# 남한산성 공공하수처리시설

## 시설물명 : 침사지 및 유입펌프장

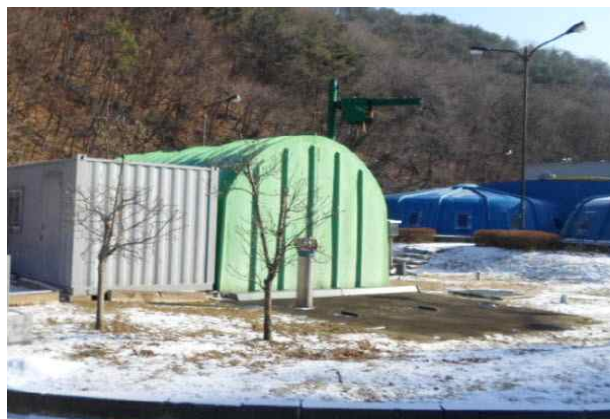
사진번호 001 위치 -

내 용 외부 전경

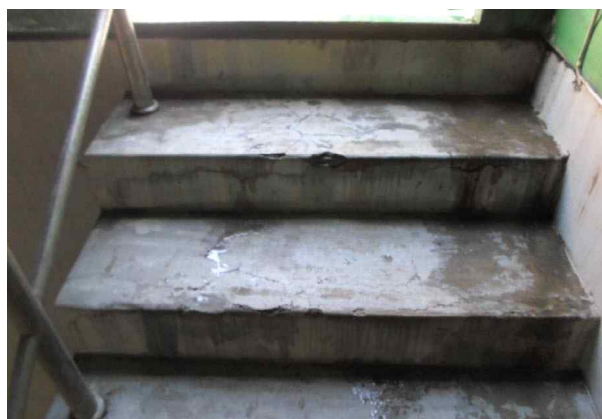
사진번호 004 위치 내부 계단부

내 용 마감재 박리 (A=1.5m×0.6m)

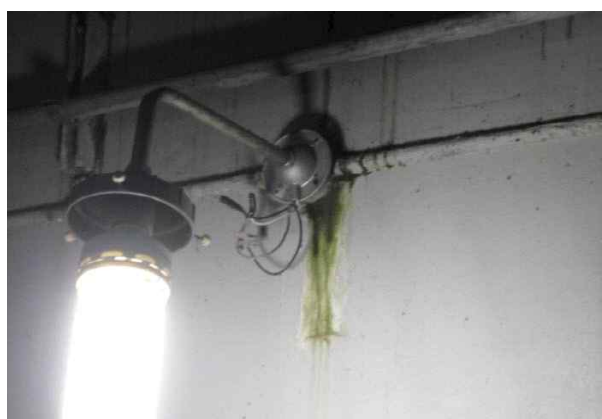
사진번호 006 위치 내부 벽체

내 용 백태 (A=0.1m×0.3m)

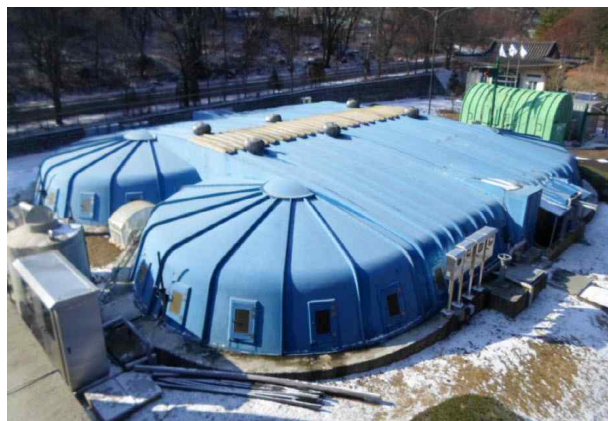
사진번호 013 위치 -

내 용 외부 전경

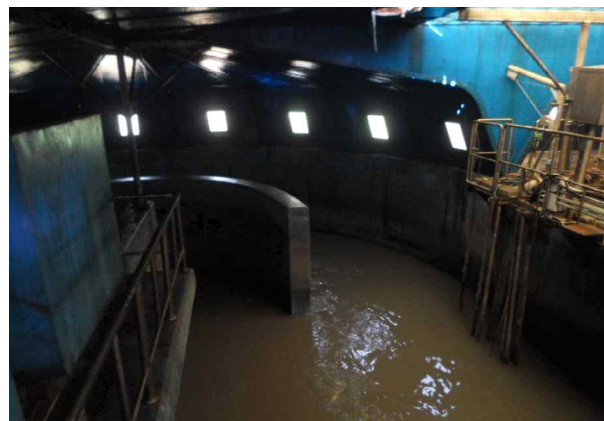
사진번호 014 위치 1지

내 용 내부 전경

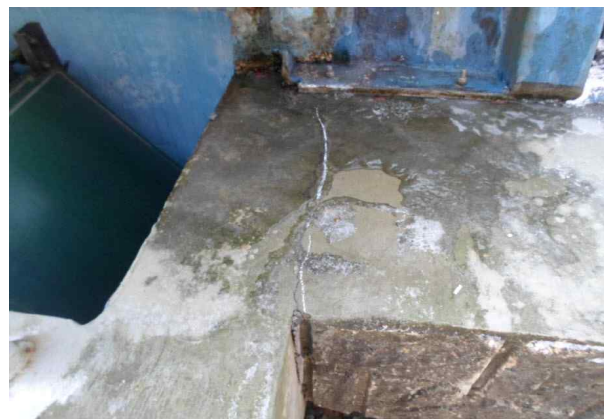
사진번호 016 위치 외부 벽체

내 용 균열 (cw=0.3mm, L=0.6m)

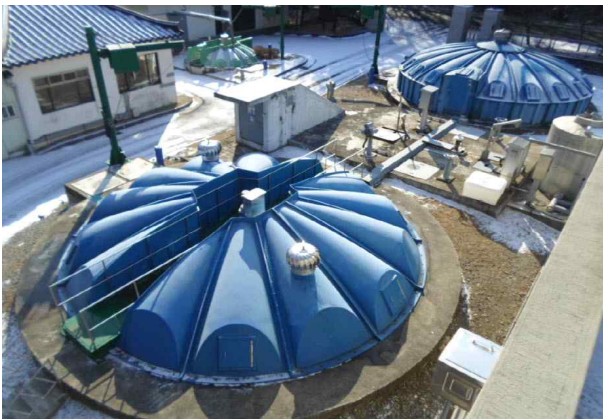
| 남한산성 공공하수처리시설 | | | | 시설물명 : 침전지 | | | |
|---|---|---|---|---|---|---|---|
| 내 용 | 외부 전경 | | | 내 용 | 내부 전경 | | |

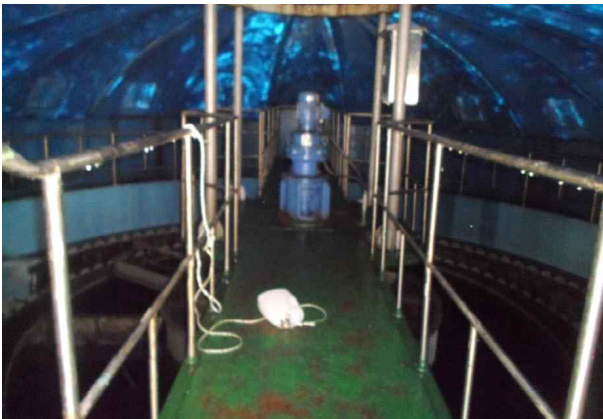
| 남한산성 공공하수처리시설 | | | | 시설물명 : 침전지 | | | |
|---|---|---|---|---|---|---|---|
| 내 용 | 발판 및 난간 상태양호 | | | 내 용 | 펌프 하부 경미한 부식 | | |

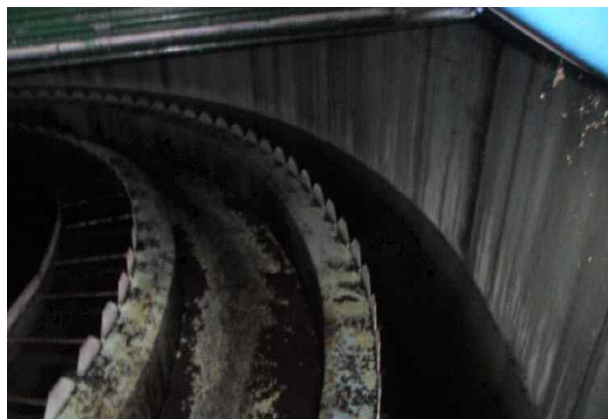
사진번호 033 위치 2지 내부 벽체

내 용 콘크리트 표면상태 양호

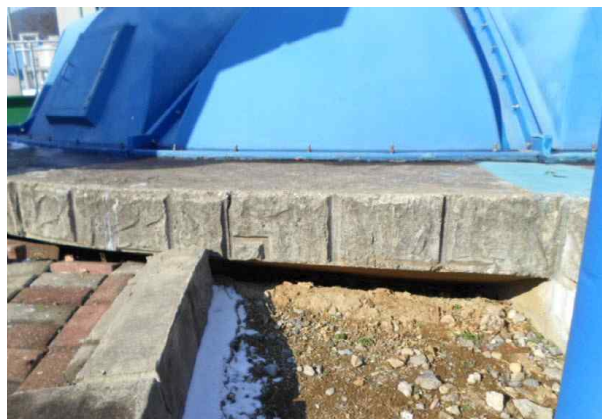
사진번호 034 위치 2지 하부 지반

내 용 공동 (A=0.5m×3.0m)

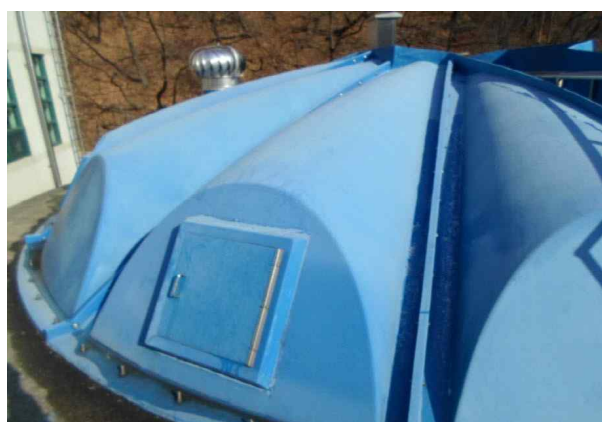
사진번호 036 위치 2지

내 용 FRP 덮개 상태양호

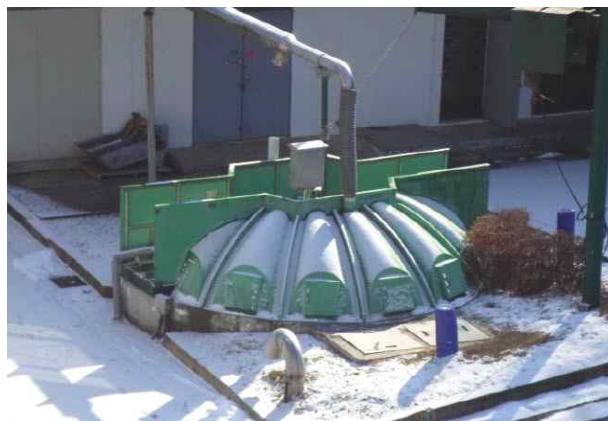
사진번호 037 위치 -

내 용 전 경

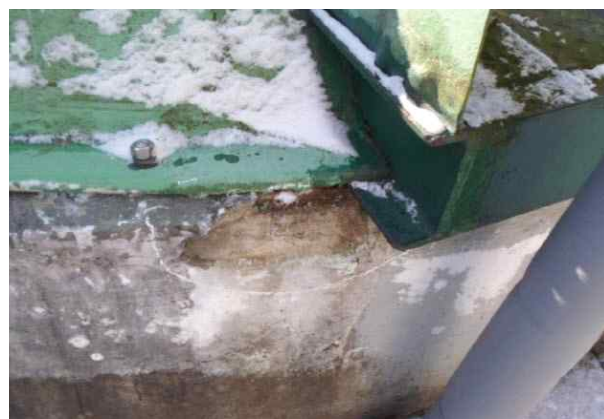
사진번호 040 위치 외부 벽체

내 용 박리/박락 (A=0.2m×0.3m)

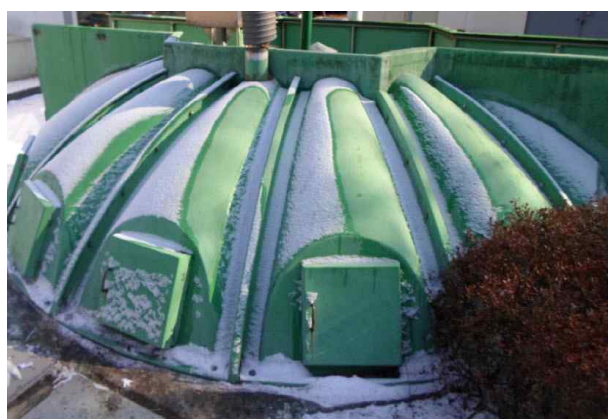
사진번호 041 위치 외부

내 용 FRP 덮개 상태양호

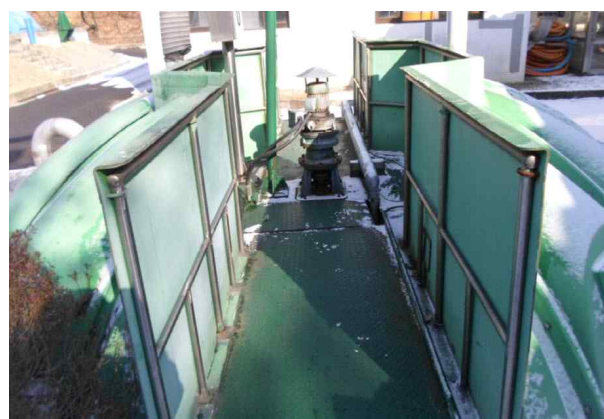
사진번호 042 위치 외부

내 용 펌프 및 발판 상태양호

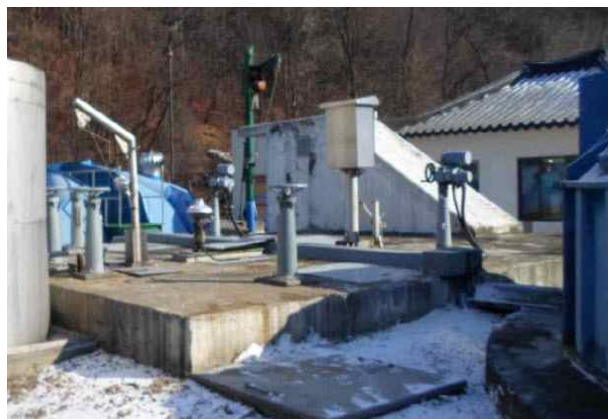
사진번호 049 위치 -

내 용 전 경

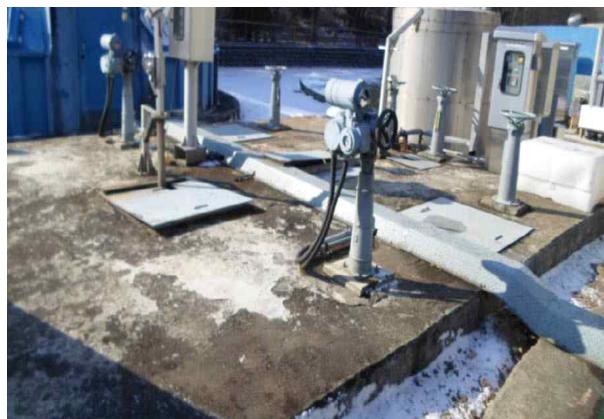
사진번호 050 위치 외부 슬래브

내 용 콘크리트 표면상태 양호

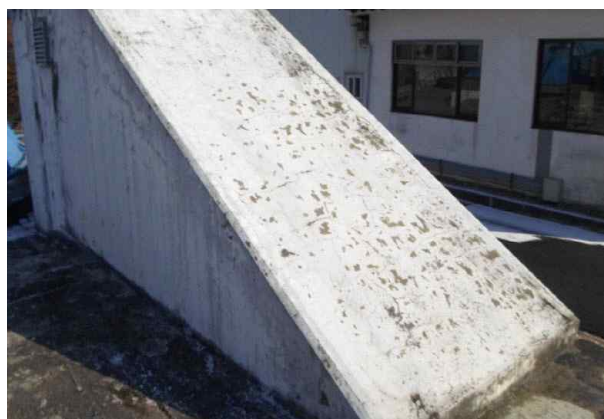
사진번호 052 위치 계단부 벽체

내 용 마감 망상균열 (A=1.5m×4.5m)

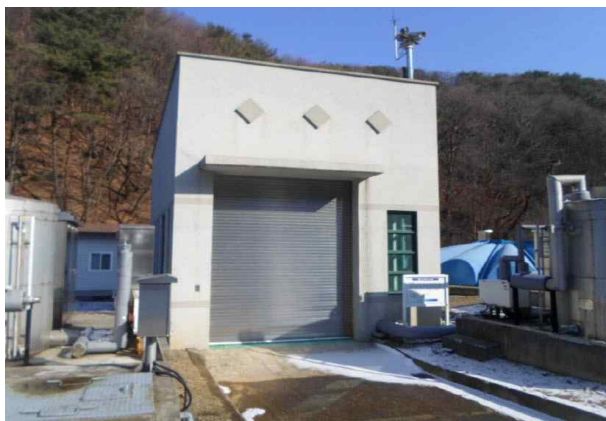
사진번호 055 위치 -

내 용 전 경

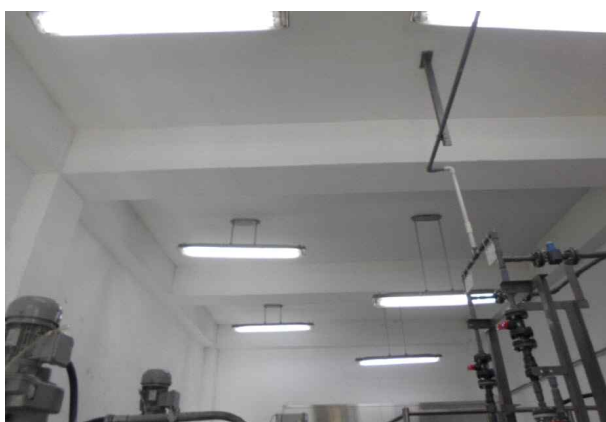
사진번호 059 위치 1층 내부 슬래브/보

내 용 콘크리트 및 도장 상태 양호

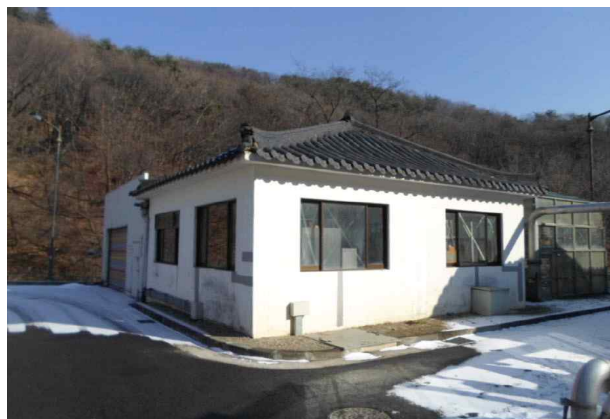
사진번호 061 위치 -

내 용 전 경

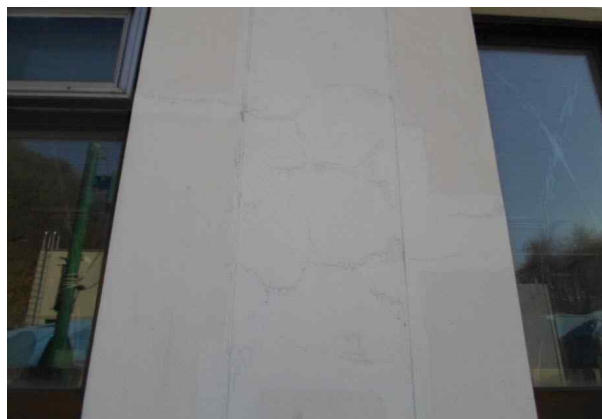
사진번호 062 위치 외부 벽체

내 용 마감 망상균열 (A=1.0m×1.0m)

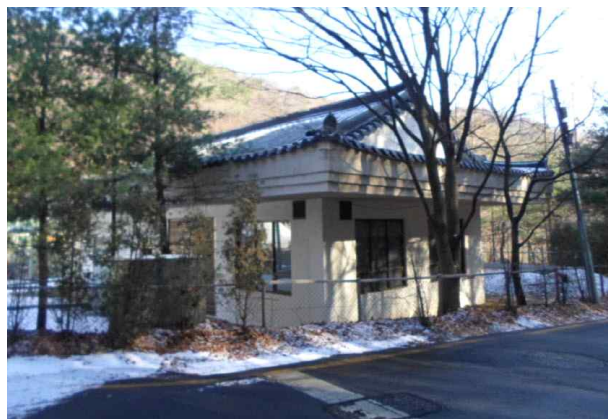
사진번호 067 위치 -

내 용 전 경

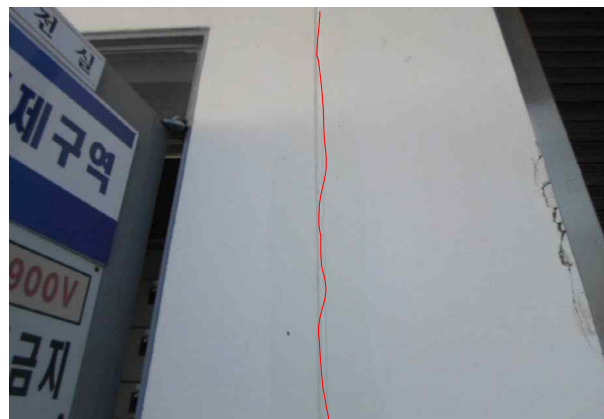
사진번호 068 위치 외부 벽체

내 용 마감 균열 (cw=0.1mm, L=3.5m)

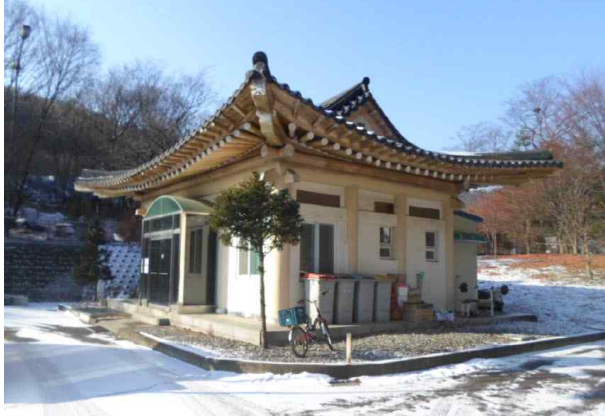
사진번호 073 위치 -

내 용 전 경

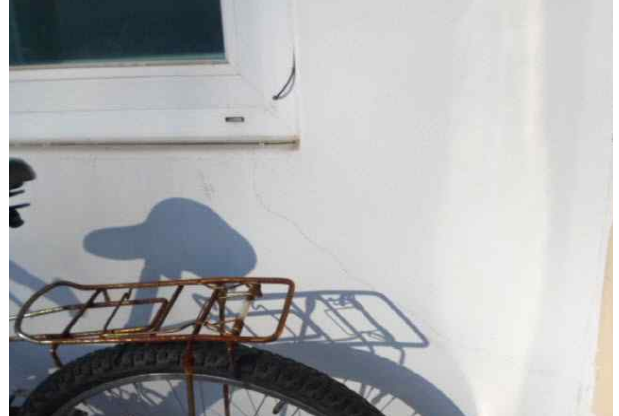
사진번호 074 위치 외부 벽체

내 용 마감 균열 (cw=0.3mm, L=0.7m)

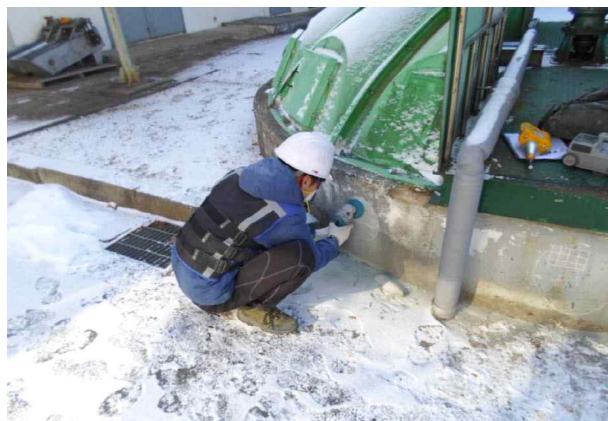
사진번호 079 위치 벽체

내 용 반발경도 측정 전 표면처리

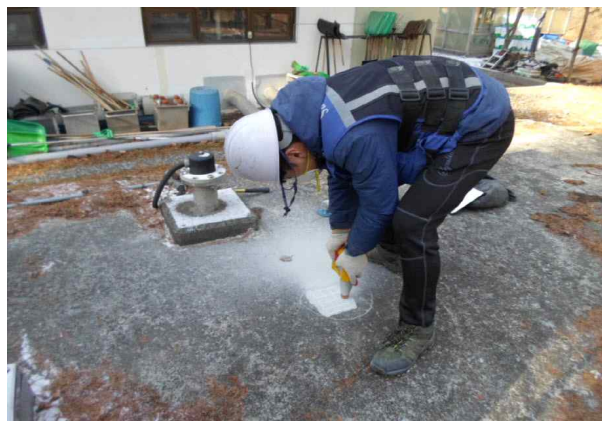
사진번호 080 위치 상면

내 용 반발경도 측정

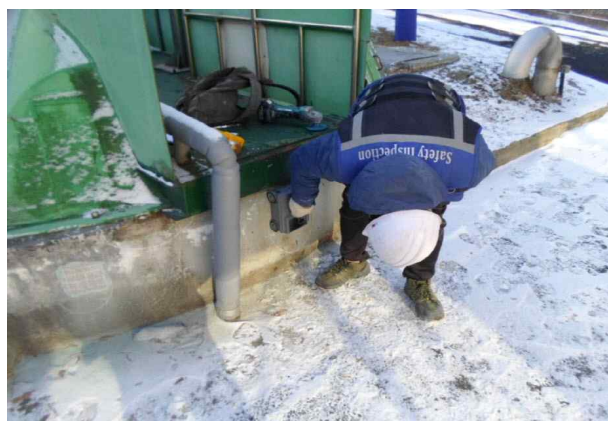
사진번호 081 위치 벽체

내 용 철근탐사 시험

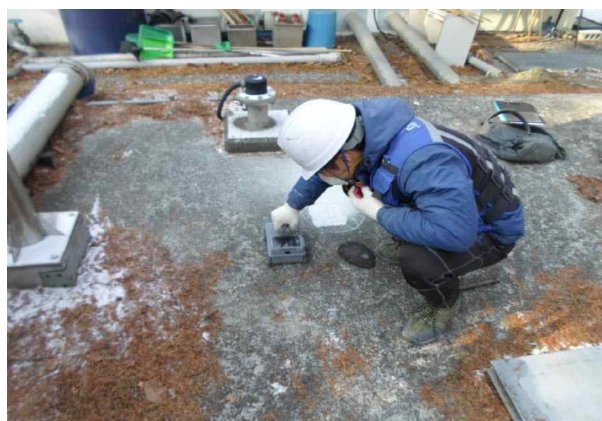
사진번호 082 위치 상면

내 용 철근탐사 시험
