## 매산 공공하수처리시설

## 시설물명 : 침사지 및 유입펌프

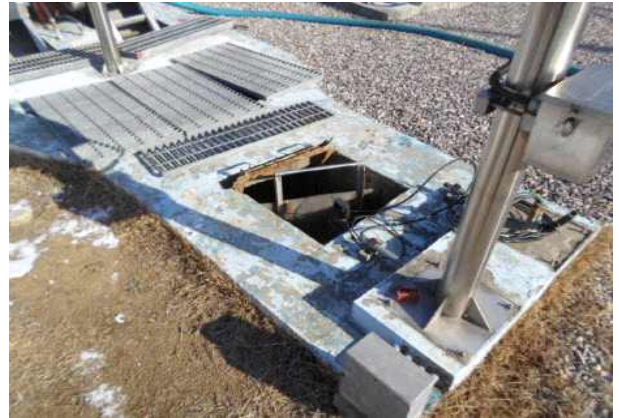
사진번호 002 위치 벽체

내 용 도장박리 (A=0.5m×30.0m)

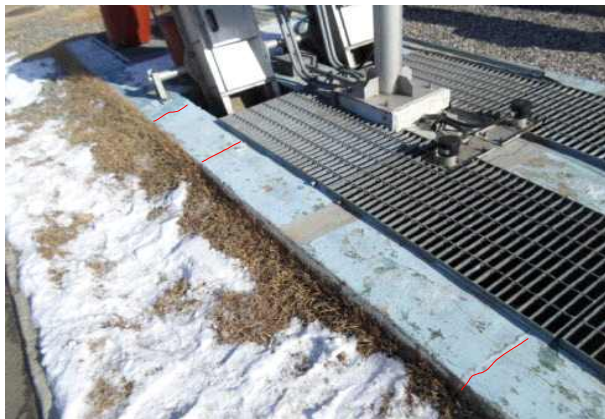
사진번호 003 위치 벽체

내 용 균열 (cw=0.2mm, L=0.3m, 3ea)

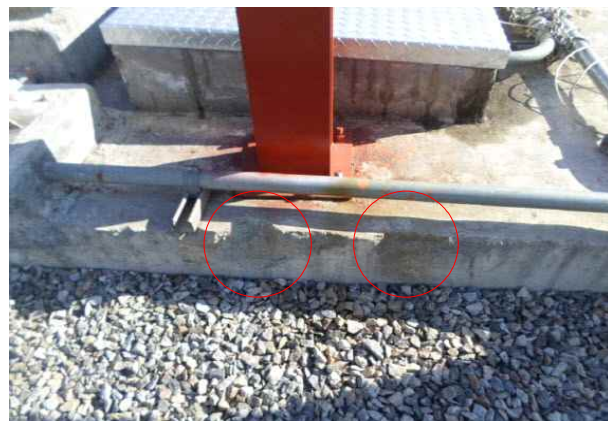
사진번호 014 위치 슬래브

내 용 콘크리트 파손 (A=0.2m×0.3m, 3ea)

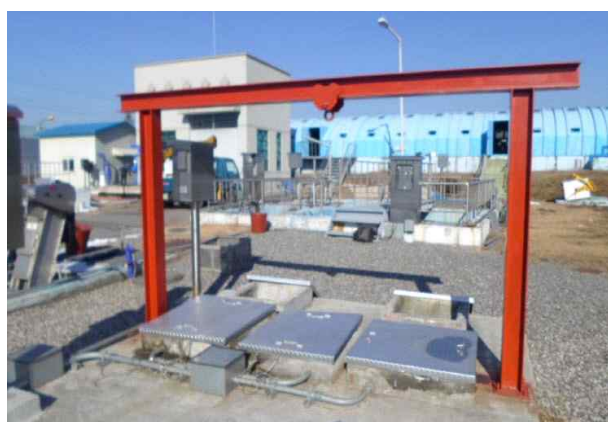
사진번호 017 위치 호이스트

내 용 빔(가이드 레일) 설치상태 양호

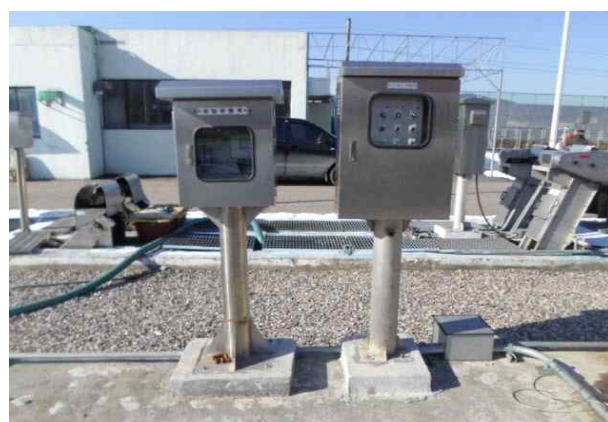
사진번호 018 위치 -

내 용 기계설비 설치상태 양호

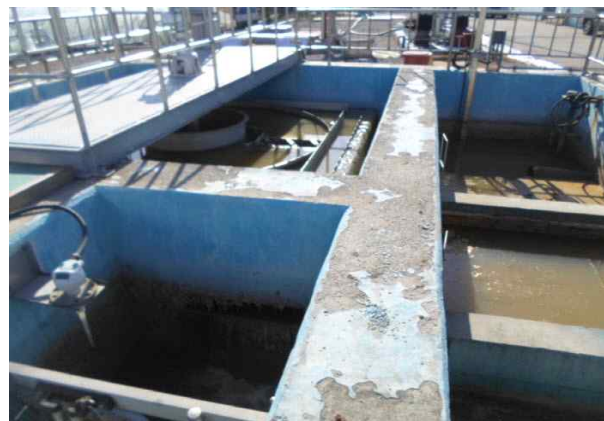
사진번호 020 위치 벽체 상단

내 용 전반적 도장박리 (A=0.5m×45.0m)

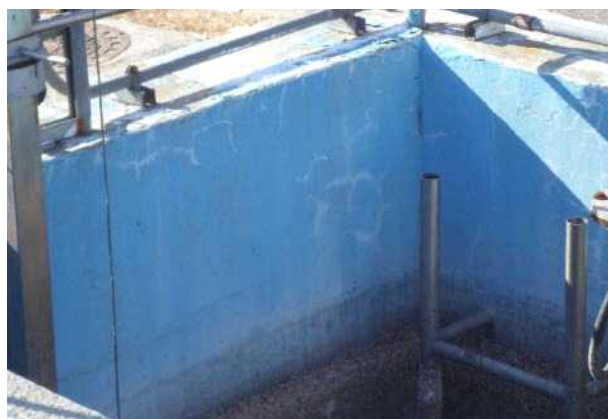
사진번호 021 위치 벽체

내 용 망상균열 (A=1.0m×0.5m)

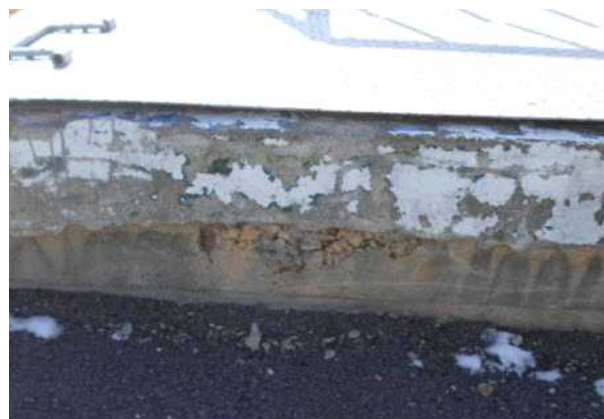
사진번호 022 위치 슬래브

내 용 재료분리 (A=0.4m×0.2m)

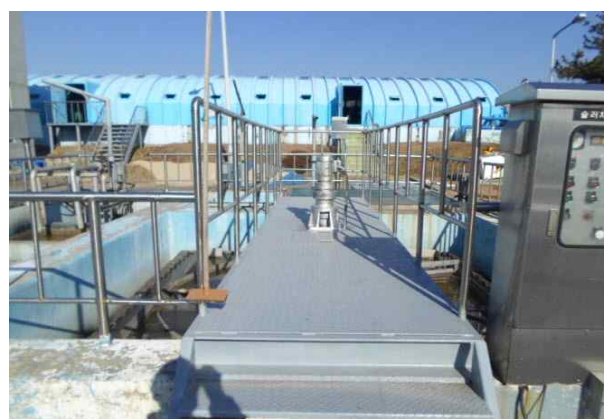
사진번호 024 위치 -

내 용 기계/발판 및 난간 설치상태 양호

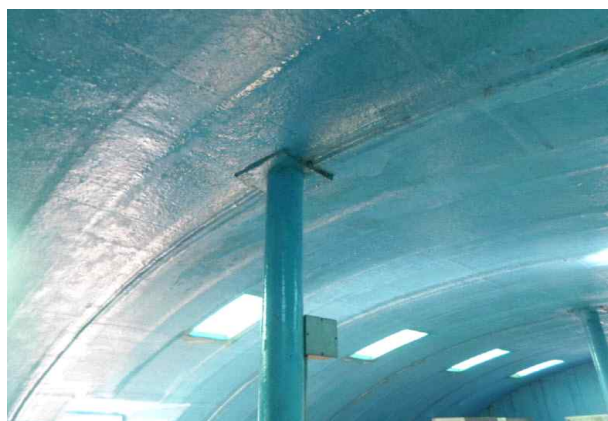
사진번호 027 위치 내부 천장

내 용 FRP 덮개 결로

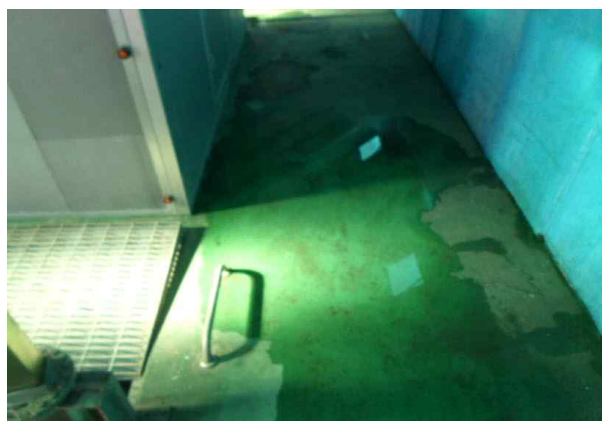
사진번호 028 위치 내부 바닥

내 용 국부적 체수

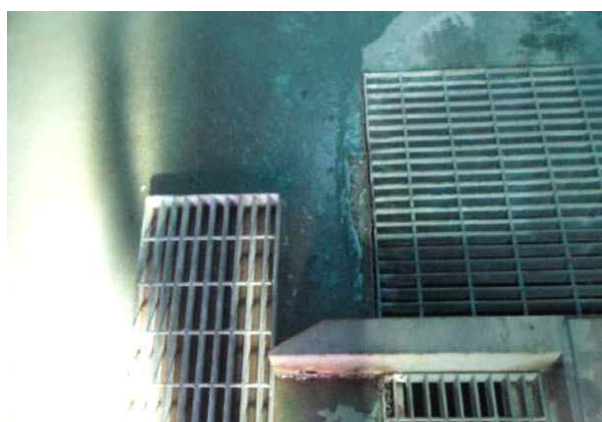
사진번호 030 위치 내부 바닥

내 용 도장박리 (A=0.6m×0.1m)

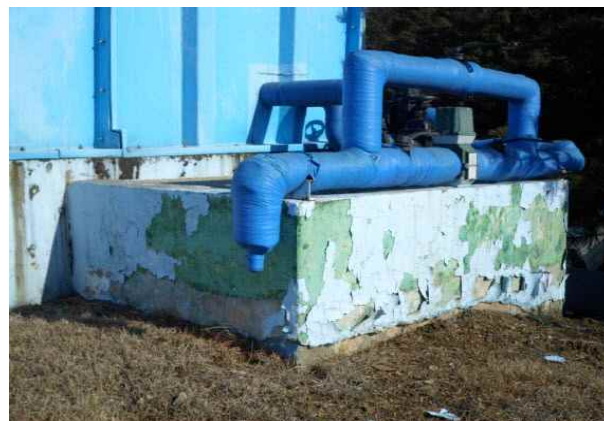
사진번호 032 위치 외부 벽체

내 용 망상균열/도장박리 (A=1.0m x 4.0m)

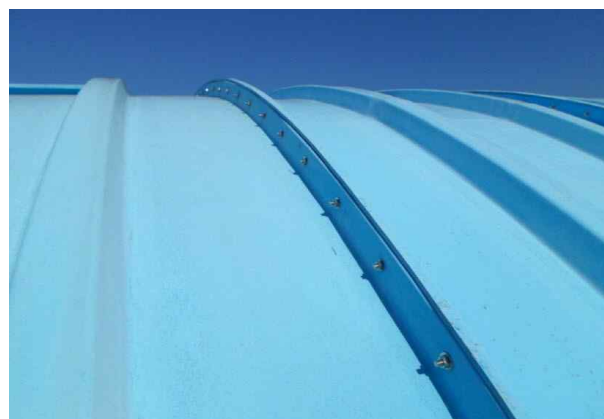
사진번호 034 위치 외부

내 용 FRP 덮개 및 볼트 체결상태 양호

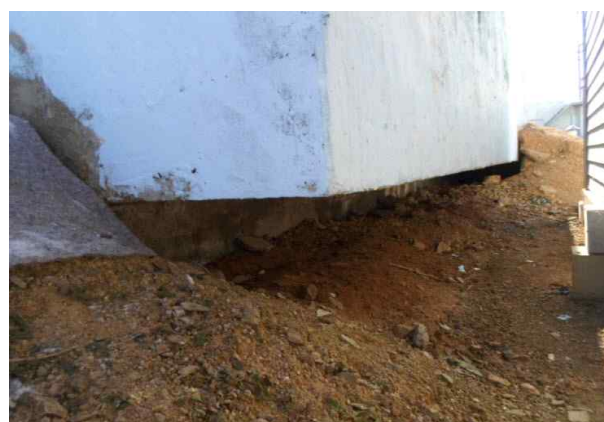
사진번호 036 위치 외부

내 용 공동 (A=1.0m x 7.0m)

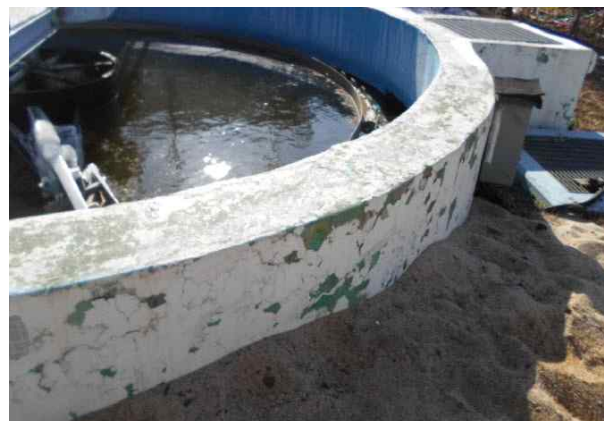
| 사진번호 | 038 | 위치 | 외부 벽체 |

| 내 용 | 도장박리 (A=m×m) | | |

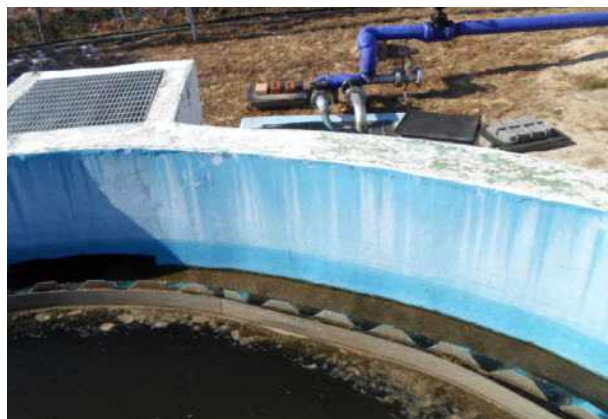
| 사진번호 | 039 | 위치 | 내부 벽체 |

| 내 용 | 도장상태 양호 | | |

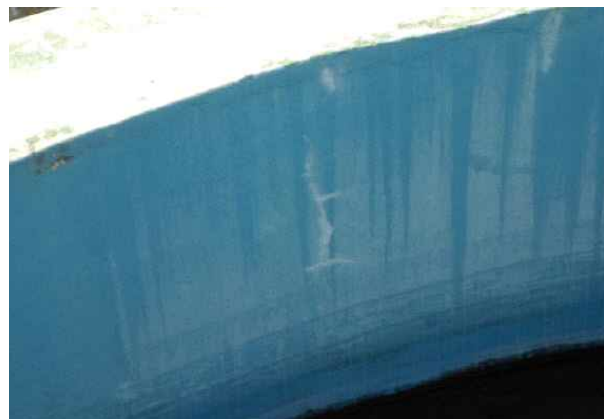
| 사진번호 | 040 | 위치 | 내부 벽체 |

| 내 용 | 균열/백태 (L=0.6m) | | |

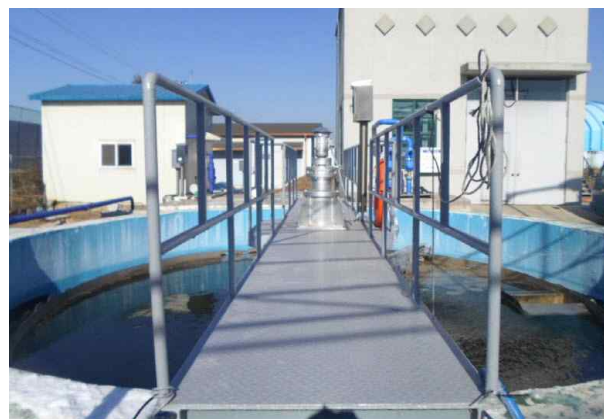
| 사진번호 | 042 | 위치 | - |

| 내 용 | 기계/발판/난간 상태양호 | | |

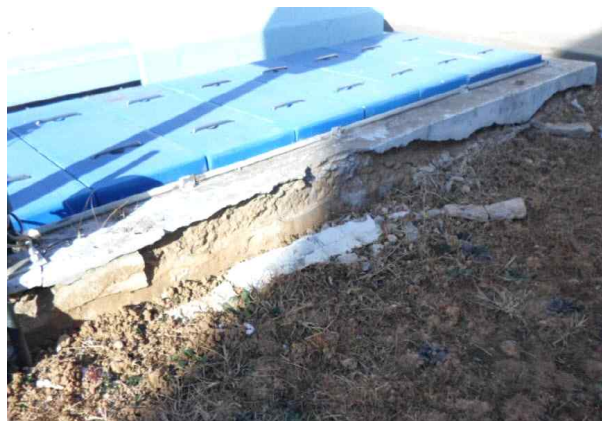
사진번호 044 위치 벽체

내 용 박리/박락 (A=0.5m × 4.0m)

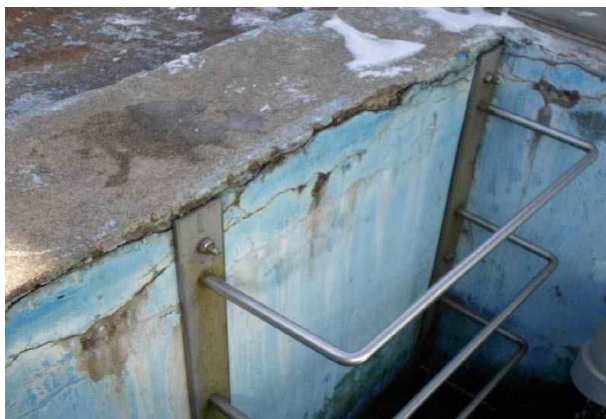
사진번호 045 위치 벽체

내 용 박리/박락 (A=0.8m × 2.5m)

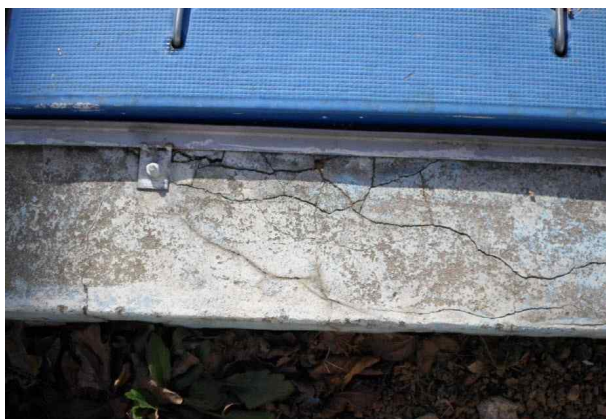
사진번호 047 위치 벽체

내 용 박리/박락 (A=0.6m × 2.5m)

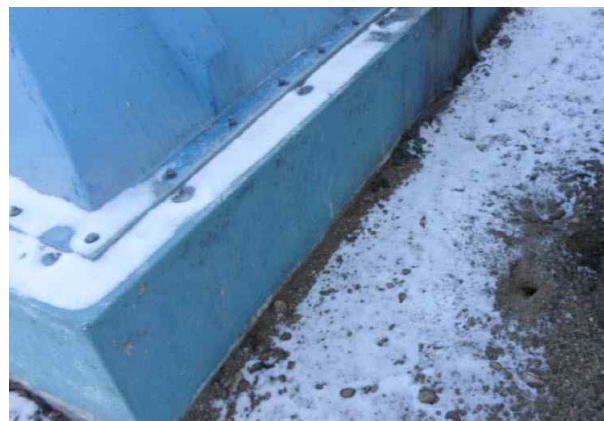
사진번호 050 위치 벽체

내 용 콘크리트 및 도장상태 양호

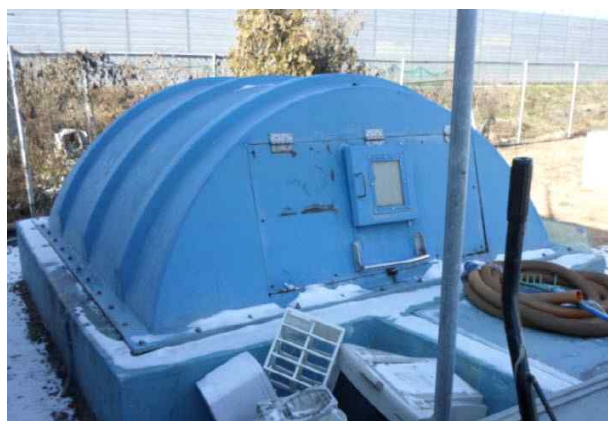
사진번호 051 위치 -

내 용 FRP 덮개 및 볼트 체결상태 양호

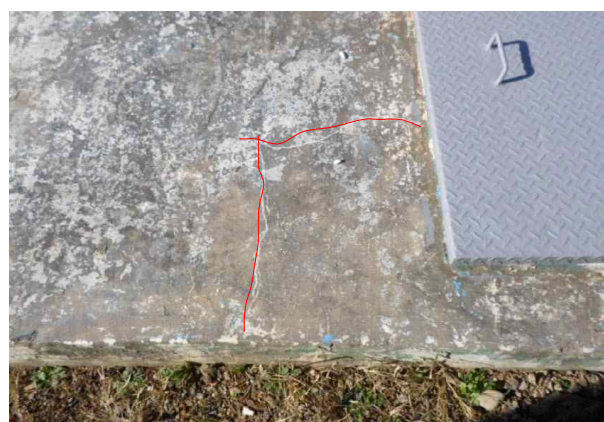
사진번호 054 위치 상부 슬래브

내 용 균열 (cw=0.2mm, L=1.0m)

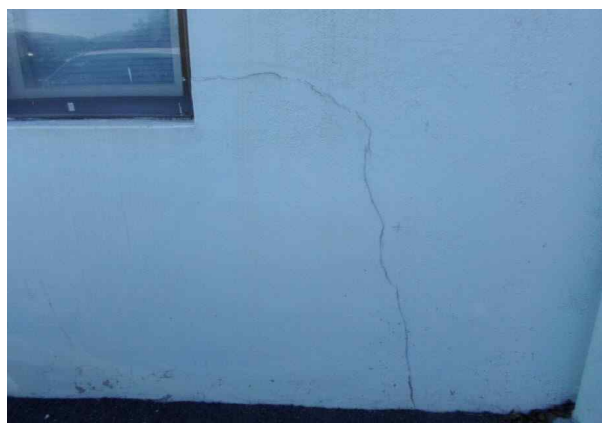
사진번호 056 위치 외부 벽체

내 용 마감 균열 (cw=0.3mm, L=2.0m)

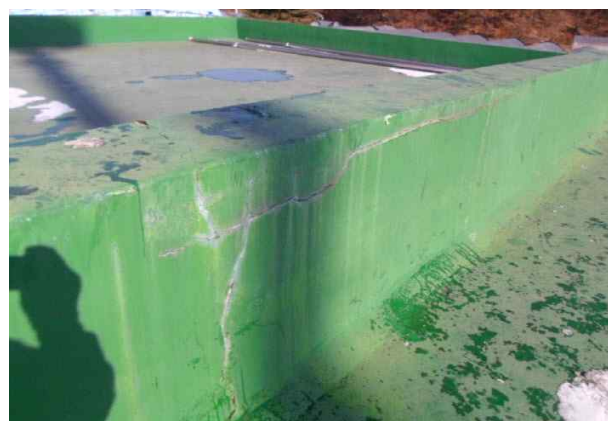
사진번호 064 위치 옥상층 벽체

내 용 마감 균열 (cw=1.0mm, L=2.5m)

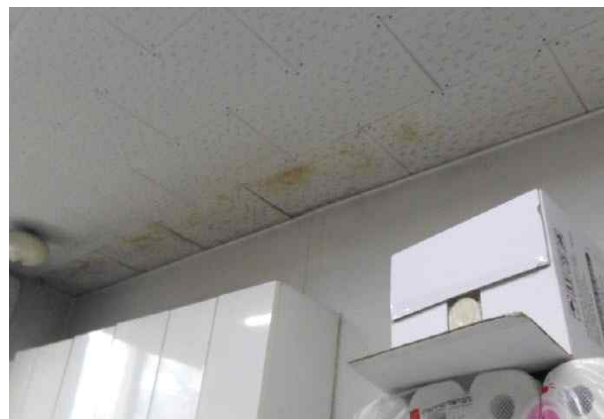
사진번호 068 위치 1층 내부 (연결동) 천장

내 용 누수흔적 (A=4.5m×0.5m)

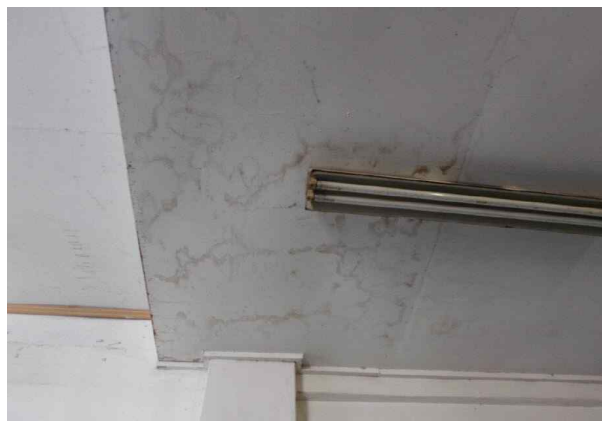
| 사진번호 | 074 | 위치 | 1층 내부 (탈수기동) 천장 |

| 내 용 | 누수흔적 (A=1.5m×1.5m) | | |

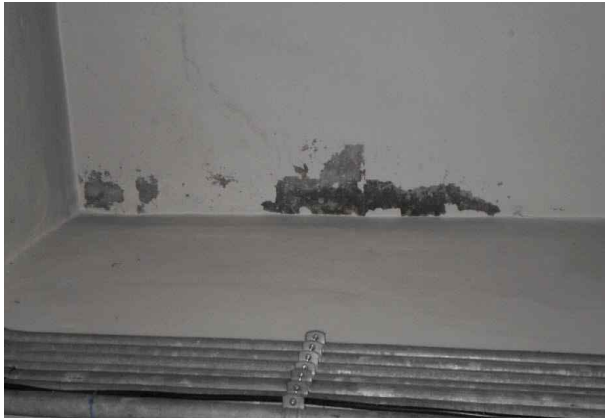
| 사진번호 | 079 | 위치 | 지하층 (탈수기동) 천장 |

| 내 용 | 도장박리 (A=0.2m×2.0m) | | |

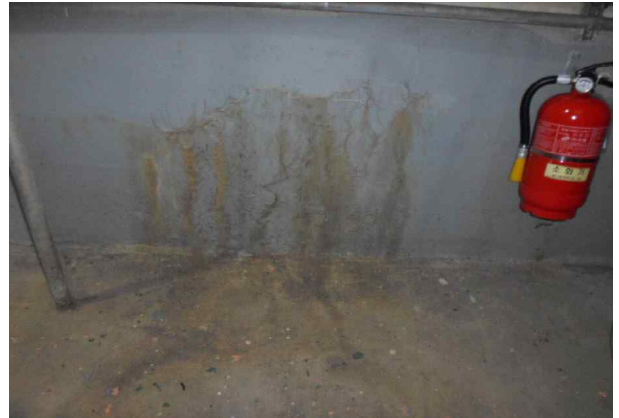
| 사진번호 | 080 | 위치 | 지하층 (탈수기동) 벽체 |

| 내 용 | 누수/백태 (A=0.5m×0.6m) | | |

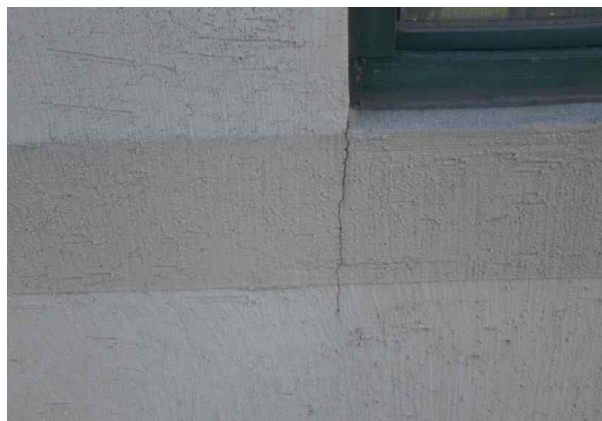
사진번호 086 위치 외부 벽체

내 용 마감 균열 (cw=0.2mm, L=0.2m)

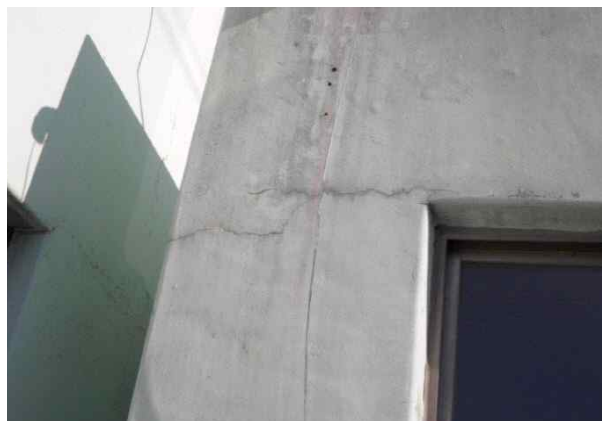
사진번호 092 위치 외부 벽체

내 용 마감 균열 (cw=0.3mm, L=0.5m)

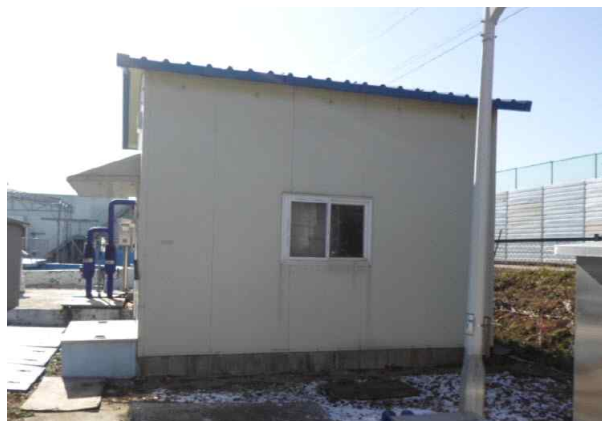
사진번호 098 위치 외부 벽체

내 용 마감재 상태양호

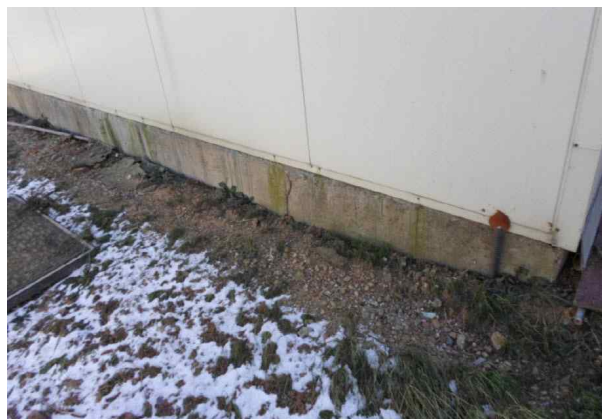
사진번호 0100 위치 외부 벽체

내 용 기초 콘크리트 벽체 상태양호

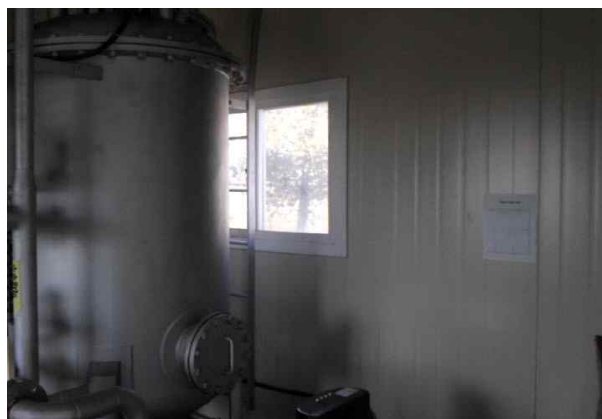
사진번호 0102 위치 내부 벽체

내 용 마감상태 양호

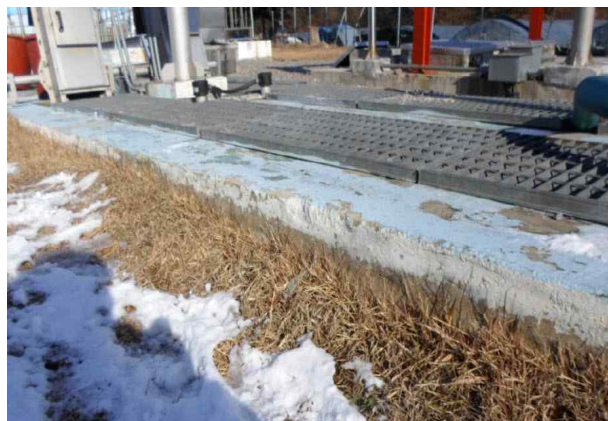
| 사진번호 | 103 | 위치 | 침사지 및 유입펌프 |

| 내 용 | 침하 흔적 (h=100mm) | | |

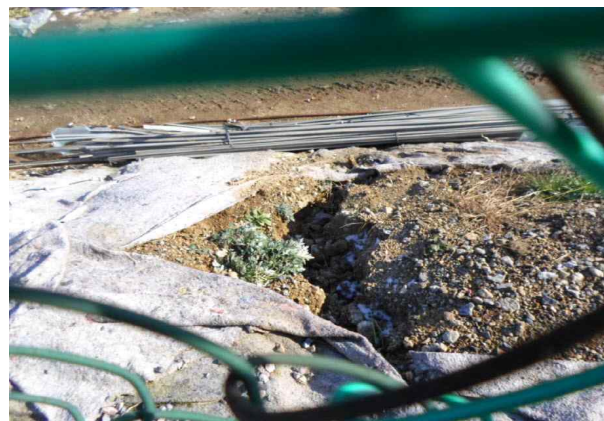
| 사진번호 | 104 | 위치 | 부지 외측 사면 |

| 내 용 | 토사 유실 | | |

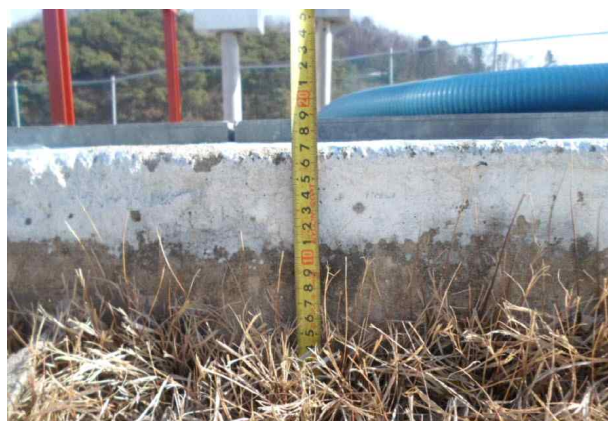
| 사진번호 | 105 | 위치 | 유량조정 및 최초침전지 |

| 내 용 | 침하 흔적 (h=100mm) | | |

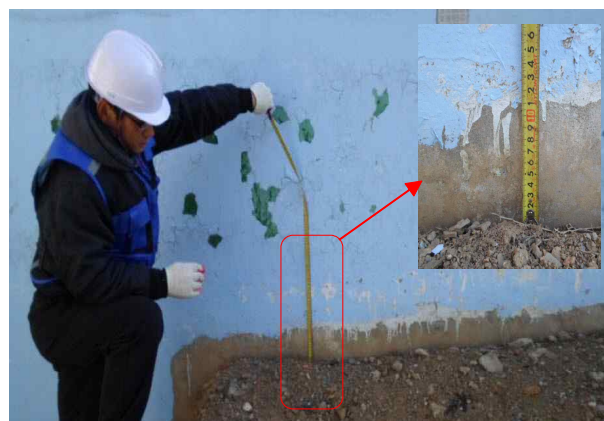
| 사진번호 | 106 | 위치 | 포기조 측면 |

| 내 용 | 성토부 침하 흔적 (h=110mm) | | |

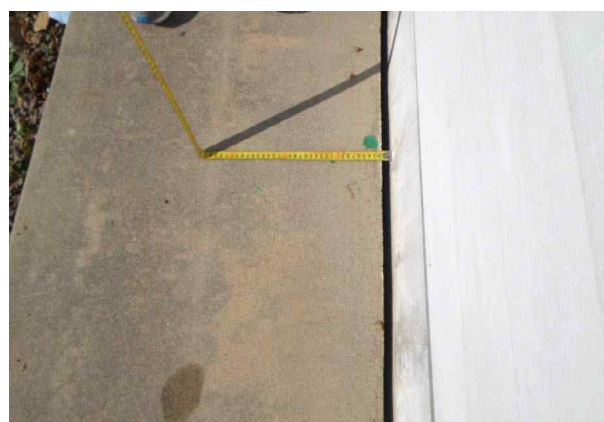
| 사진번호 | 108 | 위치 | 수질자동측정소 |

| 내 용 | 이격 (h=18mm) | | |
