## 제 3 장 시설물별 실시설계

## 3.1 경안 공공하수처리시설 실시설계

## 3.1.3 2014년 정밀점검 보수보강방안

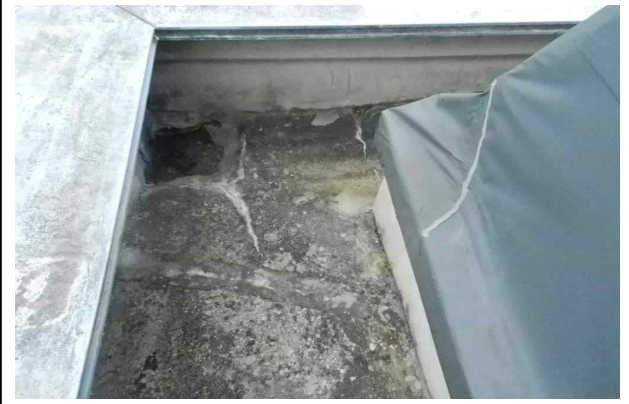
포기전기실 옥상 마감박리, 들뜸

대상시설물에 발생한 옥상 마감 박리, 들뜸은 공용기간 증가에 따른 손상으로, 보수공법으로 옥상방수(우레탄)를 실시설계에 반영하였다.

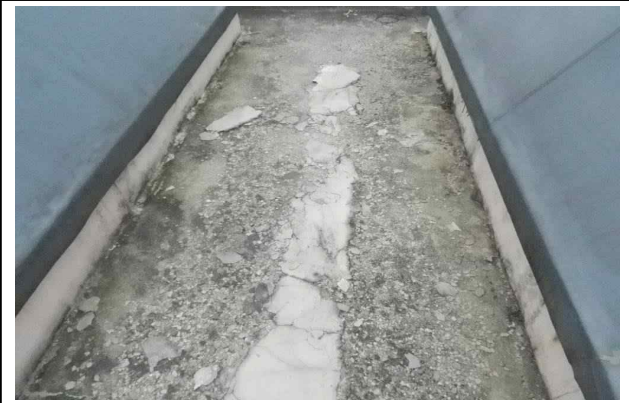
포기전기실 옥상 마감박리, 들뜸

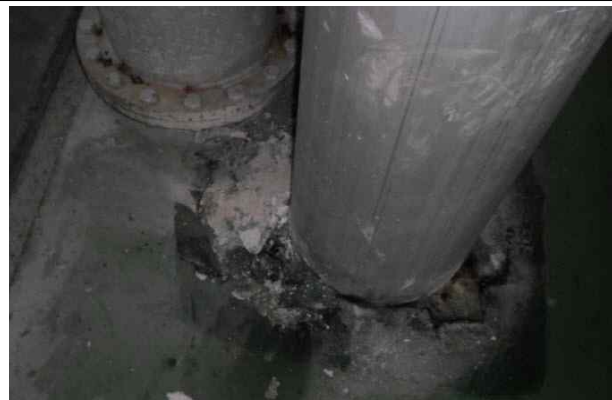
여과지 바닥 박리, 박락

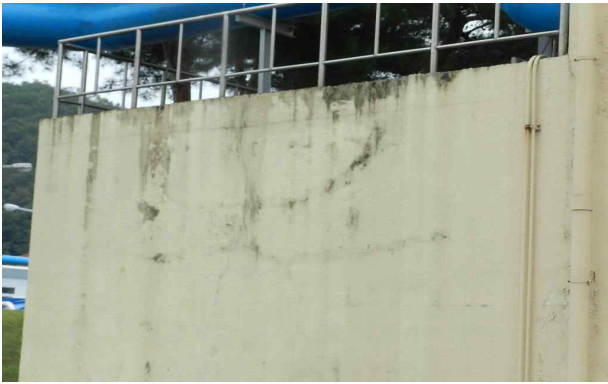
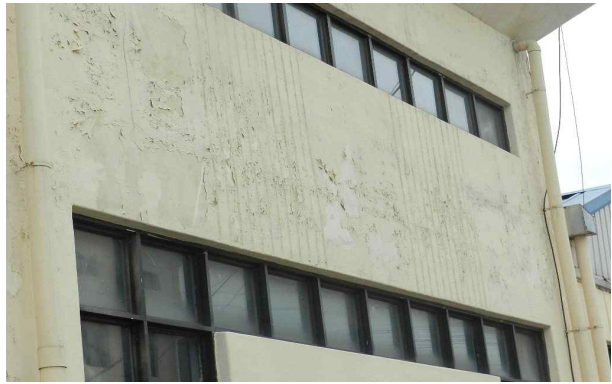
| 유입펌프동 도장박리 | 유입펌프동 도장박리 |

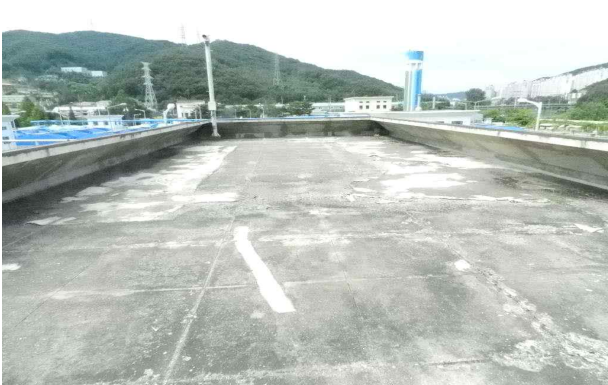
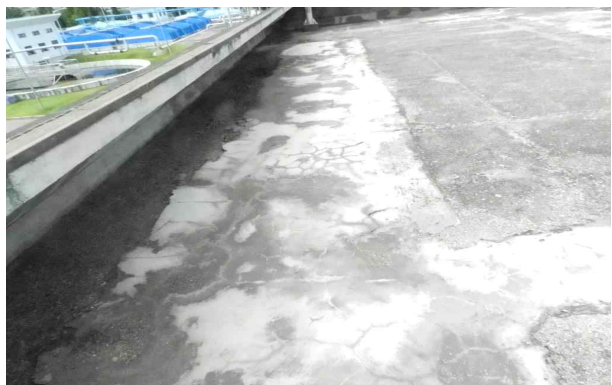
| 배양조 옥상 방수재 들뜸, 박리 | 배양조 옥상 방수재 들뜸, 박리 |

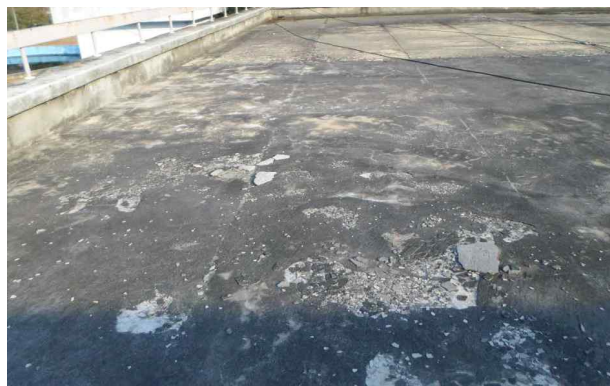
용수공급조 옥상마감 박리, 들뜸

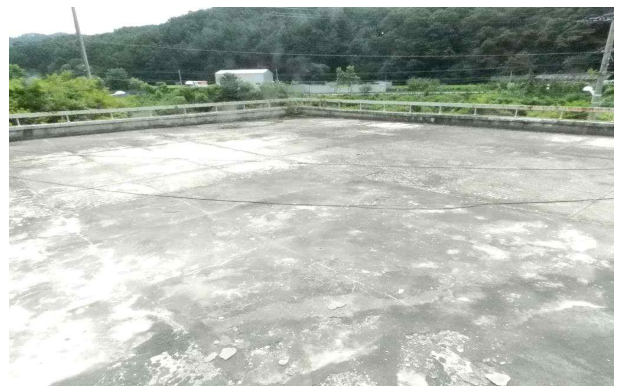
용수공급조 옥상마감 박리, 들뜸

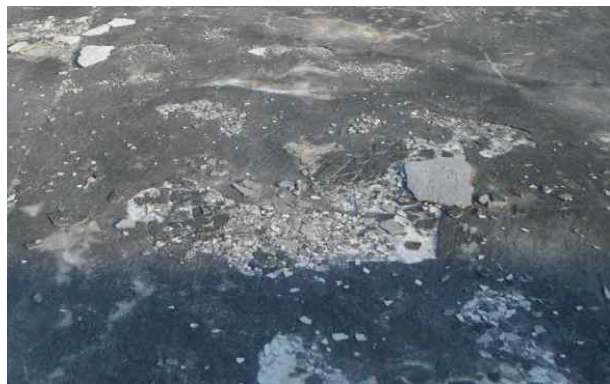
용수공급조 옥상마감 박리, 들뜸

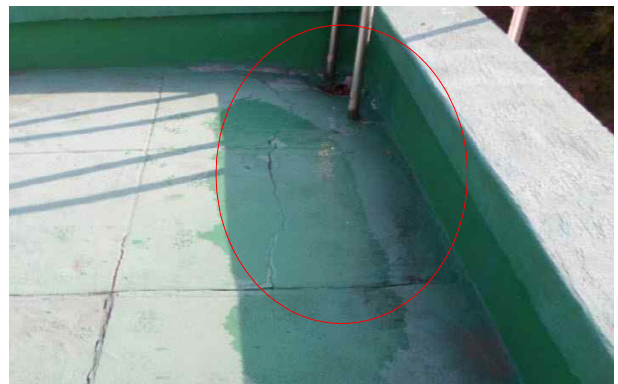
송풍기동 옥상마감 박리, 들뜸

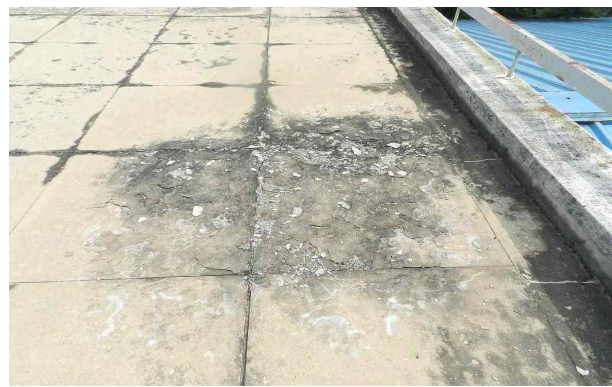
유입펌프장 옥상 마감 박리

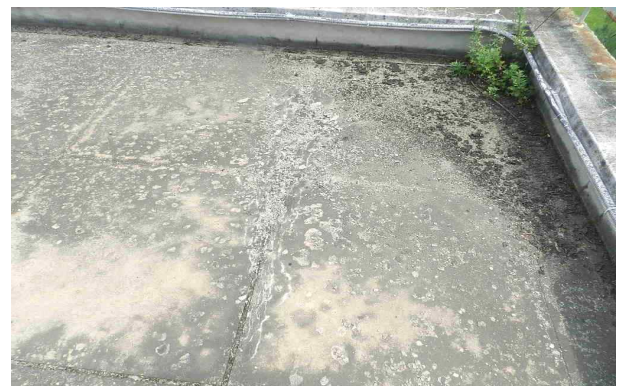
유입펌프장 옥상 마감 박리

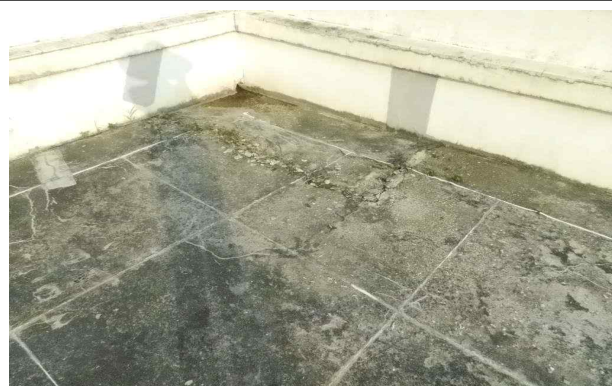
설비동 옥상 마감 박리

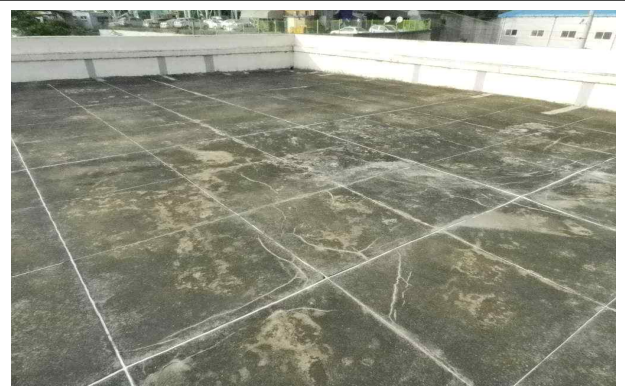
설비동 옥상 마감 박리

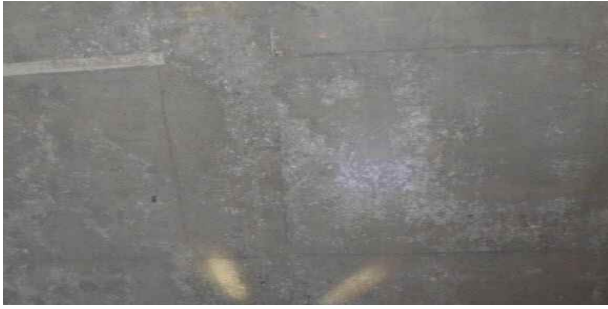
| 처리장 재료분리 | 처리장 백태 |

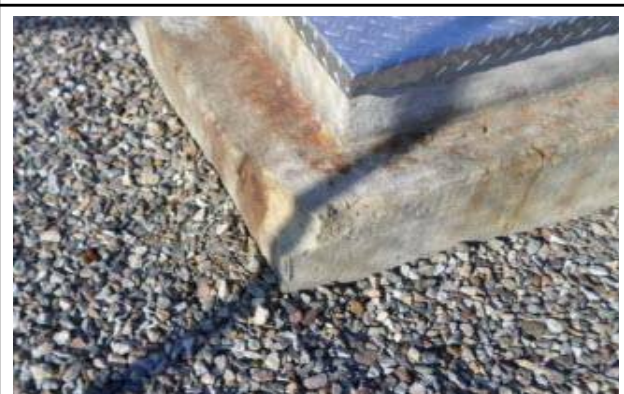
| 중계펌프장 파손 | 최종침전지 도장박리 |

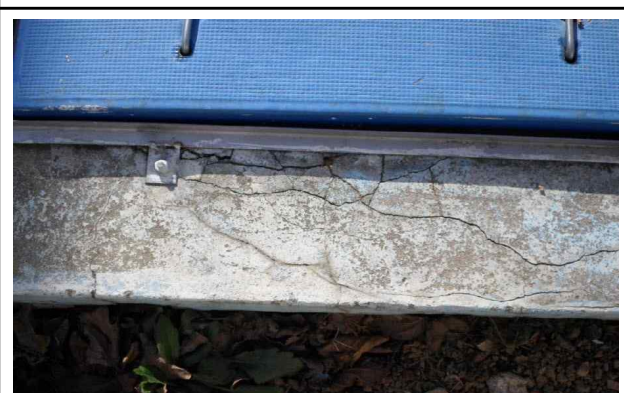
| 자외선 소독조 박리, 박락 | 세정수조 파손 |
