# **일산대교 RAMP-I교 정밀안전진단보고서**

**[신축이음장치 및 교량받침 관리대장]**

**2018. 06**

**일 산 대 교 [ 주 ]**  
**[ 주 ] 명 성 엔 지 니 어 링**

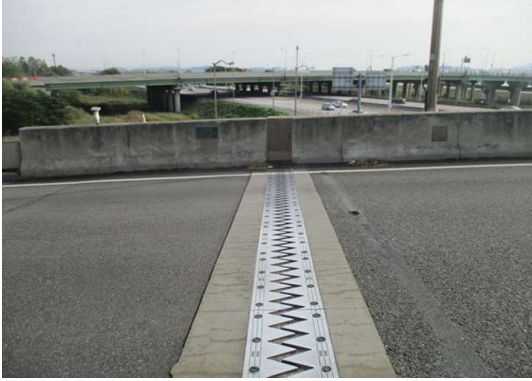
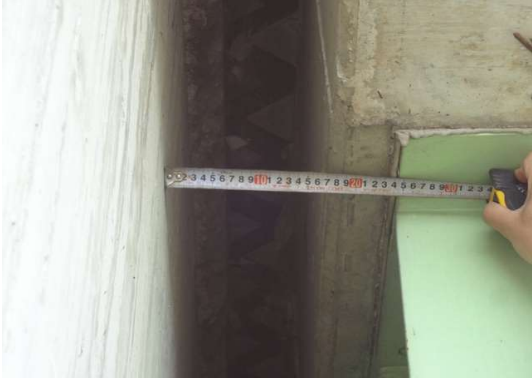
| 위치 | 점 검 결 과 | |
|---|---|---|
| A1 | | |

| 위치 | 점 검 결 과 | |
|---|---|---|
| | 전경 | 상부 유간 : 75mm(10/12 8.7℃) |
| | 바닥판 유간 : 170mm(10/12 8.7℃) | 거더 유간 : 235mm(10/12 8.7℃) |

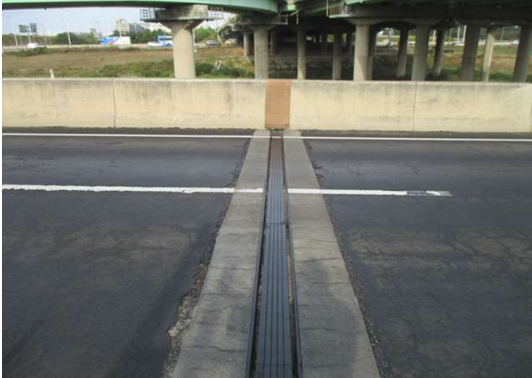
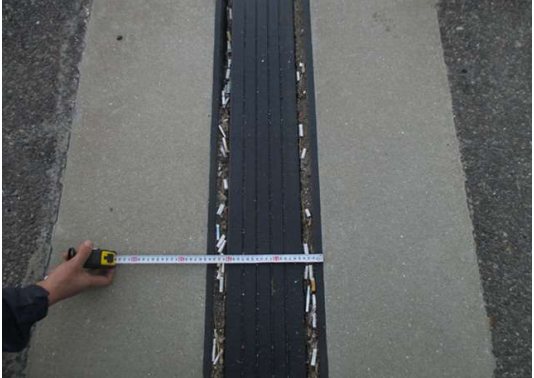
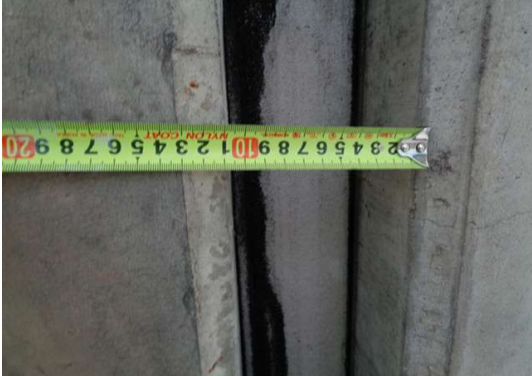
| 위치 | 점 검 결 과 | |
|---|---|---|
| P9 | | |

| 위치 | 점 검 결 과 | |
|---|---|---|
| | 전경 | 상부 유간 : 50mm(10/12 8.7℃) |
| | 바닥판 유간 : 100mm(10/12 8.7℃) | |

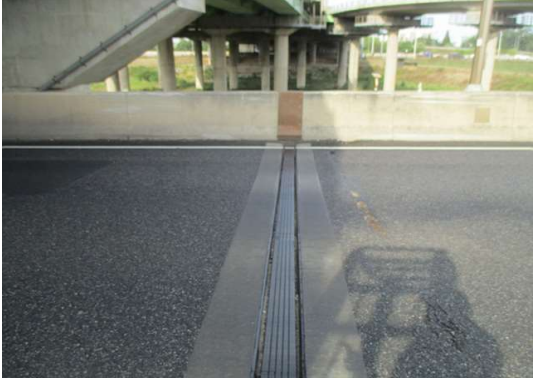
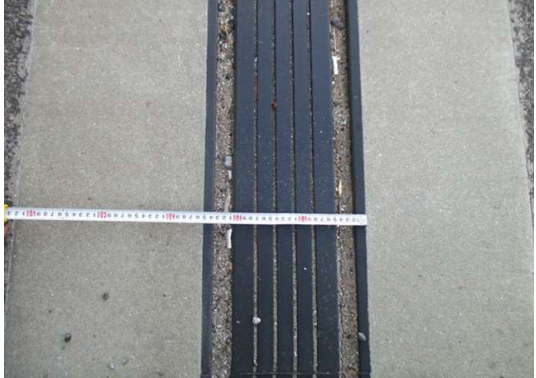
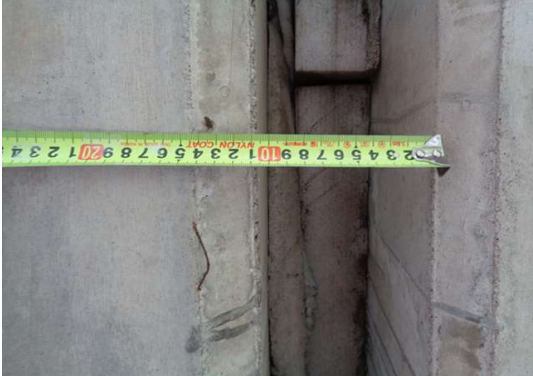
| 위치 | 점 검 결 과 | |
|---|---|---|
| P12 | | |

| 위치 | 점 검 결 과 | |
|---|---|---|
| | 전경 | 상부 유간 : 58mm(10/12 8.7℃) |
| | 바닥판 유간 : 110mm(10/12 8.7℃) | |

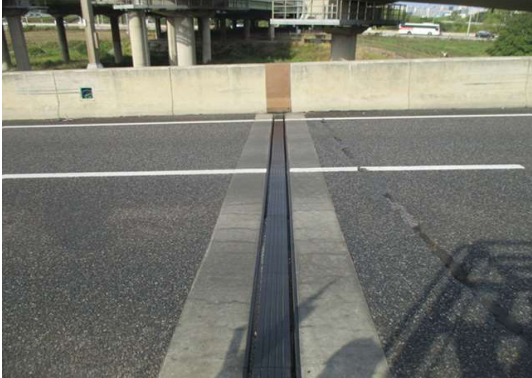
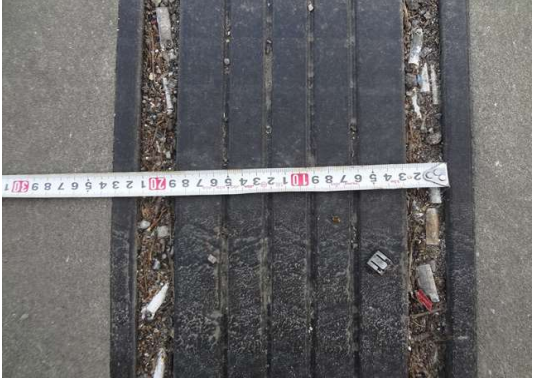
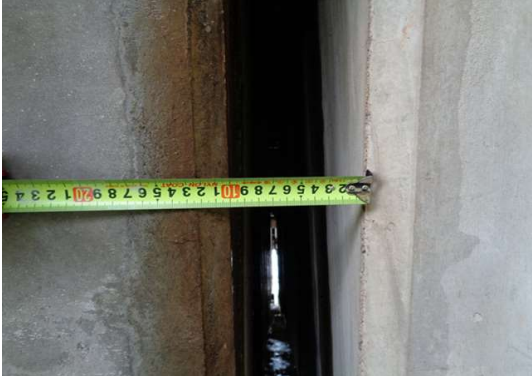
| 위치 | 점 검 결 과 | |
|---|---|---|
| P15 | | |

| 위치 | 점 검 결 과 | |
|---|---|---|
| | 전경 | 상부 유간 : 54mm(10/12 8.7℃) |
| | 바닥판 유간 : 103mm(10/12 8.7℃) | |

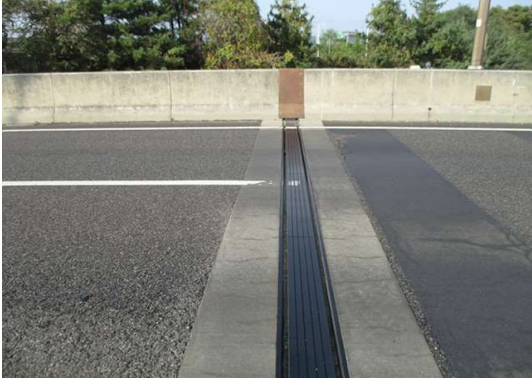
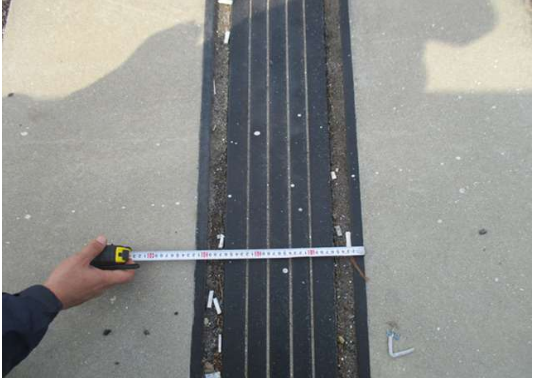
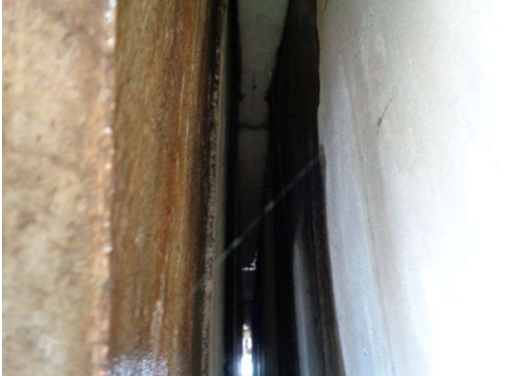
| 위치 | 점 검 결 과 | |
|---|---|---|
| P19 | | |

| 위치 | 점 검 결 과 | |
|---|---|---|
| | 전경 | 상부 유간 : 70mm(10/12 8.7℃) |
| | 바닥판 유간 : 130mm(10/12 8.7℃) | |

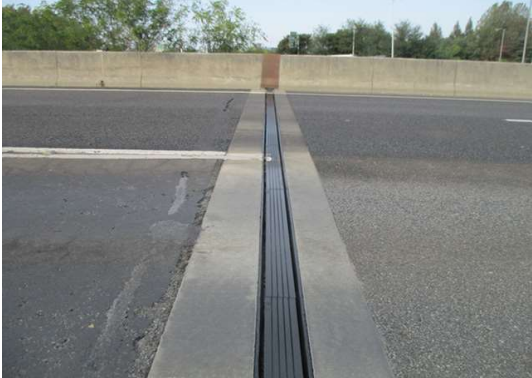
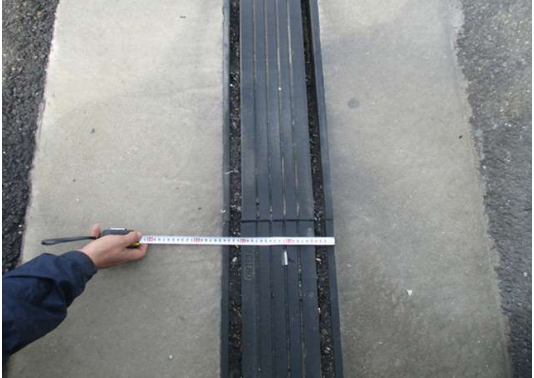
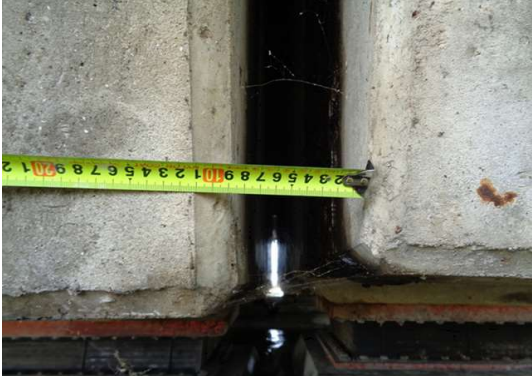
| 위치 | 점 검 결 과 | |
|---|---|---|
| P23 | | |

| 위치 | 점 검 결 과 | |
|---|---|---|
| | 전경 | 상부 유간 : 51mm(10/12 8.7℃) |
| | 바닥판 유간 : 100mm(10/12 8.7℃) | |

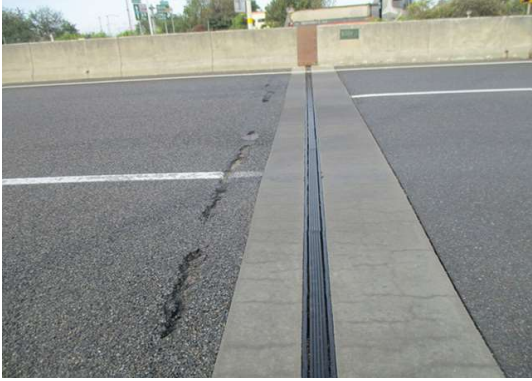
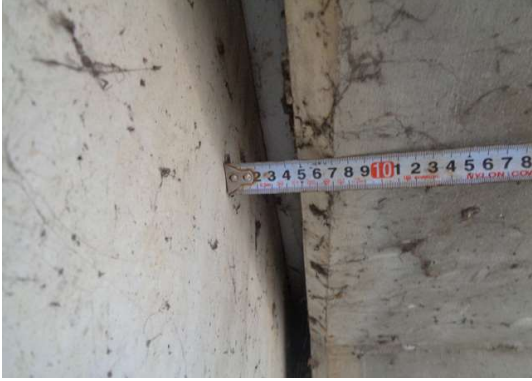
| 위치 | 점 검 결 과 | |
|---|---|---|
| A2 | | |

| 위치 | 점 검 결 과 | |
|---|---|---|
| | 전경 | 상부 유간 : 28mm(10/12 8.7℃) |
| | 바닥판 유간 : 50mm(10/12 8.7℃) | |

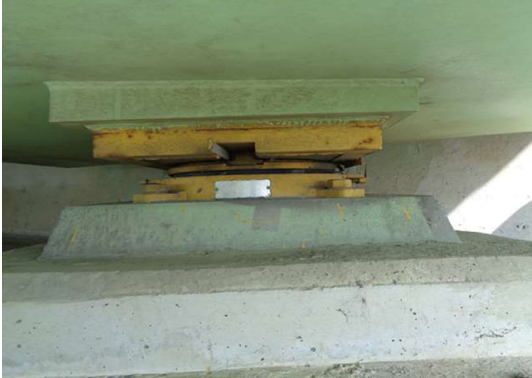
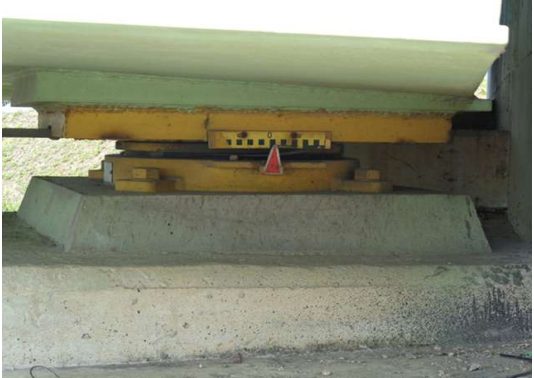
| 위치 | 점 검 결 과 | |
|---|---|---|
| A1-SH1 | | |

| 위치 | 점 검 결 과 | |
|---|---|---|
| | 전경 | 이동량 : 0mm |

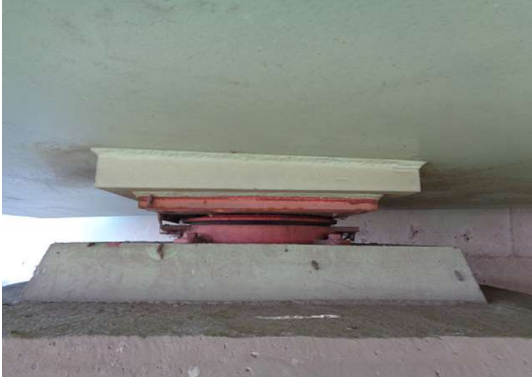
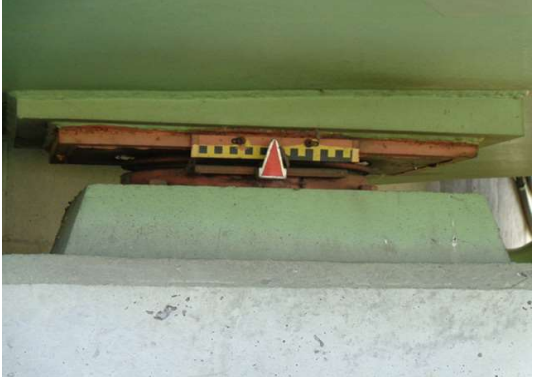
| 위치 | 점 검 결 과 | |
|---|---|---|
| A1-SH2 | | |

| 위치 | 점 검 결 과 | |
|---|---|---|
| | 전경 | 이동량 : 0mm |

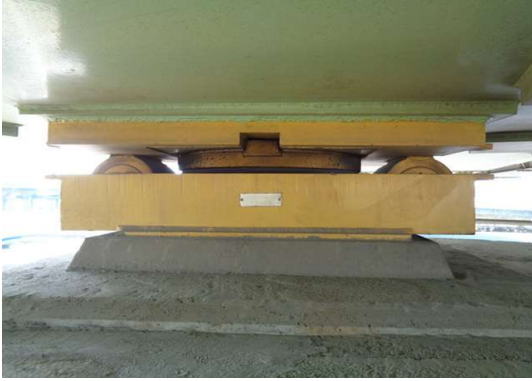
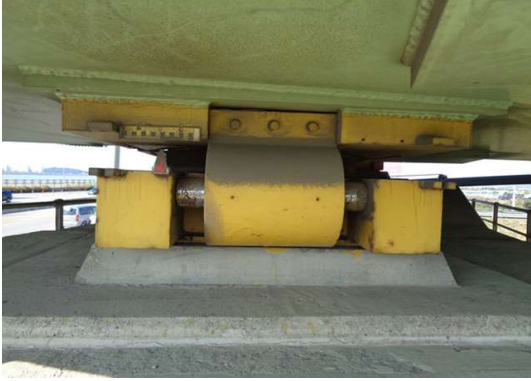
| 위치 | 점 검 결 과 | |
|---|---|---|
| P1-SH1 | | |

| 위치 | 점 검 결 과 | |
|---|---|---|
| | 전경 | 이동량 : 3mm |

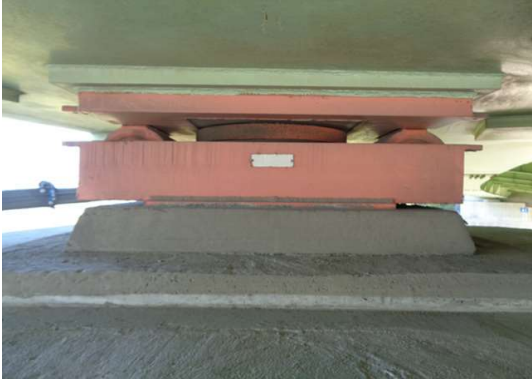
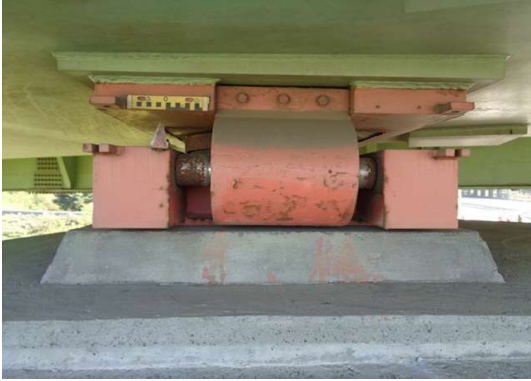
| 위치 | 점 검 결 과 | |
|---|---|---|
| P1-SH2 | | |

| 위치 | 점 검 결 과 | |
|---|---|---|
| | 전경 | 이동량 : 3mm |

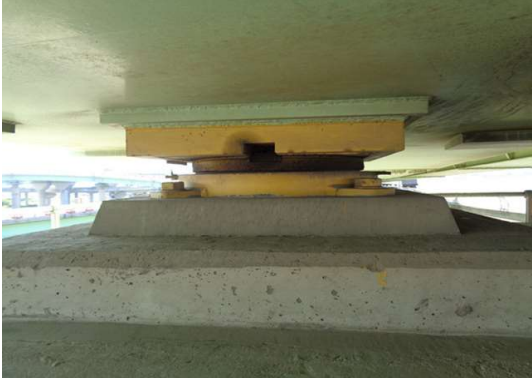
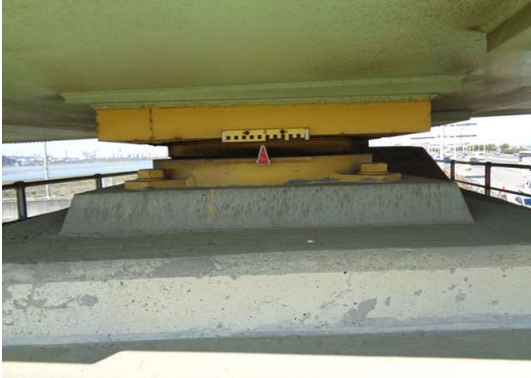
| 위치 | 점 검 결 과 | |
|---|---|---|
| P2-SH1 | | |

| 위치 | 점 검 결 과 | |
|---|---|---|
| | 전경 | 이동량 : 8mm |

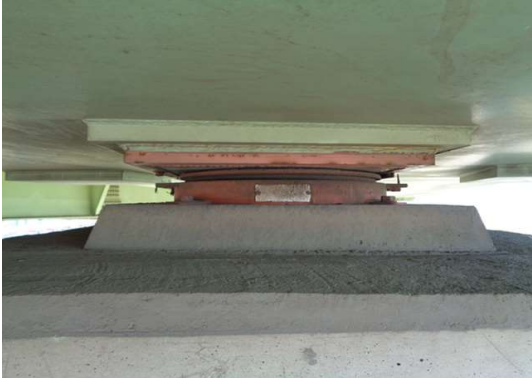
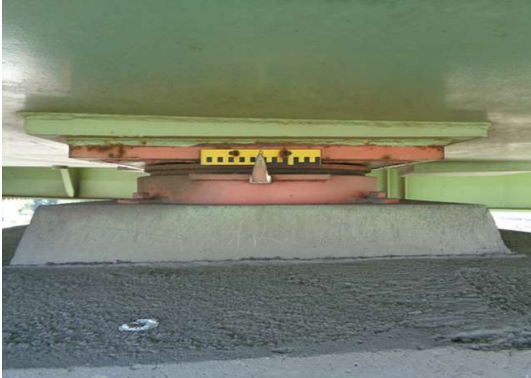
| 위치 | 점 검 결 과 | |
|---|---|---|
| P2-SH2 | | |

| 위치 | 점 검 결 과 | |
|---|---|---|
| | 전경 | 이동량 : 5mm |

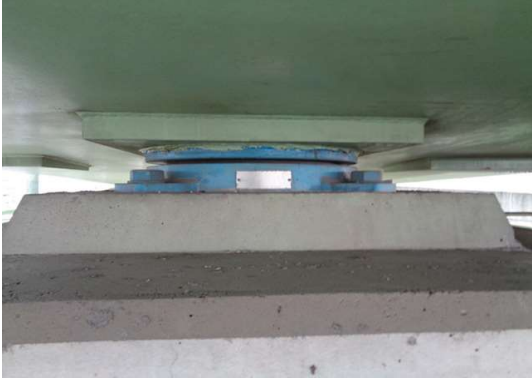
| 위치 | 점 검 결 과 | |
|---|---|---|
| P3-SH1 | | |

| 위치 | 점 검 결 과 | |
|---|---|---|
| | 전경 | 고정단 |

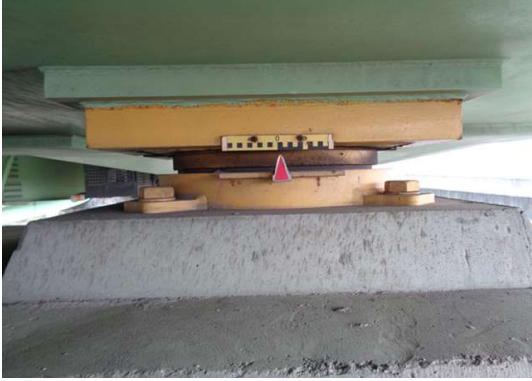
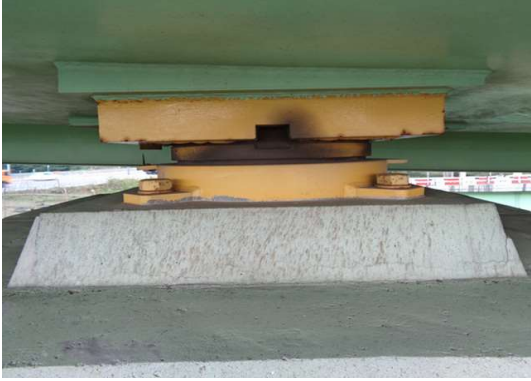
| 위치 | 점 검 결 과 | |
|---|---|---|
| P3-SH2 | | |

| 위치 | 점 검 결 과 | |
|---|---|---|
| | 전경 | 고정단 |

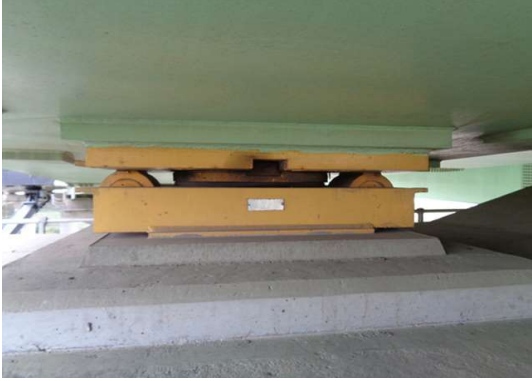
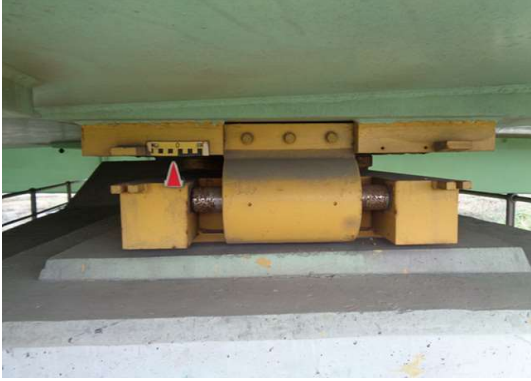
| 위치 | 점 검 결 과 | |
|---|---|---|
| P4-SH1 | | |

| 위치 | 점 검 결 과 | |
|---|---|---|
| | 전경 | 이동량 : 5mm |

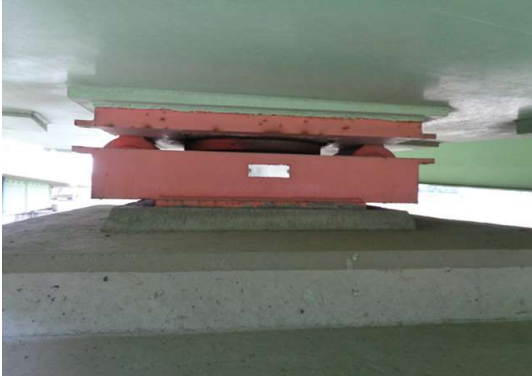
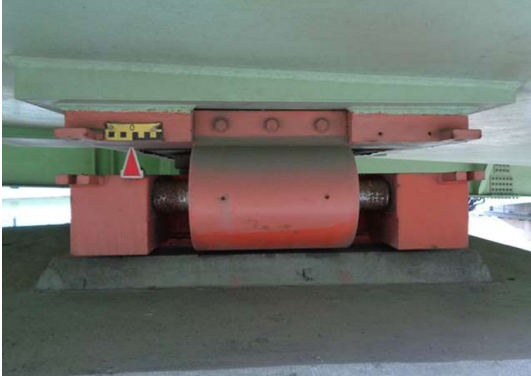
| 위치 | 점 검 결 과 | |
|---|---|---|
| P4-SH2 | | |

| 위치 | 점 검 결 과 | |
|---|---|---|
| | 전경 | 이동량 : 5mm |

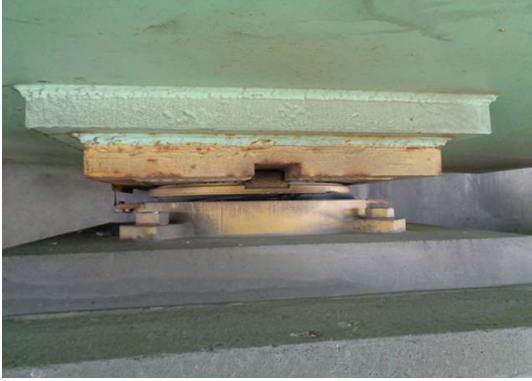
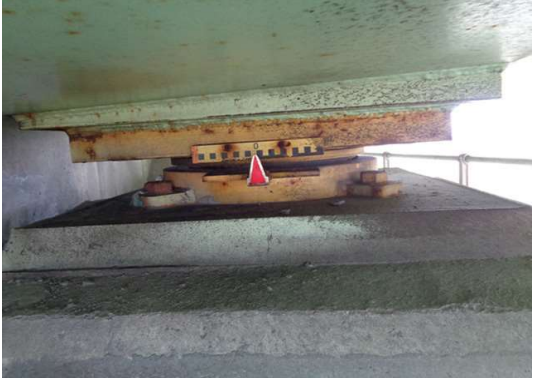
| 위치 | 점 검 결 과 | |
|---|---|---|
| P5-SH1 | | |

| 위치 | 점 검 결 과 | |
|---|---|---|
| | 전경 | 이동량 : 3mm |

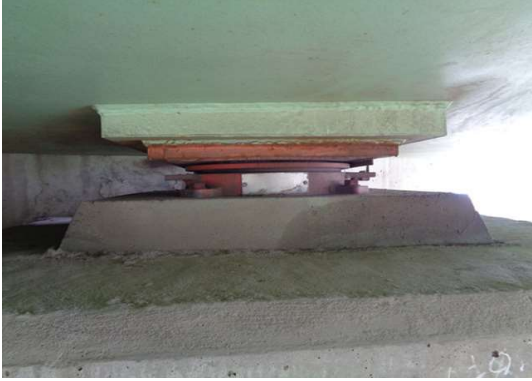
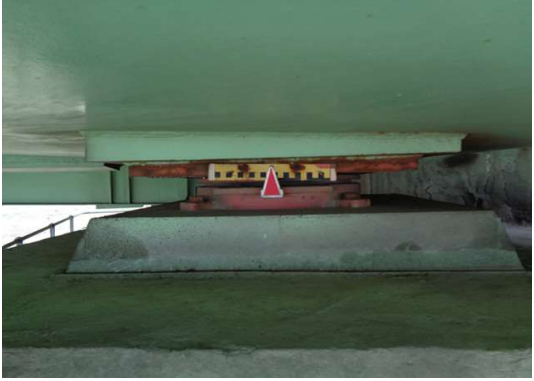
| 위치 | 점 검 결 과 | |
|---|---|---|
| P5-SH2 | | |

| 위치 | 점 검 결 과 | |
|---|---|---|
| | 전경 | 이동량 : 3mm |

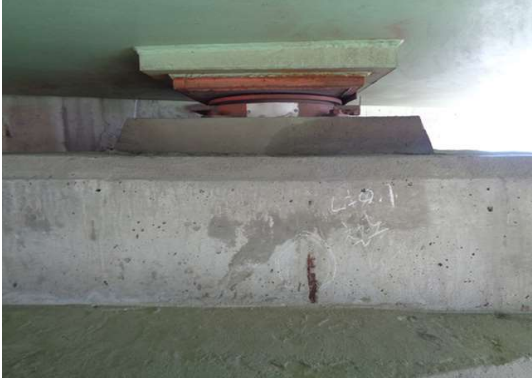
| 위치 | 점 검 결 과 | |
|---|---|---|
| | 받침콘크리트 철근노출 | 받침플레이트 녹발생 |

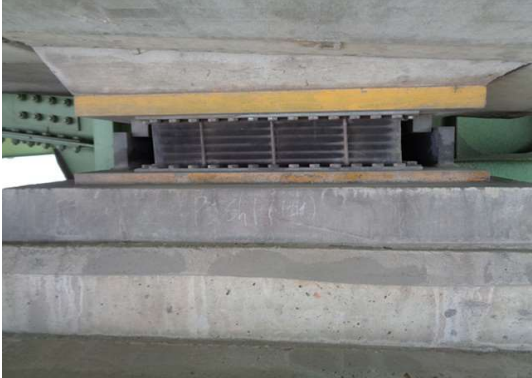
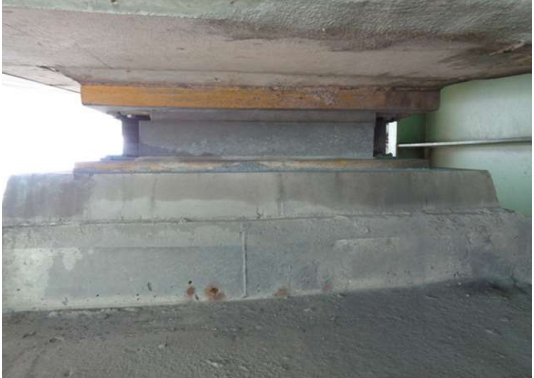
| 위치 | 점 검 결 과 | |
|---|---|---|
| P5-SH3 | | |

| 위치 | 점 검 결 과 | |
|---|---|---|
| | 전경 | 이동량 : 0mm |

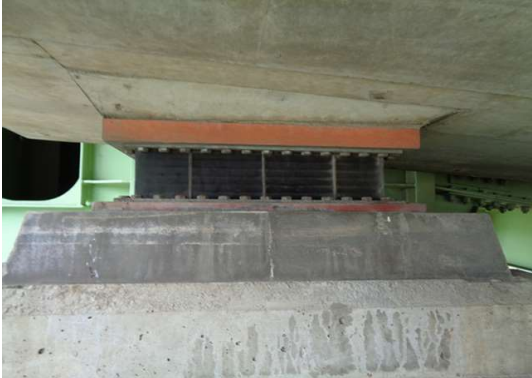
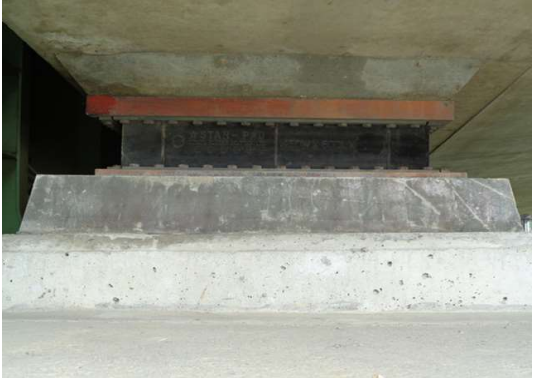
| 위치 | 점 검 결 과 | |
|---|---|---|
| P5-SH4 | | |

| 위치 | 점 검 결 과 | |
|---|---|---|
| | 전경 | 이동량 : 0mm |

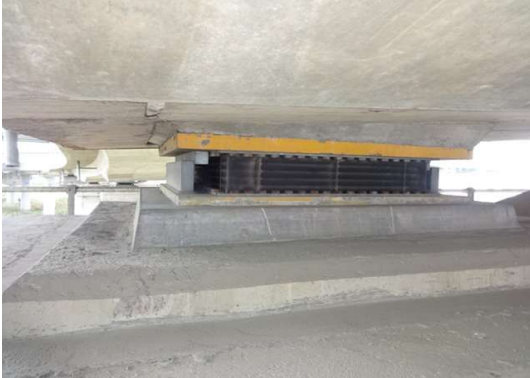
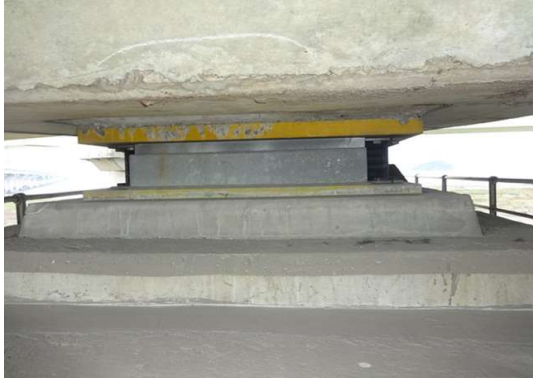
| 위치 | 점 검 결 과 | |
|---|---|---|
| P6-SH1 | | |

| 위치 | 점 검 결 과 | |
|---|---|---|
| | 전경 | 이동량 : 0mm |

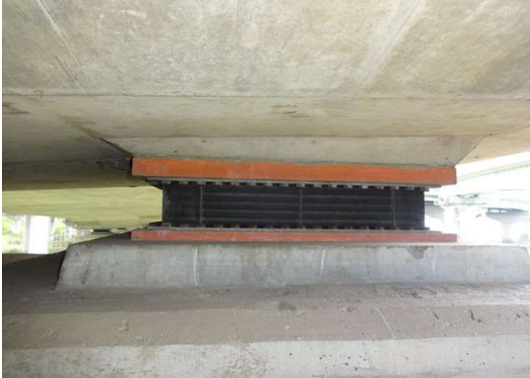
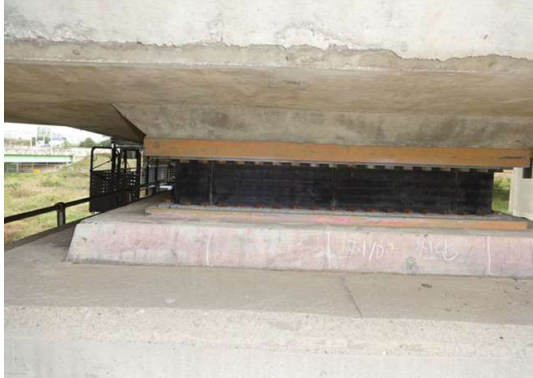
| 위치 | 점 검 결 과 | |
|---|---|---|
| P6-SH2 | | |

| 위치 | 점 검 결 과 | |
|---|---|---|
| | 상부플레이트 도장박리 | 이동량 : 0mm |

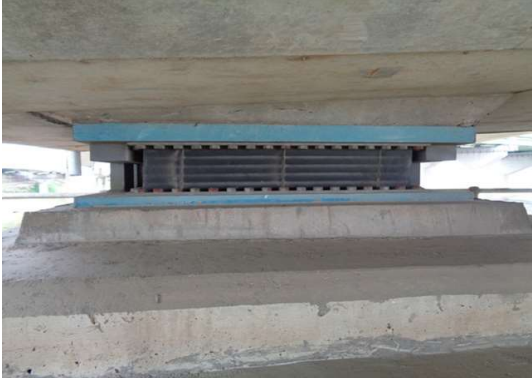
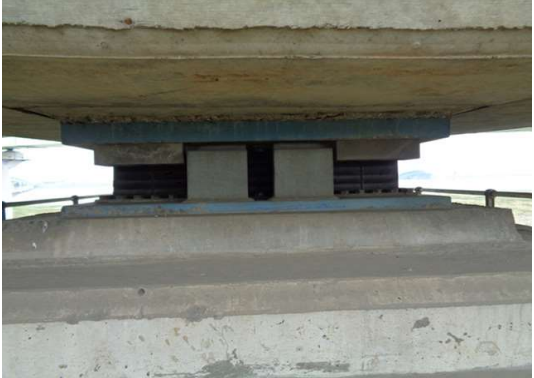
| 위치 | 점 검 결 과 | |
|---|---|---|
| P7-SH1 | | |

| 위치 | 점 검 결 과 | |
|---|---|---|
| | 전경 | 고정단 |

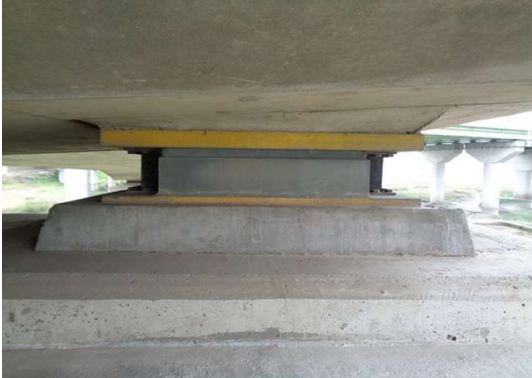
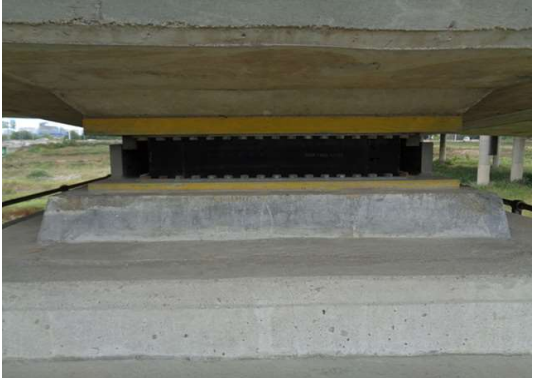
| 위치 | 점 검 결 과 | |
|---|---|---|
| P7-SH2 | | |

| 위치 | 점 검 결 과 | |
|---|---|---|
| | 전경 | 고정단 |

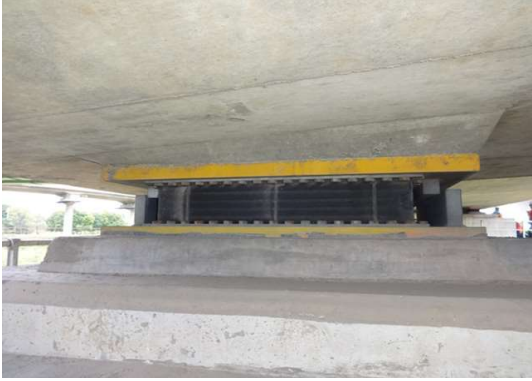
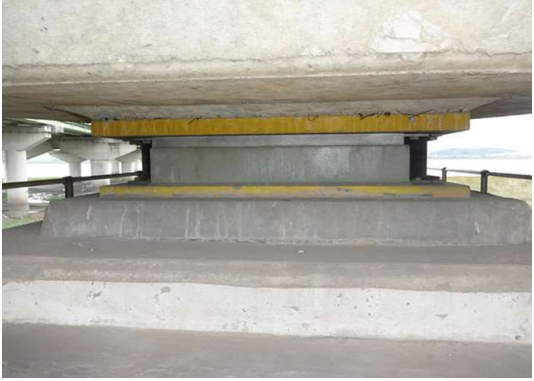
| 위치 | 점 검 결 과 | |
|---|---|---|
| P8-SH1 | | |

| 위치 | 점 검 결 과 | |
|---|---|---|
| | 전경 | 이동량 : 0mm |

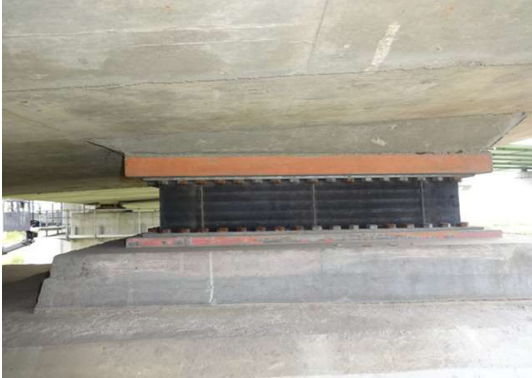
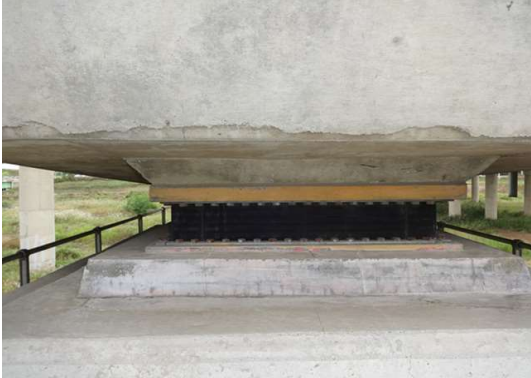
| 위치 | 점 검 결 과 | |
|---|---|---|
| P8-SH2 | | |

| 위치 | 점 검 결 과 | |
|---|---|---|
| | 전경 | 이동량 : 3mm |

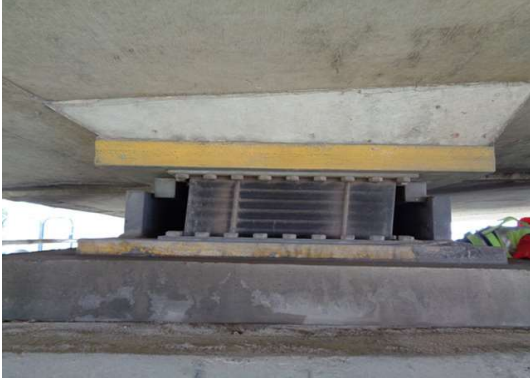
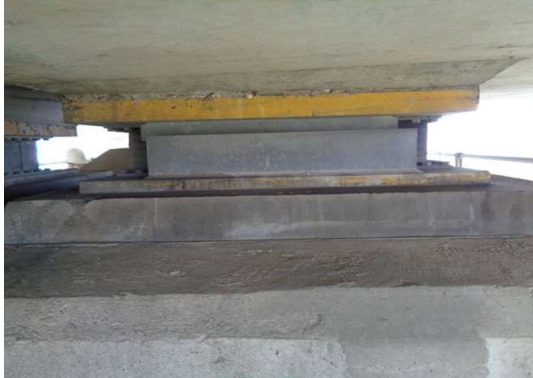
| 위치 | 점 검 결 과 | |
|---|---|---|
| P9-SH1 | | |

| 위치 | 점 검 결 과 | |
|---|---|---|
| | 전경 | 이동량 : 2mm |

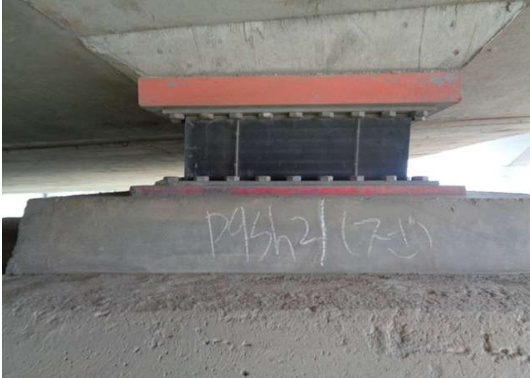
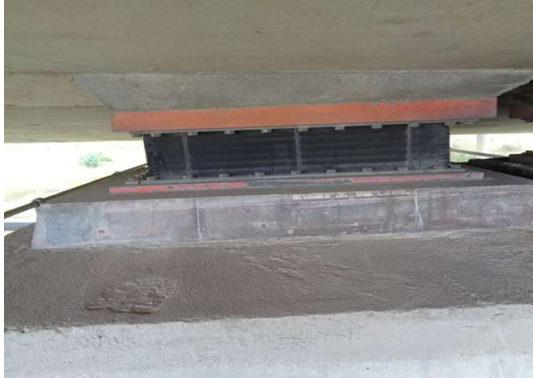
| 위치 | 점 검 결 과 | |
|---|---|---|
| P9-SH2 | | |

| 위치 | 점 검 결 과 | |
|---|---|---|
| | 전경 | 이동량 : 2mm |

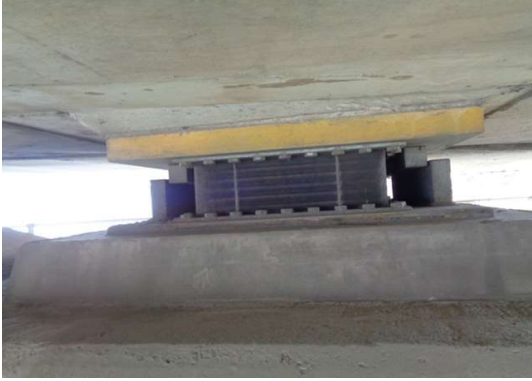
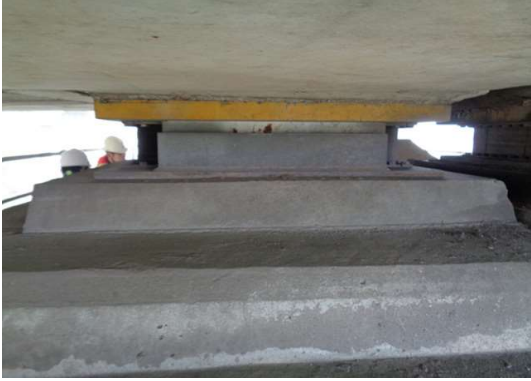
| 위치 | 점 검 결 과 | |
|---|---|---|
| P9-SH3 | | |

| 위치 | 점 검 결 과 | |
|---|---|---|
| | 전경 | 이동량 : 0mm |

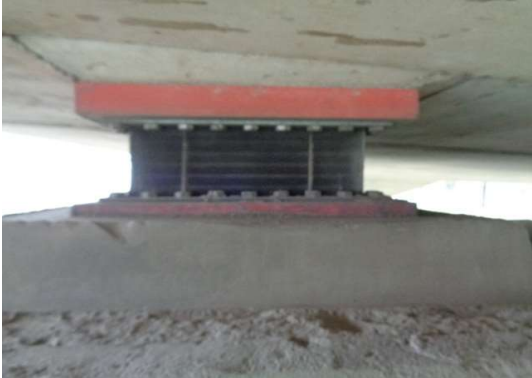
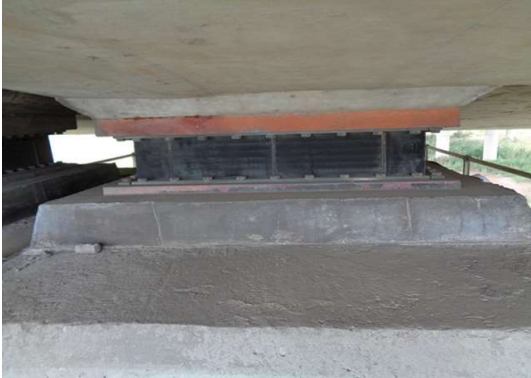
| 위치 | 점 검 결 과 | |
|---|---|---|
| P9-SH4 | | |

| 위치 | 점 검 결 과 | |
|---|---|---|
| | 전경 | 이동량 : 0mm |

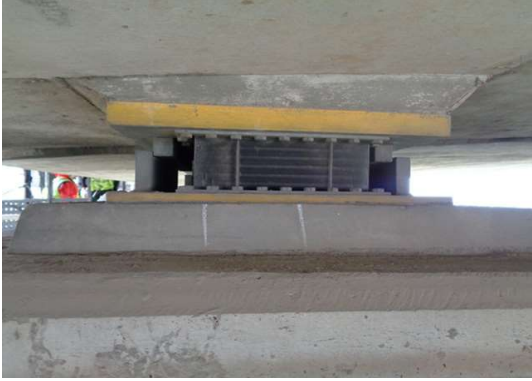
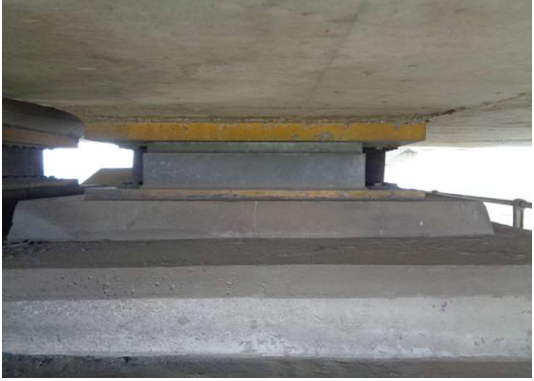
| 위치 | 점 검 결 과 | |
|---|---|---|
| P12-SH1 | | |

| 위치 | 점 검 결 과 | |
|---|---|---|
| | 전경 | 이동량 : 5mm |

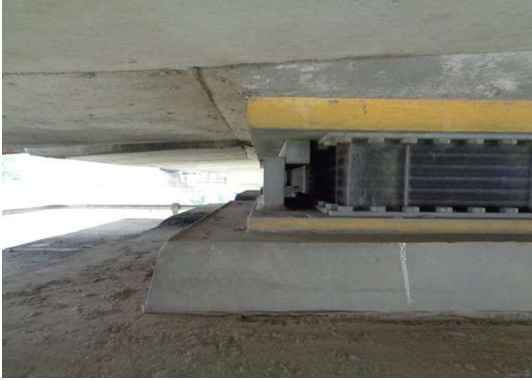
| 위치 | 점 검 결 과 | |
|---|---|---|
| | 스토퍼간섭 | |

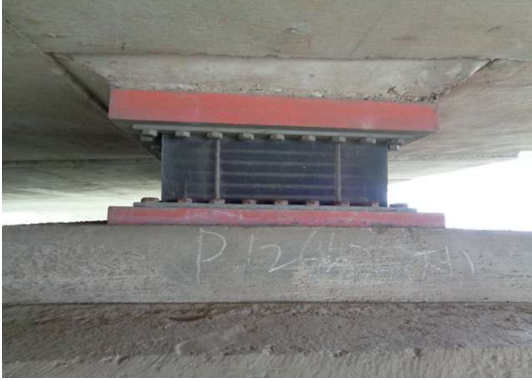
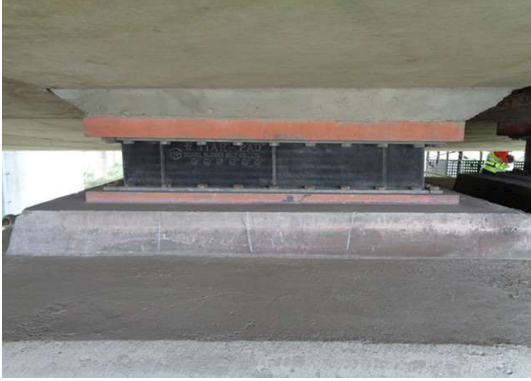
| 위치 | 점 검 결 과 | |
|---|---|---|
| P12-SH2 | | |

| 위치 | 점 검 결 과 | |
|---|---|---|
| | 전경 | 이동량 : 5mm |

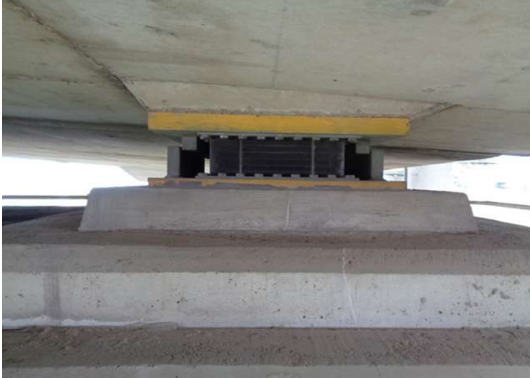
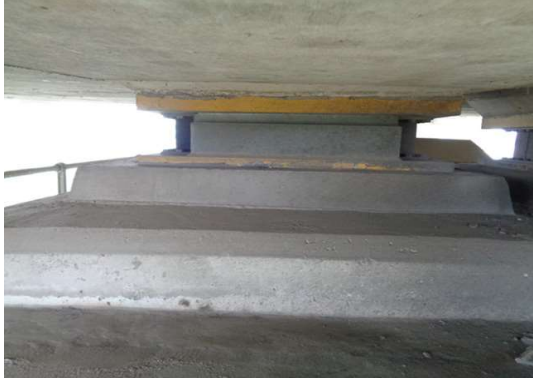
| 위치 | 점 검 결 과 | |
|---|---|---|
| P12-SH3 | | |

| 위치 | 점 검 결 과 | |
|---|---|---|
| | 전경 | 이동량 : 0mm |

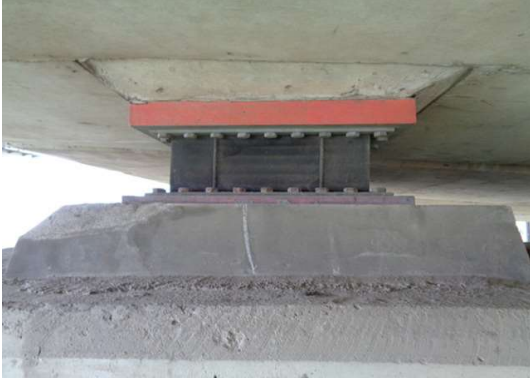
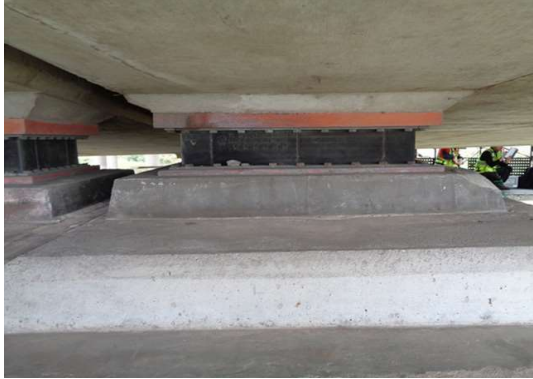
| 위치 | 점 검 결 과 | |
|---|---|---|
| P12-SH4 | | |

| 위치 | 점 검 결 과 | |
|---|---|---|
| | 전경 | 이동량 : 0mm |

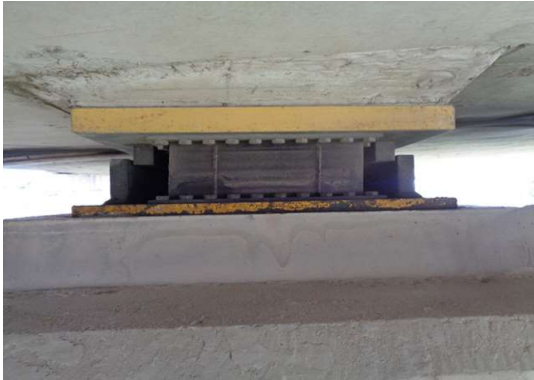
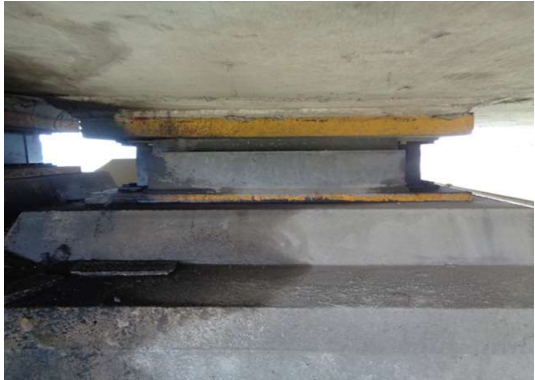
| 위치 | 점 검 결 과 | |
|---|---|---|
| P15-SH1 | | |

| 위치 | 점 검 결 과 | |
|---|---|---|
| | 전경 | 이동량 : 0mm |

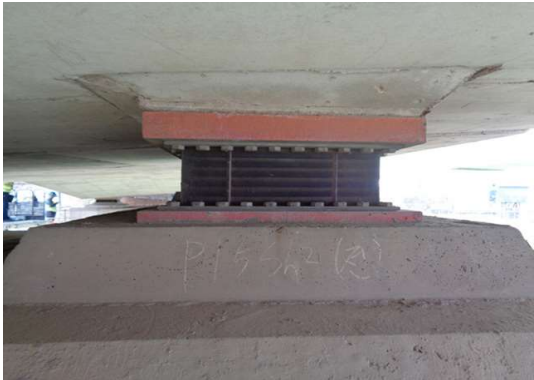
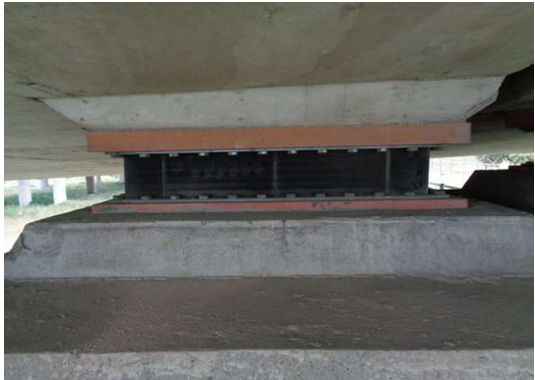
| 위치 | 점 검 결 과 | |
|---|---|---|
| P15-SH2 | | |

| 위치 | 점 검 결 과 | |
|---|---|---|
| | 전경 | 이동량 : 0mm |

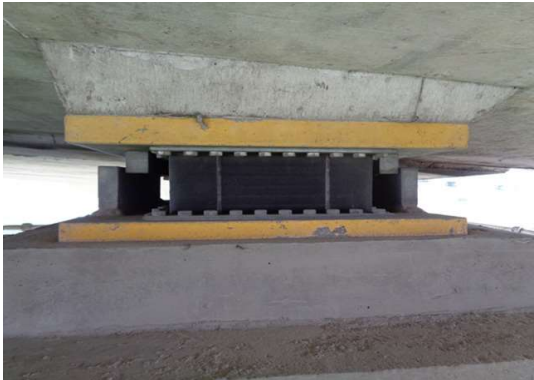
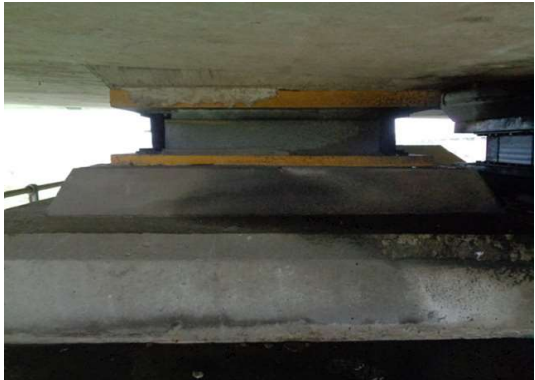
| 위치 | 점 검 결 과 | |
|---|---|---|
| P15-SH3 | | |

| 위치 | 점 검 결 과 | |
|---|---|---|
| | 전경 | 이동량 : 3mm |

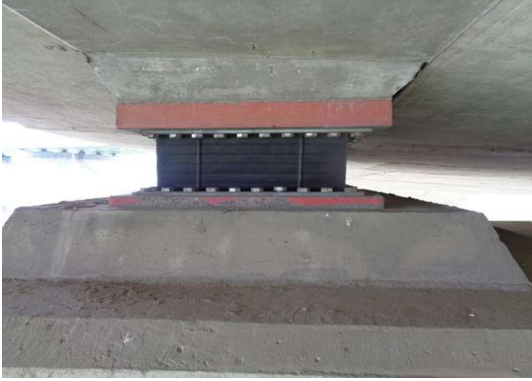
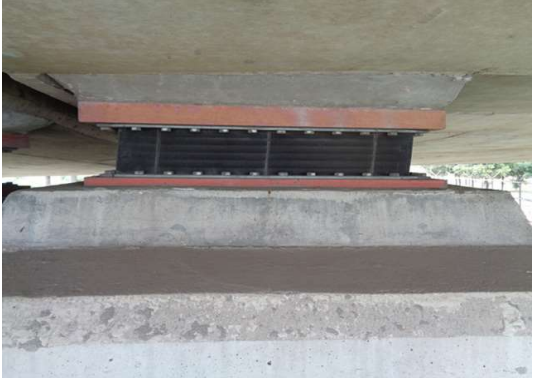
| 위치 | 점 검 결 과 | |
|---|---|---|
| P15-SH4 | | |

| 위치 | 점 검 결 과 | |
|---|---|---|
| | 전경 | 이동량 : 5mm |

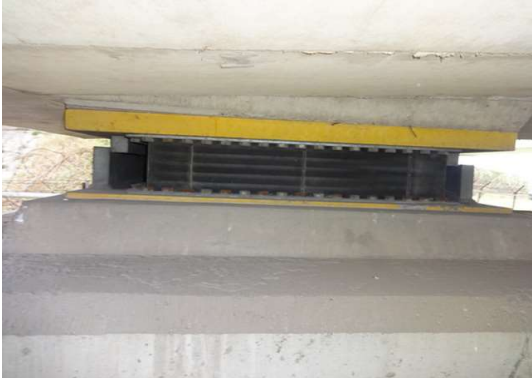
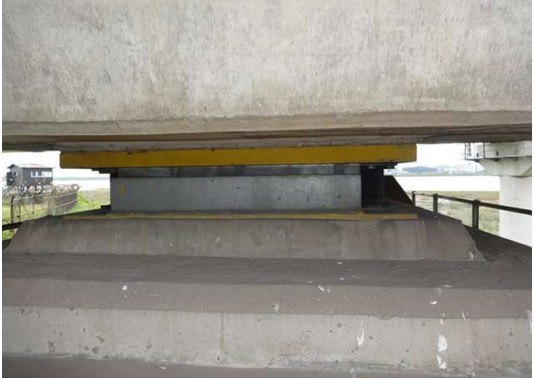
| 위치 | 점 검 결 과 | |
|---|---|---|
| P16-SH1 | | |

| 위치 | 점 검 결 과 | |
|---|---|---|
| | 전경 | 이동량 : 0mm |

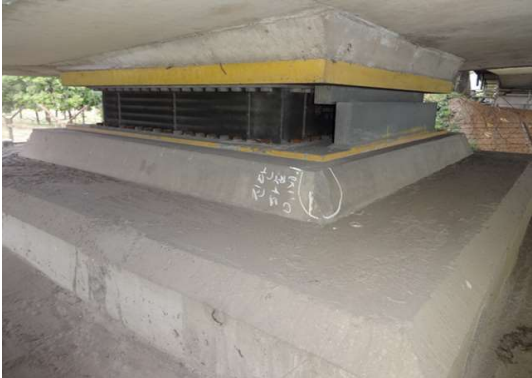
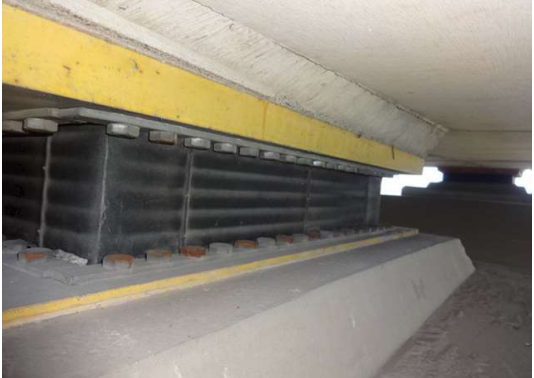
| 위치 | 점 검 결 과 | |
|---|---|---|
| | 받침물탈 파손 | 볼트 녹발생 |

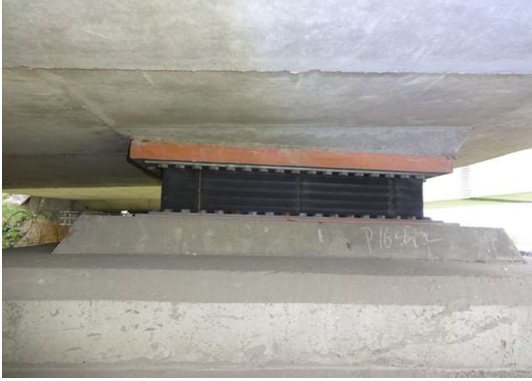
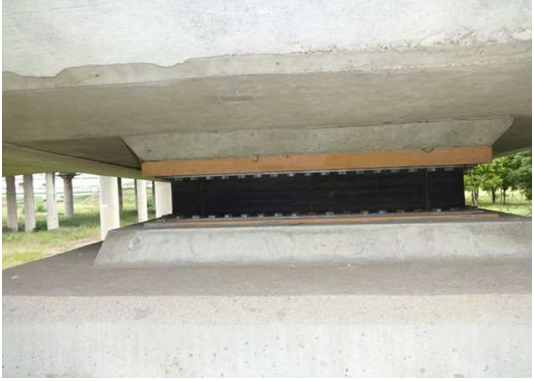
| 위치 | 점 검 결 과 | |
|---|---|---|
| P16-SH2 | | |

| 위치 | 점 검 결 과 | |
|---|---|---|
| | 전경 | 이동량 : 0mm |

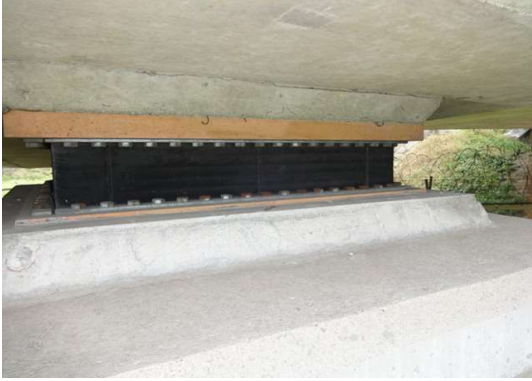
| 위치 | 점 검 결 과 | |
|---|---|---|
| | 받침몰탈 파손 | 볼트 녹발생 |

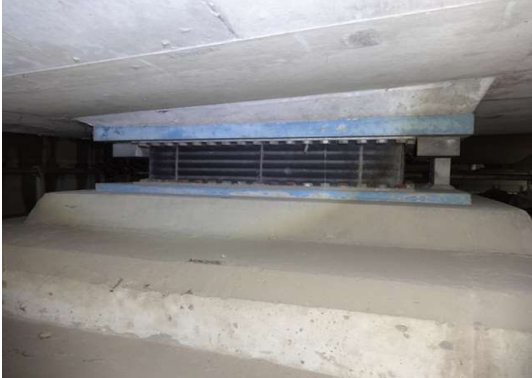
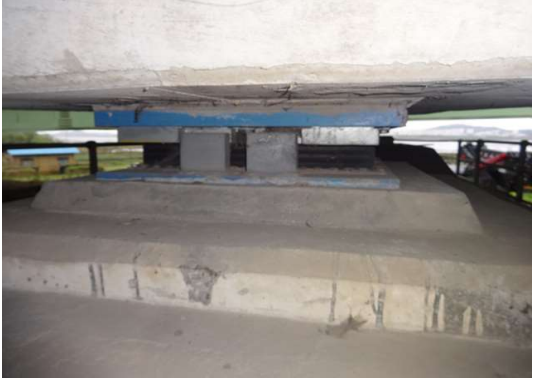
| 위치 | 점 검 결 과 | |
|---|---|---|
| P17-SH1 | | |

| 위치 | 점 검 결 과 | |
|---|---|---|
| | 전경 | 고정단 |

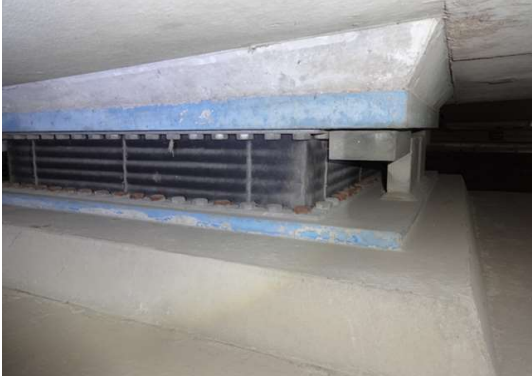
| 위치 | 점 검 결 과 | |
|---|---|---|
| | 볼트 녹발생 | |

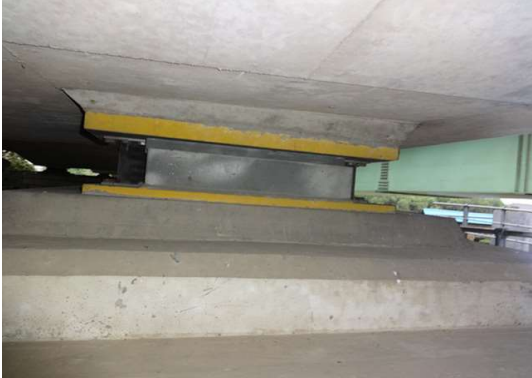
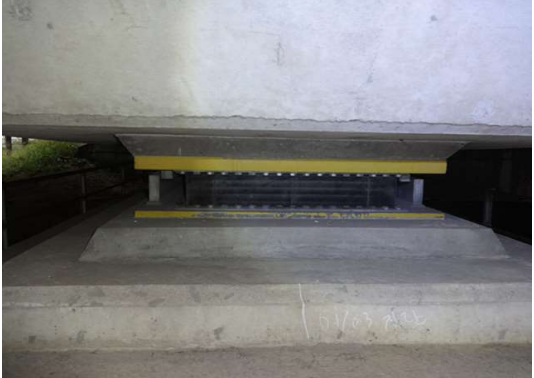
| 위치 | 점 검 결 과 | |
|---|---|---|
| P17-SH2 | | |

| 위치 | 점 검 결 과 | |
|---|---|---|
| | 전경 | 고정단 |

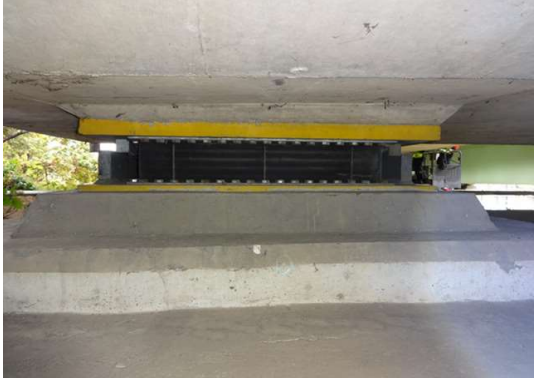
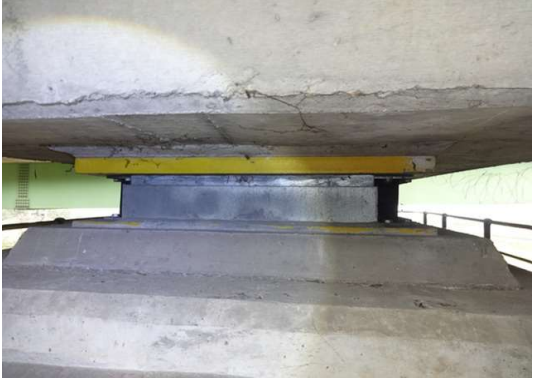
| P18-SH1 | | | |

| | 전경 | 이동량 : 9mm | |

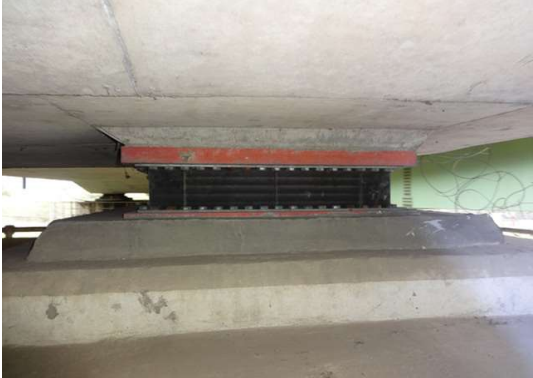
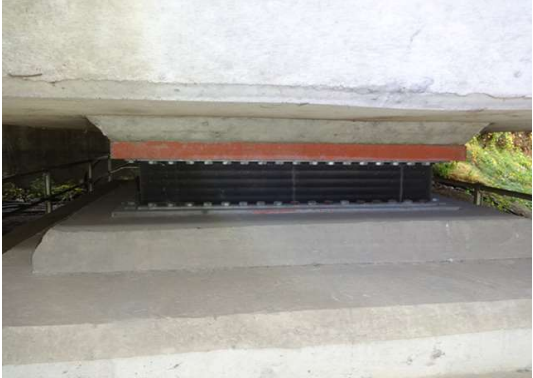
| 위치 | 점 검 결 과 | |
|---|---|---|
| P18-SH2 | | |

| 위치 | 점 검 결 과 | |
|---|---|---|
| | 전경 | 이동량 : 0mm |

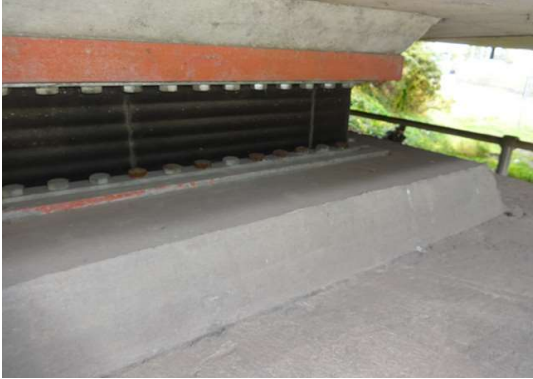
| 위치 | 점 검 결 과 | |
|---|---|---|
| | 측발생 | |

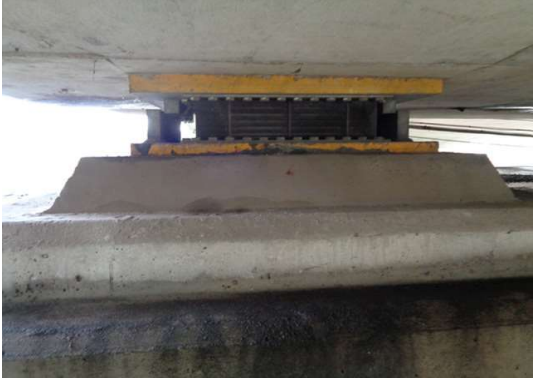
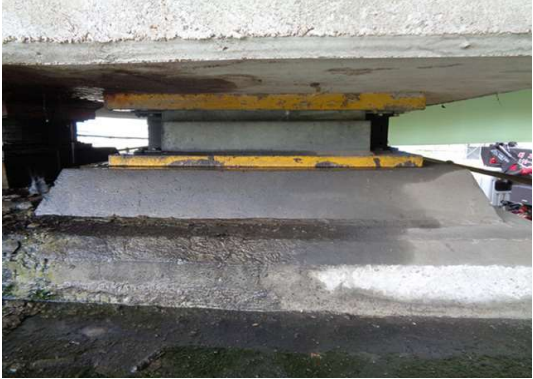
| 위치 | 점 검 결 과 | |
|---|---|---|
| P19-SH1 | | |

| 위치 | 점 검 결 과 | |
|---|---|---|
| | 전경 | 이동량 : 0mm |

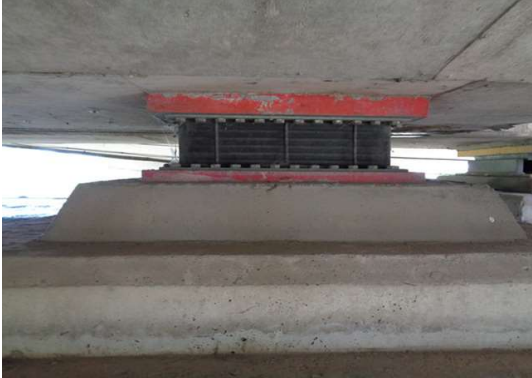
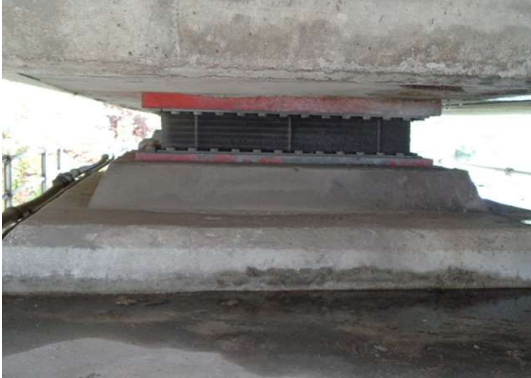
| 위치 | 점 검 결 과 | |
|---|---|---|
| P19-SH2 | | |

| 위치 | 점 검 결 과 | |
|---|---|---|
| | 전경 | 이동량 : 2mm |

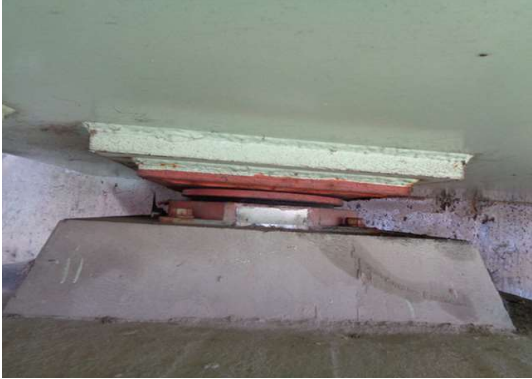
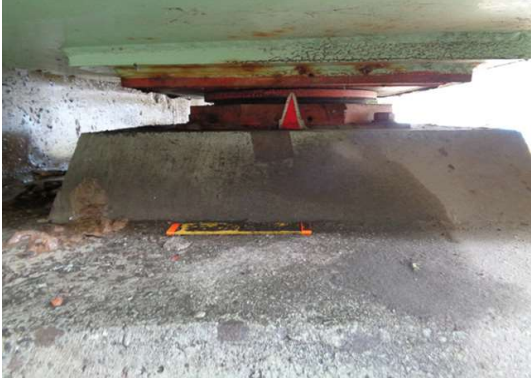
| 위치 | 점 검 결 과 | |
|---|---|---|
| P19-SH3 | | |

| 위치 | 점 검 결 과 | |
|---|---|---|
| | 전경 | RAMP-G교 받침 |
