# **일산대교 RAMP-I교 정밀안전진단보고서**

**[신축이음장치 및 교량받침 관리대장]**

**2018. 06**

**일 산 대 교 [ 주 ]**  
**[ 주 ] 명 성 엔 지 니 어 링**

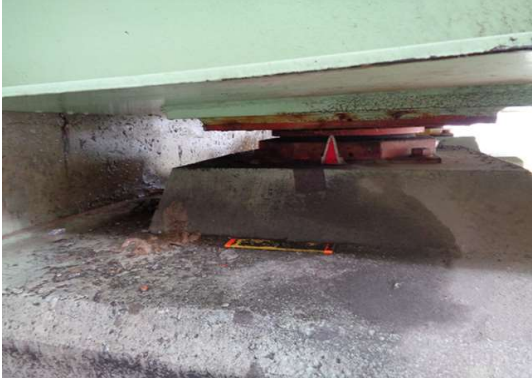
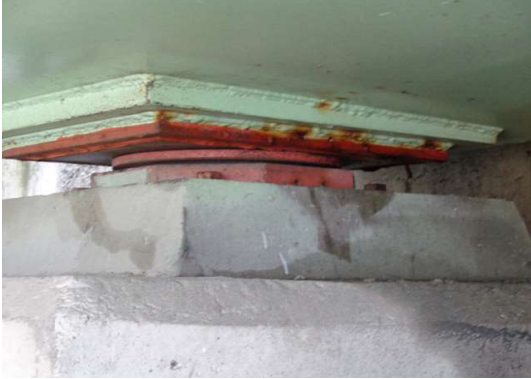
| 위치 | 점 검 결 과 | |
|---|---|---|
| | 눈금자 탈락 | 플레이트 녹발생 |

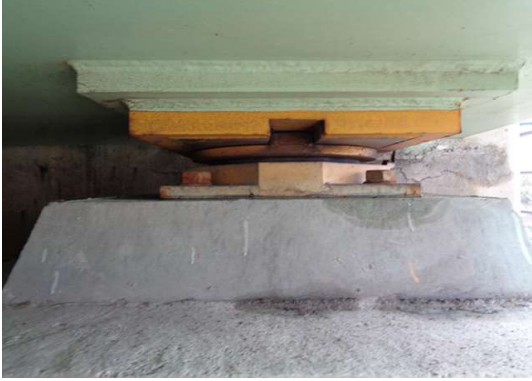
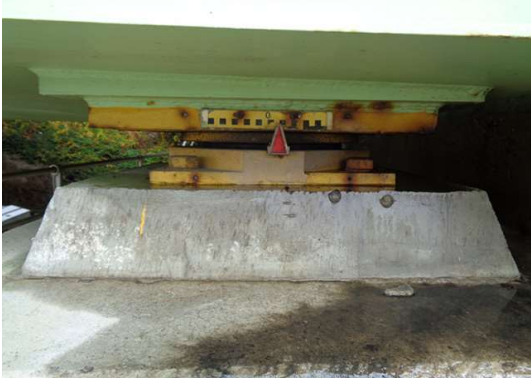
| 위치 | 점 검 결 과 | |
|---|---|---|
| P19-SH4 | | |

| 위치 | 점 검 결 과 | |
|---|---|---|
| | 전경 | RAMP-G교 받침 |

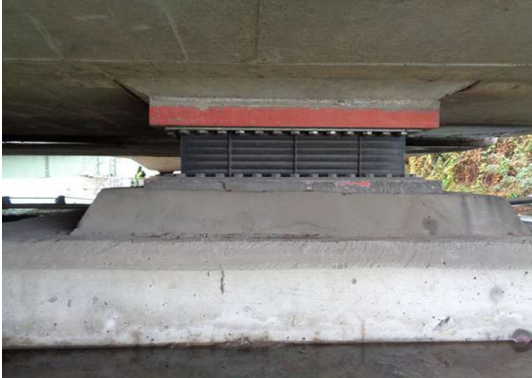
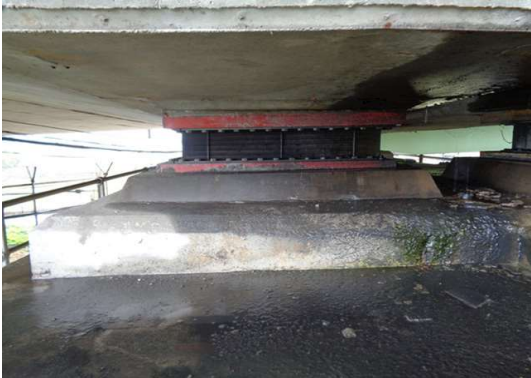
| 위치 | 점 검 결 과 | |
|---|---|---|
| P19-SH5 | | |

| 위치 | 점 검 결 과 | |
|---|---|---|
| | 전경 | 이동량 : 0mm |

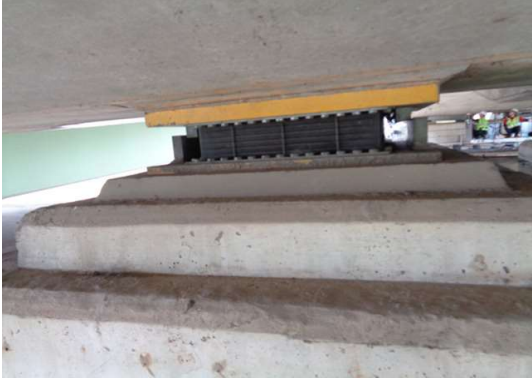
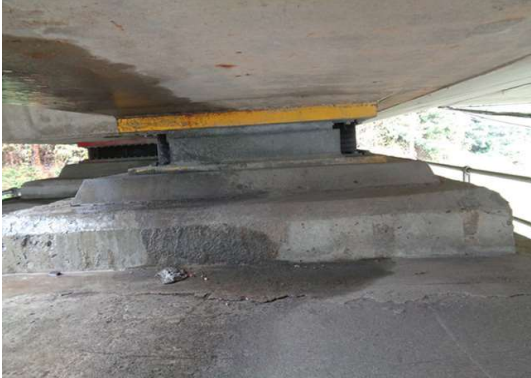
| 위치 | 점 검 결 과 | |
|---|---|---|
| P19-SH6 | | |

| 위치 | 점 검 결 과 | |
|---|---|---|
| | 전경 | 이동량 : 0mm |

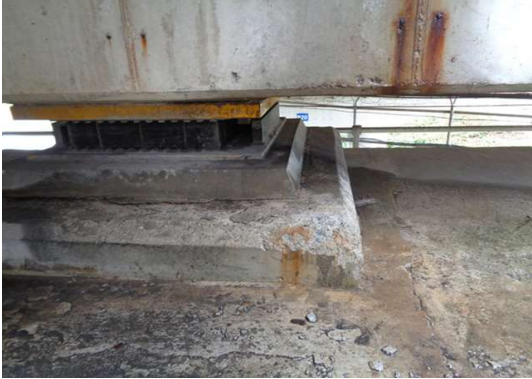
| 위치 | 점 검 결 과 | |
|---|---|---|
| | 몰탈 박락 | |

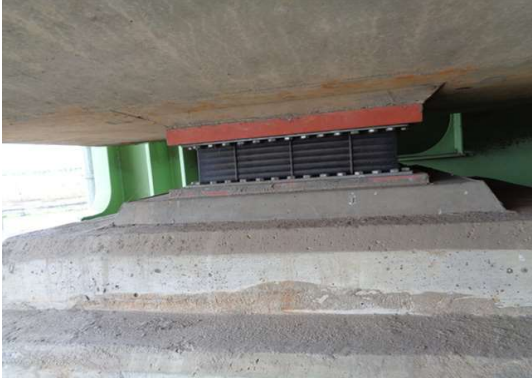
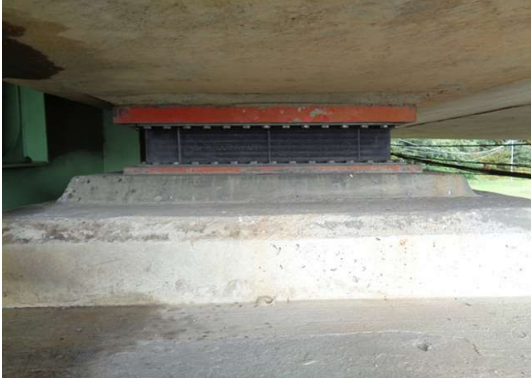
| 위치 | 점 검 결 과 | |
|---|---|---|
| P19-SH7 | | |

| 위치 | 점 검 결 과 | |
|---|---|---|
| | 전경 | 이동량 : 0mm |

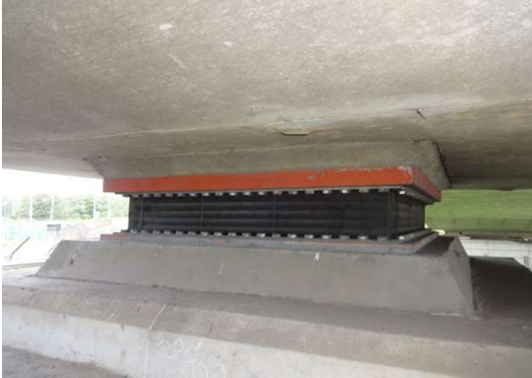
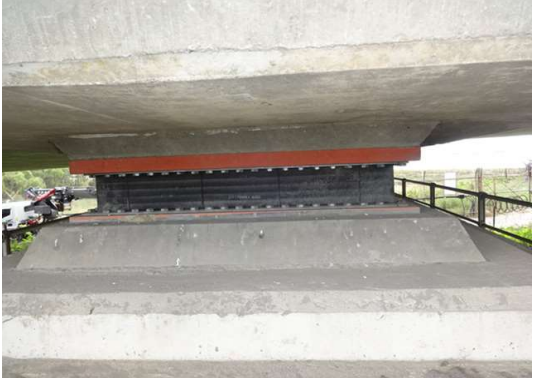
| 위치 | 점 검 결 과 | |
|---|---|---|
| P20-SH1 | | |

| 위치 | 점 검 결 과 | |
|---|---|---|
| | 전경 | 이동량 : 0mm |

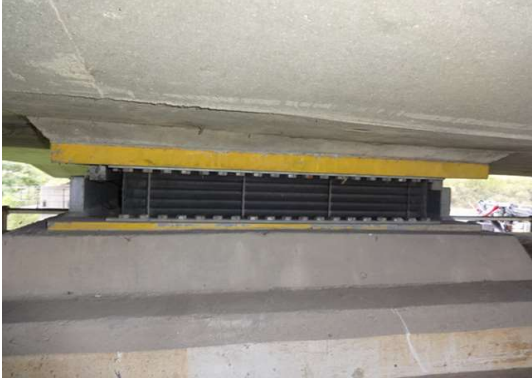
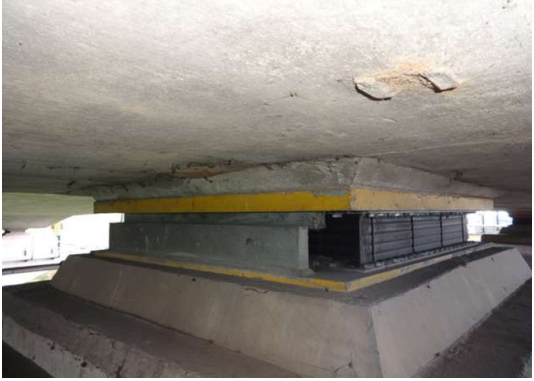
| 위치 | 점 검 결 과 | |
|---|---|---|
| P20-SH2 | | |

| 위치 | 점 검 결 과 | |
|---|---|---|
| | 전경 | 이동량 : 0mm |

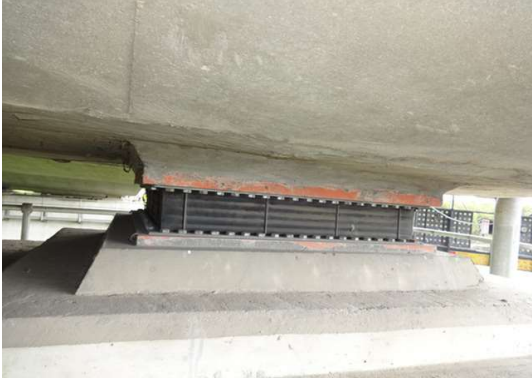
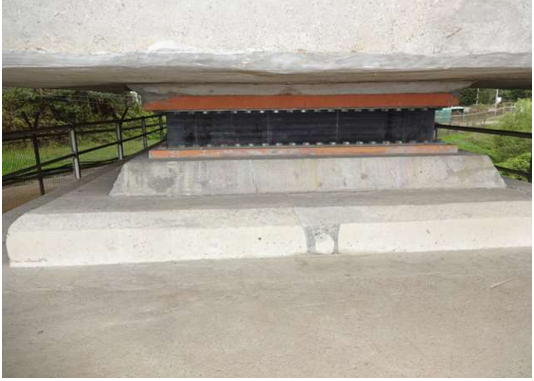
| 위치 | 점 검 결 과 | |
|---|---|---|
| P20-SH3 | | |

| 위치 | 점 검 결 과 | |
|---|---|---|
| | 전경 | 이동량 : 0mm |

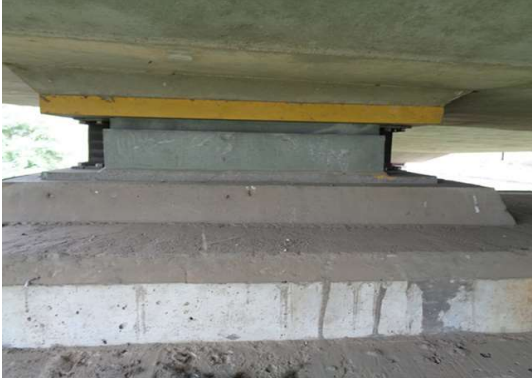
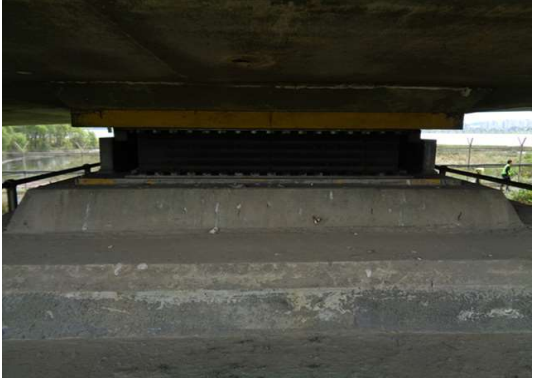
| 위치 | 점 검 결 과 | |
|---|---|---|
| P21-SH1 | | |

| 위치 | 점 검 결 과 | |
|---|---|---|
| | 전경 | 고정단 |

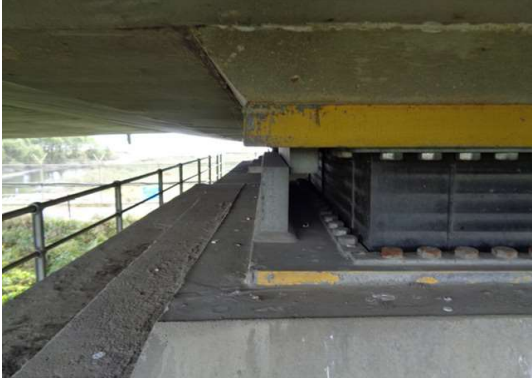
| 위치 | 점 검 결 과 | |
|---|---|---|
| | 스토퍼 간섭 | |

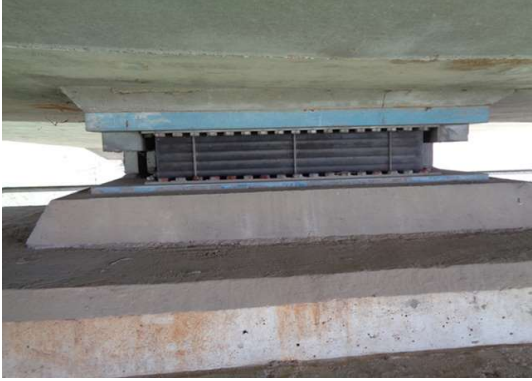
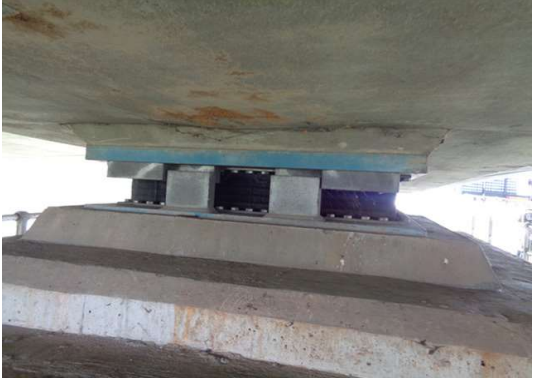
| 위치 | 점 검 결 과 | |
|---|---|---|
| P21-SH2 | | |

| 위치 | 점 검 결 과 | |
|---|---|---|
| | 전경 | 고정단 |

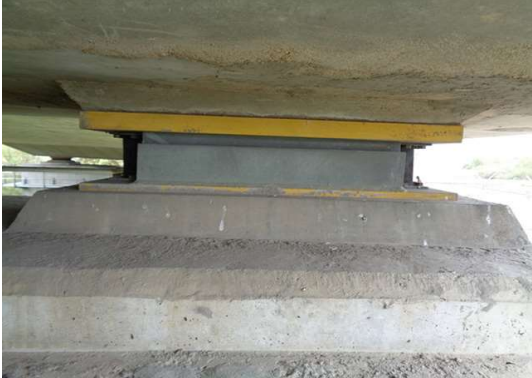
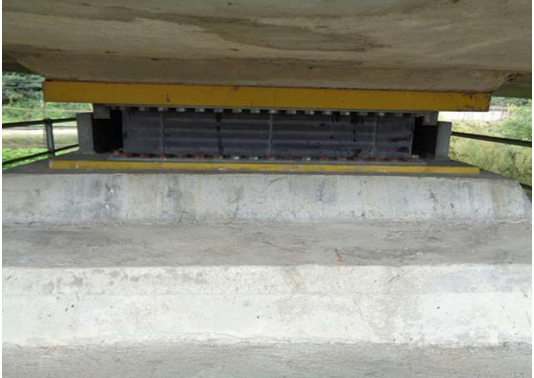
| 위치 | 점 검 결 과 | |
|---|---|---|
| P21-SH3 | | |

| 위치 | 점 검 결 과 | |
|---|---|---|
| | 전경 | 고정단 |

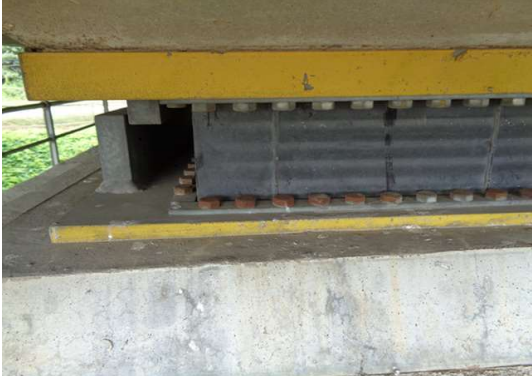
| 위치 | 점 검 결 과 | |
|---|---|---|
| | 볼트 녹발생 | |

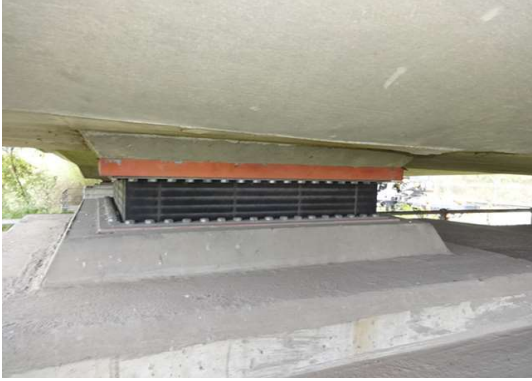
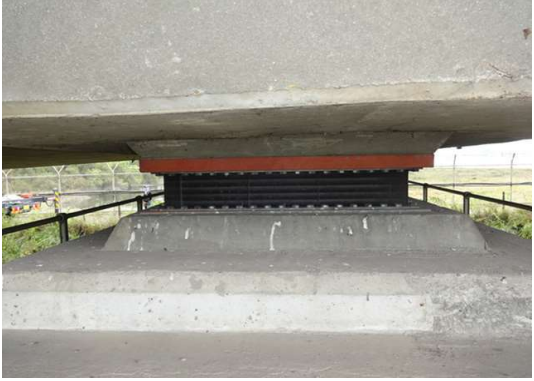
| 위치 | 점 검 결 과 | |
|---|---|---|
| P22-SH1 | | |

| 위치 | 점 검 결 과 | |
|---|---|---|
| | 전경 | 이동량 : 0mm |

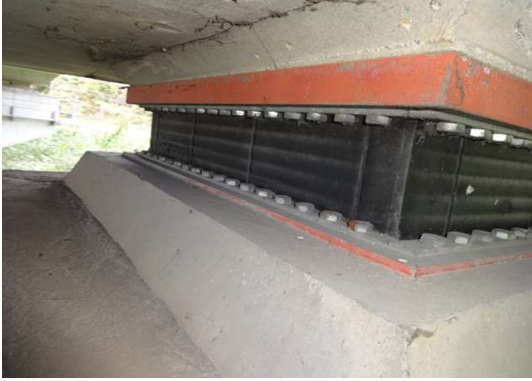
| 위치 | 점 검 결 과 | |
|---|---|---|
| | 볼트 녹발생 | |

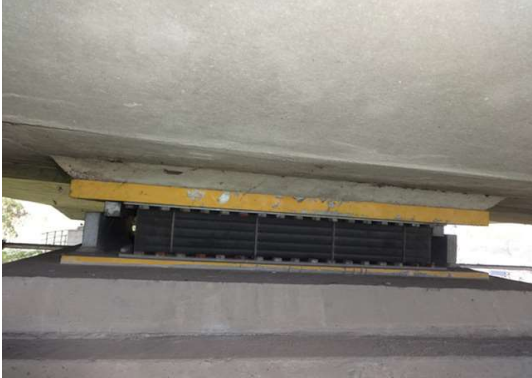
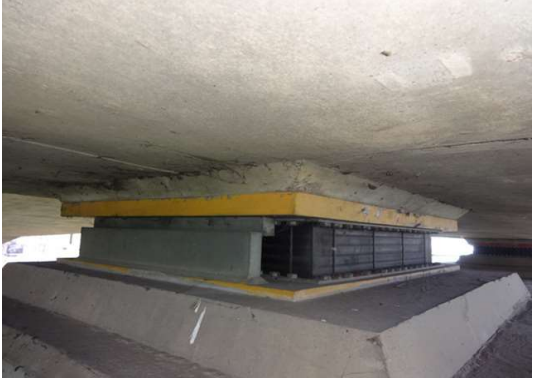
| 위치 | 점 검 결 과 | |
|---|---|---|
| P22-SH2 | | |

| 위치 | 점 검 결 과 | |
|---|---|---|
| | 전경 | 이동량 : 0mm |

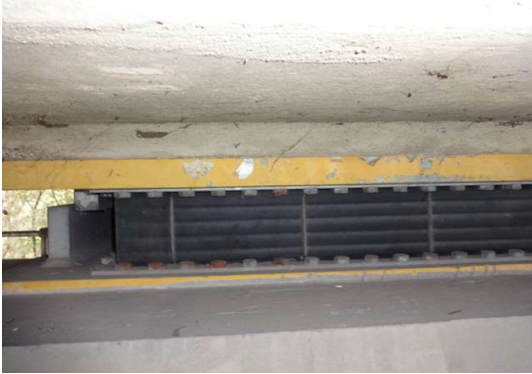
| 위치 | 점 검 결 과 | |
|---|---|---|
| | 볼트 녹발생 | |

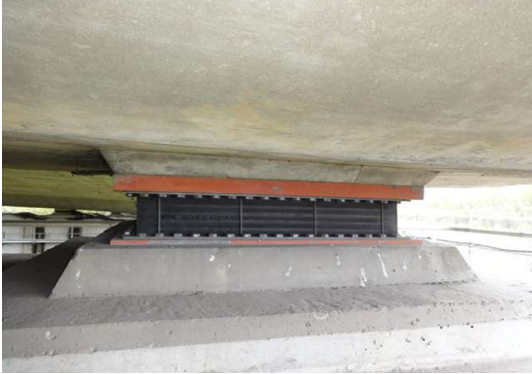
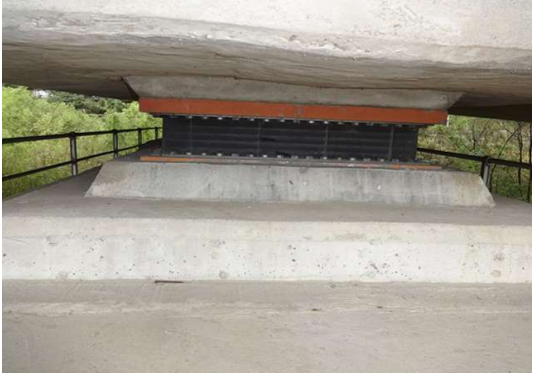
| 위치 | 점 검 결 과 | |
|---|---|---|
| P22-SH3 | | |

| 위치 | 점 검 결 과 | |
|---|---|---|
| | 전경 | 이동량 : 0mm |

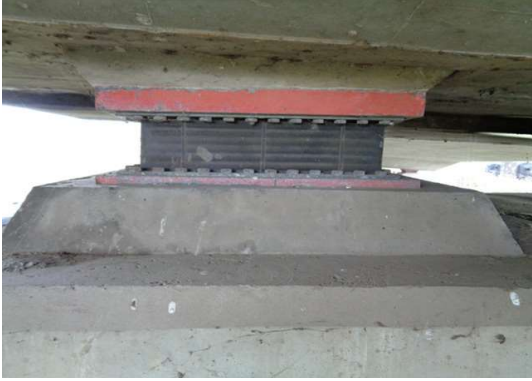
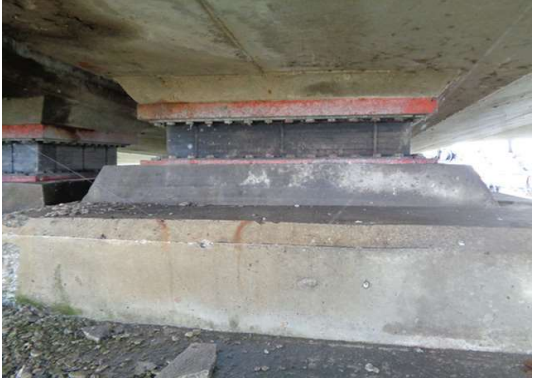
| 위치 | 점 검 결 과 | |
|---|---|---|
| P23-SH1 | | |

| 위치 | 점 검 결 과 | |
|---|---|---|
| | 전경 | 이동량 : 2mm |

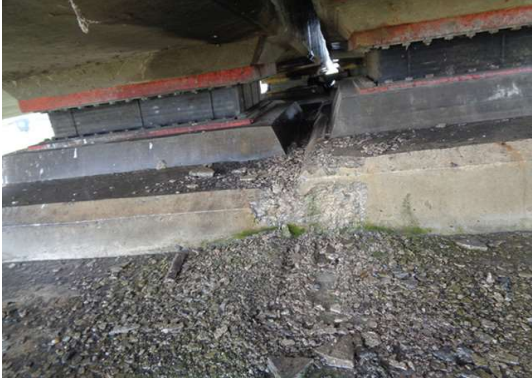
| 위치 | 점 검 결 과 | |
|---|---|---|
| | 물탈 박락 | |

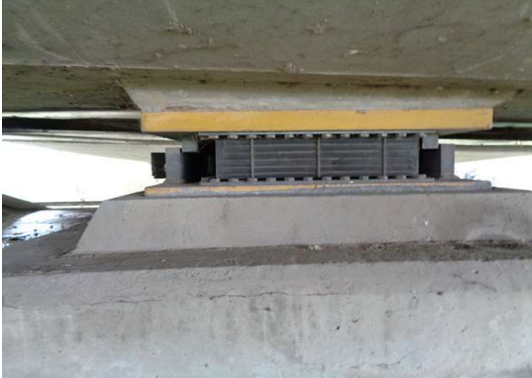
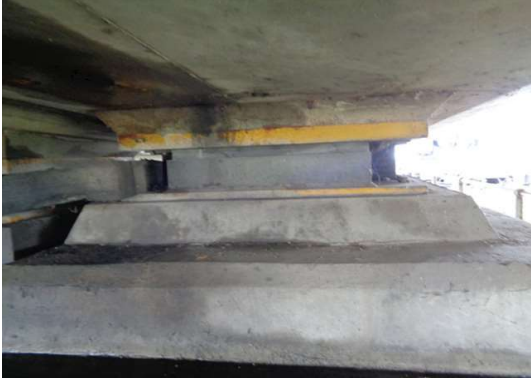
| 위치 | 점 검 결 과 | |
|---|---|---|
| P23-SH2 | | |

| 위치 | 점 검 결 과 | |
|---|---|---|
| | 전경 | 이동량 : 0mm |

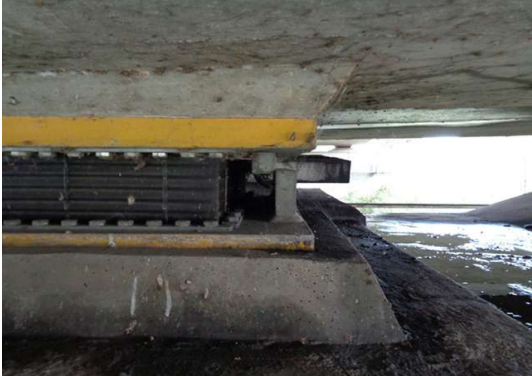
| 위치 | 점 검 결 과 | |
|---|---|---|
| | 스토퍼 간섭 | |

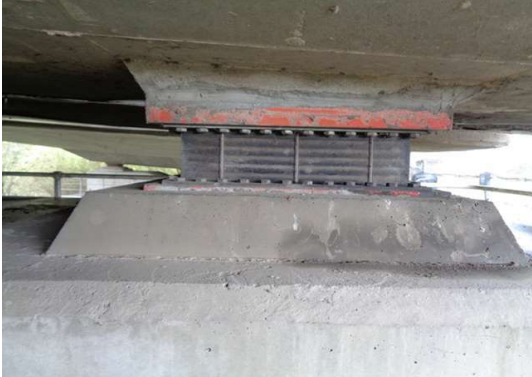
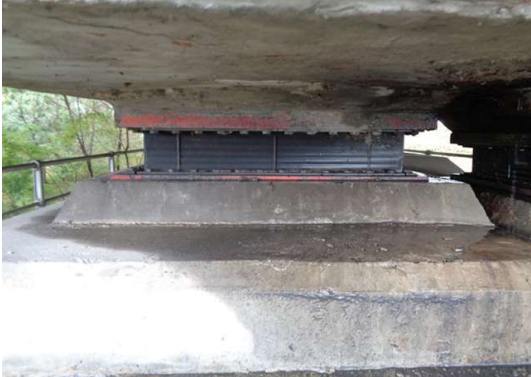
| 위치 | 점 검 결 과 | |
|---|---|---|
| P23-SH3 | | |

| 위치 | 점 검 결 과 | |
|---|---|---|
| | 전경 | 이동량 : 0mm |

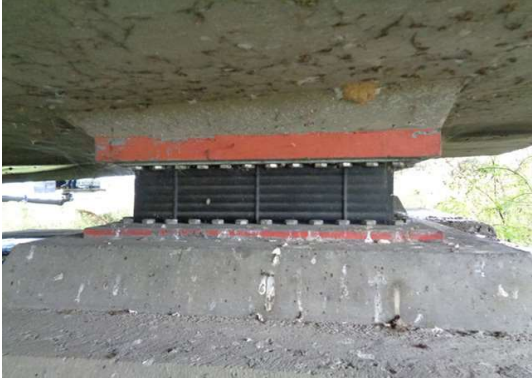
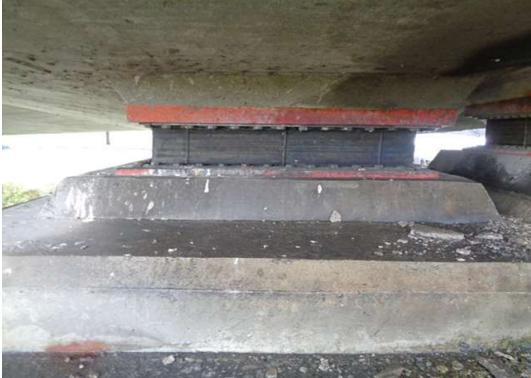
| 위치 | 점 검 결 과 | |
|---|---|---|
| P23-SH4 | | |

| 위치 | 점 검 결 과 | |
|---|---|---|
| | 전경 | 이동량 : 0mm |

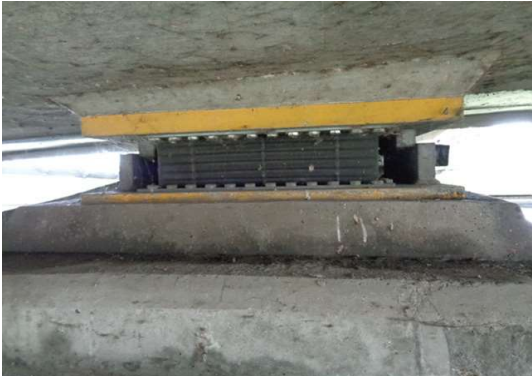
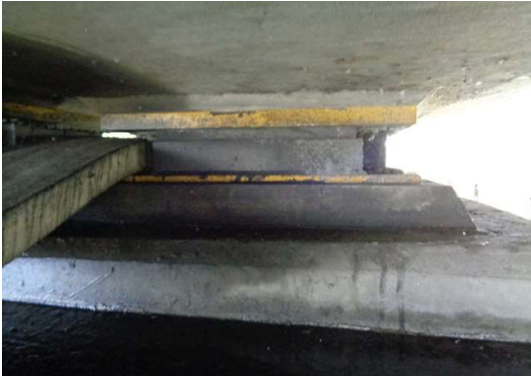
| 위치 | 점 검 결 과 | |
|---|---|---|
| P23-SH5 | | |

| 위치 | 점 검 결 과 | |
|---|---|---|
| | 전경 | 이동량 : 0mm |

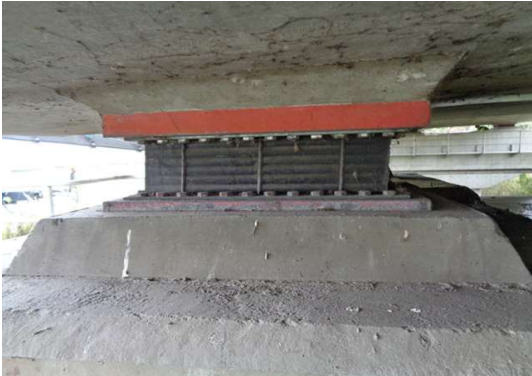
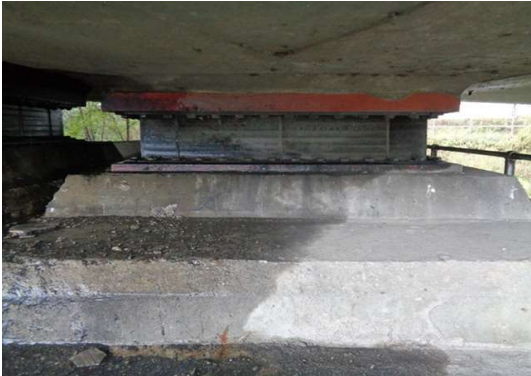
| 위치 | 점 검 결 과 | |
|---|---|---|
| P23-SH6 | | |

| 위치 | 점 검 결 과 | |
|---|---|---|
| | 전경 | 이동량 : 0mm |

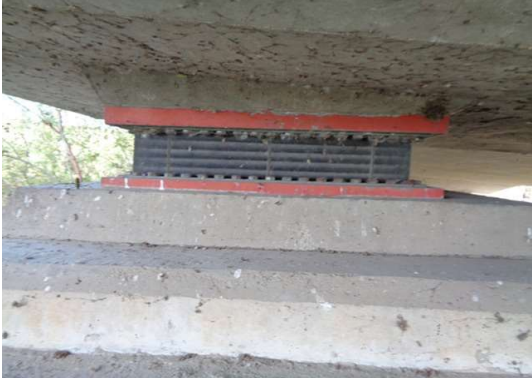
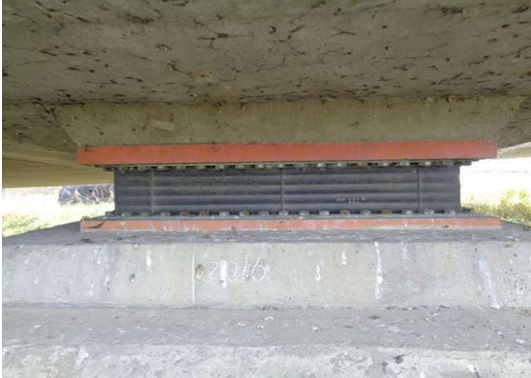
| 위치 | 점 검 결 과 | |
|---|---|---|
| P24-SH1 | | |

| 위치 | 점 검 결 과 | |
|---|---|---|
| | 전경 | 이동량 : 0mm |

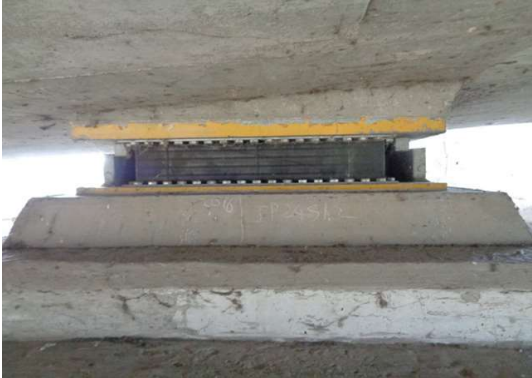
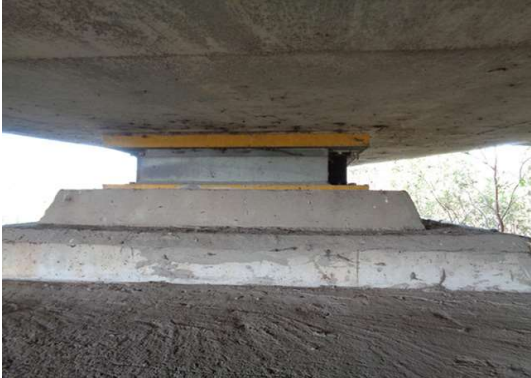
| 위치 | 점 검 결 과 | |
|---|---|---|
| P24-SH2 | | |

| 위치 | 점 검 결 과 | |
|---|---|---|
| | 전경 | 이동량 : 0mm |

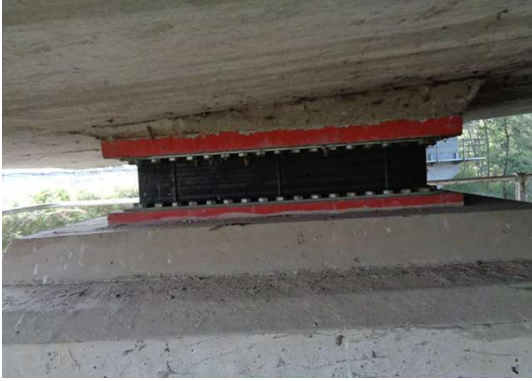
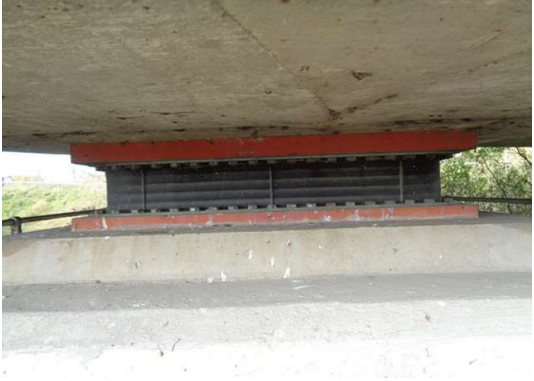
| 위치 | 점 검 결 과 | |
|---|---|---|
| P24-SH3 | | |

| 위치 | 점 검 결 과 | |
|---|---|---|
| | 전경 | 이동량 : 0mm |

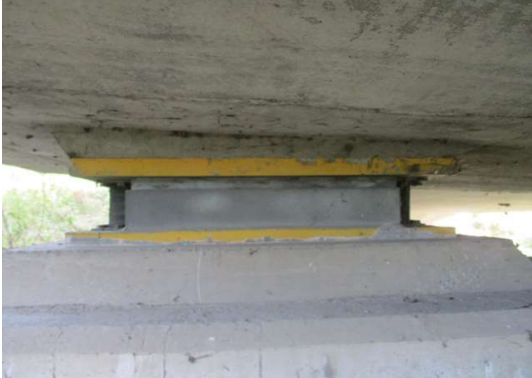
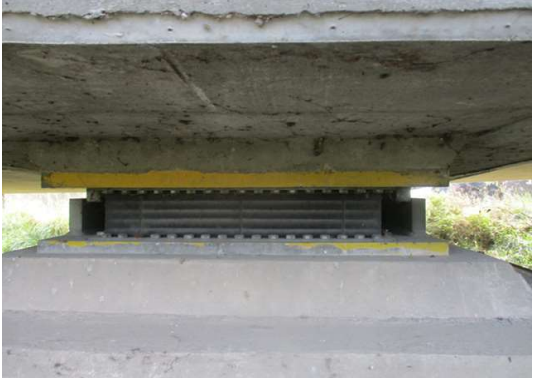
| 위치 | 점 검 결 과 | |
|---|---|---|
| P25-SH1 | | |

| 위치 | 점 검 결 과 | |
|---|---|---|
| | 전경 | 고정단 |

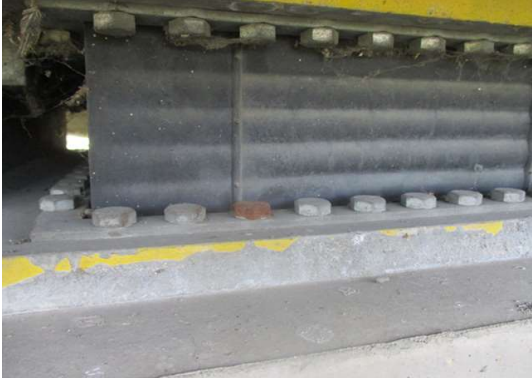
| 위치 | 점 검 결 과 | |
|---|---|---|
| | 볼트 녹발생 | |

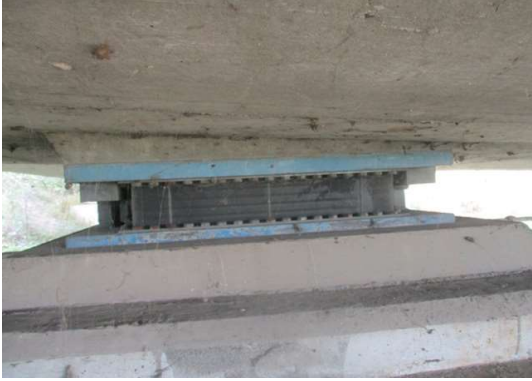
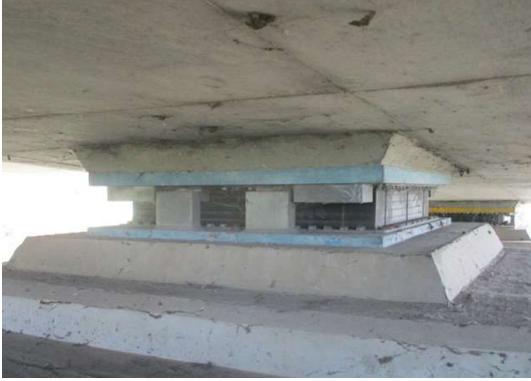
| 위치 | 점 검 결 과 | |
|---|---|---|
| P25-SH2 | | |

| 위치 | 점 검 결 과 | |
|---|---|---|
| | 전경 | 고정단 |

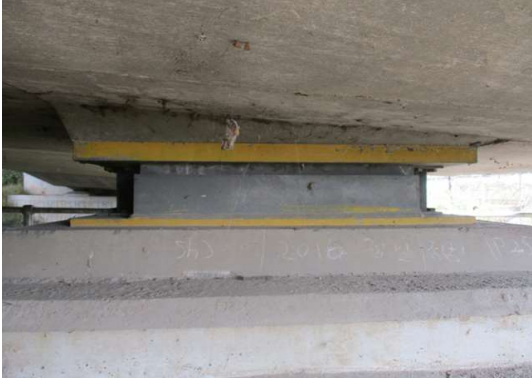
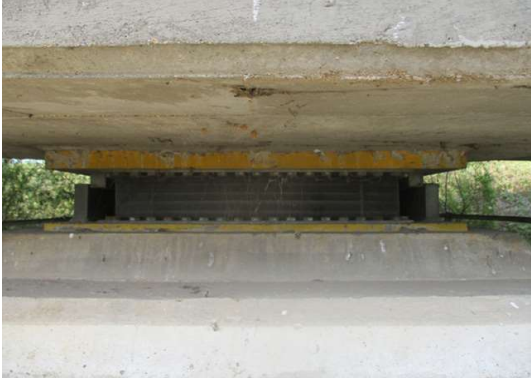
| 위치 | 점 검 결 과 | |
|---|---|---|
| P25-SH3 | | |

| 위치 | 점 검 결 과 | |
|---|---|---|
| | 전경 | 고정단 |

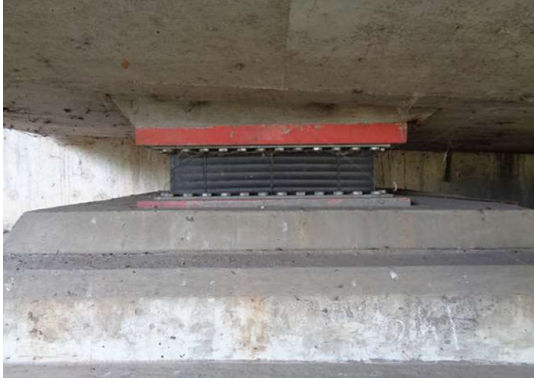
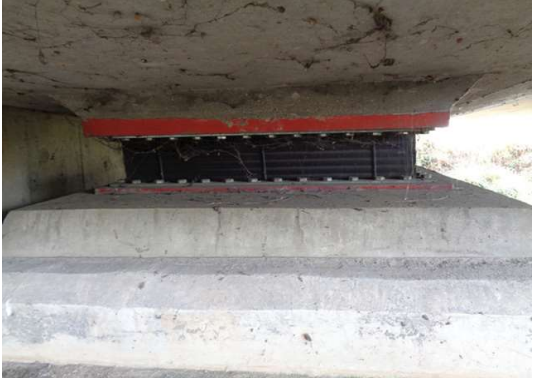
| 위치 | 점 검 결 과 | |
|---|---|---|
| A2-SH1 | | |

| 위치 | 점 검 결 과 | |
|---|---|---|
| | 전경 | 이동량 : 3mm |

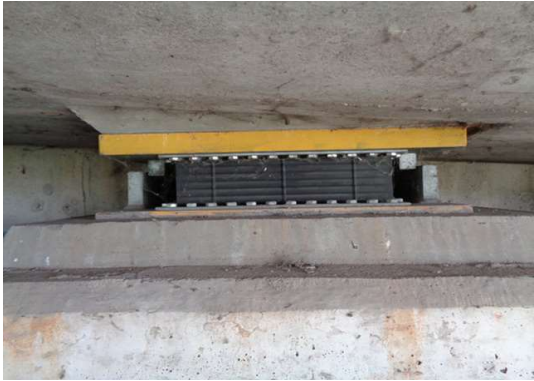
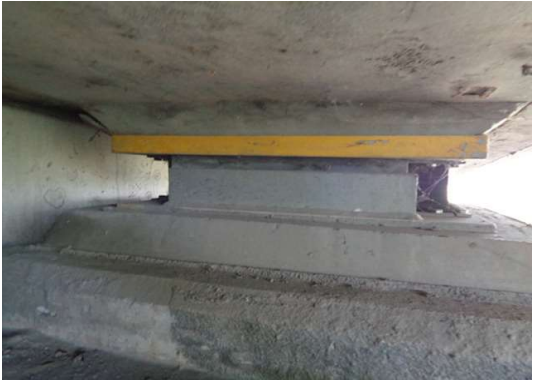
| 위치 | 점 검 결 과 | |
|---|---|---|
| A2-SH2 | | |

| 위치 | 점 검 결 과 | |
|---|---|---|
| | 전경 | 이동량 : 0mm |

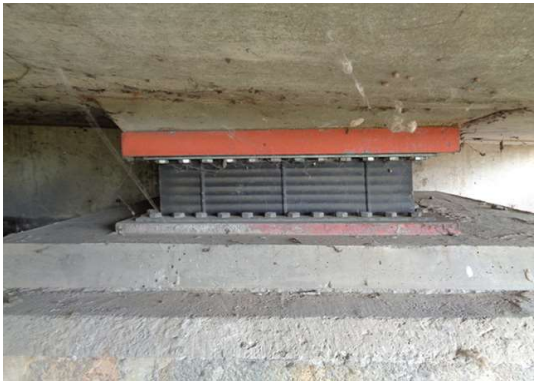
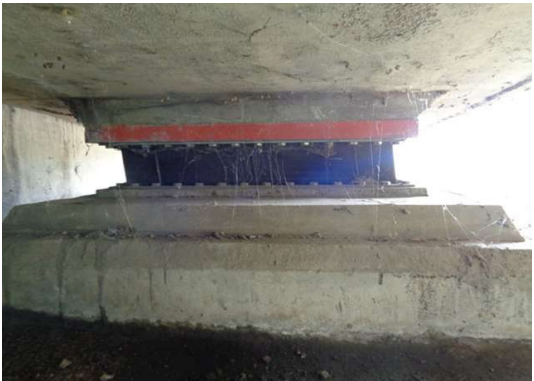
| 위치 | 점 검 결 과 | |
|---|---|---|
| A2-SH3 | | |

| 위치 | 점 검 결 과 | |
|---|---|---|
| | 전경 | 이동량 : 10mm |
