**2018년 상반기 도로시설물 정기점검 용역**

**보 고 서**

**2018. 04**

**중 원 구 청**

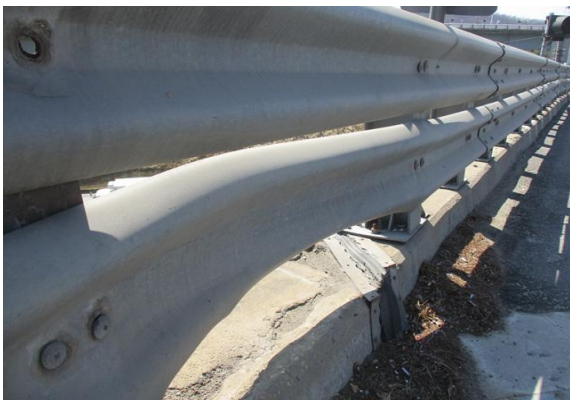
| 위치/내용 | 방호벽 난간 변형 | 위치/내용 | 방호벽 난간 지주 변형 |
| 원 인 | 외부 충격에 의한 손상 | 원 인 | 외부 충격에 의한 손상 |

| 대 책 | 교체 | 대 책 | 교체 |

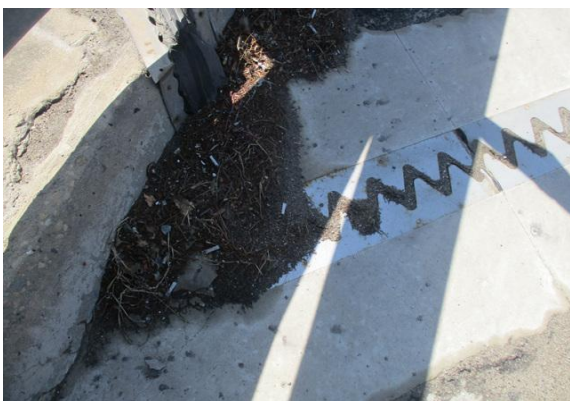
| 위치/내용 | 신축이음 유간 토사퇴적 | 위치/내용 | 바닥판 Deck Plate 부식 |
| 원 인 | 장기공용 및 이물질 퇴적 | 원 인 | 장기공용에 의한 열화 |

| 대 책 | 정비 | 대 책 | 재도장 |

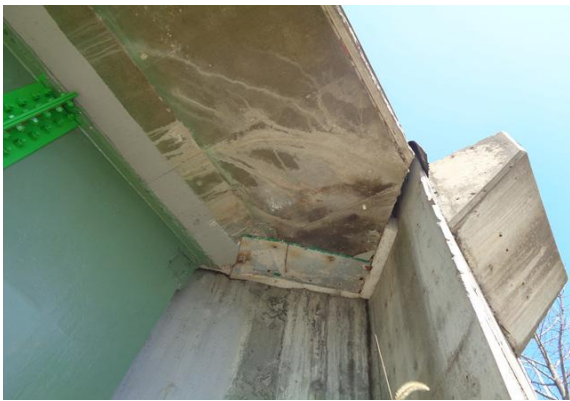
| 위치/내용 | 바닥판 누수흔적 | 위치/내용 | 거더외부 강재 변형 |
| 원 인 | 외부 우수유입 및 장기공용 | 원 인 | 외부 충격에 의한 손상 |

| 대 책 | 표면처리 | 대 책 | 주의관찰 |

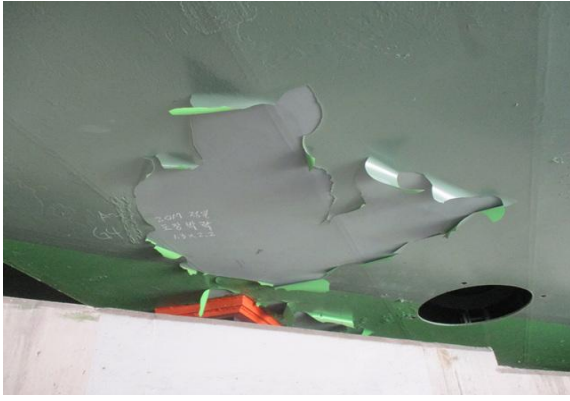
| 위치/내용 | 거더외부 도장 박락 | 위치/내용 | 거더외부 백태 |
| 원 인 | 장기공용에 의한 열화 | 원 인 | 외부 우수유입 |

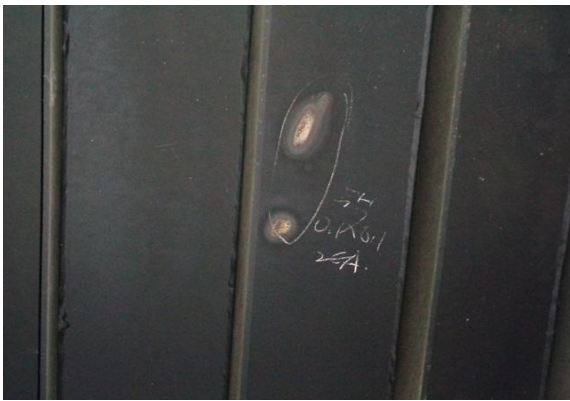
| 위치/내용 | 거더내부 부식 | 위치/내용 | 거더내부 이물질 적치 |
| 원 인 | 장기공용에 의한 열화 | 원 인 | 이물질 퇴적 |

| 대 책 | 재도장 | 대 책 | 정비 |

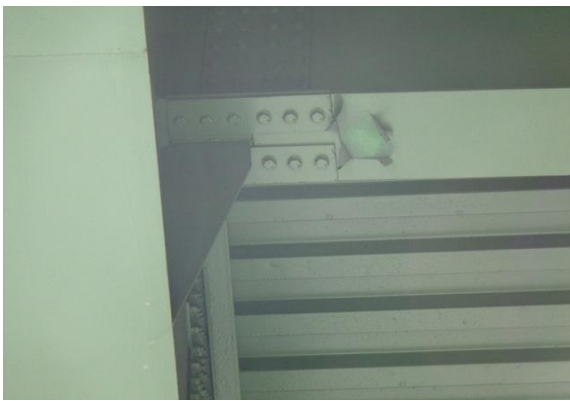
| 위치/내용 | 거더외부 가로보 도장 박락 | 위치/내용 | 거더외부 가로보 백태 |
| 원 인 | 장기공용에 의한 열화 | 원 인 | 외부 우수유입 |

| 대 책 | 재도장 | 대 책 | 재도장 |

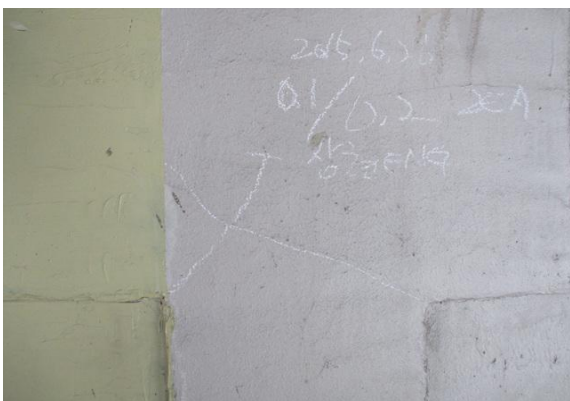
| 위치/내용 | 교대 균열 (cw=0.3mm미만) | 위치/내용 | 교대 균열 (cw=0.3mm이상) |
| 원 인 | 장기공용 및 건조수축 | 원 인 | 장기공용 및 건조수축 |

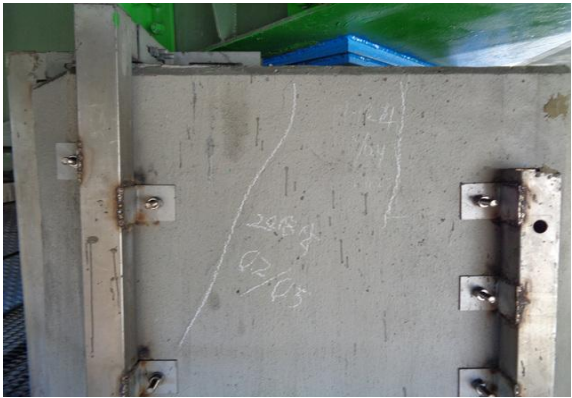
| 위치/내용 | 교각 균열 (cw=0.3mm미만) | 위치/내용 | 교각 망상균열 |
| 원 인 | 장기공용 및 건조수축 | 원 인 | 장기공용 및 건조수축 |

| 대 책 | 표면처리 | 대 책 | 표면처리 |

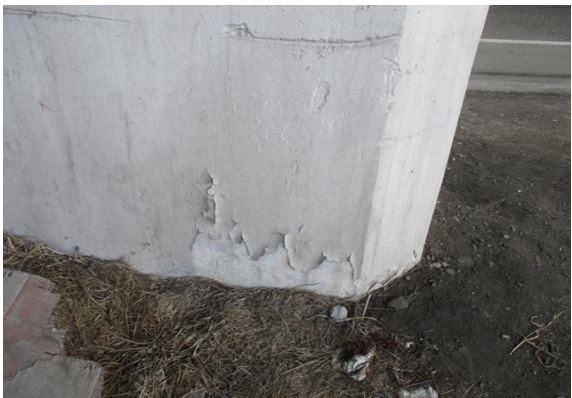
| 위치/내용 | 교각 마감재 박리 | 위치/내용 | 교각 마감재 박리 |
| 원 인 | 장기공용에 의한 열화 | 원 인 | 장기공용에 의한 열화 |

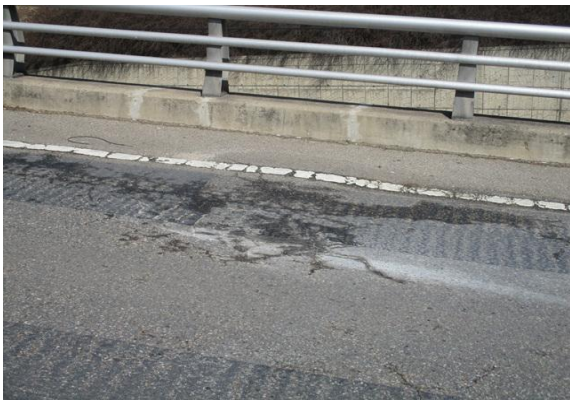
| 위치/내용 | 교면포장 아스콘 망상균열 | 위치/내용 | 교면포장 토사퇴적 및 식생 |
| 원 인 | 장기공용 및 차량 운하중 | 원 인 | 장기공용 및 이물질 퇴적 |

| 대 책 | 포장보수 | 대 책 | 청소 |

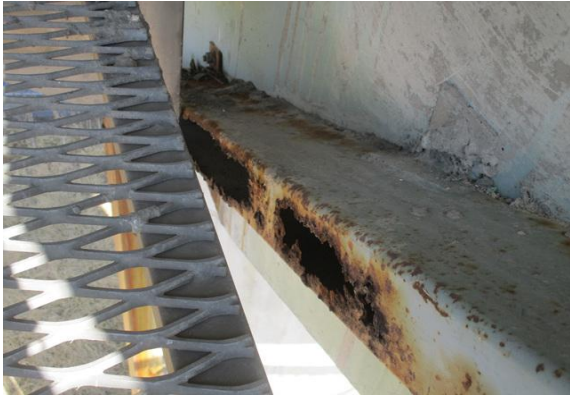
| 위치/내용 | 배수시설 배수관 파손 | 위치/내용 | 배수시설 배수구 막힘 |
| 원 인 | 장기공용에 의한 열화 | 원 인 | 장기공용 및 이물질 퇴적 |

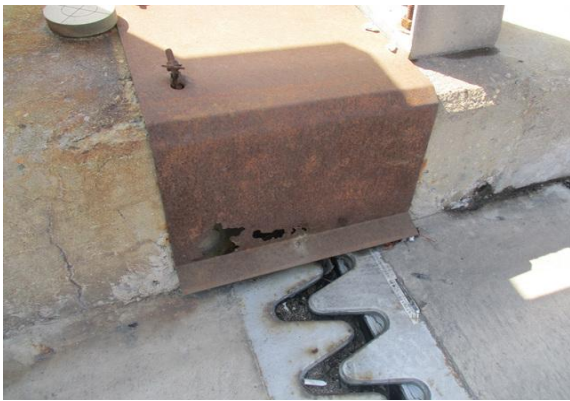
| 위치/내용 | 신축이음 차수판 부식 및 파손 | 위치/내용 | 바닥판 Deck Plate 도장박리 |
| 원 인 | 장기공용에 의한 열화 | 원 인 | 장기공용에 의한 열화 |

| 대 책 | 재설치 | 대 책 | 재도장 |

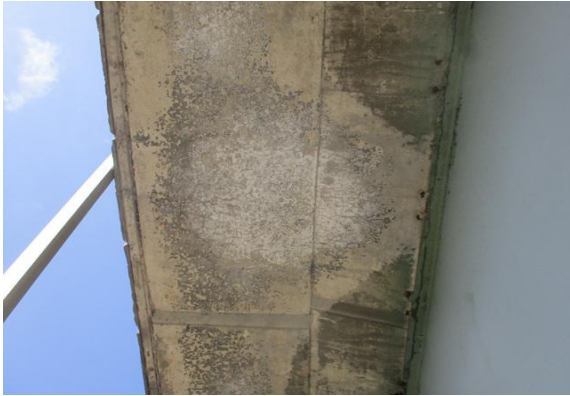
| 위치/내용 | 바닥판 표면열화 | 위치/내용 | 거더외부 도장박리 |
| 원 인 | 장기공용에 의한 열화 | 원 인 | 장기공용에 의한 열화 |

| 대 책 | 표면처리 | 대 책 | 재도장 |

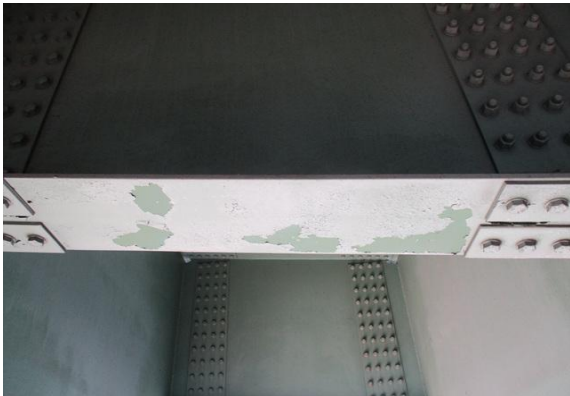
| 위치/내용 | 거더외부 가로보 도장박리 | 위치/내용 | 거더내부 도장박리 |
| 원 인 | 장기공용에 의한 열화 | 원 인 | 장기공용에 의한 열화 |

| 대 책 | 재도장 | 대 책 | 재도장 |

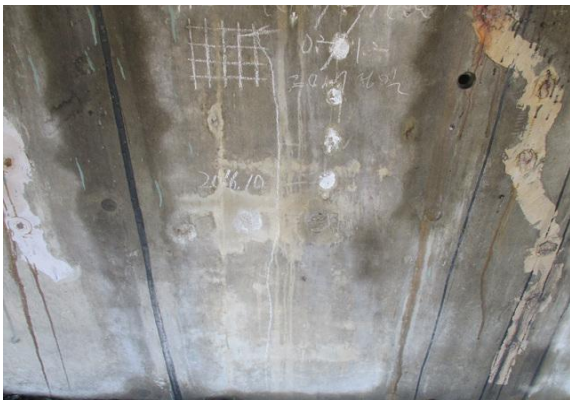
| 위치/내용 | 교대 균열 (cw=0.3mm미만) | 위치/내용 | 교대 파손 |
| 원 인 | 장기공용 및 건조수축 | 원 인 | 외부 충격에 의한 손상 |

| 대 책 | 표면처리 | 대 책 | 단면보수 |

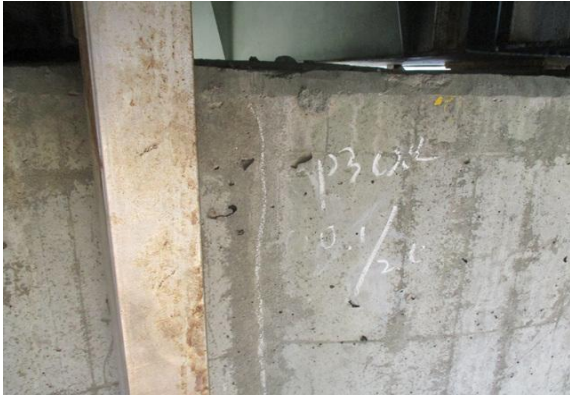
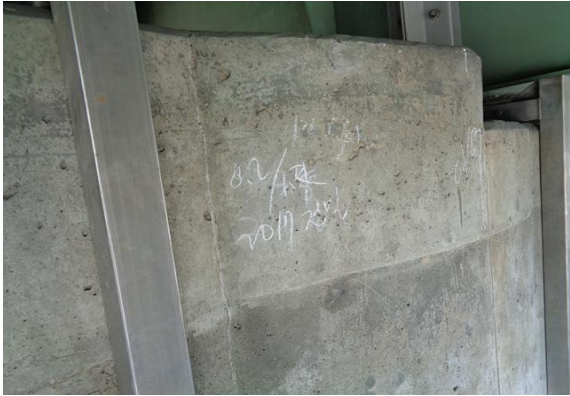
| 위치/내용 | 교각 균열 (cw=0.3mm미만) | 위치/내용 | 교각 균열 (cw=0.3mm미만) |
| 원 인 | 장기공용 및 건조수축 | 원 인 | 장기공용 및 건조수축 |

| 대 책 | 표면처리 | 대 책 | 표면처리 |

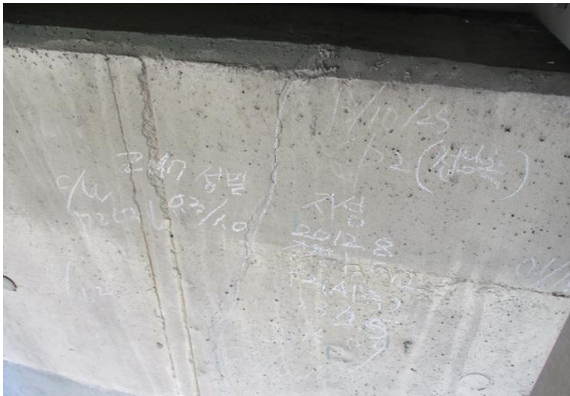
| 위치/내용 | 교각 균열 (cw=0.3mm이상) | 위치/내용 | 교각 파손 |
| 원 인 | 장기공용 및 건조수축 | 원 인 | 외부 충격에 의한 손상 |

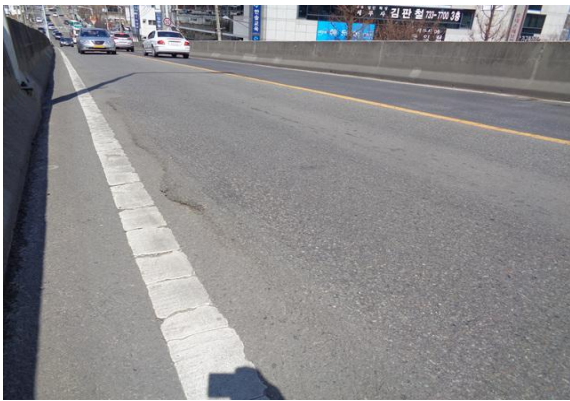
| 위치/내용 | 교면포장 아스콘 소성변형 | 위치/내용 | 교면포장 아스콘 균열 |
| 원 인 | 장기공용 및 차량 운하중 | 원 인 | 장기공용 및 차량 운하중 |

| 대 책 | 재포장 | 대 책 | 재포장 |

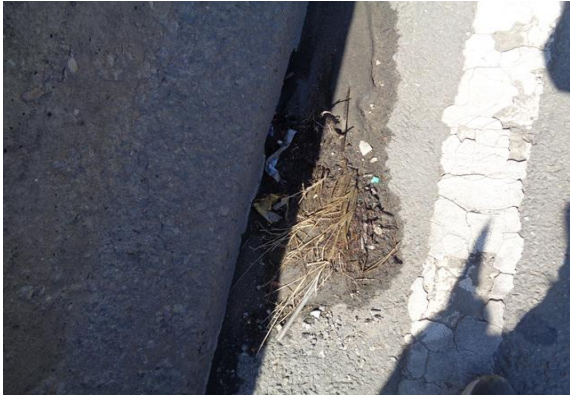
| 위치/내용 | 배수시설 배수구 막힘 | 위치/내용 | 방호벽 난간 파손 및 지주 파손 |
| 원 인 | 장기공용 및 이물질 퇴적 | 원 인 | 외부 충격에 의한 손상 |

| 대 책 | 정비 | 대 책 | 재설치 |

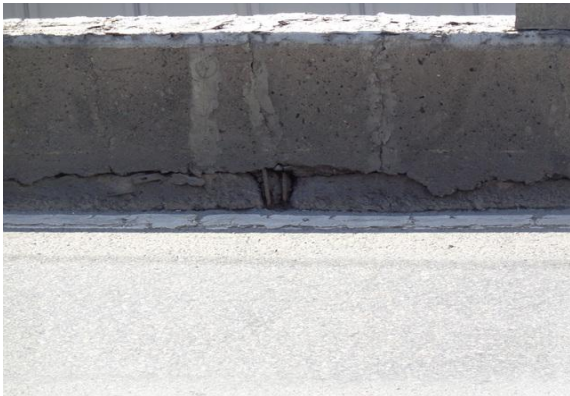
| 위치/내용 | 방호벽 파손 및 철근노출 | 위치/내용 | 방호벽 균열 (cw=0.3mm 이상) |
| 원 인 | 장기공용 및 시공미흡 | 원 인 | 장기공용 및 건조수축 |

| 대 책 | 단면보수, 방청 | 대 책 | 주입보수 |

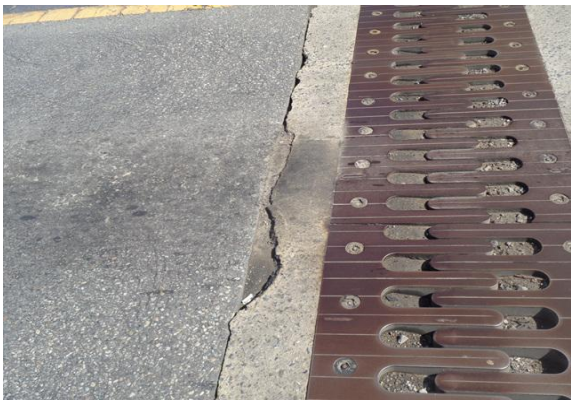
| 위치/내용 | 신축이음 후타재 파손 | 위치/내용 | 신축이음 유간 토사퇴적 |
| 원 인 | 장기공용 및 차량 반복 통행 | 원 인 | 장기공용 및 이물질 퇴적 |

| 대 책 | 단면보수 | 대 책 | 정비 |

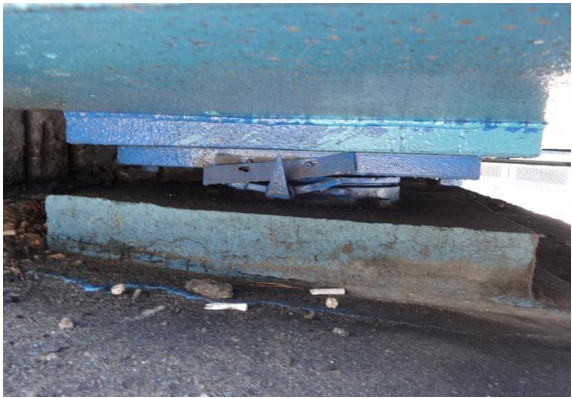
| 위치/내용 | 교량받침 이동량 측정자 파손 | 위치/내용 | 바닥판 Deck Plate 부식 |
| 원 인 | 장기공용에 의한 열화 | 원 인 | 장기공용에 의한 열화 |

| 대 책 | 재설치 | 대 책 | 재도장 |

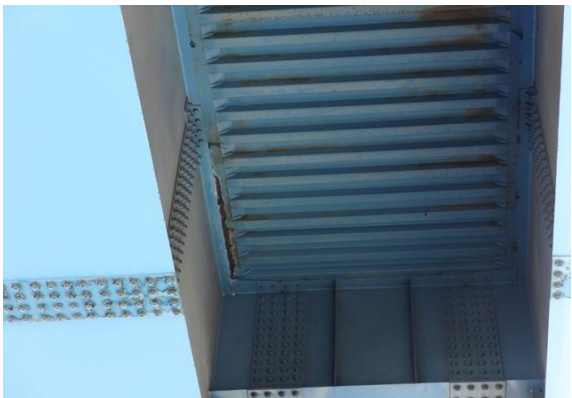
| 위치/내용 | 바닥판 Deck Plate 부식 | 위치/내용 | 바닥판 들뜸 |
| 원 인 | 장기공용에 의한 열화 | 원 인 | 우수유입에 의한 손상 |

| 대 책 | 재도장 | 대 책 | 단면보수 |

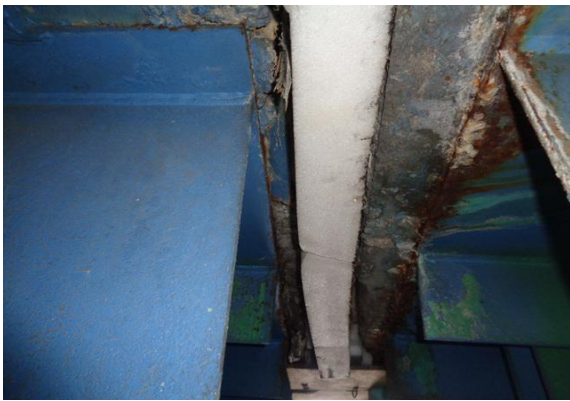
| 위치/내용 | 바닥판 파손 | 위치/내용 | 거더외부 도장박리 |
| 원 인 | 우수유입에 의한 손상 | 원 인 | 장기공용에 의한 열화 |

| 대 책 | 단면보수 | 대 책 | 재도장 |

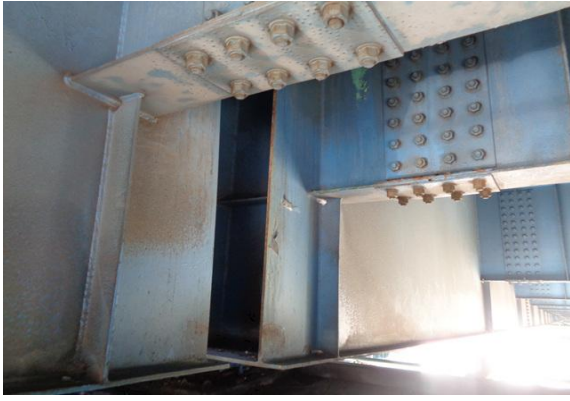
| 위치/내용 | 거더외부 부식 | 위치/내용 | 거더외부 도장탈락 |
| 원 인 | 장기공용에 의한 열화 | 원 인 | 장기공용에 의한 열화 |

| 대 책 | 재도장 | 대 책 | 재도장 |

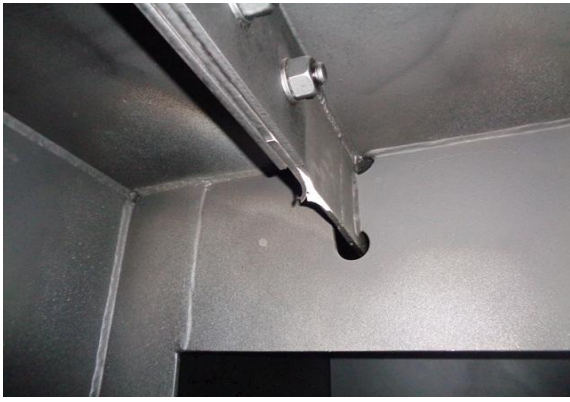
| 위치/내용 | 거더내부 도장박리 | 위치/내용 | 거더내부 강재 리브 변형 |
| 원 인 | 장기공용에 의한 열화 | 원 인 | 시공미흡 |

| 대 책 | 재도장 | 대 책 | 주의관찰 |

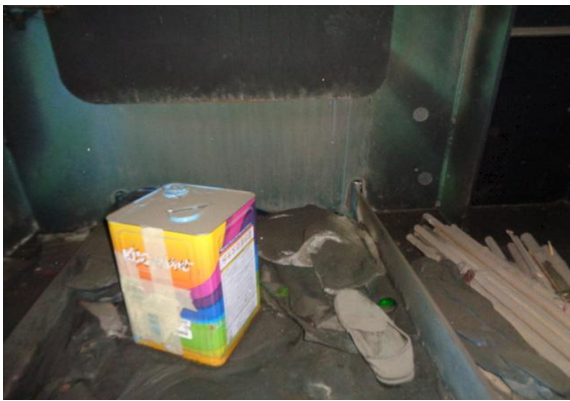
| 위치/내용 | 거더내부 이물질 퇴적 | 위치/내용 | 거더외부 가로보 도장탈락 |
| 원 인 | 이물질 퇴적 | 원 인 | 장기공용에 의한 열화 |

| 대 책 | 청소 | 대 책 | 재도장 |

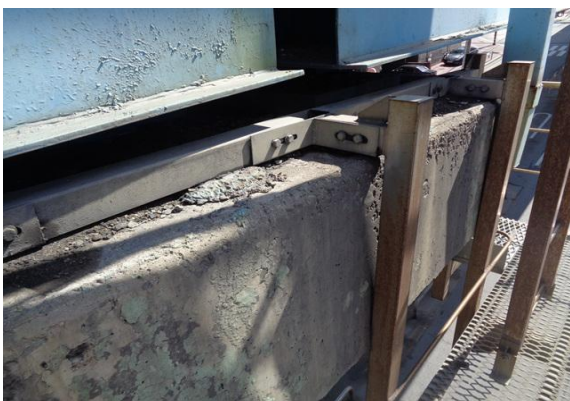
| 위치/내용 | 교각 재료분리 | 위치/내용 | 교각 파손 |
| 원 인 | 시공초기 다짐부족 | 원 인 | 외부 충격에 의한 손상 |

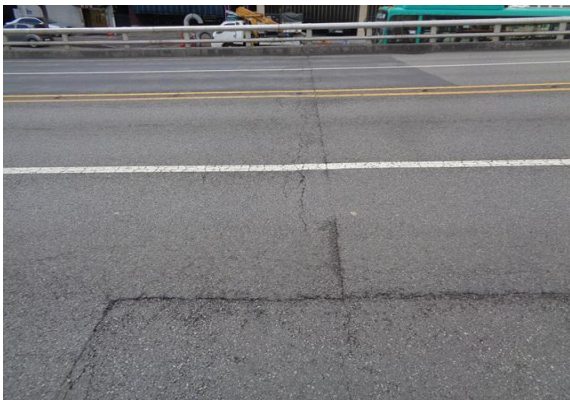
| 위치/내용 | 교면포장 아스콘 균열 | 위치/내용 | 교면포장 아스콘 소성변형 |
| 원 인 | 장기공용 및 차량 운하중 | 원 인 | 장기공용 및 차량 운하중 |

| 대 책 | 주의관찰 후 진전시 포장보수 | 대 책 | 주의관찰 후 진전시 포장보수 |

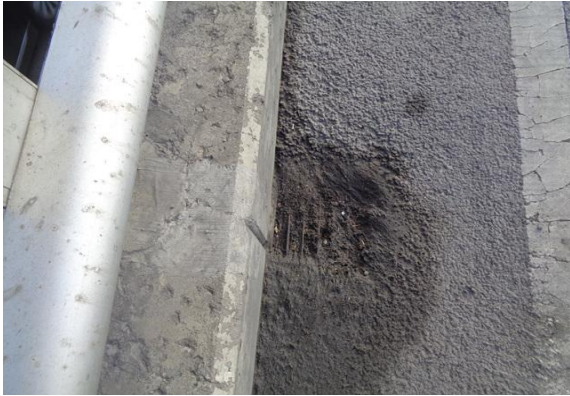
| 위치/내용 | 배수시설 배수구 막힘 | 위치/내용 | 방호벽 연석 균열(cw=0.3mm) |
| 원 인 | 장기공용 및 이물질 퇴적 | 원 인 | 장기공용 및 건조수축 |

| 대 책 | 정비 | 대 책 | 주입보수 |

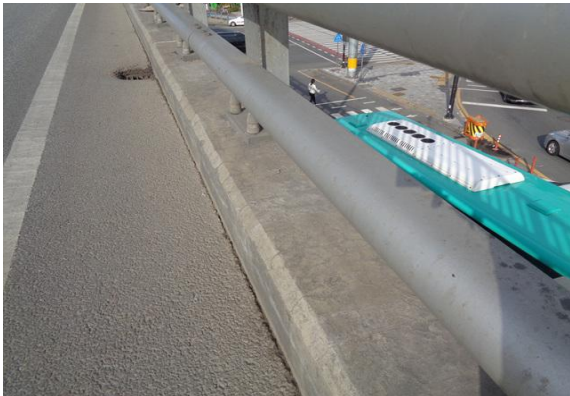
| 위치/내용 | 방호벽 연석 망상균열 | 위치/내용 | 방호벽 난간 파손 |
| 원 인 | 장기공용 및 건조수축 | 원 인 | 외부 충격에 의한 손상 |

| 대 책 | 주의관찰 후 진전시 표면처리 | 대 책 | 재설치 |

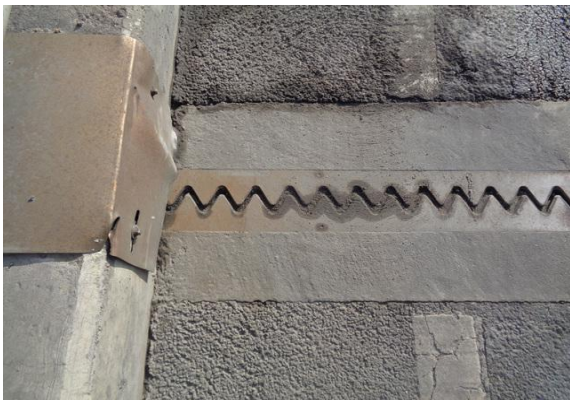
| 위치/내용 | 신축이음 유간 토사퇴적 | 위치/내용 | 신축이음 차수판 미설치 |
| 원 인 | 장기공용 및 이물질 퇴적 | 원 인 | 시공미흡 |

| 대 책 | 정비 | 대 책 | 재설치 |

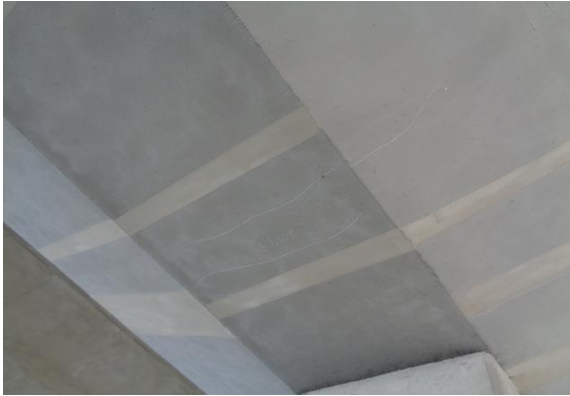
| 위치/내용 | 바닥판 균열 (cw=0.3mm미만) | 위치/내용 | 바닥판 망상균열 |
| 원 인 | 장기공용 및 건조수축 | 원 인 | 장기공용 및 건조수축 |

| 대 책 | 주의관찰 후 진전시 표면처리 | 대 책 | 주의관찰 후 진전시 표면처리 |

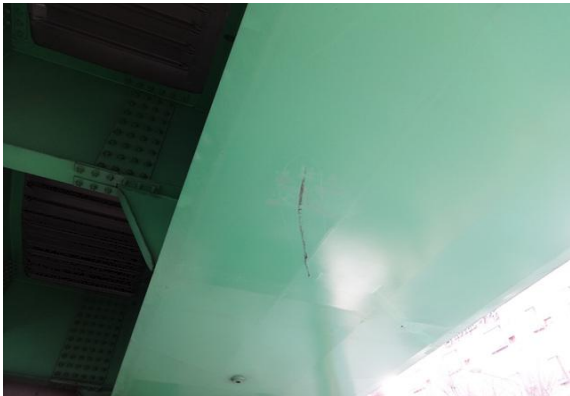
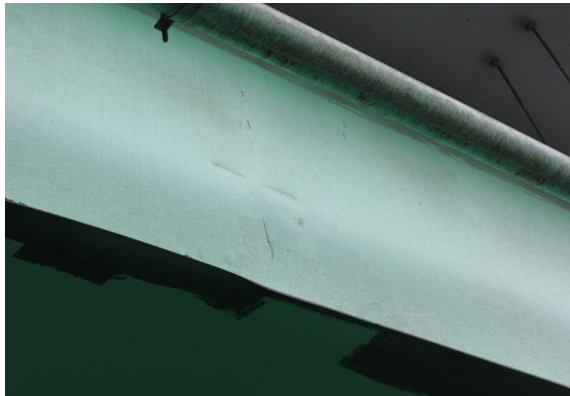
| 위치/내용 | 거더외부 도장 긁힘 | 위치/내용 | 거더외부 도장 긁힘 |
| 원 인 | 외부 충격에 의한 손상 | 원 인 | 외부 충격에 의한 손상 |

| 대 책 | 재도장 | 대 책 | 재도장 |

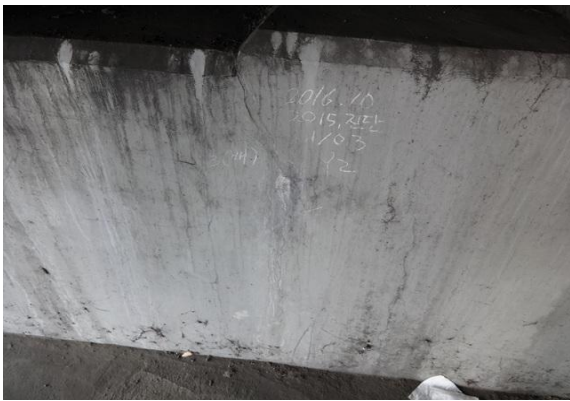
| 위치/내용 | 교각 균열부 백태 | 위치/내용 | 교각 백태 |
| 원 인 | 균열부 우수유입 | 원 인 | 균열부 우수유입 |

| 대 책 | 주의관찰 후 진전시 표면처리 | 대 책 | 주의관찰 후 진전시 표면처리 |

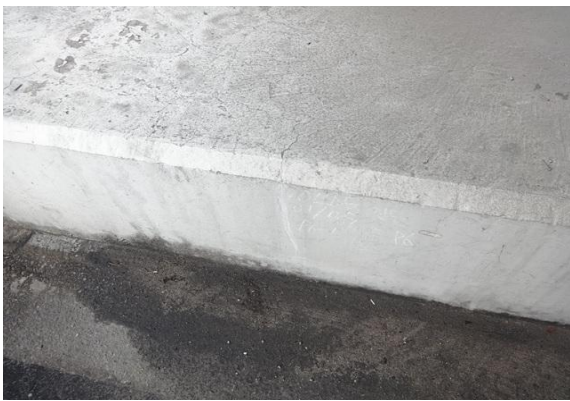
| 위치/내용 | 교각 균열(cw=0.3mm미만) | 위치/내용 | 교각 망상균열 |
| 원 인 | 장기공용 및 건조수축 | 원 인 | 장기공용 및 건조수축 |

| 대 책 | 주의관찰 후 진전시 표면처리 | 대 책 | 주의관찰 후 진전시 표면처리 |

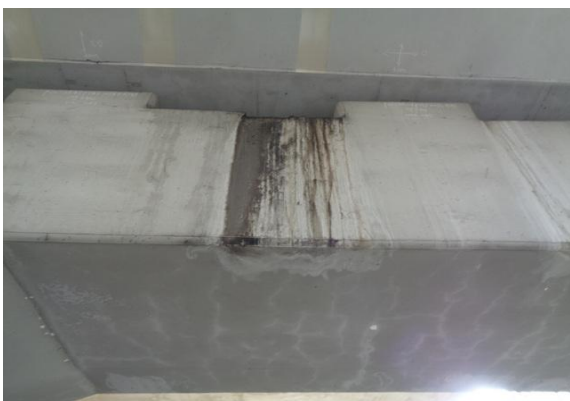
| 위치/내용 | 교각 누수오염 | 위치/내용 | 교각 망상균열 및 누수흔적 |
| 원 인 | 외부 우수 유입 | 원 인 | 외부 우수 유입 |

| 대 책 | 주의관찰 후 진전시 표면처리 | 대 책 | 주의관찰 후 진전시 표면처리 |

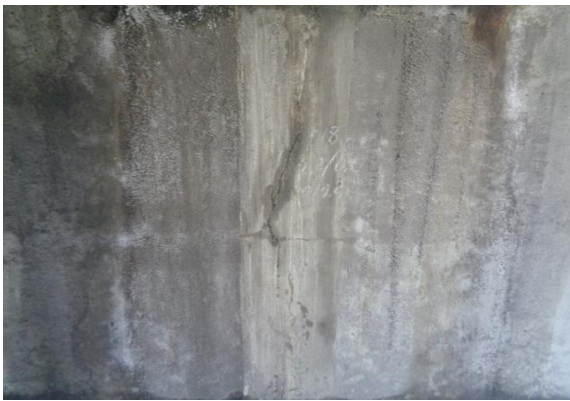
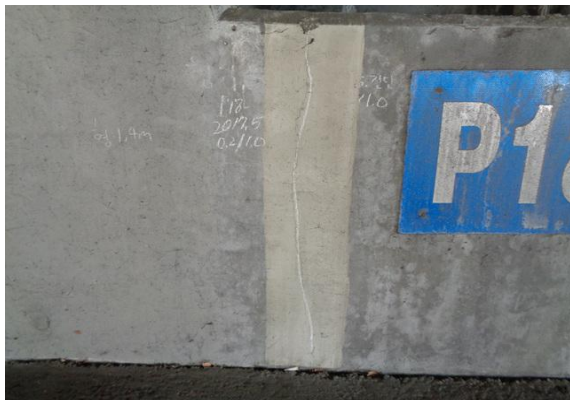
| 위치/내용 | 교각 균열 (cw=0.3mm미만) | 위치/내용 | 교각 균열 (cw=0.3mm미만) |
| 원 인 | 장기공용 및 건조수축 | 원 인 | 장기공용 및 건조수축 |

| 대 책 | 주의관찰 후 진전시 표면처리 | 대 책 | 주의관찰 후 진전시 표면처리 |

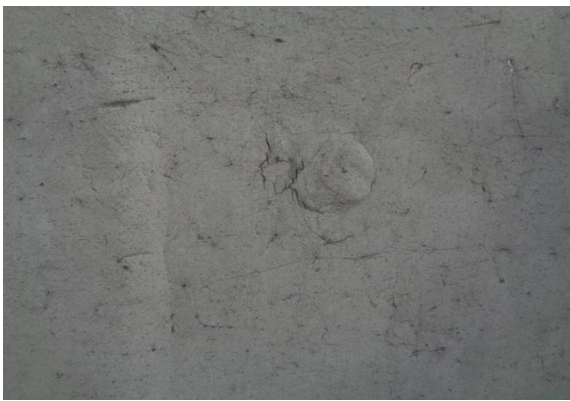
| 위치/내용 | 교각 들뜸 | 위치/내용 | 교각 균열 (cw=0.3mm미만) |
| 원 인 | 장기공용으로 인한 손상 | 원 인 | 장기공용 및 건조수축 |

| 대 책 | 주의관찰 후 진전시 단면보수 | 대 책 | 주의관찰 후 진전시 표면처리 |

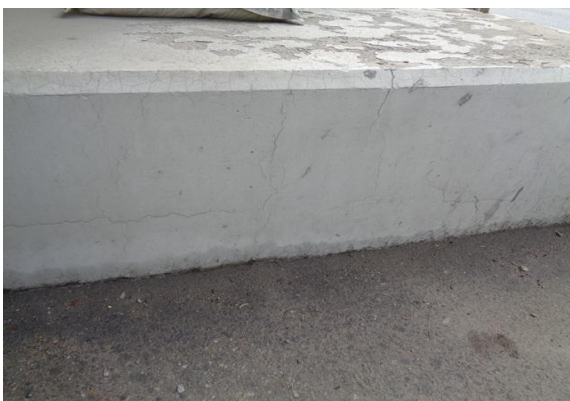
| 위치/내용 | 교각 기초 망상균열 | 위치/내용 | 교각 기초 박리 및 박락 |
| 원 인 | 장기공용 및 건조수축 | 원 인 | 장기공용으로 인한 열화 |

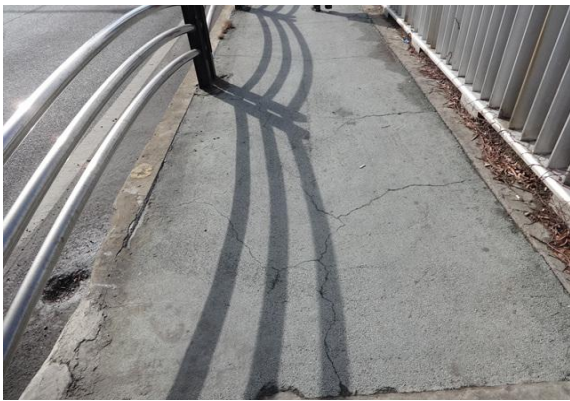
| 위치/내용 | 교면포장 보도부 망상균열 | 위치/내용 | 교면포장 보도부 우레탄 파손 |
| 원 인 | 장기공용 및 건조수축 | 원 인 | 장기공용에 의한 손상 |

| 대 책 | 재포장 | 대 책 | 재포장 |

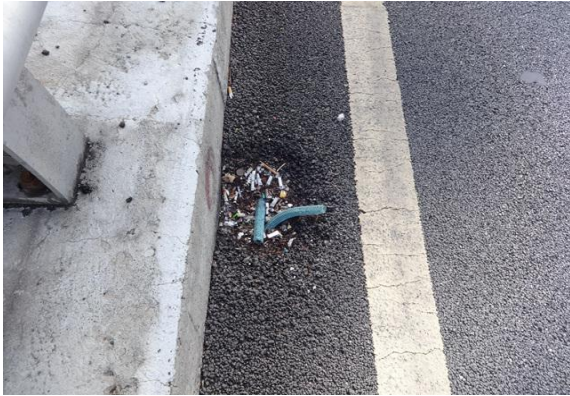
| 위치/내용 | 배수시설 배수구 막힘 | 위치/내용 | 방호벽 연석 열화 |
| 원 인 | 장기공용 및 이물질 퇴적 | 원 인 | 장기공용에 의한 열화 |

| 대 책 | 정비 | 대 책 | 표면처리 |

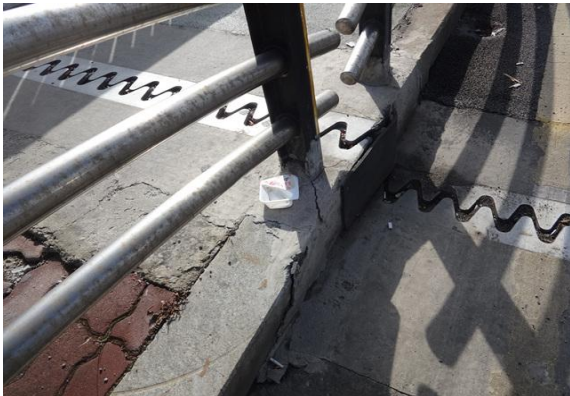
| 위치/내용 | 방호벽 연석 파손 | 위치/내용 | 방호벽 난간 파손 |
| 원 인 | 외부 충격에 의한 손상 | 원 인 | 외부 충격에 의한 손상 |

| 대 책 | 단면보수 | 대 책 | 재설치 |

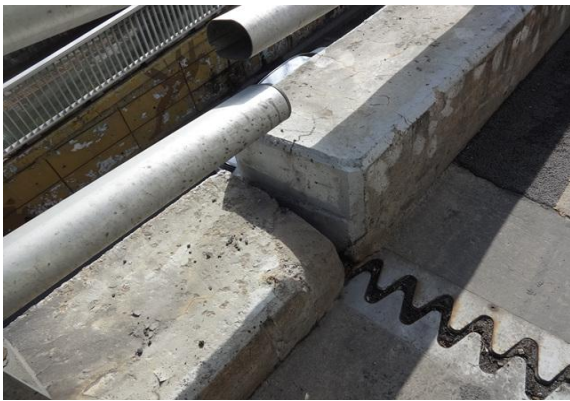
| 위치/내용 | 신축이음 차수판 미설치 | 위치/내용 | 신축이음 본체 단차 |
| 원 인 | 시공 미흡 | 원 인 | 시공 미흡 |

| 대 책 | 재설치 | 대 책 | 주의관찰 후 진전시 교체 |

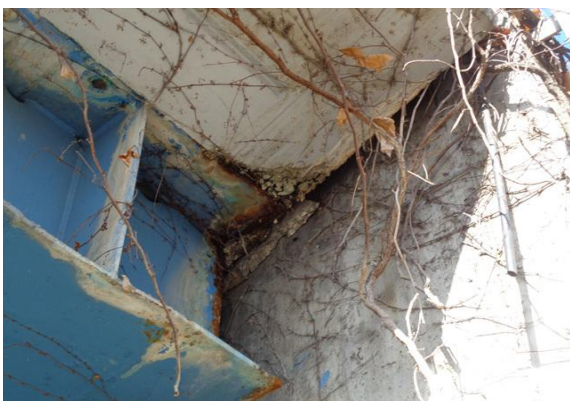
| 위치/내용 | 바닥판 재료분리 | 위치/내용 | 바닥판 Deck Plate 도장박리 |
| 원 인 | 시공초기 다짐부족 | 원 인 | 장기공용에 의한 열화 |

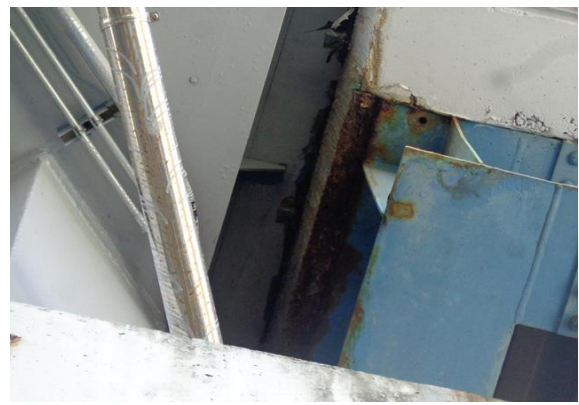
| 위 치/내용 | 거더외부 부식 |
| 원 인 | 장기공용에 의한 열화 |

| 대 책 | 제도장 |

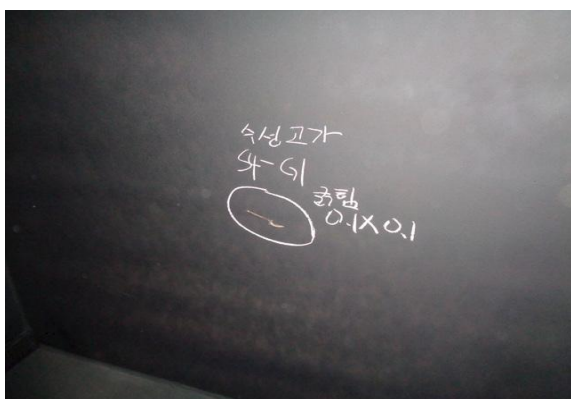
| 위 치/내 용 | 거더내부 볼트 미체결 |
| 원 인 | 시공 미흡 |

| 대 책 | 재체결 |

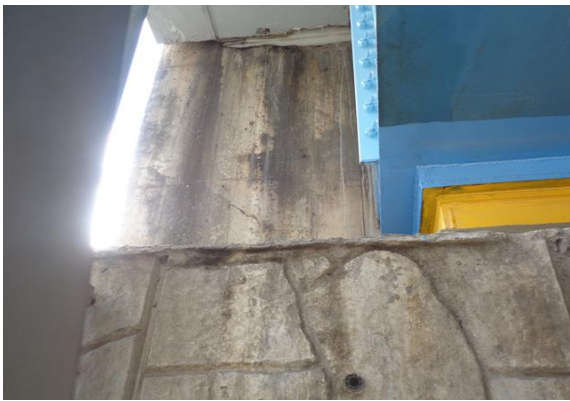
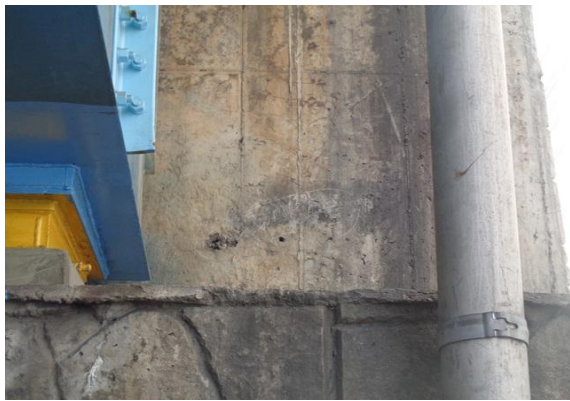
| 위치/내용 | 교대 균열(cw=0.3mm미만) | 위치/내용 | 교대 재료분리 |
| 원 인 | 장기공용 및 건조수축 | 원 인 | 시공초기 다짐부족 |

| 대 책 | 표면처리 | 대 책 | 단면보수 |

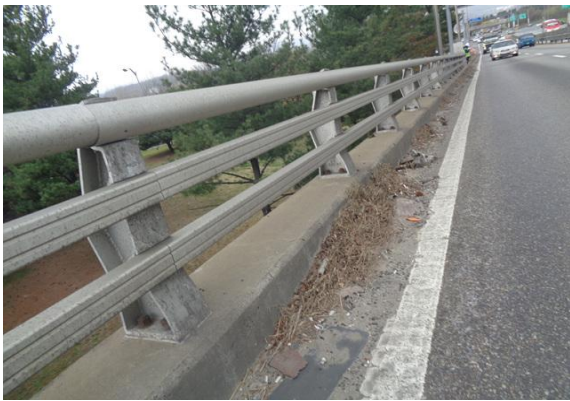
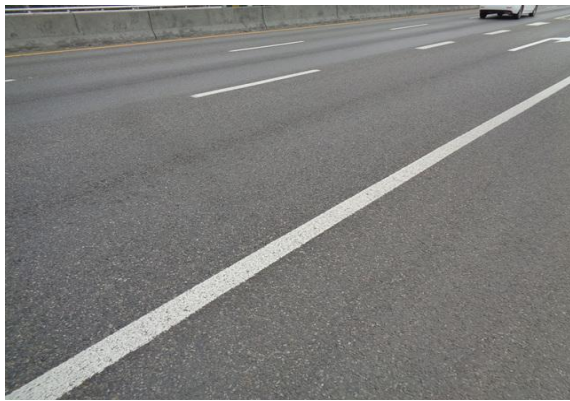
| 위치/내용 | 교면포장 아스콘 소성변형 | 위치/내용 | 교면포장 아스콘 라벨링 |
| 원 인 | 장기공용 및 차량 운하중 | 원 인 | 장기공용 및 차량 운하중 |

| 대 책 | 주의관찰 후 진전시 포장보수 | 대 책 | 주의관찰 후 진전시 포장보수 |

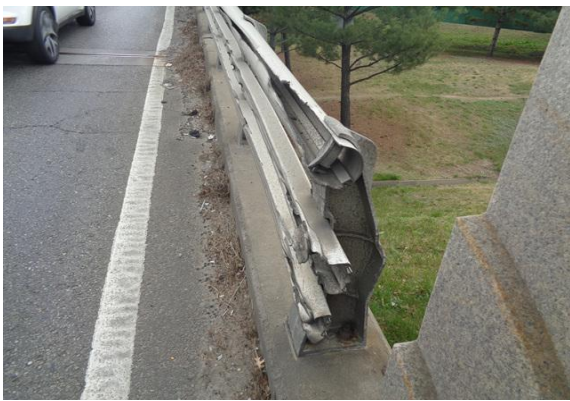
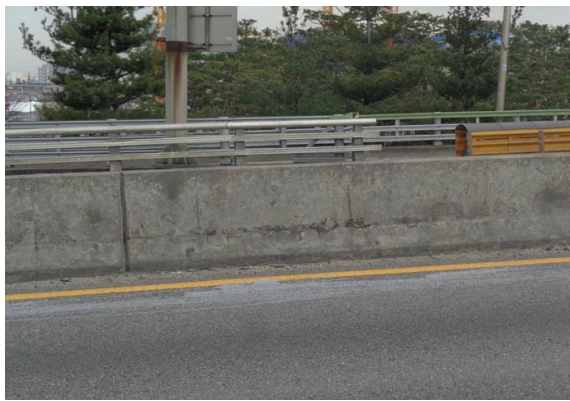
| 위치/내용 | 방호벽 난간 파손 | 위치/내용 | 방호벽 중분대 철근노출 |
| 원 인 | 외부 충격에 의한 손상 | 원 인 | 장기공용 및 시공미흡 |

| 대 책 | 재설치 | 대 책 | 단면보수, 방청 |

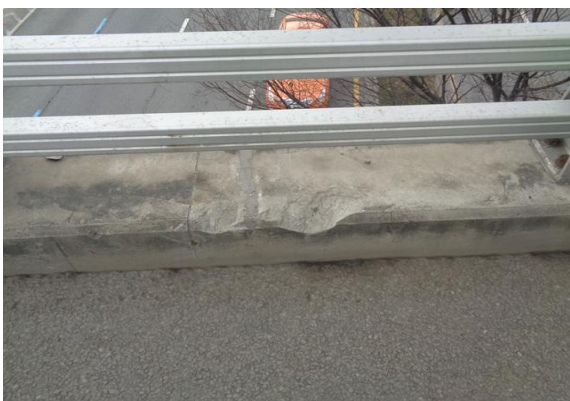
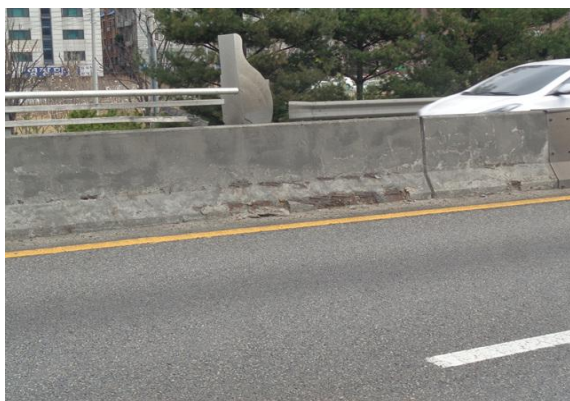
| 위치/내용 | 방호벽 연석 파손 | 위치/내용 | 방호벽 중분대 철근노출 |
| 원 인 | 외부 충격에 의한 손상 | 원 인 | 장기공용 및 시공미흡 |

| 대 책 | 단면보수 | 대 책 | 단면보수, 방청 |

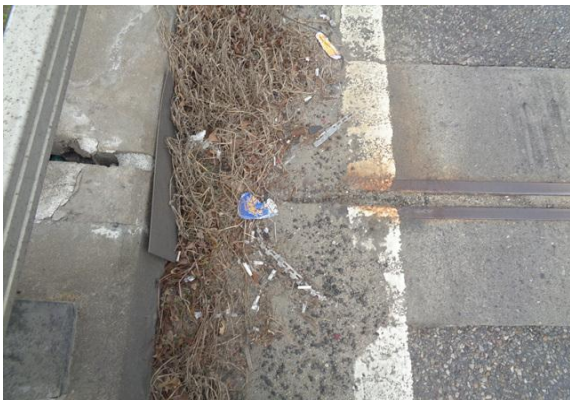
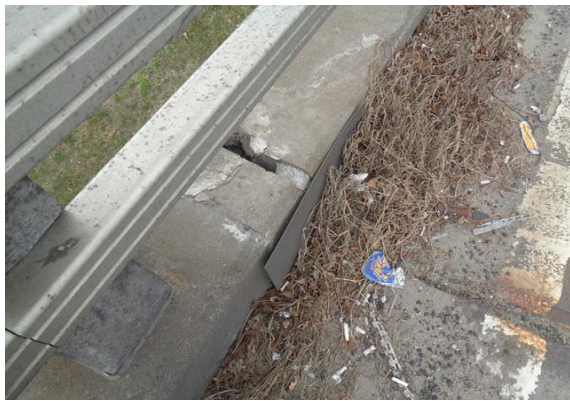
| 위치/내용 | 신축이음 유간 토사퇴적 | 위치/내용 | 신축이음 차수판 파손 |
| 원 인 | 장기공용 및 이물질 퇴적 | 원 인 | 외부 충격에 의한 손상 |

| 대 책 | 정비 | 대 책 | 재설치 |

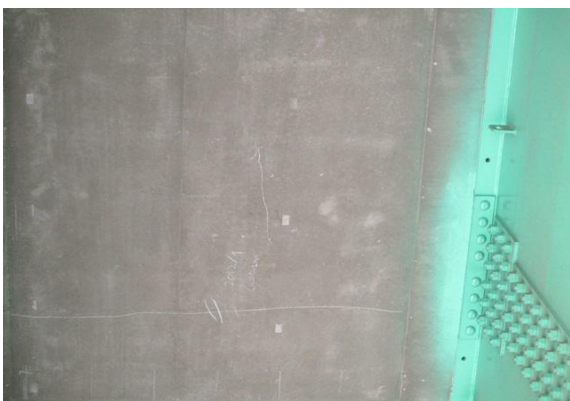
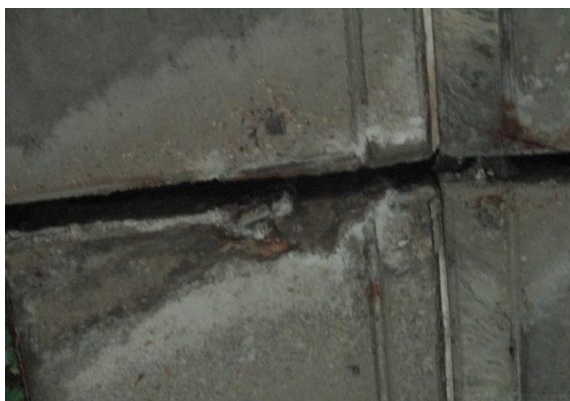
| 위치/내용 | 바닥판 균열 (cw=0.3mm미만) | 위치/내용 | 바닥판 파손 및 철근노출 |
| 원 인 | 장기공용 및 건조수축 | 원 인 | 시공 미흡 |

| 대 책 | 주의관찰 후 진전시 표면처리 | 대 책 | 단면보수, 방청 |

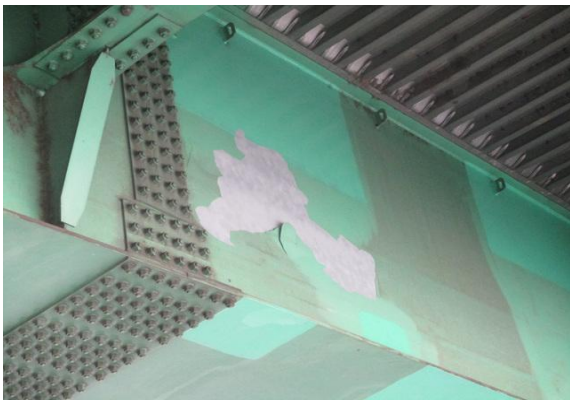
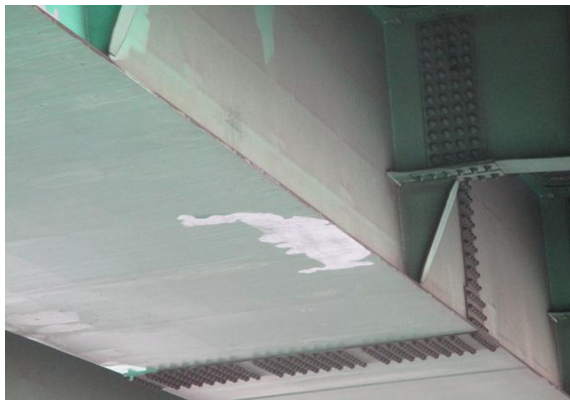
| 위치/내용 | 거더외부 도장탈락 | 위치/내용 | 거더외부 도장탈락 |
| 원 인 | 장기공용에 의한 손상 | 원 인 | 장기공용에 의한 손상 |

| 대 책 | 재도장 | 대 책 | 재도장 |

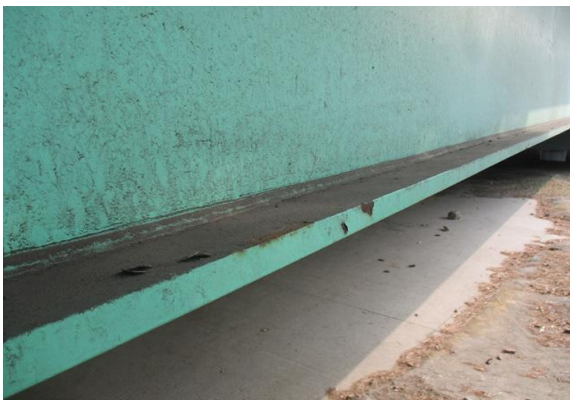
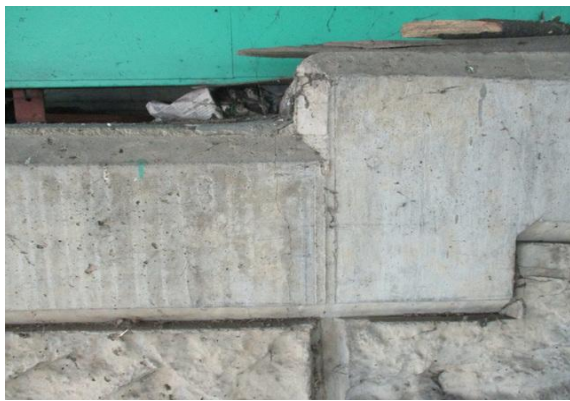
| 위치/내용 | 거더외부 부식 | 위치/내용 | 교대 균열 (cw=0.3mm미만) |
| 원 인 | 장기공용에 의한 손상 | 원 인 | 장기공용 및 건조수축 |

| 대 책 | 재도장 | 대 책 | 주의관찰 후 진전시 표면처리 |

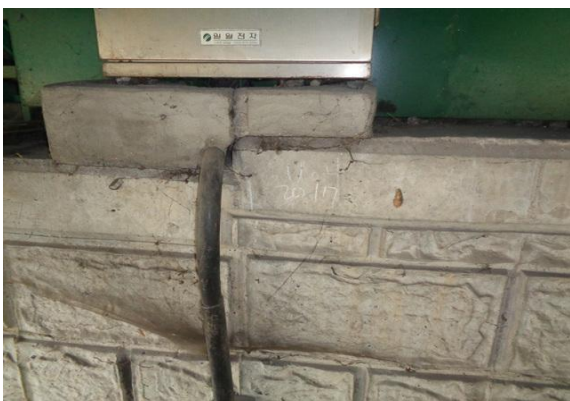
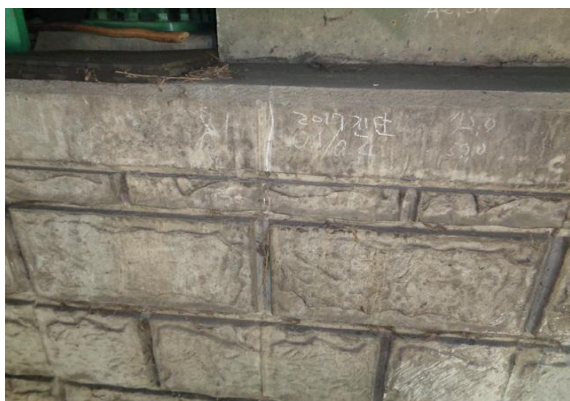
| 위치/내용 | 교대 균열 (cw=0.3mm미만) | 위치/내용 | 교대 균열 (cw=0.3mm미만) |
| 원 인 | 장기공용 및 건조수축 | 원 인 | 장기공용 및 건조수축 |

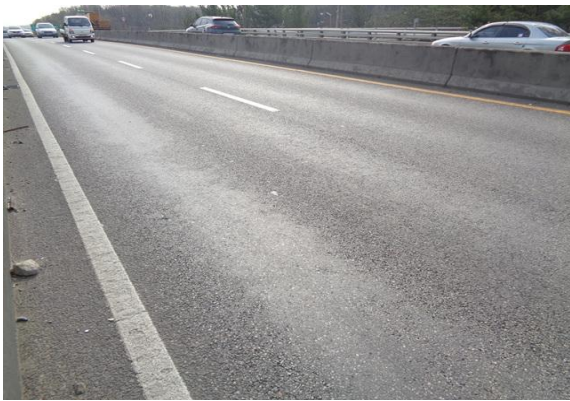
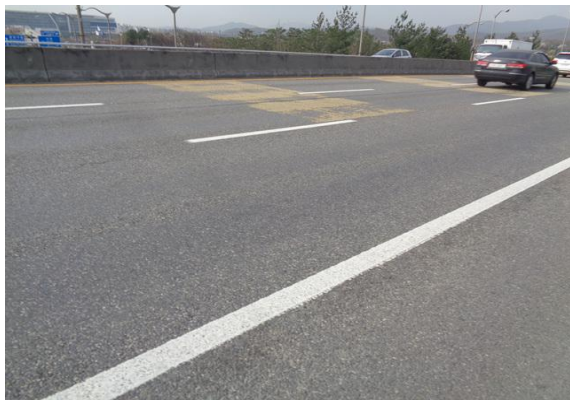
| 위치/내용 | 교면포장 아스콘 라벨링 | 위치/내용 | 교면포장 아스콘 라벨링 |
| 원 인 | 장기공용 및 차량 운하중 | 원 인 | 장기공용 및 차량 운하중 |

| 대 책 | 주의관찰 후 진전시 포장보수 | 대 책 | 주의관찰 후 진전시 포장보수 |

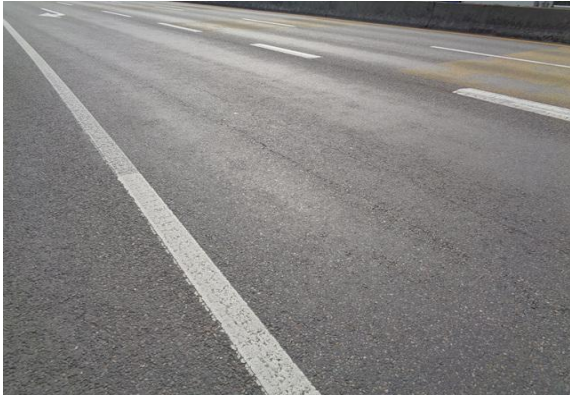
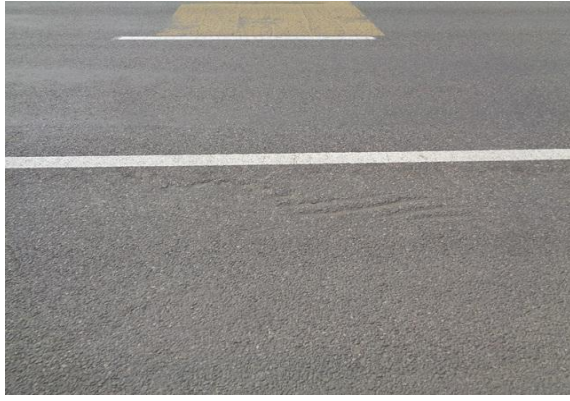
| 위치/내용 | 교면포장 아스콘 균열 | 위치/내용 | 교면포장 아스콘 패임 |
| 원 인 | 장기공용 및 차량 운하중 | 원 인 | 장기공용 및 차량 운하중 |

| 대 책 | 주의관찰 후 진전시 포장보수 | 대 책 | 주의관찰 후 진전시 포장보수 |

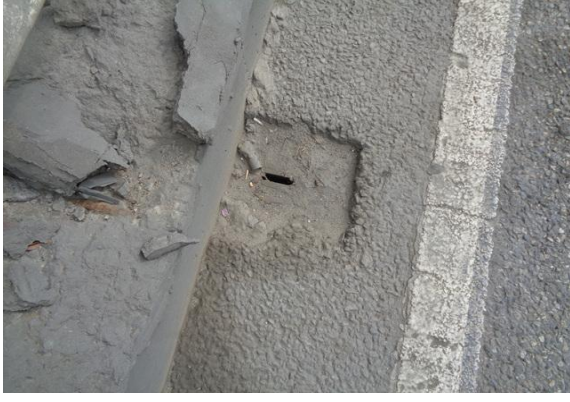
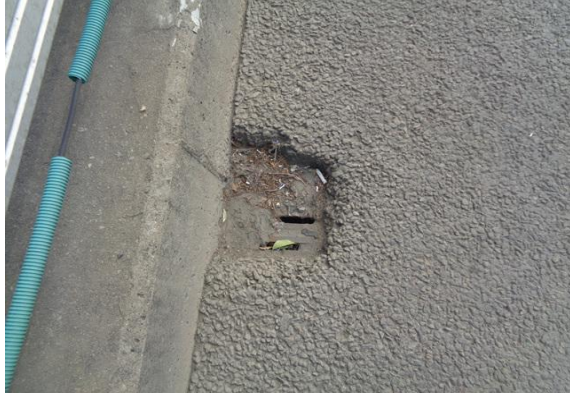
| 위치/내용 | 배수시설 배수구 막힘 | 위치/내용 | 배수시설 배수구 막힘 |
| 원 인 | 장기공용 및 이물질 퇴적 | 원 인 | 장기공용 및 이물질 퇴적 |

| 대 책 | 정비 | 대 책 | 정비 |

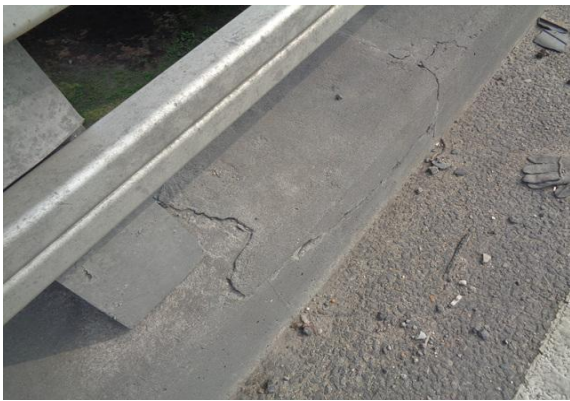
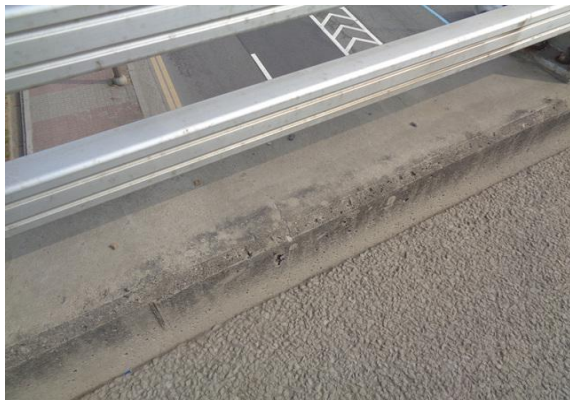
| 위치/내용 | 방호벽 연석 들뜸 | 위치/내용 | 방호벽 연석 균열 |
| 원 인 | 외부 충격에 의한 손상 | 원 인 | 장기공용 및 건조수축 |

| 대 책 | 단면보수 | 대 책 | 주의관찰 후 진전시 표면처리 |

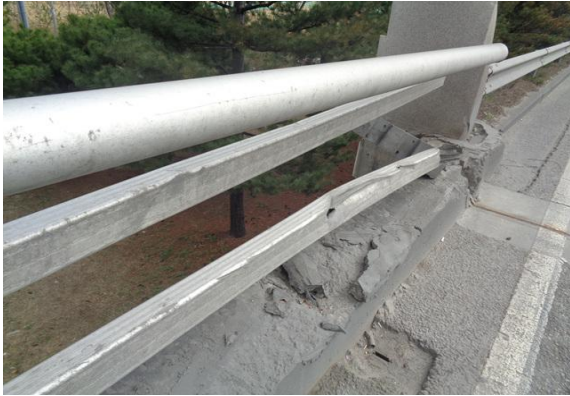
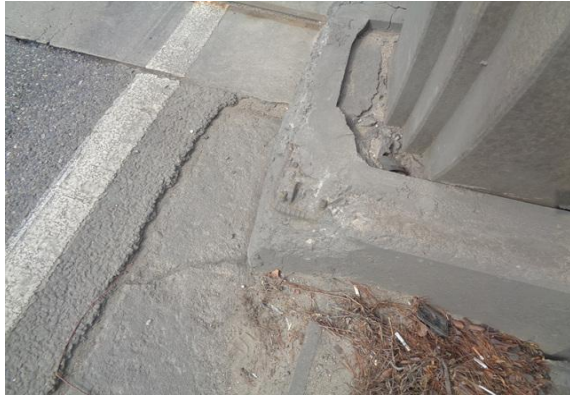
| 위치/내용 | 방호벽 난간 변형 | 위치/내용 | 방호벽 연석 파손 및 철근노출 |
| 원 인 | 외부 충격에 의한 손상 | 원 인 | 외부 충격에 의한 손상 |

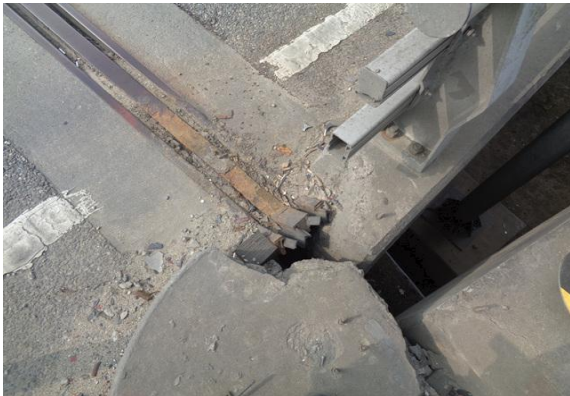
| 위치/내용 | 신축이음 차수판 미설치 | 위치/내용 | 신축이음 유간 토사퇴적 |
| 원 인 | 시공 미흡 | 원 인 | 장기공용 및 이물질 퇴적 |

| 대 책 | 재설치 | 대 책 | 정비 |

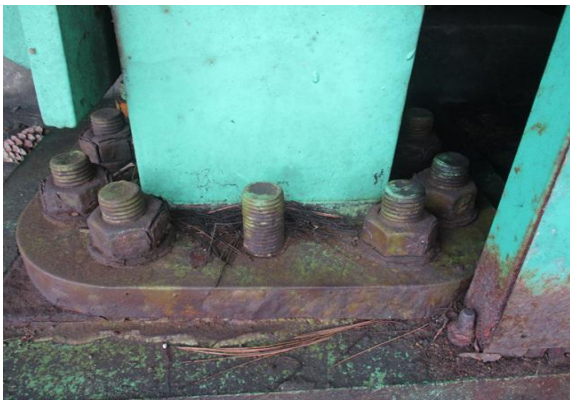
| 위치/내용 | 교량받침 전단키 볼트 탈락 | 위치/내용 | 교량받침 전단키 볼트 풀림 |
| 원 인 | 장기공용 및 시공 미흡 | 원 인 | 장기공용 및 시공 미흡 |

| 대 책 | 재체결 | 대 책 | 재체결 |

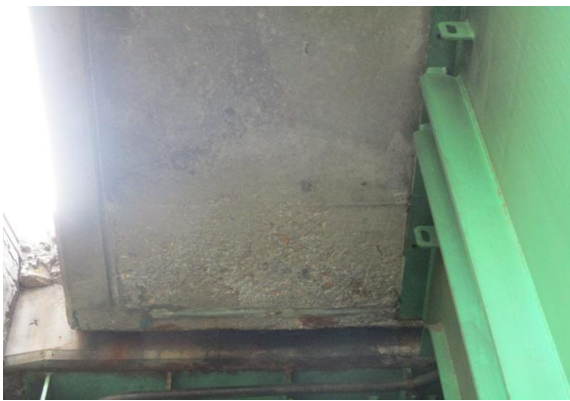
| 위치/내용 | 바닥판 재료분리 | 위치/내용 | 바닥판 표면열화 |
| 원 인 | 시공초기 다짐부족 | 원 인 | 장기공용에 의한 열화 |

| 대 책 | 단면보수 | 대 책 | 표면처리 |

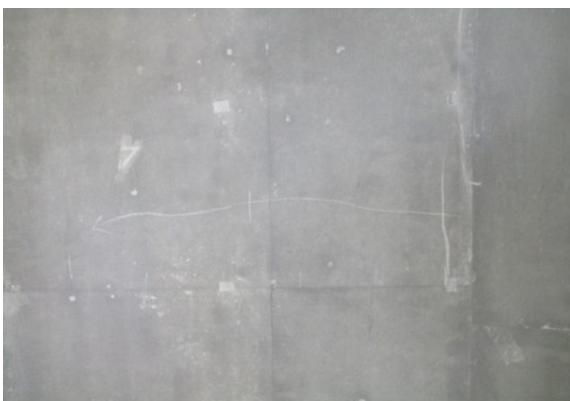
| 위치/내용 | 바닥판 균열 (cw=0.3mm미만) | 위치/내용 | 바닥판 백태 |
| 원 인 | 장기공용 및 건조수축 | 원 인 | 외부 우수 유입 |

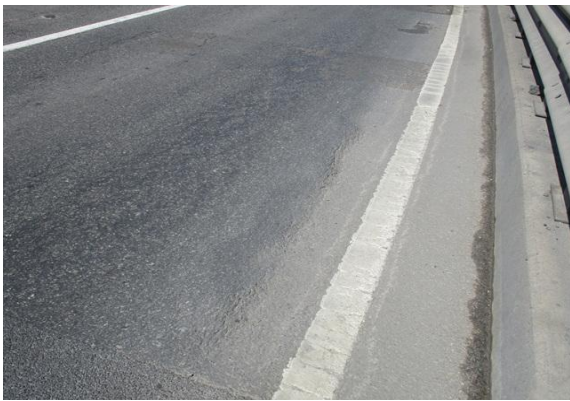
| 위치/내용 | 교면포장 소성변형 | 위치/내용 | 교면포장 패임 |
| 원 인 | 장기공용 및 차량 운하중 | 원 인 | 장기공용 및 차량 운하중 |

| 대 책 | 재포장 | 대 책 | 재포장 |

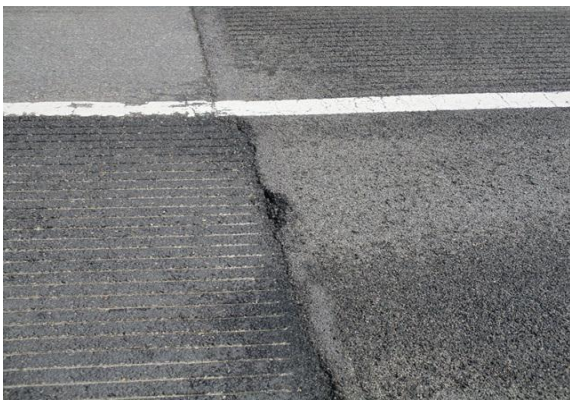
| 위치/내용 | 교면포장 패임 | 위치/내용 | 교면포장 망상균열 |
| 원 인 | 장기공용 및 차량 운하중 | 원 인 | 장기공용 및 차량 운하중 |

| 대 책 | 재포장 | 대 책 | 재포장 |

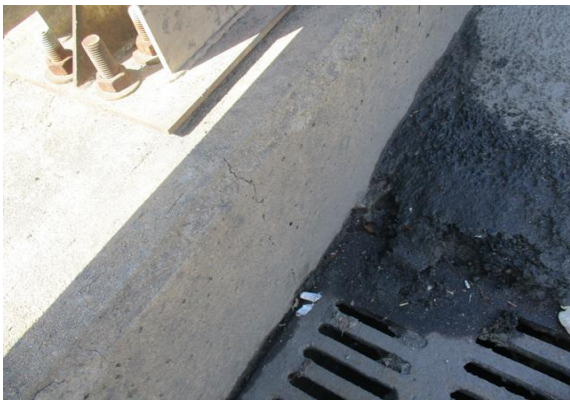
| 위치/내용 | 방호벽 연석 균열 | 위치/내용 | 방호벽 연석 철근노출 |
| 원 인 | 장기공용 및 건조수축 | 원 인 | 외부 충격에 의한 손상 |

| 대 책 | 표면처리 | 대 책 | 단면보수, 방청 |

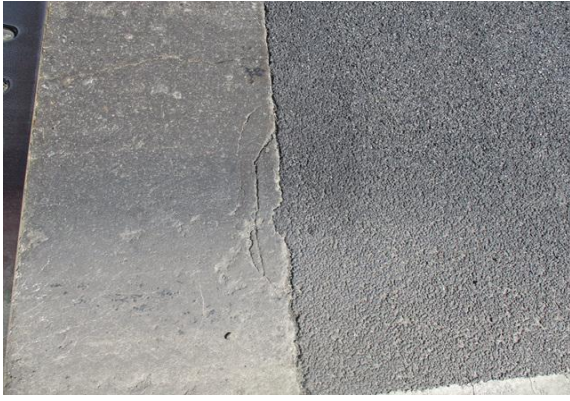
| 위치/내용 | 신축이음 파손 | 위치/내용 | 신축이음 후타재 균열 |
| 원 인 | 장기공용 및 외부 충격 | 원 인 | 장기공용 및 건조수축 |

| 대 책 | 단면보수 | 대 책 | 주의관찰 후 진전시 표면처리 |

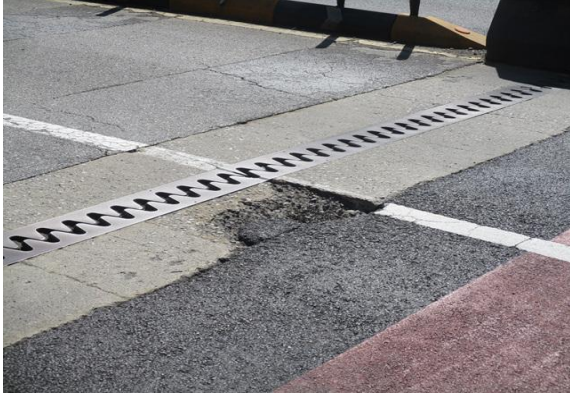
| 위치/내용 | 신축이음 후타재 파손 | 위치/내용 | 바닥판 재료분리 |
| 원 인 | 장기공용 및 외부 충격 | 원 인 | 시공초기 다짐부족 |

| 대 책 | 단면보수 | 대 책 | 단면보수 |

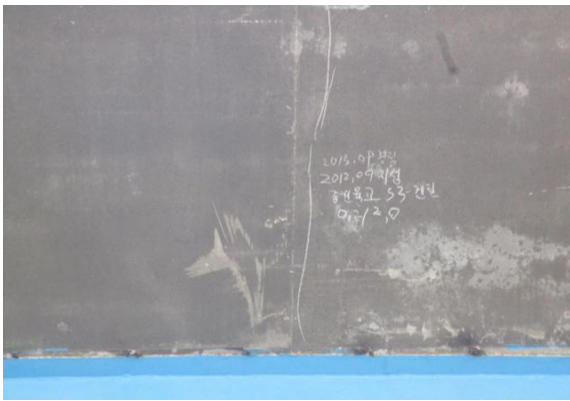
| 위치/내용 | 바닥판 균열 (cw=0.3mm 미만) | 위치/내용 | 바닥판 균열부 백태 |
| 원 인 | 장기공용 및 건조수축 | 원 인 | 균열부 우수 유입 |

| 대 책 | 표면처리 | 대 책 | 표면처리 |

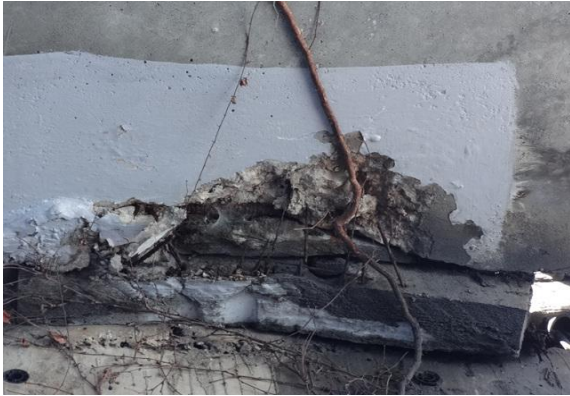
| 위치/내용 | 바닥판 철근노출 | 위치/내용 | 바닥판 Deck Plate 부식 |
| 원 인 | 공사중 외부 충격에 의한 손상 | 원 인 | 장기공용에 의한 열화 |

| 대 책 | 단면보수, 방청 | 대 책 | 재도장 |

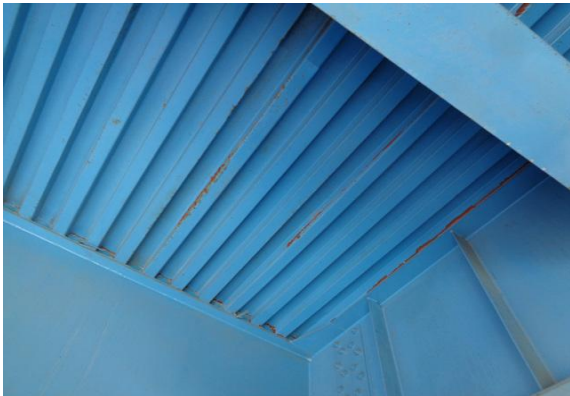
| 위치/내용 | 바닥판 Deck Plate 도장박리 | 위치/내용 | 거더외부 도장 긁힘 |
| 원 인 | 장기공용에 의한 열화 | 원 인 | 외부 충격에 의한 손상 |

| 대 책 | 재도장 | 대 책 | 재도장 |
