**2018년 상반기 도로시설물 정기점검 용역**

**보 고 서**

**2018. 04**

**중 원 구 청**

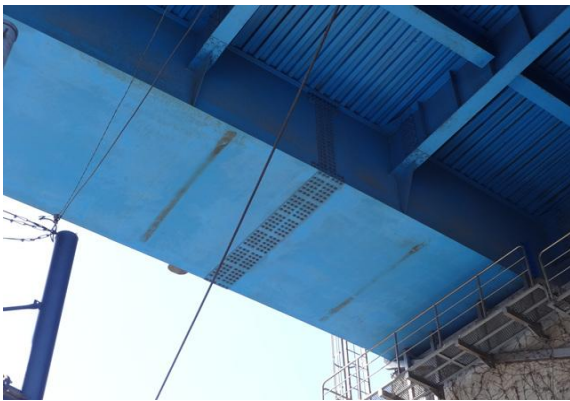
| 위치/내용 | 거더외부 부식 | 위치/내용 | 가로보 도장 탈락 |
| 원 인 | 장기공용에 의한 열화 | 원 인 | 장기공용에 의한 열화 |

| 대 책 | 재도장 | 대 책 | 재도장 |

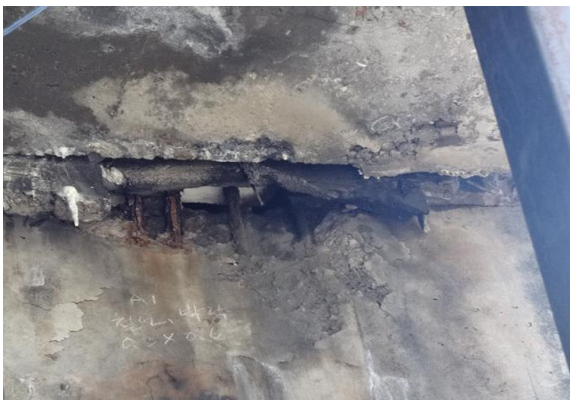
| 위치/내용 | 교대 파손 및 철근노출 | 위치/내용 | 교대 균열(cw=0.3mm미만) |
| 원 인 | 공사중 외부 충격에 의한 손상 | 원 인 | 장기공용 및 건조수축 |

| 대 책 | 단면보수, 방청 | 대 책 | 표면처리 |

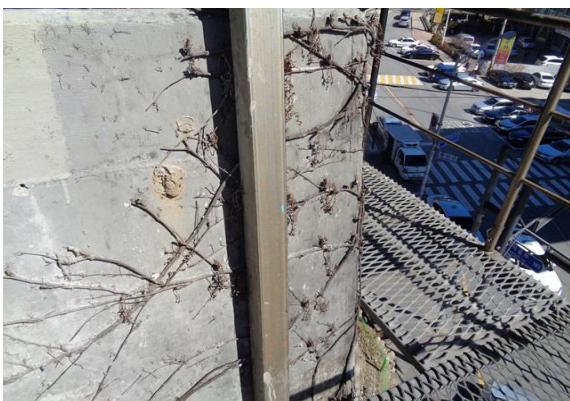
| 위치/내용 | 교각 망상균열 | 위치/내용 | 교각 재료분리 |
| 원 인 | 장기공용 및 건조수축 | 원 인 | 시공초기 다짐부족 |

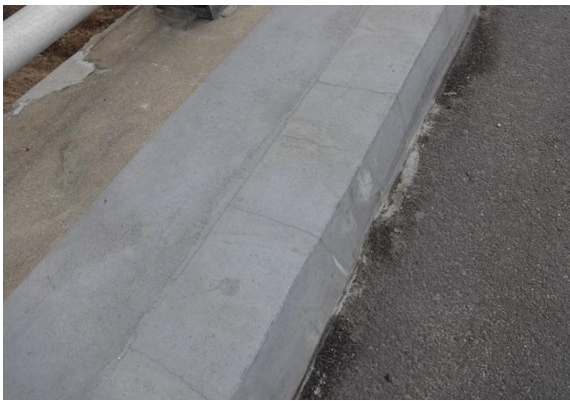
| 위치/내용 | 연석 재균열 (CW=0.3mm 미만) | 위치/내용 | 연석 박리 |
| 원 인 | 건조수축 | 원 인 | 장기공용에 의한 열화 |

| 대 책 | 주의관찰 | 대 책 | 주의관찰 |

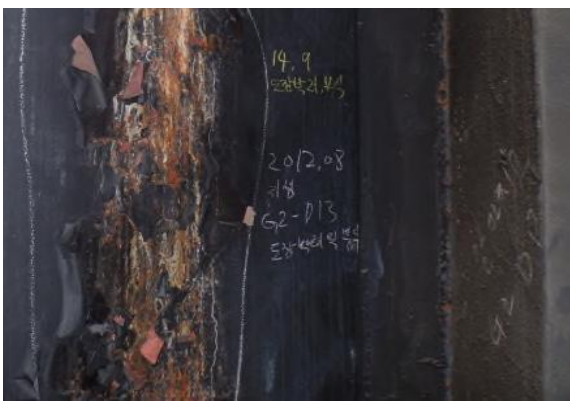
| 위치/내용 | 거더내부 도장탈락 | 위치/내용 | 거더내부 도장탈락 |
| 원 인 | 외부 우수유입 및 열화 | 원 인 | 외부 우수유입 및 열화 |

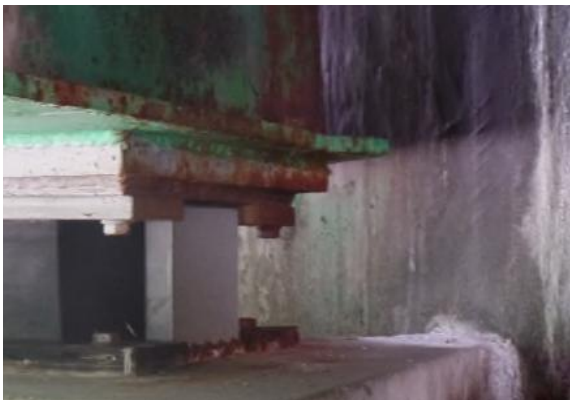
| 위치/내용 | 교량반침 녹발생 | 위치/내용 | 신축이음 후타재 균열 |
| 원 인 | 외부 우수유입 및 장기공용 | 원 인 | 건조수축 |

| 대 책 | 재도장 | 대 책 | 주의관찰 |

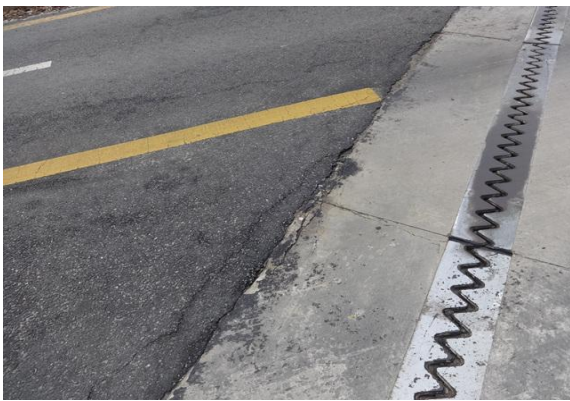
| 위치/내용 | 신축이음 후타재 파손 | 위치/내용 | 교대 망상균열 |
| 원 인 | 외부충격에 의한 손상 | 원 인 | 건조수축 및 장기공용 |

| 대 책 | 주의관찰 | 대 책 | 주의관찰 |

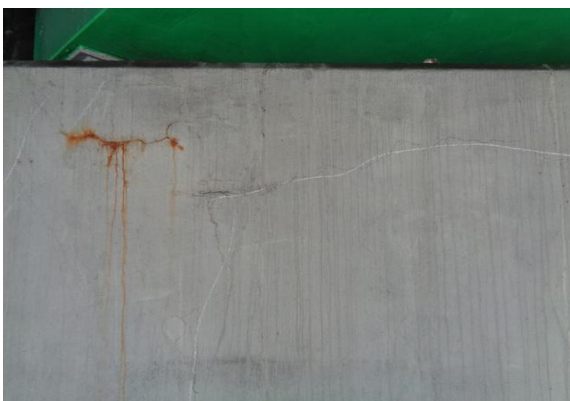
| 위치/내용 | 교대 재균열 (CW=0.3mm 미만) | 위치/내용 | 교대 홍벽 백태 |
| 원 인 | 건조수축 및 장기공용 | 원 인 | 우수유입에 의한 손상 |

| 대 책 | 주의관찰 | 대 책 | 주의관찰 후 진전시 표면처리 |

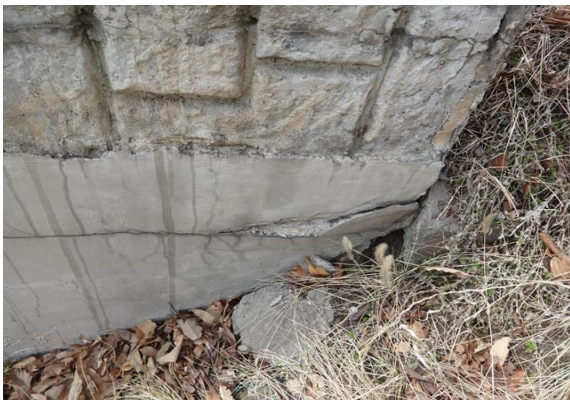
| 위치/내용 | 교대 날개벽 파손 | 위치/내용 | 교대 날개벽 이격 |
| 원 인 | 공사중 외부 충격 | 원 인 | 초기 침하 |

| 대 책 | 주의관찰 후 진전시 단면보수 | 대 책 | 주의관찰(진전유무 확인) |

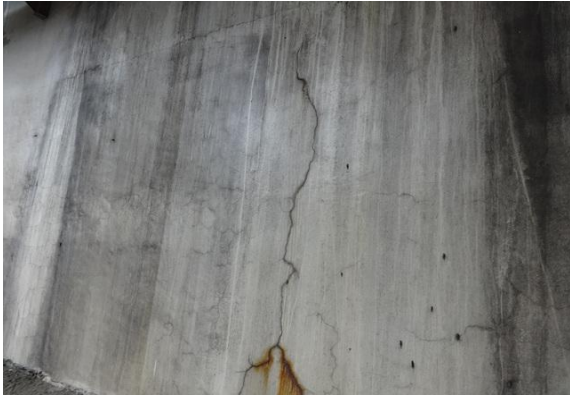
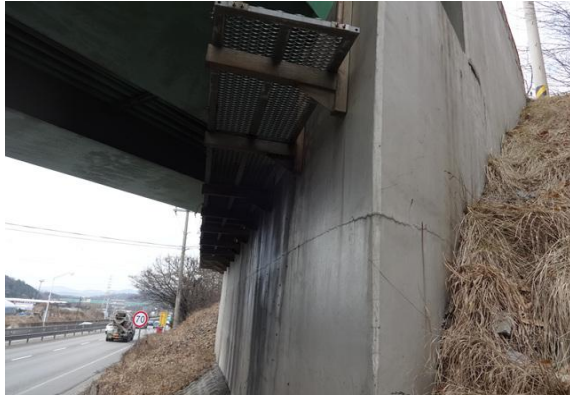
| 위치/내용 | 교대 균열(CW=0.3mm 이상) | 위치/내용 | 교대 균열(CW=0.3mm 이상) |
| 원 인 | 건조수축 및 장기공용 | 원 인 | 건조수축 및 장기공용 |

| 대 책 | 주의관찰 후 진전시 주입보수 | 대 책 | 주의관찰 후 진전시 주입보수 |

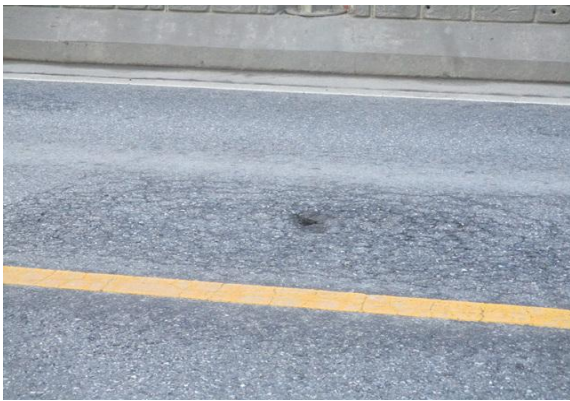
| 위치/내용 | 교면포장 포트홀 | 위치/내용 | 교면포장 아스콘 망상균열 |
| 원 인 | 장기공용 및 차량 운하중 | 원 인 | 장기공용 및 차량 운하중 |

| 대 책 | 포장보수 | 대 책 | 주의관찰 후 진전시 포장보수 |

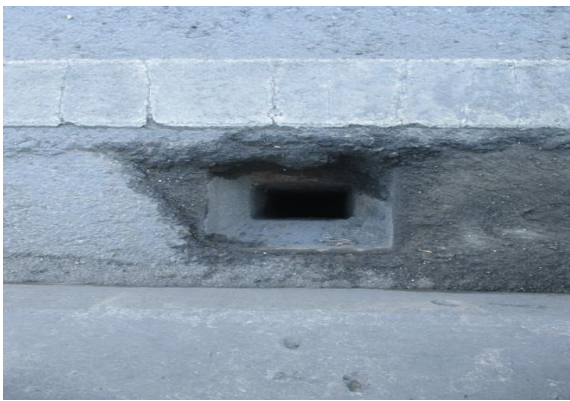
| 위치/내용 | 배수시설 배수구 그레이팅 탈락 | 위치/내용 | 방호벽 균열 (cw=0.3mm미만) |
| 원 인 | 장기공용에 의한 손상 | 원 인 | 장기공용 및 건조수축 |

| 대 책 | 재설치 | 대 책 | 주의관찰 후 진전시 표면처리 |

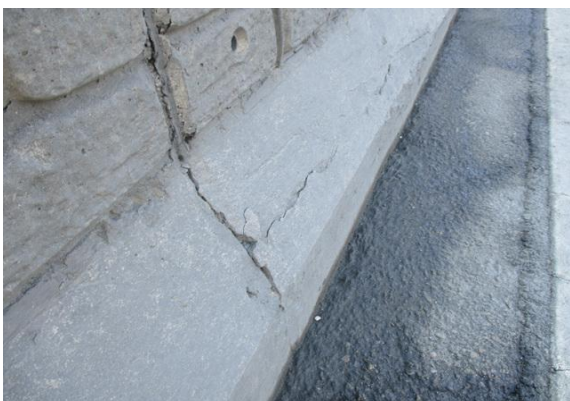
| 위치/내용 | 방호벽 들뜸 | 위치/내용 | 방호벽 파손 |
| 원 인 | 외부 충격에 의한 손상 | 원 인 | 외부 충격에 의한 손상 |

| 대 책 | 단면보수 | 대 책 | 단면보수 |

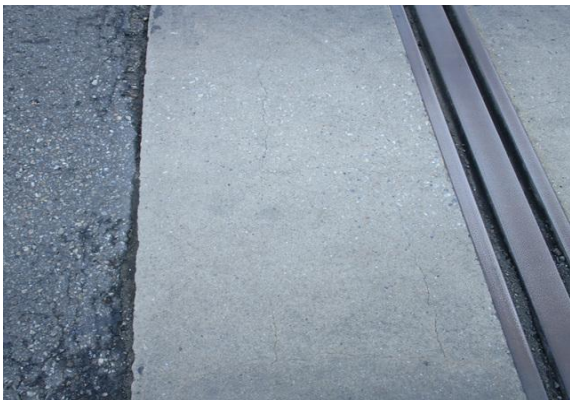
| 위치/내용 | 신축이음 후타재 균열 | 위치/내용 | 신축이음 유간 토사퇴적 |
| 원 인 | 장기공용 및 건조수축 | 원 인 | 장기공용 및 이물질 퇴적 |

| 대 책 | 주의관찰 후 진전시 표면처리 | 대 책 | 정비 |

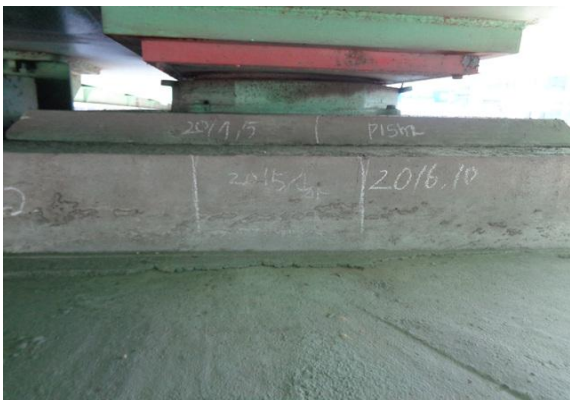
| 위치/내용 | 교량받침 받침콘크리트 균열 | 위치/내용 | 교량받침 받침물탈 균열 |
| 원 인 | 장기공용 및 건조수축 | 원 인 | 장기공용 및 건조수축 |

| 대 책 | 주의관찰 후 진전시 표면처리 | 대 책 | 주의관찰 후 진전시 표면처리 |

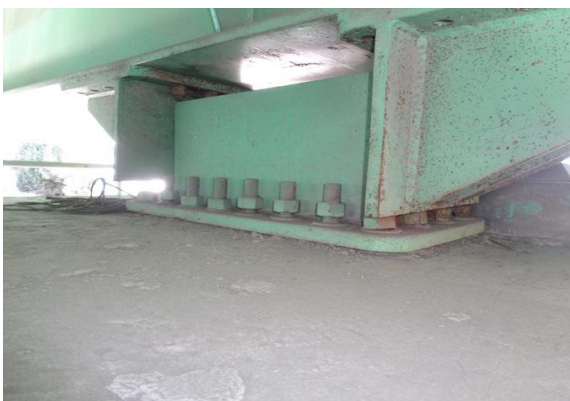
| 위치/내용 | 교량받침 전단키 볼트풀림 | 위치/내용 | 바닥판 균열 (cw=0.3mm미만) |
| 원 인 | 시공 미흡 | 원 인 | 장기공용 및 건조수축 |

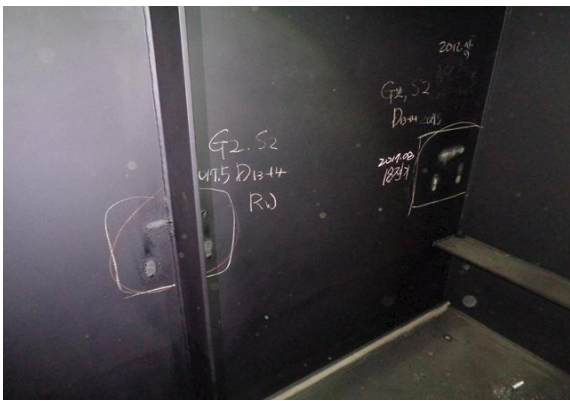
| 위치/내용 | 거터내부 도장탈락 | 위치/내용 | 교대 균열 (cw=0.3mm미만) |
| 원 인 | 장기공용에 의한 손상 | 원 인 | 장기공용 및 건조수축 |

| 대 책 | 재도장 | 대 책 | 주의관찰 후 진전시 표면처리 |

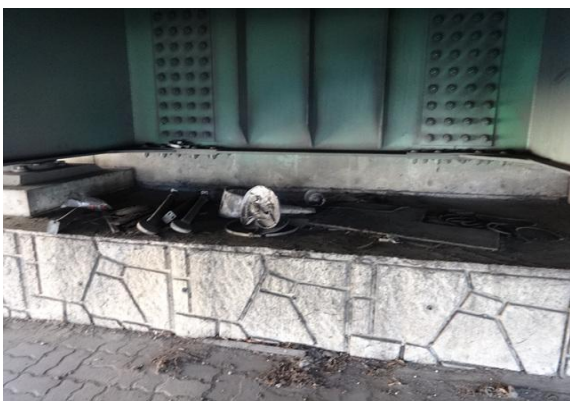
| 위치/내용 | 교대 이물질 적치 | 위치/내용 | 교각 균열 (cw=0.3mm미만) |
| 원 인 | 이물질 퇴적 | 원 인 | 장기공용 및 건조수축 |

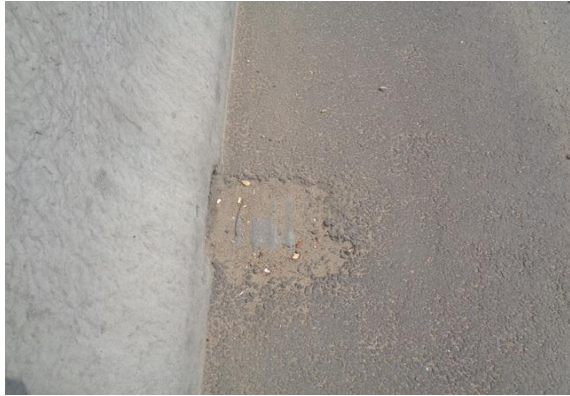
| 위치/내용 | 배수시설 배수구 전경 | 위치/내용 | 배수시설 배수구 막힘 |
| 원 인 | — | 원 인 | 이물질 퇴적 |

| 대 책 | — | 대 책 | 정비 |

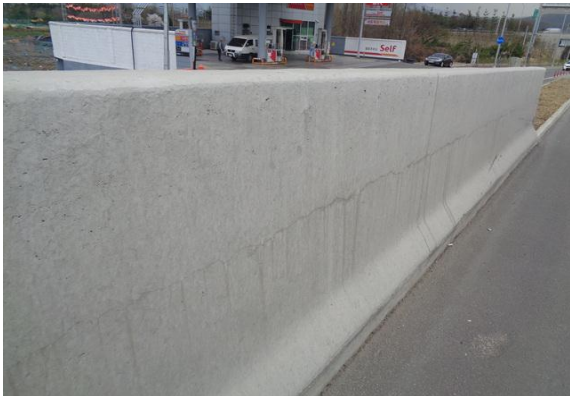
| 위치/내용 | 방호벽 균열 (cw=0.3mm미만) | 위치/내용 | 방호벽 긁힘 |
| 원 인 | 기계식 타설에 의한 침하균열 | 원 인 | 외부 충격에 의한 손상 |

| 대 책 | 주의관찰 후 진전시 표면처리 | 대 책 | 단면보수 |

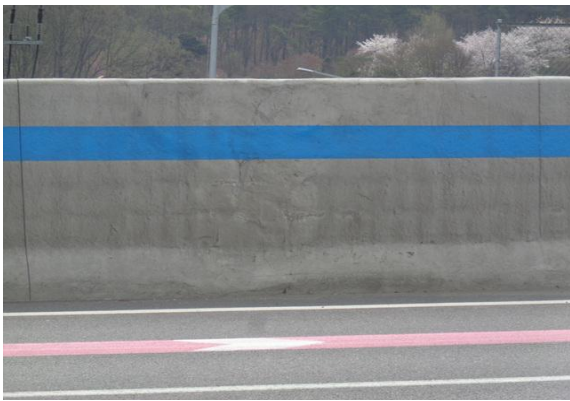
| 위치/내용 | 방호벽 중분대 망상균열 | 위치/내용 | 신축이음 유간 토사퇴적 |
| 원 인 | 건조수축 | 원 인 | 이물질 퇴적 |

| 대 책 | 주의관찰 후 진전시 표면처리 | 대 책 | 정비 |

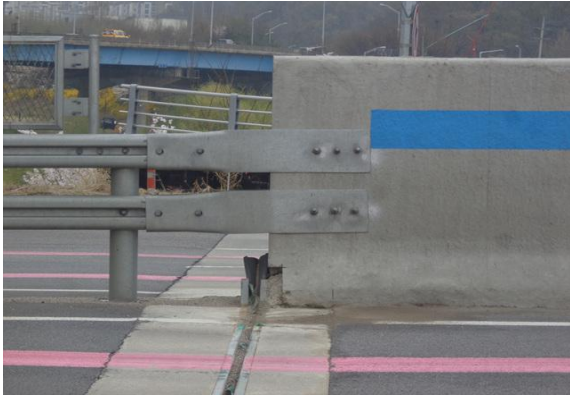
| 위치/내용 | 신축이음 차수판 미설치 | 위치/내용 | 교량받침 전경 |
| 원 인 | 시공 미흡 | 원 인 | — |

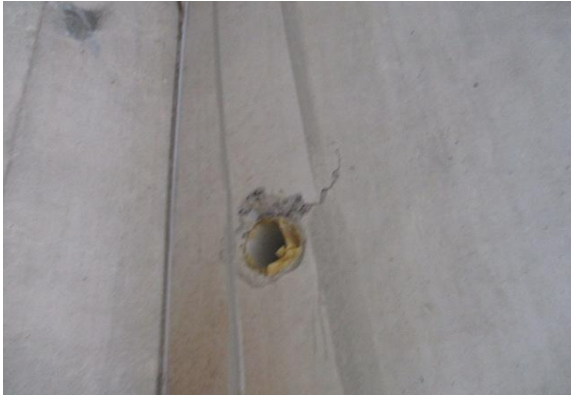
| 위치/내용 | 거더 거치부 들뜸 | 위치/내용 | 거더 거치부 파손 |
| 원 인 | 시공 미흡 | 원 인 | 시공 미흡 |

| 대 책 | 단면보수 | 대 책 | 단면보수 |

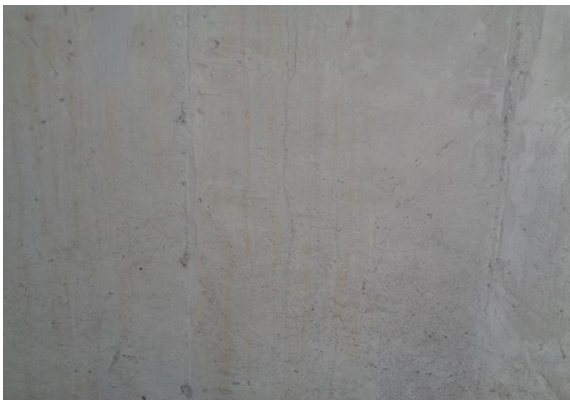
| 위치/내용 | 교대 균열(cw=0.3mm미만) | 위치/내용 | 교대 망상균열 |
| 원 인 | 건조수축 | 원 인 | 건조수축 |

| 대 책 | 주의관찰 후 진전시 표면처리 | 대 책 | 주의관찰 후 진전시 표면처리 |

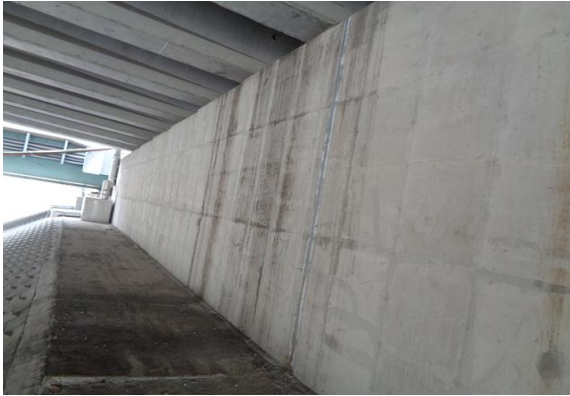
| 위치/내용 | 교대 누수흔적 | 위치/내용 | 교각 전경 |
| 원 인 | 외부 우수 유입 | 원 인 | — |

| 대 책 | 주의관찰 후 진전시 표면처리 | 대 책 | — |

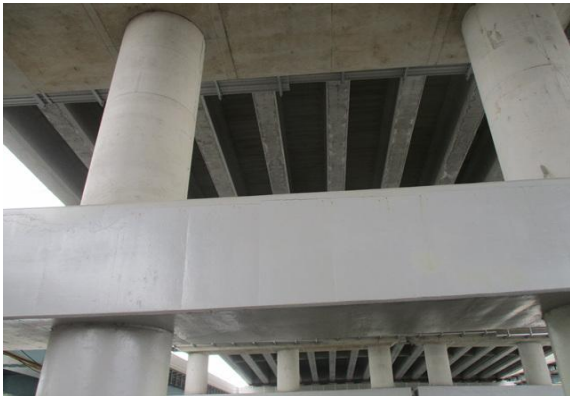
| 위치/내용 | 교각 충분리 | 위치/내용 | 교각 충분리 |
| 원 인 | 시공 미흡 | 원 인 | 시공 미흡 |

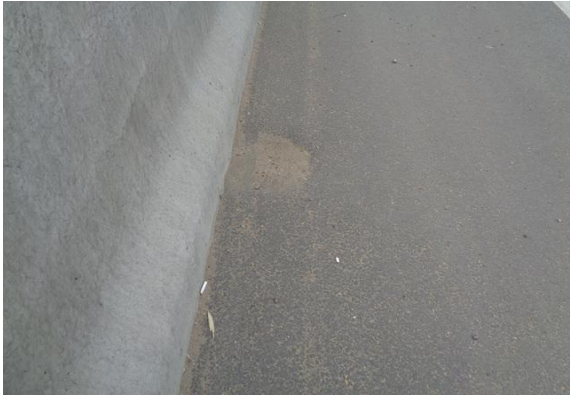
| 위치/내용 | 배수시설 배수구 전경 | 위치/내용 | 배수시설 배수구 막힘 |
| 원 인 | — | 원 인 | 이물질 퇴적 |

| 대 책 | — | 대 책 | 정비 |

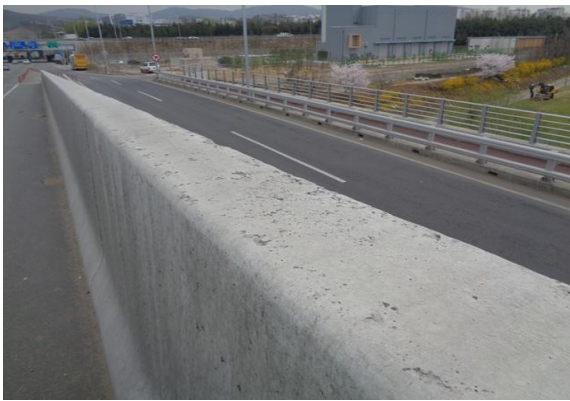
| 위치/내용 | 방호벽 재료분리 | 위치/내용 | 신축이음 전경 |
| 원 인 | 시공초기 다짐부족 | 원 인 | — |

| 대 책 | 주의관찰 후 진전시 단면보수 | 대 책 | — |

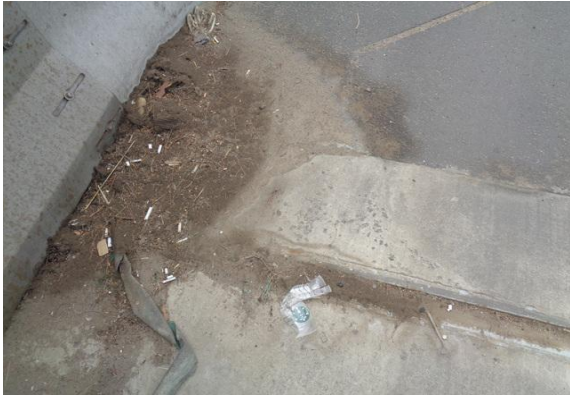
| 위치/내용 | 신축이음 유간 토사퇴적 | 위치/내용 | 신축이음 유간 토사퇴적 |
| 원 인 | 이물질 퇴적 | 원 인 | 이물질 퇴적 |

| 대 책 | 정비 | 대 책 | 정비 |

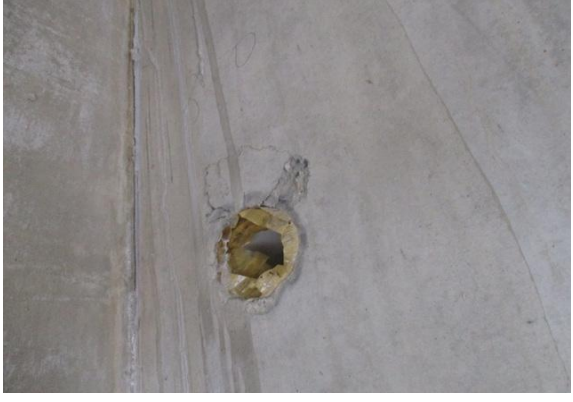
| 위치/내용 | 거더 거치부 들뜸 | 위치/내용 | 거더 거치부 파손 |
| 원 인 | 시공 미흡 | 원 인 | 시공 미흡 |

| 대 책 | 단면보수 | 대 책 | 단면보수 |

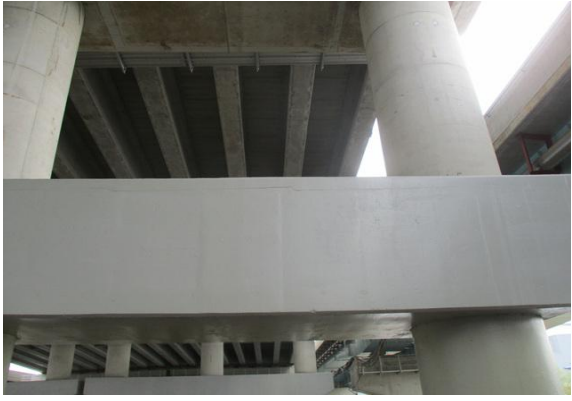
| 위치/내용 | 교각 층분리 | 위치/내용 | 교각 층분리 |
| 원 인 | 시공 미흡 | 원 인 | 시공 미흡 |

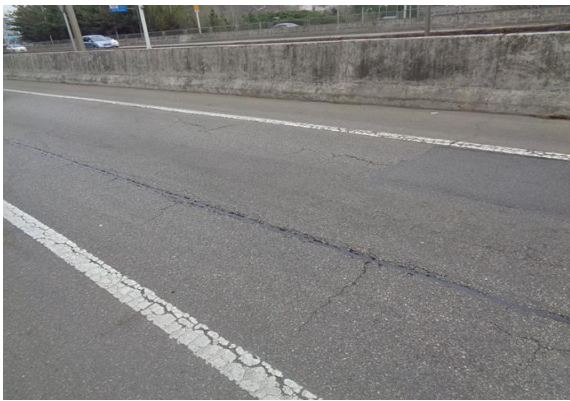
| 위치/내용 | 교면포장 아스콘 망상균열 | 위치/내용 | 교면포장 아스콘 패임 |
| 원 인 | 차량운하중 반복 | 원 인 | 차량운하중 반복 |

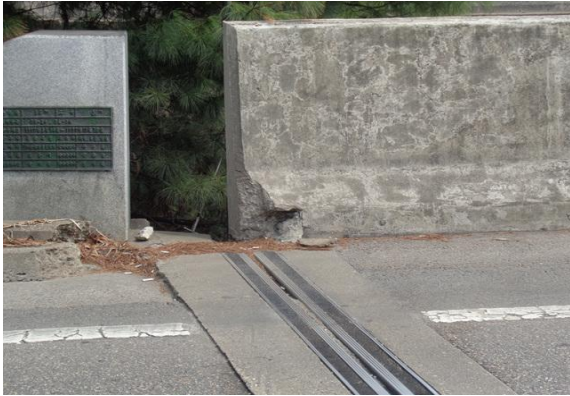
| 위치/내용 | 방호벽 파손 | 위치/내용 | 방호벽 망상균열 |
| 원 인 | 외부충역 | 원 인 | 온도 및 건조수축 |

| 대 책 | 주의관찰 후 단면보수 | 대 책 | 주의관찰 후 표면보수 |

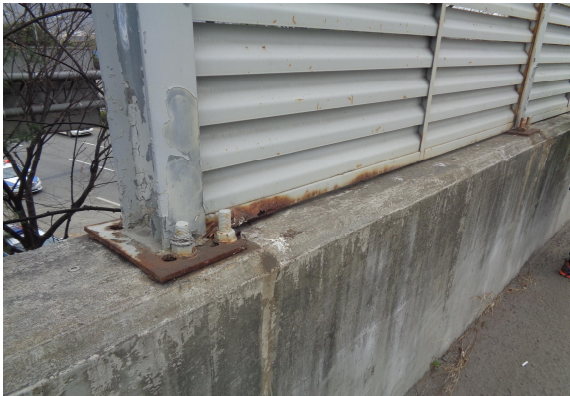
| 위치/내용 | 방음벽 지주 플레이트 부식 | 위치/내용 | 신축이음 A1 후타재 균열 |
| 원 인 | 장기공용, 우수유입 | 원 인 | 건조수축 |

| 대 책 | 주의관찰 후 재도장 | 대 책 | 주의관찰 |

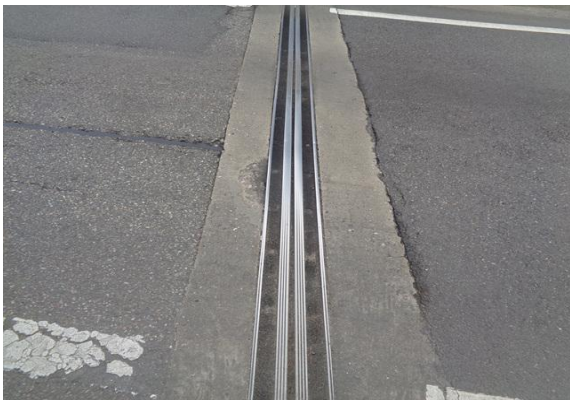
| 위치/내용 | 신축이음 A2 후타재 파손 | 위치/내용 | 바닥판 망상균열 |
| 원 인 | 외부충격 | 원 인 | 온도 및 건조수축 |

| 대 책 | 주의관찰 | 대 책 | 주의관찰 |

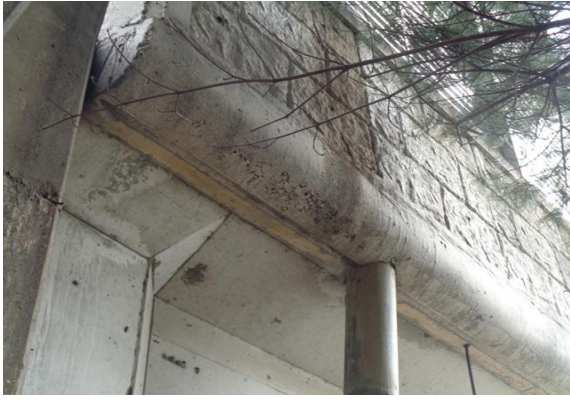
| 위치/내용 | 바닥판 측면 재료분리 | 위치/내용 | 거더 G1 망상균열 |
| 원 인 | 시공미흡 | 원 인 | 건조수축 및 장기공용 |

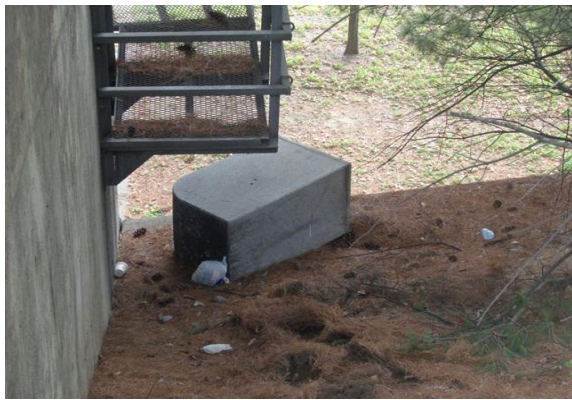
| 위치/내용 | 교명주 탈락 | 위치/내용 | 배수시설 배수관 전경 |
| 원 인 | 외부충격 | 원 인 | - |

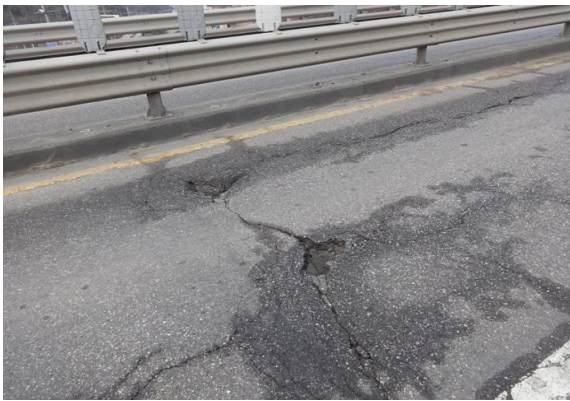
| 위치/내용 | 교면포장 아스콘 패임 | 위치/내용 | 교면포장 아스콘 망상균열 |
| 원 인 | 공용중 열화 | 원 인 | 공용중 열화 |

| 대 책 | 재포장 | 대 책 | 재포장 |

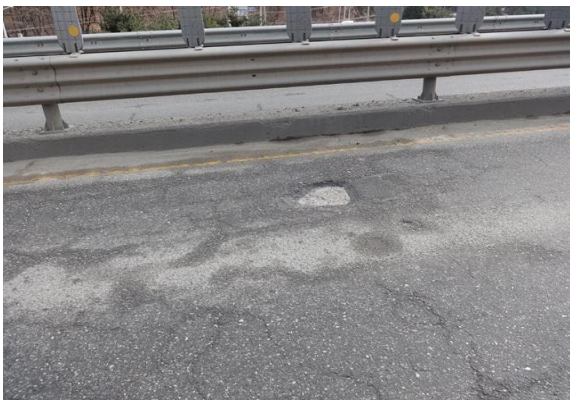
| 위치/내용 | 교면포장 아스콘 패임 | 위치/내용 | 교면포장 아스콘 패임 |
| 원 인 | 공용중 열화 | 원 인 | 공용중 열화 |

| 대 책 | 재포장 | 대 책 | 재포장 |

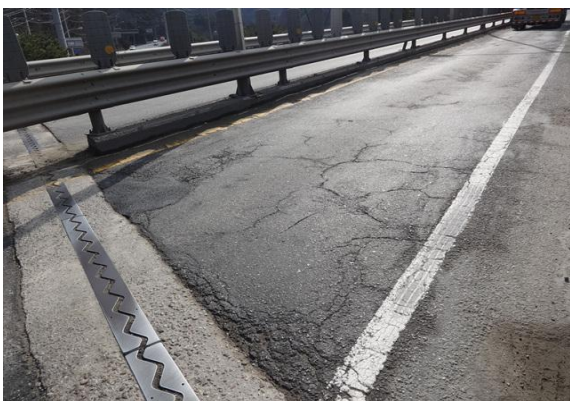
| 위치/내용 | 교면포장 아스콘 망상균열 | 위치/내용 | 바닥판하면 망상균열 |
| 원 인 | 공용중 열화 | 원 인 | 건조수축, 장기공용에 의한 열화 |

| 대 책 | 재포장 | 대 책 | 주의관찰 후 진전시 표면처리 |

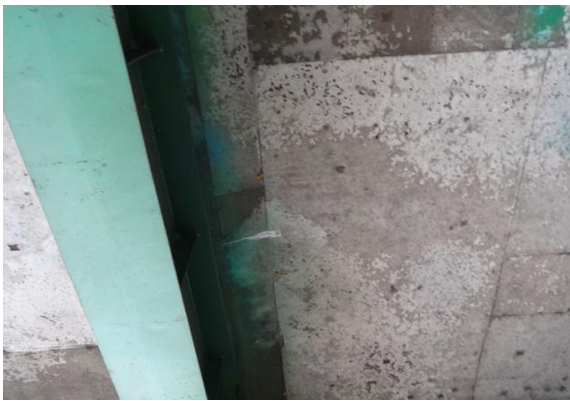
| 위치/내용 | 바닥판하면 백태 | 위치/내용 | 바닥판하면 측면 파손 |
| 원 인 | 우수유입, 장기공용에 의한 열화 | 원 인 | 시공 중 외부충격 |

| 대 책 | 주의관찰 후 진전시 표면처리 | 대 책 | 주의관찰 후 진전시 단면보수 |

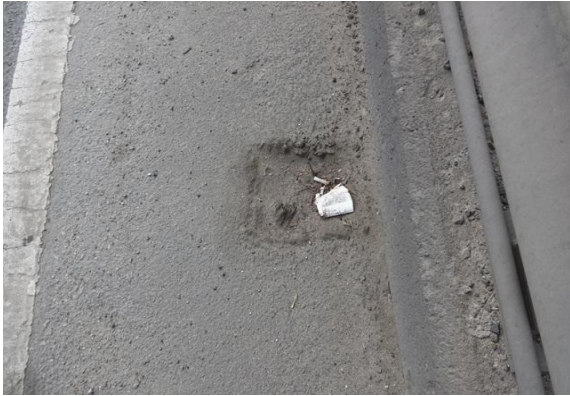
| 위치/내용 | 배수시설 배수구 막힘 | 위치/내용 | 신축이음 후타재 열화(박리) |
| 원 인 | 공용중 열화 | 원 인 | 중차량 통과 및 공용중 열화 |

| 대 책 | 정비 | 대 책 | 주의관찰 |

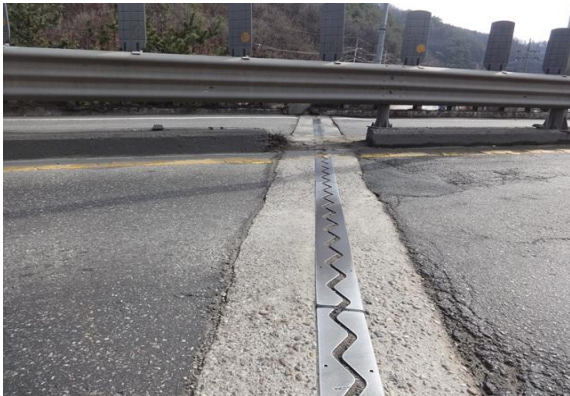
| 위치/내용 | 신축이음 후타재 열화(박리) | 위치/내용 | 연석 및 중분대 열화 |
| 원 인 | 중차량 통과 및 공용중 열화 | 원 인 | 장기공용 의한 손상 |

| 대 책 | 주의관찰 | 대 책 | 주의관찰 후 진전시 표면처리 |

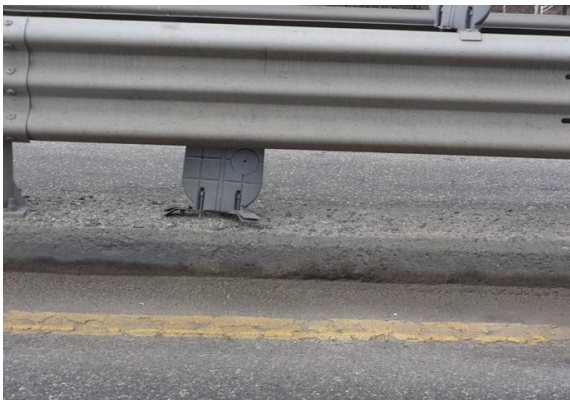
| 위치/내용 | 연석 및 중분대 열화 | 위치/내용 | 거더 볼트 누락 |
| 원 인 | 장기공용 의한 손상 | 원 인 | 시공 미흡 |

| 대 책 | 주의관찰 후 진전시 표면처리 | 대 책 | 볼트 체결 |

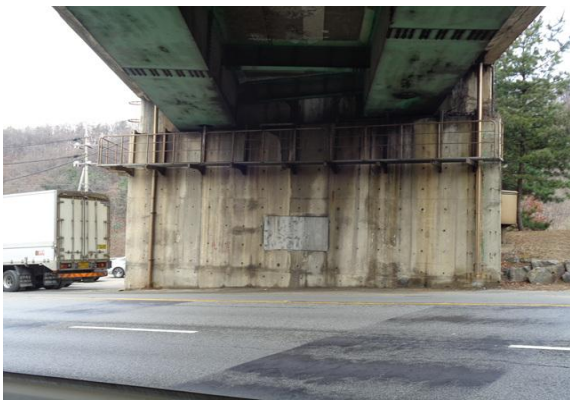
| 위치/내용 | 교대 누수흔적 | 위치/내용 | 교대 백태 |
| 원 인 | 우수유입 | 원 인 | 우수유입 |

| 대 책 | 주의관찰 | 대 책 | 주의관찰 후 진전시 표면처리 |

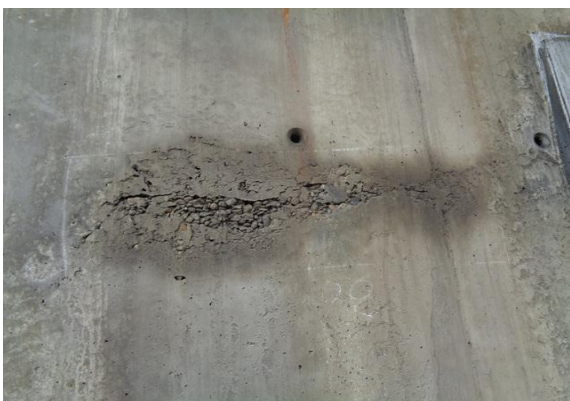
| 위치/내용 | 교대 재료분리 | 위치/내용 | 교대 누수흔적 |
| 원 인 | 시공 미흡 | 원 인 | 우수유입 |

| 대 책 | 주의관찰 후 진전시 단면보수 | 대 책 | 주의관찰 |

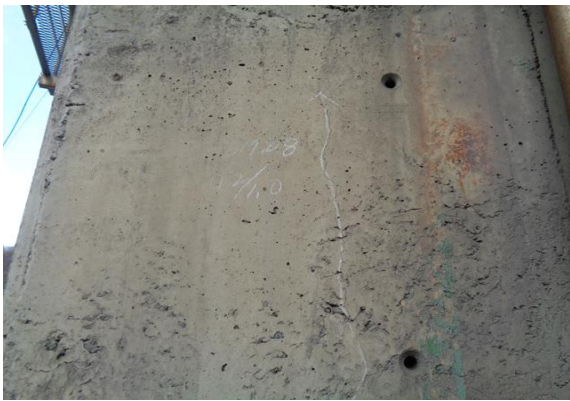
| 위치/내용 | 교대 균열 | 위치/내용 | 받침 부식 |
| 원 인 | 건조수축 | 원 인 | 우수유입 |

| 대 책 | 주의관찰 후 진전시 표면처리 | 대 책 | 교체 |

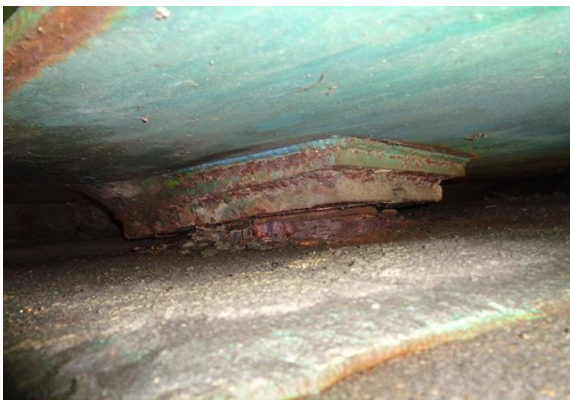
| 위치/내용 | 받침 부식 | 위치/내용 | 받침 부식 |
| 원 인 | 우수유입 | 원 인 | 우수유입 |

| 대 책 | 교체 | 대 책 | 교체 |

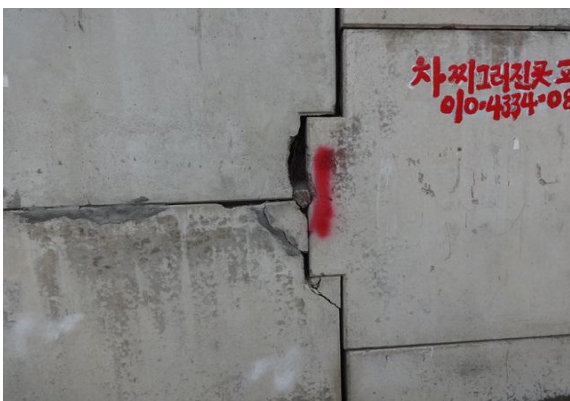
| 위치/내용 | 옹벽부 판넬 파손 | 위치/내용 | 옹벽부 판넬 파손 및 백태 |
| 원 인 | 시공중 외부 충격 | 원 인 | 시공중 외부 충격 및 우수유입 |

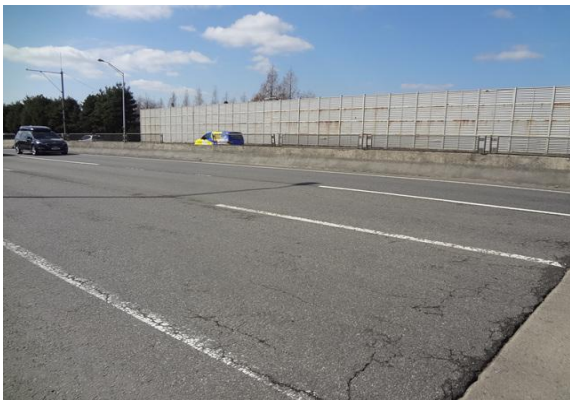
| 위치/내용 | 교면포장 아스콘 균열 | 위치/내용 | 방호벽 외측 표면 열화 |
| 원 인 | 장기공용, 차량 윤하중 반복 | 원 인 | 장기공용에 의한 열화 |

| 대 책 | 주의관찰 | 대 책 | 주의관찰 |

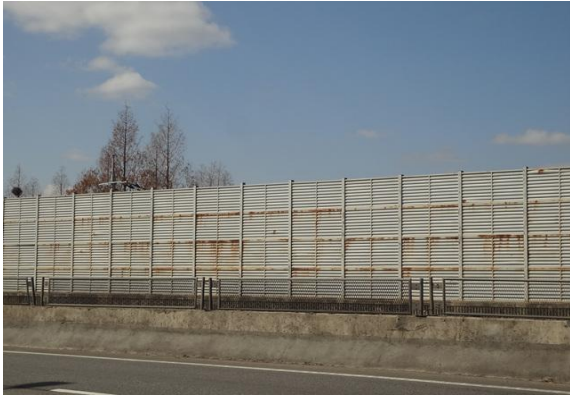
| 위치/내용 | 방음벽 부식 | 위치/내용 | 배수시설 배수구 막힘 |
| 원 인 | 외부 우수유입 및 장기공용 | 원 인 | 이물질(토사)퇴적 |

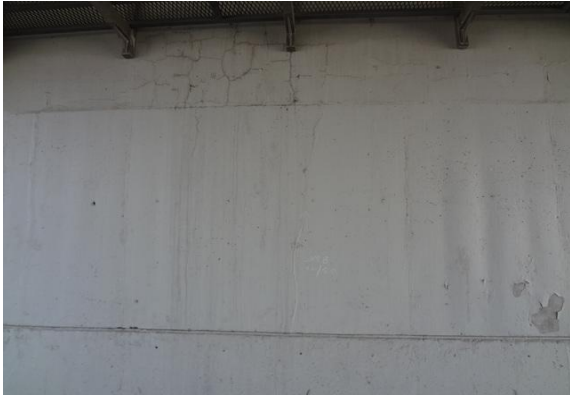
| 위치/내용 | 교대 균열 (폭0.3mm이상) | 위치/내용 | 교대 날개벽 콘크리트 파손 |
| 원 인 | 온도 및 건조수축 | 원 인 | 외부충격 |

| 대 책 | 주입보수 | 대 책 | 주의관찰 후 조치 |

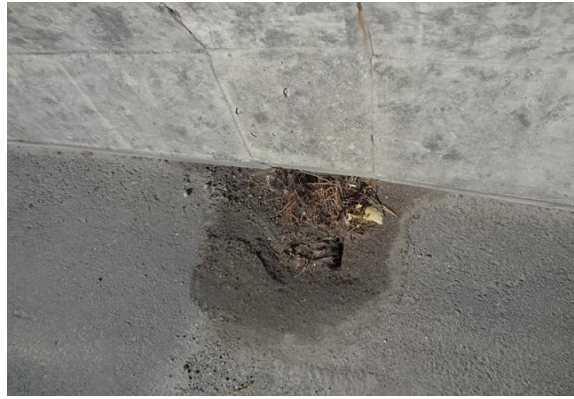
| 위치/내용 | 교면포장 전경 | 위치/내용 | 배수시설 배수구 막힘 |
| 원 인 | — | 원 인 | 토사 퇴적 |

| 대 책 | — | 대 책 | 정비 |

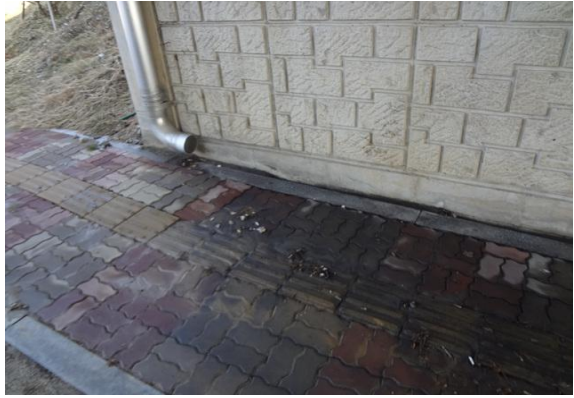
| 위치/내용 | 배수관 유출구 위치 오류<br>(교대 하부 우수유입) | 위치/내용 | 신축이음 유간 토사퇴적 |
| 원 인 | 시공미흡 | 원 인 | 토사퇴적 |

| 대 책 | 주의관찰 후 조치 | 대 책 | 정비 |

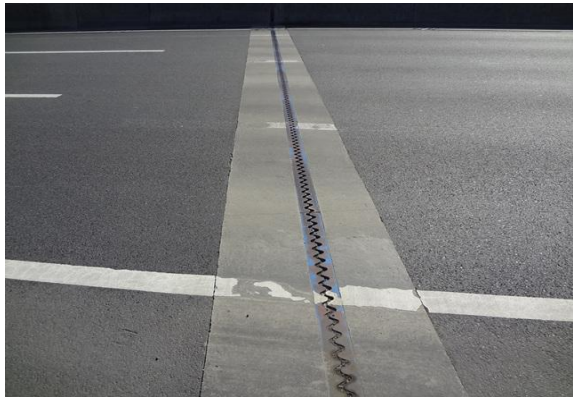
| 위치/내용 | 신축이음 후타재 균열 | 위치/내용 | 교대 누수흔적 |
| 원 인 | 온도 및 건조수축 | 원 인 | 외부 우수유입 |

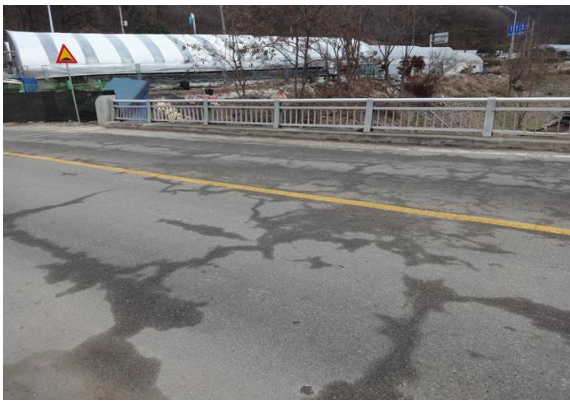
| 위치/내용 | 교면포장 아스콘 망상균열 | 위치/내용 | 교면포장 토사퇴적 |
| 원 인 | 공용중 열화 | 원 인 | 공용중 열화 |

| 대 책 | 주의관찰 후 진전지 재포장 | 대 책 | 주의관찰 |

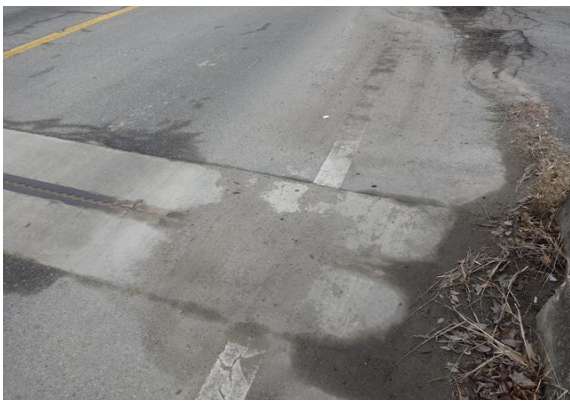
| 위치/내용 | 신축이음 본체 토사퇴적 | 위치/내용 | 연석 파손 |
| 원 인 | 공용중 열화 | 원 인 | 외부 충격 |

| 대 책 | 주의관찰 | 대 책 | 주의관찰 후 진전시 단면보수 |

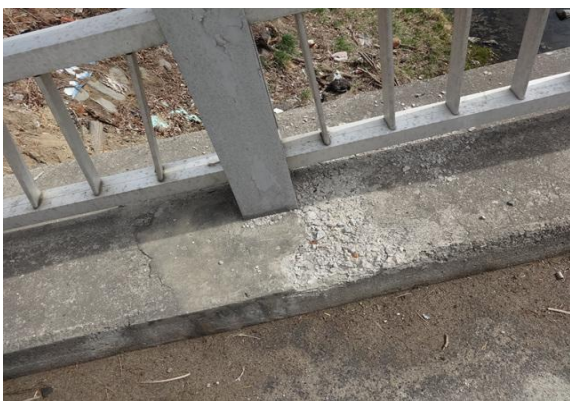
| 위치/내용 | 연석 파손 | 위치/내용 | 거더 균열 |
| 원 인 | 외부 충격 | 원 인 | 건조수축, 장기공용에 의한 열화 |

| 대 책 | 주의관찰 후 진전시 단면보수 | 대 책 | 주의관찰 후 진전시 표면처리 |

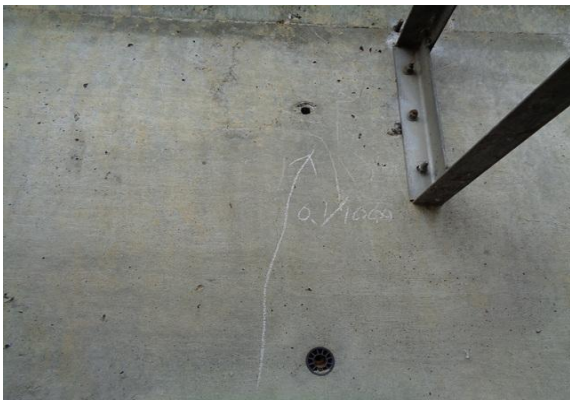
| 위치/내용 | 거더 균열 | 위치/내용 | 교대 백태 |
| 원 인 | 건조수축, 장기공용에 의한 열화 | 원 인 | 우수유입 |

| 대 책 | 주의관찰 후 진전시 표면처리 | 대 책 | 주의관찰 후 진전시 표면처리 |

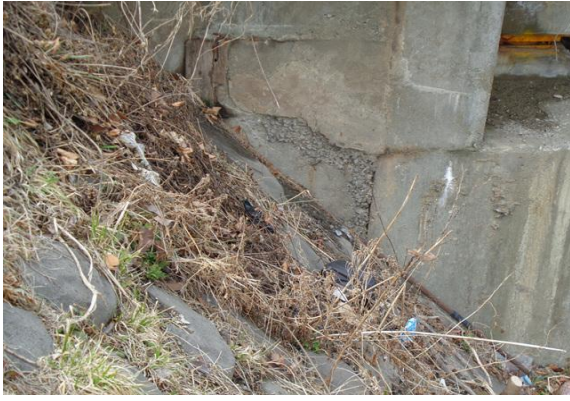
| 위치/내용 | 교대 재료분리 | 위치/내용 | 교명판 |
| 원 인 | 시공 미흡 | 원 인 | — |

| 대 책 | 주의관찰 후 진전시 단면보수 | 대 책 | — |

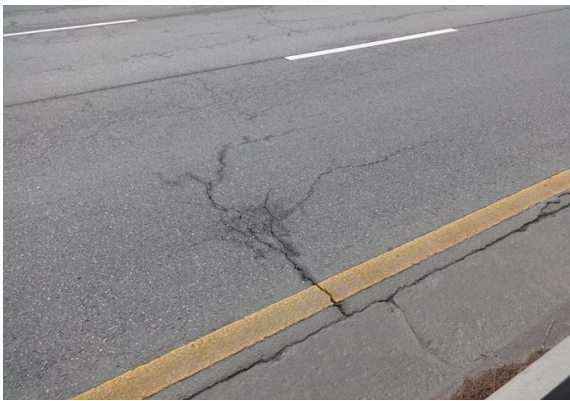
| 위치/내용 | 교면포장 아스콘 망상균열 | 위치/내용 | 바닥판 누수흔적 |
| 원 인 | 장기 공용, 차량 운하중 반복 | 원 인 | 우수유입 |

| 대 책 | 주의관찰 후 진전시 재포장 | 대 책 | 주의관찰 |

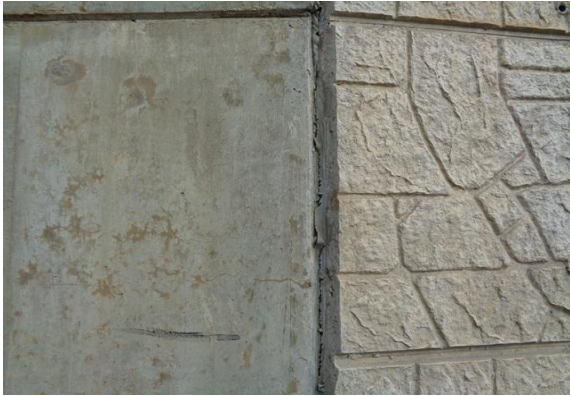
| 위치/내용 | 교대 접합부 실란트 손상 | 위치/내용 | 날개벽 이격 |
| 원 인 | 장기공용에 의한 열화 | 원 인 | 시공미흡 |

| 대 책 | 주의관찰 | 대 책 | 주의관찰 후 진전시 조치 |

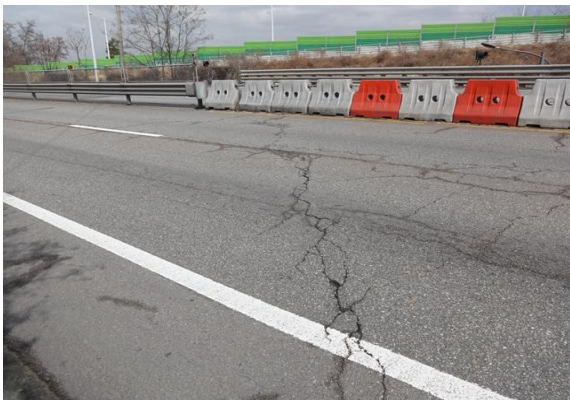
| 위치/내용 | 교면포장 Joint부 아스콘 균열 | 위치/내용 | 교면포장 아스콘 망상균열 |
| 원 인 | 장기공용, 차량운하중 반복 | 원 인 | 장기공용, 차량운하중 반복 |

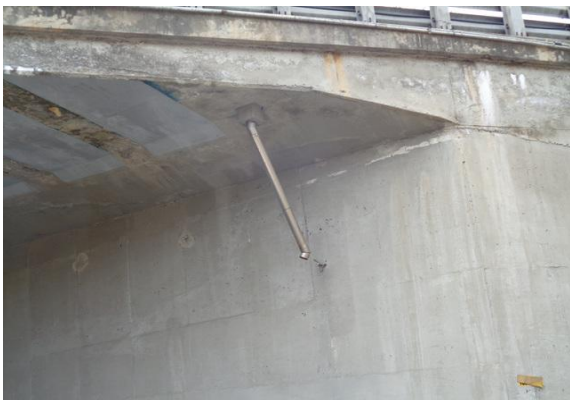
| 위치/내용 | 배수시설 배수관 탈락 | 위치/내용 | 배수시설 배수구 막힘 |
| 원 인 | 외부 충격 | 원 인 | 토사 퇴적 |

| 대 책 | 재설치 | 대 책 | 정비 |

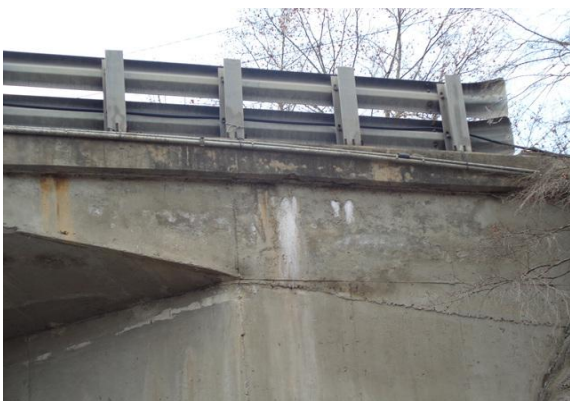
| 위치/내용 | 바닥판 측면 백태 | 위치/내용 | 바닥판 표면 열화 |
| 원 인 | 우수 유입 | 원 인 | 장기공용에 의한 열화 |

| 대 책 | 주의관찰 | 대 책 | 주의관찰 후 진전시 표면보수 |

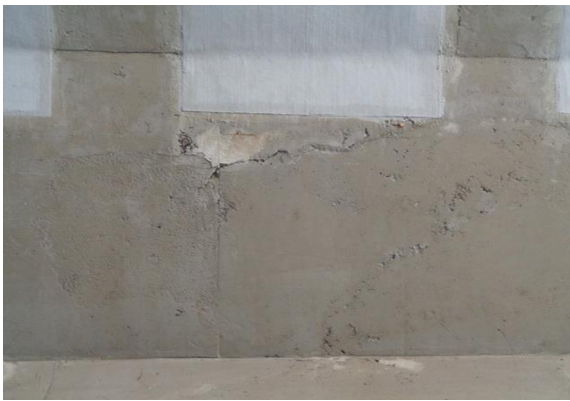
| 위치/내용 | 바닥판 재료분리 | 위치/내용 | 교대 누수흔적 |
| 원 인 | 시공 미흡 | 원 인 | 우수 유입 |

| 대 책 | 주의관찰 | 대 책 | 표면 보수 |

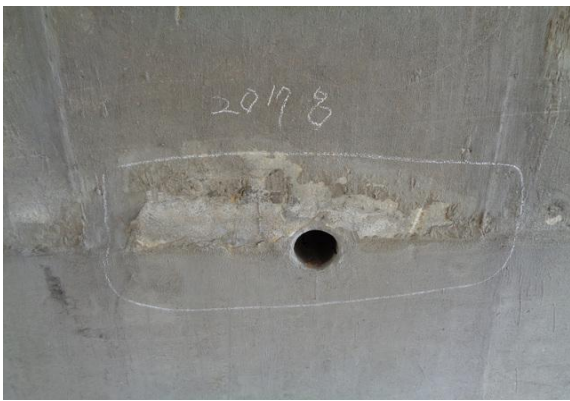
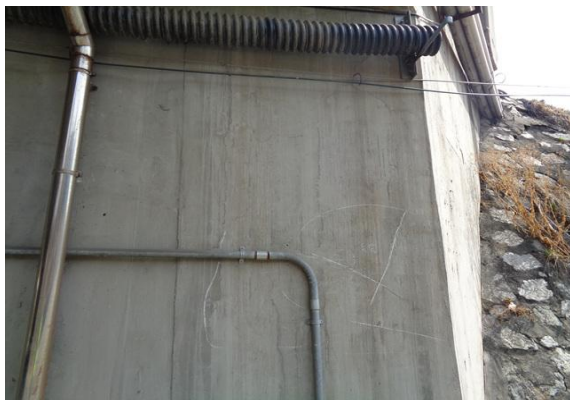
| 위치/내용 | 교대 A2 들뜸 | 위치/내용 | 교대 A2 들뜸 |
| 원 인 | 시공 미흡 | 원 인 | 시공 미흡 |

| 대 책 | 단면보수 | 대 책 | 단면보수 |

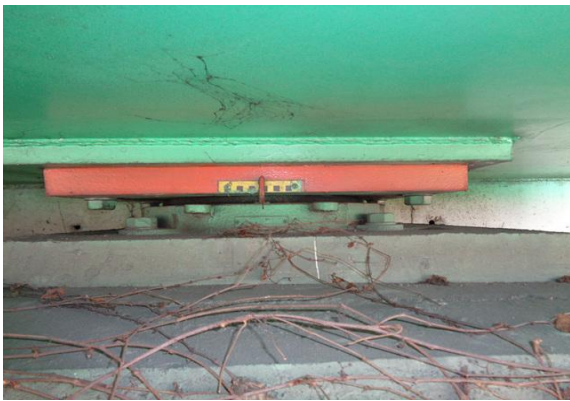
| 위치/내용 | 교량받침 A1 SH1 몰탈균열 | 위치/내용 | 교대 백태 |
| 원 인 | 온도 및 건조수축 | 원 인 | 온도 및 건조수축 |

| 대 책 | 주의관찰 후 진전시 보수 | 대 책 | 주의관찰 후 진전시 보수 |

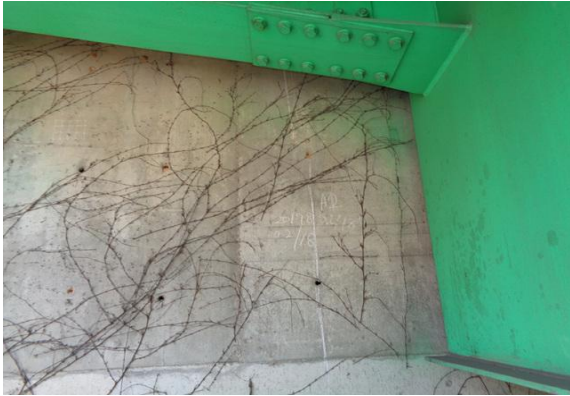
| 위치/내용 | 교대 A1 균열 (폭0.3mm미만) | 위치/내용 | 교대 전경 |
| 원 인 | 온도 및 건조수축 | 원 인 | — |

| 대 책 | 주의관찰 후 진전시 보수 | 대 책 | — |

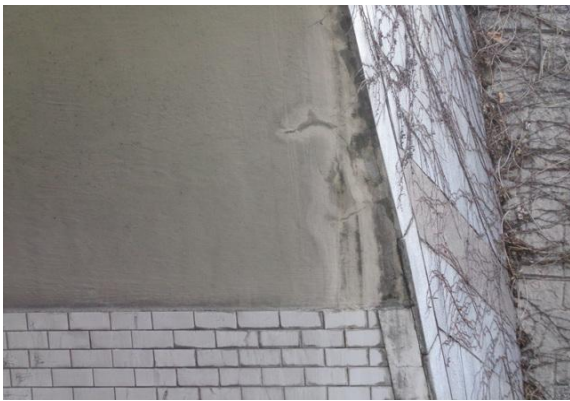
| 위치/내용 | 라이닝 균열부 백태 | 위치/내용 | 라이닝 균열 (폭0.3mm미만) |
| 원 인 | 균열부 수분 유입 | 원 인 | 온도 및 건조수축 |

| 대 책 | 주의관찰 | 대 책 | 주의관찰 |

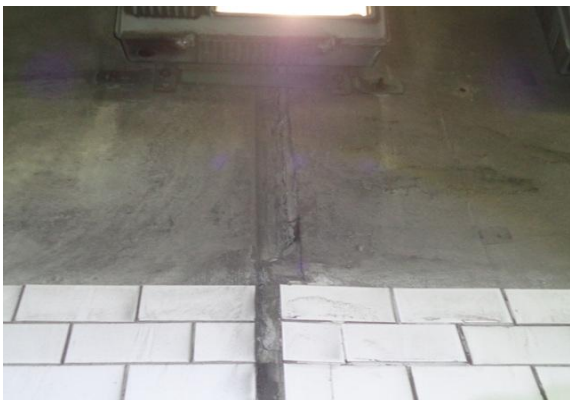
| 위치/내용 | 라이닝 Joint부 균열 | 위치/내용 | 벽체 타일 균열 |
| 원 인 | 온도 및 건조수축, 신축작용 | 원 인 | 시공미흡 및 신축작용 |

| 대 책 | 주의관찰 | 대 책 | 주의관찰 |

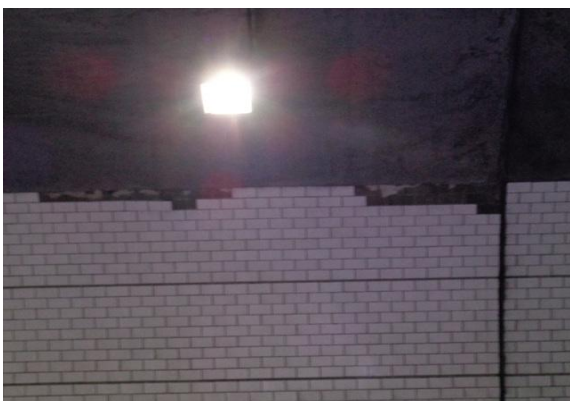
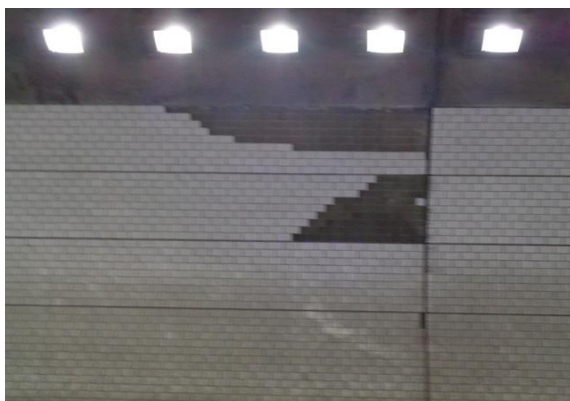
| 위치/내용 | 벽체 타일 탈락 | 위치/내용 | 벽체 타일 탈락 |
| 원 인 | 장기공용, 시공미흡 | 원 인 | 장기공용, 시공미흡 |

| 대 책 | 주의관찰 | 대 책 | 주의관찰 |

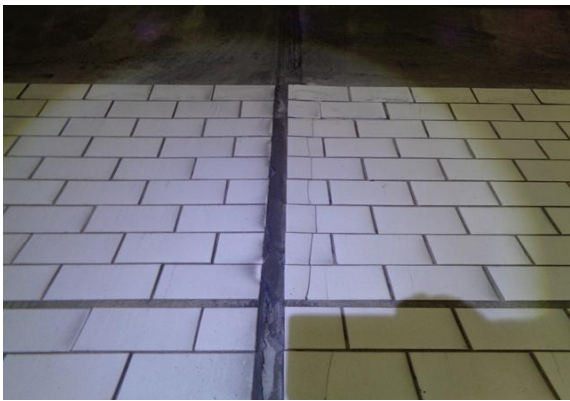
| 위치/내용 | 벽체 타일 균열 | 위치/내용 | 벽체 Joint부 몰탈 균열 |
| 원 인 | 시공미흡 및 신축작용 | 원 인 | 온도 및 건조수축, 신축작용 |

| 대 책 | 주의관찰 | 대 책 | 주의관찰 |

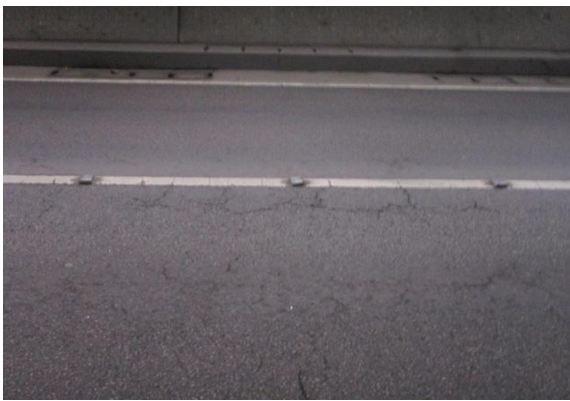
| 위치/내용 | 포장부 아스콘 망상균열 | 위치/내용 | 포장부 체수 |
| 원 인 | 장기공용, 차량하중 반복 | 원 인 | 외부 우수유입 |

| 대 책 | 주의관찰 | 대 책 | 주의관찰 |

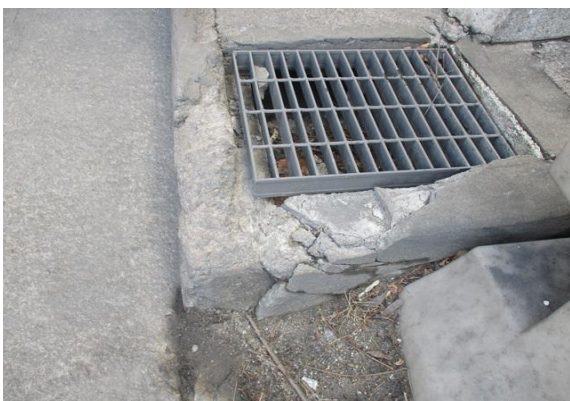
| 위치/내용 | 공동구 파손 | 위치/내용 | 공동구 박리 및 박락 |
| 원 인 | 외부충격(차량충돌) | 원 인 | 장기공용에 의한 열화 |

| 대 책 | 주의관찰 | 대 책 | 주의관찰 |

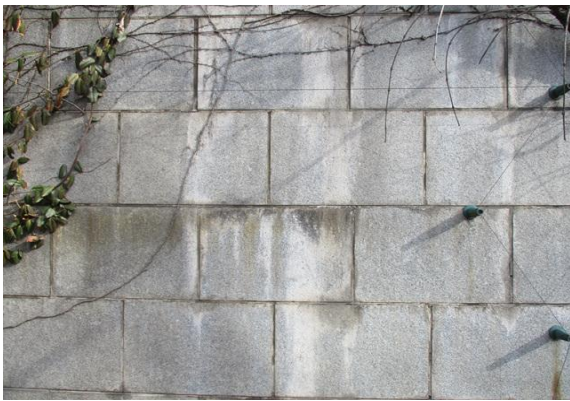
| 위치/내용 | 갯문 누수흔적 및 백태 | 위치/내용 | 옹벽 균열 (폭0.3mm미만) |
| 원 인 | 우수유입 | 원 인 | 온도 및 건조수축 |

| 대 책 | 주의관찰 | 대 책 | 주의관찰 |

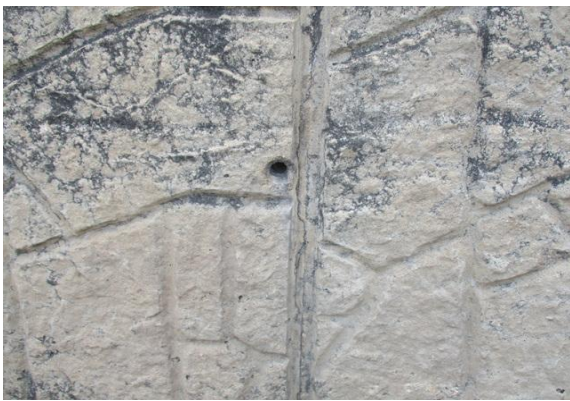
| 위치/내용 | 옹벽 균열 (폭0.3mm미만) | 위치/내용 | 조명시설 전경 |
| 원 인 | 온도 및 건조수축 | 원 인 | — |

| 대 책 | 주의관찰 | 대 책 | — |

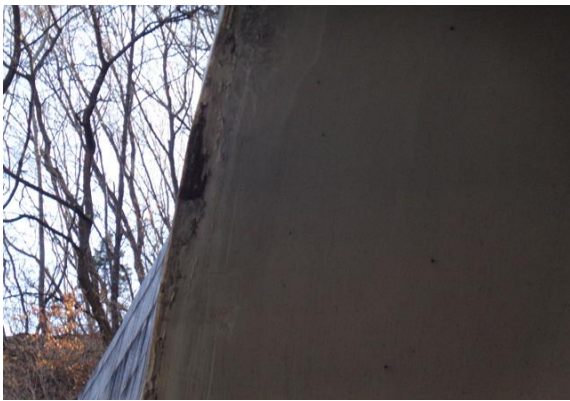
| 위치/내용 | 라이닝 균열부 백태 | 위치/내용 | 라이닝 Joint부 들뜸 |
| 원 인 | 균열부 수분 유입 | 원 인 | 장기공용, 시공미흡 |

| 대 책 | 주의관찰 | 대 책 | 주의관찰 후 진전시 조치 |

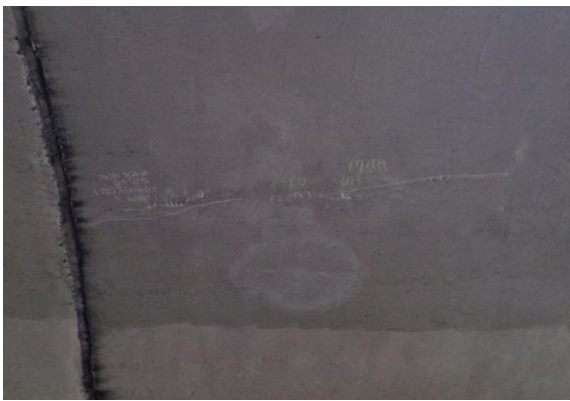
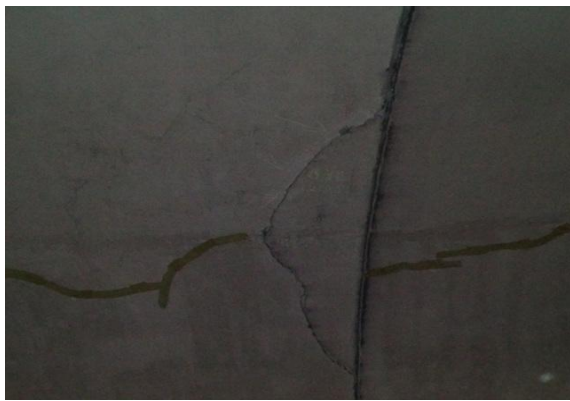
| 위치/내용 | 라이닝 균열 (폭0.3mm미만) | 위치/내용 | 라이닝 균열 (폭0.3mm미만) |
| 원 인 | 온도 및 건조수축 | 원 인 | 온도 및 건조수축 |

| 대 책 | 주의관찰 | 대 책 | 주의관찰 |

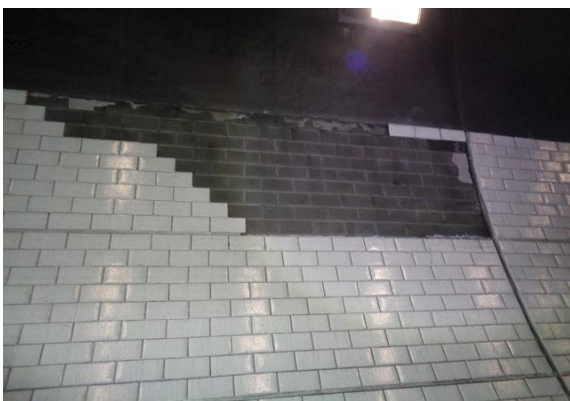
| 위치/내용 | 벽체 타일 탈락 | 위치/내용 | 벽체 타일 균열 |
| 원 인 | 장기공용, 시공미흡 | 원 인 | 시공미흡 및 신축작용 |

| 대 책 | 주의관찰 | 대 책 | 주의관찰 |

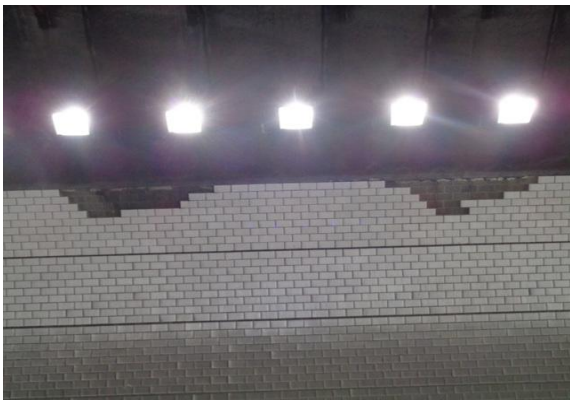
| 위치/내용 | 벽체 타일 탈락 | 위치/내용 | 벽체 Joint부 몰탈 균열 |
| 원 인 | 장기공용, 시공미흡 | 원 인 | 온도 및 건조수축, 신축작용 |

| 대 책 | 주의관찰 | 대 책 | 주의관찰 |

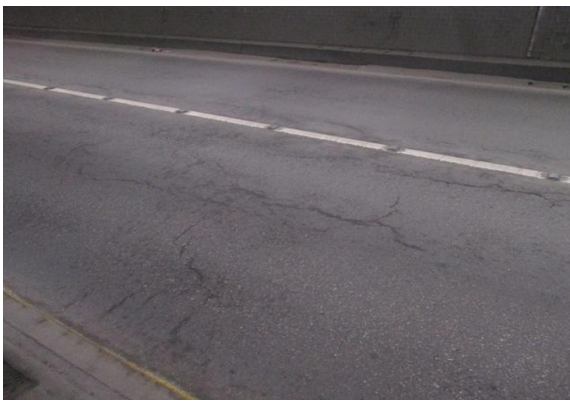
| 위치/내용 | 포장부 아스콘 망상균열 | 위치/내용 | 포장부 아스콘 마모 |
| 원 인 | 장기공용, 차량하중 반복 | 원 인 | 장기공용, 차량하중 반복 |

| 대 책 | 주의관찰 | 대 책 | 주의관찰 |

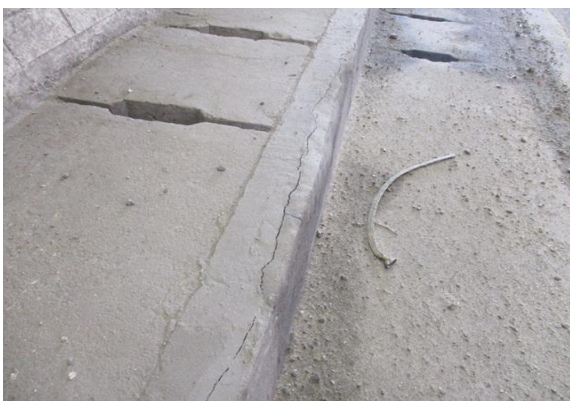
| 위치/내용 | 공동구 박리 및 박락 | 위치/내용 | 공동구 덮개 파손 |
| 원 인 | 장기공용에 의한 열화 | 원 인 | 장기공용, 시공미흡 |

| 대 책 | 주의관찰 | 대 책 | 주의관찰 |

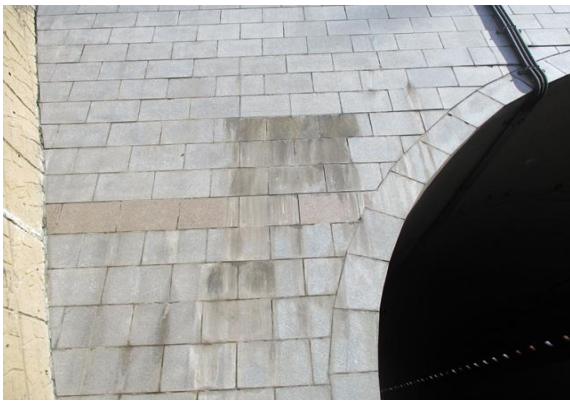
| 위치/내용 | 개문 누수흔적 | 위치/내용 | 옹벽 균열 (폭0.3mm미만) |
| 원 인 | 우수유입 | 원 인 | 온도 및 건조수축 |

| 대 책 | 주의관찰 | 대 책 | 주의관찰 |

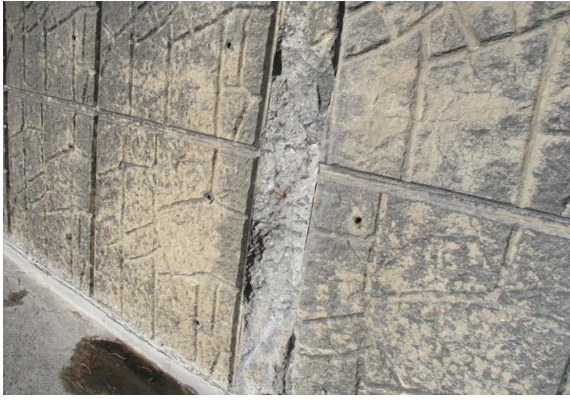
| 위치/내용 | 옹벽 파손 | 위치/내용 | 조명시설 전경 |
| 원 인 | 시공미흡 | 원 인 | — |

| 대 책 | 주의관찰 | 대 책 | — |
