**2018년 상반기 도로시설물 정기점검 용역**

**보 고 서**

**2018. 04**

**중 원 구 청**

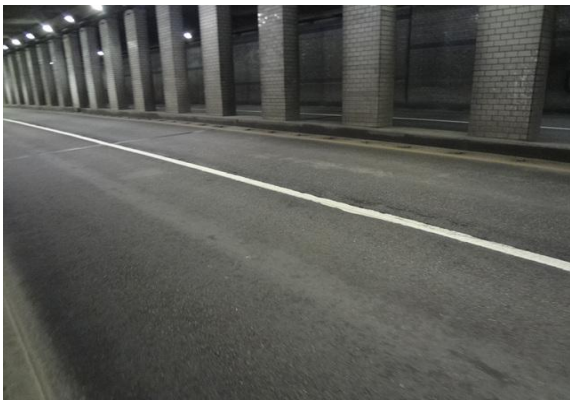
| 위치/내용 | 포장부 아스콘 라벨링 | 위치/내용 | 포장부 아스콘 패임 |
| 원 인 | 장기공용에 의한 열화 | 원 인 | 장기공용에 의한 열화 |

| 대 책 | 재포장 | 대 책 | 재포장 |

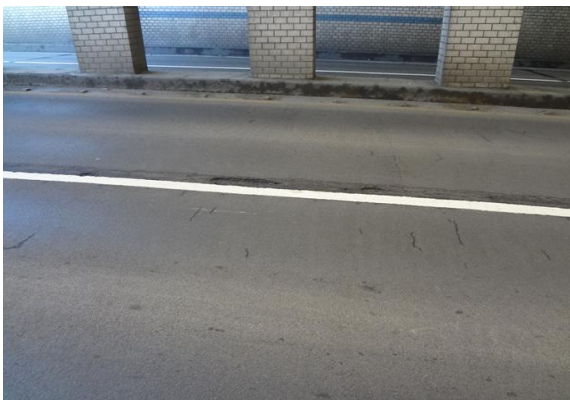
| 위치/내용 | 포장부 아스콘 균열 및 포트홀 | 위치/내용 | 신축이음 구스조인트 마모 |
| 원 인 | 장기공용에 의한 열화 | 원 인 | 장기공용에 의한 열화 |

| 대 책 | 재포장 | 대 책 | 재포장 |

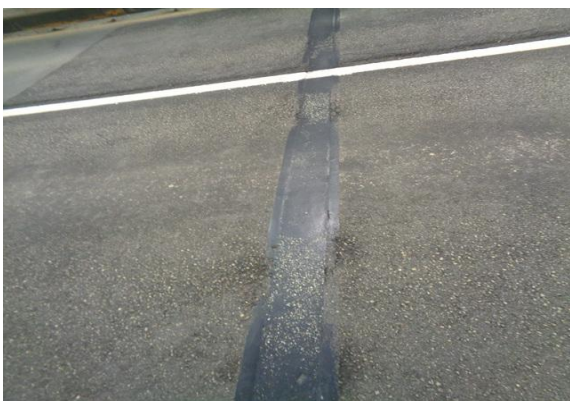
| 위치/내용 | 신축이음 구스조인트 마모 | 위치/내용 | 슬래브 균열 |
| 원 인 | 장기공용에 의한 열화 | 원 인 | 건조수축 |

| 대 책 | 재포장 | 대 책 | 주의관찰 후 진전시 표면처리 |

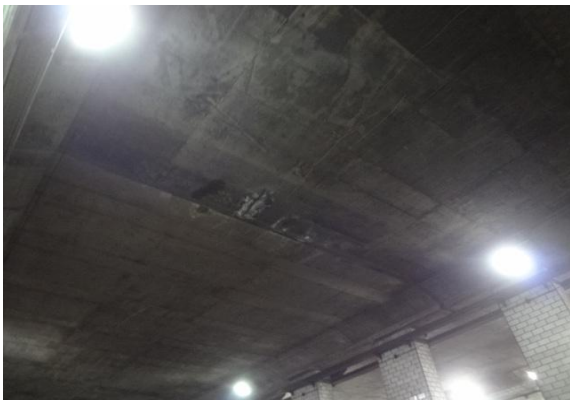
| 위치/내용 | 슬래브 백태 | 위치/내용 | 슬래브 조인트부 누수 |
| 원 인 | 우수유입 | 원 인 | 우수유입 |

| 대 책 | 주의관찰 후 진전시 표면처리 | 대 책 | 주의관찰 후 진전시 실링 |

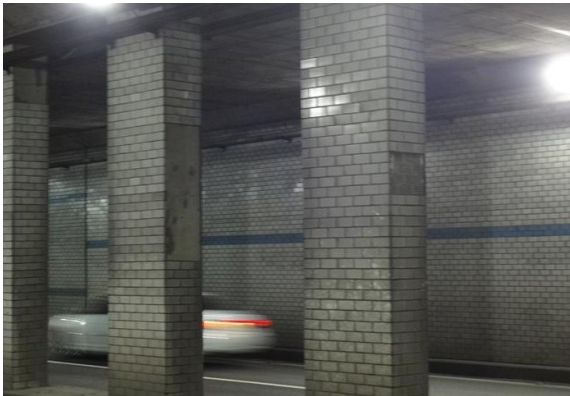
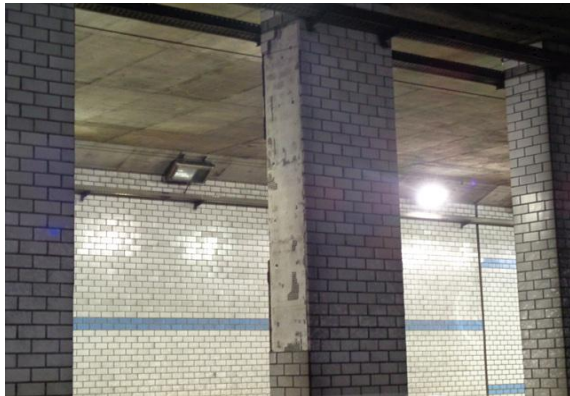
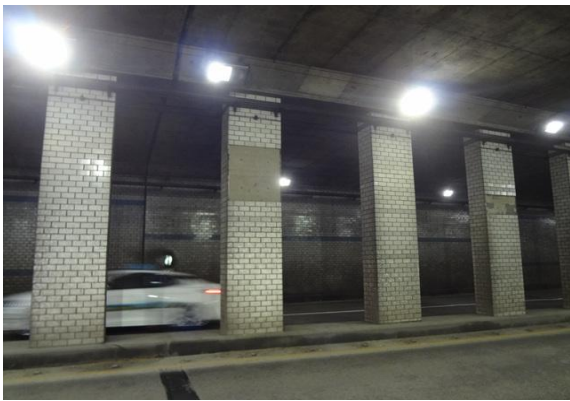
| 위치/내용 | 기둥부 타일탈락 | 위치/내용 | 기둥부 타일탈락 |
| 원 인 | 장기공용에 의한 열화 | 원 인 | 장기공용에 의한 열화 |

| 위치/내용 | 기둥부 타일탈락 | 위치/내용 | 연석 표면열화 |
| 원 인 | 장기공용에 의한 열화 | 원 인 | 장기공용에 의한 열화 |

| 대 책 | 주의관찰 후 교체 | 대 책 | 주의관찰 후 교체 |

| 대 책 | 주의관찰 후 교체 | 대 책 | 주의관찰 후 단면보수 |

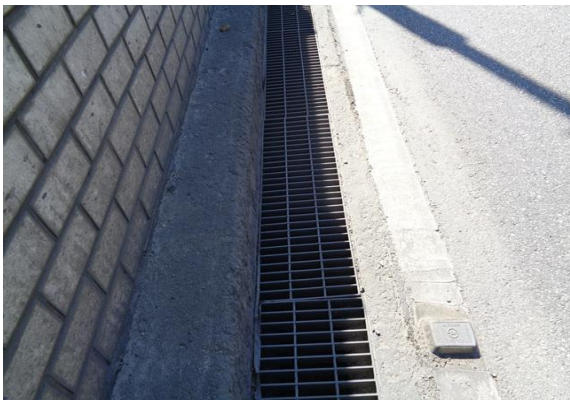
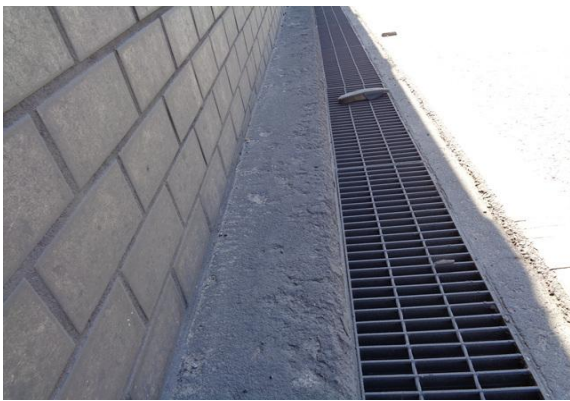
| 위치/내용 | 연석 표면열화 | 위치/내용 | 명판 탈락 |
| 원 인 | 장기공용에 의한 열화 | 원 인 | 장기공용에 의한 열화 |

| 대 책 | 주의관찰 후 단면보수 | 대 책 | 주의관찰 |

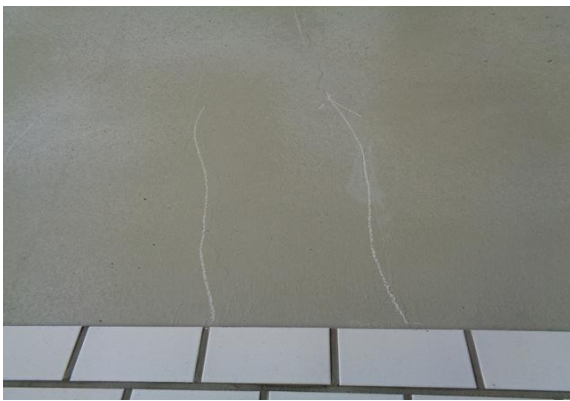
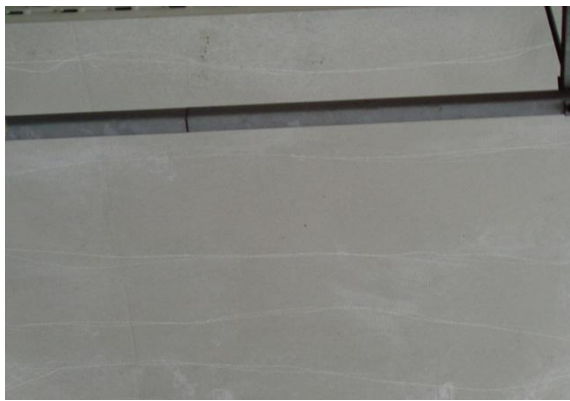
| 위치/내용 | 라이닝 균열 | 위치/내용 | 라이닝 균열 |
| 원 인 | 건조수축 | 원 인 | 건조수축 |

| 대 책 | 주의관찰 후 진전시 표면처리 | 대 책 | 주의관찰 후 진전시 표면처리 |

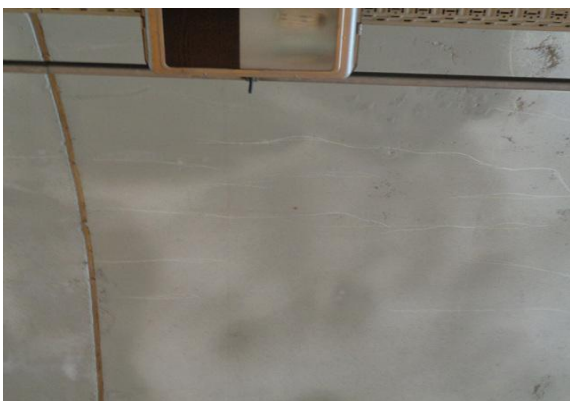
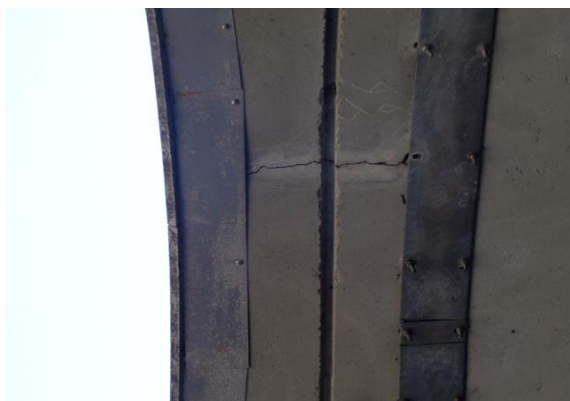
| 위치/내용 | 라이닝 균열 | 위치/내용 | 라이닝 균열 |
| 원 인 | 건조수축 | 원 인 | 건조수축 |

| 대 책 | 주의관찰 후 진전시 표면처리 | 대 책 | 주의관찰 후 진전시 표면처리 |

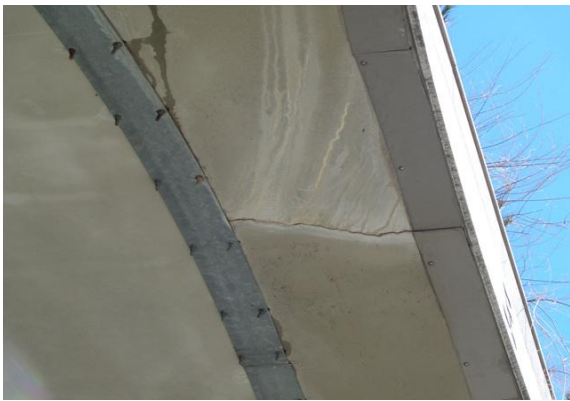
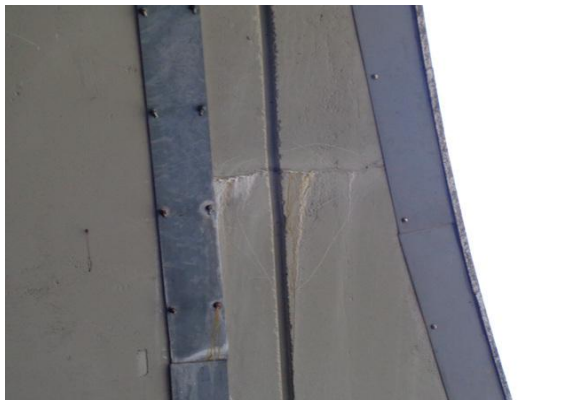
| 위치/내용 | 라이닝 균열 및 백태 | 위치/내용 | 라이닝 균열 및 백태 |
| 원 인 | 우수유입 | 원 인 | 우수유입 |

| 대 책 | 주의관찰 후 진전시 표면처리 | 대 책 | 주의관찰 후 진전시 표면처리 |

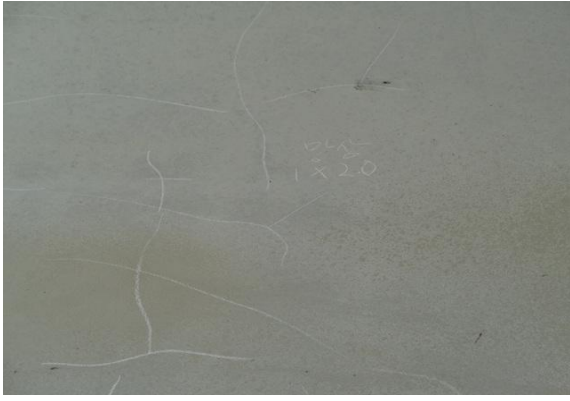
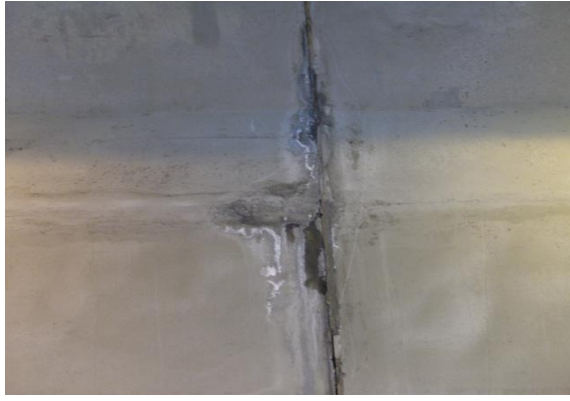
| 위치/내용 | 라이닝 망상균열 | 위치/내용 | 라이닝 백태 |
| 원 인 | 건조수축 | 원 인 | 우수유입 |

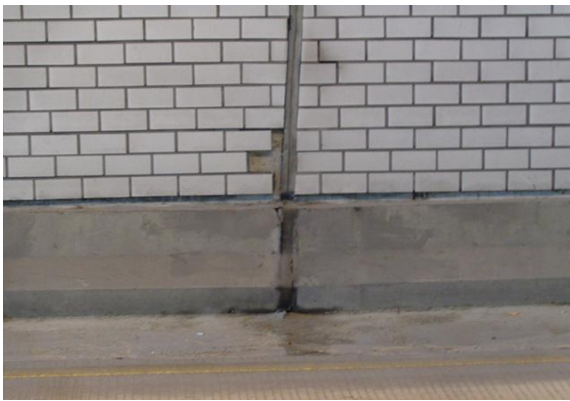
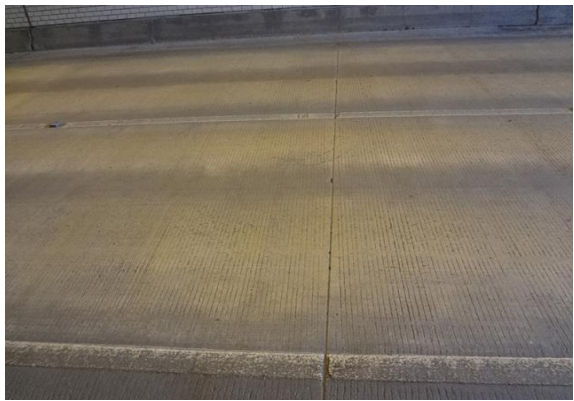
| 위치/내용 | 벽체 타일탈락 | 위치/내용 | 포장부 스폐링 |
| 원 인 | 장기공용에 의한 열화 | 원 인 | 장기공용에 의한 열화 |

| 대 책 | 주의관찰 후 교체 | 대 책 | 주의관찰 후 단면보수 |

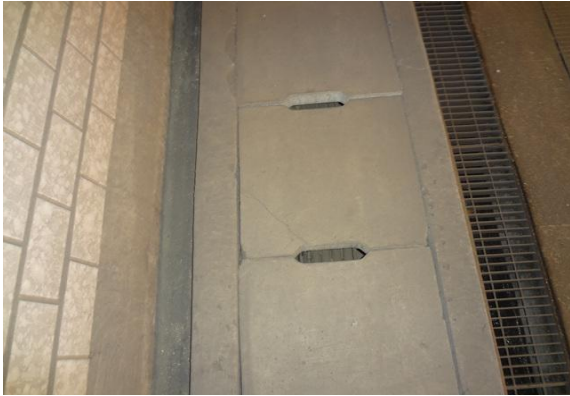
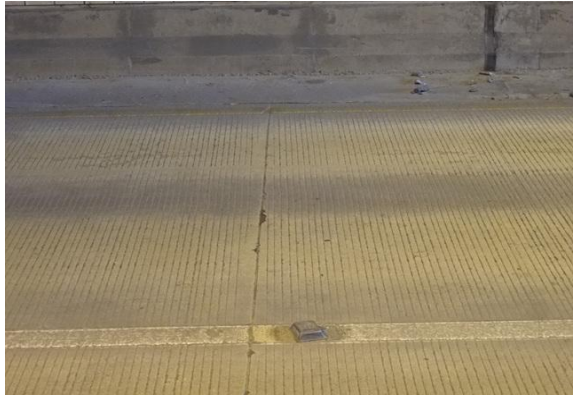
| 위치/내용 | 공동구 덮개 균열 | 위치/내용 | 포장부 스폐링 |
| 원 인 | 장기공용에 의한 열화 | 원 인 | 장기공용에 의한 열화 |

| 대 책 | 주의관찰 | 대 책 | 주의관찰 후 단면보수 |

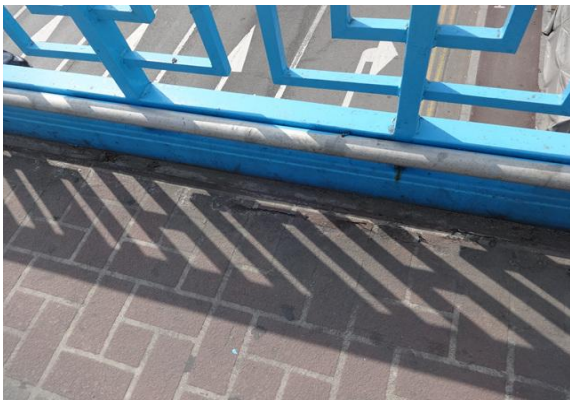
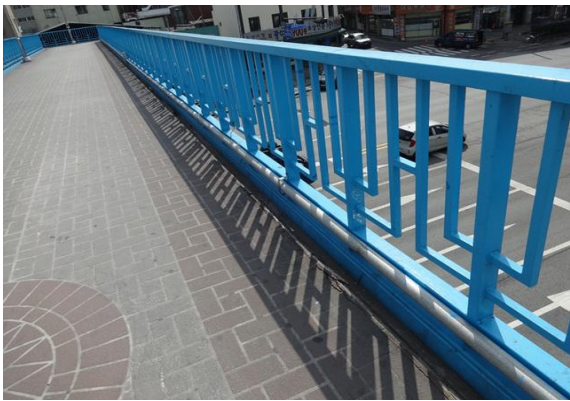
| 위치/내용 | 포장 파손 | 위치/내용 | 포장 파손 |
| 원 인 | 장기공용에 의한 열화 | 원 인 | 장기공용에 의한 열화 |

| 대 책 | 주의관찰 | 대 책 | 주의관찰 |

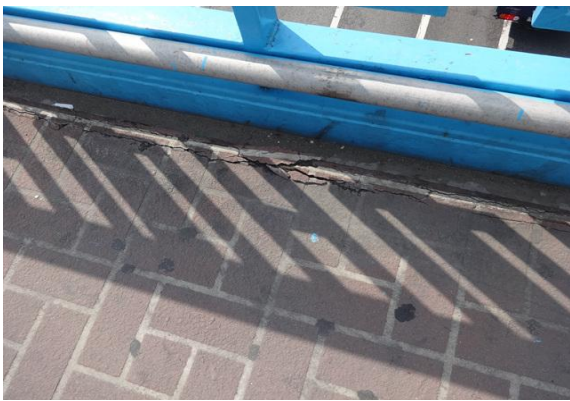
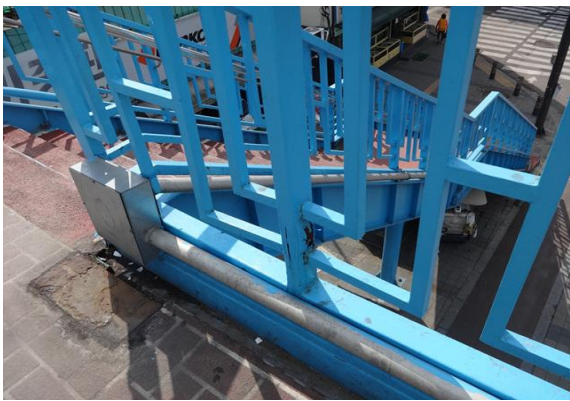
| 위치/내용 | 포장 파손 | 위치/내용 | 연석 도장들뜸 및 부식 |
| 원 인 | 장기공용에 의한 열화 | 원 인 | 장기공용에 의한 열화 |

| 대 책 | 주의관찰 | 대 책 | 주의관찰 후 재도장 |

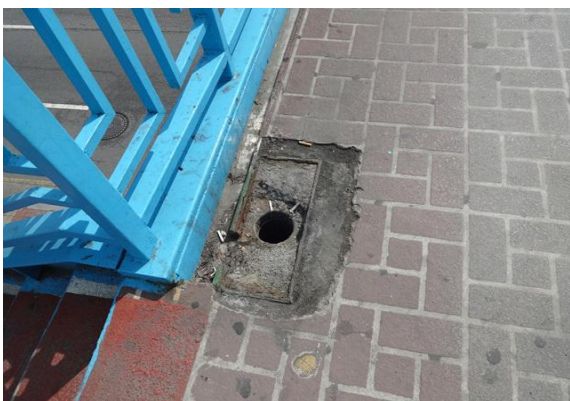
| 위치/내용 | 배수시설 덮개 탈락 | 위치/내용 | 배수시설 덮개 양호 |

| 대 책 | 정비 | 대 책 | — |

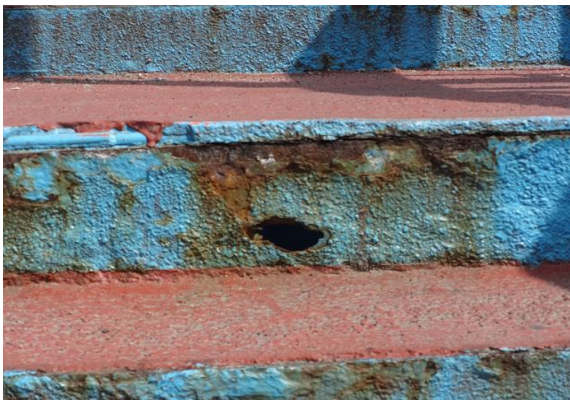
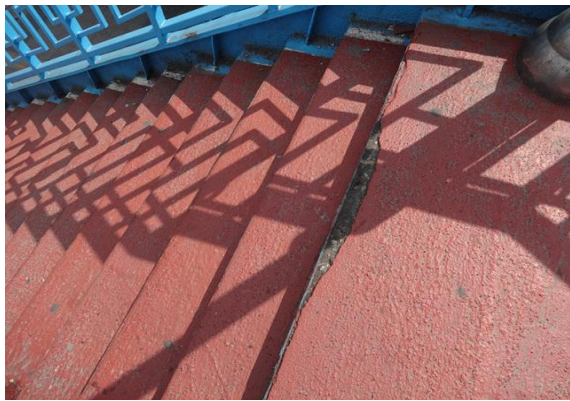
| 위치/내용 | 계단 파손 | 위치/내용 | 계단 마감재 파손 |
| 원 인 | 장기공용에 의한 열화 | 원 인 | 장기공용에 의한 열화 |

| 대 책 | 주의관찰 | 대 책 | 주의관찰 |

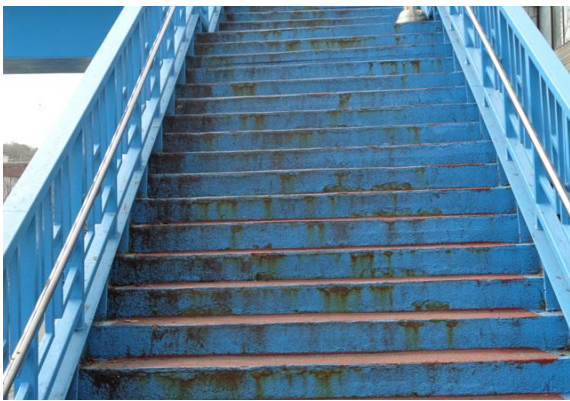
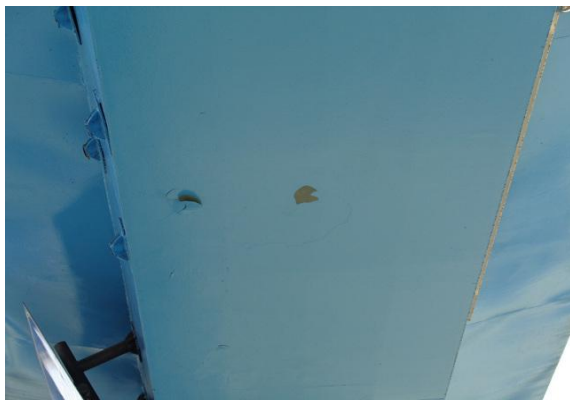
| 위치/내용 | 계단 부식 | 위치/내용 | 거더 도장박리 |
| 원 인 | 장기공용에 의한 열화 | 원 인 | 장기공용에 의한 열화 |

| 대 책 | 재도장 | 대 책 | 재도장 |

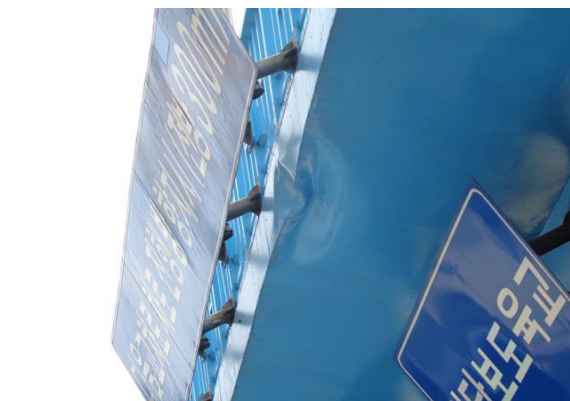
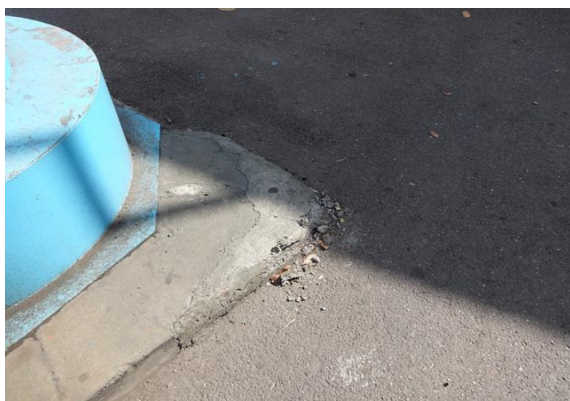
| 위치/내용 | 거더 변형 | 위치/내용 | 교대 하부 파손 |
| 원 인 | 외부충격 | 원 인 | 외부충격 |

| 대 책 | 주의관찰 | 대 책 | 주의관찰 후 진전시 단면보수 |

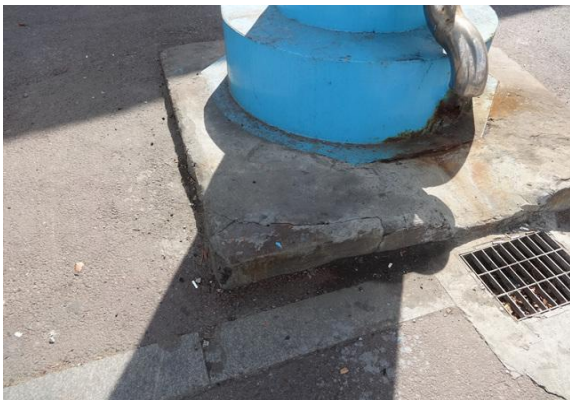
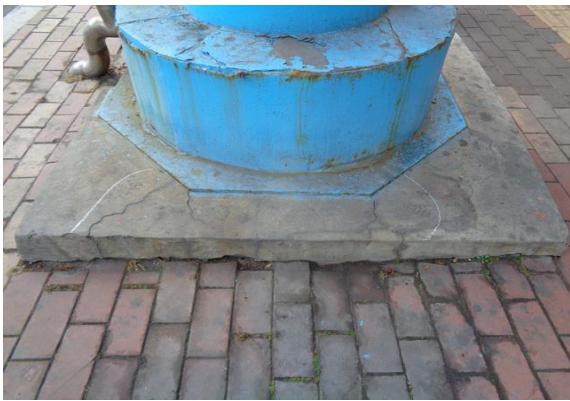
| 위치/내용 | 교대 하부 파손 | 위치/내용 | 교대 하부 파손 |
| 원 인 | 외부충격 | 원 인 | 공용중 열화 |

| 대 책 | 주의관찰 후 진전시 단면보수 | 대 책 | 주의관찰 후 진전시 단면보수 |

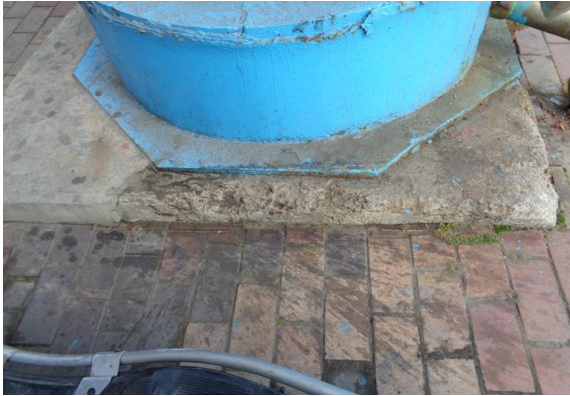
| 위치/내용 | 교대 하부 파손 | 위치/내용 | 상부 |
| 원 인 | 외부충격 | 원 인 | — |

| 대 책 | 주의관찰 후 진전시 단면보수 | 대 책 | — |

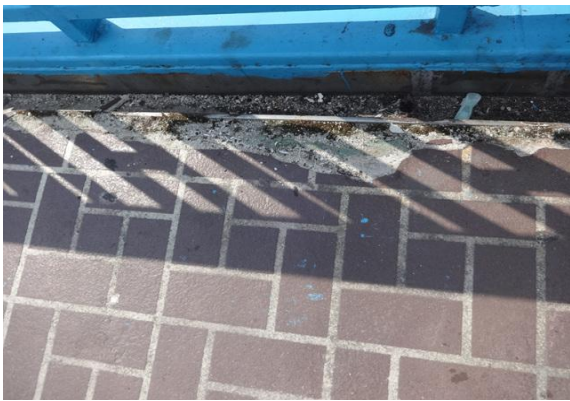
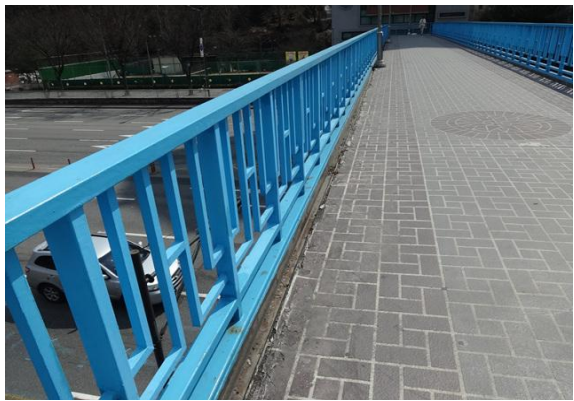
| 위치/내용 | 교면포장 파손 | 위치/내용 | 교면포장 파손 |
| 원 인 | 장기공용에 의한 열화 | 원 인 | 장기공용에 의한 열화 |

| 대 책 | 주의관찰 | 대 책 | 주의관찰 |

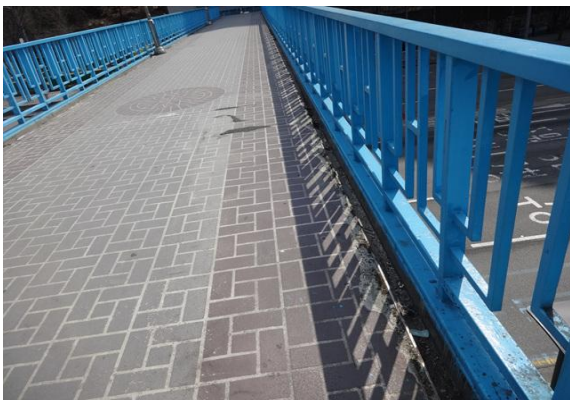
| 위치/내용 | 교면포장 파손 | 위치/내용 | 연석 도장들뜸 및 부식 |
| 원 인 | 장기공용에 의한 열화 | 원 인 | 장기공용에 의한 열화 |

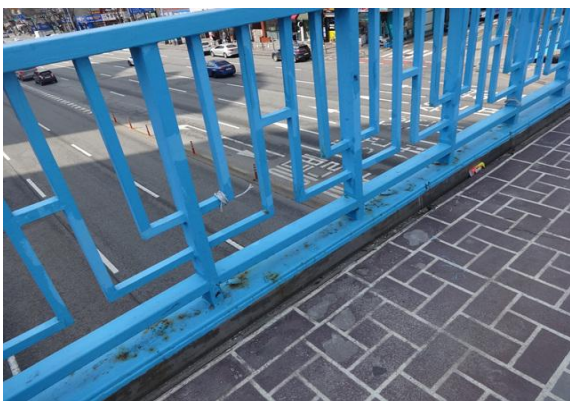
| 위치/내용 | 연석 도장들뜸 및 부식 | 위치/내용 | 배수시설 덮개 탈락 |
| 원 인 | 장기공용에 의한 열화 | 원 인 | — |

| 대 책 | 주의관찰 후 재도장 | 대 책 | 정비 |

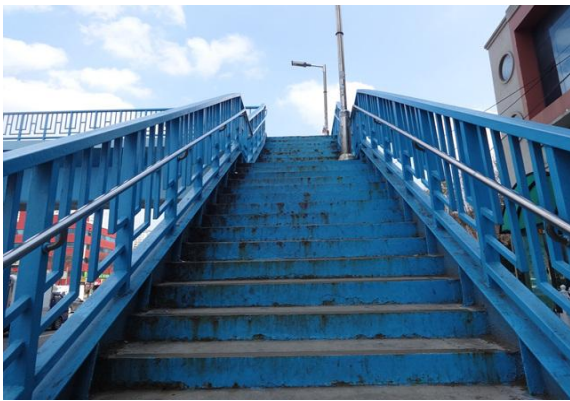
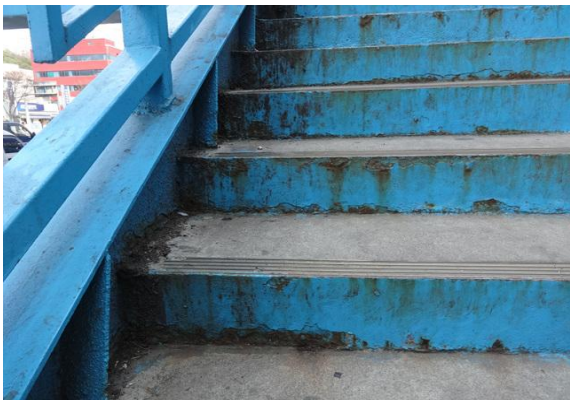
| 위치/내용 | 계단 부식 및 도장 들뜸 | 위치/내용 | 계단 부식 및 도장 들뜸 |
| 원 인 | 장기공용에 의한 열화 | 원 인 | 장기공용에 의한 열화 |

| 대 책 | 재도장 | 대 책 | 재도장 |

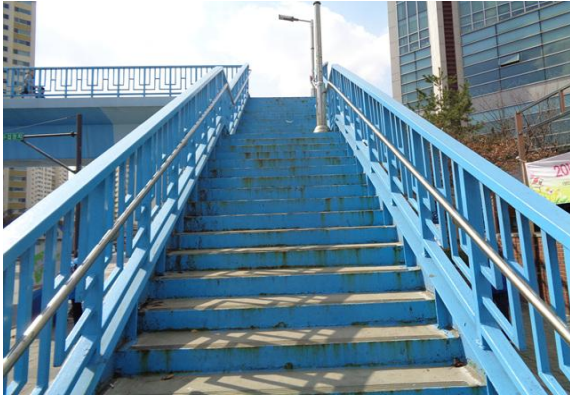
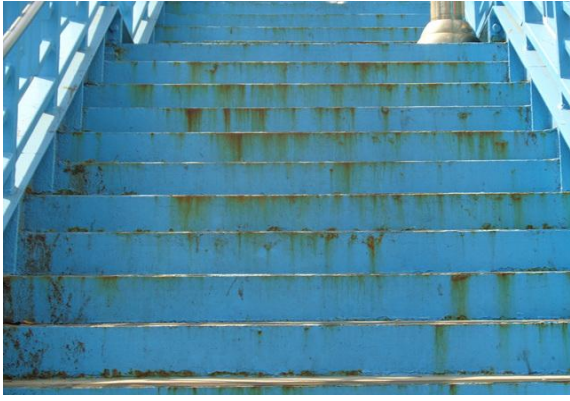
| 위치/내용 | 계단 부식 및 도장 들뜸 | 위치/내용 | 계단 부식 및 도장 들뜸 |
| 원 인 | 장기공용에 의한 열화 | 원 인 | 장기공용에 의한 열화 |

| 대 책 | 재도장 | 대 책 | 재도장 |

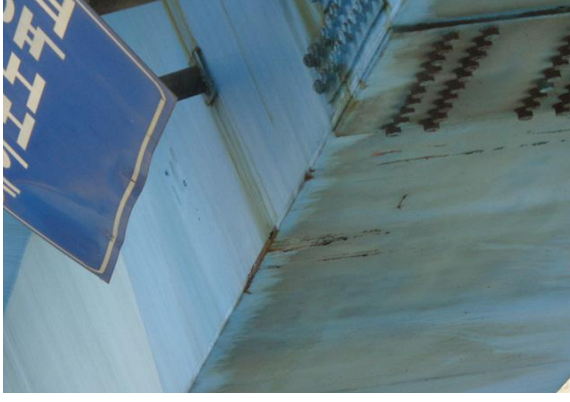
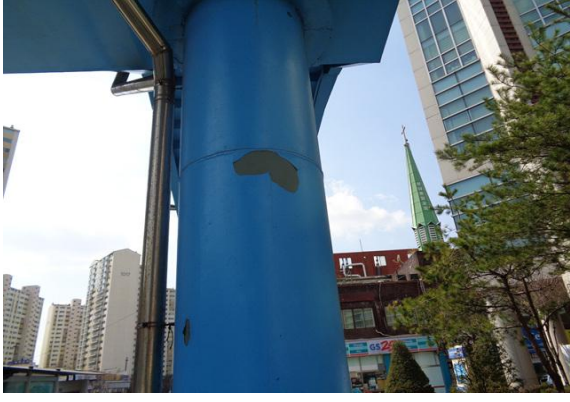
| 위치/내용 | 거더 도장박리 | 위치/내용 | 교대 도장박리 |
| 원 인 | 장기공용에 의한 열화 | 원 인 | 장기공용에 의한 열화 |

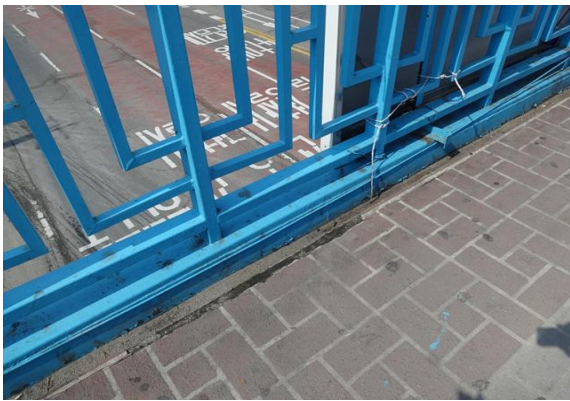
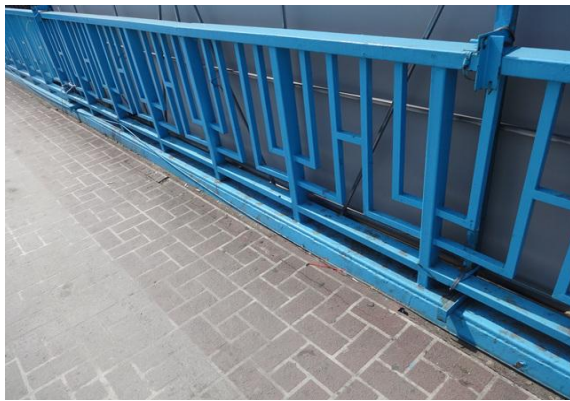
| 위치/내용 | 교면포장 파손 | 위치/내용 | 교면포장 파손 |
| 원 인 | 장기공용에 의한 열화 | 원 인 | 장기공용에 의한 열화 |

| 대 책 | 주의관찰 | 대 책 | 주의관찰 |

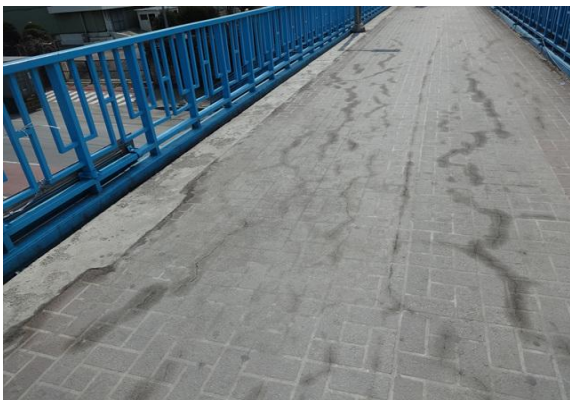
| 위치/내용 | 교면포장 망상균열 | 위치/내용 | 난간 부식 |
| 원 인 | 장기공용에 의한 열화 | 원 인 | 장기공용에 의한 열화 |

| 대 책 | 주의관찰 | 대 책 | 주의관찰 후 재도장 |

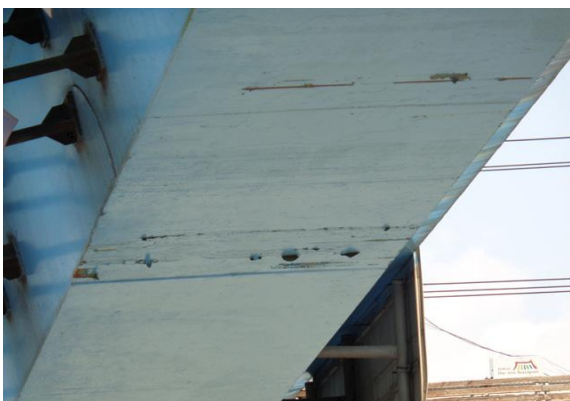
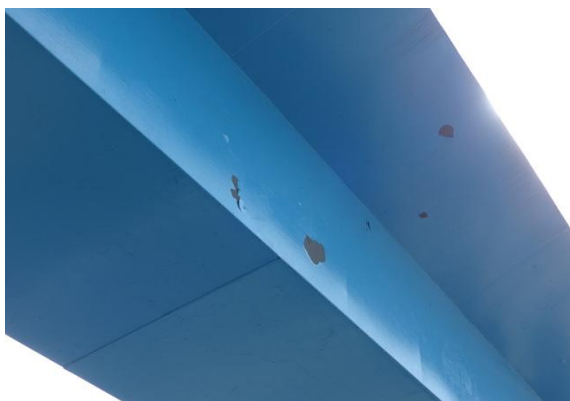
| 위치/내용 | 거더 도장박리 | 위치/내용 | 거더 도장박리 |
| 원 인 | 장기공용에 의한 열화 | 원 인 | 장기공용에 의한 열화 |

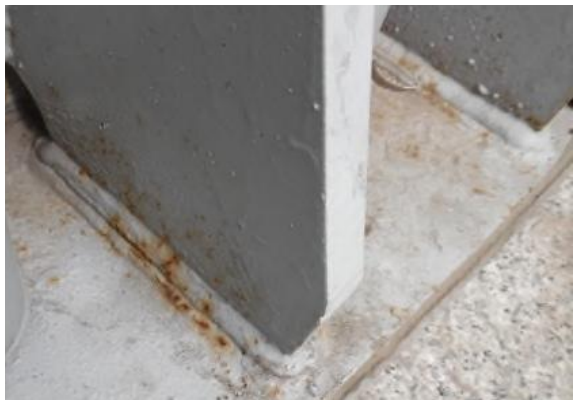
| 위치/내용 | 제원판 전경 | 위치/내용 | 주탑 하부 녹발생 |
| 원 인 | — | 원 인 | 장기공용에 의한 열화 |

| 대 책 | — | 대 책 | 주의관찰 후 재도장 |

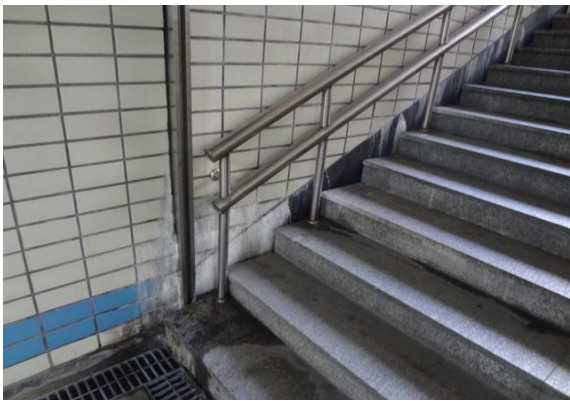
| 위치/내용 | 계단부 백태 | 위치/내용 | 계단부 타일탈락 |
| 원 인 | 우수유입 | 원 인 | 장기공용에 의한 열화 |

| 대 책 | 주의관찰 | 대 책 | 주의관찰 후 교체 |

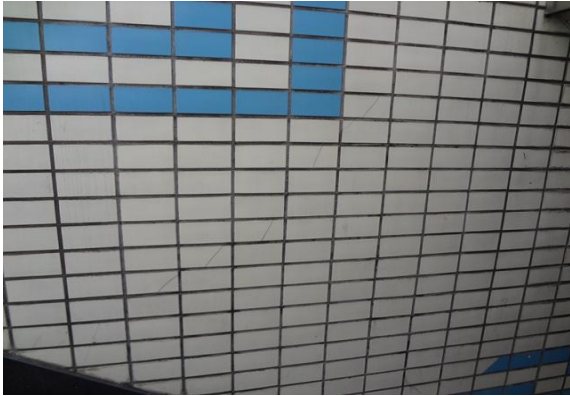
| 위치/내용 | 벽체 타일균열 | 위치/내용 | 부대시설 전경 |
| 원 인 | 장기공용에 의한 열화 | 원 인 | — |

| 대 책 | 주의관찰 | 대 책 | — |

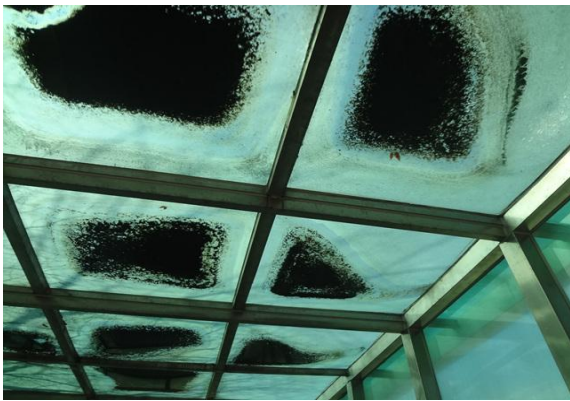
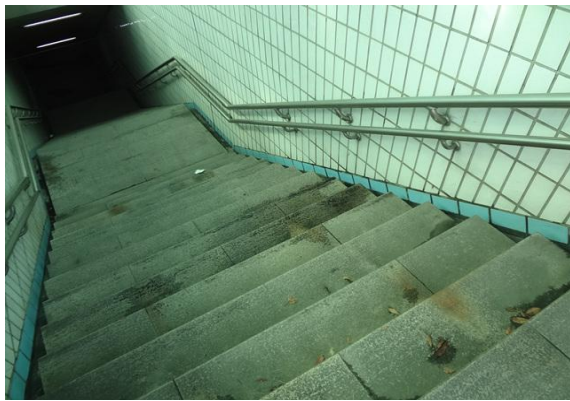
| 위치/내용 | 계단부 판넬 누수 | 위치/내용 | 계단부 판넬 누수 |
| 원 인 | 장기공용에 의한 열화 | 원 인 | 장기공용에 의한 열화 |

| 대 책 | 주의관찰 후 교체 | 대 책 | 주의관찰 후 교체 |

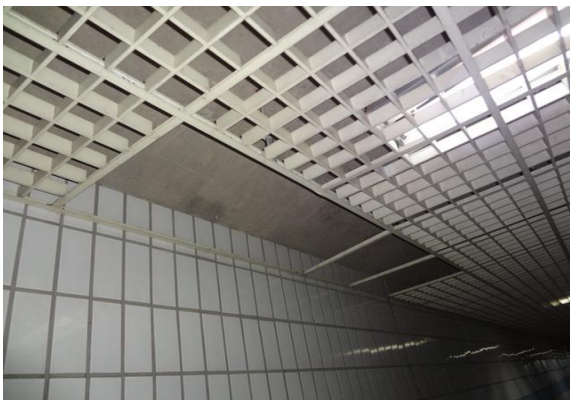
| 위치/내용 | 천정부 데크 탈락 | 위치/내용 | 벽체 백태 |
| 원 인 | 장기공용에 의한 열화 | 원 인 | 우수유입 |

| 대 책 | 주의관찰 | 대 책 | 주의관찰 |

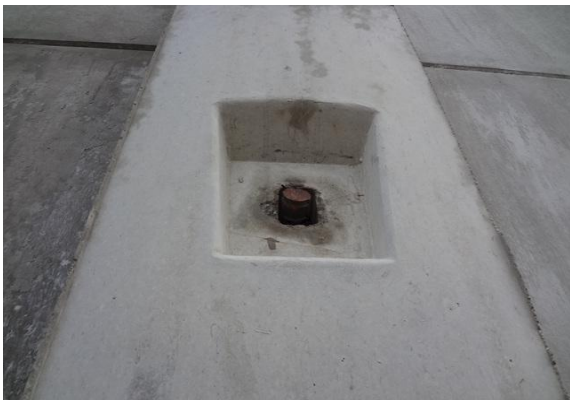
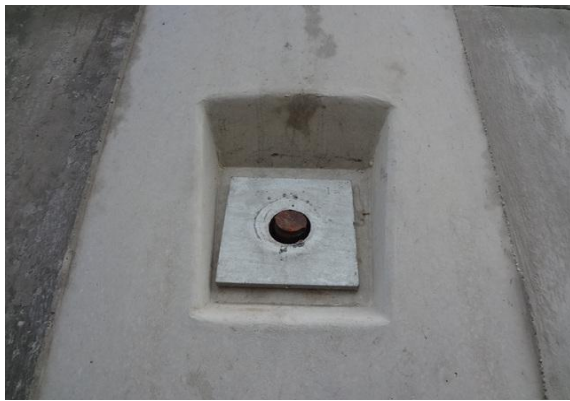
| 위치/내용 | 앵커캡 미설치(판넬 국부적 밀림) | 위치/내용 | 앵커캡 미설치(판넬 국부적 밀림) |
| 원 인 | 시공 미흡 | 원 인 | 시공 미흡 |

기 손상부는 시공미흡 등의 원인으로 발생한 손상으로 판단된다.

본 옹벽은 지속적인 점검으로 판넬 밀림의 진전유무를 확인, 손상의 진전시 조치를 취하는 유지관리가 효율적일 것으로 판단된다.

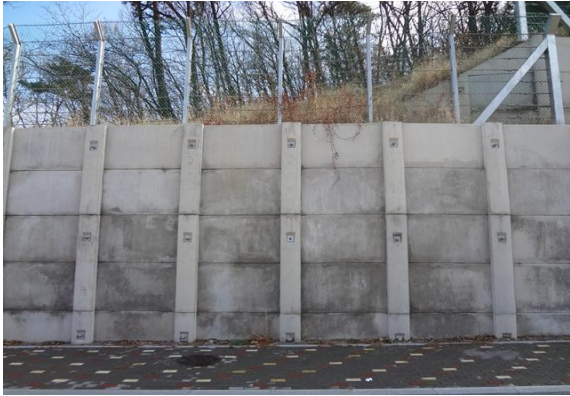
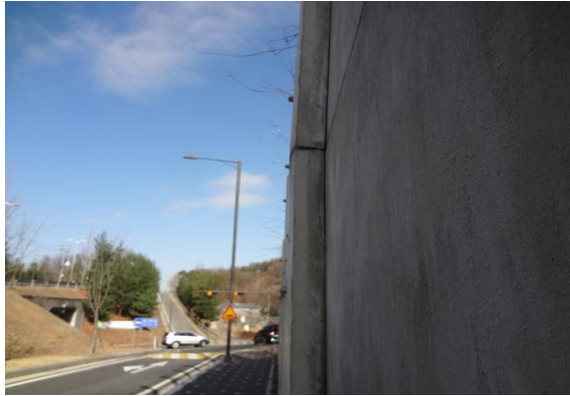
| 위치/내용 | 앵커캡 미설치(판넬 국부적 밀림) | 위치/내용 | 앵커캡 미설치(판넬 국부적 밀림) |
| 원 인 | 시공 미흡 | 원 인 | 시공 미흡 |

| 대 책 | 진전여부 확인 | 대 책 | 진전여부 확인 |

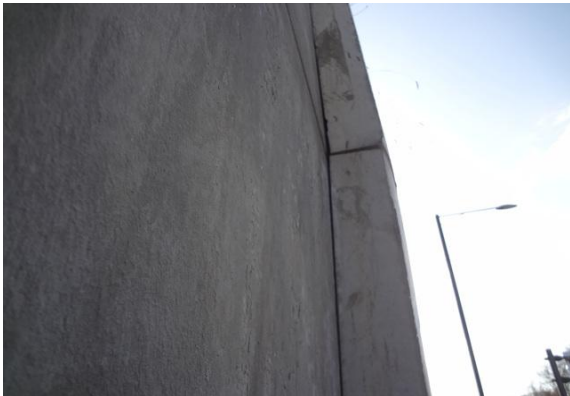
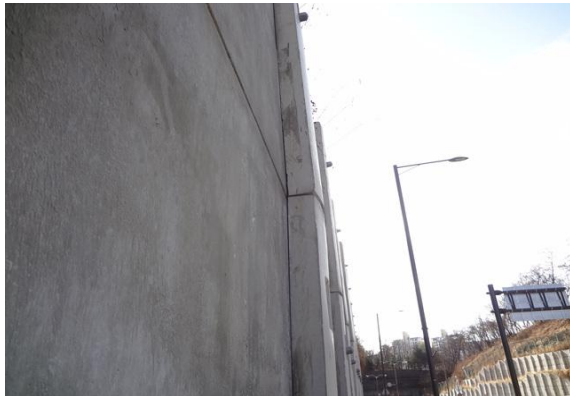
| 위치/내용 | 앵커캡 미설치(판넬 국부적 밀림) | 위치/내용 | 앵커캡 미설치(판넬 국부적 밀림) |
| 원 인 | 시공 미흡 | 원 인 | 시공 미흡 |

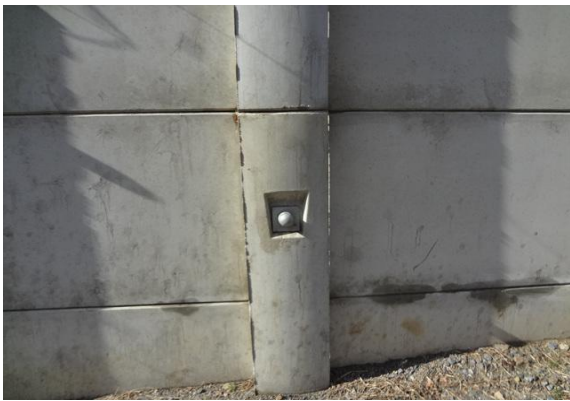
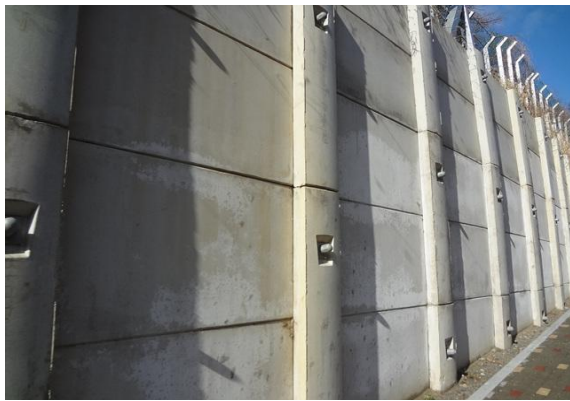
| 위치/내용 | 앵커 정착단 전경 | 위치/내용 | 앵커 정착단 전경 |

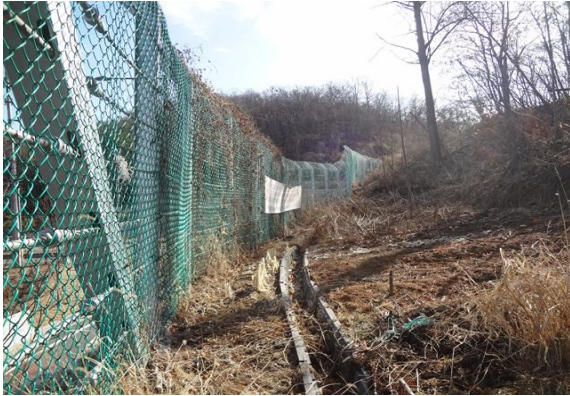
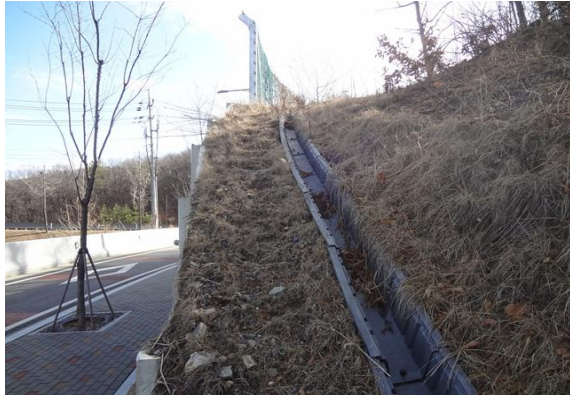
| 위치/내용 | 낙석방지 울타리 전경 | 위치/내용 | 상부 배수로 전경 |
