## 2.4 외관조사 결과

### 2.4.1 모란고가교

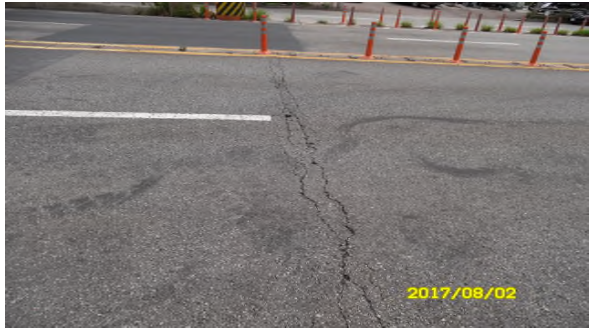
| 내 용 | 교면포장 접속부 이격 | 내 용 | 교면포장 아스콘 파손 보수 |
| 원 인 | 연성도 저하 및 중차량 통행 | 원 인 | - |

| 대 책 | 유지관리 | 대 책 | - |

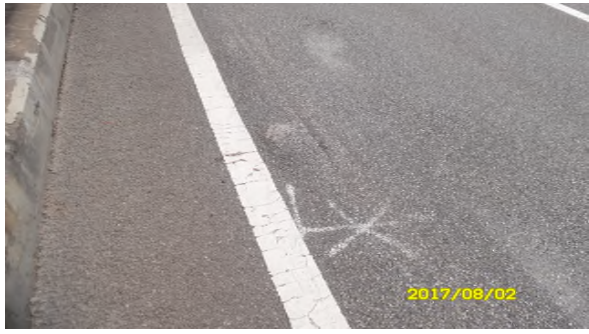
| 내 용 | 교면포장 소성변형 | 내 용 | 교면포장 아스콘 균열 및 망상균열 |
| 원 인 | 연성도 저하 및 중차량 통행 | 원 인 | 연성도 저하 및 중차량 통행 |

| 대 책 | 유지관리 | 대 책 | 유지관리 |

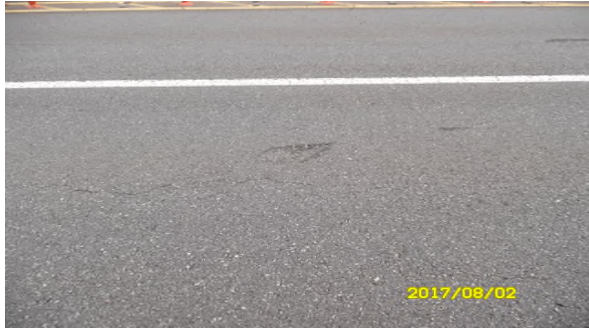
| 내 용 | 교면포장 아스콘 패임 | 내 용 | 신축이음부 유간 토사퇴적 |
| 원 인 | 아스콘 재질의 노후화, 중차량 통행 | 원 인 | 토사퇴적 |

| 대 책 | 유지관리 | 대 책 | 청소 |

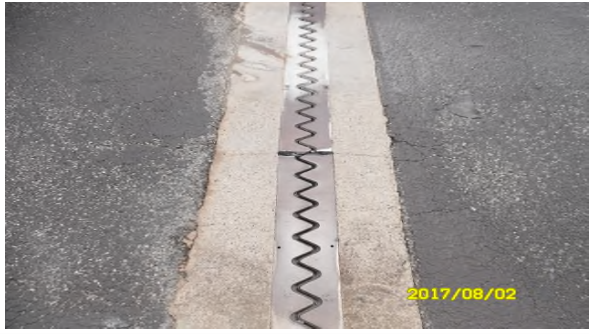
| 내 용 | 신축이음부 후타재 균열 | 내 용 | 신축이음부 차수관 미설치 |
| 원 인 | 차량통행에 의한 충격 | 원 인 | - |

| 대 책 | 유지관리 | 대 책 | 유지관리 |

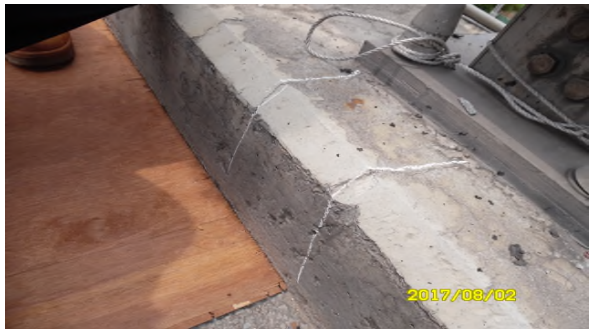
| 내 용 | 연석 균열(cw=0.3mm미만) | 내 용 | 연석 표면열화 |
| 원 인 | 건조수축 및 온도수축 | 원 인 | 제설재 살포(동결융해) |

| 대 책 | 유지관리 | 대 책 | 유지관리 |

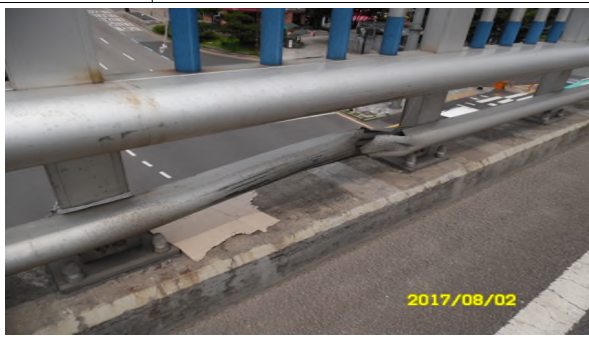
| 내 용 | 난간 변형 | 내 용 | 배수구 막힘 |
| 원 인 | 외부충격(차량충돌) | 원 인 | 토사퇴적 |

| 대 책 | 난간 부분교체 | 대 책 | 청소 |

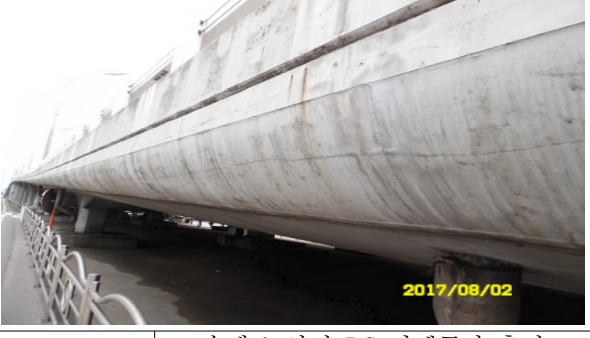
| 내 용 | 슬래브 하면 RC 라멘구간 백태 | 내 용 | 슬래브 하면 RC 라멘구간 측면 균열(cw=0.3mm미만) |
| 원 인 | 우수유입 | 원 인 | 건조수축 및 온도수축 |

| 대 책 | 유지관리 | 대 책 | 유지관리 |

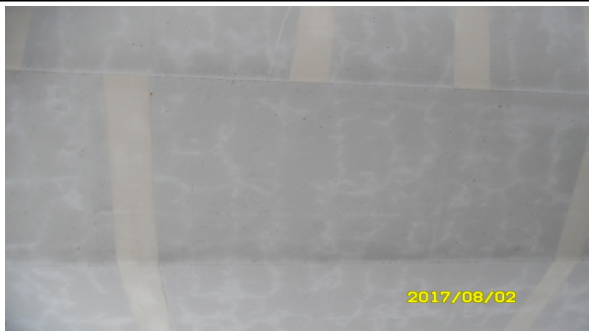
| 내 용 | 슬래브 하면 RC 라멘구간 망상균열 | 내 용 | 슬래브 하면 RC 라멘구간 균열부 백태 |
| 원 인 | 건조수축 및 온도수축 | 원 인 | 균열부 우수유입 |

| 대 책 | 유지관리 | 대 책 | 유지관리 |

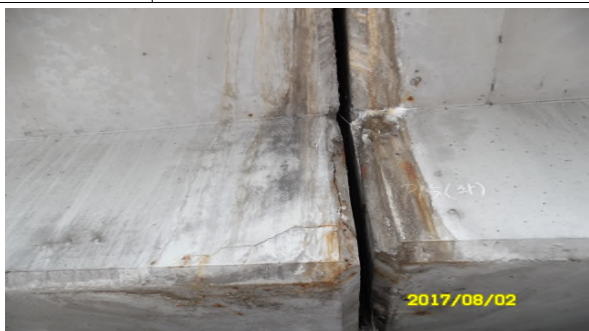
| 내 용 | 슬래브 하면 RC 라멘구간 콘크리트 박리 | 내 용 | 슬래브 하면 RC 라멘구간 캔틸레버부 누수 |
| 원 인 | 우수유입 및 철근부식 | 원 인 | 우수유입 |

| 대 책 | 단면복구(철근방청) | 대 책 | 유지관리 |

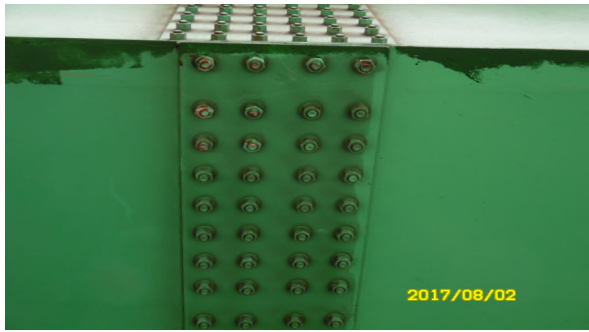
| 내 용 | 거더 외부 Splice 볼트 녹 발생 | 내 용 | 거더 내부 상태양호 |
| 원 인 | 외부환경 및 시공미흡, 우수유입 | 원 인 | - |

| 대 책 | 재도장 | 대 책 | - |

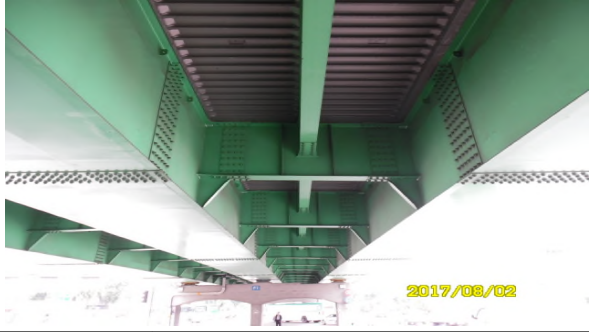
| 내 용 | 가로보 상태양호 | 내 용 | 교량받침(양방향) 상태양호 |

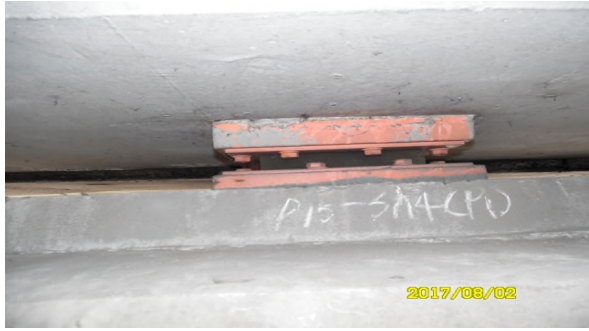
| 내 용 | 교량받침(일방향) 상태양호 | 내 용 | 교각 누수흔적 |

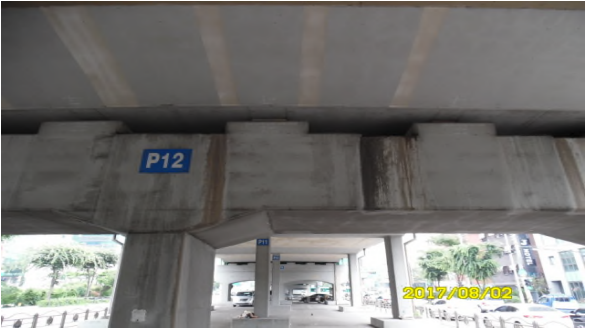
| 원 인 | - | 원 인 | 우수유입 |

| 대 책 | - | 대 책 | 유지관리 |

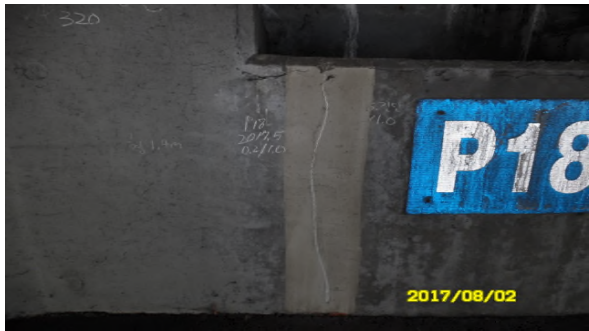
| 내 용 | 교각 균열(cw=0.3mm미만) | 내 용 | 교각 기초 보수부 들뜸 |
| 원 인 | 건조수축 및 온도수축 | 원 인 | 보수불량 및 시공미흡 |

| 대 책 | 유지관리 | 대 책 | 유지관리 |

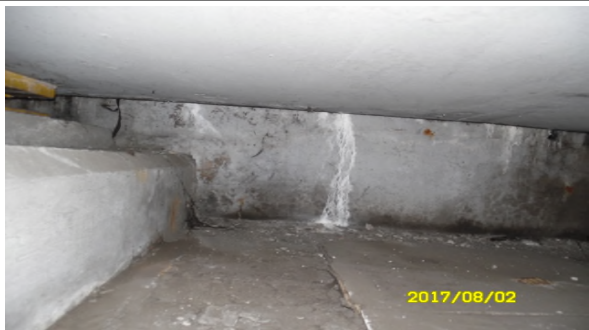
| 내 용 | 교각 백태 | 내 용 | 교대 이물질 적치 |
| 원 인 | 우수유입 | 원 인 | 폐자재 적치 |

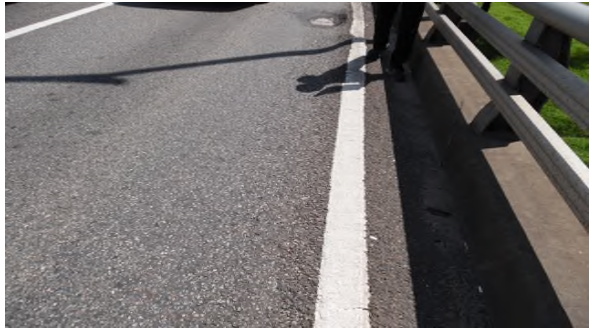
| 내 용 | 교면포장 조성변형 | 내 용 | 교면포장 포트홀 |
| 원 인 | 연성도 저하 및 중차량 통행 | 원 인 | 연성도 저하 및 중차량 통행 |

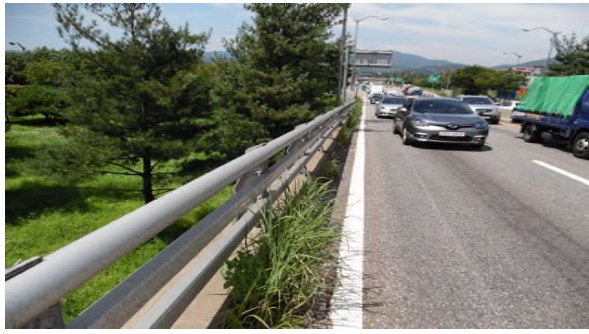
| 내 용 | 교면포장 측면 식생 | 내 용 | 신축이음 유간 토사퇴적 및 부식 |
| 원 인 | - | 원 인 | 토사퇴적, 외부환경 |

| 대 책 | 유지관리 | 대 책 | 청소 |

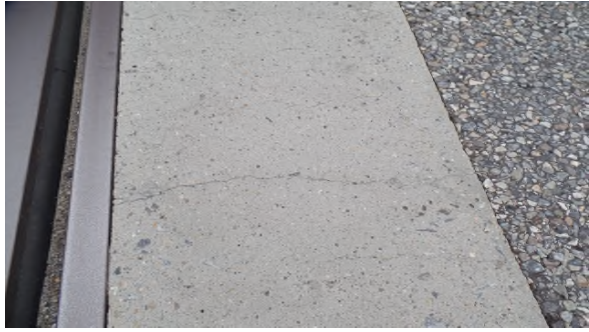
| 내 용 | 신축이음부 후타재 균열 | 내 용 | 신축이음 본체 변형 |
| 원 인 | 차량통행에 의한 충격 | 원 인 | 외부충격(차량충격) |

| 대 책 | 유지관리 | 대 책 | 유지관리 |

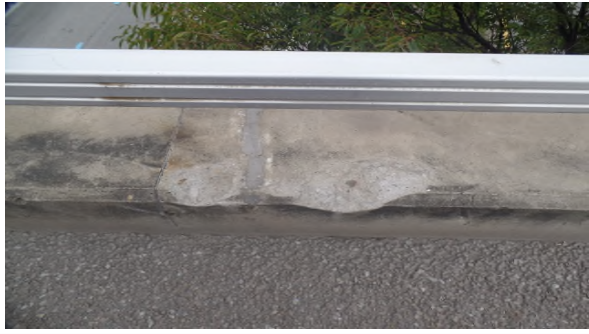
| 내 용 | 연석 파손 | 내 용 | 연석 박리, 철근노출 |
| 원 인 | 외부충격(차량충돌) | 원 인 | 피복두께 부족, 철근부식 |

| 대 책 | 유지관리 | 대 책 | 단면복구(철근방청) |

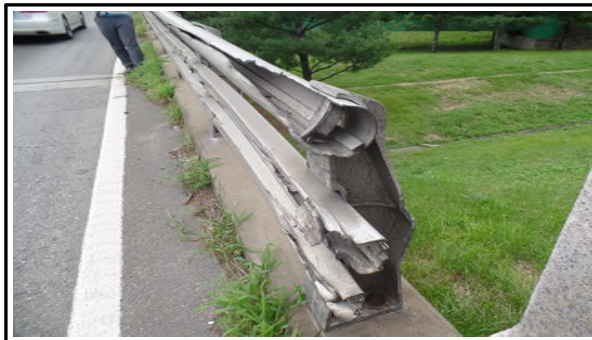
| 내 용 | 난간 파손 및 변형 |
| 원 인 | 외부충격(차량충돌) |

| 대 책 | 난간 부분교체 |

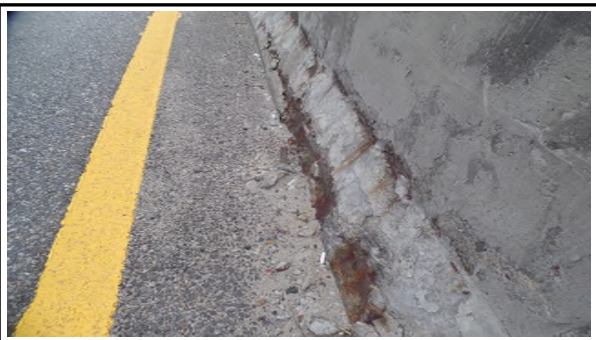
| 내 용 | 중앙분리대 철근노출 |
| 원 인 | 피복두께 부족 |

| 대 책 | 단면복구(철근방청) |

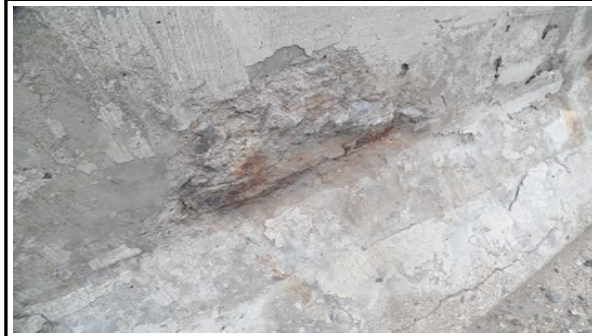
| 내 용 | 중앙분리대 박락 |
| 원 인 | 피복두께 부족, 철근부식 |

| 대 책 | 단면복구(철근방청) |

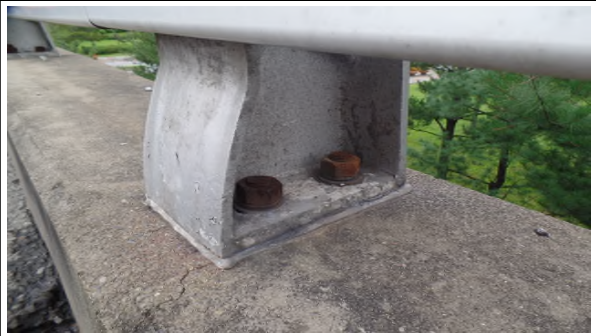
| 내 용 | 난간 지주볼트 녹 발생 |
| 원 인 | 외부환경 |

| 대 책 | 유지관리 |

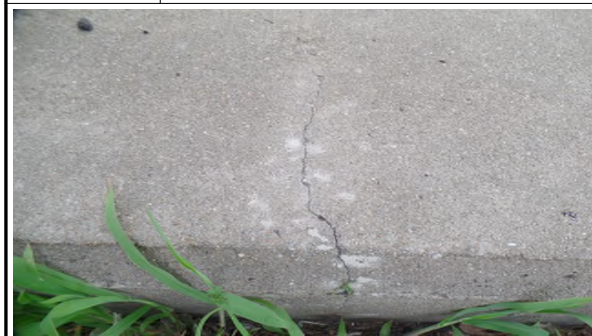
| 내 용 | 연석 균열(cw=0.3mm미만) |
| 원 인 | 건조수축 및 온도수축 |

| 대 책 | 유지관리 |

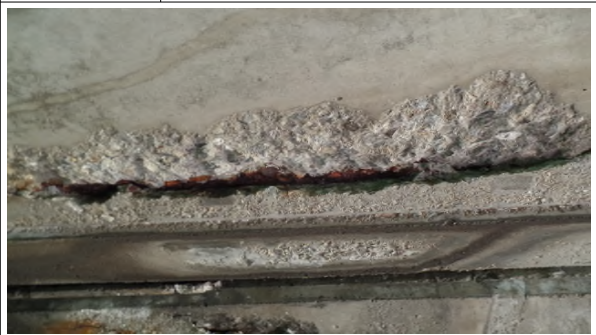
| 내 용 | 바닥판 하면 철근노출 |
| 원 인 | 피복두께 부족 |

| 대 책 | 단면복구(철근방청) |

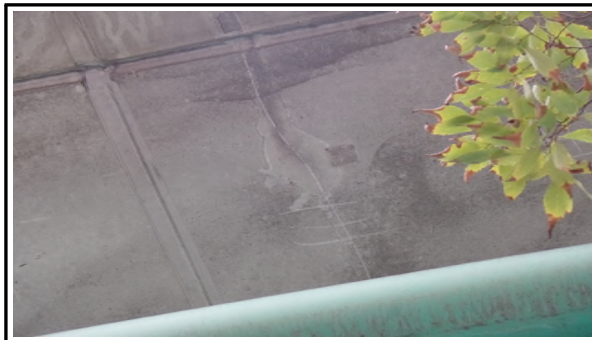
| 내 용 | 바닥판 하면 좌측캔틸레버 균열(cw=0.3mm미만) |
| 원 인 | 건조수축 및 온도수축 |

| 대 책 | 유지관리 |

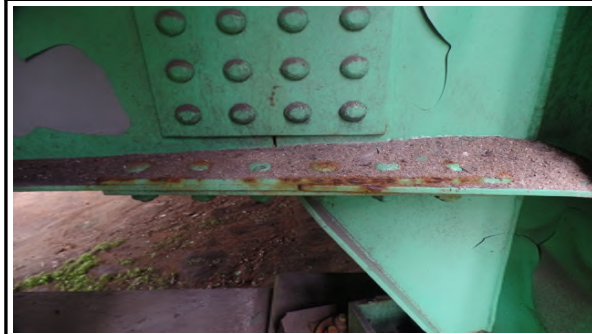
| 내 용 | 가로보 녹 발생 |
| 원 인 | 외부환경, 시공미흡 |

| 대 책 | 재도장 |

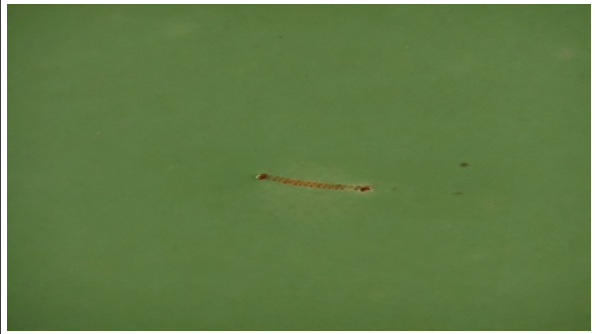
| 내 용 | 거더 외부 도장균형 |
| 원 인 | 외부충격(차량충돌) |

| 대 책 | 재도장 |

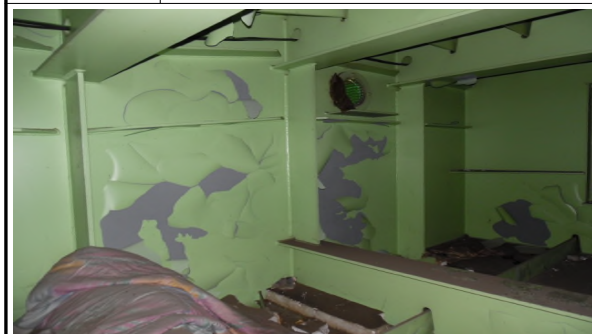
| 내 용 | 거더 내부 도장탈락 |
| 원 인 | 시공미흡 |

| 대 책 | 재도장 |

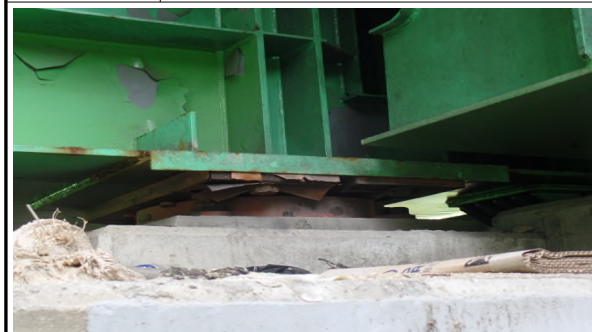
| 내 용 | 교량받침 도장탈락 및 녹 발생 |
| 원 인 | 외부환경 및 시공미흡 |

| 대 책 | 재도장 |

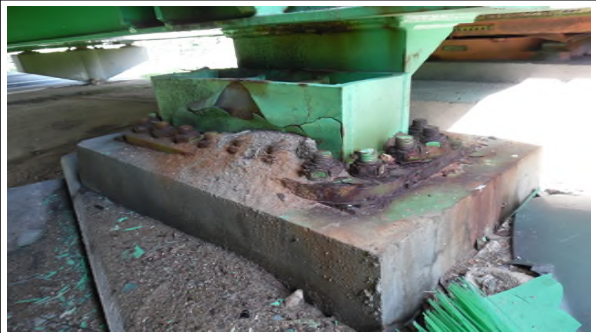
| 내 용 | 교량받침 전단키 도장탈락 및 부식 |
| 원 인 | 외부환경 및 시공미흡 |

| 대 책 | 재도장 |

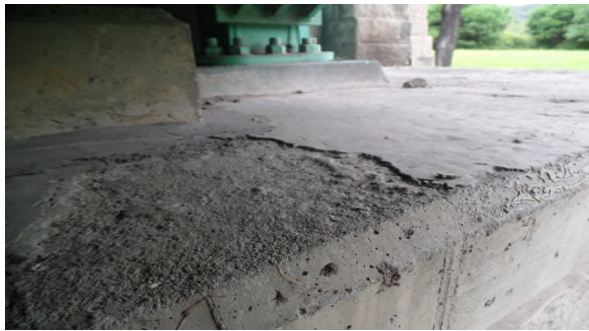
| 내 용 | 교각 상부 박리, 박락 | 내 용 | 교각 망상균열 |
| 원 인 | 동결융해 작용 | 원 인 | 건조수축 및 온도수축 |

| 대 책 | 유지관리 | 대 책 | 유지관리 |

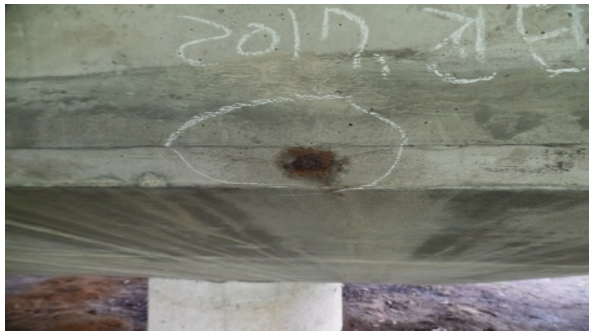
| 내 용 | 교각 잡철근노출 | 내 용 | 교각 균열(cw=0.3mm미만) |
| 원 인 | 시공미흡 | 원 인 | 건조수축 및 온도수축 |

| 대 책 | 유지관리 | 대 책 | 유지관리 |

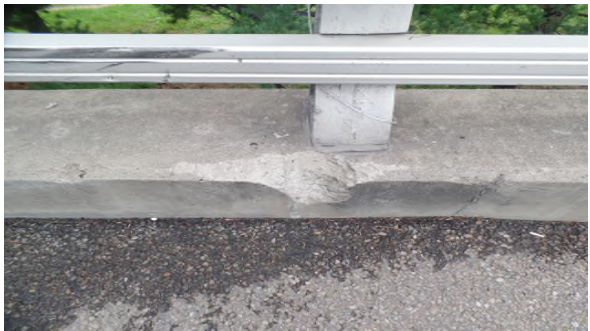
| 내 용 | 램프B 교면포장 양호 | 내 용 | 램프B 연석 파손 |
| 원 인 | - | 원 인 | 외부충격(차량충돌) |

| 대 책 | - | 대 책 | 유지관리 |

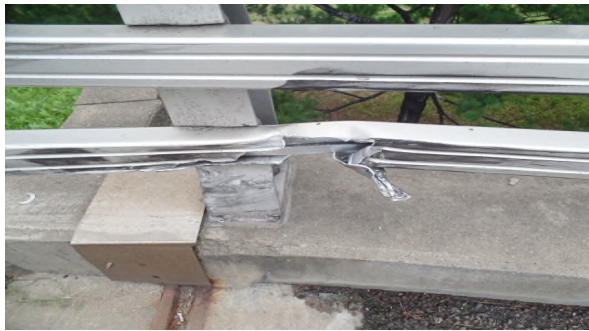
| 내 용 | 램프B 난간 변형 | 내 용 | 램프B 난간 지주볼트 녹 발생 |
| 원 인 | 외부충격(차량충돌) | 원 인 | 외부환경 |

| 대 책 | 난간 부분교체 | 대 책 | 유지관리 |

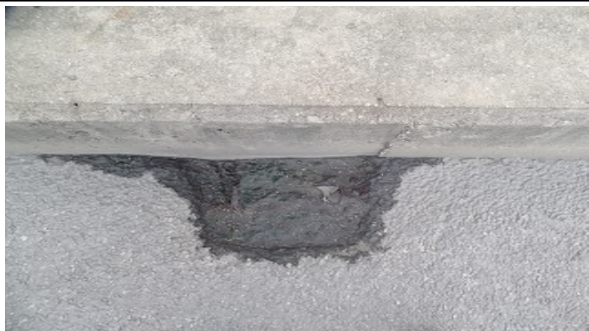
| 내 용 | 램프B 배수구 막힘 | 내 용 | 램프B 유간 토사퇴적 |
| 원 인 | 토사퇴적 | 원 인 | 토사퇴적 |

| 대 책 | 청소 | 대 책 | 청소 |

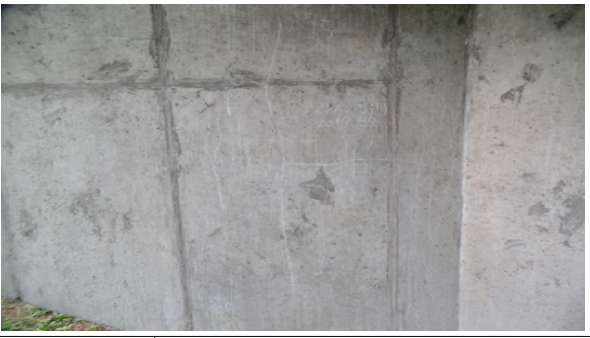
| 내 용 | 램프B 교대 균열 | 내 용 | 램프B 교각 균열 |
| 원 인 | 건조수축 및 온도수축 | 원 인 | 건조수축 및 온도수축 |

| 대 책 | 유지관리 | 대 책 | 유지관리 |

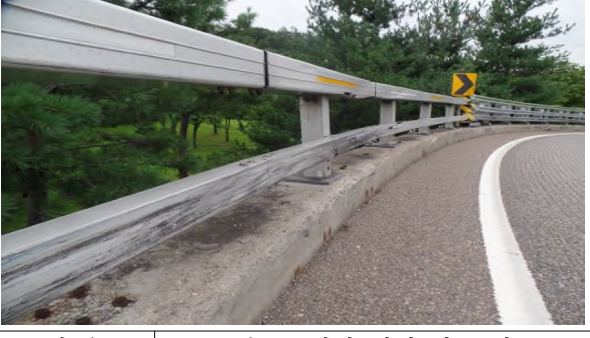
| 내 용 | 램프D 교면포장 양호 | 내 용 | 램프D 난간 변형 및 균열 |
| 원 인 | - | 원 인 | 외부충격(차량충돌) |

| 대 책 | - | 대 책 | 유지관리 |

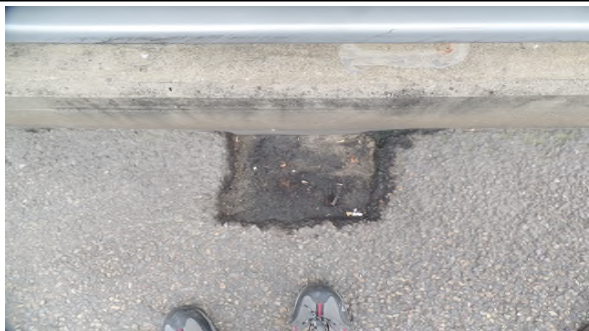
| 내 용 | 램프D 배수구 막힘 | 내 용 | 램프D 차수판 미설치 및 연석 파손 |
| 원 인 | 토사퇴적 | 원 인 | 시공미흡 및 신축거동 |

| 대 책 | 청소 | 대 책 | 단면복구 |

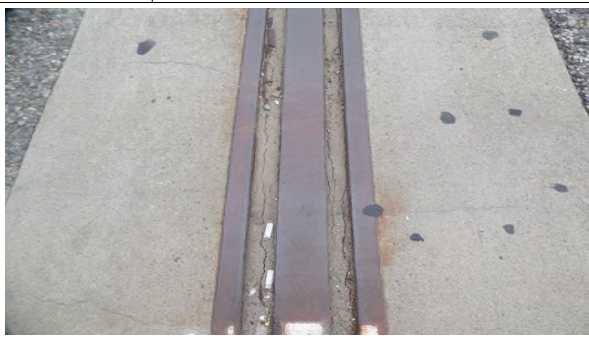
| 내 용 | 램프D 신축이음 토사퇴적 | 내 용 | 램프D 신축이음 균열 |
| 원 인 | 토사퇴적 | 원 인 | 차량통행에 의한 충격 |

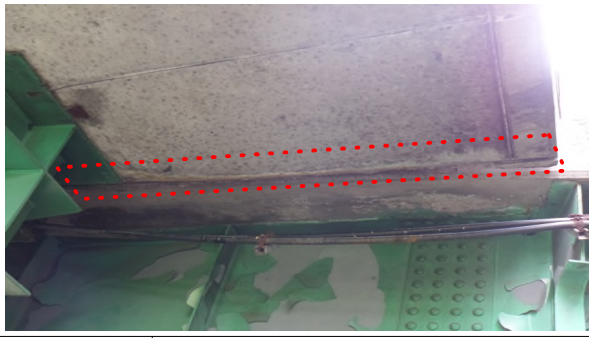
| 내 용 | 램프D 바닥판 하면 백태 | 내 용 | 램프D 바닥판 배수관 주위 백태 |
| 원 인 | 우수유입 | 원 인 | 배수관 주변 우수유입 |

| 대 책 | 유지관리 | 대 책 | 유지관리 |

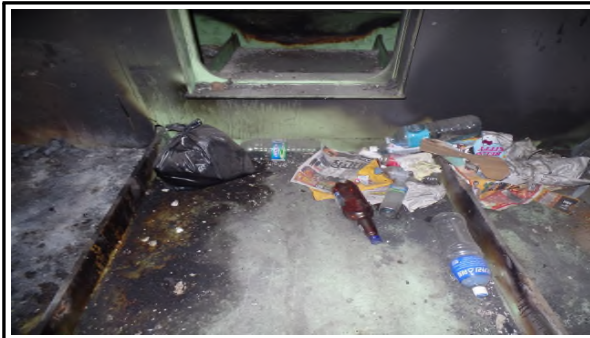
| 내 용 | 램프D 거더 내부 이물질 퇴적 |
| 원 인 | 잠금장치 미설치 |

| 대 책 | 청소 |

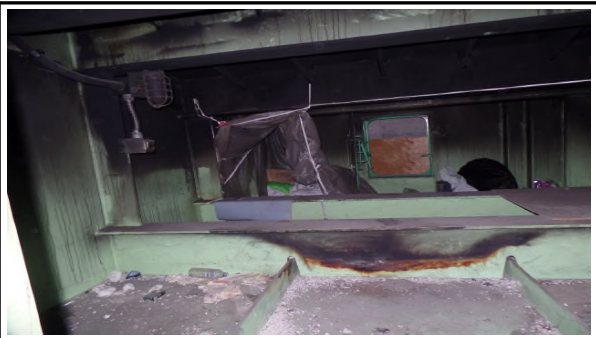
| 내 용 | 램프D 거더 내부 노숙자 흔적 |
| 원 인 | 잠금장치 미설치 |

| 대 책 | 청소 및 잠금장치 설치 |

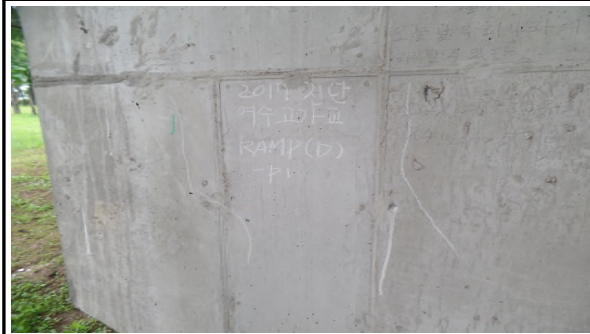
| 내 용 | 램프D 교각 균열 |
| 원 인 | 건조수축 및 온도수축 |

| 대 책 | 유지관리 |

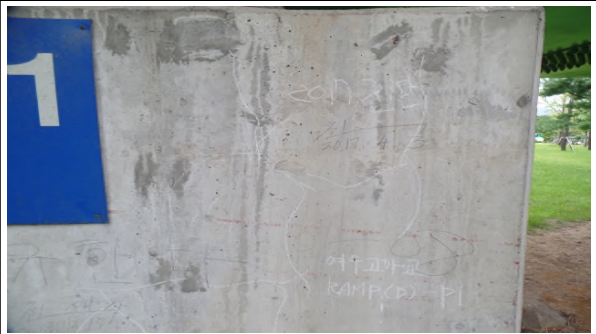
| 내 용 | 램프D 교각 망상균열 |
| 원 인 | 건조수축 및 온도수축 |

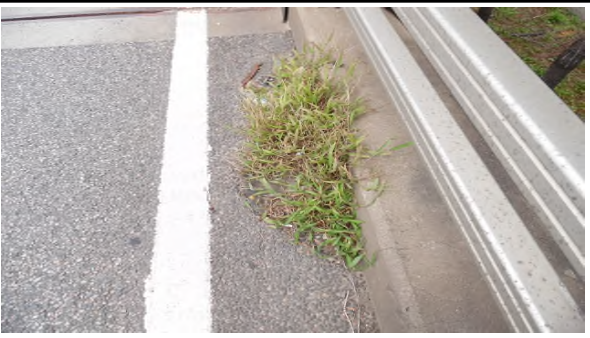
| 내 용 | 교면포장 아스콘 균열 | 내 용 | 교면포장 식생 |
| 원 인 | 연성도 저하 및 중차량 통행 | 원 인 | 토사퇴적 및 이물질 유입 |

| 대 책 | 유지관리 | 대 책 | 유지관리 |

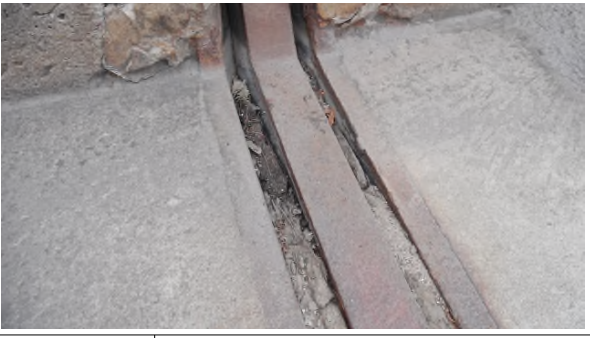
| 내 용 | 신축이음부 유간 토사퇴적 | 내 용 | 신축이음부 부식 |
| 원 인 | 토사퇴적 | 원 인 | 외부환경 |

| 대 책 | 청소 | 대 책 | 유지관리 |

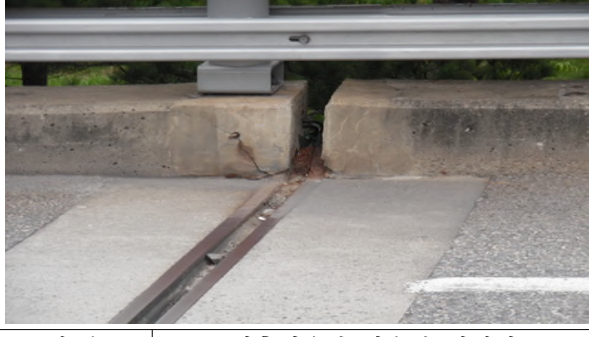
| 내 용 | 신축이음부 차수판 미설치 | 내 용 | 신축이음부 후타재 균열 |
| 원 인 | - | 원 인 | 차량통행에 의한 충격 |

| 대 책 | 유지관리 | 대 책 | 유지관리 |

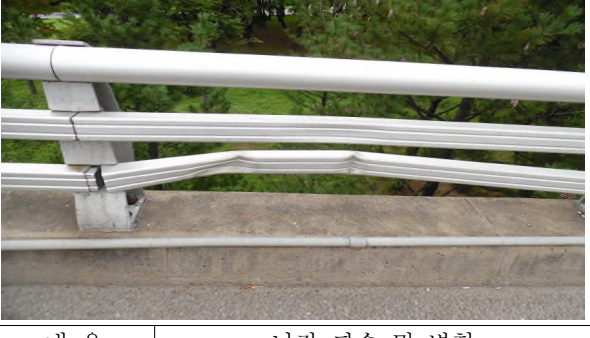
| 내 용 | 연석 외측 파손 및 철근노출 | 내 용 | 난간 파손 및 변형 |
| 원 인 | 외부충격(차량충돌) 및 철근부식 | 원 인 | 외부충격(차량충돌) |

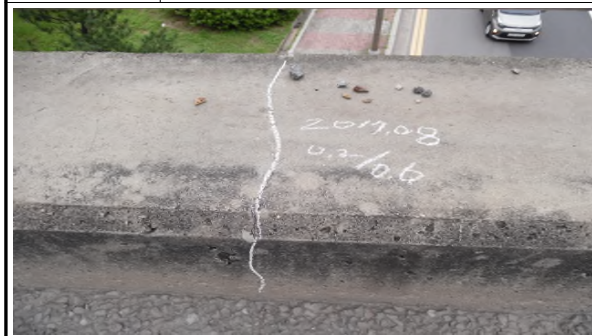
| 내 용 | 연석 균열(cw=0.3mm미만) |
| 원 인 | 건조수축 및 온도수축 |

| 대 책 | 유지관리 |

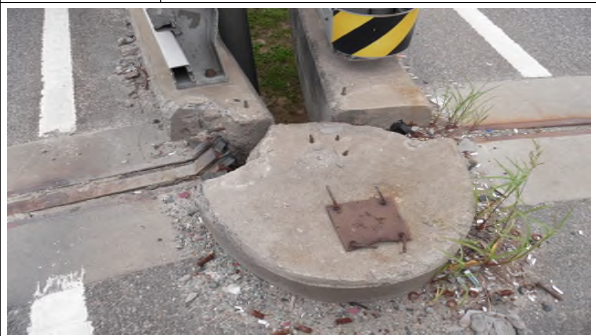
| 내 용 | 경계연석 파손 |
| 원 인 | 신축작용 |

| 대 책 | 유지관리 |

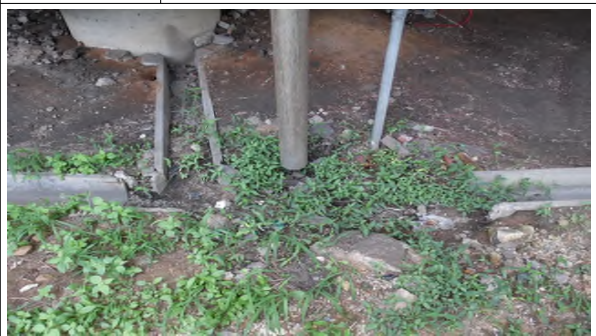
| 내 용 | 배수로 이물질 퇴적 및 파손 |
| 원 인 | 이물질 유입 |

| 대 책 | 유지관리 |

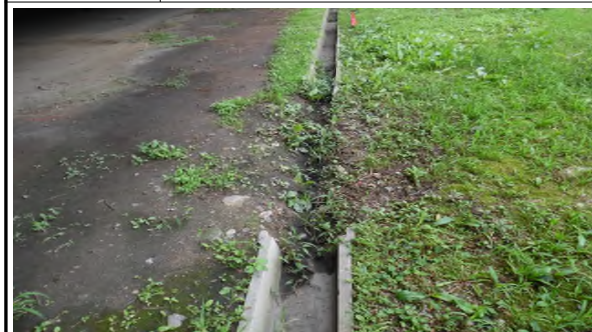
| 내 용 | 배수로 누락 |
| 원 인 | 시공미흡 |

| 대 책 | 유지관리 |

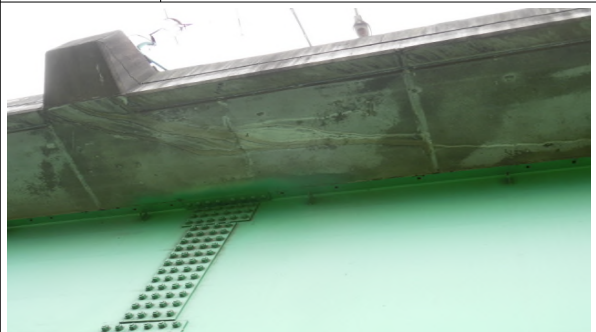
| 내 용 | 바닥판 하면 누수흔적 |
| 원 인 | 우수유입 |

| 대 책 | 유지관리 |

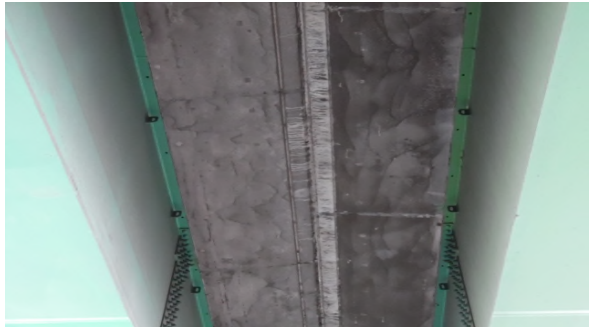
| 내 용 | 바닥판 하면 종조인트 백태 | 내 용 | 바닥판 하면 균열(cw=0.3mm미만) |
| 원 인 | 우수유입 | 원 인 | 건조수축 및 온도수축 |

| 대 책 | 유지관리 | 대 책 | 유지관리 |

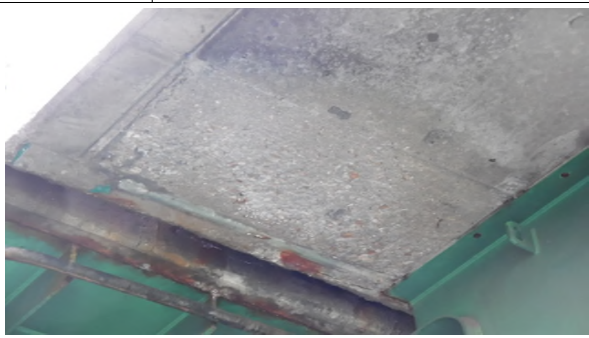
| 내 용 | 바닥판 하면 재료분리 | 내 용 | 바닥판 하면 데크플레이트 상태양호 |
| 원 인 | 다짐부족 | 원 인 | - |

| 대 책 | 유지관리 | 대 책 | - |

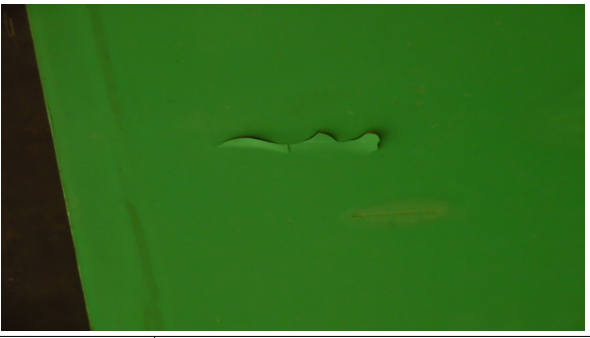
| 내 용 | 거더 외부 부식 | 내 용 | 거더 외부 도장탈락 |
| 원 인 | 외부환경 및 시공미흡 | 원 인 | 외부환경 및 시공미흡 |

| 대 책 | 재도장 | 대 책 | 재도장 |

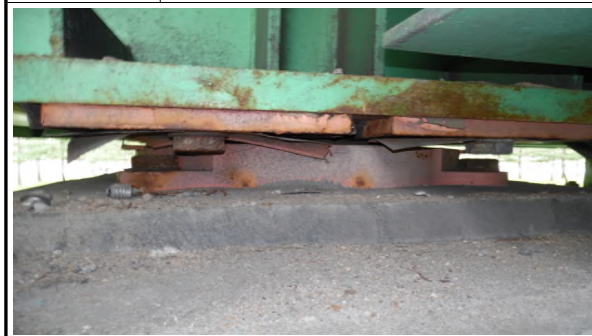
| 내 용 | 교량받침 부식 및 도장탈락 |
| 원 인 | 외부환경 및 도장불량 |

| 대 책 | 재도장 |

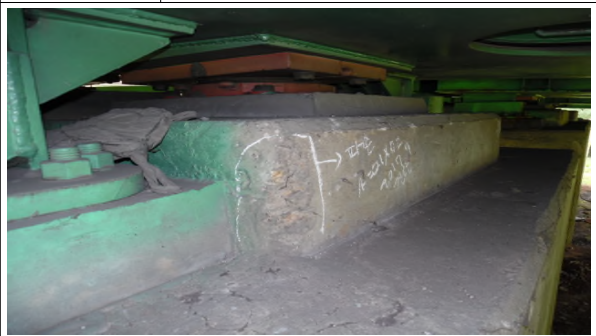
| 내 용 | 교량받침 받침콘크리트 파손 |
| 원 인 | 건조수축 및 온도수축, 동결융해 작용 |

| 대 책 | 유지관리 |

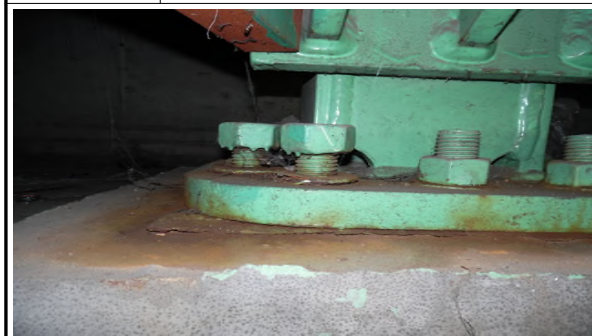
| 내 용 | 교량받침 전단기 볼트 풀림 |
| 원 인 | 시공불량 |

| 대 책 | 볼트 재조임 |

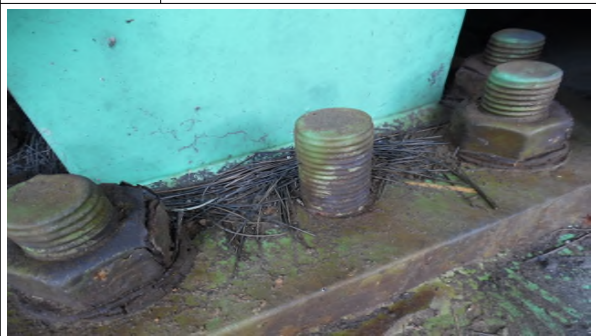
| 내 용 | 교량받침 전단기 볼트 탈락 |
| 원 인 | 시공미흡 |

| 대 책 | 볼트 재시공 |

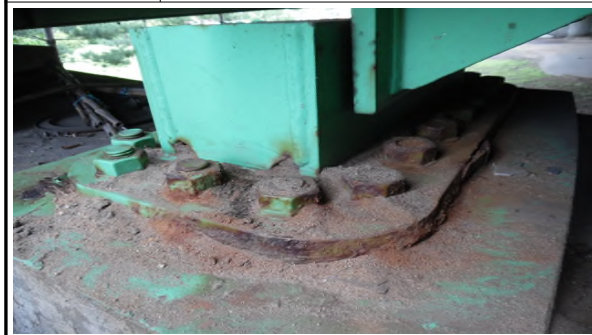
| 내 용 | 교량받침 전단기 도장탈락 및 부식 |
| 원 인 | 외부환경 및 도장불량 |

| 대 책 | 재도장 |

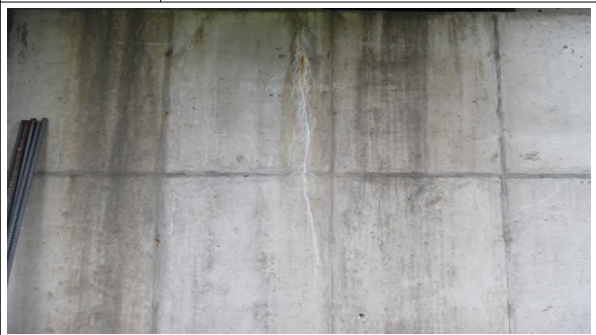
| 내 용 | 교각 누수흔적 및 백태 |
| 원 인 | 우수유입 |

| 대 책 | 유지관리 |

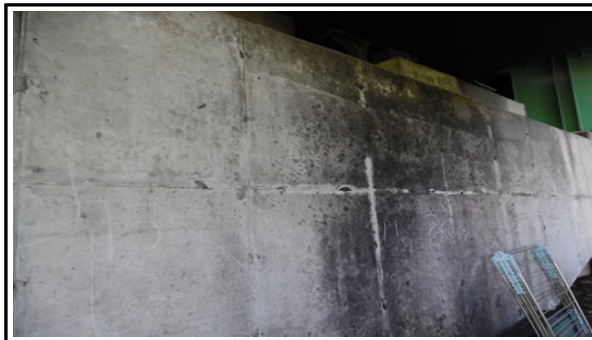
| 내 용 | 교각 그을음 |
| 원 인 | 화재 |

| 대 책 | 유지관리 |

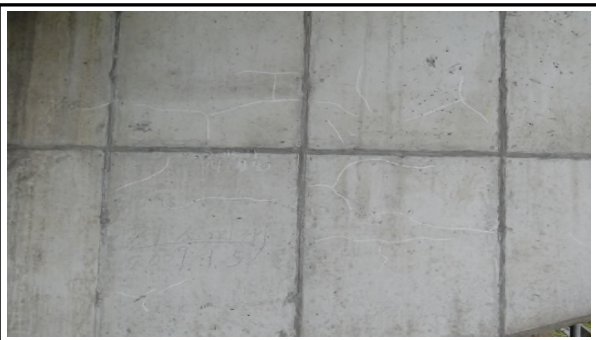
| 내 용 | 교각 망상균열 |
| 원 인 | 건조수축 및 온도수축 |

| 대 책 | 유지관리 |

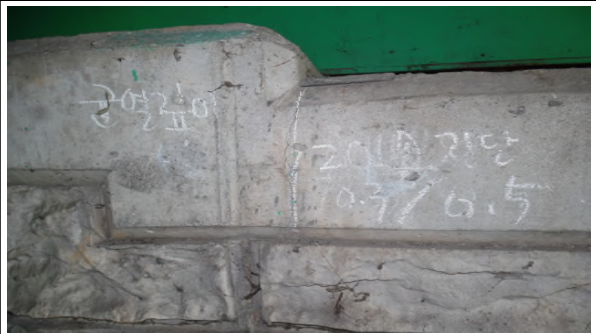
| 내 용 | 교대 균열(cw=0.3mm이상) |
| 원 인 | 건조수축 및 온도수축 |

| 대 책 | 주입보수 |

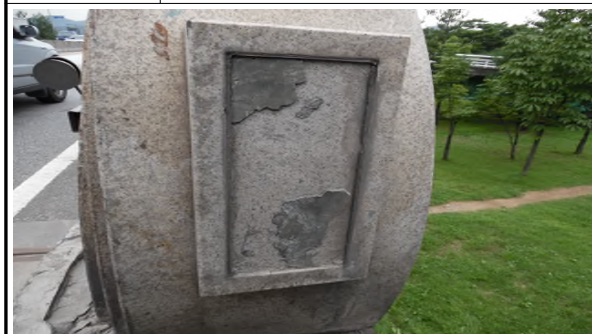
| 내 용 | 부속시설 교명판 망실 |
| 원 인 | 외부충격(인위적 탈거) 및 망실 |

| 대 책 | 유지관리 |

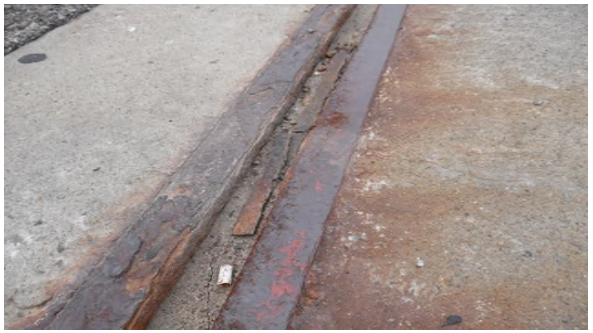
| 내 용 | 램프A 교면포장 상태양호 | 내 용 | 램프A 신축이음 부식 및 유간토사 퇴적 |
| 원 인 | - | 원 인 | 외부환경 및 토사퇴적 |

| 대 책 | - | 대 책 | 청소 |

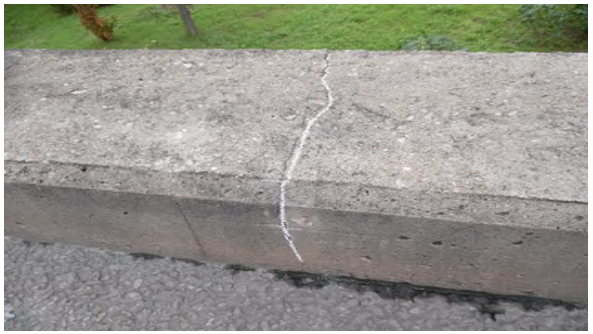
| 내 용 | 램프A 난간 상태양호 | 내 용 | 램프A 연석 균열(cw=0.3mm미만) |
| 원 인 | - | 원 인 | 건조수축 및 온도수축 |

| 대 책 | - | 대 책 | 유지관리 |

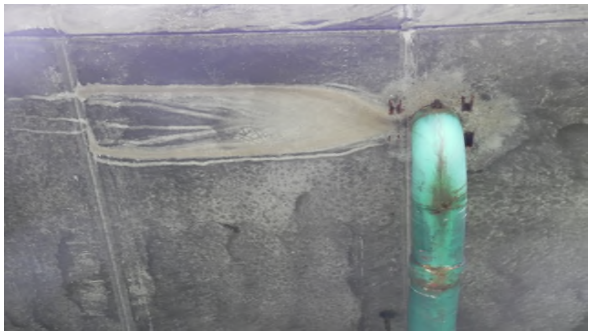
| 내 용 | 램프A 배수구 양호 | 내 용 | 램프A 바닥판 하면 누수흔적 |
| 원 인 | - | 원 인 | 우수유입 |

| 대 책 | - | 대 책 | 유지관리 |

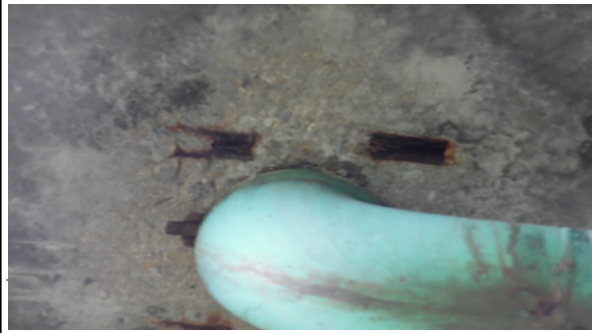
| 내 용 | 램프A 바닥판 하면 철근노출 | 내 용 | 램프A 거더 외부 도장탈락 및 부식 |
| 원 인 | 피복두께 부족 및 시공불량 | 원 인 | 외부환경 및 도장불량 |

| 대 책 | 단면복구(철근방청) | 대 책 | 재도장 |

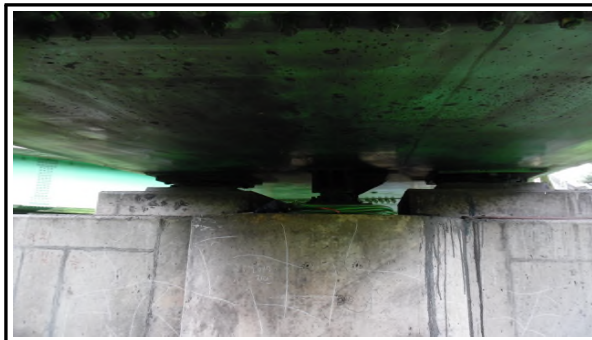
| 내 용 | 램프A 거더 외부 그을음 |
| 원 인 | 화재 |

| 대 책 | 유지관리 |

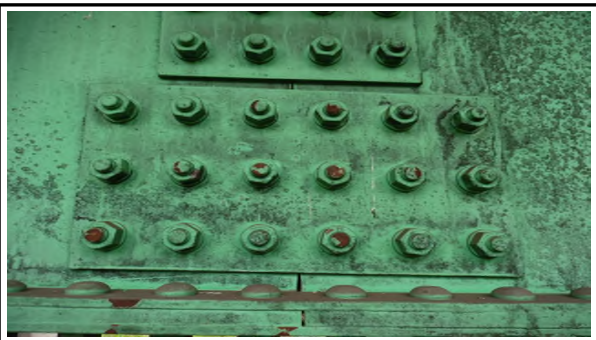
| 내 용 | 램프A 거더 외부 Splice 볼트 녹 발생 |
| 원 인 | 외부환경 및 도장불량 |

| 대 책 | 재도장 |

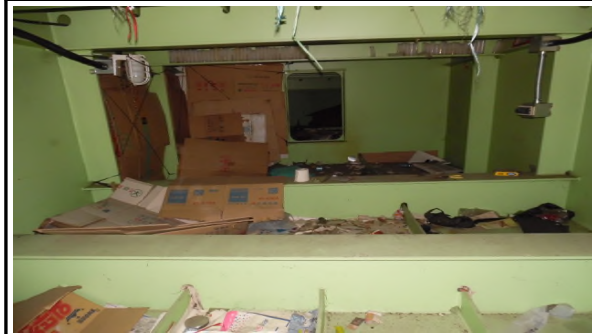
| 내 용 | 램프A 거더 내부 노숙자 흔적 |
| 원 인 | 잠금장치 미설치 |

- 램프A 거더 내부에서 조사된 노숙자 흔적의 경우 향후 외부인 출입 및 취사, 난방 시 화재의 우려가 있으므로 거더 내부 청소 및 잠금장치 설치가 필요할 것으로 판단된다.
  - 금회 점검결과, 확인된 손상은 기존 점검과 유사한 상태이며 교면포장 식생, 신축이음

| 대 책 | 청소 및 잠금장치 설치 |

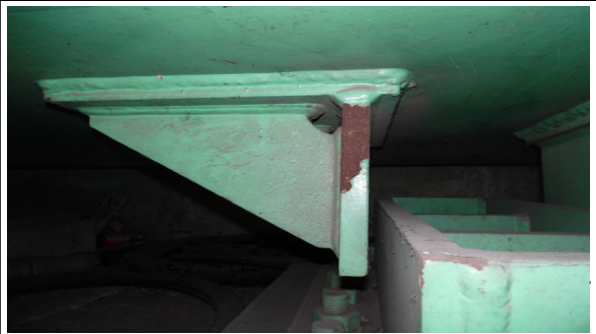
| 내 용 | 램프A 교량받침 전단키 도장탈락 |
| 원 인 | 외부환경 및 시공불량 |

| 대 책 | 재도장 |

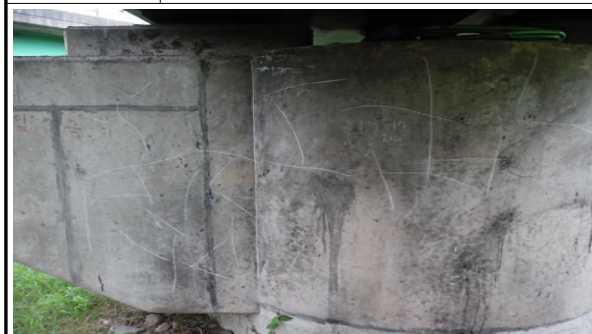
| 내 용 | 램프A 교각 망상균열 |
| 원 인 | 건조수축 및 온도수축 |

| 대 책 | 유지관리 |

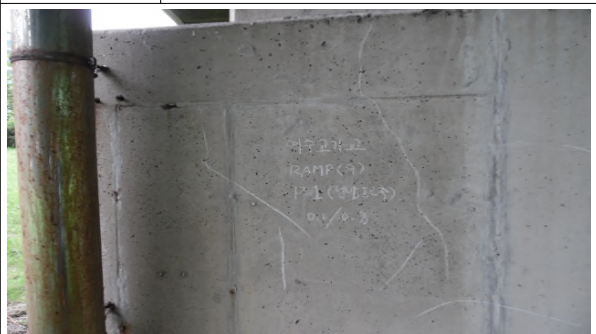
| 내 용 | 램프A 교각 균열(cw=0.3mm미만) |
| 원 인 | 건조수축 및 온도수축 |

| 대 책 | 유지관리 |

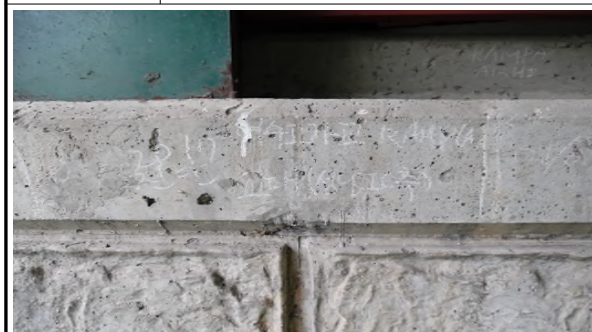
| 내 용 | 램프A 교대 균열(cw=0.3mm미만) |
| 원 인 | 건조수축 및 온도수축 |

| 대 책 | 유지관리 |

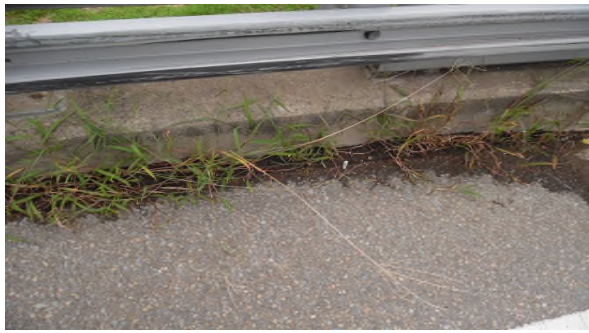
| 내 용 | 램프C 교면포장 식생 | 내 용 | 램프C 신축이음 부식 및 유간토사 퇴적 |
| 원 인 | 토사퇴적 및 이물질 유입 | 원 인 | 외부환경 및 토사퇴적 |

| 대 책 | 유지관리 | 대 책 | 청소 |

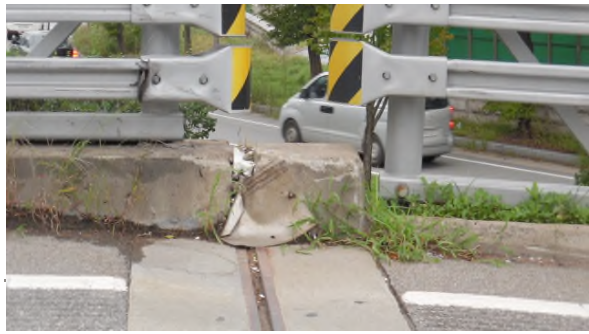
| 내 용 | 램프C 신축이음부 차수판 변형 | 내 용 | 램프C 신축이음부 차수판 미설치 |
| 원 인 | 외부충격(차량충돌) | 원 인 | - |

| 대 책 | 유지관리 | 대 책 | 유지관리 |

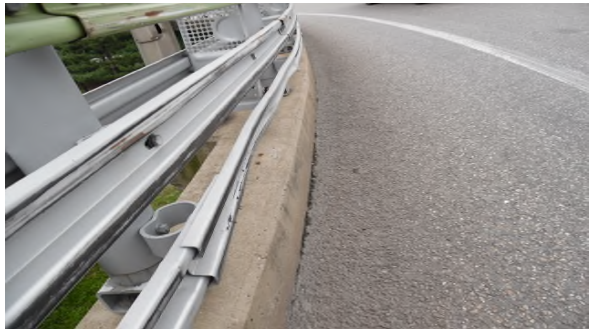
| 내 용 | 램프C 난간 변형 | 내 용 | 램프C 연석 균열(cw=0.3mm 미만) |
| 원 인 | 외부충격(차량충돌) | 원 인 | 건조수축 및 온도수축 |

- 금회 실시한 하반기 정기점검 결과를 통해 나타난 비구조적 경미한 손상은 공용증가에 따른 연성도 저하 및 중차량 통행, 토사퇴적 및 이물질 유입, 외부환경, 시공미흡, 차량통행에 의한 충격, 외부충격(차량충돌), 철근부식, 피복두께 부족, 건조수축 및 온도수축, 신축작용, 우수유입, 다짐부족, 동결융해 작용, 화재, 외부충격(인위적 탈거) 및 망실, 잠금장치 미설치에 의해 발생된 것으로 향후 점검 시 주의관찰을 통한 유지관리가 필요할 것으로 판단되며 난간 변형 및 파손의 경우 향후 차량충돌 시 탈락의 우려가 있으므로 보수하는 것이 바람직할 것으로 판단된다.

| 대 책 | 난간 부분교체 | 대 책 | 유지관리 |

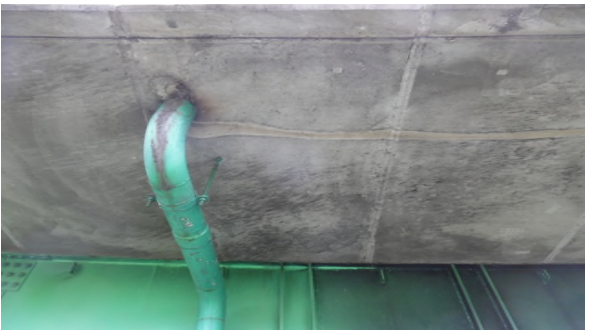
| 내 용 | 램프C 배수구 양호 | 내 용 | 램프C 바닥판 하면 누수흔적 |
| 원 인 | - | 원 인 | 우수유입 |

| 대 책 | - | 대 책 | 유지관리 |

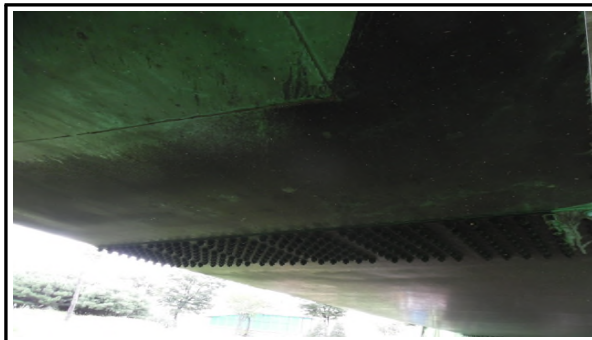
| 내 용 | 램프C 거더 외부 그을음 |
| 원 인 | 화재 |

| 대 책 | 유지관리 |

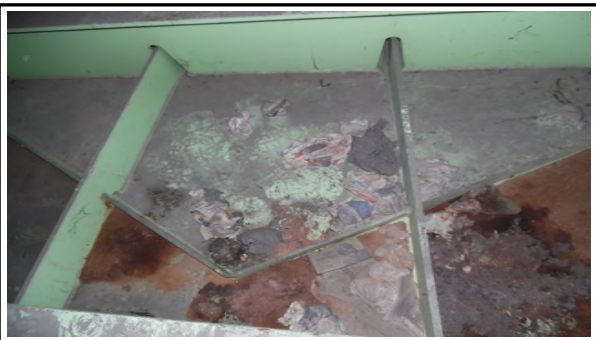
| 내 용 | 램프C 거더 내부 이물질 퇴적 |
| 원 인 | 잠금장치 미설치 |

| 대 책 | 청소 및 잠금장치 설치 |

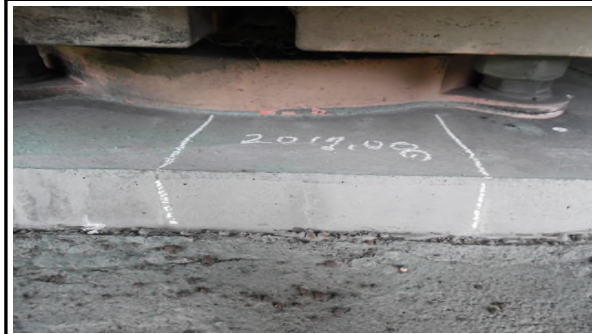
| 내 용 | 램프C 교량받침 몰탈균열 (cw=0.3mm미만) |
| 원 인 | 건조수축 및 온도수축 |

| 대 책 | 유지관리 |

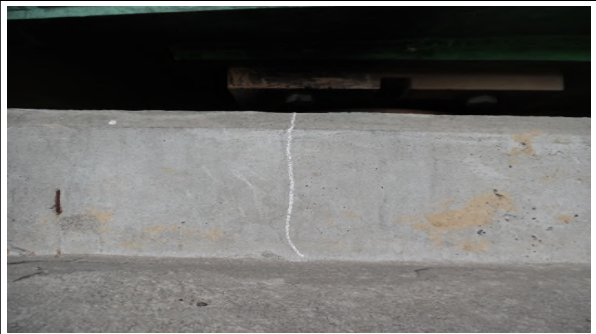
| 내 용 | 램프C 교량받침 반침콘크리트 균열(cw=0.3mm미만) |
| 원 인 | 건조수축 및 온도수축 |

| 대 책 | 유지관리 |

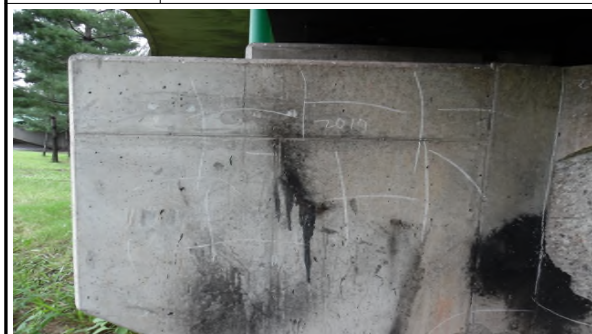
| 내 용 | 램프C 교각 망상균열 |
| 원 인 | 건조수축 및 온도수축 |

| 대 책 | 유지관리 |

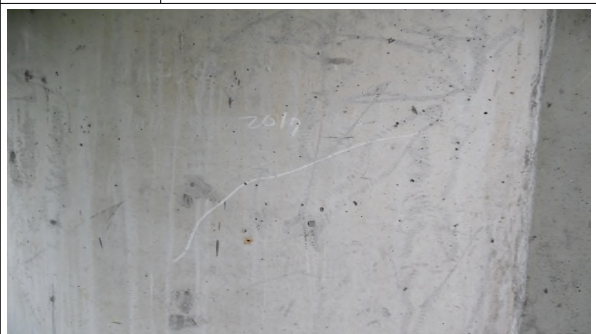
| 내 용 | 램프C 교각 균열(cw=0.3mm미만) |
| 원 인 | 건조수축 및 온도수축 |

| 대 책 | 유지관리 |

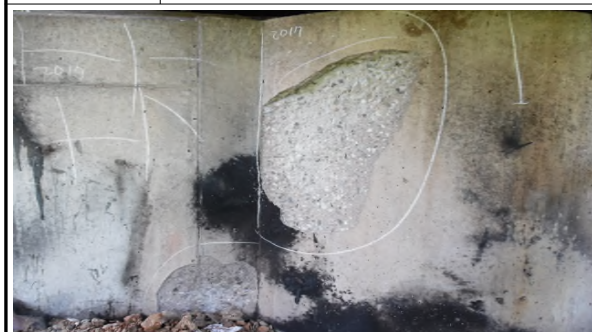
| 내 용 | 램프C 교각 파손 및 그을음 |
| 원 인 | 시공미흡, 온도수축, 동결융해 작용, 화재 |

| 대 책 | 유지관리 |

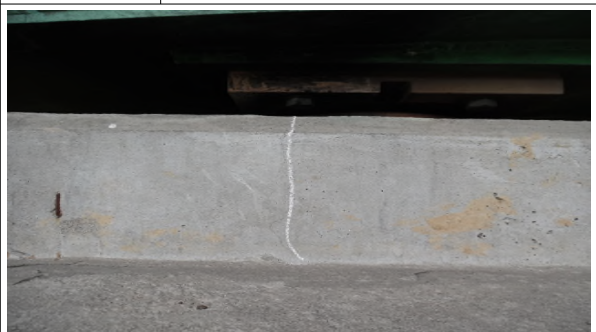
| 내 용 | 램프C 교대 균열(cw=0.3mm미만) |
| 원 인 | 건조수축 및 온도수축 |

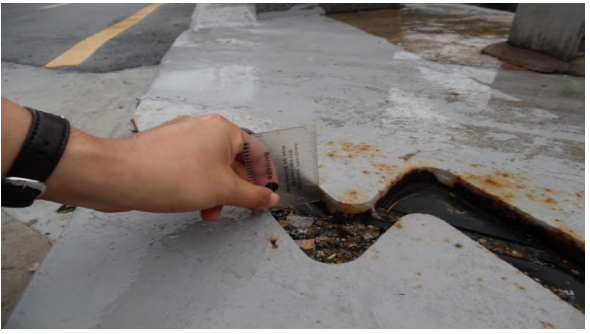
| 내 용 | 신축이음부 후타재 균열 | 내 용 | 보도부 신축이음부 단차 |
| 원 인 | 차량통행에 의한 충격 | 원 인 | 시공미흡 |

| 대 책 | 유지관리 | 대 책 | 유지관리 |

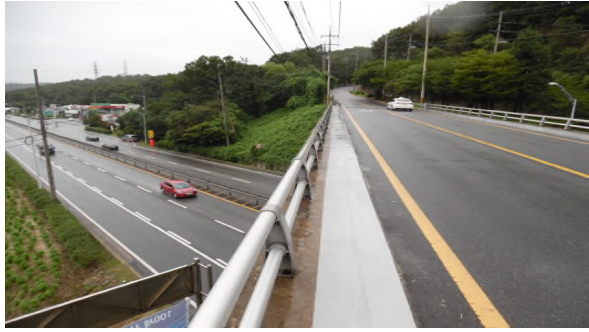
| 내 용 | 난간 설치 오류 | 내 용 | 난간 지주 앵커볼트 녹 발생 |
| 원 인 | 시공미흡 | 원 인 | 외부환경 및 우수유입 |

| 대 책 | 유지관리 | 대 책 | 유지관리 |

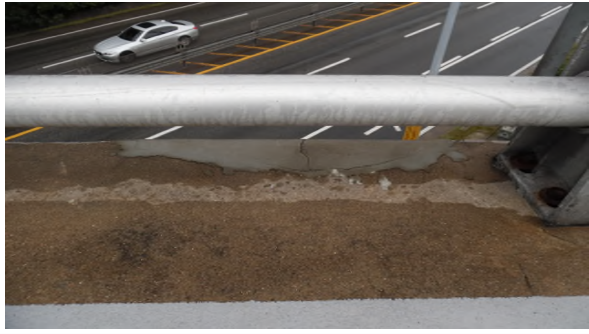
| 내 용 | 연석 보수부 들뜸 | 내 용 | 배수시설 배수구 상태양호 |
| 원 인 | 시공미흡 | 원 인 | - |

| 대 책 | 유지관리 | 대 책 | - |

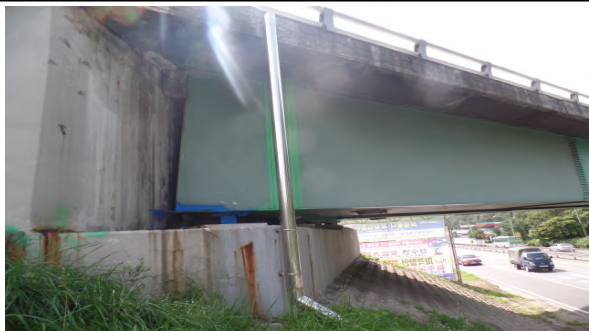
| 내 용 | 배수시설 배수관 상태양호 | 내 용 | 바닥판 하면 균열(cw=0.3mm미만) |

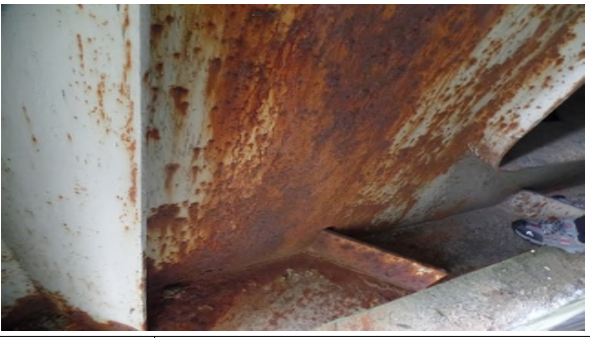
| 내 용 | 거더 단부 국부 변형 | 내 용 | 거더 외부 도장탈락 및 부식 |
| 원 인 | 시공미흡 | 원 인 | 시공미흡, 신축이음하부 누수 |

| 대 책 | 유지관리 | 대 책 | 재도장 |

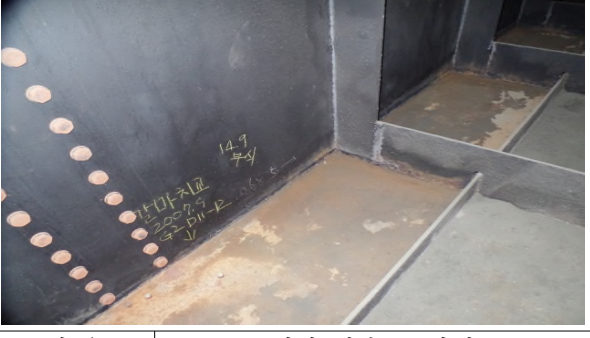
| 내 용 | 거더 외부 도장균형 | 내 용 | 거더 내부 녹 발생 |
| 원 인 | 외부충격(차량충돌) | 원 인 | 외부 우수유입, 시공미흡 |

| 대 책 | 재도장 | 대 책 | 재도장 |

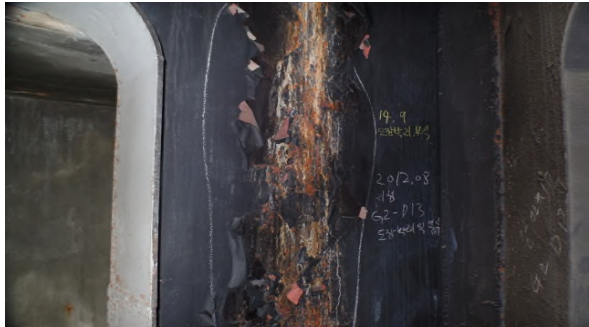
| 내 용 | 거더 내부 도장탈락 및 녹 발생 | 내 용 | 거더 내부 도장탈락 |
| 원 인 | 외부우수 유입, 시공미흡 | 원 인 | 시공미흡 |

| 대 책 | 재도장 | 대 책 | 재도장 |

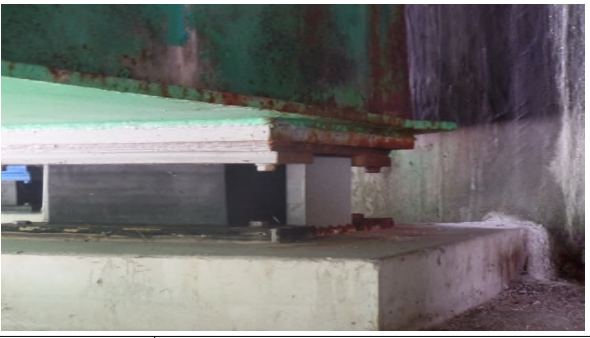
| 내 용 | 거더 내부 누수흔적 | 내 용 | 교량받침 녹 발생 |
| 원 인 | 외부 우수유입 | 원 인 | 시공미흡, 신축이음하부 누수 |

| 대 책 | 유지관리 | 대 책 | 재도장 |

찰을 통한 유지관리가 필요할 것으로 판단되며 거더 내·외부에서 조사된 도장탈락 및 부식의 경우 구조물의 2차 손상을 방지하고 내구성을 향상시키기 위해 보수가 필요한 것으로 판단된다. 또한, 교량받침 1개소에서 경미한 녹 발생이 조사되어 재도장이 필요한 것으로 판단된다.

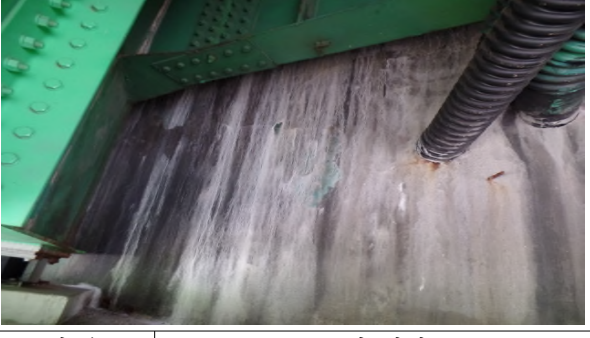
| 내 용 | 교대 누수흔적 | 내 용 | 교대 백태 |
| 원 인 | 우수유입 | 원 인 | 우수유입 |

| 대 책 | 유지관리 | 대 책 | 유지관리 |

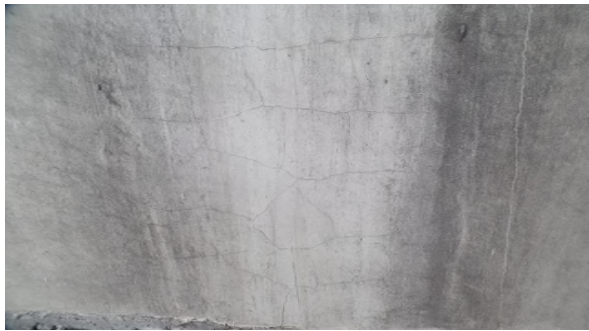
| 내 용 | 교대 망상균열 | 내 용 | 교대 철근노출 |
| 원 인 | 건조수축 및 온도수축 | 원 인 | 피복두께 부족 |

| 대 책 | 유지관리 | 대 책 | 단면복구(철근방청) |

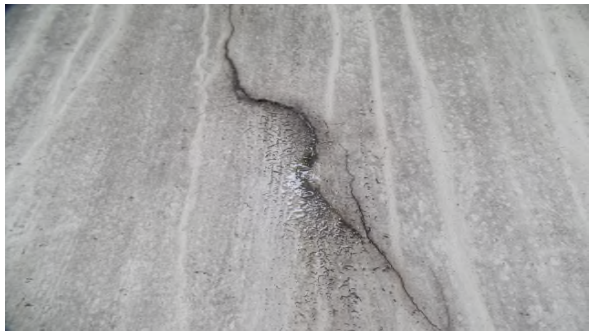
| 내 용 | 교대 균열부 누수 | 내 용 | 교대 박리 및 녹물 |
| 원 인 | 건조수축, 온도수축 및 우수유입 | 원 인 | 우수유입 및 철근부식 |

| 대 책 | 유지관리 | 대 책 | 단면복구(철근방청) |

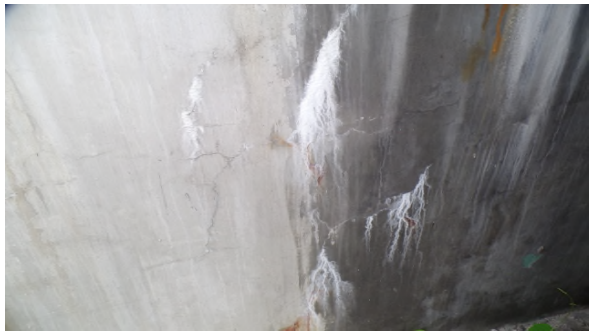
| 내 용 | 교대 균열부 백태 | 내 용 | 교대 전면 사면 침하 |
| 원 인 | 균열부 우수유입 | 원 인 | 우수유입, 지반다짐 부족 |

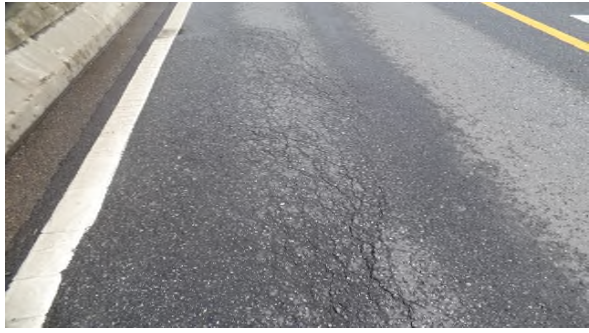
| 내 용 | 교면포장 아스콘 망상균열 | 내 용 | 교면포장 소성변형 |
| 원 인 | 연성도 저하 및 중차량 통행 | 원 인 | 연성도 저하 및 중차량 통행 |

| 대 책 | 유지관리 | 대 책 | 유지관리 |
