## 2.4 외관조사 결과

### 2.4.1 모란고가교

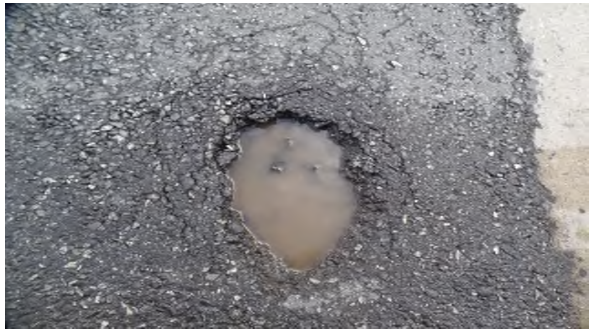
| 내 용 | 교면포장 포트홀 | 내 용 | 교면포장 아스콘 균열 |
| 원 인 | 연성도 저하 및 중차량 통행 | 원 인 | 연성도 저하 및 중차량 통행 |

| 대 책 | 패칭보수 | 대 책 | 유지관리 |

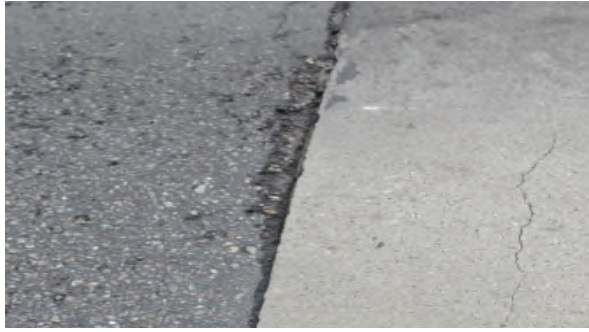
| 내 용 | 교면포장 접속부 파손 | 내 용 | 신축이음부 유간 토사퇴적 |
| 원 인 | 아스콘 재질의 노후 및 중차량 통행 | 원 인 | 토사퇴적 |

| 대 책 | 패칭보수 | 대 책 | 청소 |

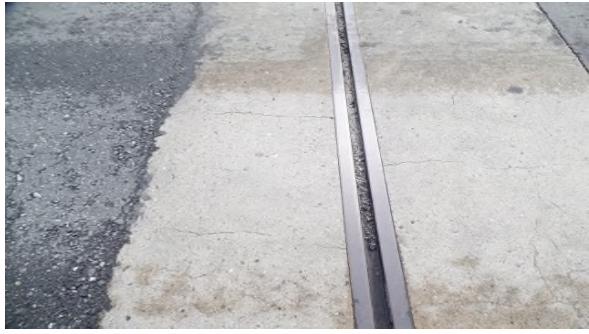
| 내 용 | 신축이음부 후타재 균열 | 내 용 | 방호벽 철근노출 |
| 원 인 | 차량통행에 의한 충격 | 원 인 | 시공미흡 및 피복두께 부족 |

| 대 책 | 유지관리 | 대 책 | 단면복구(철근방청) |

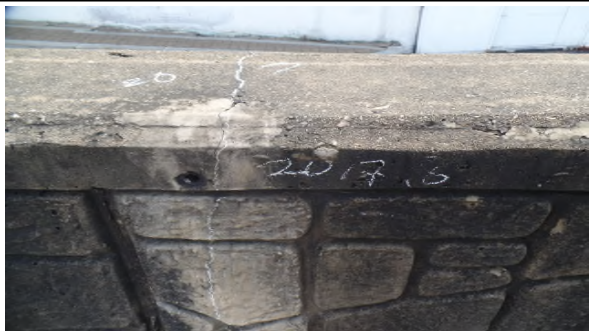
| 내 용 | 방호벽 균열(cw=0.3mm미만) | 내 용 | 방호벽 파손 |
| 원 인 | 건조수축 및 온도수축 | 원 인 | 신축작용 |

| 대 책 | 유지관리 | 대 책 | 유지관리 |

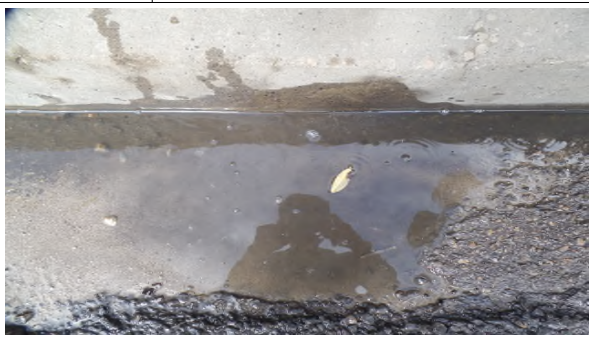
| 내 용 | 배수구 막힘 | 내 용 | 배수구 덮개 유실 |
| 원 인 | 이물질 및 토사퇴적 | 원 인 | 외부충격(차량진동) 및 망실 |

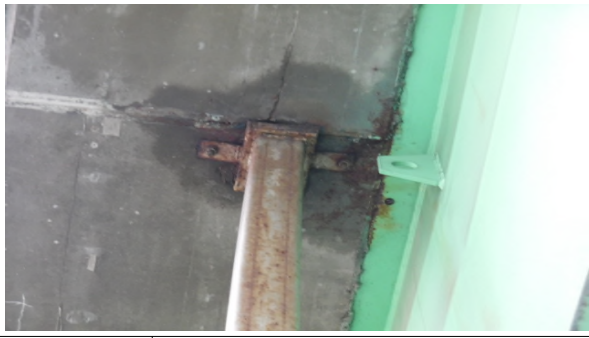
| 내 용 | 배수관 이음부 녹 발생 | 내 용 | 배수관 하부 보도블럭 침하 |
| 원 인 | 외부환경 및 우수유입 | 원 인 | 우수유입, 지반다짐 |

| 대 책 | 유지관리 | 대 책 | 유지관리 |

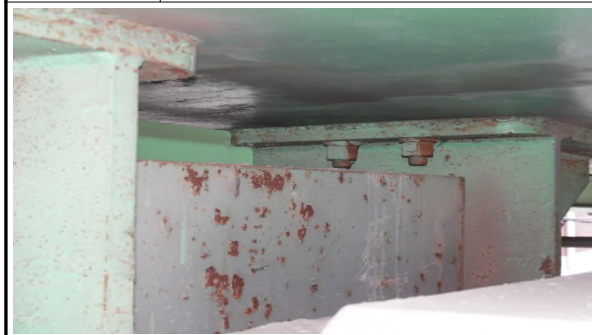
| 내 용 | 교량받침 플레이트 도장탈락 |
| 원 인 | 외부환경 및 시공미흡 |

| 대 책 | 재도장 |

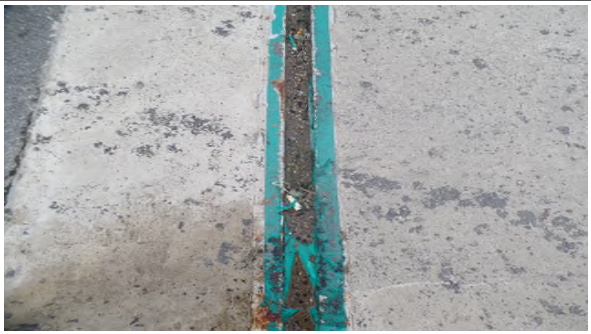
| 내 용 | 교면포장 상태양호 | 내 용 | 신축이음부 유간 토사퇴적 |
| 원 인 | - | 원 인 | 토사퇴적 |

| 대 책 | - | 대 책 | 청소 |

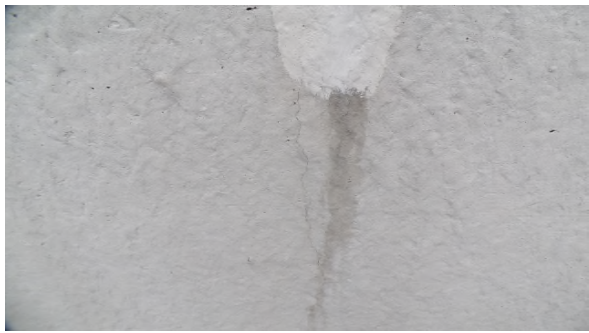
| 내 용 | 방호벽 균열(cw=0.3mm미만) | 내 용 | 중앙분리대 상태양호 |
| 원 인 | 건조수축 및 온도수축 | 원 인 | - |

| 대 책 | 유지관리 | 대 책 | - |

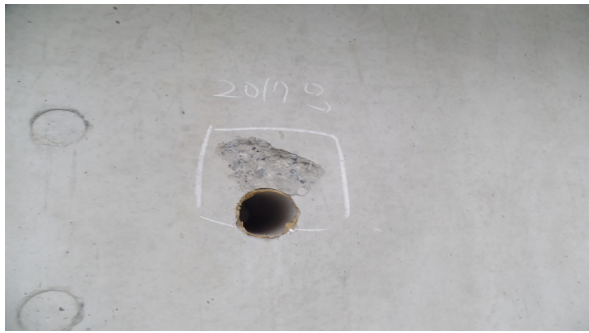
| 내 용 | 거더 거치부 파손 | 내 용 | 가로보 상태양호 |
| 원 인 | 시공미흡 | 원 인 | - |

| 대 책 | 유지관리 | 대 책 | - |

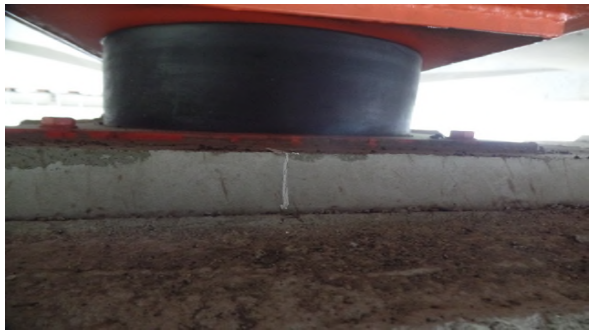
| 내 용 | 교량받침 몰탈균열(cw=0.3mm미만) | 내 용 | 교량받침 받침콘크리트 균열(cw=0.3mm미만) |
| 원 인 | 건조수축 및 온도수축 | 원 인 | 건조수축 및 온도수축 |

| 대 책 | 유지관리 | 대 책 | 유지관리 |

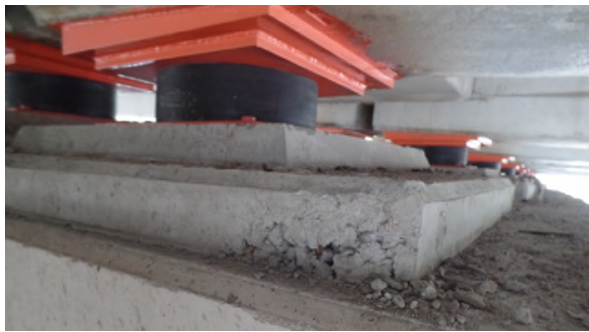
| 내 용 | 교량받침 받침콘크리트 재료분리 | 내 용 | 교각 표면 망상균열 |
| 원 인 | 다짐부족 | 원 인 | 건조수축 및 온도수축 |

| 대 책 | 유지관리 | 대 책 | 유지관리 |

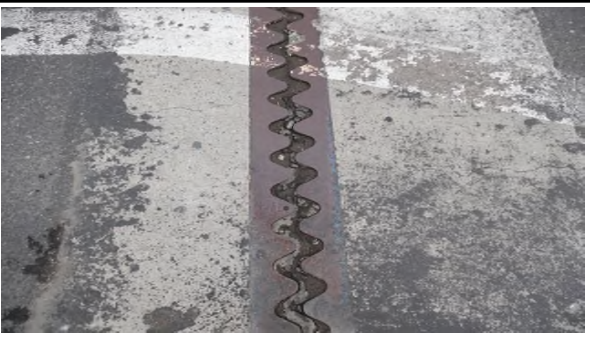
| 내 용 | 교면포장 상태양호 | 내 용 | 신축이음부 유간 토사퇴적 |
| 원 인 | - | 원 인 | 토사퇴적 |

| 대 책 | - | 대 책 | 청소 |

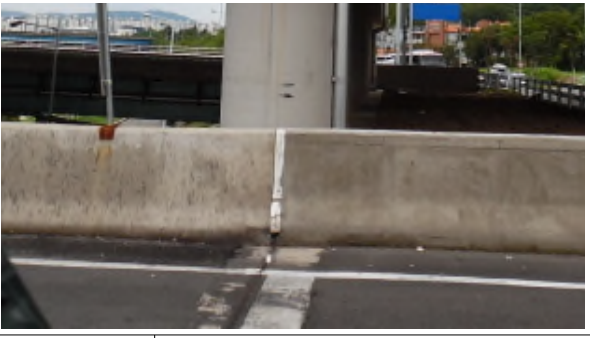
| 내 용 | 신축이음부 후타재 균열 | 내 용 | 신축이음부 차수판 미설치 |
| 원 인 | 차량통행에 의한 충격 | 원 인 | 시공미흡 |

| 대 책 | 유지관리 | 대 책 | 유지관리 |

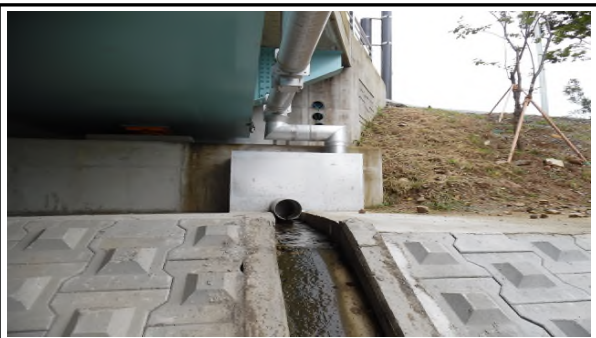
| 내 용 | 배수관 상태양호 |

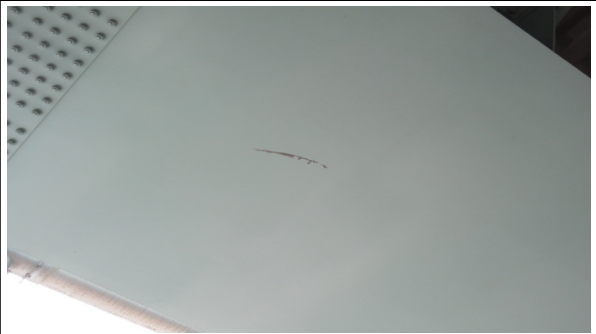
| 내 용 | 거더 외부 도장균형 |
| 원 인 | 외부충격(차량충돌) |

| 대 책 | 재도장 |

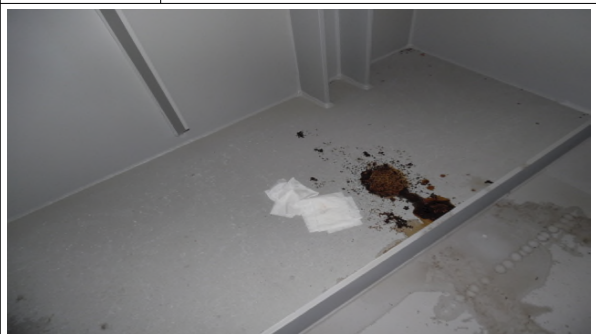
| 내 용 | 거더 내부 이물질 퇴적 |
| 원 인 | 외부인 출입 및 잠금장치 미설치 |

| 대 책 | 청소 및 잠금장치 설치 |

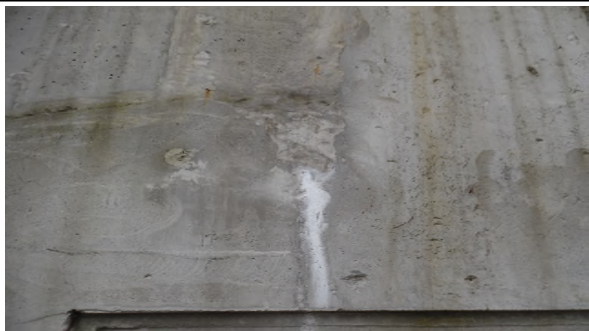
| 내 용 | 교대 측면 백태 | 내 용 | 교대 법면 상태양호 |
| 원 인 | 우수유입 | 원 인 | - |

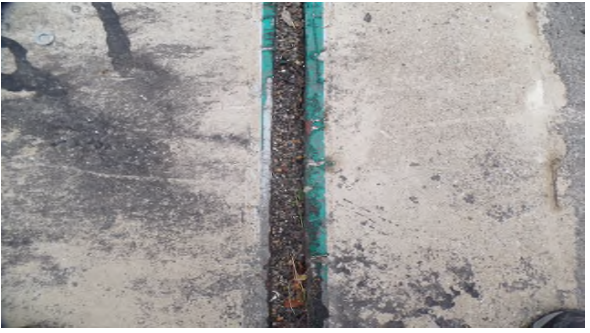
| 내 용 | 교면포장 상태양호 | 내 용 | 신축이음부 유간 토사퇴적 |
| 원 인 | - | 원 인 | 토사퇴적 |

| 대 책 | - | 대 책 | 청소 |

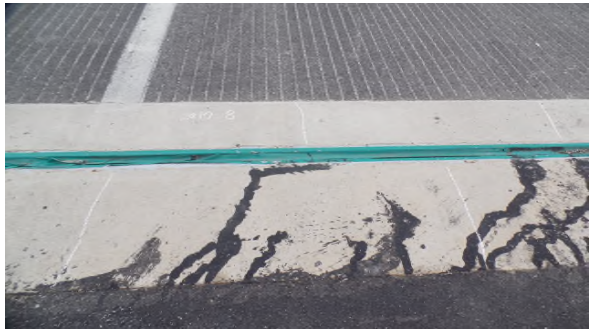
| 내 용 | 신축이음부 후타재 균열 | 내 용 | 방호벽 균열(cw=0.3mm미만) |
| 원 인 | 차량통행에 의한 충격 | 원 인 | 건조수축 및 온도수축 |

| 대 책 | 유지관리 | 대 책 | 유지관리 |

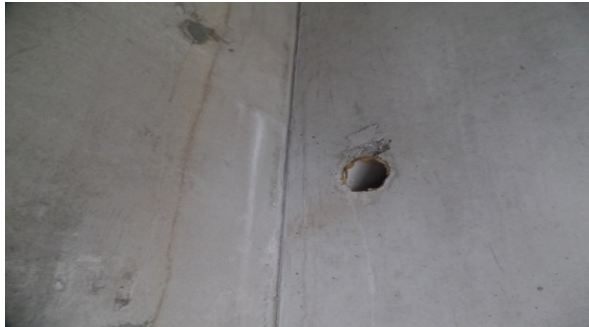
| 내 용 | 거더 거치부 파손 | 내 용 | 가로보 상태양호 |
| 원 인 | 시공미흡 | 원 인 | - |

| 대 책 | 유지관리 | 대 책 | - |

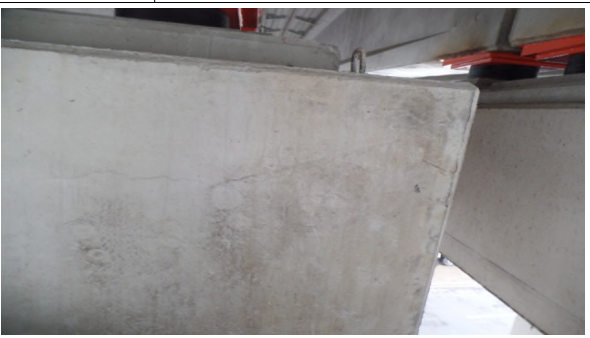
| 내 용 | 교량받침 상태양호 | 내 용 | 교각 표면 망상균열 |
| 원 인 | - | 원 인 | 건조수축 및 온도수축 |

| 대 책 | - | 대 책 | 유지관리 |

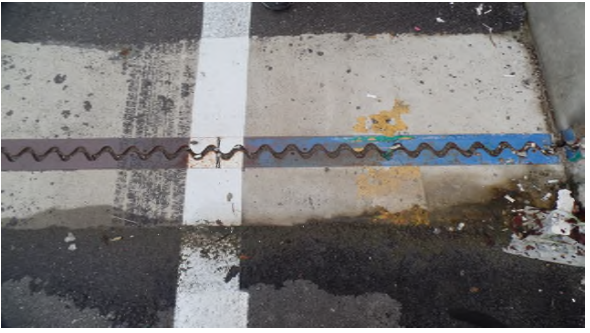
| 내 용 | 교면포장 상태양호 | 내 용 | 신축이음부 유간 토사퇴적 |
| 원 인 | - | 원 인 | 토사퇴적 |

| 대 책 | - | 대 책 | 청소 |

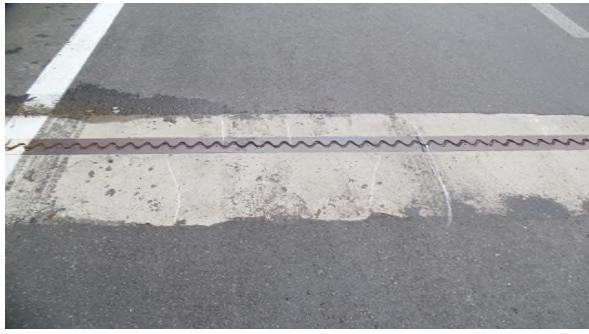
| 내 용 | 신축이음부 후타재 균열 | 내 용 | 신축이음부 차수판 미설치 |
| 원 인 | 차량통행에 의한 충격 | 원 인 | 시공미흡 |

| 대 책 | 유지관리 | 대 책 | 유지관리 |

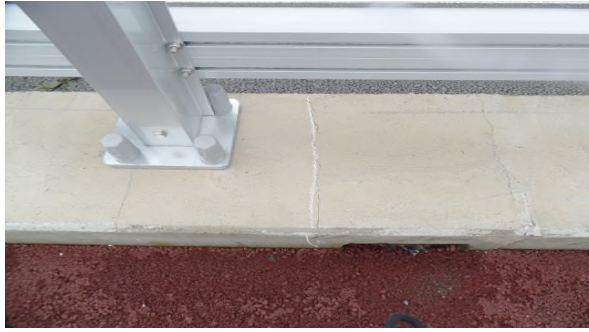
| 내 용 | 연석 균열(cw=0.3mm미만) | 내 용 | 연석 파손 |
| 원 인 | 건조수축 및 온도수축 | 원 인 | 신축작용 |

| 대 책 | 유지관리 | 대 책 | 유지관리 |

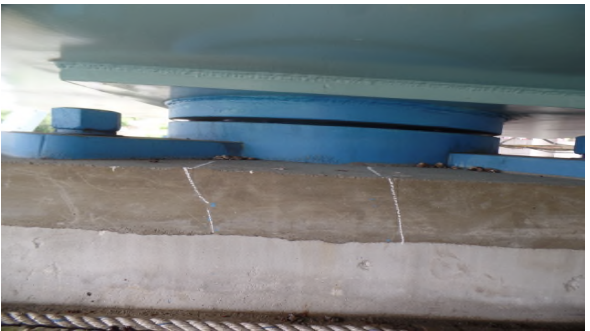
| 내 용 | 거더 내부 상태양호 | 내 용 | 교량받침 몰탈균열(cw=0.3mm미만) |
| 원 인 | - | 원 인 | 건조수축 및 온도수축 |

| 대 책 | - | 대 책 | 유지관리 |

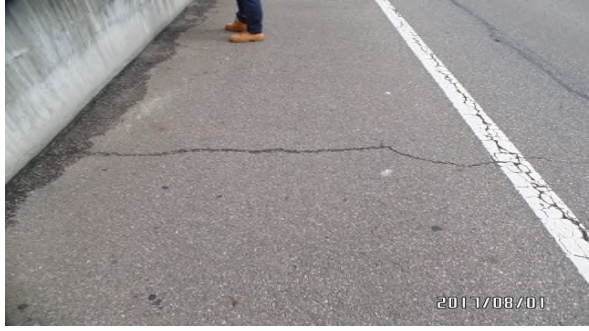
| 내 용 | 교면포장 아스콘 균열 | 내 용 | 교면포장 아스콘 망상균열 |
| 원 인 | 연성도 저하 및 중차량 통행 | 원 인 | 연성도 저하 및 중차량 통행 |

| 대 책 | 유지관리 | 대 책 | 유지관리 |

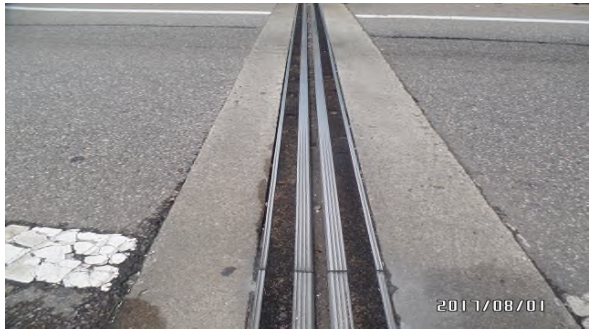
| 내 용 | 신축이음부 유간 토사퇴적 | 내 용 | 신축이음부 후타재 파손 |
| 원 인 | 토사퇴적 | 원 인 | 차량통행에 의한 충격 |

| 대 책 | 청소 | 대 책 | 단면복구 |

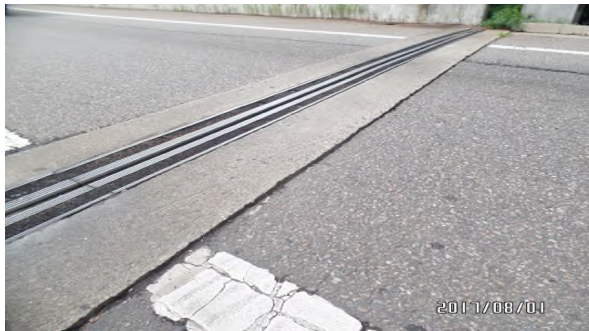
| 내 용 | 신축이음부 접속부 단차 | 내 용 | 신축이음부 차수판 미시공 |
| 원 인 | 시공불량 및 중차량 통행 | 원 인 | - |

| 대 책 | 유지관리 | 대 책 | 유지관리 |

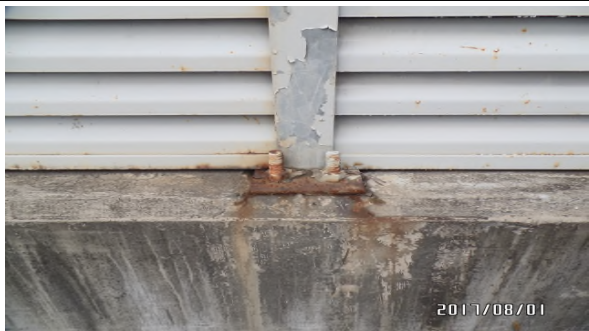
| 내 용 | 방음벽 볼트, 지주 녹 발생 | 내 용 | 방음벽 부분부식 |
| 원 인 | 외부환경 및 유수유입 | 원 인 | 외부환경 및 유수유입 |

| 대 책 | 유지관리 | 대 책 | 유지관리 |

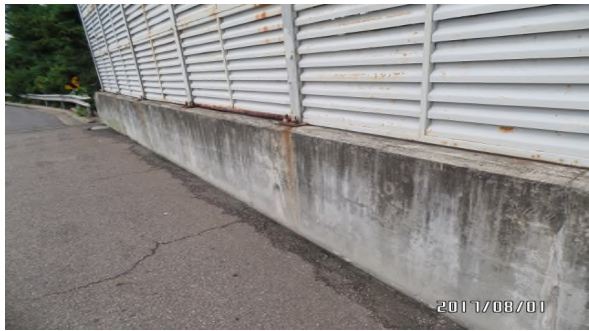
| 내 용 | 방호벽 열화 및 백태 | 내 용 | 방호벽 균열(cw=0.3mm미만) |
| 원 인 | 외부환경, 우수유입 | 원 인 | 건조수축 및 온도수축 |

| 대 책 | 유지관리 | 대 책 | 유지관리 |

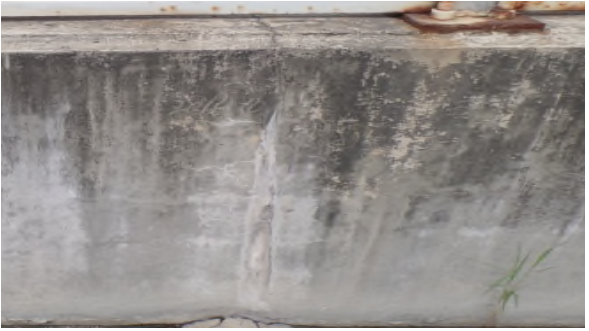
| 내 용 | 방호벽 백태 | 내 용 | 방호벽 파손 |
| 원 인 | 우수유입 | 원 인 | 외부충격(차량충돌), 동결융해 작용 |

| 대 책 | 유지관리 | 대 책 | 유지관리 |

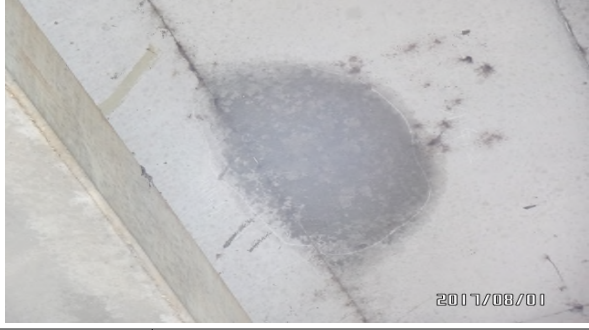
| 내 용 | 바닥판 하면 누수흔적 | 내 용 | 바닥판 하면 망상균열 |
| 원 인 | 우수유입 | 원 인 | 건조수축 및 온도수축 |

| 대 책 | 유지관리 | 대 책 | 유지관리 |

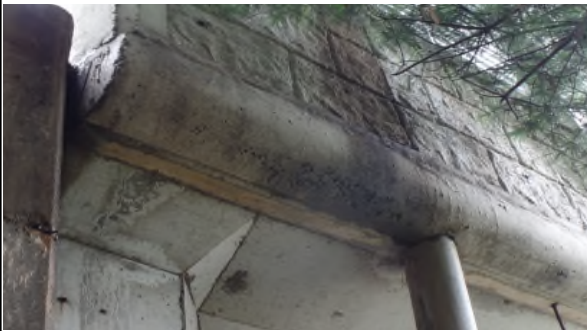
| 내 용 | 바닥판 측면 재료분리 | 내 용 | 거더 균열(cw=0.3mm미만) |
| 원 인 | 다짐부족 | 원 인 | 건조수축 및 온도수축 |

| 대 책 | 유지관리 | 대 책 | 유지관리 |

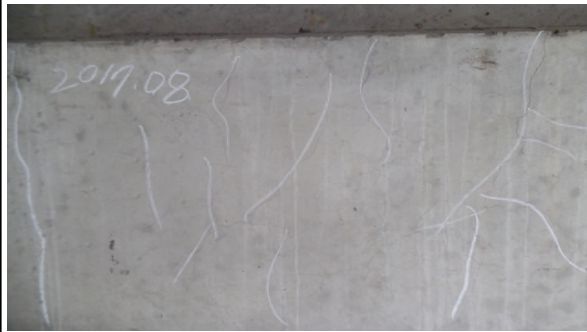
| 내 용 | 거더 망상균열 | 내 용 | 거더 파손 |
| 원 인 | 건조수축 및 온도수축 | 원 인 | 외부충격 |

| 대 책 | 유지관리 | 대 책 | 유지관리 |

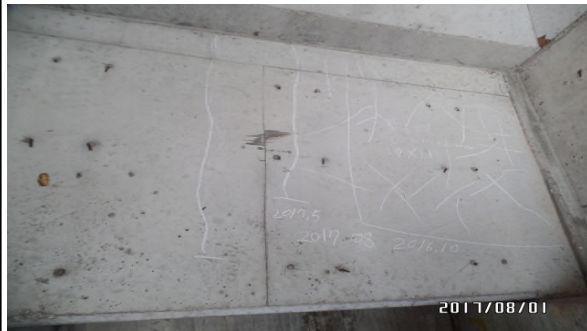
| 내 용 | 가로보 균열(cw=0.3mm미만) 및 망상균열 | 내 용 | 교량받침 편기 (A1-Sh1) |
| 원 인 | 건조수축 및 온도수축 | 원 인 | 시공미흡 및 평탄성 오류 |

| 대 책 | 유지관리 | 대 책 | 유지관리 |

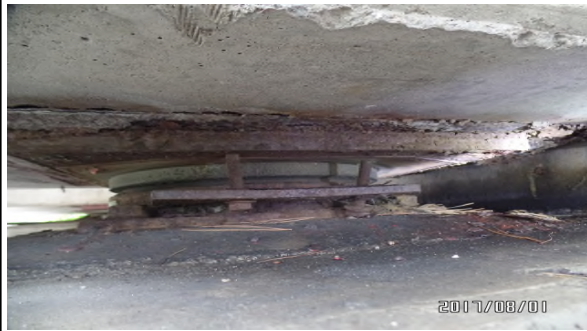
| 내 용 | 교량받침 받침장치 부식 | 내 용 | 교량받침 받침콘크리트 파손 |
| 원 인 | 외부환경, 우수유입 | 원 인 | 온도수축 및 동결융해 작용 |

| 대 책 | 재도장 | 대 책 | 유지관리 |

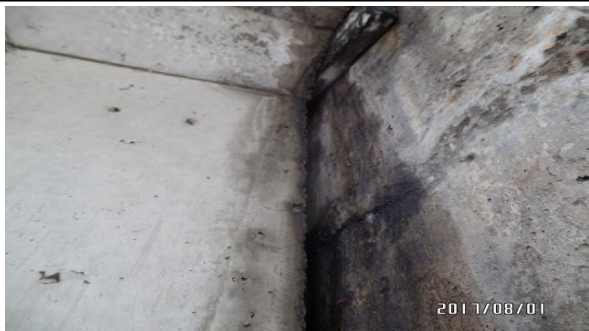
| 내 용 | 교대 백태 | 내 용 | 교대 물고임 |
| 원 인 | 우수유입 | 원 인 | 우수유입 |

| 대 책 | 유지관리 | 대 책 | 유지관리 |

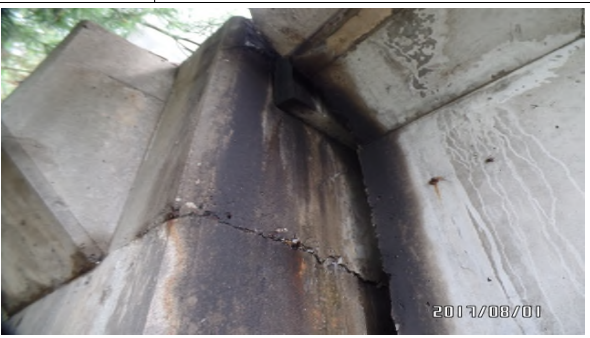
| 내 용 | 교대 균열(cw=0.3mm이상) | 내 용 | 교대 균열부 백태 |
| 원 인 | 건조수축 및 온도수축 | 원 인 | 균열부 우수유입 |

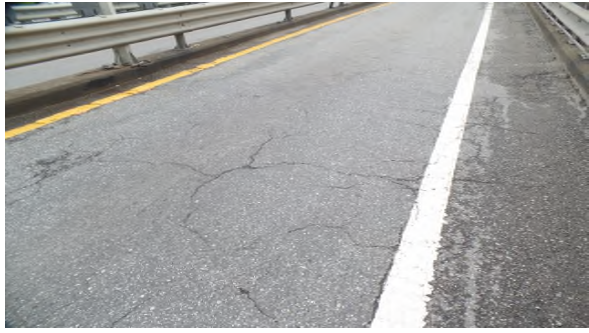
| 내 용 | 교면포장 아스콘 망상균열 | 내 용 | 교면포장 아스콘 균열 |
| 원 인 | 연성도 저하 및 중차량 통행 | 원 인 | 연성도 저하 및 중차량 통행 |

| 대 책 | 재포장 | 대 책 | 재포장 |

- 교면포장에서 조사된 손상은 차량의 주행성 및 안전성에 영향을 미칠 우려가 있으므로 향후 보수계획을 세워 재포장을 실시하는 것이 바람직 할 것으로 사료되며 교량받침 부식의 경우 교량받침 전체에 걸쳐 손상이 조사되어 내구성 저하 및 기능성 발휘에 지장을 초래할 우려가 있으므로 적절한 조치를 취하고 손상의 진행여부를 지속적으로 관찰하여 유지관리 하는 것이 바람직 할 것으로 판단된다.
- 금회 점검결과, 확인된 손상은 기존 점검과 유사한 상태이며 난간 점검로 잠금장치 탈락, 바닥판 하면 균열, 가로보 도장탈락, 거더 내부 이물질 퇴적, 교대 측면 토사유출이 추가로 조사되었다.

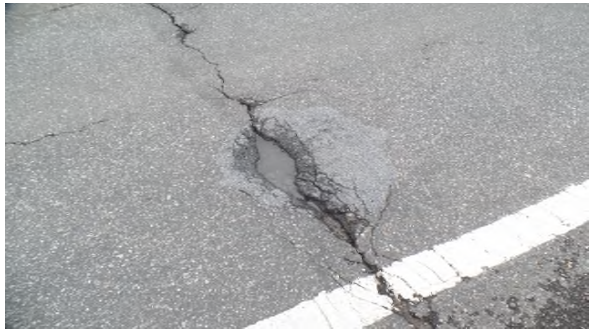
| 내 용 | 교면포장 아스콘 파손 | 내 용 | 신축이음부 유간 토사퇴적 |
| 원 인 | 연성도 저하 및 중차량 통행 | 원 인 | 토사퇴적 |

| 대 책 | 재포장 | 대 책 | 청소 |

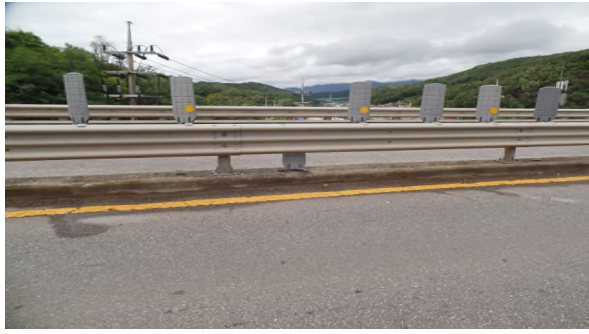
| 내 용 | 중앙분리대 반사판 망실 | 내 용 | 연석 표면열화 |
| 원 인 | 외부충격(차량충돌) | 원 인 | 제설재 살포(동결융해) |

| 대 책 | 유지관리 | 대 책 | 유지관리 |

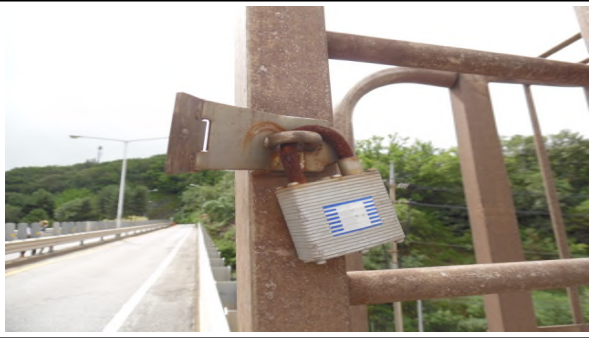
| 내 용 | 점검로 잠금장치 탈락 | 내 용 | 배수구 덮개 망실 |
| 원 인 | 외부충격, 외부환경 | 원 인 | 외부충격(차량진동) 및 망실 |

| 대 책 | 잠금장치 재설치 | 대 책 | 유지관리 |

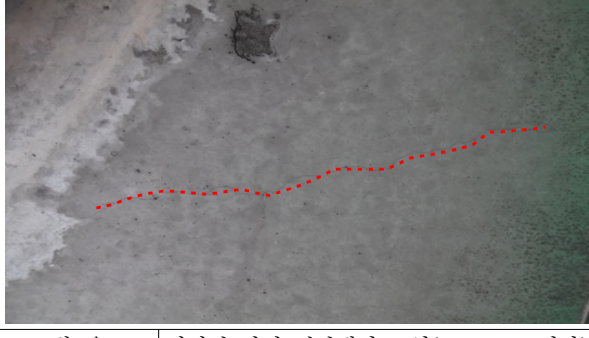
| 내 용 | 바닥판 하면 캔틸레버 누수흔적 및 백태 | 내 용 | 바닥판 하면 캔틸레버 균열(cw=0.3mm미만) |
| 원 인 | 우수유입 | 원 인 | 건조수축 및 온도수축 |

| 대 책 | 유지관리 | 대 책 | 유지관리 |

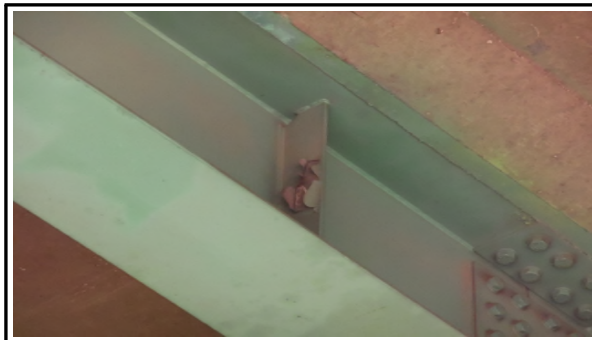
| 내 용 | 가로보 도장탈락 |
| 원 인 | 외부환경 및 시공미흡 |

| 대 책 | 재도장 |

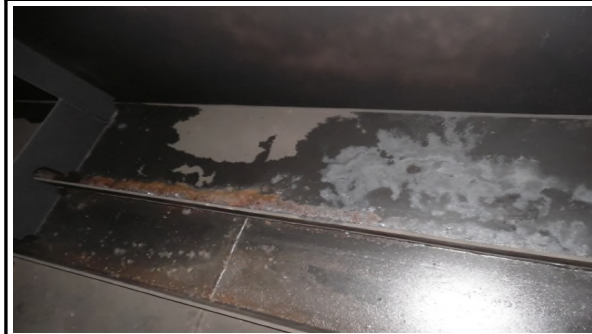
| 내 용 | 거더 내부 부식 |
| 원 인 | 외부 우수유입 및 시공미흡 |

| 대 책 | 재도장 |

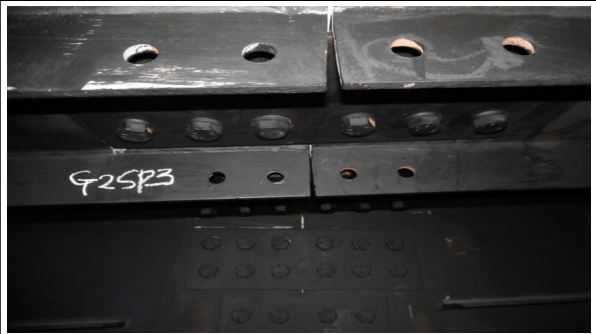
| 내 용 | 거더 내부 볼트누락 |
| 원 인 | 시공미흡 |

| 대 책 | 볼트 재시공 |

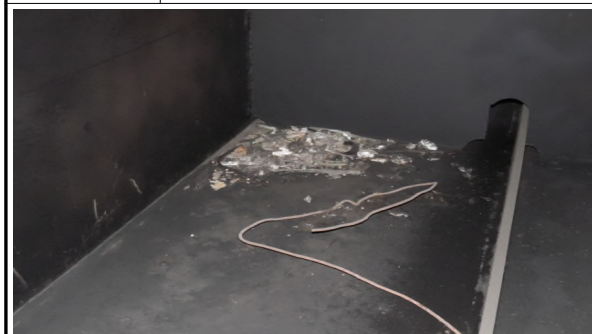
| 내 용 | 거더 내부 이물질 퇴적 |
| 원 인 | 외부 우수유입 및 이물질 유입 |

| 대 책 | 청소 |

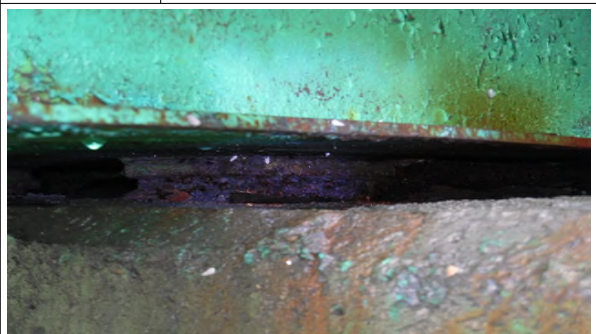
| 내 용 | 교량받침 부식 |
| 원 인 | 외부환경 및 시공미흡 |

| 대 책 | 재도장 |

| 부재명 | 금회점검내용 | 총량 | 단위 | 보수공법 | 단가<br>(천원) | 개략공사비<br>(천원) | 우선<br>순위 | 비고 |
|---|---|---|---|---|---|---|---|---|
| 교량받침 | 교량받침 부식 | 10 | EA | 재도장 | 65 | 650 | 1 | |

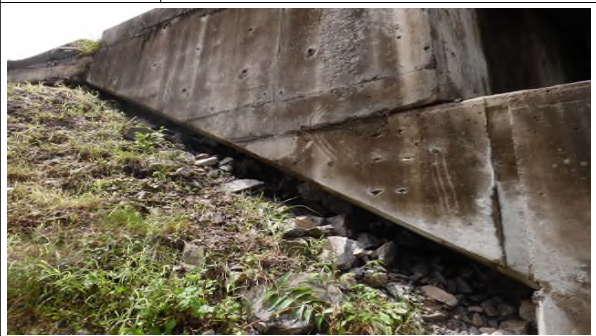
| 내 용 | 교대 측면 토사유출 |
| 원 인 | 우수유입 및 토사유출 |

| 대 책 | 유지관리 |

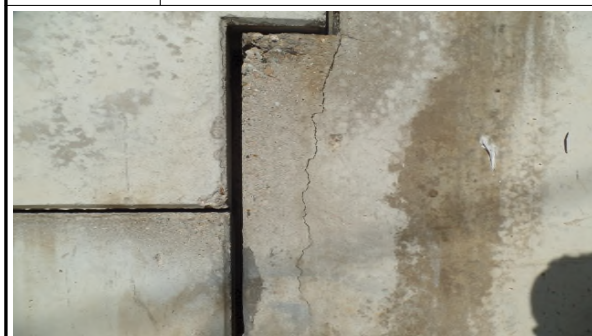
| 내 용 | 옹벽 |
| 원 인 | 온도수축 및 외부충격(차량충돌) |

| 대 책 | 유지관리 |

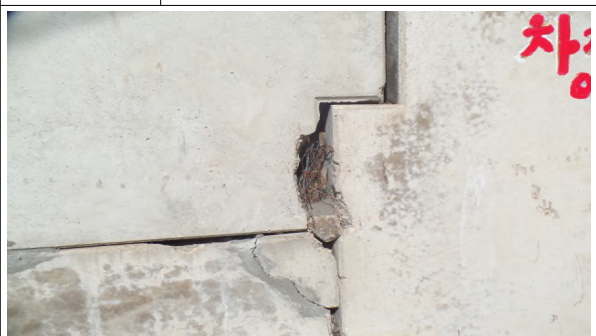
| 내 용 | 옹벽 파손 |
| 원 인 | 온도수축 및 외부충격(차량충돌) |

| 대 책 | 유지관리 |

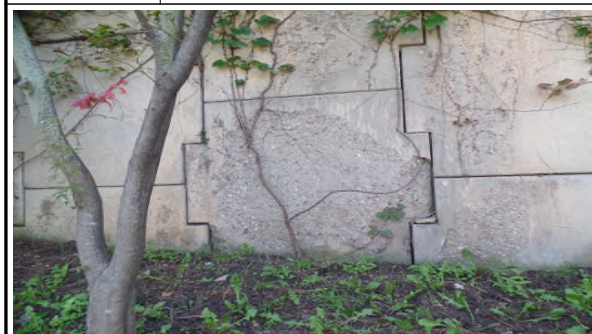
| 내 용 | 옹벽 파손 |
| 원 인 | 온도수축, 재료불량 및 동결융해 작용 |

| 대 책 | 유지관리 |

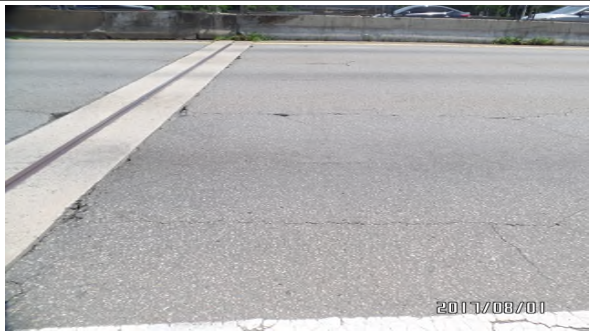
| 내 용 | 교면포장 아스콘 균열 | 내 용 | 교면포장 아스콘 망상균열 |
| 원 인 | 연성도 저하 및 중차량 통행 | 원 인 | 연성도 저하 및 중차량 통행 |

| 대 책 | 유지관리 | 대 책 | 유지관리 |

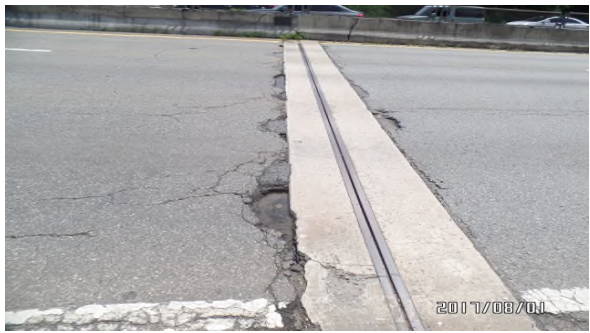
| 내 용 | 교면포장 접속부 포트홀 | 내 용 | 교면포장 아스콘 파손 |
| 원 인 | 아스콘 재질의 노후화, 중차량 통행 | 원 인 | 연성도 저하 및 중차량 통행 |

| 대 책 | 패칭보수 | 대 책 | 패칭보수 |

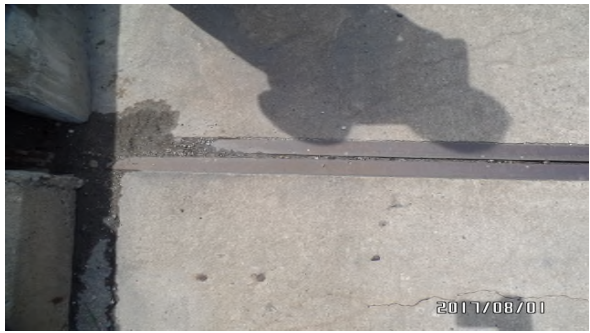
| 내 용 | 신축이음부 유간 토사퇴적 | 내 용 | 신축이음부 후타재 균열 |
| 원 인 | 토사퇴적 | 원 인 | 차량통행에 의한 충격 |

| 대 책 | 청소 | 대 책 | 유지관리 |

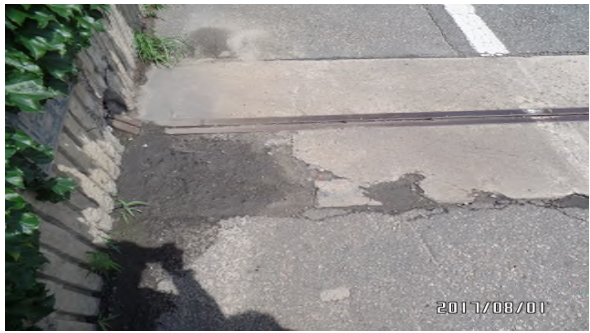
| 내 용 | 신축이음부 후타재 표면 박락 | 내 용 | 차수관 미설치 |
| 원 인 | 차량통행에 의한 충격 | 원 인 | 시공미흡 |

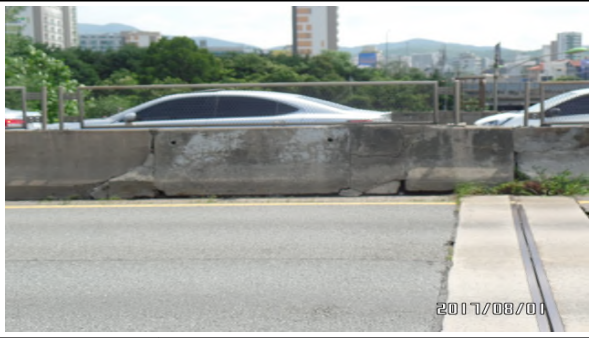
| 내 용 | 중앙분리대 차광막 망실 | 내 용 | 중앙분리대 파손 |
| 원 인 | 외부충격(차량충돌) | 원 인 | 외부충격(차량충돌) |

| 대 책 | 유지관리 | 대 책 | 유지관리 |

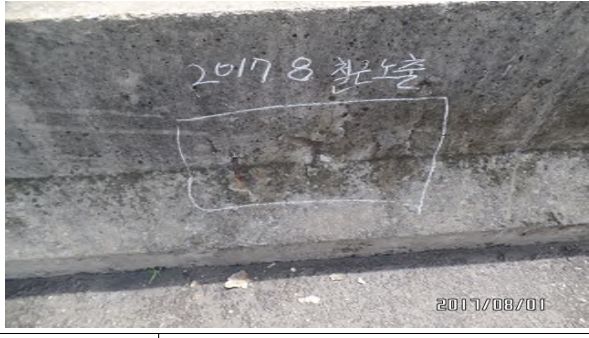
| 내 용 | 방호벽 균열(cw=0.3mm이상) | 내 용 | 방호벽 철근노출 |
| 원 인 | 건조수축 및 온도수축 | 원 인 | 피복두께 부족 |

| 대 책 | 유지관리 | 대 책 | 단면복구(철근방청) |

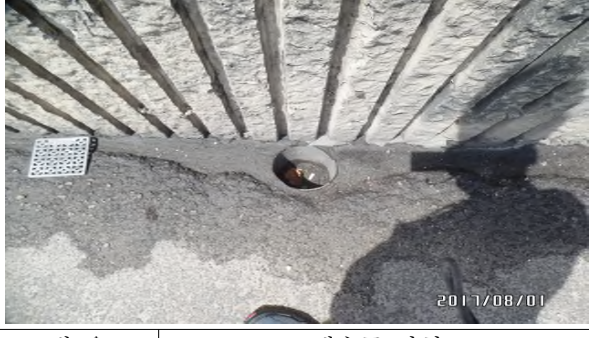
| 내 용 | 방음벽 부식 | 내 용 | 배수구 막힘 |
| 원 인 | 외부환경 및 우수유입 | 원 인 | 이물질 유입 |

| 대 책 | 유지관리 | 대 책 | 청소 |

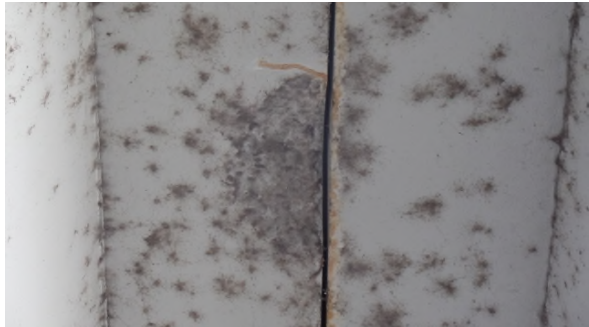
| 내 용 | 바닥판 하면 종방향 이음부 파손 | 내 용 | 바닥판 하면 종방향 이음부 누수 |
| 원 인 | 외부충격(시공미흡) | 원 인 | 우수유입 |

| 대 책 | 단면복구 | 대 책 | 유지관리 |

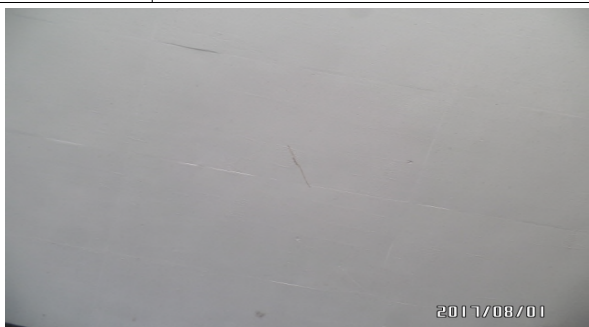
| 내 용 | 바닥판 하면 긁힘 | 내 용 | 교량받침(교각) 상태양호 |
| 원 인 | 외부충격(차량충돌) | 원 인 | - |

| 대 책 | 유지관리 | 대 책 | - |

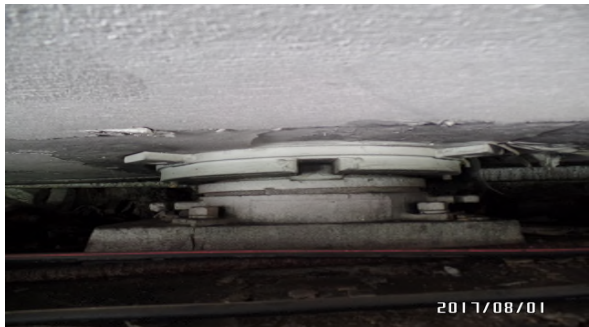
| 내 용 | 교량받침(교대) 상태양호 | 내 용 | 교대 균열(cw=0.3mm미만) |

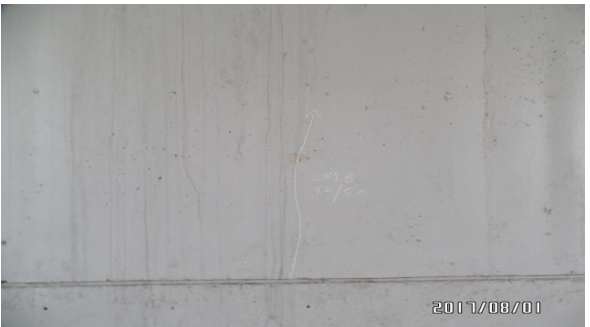
| 원 인 | - | 원 인 | 건조수축 및 온도수축 |

| 대 책 | - | 대 책 | 유지관리 |

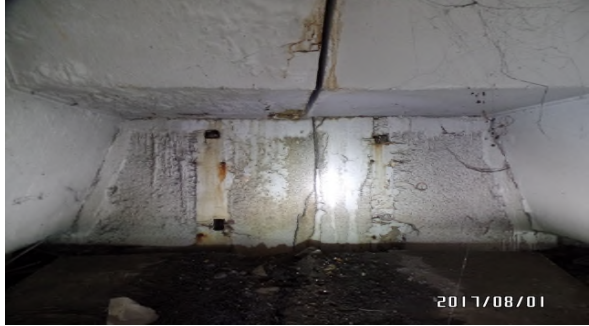
| 내 용 | 교대 누수흔적 | 내 용 | 교대 보수재 탈락 |
| 원 인 | 우수유입 | 원 인 | 시공미흡 |

| 대 책 | 유지관리 | 대 책 | 유지관리 |

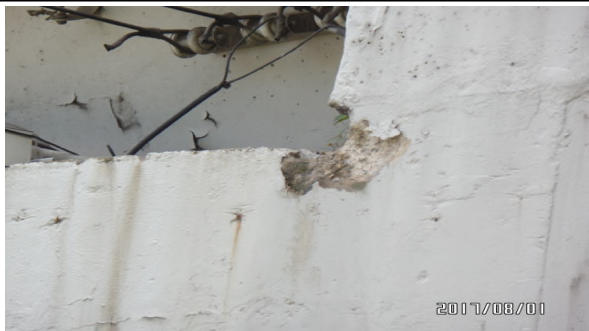
| 내 용 | 교대 콘크리트 파손 | 내 용 | 교대 철근노출 |
| 원 인 | 외부충격 | 원 인 | 피복두께 부족 |

| 대 책 | 유지관리 | 대 책 | 단면복구(철근방청) |

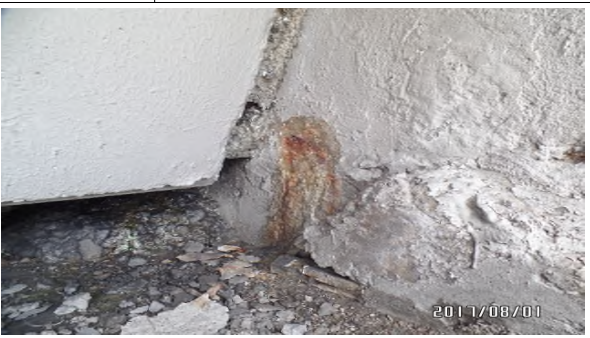
| 내 용 | 교대 이물질 퇴적 | 내 용 | 콘크리트 박락 |
| 원 인 | 폐기물 적치 | 원 인 | 우수유입 및 철근부식 |

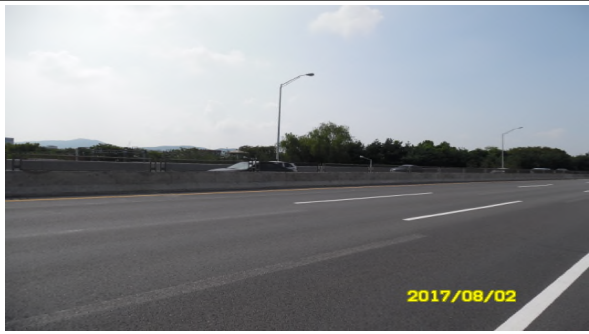
| 내 용 | 교면포장 상태양호 | 내 용 | 신축이음부 유간 토사퇴적 |

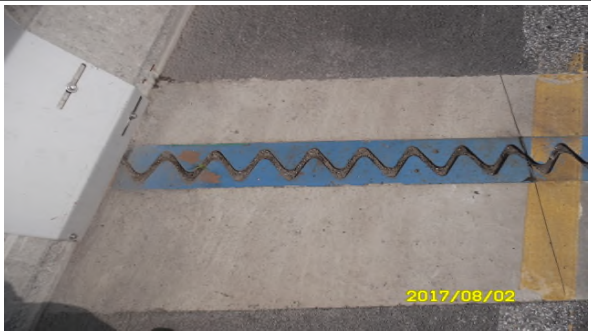
| 원 인 | - | 원 인 | 토사퇴적 |

| 대 책 | - | 대 책 | 청소 |

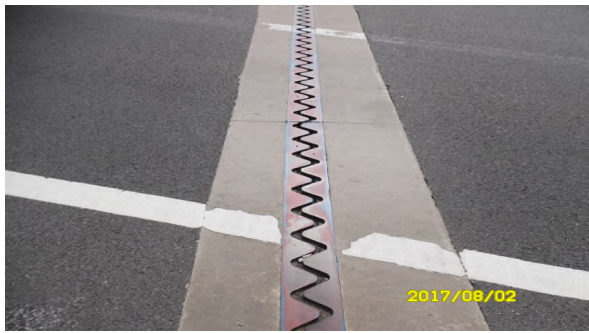
| 내 용 | 신축이음부 후타재 균열 | 내 용 | 방호벽 균열(cw=0.3mm미만) |
| 원 인 | 차량통행에 의한 충격 | 원 인 | 건조수축 및 온도수축 |

| 대 책 | 유지관리 | 대 책 | 유지관리 |

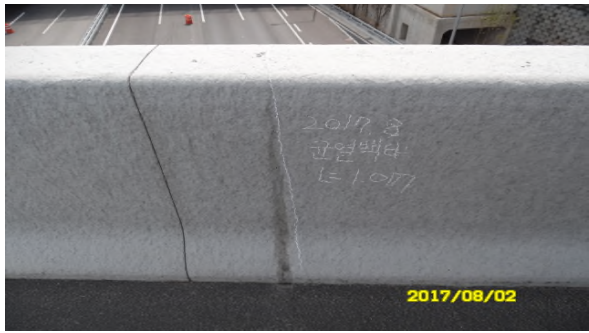
| 내 용 | 방호벽 균열부 백태 | 내 용 | 중앙분리대 차수판 미설치 |
| 원 인 | 균열부 우수유입 | 원 인 | 시공미흡 |

| 대 책 | 유지관리 | 대 책 | 유지관리 |

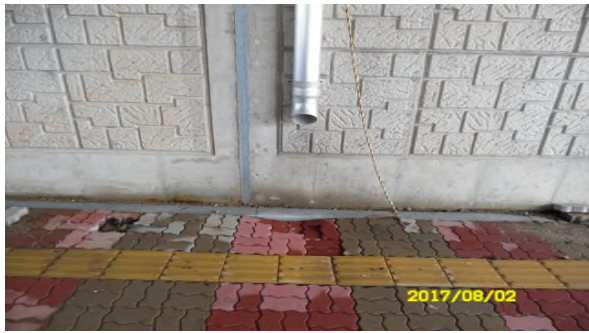
| 내 용 | 배수관 하부 보도블럭 침하 | 내 용 | 배수구 덮개 파손 |
| 원 인 | 우수유입 및 지반다짐 | 원 인 | 외부충격(차량충격) |

| 대 책 | 유지관리 | 대 책 | 유지관리 |

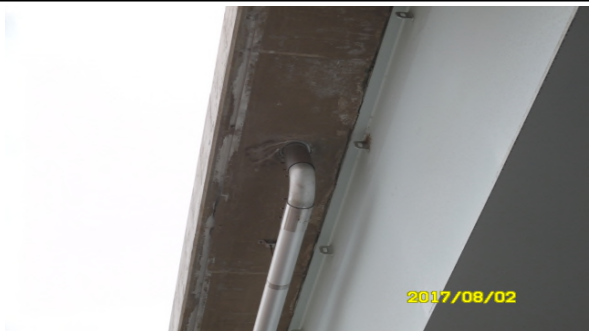
| 내 용 | 바닥판 하면 배수관 주변 누수흔적 및 백태 | 내 용 | 바닥판 하면 데크플레이트 상태양호 |
| 원 인 | 우수유입 | 원 인 | - |

| 대 책 | 유지관리 | 대 책 | - |

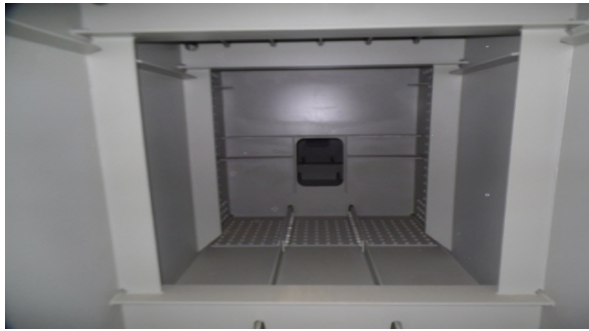
| 내 용 | 거더 내부 상태양호 | 내 용 | 거더 내부 환기망 볼트 누락 |

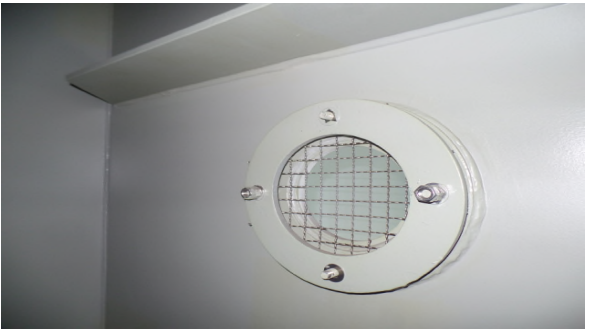
| 원 인 | - | 원 인 | 시공미흡 |

| 대 책 | - | 대 책 | 유지관리 |

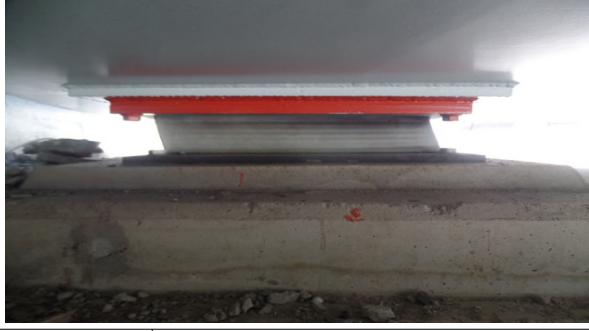
| 내 용 | 교량받침 상태양호 | 내 용 | 교대 상태양호 |

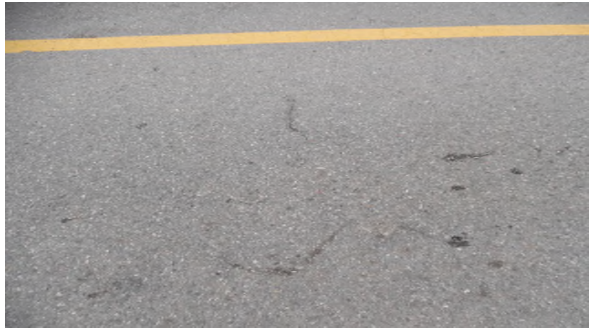
| 내 용 | 교면포장 균열 | 내 용 | 교면포장 망상균열 |
| 원 인 | 연성도 저하 및 중차량 통행 | 원 인 | 연성도 저하 및 중차량 통행 |

| 대 책 | 유지관리 | 대 책 | 유지관리 |

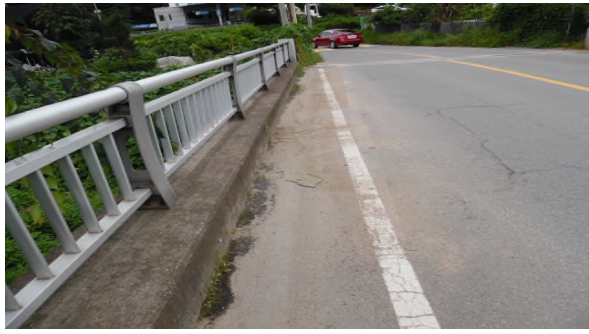
| 내 용 | 교면포장 측면 이물질 퇴적 | 내 용 | 신축이음부 유간 토사퇴적 |
| 원 인 | 이물질 퇴적 | 원 인 | 토사퇴적 |

| 대 책 | 유지관리 | 대 책 | 청소 |

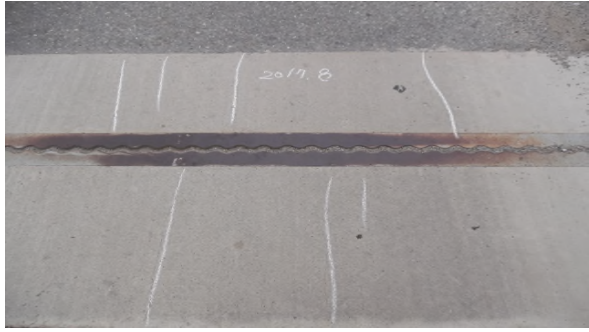
| 내 용 | 신축이음부 후타재 균열 | 내 용 | 신축이음부 차수판 미설치 |
| 원 인 | 차량통행에 의한 충격 | 원 인 | 시공미흡 |

| 대 책 | 유지관리 | 대 책 | 유지관리 |

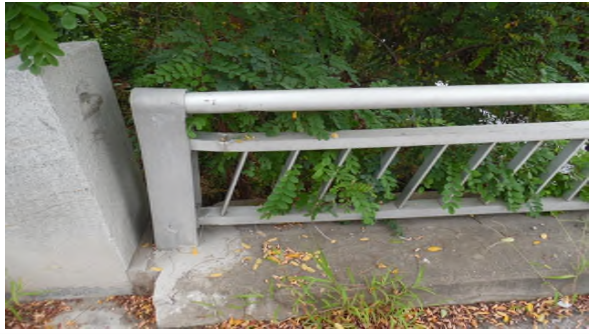
| 내 용 | 난간 변형 | 내 용 | 난간 지주 앵커볼트 부식 |
| 원 인 | 외부충격(차량충돌) | 원 인 | 외부환경 및 우수유입 |

| 대 책 | 유지관리 | 대 책 | 유지관리 |

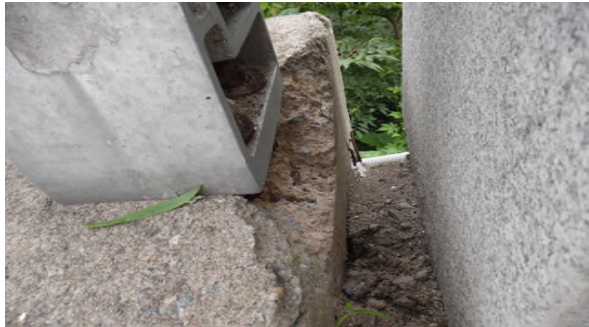
| 내 용 | 연석 파손 | 내 용 | 연석 박리 |
| 원 인 | 시공미흡 | 원 인 | 동결융해 작용 |

| 대 책 | 유지관리 | 대 책 | 유지관리 |

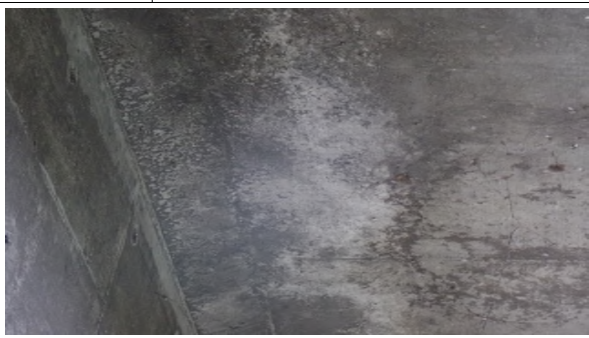
| 내 용 | 바닥판 하면 백태 | 내 용 | 거더 재료분리 |
| 원 인 | 우수유입 | 원 인 | 다짐부족 |

| 대 책 | 유지관리 | 대 책 | 유지관리 |

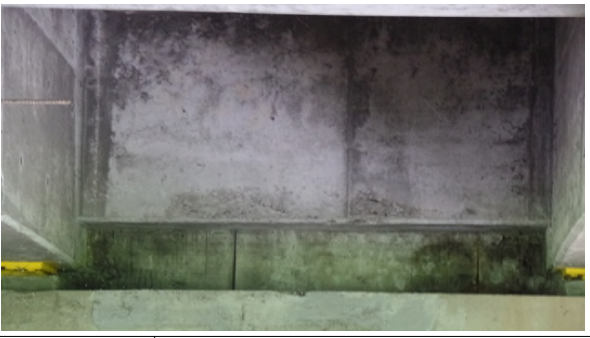
| 내 용 | 거더 균열(cw=0.3mm미만) | 내 용 | 가로보 백태 |
| 원 인 | 건조수축 및 온도수축 | 원 인 | 우수유입 |

| 대 책 | 유지관리 | 대 책 | 유지관리 |

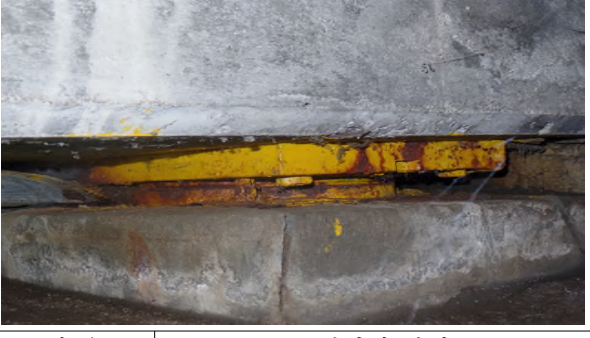
| 내 용 | 가로보 보수부 들뜸 | 내 용 | 교량받침 부식 |
| 원 인 | 시공미흡 | 원 인 | 외부환경, 우수유입 |

| 대 책 | 유지관리 | 대 책 | 제도장 |

| 부재명 | 금회점검내용 | 총량 | 단위 | 보수공법 | 단가<br>(천원) | 개략공사비<br>(천원) | 우선<br>순위 | 비고 |
|---|---|---|---|---|---|---|---|---|
| 교량받침 | 부식 | 0.25 | m <sup>2</sup> | 재도장 | 65 | 16 | 2 | |

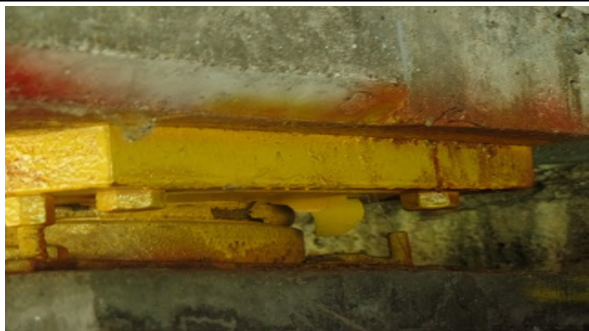
| 내 용 | 교량받침 플레이트 도장탈락 | 내 용 | 교대 백태 |
| 원 인 | 시공미흡 | 원 인 | 우수유입 |

| 대 책 | 재도장 | 대 책 | 유지관리 |

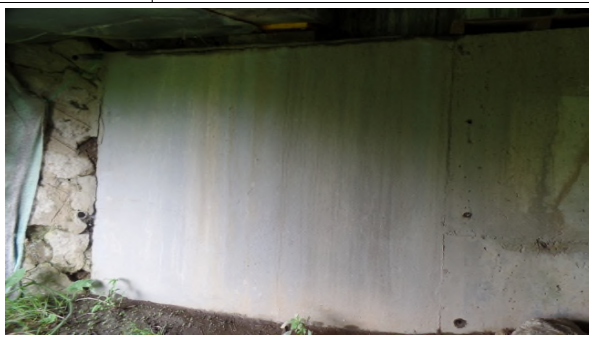
| 내 용 | 교대 누수흔적 | 내 용 | 교대 이물질 적치 |
| 원 인 | 우수유입 | 원 인 | 이물질 적치 |

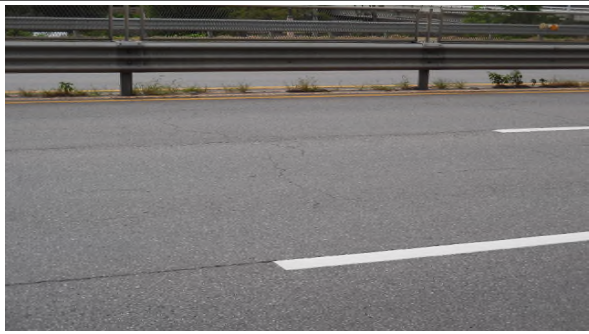
| 내 용 | 교면포장 아스콘 균열 | 내 용 | 교면포장 아스콘 망상균열 |
| 원 인 | 연성도 저하 및 중차량 통행 | 원 인 | 연성도 저하 및 중차량 통행 |

| 대 책 | 유지관리 | 대 책 | 유지관리 |

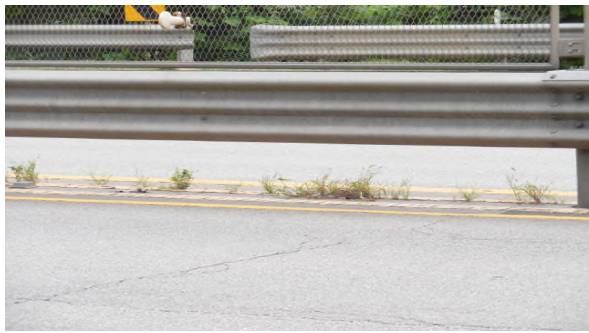
| 내 용 | 중앙분리대 식생 | 내 용 | 난간 상태양호 |
| 원 인 | 이물질 유입 | 원 인 | - |

| 대 책 | 유지관리 | 대 책 | - |

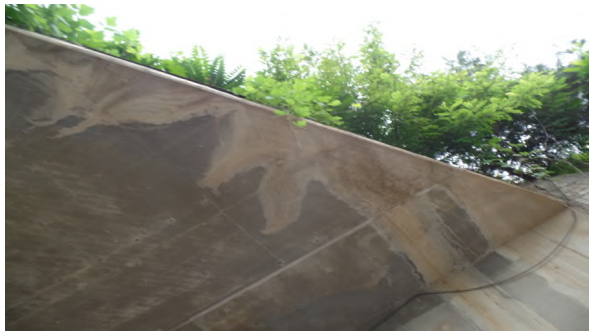
| 내 용 | 바닥판 하면 누수흔적 | 내 용 | 바닥판 하면 파손 |
| 원 인 | 우수유입 | 원 인 | 외부충격(차량충돌) |

| 대 책 | 유지관리 | 대 책 | 유지관리 |

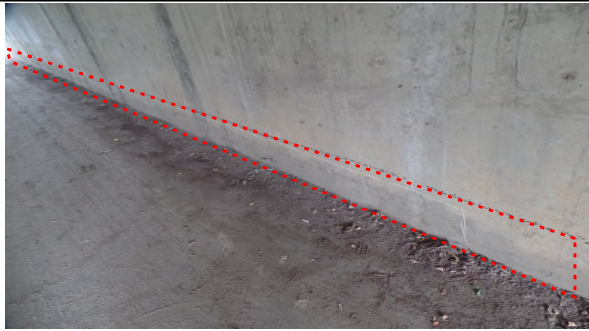
| 내 용 | 교대 하부 박리 | 내 용 | 날개벽 이격(20mm) 및 단차(45mm) |
| 원 인 | 제설재 살포 및 동결융해 작용 | 원 인 | 신축작용 및 시공미흡 |

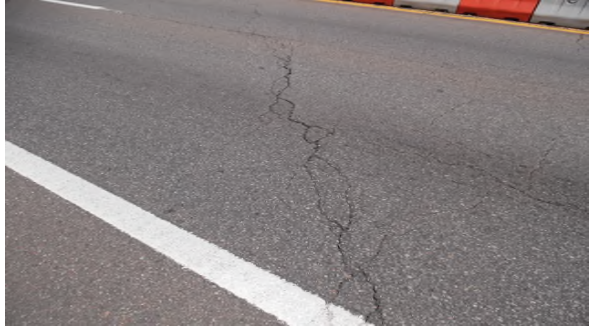
| 내 용 | 교면포장 아스콘 균열 | 내 용 | 교면포장 아스콘 망상균열 |
| 원 인 | 연성도 저하 및 중차량 통행 | 원 인 | 연성도 저하 및 중차량 통행 |

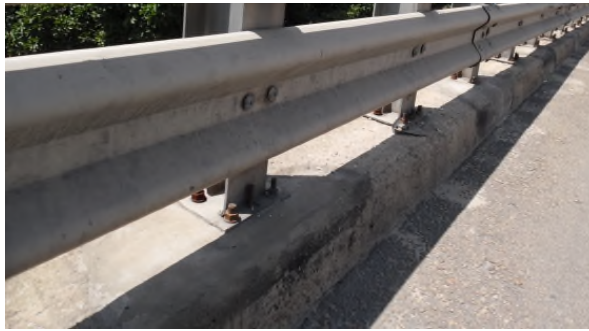
| 내 용 | 연석 표면박리 | 내 용 | 가드레일 변형 및 파손 |
| 원 인 | 재설재 살포(동결융해) | 원 인 | 외부충격(차량충돌) |

| 대 책 | 유지관리 | 대 책 | 유지관리 |

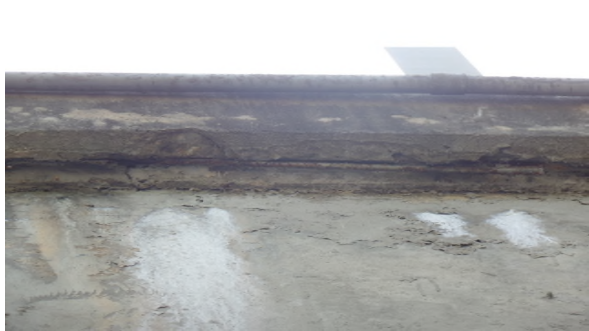
| 내 용 | 난간 측면 철근노출 | 내 용 | 난간 측면 파손 |
| 원 인 | 피복두께 부족 | 원 인 | 외부충격(차량충돌), 철근부식 |

| 대 책 | 단면복구(철근방청) | 대 책 | 단면복구(철근방청) |

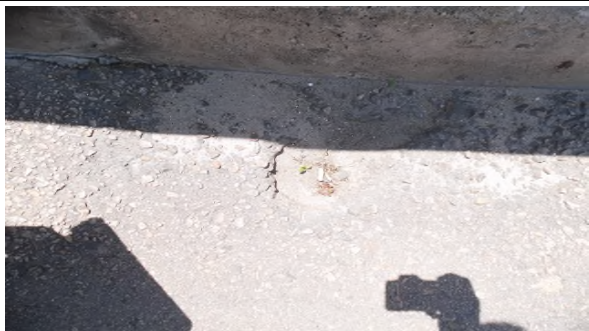
| 내 용 | 배수구 막힘 | 내 용 | PE 중앙분리대 상태양호 |
| 원 인 | 토사퇴적 | 원 인 | - |

| 대 책 | 청소 | 대 책 | - |

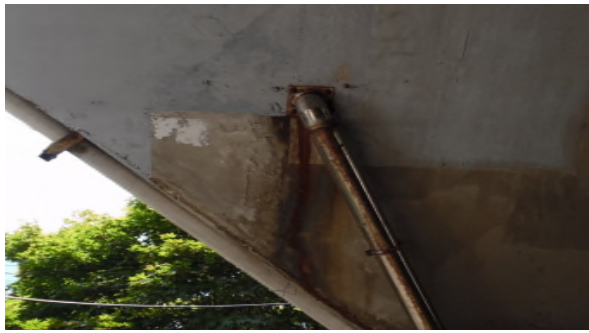
| 내 용 | 바닥판 하면 배수관 주변 누수흔적 | 내 용 | 바닥판 하면 누수 및 백태 |
| 원 인 | 우수유입 | 원 인 | 우수유입 |

| 대 책 | 유지관리 | 대 책 | 유지관리 |

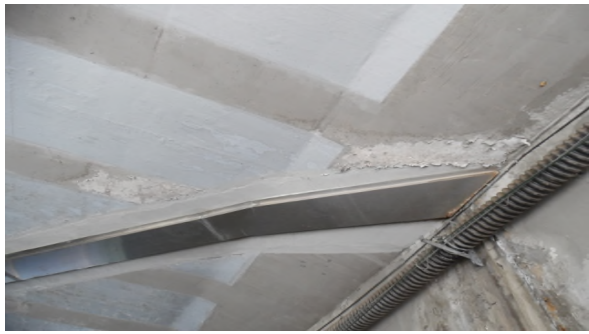
| 내 용 | 바닥판 하면 보수재 열화 | 내 용 | 바닥판 측면 망상균열 및 백태 |
| 원 인 | 우수유입 및 동결융해 작용 | 원 인 | 건조수축, 온도수축 및 우수유입 |

| 대 책 | 유지관리 | 대 책 | 유지관리 |

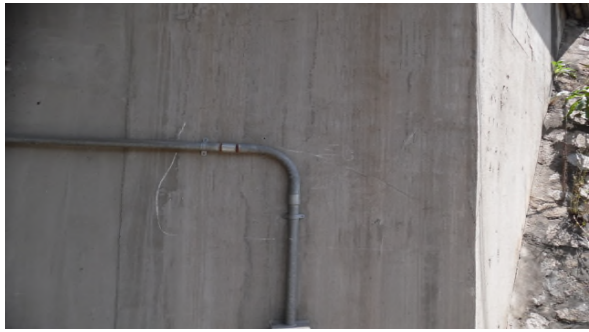
| 내 용 | 교대 보수재 들뜸 | 내 용 | 교대 누수흔적 및 백태 |
| 원 인 | 건조수축, 온도수축 및 시공미흡 | 원 인 | 우수유입 |

| 대 책 | 유지관리 | 대 책 | 유지관리 |

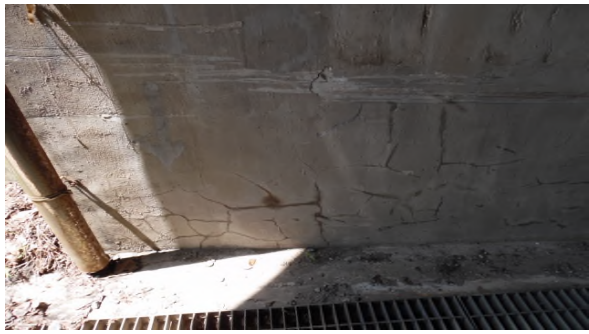
| 내 용 | 교대 보수부 망상균열 | 내 용 | 교대 보수부 박리 |
| 원 인 | 건조수축 및 온도수축 | 원 인 | 건조수축, 온도수축 및 시공미흡 |

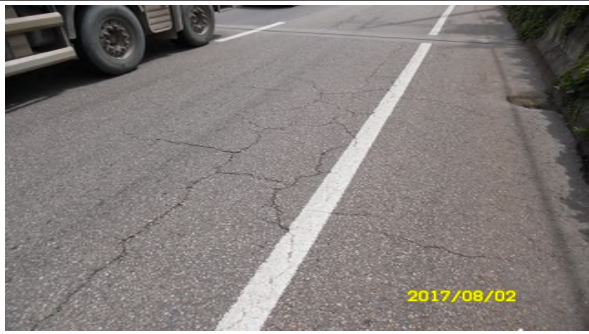
| 내 용 | 교면포장 아스콘 망상균열 | 내 용 | 교면포장 아스콘 균열 |
| 원 인 | 연성도 저하 및 중차량 통행 | 원 인 | 연성도 저하 및 중차량 통행 |

| 대 책 | 유지관리 | 대 책 | 유지관리 |

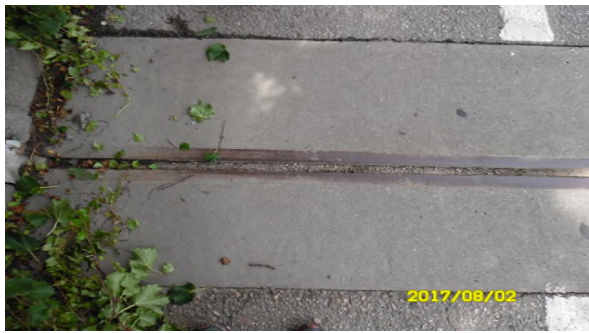
| 내 용 | 신축이음부 유간 토사퇴적 | 내 용 | 신축이음부 후타재 균열 |
| 원 인 | 토사퇴적 | 원 인 | 차량통행에 의한 충격 |

| 대 책 | 청소 | 대 책 | 유지관리 |

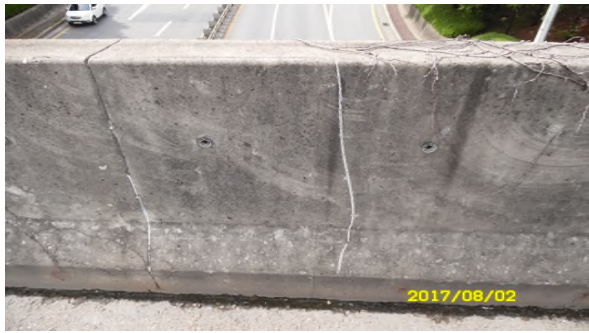
| 내 용 | 방호벽 균열(cw=0.3mm미만) | 내 용 | 방호벽 표면열화 |
| 원 인 | 건조수축 및 온도수축 | 원 인 | 동결융해 작용 |

| 대 책 | 유지관리 | 대 책 | 유지관리 |

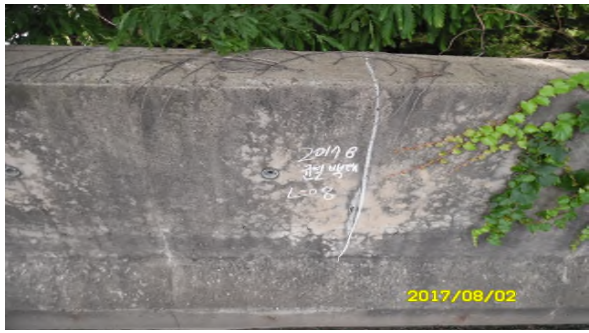
| 내 용 | 방호벽 균열부 백태 | 내 용 | PE 중앙분리대 상태양호 |
| 원 인 | 균열부 우수유입 | 원 인 | - |

| 대 책 | 유지관리 | 대 책 | - |
