## 2.4 외관조사 결과

### 2.4.1 모란고가교

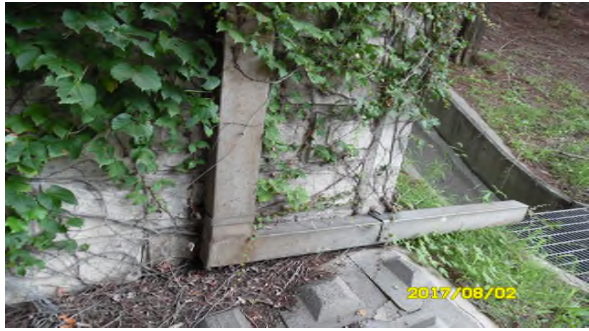
| 내 용 | 배수관 이음부 부식 | 내 용 | 배수구 막힘 |
| 원 인 | 외부환경 | 원 인 | 토사퇴적 |

| 대 책 | 유지관리 | 대 책 | 청소 |

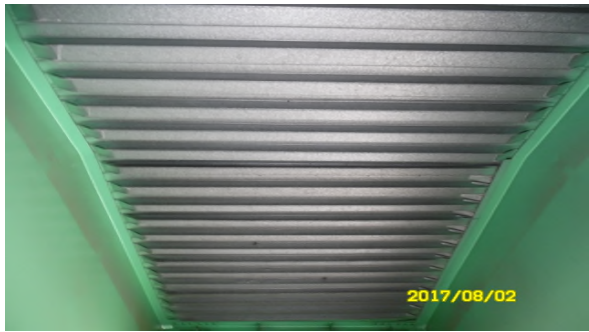
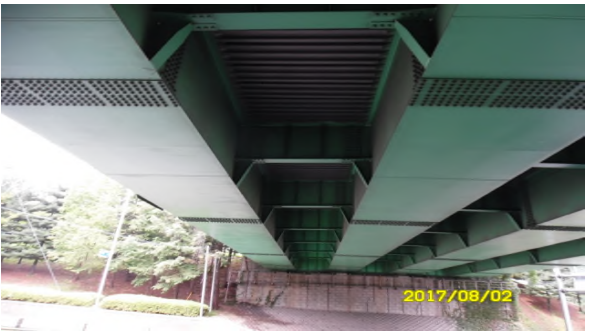
| 내 용 | 바닥판 데크플레이트 상태양호 | 내 용 | 거더 외부 및 가로보 상태양호 |

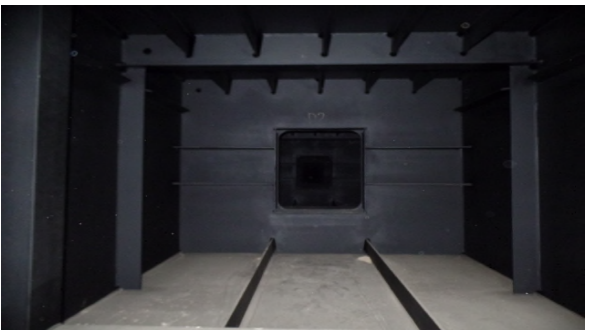
| 내 용 | 거더 내부 상태양호 | 내 용 | 교량받침 몰탈균열(cw=0.3mm미만) |

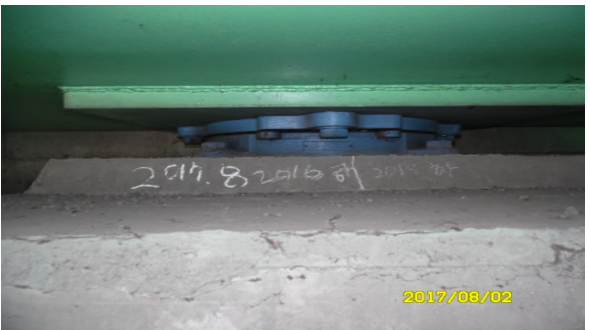
| 원 인 | - | 원 인 | 건조수축 및 온도수축 |

| 대 책 | - | 대 책 | 유지관리 |

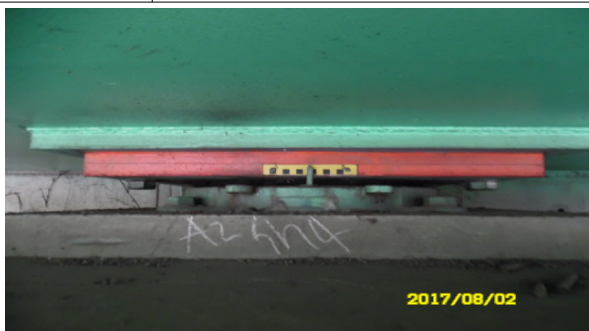
| 내 용 | 교량받침 상태양호 | 내 용 | 교대 균열(cw=0.3mm미만) |

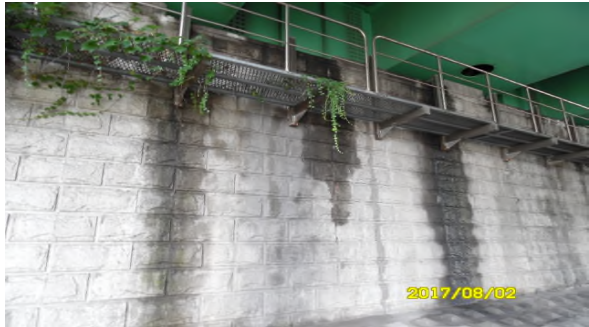
| 내 용 | 교대 누수 | 내 용 | 교대 이물질 퇴적 |
| 원 인 | 우수유입 | 원 인 | 이물질 유입 |

| 대 책 | 유지관리 | 대 책 | 유지관리 |

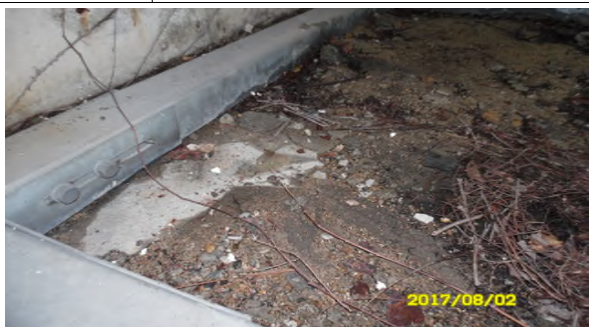
| 내 용 | 교대 파손 | 내 용 | 교대 물고임 |
| 원 인 | 동결융해작용 | 원 인 | 우수유입 |
