## 2.4.14 공원터널(상행)

## 1) 시설물 현황

## 5) 공원터널(상행) 점검결과와 손상내용 비교 및 조치방안

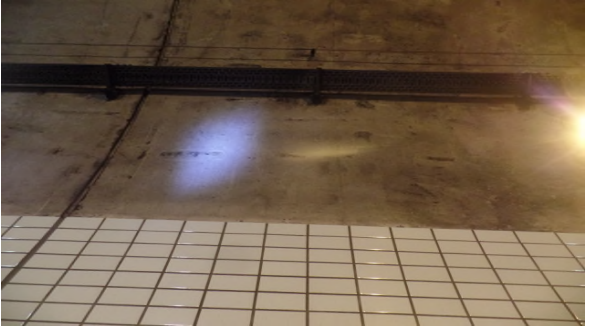
| 내 용 | 라이닝 균열 | 내 용 | 라이닝 철근노출 |
| 원 인 | 건조수축 및 온도수축 | 원 인 | 피복두께 부족 |

| 대 책 | 유지관리 | 대 책 | 단면복구(철근방청) |

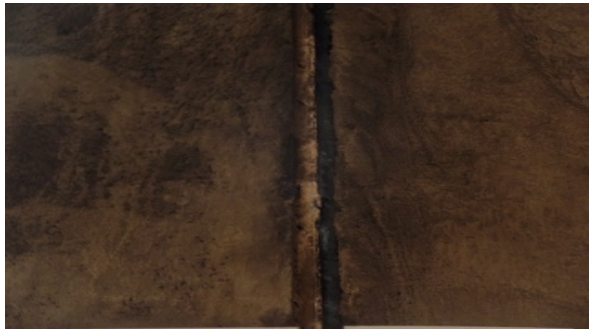
| 내 용 | 라이닝 Joint부 백태 | 내 용 | 벽체 실링재 이격 |
| 원 인 | 우수유입 | 원 인 | 신축작용 및 시공미흡 |

| 대 책 | 유지관리 | 대 책 | 유지관리 |

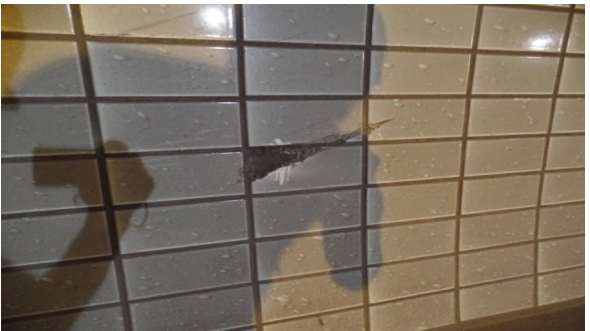
| 내 용 | 벽체 타일 균열 | 내 용 | 벽체 타일 파손 |
| 원 인 | 신축작용 및 시공미흡 | 원 인 | 외부충격(차량충돌) |

| 대 책 | 유지관리 | 대 책 | 유지관리 |

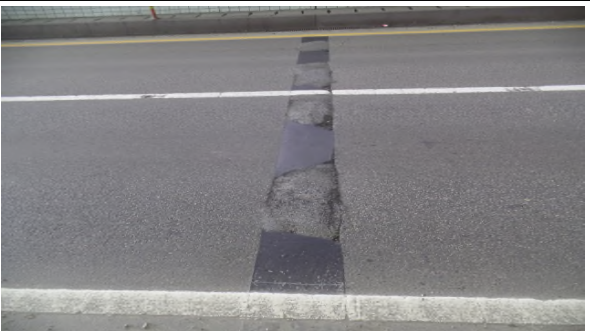
| 내 용 | 포장 Joint부 아스콘 균열 | 내 용 | 포장 Joint부 아스콘 파손 |
| 원 인 | 연성도 저하 및 중차량 통행 | 원 인 | 연성도 저하 및 중차량 통행 |

| 대 책 | 유지관리 | 대 책 | 유지관리 |

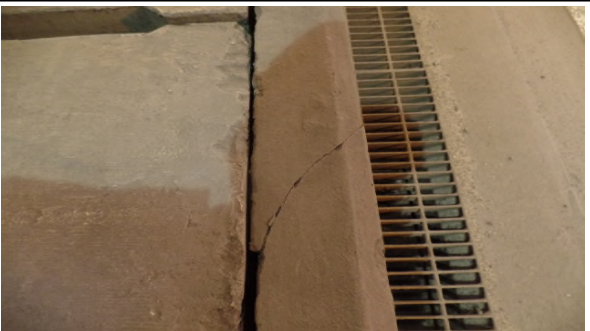
| 내 용 | 포장 아스콘 패임 | 내 용 | 공동구 균열 |
| 원 인 | 연성도 저하 및 중차량 통행 | 원 인 | 외부충격(차량충돌) |

| 대 책 | 유지관리 | 대 책 | 유지관리 |

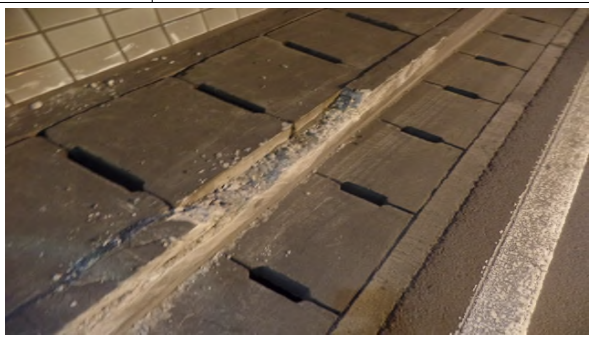
| 내 용 | 공동구 파손 | 내 용 | 공동구 덮개 파손 |
| 원 인 | 외부충격(차량충돌) | 원 인 | 외부충격(차량진동) 및 재료불량 |

| 대 책 | 유지관리 | 대 책 | 유지관리 |

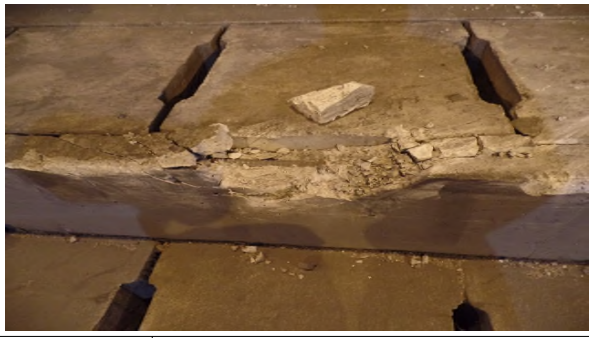
| 내 용 | 공동구 박리, 박락 | 내 용 | 배수로 이물질 퇴적 |
| 원 인 | 외부충격(차량충돌) | 원 인 | 이물질 유입 |

| 대 책 | 유지관리 | 대 책 | 청소 |

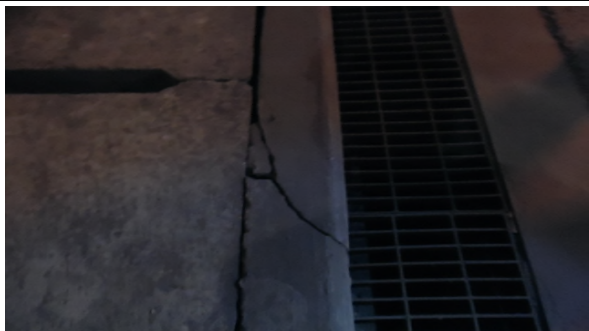
| 내 용 | 공동구 파손 | 내 용 | 공동구 덮개 파손 |
| 원 인 | 외부충격(차량충돌) | 원 인 | 외부충격(차량충돌) 및 재료불량 |

| 대 책 | 유지관리 | 대 책 | 유지관리 |

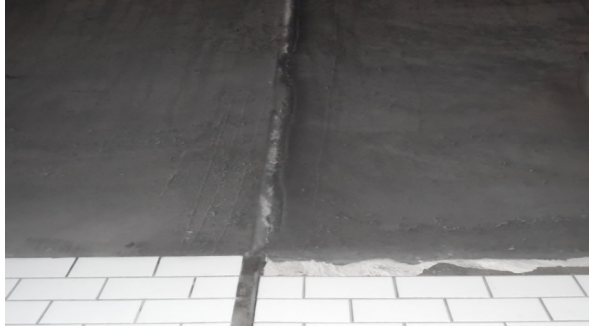
| 내 용 | 라이닝 Joint부 균열 | 내 용 | 벽체 타일 망상균열 및 누수흔적 |
| 원 인 | 건조수축 및 온도수축, 신축작용 | 원 인 | 시공미흡, 우수유입 |

| 대 책 | 유지관리 | 대 책 | 유지관리 |

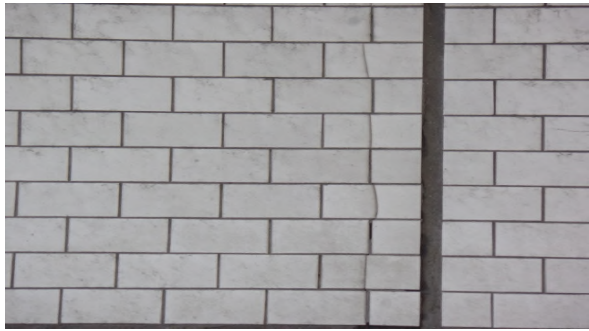
| 내 용 | 벽체 타일 균열 | 내 용 | 벽체 Joint부 몰탈균열 |
| 원 인 | 시공미흡 및 신축작용 | 원 인 | 건조수축 및 온도수축, 신축작용 |

| 대 책 | 유지관리 | 대 책 | 유지관리 |

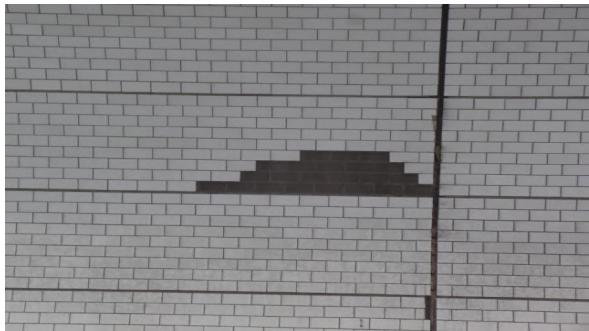
| 내 용 | 벽체 타일 탈락 | 내 용 | 포장 아스콘 마모 |
| 원 인 | 시공미흡 | 원 인 | 연성도 저하 및 중차량 통행 |

| 대 책 | 유지관리 | 대 책 | 유지관리 |

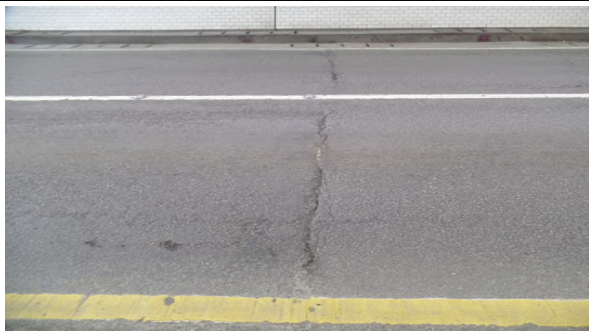
| 내 용 | 포장 Joint부 아스콘 균열 | 내 용 | 포장 아스콘 망상균열 |
| 원 인 | 연성도 저하 및 중차량 통행 | 원 인 | 연성도 저하 및 중차량 통행 |

| 대 책 | 유지관리 | 대 책 | 유지관리 |

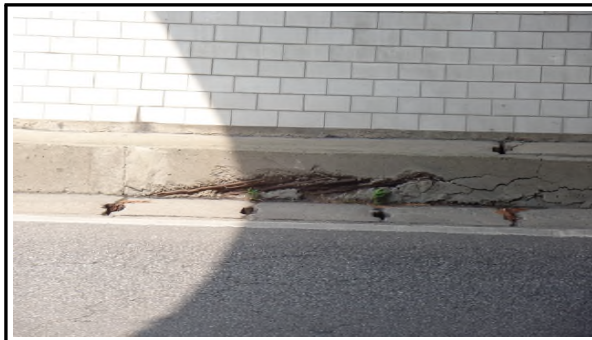
| 내 용 | 공동구 박리, 박락 |
| 원 인 | 외부충격(차량충돌), 피복두께 부족 |

| 대 책 | 유지관리 |

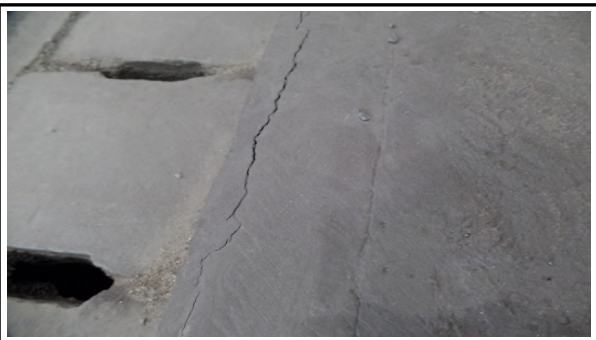
| 내 용 | 공동구 균열 |
| 원 인 | 건조수축, 온도수축, 외부충격(차량충돌) |

| 대 책 | 유지관리 |

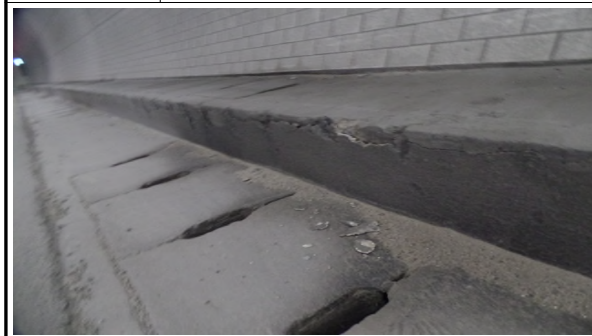
| 내 용 | 공동구 파손 |
| 원 인 | 외부충격(차량충돌) |

| 대 책 | 유지관리 |

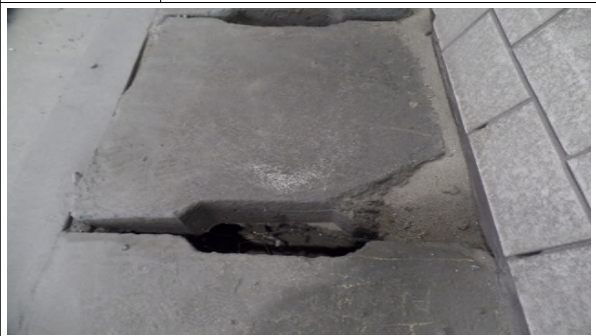
| 내 용 | 공동구 덮개 파손 |
| 원 인 | 외부충격(차량진동) 및 재료불량 |

| 대 책 | 유지관리 |

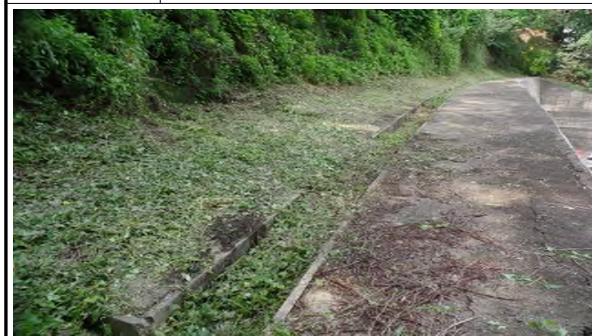
| 내 용 | 갯문 상부 배수로 식물잔해, 낙엽퇴적 |
| 원 인 | 전지작업 및 낙엽퇴적 |

| 대 책 | 유지관리 |

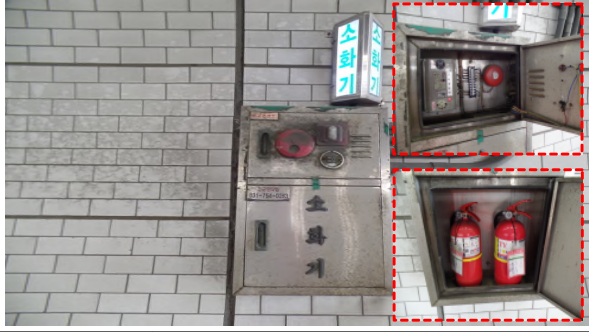
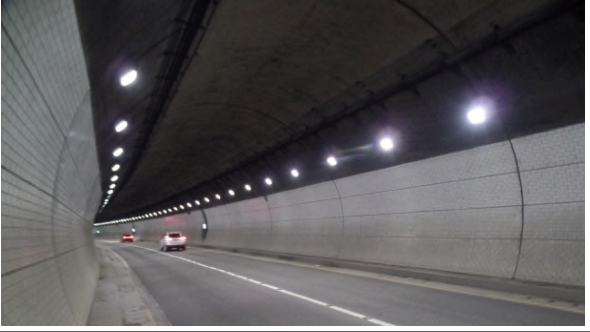
| 내 용 | 소화기 상태양호 | 내 용 | 조명시설 상태양호 |

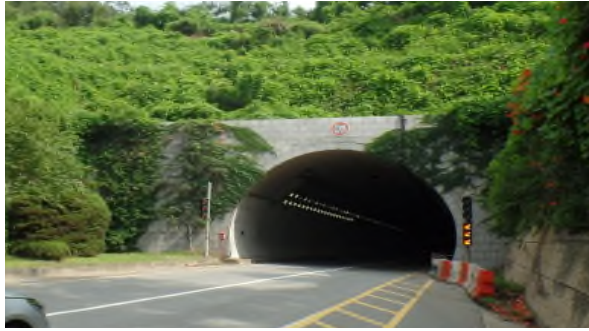
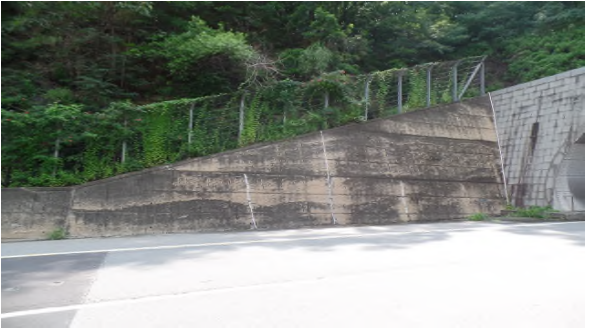
| 내 용 | 시점부 갭문 상태양호 | 내 용 | 종점부 옹벽 상태양호 |

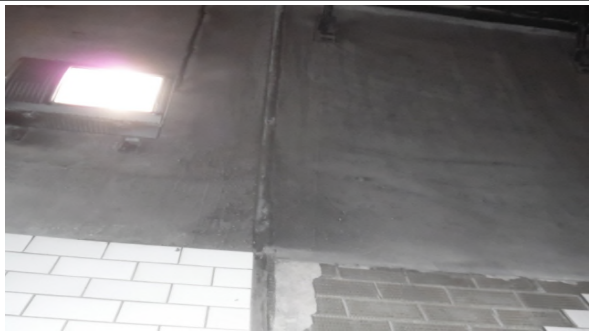
| 내 용 | 라이닝 균열 | 내 용 | 라이닝 Joint부 균열 |
| 원 인 | 건조수축 및 온도수축 | 원 인 | 건조수축 및 온도수축, 신축작용 |

| 대 책 | 유지관리 | 대 책 | 유지관리 |

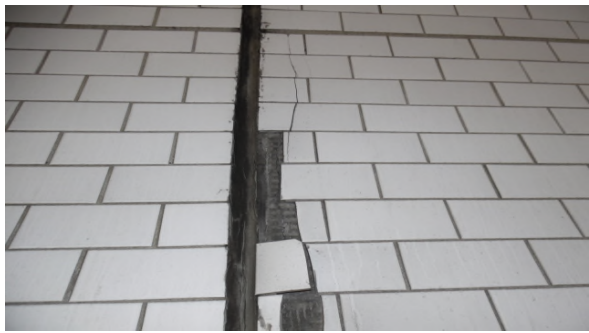
| 내 용 | 라이닝 균열부 백태 | 내 용 | 벽체 타일 균열 및 파손 |
| 원 인 | 균열부 우수유입 | 원 인 | 신축작용 및 시공미흡 |

| 대 책 | 유지관리 | 대 책 | 유지관리 |

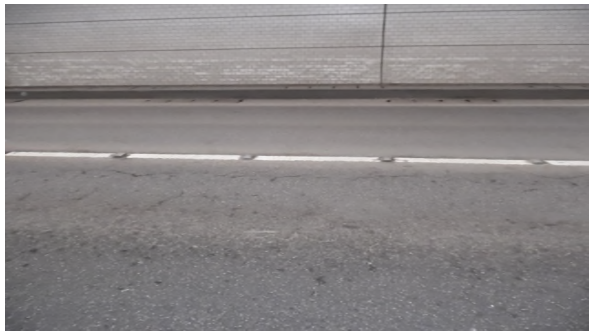
| 내 용 | 포장 아스콘 망상균열 | 내 용 | 포장 아스콘 균열 |
| 원 인 | 연성도 저하 및 중차량 통행 | 원 인 | 연성도 저하 및 중차량 통행 |

| 대 책 | 유지관리 | 대 책 | 유지관리 |

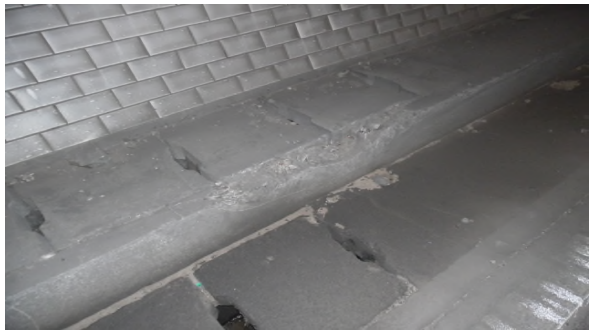
| 내 용 | 공동구 파손 | 내 용 | 공동구 박리, 박락 |
| 원 인 | 외부충격(차량충돌) | 원 인 | 외부충격(차량충돌) 및 피복두께 부족 |

| 대 책 | 유지관리 | 대 책 | 유지관리 |

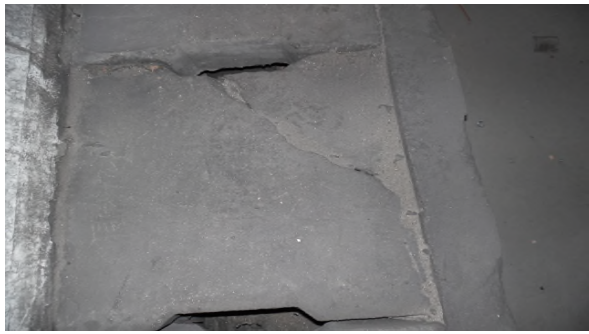
| 내 용 | 공동구 덮개 파손 | 내 용 | 배수로 이물질 퇴적 |
| 원 인 | 외부충격(차량진동) 및 재료불량 | 원 인 | 이물질 유입 |

| 대 책 | 유지관리 | 대 책 | 청소 |

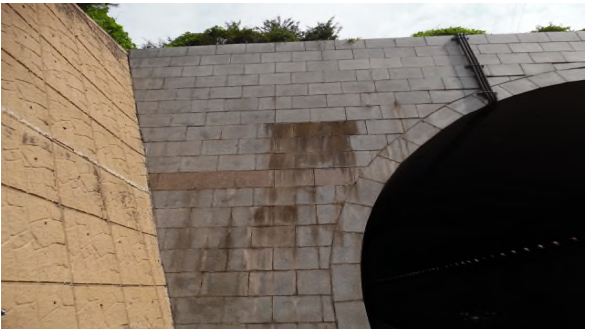
| 내 용 | 갯문 상부 배수로 식물잔해, 낙엽퇴적 | 내 용 | 갯문 누수흔적 |
| 원 인 | 전지작업 및 낙엽퇴적 | 원 인 | 우수유입 |

| 대 책 | 유지관리 | 대 책 | 유지관리 |

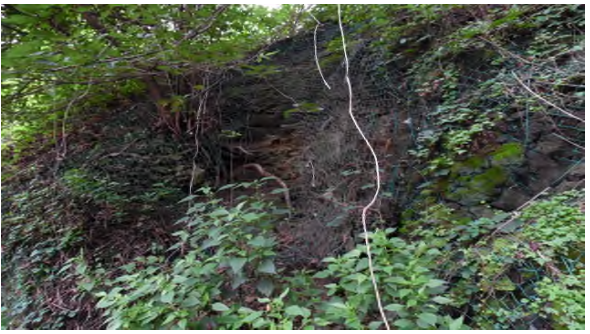
| 내 용 | 갯문 상부 물탈 균열 및 들뜸 | 내 용 | 갯문 상부 사면 그물망 파손 |
| 원 인 | 건조수축 및 온도수축, 동결융해 작용 | 원 인 | 토사 흘러내림 |

| 대 책 | 유지관리 | 대 책 | 유지관리 |

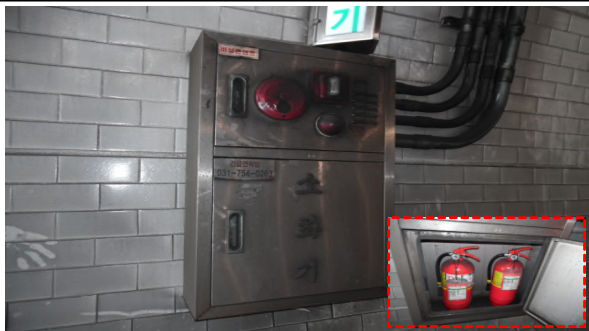
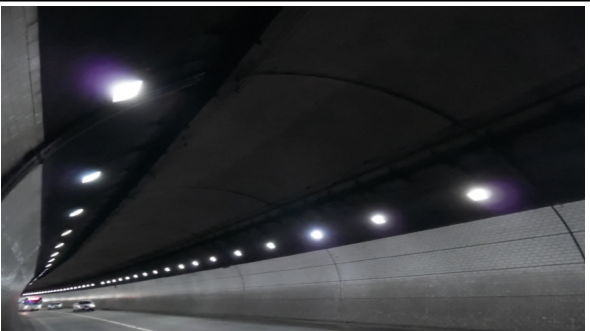
| 내 용 | 소화기 상태양호 | 내 용 | 조명시설 상태양호 |

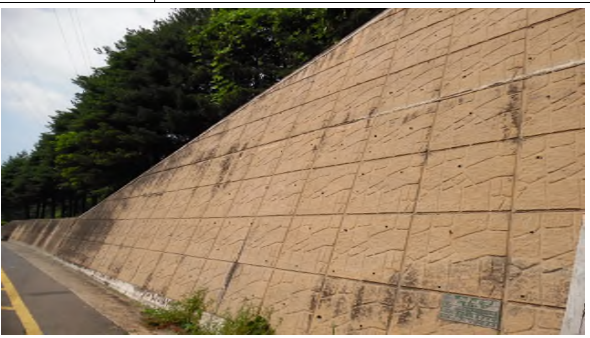
| 내 용 | 시점부 옹벽 균열(cw=0.3mm미만) | 내 용 | 종점부 옹벽 상태양호 |

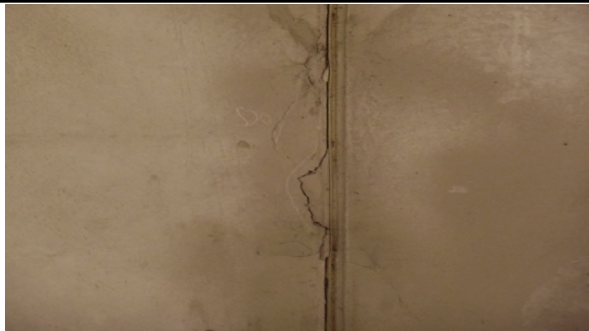
| 내 용 | 라이닝 박리형 균열 | 내 용 | 라이닝 균열부 백태 |
| 원 인 | 건조수축 및 온도수축, 신축작용 | 원 인 | 건조수축 및 온도수축, 우수유입 |

| 대 책 | 단면복구 | 대 책 | 유지관리 |

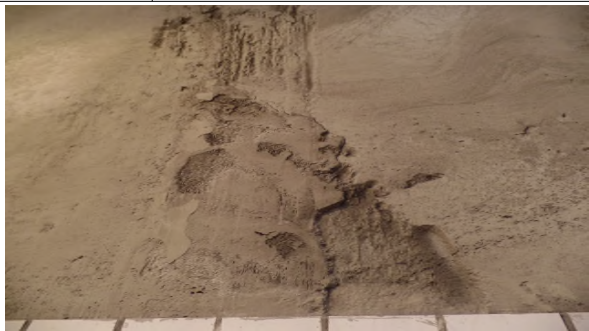
| 내 용 | 라이닝 보수부 들뜸 | 내 용 | 라이닝 접합부 백태 |
| 원 인 | 시공미흡, 보수불량 | 원 인 | 우수유입 |

| 대 책 | 유지관리 | 대 책 | 유지관리 |

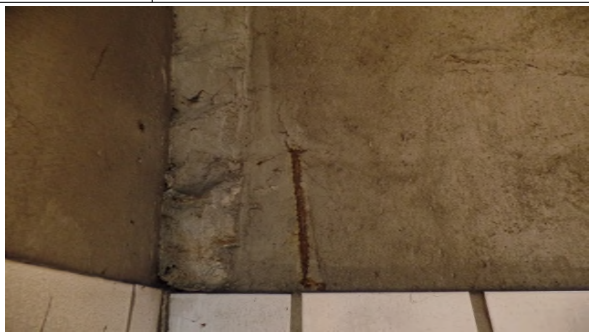
| 내 용 | 라이닝 철근노출 | 내 용 | 벽체 누수 및 백태 |
| 원 인 | 시공미흡 및 피복두께 부족 | 원 인 | 우수유입 |

| 대 책 | 단면복구(철근방청) | 대 책 | 유지관리 |

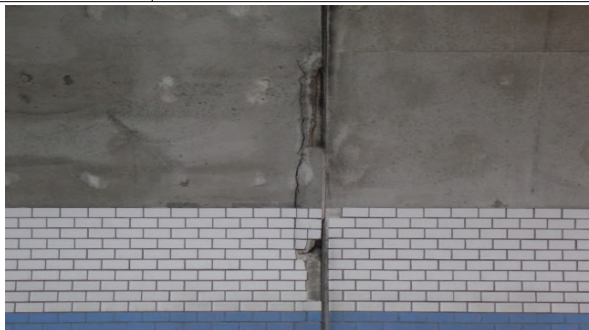
| 내 용 | 라이닝, 벽체 콘크리트 파손 및 탈락 | 내 용 | 벽체 타일 탈락 |
| 원 인 | 건조수축 및 온도수축, 신축작용 | 원 인 | 시공미흡 |

| 대 책 | 단면복구 | 대 책 | 유지관리 |

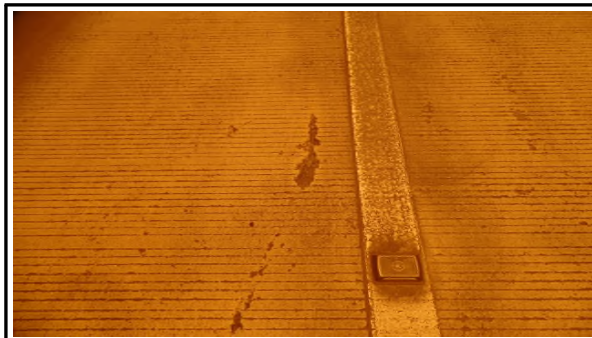
| 내 용 | 콘크리트포장 파손 |
| 원 인 | 중차량 통행, 외부충격(차량충돌) |

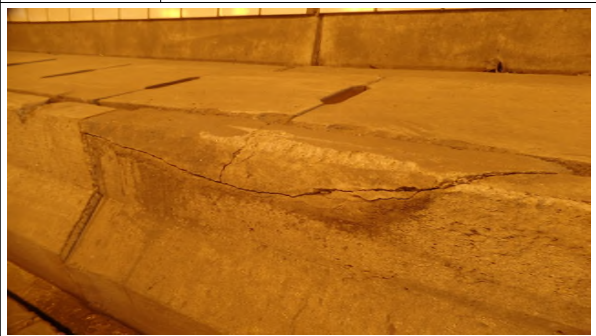
| 내 용 | 공동구 파손 |
| 원 인 | 외부충격(차량충돌) |

| 대 책 | 유지관리 |

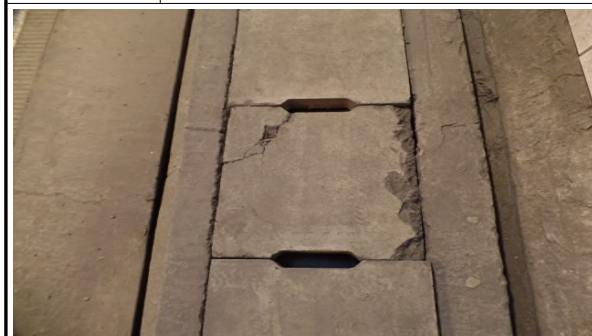
| 내 용 | 공동구 덮개 파손 |
| 원 인 | 외부충격(차량진동), 시공미흡 |

| 대 책 | 유지관리 |

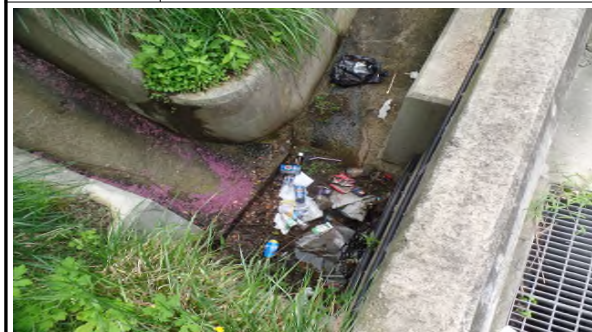
| 내 용 | 갯문 배수로 이물질 퇴적 |
| 원 인 | 이물질 유입 |

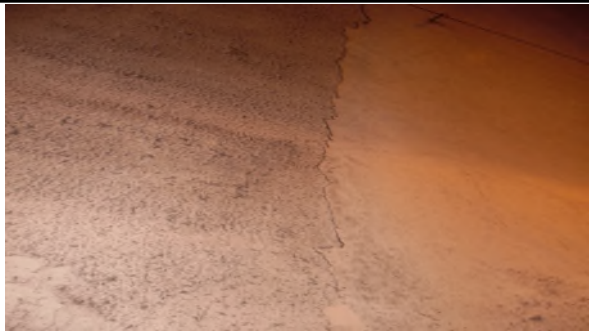
| 내 용 | 라이닝 균열 | 내 용 | 라이닝 균열부 백태 및 백태 |
| 원 인 | 건조수축 및 온도수축 | 원 인 | 건조수축 및 온도수축, 우수유입 |

| 대 책 | 유지관리 | 대 책 | 유지관리 |

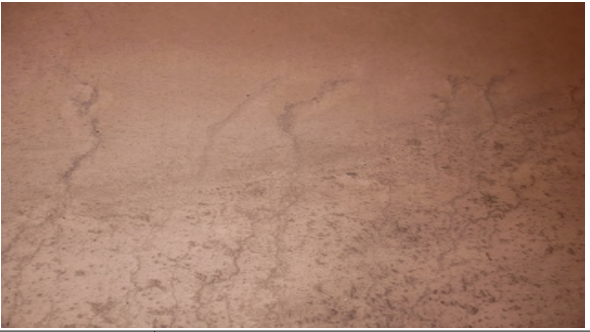
| 내 용 | 라이닝 보수부 들뜸 | 내 용 | 라이닝 망상균열 |
| 원 인 | 시공미흡 및 보수불량 | 원 인 | 건조수축 및 온도수축 |

| 대 책 | 유지관리 | 대 책 | 유지관리 |

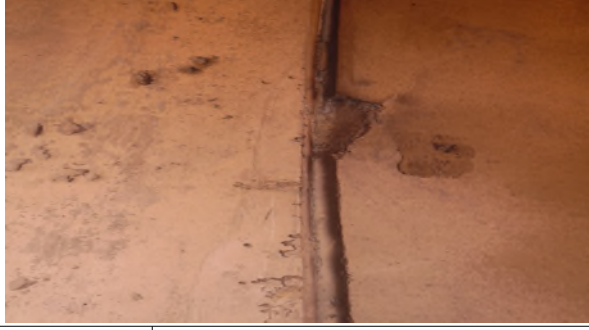
| 내 용 | 라이닝 콘크리트 파손 | 내 용 | 라이닝 철근노출 |
| 원 인 | 건조수축 및 온도수축, 신축작용 | 원 인 | 시공미흡, 피복두께 부족 |

| 대 책 | 단면복구 | 대 책 | 단면복구(철근방청) |

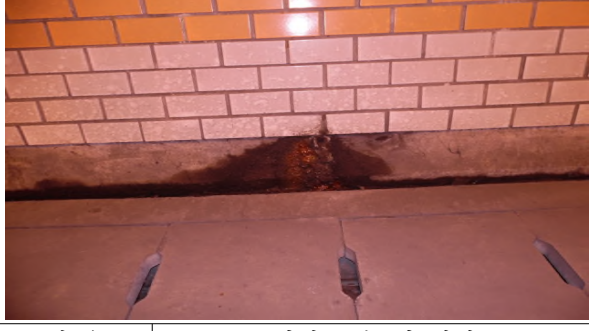
| 내 용 | 벽체 누수 및 백태 | 내 용 | 벽체 타일 탈락 |
| 원 인 | 우수유입 | 원 인 | 시공미흡 |

| 대 책 | 유지관리 | 대 책 | 유지관리 |

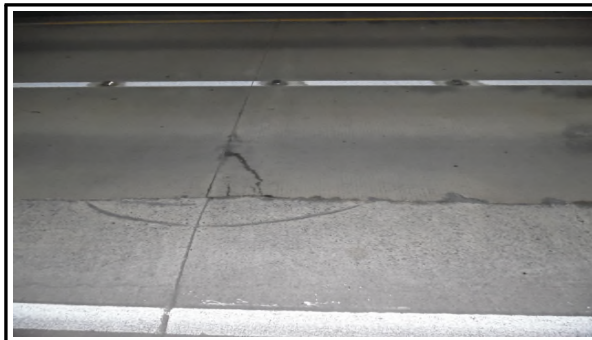
| 내 용 | 콘크리트포장 파손 |
| 원 인 | 중차량 통행, 외부충격(차량충돌) |

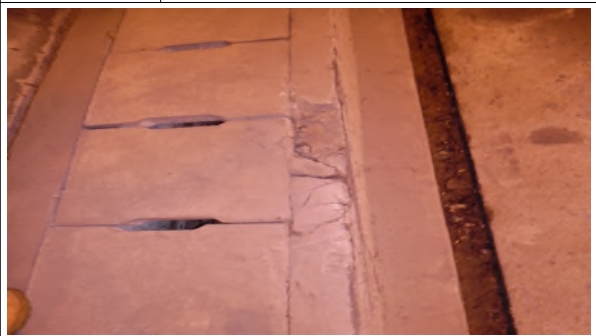
| 내 용 | 공동구 파손 |
| 원 인 | 외부충격(차량충돌) |

| 대 책 | 유지관리 |

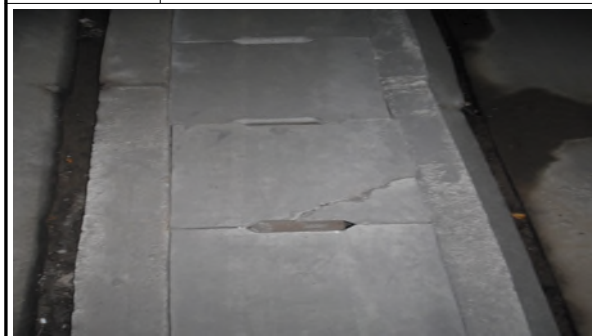
| 내 용 | 공동구 덮개 파손 |
| 원 인 | 외부충격(차량진동) 및 재료불량 |

| 대 책 | 유지관리 |

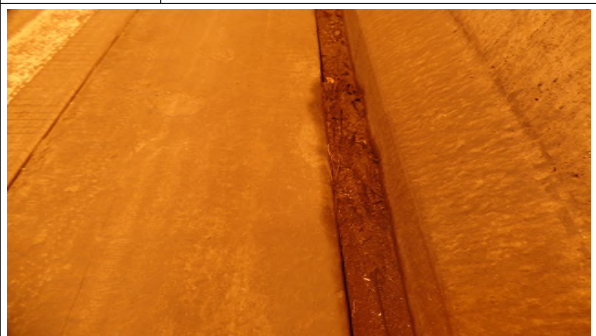
| 내 용 | 배수로 이물질 퇴적 |
| 원 인 | 이물질 유입 |

| 대 책 | 청소 |

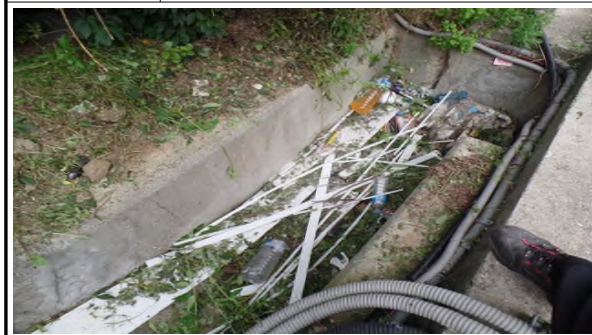
| 내 용 | 갯문 배수로 이물질 퇴적 |
| 원 인 | 이물질 유입 |

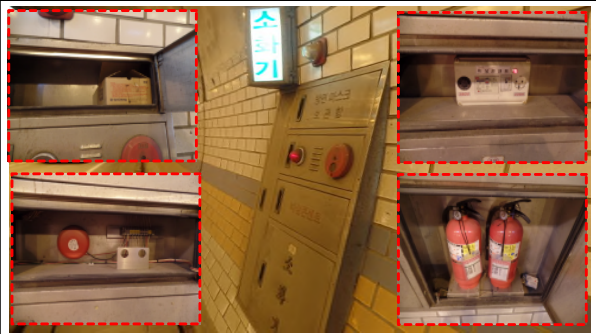
| 내 용 | 소화기 상태양호 |

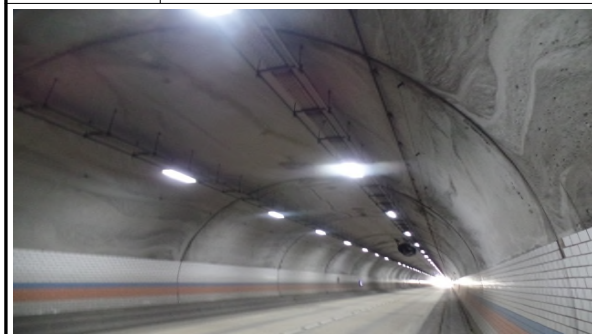
| 내 용 | 조명시설 상태양호 |

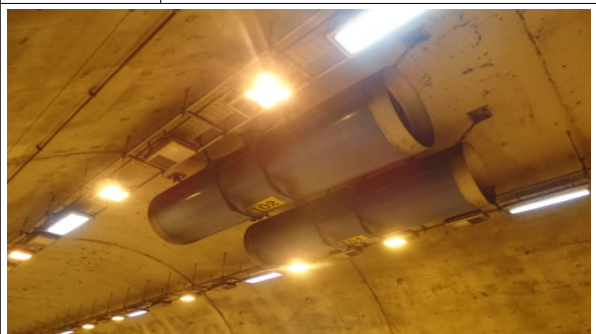
| 내 용 | 환기팬 상태양호 |

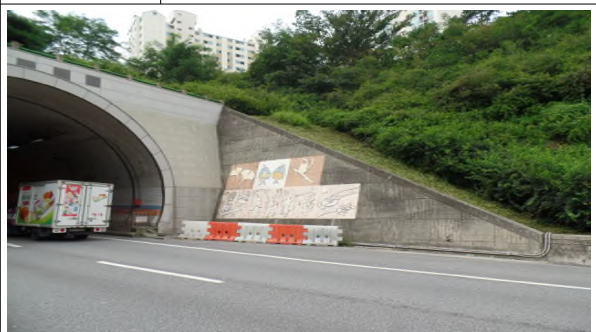
| 내 용 | 시점부 옹벽 상태양호 |

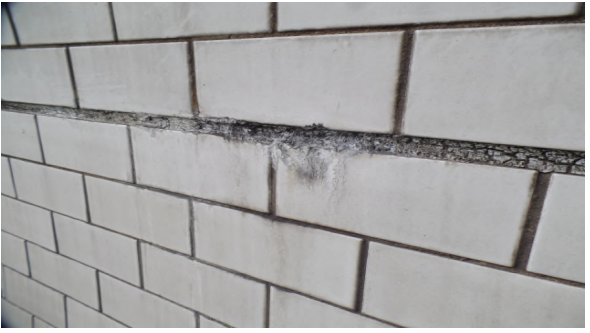
| 내 용 | 라이닝 녹 발생 추정 | 내 용 | 벽체 백태 |
| 원 인 | 내부 철근부식 | 원 인 | 우수유입 |

| 대 책 | 유지관리 | 대 책 | 유지관리 |

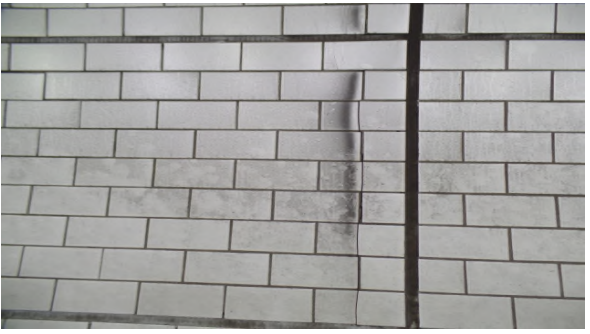
| 내 용 | 벽체 Joint부 누수흔적 | 내 용 | 벽체 타일 균열 |
| 원 인 | 우수유입 | 원 인 | 시공미흡, 신축작용 |

| 대 책 | 유지관리 | 대 책 | 유지관리 |

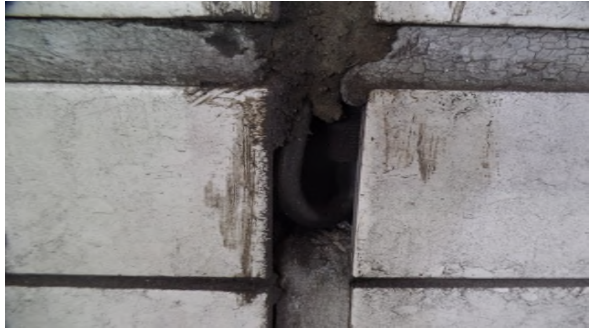
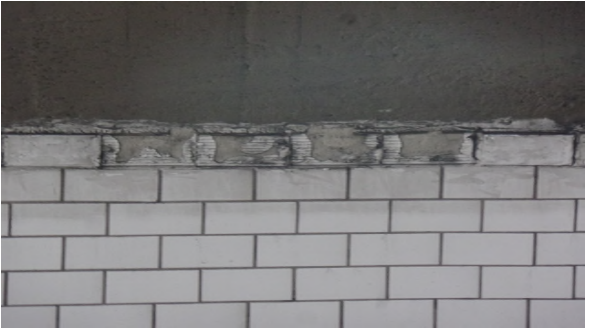
| 내 용 | 벽체 Joint부 실링재 탈락 | 내 용 | 벽체 타일 탈락 |
| 원 인 | 시공미흡 및 외부충격(인위적 탈거) | 원 인 | 시공미흡 |

| 대 책 | 유지관리 | 대 책 | 유지관리 |

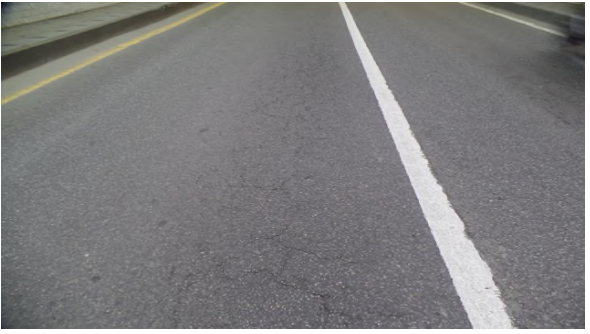
| 내 용 | 포장 아스콘 균열 | 내 용 | 포장 아스콘 망상균열 |
| 원 인 | 연성도 저하 및 중차량 통행 | 원 인 | 연성도 저하 및 중차량 통행 |

| 대 책 | 유지관리 | 대 책 | 유지관리 |

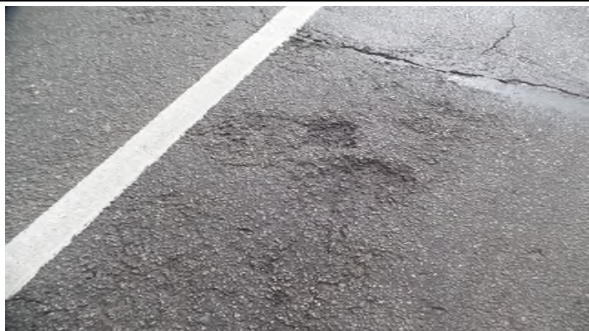
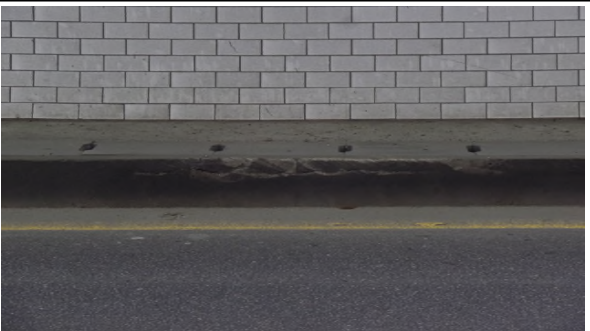
| 내 용 | 포장 아스콘 파손 | 내 용 | 공동구 파손 |
| 원 인 | 연성도 저하 및 중차량 통행 | 원 인 | 외부충격(차량충돌) |

| 대 책 | 유지관리 | 대 책 | 유지관리 |

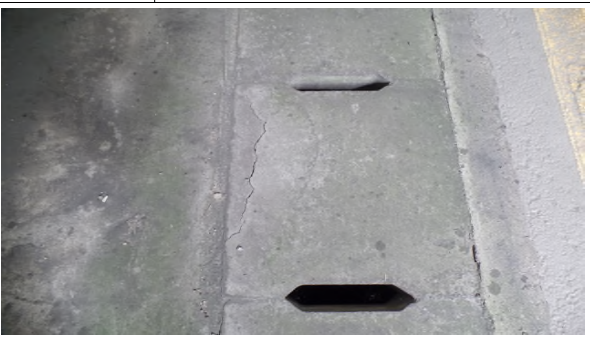
| 내 용 | 공동구 박리, 박락 | 내 용 | 공동구 덮개 균열 |
| 원 인 | 외부충격(차량충돌) 및 피복두께 부족 | 원 인 | 외부충격(차량충돌), 재료불량 |

| 대 책 | 유지관리 | 대 책 | 유지관리 |

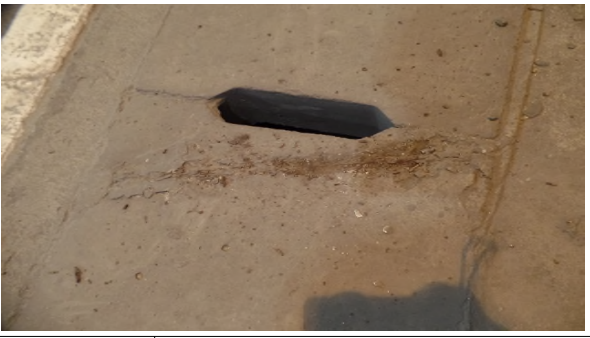
| 내 용 | 공동구 균열 | 내 용 | 공동구 덮개 박리, 박락 |
| 원 인 | 건조수축 및 온도수축, 외부충격(차량충돌) | 원 인 | 외부충격(차량진동) 및 재료불량 |

| 대 책 | 유지관리 | 대 책 | 유지관리 |

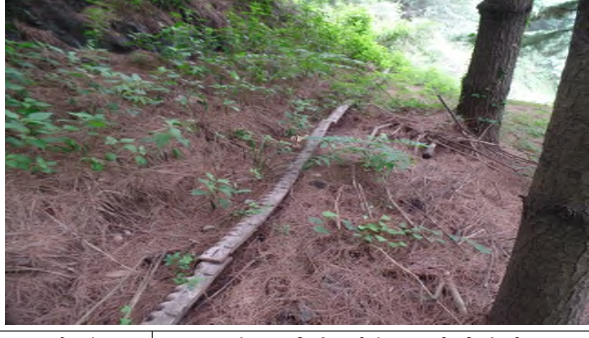
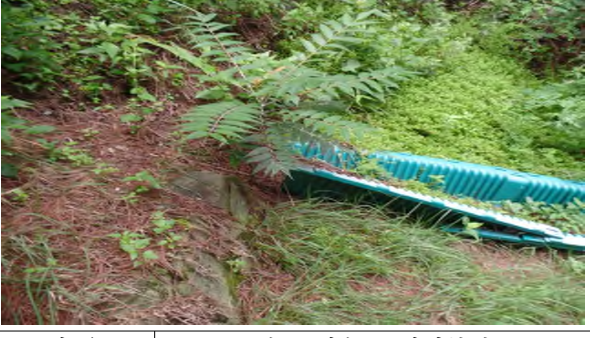
| 내 용 | 갯문 상부 배수로 낙엽퇴적 | 내 용 | 갯문 배수로 설치불량 |
| 원 인 | 낙엽퇴적 | 원 인 | 시공미흡 |

| 대 책 | 유지관리 | 대 책 | 유지관리 |

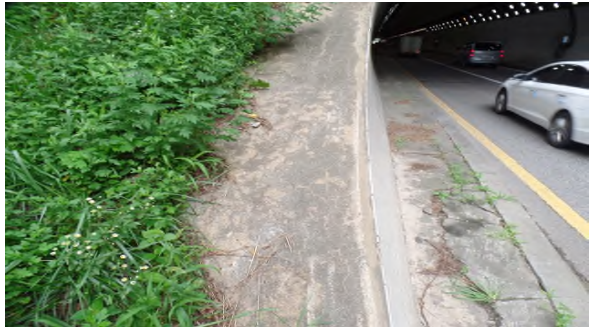
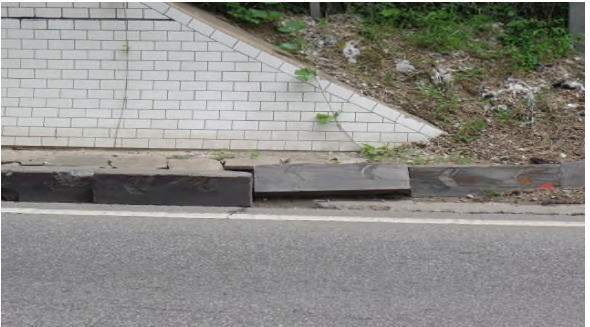
| 내 용 | 갯문 표면열화 | 내 용 | 갯문 시점부 경계석 이탈 |
| 원 인 | 외부환경 및 동결융해 작용 | 원 인 | 외부충격(차량충돌) |

| 대 책 | 유지관리 | 대 책 | 유지관리 |

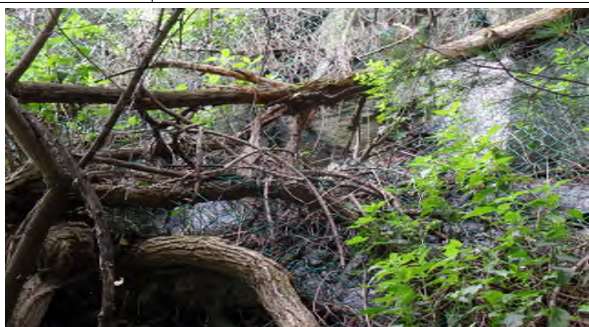
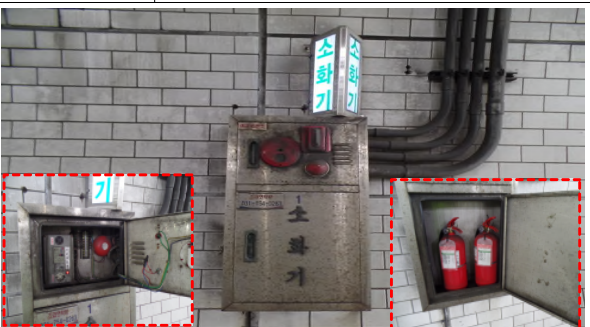
| 내 용 | 갯문 시점부 좌측 사면 그물망 파손 | 내 용 | 소화기 상태양호 |
| 원 인 | 토사 흘러내림 | 원 인 | - |

| 대 책 | 유지관리 | 대 책 | - |

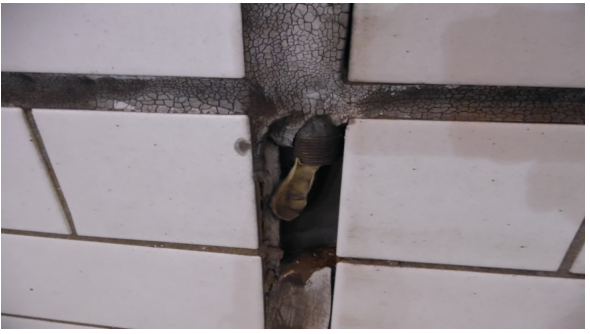
| 내 용 | 벽체 타일 균열 | 내 용 | 벽체 Joint부 실링재 탈락 |
| 원 인 | 시공미흡, 신축작용 | 원 인 | 시공미흡 및 외부충격(인위적 탈거) |

| 대 책 | 유지관리 | 대 책 | 유지관리 |

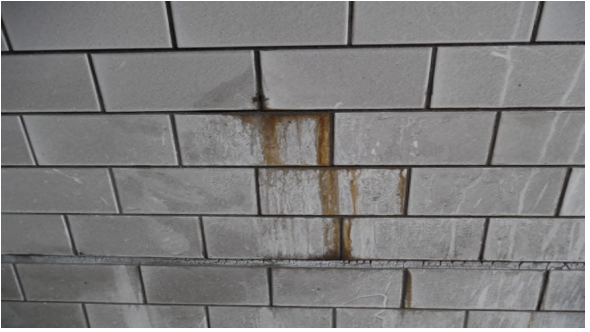
| 내 용 | 타일 탈락 및 파손 | 내 용 | 벽체 누수흔적 |
| 원 인 | 시공미흡, 신축작용 | 원 인 | 우수유입 |

| 대 책 | 유지관리 | 대 책 | 유지관리 |

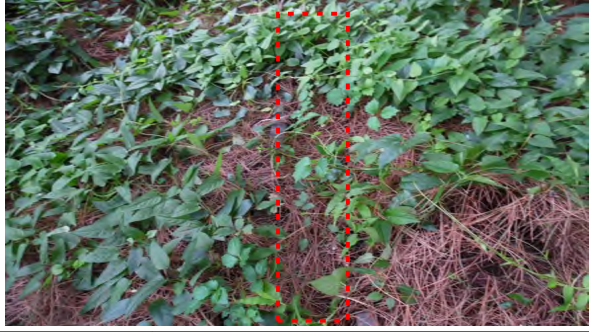
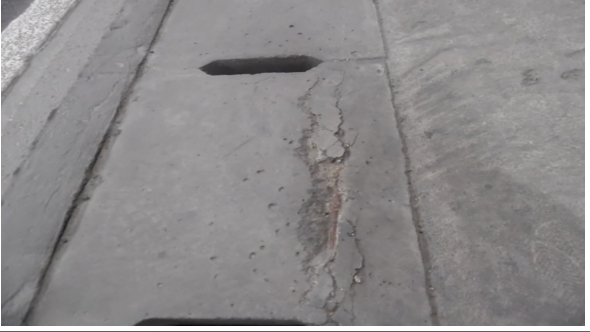
| 내 용 | 갱문 상부 배수로 낙엽퇴적 | 내 용 | 공동구 덮개 박리, 박락 |
| 원 인 | 낙엽퇴적 | 원 인 | 외부충격(차량진동), 재료불량 |

| 대 책 | 유지관리 | 대 책 | 유지관리 |

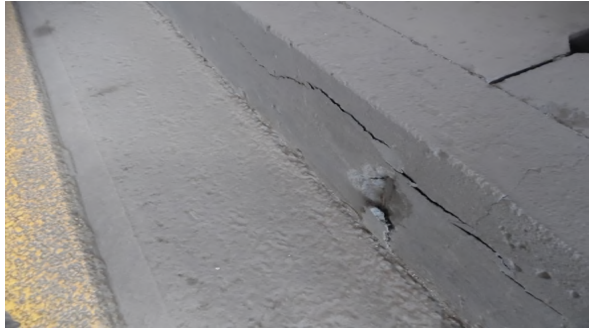
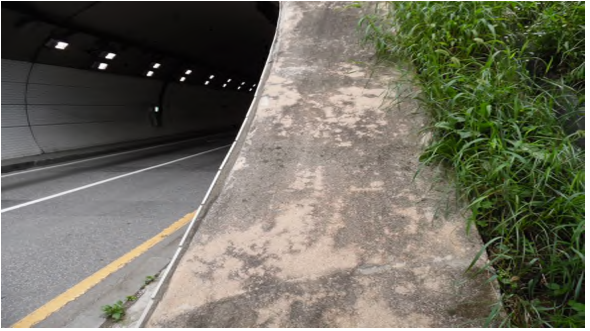
| 내 용 | 공동구 파손 | 내 용 | 갱문 표면열화 |
| 원 인 | 외부충격(차량충돌) | 원 인 | 외부환경, 동결융해 작용 |

| 대 책 | 유지관리 | 대 책 | 유지관리 |

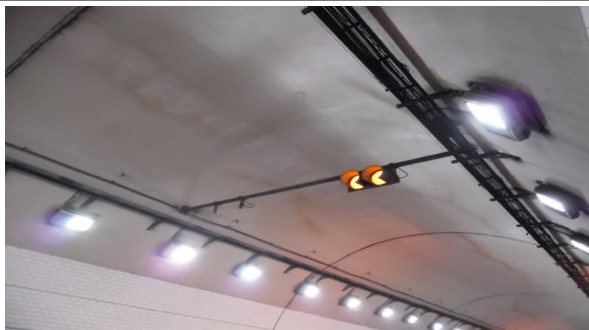
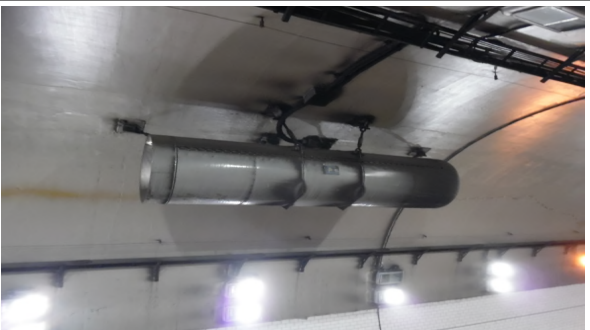
| 내 용 | 신호등 및 조명시설 상태양호 | 내 용 | 환기팬 상태양호 |
