## 2.4.23 검단보도육교

## 1) 시설물 현황

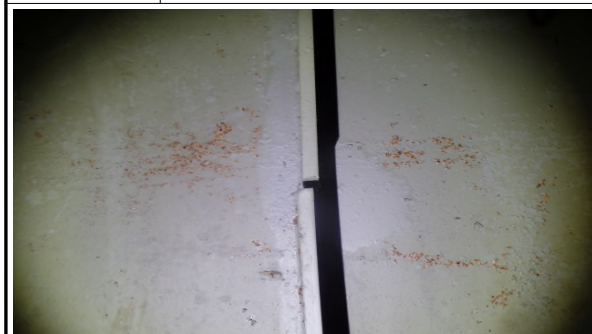
| 내 용 | 거더 내부 용접불량 |
| 원 인 | 시공미흡 |

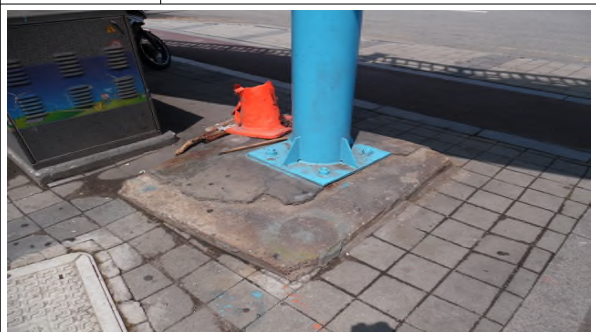
| 내 용 | 보조기둥 기초 박리 및 박락 |
| 원 인 | 신축작용 및 동결융해 작용 |

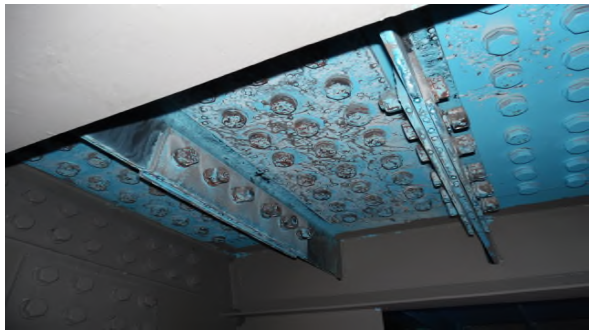
| 내 용 | 거더 내부 도장탈락 | 내 용 | 거더 내부 종리브 변형 |
| 원 인 | 시공미흡 | 원 인 | 시공미흡 |

| 대 책 | 재도장 | 대 책 | 유지관리 |

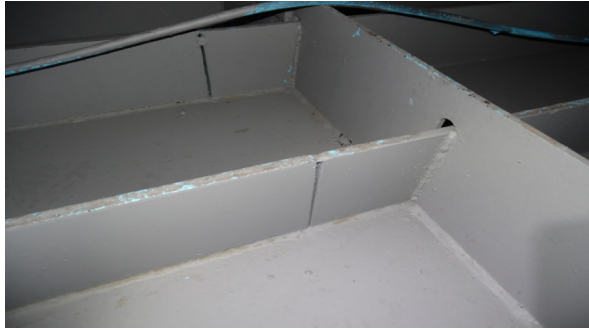
| 내 용 | 거더 내부 용접누락 | 내 용 | 거더 내부 볼트풀림 |
| 원 인 | 시공미흡 | 원 인 | 시공미흡 |

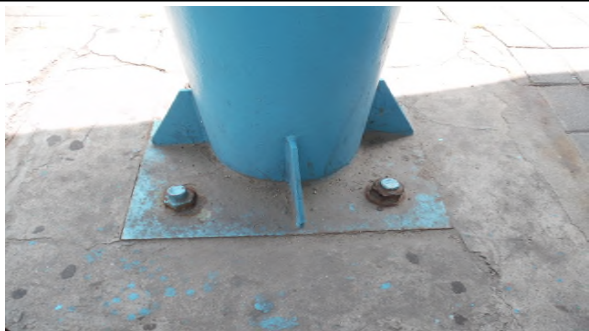
| 내 용 | 보조기둥 볼트 녹 발생 | 내 용 | 계단하부 녹 발생 |
| 원 인 | 우수유입 및 시공미흡, 외부환경 | 원 인 | 우수유입 및 시공미흡, 외부환경 |

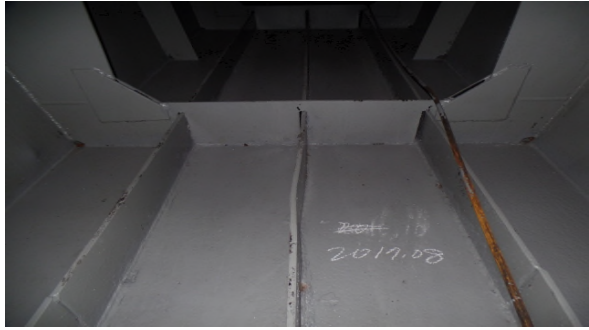
| 내 용 | 거더 내부 종리브 변형 | 내 용 | 거더 내부 용접 불량 |
| 원 인 | 시공미흡 | 원 인 | 시공미흡 |

| 대 책 | 유지관리 | 대 책 | 유지관리 |

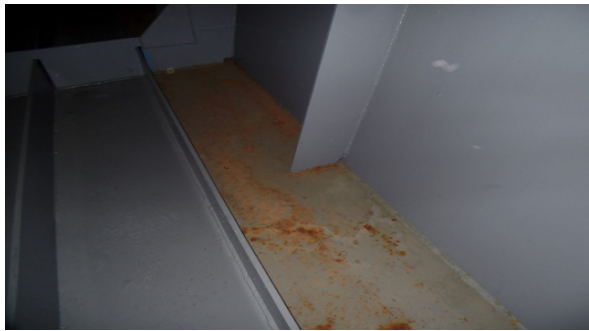
| 내 용 | 거더 내부 체수흔적 | 내 용 | 거더 내부 측면 변형 |
| 원 인 | 외부 우수유입 | 원 인 | 외부충격(차량충돌) |

| 대 책 | 유지관리 | 대 책 | 유지관리 |

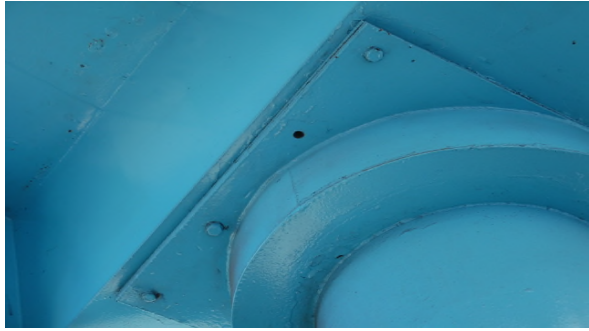
| 내 용 | 하부구조 보조기둥 볼트망실 | 내 용 | 계단 하면 강재 편칭 보수완료 |
| 원 인 | 시공미흡 | 원 인 | - |

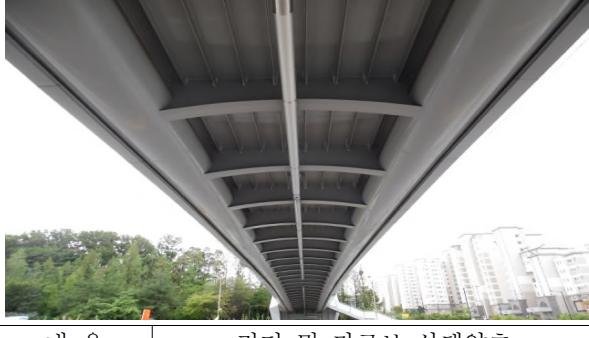
| 내 용 | 거더 및 가로보 상태양호 | 내 용 | 주탑 하부 용접부 녹 발생 |
| 원 인 | - | 원 인 | 외부환경 및 시공미흡 |

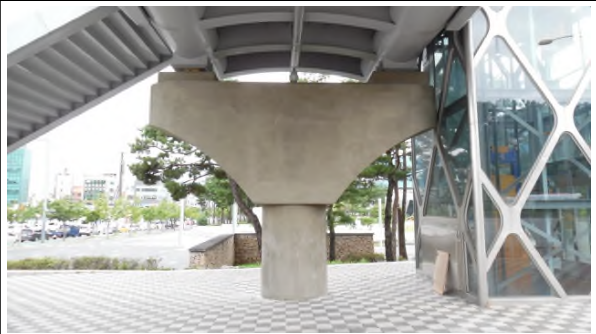
| 내 용 | 교각 상태양호 |

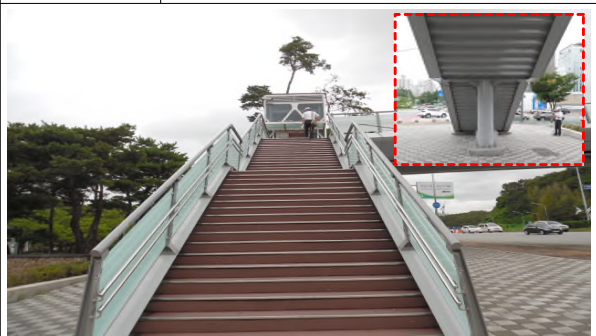
| 내 용 | 계단 상태양호 |

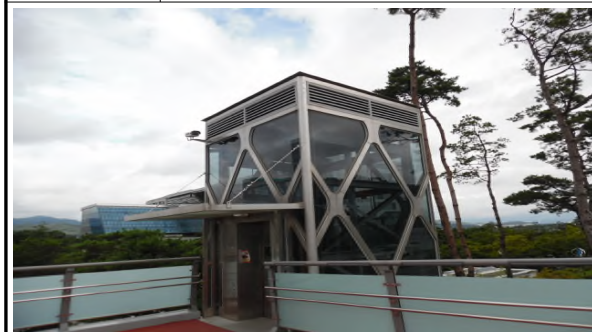
| 내 용 | 엘리베이터 및 CCTV 상태양호 |

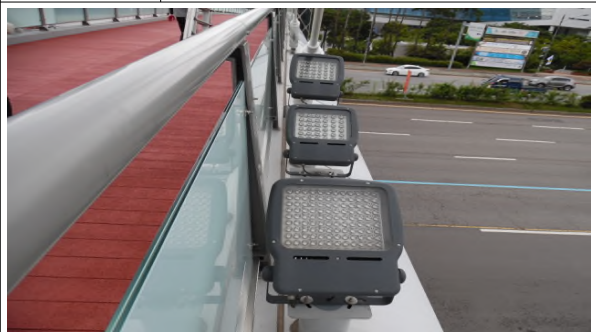
| 내 용 | 조명시설 상태양호 |
