## 제 3장 현장조사 및 시험

웅진대교는 2002년 12월에 준공된 교량연장 1,135m, 총폭 24.3m의 Steel Box 교량으로 공주시 우성면 평목리에 위치하며, 최대 경간장 75m의 1종 시설물이다. 교량의 기하학적 형상은 사각이 없는 곡선교량으로 종단선형은 0.9745%의 상향경사를 이루고 있다. 상부 슬래브는 3~5경간 연속화된 형식으로 구성되어 있으며, 하부구조는 교각은 라멘식의 직접기초 또는 현장타설 말뚝기초, 교대는 역T형의 직접기초로 시공되었다. 교량 기호 정의에서와 같이 천안측을 교량시점, 논산측을 교량종점으로 하였으며, 현장조사시 굴절차를 이용하여 부재에 최대한 근접하여 외관조사를 수행하였다.

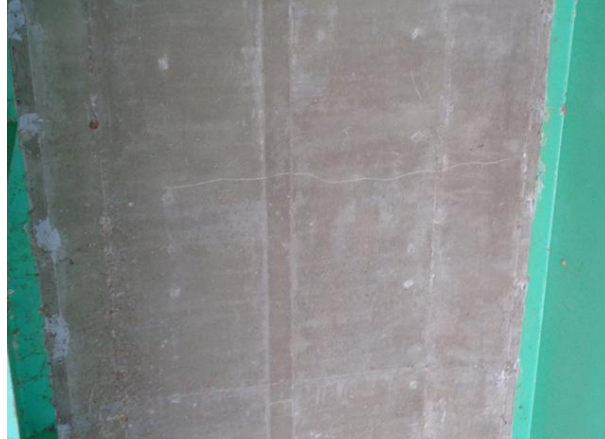
| 논산방향 S1 바닥판 균열 0.2mm | 논산방향 S2 박락 및 철근노출 |

【사진 3.25】 바닥판 손상현황

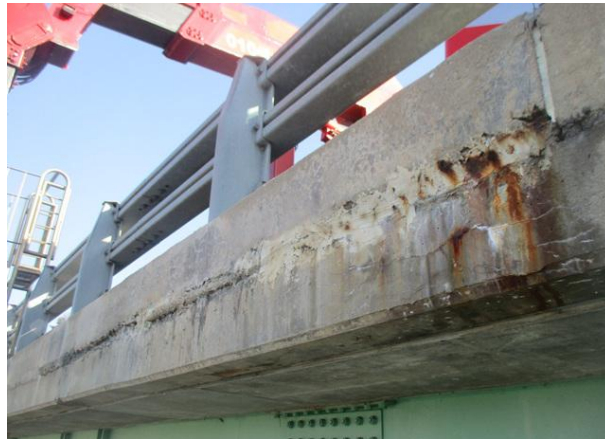
| 논산방향 S2 캔틸레버 재료분리 | 논산방향 S12 박락 |

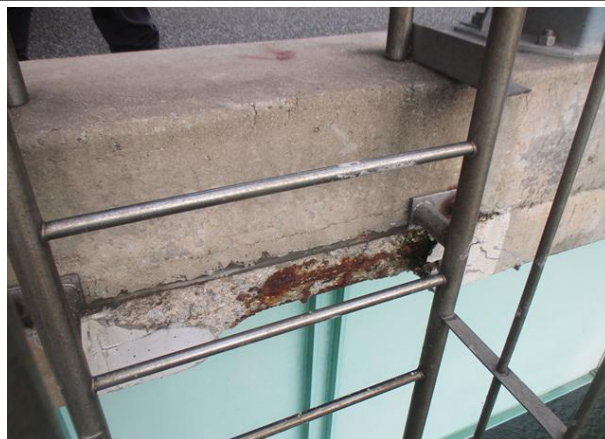
| 논산방향 S14 캔틸레버 박락 및 철근노출 | 논산방향 S19 캔틸레버 들뜸 |

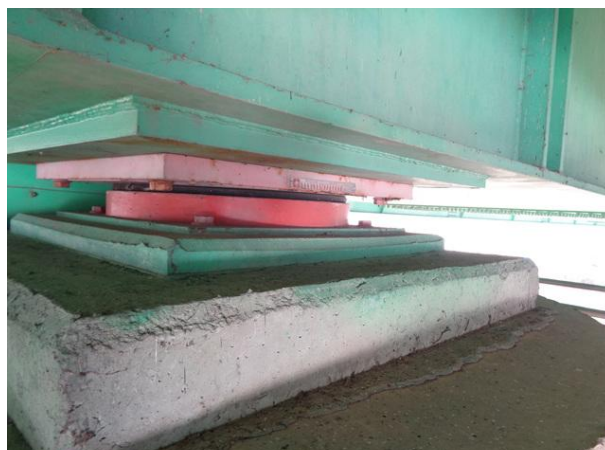
| <p>논산방향 교량받침 P7-SH1 가동량표시계 파손</p> | <p>논산방향 교량받침 P7-SH2 받침콘크리트균열</p> |

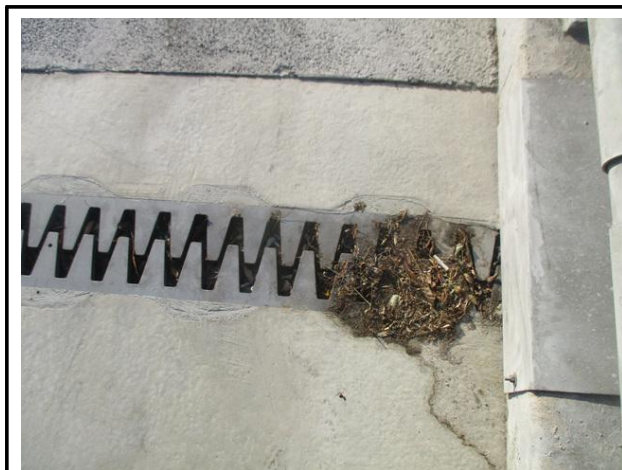
논산방향 신축이음 A1 이물질퇴적

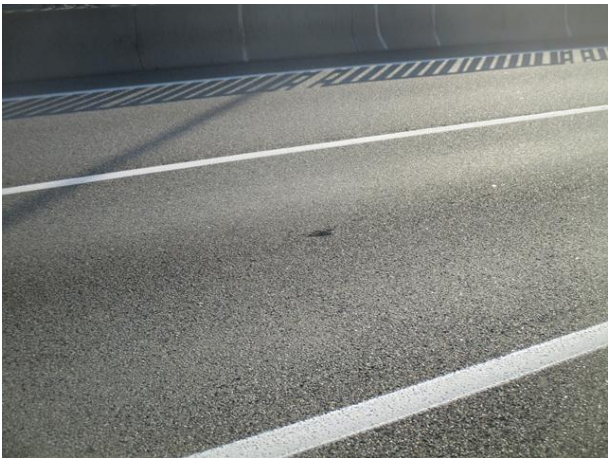
| 논산방향 교면포장 S1 아스콘 탈락 | 논산방향 교면포장 S4 아스콘 단차 |

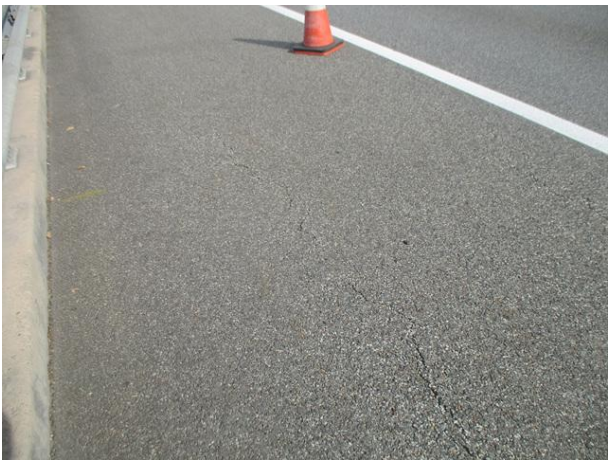
| 논산방향 교면포장 S7 아스콘 탈락 | 논산방향 교면포장 S8 아스콘 패임 |

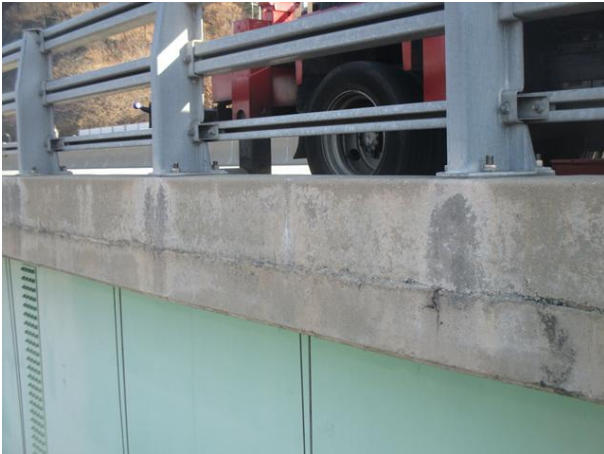
| <p>논산방향 방호벽 S1 백태</p> | <p>논산방향 방호벽 S1 접속부 파손</p> |

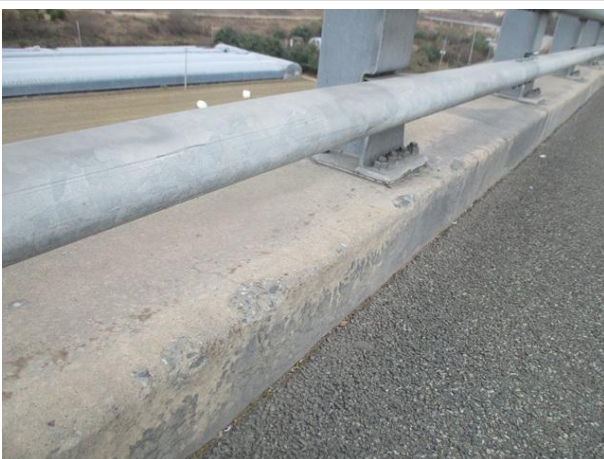
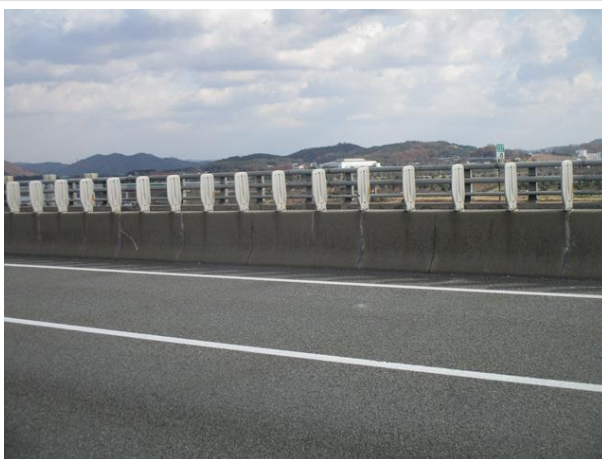
【사진 3.45】 난간 및 연석 손상현황

| <p>논산방향 방호벽 S3 콘크리트 탈락</p> | <p>논산방향 방호벽 S5 중분대 백태</p> |

난간 및 연석에 대하여 기 점검 결과를 토대로 손상 진전여부를 검토한 결과, 기 점검이 후 균열(폭 0.3mm이상) 및 파손 및 들뜸, 녹물 등의 손상이 추가 조사되었고, 정밀 조사에 의한 신규 손상으로 확인되었다.

- 방호울타리에 발생한 균열 및 망상균열, 백태는 대부분 시공초기 건조수축에 의해 발생한 균열부 및 우수가 유입되면서 진전된 손상이다.
- 기 발생한 손상은 교량의 안전성 및 차량의 주행 안전성에 별다른 영향을 미치지 않는 손상이므로, 손상의 진전시 부재의 내구성 유지 및 손상진전 방지를 위한 보수를 실시하는 것이 바람직하다.
