## 제 3장 현장조사 및 시험

검상교는 충청남도 공주시 봉정동(고속국도 25호선 순천기점 235.935km 지점)에 위치하고 있으며, 2002년 12월에 준공되어 약 16년 정도의 공용기간이 경과한 상태로서 백제큰길을 횡단하는 4차로 교량이다.

본 교량의 제원은 130.0m(40.0+50.0+40.0=130.0m), 총 폭 24.3m로서, 상부구조가 3경간 연속 Steel Box Girder 형식으로 구성되며, 바닥판은 데크플레이트로 시공되었다. 하부구조의 교대는 역T형, 교각은 라멘식 구조이고 기초의 경우 교대는 직접기초, 교각은 직접기초, 말뚝기초로 시공되었다.

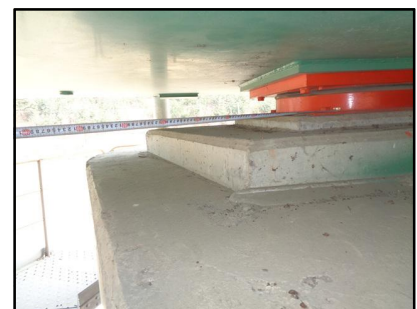
(연단거리 측정)

- 연단거리 측정 결과, 실측 연단거리가 계산 연단거리를 상회하고 있는 것으로 측정되어 시방규정을 만족하고 있는 것으로 검토되었다.

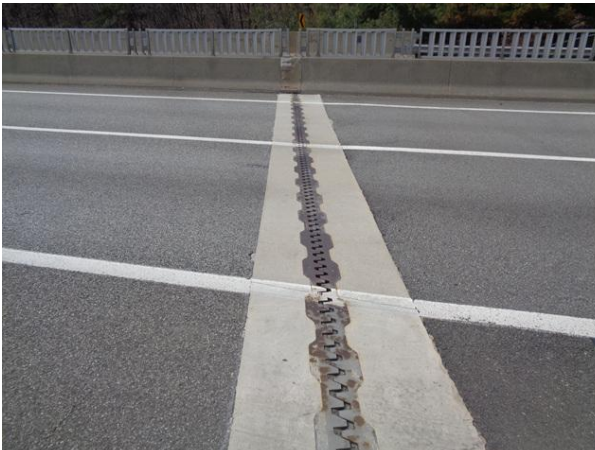
| <p>신축이음 A1 후타재 균열</p> | <p>신축이음 A2 본체 이물질퇴적</p> |

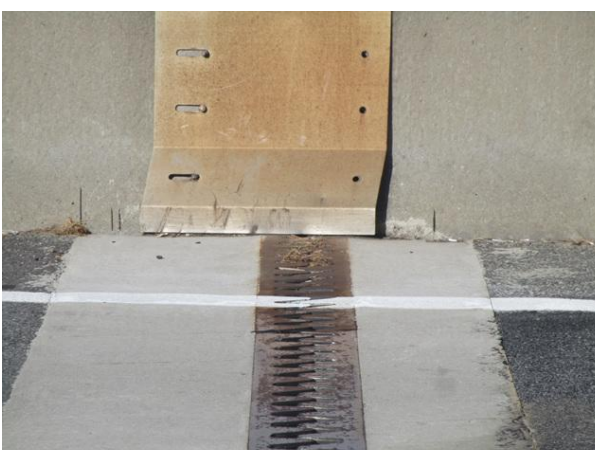
| <p>신축이음 A2 본체 부식</p> | <p>신축이음 A2 후타재 균열</p> |

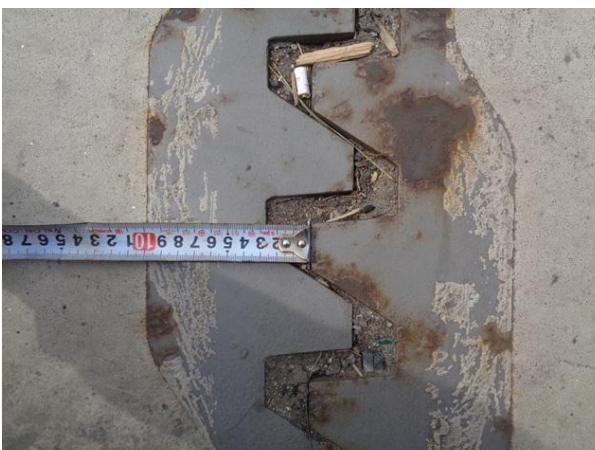
| <p>신축이음 A1 신축유간측정</p> | <p>신축이음 A2 신축유간측정</p> |

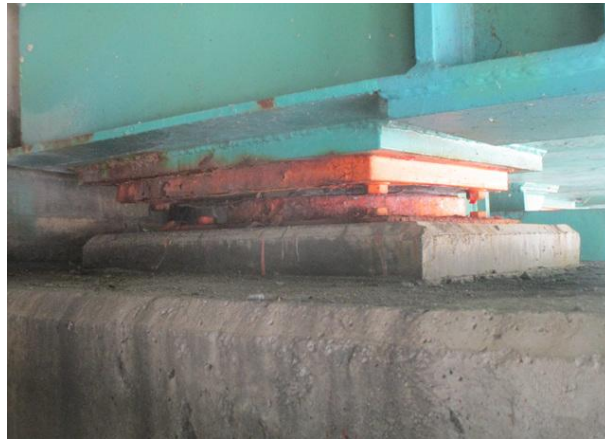
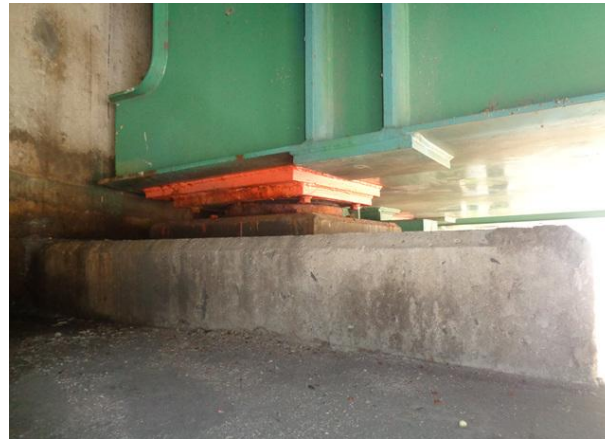
| 교량받침 A2 SH5<br>프리셋팅 전 현황 (2017.11월) | 교량받침 A2 SH5<br>프리셋팅 후 현황 (2018.03월) |

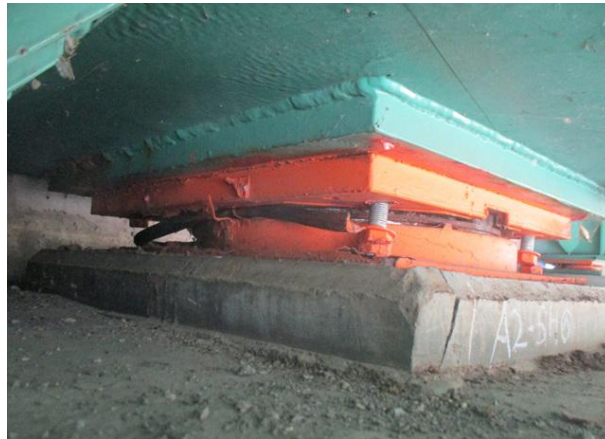
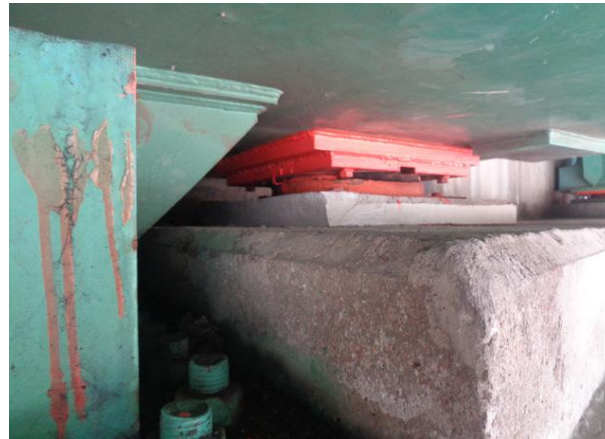
| 교량받침 A2 SH6<br>프리셋팅 전 현황 (2017.11월) | 교량받침 A2 SH6<br>프리셋팅 후 현황 (2018.03월) |

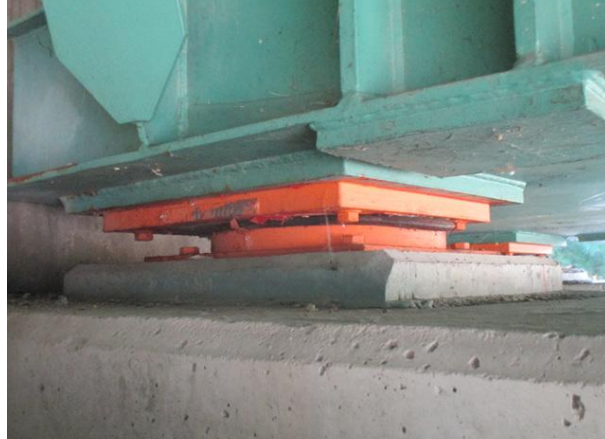
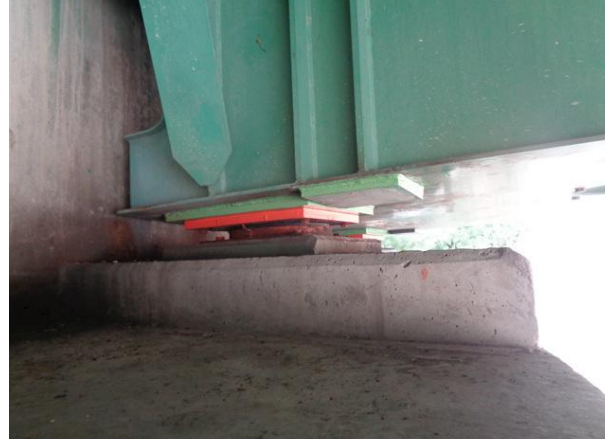
| 교량받침 A2 SH7<br>프리셋팅 전 현황 (2017.11월) | 교량받침 A2 SH7<br>프리셋팅 후 현황 (2018.03월) |

【사진 3.32】 교량받침 손상현황(계속)

- 받침콘크리트에 발생한 균열은 초기 건조수축 균열로 추정되며, 손상의 진전 및 확대시 주입보수, 표면처리 등의 유지관리가 요구된다.
- 플레이트부식 및 도장손상은 장기공용에 따른 노후화, 외부환경, 우수유입 등의 원인으로 인하여 발생한 것으로 판단되며, 내구성 확보를 위한 재도장 등 조치가 요구된다.
- 받침콘크리트 들뜸은 시공 미흡에 의한 것으로 추정되며, 무수축물탈 들뜸은 기존 파손 부위에 대해 보수를 실시하였으나 점검용 망치로 보수상태를 확인한 결과, 다소 미흡한 것으로 조사되어 손상의 진전 유무 확인 후 적절한 조치를 취하는 것이 바람직하다.
- 받침편심의 경우 시공미흡에 따른 것으로 판단되면 점검을 통한 주의관찰이 필요하다.

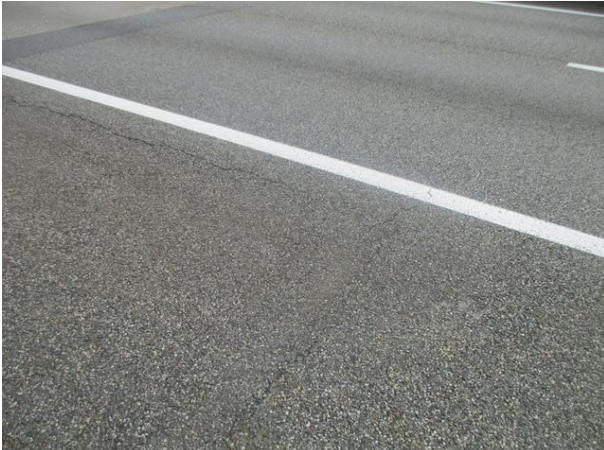
| 교면포장 A1측 접속도로구간 아스콘 균열 | 교면포장 S1 아스콘 소성변형 |

- 본 교량의 교면포장에 발생한 아스콘 균열은 차량의 반복하중에 의해 발생한 것으로 판단되며 바닥판 및 방수층의 내구성 유지와 손상진전 방지를 위하여 손상의 진전시 아스콘 실링 등의 보수를 실시하는 것이 바람직하다.
- 발생한 아스콘 파손 및 소성변형은 중차량의 반복하중으로 인한 손상으로 주행성에 영향이 경미하므로, 손상의 진전시 재포장 등의 조치가 요구된다.
- 그 외 차량의 주행성 및 안전성에 영향을 미칠만한 손상은 발생되지 않은 것으로 확인되었으며, 주기적인 점검을 통한 손상의 진전 및 신규 손상 발생 파악 등의 유지관리가 필요할 것으로 판단된다.

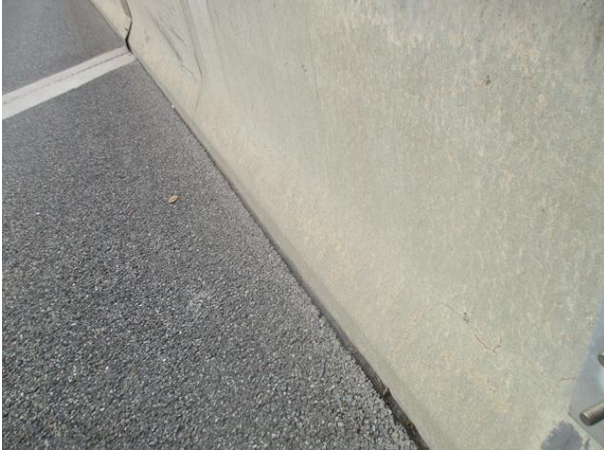
| 교면포장 S1 방호벽 접속부 이격 | A2측 접속도로구간 아스콘 패임 |
