## 제 3장 현장조사 및 시험

검상천교(천안, 논산)는 논산천안고속도로(이정 : 234.6km)에 위치하여 남공주IC 진출로와 접속되어 있는 2002년 12월에 준공된 교량이다. 행정구역상으로 충청남도 공주시 검상동 일대에 위치하고 S2 경간에는 공주검상농공단지로 연결되는 도로(검상안길)와 소하천(검상천)이 통과하고 있다.

평면선형은 사각없는 직선교로서 종단선형은 시점에서 종점으로 1.6665%의 상향경사를 이루고 상부 구조형식은 3경간 연속의 STEEL BOX GIRDER교이며 하부구조는 역T형의 교대 2기와 라멘식(Ⅱ형)의 교각 2기로 구성되어 있고 기초형식 직접기초(A2, P1 ~ 2)와 강관파일(A1)로 혼용 시공되어 있다. 총연장은 130.0m(2@40+50)로 최대경간장이 50m이며, 설계하중 DB(DL)-24(1등교)로 설계되었다.

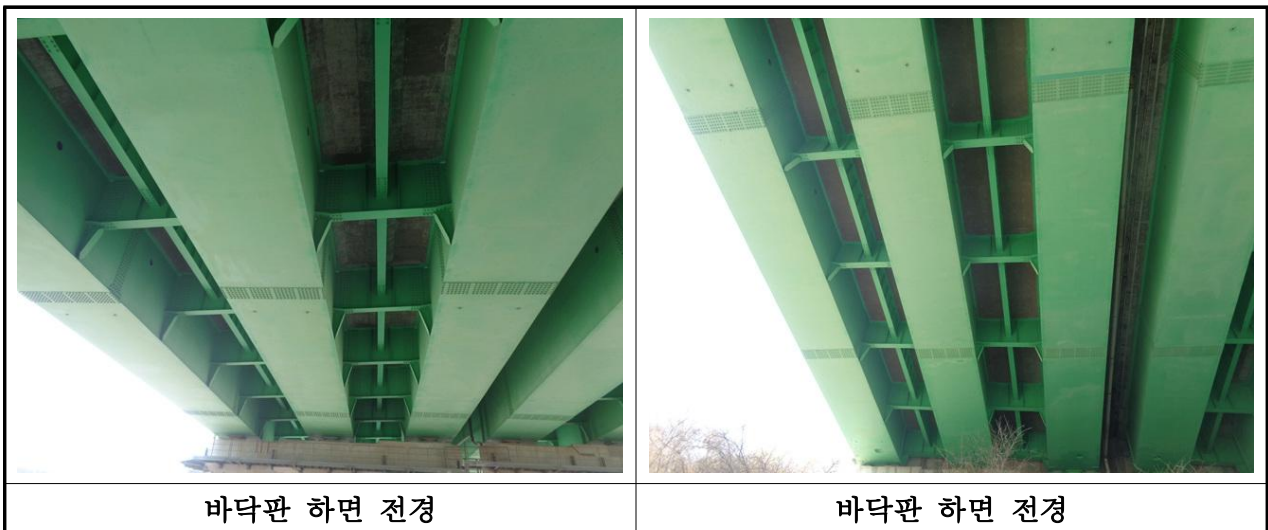
【사진 3.2】 바닥판 전경

- 바닥판 하면에 대한 외관조사 결과 콘크리트 바닥판에 폭 0.1~0.2mm의 균열이 조사되었으며, 일부구간 폭 0.3mm 이상 균열이 발생하였다.
- 교량의 외측(곡선반경 외측)의 캔틸레버에 물끊기 불량에 의한 누수흔적이 전경간에 걸쳐 발생한 것으로 조사되었으며, 일부 캔틸레버에 철근부식에 의한 박리가 발생한 상태이다.

- 조사된 균열은 대부분 균열 폭 0.1~0.2mm로 깊이가 얇은 표면균열 형태를 띄고 있고, 일부 폭 0.3mm 이상 균열이 조사되었다. 균열의 형상, 방향성, 발생위치 등을 고려해 볼 때 시공초기 건조수축에 의해 발생한 것으로 판단된다. 일부 발생한 폭 0.3mm이상 균열은 국부적으로 발생한 균열로 내구성 확보 차원의 주입보수 등의 유지관리가 요구되며, 폭 0.1~0.2mm 균열은 내구성 유지 및 손상 진전 방지 차원의 표면보수를 실시하는 것이 바람직하다.
- 재료분리의 경우 시공당시 다짐 불량에 의한 시공미흡 손상으로 국부적으로 발생된 바, 주기적인 점검을 통한 손상의 진전여부 확인 등의 조치가 요구된다.
- 캔틸레버에 발생한 층분리, 파손 및 철근노출, 박리 구간은 종조인트부 누수로 인한 손상은 없는 것으로 조사되었고, 캔틸레버 하면에서 누수되는 비산수로 인한 장기적인 습윤 상태 및 피복부족으로 인한 층분리, 철근부식, 박리가 발생하였다. 손상부의 진전은 미미한 상태로 확인되었으나, 부재의 내구성 확보차원의 단면보수, 단면보수+방청 등의 조치가 요구된다.
- 기 발생한 백태, 균열 등 손상에 대하여, 주기적인 점검을 통한 손상의 진전여부 확인 및 손상의 진전시 표면처리, 재도장 등의 유지관리가 필요하다.

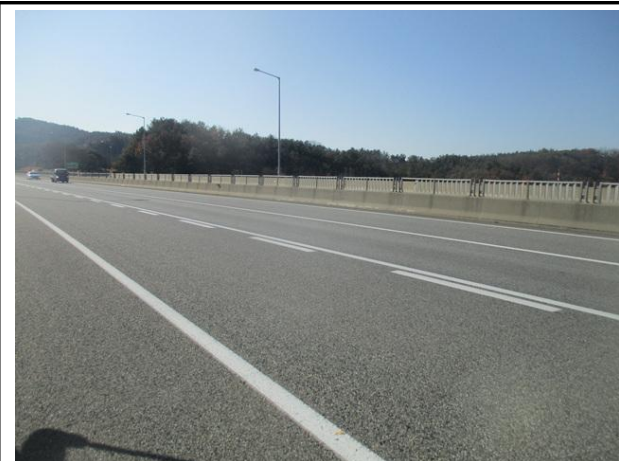
| 천안방향 교면포장 S1 아스콘 망상균열 | 천안방향 교면포장 전경 |

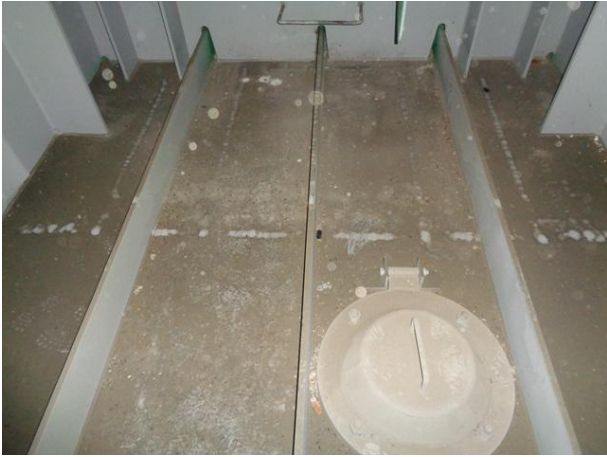
| 논산방향 S1 G4 우수유입흔적 | 논산방향 S1 G5 전구 탈락 |

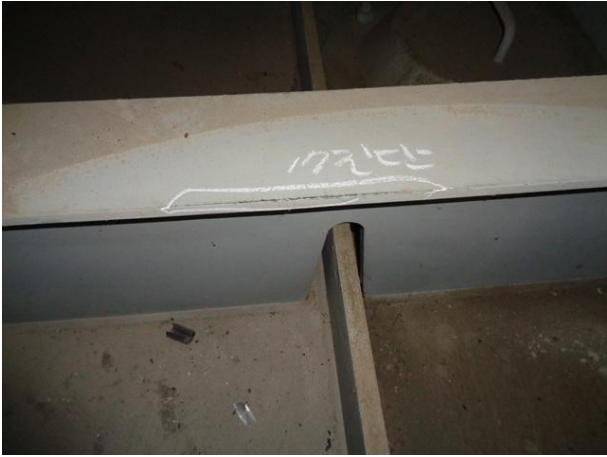
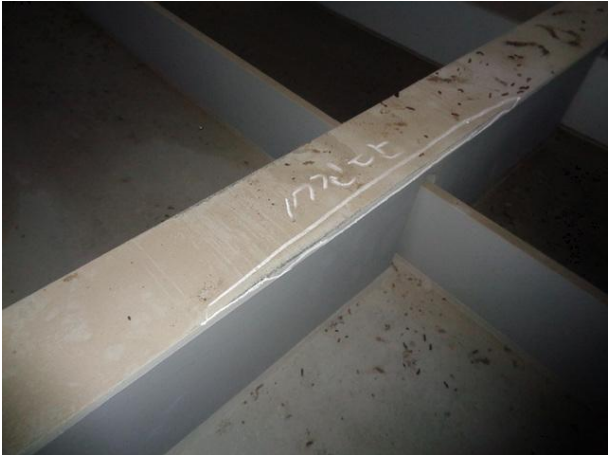
| 논산방향 S3 G4 도장박리 | 논산방향 S3 G4 도장박리 |

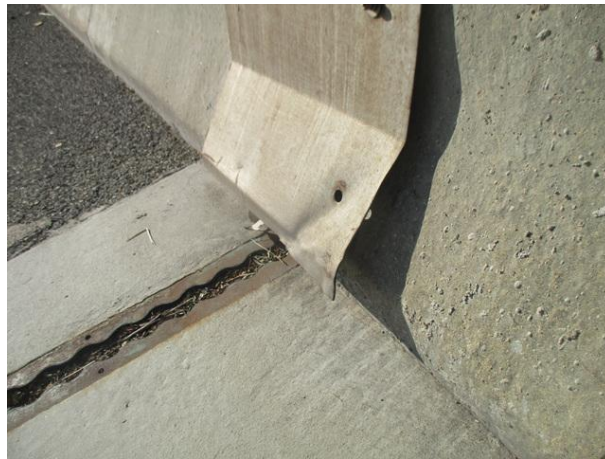
| <p>논산방향 신축이음 A1 차수판 변형</p> | <p>논산방향 신축이음 A2 차수판 볼트 탈락</p> |

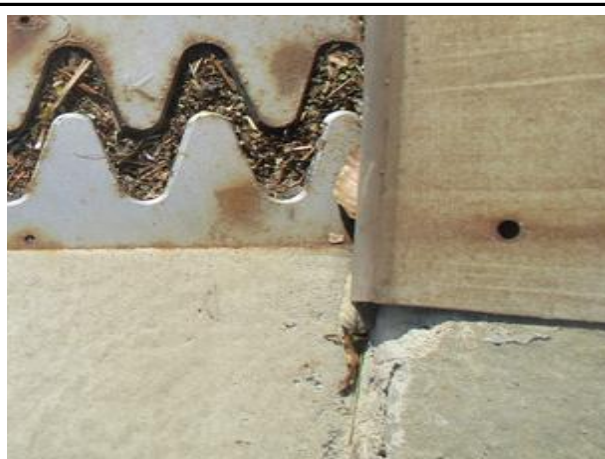
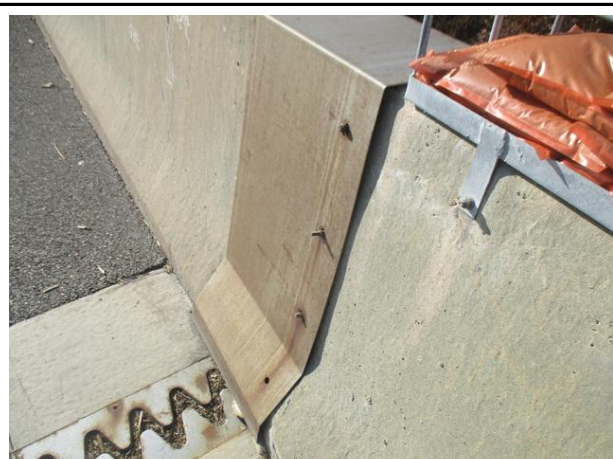
| <p>논산방향 신축이음 A2 차수판 볼트 탈락</p> | <p>논산방향 신축이음 A2 차수판 볼트 탈락</p> |
