# **논산천안고속도로 1종시설물**

## **정밀안전진단 보고서**

**- 검 상 교 -**

**2018. 06**

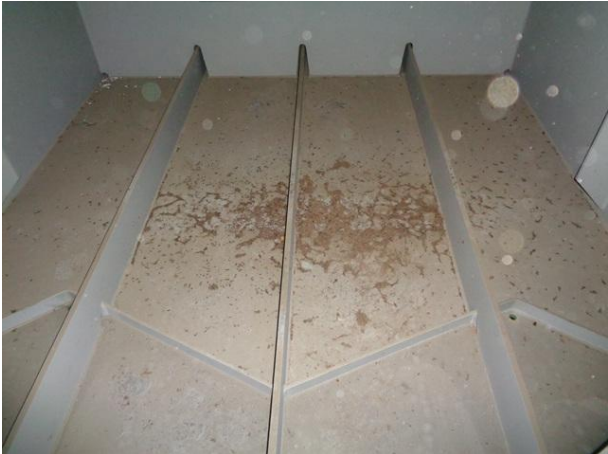
| 강박스 거더 내부 S1 G1 부식 | 강박스 거더 내부 S1 G2 이물질 퇴적 |

- 검상교의 거더 내부에 발생한 부식은 장기공용으로 인한 열화 및 Splice 틈으로 유입된 우수로 인해 발생한 손상으로 구조물의 내구성 증진을 위한 채도장 등의 조치가 필요할 것으로 판단된다.
- Splice 부의 경우 전반적으로 양호한 상태이나, 실링재 미시공으로 인해 Splice 틈으로 우수가 유입된 흔적이 발생한 상태이다. 거더 내부의 우수유입은 장기적으로 거더의 도장에 영향을 미쳐 부식 등의 손상을 발생시킬 수 있으므로 주의관찰 후 손상의 발생 시 우수유입 방지를 위한 실링재 마감을 실시하는 것이 바람직 할 것으로 판단된다.
- 기타 이물질퇴적 등은 청소 등 정비를 실시하는 것이 바람직 할 것이다.

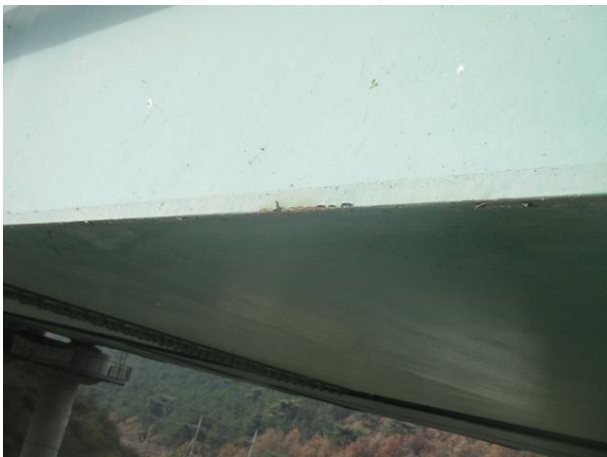
| 강박스 거더 외부 S2 G1 하부플랜지 부식 | 강박스 거더 외부 S2 G2 하부플랜지 부식 |

- 거더 외부에 발생한 부식은 시공당시 먼지, 녹 등 도장 전처리 미흡에 의해 도장이 박리됨에 따라 부식으로 진전된 것으로서 재도장이 필요한 상태이다.
- 일부구간에서 발생한 녹물의 경우 공용기간 증가 및 우수유입에 의해 발생한 손상으로 판단되며, 구조물의 안전성에 영향을 미치지 않는 손상이므로 주의관찰 후 손상의 진전시 적절한 조치를 취하는 것이 바람직 할 것으로 판단된다.

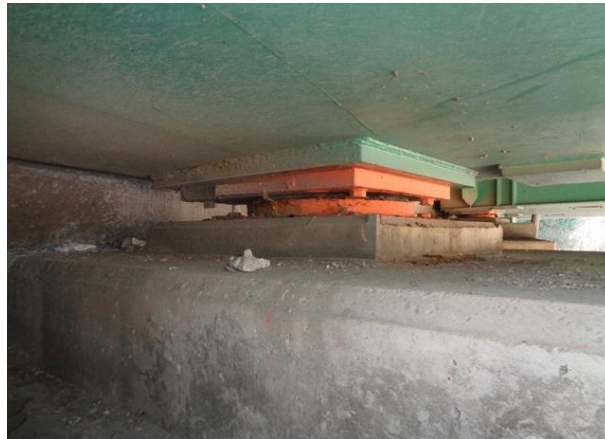
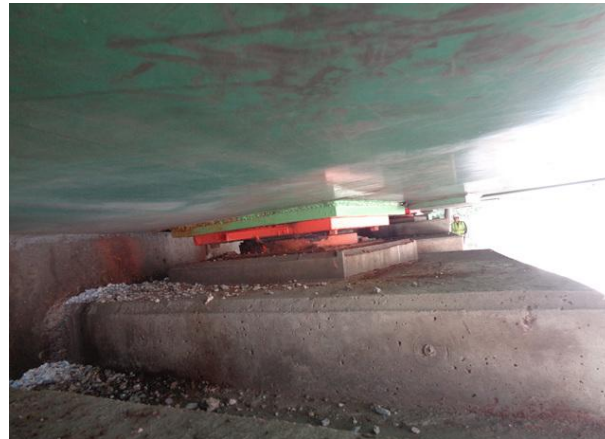
| 교량받침 A2 SH2<br>프리셋팅 전 현황 (2017.11월) | 교량받침 A2 SH2<br>프리셋팅 후 현황 (2018.03월) |

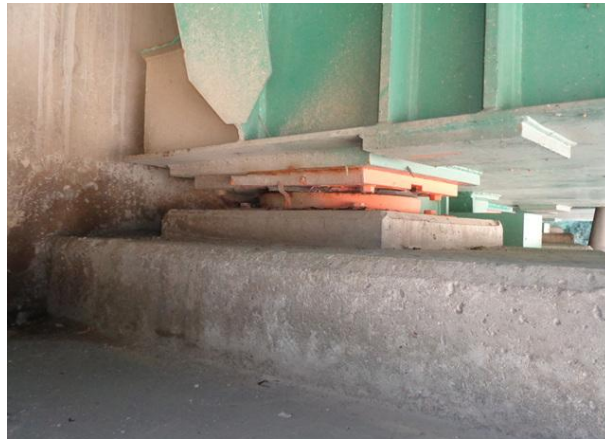
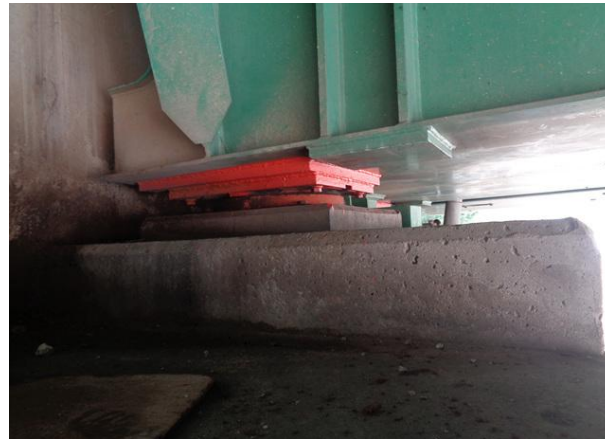
| 교량받침 A2 SH3<br>프리셋팅 전 현황 (2017.11월) | 교량받침 A2 SH3<br>프리셋팅 후 현황 (2018.03월) |

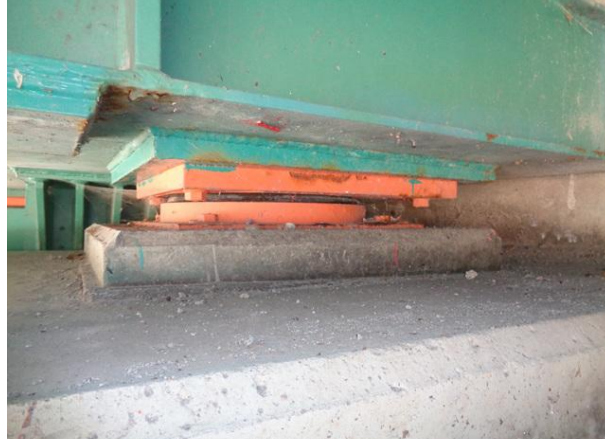
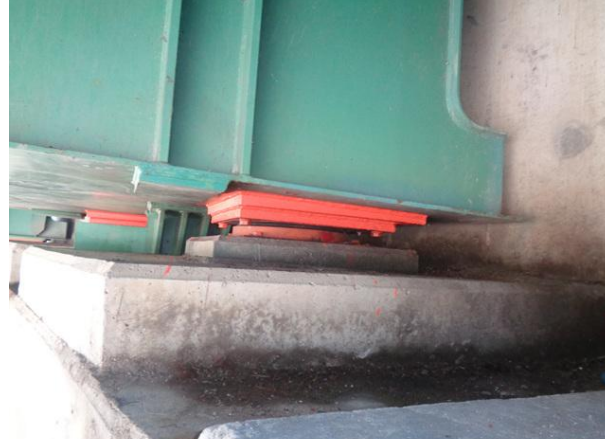
| 교량받침 A2 SH4<br>프리셋팅 전 현황 (2017.11월) | 교량받침 A2 SH4<br>프리셋팅 후 현황 (2018.03월) |

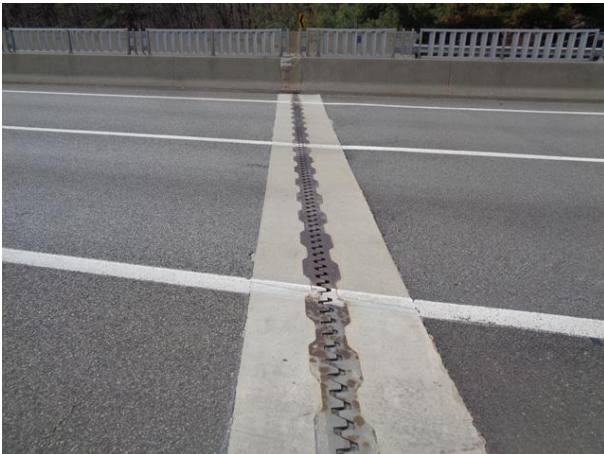
| <p>신축이음 A1 후타재 균열</p> | <p>신축이음 A2 본체 이물질퇴적</p> |

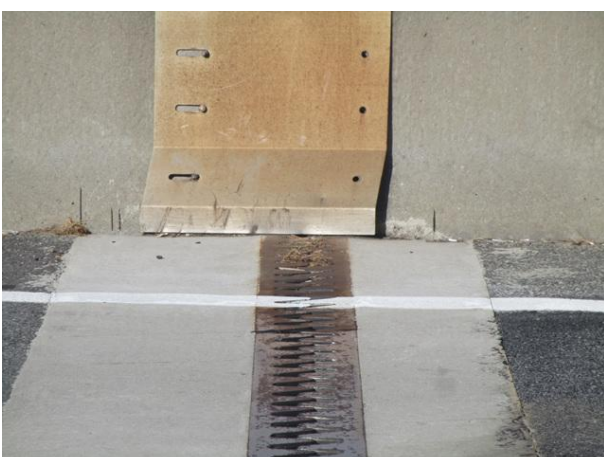
| <p>신축이음 A2 본체 부식</p> | <p>신축이음 A2 후타재 균열</p> |

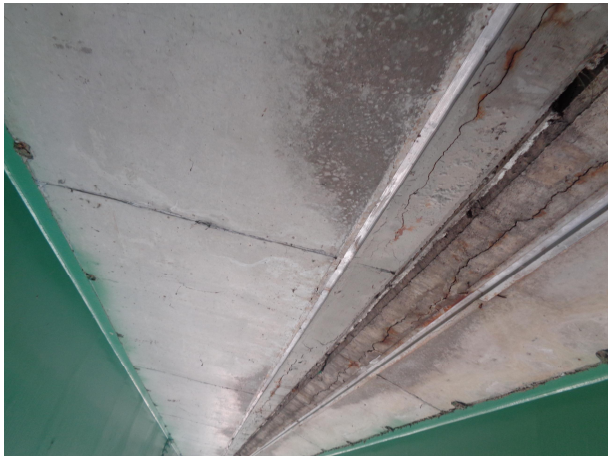
| S3 캔틸레버 박락 및 철근노출 | S3 캔틸레버 콘크리트 들뜸 |

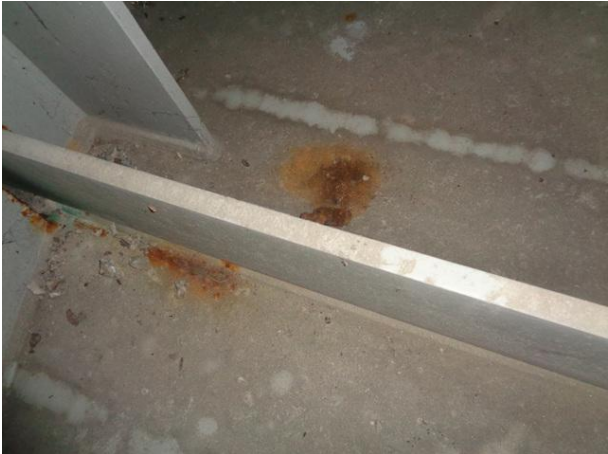
| <p>강박스 거더 내부 S1 G3 부식</p> | <p>강박스 거더 내부 S1 G4 부식</p> |

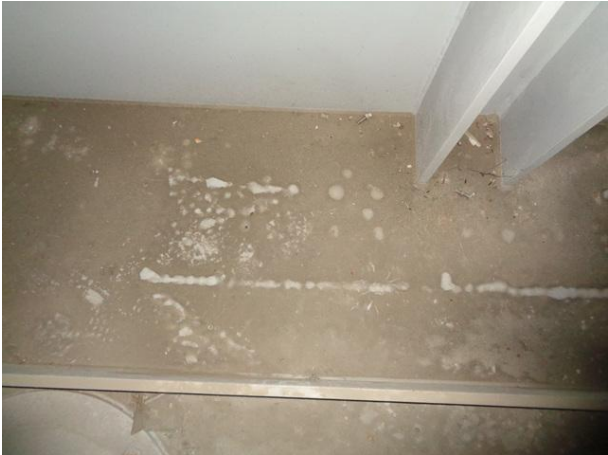
| <p>강박스 거더 내부 S3 G3 우수유입 흔적</p> | <p>강박스 거더 내부 S3 G4 우수유입 흔적</p> |

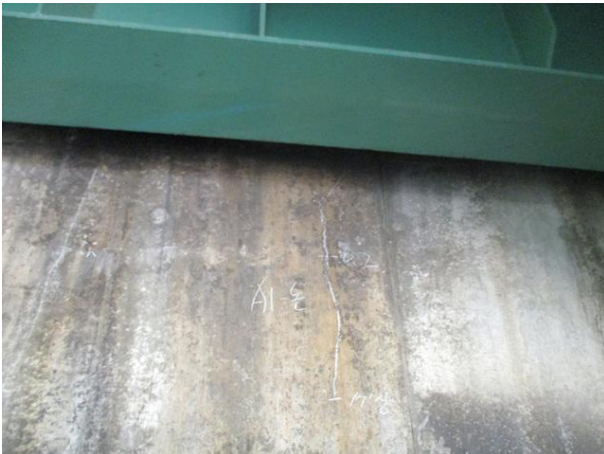
| 교대 A1 균열 (폭0.3mm미만) | 교대 A1 누수흔적/백태 |

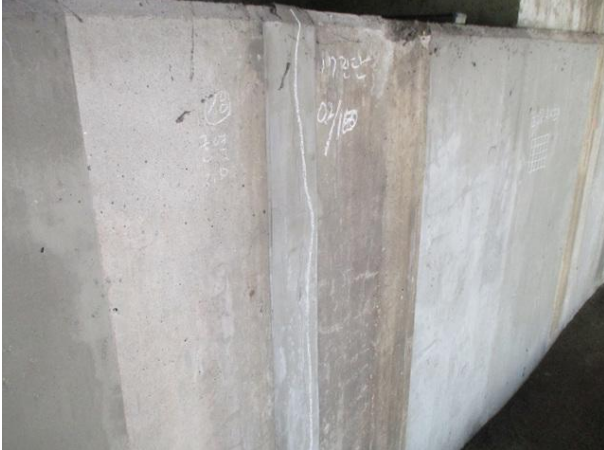
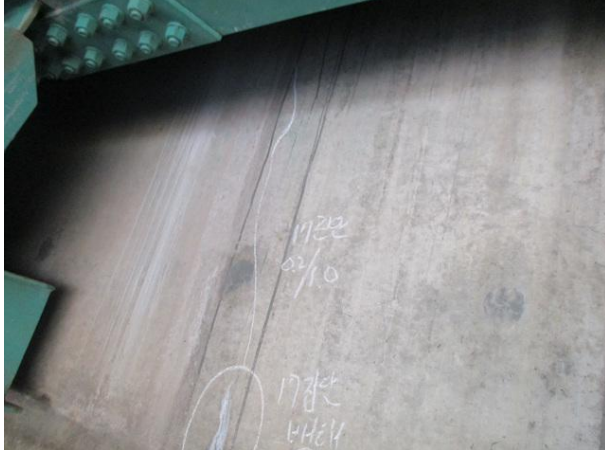
| 교대 A1 보수부 균열(폭0.3mm미만) | 교대 A2 균열(폭0.3mm미만) |

- 교대에서 조사된 수직균열은 균열의 형상, 방향성, 발생위치 등을 고려해 볼 때 시공초기 건조수축에 의해 발생한 것으로 판단되며 균열 폭에 따라 표면보수 및 주입보수를 실시해야 한다.
- 누수흔적의 경우 신축이음 하부로 유입된 우수에 의한 것으로서 주의관찰 후 손상의 진전시 적절한 조치를 취하는 것이 바람직하다.
- 콘크리트 박리 손상은 장기공용에 따른 노후화, 외부 환경, 철근부식에 의한 콘크리트 팽창 등 여러 가지 복합적인 요인들이 작용하여 발생한 것으로 판단되며, 부재의 내구성 확보차원의 단면보수 등 적절한 조치가 요구된다.
- 이 외의 손상으로 도수로 파손, 배수관 고정클립 탈락 등은 사용성 확보차원에서 정비를 실시하는 것이 바람직하다.

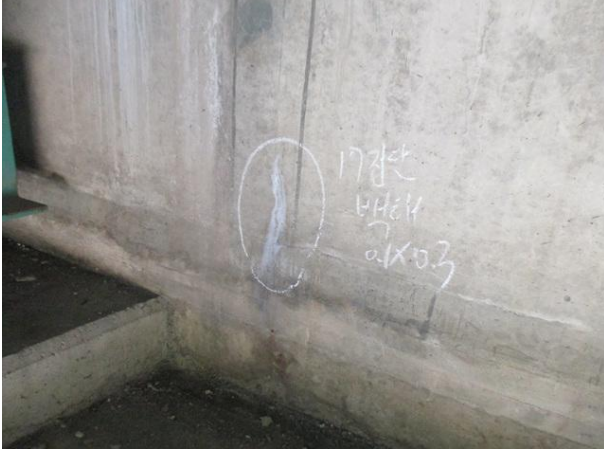
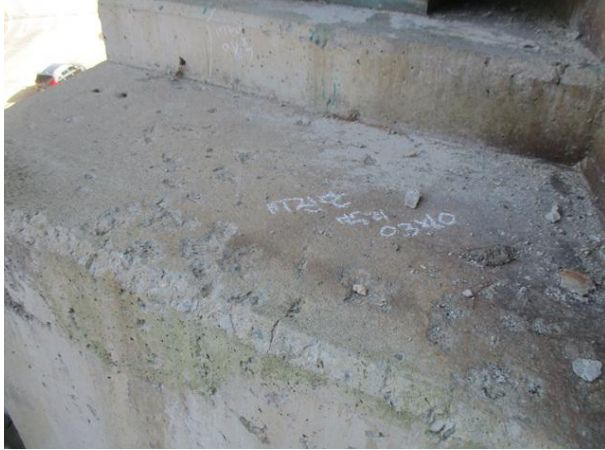
| 교대 A2 백태 | 교대 A2 콘크리트 박리 |

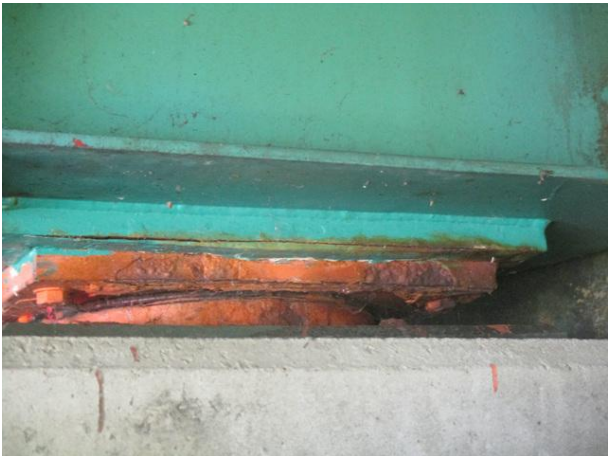
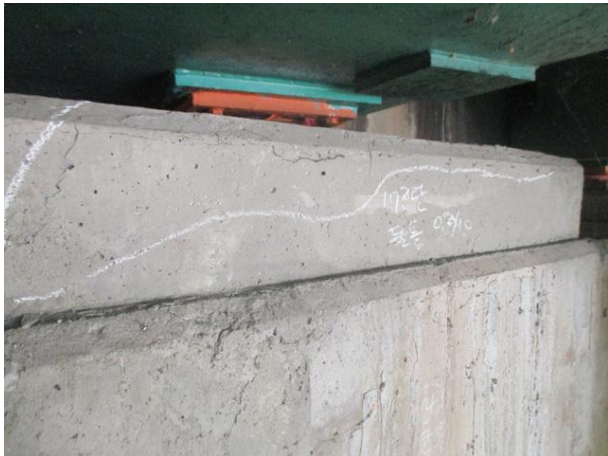
| 교량받침 A1 SH5 플레이트 부식 | 교량받침 A1 SH5 받침콘크리트 들뜸 |

- 받침콘크리트에 발생한 균열은 초기 건조수축 균열로 추정되며, 손상의 진전 및 확대시 주입보수, 표면처리 등의 유지관리가 요구된다.
- 플레이트부식 및 도장손상은 장기공용에 따른 노후화, 외부환경, 우수유입 등의 원인으로 인하여 발생한 것으로 판단되며, 내구성 확보를 위한 재도장 등 조치가 요구된다.
- 받침콘크리트 들뜸은 시공 미흡에 의한 것으로 추정되며, 무수축물탈 들뜸은 기존 파손 부위에 대해 보수를 실시하였으나 점검용 망치로 보수상태를 확인한 결과, 다소 미흡한 것으로 조사되어 손상의 진전 유무 확인 후 적절한 조치를 취하는 것이 바람직하다.
- 받침편심의 경우 시공미흡에 따른 것으로 판단되면 점검을 통한 주의관찰이 필요하다.

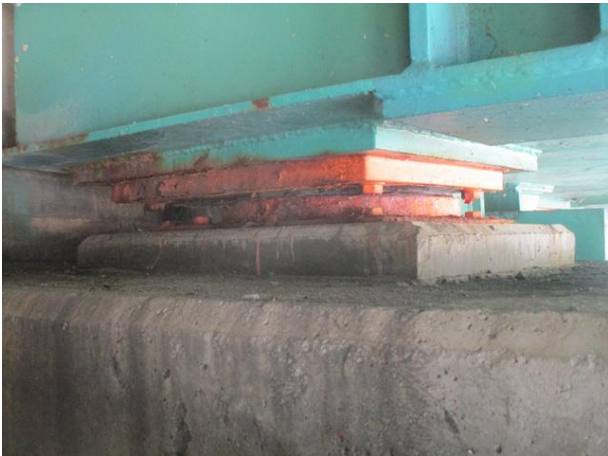
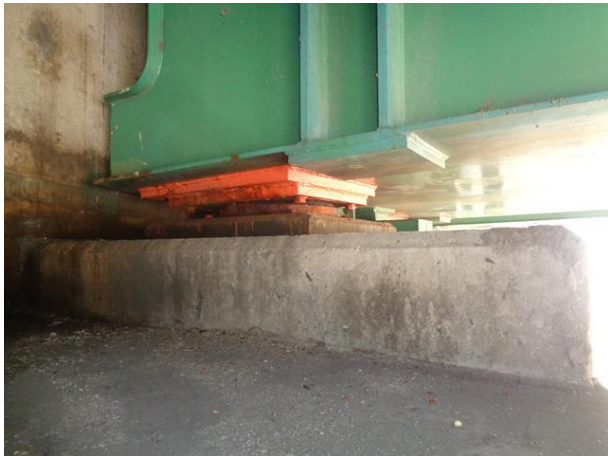
- 교량 받침장치는 상부구조에서 발생된 하중을 하부구조로 전달하고 상부구조의 신축 및 회전에 능동적으로 대응하는 부재로서 본 조사에서는 과반력 및 부반력 발생 여부, 온도변화 및 활하중에 의한 신축거동 여부 뿐만 아니라 강재 부식, 콘크리트 손상 여부 등 내구성, 기능성, 사용성 등에 대한 현장조사를 시행하였다.
- 받침장치 조사 결과, 받침콘크리트 균열 및 들뜸, 플레이트 부식, 도장박리, 고무재 밀림 및 탈락, 받침몰탈 들뜸 등이 조사되었다.
- 한편, 1차 조사시 이동여유량 부족이 확인된 A2 받침장치에 대해서는 전개소(4개소)에 대해 프레셋팅을 실시하여 여유량이 확보된 것으로 2차 조사시 확인되었으며, 자세한 내용은 “마. 교량받침 신축거동상태 검토” 편에 서술하였다.

| 교량받침 A2 SH5<br>프리셋팅 전 현황 (2017.11월) | 교량받침 A2 SH5<br>프리셋팅 후 현황 (2018.03월) |

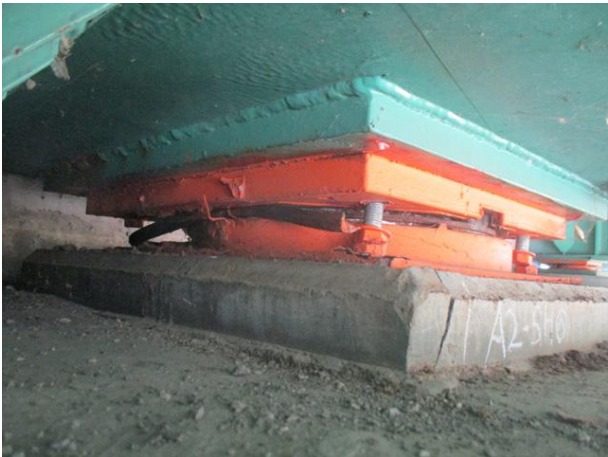
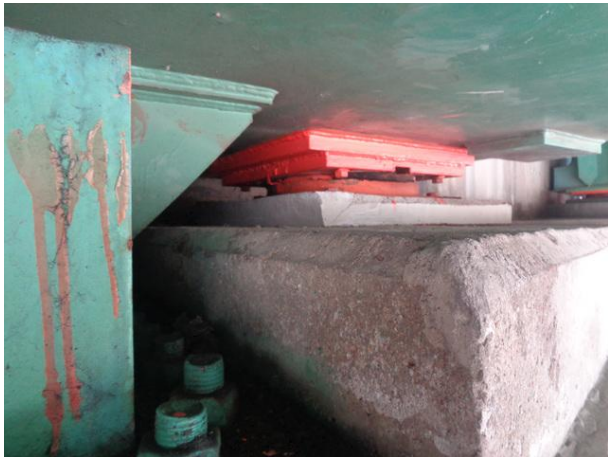
| 교량받침 A2 SH6<br>프리셋팅 전 현황 (2017.11월) | 교량받침 A2 SH6<br>프리셋팅 후 현황 (2018.03월) |

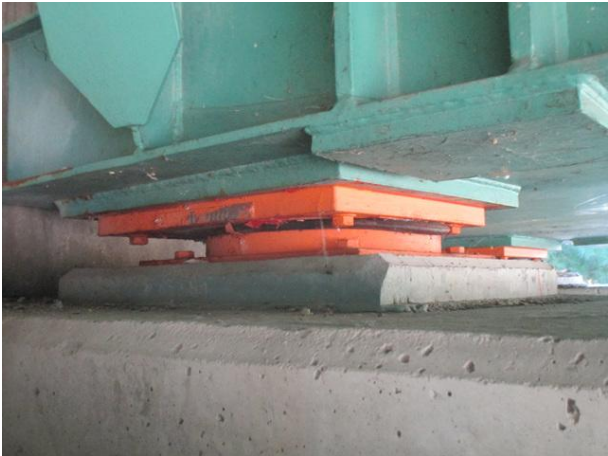
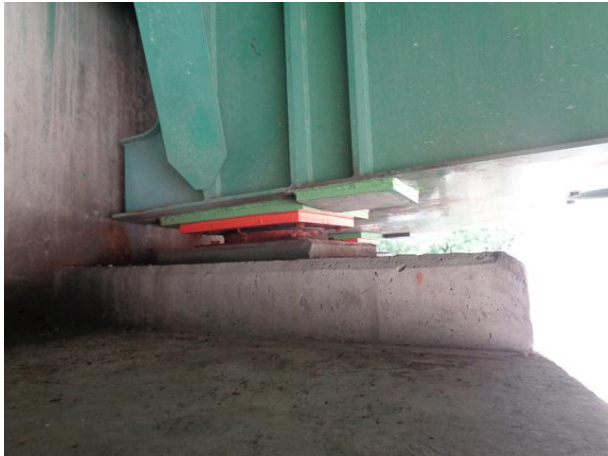
| 교량받침 A2 SH7<br>프리셋팅 전 현황 (2017.11월) | 교량받침 A2 SH7<br>프리셋팅 후 현황 (2018.03월) |

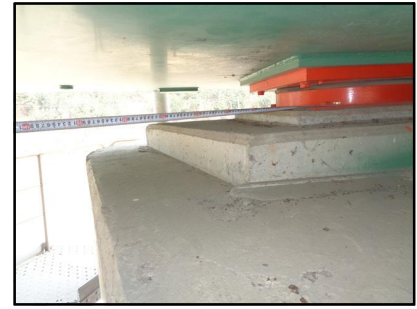
(연단거리 측정)

- 연단거리 측정 결과, 실측 연단거리가 계산 연단거리를 상회하고 있는 것으로 측정되어 시방규정을 만족하고 있는 것으로 검토되었다.

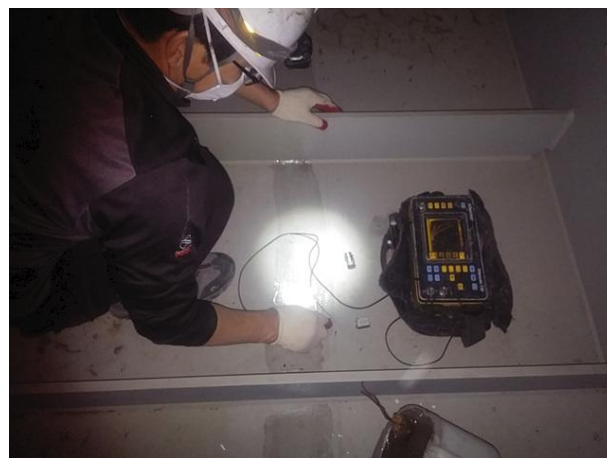
【사진 3.43】 강재 내구성조사 전경

초음파탐상시험으로 강박스 거더의 맞대기 용접부에 대해 용접상태를 검사한 결과, 전 개소에서 균열, 기공, 슬래그 및 용입부족 등의 내부결함이 없는 1등급(합격)으로 조사되었다.
