# **논산천안고속도로 1종시설물**

## **정밀안전진단 보고서**

**- 검 상 천 교 -**

**2018. 06**

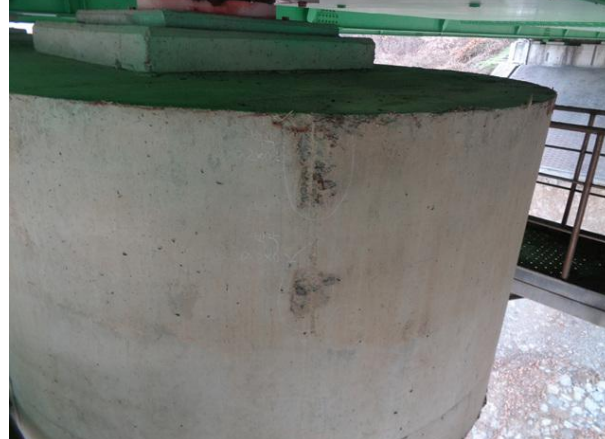
| <p>천안방향 교각 P2 코핑부 균열 0.1mm</p> | <p>천안방향 교각 P2 코핑부 박락</p> |

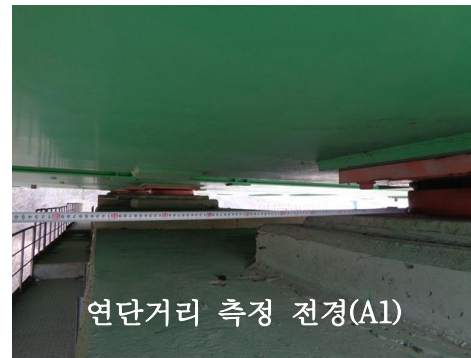
- 연단거리 측정 결과, 실측 연단거리가 계산 연단거리를 상회하고 있는 것으로 측정되어 시방규정을 만족하고 있는 것으로 검토되었다.

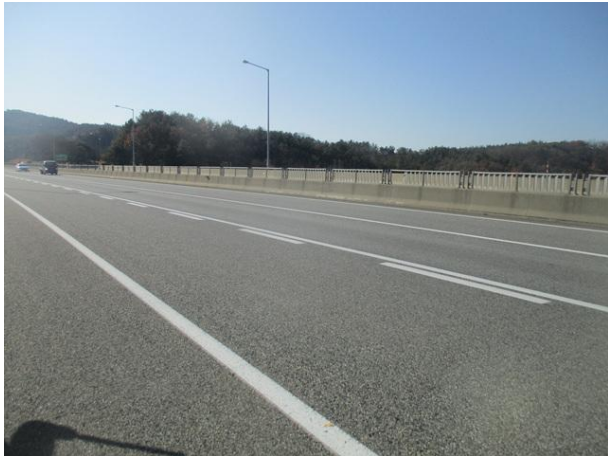
| 천안방향 교면포장 S1 아스콘 망상균열 | 천안방향 교면포장 전경 |

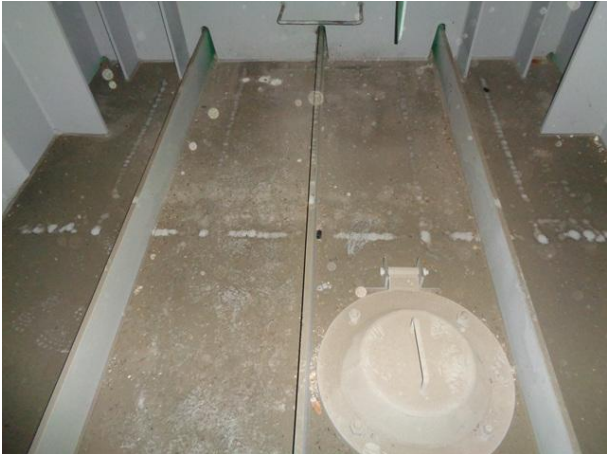
| 논산방향 S1 G4 우수유입흔적 | 논산방향 S1 G5 전구 탈락 |

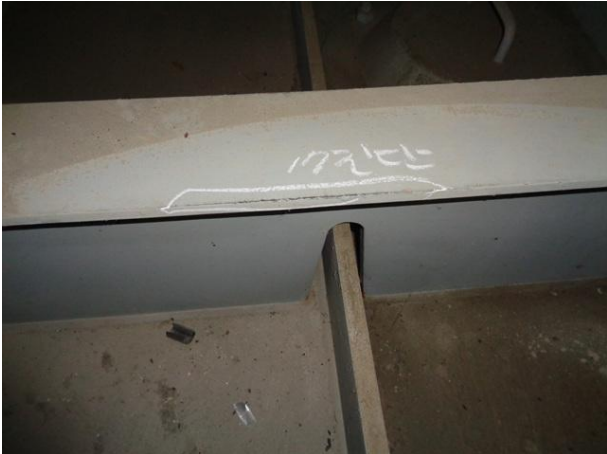
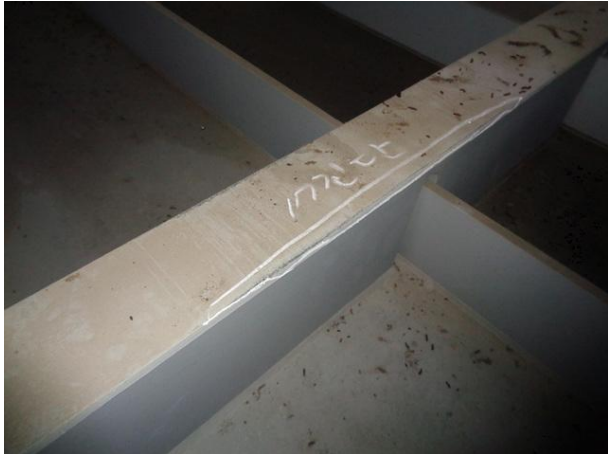
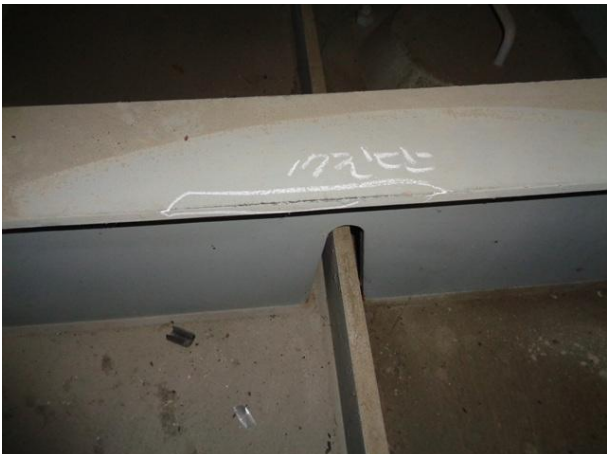
| 논산방향 S3 G4 도장박리 | 논산방향 S3 G4 도장박리 |
| 논산방향 S3 G4 도장박리 | 논산방향 S3 G5 이물질퇴적 |

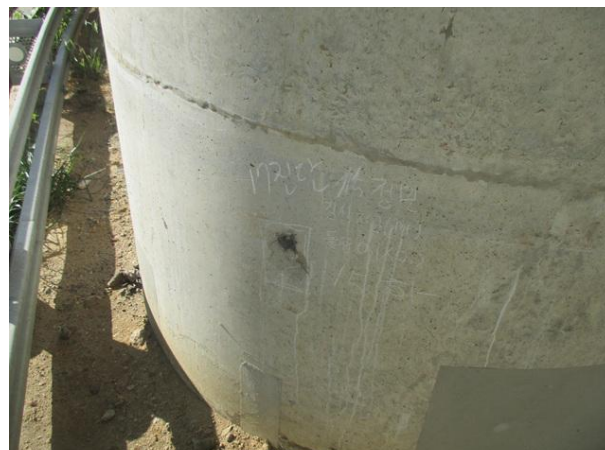
| 논산방향 교각 P1 기둥부 균열 0.1mm | 논산방향 교각 P1 기둥부 들뜸 |

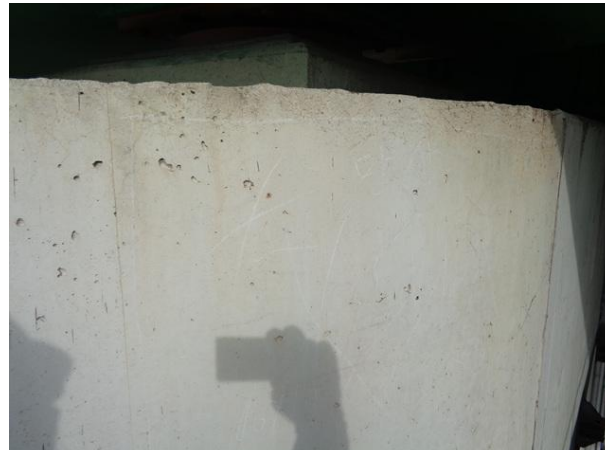
| 논산방향 교각 P1 코핑부 균열 0.1mm | 논산방향 교각 P1 코핑부 망상균열 |

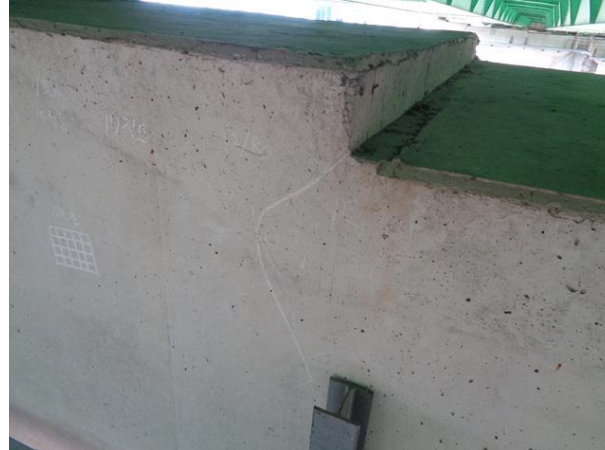
【사진 3.34】 교각 손상현황

| 논산방향 교각 P2 코핑부 균열 0.1mm | 논산방향 교각 P2 코핑부 균열 0.2mm |

교각에 대하여 기 점검 결과를 토대로 손상 진전여부를 검토한 결과, 기 점검 이후 신규 손상 및 손상의 진전은 없는 것으로 조사되었고, 금회 점검 결과를 토대로 향후 유지관리를 시행하는 것이 바람직 할 것으로 판단된다.

- 교각에서 조사된 균열은 균열의 형상, 방향성, 발생위치 등을 고려해 볼 때 시공초기 건조수축이 주된 원인으로 판단된다.
- 발생한 균열은 교량의 구조적인 안전성에 미치는 영향은 미미하나, 내구성 저하방지를 위하여 표면보수 및 진전시 주입보수를 실시하는 것이 바람직하다.
- 콘크리트 들뜸은 내구성에 별다른 영향을 미치지 않으므로 손상의 진전에 대한 주의관찰을 실시하는 것이 바람직하다.
- 교각에 대한 점검시설은 P2에 설치되어 있지 않은 상태이며, 그에 따라 효과적인 유지관리가 부족한 실정이다. 따라서 추후 점검시설을 설치하여 교각 코핑부 및 교량받침의 유지관리가 용이하도록 하는 것이 바람직하다.

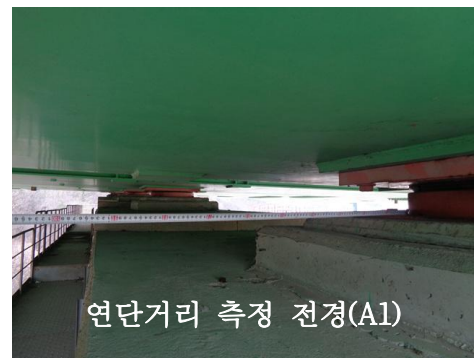
- 연단거리 측정 결과, 실측 연단거리가 계산 연단거리를 상회하고 있는 것으로 측정되어 시방규정을 만족하고 있는 것으로 검토되었다.

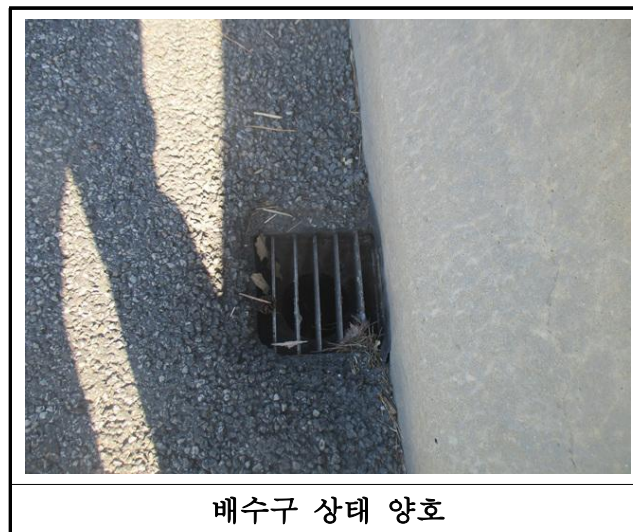
【사진 3.43】 배수관 손상현황

배수시설에 대하여 기 점검 결과를 토대로 손상 진전여부를 검토한 결과, 손상의 진전 및 신규 손상이 없는 양호한 상태로 확인되었다.
