논산천안고속도로 시설물 정기점검 기술용역[1구역]

# 2종 절토사면보고서

2017. 12.

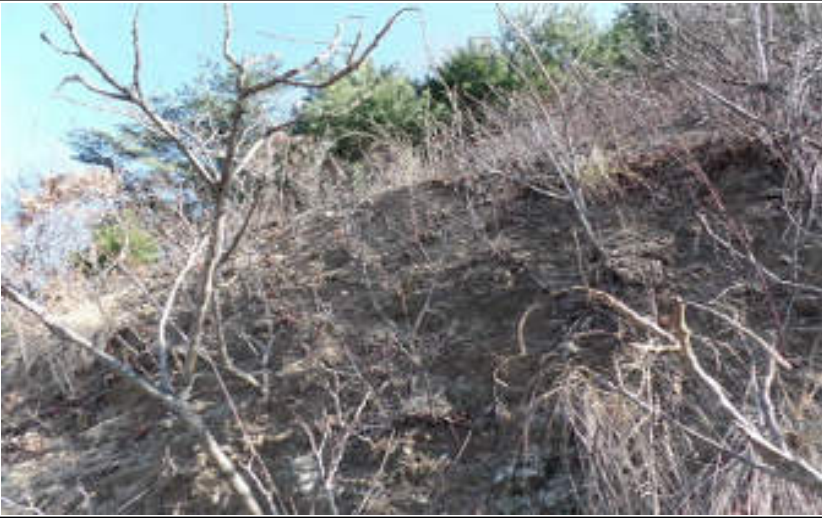
| 274.060~274.110<br>토사구간 | |

| 표토유실 | |

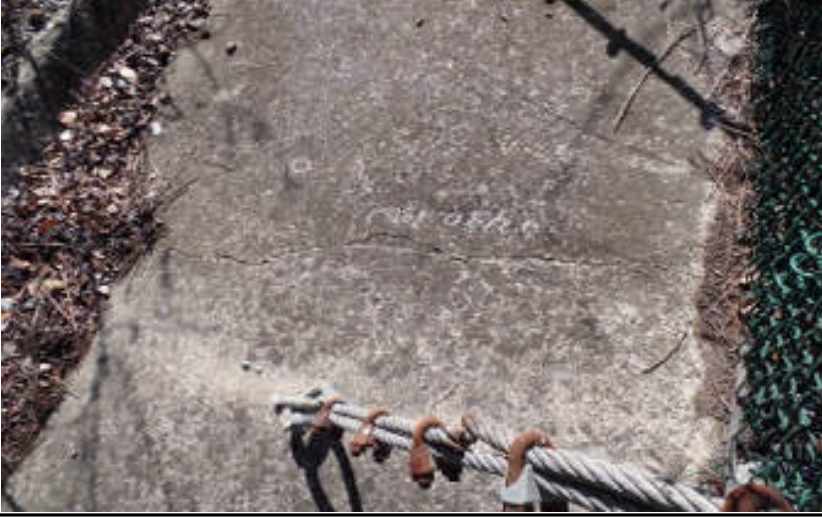
| 274.090<br>소단측구 | |

| 균열<br>(cw=0.3mm이상) | |

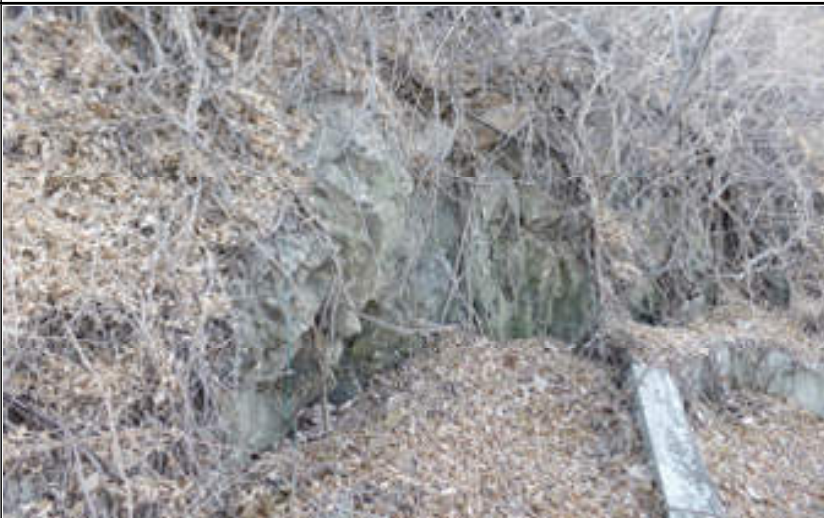
| 267.910<br>토사구간 | |

| 식생불량 | |

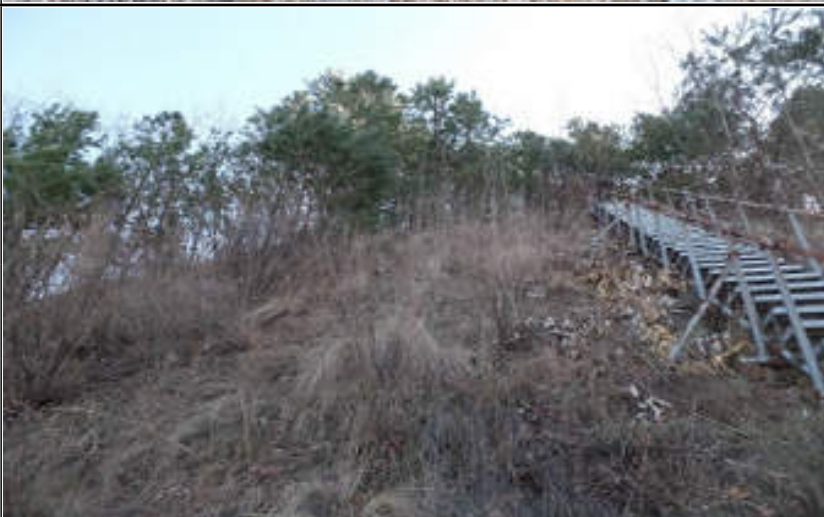
| 267.915<br>암구간 | |

| 파쇄대 | |

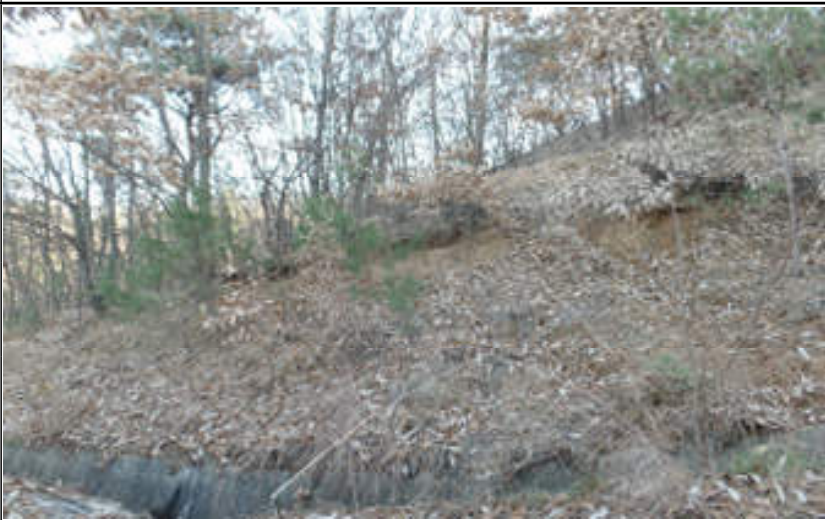
| 267.980~268.030<br>토사구간 | |

| 식생불량 | |

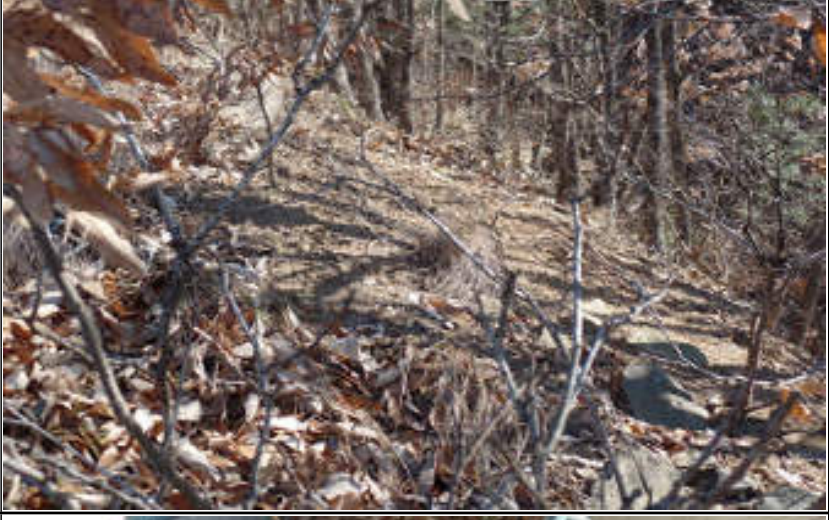
| 266.245<br>토사구간 | |

| 식생불량 | |

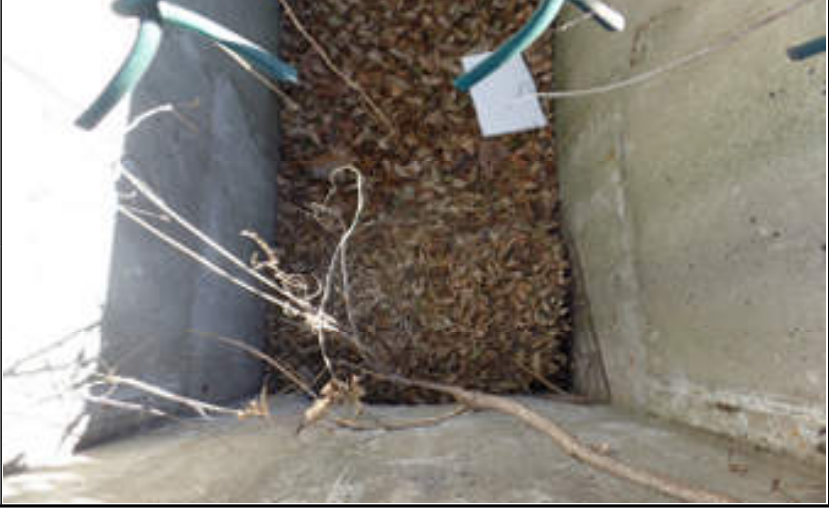
| 266.250<br>도수로 | |

| 표토유실 | |

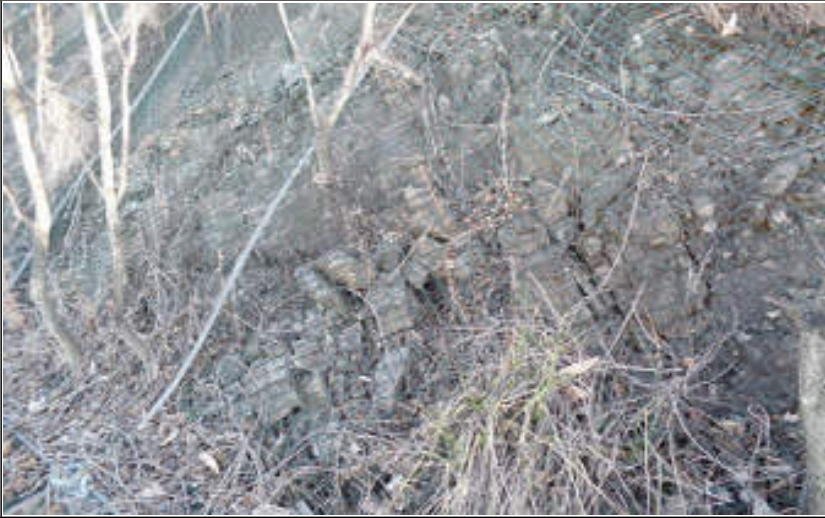
| 2669.290<br>암구간 | |

| 썩기 파괴 | |

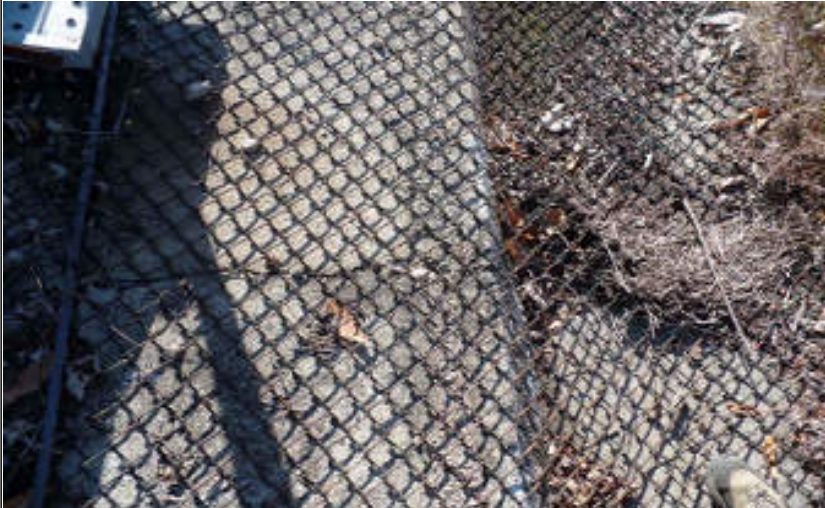
| 266.275~266.320<br>소단측구 | |

| 뜯돌 | |

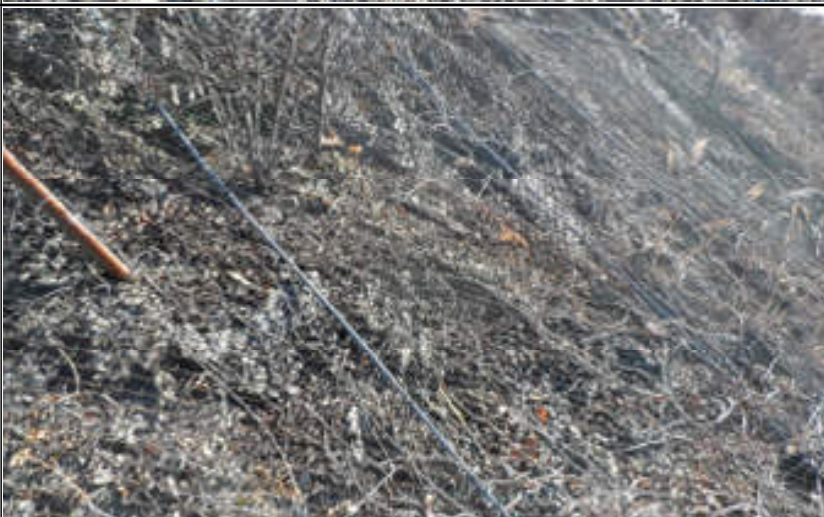
| 264.888~264.908<br>암구간 | |

| 뜯돌 | |

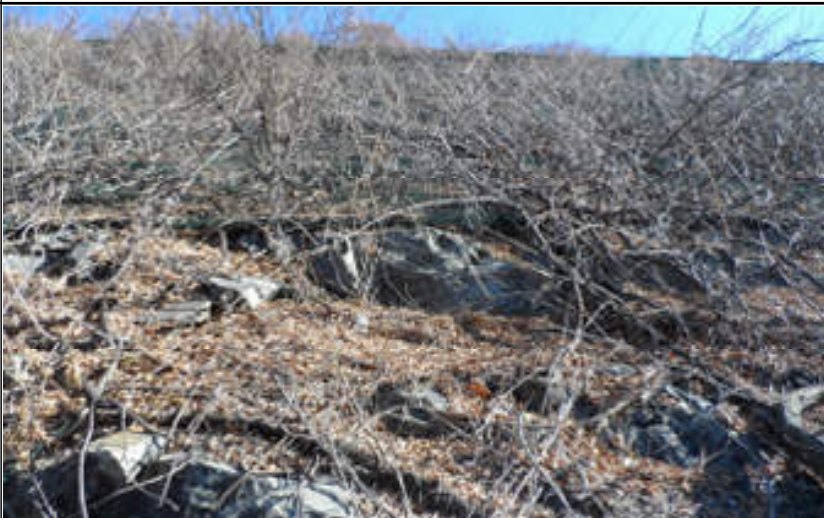
| 264.948<br>소단 | |

| 부석적치 | |

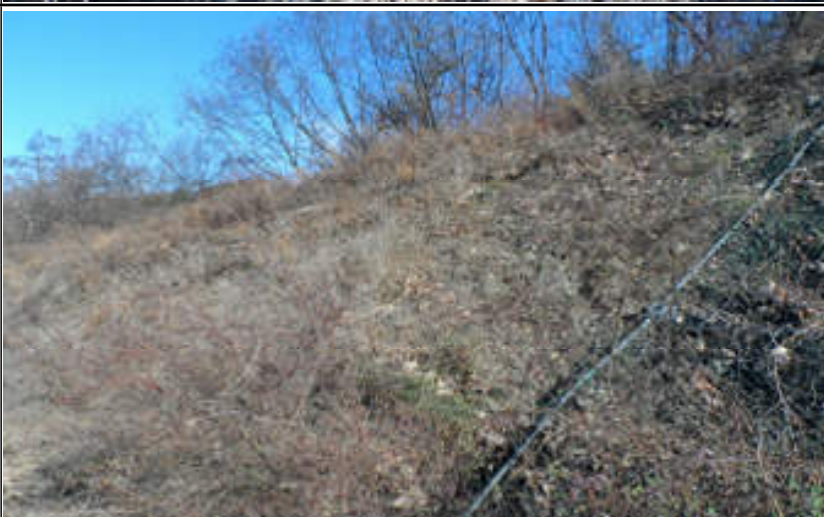
| 265.008~265.018<br>암구간 | |

| 췌기파괴 | |

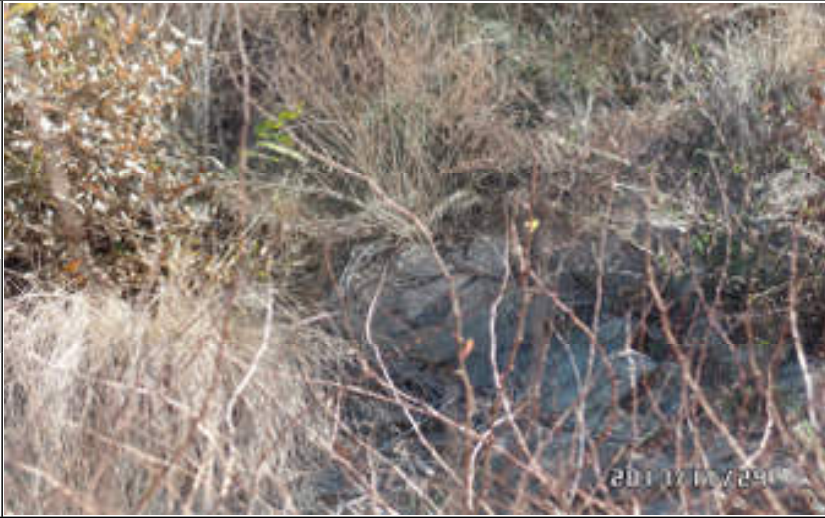
| 264.558~264.588<br>토사구간 | |

| 식생불량 | |

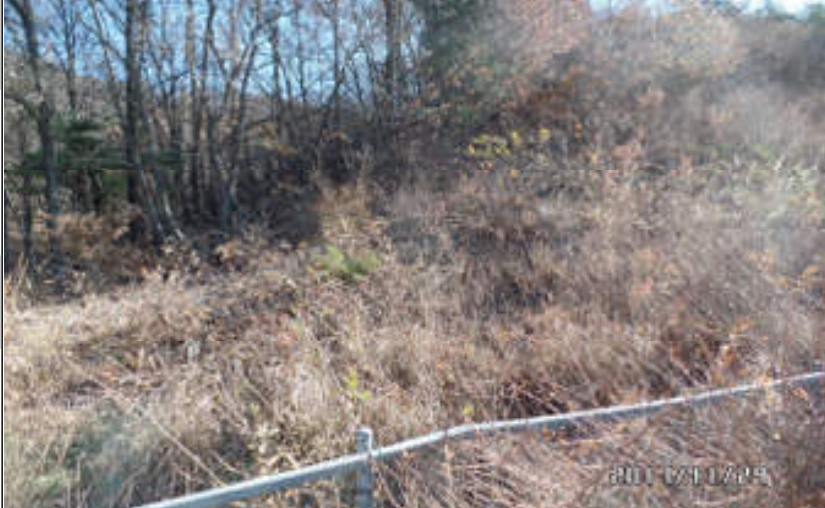
| 264.668<br>암구간 | |

| 뜬돌 및 이완암 | |

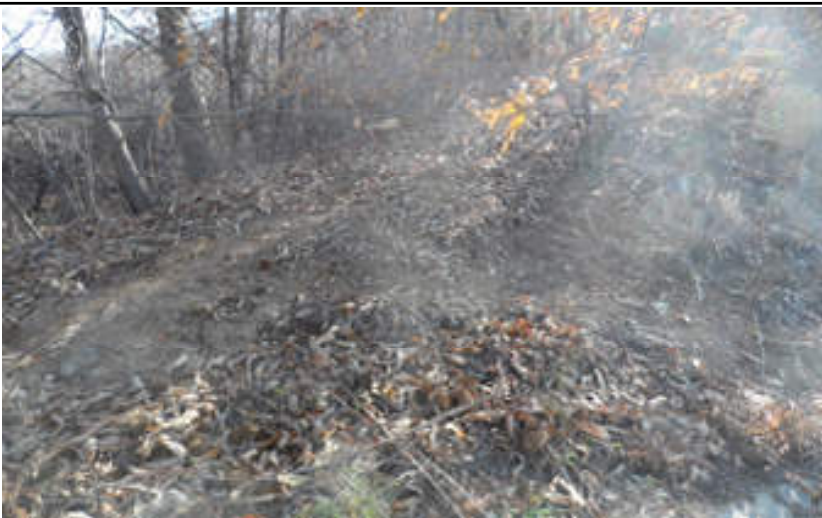
| 264.229~264.259<br>토사구간 | |

| 식생불량 | |

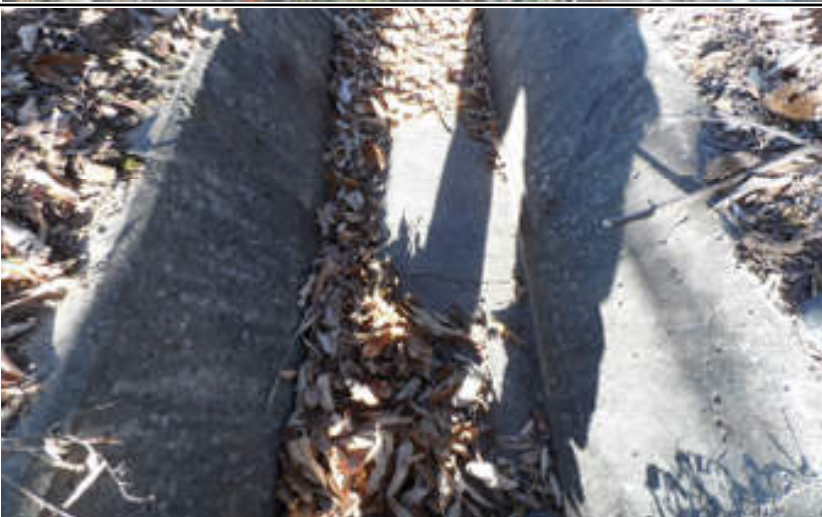
| 264.269~264.289<br>토사구간 | |

| 식생불량 | |

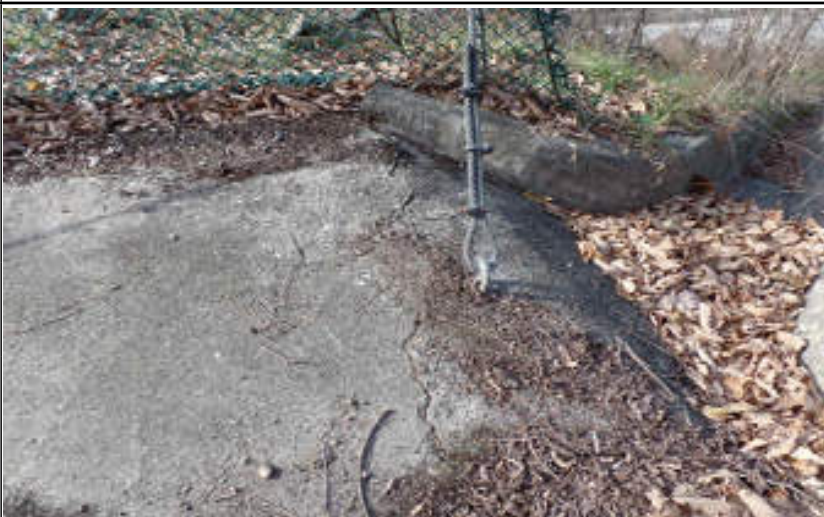
| 263.990<br>소단측구 | |

| 뜯돌 및 부석적치 | |

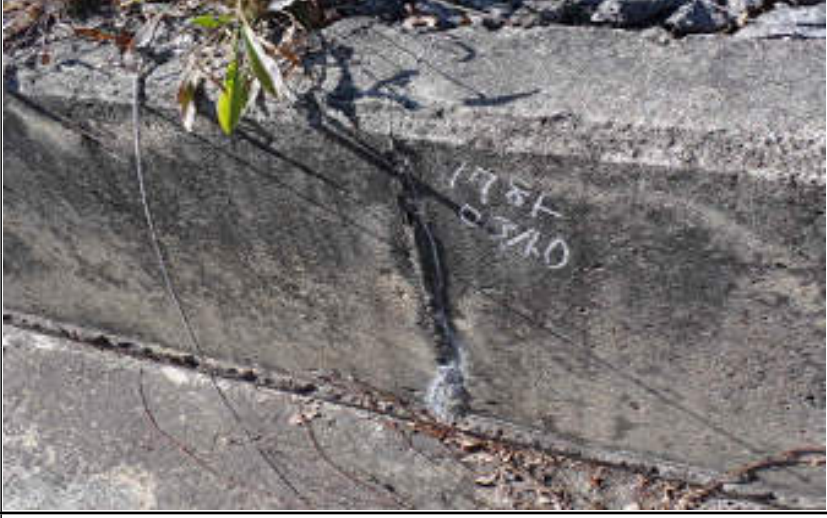
| 261.160<br>소단 측구 | |

| 뜯돌 | |

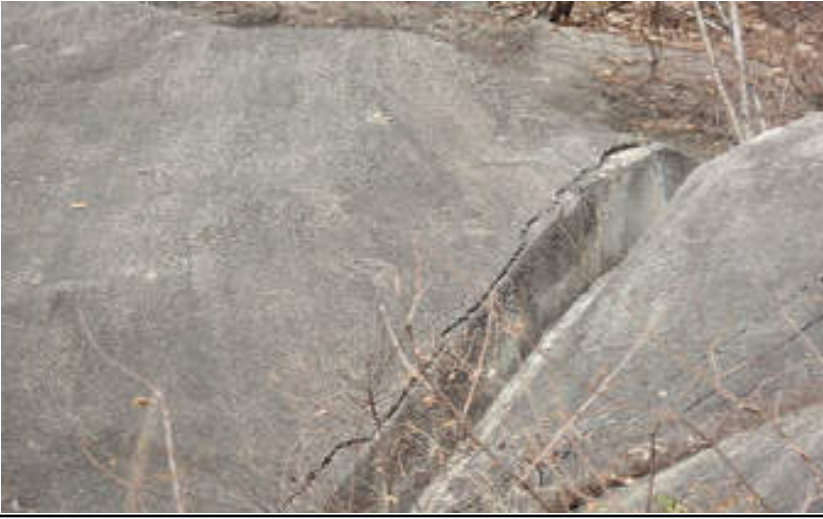
| 261.210<br>도수로 | |

| 배수로 퇴적 | |

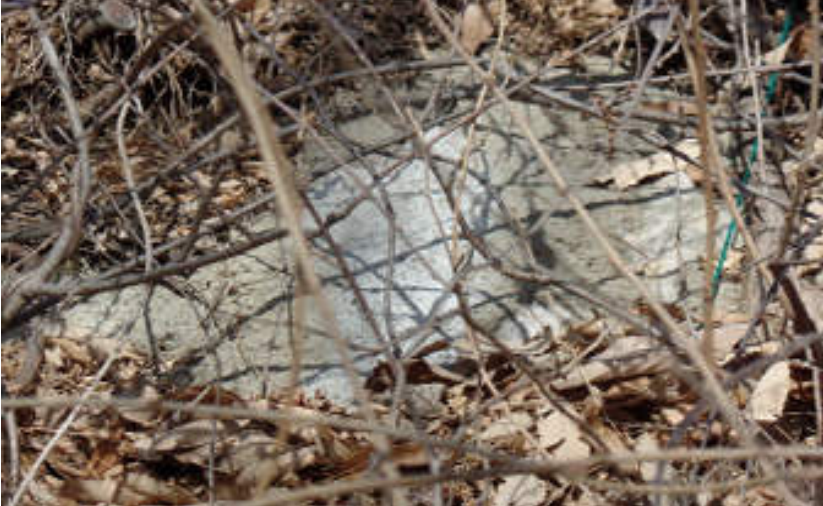
| 261.215<br>숏크리트 구간 | |

| 도수로 파손 | |

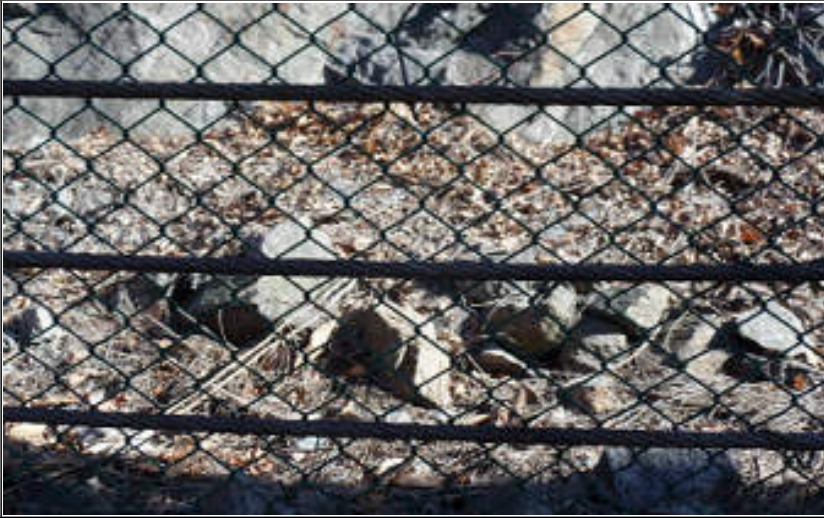
| 260.215<br>토사구간 | |

| 식생불량 | |

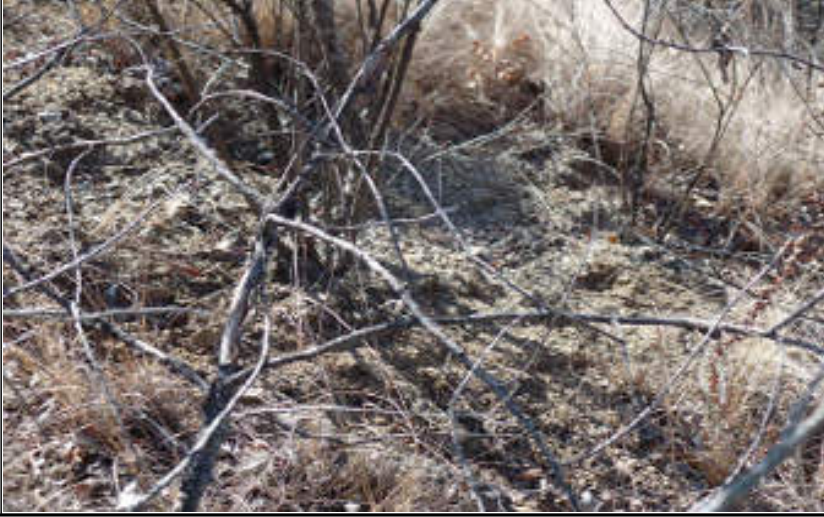
| 260.258<br>암구간 | |

| 뜯돌 및 이완암 | |

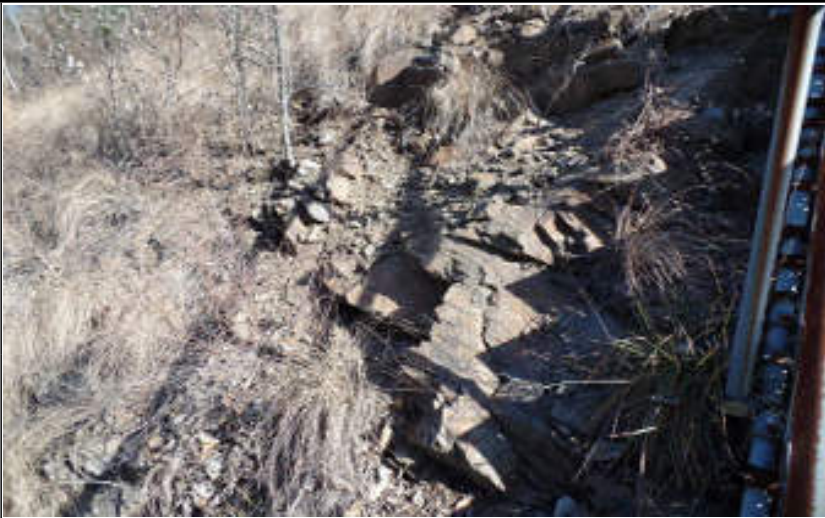
| 260.300<br>암구간 | |

| 부석퇴적 | |

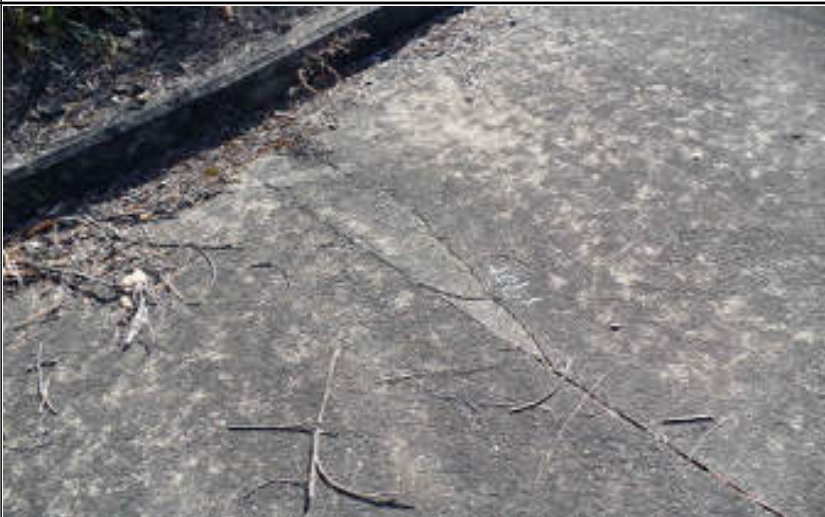
| 260.338<br>소단측구 | |

| 뜯돌 및 이완암 | |

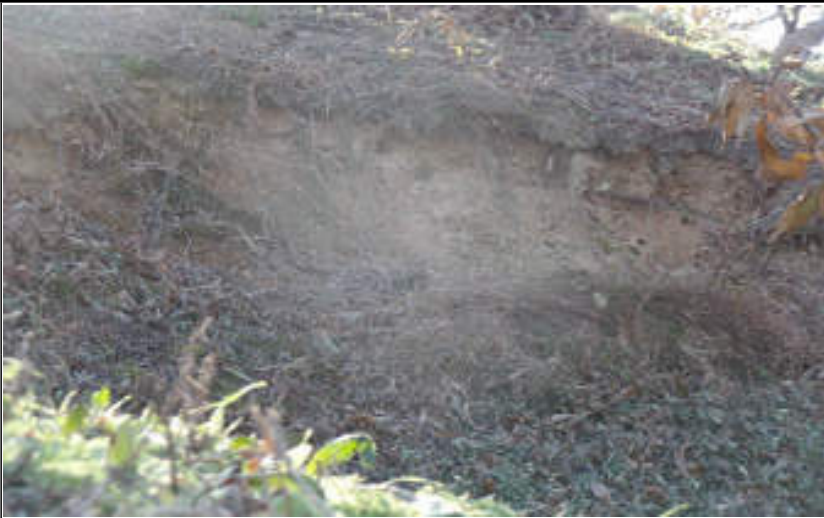
| 255.745~255.785<br>토사구간 | |

| 이물질 퇴적 | |

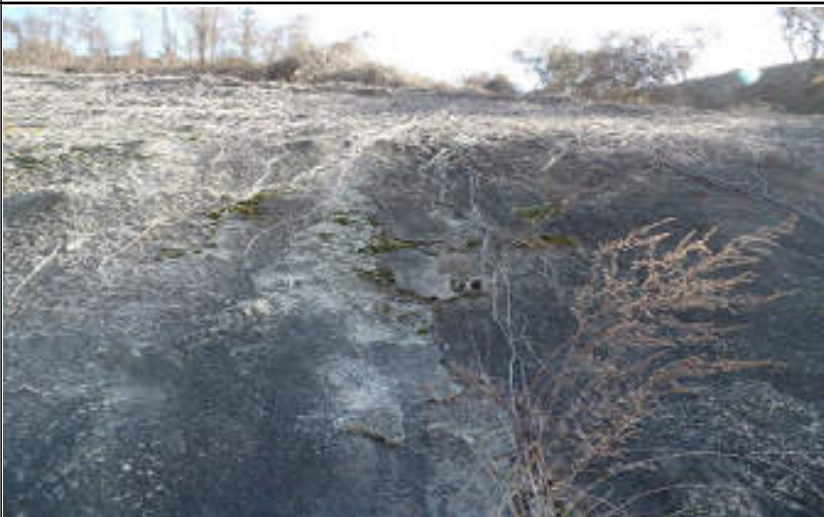
| 255.790<br>쑥크리트 구간 | |

| 표층유실 및 수목전도 | |

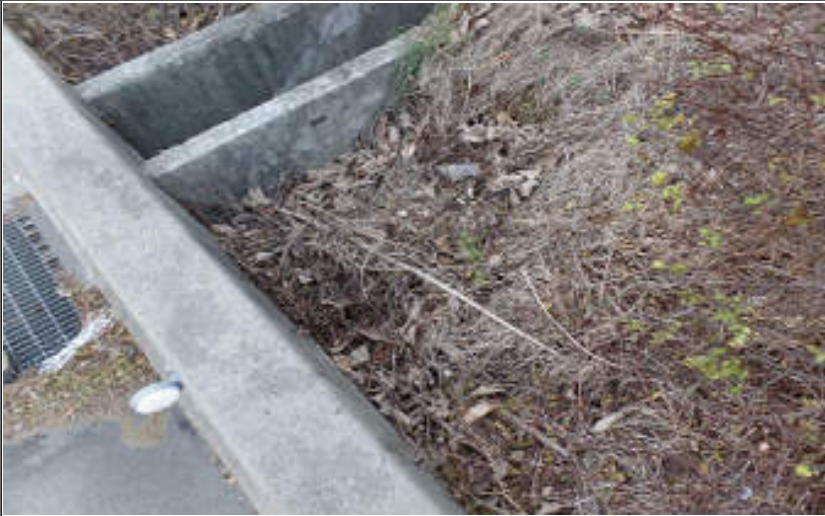
| 247.425<br>토사구간 | |

| 식생불량 | |

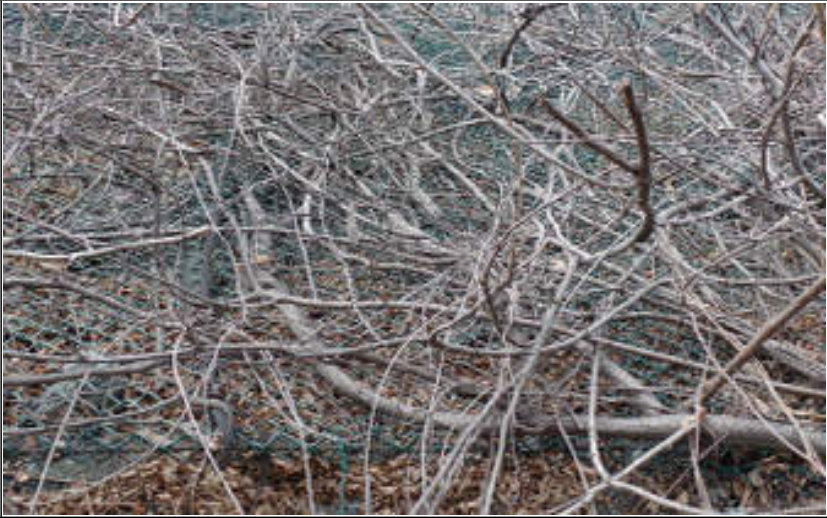
| 276.569<br>토사구간 | |

| 식생불량 | |

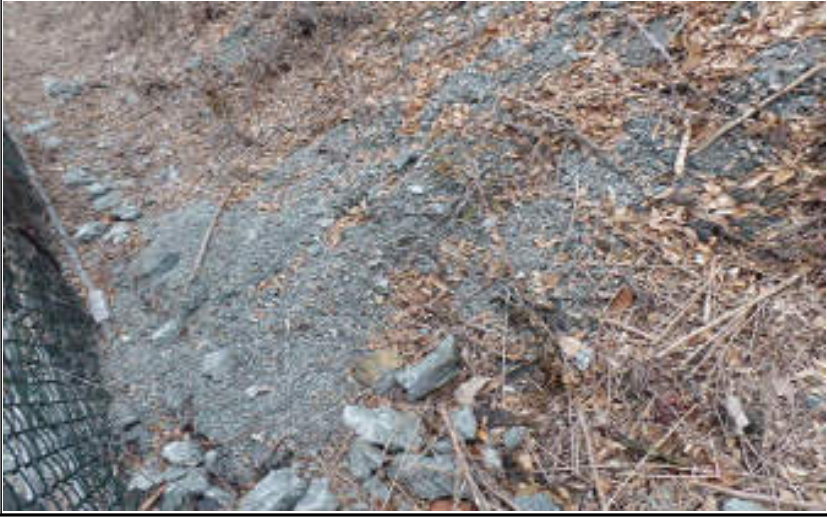
| 276.575<br>암구간 | |

| 암이완 | |

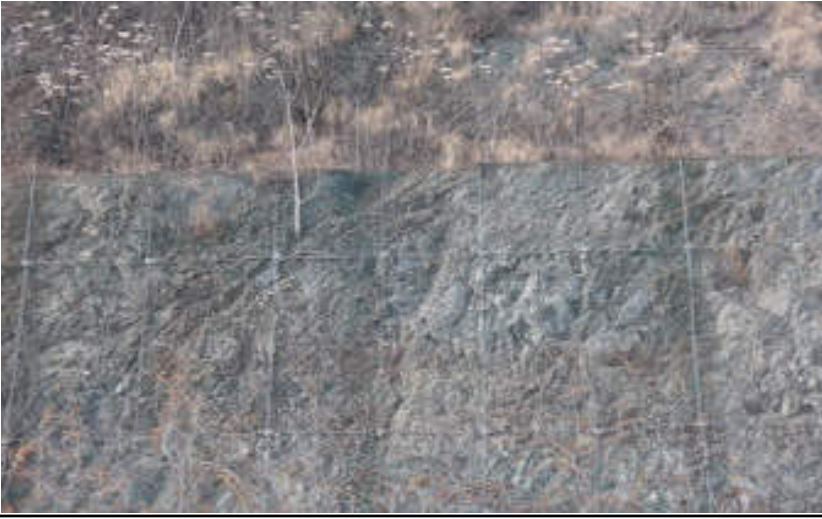
| 273.980<br>토사구간 | |

| 식생불량 | |

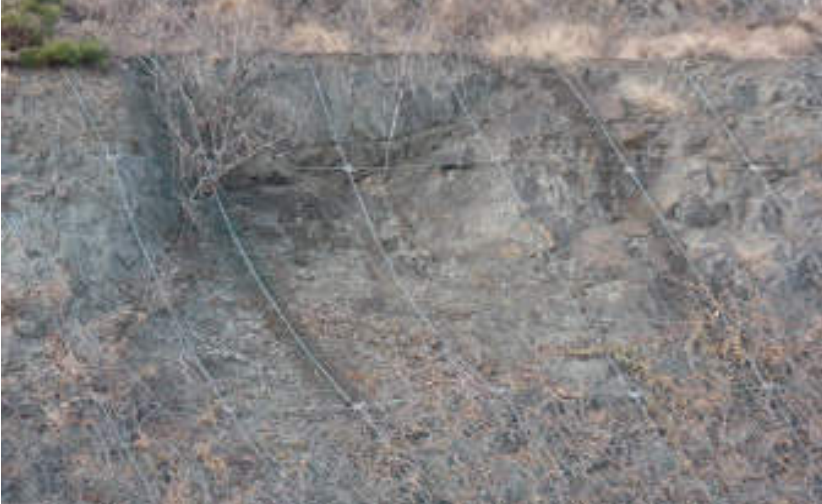
| 274.026<br>암구간 | |

| 침식 | |

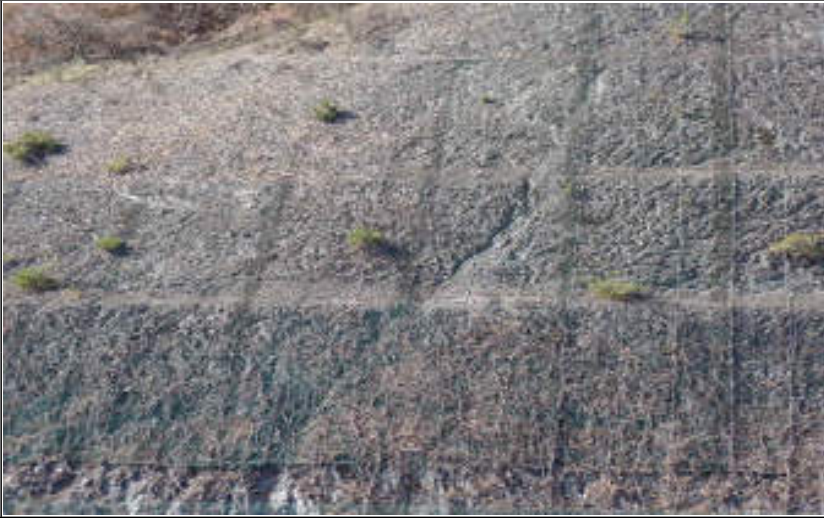
| 260.296~260.306<br>암구간 | |

| 소단부 잡석 퇴적 | |

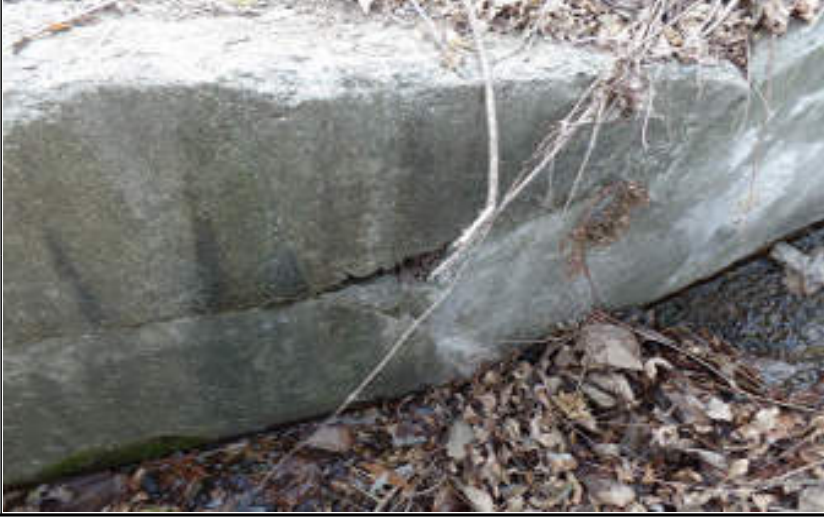
| 260.405<br>도수로 | |

| 침식 | |

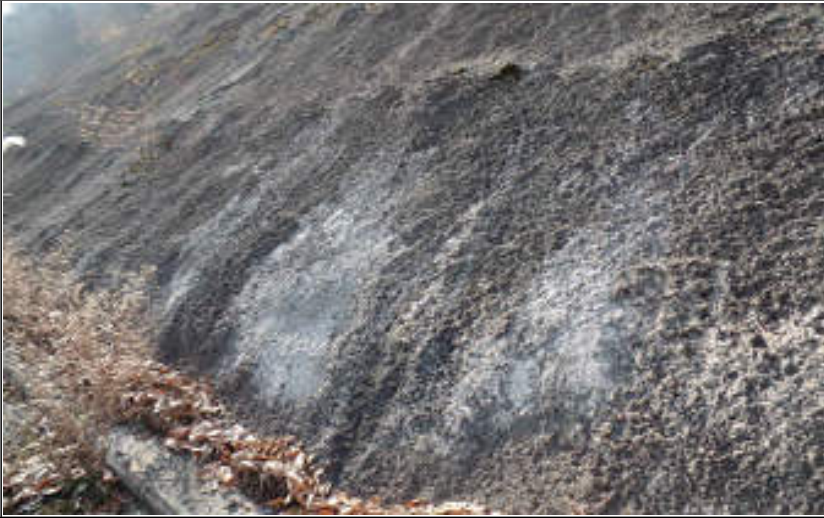
| 260.425<br>토사구간 | |

| 식생불량 | |

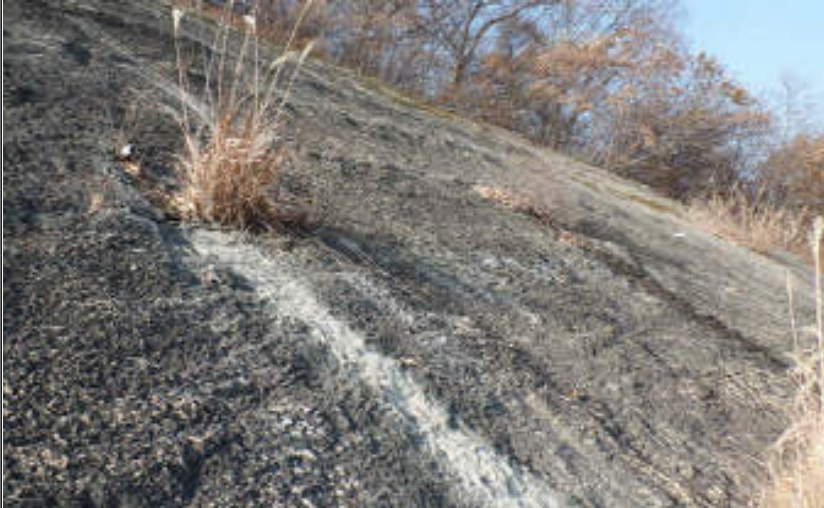
| 260.515<br>쏫크리트 구간 | |

| 백태 | |

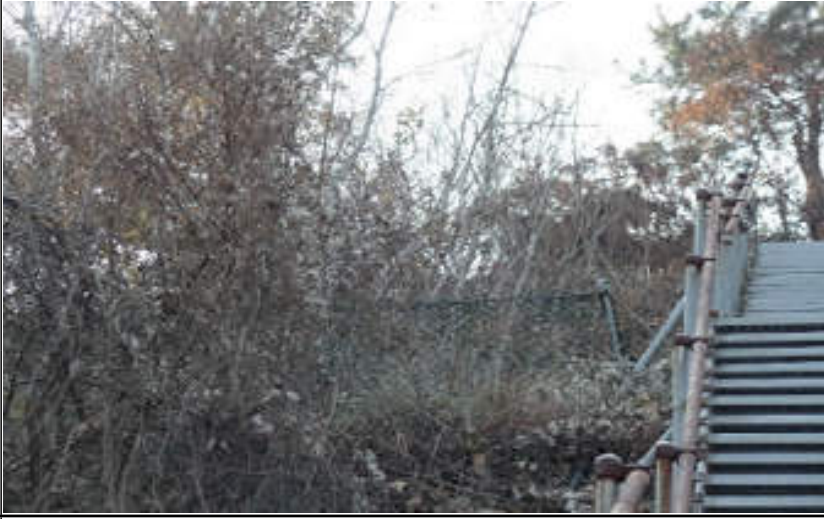
| 259.960~259.975<br>토사구간 | |

| 토사퇴적 | |

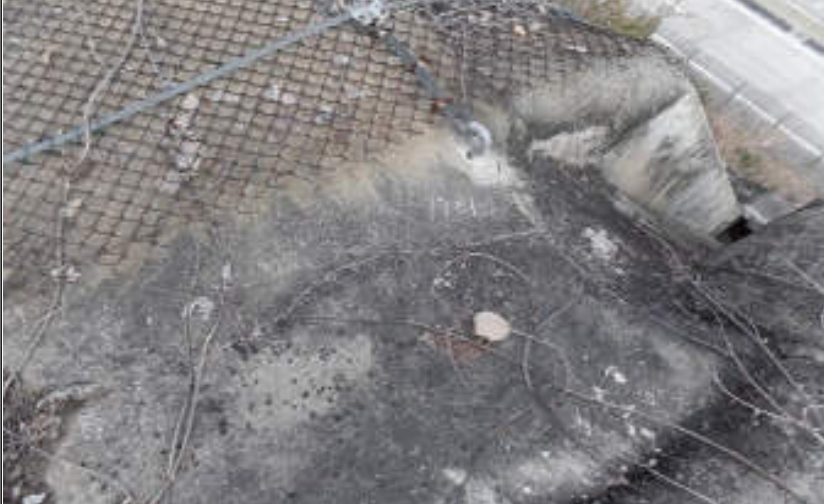
| 260.980<br>도수로 | |

| 식생불량 | |

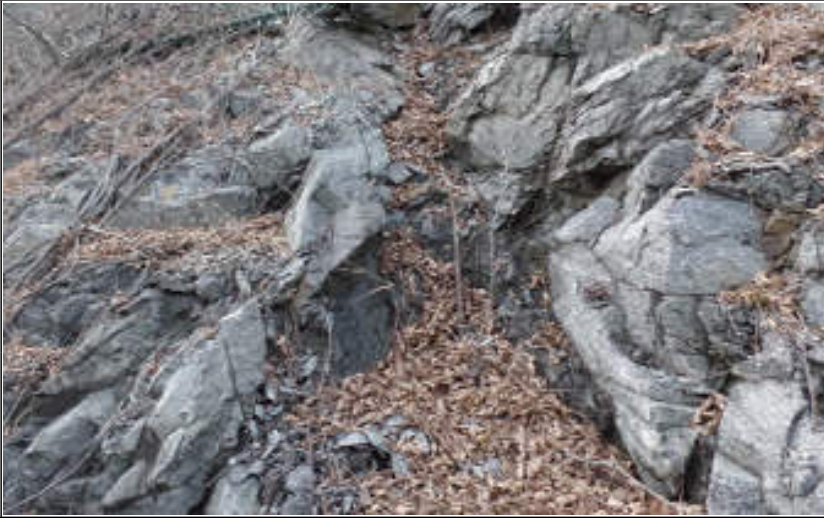
| 260.080~260.110<br>암구간 | |

| 부석퇴적 | |

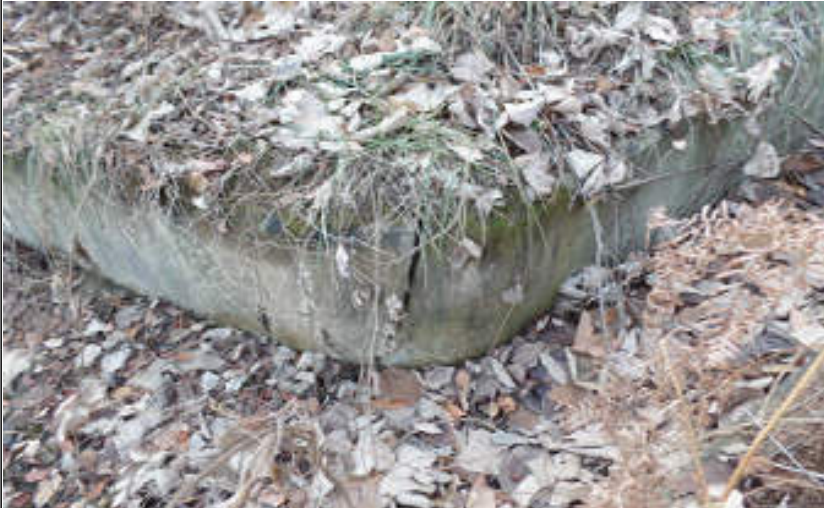
| 260.120<br>도수로 | |

| 썩기파괴 및 부석퇴적 | |

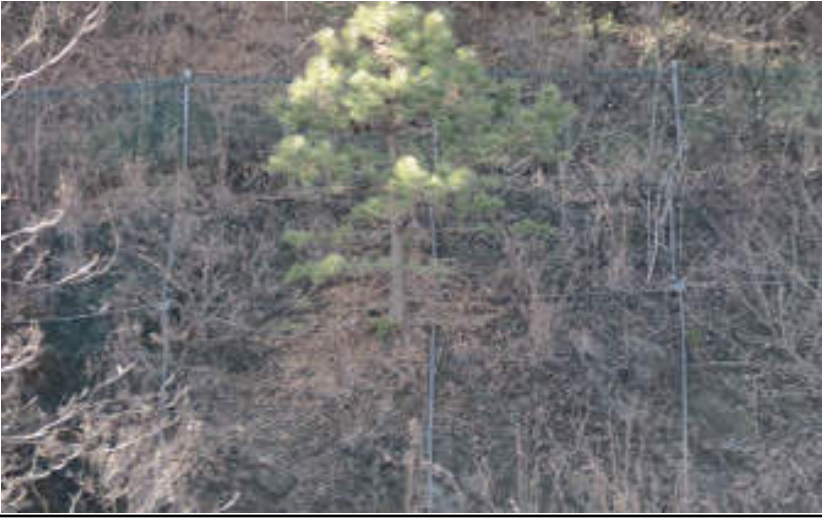
| 258.770~258.790<br>토사구간 | |

| 식생불량 | |

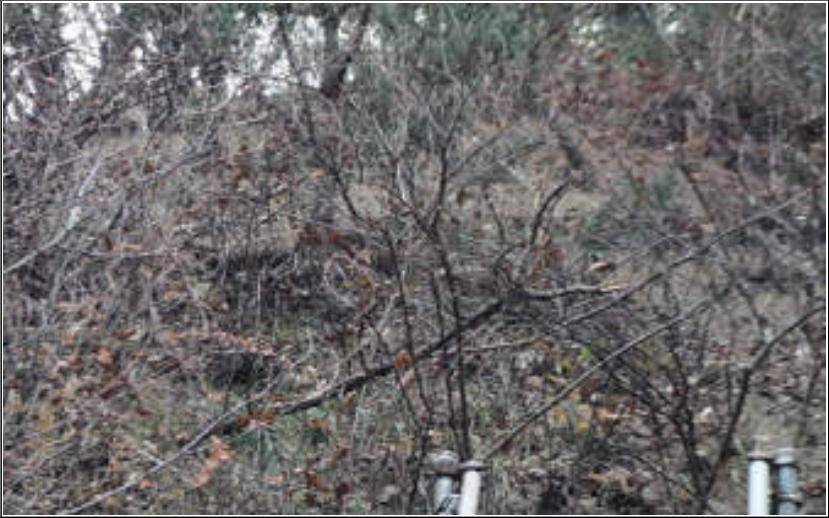
| 257.435~257.445<br>토사구간 | |

| 덮개파손 | |

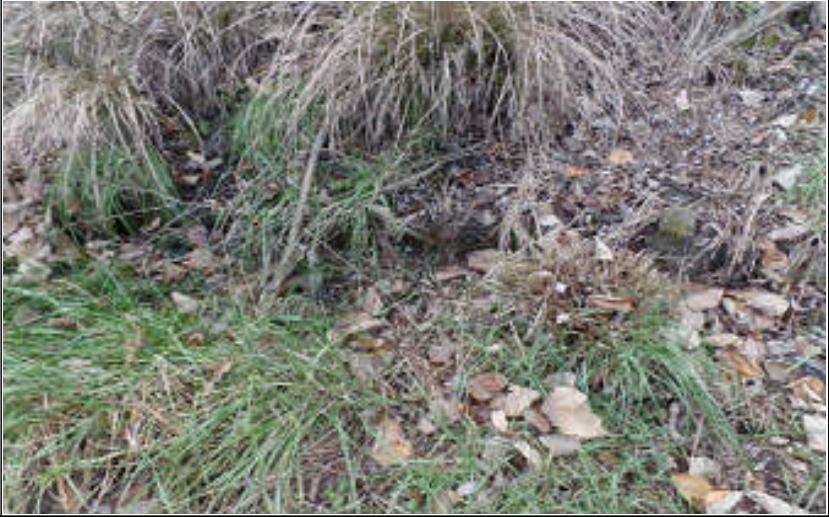
| 257.460<br>토사구간 | |

| 식생불량 및 토사유실 | |

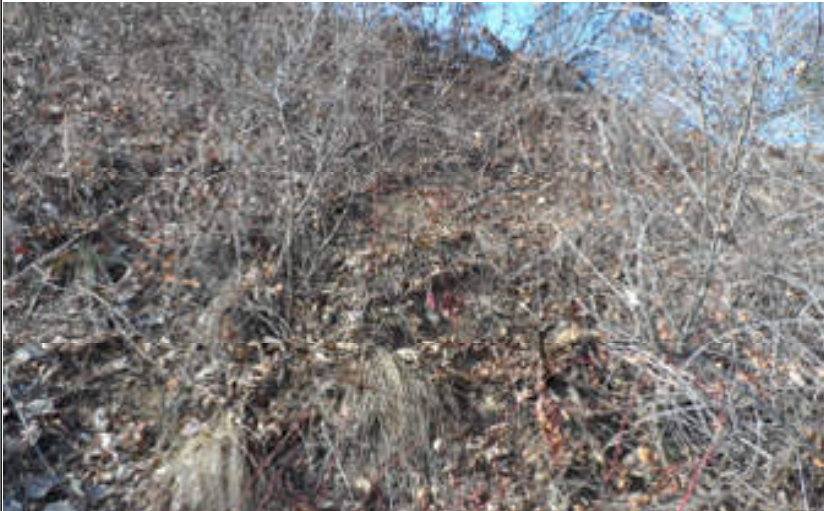
| 255.100 | |

| 식생불량/표토유실 | |

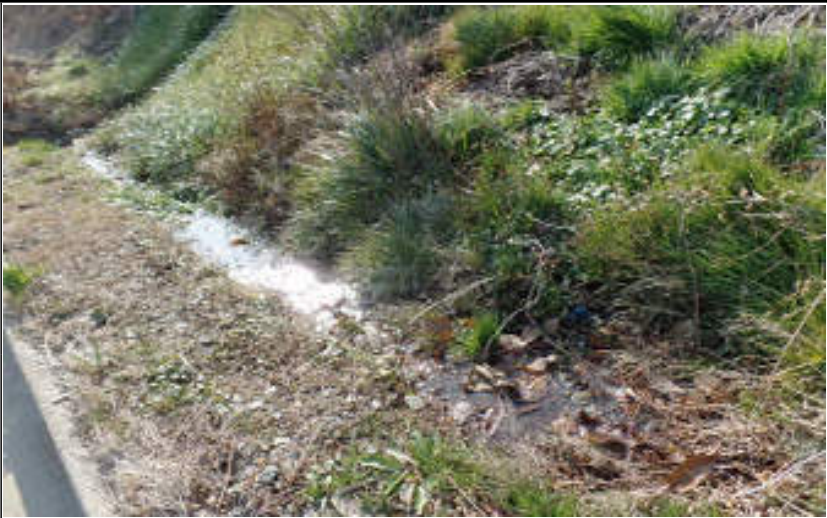
| 249.880~249.890 | |

| 식생불량 | |

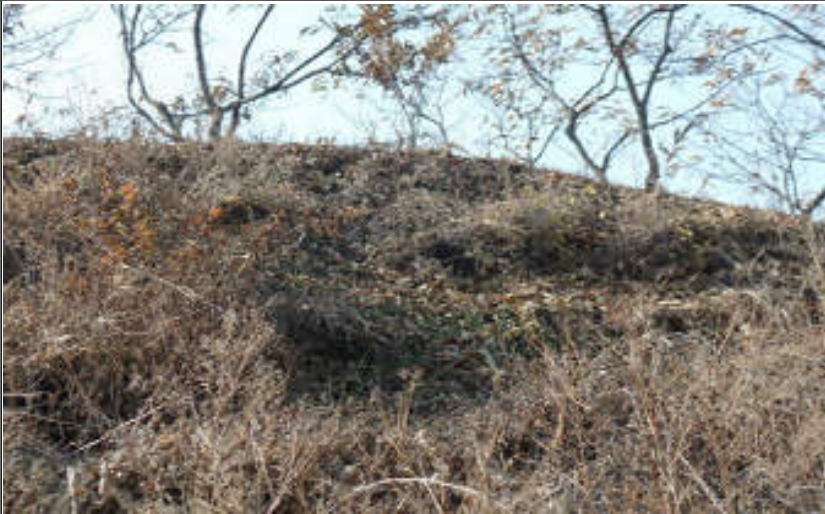
| 249.940 | |

| 식생불량 | |

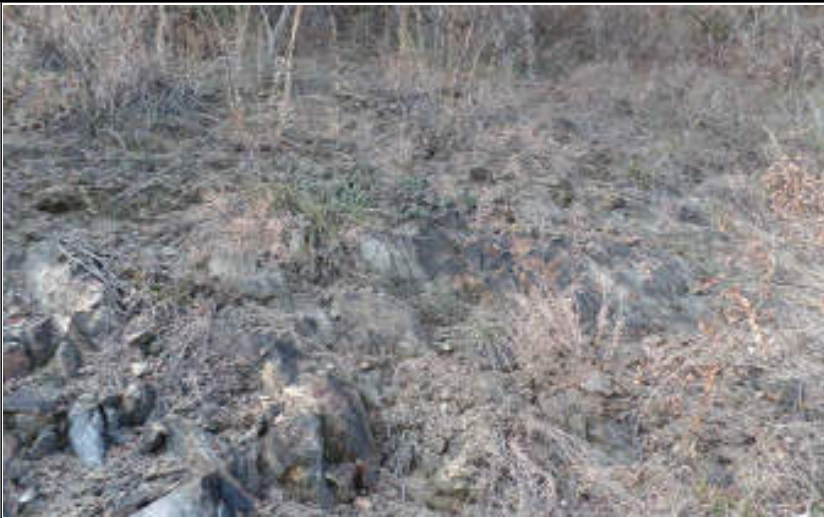
| 248.665~248.685<br>토사구간 | |

| 돌망태 파손 | |

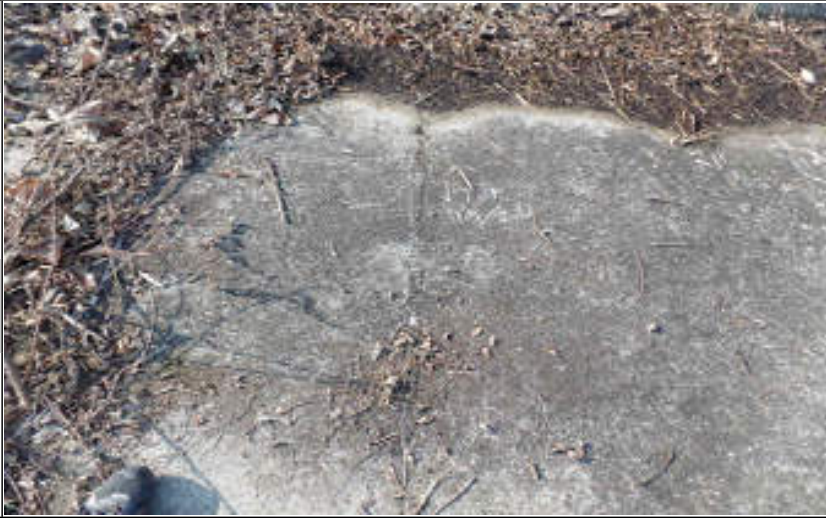
| 247.310<br>소단측구 | |

| 소단 실란트 탈락 | |

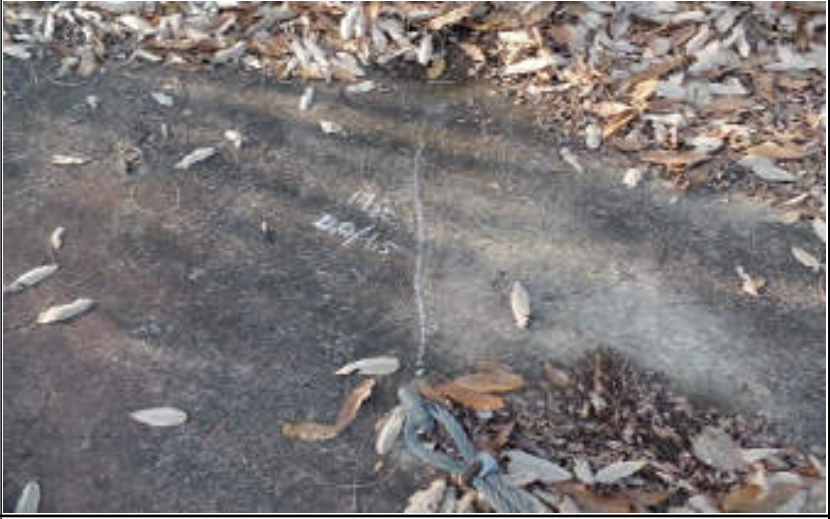
| 246.030<br>소단부 | |

| 이완암 | |

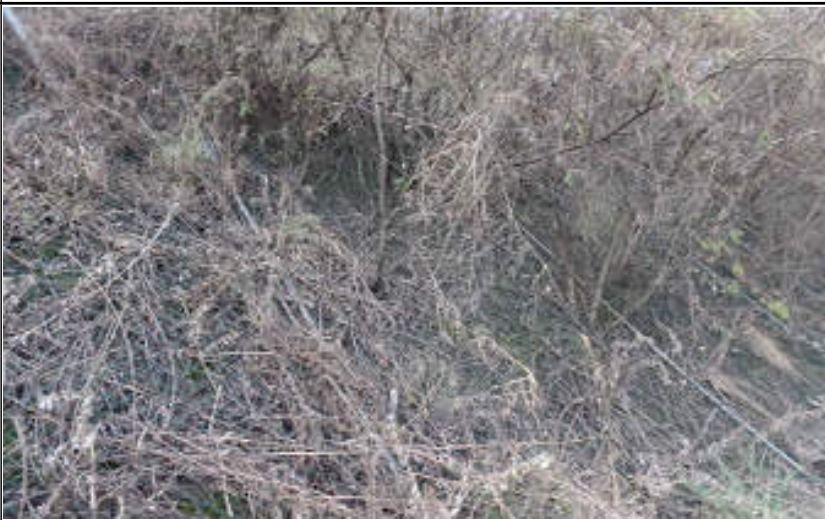
| 246.135<br>암구간 | |

| 식생불량 | |

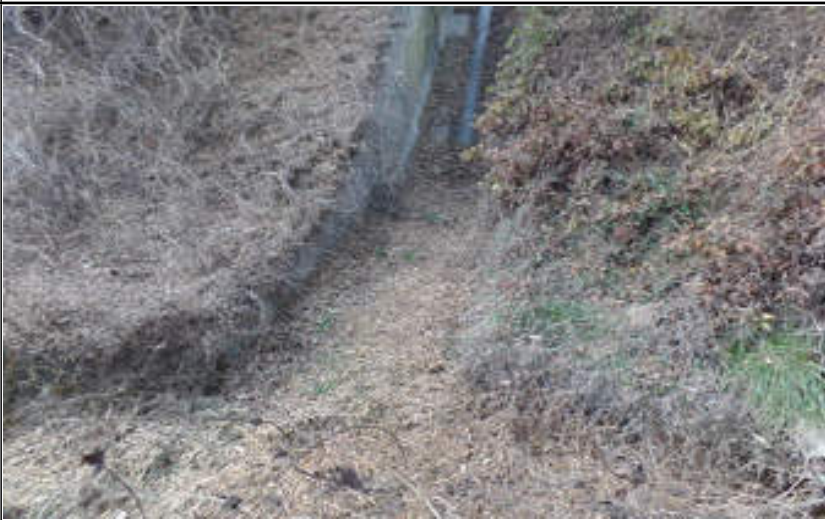
| 246.190<br>도수로 | |

| 침식 | |

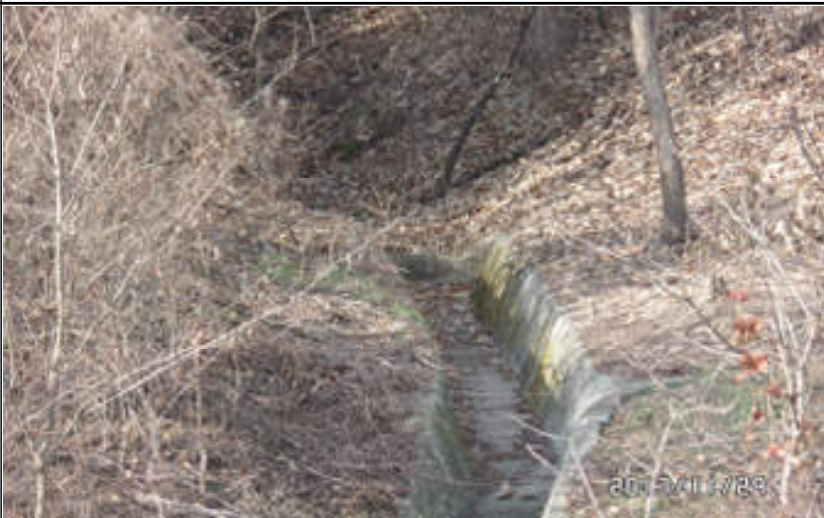
| 245.150<br>도수로 | |

| 식생불량 | |

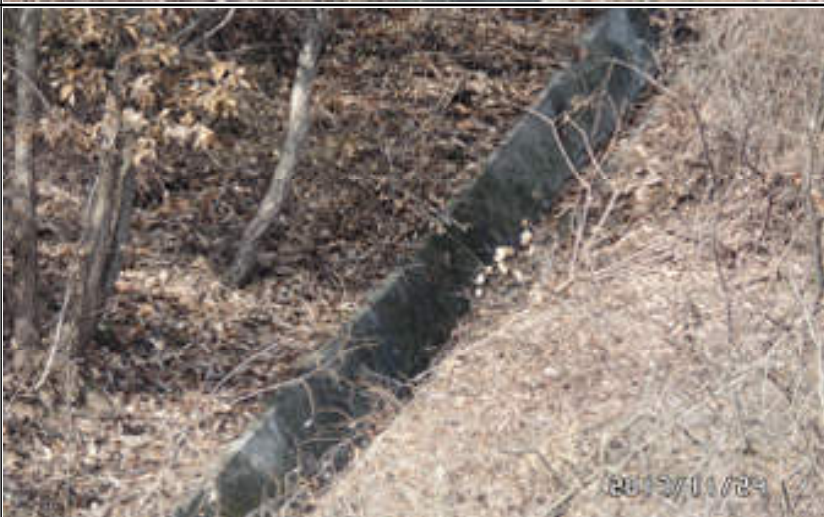
| 낙엽퇴적 | |
