논산천안고속도로 1구역(1, 2, 3공구) 시설물  
**보수 · 보강 요약보고서**  
(교량, 터널)

2017. 12.

천안논산고속도로(주)

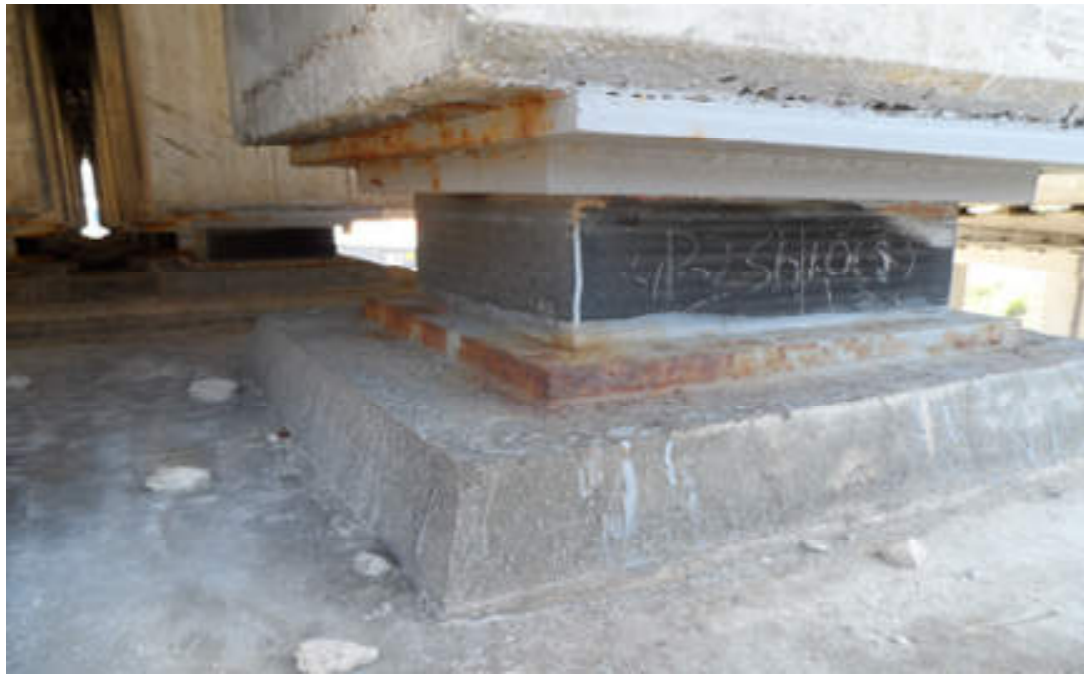
| 번호 | 부 재 명 | 위 치 | 손상 현황 | 조치 방안 | 비 고 |
|---|---|---|---|---|---|
| 3 | 교량받침 | A1, P1,2,3 A2 | 본체 부식 | 재도장 | 23개소 |

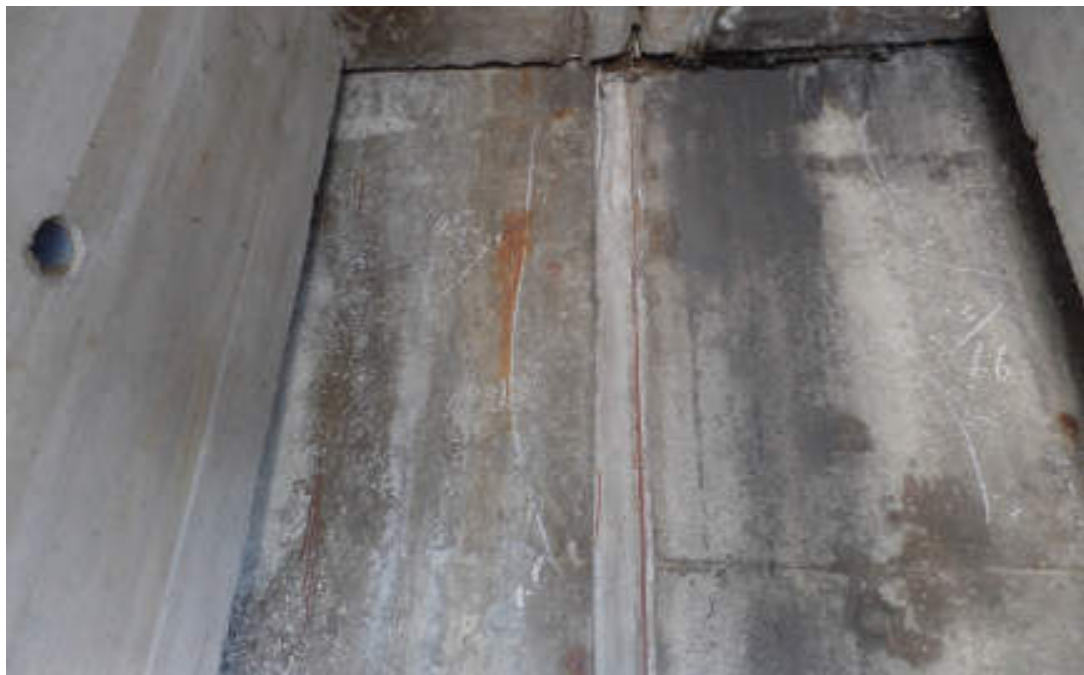
| 번호 | 부 재 명 | 위 치 | 손상 현황 | 조치 방안 | 비 고 |
|---|---|---|---|---|---|
| 7 | 교대 | A1 | 들뜸 | 단면보수 | 1개소 |

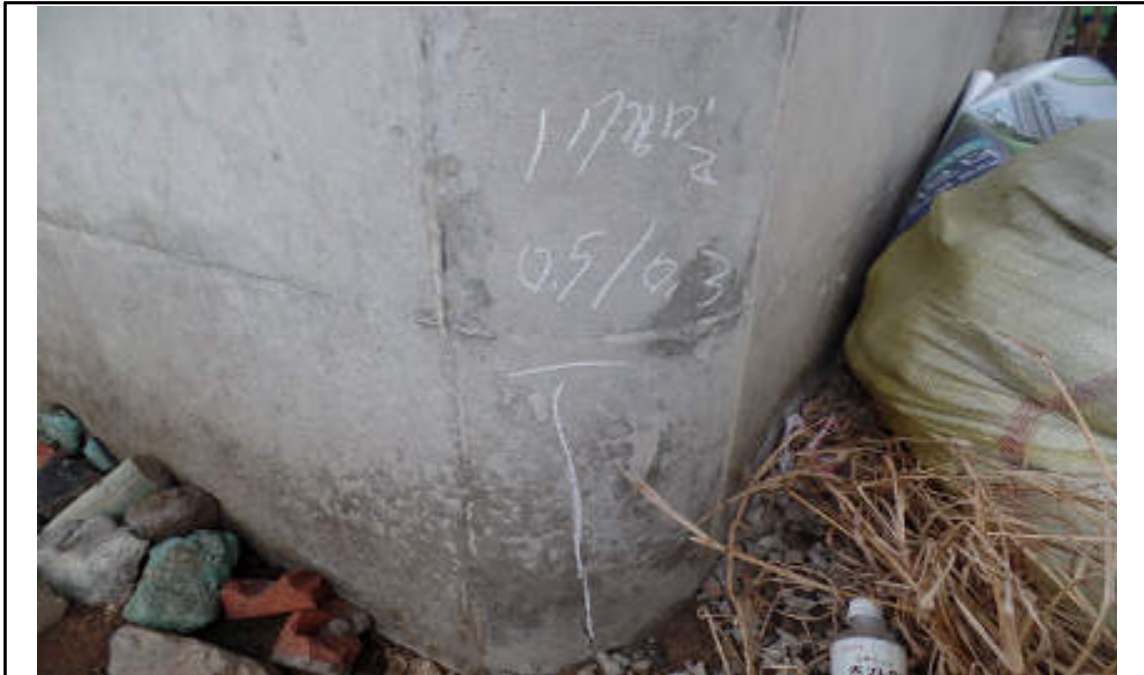
| 번호 | 부재명 | 위치 | 손상현황 | 조치방안 | 비고 |
|---|---|---|---|---|---|
| 2 | 교각 | P2,4 | 균열(폭 0.3mm 이상) | 주입보수 | 2개소 |

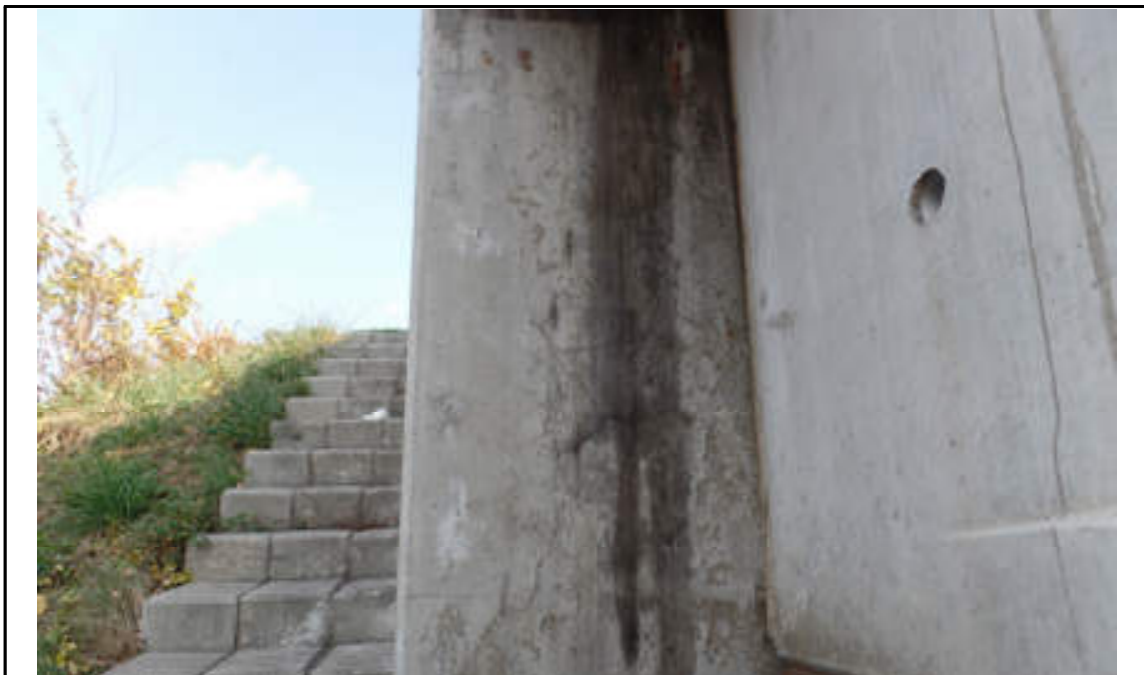
| 번호 | 부재명 | 위치 | 손상현황 | 조치방안 | 비고 |
|---|---|---|---|---|---|
| 1 | 교대 | A1,2 | 균열(폭 0.3mm 이상) | 주입보수 | 2개소 |

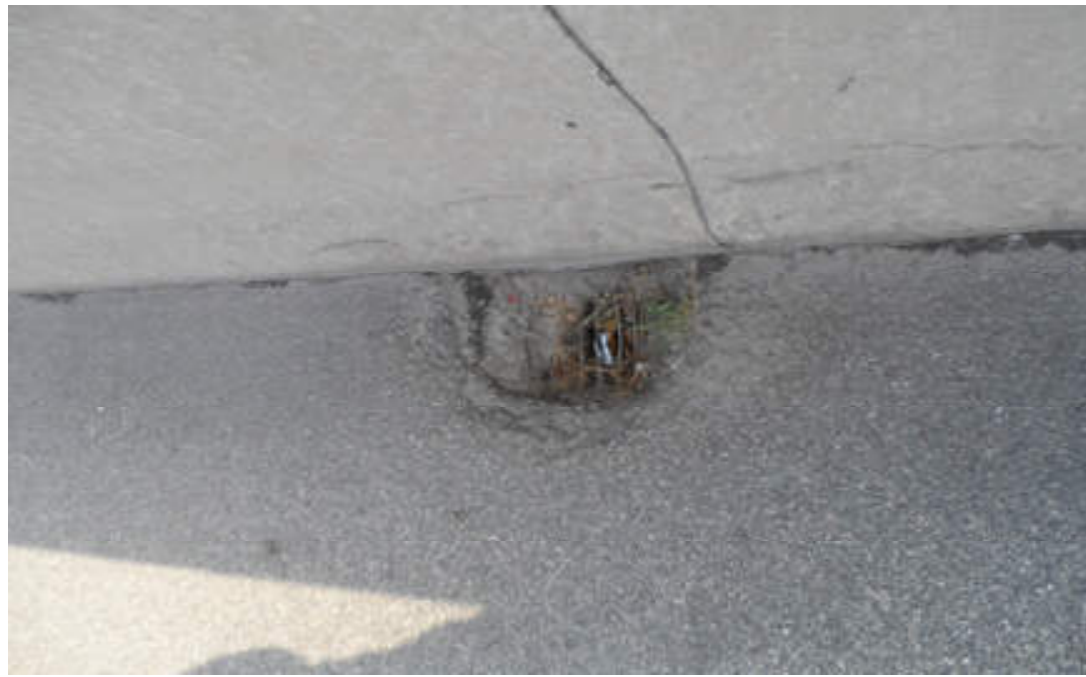
| 번호 | 부 재 명 | 위 치 | 손상 현황 | 조치 방안 | 비 고 |
|---|---|---|---|---|---|
| 5 | 배수시설 | S1,6,13 | 배수구 막힘 | 청소 | 9개소 |

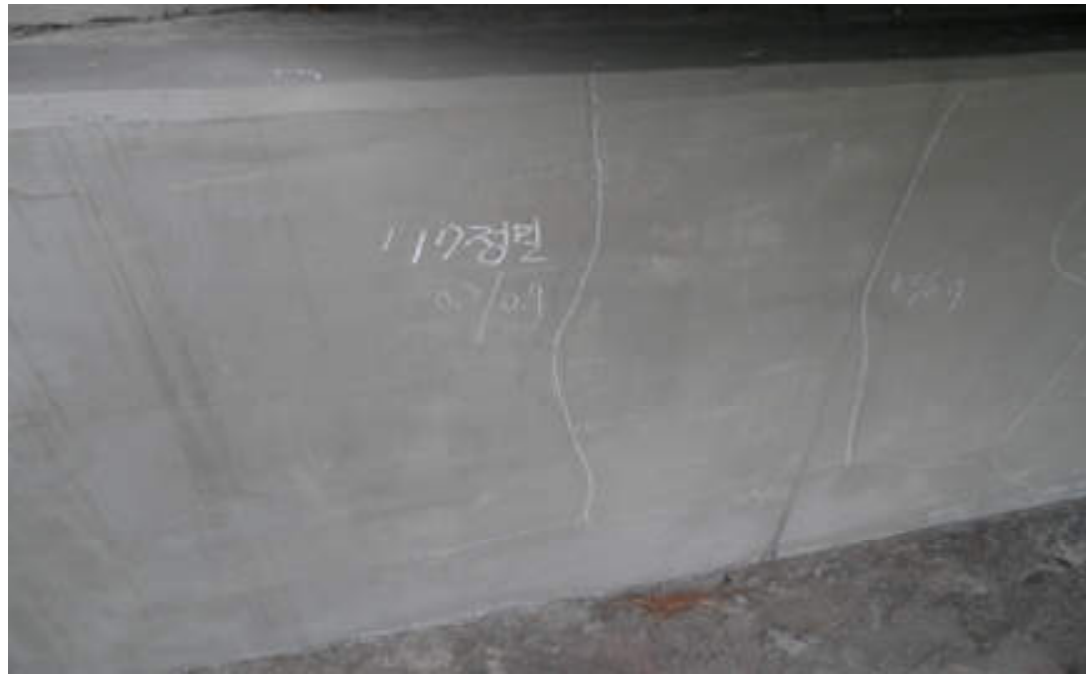
| 번호 | 부 재 명 | 위 치 | 손상 현황 | 조치 방안 | 비 고 |
|---|---|---|---|---|---|
| 6 | 교대 | A1,2 | 균열(폭 0.3mm 이상), | 주입보수 | 3개소 |

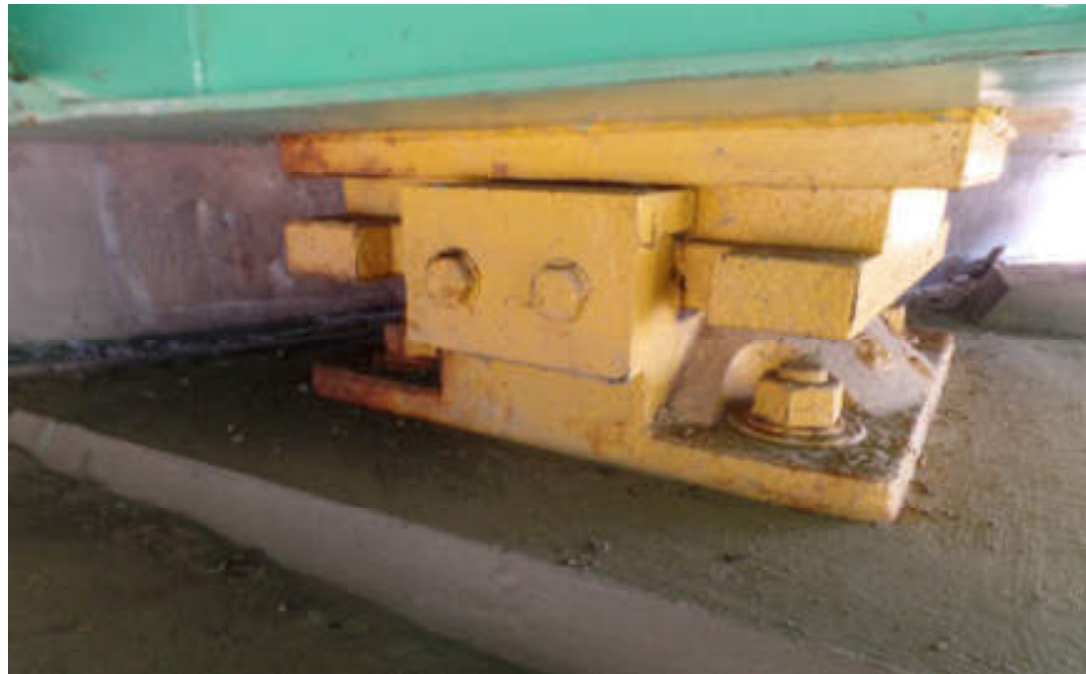
| 번호 | 부 재 명 | 위 치 | 손상 현황 | 조치 방안 | 비 고 |
|---|---|---|---|---|---|
| 7 | 교량받침 | A1,2 | 본체 부식 | 제도장 | 5개소 |

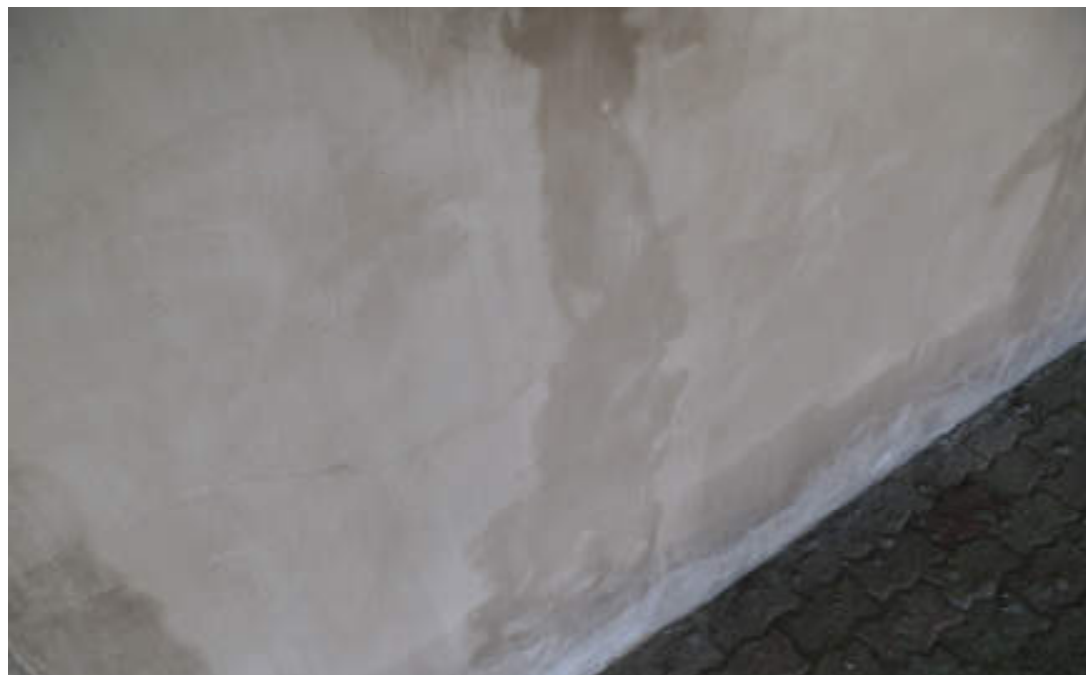
| 번호 | 부 재 명 | 위 치 | 손상 현황 | 조치 방안 | 비 고 |
|---|---|---|---|---|---|
| 7 | 교대 | A1,2 | 균열(폭 0.3mm 이상) | 주입보수 | 5개소 |

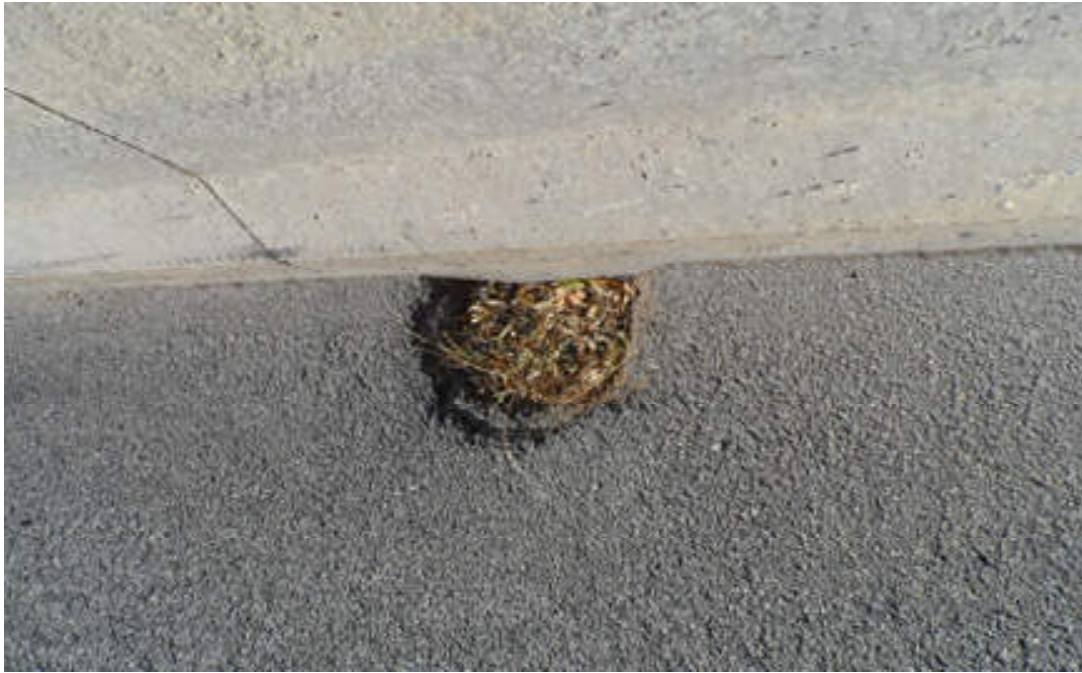
| 번호 | 부재명 | 위치 | 손상현황 | 조치방안 | 비고 |
|---|---|---|---|---|---|
| 8 | 배수시설 | S1 | 배수구막힘 | 청소 | 1개소 |

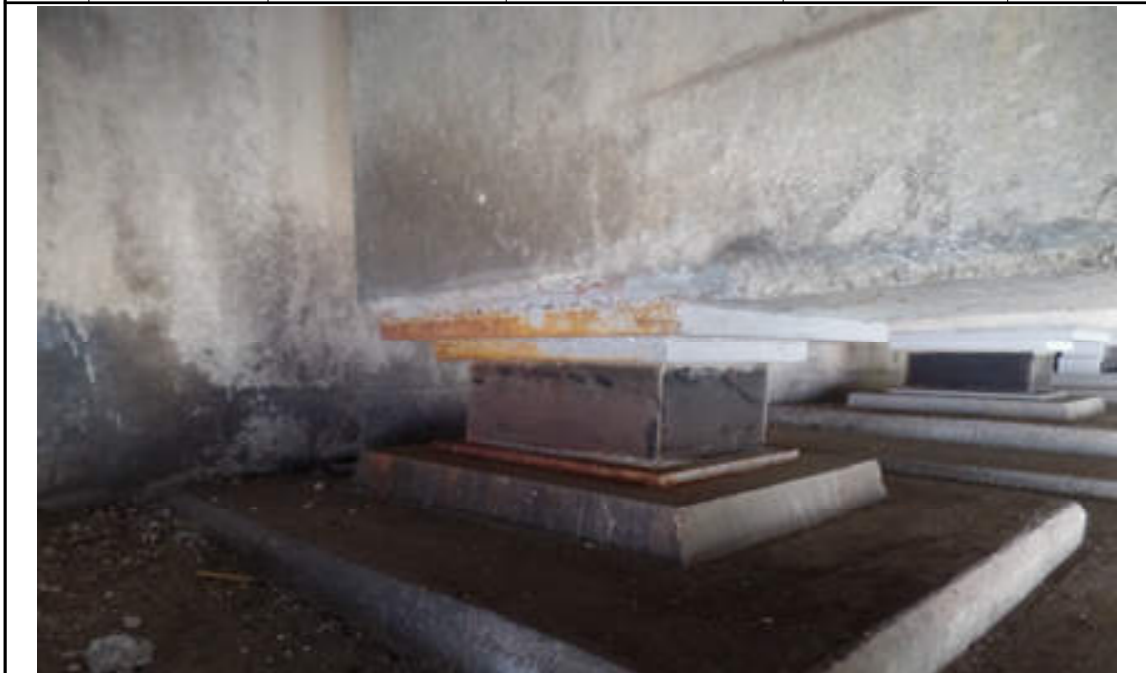
| 번호 | 부재명 | 위치 | 손상현황 | 조치방안 | 비고 |
|---|---|---|---|---|---|
| 5 | 교량받침 | A1, P1,3 | 본체부식 | 재도장 | 22개소 |

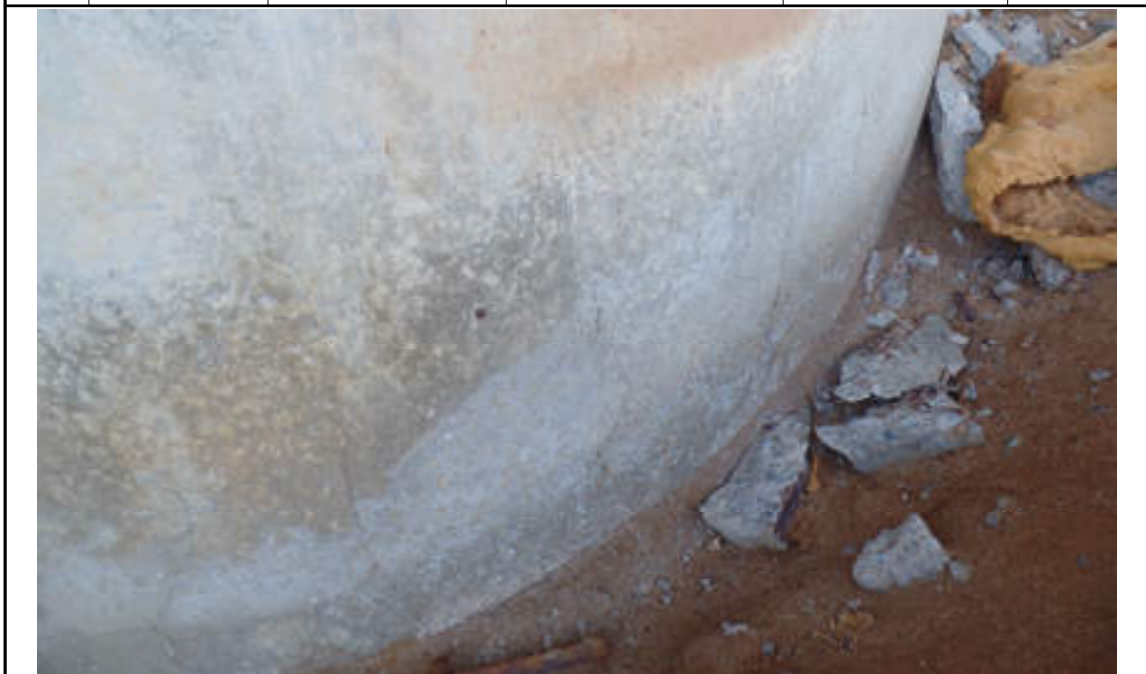
| 번호 | 부 재 명 | 위 치 | 손상 현황 | 조치 방안 | 비 고 |
|---|---|---|---|---|---|
| 3 | 교각 | P4 | 균열(폭 0.3mm 이상) | 주입보수 | 22개소 |

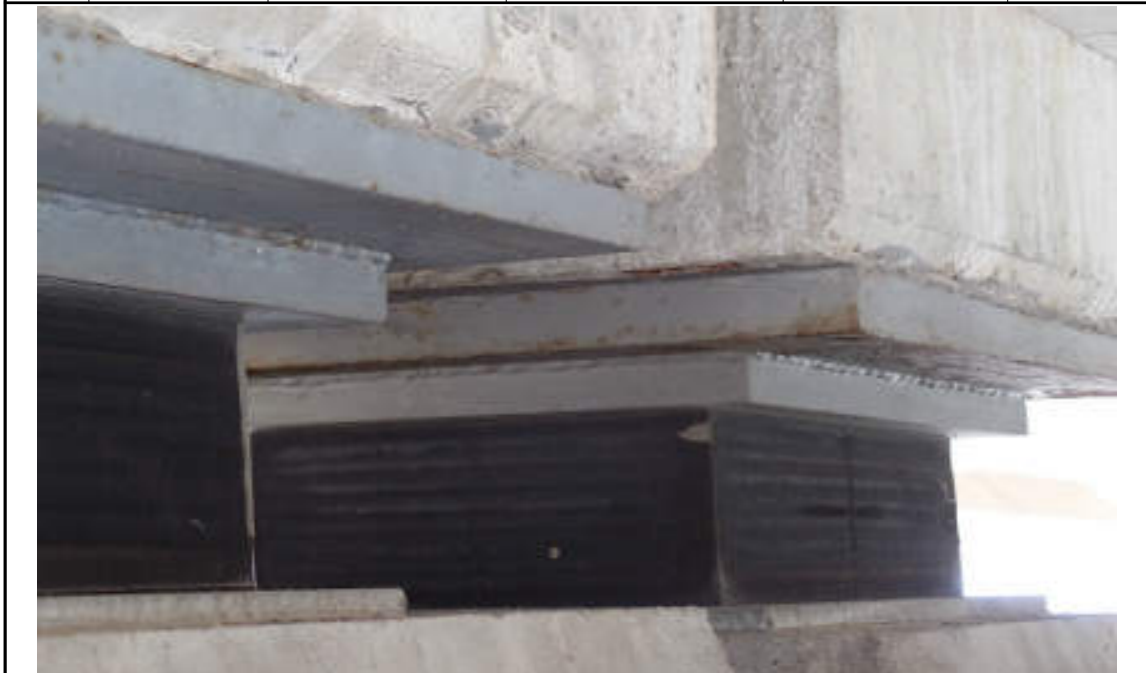
| 번호 | 부재명 | 위치 | 손상현황 | 조치방안 | 비고 |
|---|---|---|---|---|---|
| 2 | 교량받침 | A2, P1,2,4,5,7,8,9 | 본체부식 | 재도장 | 62개소 |

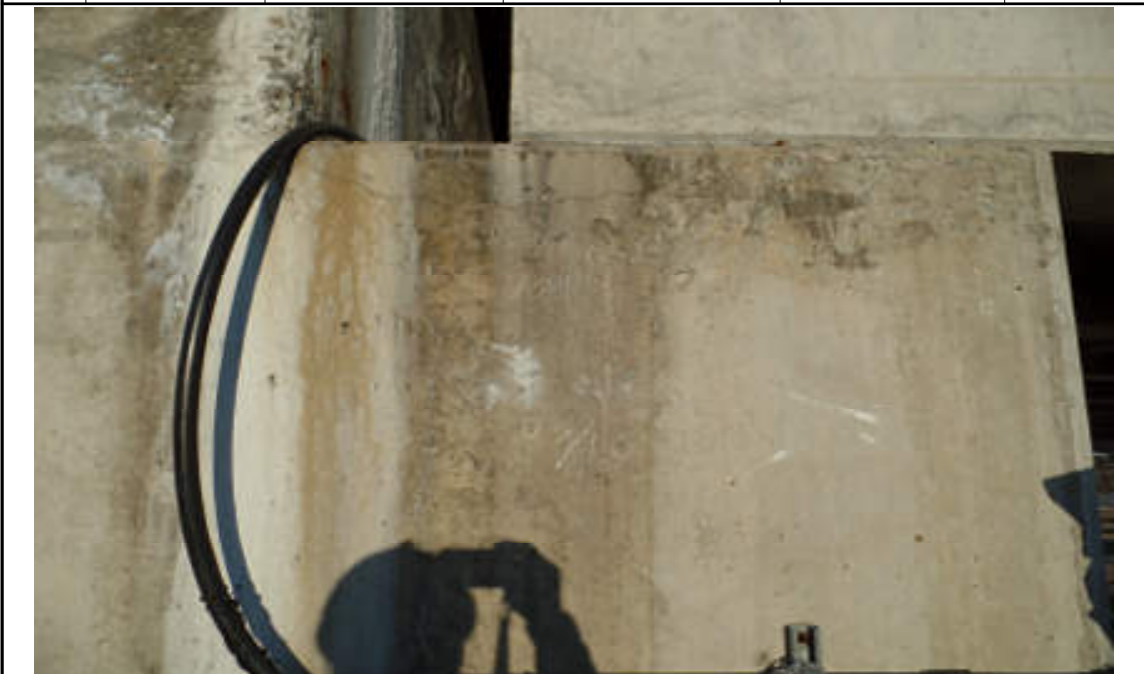
| 번호 | 부 재 명 | 위 치 | 손상 현황 | 조치 방안 | 비 고 |
|---|---|---|---|---|---|
| 5 | 교대 | A1 | 균열 0.3mm이상 | 주입보수 | 10개소 |

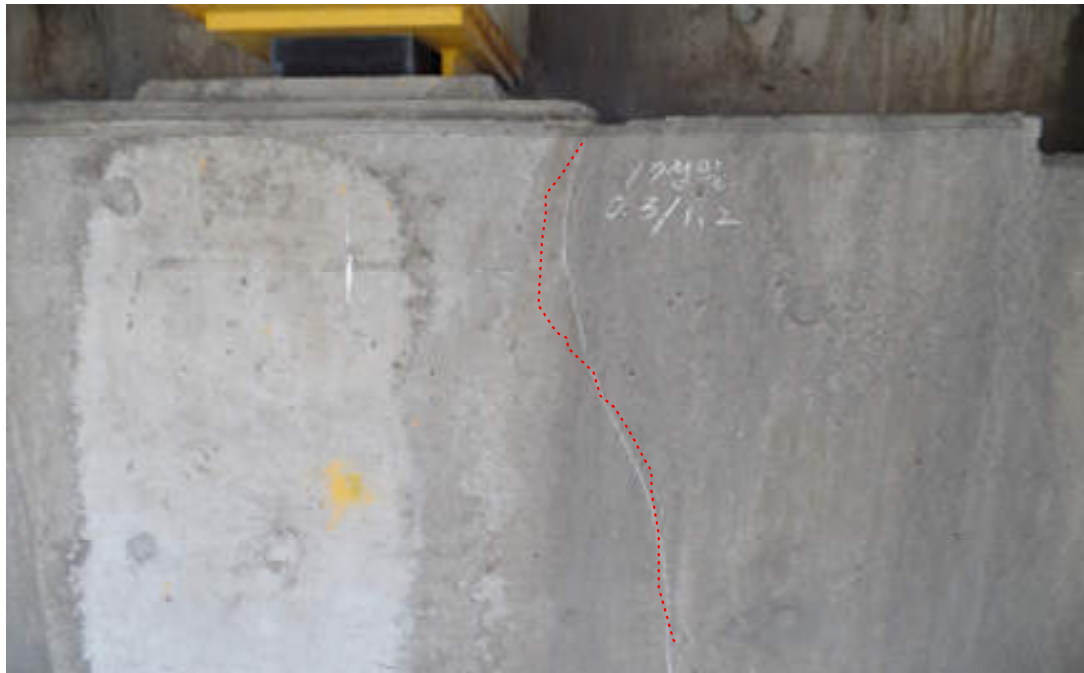
| 번호 | 부 재 명 | 위 치 | 손상 현황 | 조치 방안 | 비 고 |
|---|---|---|---|---|---|
| 5 | 교대 | A1 | 균열 0.3mm이상 | 주입보수 | 10개소 |

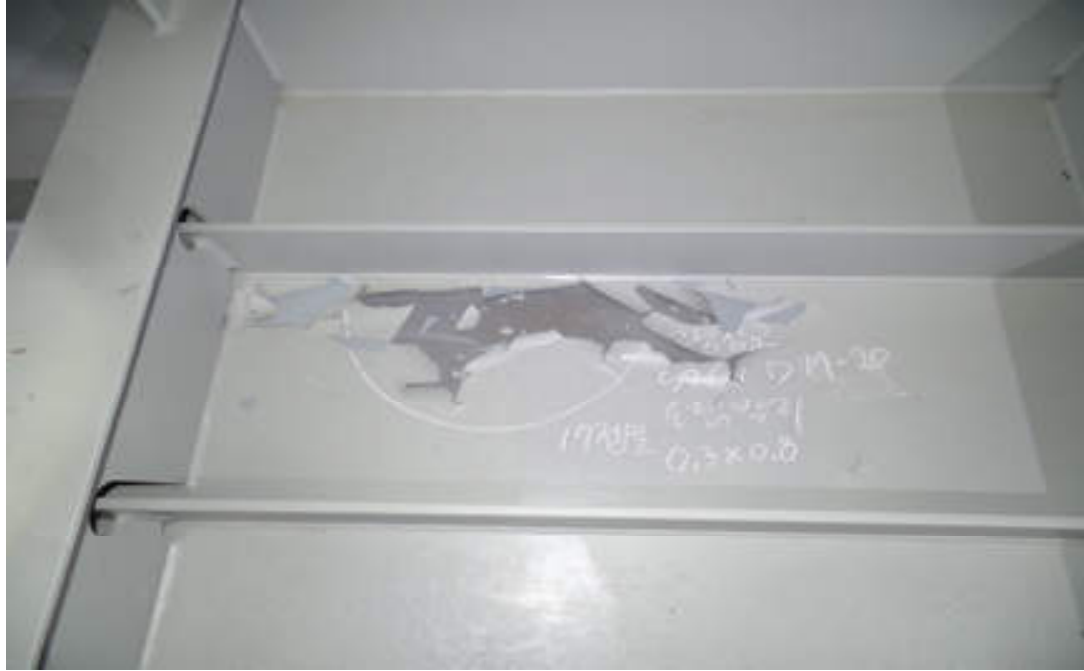
| 번호 | 부 재 명 | 위 치 | 손상 현황 | 조치 방안 | 비 고 |
|---|---|---|---|---|---|
| 3 | 거더내부 | S2-(G1,2), S3-G1 | 도장박리 | 재도장 | 17개소 |

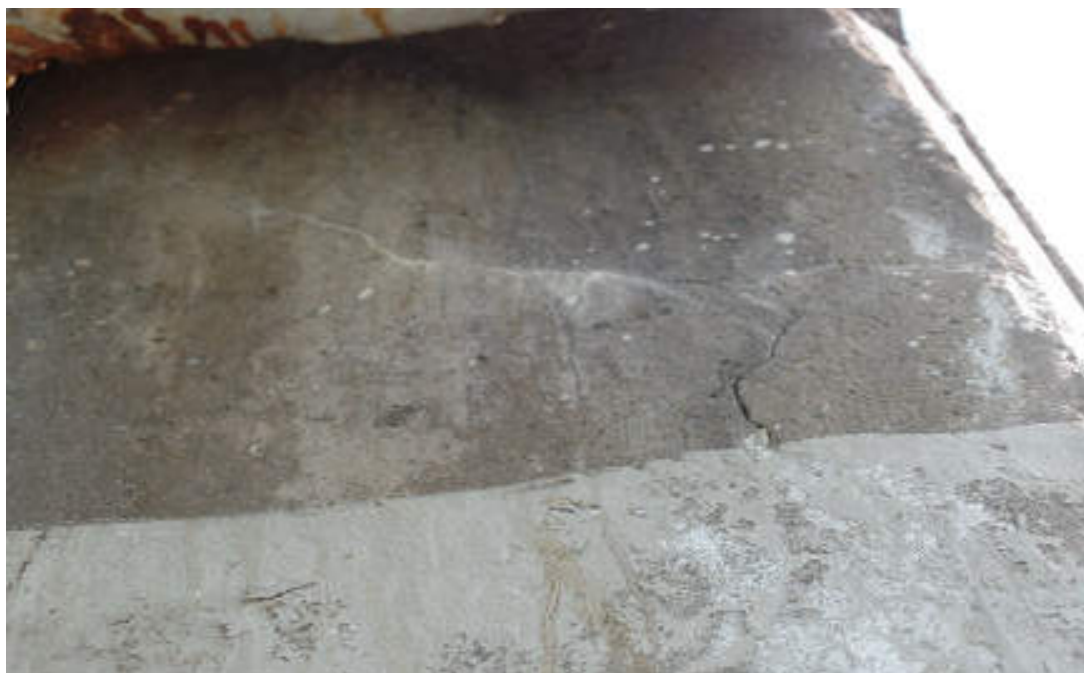
| 번호 | 부 재 명 | 위 치 | 손상 현황 | 조치 방안 | 비 고 |
|---|---|---|---|---|---|
| 7 | 교대 | A1,2 | 균열(폭 0.3mm 이상) | 주입보수 | 4개소 |

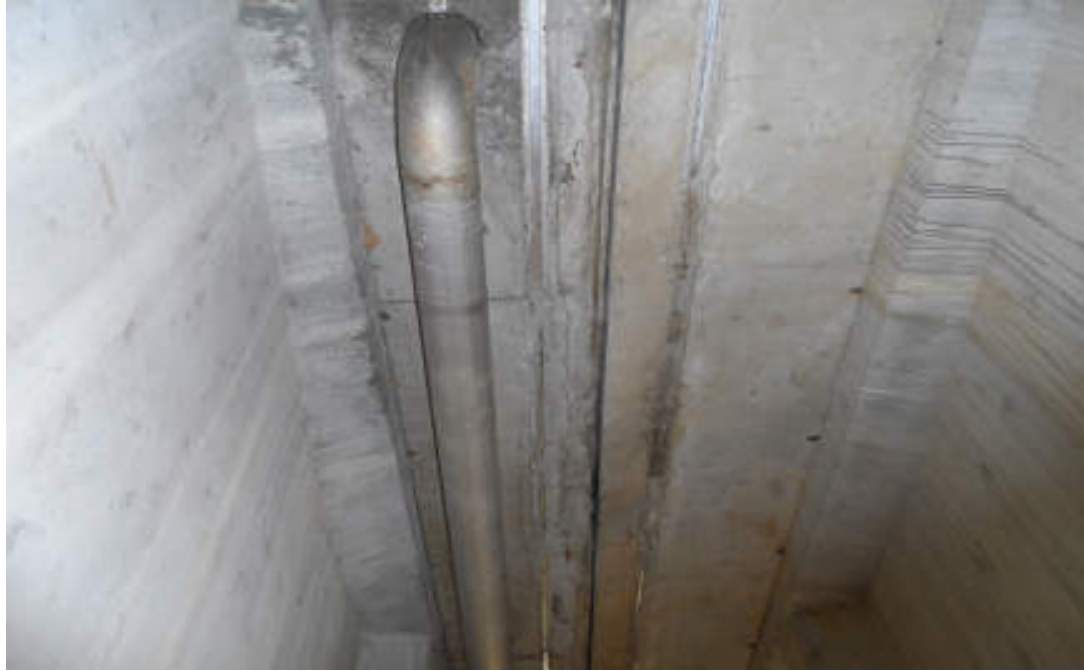
| 번호 | 부재명 | 위치 | 손상현황 | 조치방안 | 비고 |
|---|---|---|---|---|---|
| 1 | 바닥판 | S1,5 | 균열(폭 0.3mm 이상) | 주입보수 | 4개소 |

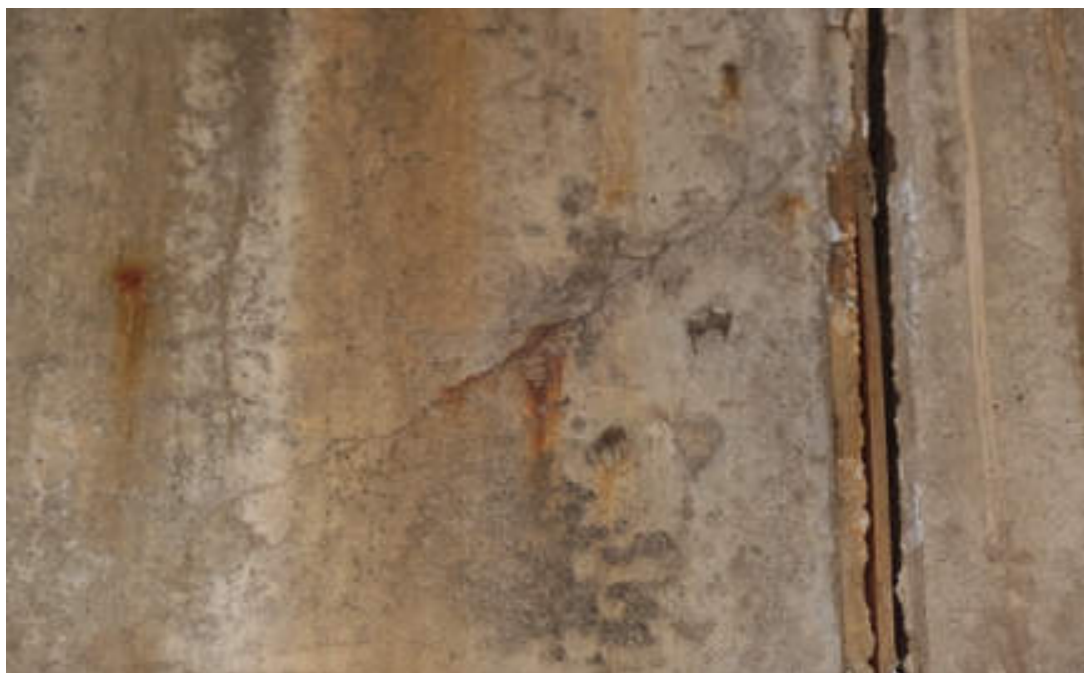
| 번호 | 부재명 | 위치 | 손상현황 | 조치방안 | 비고 |
|---|---|---|---|---|---|
| 2 | 교대 | A1,2 | 균열(폭 0.3mm 이상) | 주입보수 | 6개소 |

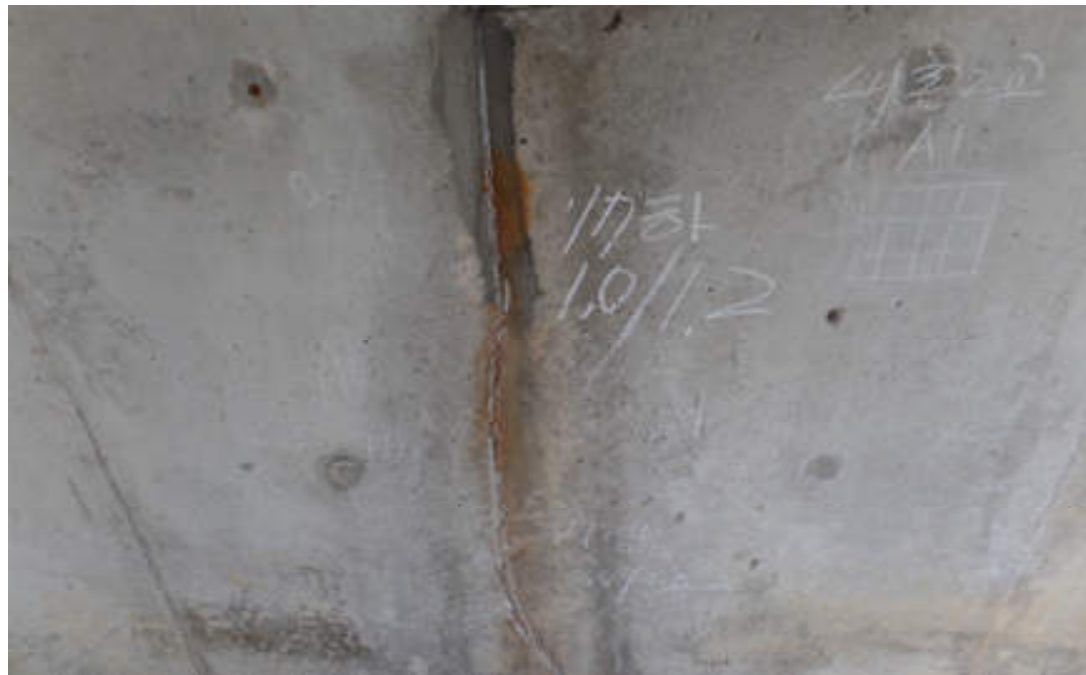
| 번호 | 부 재 명 | 위 치 | 손상 현황 | 조치 방안 | 비 고 |
|---|---|---|---|---|---|
| 2 | 교대 | A1,2 | 균열(폭 0.3mm 이상) | 주입보수 | 6개소 |

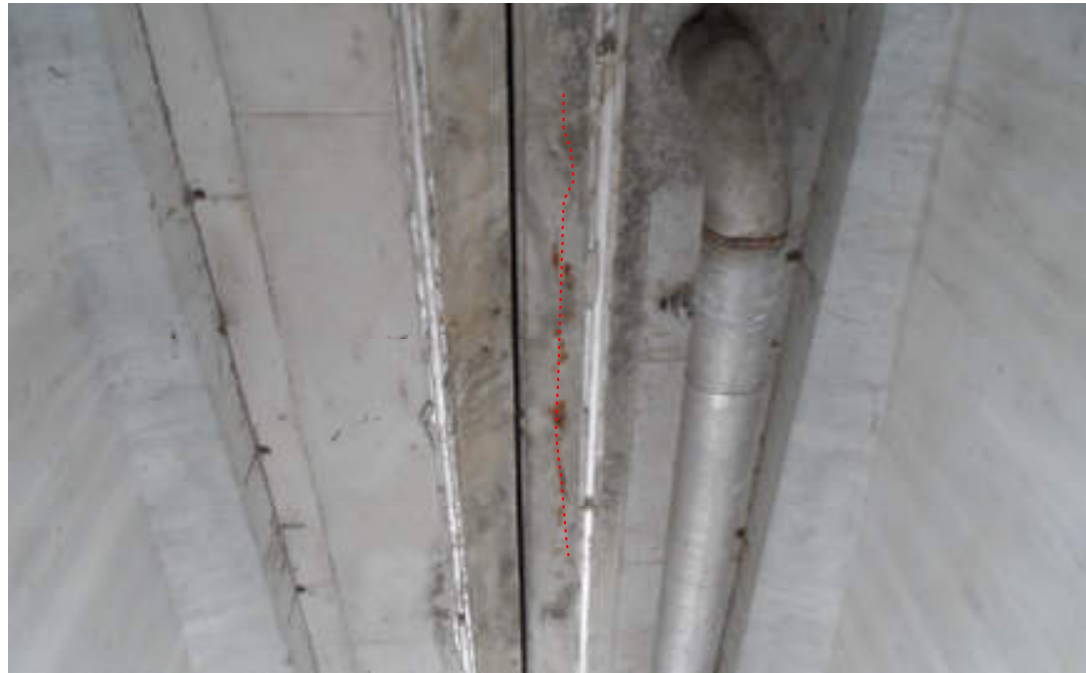
| 번호 | 부재명 | 위치 | 손상 현황 | 조치 방안 | 비고 |
|---|---|---|---|---|---|
| 1 | 바닥판 | S2,3,4,5 | 균열(폭 0.3mm 이상) | 주입보수 | 11개소 |

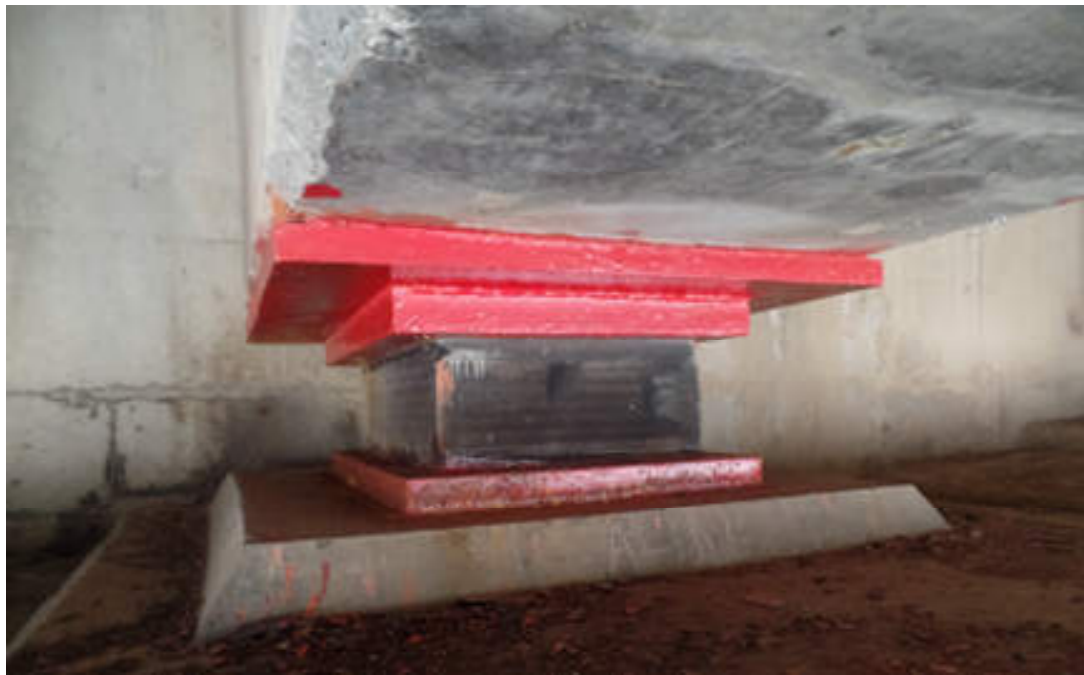
| 번호 | 부재명 | 위치 | 손상현황 | 조치방안 | 비고 |
|---|---|---|---|---|---|
| 6 | 교량받침 | A1,2, P3,4 | 본체부식 | 재도장 | 27개소 |

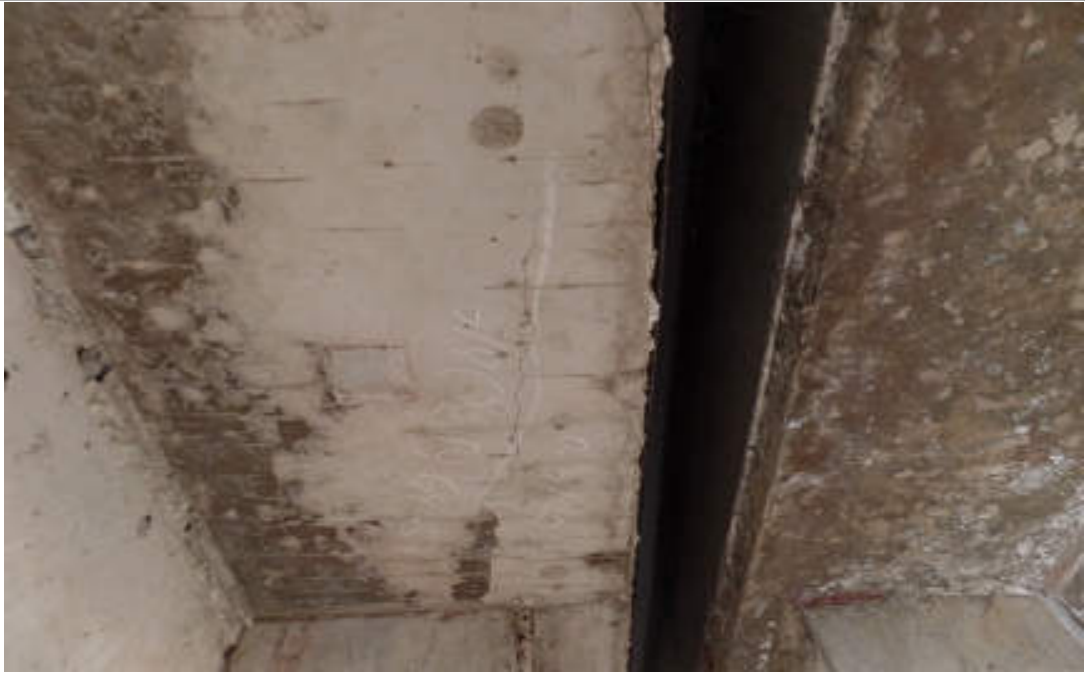
| | | | | | |
|---|---|---|---|---|---|
| 1 | 바닥판 | S2,3,4,5,7,9,10,11,14 | 균열(폭 0.3mm 이상) | 주입보수 | 14개소 |

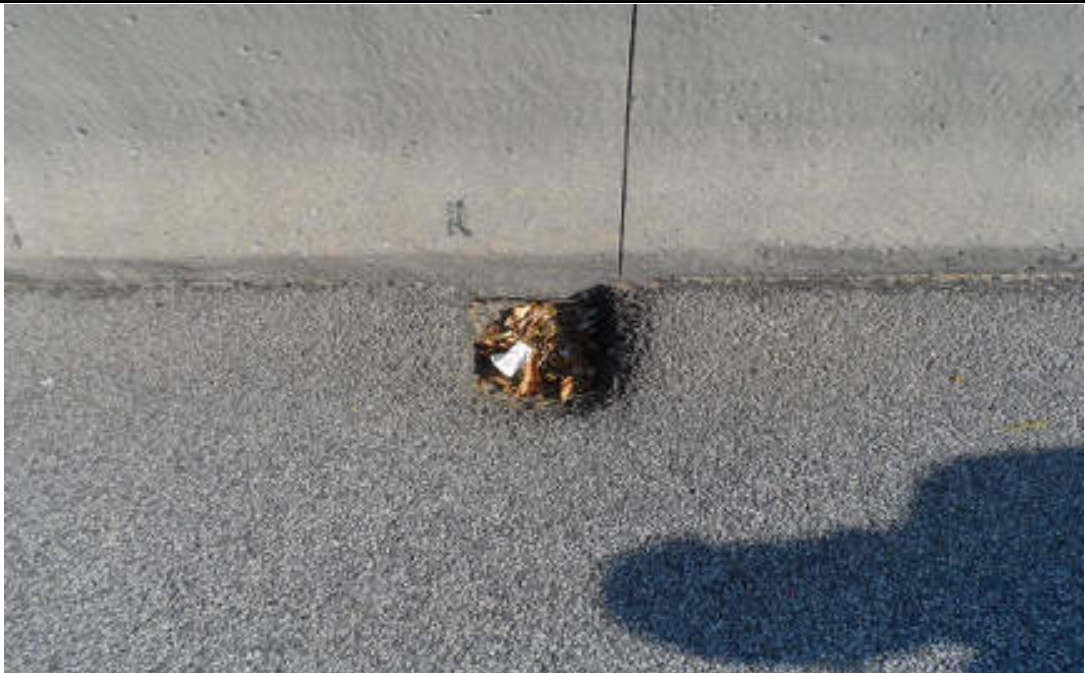
| | | | | | |
|---|---|---|---|---|---|
| 3 | 배수시설 | S2,11,12,13,14,15 | 배수구막힘 | 청소 | 8개소 |

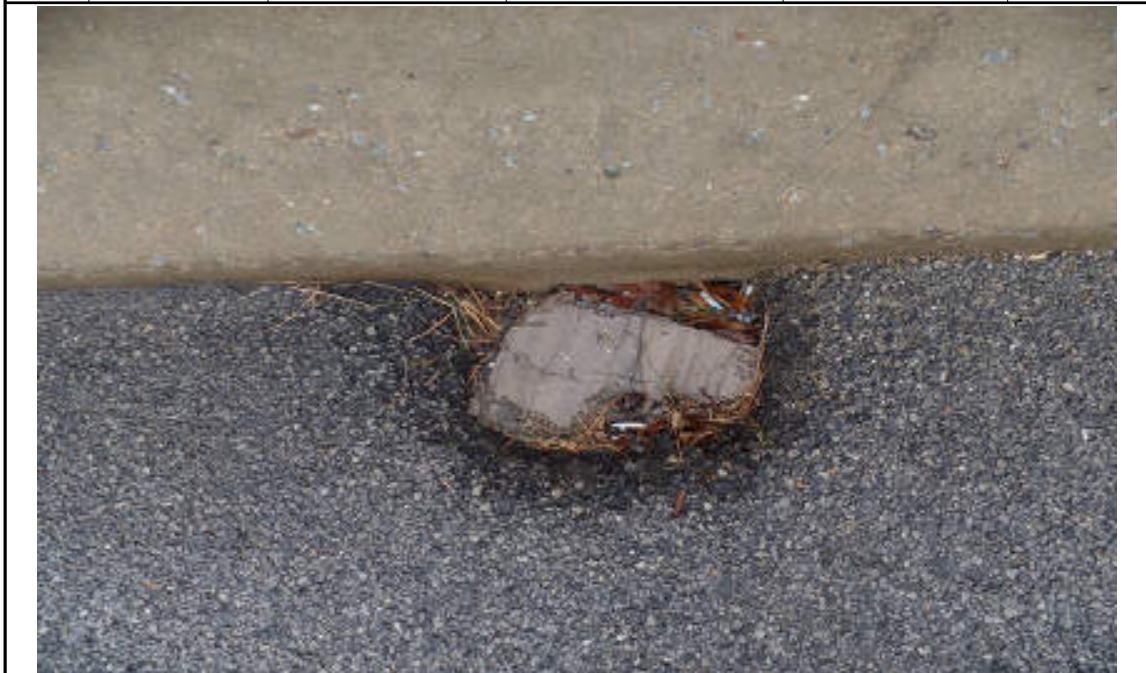
| 번호 | 부재명 | 위치 | 손상현황 | 조치방안 | 비고 |
|---|---|---|---|---|---|
| 4 | 배수시설 | S2,3,7,8,9,10,13,14 | 배수구막힘 | 청소 | 12개소 |

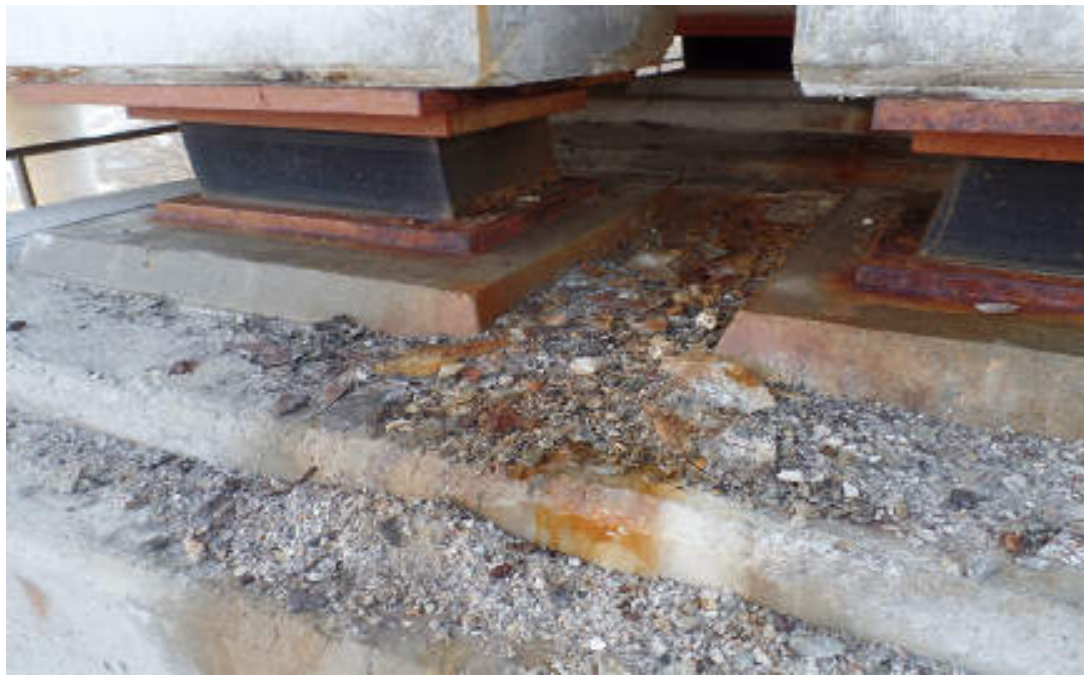
| 번호 | 부재명 | 위치 | 손상현황 | 조치방안 | 비고 |
|---|---|---|---|---|---|
| 5 | 교량받침 | A2, P5,12 | 본체부식 | 재도장 | 14개소 |

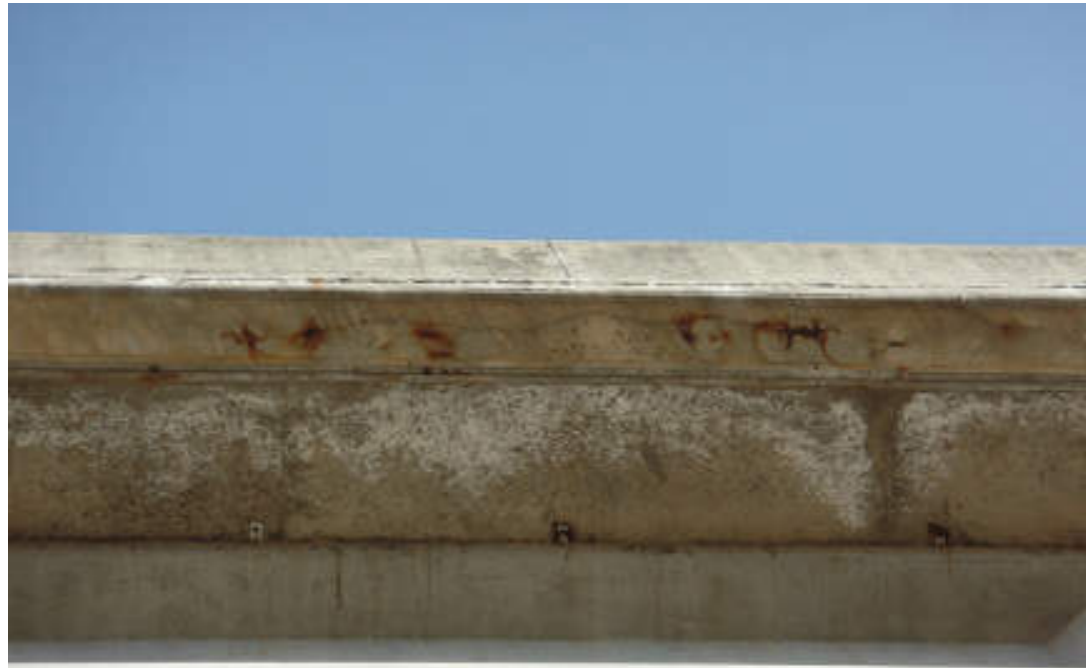
| 번호 | 부 재 명 | 위 치 | 손상 현황 | 조치 방안 | 비 고 |
|---|---|---|---|---|---|
| 1 | 바닥판 | S8,11,,16 | 균열(폭 0.3mm 이상) | 주입보수 | 6개소 |

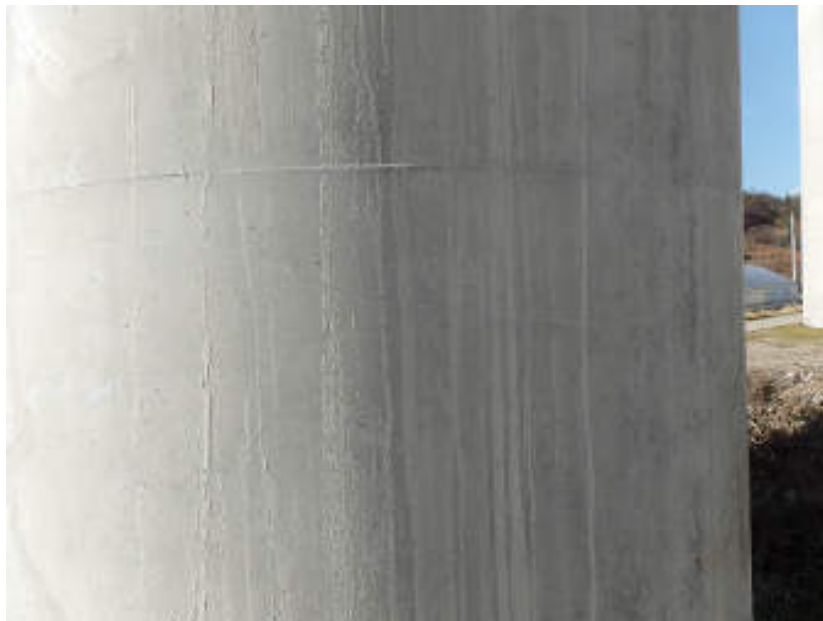
| 번호 | 부 재 명 | 위 치 | 손상 현황 | 조치 방안 | 비 고 |
|---|---|---|---|---|---|
| 4 | 교각 | P11,14 | 균열(폭 0.3mm 이상) | 주입보수 | 9개소 |

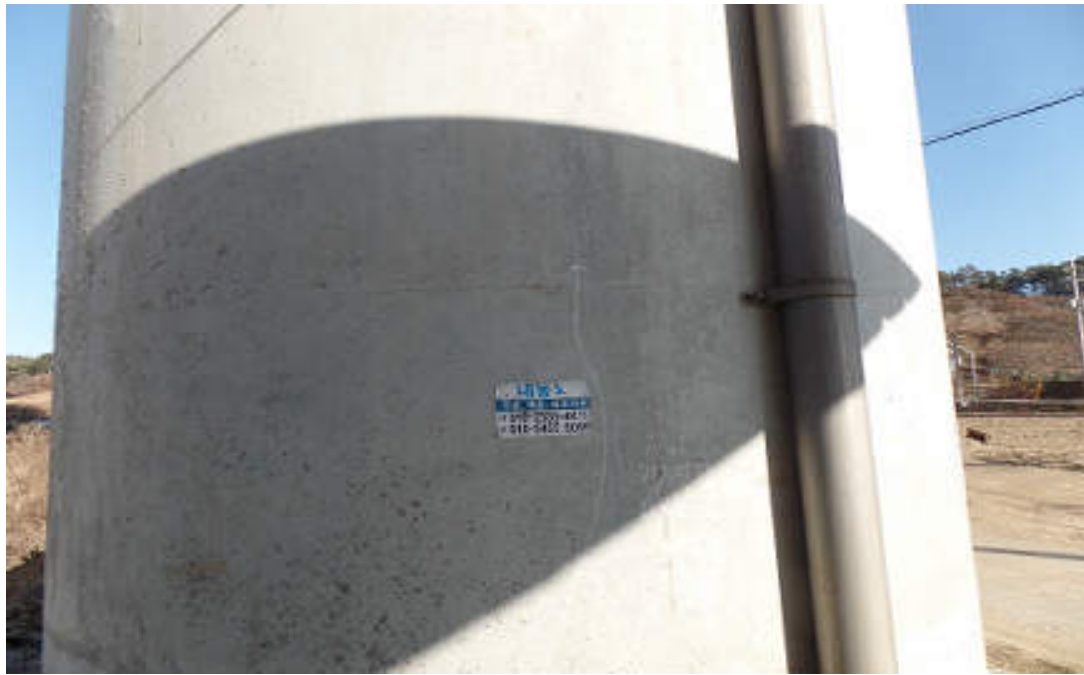
| 번호 | 부재명 | 위치 | 손상현황 | 조치방안 | 비고 |
|---|---|---|---|---|---|
| 5 | 교각 | P1,2,3,5,8,12 | 균열(폭 0.3mm 이상) | 주입보수 | 6개소 |

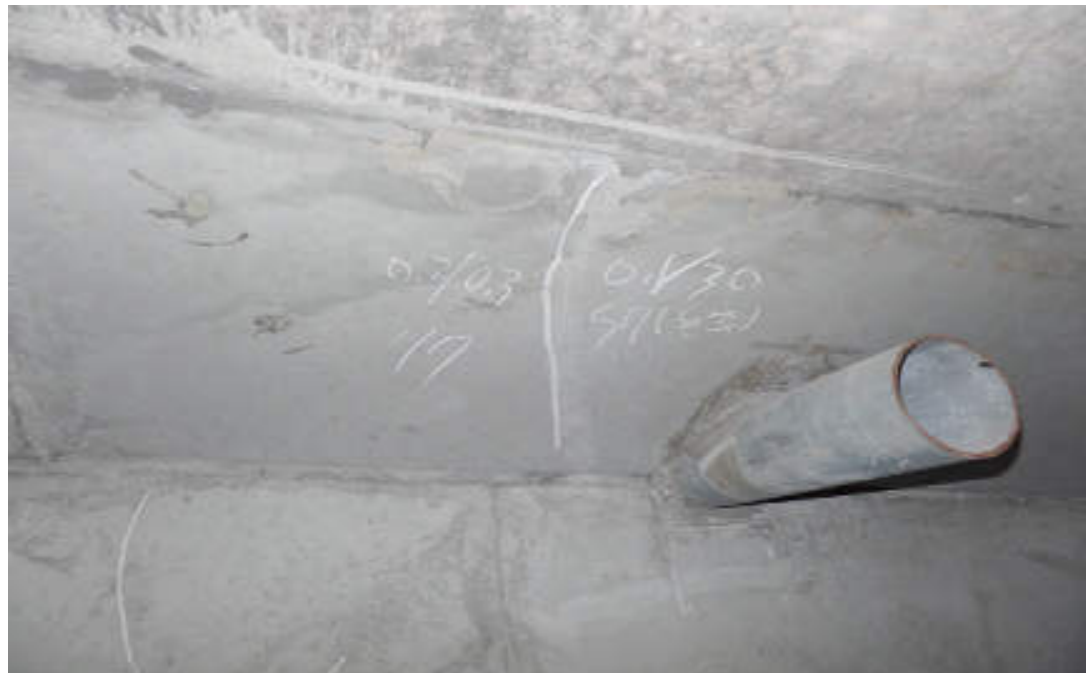
| 번호 | 부 재 명 | 위 치 | 손상 현황 | 조치 방안 | 비 고 |
|---|---|---|---|---|---|
| 3 | 격벽 | P2 | 균열(폭 0.3mm 이상) | 주입보수 | 1개소 |

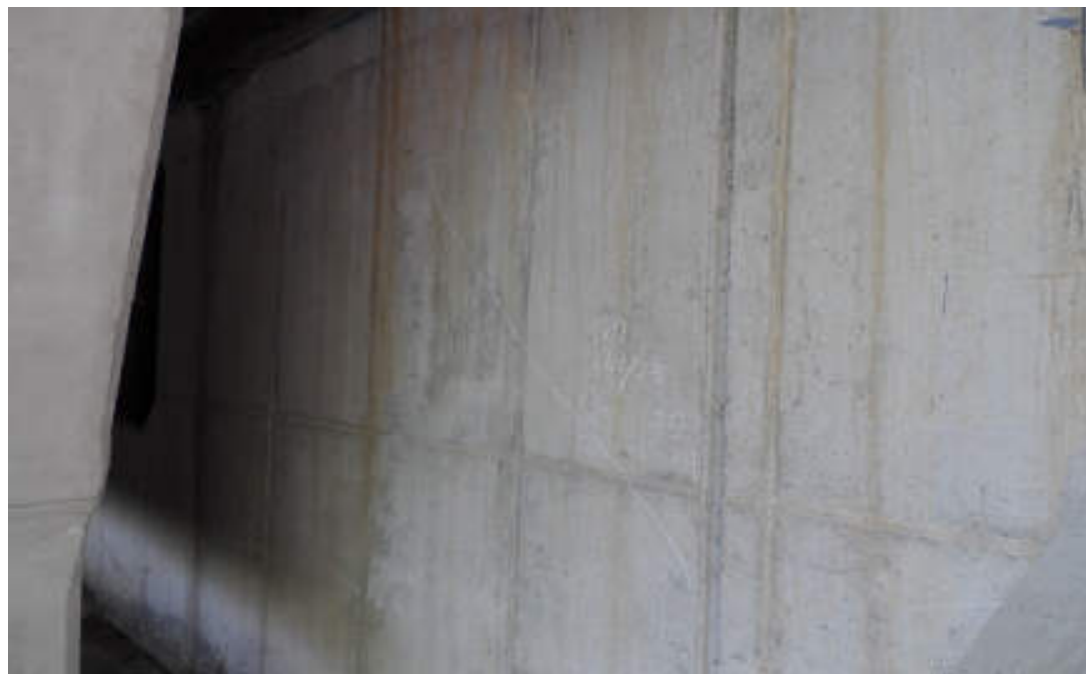
| 번호 | 부 재 명 | 위 치 | 손상 현황 | 조치 방안 | 비 고 |
|---|---|---|---|---|---|
| 4 | 교대 | A2 | 균열(폭 0.3mm 이상) | 주입보수 | 1개소 |
