논산천안고속도로 1구역(1, 2, 3공구) 시설물  
**보수 · 보강 요약보고서**  
(교량, 터널)

2017. 12.

천안논산고속도로(주)

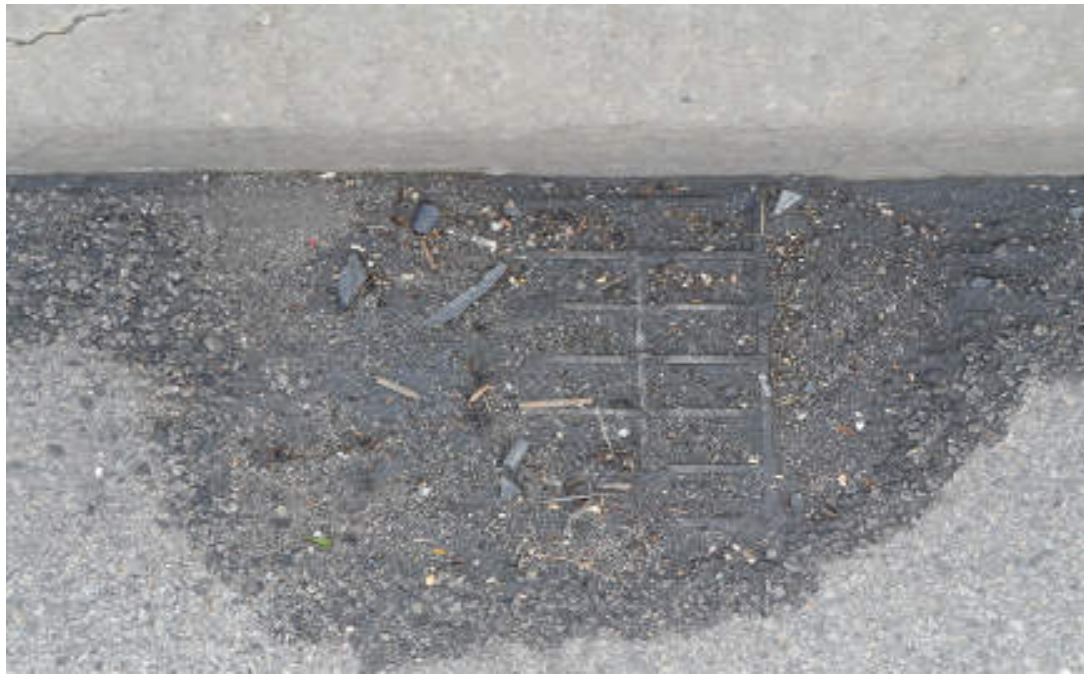
| 번호 | 부 재 명 | 위 치 | 손상 현황 | 조치 방안 | 비 고 |
|---|---|---|---|---|---|
| 6 | 배수시설 | S1,2,3,4,5,6,7,8,9,11,12,<br>13,14 | 배수관막힘 | 청소 | 46개소 |

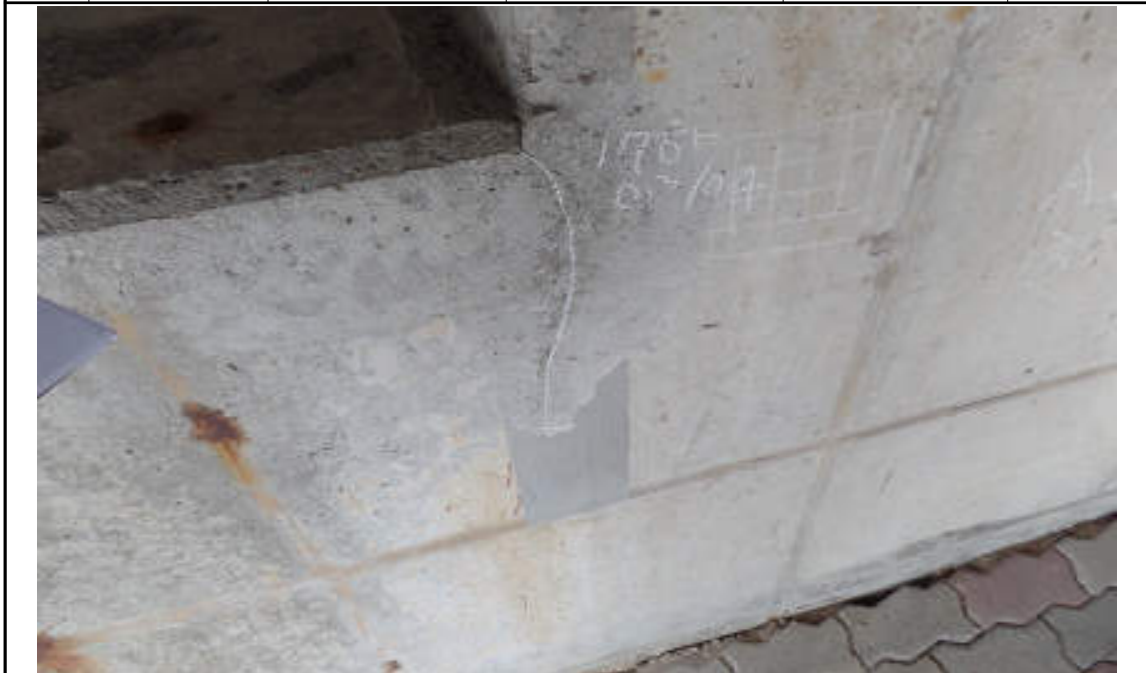
| 번호 | 부재명 | 위치 | 손상현황 | 조치방안 | 비고 |
|---|---|---|---|---|---|
| 3 | 교대 | A1,2 | 균열(폭 0.3mm 이상) | 주입보수 | 6개소 |

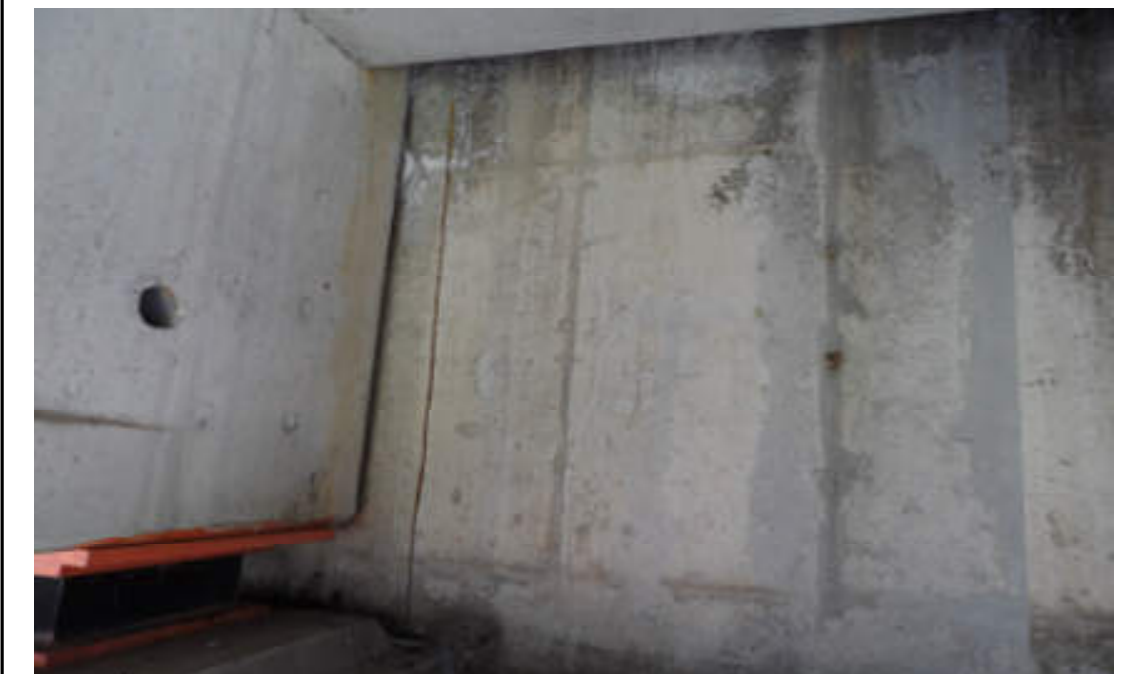
| 번호 | 부 재 명 | 위 치 | 손상 현황 | 조치 방안 | 비 고 |
|---|---|---|---|---|---|
| 3 | 교대 | A1,2 | 균열(폭 0.3mm 이상) | 주입보수 | 9개소 |

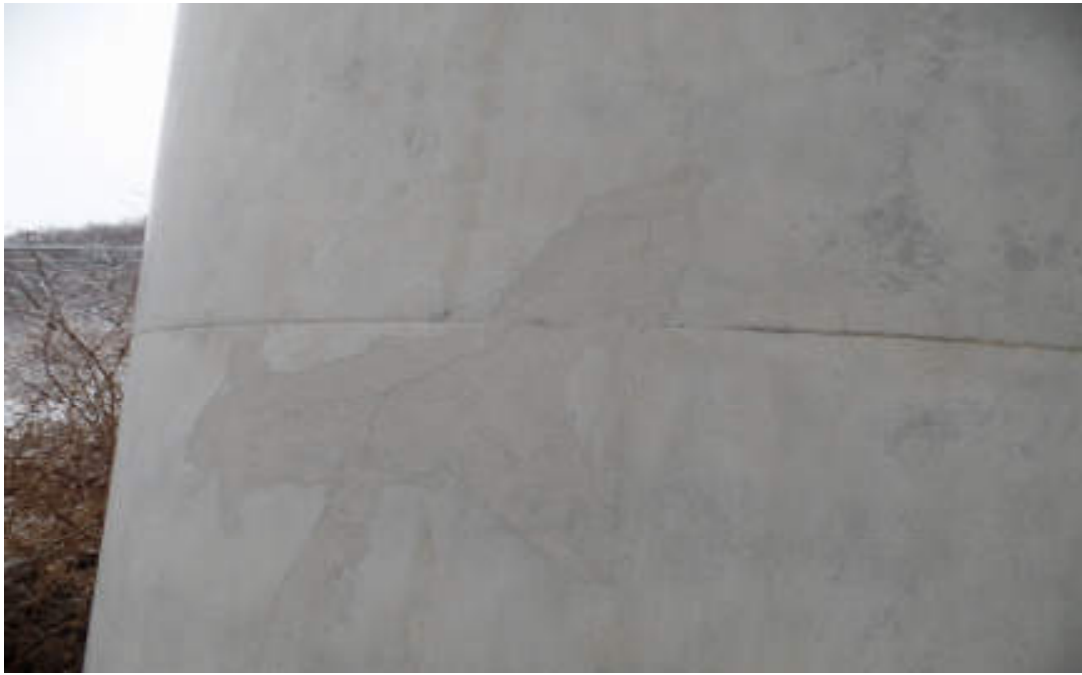
| 번호 | 부 재 명 | 위 치 | 손상 현황 | 조치 방안 | 비 고 |
|---|---|---|---|---|---|
| 4 | 교각 | P1,2,4,8 | 균열(폭 0.3mm 이상) | 주입보수 | 11개소 |

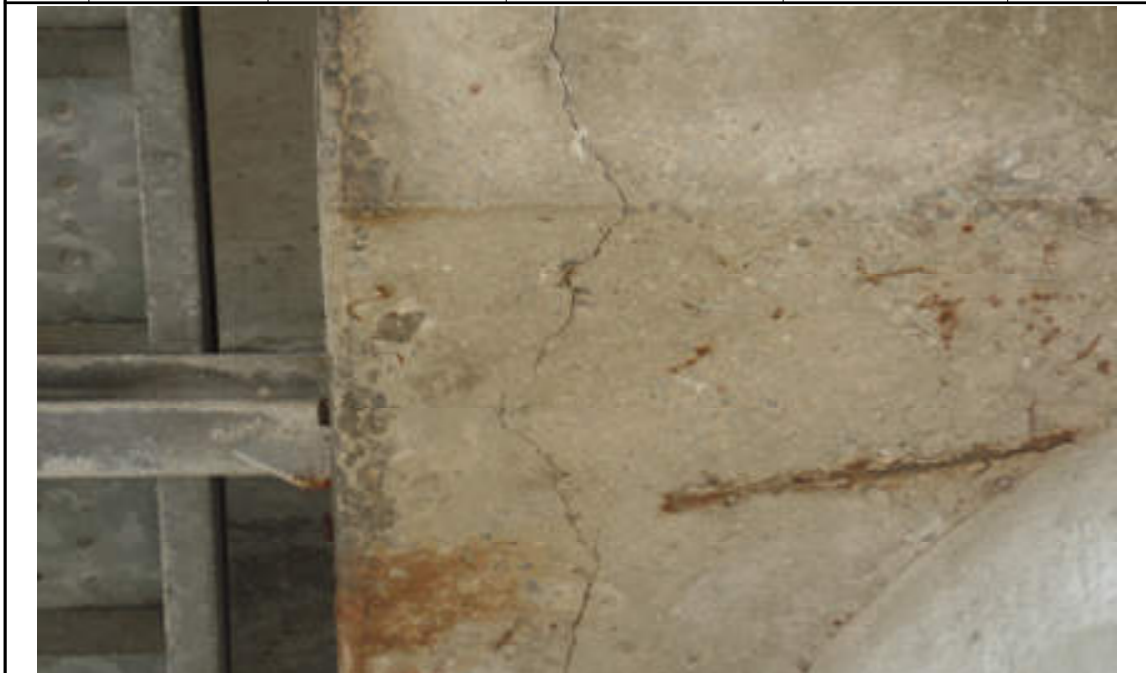
| 번호 | 부재명 | 위치 | 손상현황 | 조치방안 | 비고 |
|---|---|---|---|---|---|
| 6 | 교각 | P6,8,11,14 | 균열(폭 0.3mm 이상) | 주입보수 | 12개소 |

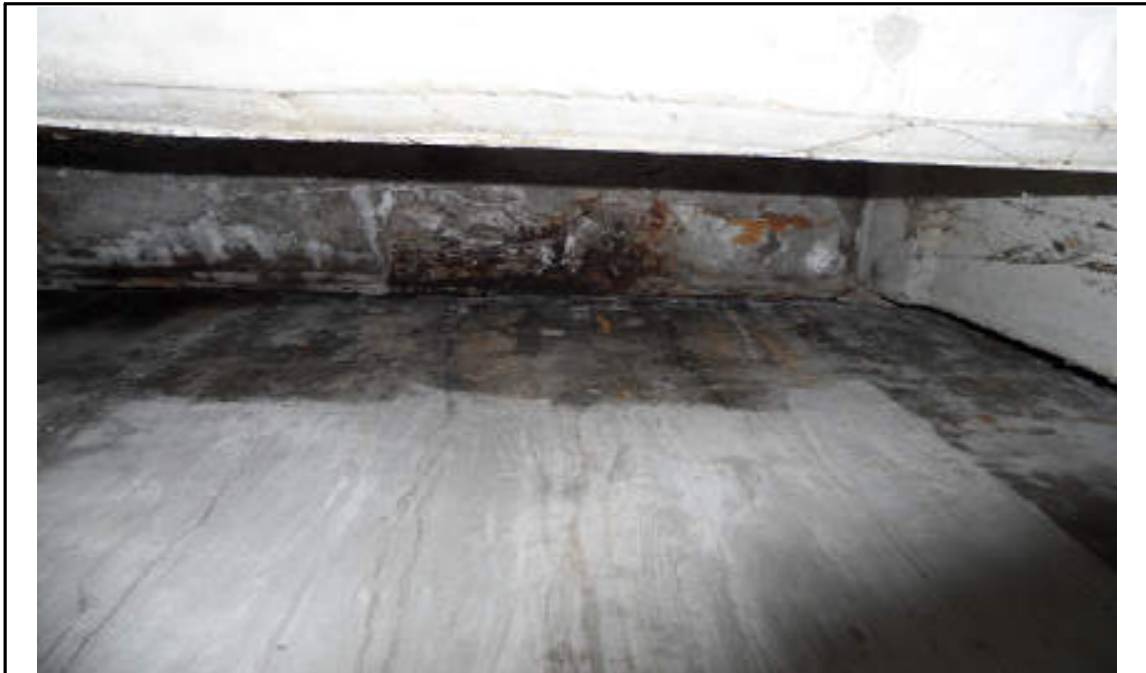
| 번호 | 부 재 명 | 위 치 | 손상 현황 | 조치 방안 | 비 고 |
|---|---|---|---|---|---|
| 2 | 바닥판 | S9,11,14,16 | 박락 | 단면보수 | 12개소 |

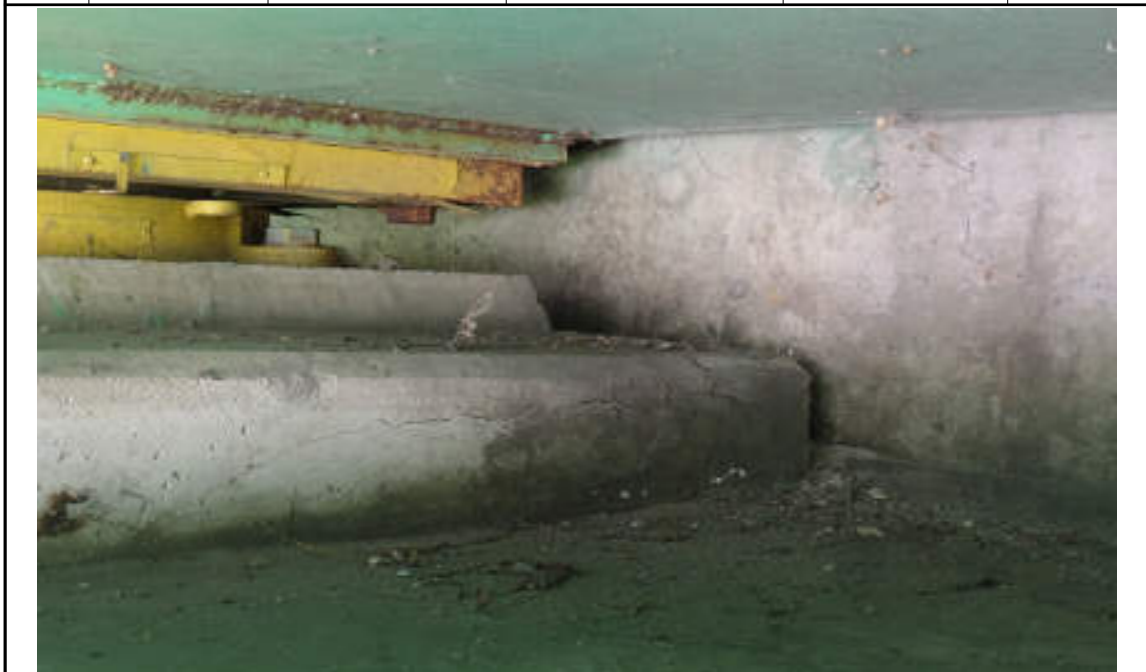
| 번호 | 부재명 | 위치 | 손상현황 | 조치방안 | 비고 |
|---|---|---|---|---|---|
| 8 | 교량받침 | A1 | 받침콘크리트 균열<br>0.3mm이상 | 주입부식 | 1개소 |

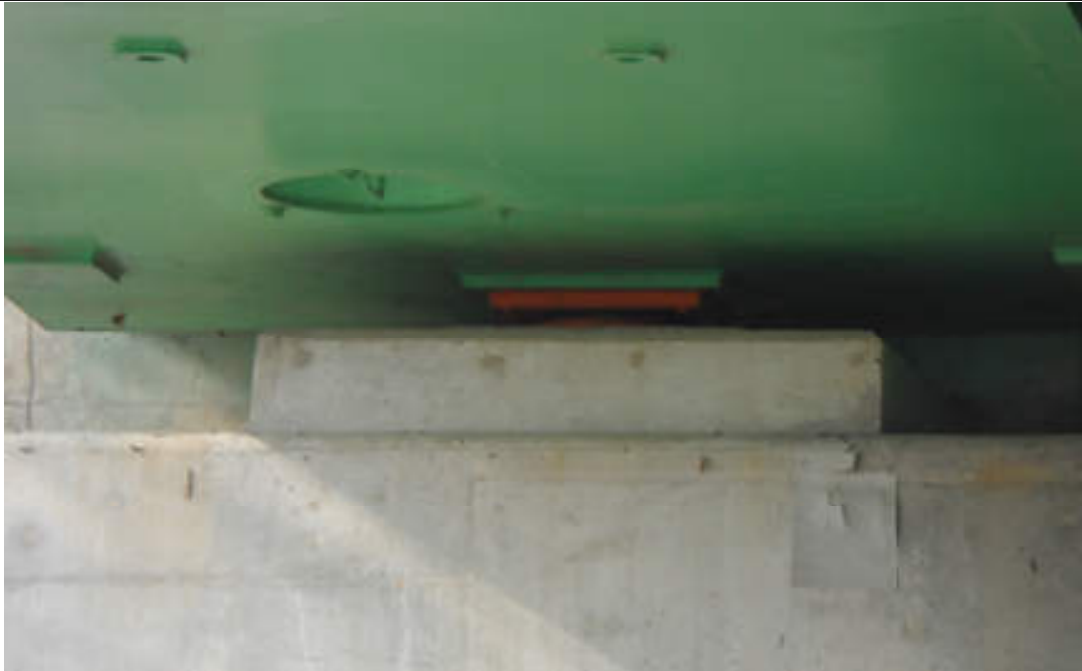
| | | | | | |
|---|---|---|---|---|---|
| 7 | 교량받침 | A1,2 | 본체부식 | 재도장 | EA |

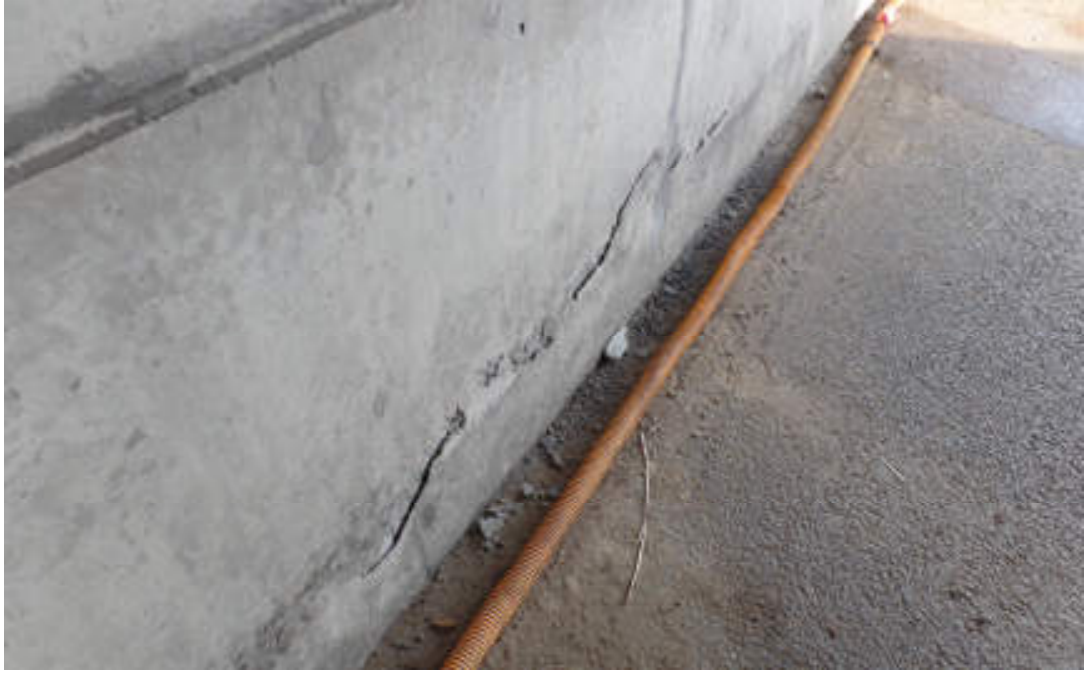
| | | | | | | | |
|---|---|---|---|---|---|--|--|
| 1 | 교대 | A1 | 들뜸 | 단면보수 | 3개소 | | |

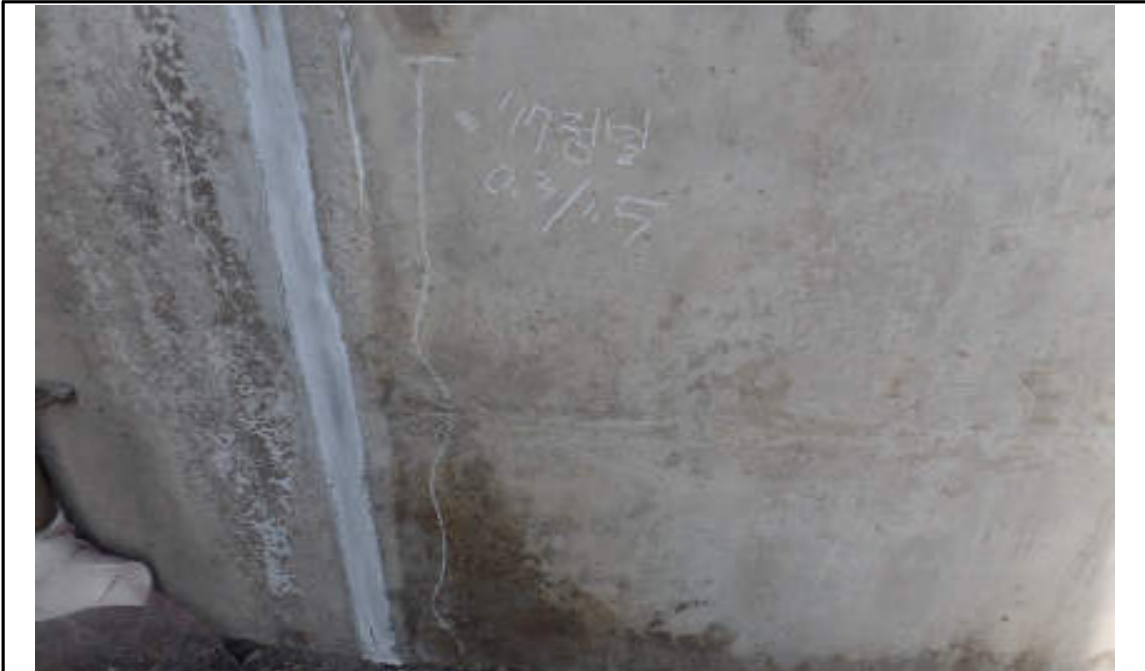
| 번호 | 부재명 | 위치 | 손상현황 | 조치방안 | 비고 |
|---|---|---|---|---|---|
| 4 | 옹벽 | A1 | 균열(폭 0.3mm 이상) | 주입보수 | 1개소 |

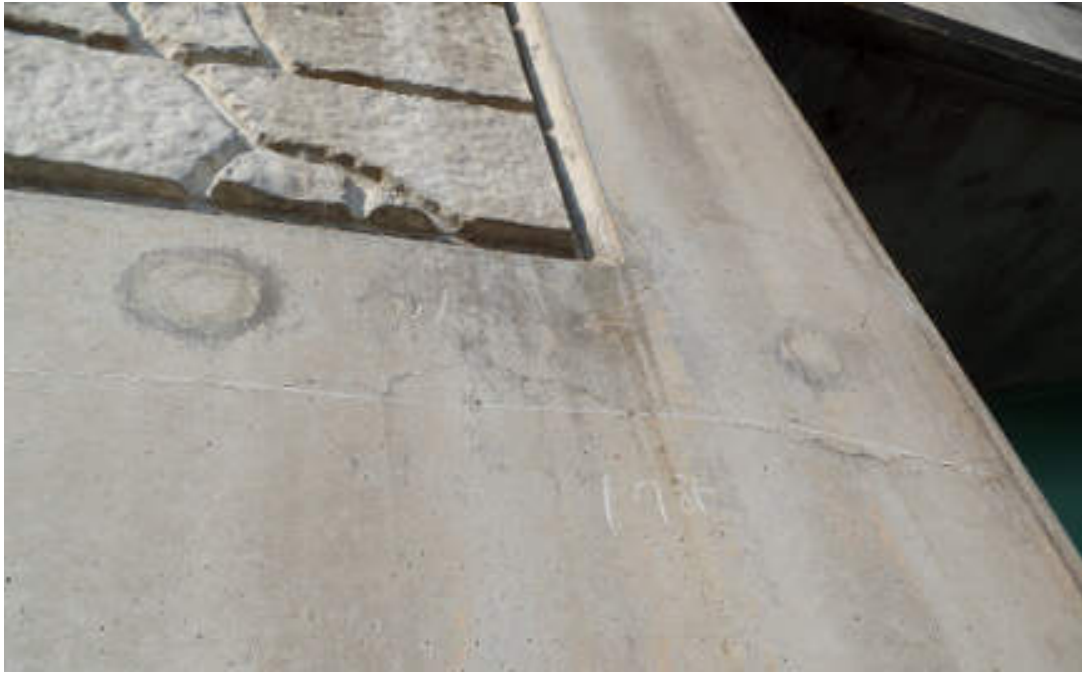
| 번호 | 부 재 명 | 위 치 | 손상 현황 | 조치 방안 | 비 고 |
|---|---|---|---|---|---|
| 5 | 교대 | A2 | 균열(폭 0.3mm 이상) | 주입보수 | 1개소 |

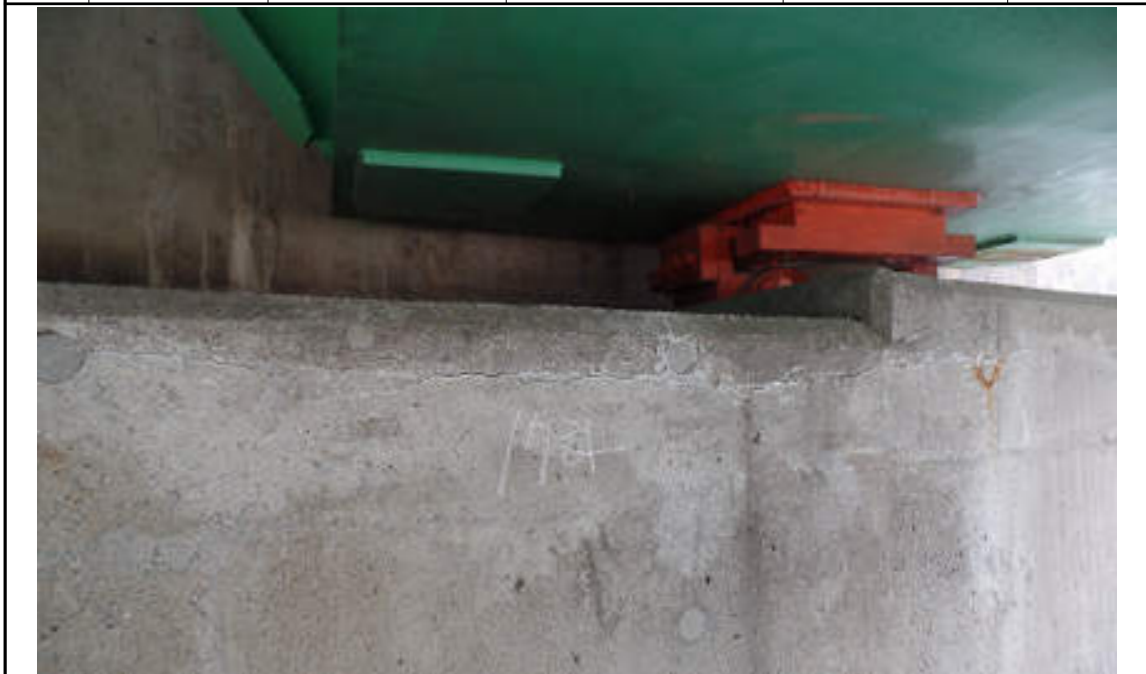
| 번호 | 부재명 | 위치 | 손상현황 | 조치방안 | 비고 |
|---|---|---|---|---|---|
| 9 | 교대 | A2 | 균열(폭 0.3mm 이상) | 주입보수 | 1개소 |

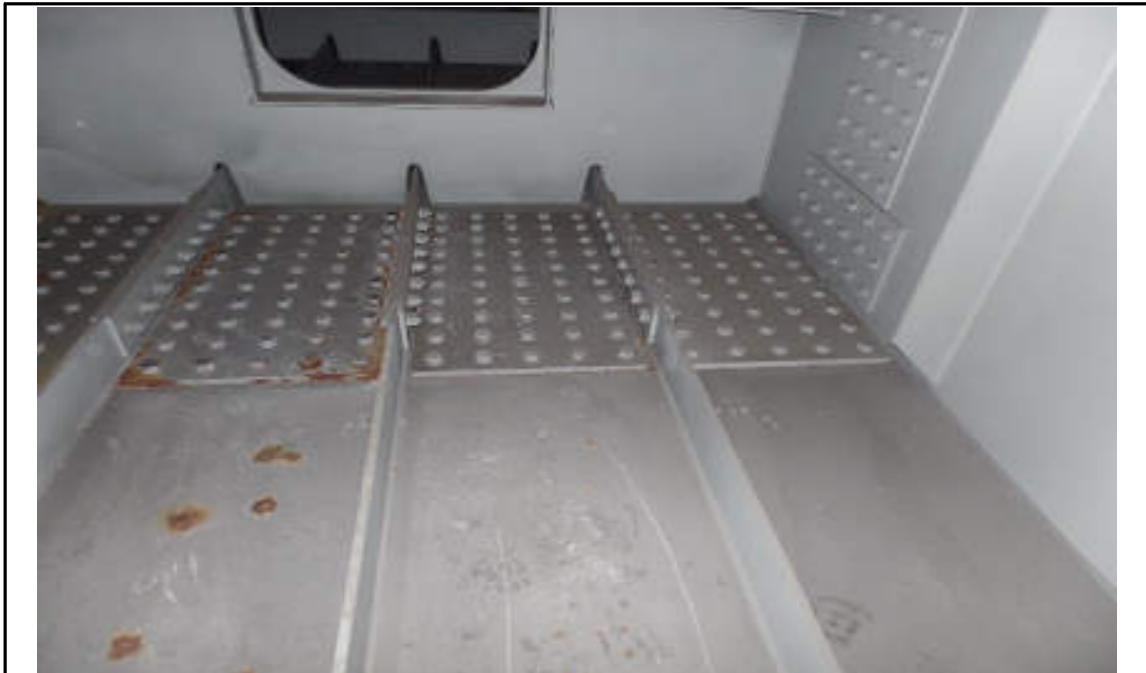
| 번호 | 부재명 | 위치 | 손상현황 | 조치방안 | 비고 |
|---|---|---|---|---|---|
| 5 | 거더내부 | G3,4 | 부식 | 재도장 | 119개소 |

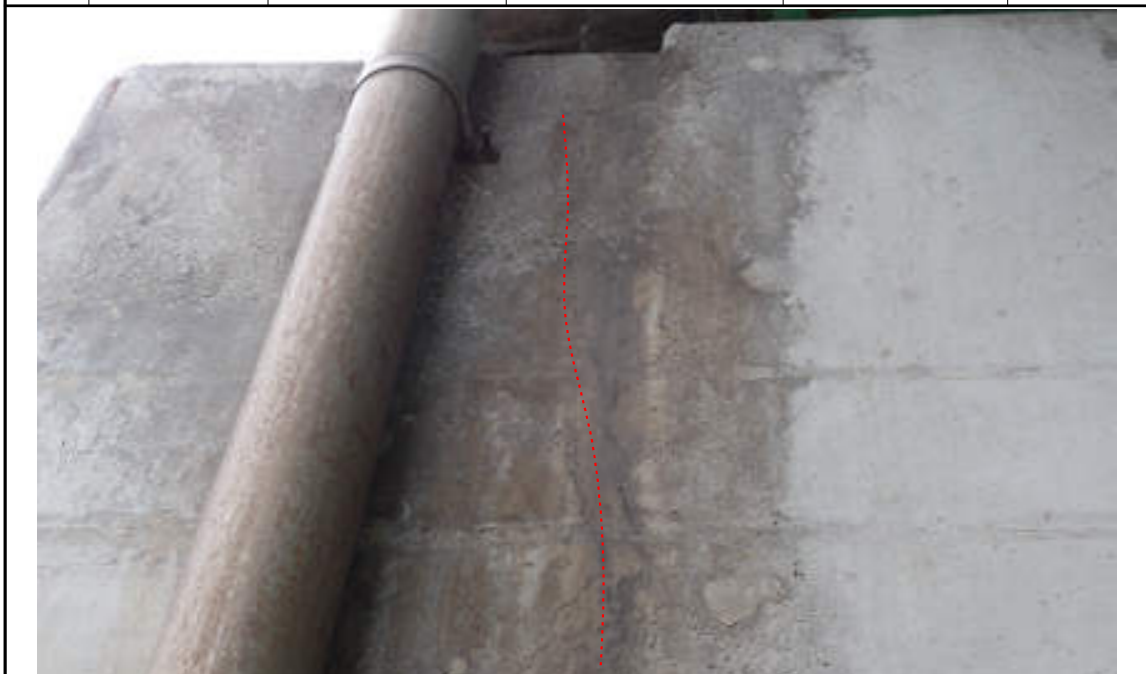
| 번호 | 부재명 | 위치 | 손상현황 | 조치방안 | 비고 |
|---|---|---|---|---|---|
| 7 | 교대 | A1,2 | 균열(폭 0.3mm 이상) | 주입보수 | 4개소 |

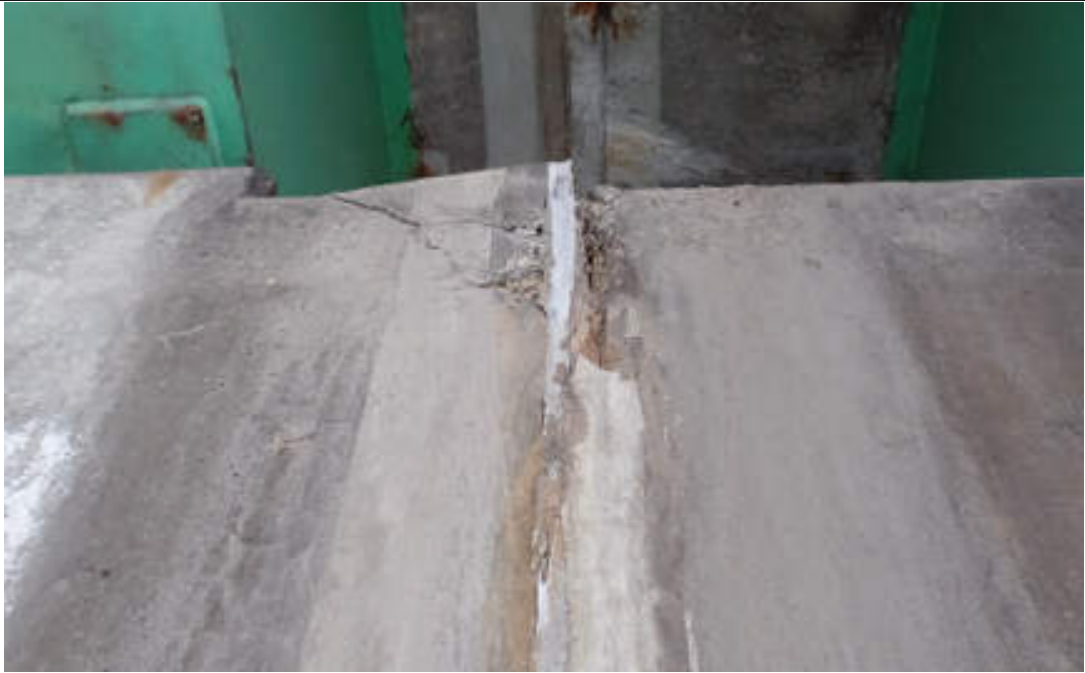
| | | | | | |
|---|---|---|---|---|---|
| 8 | 교대 | A1 | 박락 | 단면보수 | 4개소 |

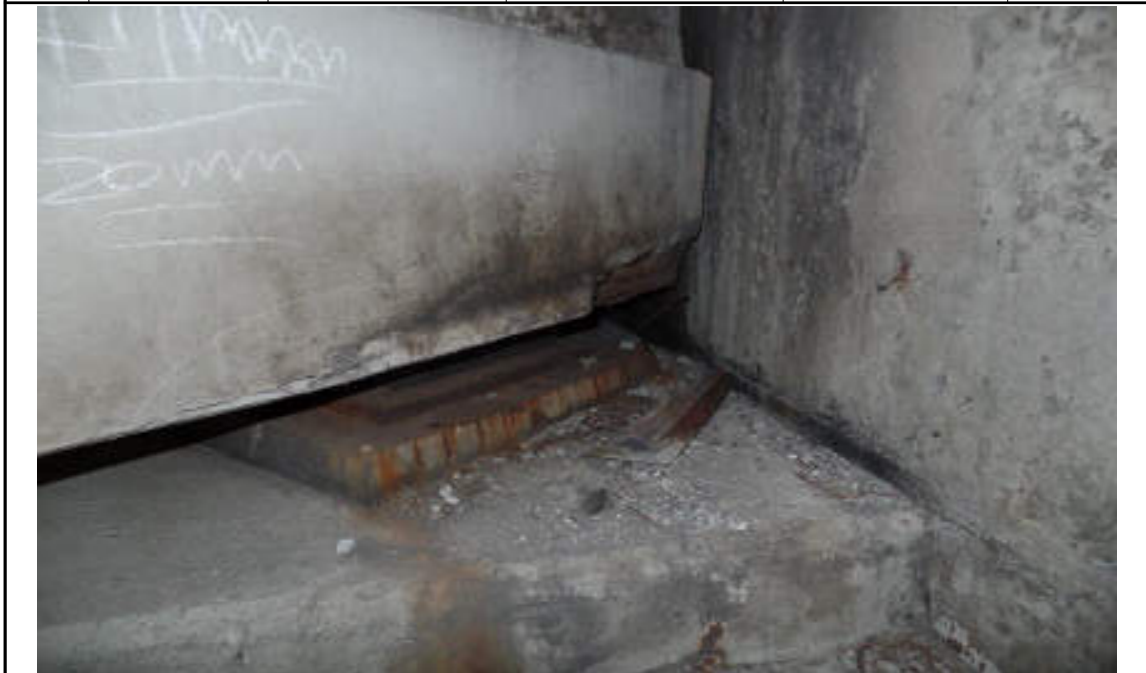
| 번호 | 부재명 | 위치 | 손상현황 | 조치방안 | 비고 |
|---|---|---|---|---|---|
| 4 | 거더 | G1 | 들뜸 | 단면보수 | 3개소 |

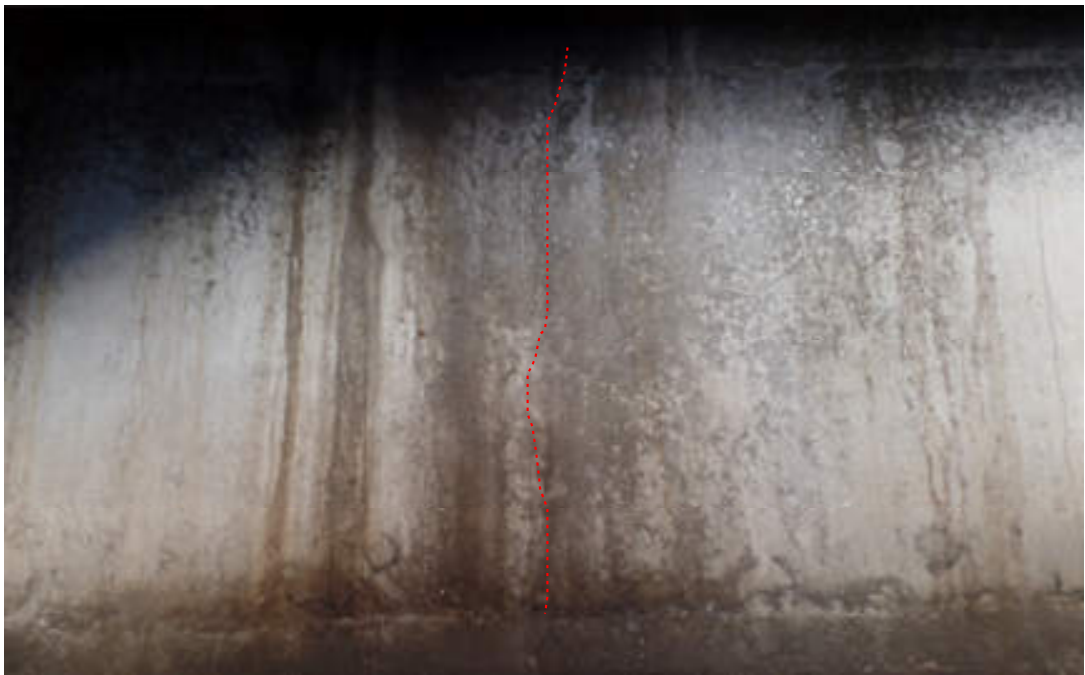
| | | | | | |
|---|---|---|---|---|---|
| 5 | 교대 | A2 | 균열(폭 0.3mm 이상) | 주입보수 | 3개소 |

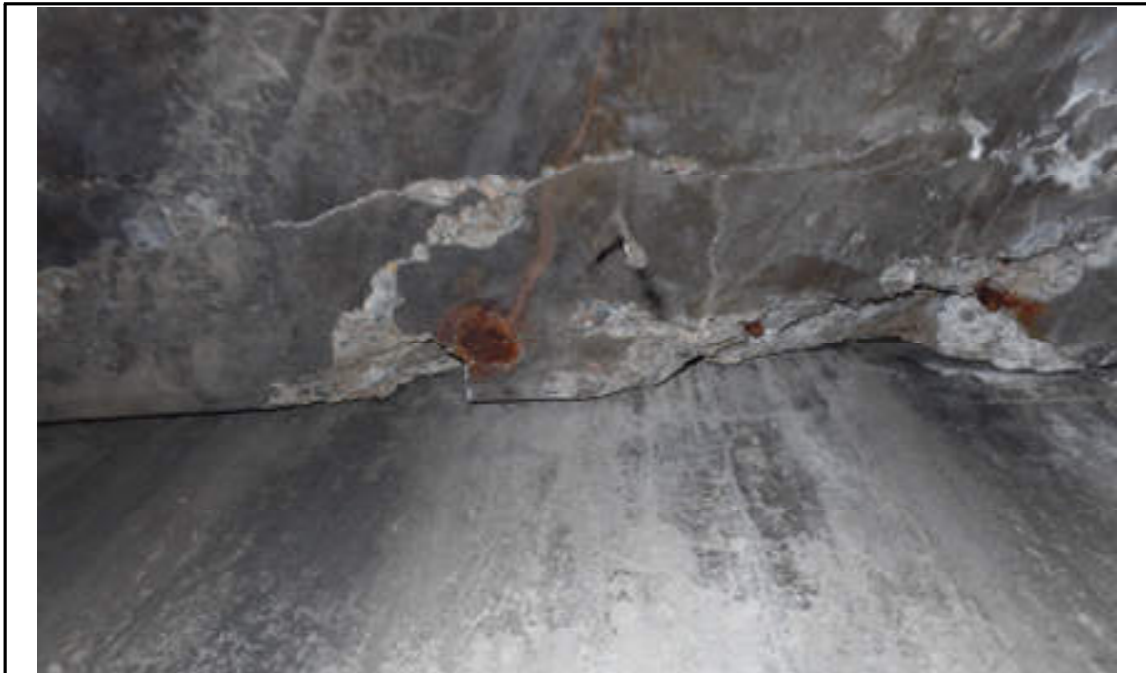
| 번호 | 부재명 | 위치 | 손상현황 | 조치방안 | 비고 |
|---|---|---|---|---|---|
| 1 | 바닥판 | S1 | 박락 | 단면보수 | 2개소 |

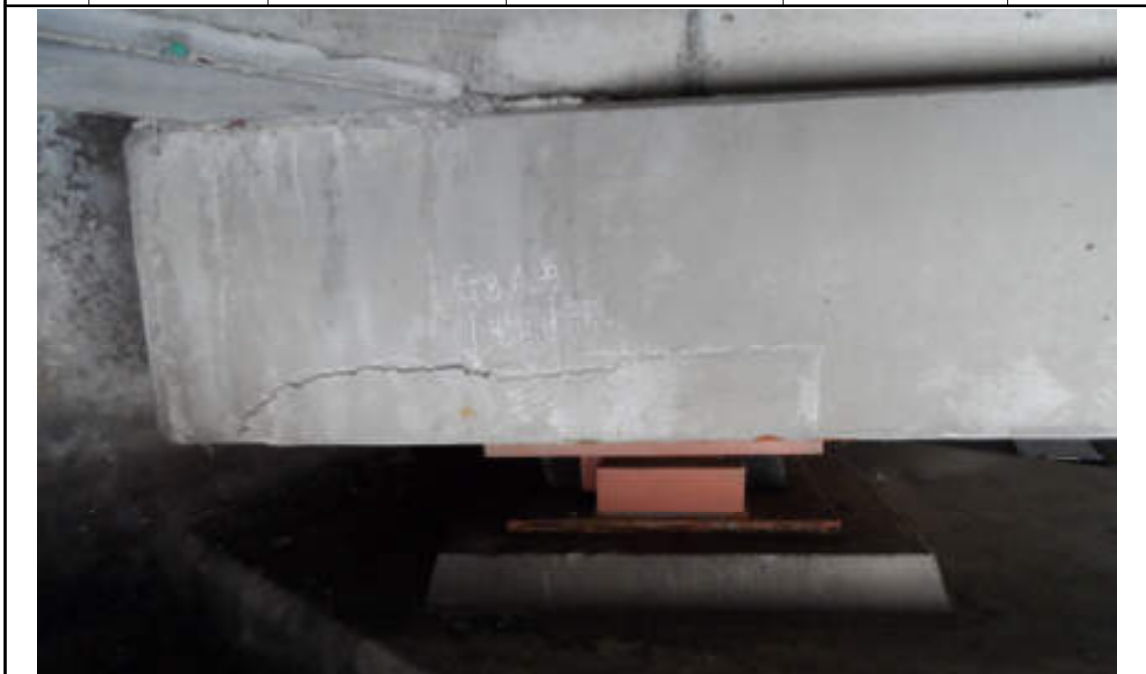
| 번호 | 부재명 | 위치 | 손상현황 | 조치방안 | 비고 |
|---|---|---|---|---|---|
| 3 | 거더 | G7,8,9,10,11 | 들뜸 | 단면보수 | 7개소 |

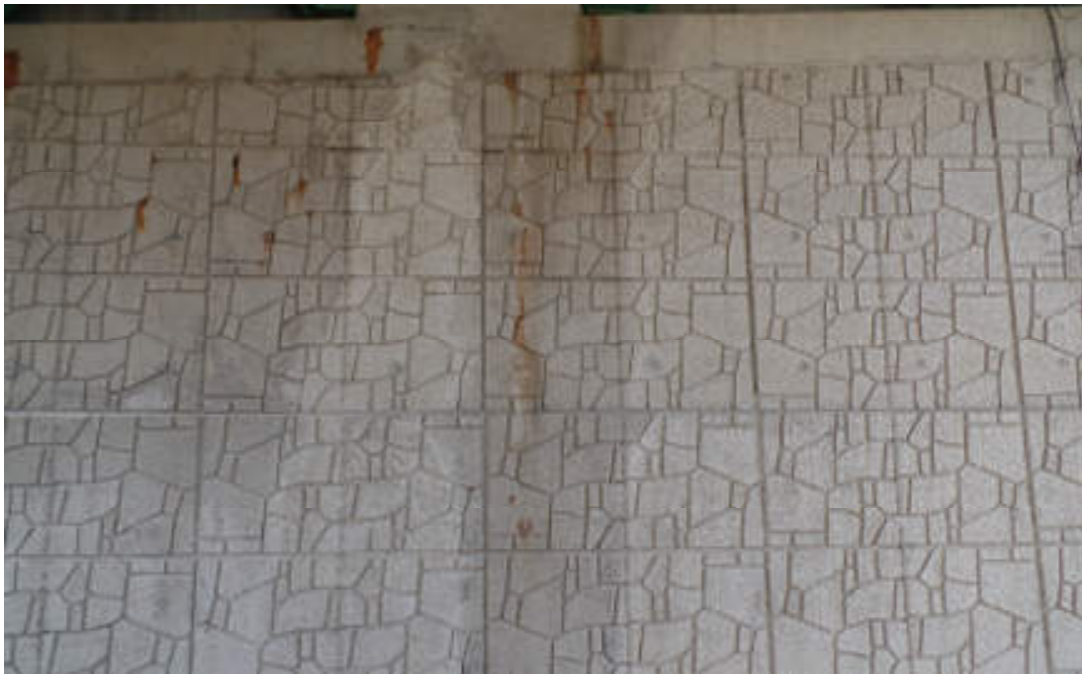
| 번호 | 부 재 명 | 위 치 | 손상 현황 | 조치 방안 | 비 고 |
|---|---|---|---|---|---|
| 7 | 교대 | A2 | 균열(폭 0.3mm 이상) | 주입보수 | 4개소 |

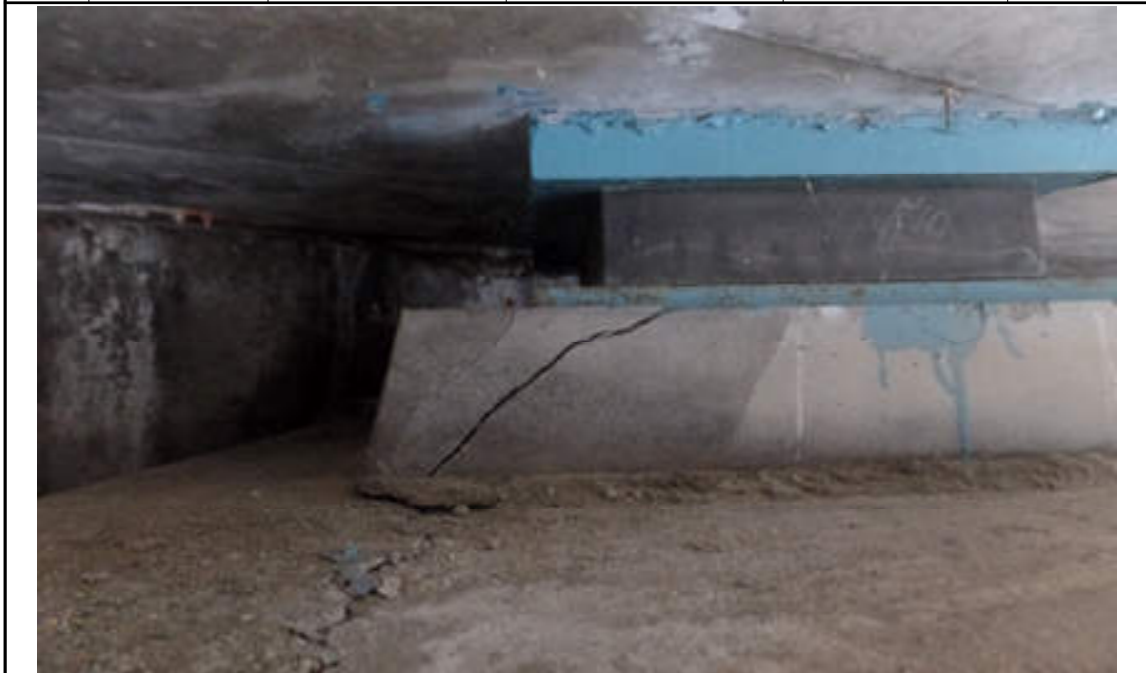
| 번호 | 부재명 | 위치 | 손상현황 | 조치방안 | 비고 |
|---|---|---|---|---|---|
| 6 | 교량받침 | A1 | 받침콘크리트들뜸 | 단면보수 | 2개소 |

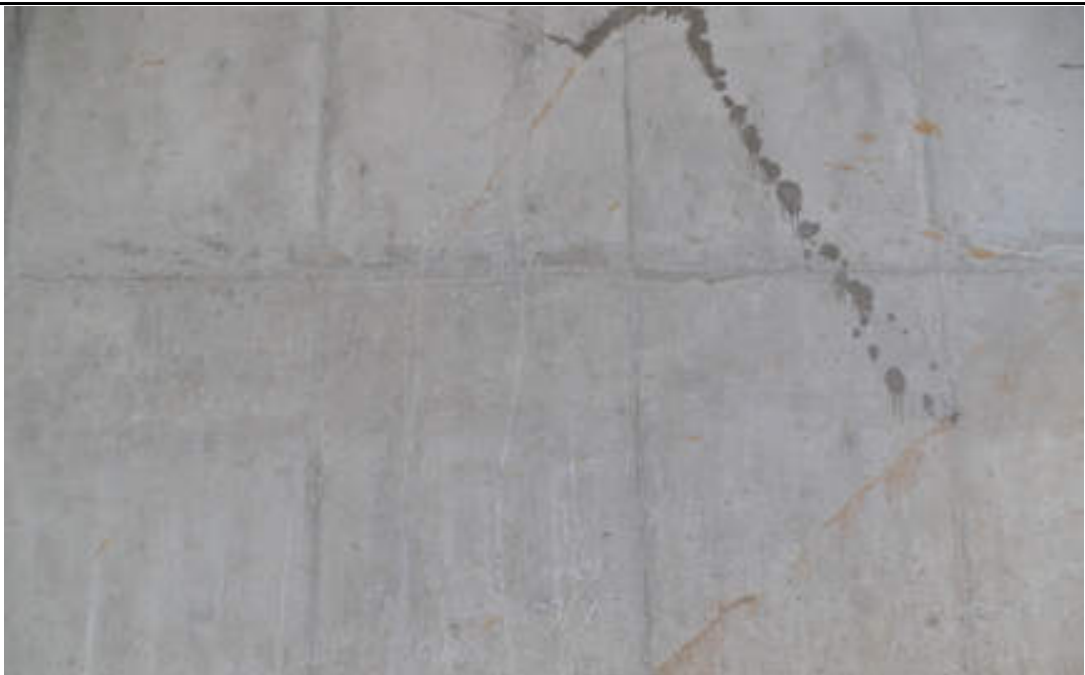
| | | | | | |
|---|---|---|---|---|---|
| 1 | 교대 | A1,2 | 균열(폭 0.3mm 이상) | 주입보수 | 8개소 |

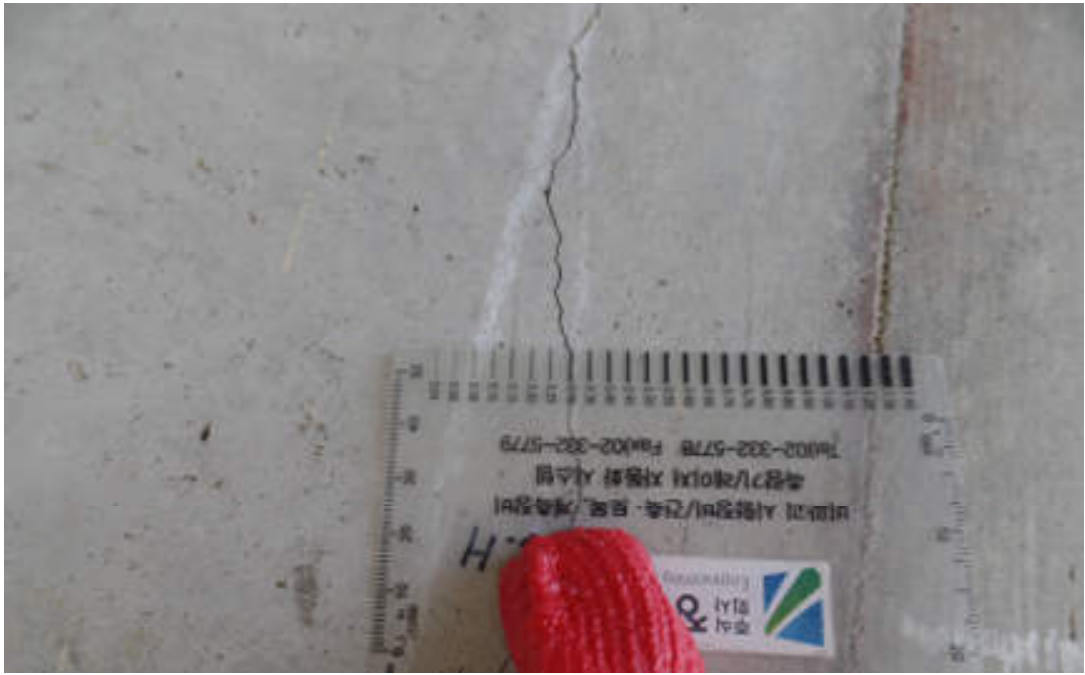
| 1 | 교대 | A1, 2 | 균열(폭 0.3mm 이상) | 주입보수 | 4개소 |

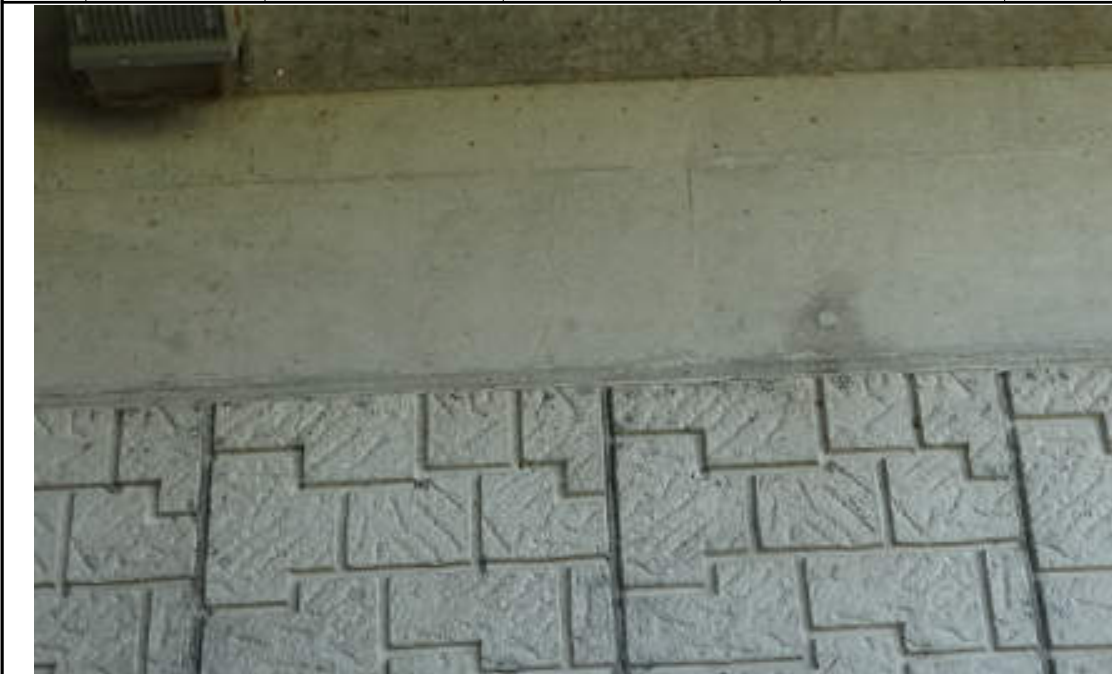
| 번호 | 부재명 | 위치 | 손상현황 | 조치방안 | 비고 |
|---|---|---|---|---|---|
| 2 | 교대 | A1,2 | 균열(폭 0.3mm 이상) | 주입보수 | 3개소 |

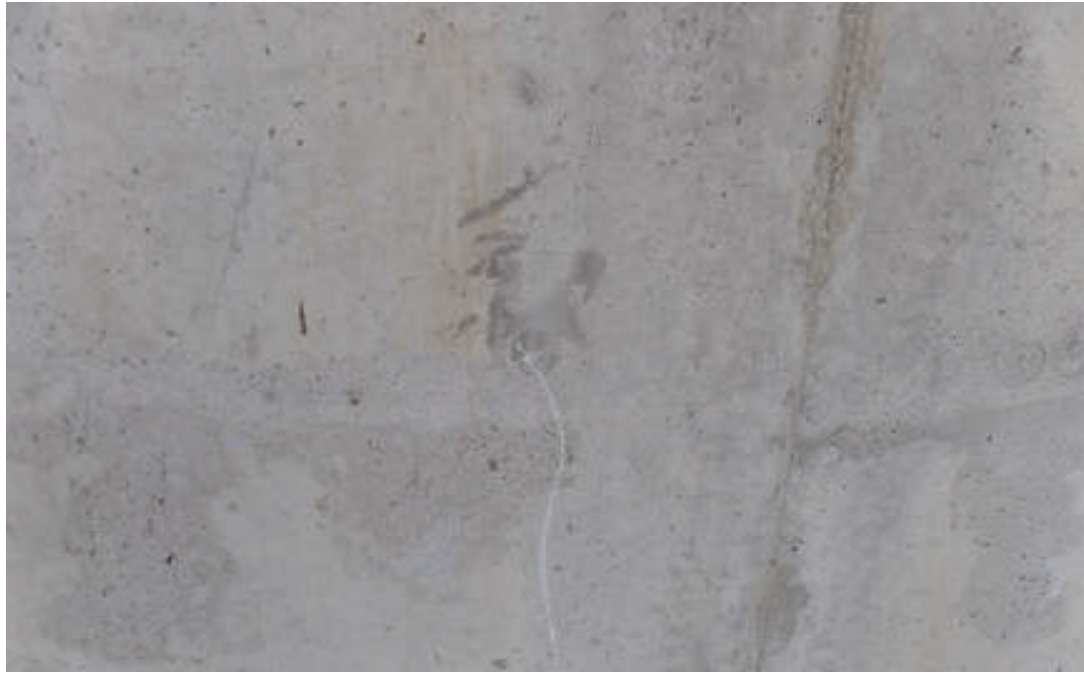
| 번호 | 부재명 | 위치 | 손상현황 | 조치방안 | 비고 |
|---|---|---|---|---|---|
| 9 | 교대 | A2 | 균열(폭 0.3mm 이상) | 주입보수 | 2개소 |

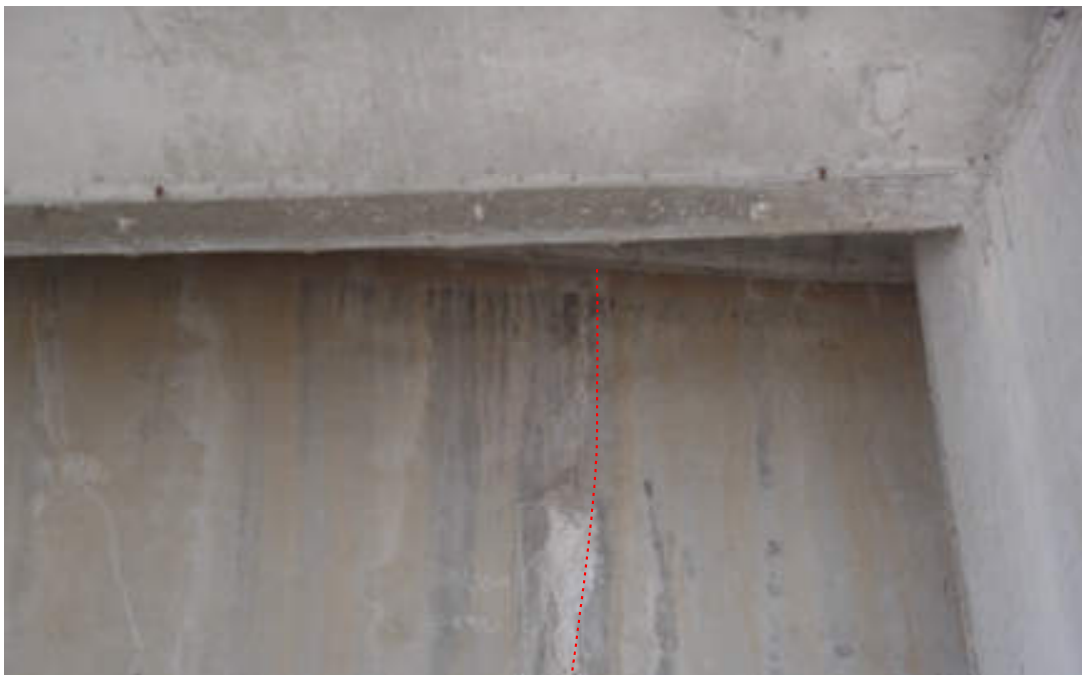
| | | | | | |
|---|---|---|---|---|---|
| 1 | 교대 | A2 | 균열(폭 0.3mm 이상) | 주입보수 | 3개소 |

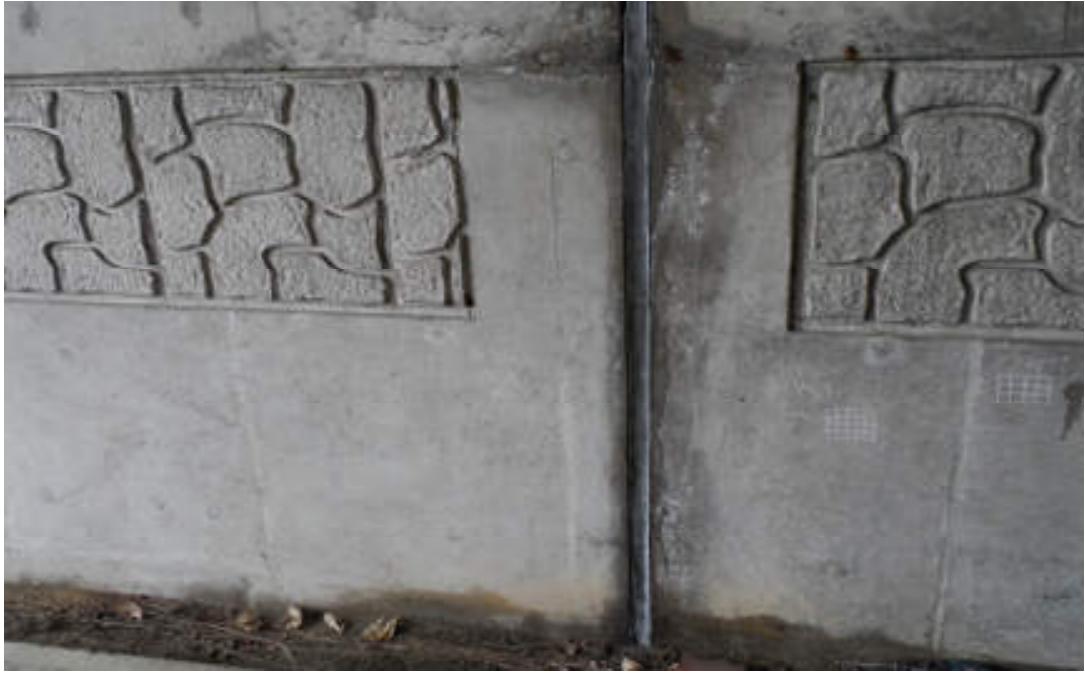
| | | | | | |
|---|---|---|---|---|---|
| 2 | 교대 | A1,2 | 들뜸 | 단면보수 | 2개소 |

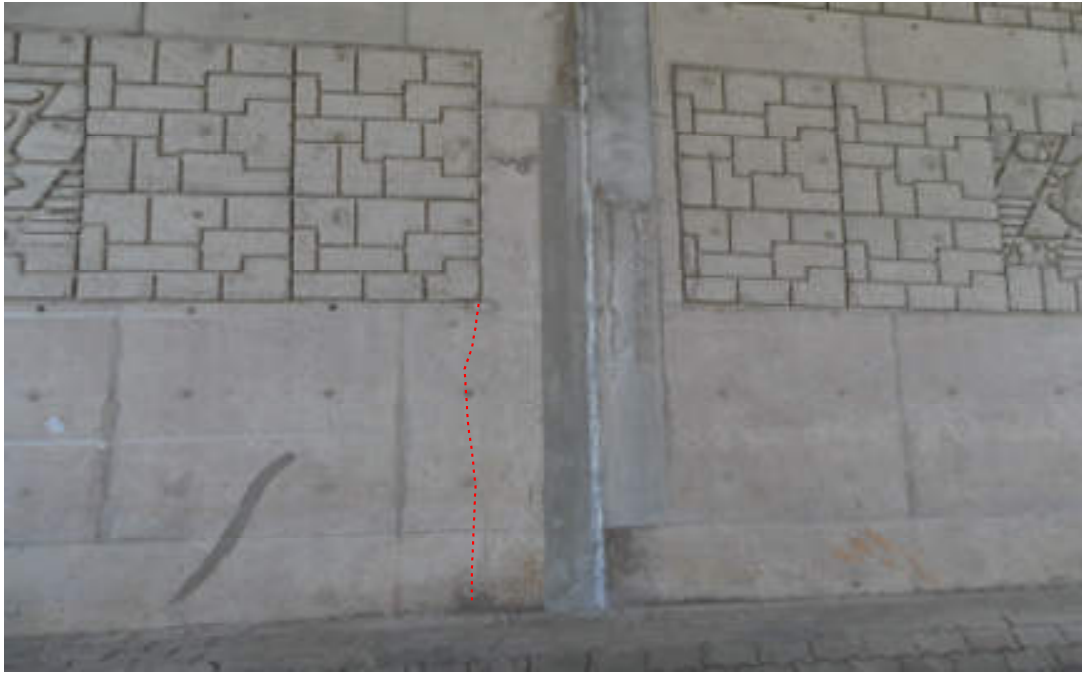
| | | | | | |
|---|---|---|---|---|---|
| 1 | 교대 | A2 | 균열(폭 0.3mm 이상) | 주입보수 | 1개소 |

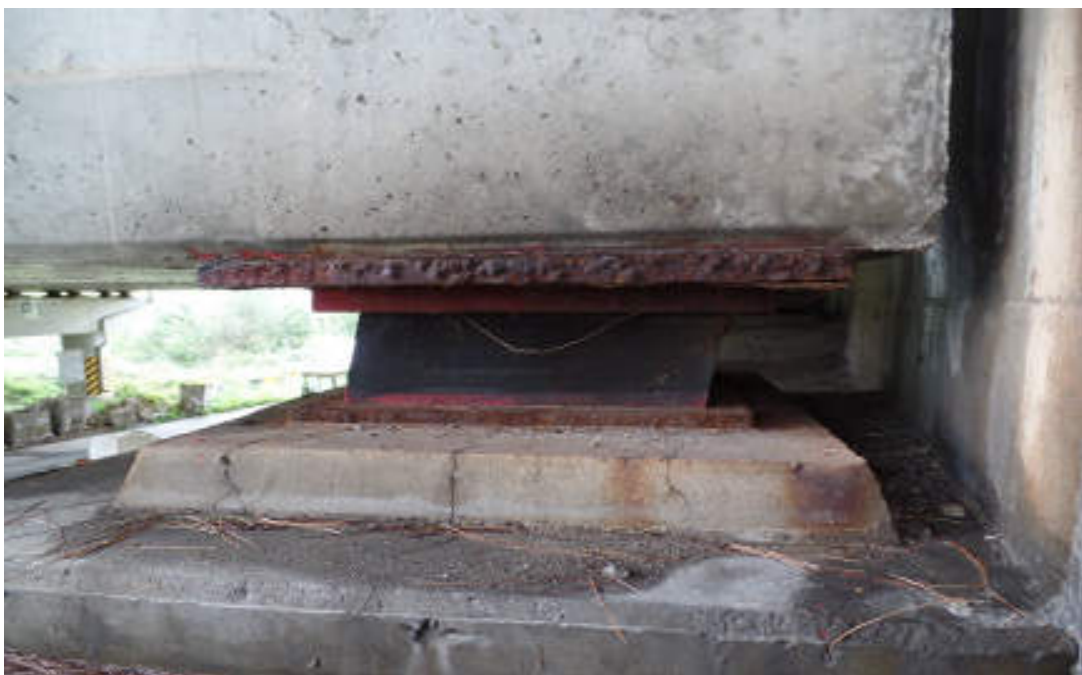
| 번호 | 부재명 | 위치 | 손상현황 | 조치방안 | 비고 |
|---|---|---|---|---|---|
| 2 | 교량받침 | A1,2, P1 | 본체 부식 | 채도장 | 21개소 |

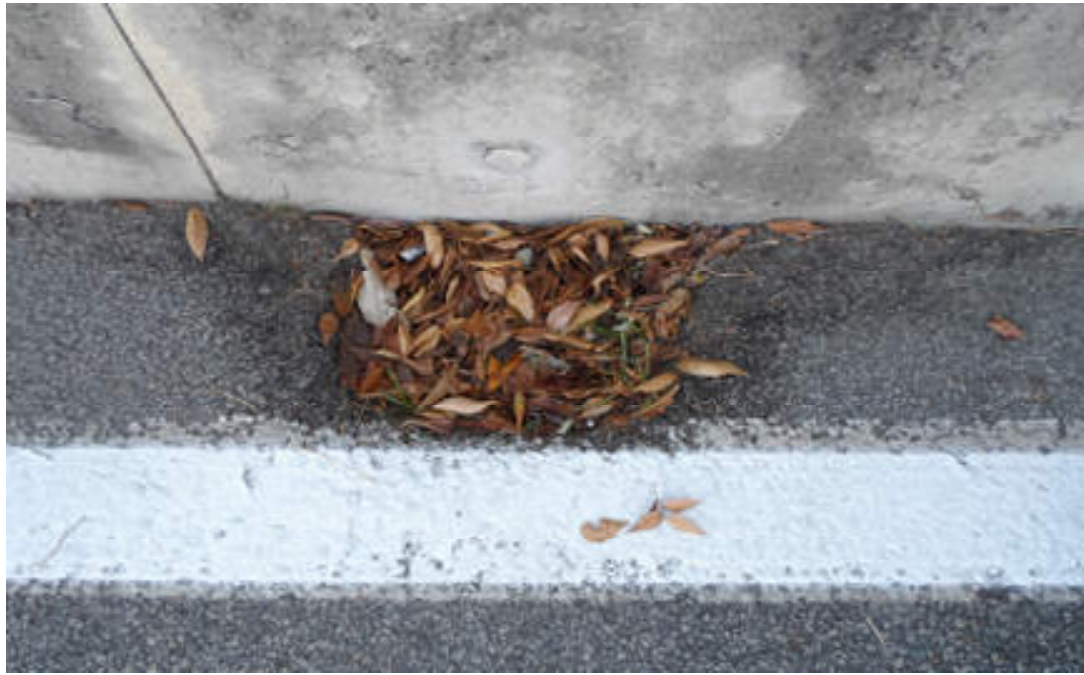
| 번호 | 부 재 명 | 위 치 | 손상 현황 | 조치 방안 | 비 고 |
|---|---|---|---|---|---|
| 4 | 배수시설 | S1 | 배수구막힘 | 청소 | 4개소 |
