논산천안고속도로 1구역(1, 2, 3공구) 시설물  
**보수 · 보강 요약보고서**  
(교량, 터널)

2017. 12.

천안논산고속도로(주)

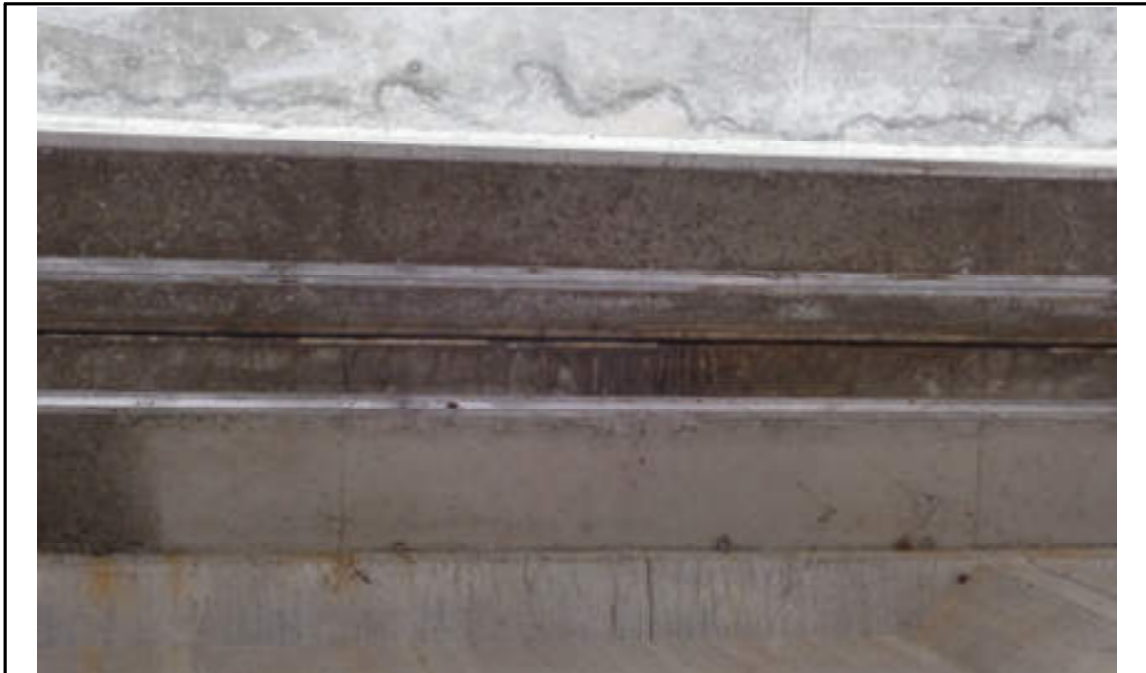
| 번호 | 부재명 | 위치 | 손상현황 | 조치방안 | 비고 |
|---|---|---|---|---|---|
| 1 | 바닥판 | S1,2 | 들뜸 | 단면보수 | 6개소 |

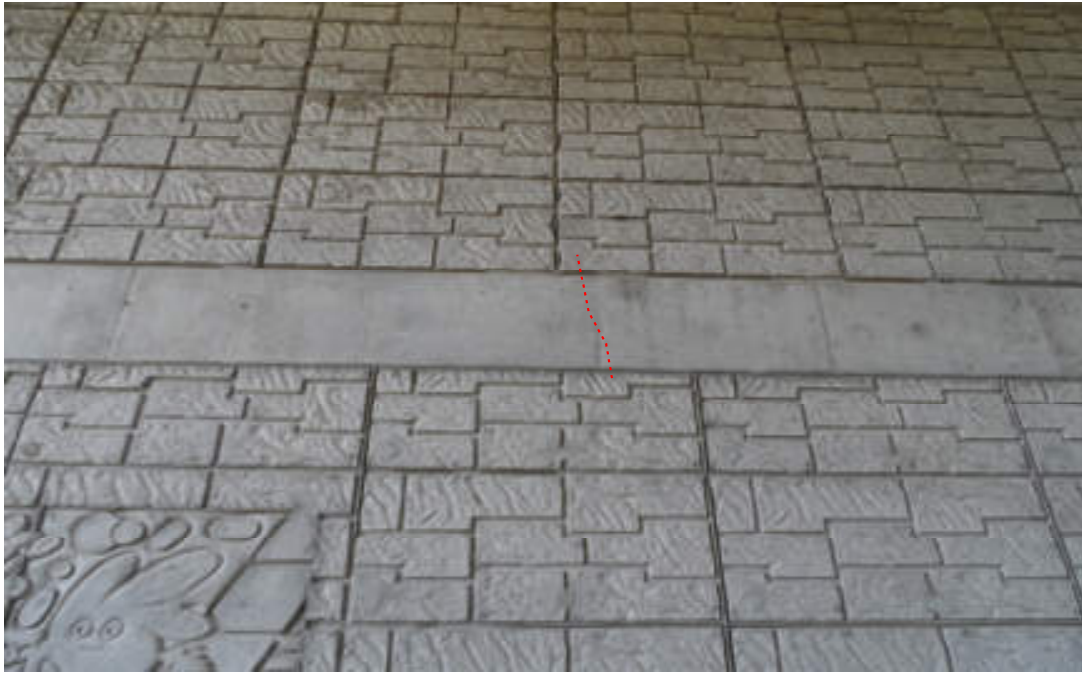
| | | | | | |
|---|---|---|---|---|---|
| 1 | 교대 | A1 논산 | 균열(폭 0.3mm 이상) | 주입보수 | 1개소 |

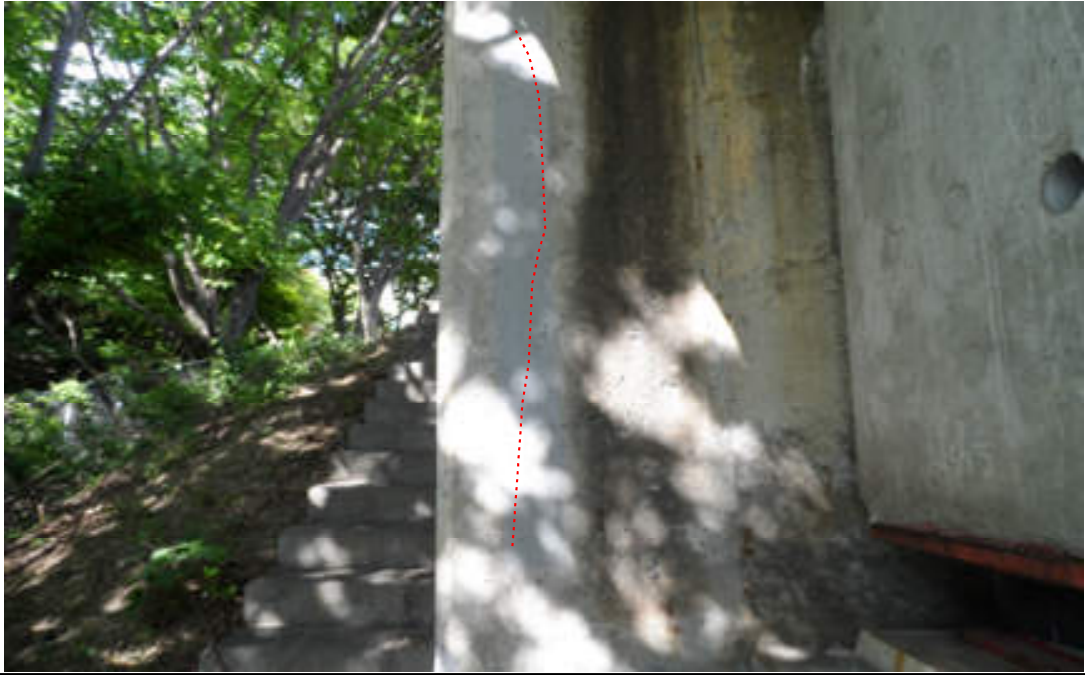
| | | | | | |
|---|---|---|---|---|---|
| 1 | 교대 | A1 | 균열(폭 0.3mm 이상) | 주입보수 | 1개소 |
