논산천안고속도로 4,5,6공구 시설물(기타종)

# 정 기 점 검 보 고 서

2017. 12.

천  
안  
논  
산  
고  
속  
도  
로  
(  
주  
)

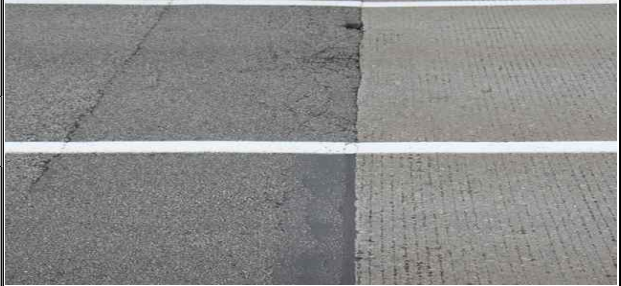
| 지점부 아스콘<br>균열 및 탈락 | |

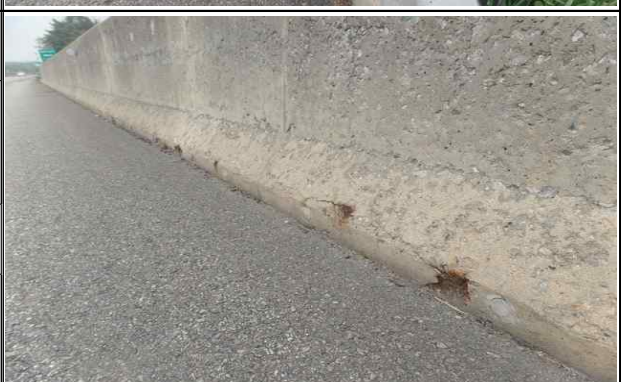
| 접속부 갓길측<br>아스콘 이격(균열) | |

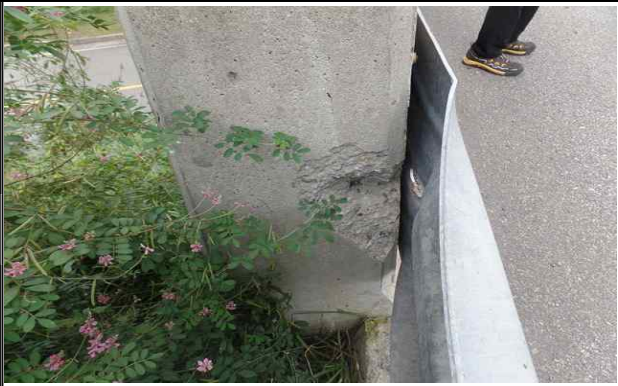
| 방호울타리<br>(A1 천안) | |

| 콘크리트 파손<br>(가드레일 볼트부) | |

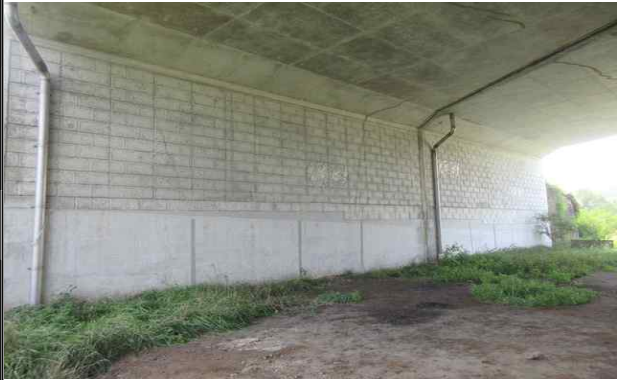
| 배수시설<br>(양방향 A2) | |

| 배수관 전경 | |

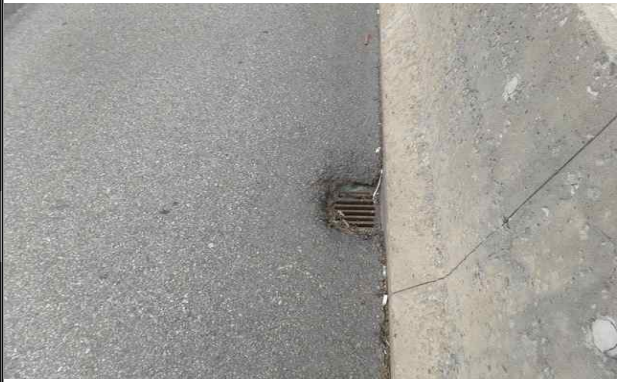
| 배수시설<br>(S2 천안) | |

| 배수구 상태 양호 | |

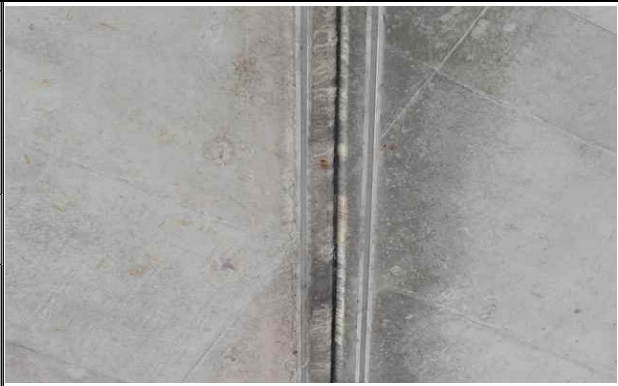
| 바닥판하면<br>(양방향 S1) | |

| 중조인트부<br>누수흔적 및 백태 | |

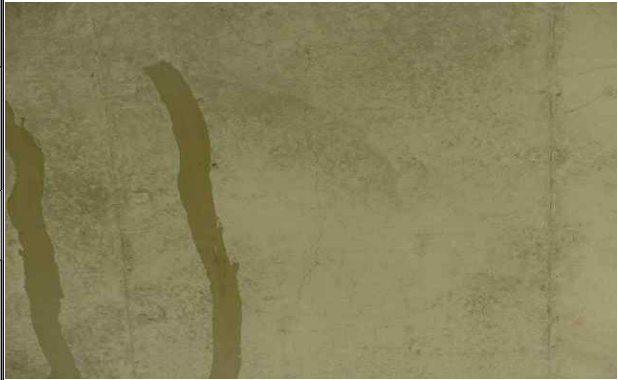
| 바닥판하면<br>(논산 S2) | |

| 횡방향균열<br>(폭 0.2mm) | |

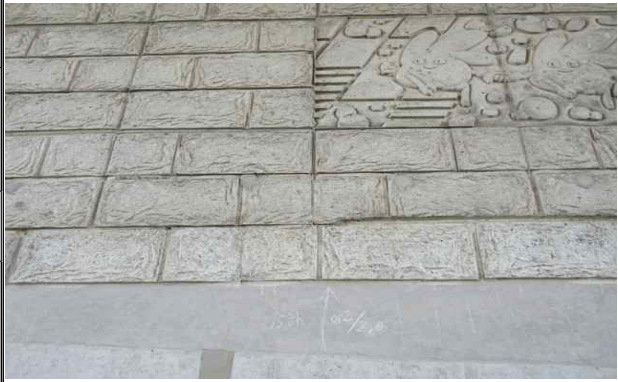
| 교대<br>(A2 천안) | |

| 벽체부 수직균열<br>(폭 0.2mm) | |

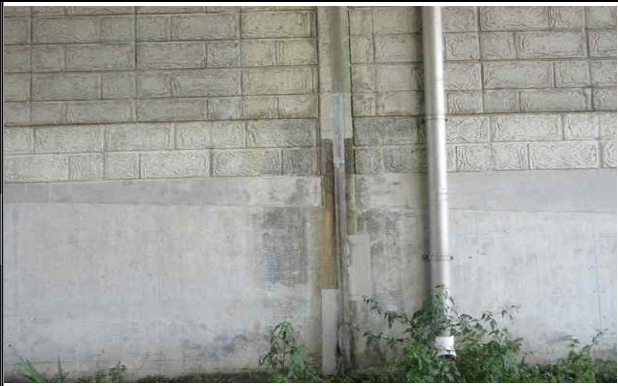
| 교대<br>(양방향 A2) | |

| 중조인트부<br>누수흔적 | |

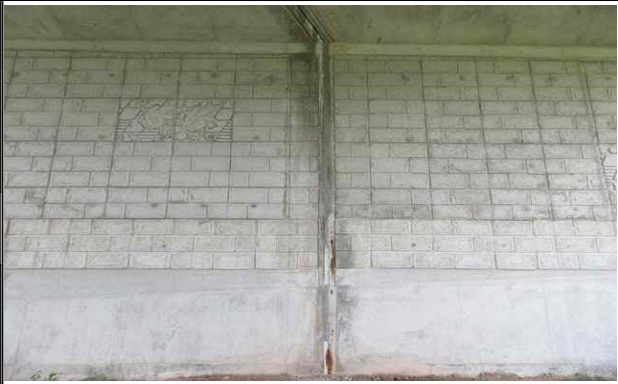
| 교각<br>(양방향 P1) | |

| 벽체부 균열<br>(폭 0.2mm) | |

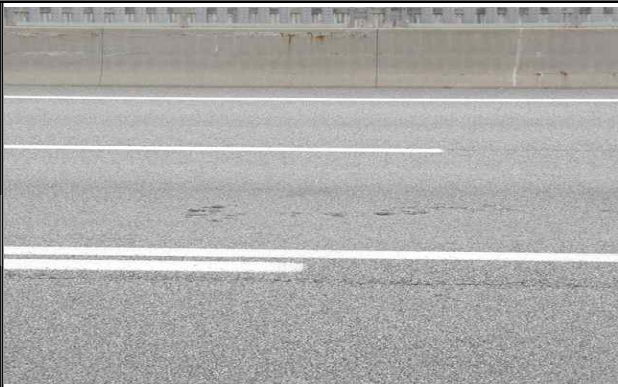
| 교면포장<br>(천안 S2) | |

| 아스콘 패임 | |

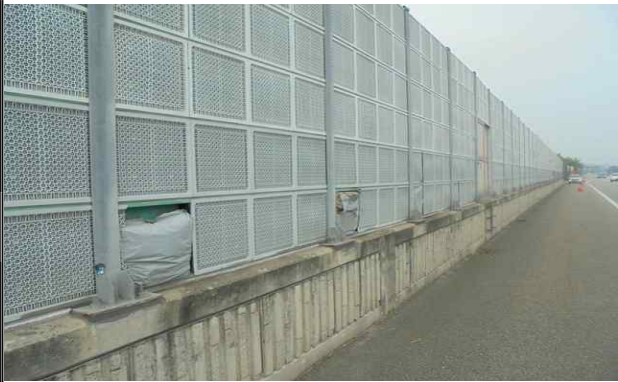
| 난간<br>(논산 S3) | |

| 방음벽 전면판<br>국부 파손 | |

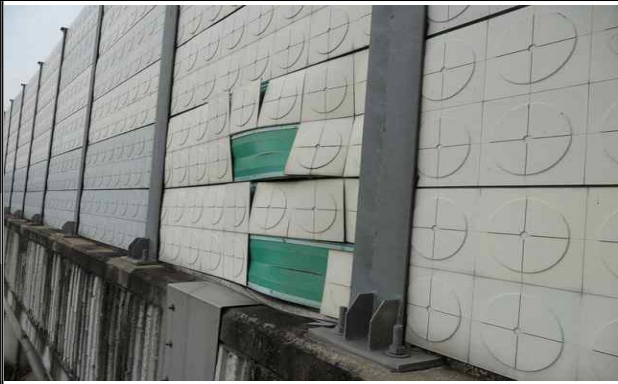
| 난간<br>(논산 A2) | |

| 방음벽 후면판<br>국부 파손 | |

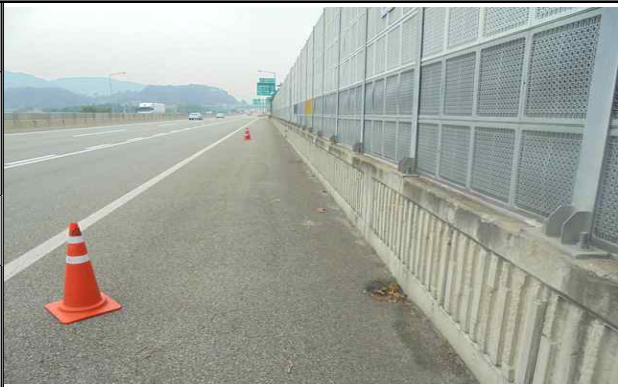
| 배수시설<br>(논산 S1) | |

| 배수구 대체로 양호<br>(이물질 퇴적 경미) | |

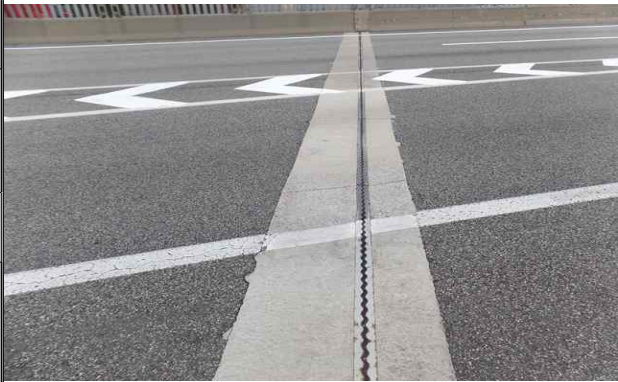
| 신축이음<br>(천안 A2) | |

| 후타재 박리(경미) | |

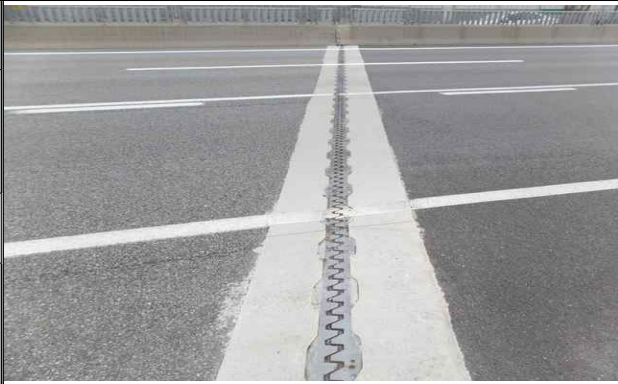
| 신축이음<br>(천안 A1) | |

| 전반적인 상태 양호 | |

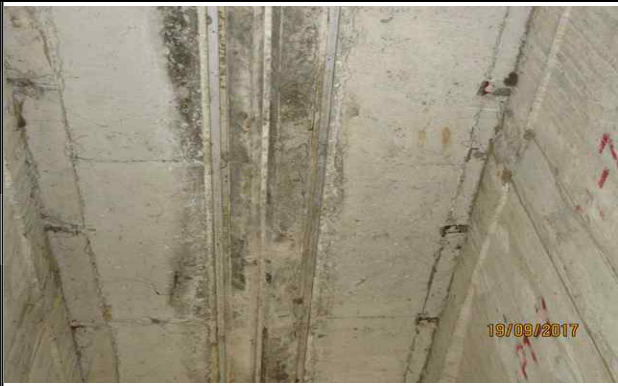
| 바닥판하면<br>(천안 S1) | |

| 중조인트부 균열 및<br>들뜸 | |

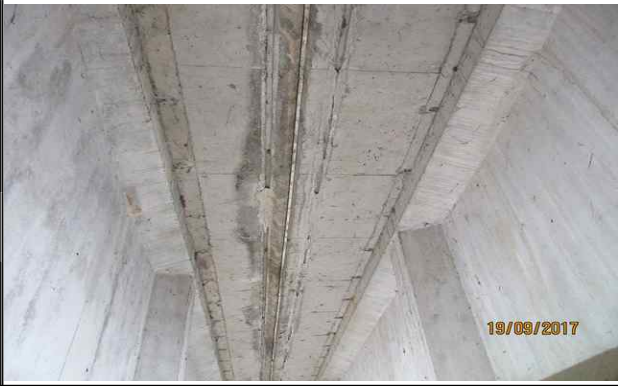
| 바닥판하면<br>(천안 S2) | |

| 중조인트부 균열<br>(폭 0.3mm) | |

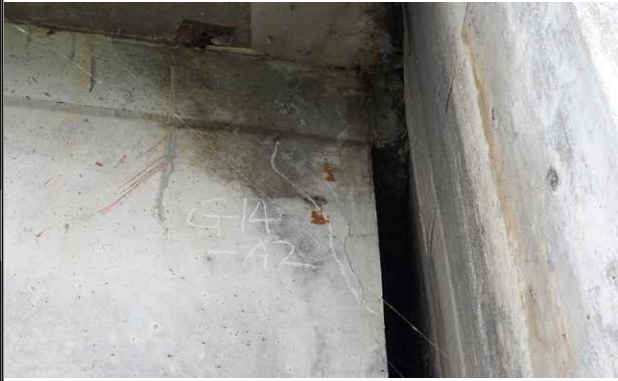
| 거더<br>(논산 G14-A2) | |

| 단부 국부 균열<br>(폭 0.2mm) | |

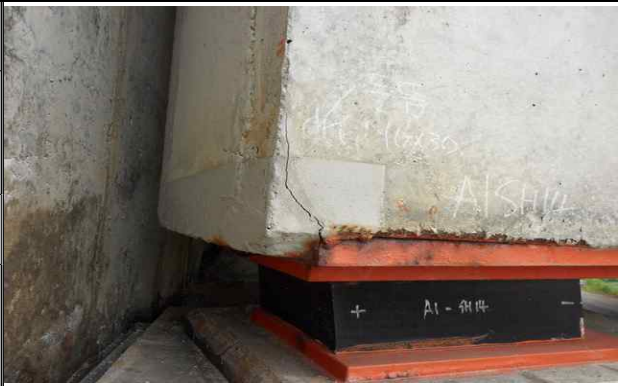
| 거더<br>(논산 G14-A1) | |

| 단부 들뜸 | |

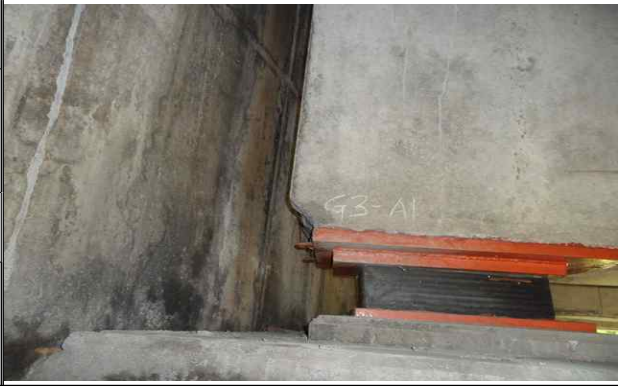
| 거더<br>(천안 G3-A1) | |

| 단부 탈락 | |

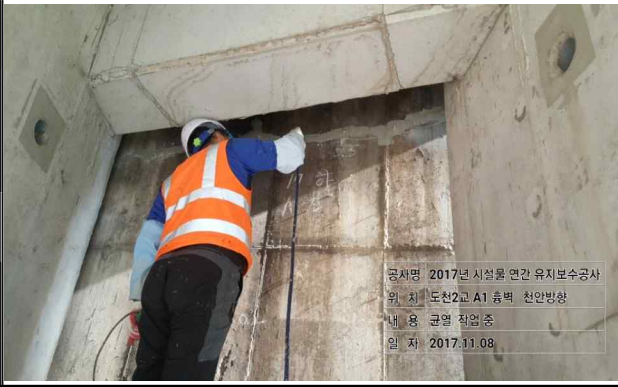
| 교대<br>(A1 천안) | |

| 흙벽 균열(폭 0.3mm 이상)<br>보수완료 | |

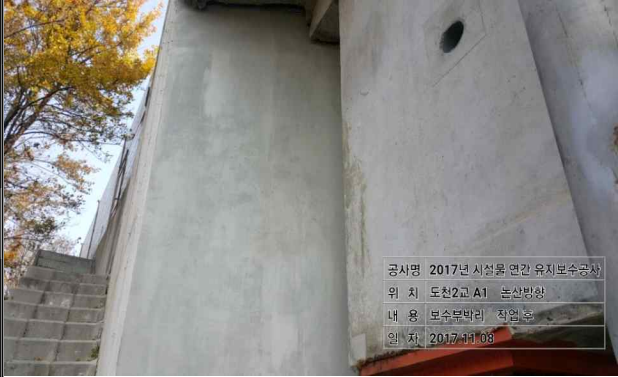
| 교대<br>(A1 본산) | |

| 흙벽 들뜸, 박리, 파손<br>보수완료 | |

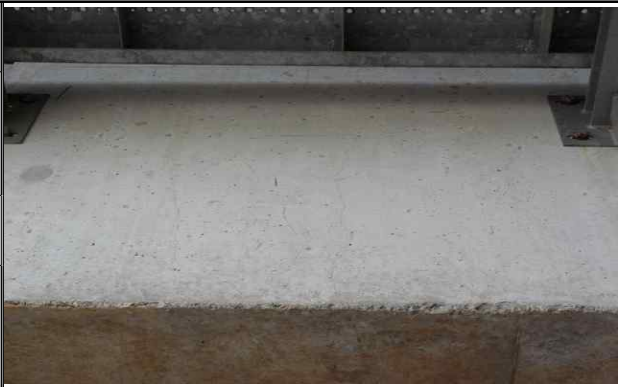
| 교각<br>(천안 P1) | |

| 코핑부 수직균열<br>(폭 0.2mm) | |

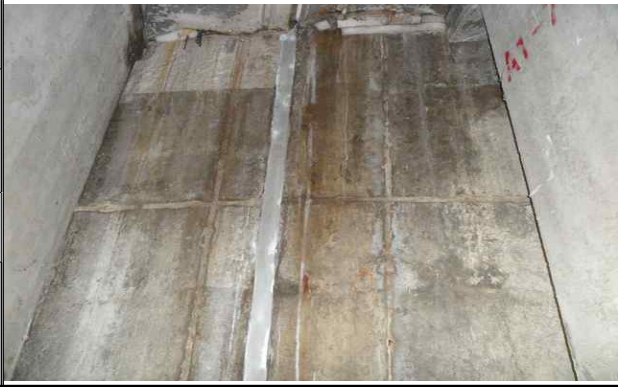
| 교대<br>(양방향 A1) | |

| 흙벽 종조인트부<br>우수유입 | |

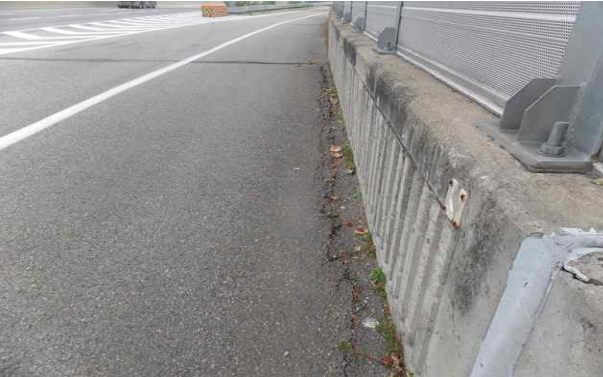
| 교면포장<br>(A2 천안) | |

| 사진설명<br>갓길측 아스콘<br>이격(균열) | |

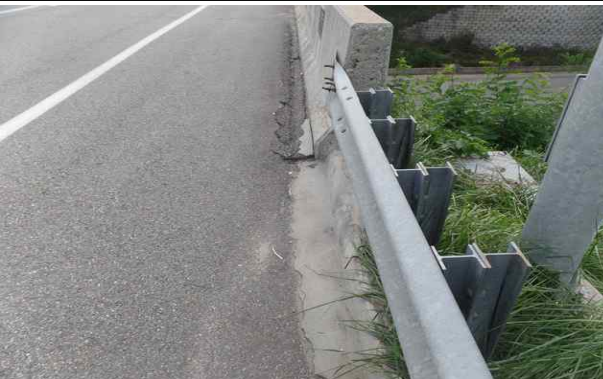
| 교면포장<br>(A1 논산) | |

| 사진설명<br>갓길측 아스콘<br>이격(균열) 및 기보수<br>진경 | |

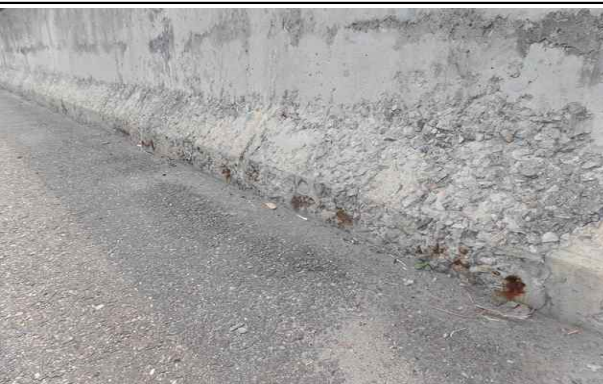
| 난간<br>(논산 S1) | |

| 사진설명<br>방호벽 콘크리트 박리<br>및 국부 철근노출 | |

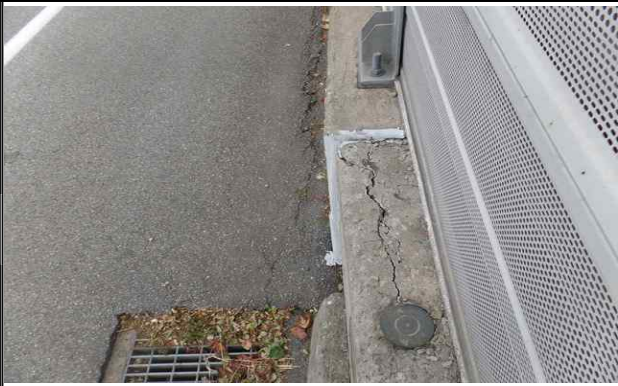
| 난간<br>(천안 A2) | |

| 사진설명 | 접속부 방호벽<br>파손(들뜸) |

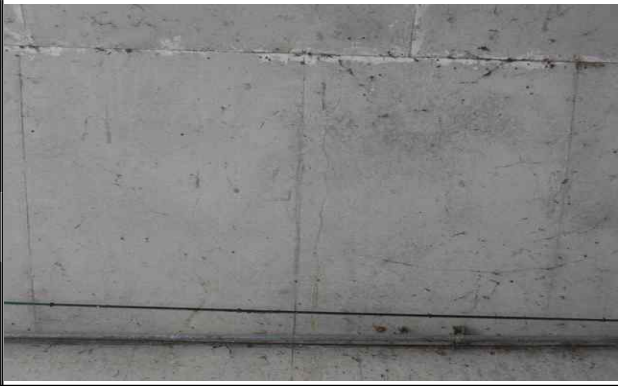
| 바닥판하면<br>(S1 천안) | |

| 사진설명 | 현치부 균열<br>(국부 최대 폭 0.3mm) |

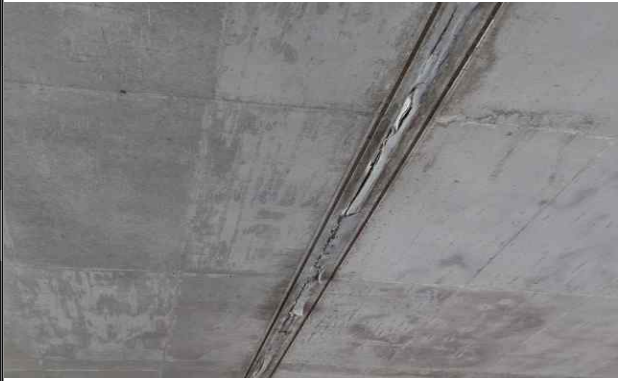
| 바닥판하면<br>(양방향 S1) | |

| 사진설명 | 중조인트부<br>실란트 파손 |

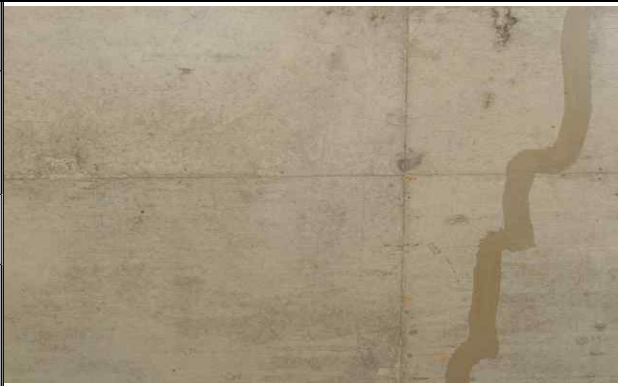
| 바닥판하면<br>(S1 천안) | |

| 사진설명 | 중앙부 횡균열<br>(폭 0.2mm) |

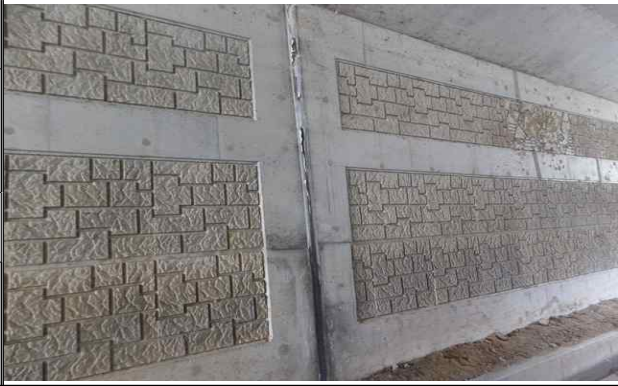
| 교대<br>(양방향 A1) | |

| 사진설명 | 벽체 중조인트부 실란트<br>파손 및 누수흔적 |

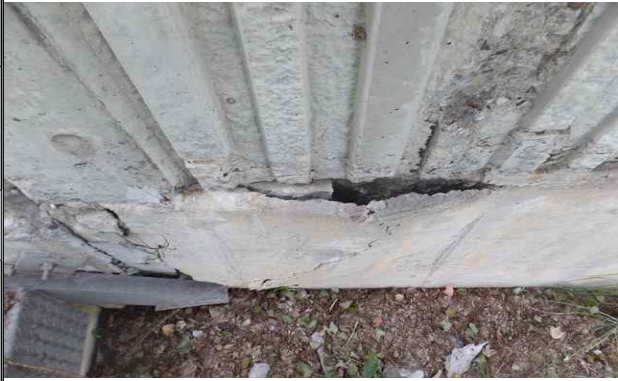
| 교대<br>(A2 천안) | |

| 사진설명 | 날개벽 상단 파손 |

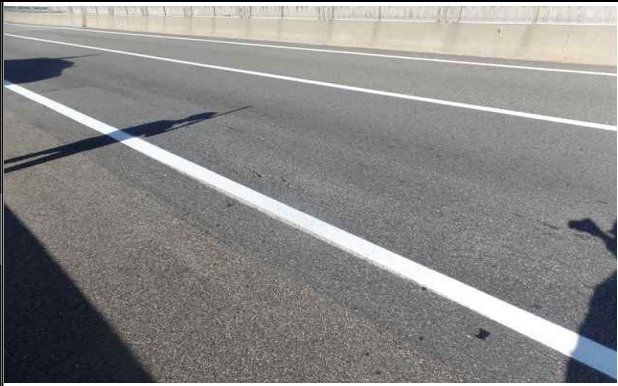
| 교면포장<br>(S2 논산) | |

| 아스콘 소성변형 | |

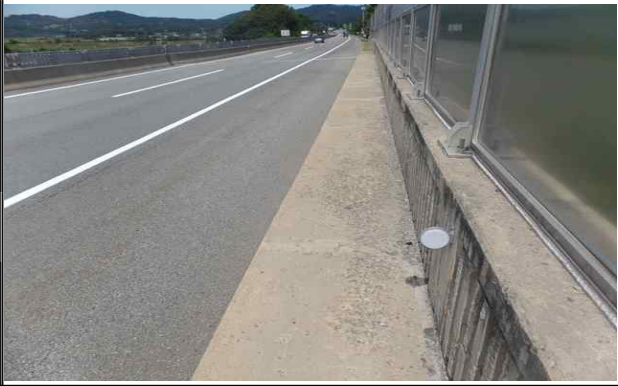
| 난간, 연석<br>(S1 천안) | |

| 방호울타리 및 연석<br>균열, 박리 | |

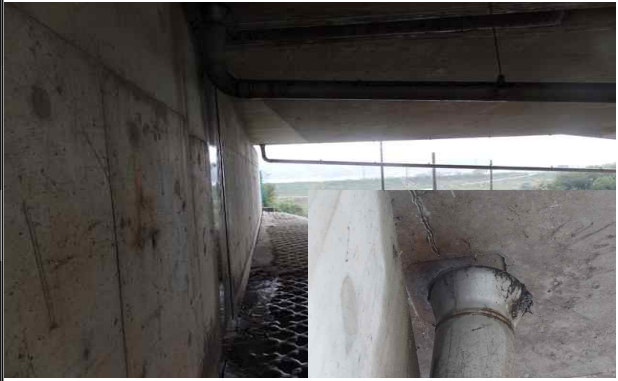
| 배수시설<br>(A2 천안) | |

| 배수관 연결부 월류 | |

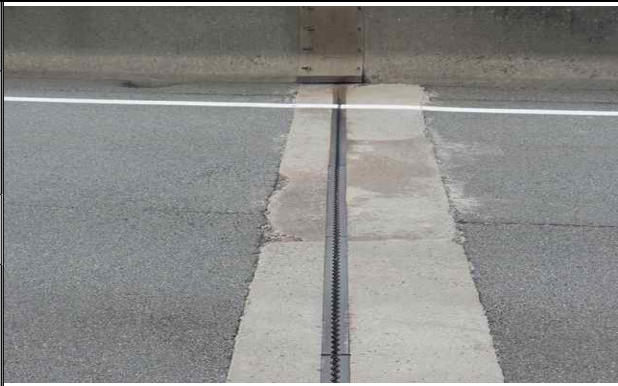
| 신축이음<br>(천안 A1) | |

| 후타재 박리 | |

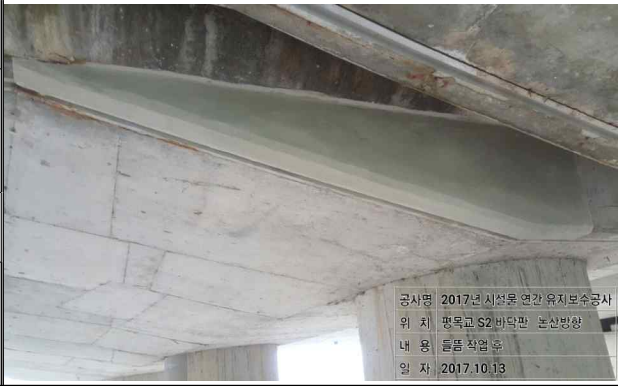
| 바닥판하면<br>(S1 논산) | |

| 중조인트부<br>들뜸 보수완료 | 공사명 2017년 시설물 연간 유지보수공사<br>위 치 평목교 S2 바닥판 논산방향<br>내 용 들뜸 작업 후<br>일 자 2017.10.13 |

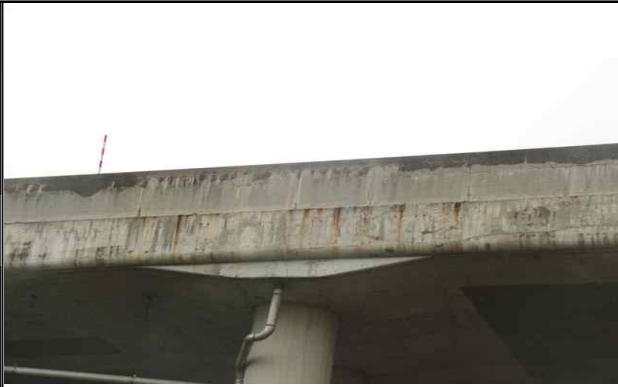
| 바닥판하면<br>(S1 천안) | |

| 측면 백태 및 녹물<br>(방호벽 시공이음부) | |

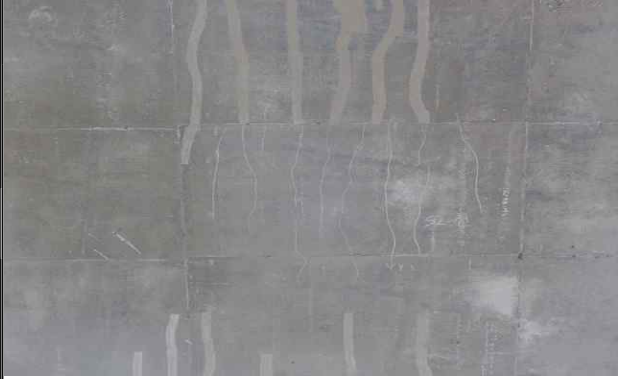
| 바닥판하면<br>(S2 천안) | |

| 중앙부 횡균열<br>(폭 0.2mm이하) | |

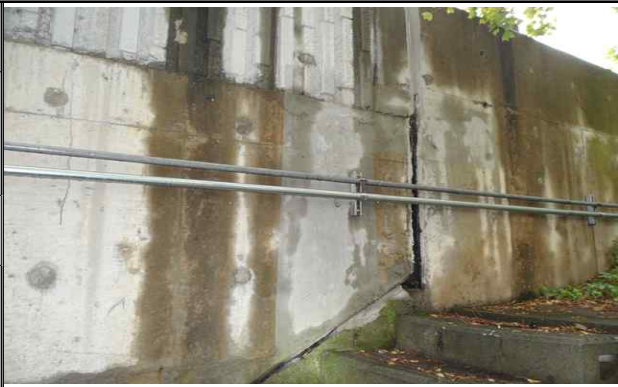
| 교대<br>(A1 천안) | |

| 날개벽 상단 공동 | |

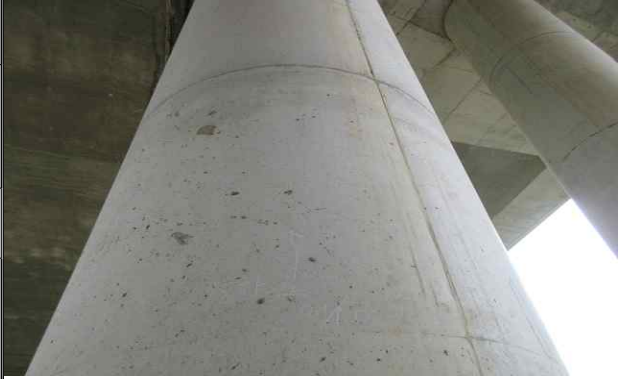
| 교각<br>(논산 P1) | |

| 기둥부 수직균열<br>(폭 0.1mm) | |

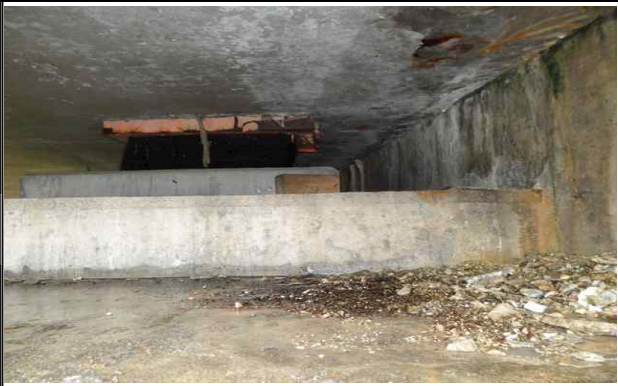
| 교량받침<br>(A1-SH1 천안) | |

| 플레이트 국부 부식 | |

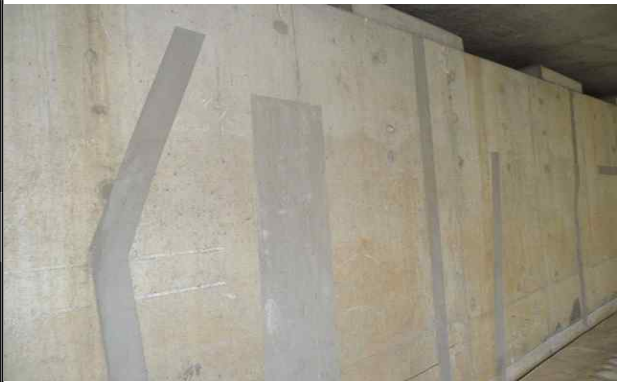
| 교대<br>(논산 A1) | |

| 구체 기보수부<br>대체로 양호 | |

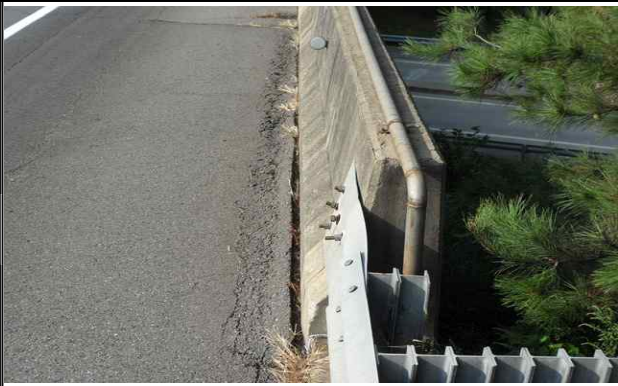
| 교면포장<br>(A2 천안) | |

| 사진설명 | 갓길측 아스콘 이격,<br>침하(파손) |

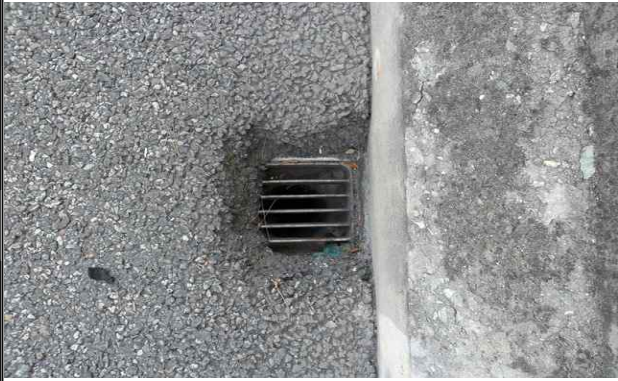
| 배수시설<br>(S1 논산) | |

| 배수구 상태 양호 | |

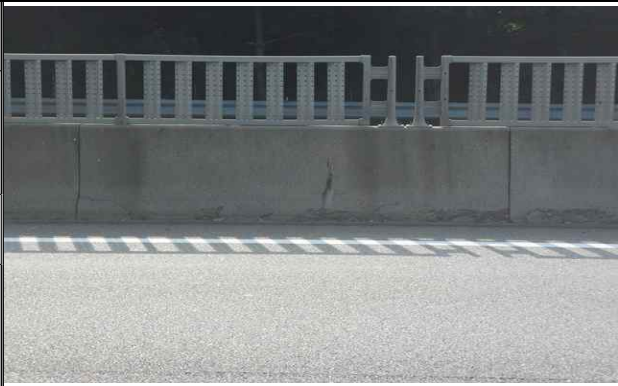
| 중앙분리대<br>(A2 천안) | |

| 사진설명 | 접속부 콘크리트<br>파손 및 들뜸 |

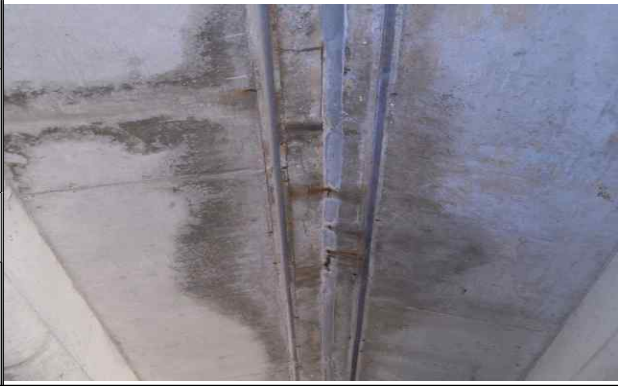
| 바닥판 하면<br>(S1 천안) | |

| 종조인트부 균열<br>(폭 0.3mm 이상) | |

| 부재(부위) | 점검결과 | 조치필요사항 |
|---|---|---|
| | 균열(종조인트부 균열 일부 진전), 긁힘, 백태 | 주입보수(종조인트부 균열, 폭 0.3mm 이상) 및 주의관찰 |

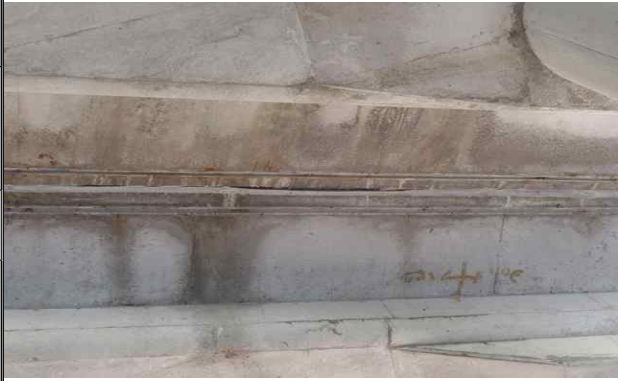
| 바닥판 하면<br>(S3 양방향) | |

| 종조인트부 실란트<br>파손, 누수흔적 | |

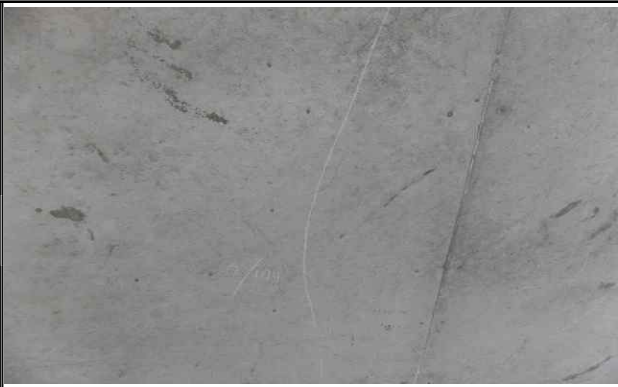
| 바닥판 하면<br>(S3 논산) | |

| 횡방향 균열<br>(폭 0.2mm) | |

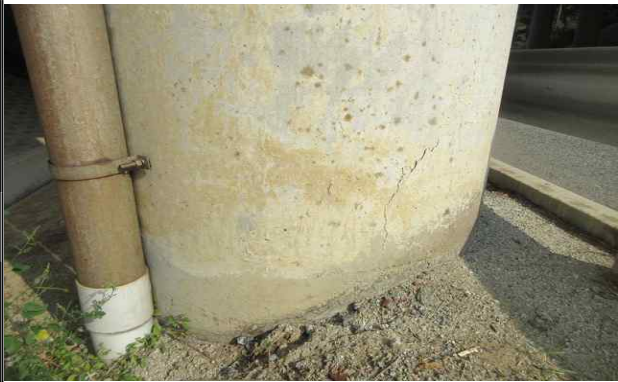
| 교각<br>(P1-7 논산) | |

| 기둥부 하단<br>콘크리트 들뜸 | |

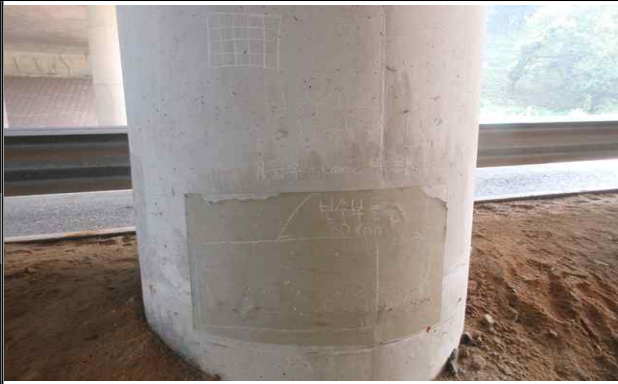
| 교각<br>(P1-4 논산) | |

| 기둥부 하단 기보수부<br>콘크리트 재손상(들뜸) | |

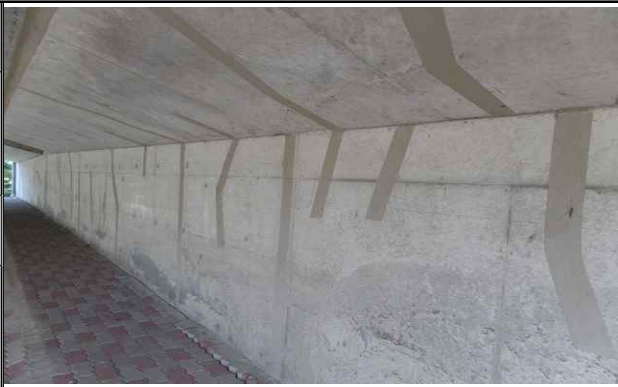
| 교대<br>(양방향 A1) | |

| 벽체부 기보수부<br>전경 | |

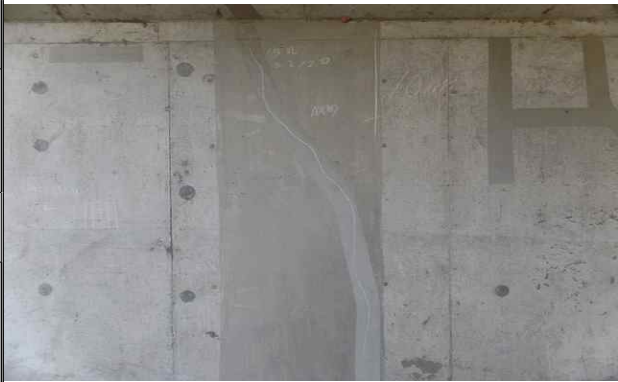
| 교대<br>(천안 A2) | |

| 벽체부 기보수부<br>재균열(폭 0.2mm) | |

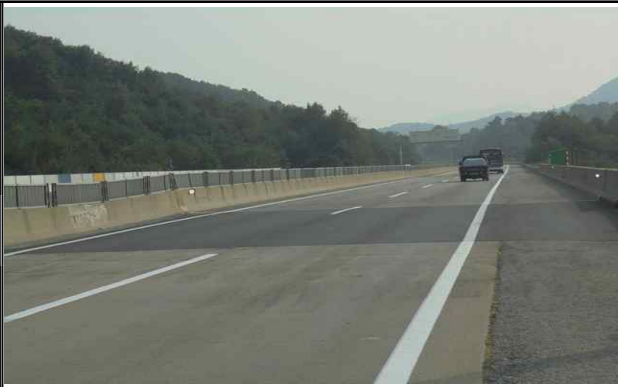
| 교면포장<br>(A1 천안) | |

| 접속부 기보수(침하)<br>전경 | |

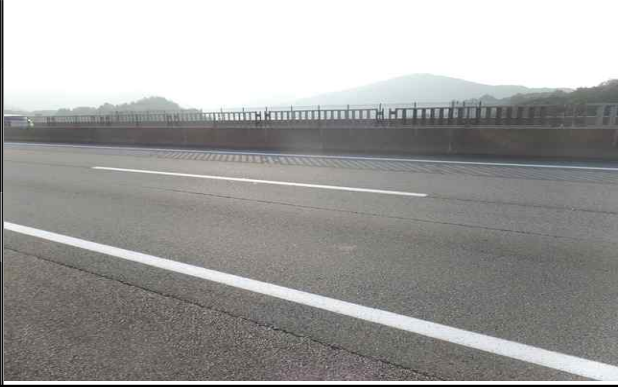
| 교면포장<br>(S1~2 논산) | |

| 아스콘 패임 | |

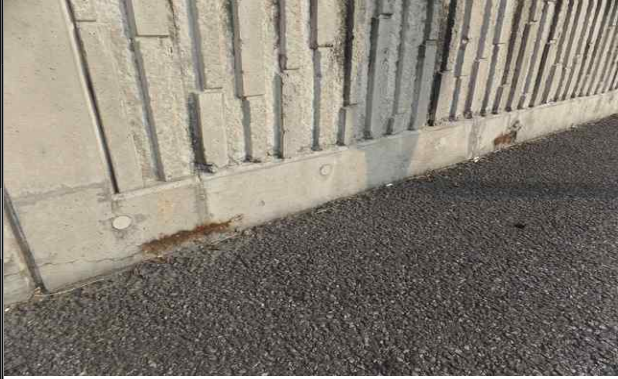
| 방호벽<br>(천안 S3) | |

| 하단부 철근노출 | |

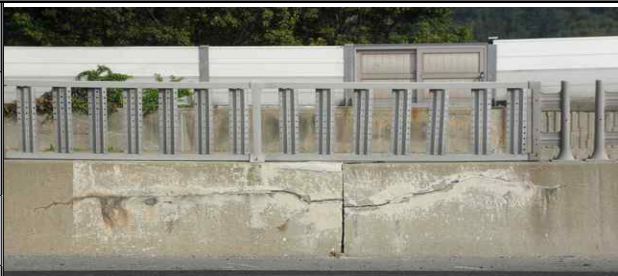
| 중분대<br>(양방향 A1) | |

| 접속부 파손(침하) | |

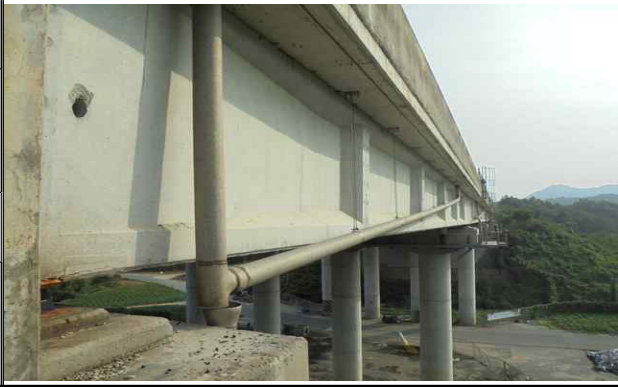
| 배수시설<br>(S1-A1 논산) | |

| 배수관 연결부 간섭<br>(신축거동시) | |

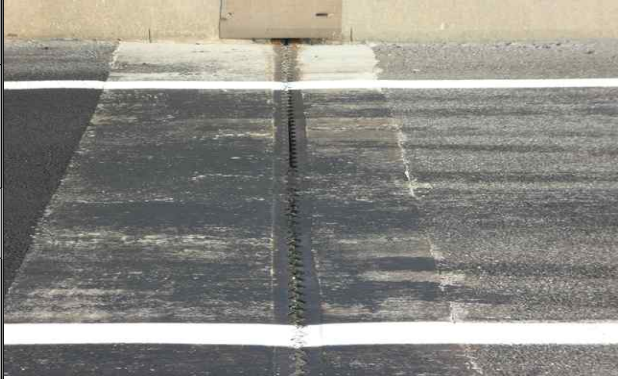
| 신축이음<br>(A1 논산) | |

| 본체 유간내<br>이물질 퇴적 | |

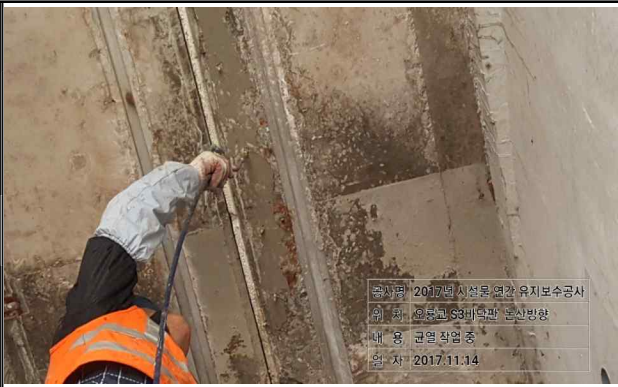
| 바닥판하면<br>(S3 논산) | |

| 중조인트부 균열<br>보수완료 | 공사명 2017년 시설물 연간 유지보수공사<br>위 치 오룡교 S3바닥판 논산방향<br>내 용 균열작업 중<br>일 자 2017.11.14 |

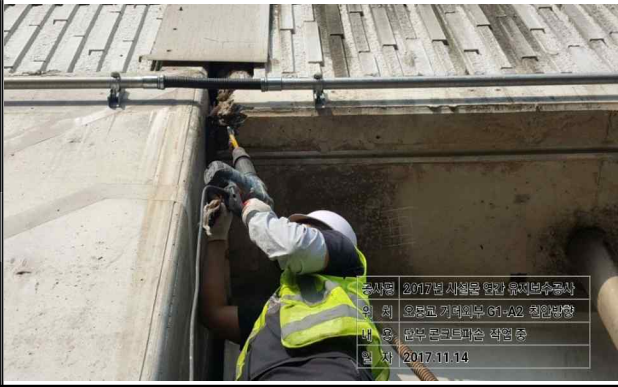
| 바닥판하면<br>(S3-A2 천안) | |

| 단부 철근노출<br>보수완료 | 공사명 2017년 시설물 연간 유지보수공사<br>위 치 오룡교 기타종 P1-A2 천안방향<br>내 용 콘크리트파손 복구작<br>일 자 2017.11.14 |

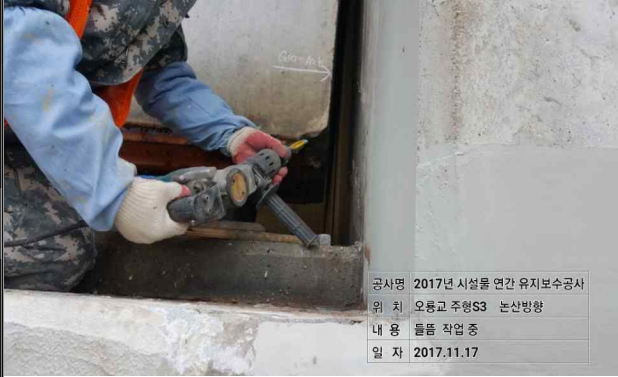
| 거더<br>(S3-A2-G10 논산) | |

| 단부 들뜸 보수완료 | 공사명 2017년 시설물 연간 유지보수공사<br>위 치 오룡교 주형S3 논산방향<br>내 용 들뜸 작업 중<br>일 자 2017.11.17 |

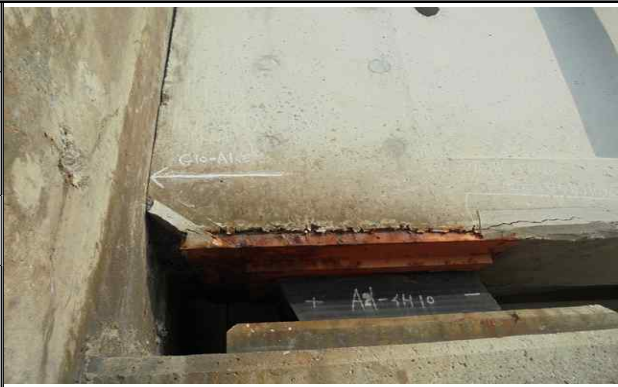
| 거더<br>(A1-G10 논산) | |

| 거더 단부 박락,<br>신축유간 부죽(협착) | |

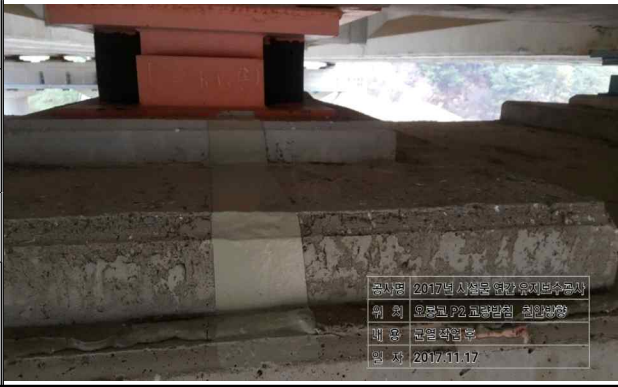
| 교량받침<br>(P2-SH4 천안) | |

| 받침콘크리트<br>균열 보수완료 | 공사명 2017년 시설물 연간 유지보수공사<br>위 치 오룡교 P2교량받침 천안방향<br>내 용 균열작업 중<br>일 자 2017.11.17 |

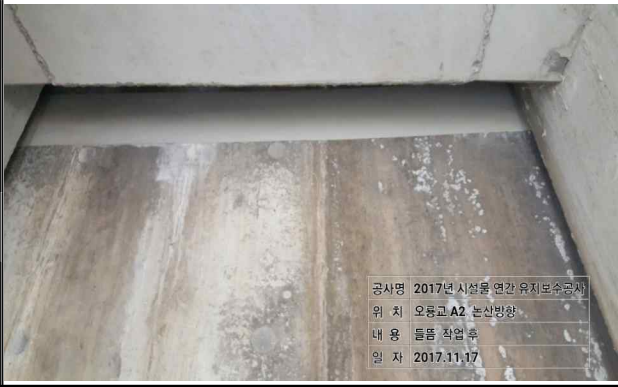
| 교대<br>(A2 논산) | |

| 홍벽 수평균열 및 들뜸<br>보수완료 | 공사명 2017년 시설물 연간 유지보수공사<br>위 치 오룡교 A2, 논산방향<br>내 용 들뜸 작업 후<br>일 자 2017.11.17 |

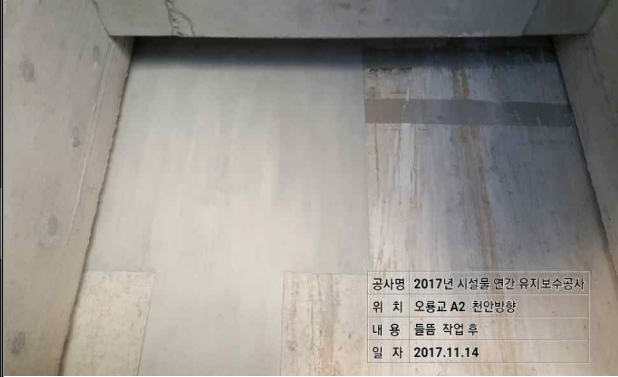
| 교대<br>(A2 천안) | |

| 홍벽 들뜸(철근부식)<br>보수완료 | 공사명 2017년 시설물 연간 유지보수공사<br>위 치 오룡교 A2, 천안방향<br>내 용 들뜸 작업 후<br>일 자 2017.11.14 |

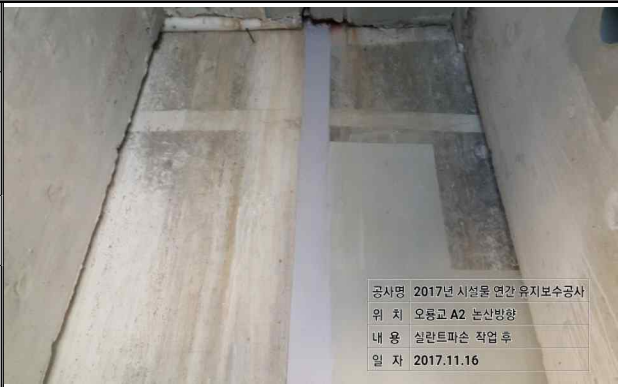
| 교대<br>(A2 양방향) | |

| 홍벽 종조인트부<br>실란트파손 보수완료 | 공사명 2017년 시설물 연간 유지보수공사<br>위 치 오룡교 A2, 논산방향<br>내 용 실란트파손 작업 후<br>일 자 2017.11.16 |

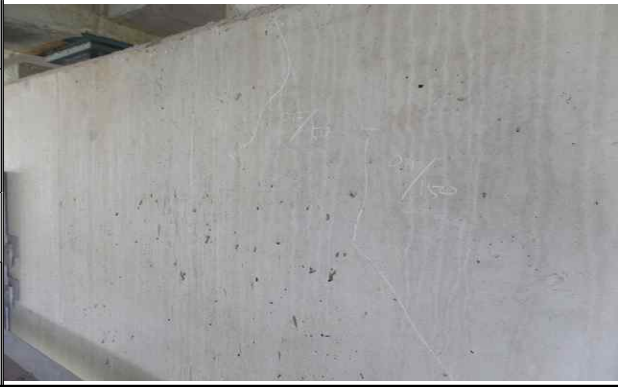
| 교각<br>(P2 논산) | |

| 코핑부 수직균열<br>(폭 0.2mm) | |

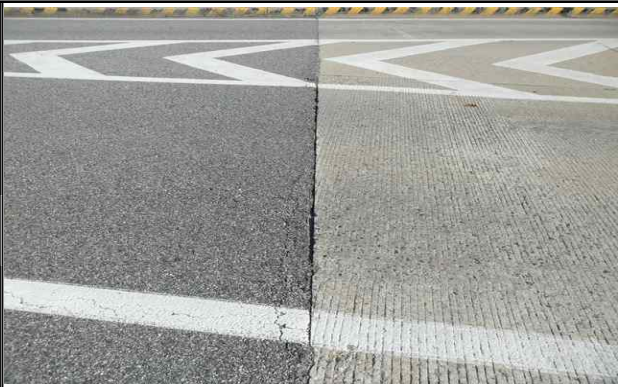
| 교면포장<br>(A1 국도) | |

| 접속부 아스콘 균열,<br>탈락 | |

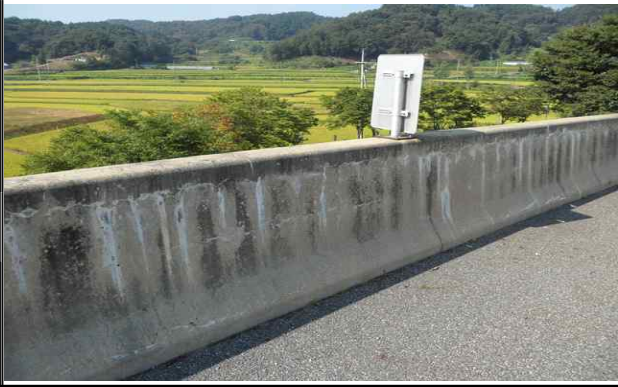
| 방호벽<br>(S2 국도) | |

| 균열부 백태 | |

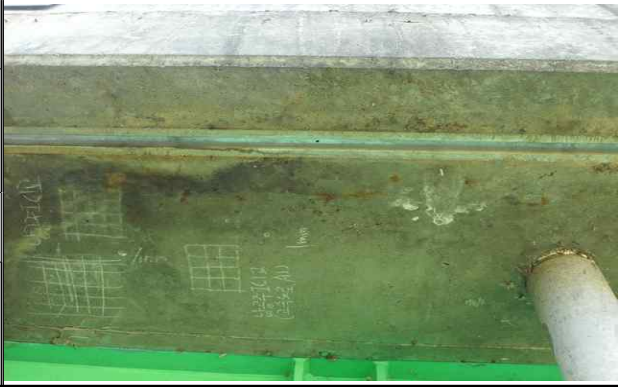
| 바닥판하면<br>(S1-A1) | |

| 외측 캔틸레버<br>균열(폭 0.2mm) | |

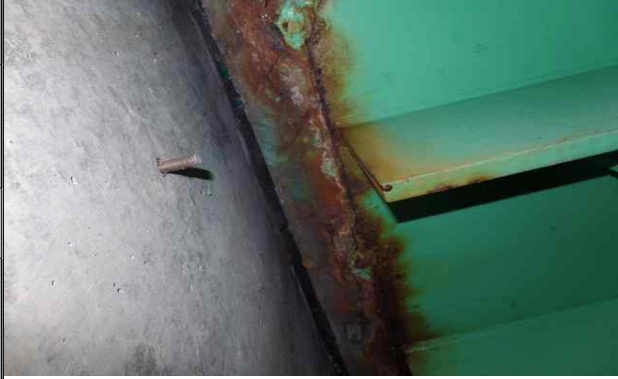
| 바닥판하면<br>(S2-A2 양방향) | |

| 단부 국부적인 들뜸 | |

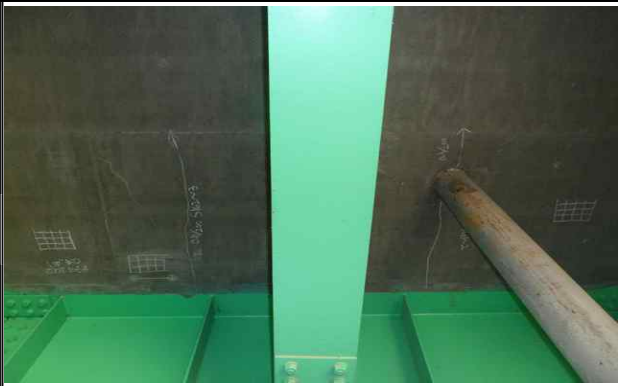
| 바닥판하면<br>(S1 고속도로) | |

| 국부 균열<br>(폭 0.2mm) | |

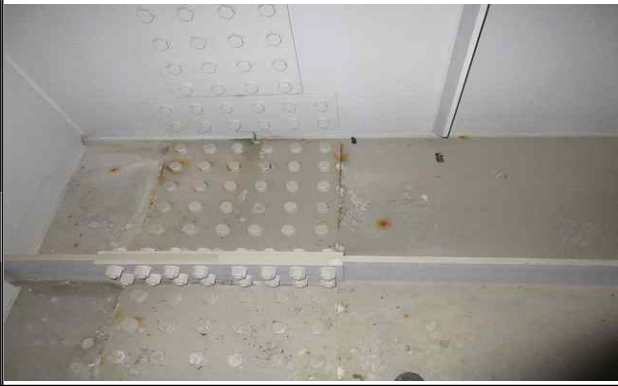
| 거더<br>(S1-G3 고속도로) | |

| 내부<br>하부플랜지 점부식 | |

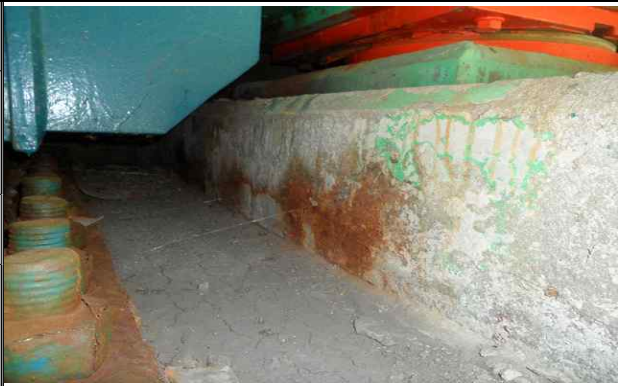
| 교량받침<br>(A1-SH3 고속도로) | |

| 받침콘크리트 균열<br>(폭 0.3mm 이상,<br>철근부식) | |

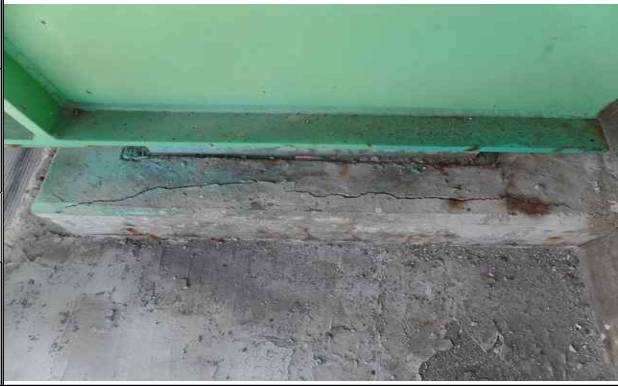
| 교량받침<br>(A2-SH8 고속도로) | |

| 받침콘크리트 균열 및<br>들뜸 | |

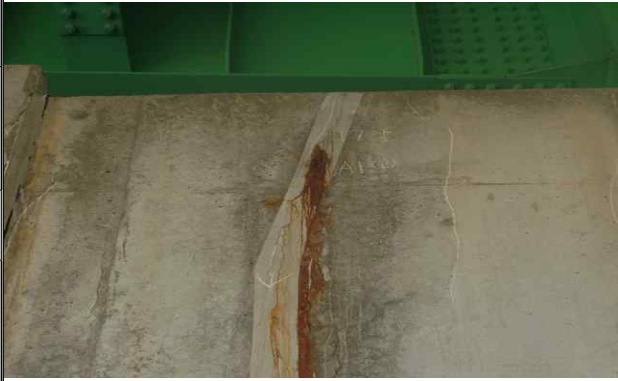
| 교대<br>(A1 고속도로) | |

| 구체 수직균열<br>(폭 0.3mm 이상) | |

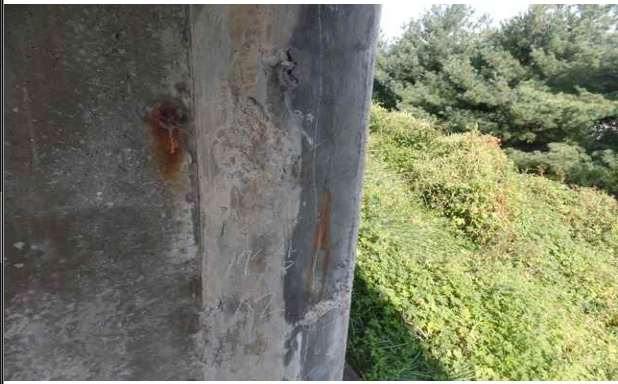
| 교대<br>(A2 고속도로) | |

| 흙벽 수직 재균열<br>(폭 0.3mm 이상) | |

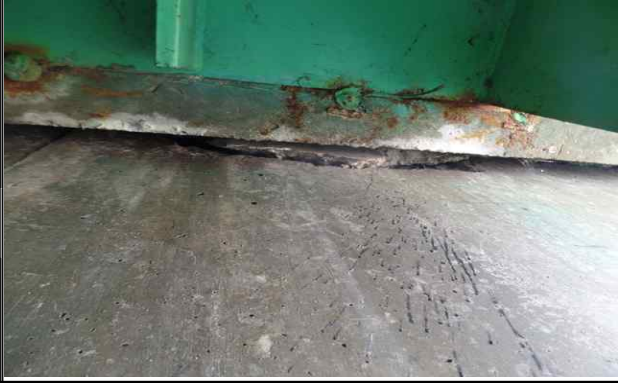
| 교대<br>(A2 고속도로) | |

| 구 분 | | 외 관 조 사 결 과 | 비고 |
|---|---|---|---|
| 하<br>부<br>구<br>조 | 교 대 | · 균열(폭 0.3mm이하), 망상균열, 우수유입, 박리, 철근노출, 백태, 실란트 파손, 흙벽 상단부 국부 파손(EJ 교체시 진동, 충격 영향 추정)<br>· 법면배수로 파손, 점검계단 파손 | |

| 흙벽 상단부 파손<br>(EJ 교체시 발생 추정) | |

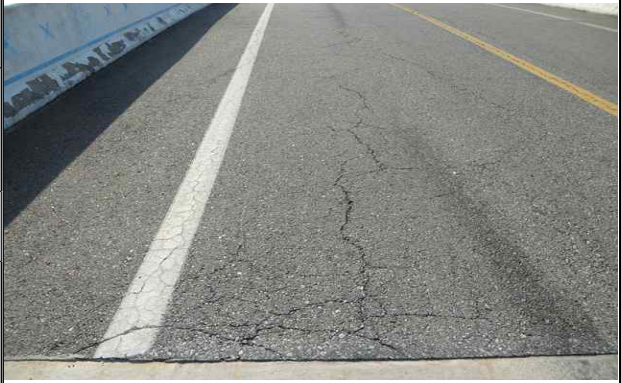
| 교면포장<br>(S1) | |

| 아스콘 망상균열 | |

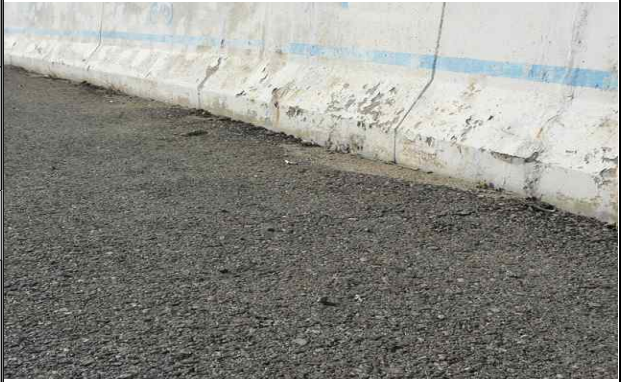
| 교면포장<br>(S2) | |

| 아스콘 국부 들뜸 | |

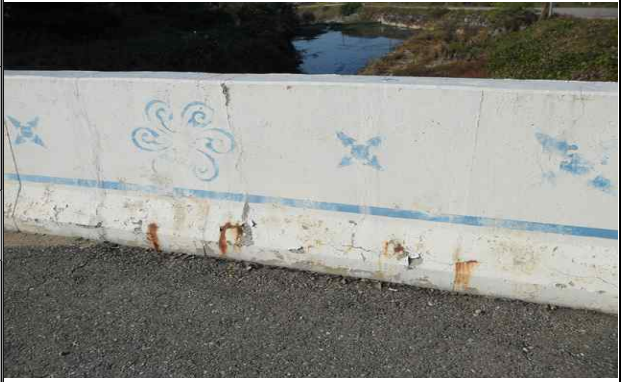
| 방호울타리<br>(S2) | |

| 콘크리트 균열,<br>도장박리, 철근부식 | |

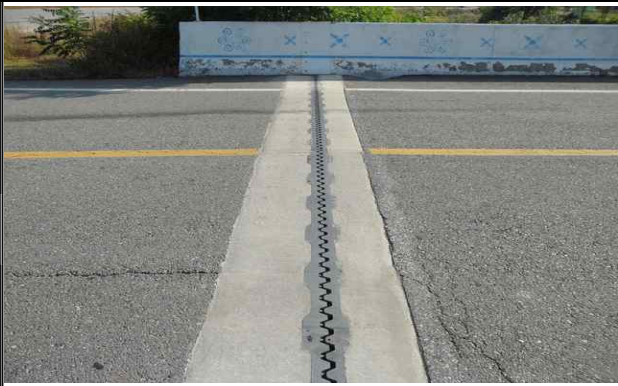
| 신축이음<br>(A1) | |

| 교체완료(MS) | |

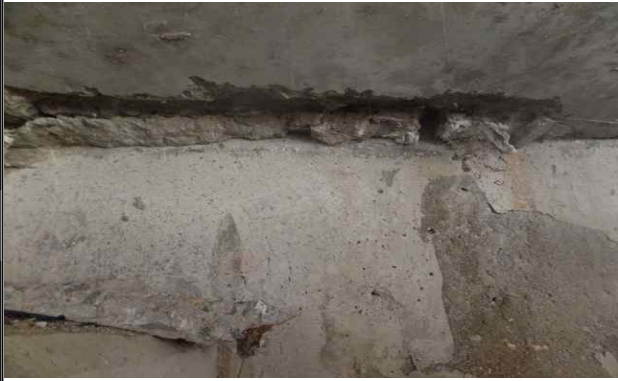
| 바닥판 하면<br>(S1-A1) | |

| 단부 파손<br>(신축유간 슬러지 포함) | |

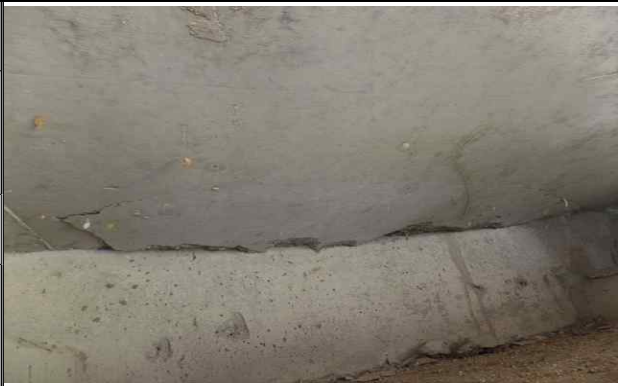
| 바닥판 하면<br>(S1-A1) | |

| 단부 들뜸 | |

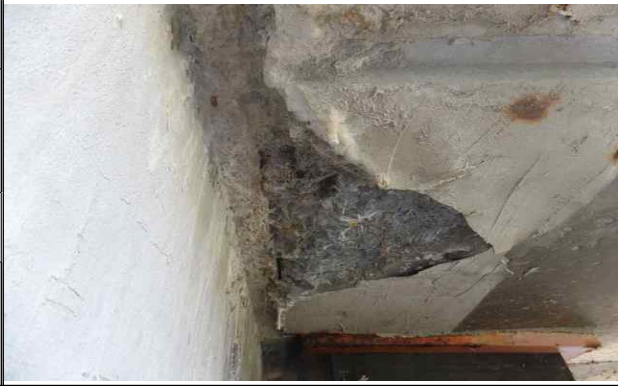
| 바닥판 하면<br>(S3-A2) | |

| 단부 파손<br>(열화 진전) | |

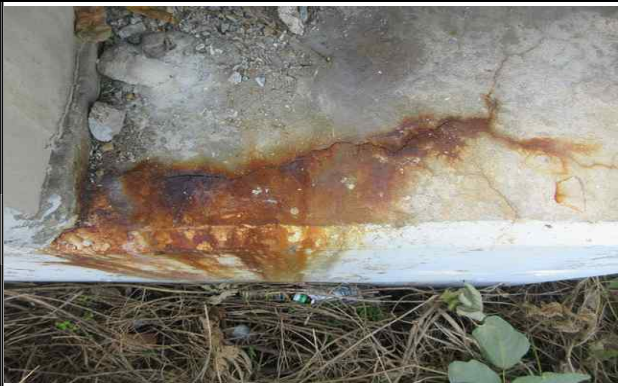
| 교대<br>(A2) | |

| 구체 상면 균열<br>(폭 0.3mm, 철근부식) | |

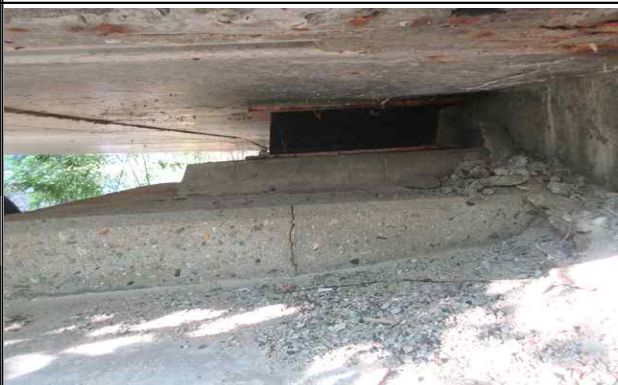
| 교량받침<br>(A1-SH1) | |

| 플레이트 부식 및<br>반침콘크리트 균열<br>(국부 폭 0.3mm) | |

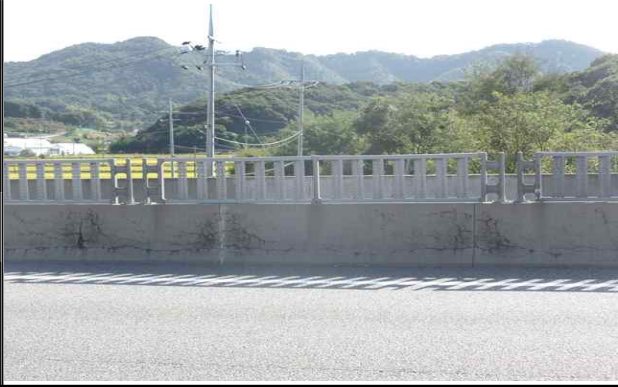
| 중분대<br>(S1 논산) | |

| 망상균열 | |

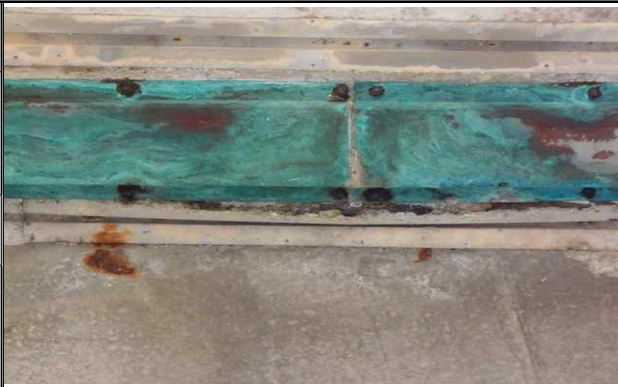
| 바닥판하면<br>(S1 천안) | |

| 종조인트부 유도배수관<br>주변 콘크리트 박락 | |
