논산천안고속도로 4,5,6공구 시설물(기타종)

# 정 기 점 검 보 고 서

2017. 12.

천  
안  
논  
산  
고  
속  
도  
로  
(  
주  
)

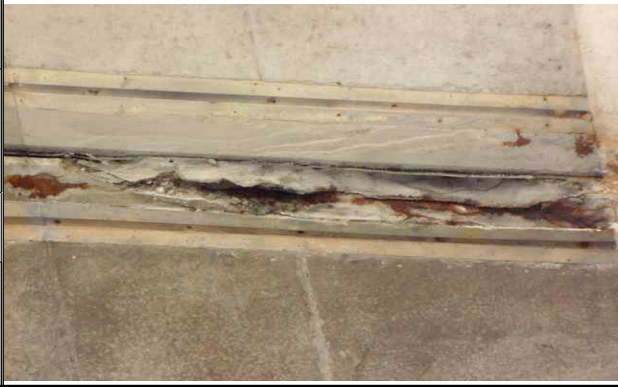
| 바닥판하면<br>(천안 S2) | |

| 종조인트부 박락 및<br>철근노출 | |

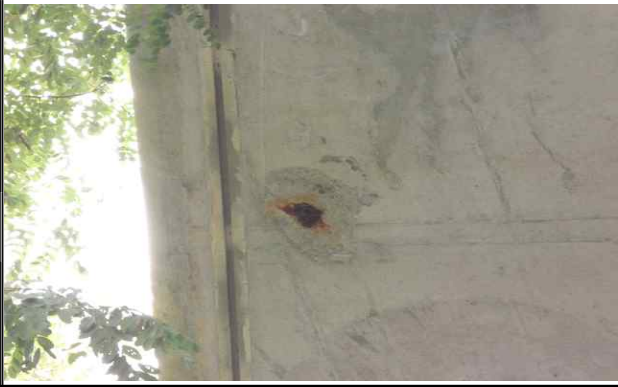
| 바닥판하면<br>(S2 천안) | |

| 국부 박락<br>(철근부식) | |

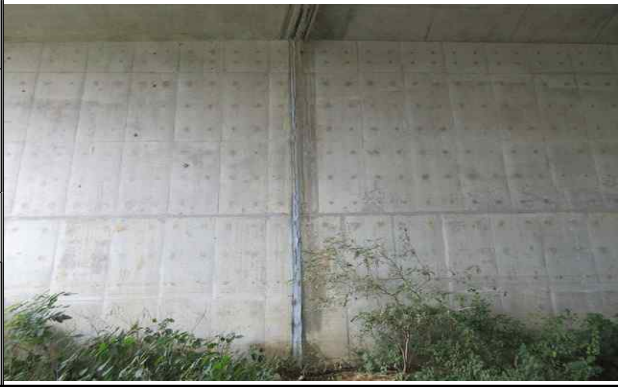
| 교각<br>(P1 종점측, 양방향) | |

| 벽체 종조인트부<br>실란트 파손 | |

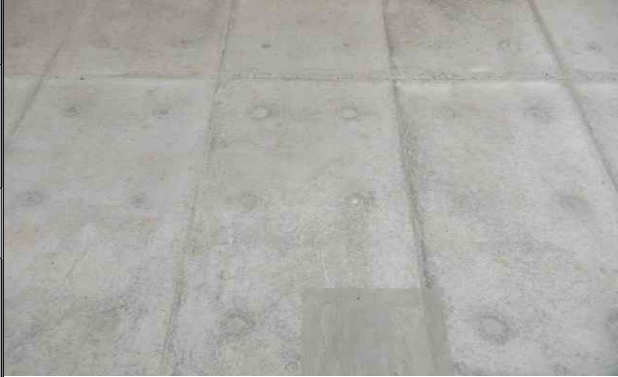
| 교각<br>(P1 시점측, 천안) | |

| 벽체 수직균열<br>(폭 0.2mm) | |

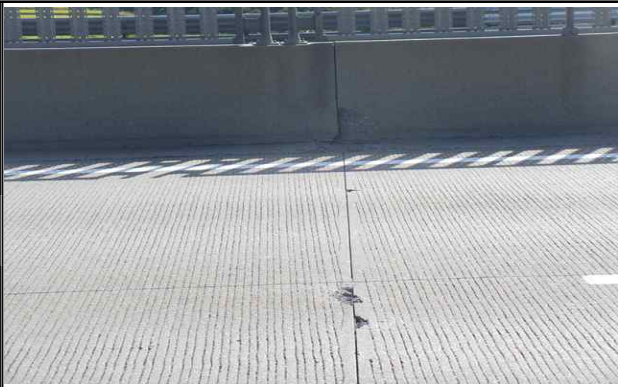
| 교면포장 및 중분대<br>(A1 논산) | |

| 접속부 콘크리트 파손 | |

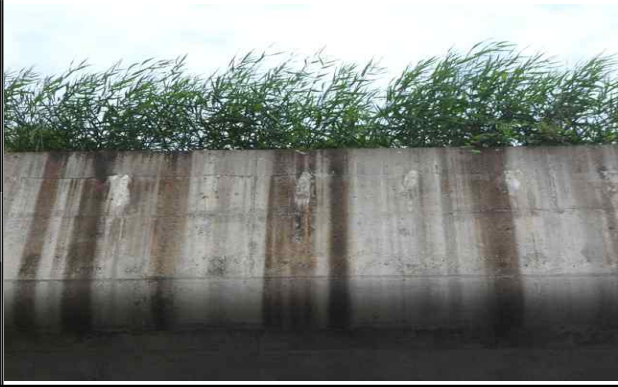
| 바닥판하면<br>(S1 논산) | |

| 측면부 표면변색, 백태 | |

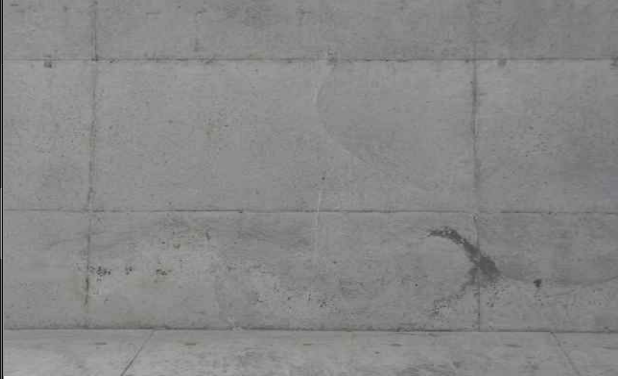
| 바닥판하면<br>(S1 천안) | |

| 현치부균열<br>(폭 0.2mm) | |

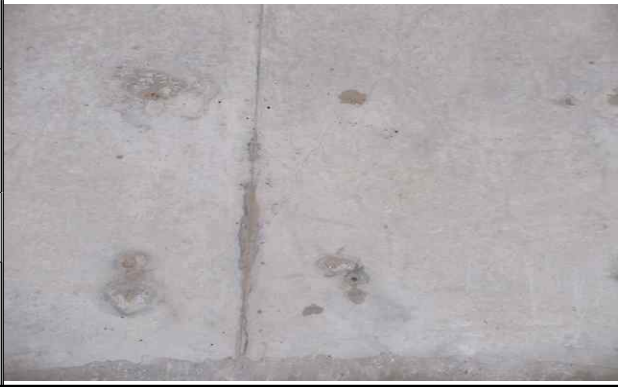
| 교 대<br>(A2 천안) | |

| 벽체 수직균열<br>(폭 0.2mm) | |

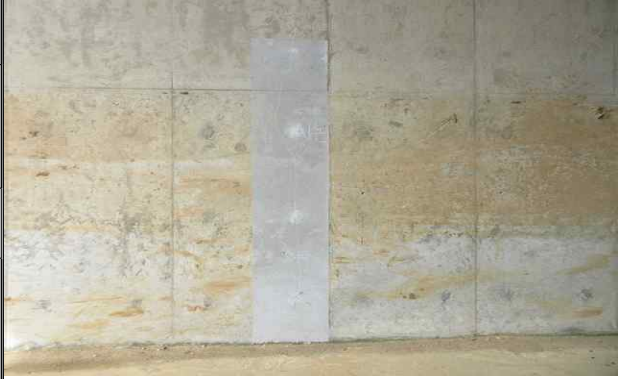
| 교대<br>(A1 논산) | |

| 벽체 수직 재균열<br>(폭 0.1mm) | |

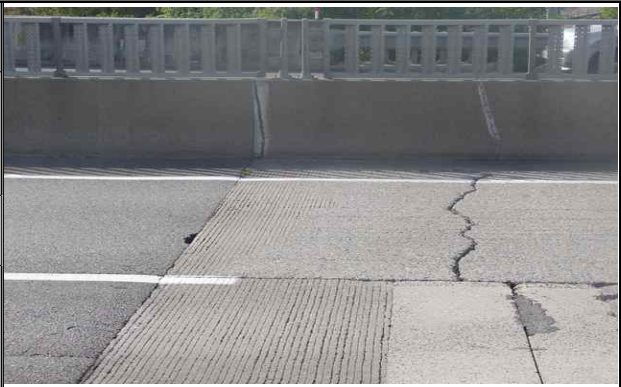
| 교면포장<br>(A1 천안) | |

| 접속부 아스콘 탈락,<br>콘크리트 포장 균열 | |

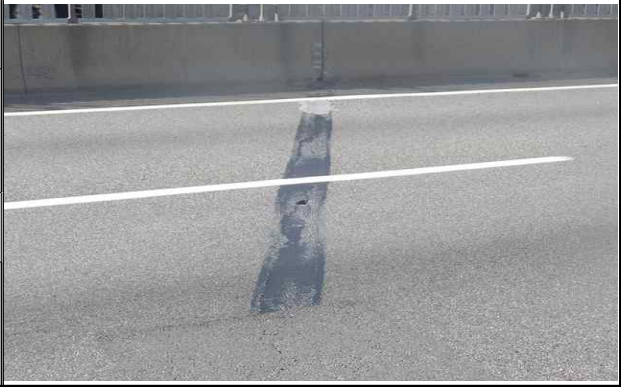
| 교면포장<br>(A2 천안) | |

| 지점부 기보수부<br>아스콘 국부 탈락 | |

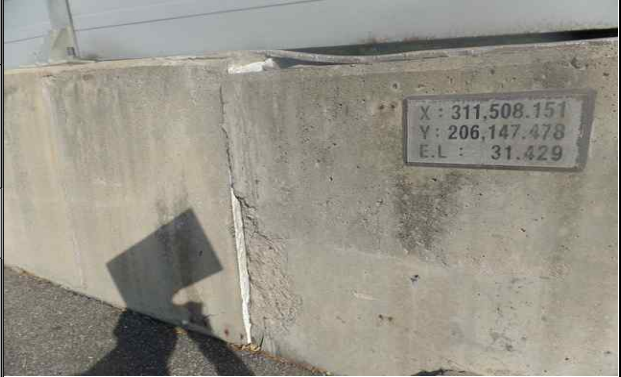
| 방호벽<br>(A2 천안) | |

| 접속부 국부 파손 | |

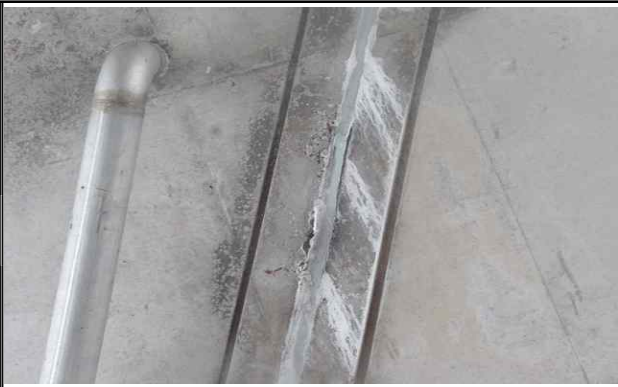
| 바닥판하면<br>(S2 천안) | |

| 중조인트부 실란트파손,<br>누수, 백태, 재료분리 | |

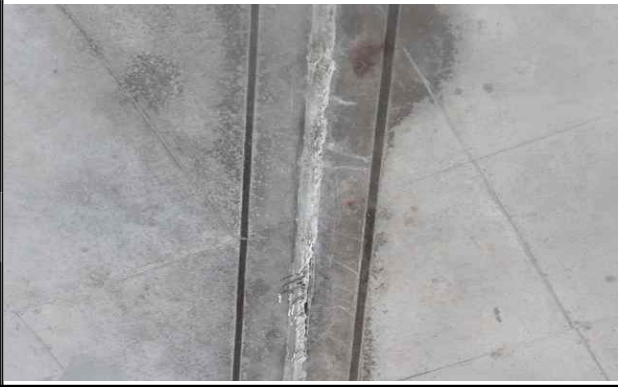
| 바닥판하면<br>(S1 논산) | |

| 중조인트부 균열<br>(폭 0.3mm) | |

| 구 분 | | 손상내용 | 손상물량 | | | 비 고 |
|---|---|---|---|---|---|---|
| | 바 닥 판 | 균열 0.3mm이상 | 2 | 5.0 | m <sup>2</sup> | 주입보수 |

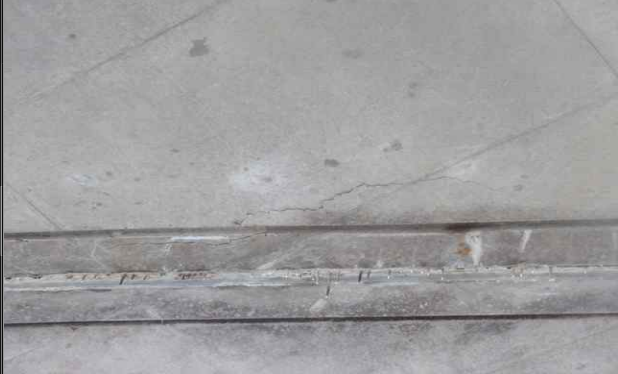
| 바닥판하면<br>(S1 논산) | |

| 중조인트부<br>콘크리트 들뜸 | |

| 구 분 | | 손상내용 | 손상물량 | | | 비 고 |
|---|---|---|---|---|---|---|
| | | 들뜸, 철근부식 | 2 | 0.4 | m <sup>2</sup> | 단면보수(방청) |

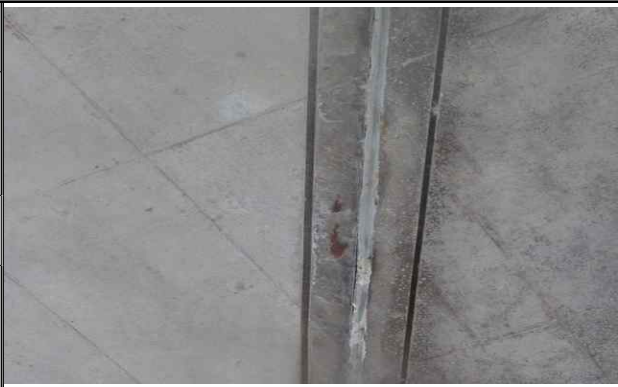
| 바닥판하면<br>(S2 논산) | |

| 중조인트부 철근부식 | |

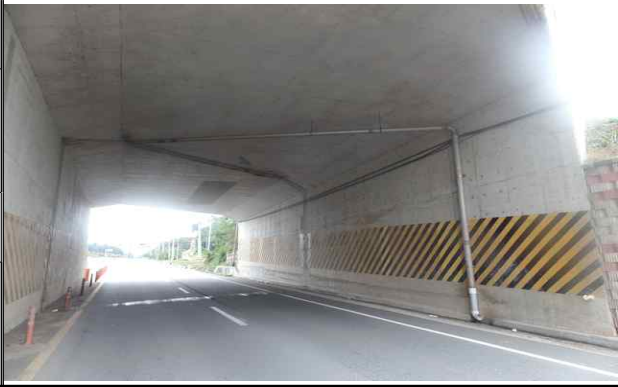
| 배수시설<br>(S1 천안) | |

| 배수관 설치상태 양호 | |

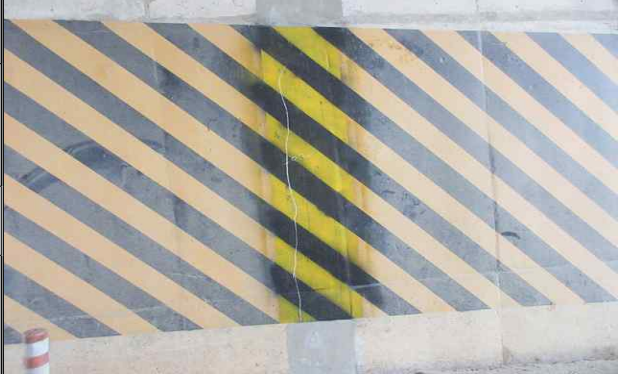
| 교각<br>(P1 종점측, 천안) | |

| 벽체 수직균열<br>(폭 0.2mm) | |

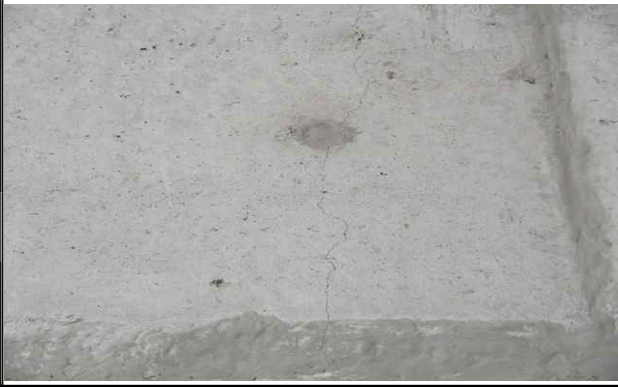
| 교대<br>(천안 A2) | |

| 벽체 수직균열<br>(폭 0.2mm) | |

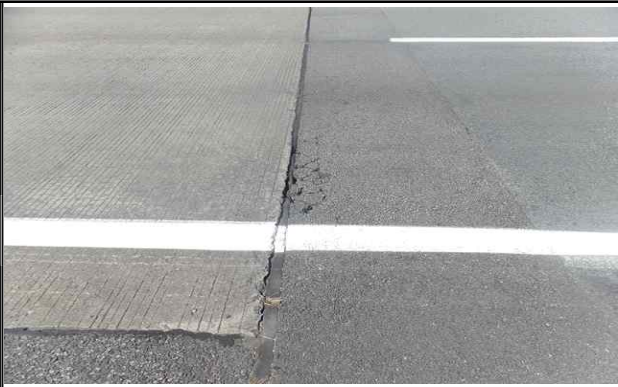
| 교면포장<br>(A2 천안) | |

| 접속부<br>아스콘 균열 및 탈락 | |

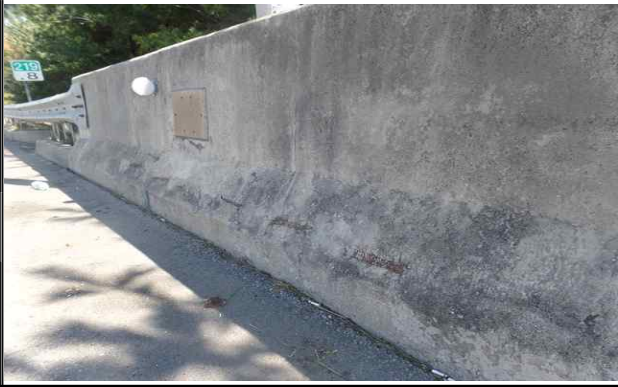
| 방호울타리<br>(A1 천안) | |

| 접속부 콘크리트 박리<br>및 철근노출 | |

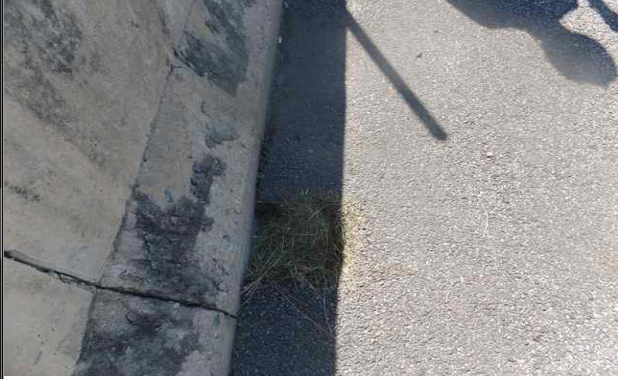
| 배수시설<br>(S1 천안) | |

| 배수구 이물질 퇴적 | |

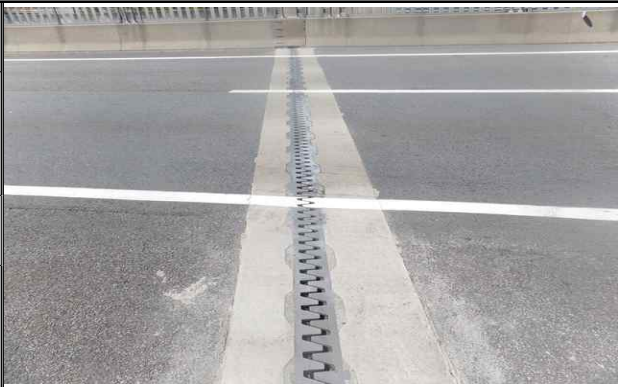
| 신축이음<br>(A1 천안) | |

| 교체완료(MS) | |

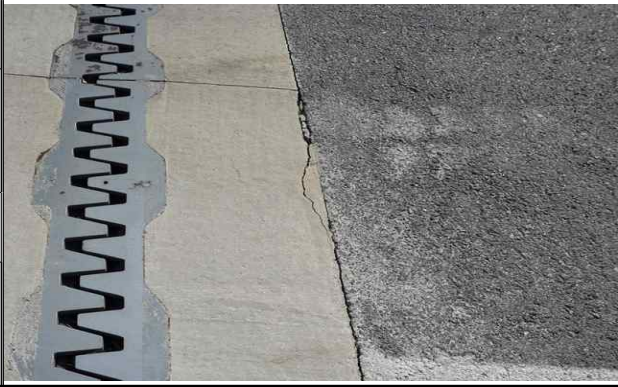
| 신축이음<br>(A2 논산) | |

| 교체완료(MS) 및<br>후타재 경미한 탈락 | |

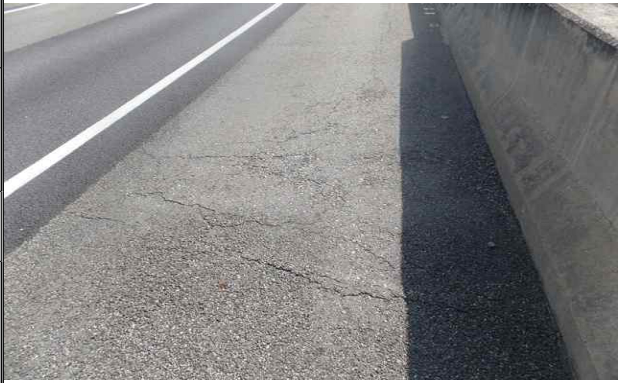
| 교면포장<br>(A2 노산) | |

| 지점부<br>아스콘 망상균열 | |

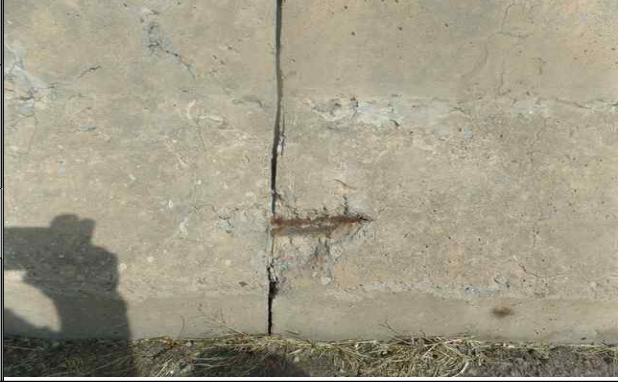
| 방호울타리<br>(S1 천안) | |

| 국부 철근노출 | |

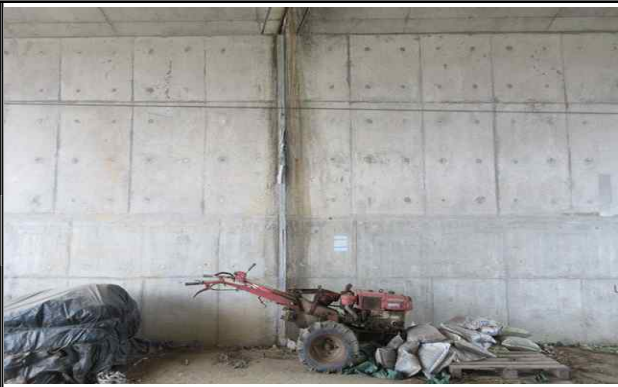
| 교대<br>(A2 양방향) | |

| 벽체 우수유입,<br>중조인트부 실란트 파손 | |

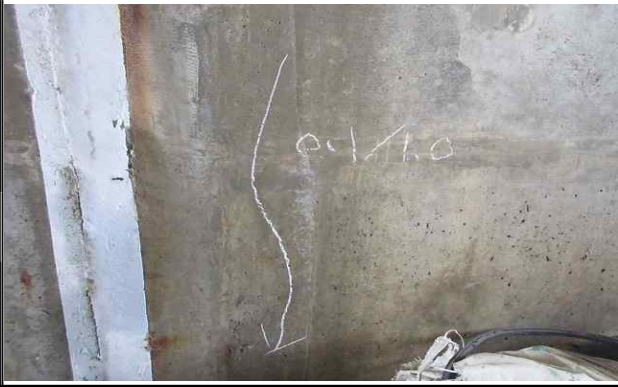
| 교대<br>(A1 천안) | |

| 벽체 수직균열<br>(폭 0.1mm) | |

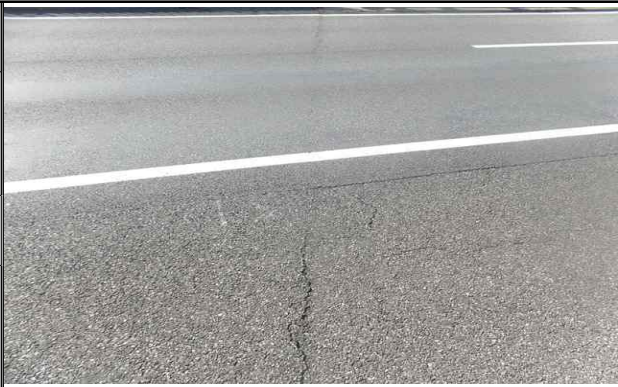
| 교면포장<br>(A1 천안) | |

| 지점부 아스콘 균열 | |

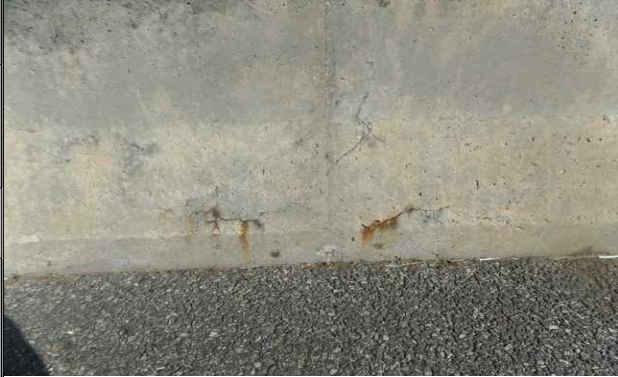
| 교면포장<br>(S1~2 논산) | |

| 전차로 재포장 완료 | |

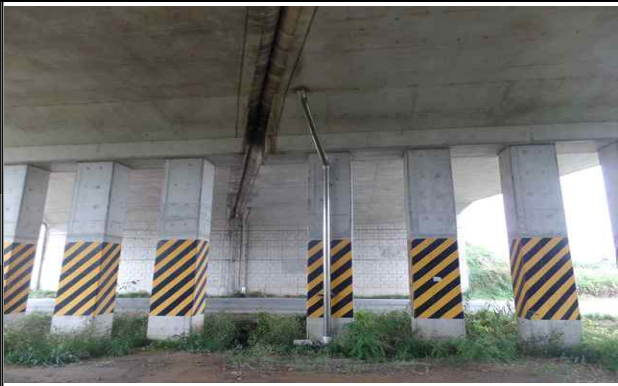
| 배수시설<br>(S2 천안) | |

| 배수관 설치상태 양호 | |

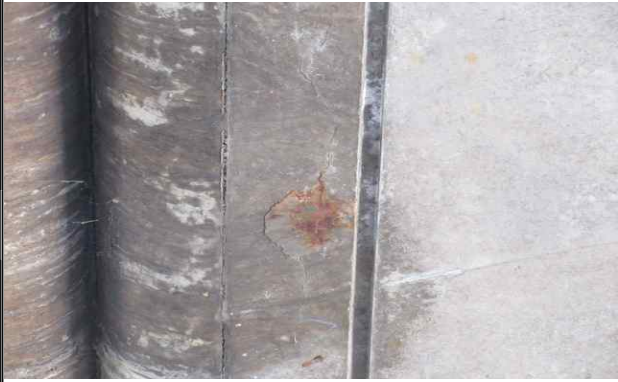
| 바닥판하면<br>(S1 논산) | |

| 중조인트부 균열<br>(폭 0.3mm 이상) | |

| 부재(부위) | 점검결과 | 조치필요사항 |
|---|---|---|
| | 중조인트부 균열 | 주입보수<br>(폭 0.3mm 이상) |

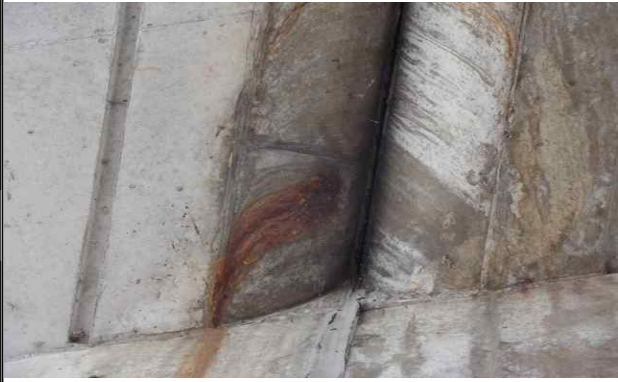
| 바닥판하면<br>(S1 논산) | |

| 중조인트부<br>국부 철근부식 | |

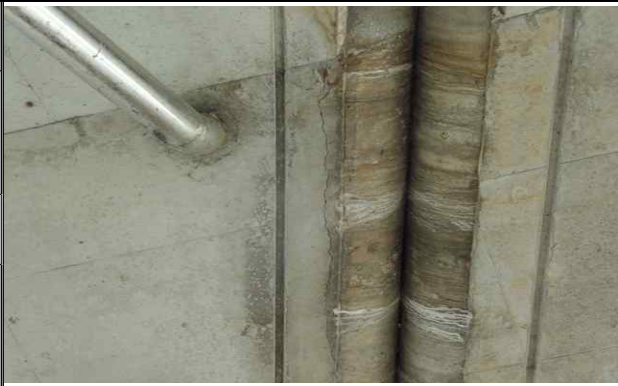
| 바닥판하면<br>(S2 천안) | |

| 중조인트부<br>균열보수전 현황 | |

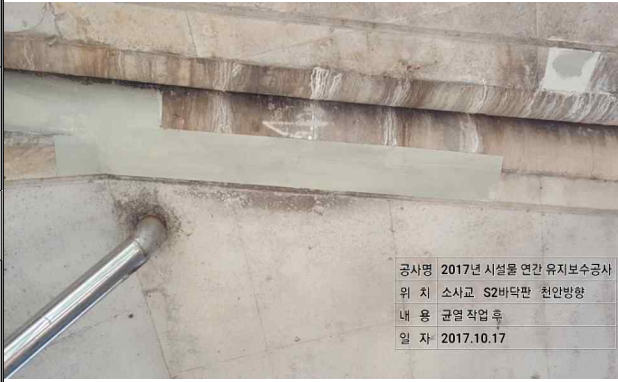
| 바닥판하면<br>(S2 천안) | |

| 중조인트부<br>균열보수 완료 | |

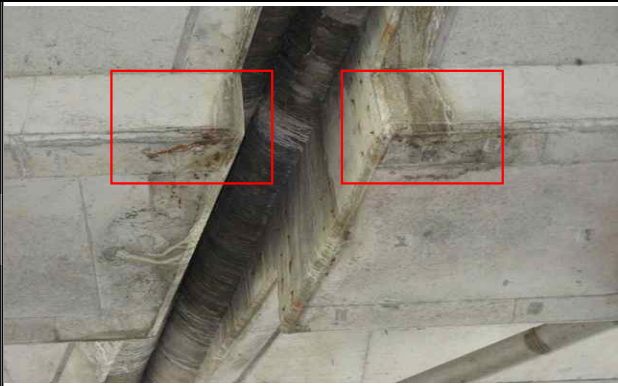
| 교각<br>(P1-5,6 양방향) | |

| 교각 상단부<br>콘크리트 들뜸 | |

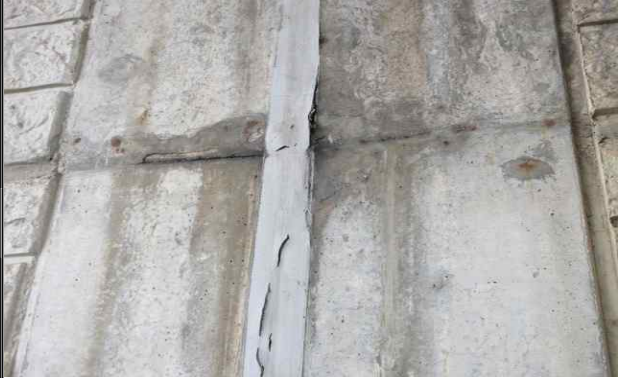
| 교대<br>(논산 A1) | |

| 중조인트부 실란트<br>파손, 콘크리트 박리 | |

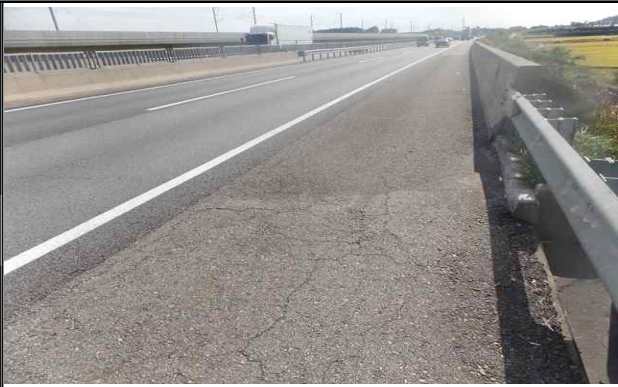
| 교면포장<br>(A1 논산) | |

| 지점부 아스콘 균열 및<br>갓길측 망상균열 | |

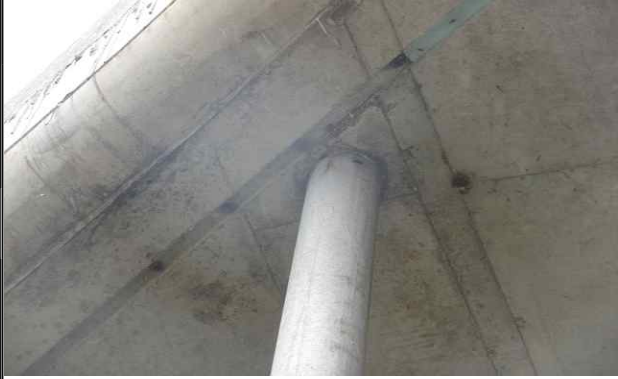
| 배수시설<br>(논산 S2) | |

| 배수관 고정볼트 탈락<br>(산악형) | |

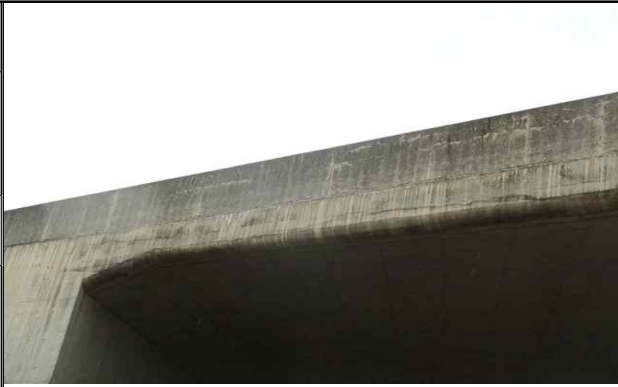
| 방호벽<br>(S2 천안) | |

| 외측면 균열 및 백태,<br>바닥판 시공이음부 백태 | |

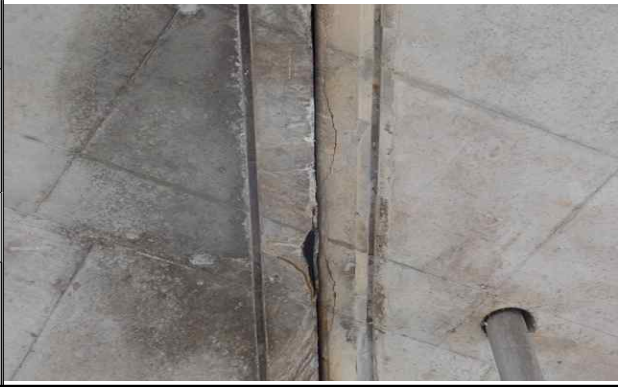
| 바닥판하면<br>(S1 천안) | |

| 종조인트부 들뜸, 박락 | |

| 이전 상태(2017년 상반기) | 현 상태(2017년 하반기) |
|---|---|
| 이전점검 이후 바닥판하면 종조인트부의 손상이 일부 진전중이므로 내구성 저하방지를 위한 적절한 보수가 필요한 상태이다. | |

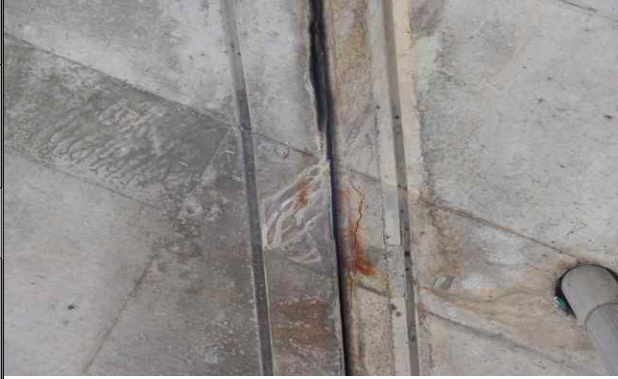
| 바닥판하면<br>(S2 천안) | |

| 종조인트부 균열<br>(폭 0.3mm 이상,<br>철근부식) | |

| 구 분 | | 손상내용 | 손상물량 | | | 비 고 |
|---|---|---|---|---|---|---|
| 보수보강 | 바닥판 | 균열 0.3mm이상 | 1 | 0.50 | m | 단면보수(방청) |

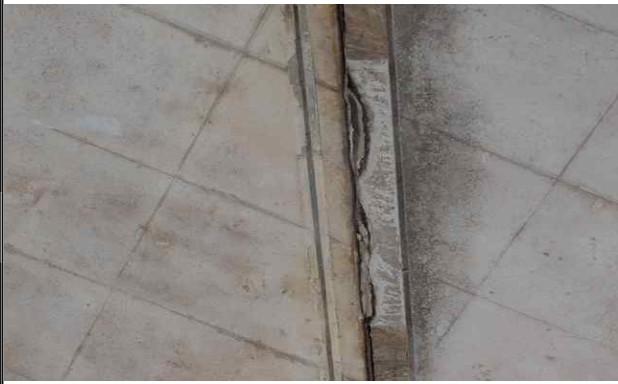
| 바닥판하면<br>(S1 노산) | |

| 중조인트부 콘크리트<br>들뜸 | |

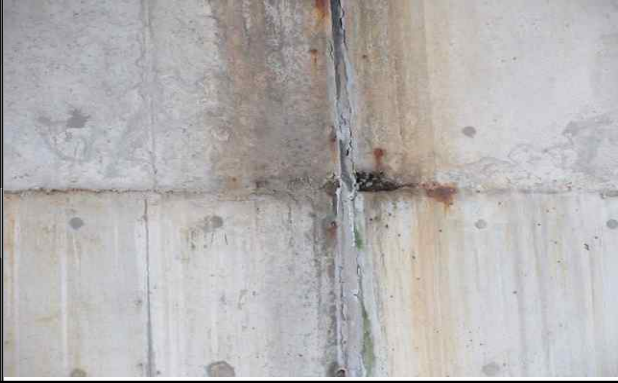
| 교각<br>(양방향 P1 종점측) | |

| 중조인트부 실란트파손,<br>우수유입, 재료분리 | |

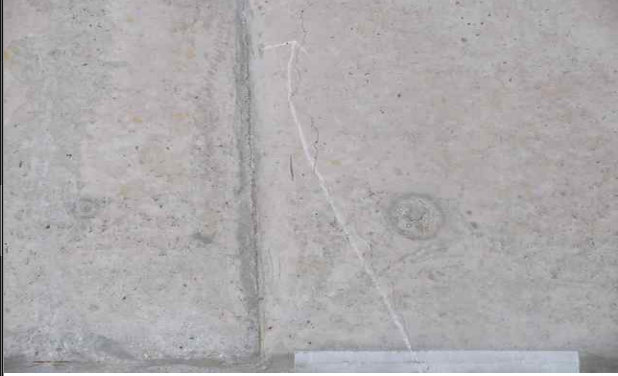
| 교대<br>(A1 노산) | |

| 벽체<br>수직균열(폭 0.2mm) | |

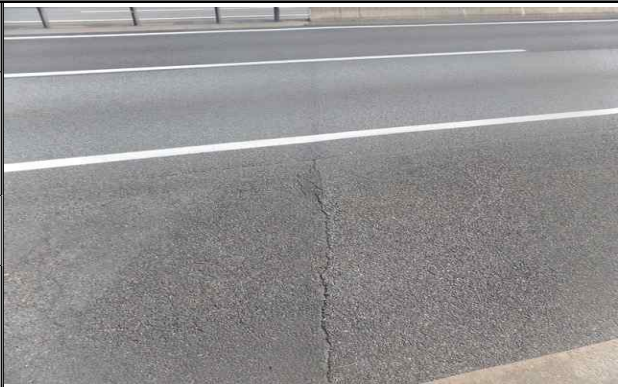
| 교면포장<br>(A1 논산) | |

| 지점부 아스콘 균열 | |

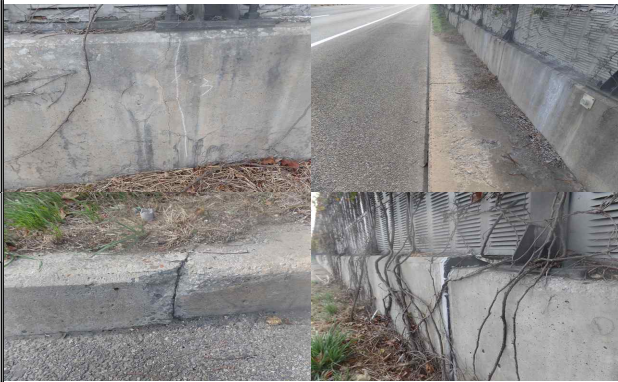
| 방호울타리<br>(S1 논산) | |

| 콘크리트 균열, 박리,<br>연석탈락, 단차 등 | |

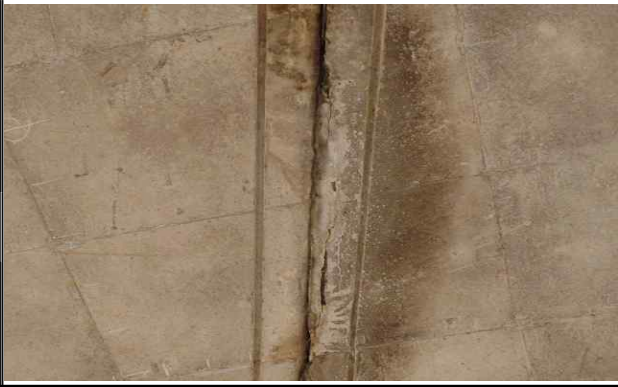
| 바닥판 하면<br>(S1 노산) | |

| 중조인트부 들뜸 | |

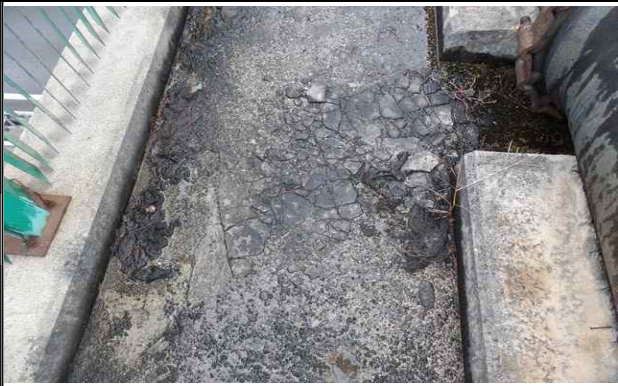
| 교면포장(바닥판 상면)<br>(S2) | |

| 콘크리트 박리 | |

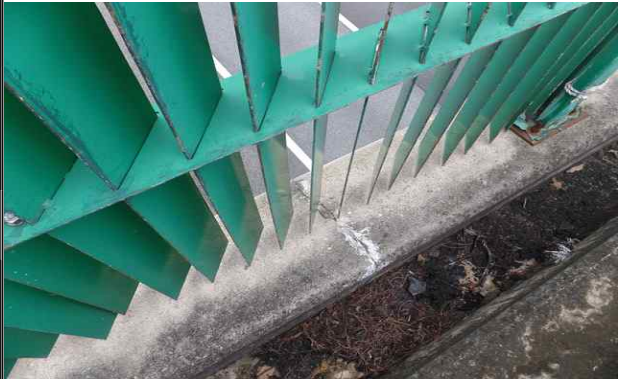
| 난간<br>(S3) | |

| 강재난간<br>대체로 상태 양호<br>연석 국부 균열 | |

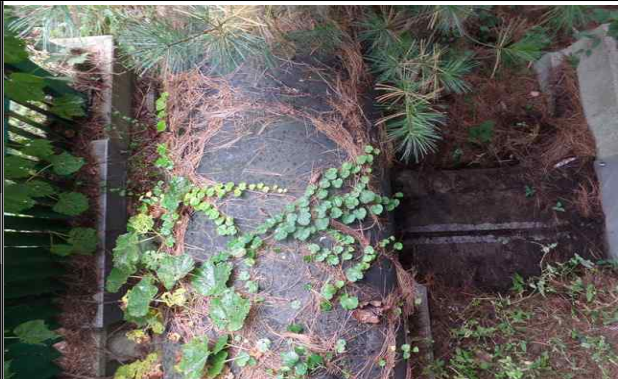
| 신축이음<br>(A1) | |

| 유간 및 주변부<br>토사퇴적 | |

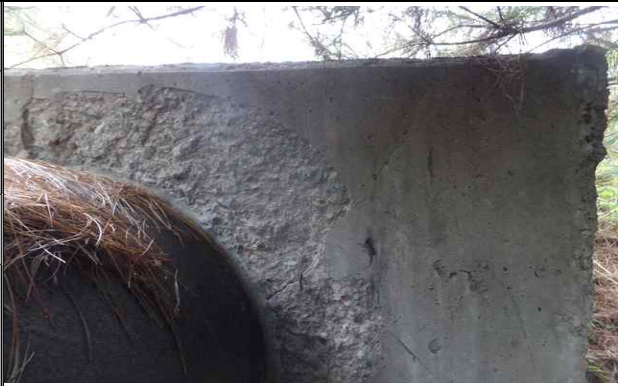
| 교대<br>(A1) | |

| 용수개거 연결부<br>균열, 박락 | |

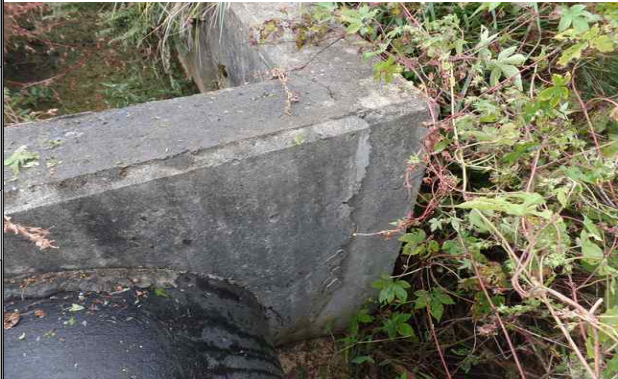
| 교대<br>(A2) | |

| 용수개거 연결부<br>균열, 파손 | |

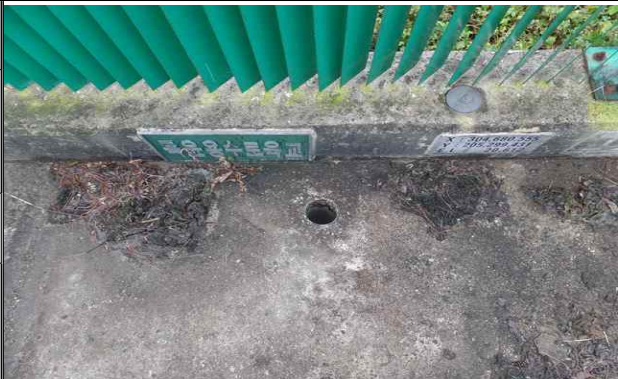
| 배수시설<br>(S3) | |

| 배수구 상태 양호 | |

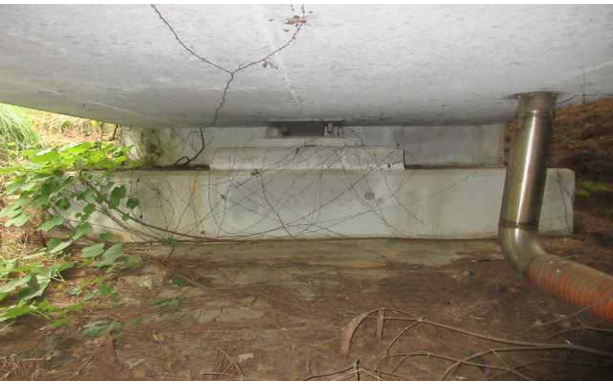
| 교량받침<br>(A1-SH1) | |

| 대체로 상태 양호 | |

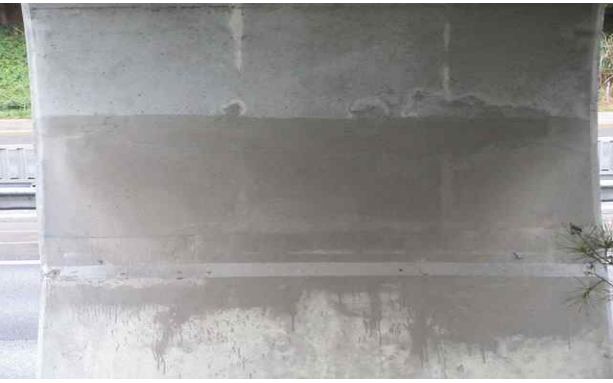
| 교각<br>(P2 종점측) | |

| 벽체부 수평 재균열<br>(폭 0.2mm) | |

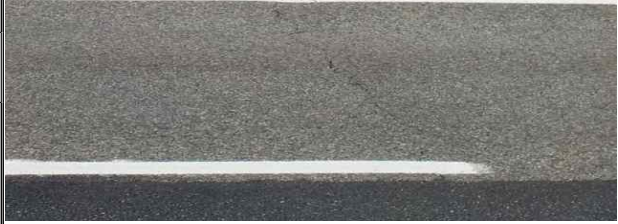
| 교면포장 (S1 천안) | |

| 접속경계부<br>아스콘 균열 | |

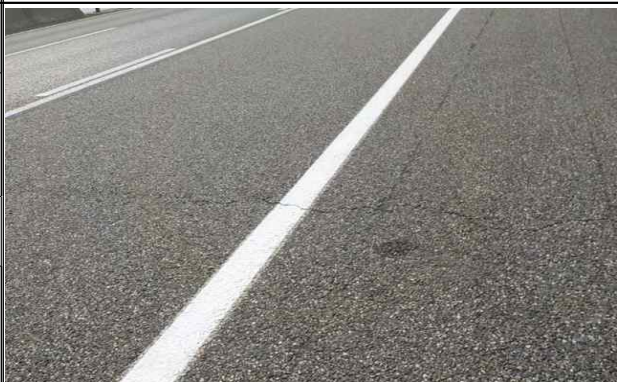
| 교면포장 (S1 논산) | |

| 접속경계부<br>아스콘 균열 | |

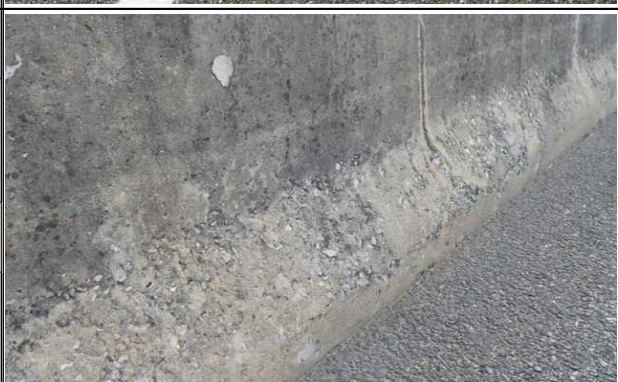
| 방호울타리 (S1 천안) | |

| 콘크리트 박리 | |

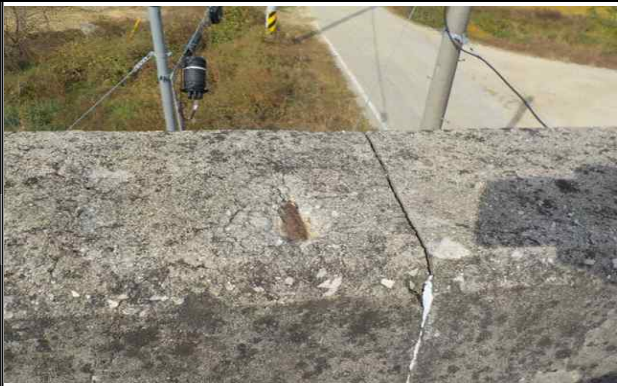
| 방호울타리<br>(S1 천안) | |

| 상단부<br>철근노출 | |

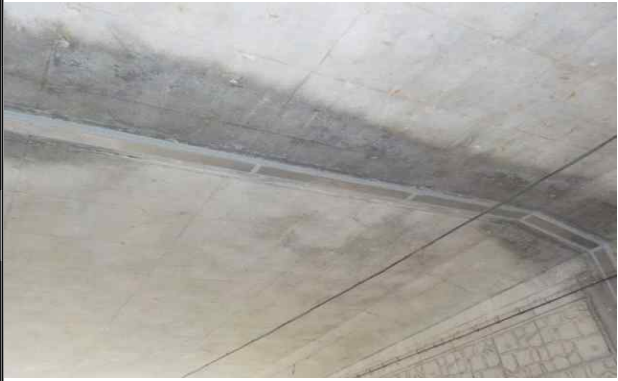
| 바닥판하면<br>(양방향) | |

| 유도배수관 전경 | |

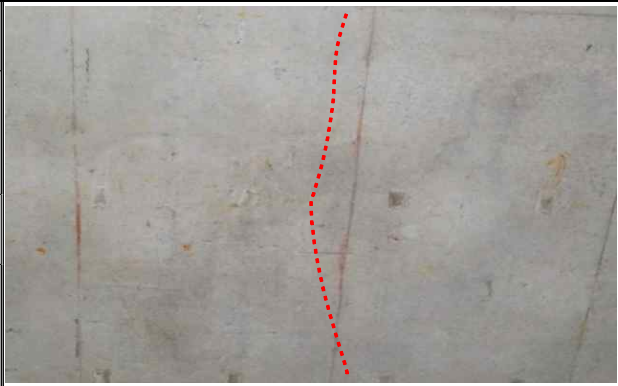
| 바닥판하면<br>(S1 논산) | |

| 균열<br>(폭 0.2mm) | |

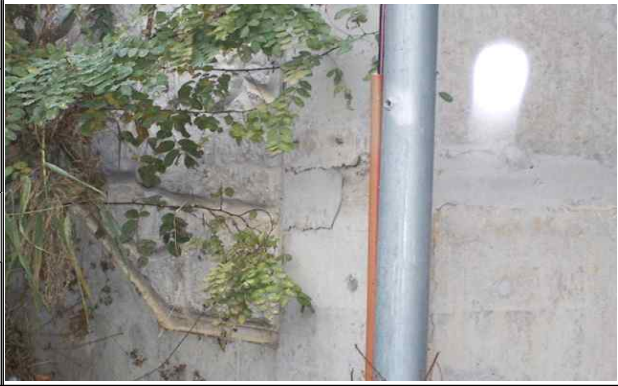
| 교 대<br>(A2 천안) | |

| 날개벽<br>보수부 박락 | |

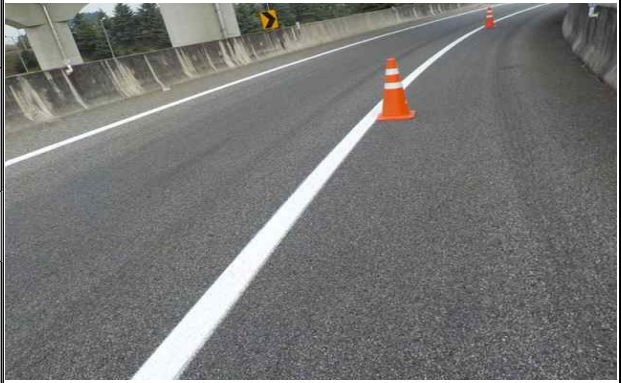
| 교면포장 (S1) | |

| 상태 양호 | |

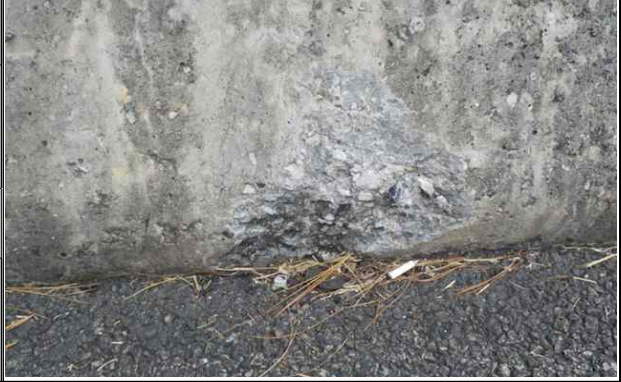
| 방호울타리 (S1 우측) | |

| 콘크리트 국부 파손 | |

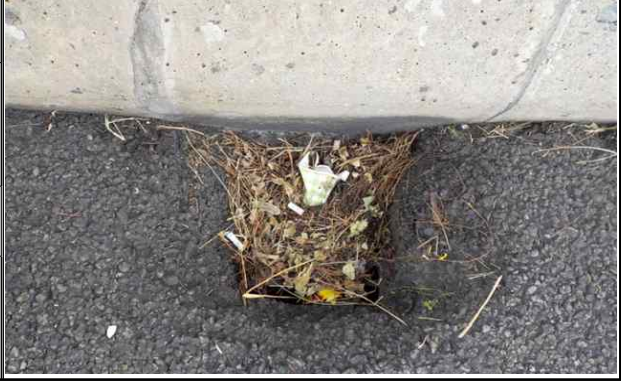
| 배수시설 (S1) | |

| 배수구 막힘 | |

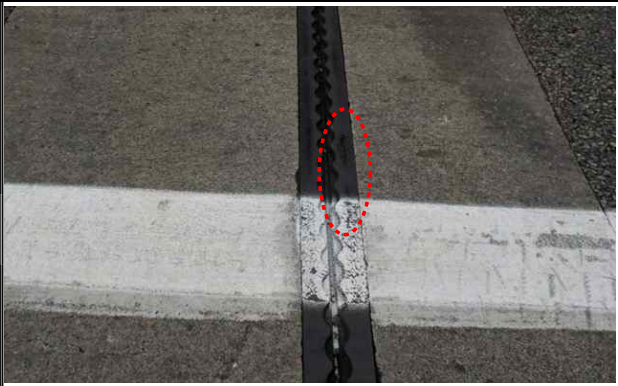
| 신축이음<br>(A1) | |

| 본체 고무재파손 | |

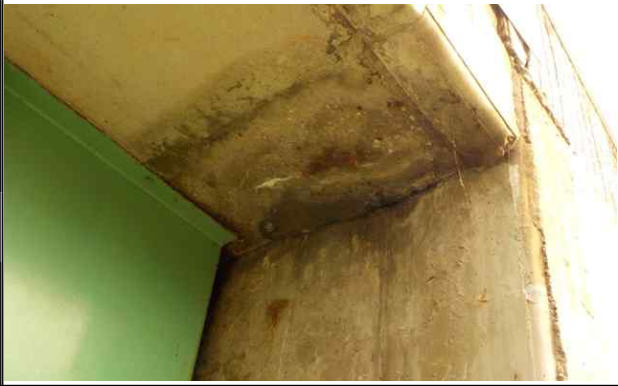
| 바닥판하면<br>(S1-A2) | |

| 단부 콘크리트 백태 | |

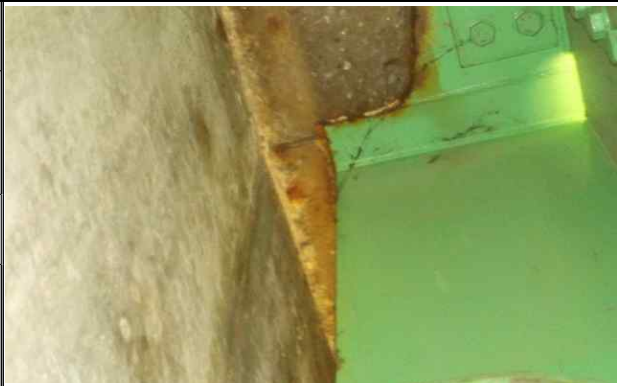
| 거더외부<br>(S1-A2-G2) | |

| 단부 상부플랜지 부식 | |

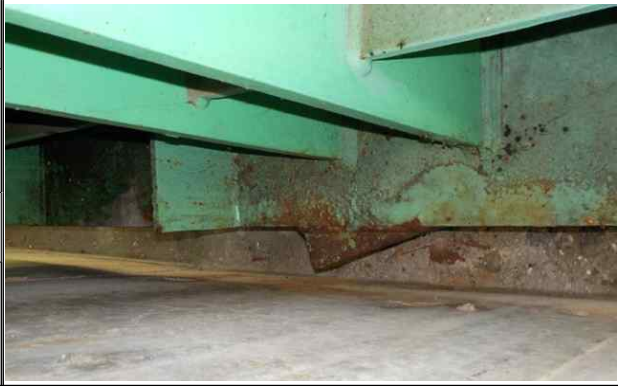
| 거더외부<br>(S1-G1) | |

| 단부 하부플랜지 부식 | |

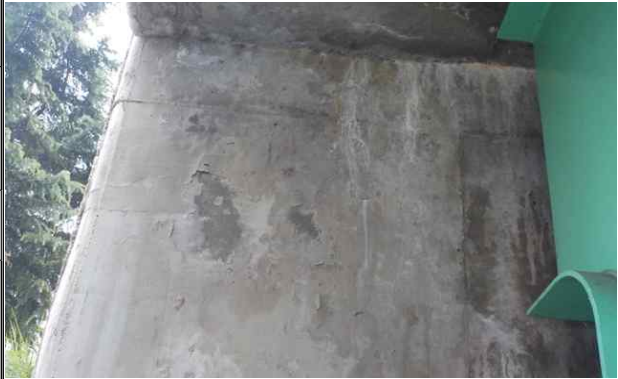
| 교대<br>(A2) | |

| 흙벽 백태 | |

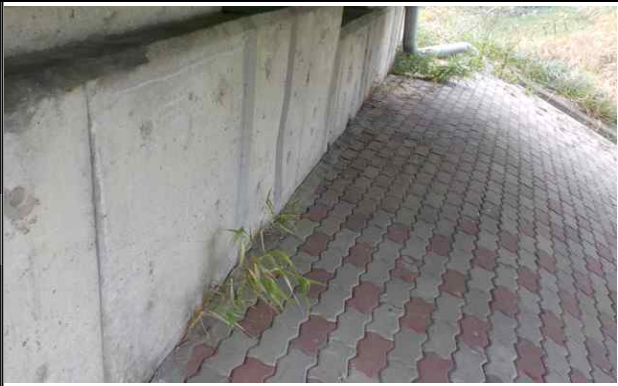
| 교대<br>(A2) | |

| 법면이격 및 침하보수부<br>상태양호 | |

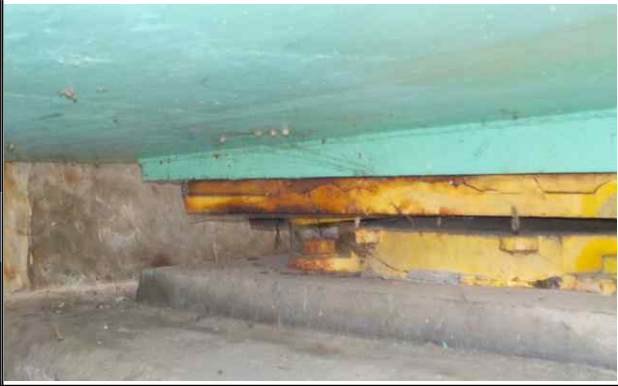
| 교량받침<br>(A2-SH2) | |

| 본체 및 앵커볼트 부식 | |

| 구 분 | | | | 손상내용 | 손상물량 | | | 비 고 | |
|---|---|---|---|---|---|---|---|---|---|
| | 2 | | | 받침장치 | 플레이트 부식 | 2 | 1.00 | m' | 재도장 |
| | 3 | | | | 볼트부식 | 2 | 2.00 | ea | 재도장 |

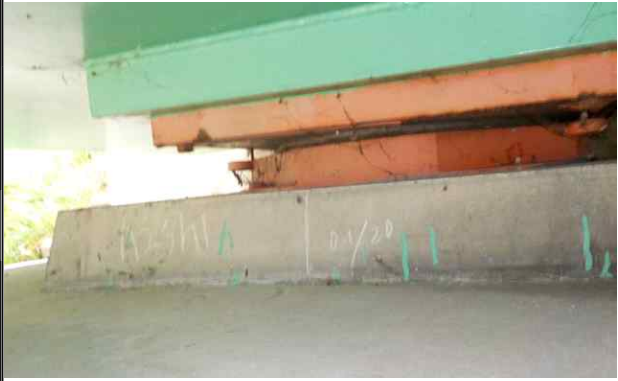
| 교량받침<br>(A2-SH1) | |

| 반침콘크리트 균열<br>(폭 0.1mm) | |

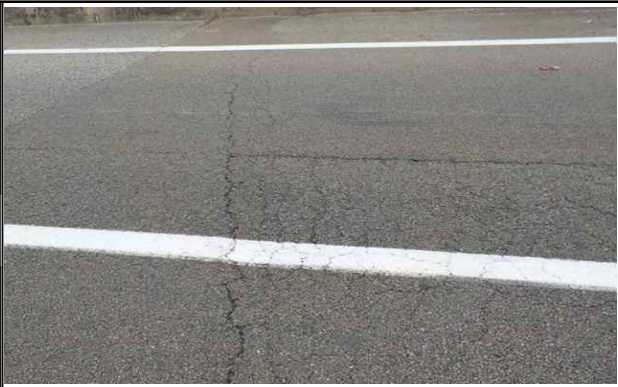
| 교면포장<br>(S1-A1) | |

| 접속부<br>아스콘 망상균열 | |

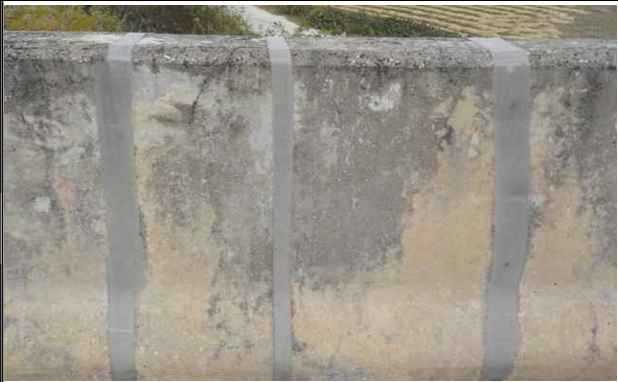
| 방호울타리<br>(S1) | |

| 균열 보수부<br>상태 양호 | |

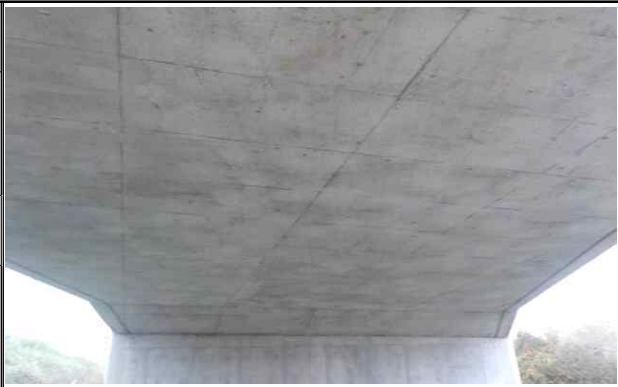
| 바닥판하면<br>(S1) | |

| 상태 양호 | |

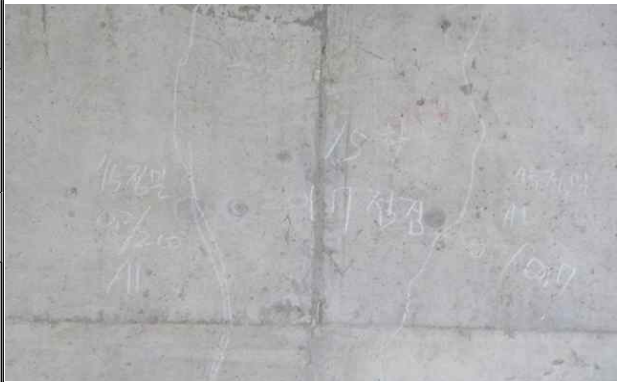
| 교대<br>(A1) | |

| 벽체부 수직균열<br>(폭 0.2mm) | |

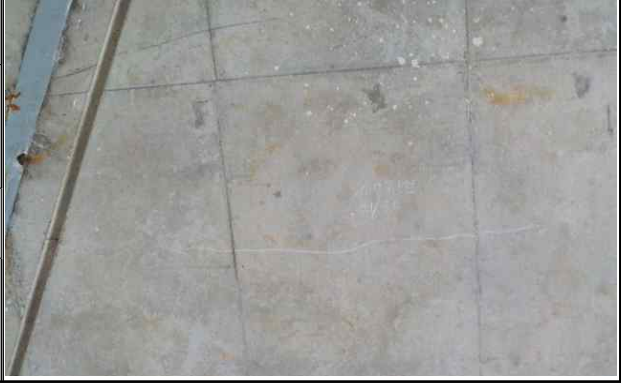
| 바닥판하면<br>(S1 천안) | |

| 균열<br>(폭 0.2mm) | |

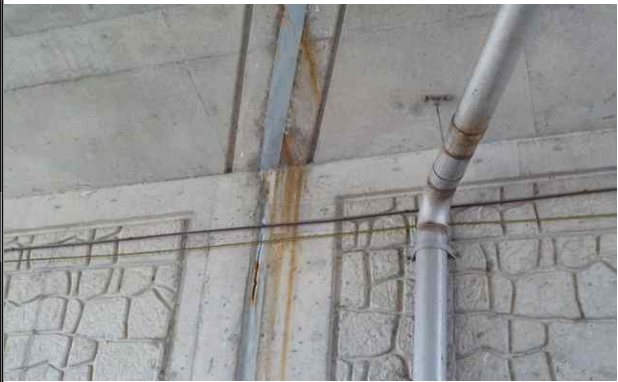
| 교대<br>(A2 양방향) | |

| 실란트 파손, 누수흔적 | |

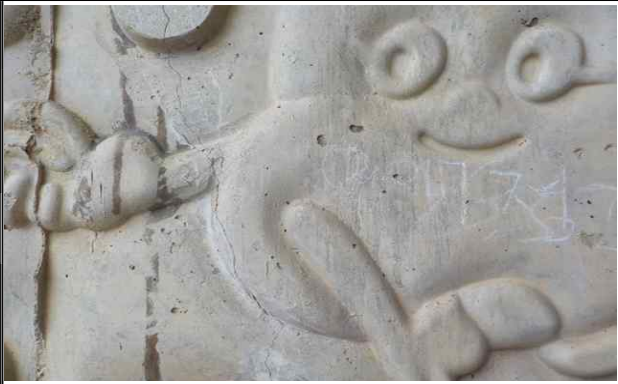
| 교대<br>(A1 논산) | |

| 벽체부 수직 재균열<br>(폭 0.2mm) | |

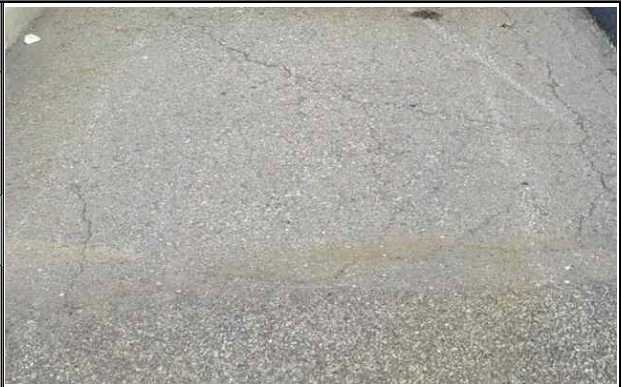
| 교면포장<br>(S1 노산) | |

| 접속경계부<br>아스콘 균열 | |

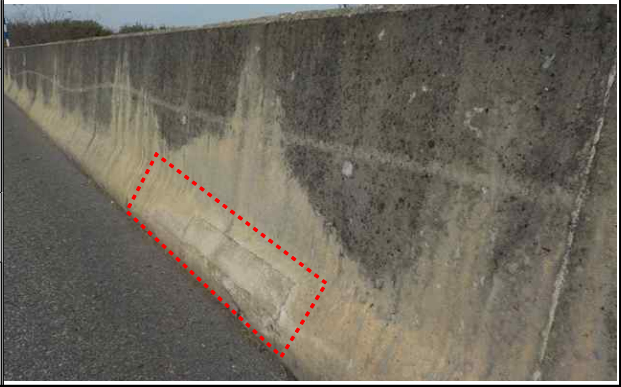
| 방호울타리<br>(S1 천안) | |

| 콘크리트 박리 | |

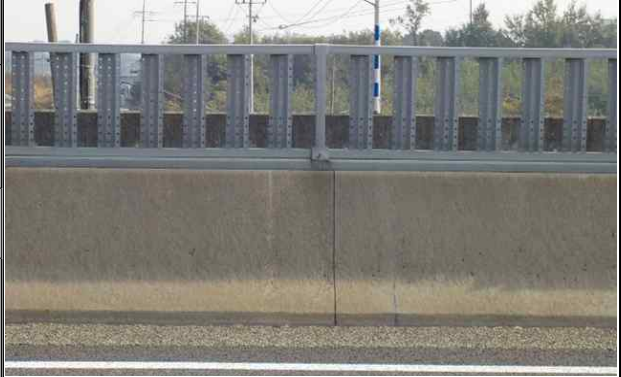
| 중앙분리대<br>(S1 노산) | |

| 균열<br>(폭 0.2mm) | |

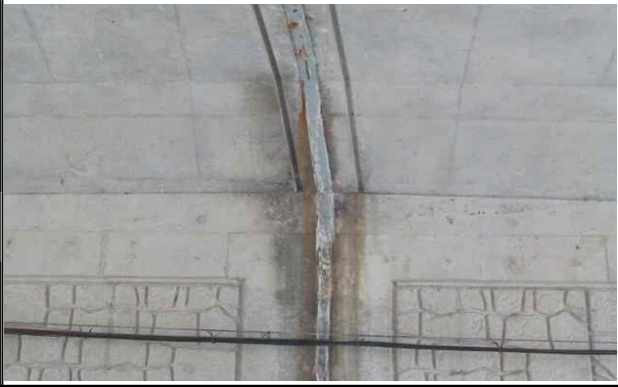
| 교대<br>(양방향 A1) | |

| 실란트 파손, 누수흔적 | |

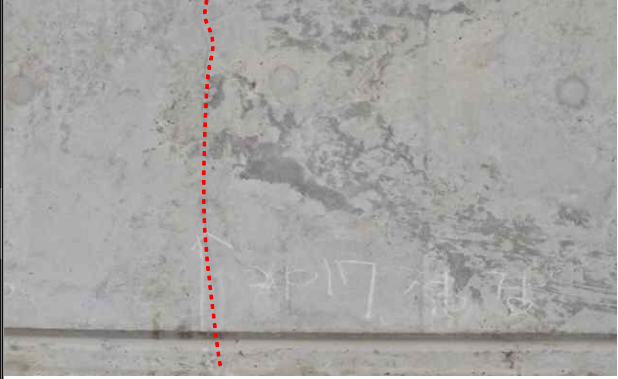
| 교각<br>(A1 논산) | |

| 벽체부 수직균열<br>(폭 0.2mm) | |

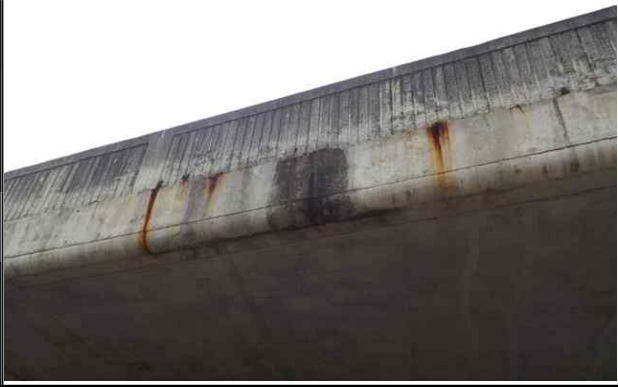
| 방호울타리<br>(S2 천안) | |

| 외측 하단부<br>표면열화 | |

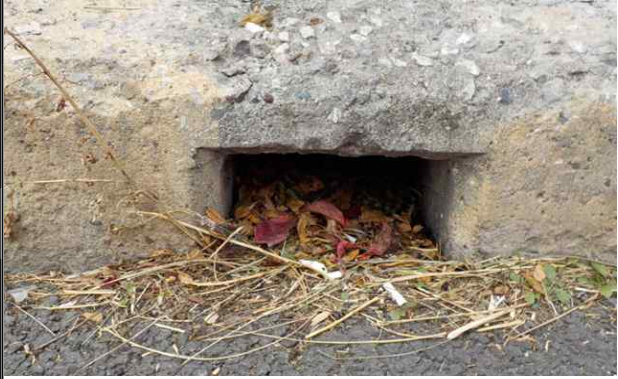
| 배수시설<br>(S1 논산) | |

| 배수구 막힘 | |

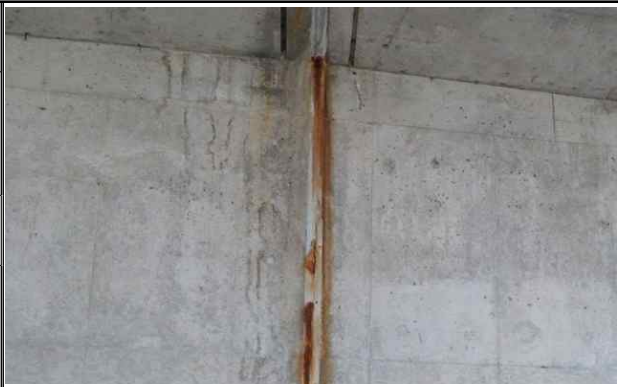
| 교대<br>(양방향 A1) | |

| 실란트 파손, 누수흔적 | |

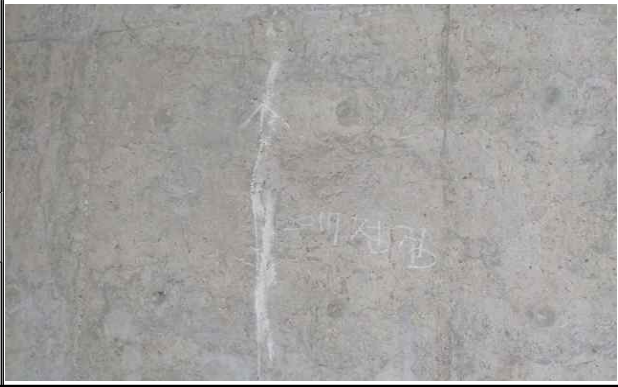
| 교대<br>(A1 천안) | |

| 벽체부 수직균열<br>(폭 0.2mm) | |

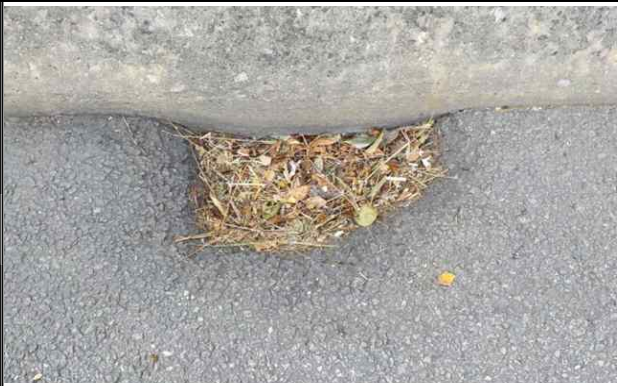
| 배수시설<br>(S1 논산) | |

| 배수구 이물질 퇴적 | |

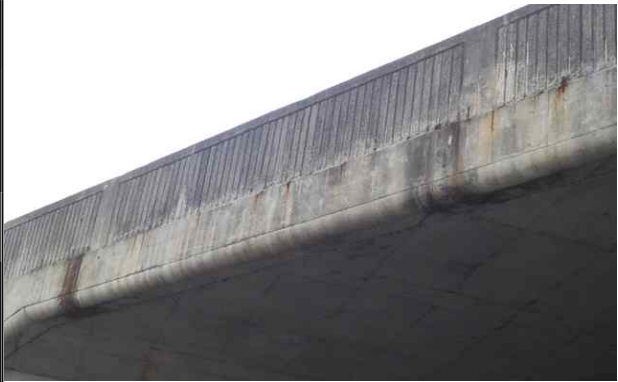
| 방호울타리<br>(S2 천안) | |

| 외측 시공이음부 누수 | |
