논산천안고속도로 4,5,6공구 시설물(기타종)

# 정 기 점 검 보 고 서

2017. 12.

천  
안  
논  
산  
고  
속  
도  
로  
(  
주  
)

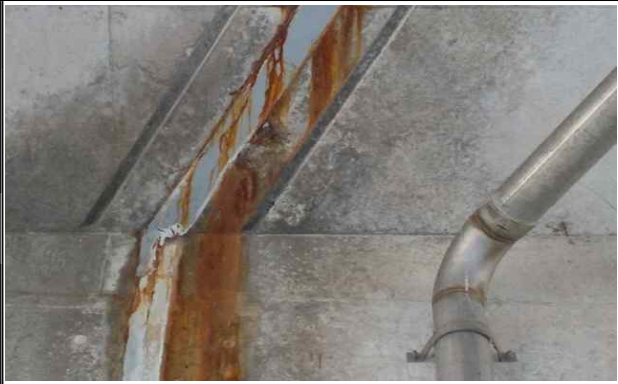
| 바닥판하면<br>(S1 천안) | |

| 실란트 파손 및<br>누수백태 | |

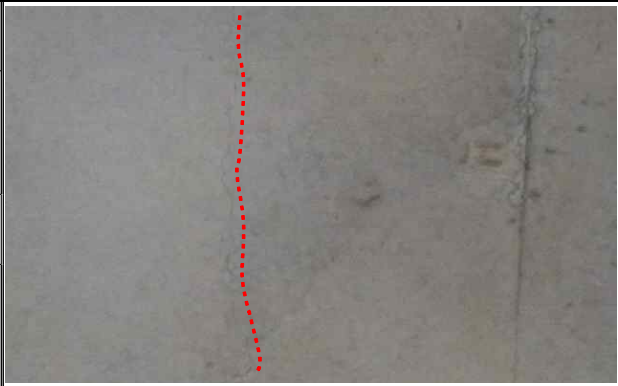
| 바닥판하면<br>(S2 천안) | |

| 균열<br>(폭 0.2mm) | |

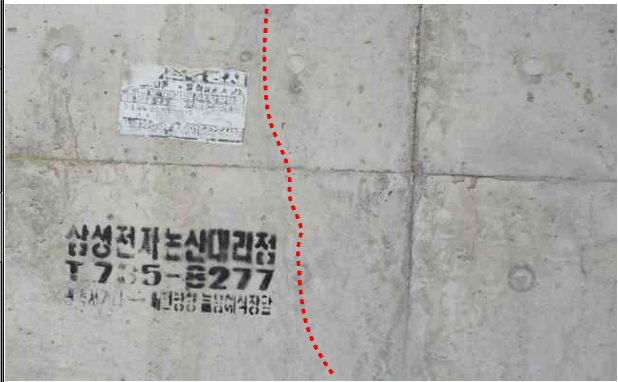
| 교대<br>(A1 논산) | |

| 벽체부 수직균열<br>(폭 0.2mm 이하) | |

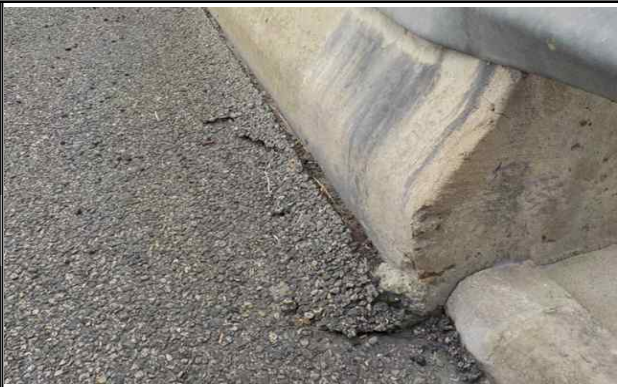
| 교면포장<br>(S1 논산) | |

| 접속부 길이깨부 이격 | |

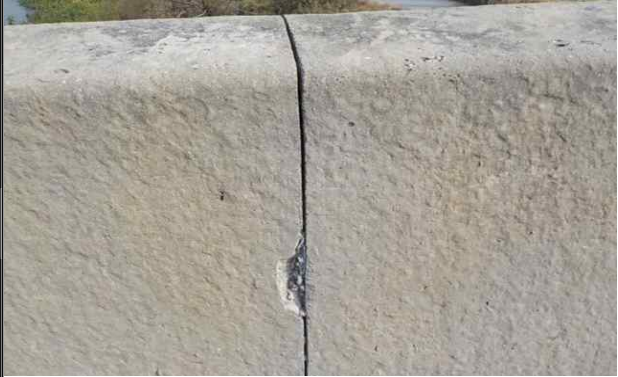
| 방호울타리<br>(S2 천안) | |

| 콘크리트 박락 | |

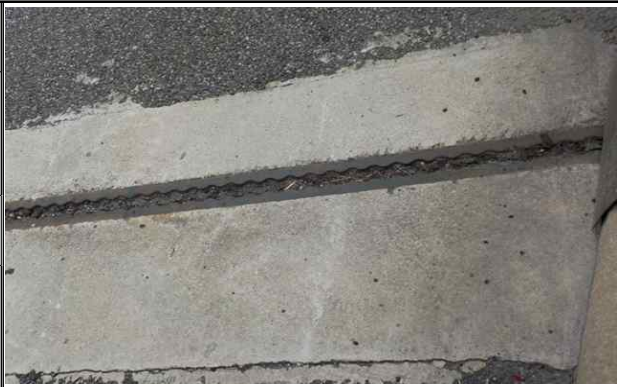
| 신축이음<br>(A1 논산) | |

| 이물질퇴적 | |

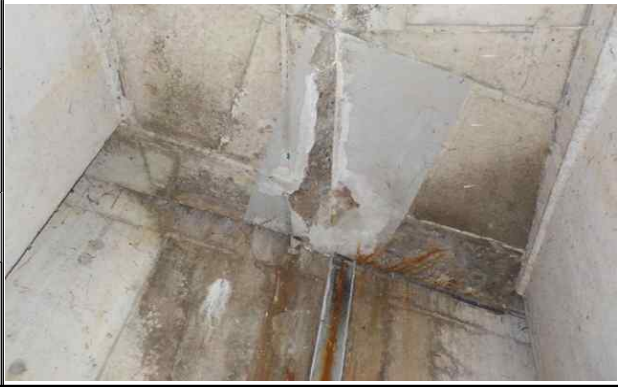
| 바닥판하면<br>(S1-A1 논산) | |

| 중조인트부 콘크리트<br>들뜸, 박락 | |

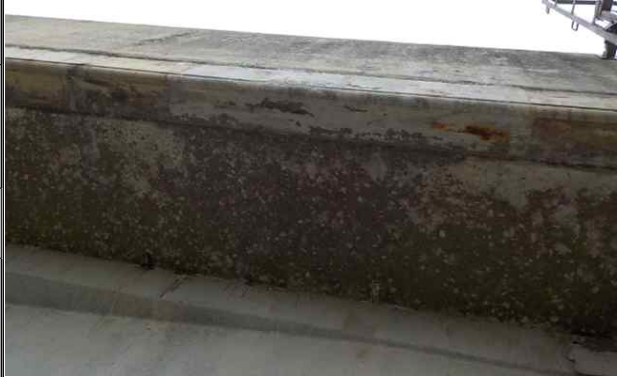
| 바닥판하면<br>(S2 논산) | |

| 캔틸레버부<br>단부 백태 | |

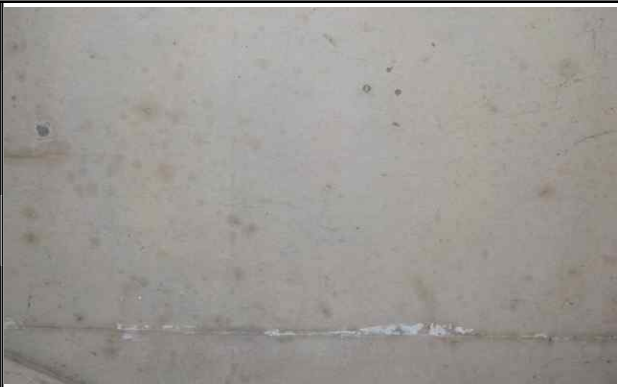
| 바닥판하면<br>(S3 논산) | |

| 균열<br>(폭 0.2mm) | |

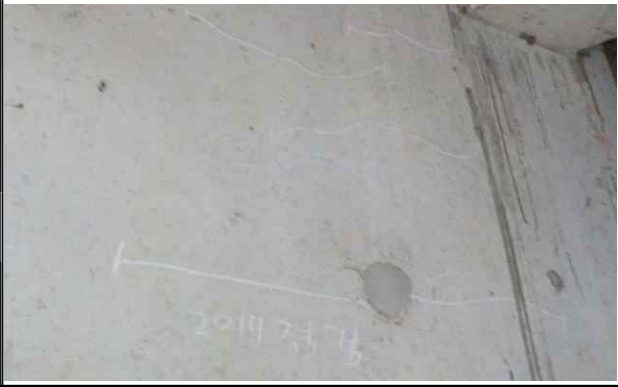
| 거더(S1-G3 천안) | |

| 균열<br>(폭 0.1mm) | |

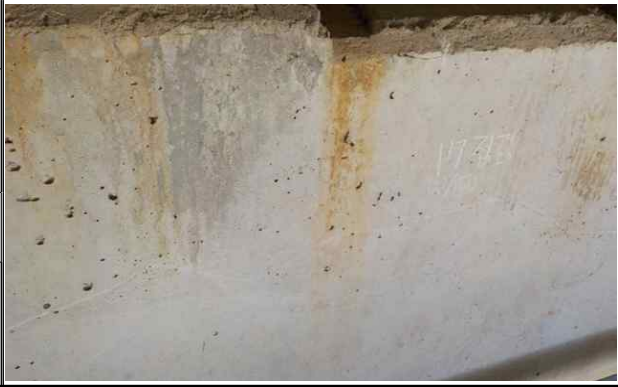
| 교각<br>(P1 논산) | |

| 코핑부 수평균열<br>(폭 0.2mm이하) | |

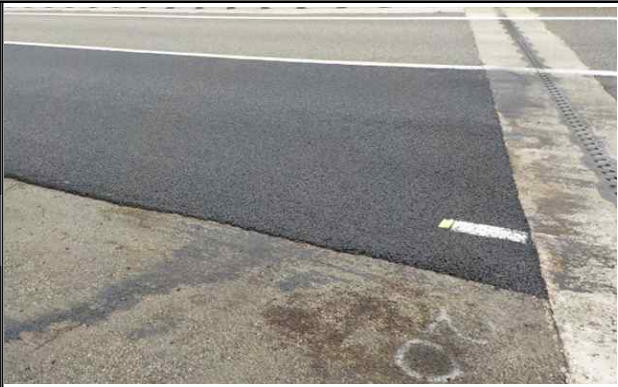
| 교면포장<br>(S1 논산) | |

| 2차로 접속슬래브<br>재포장 상태양호 | |

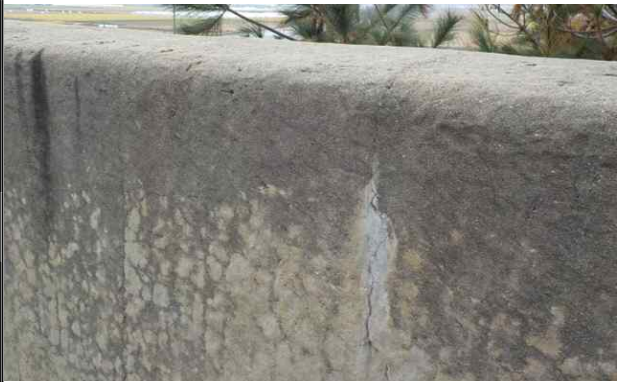
| 방호울타리<br>(S1 논산) | |

| 균열<br>(폭 0.2mm) | |

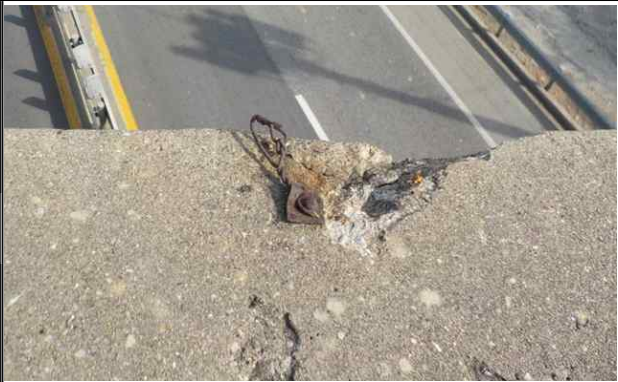
| 방호울타리<br>(S1 천안) | |

| 콘크리트 박락 | |

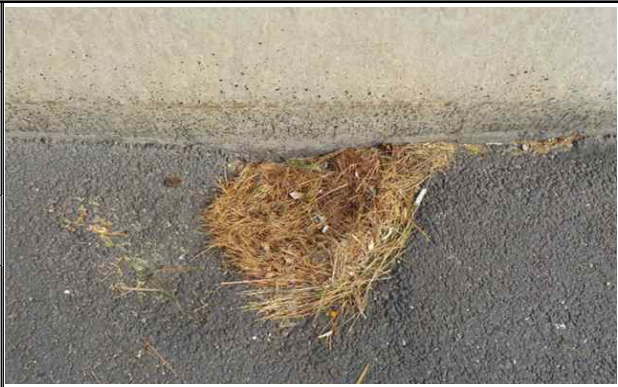
| 배수시설<br>(S1 천안) | |

| 배수구 막힘 | |

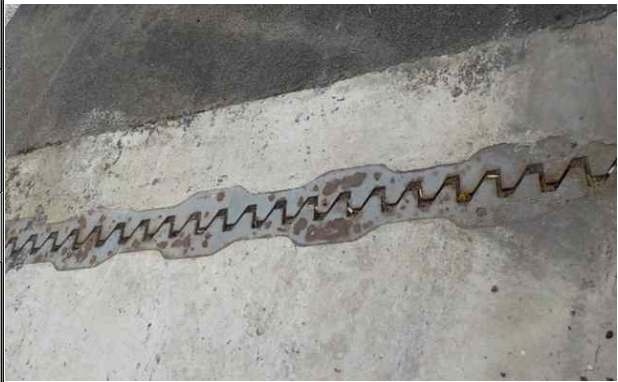
| 신축이음<br>(A1 논산) | |

| 이물질 퇴적 | |

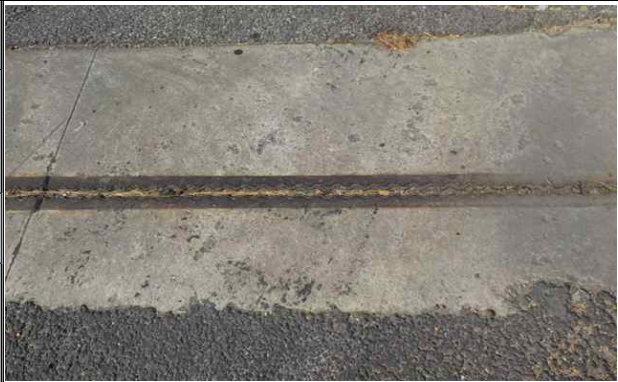
| 신축이음<br>(A1 천안) | |

| 본체 부식 및<br>이물질 퇴적 | |

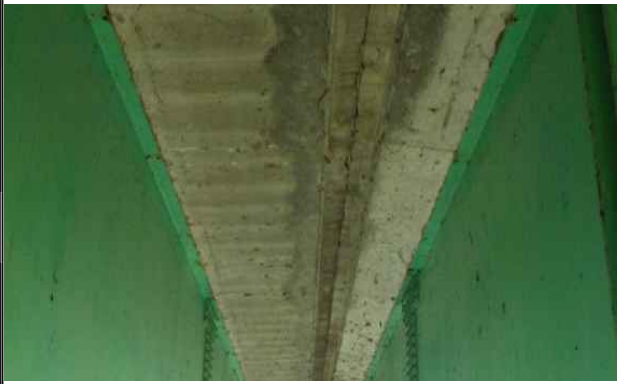
| 바닥판하면<br>(S2 양방향) | |

| 종조인트부 균열 및<br>들뜸, 백태 | |

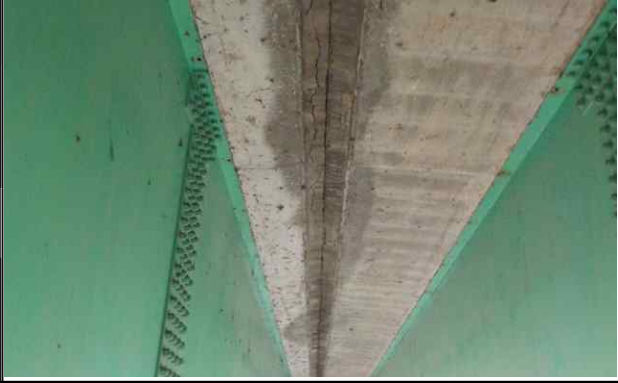
| 바닥판하면<br>(S1 양방향) | |

| 종조인트부 균열 및<br>들뜸 | |

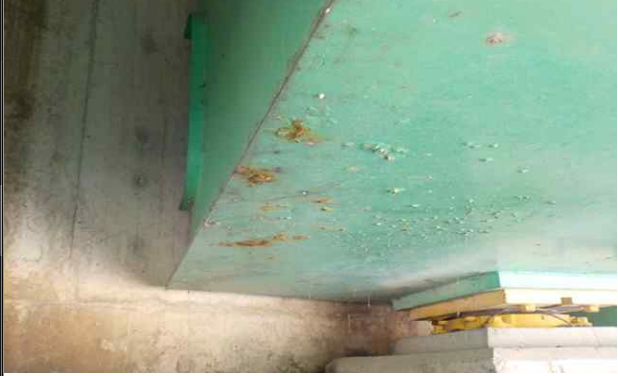
| 거더외부<br>(S1-G2 천안) | |

| 지점부(A1) 하부플랜지<br>국부 부식 | |

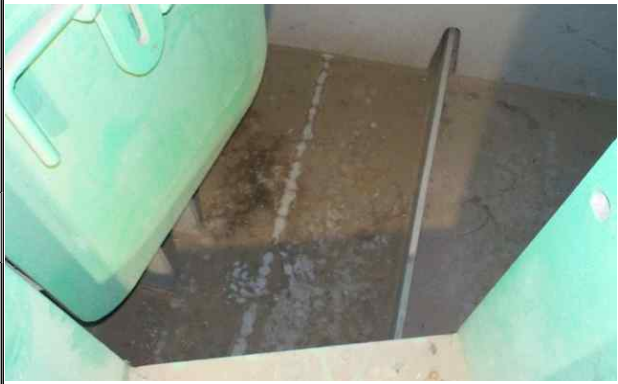
| 거더내부<br>(S1-G5 논산) | |

| 지점부(A2) 하부플랜지<br>국부 부식 | |

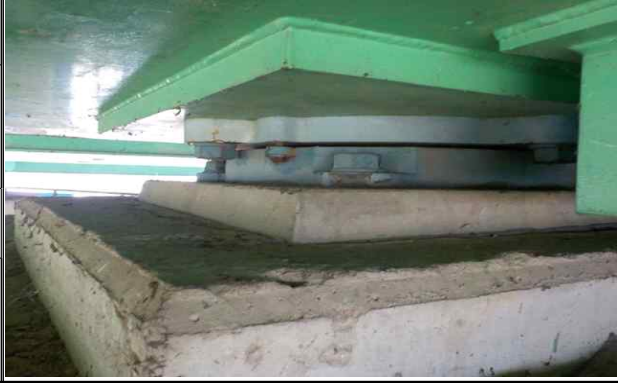
| 교량받침<br>(P1-SH3 논산) | |

| 본체 국부 부식 | |

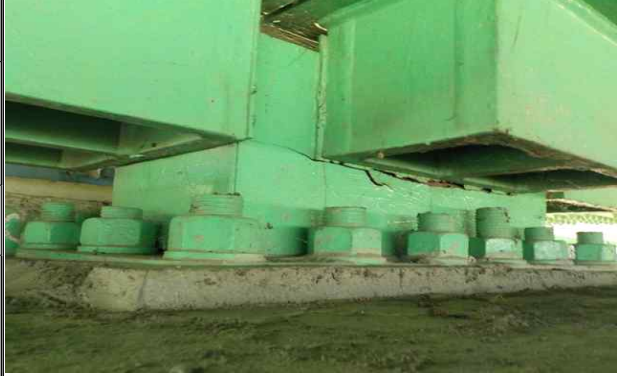
| 교량받침<br>(P1 천안) | |

| 낙교방지시설<br>도장박리, 부식 | |

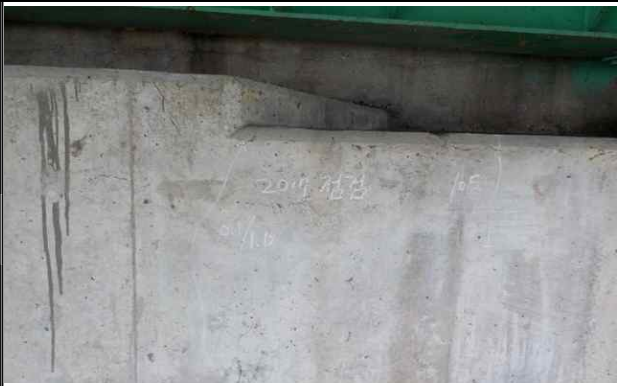
| 교대<br>(A1 천안) | |

| 수직균열<br>(폭 0.2mm) | |

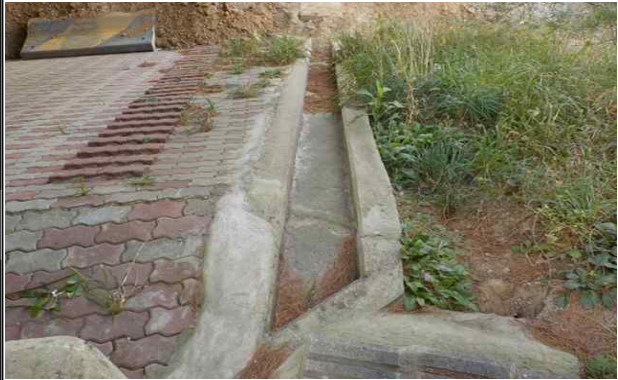
| 교대<br>(A2 천안) | |

| 배수로 보수부<br>상태 양호 | |

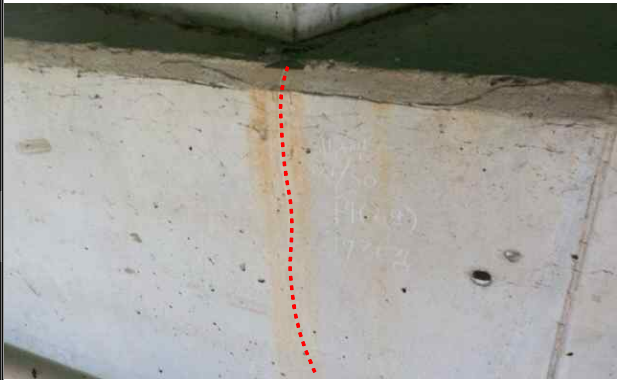
| 교각<br>(P1 천안) | |

| 코핑부 수직균열<br>(폭 0.1mm) | |

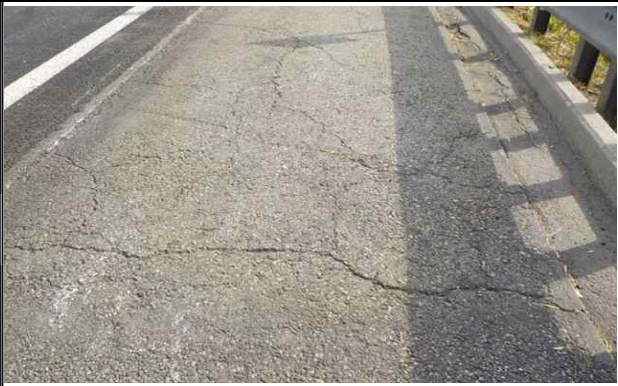
| 교면포장<br>(S2 논산) | |

| 사진설명 | 접속부 갓길측 아스콘<br>망상균열 |

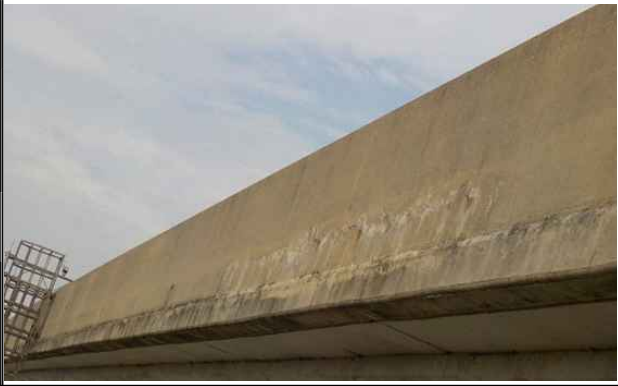
| 방호울타리<br>(S2 논산) | |

| 사진설명 | 균열부 백태 |

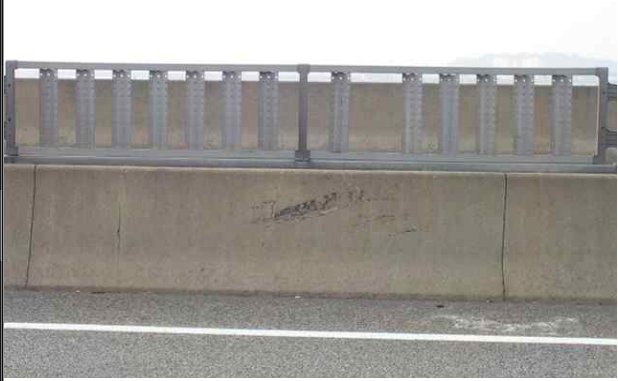
| 중앙분리대<br>(S1 천안) | |

| 사진설명 | 콘크리트 균열 |

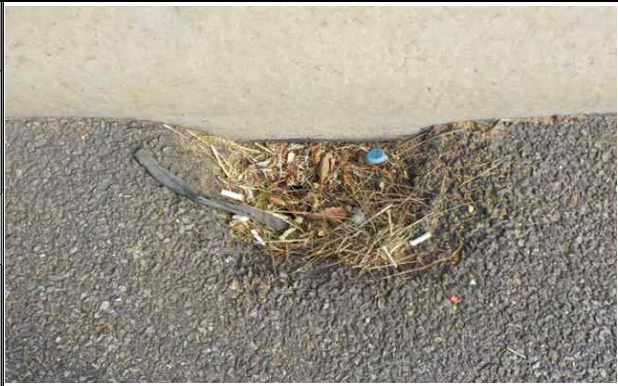
| 배수시설<br>(S1 천안) | |

| 사진설명 | 배수구 막힘 |

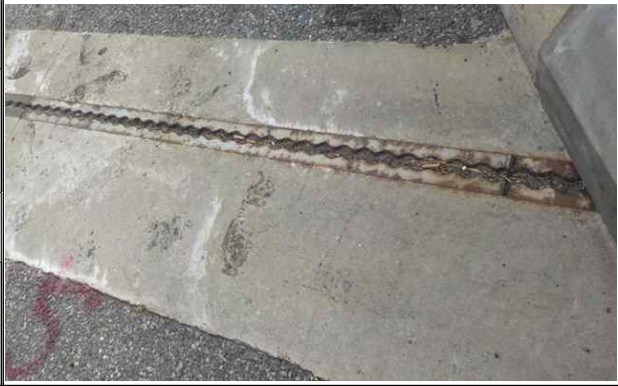
| 신축이음<br>(A1 논산) | |

| 사진설명 | 본체 부식<br>이물질 퇴적 |

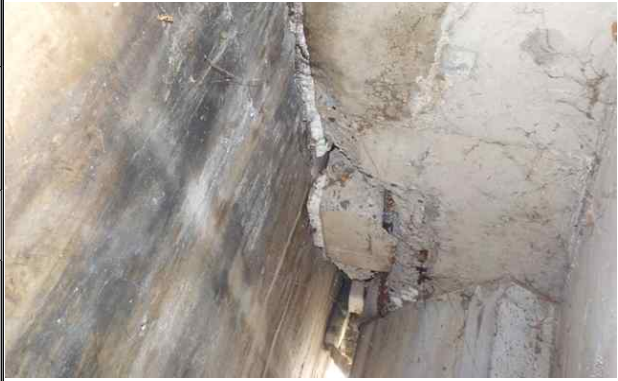
| 바닥판하면<br>(S1-A1 천안) | |

| 사진설명 | 단부 박락 |

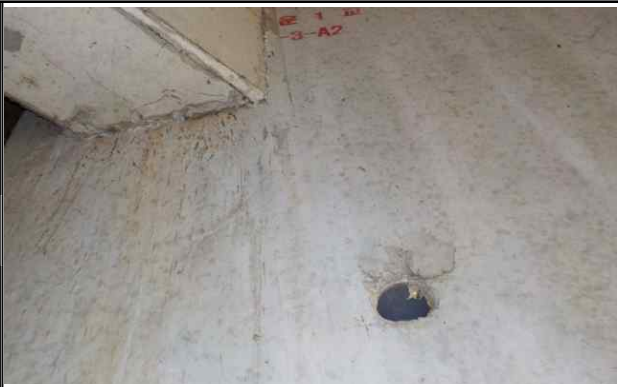
| 거더<br>(S2-G3 논산) | |

| 인양홀 주변 파손 | |

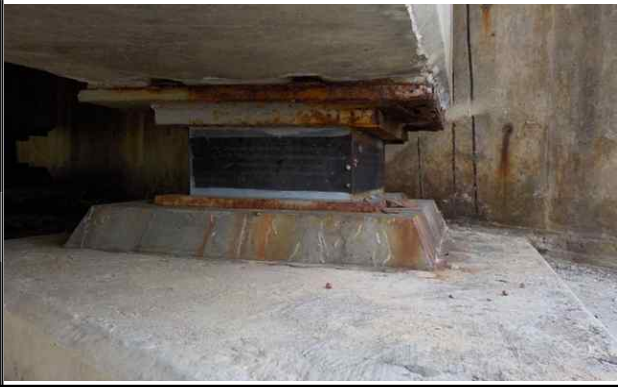
| 교량받침<br>(A1-SH1 천안) | |

| 플레이트 부식 | |

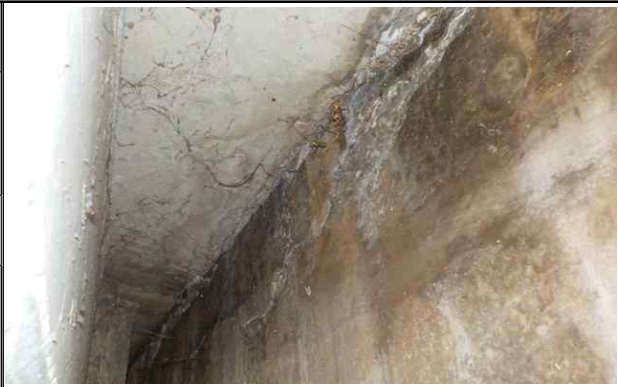
| 교대<br>(A1 천안) | |

| 흙벽 박락 | |

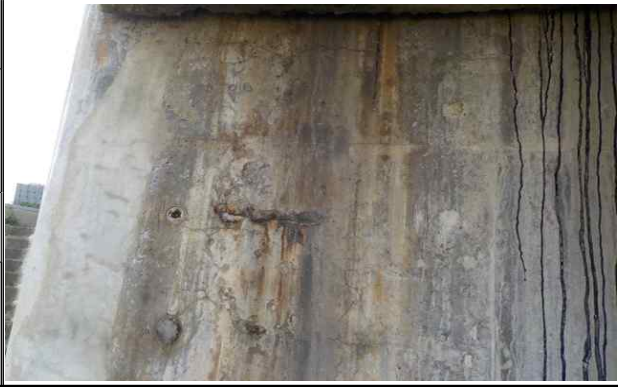
| 교대<br>(A2 천안) | |

| 흙벽 박리<br>및 망상균열 | |

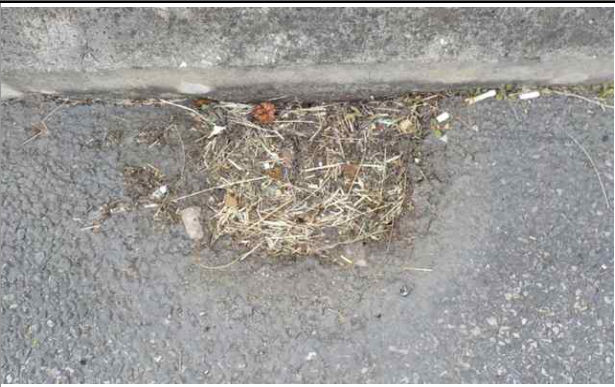
| 배수시설<br>(S2 논산) | |

| 배수구 막힘 | |

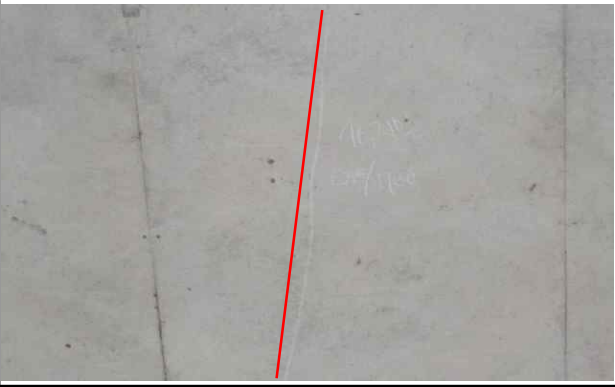
| 바닥판하면<br>(S2 논산) | |

| 균열<br>(폭 0.2mm) | |

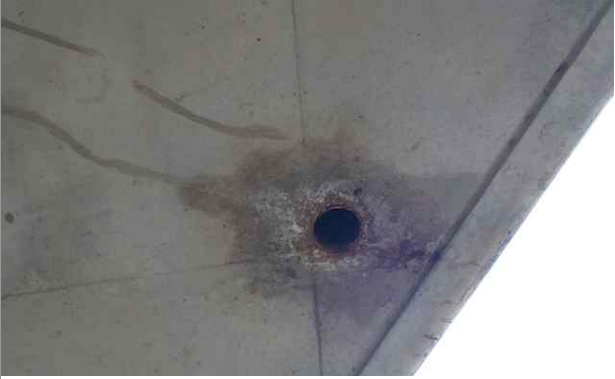
| 바닥판하면<br>(S2 논산) | |

| 배수구 주변<br>누수흔적 및 박리(들뜸) | |

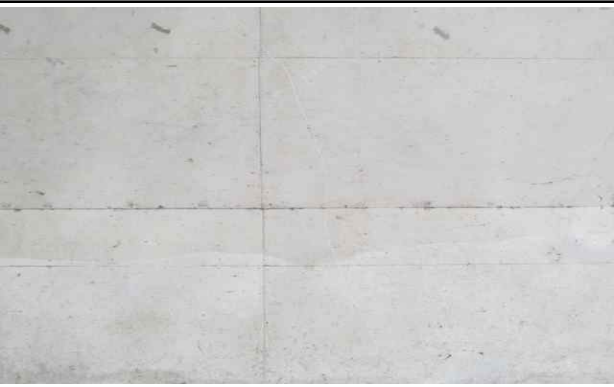
| 바닥판하면<br>(S2 천안) | |

| 현치부 균열<br>(폭 0.2mm) | |

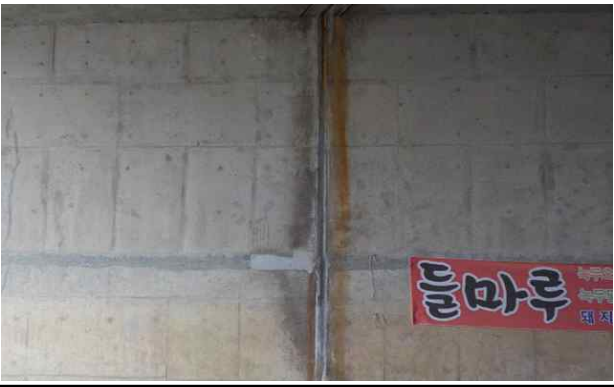
| 교대<br>(양방향 A1) | |

| 누수흔적 | |

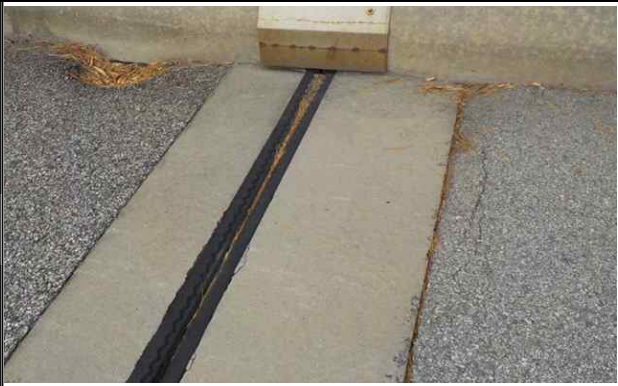
| 신축이음<br>(A1) | |

| 후타재 이격 | |

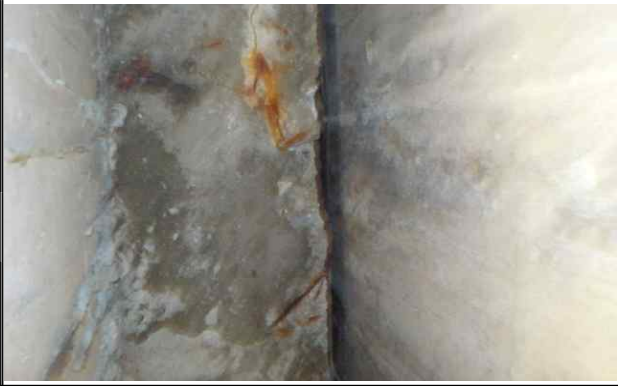
| 바닥판하면<br>(S1-A1) | |

| 단부 박리, 박락 | |

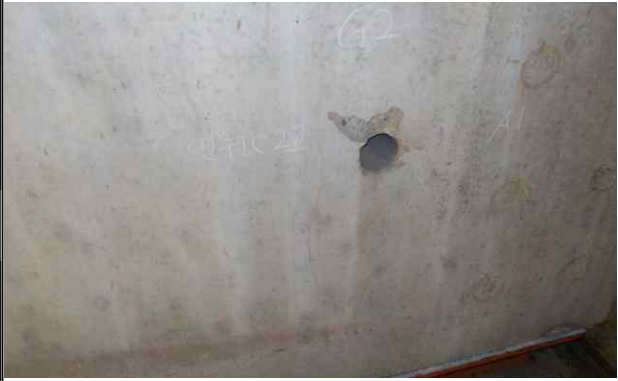
| 거더<br>(G2-S2) | |

| 인양홀 주변 국부<br>파손(경미) | |

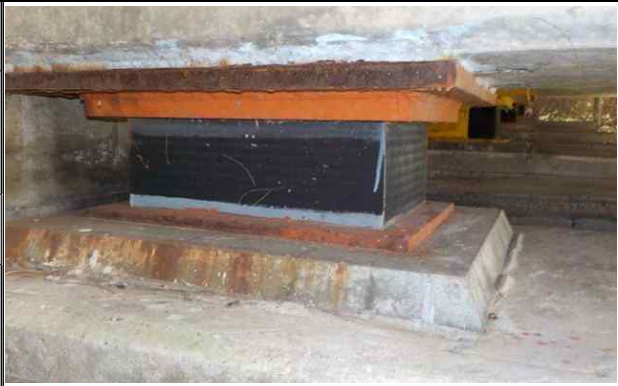
| 교량받침<br>(A1-SH4) | |

| 플레이트 부식 | |

| 부재(부위) | 점검결과 | 조치필요사항 |
|---|---|---|
| 교량받침 | 플레이트 부식 | 재도장 |

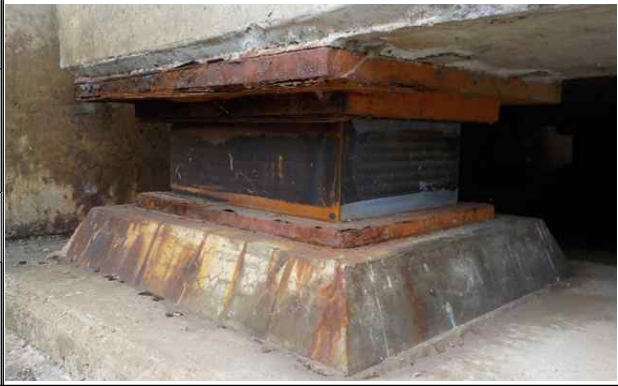
| 교량받침<br>(A2-SH1) | |

| 플레이트 부식 | |

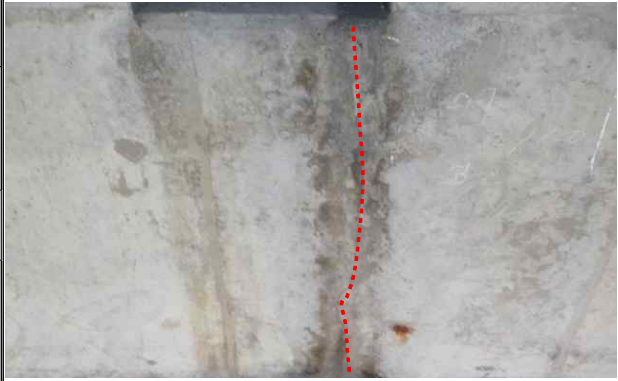
| 교대<br>(A1) | |

| 구체 수직균열<br>(폭 0.2mm) | |

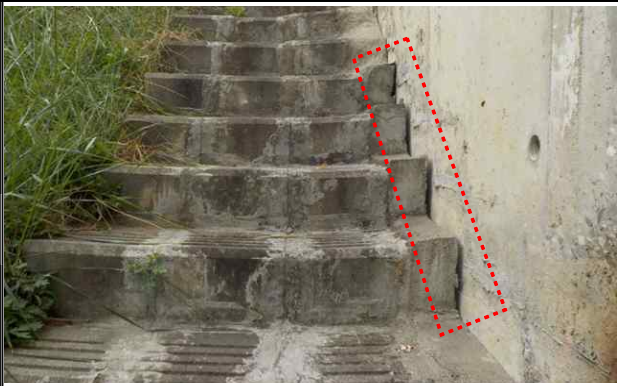
| 교대<br>(A2) | |

| 점검계단 이격 | |

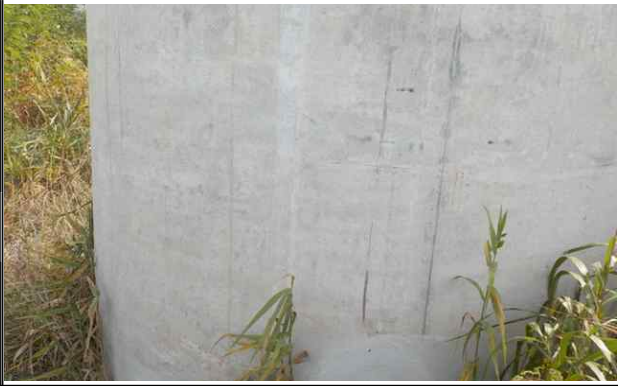
| 교각<br>(P2) | |

| 기둥부<br>망상균열 | |

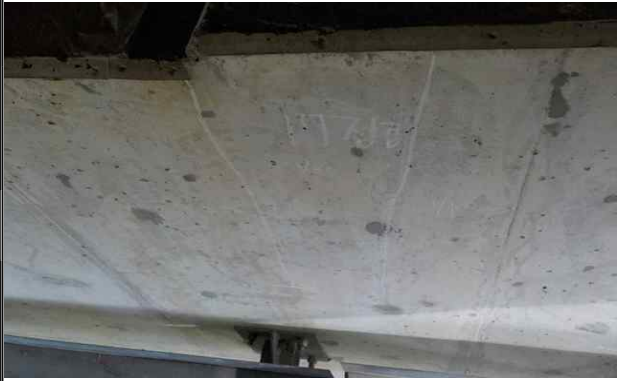
| 교각<br>(P1) | |

| 코핑부 균열<br>(폭 0.2mm) | |

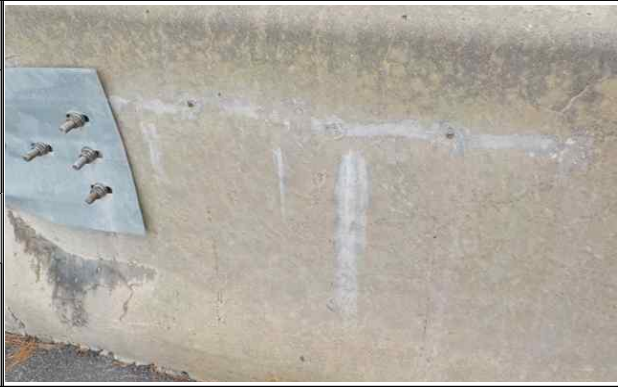
| 방호울타리<br>(S1-A1) | |

| 백태 | |

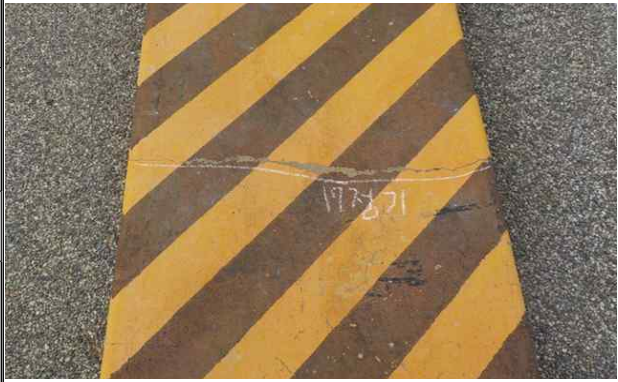
| 중앙분리대<br>(S1) | |

| 연석 균열<br>(폭 0.2mm) | |

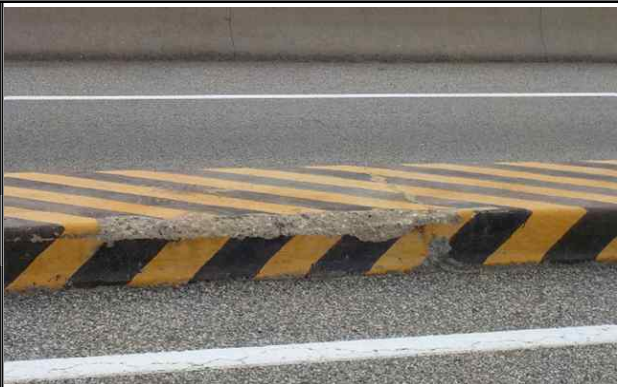
| 중앙분리대<br>(S1-A1) | |

| 연석 파손 | |

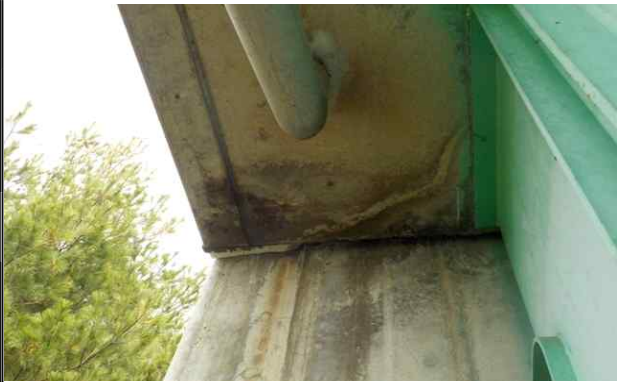
| 바닥판 하면<br>(S1-A1) | |

| 단부<br>콘크리트 박락 | |

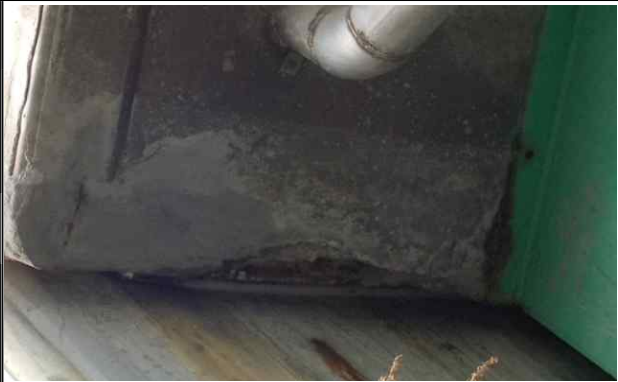
| 바닥판하면<br>(S1-A2) | |

| 단부 박락<br>(기절삭부) | |

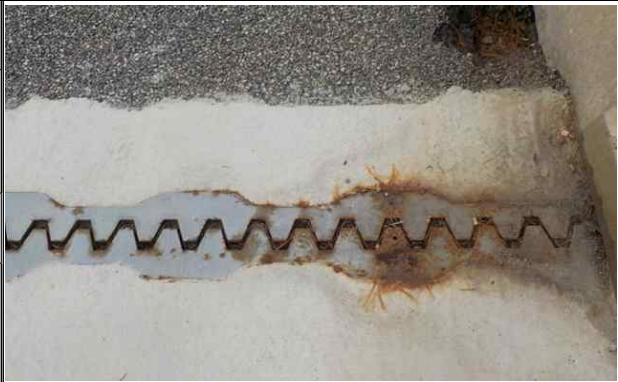
| 신축이음<br>(A1 논산) | |

| 유간 토사퇴적 | |

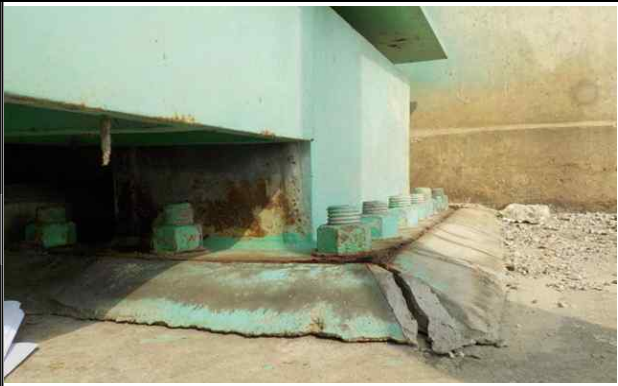
| 교량받침<br>(A1-SH1) | |

| 사진설명 | 낙교방지시설 부식,<br>무수축물탈 균열, 들뜸 |

| 구 분 | | | 손상내용 | 손상물량 | | | 비 고 |
|---|---|---|---|---|---|---|---|
| | 2 | 받침장치 | 낙교방지시설 부식 | 1 | 0.03 | m² | 채도장 |

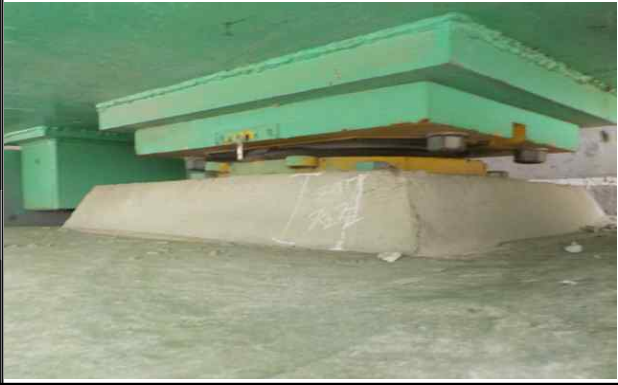
| 교량받침<br>(A1-SH1) | |

| 사진설명 | 물탈 균열 |

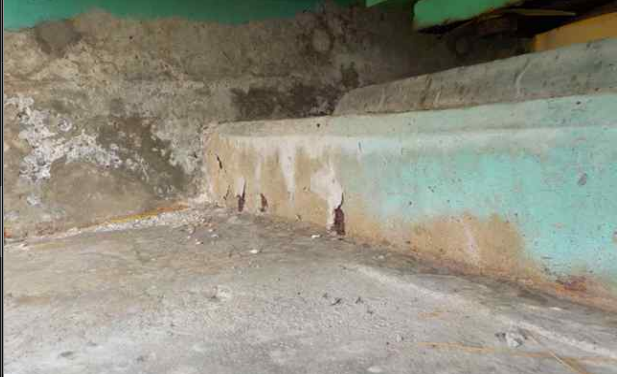
| 교량받침<br>(A1-SH3) | |

| 사진설명 | 받침콘크리트<br>철근노출 |

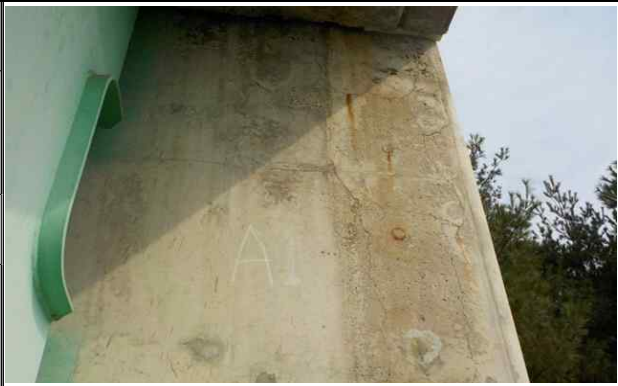
| 교대<br>(A1) | |

| 사진설명 | 홍벽 균열<br>(폭 0.2mm) |

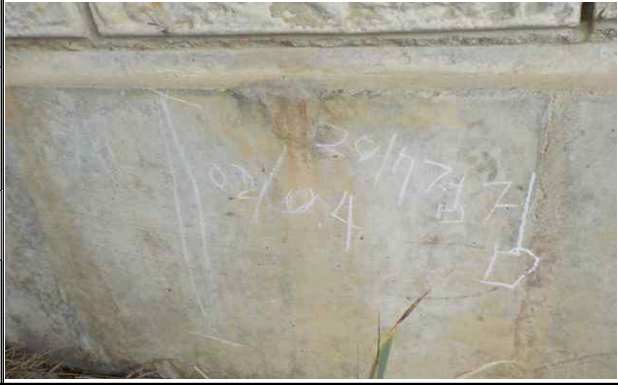
| 교대<br>(A1) | |

| 사진설명 | 균열<br>(폭 0.2mm) |

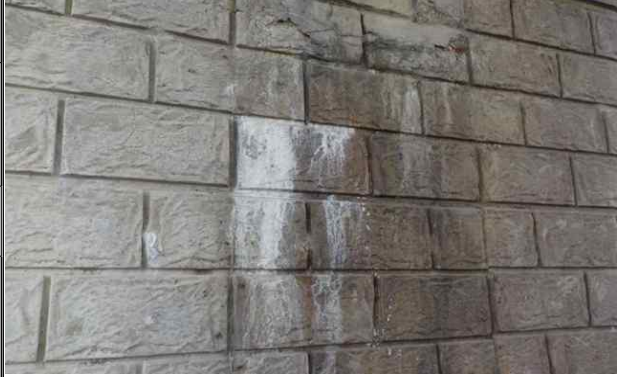
| 교대<br>(A2) | |

| 사진설명 | 콘크리트 백태 및<br>박리, 박락 |

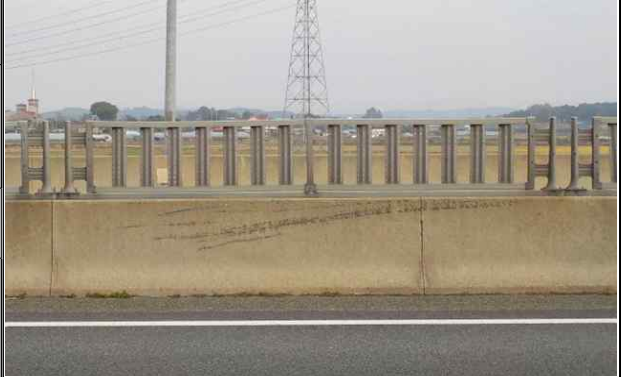
| 중앙분리대<br>(S2 논산) | |

| 콘크리트 균열 | |

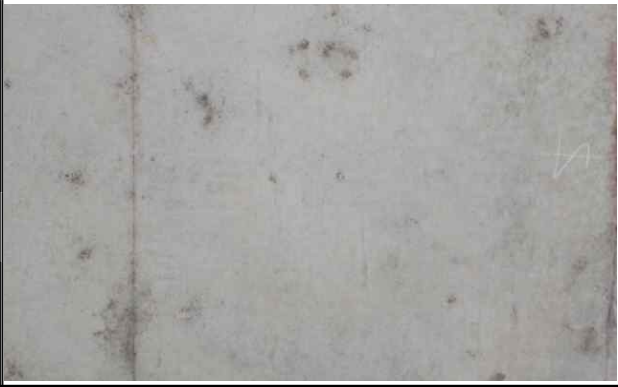
| 바닥판하면<br>(S2 논산) | |

| 균열<br>(폭 0.2mm) | |

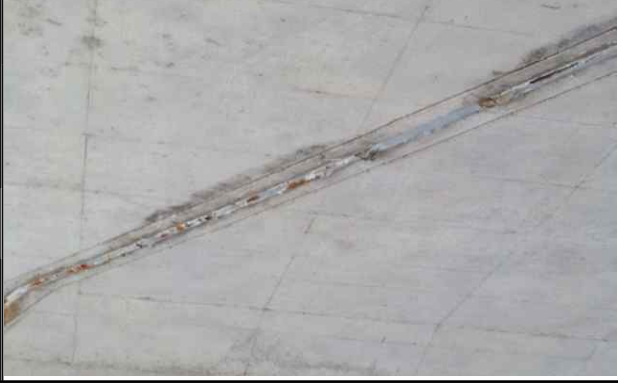
| 바닥판하면<br>(S1 양방향) | |

| 종조인트<br>실란트 파손 | |

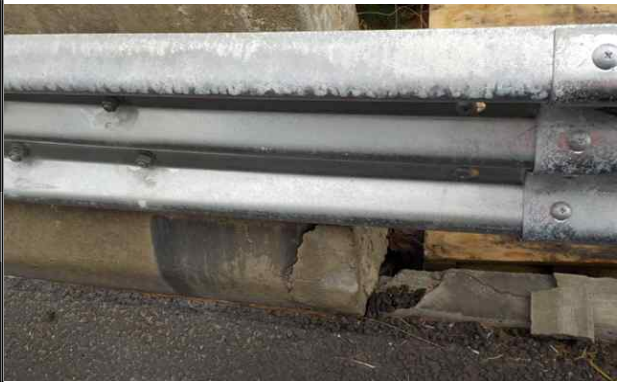
| 방호울타리<br>(S1 천안) | |

| 접속부<br>들뜸 및 파손 | |

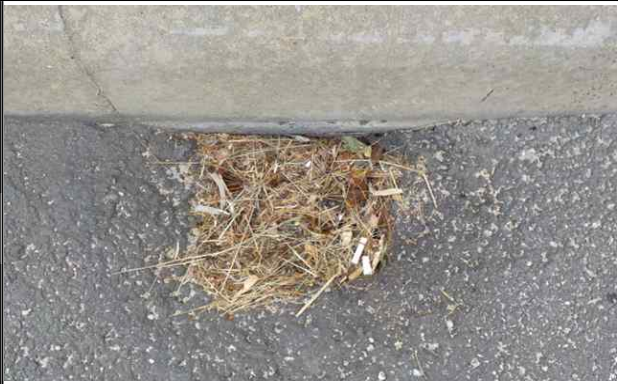
| 배수시설<br>(S1 논산) | |

| 배수구 막힘 | |

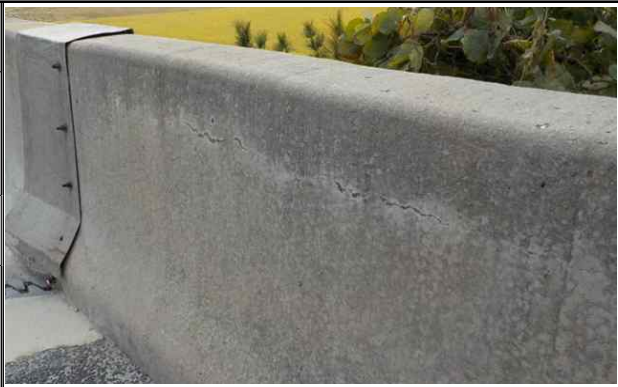
| 신축이음<br>(S1 논산) | |

| 균열<br>(폭 0.2mm) | |

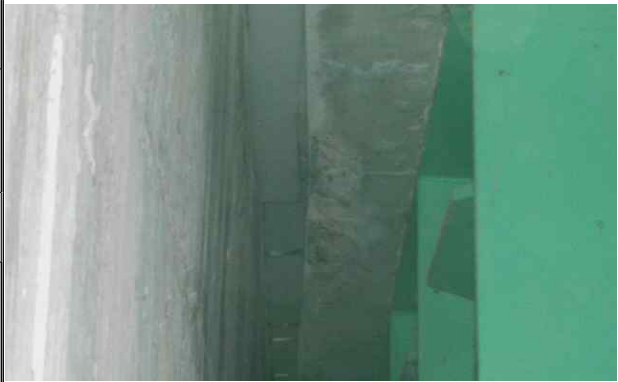
| 바닥판하면<br>(S1-A1 천안) | |

| 단부<br>철근노출 | |

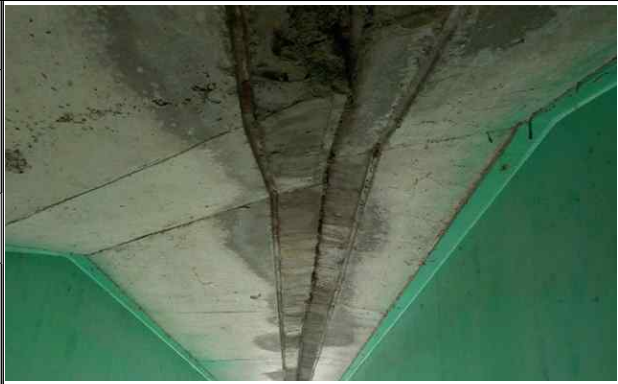
| 바닥판하면<br>(양방향 S1) | |

| 중조인트부<br>박락 | |

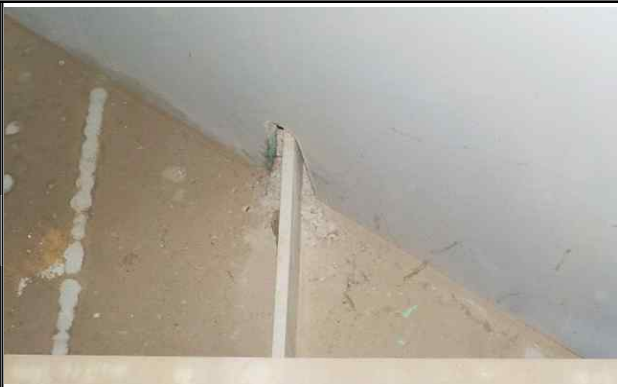
| 거더 외부<br>(S1-G2 천안) | |

| 하부플랜지<br>내부 부식 | |

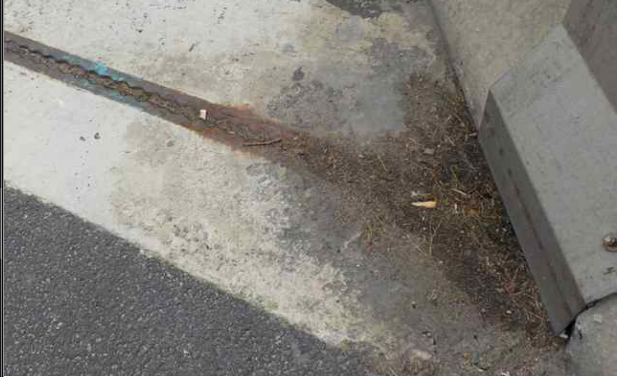
| 신축이음<br>(A1 천안) | |

| 신축이음<br>교체 | |

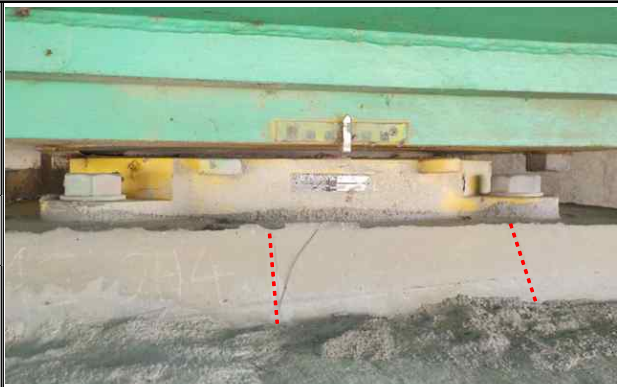
| 교량받침<br>(A2-SH4) | |

| 물탈 균열 | |

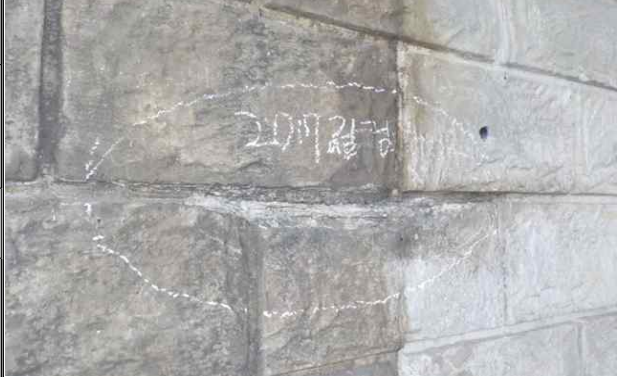
| 교대<br>(A1 천안) | |

| 균열<br>(폭 0.3mm) | |

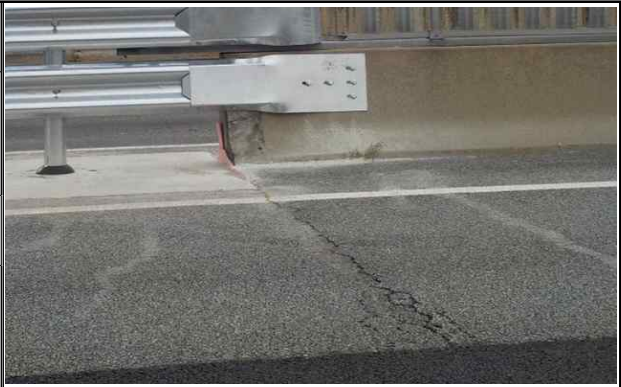
| 교면포장<br>(S1-A1 노산) | |

| 지점부 아스콘 균열 | |

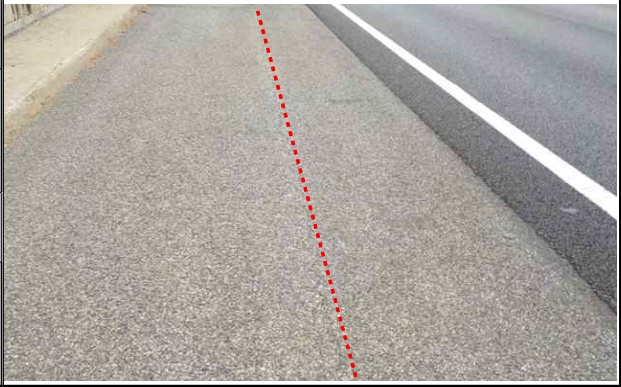
| 교면포장<br>(S1 천안) | |

| 아스콘 균열 | |

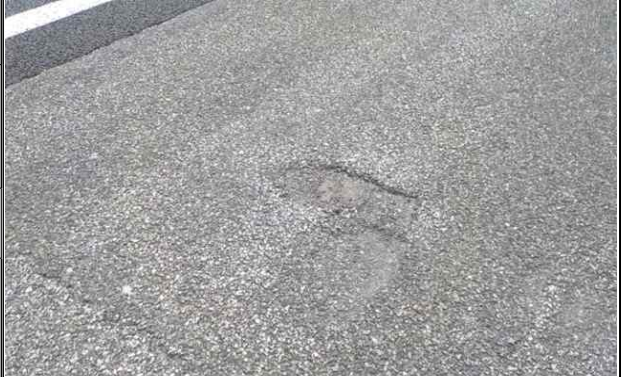
| 교면포장<br>(S1 노산) | |

| 아스콘 패임 | |

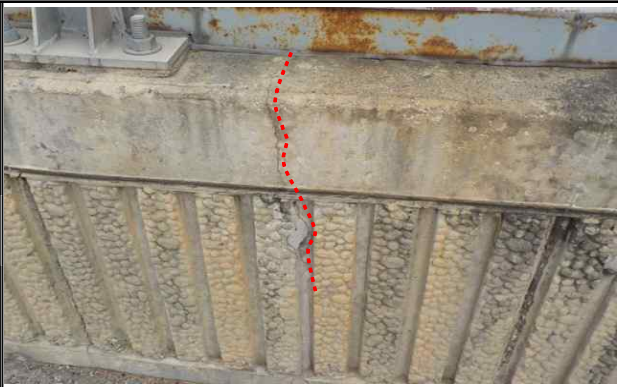
| 방호울타리<br>(S1-A2 천안) | |

| 수직균열<br>(폭 0.2mm) | |

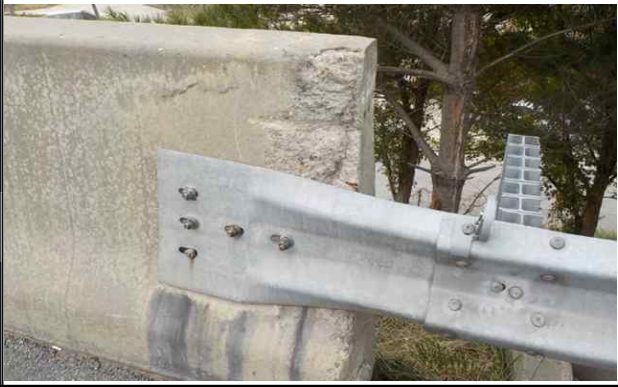
| 방호울타리<br>(S1-A1 논산) | |

| 단부 파손 | |

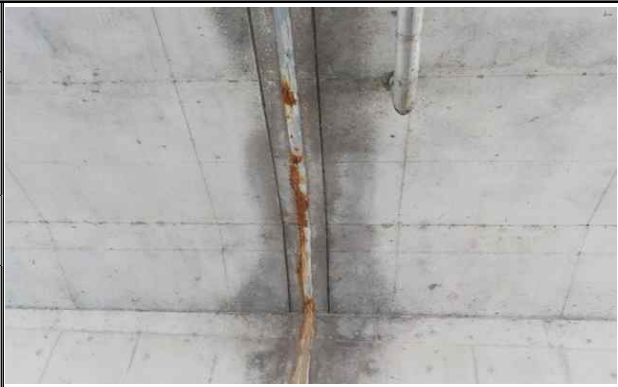
| 바닥판하면<br>(양방향 S1) | |

| 종조인트부 실란트파손<br>및 누수흔적(녹물) | |

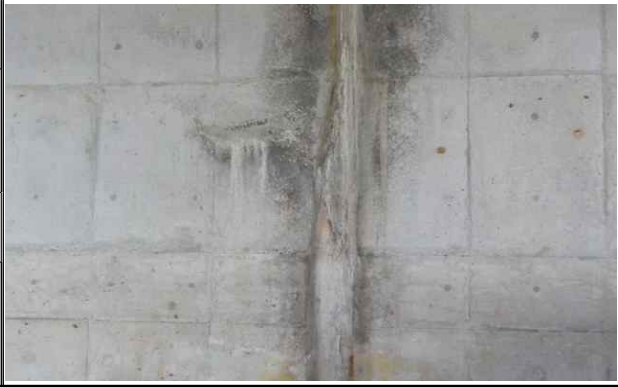
| 교대<br>(양방향 A1) | |

| 종조인트부 백태 | |

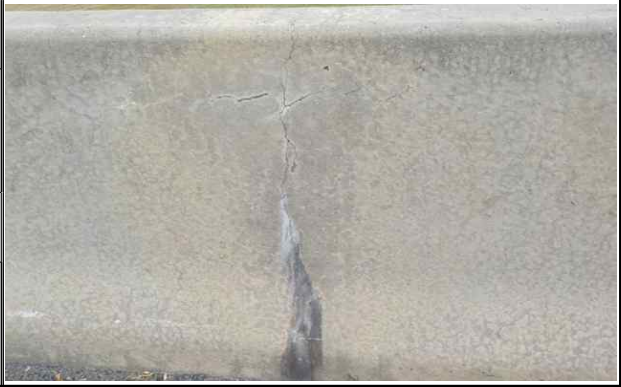
| 방호울타리<br>(S1 천안) | |

| 수직 균열<br>(폭 0.2mm) | |

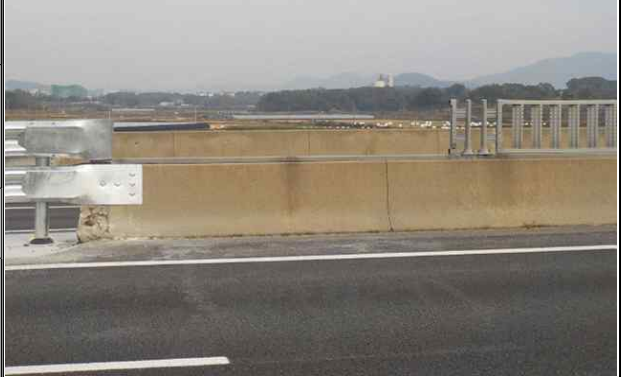
| 차광시설 탈락 | |

| 이전 상태(2017년 상반기) | 현 상태(2017년 하반기) |
|---|---|
| 이전점검 이후 기 발생한 손상의 진전은 미미한 상태로 조사되었으며 신규 발생한 손상은 차광시설 탈락으로交通安全 확보를 위한 보수가 필요하다. | |

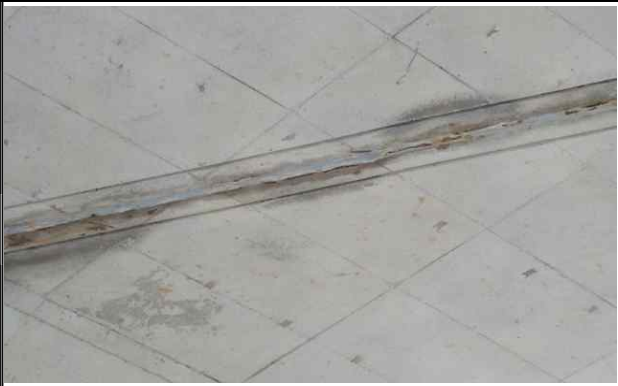
| 바닥판하면<br>(양방향 S1) | |

| 중조인트부 실란트파손,<br>균열(폭 0.2mm) | |

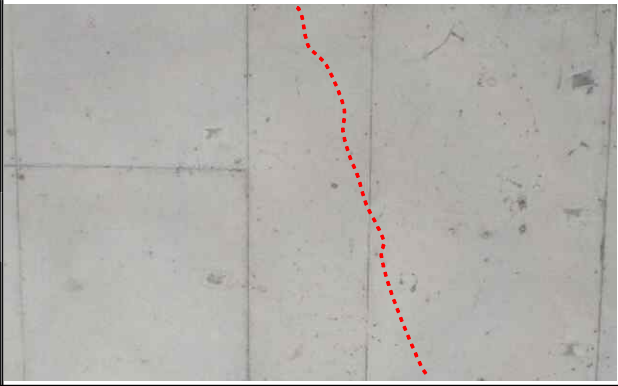
| 바닥판하면<br>(S2 천안) | |

| 균열<br>(폭 0.2mm) | |

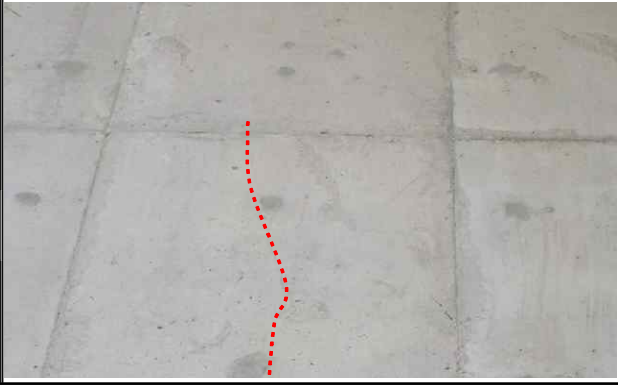
| 교대<br>(A2 천안) | |

| 균열<br>(폭 0.2mm) | |

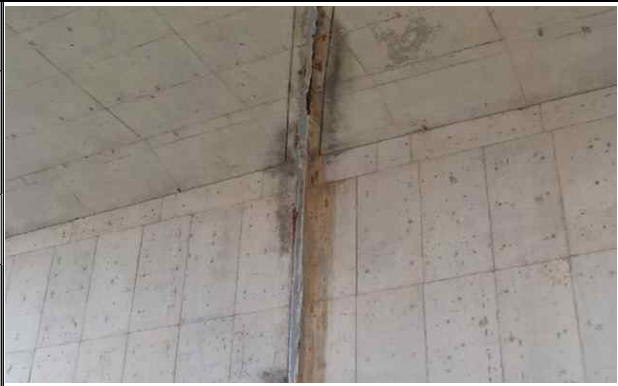
| 교대<br>(양방향 A1) | |

| 중조인트부<br>누수흔적, 백태 | |

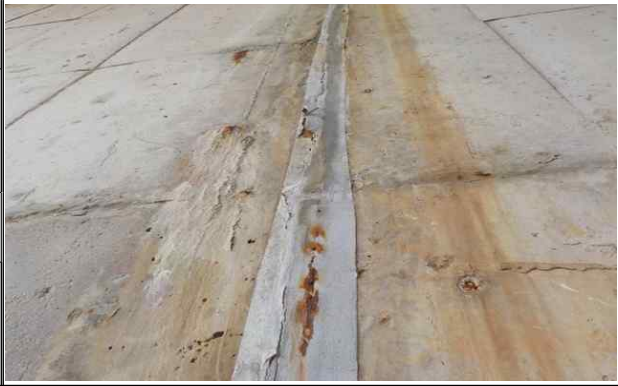
| 교각<br>(양방향 P1) | |

| 중조인트부 박리, 박락<br>실란트 파손 | |

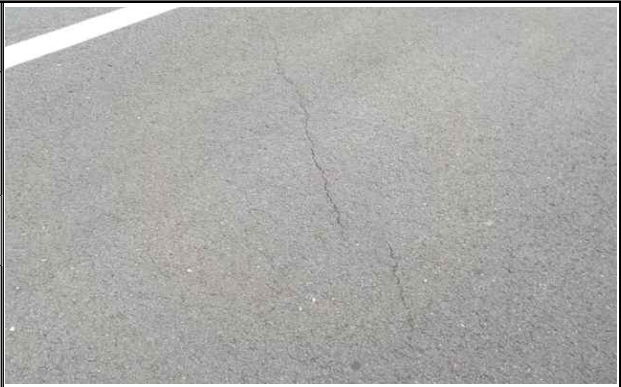
| 교면포장<br>(S1 논산) | |

| 접속부 아스콘 균열 | |

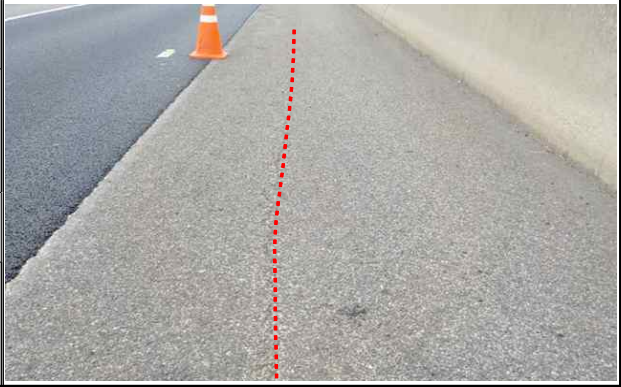
| 교면포장<br>(S1 논산) | |

| 갓길측 아스콘 균열 | |

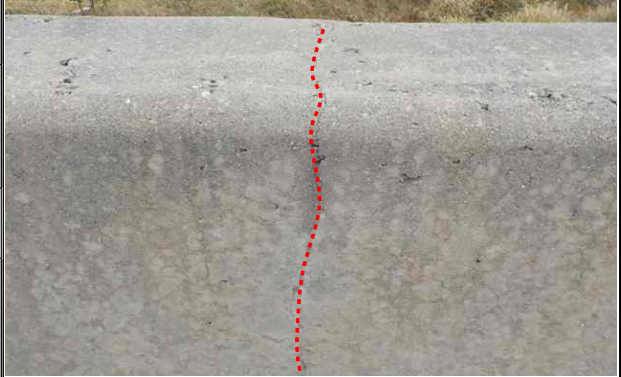
| 방호울타리<br>(S2 천안) | |

| 내측면 균열<br>(폭 0.1mm) | |

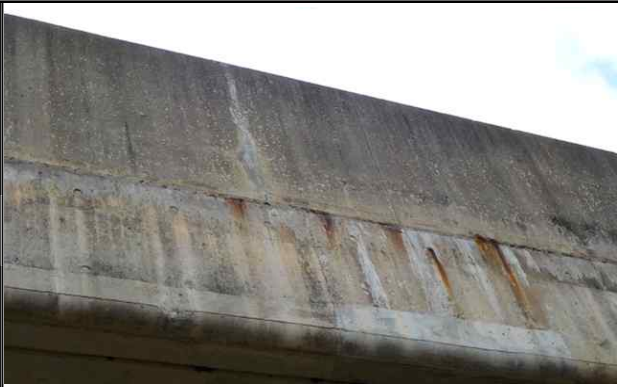
| 방호울타리<br>(S2 천안) | |

| 외측면<br>백태 | |

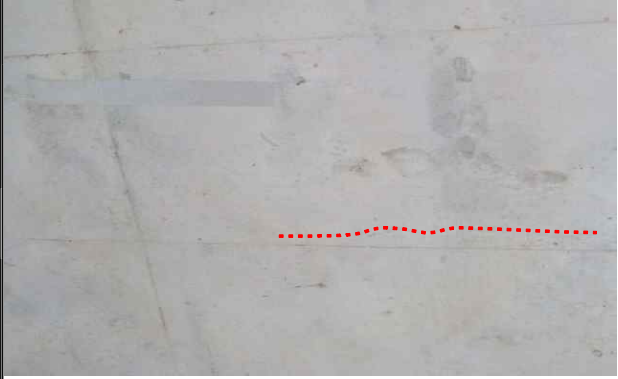
| 바닥판하면<br>(S1 논산) | |

| 횡방향균열<br>(폭 0.2mm) | |
