논산천안고속도로 4,5,6공구 시설물(기타종)

# 정 기 점 검 보 고 서

2017. 12.

천  
안  
논  
산  
고  
속  
도  
로  
(  
주  
)

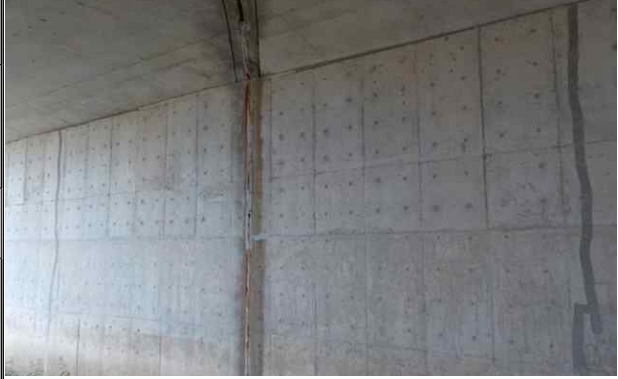
| 교각<br>(양방향 P1) | |

| 중조인트부<br>누수흔적, 백태 | |

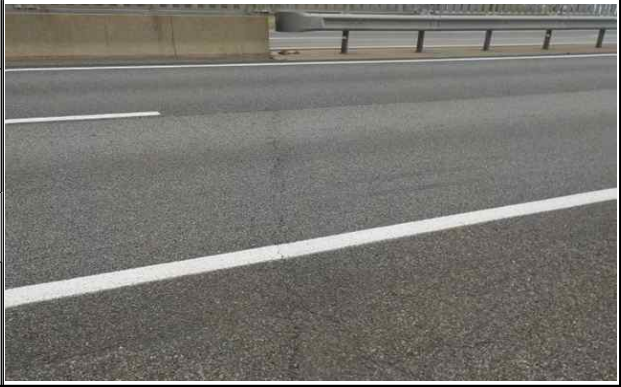
| 교면포장<br>(S1-A1 천안) | |

| 지점부<br>아스콘 균열 | |

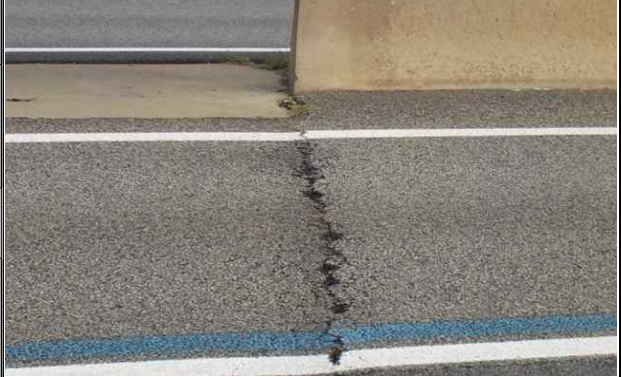
| 교면포장<br>(A1 논산) | |

| 접속부<br>아스콘 파손 | |

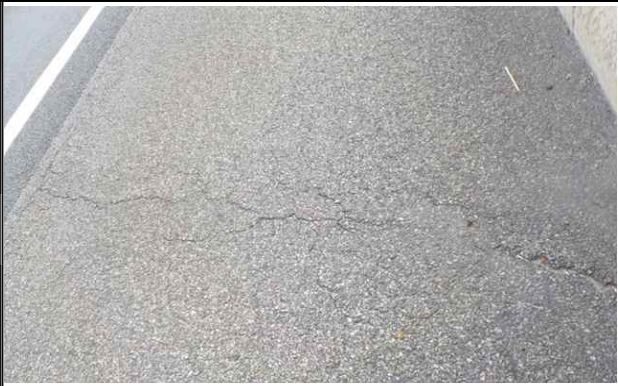
| 교면포장<br>(A1 논산) | |

| 갓길측 균열<br>(폭 0.2mm) | |

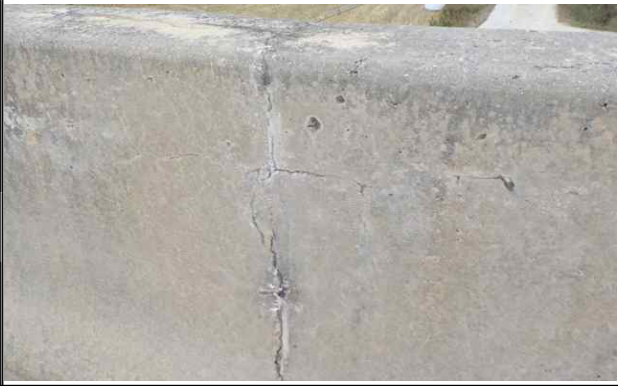
| 방호울타리<br>(A2 천안) | |

| 균열<br>(폭 0.2mm) | |

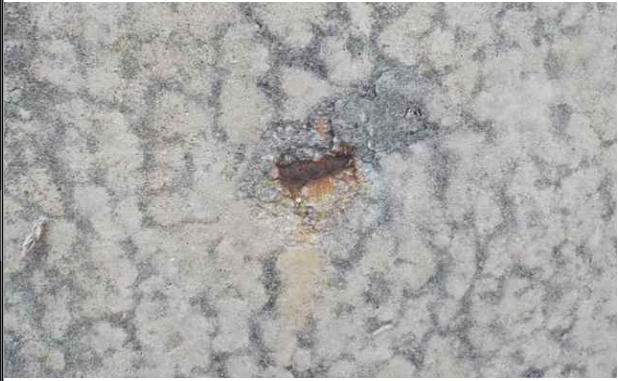
| 방호울타리<br>(S1 논산) | |

| 철근노출 | |

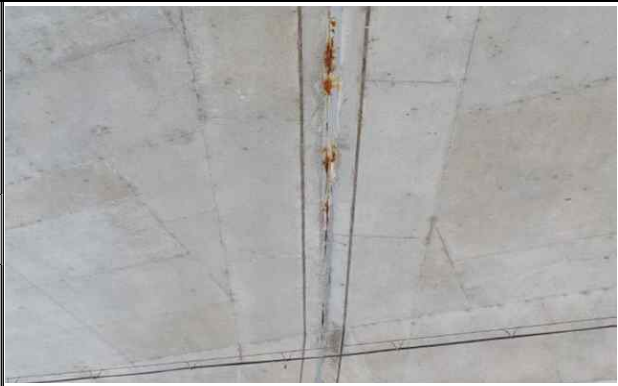
| 바닥판하면<br>(양방향 S1) | |

| 중조인트부<br>실란트 파손 | |

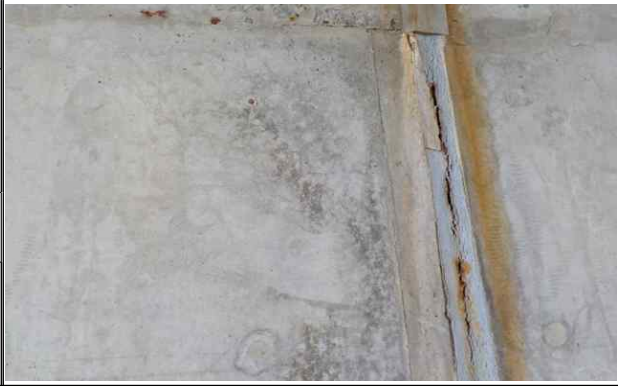
| 교대<br>(양방향 A1) | |

| 중조인트부 실란트<br>파손, 누수, 백태 | |

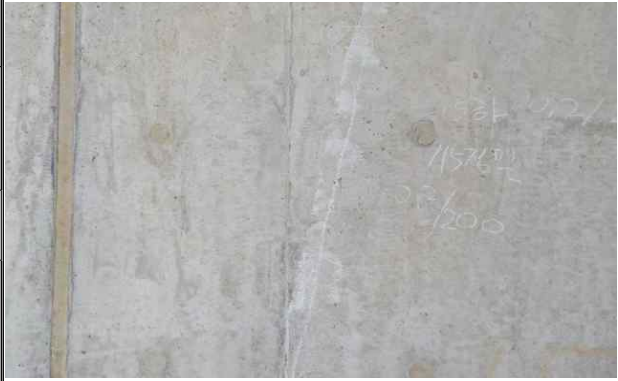
| 교대<br>(A2 천안) | |

| 균열<br>(폭 0.2mm) | |

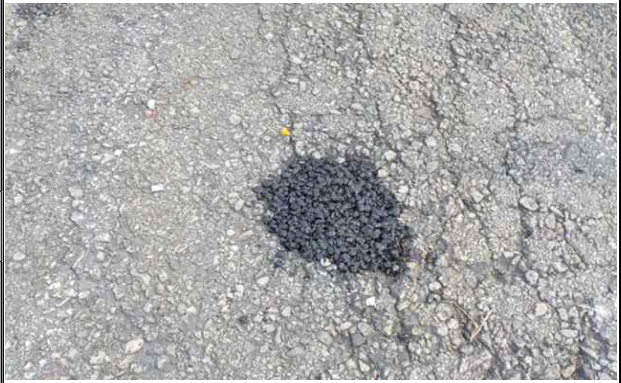
| 교면포장<br>(S1 노산) | |

| 접속경계부<br>아스콘보수 | |

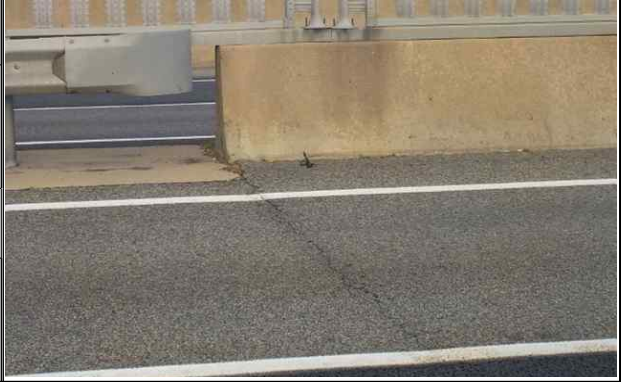
| 교면포장<br>(S1 노산) | |

| 접속경계부<br>아스콘 균열 | |

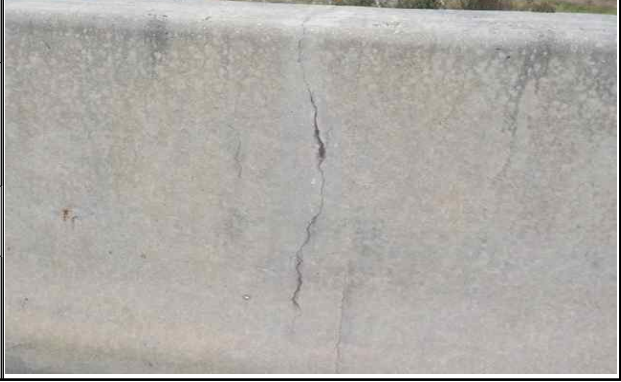
| 방호울타리<br>(S1 천안) | |

| 수직균열<br>(폭 0.2mm) | |

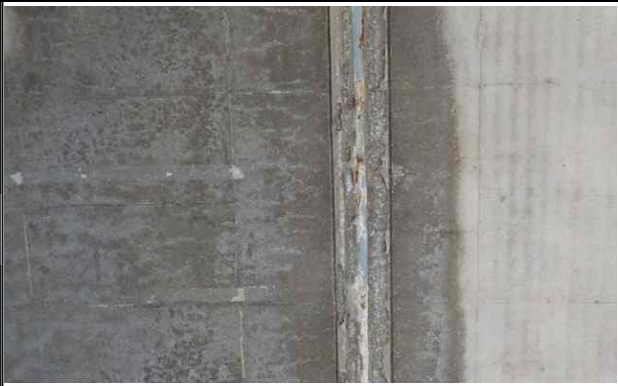
| 바닥판하면<br>(양방향 S1) | |

| 종조인트부 누수,<br>콘크리트 습윤상태 | |

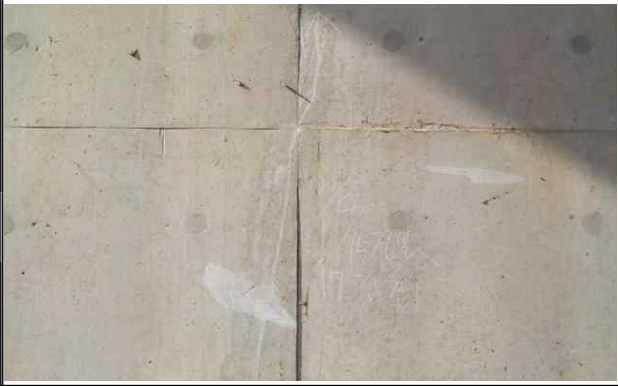
| 교대<br>(A1 논산) | |

| 수직균열<br>(폭 0.2mm) | |

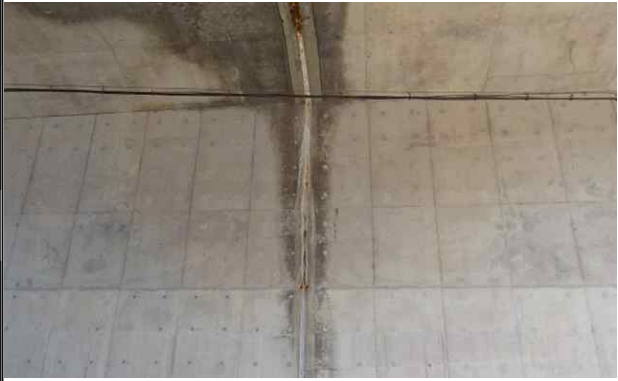
| 교대<br>(양방향 A2) | |

| 종조인트부<br>누수흔적 및 백태 | |

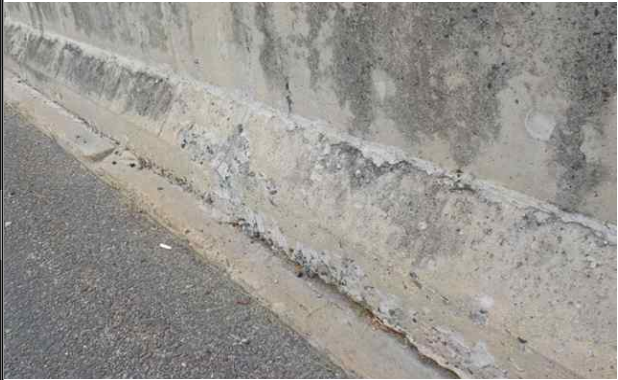
| 방호울타리<br>(S1 천안) | |

| 콘트리트 박리 | |

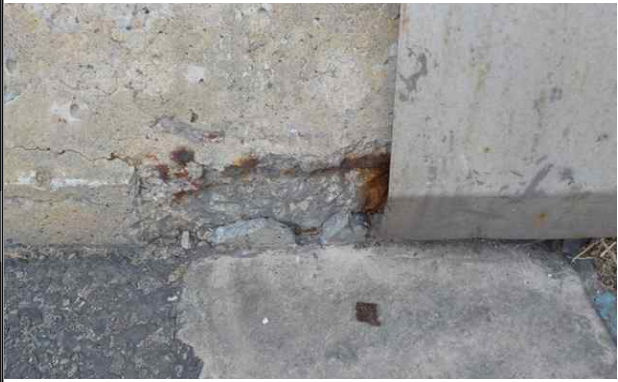
| 방호울타리<br>(S1 논산) | |

| 콘크리트 박락 | |

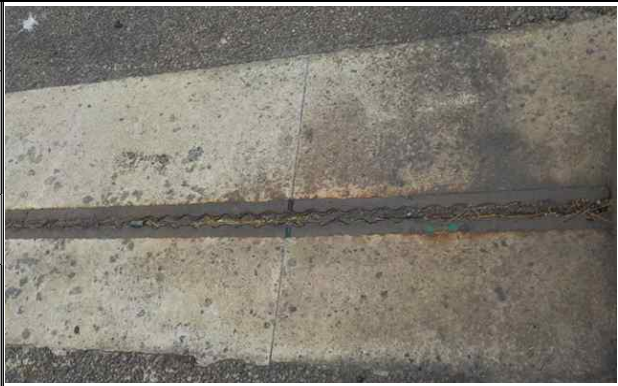
| 신축이음<br>(A1 천안) | |

| 본체 표면부식<br>및 이물질퇴적 | |

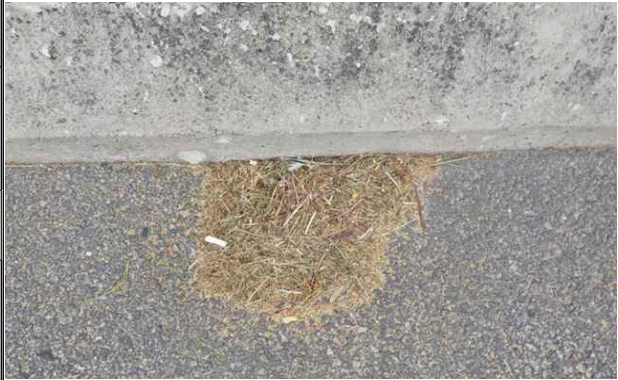
| 배수시설<br>(S1 천안) | |

| 배수구 막힘 | |

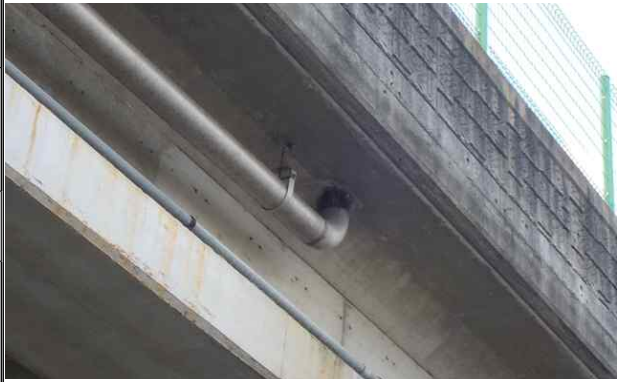
| 바닥판하면<br>(S1 천안) | |

| 외측 캔틸레버부<br>주변 백태 | |

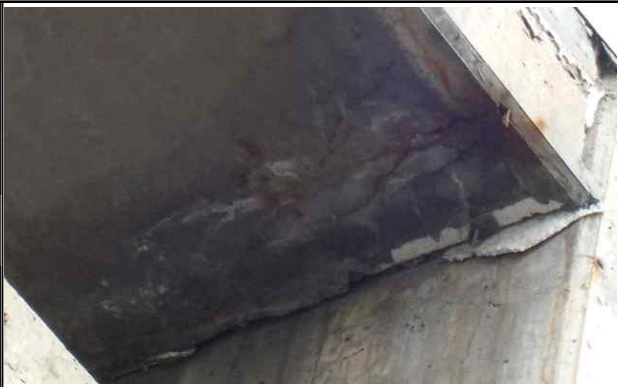
| 바닥판하면<br>(S1 천안) | |

| 외측 캔틸레버부<br>잡철물부식 | |

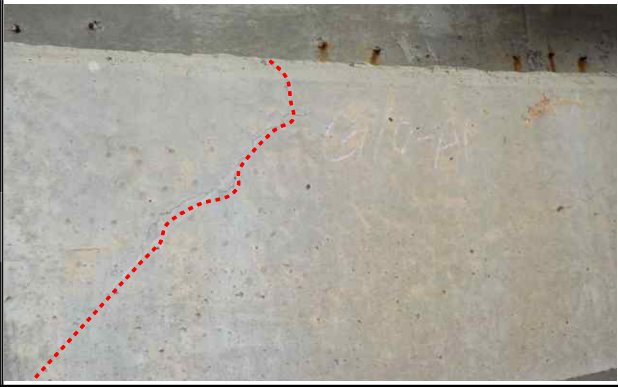
| 거더<br>(B10-S1 논산) | |

| 외측면 균열<br>(폭 0.2mm) | |

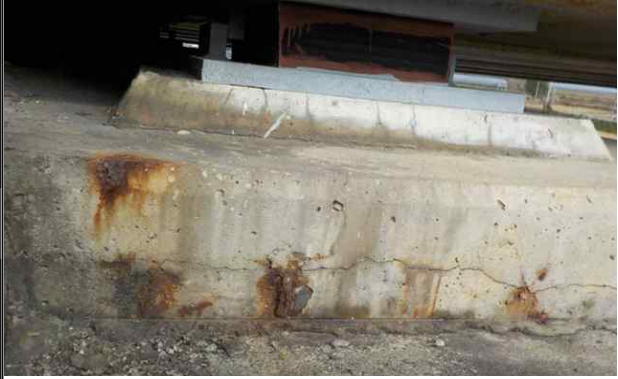
| 교량받침<br>(A1-SH10 논산) | |

| 받침콘크리트<br>철근노출, 박락 | |

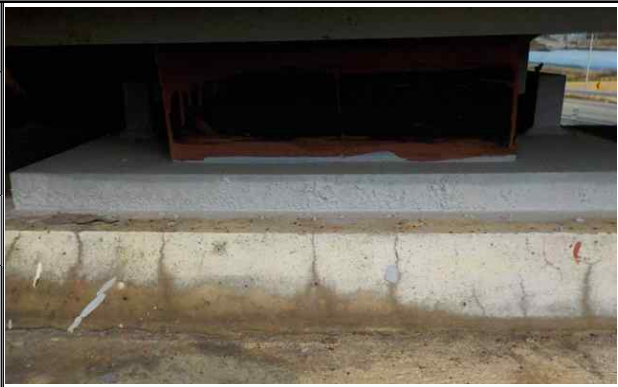
| 교량받침<br>(A1-SH10 논산) | |

| 받침콘크리트<br>물탈 균열 | |

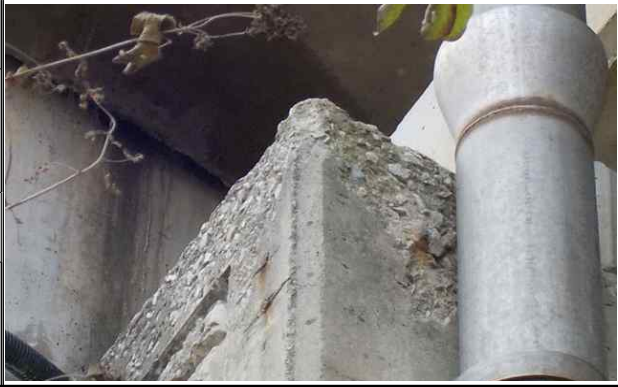
| 교대<br>(A2 천안) | |

| 콘크리트 박리 | |

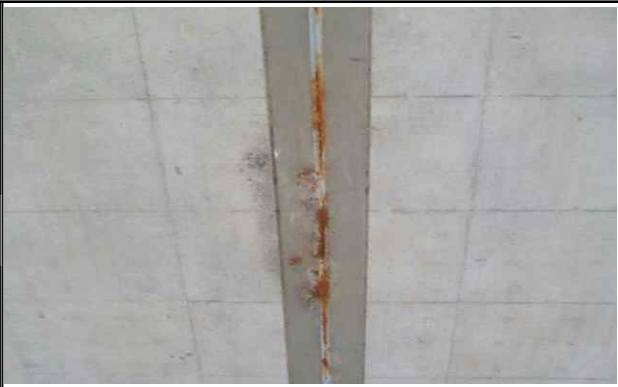
| 바닥판하면<br>(양방향 S1) | |

| 중방향이음부<br>백태 | |

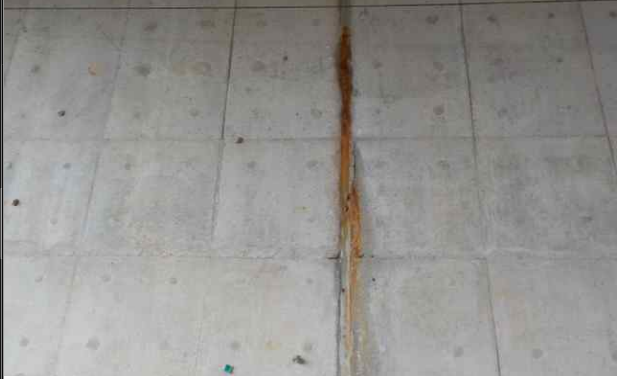
| 교대<br>(A1 중앙부) | |

| 벽체 종조인트부<br>누수흔적 및 백태 | |

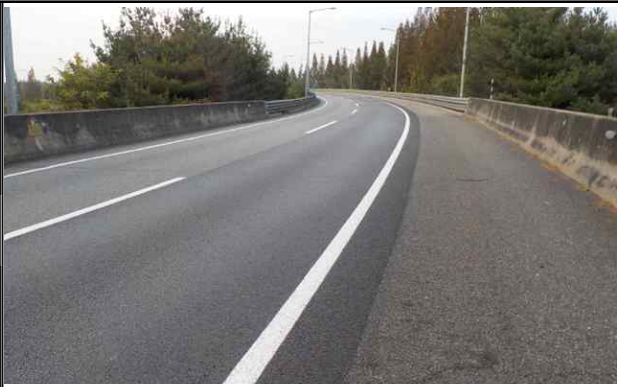
| 교면포장<br>(S1 천안) | |

| 포장상태<br>전반적 양호 | |

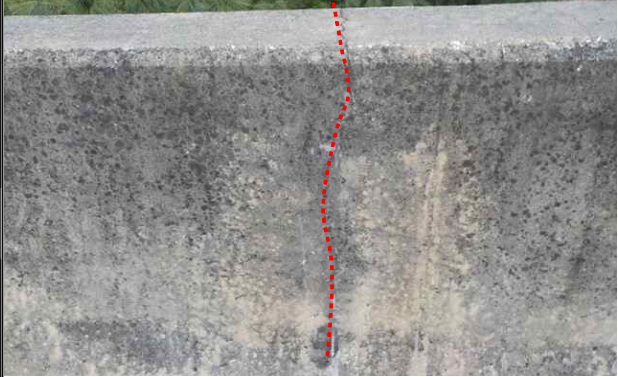
| 방호울타리<br>(S1 우측) | |

| 국부 수직균열<br>(폭 0.2mm) | |

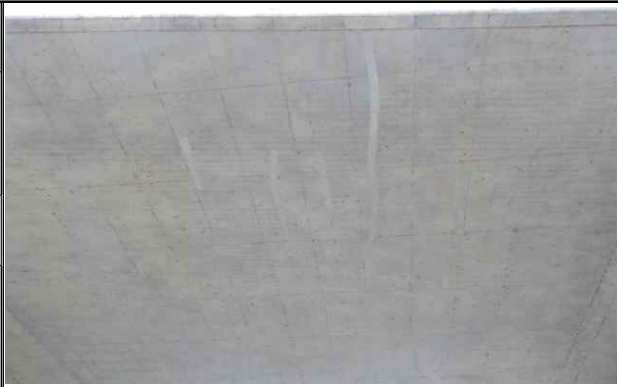
| 바닥판하면<br>(S1) | |

| 중앙부<br>전반적 상태양호 | |

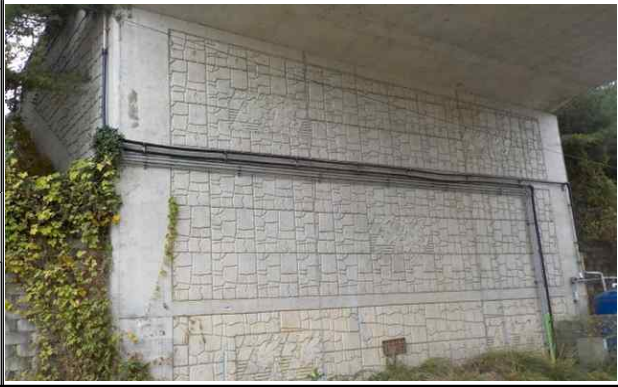
| 교대<br>(A1) | |

| 벽체부<br>전반적 상태양호 | |

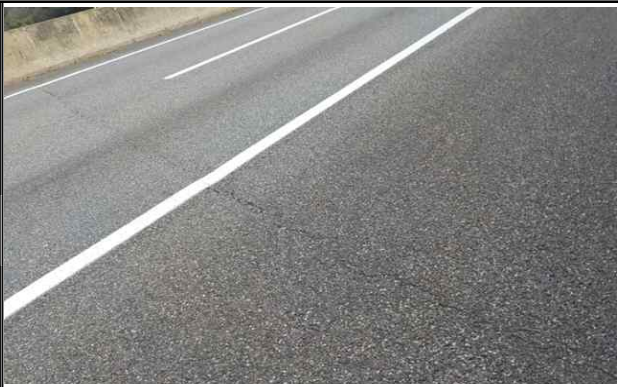
| 교면포장<br>(S1-A2) | |

| 지점부 아스콘 균열 | |

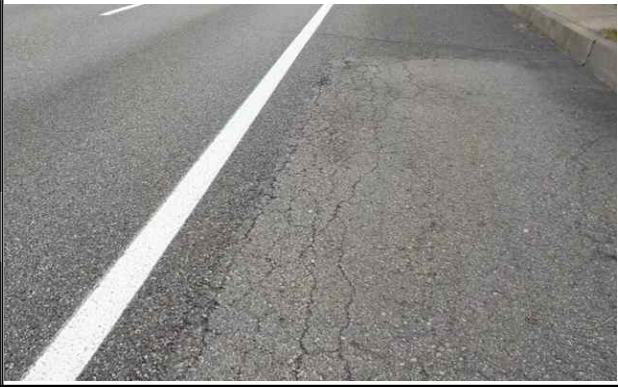
| 교면포장<br>(S1-A1) | |

| 접속경계부<br>아스콘 망상균열 | |

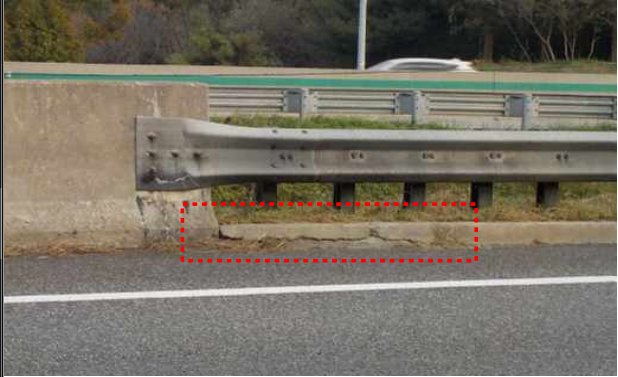
| 방호울타리<br>(S1-A2) | |

| 접속경계부<br>연석 파손 | |

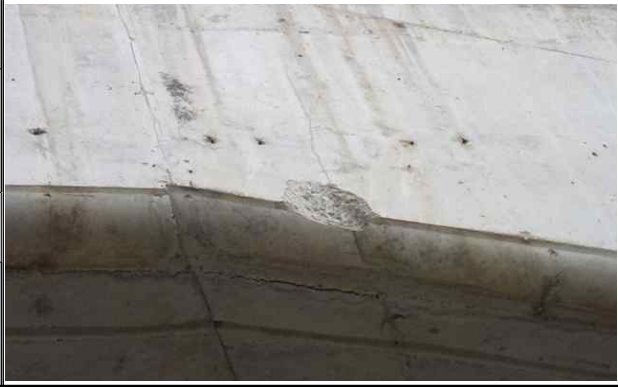
| 바닥판하면<br>(S1) | |

| 외측면 콘크리트 굽힘,<br>파손(외부충격) | |

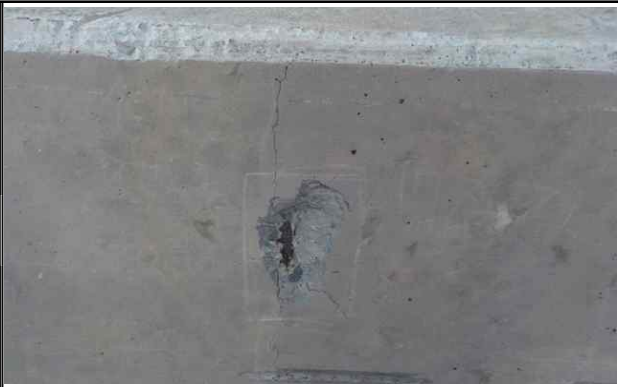
| 방호울타리<br>(S1 광주) | |

| 철근노출 | |

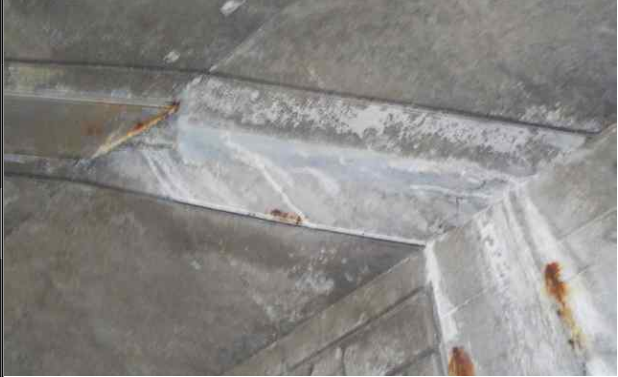
| 바닥판하면<br>(양방향 S1-A1) | |

| 중조인트부<br>실란트 파손, 백태<br>(유도배수관 제외구간) | |

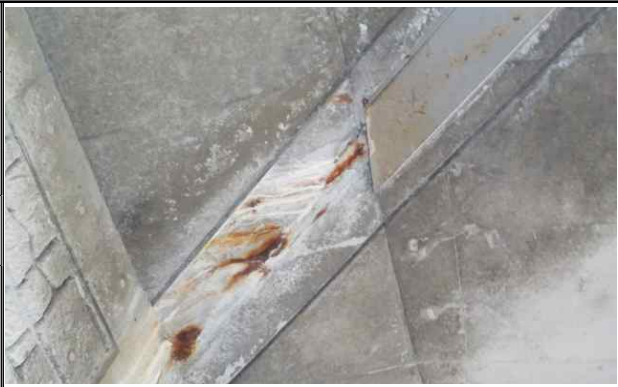
| 바닥판하면<br>(양방향 S1-A2) | |

| 중조인트부<br>실란트 파손, 백태<br>(유도배수관 제외구간) | |

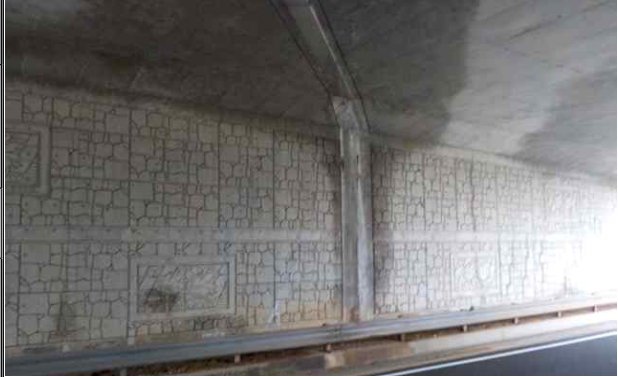
| 교대<br>(A1 양방향) | |

| 중조인트부<br>누수, 백태 | |
