논산천안고속도로 4,5,6공구 시설물  
보수·보강 요약보고서

2017. 12.

# 제1편 1·2종 시설물

### 2장 시설물별 보수·보강 요약보고서

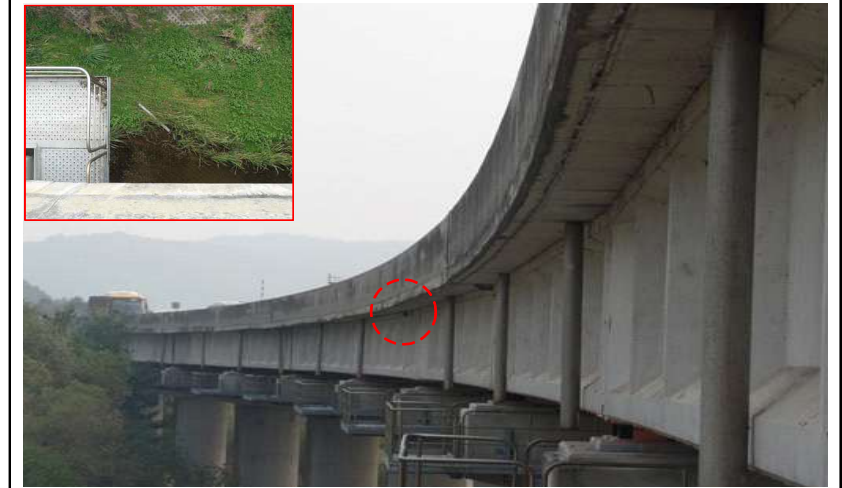
| 번호 | 부재명 | 위 치 | 손상현황 | 조치방안 | 비고 |
|---|---|---|---|---|---|
| 1 | 배수시설 | S9 | 배수관 탈락 | 재설치 | 1개소 |

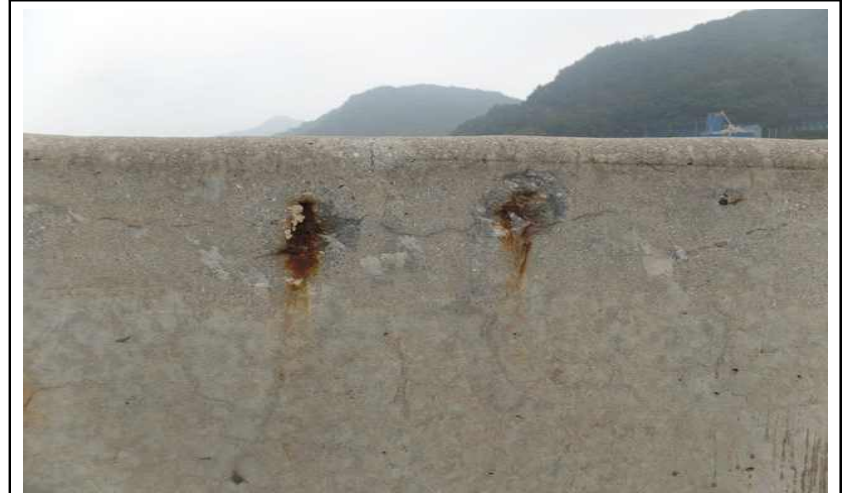
| 번호 | 부재명 | 위 치 | 손상현황 | 조치방안 | 비고 |
|---|---|---|---|---|---|
| 2 | 난간, 연석 | S5 | 박락(철근부식) | 단면보수(방청) | 2개소 |

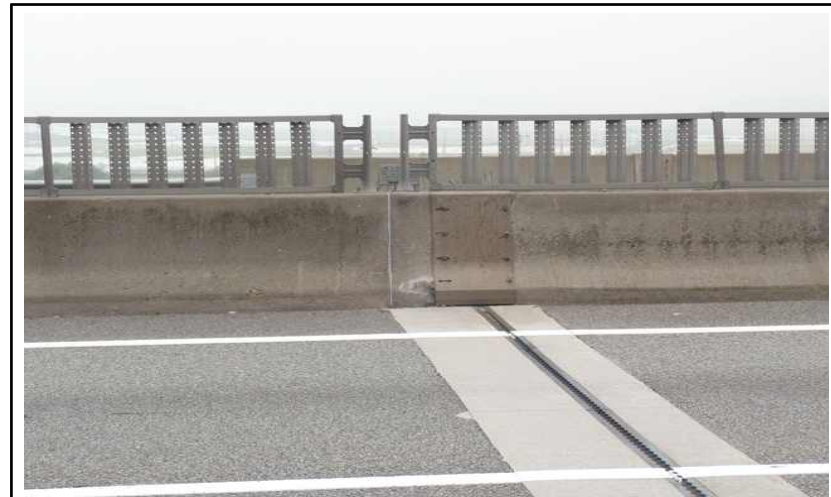
| 번호 | 부재명 | 위 치 | 손상현황 | 조치방안 | 비고 |
|---|---|---|---|---|---|
| 3 | 난간, 연석 | S21-A2 | 콘크리트 파손 | 단면보수 | 1개소 |

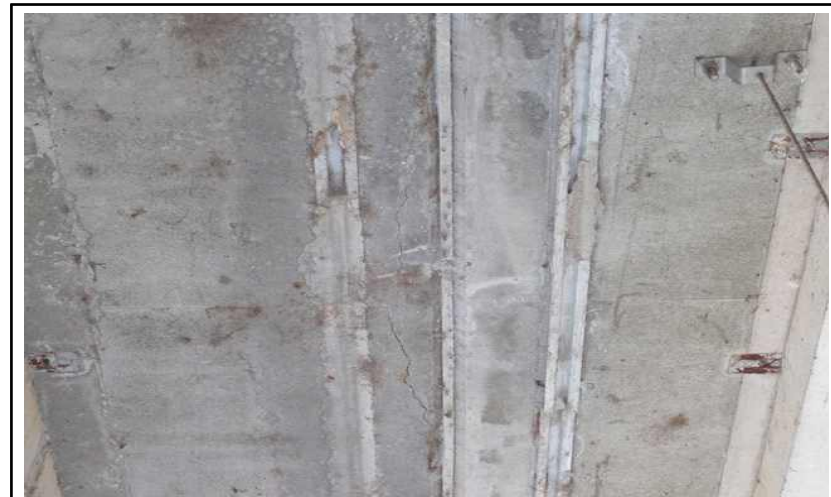
| 번호 | 부재명 | 위 치 | 손상현황 | 조치방안 | 비고 |
|---|---|---|---|---|---|
| 7 | 바닥판 | S6 | 균열(폭 0.3mm이상) | 주입보수 | 6개소 |

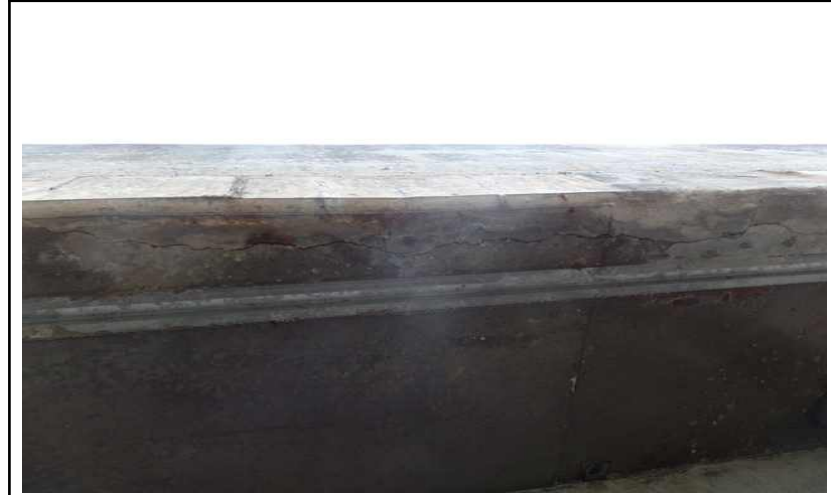
| 번호 | 부재명 | 위 치 | 손상현황 | 조치방안 | 비고 |
|---|---|---|---|---|---|
| 8 | 바닥판 | S11 | 균열(폭 0.3mm이상) | 주입보수 | 6개소 |

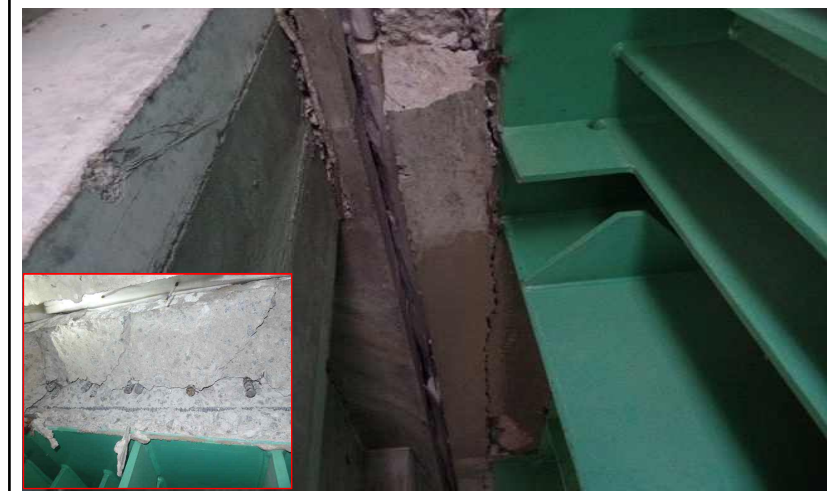
| 번호 | 부재명 | 위 치 | 손상현황 | 조치방안 | 비고 |
|---|---|---|---|---|---|
| 12 | 바닥판 | S2-P2 | 콘크리트 들뜸, 박락 및 철근노출 | 단면보수 | 21개소 |

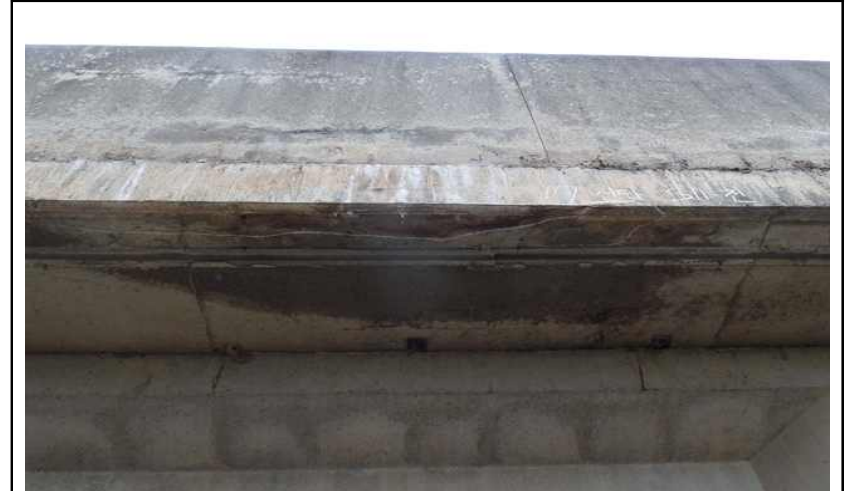
| 번호 | 부재명 | 위 치 | 손상현황 | 조치방안 | 비고 |
|---|---|---|---|---|---|
| 14 | 바닥판 | S11 | 균열 및 들뜸 | 단면보수 | 21개소 |

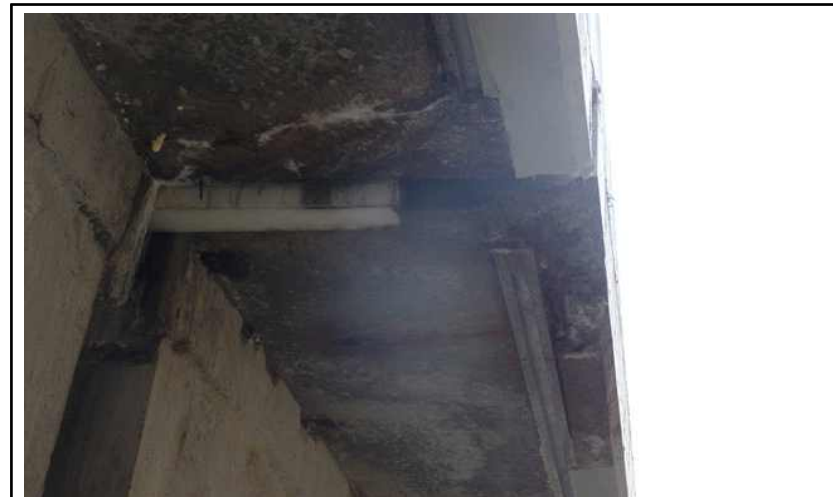
| 번호 | 부재명 | 위 치 | 손상현황 | 조치방안 | 비고 |
|---|---|---|---|---|---|
| 15 | 바닥판 | S19-P19 | 박락 및 철근노출 | 단면보수(방청) | 21개소 |

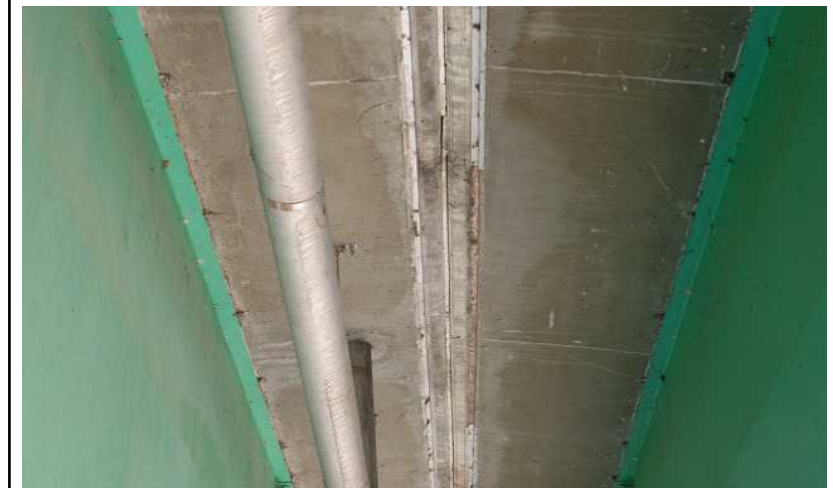
| 번호 | 부재명 | 위 치 | 손상현황 | 조치방안 | 비고 |
|---|---|---|---|---|---|
| 16 | 바닥판 | S2 | 물끊기홈 탈락 | 재설치 | 10개소 |

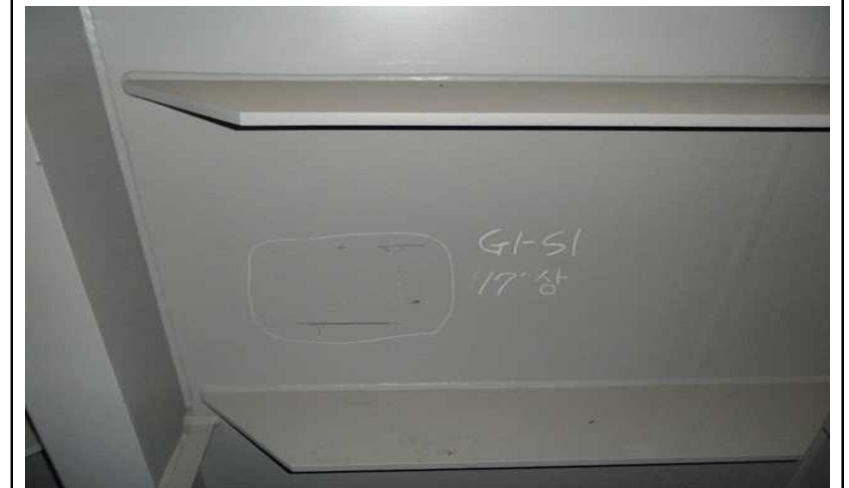
| 번호 | 부재명 | 위 치 | 손상현황 | 조치방안 | 비고 |
|---|---|---|---|---|---|
| 18 | 거터내부 | G1-S1 | 복부 도장박리 | 도장보수 | 29개소 |

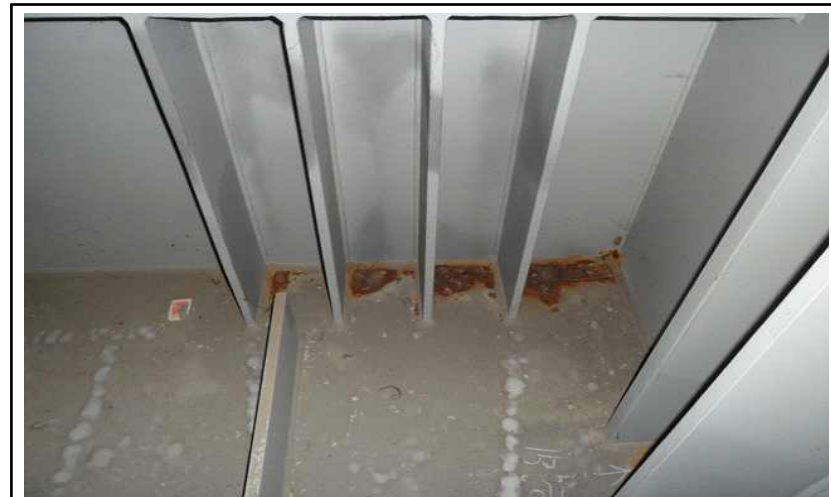
| 번호 | 부재명 | 위 치 | 손상현황 | 조치방안 | 비고 |
|---|---|---|---|---|---|
| 19 | 거더내부 | G1-S1 | 하부플랜지 부식 | 도장보수 | 29개소 |

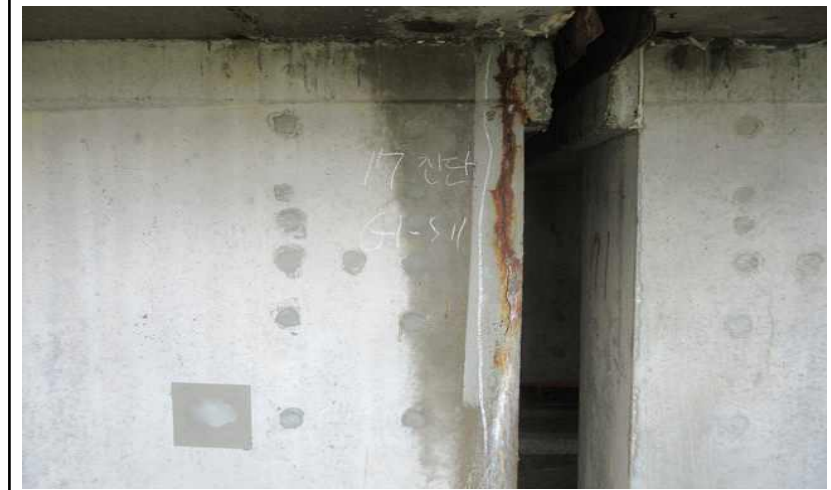
| 번호 | 부재명 | 위 치 | 손상현황 | 조치방안 | 비고 |
|---|---|---|---|---|---|
| 20 | 거더 | G1-S11 | 단부 들뜸 | 단면보수(방청) | 21개소 |

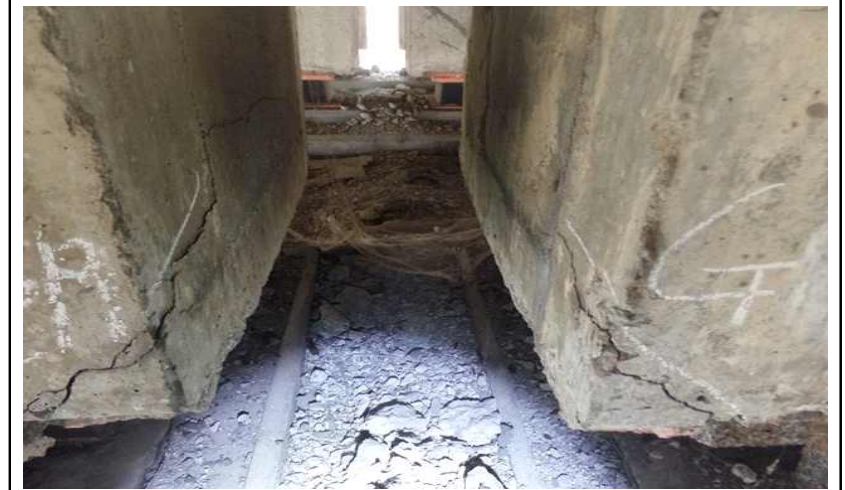
| 번호 | 부재명 | 위 치 | 손상현황 | 조치방안 | 비고 |
|---|---|---|---|---|---|
| 22 | 거더 | G3-S19 | 콘크리트 들뜸 | 단면보수 | 21개소 |

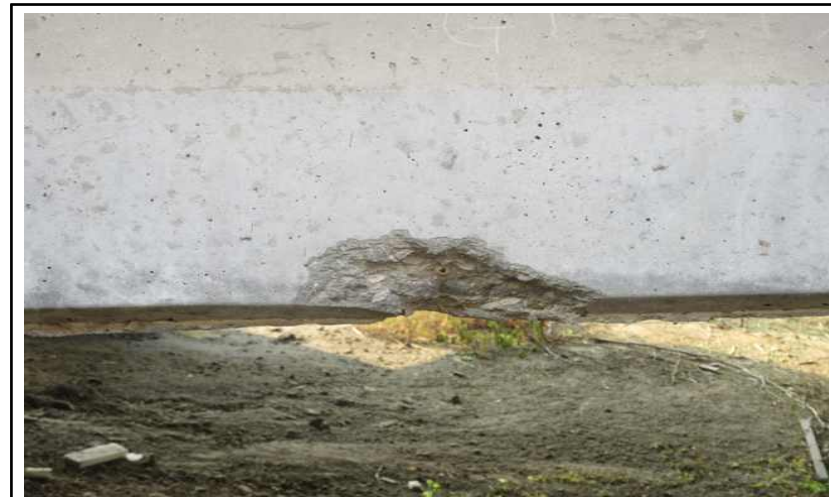
| 번호 | 부재명 | 위 치 | 손상현황 | 조치방안 | 비고 |
|---|---|---|---|---|---|
| 23 | 거터 | G1-S19 | 콘크리트 탈락 | 단면보수 | 21개소 |

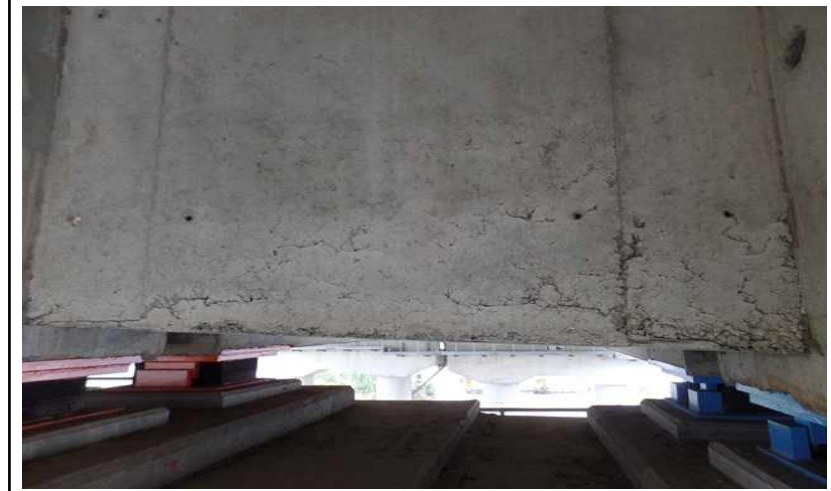
| 번호 | 부재명 | 위 치 | 손상현황 | 조치방안 | 비고 |
|---|---|---|---|---|---|
| 24 | 가로보 | S4-G3~G4 | 재료분리 | 단면보수 | 19개소 |

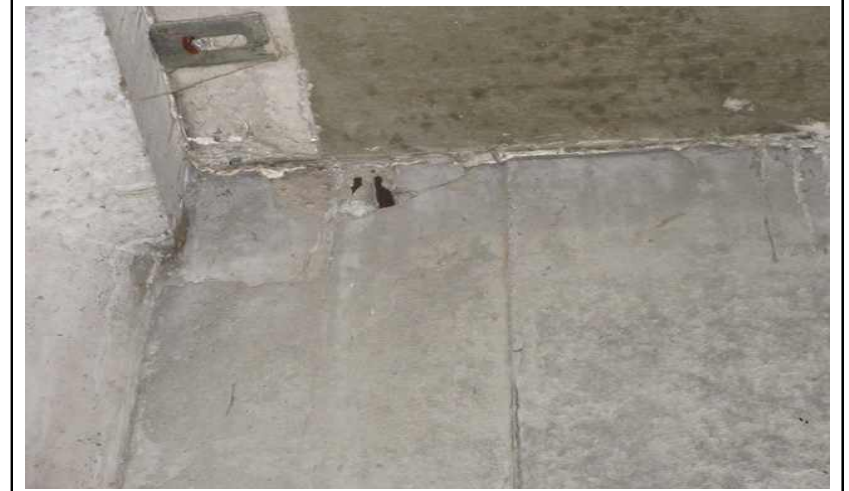
| 번호 | 부재명 | 위 치 | 손상현황 | 조치방안 | 비고 |
|---|---|---|---|---|---|
| 26 | 가로보 | S11-G1~G2 | 박락 및 철근노출 | 단면보수 | 19개소 |

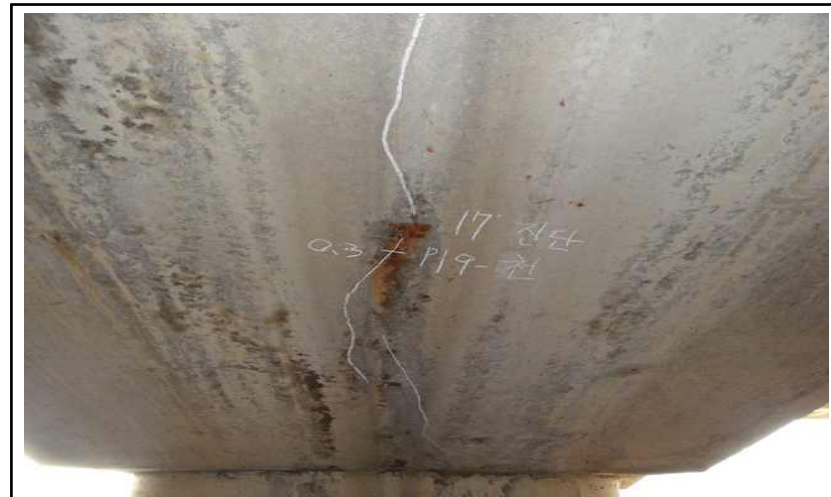
| 번호 | 부재명 | 위 치 | 손상현황 | 조치방안 | 비고 |
|---|---|---|---|---|---|
| 27 | 교각 | P19 | 균열(폭 0.3mm이상) | 주입보수 | 10개소 |

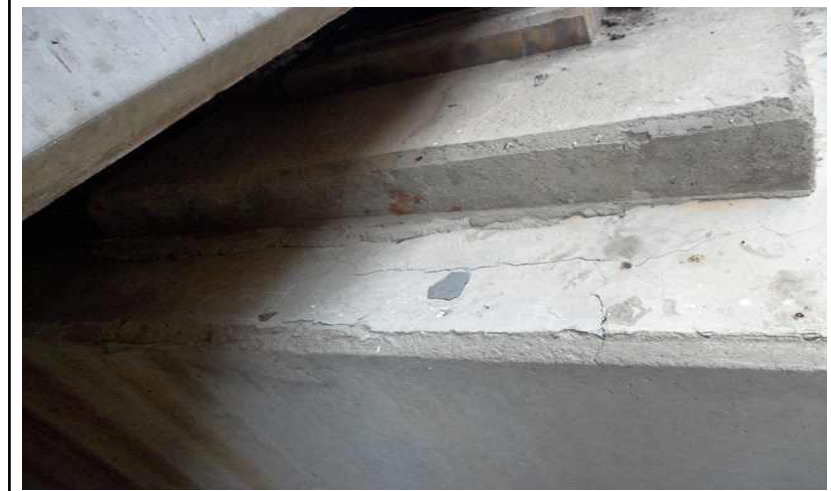
| 번호 | 부재명 | 위 치 | 손상현황 | 조치방안 | 비고 |
|---|---|---|---|---|---|
| 28 | 교각 | P19 | 균열(폭 0.3mm이상) | 주입보수 | 10개소 |

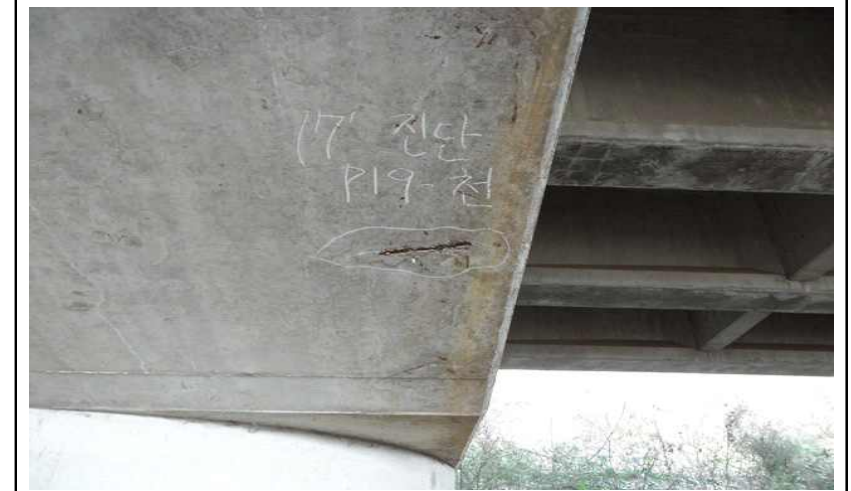
| 번호 | 부재명 | 위 치 | 손상현황 | 조치방안 | 비고 |
|---|---|---|---|---|---|
| 30 | 교각 | P19 | 철근노출 | 단면보수 | 2개소 |

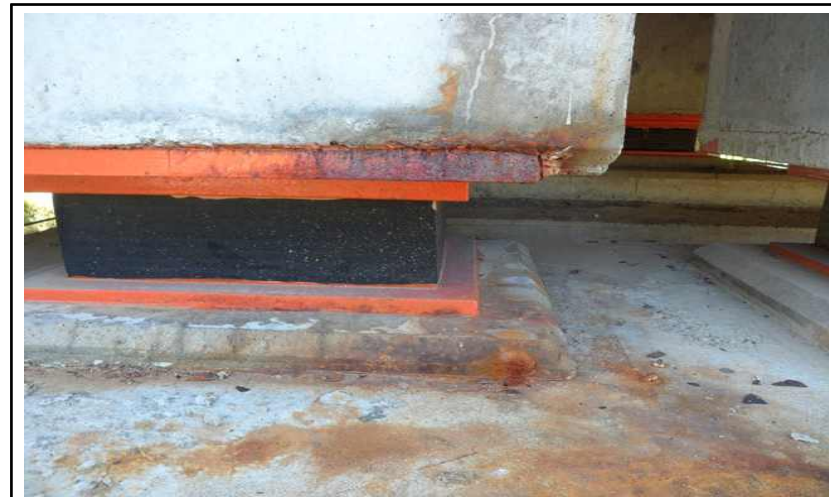
| 번호 | 부재명 | 위 치 | 손상현황 | 조치방안 | 비고 |
|---|---|---|---|---|---|
| 31 | 교량받침 | P10-SH1 | 플레이트 부식 | 도장보수 | 30개소 |

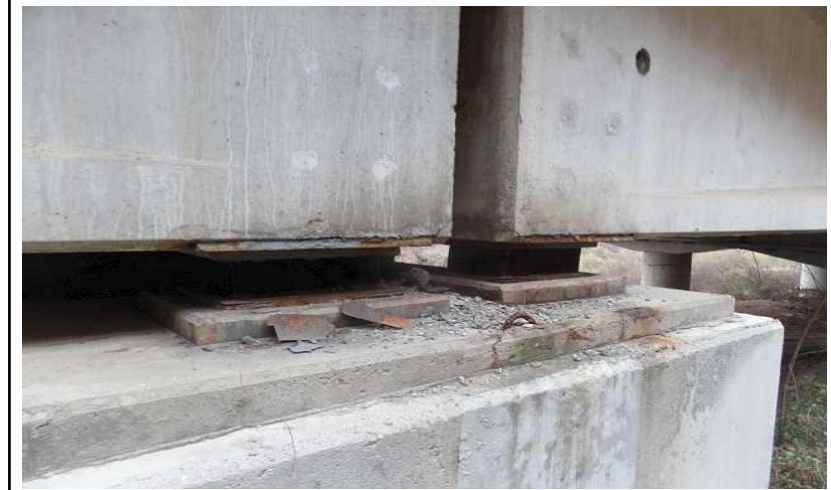
| 번호 | 부재명 | 위 치 | 손상현황 | 조치방안 | 비고 |
|---|---|---|---|---|---|
| 32 | 교량받침 | P19-SH1 | 플레이트 부식 | 도장보수 | 30개소 |

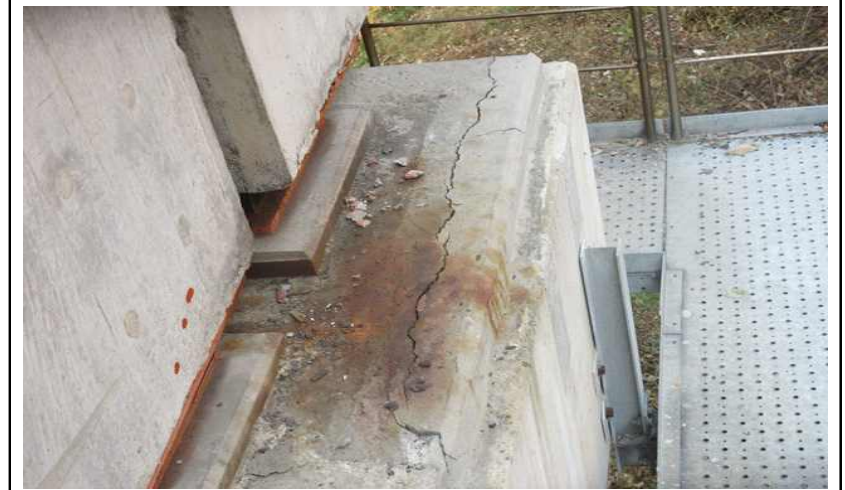
| 번호 | 부재명 | 위 치 | 손상현황 | 조치방안 | 비고 |
|---|---|---|---|---|---|
| 34 | 교량받침 | P16-SH1 | 받침콘크리트 들뜸 | 단면보수(방청) | 3개소 |

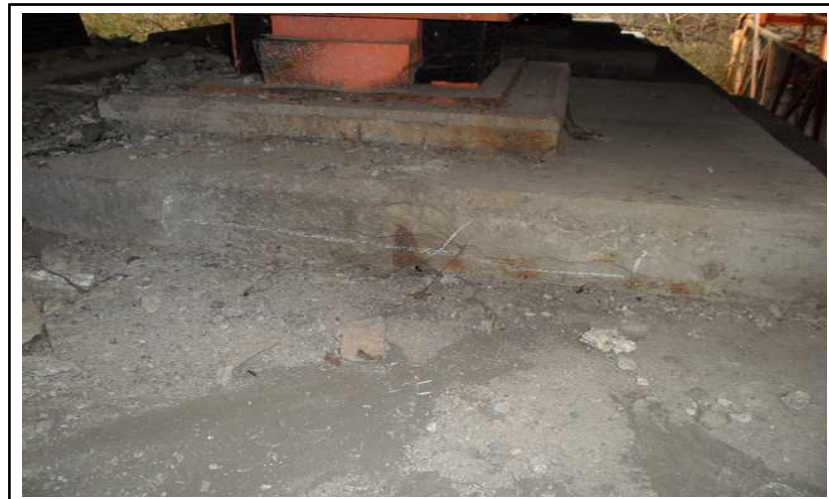
| 번호 | 부재명 | 위 치 | 손상현황 | 조치방안 | 비고 |
|---|---|---|---|---|---|
| 35 | 교량받침 | P19-SH3 | 받침콘크리트 균열<br>(폭 0.3mm이상) | 주입보수 | 5개소 |

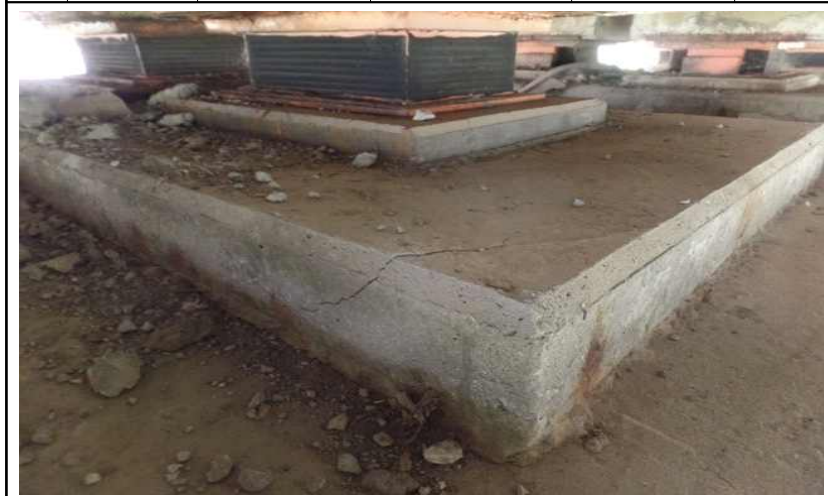
| 번호 | 부재명 | 위 치 | 손상현황 | 조치방안 | 비고 |
|---|---|---|---|---|---|
| 36 | 교량받침 | P19-SH4 | 받침콘크리트 균열<br>(폭 0.3mm이상) | 주입보수 | 5개소 |

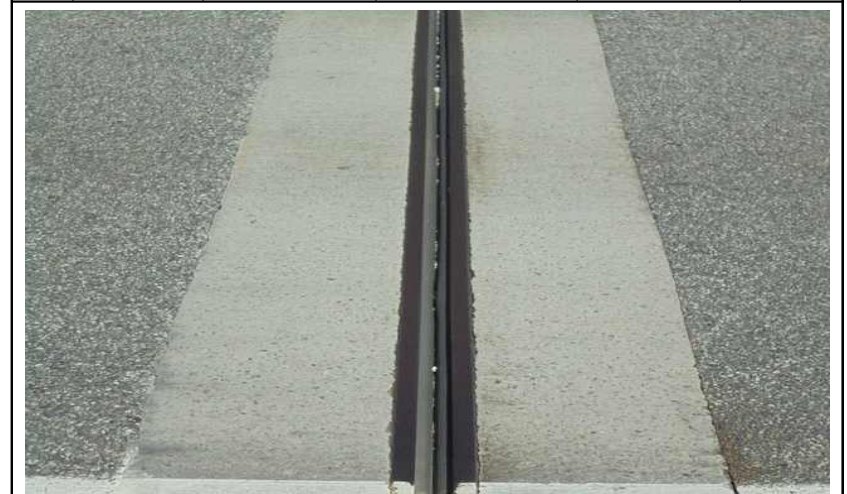
| 번호 | 부재명 | 위 치 | 손상현황 | 조치방안 | 비고 |
|---|---|---|---|---|---|
| 2 | 신축이음 | P16 | 본체 고무재 파손 | 본체 교체 | 1개소 |

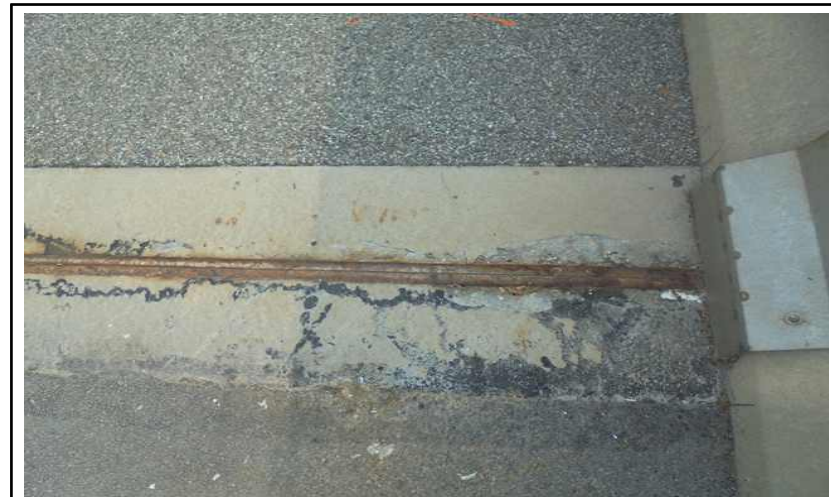
| 번호 | 부재명 | 위 치 | 손상현황 | 조치방안 | 비고 |
|---|---|---|---|---|---|
| 3 | 신축이음 | P2 | 후타재 박락 | 단면보수 | 7개소 |

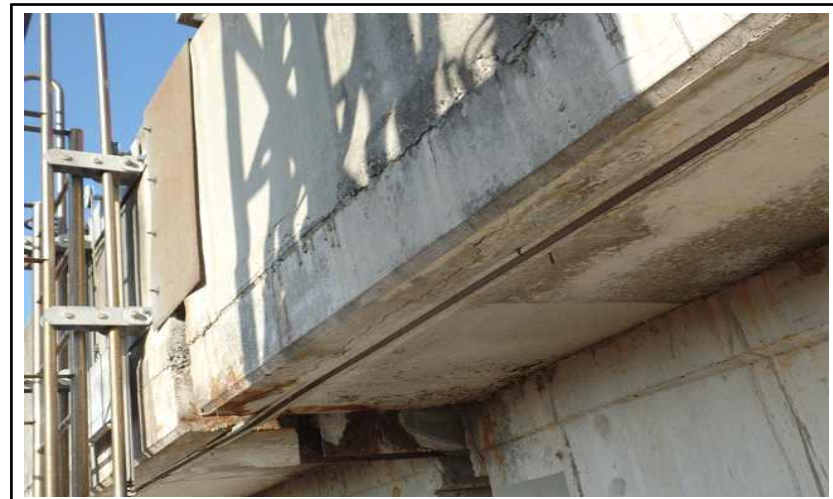
| 번호 | 부재명 | 위 치 | 손상현황 | 조치방안 | 비고 |
|---|---|---|---|---|---|
| 7 | 바닥판 | S17 | 콘크리트 들뜸 | 단면보수 | 8개소 |

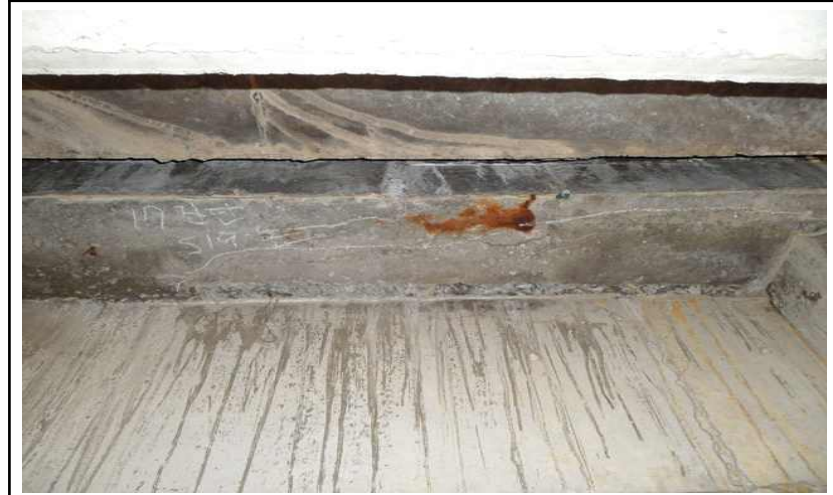
| 번호 | 부재명 | 위 치 | 손상현황 | 조치방안 | 비고 |
|---|---|---|---|---|---|
| 8 | 바닥판 | S19 | 콘크리트 들뜸 | 단면보수 | 8개소 |

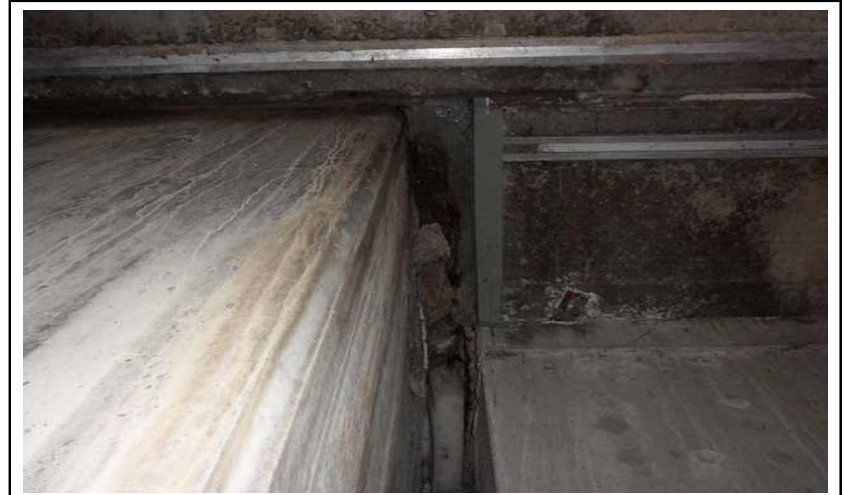
| 번호 | 부재명 | 위 치 | 손상현황 | 조치방안 | 비고 |
|---|---|---|---|---|---|
| 10 | 바닥판 | S21 | 박락 및 철근노출 | 단면보수 | 8개소 |

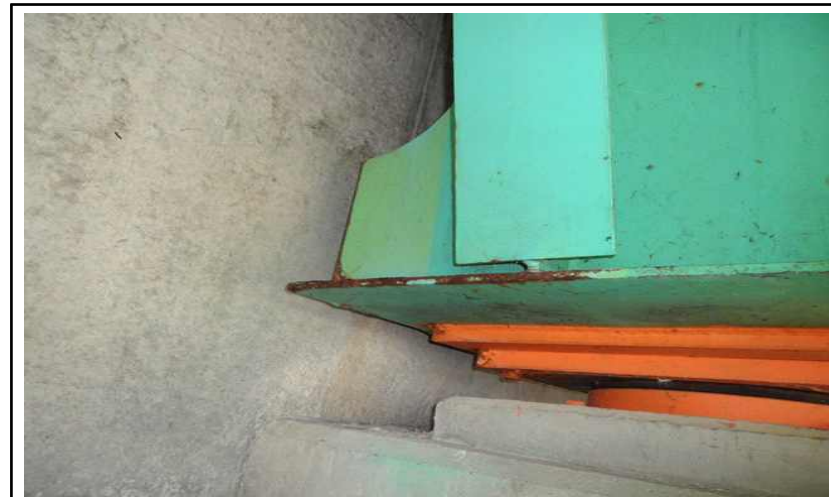
| 번호 | 부재명 | 위 치 | 손상현황 | 조치방안 | 비고 |
|---|---|---|---|---|---|
| 11 | 거터외부 | G3-S1 | 하부플랜지 부식 | 도장보수 | 49개소 |

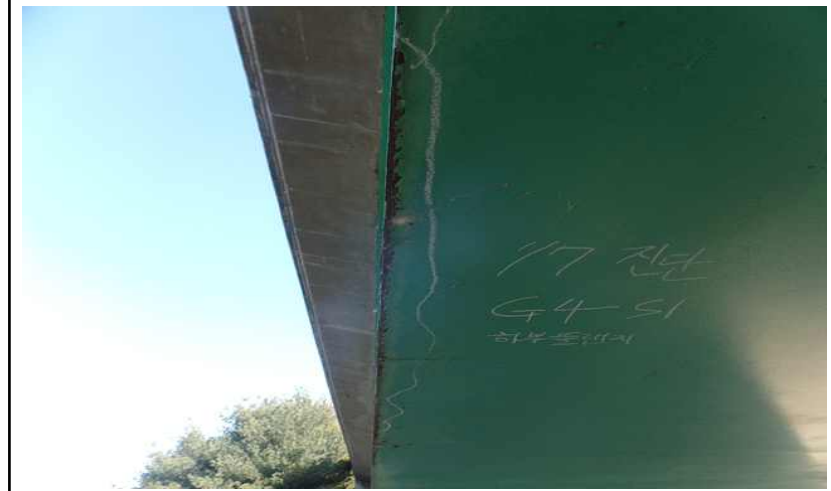
| 번호 | 부재명 | 위 치 | 손상현황 | 조치방안 | 비고 |
|---|---|---|---|---|---|
| 12 | 거터외부 | G4-S1 | 하부플랜지 부식 | 도장보수 | 49개소 |

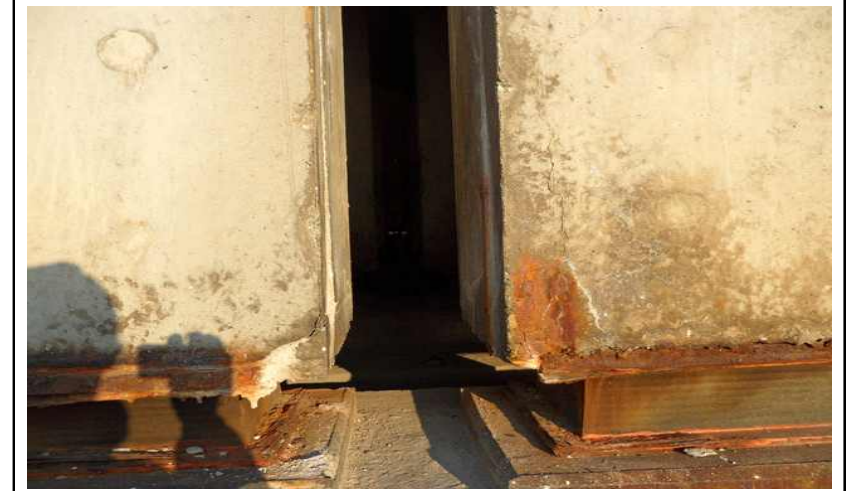
| 번호 | 부재명 | 위 치 | 손상현황 | 조치방안 | 비고 |
|---|---|---|---|---|---|
| 14 | 거터 | G10-S19 | 균열(폭 0.3mm이상) | 주입보수 | 5개소 |

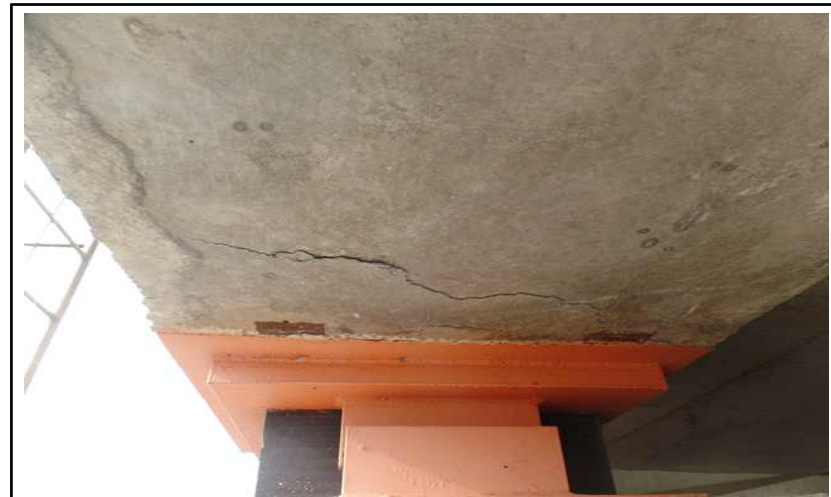
| 번호 | 부재명 | 위 치 | 손상현황 | 조치방안 | 비고 |
|---|---|---|---|---|---|
| 15 | 거터 | G10-S4 | 하면 들뜸 | 단면보수 | 20개소 |

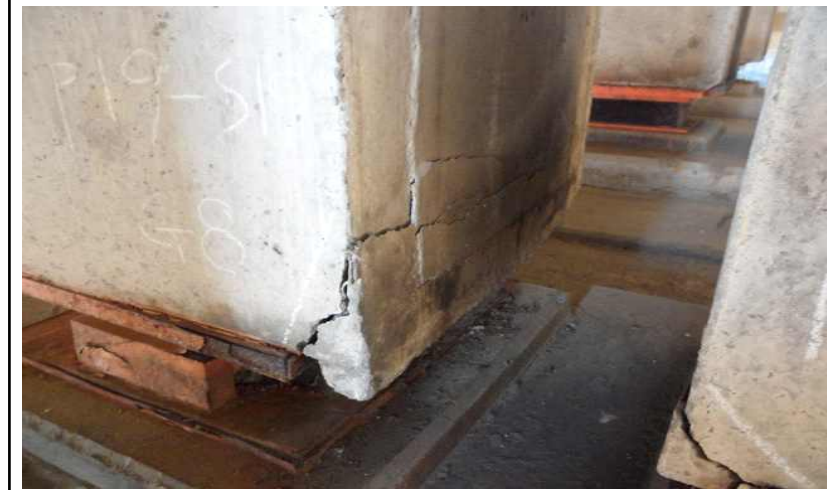
| 번호 | 부재명 | 위 치 | 손상현황 | 조치방안 | 비고 |
|---|---|---|---|---|---|
| 16 | 거터 | G7-S19 | 단부 들뜸 | 단면보수 | 20개소 |

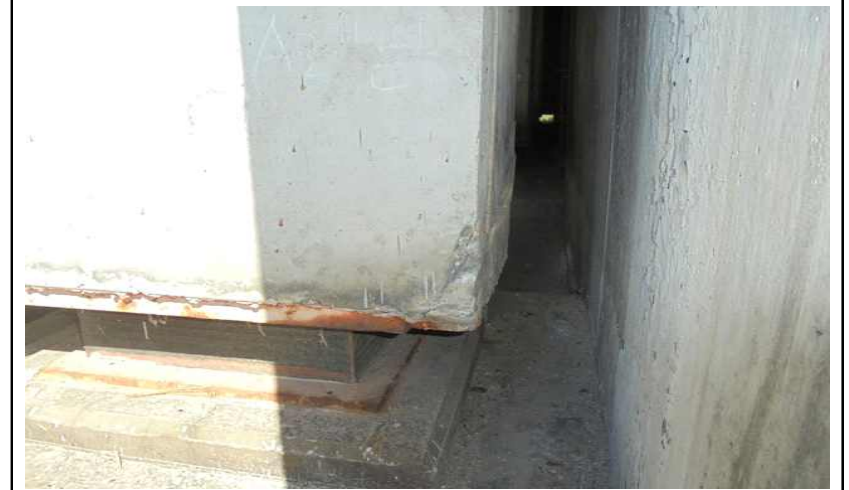
| 번호 | 부재명 | 위 치 | 손상현황 | 조치방안 | 비고 |
|---|---|---|---|---|---|
| 18 | 거터 | G10-S21 | 단부 들뜸 | 단면보수 | 20개소 |

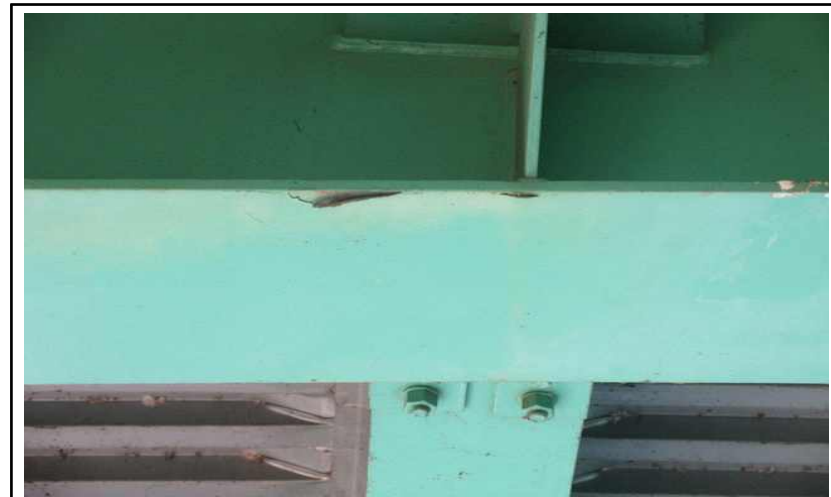
| 번호 | 부재명 | 위 치 | 손상현황 | 조치방안 | 비고 |
|---|---|---|---|---|---|
| 19 | 가로보 | S1-G3~G4 | 도장박리 | 도장보수 | 5개소 |

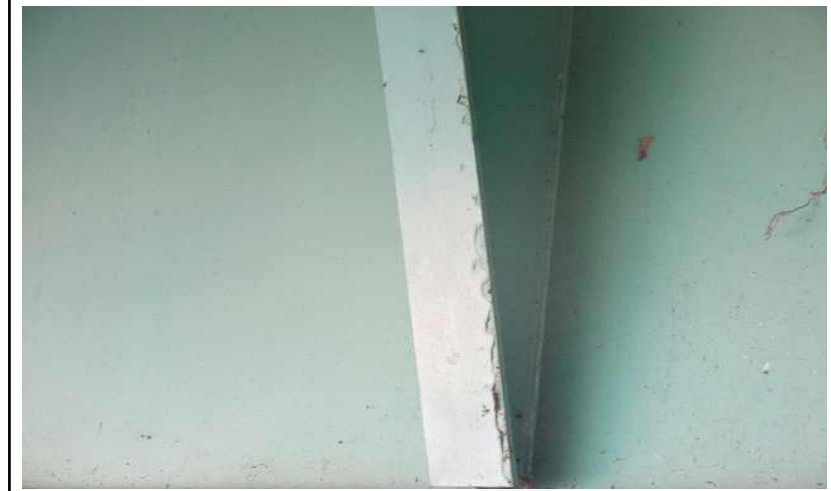
| 번호 | 부재명 | 위 치 | 손상현황 | 조치방안 | 비고 |
|---|---|---|---|---|---|
| 20 | 가로보 | S2-G3~G4 | 도장박리 | 도장보수 | 5개소 |

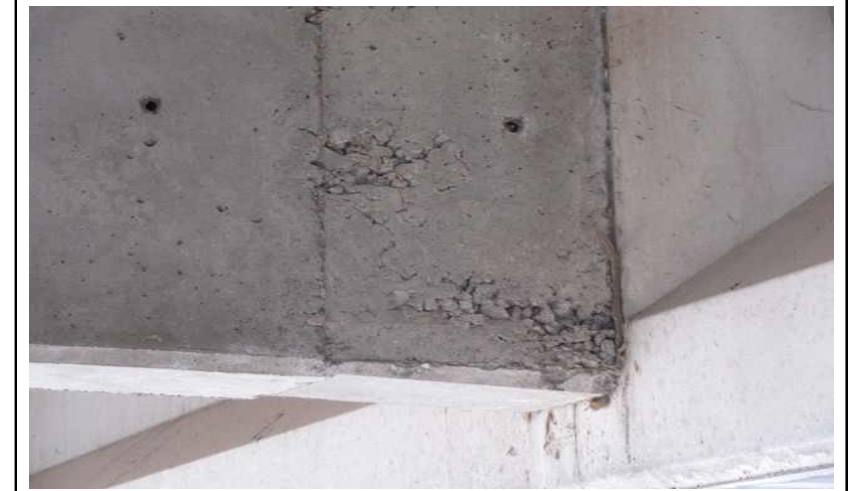
| 번호 | 부재명 | 위 치 | 손상현황 | 조치방안 | 비고 |
|---|---|---|---|---|---|
| 22 | 가로보 | S8-G6~G7 | 재료분리 | 단면보수 | 7개소 |

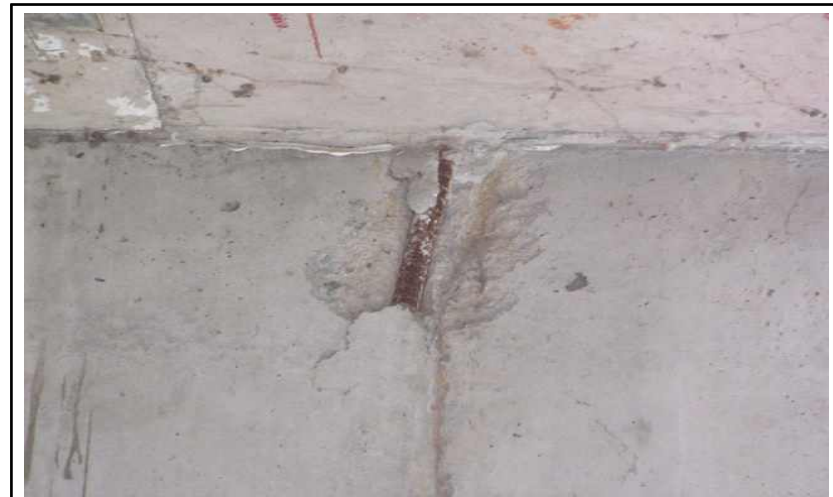
| 번호 | 부재명 | 위 치 | 손상현황 | 조치방안 | 비고 |
|---|---|---|---|---|---|
| 23 | 가로보 | S13-G6~G7 | 박락 및 철근노출 | 단면보수(방청) | 7개소 |

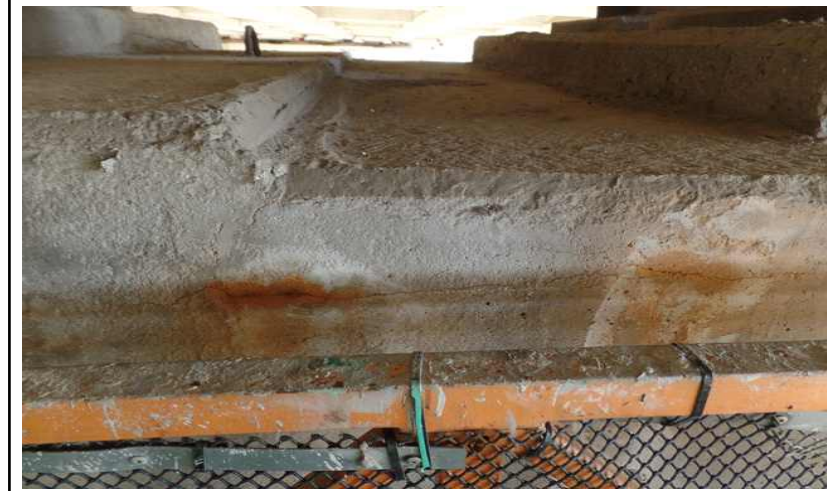
| 번호 | 부재명 | 위 치 | 손상현황 | 조치방안 | 비고 |
|---|---|---|---|---|---|
| 24 | 교각 | P19 | 균열(폭 0.3mm이상) | 주입보수 | 10개소 |

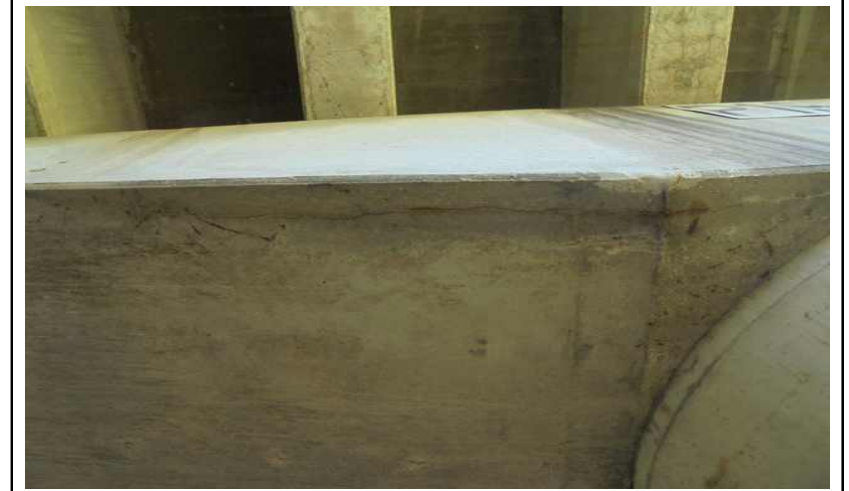
| 번호 | 부재명 | 위 치 | 손상현황 | 조치방안 | 비고 |
|---|---|---|---|---|---|
| 26 | 교각 | P19 | 균열(폭 0.3mm이상) | 주입보수 | 10개소 |

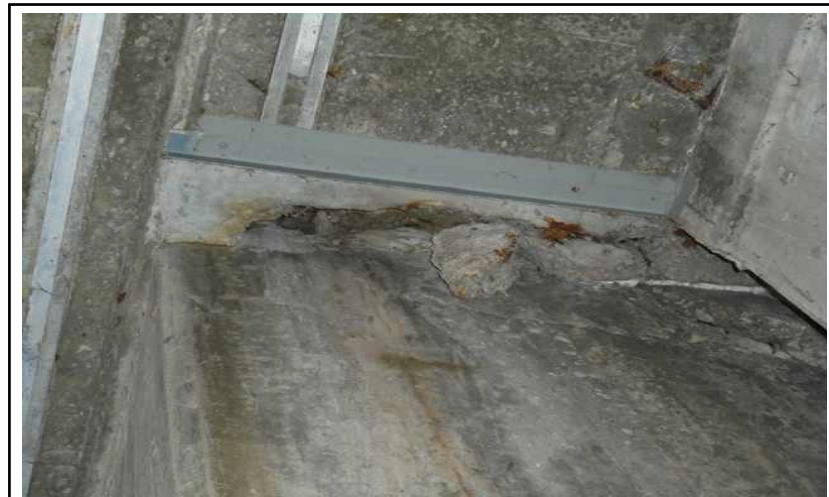
| 번호 | 부재명 | 위 치 | 손상현황 | 조치방안 | 비고 |
|---|---|---|---|---|---|
| 27 | 교대 | A2 | 콘크리트 박락 | 단면보수 | 6개소 |

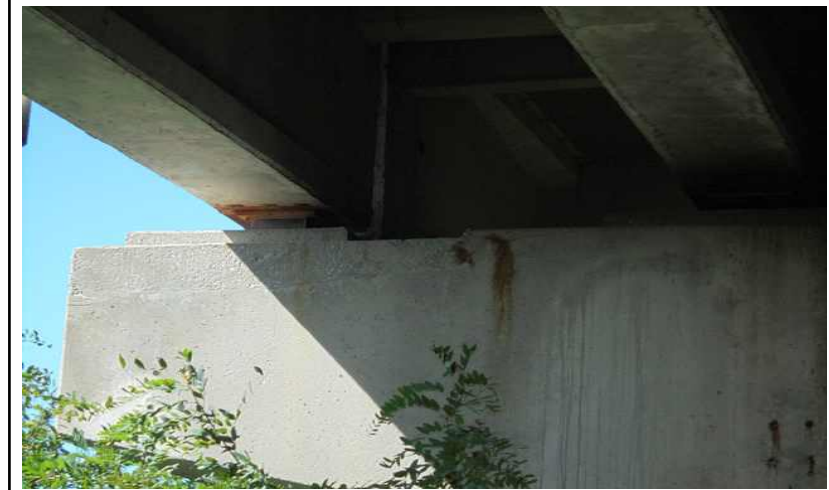
| 번호 | 부재명 | 위 치 | 손상현황 | 조치방안 | 비고 |
|---|---|---|---|---|---|
| 28 | 교각 | P19 | 콘크리트 박리 | 단면보수 | 6개소 |

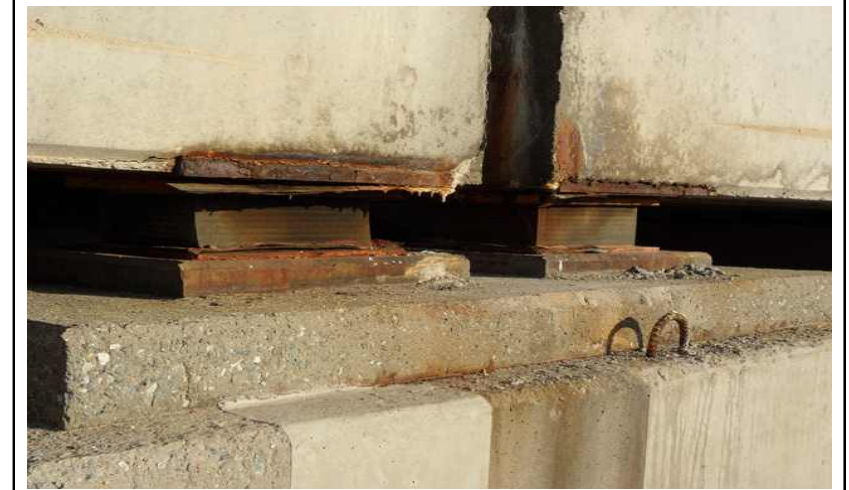
| 번호 | 부재명 | 위 치 | 손상현황 | 조치방안 | 비고 |
|---|---|---|---|---|---|
| 30 | 교량받침 | P19-SH10 | 플레이트 부식 | 도장보수 | 20개소 |

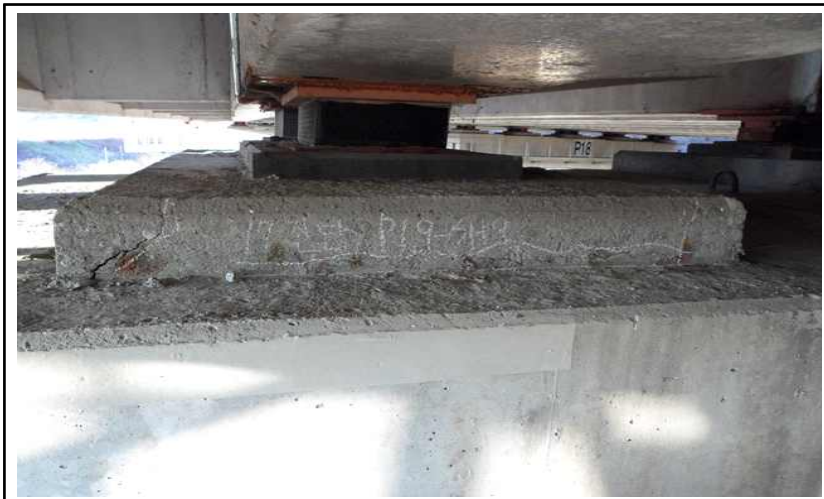
| 번호 | 부재명 | 위 치 | 손상현황 | 조치방안 | 비고 |
|---|---|---|---|---|---|
| 31 | 교량받침 | P19-SH9 | 받침콘크리트 균열<br>(폭 0.3mm이상) | 주입보수 | 6개소 |

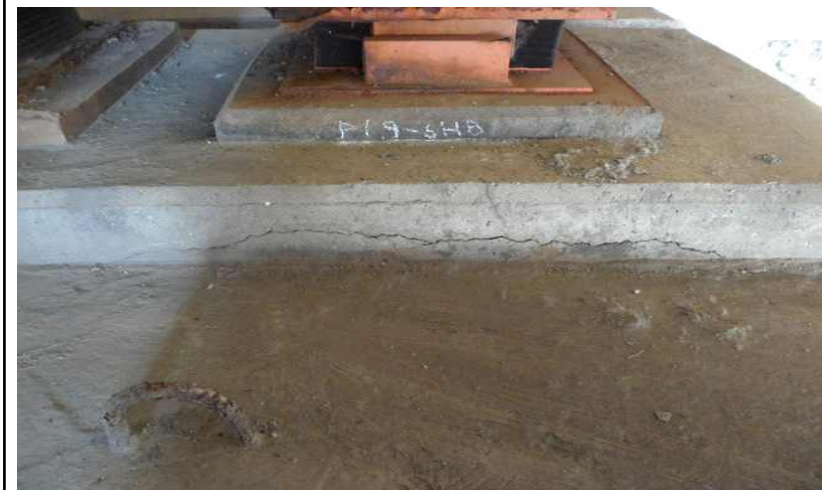
| 번호 | 부재명 | 위 치 | 손상현황 | 조치방안 | 비고 |
|---|---|---|---|---|---|
| 32 | 교량받침 | P19-SH8 | 받침콘크리트 들뜸 | 단면보수 | 6개소 |

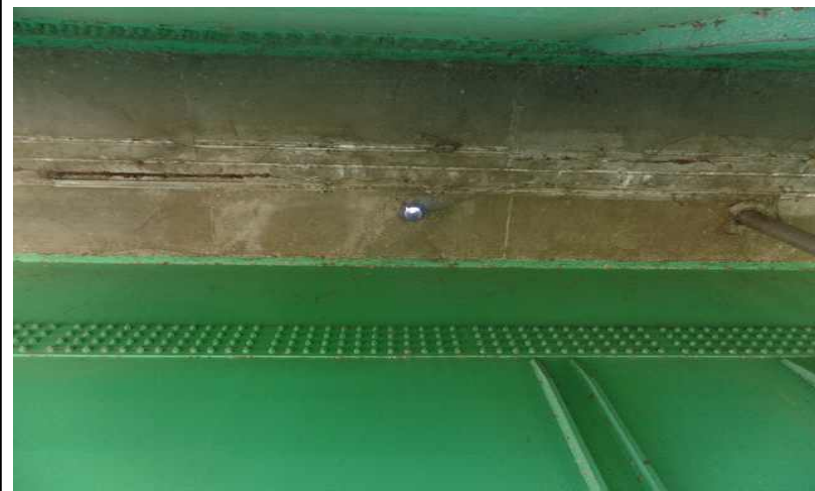
| 번호 | 부재명 | 위 치 | 손상현황 | 조치방안 | 비고 |
|---|---|---|---|---|---|
| 1 | 배수시설 | S15 | 배수관 탈락 | 재설치 | 6개소 |

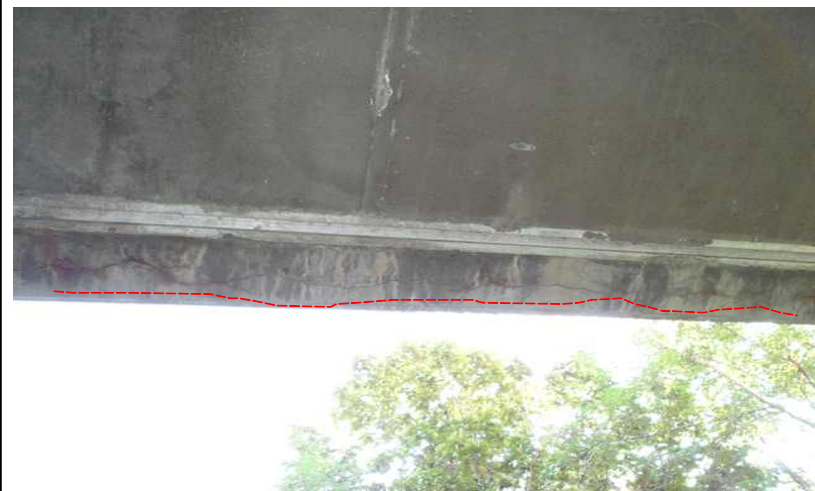
| 번호 | 부재명 | 위 치 | 손상현황 | 조치방안 | 비고 |
|---|---|---|---|---|---|
| 2 | 바닥판 | S1 | 균열(폭 0.3mm) | 주입보수 | 27개소 |

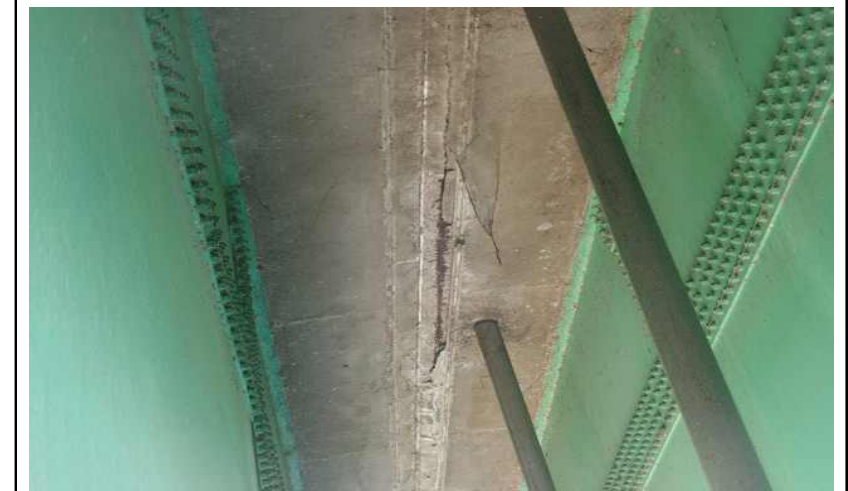
| 번호 | 부재명 | 위 치 | 손상현황 | 조치방안 | 비고 |
|---|---|---|---|---|---|
| 4 | 바닥판 | S15 | 박락 및 철근노출 | 단면보수(방청) | 6개소 |

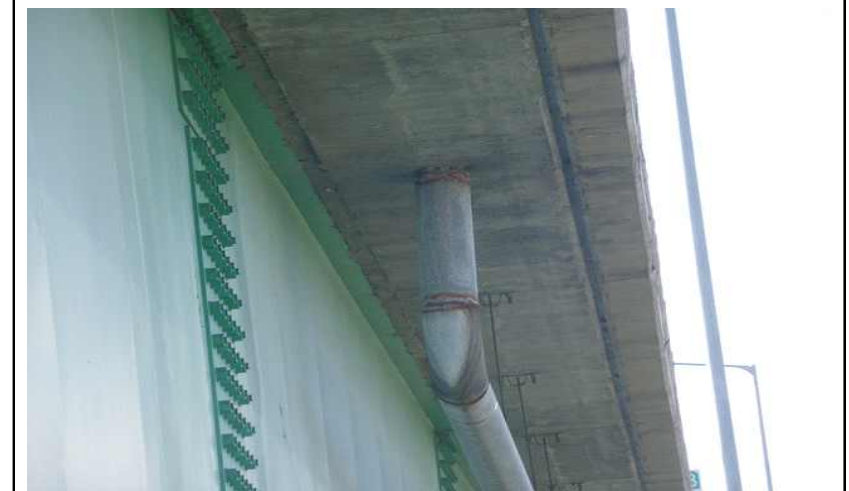
| 번호 | 부재명 | 위 치 | 손상현황 | 조치방안 | 비고 |
|---|---|---|---|---|---|
| 2 | 배수시설 | S5 | 배수관 이음부 부식 | 부분 교체 | 6개소 |

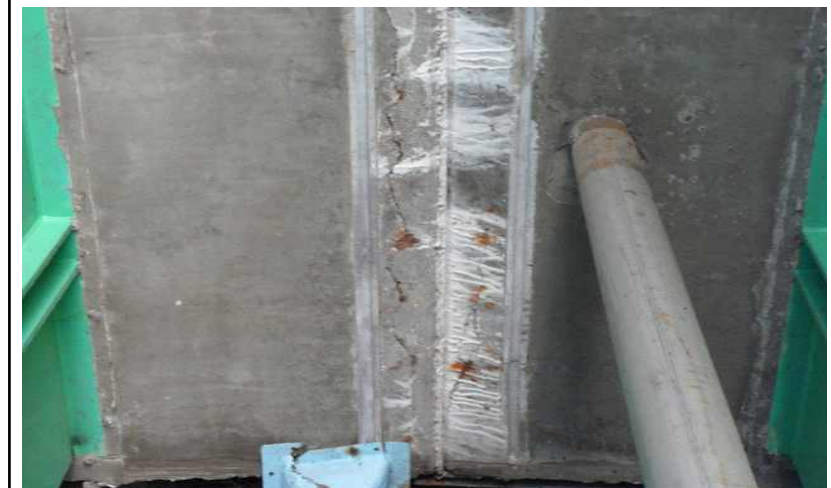
| 번호 | 부재명 | 위 치 | 손상현황 | 조치방안 | 비고 |
|---|---|---|---|---|---|
| 4 | 바닥판 | S1 | 균열 및 들뜸 | 단면보수 | 19개소 |

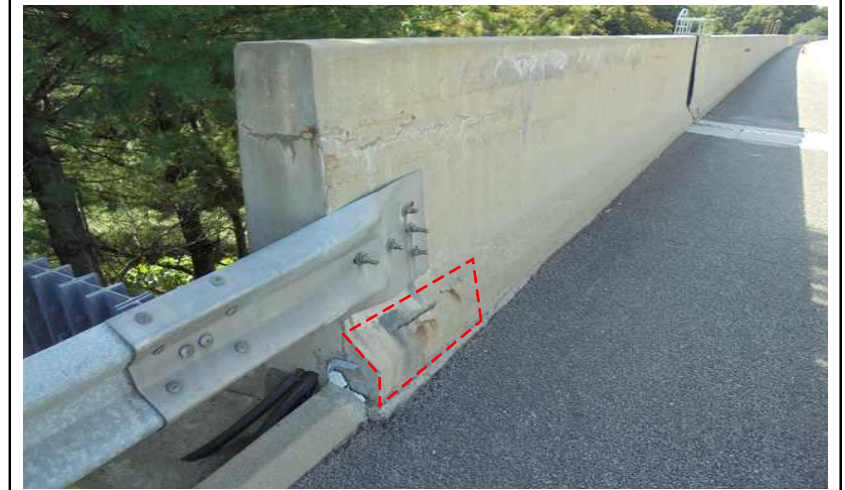
| 번호 | 부재명 | 위 치 | 손상현황 | 조치방안 | 비고 |
|---|---|---|---|---|---|
| 1 | 난간, 연석 | A1 | 콘크리트 파손 | 단면보수 | 2개소 |
