논산천안고속도로 4,5,6공구 시설물  
보수·보강 요약보고서

2017. 12.

# 제1편 1·2종 시설물

### 2장 시설물별 보수·보강 요약보고서

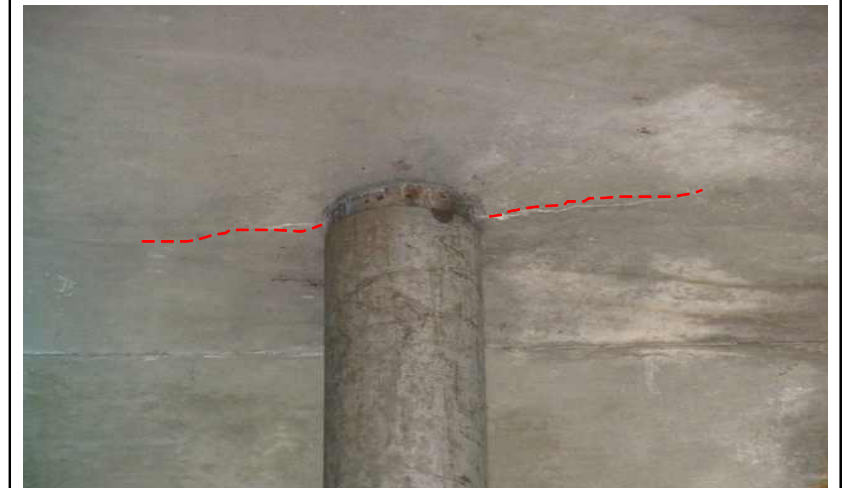
| 번호 | 부재명 | 위 치 | 손상현황 | 조치방안 | 비고 |
|---|---|---|---|---|---|
| 2 | 바닥판 | S4 | 균열(폭 0.3mm이상) | 주입보수 | 5개소 |

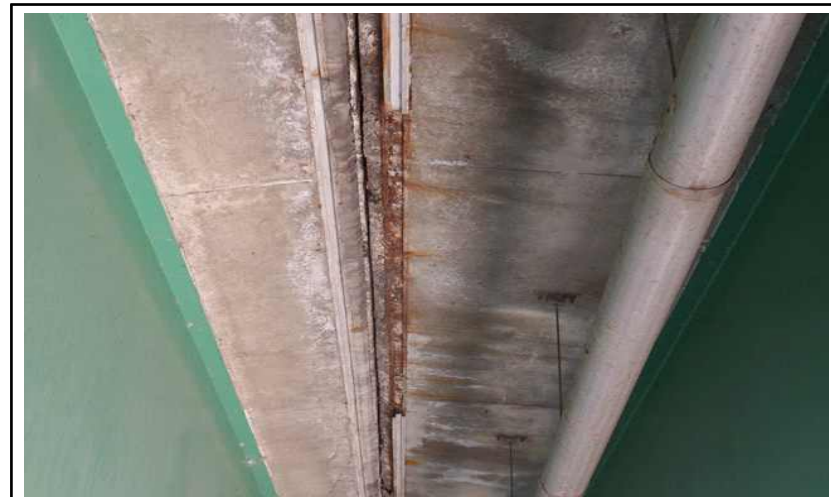
| 번호 | 부재명 | 위 치 | 손상현황 | 조치방안 | 비고 |
|---|---|---|---|---|---|
| 3 | 바닥판 | S1 | 박락 및 철근노출 | 단면보수(방청) | 21개소 |

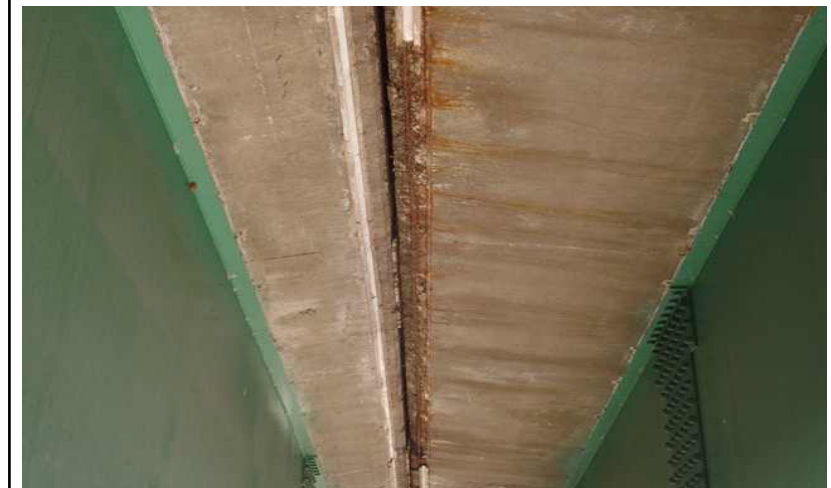
| 번호 | 부재명 | 위 치 | 손상현황 | 조치방안 | 비고 |
|---|---|---|---|---|---|
| 4 | 바닥판 | S2 | 박락 및 철근노출 | 단면보수(방청) | 21개소 |

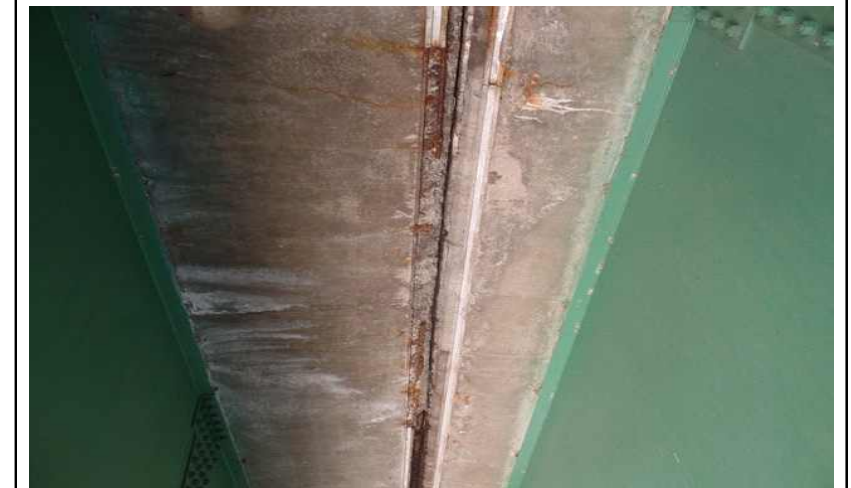
| 번호 | 부재명 | 위 치 | 손상현황 | 조치방안 | 비고 |
|---|---|---|---|---|---|
| 6 | 바닥판 | S1 | 물끊기홈 탈락 | 재설치 | 12개소 |

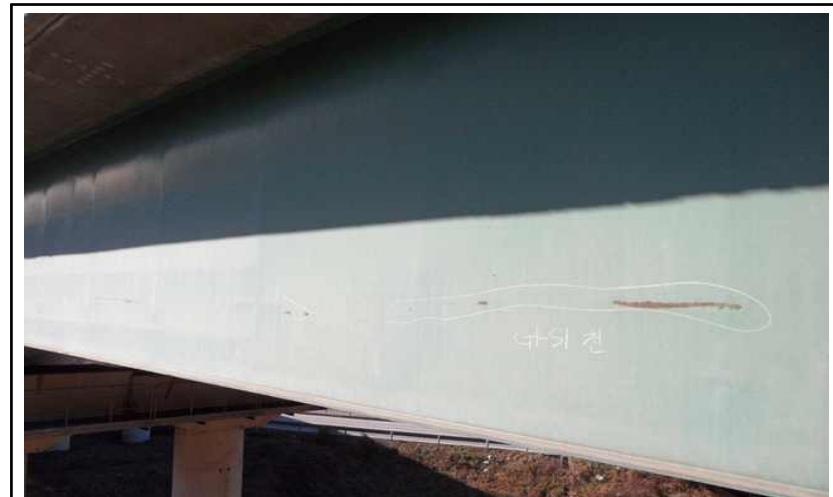
| 번호 | 부재명 | 위 치 | 손상현황 | 조치방안 | 비고 |
|---|---|---|---|---|---|
| 7 | 거더외부 | G1-S1 | 복부 도장손상(부식) | 도장보수 | 23개소 |

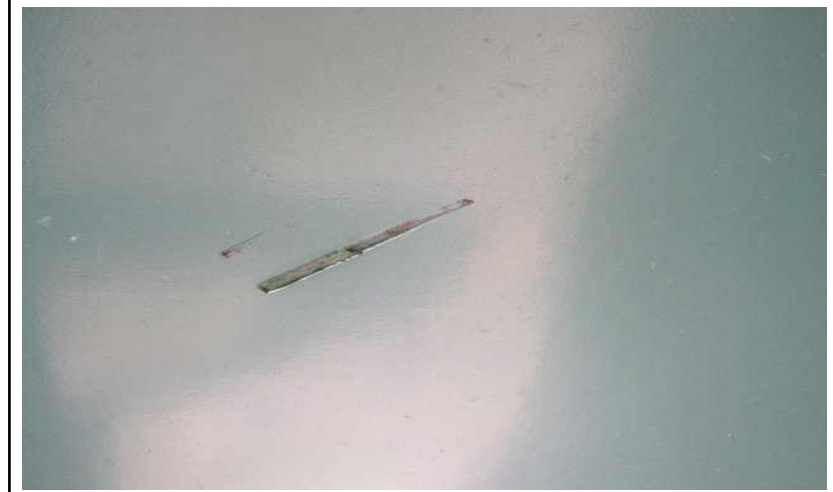
| 번호 | 부재명 | 위 치 | 손상현황 | 조치방안 | 비고 |
|---|---|---|---|---|---|
| 8 | 거더외부 | G2-S2 | 하부플랜지 도장박리 | 도장보수 | 23개소 |

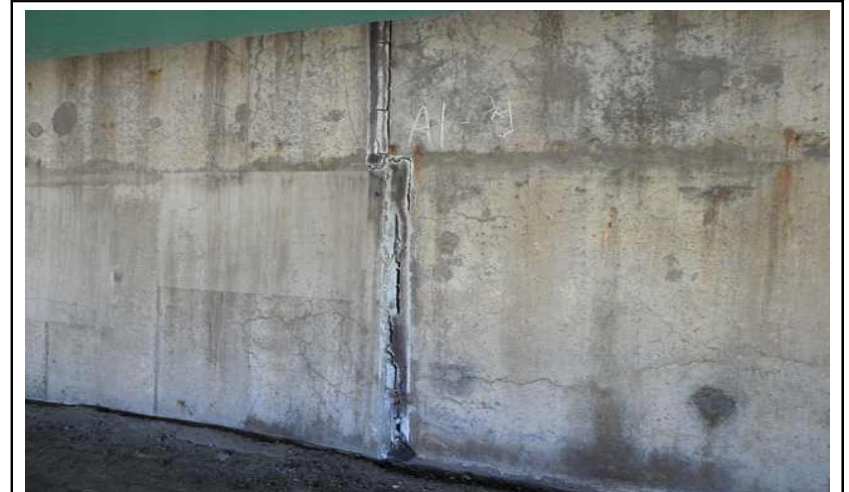
| 번호 | 부재명 | 위 치 | 손상현황 | 조치방안 | 비고 |
|---|---|---|---|---|---|
| 10 | 교대 | A1 | 날개벽 마감재 파손 | 실란트 실링 | 1개소 |

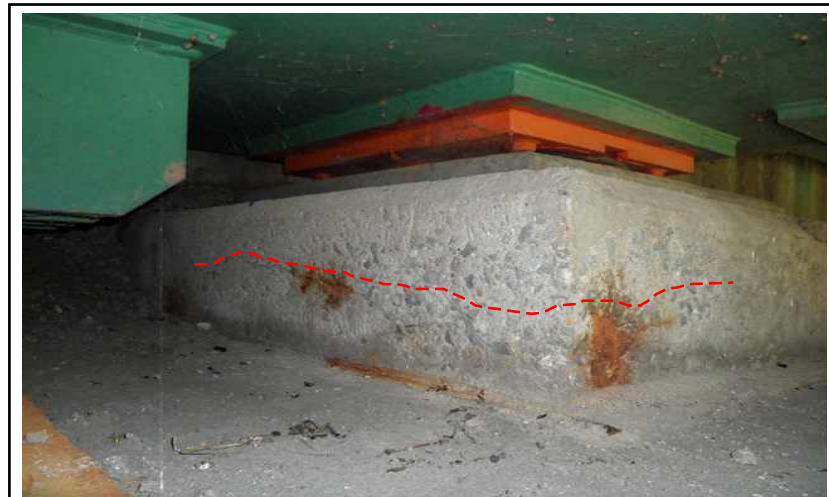
| 번호 | 부재명 | 위 치 | 손상현황 | 조치방안 | 비고 |
|---|---|---|---|---|---|
| 11 | 교량받침 | A1-SH3 | 균열(0.3mm이상) | 주입보수 | 1개소 |

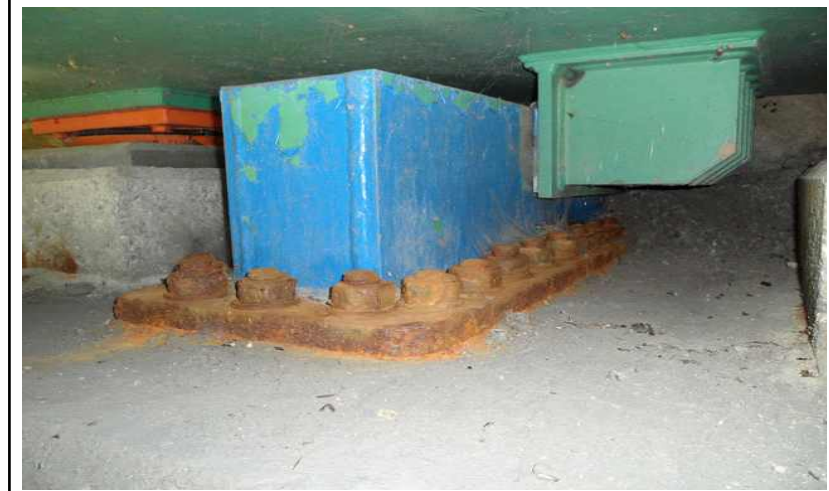
| 번호 | 부재명 | 위 치 | 손상현황 | 조치방안 | 비고 |
|---|---|---|---|---|---|
| 12 | 교량받침 | A1-SH4 | 전단키 부식 | 도장보수 | 7개소 |

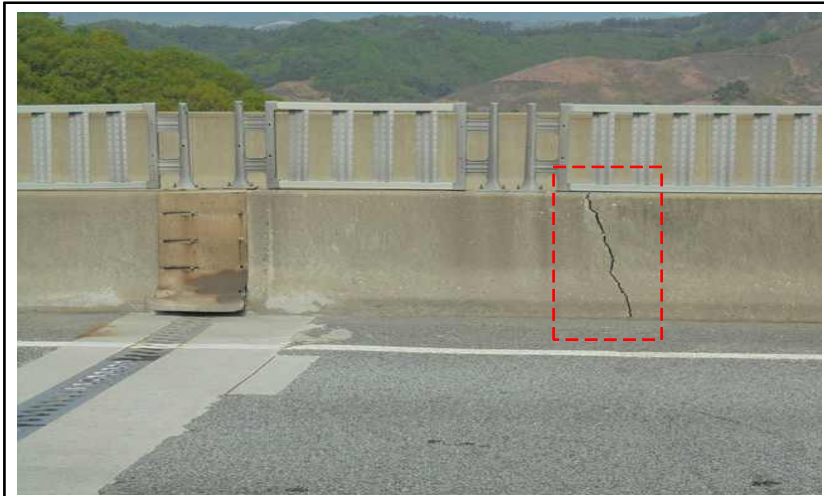
| 번호 | 부재명 | 위 치 | 손상현황 | 조치방안 | 비고 |
|---|---|---|---|---|---|
| 1 | 난간, 연석 | A1 | 콘크리트 파손 | 단면보수 | 2개소 |

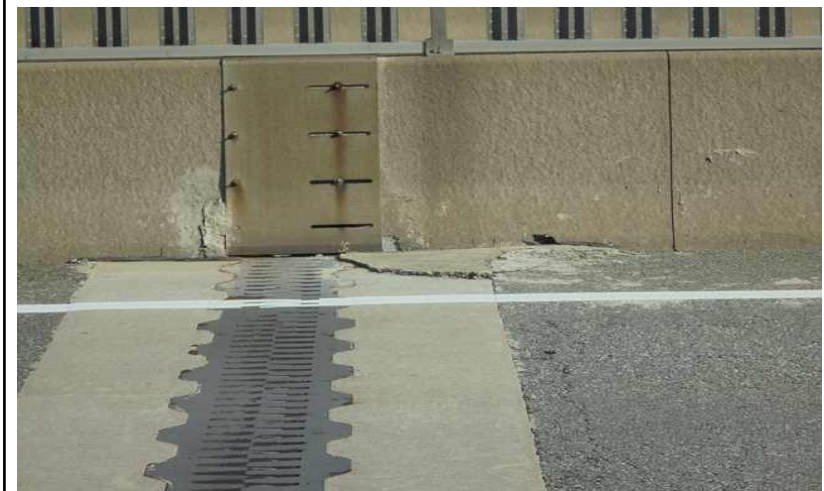
| 번호 | 부재명 | 위 치 | 손상현황 | 조치방안 | 비고 |
|---|---|---|---|---|---|
| 2 | 신축이음 | A2 | 후타재 파손 | 단면보수 | 1개소 |

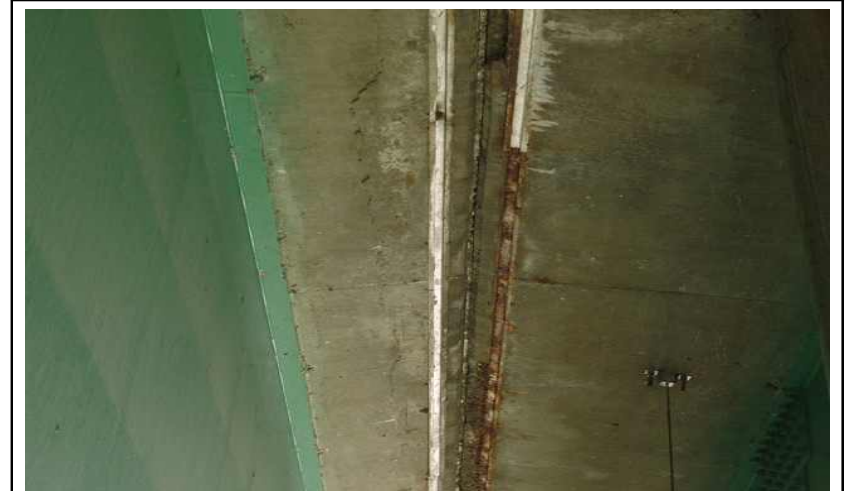
| 번호 | 부재명 | 위 치 | 손상현황 | 조치방안 | 비고 |
|---|---|---|---|---|---|
| 4 | 바닥판 | S4 | 들뜸 | 단면보수(방청) | 21개소 |

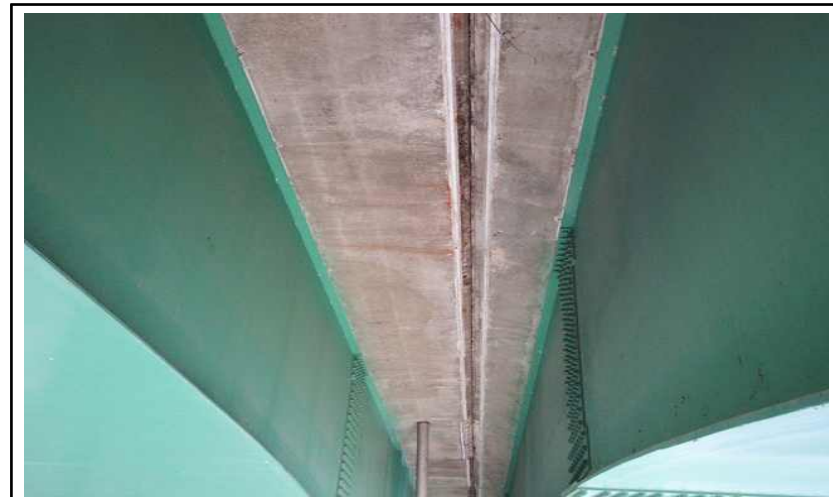
| 번호 | 부재명 | 위 치 | 손상현황 | 조치방안 | 비고 |
|---|---|---|---|---|---|
| 5 | 바닥판 | S2 | 박락 및 철근노출 | 단면보수(방청) | 21개소 |

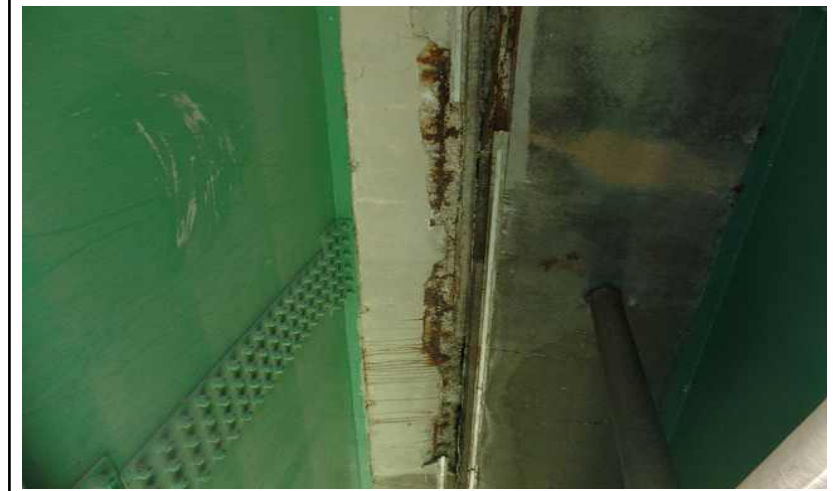
| 번호 | 부재명 | 위 치 | 손상현황 | 조치방안 | 비고 |
|---|---|---|---|---|---|
| 6 | 바닥판 | S3 | 박락 및 철근노출 | 단면보수(방청) | 21개소 |

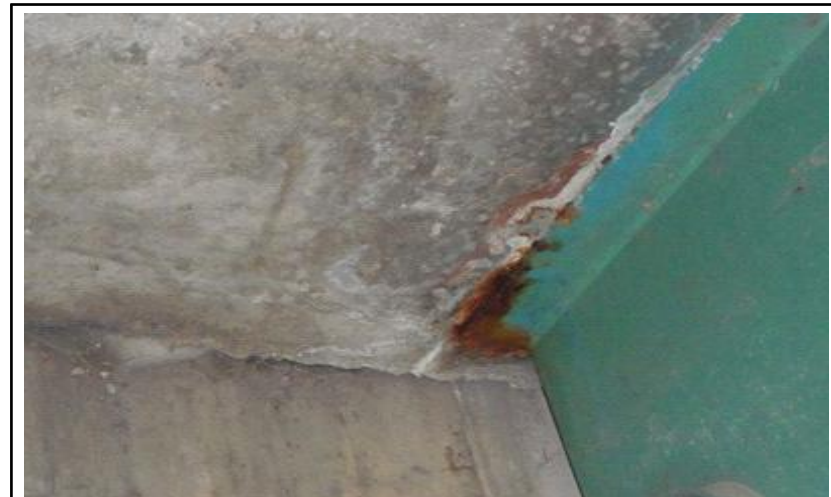
| 번호 | 부재명 | 위 치 | 손상현황 | 조치방안 | 비고 |
|---|---|---|---|---|---|
| 9 | 거터외부 | G3-S1(A1) | 상부플랜지 부식 | 도장보수 | 34개소 |

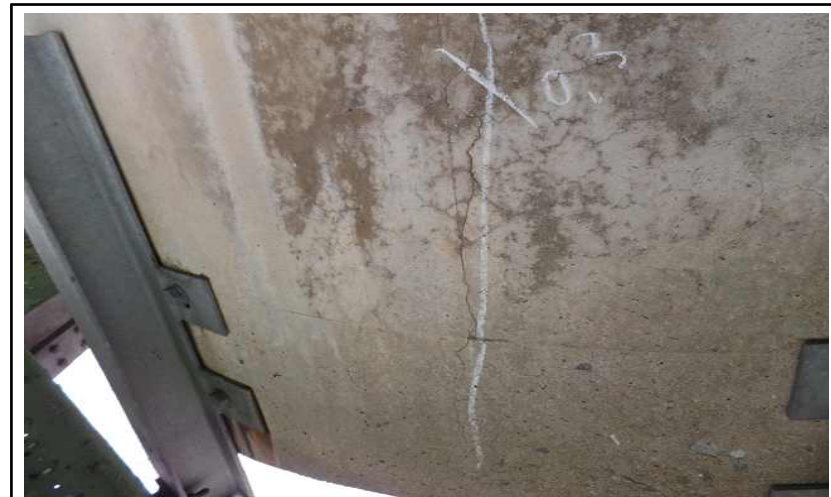
| 번호 | 부재명 | 위 치 | 손상현황 | 조치방안 | 비고 |
|---|---|---|---|---|---|
| 13 | 교각 | P4 | 균열(0.3mm이상) | 주입보수 | 1개소 |

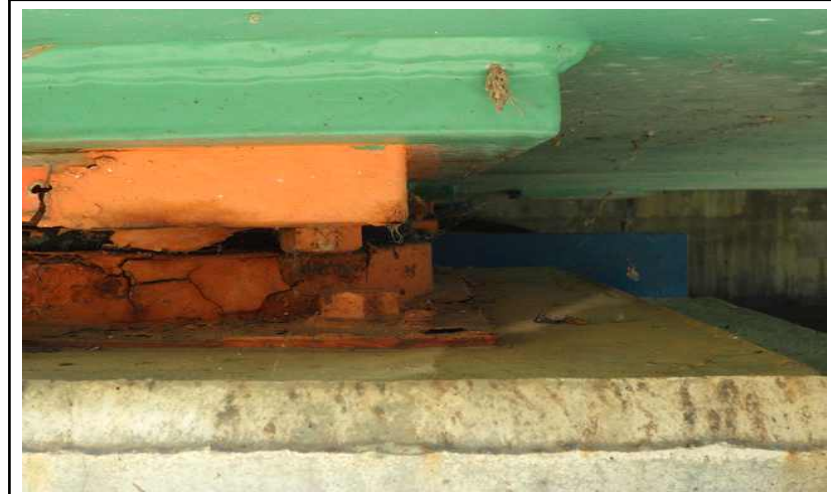
| 번호 | 부재명 | 위 치 | 손상현황 | 조치방안 | 비고 |
|---|---|---|---|---|---|
| 14 | 교량받침 | A1-SH4 | 플레이트 부식 | 도장보수 | 9개소 |

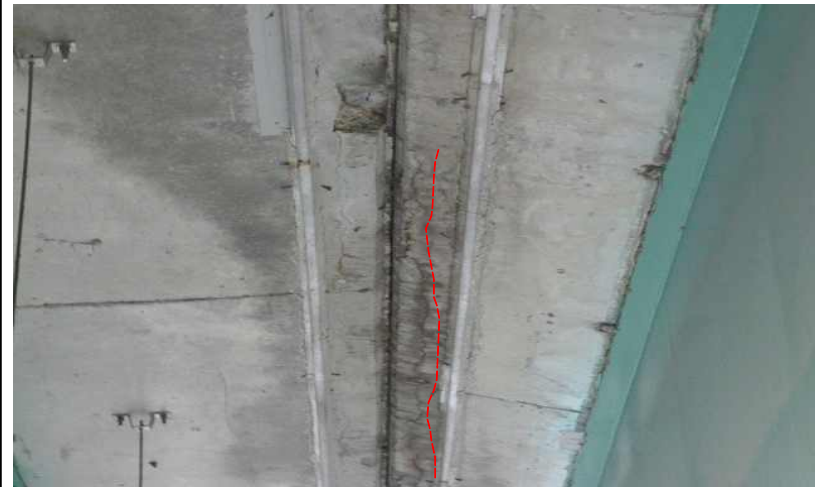
| 번호 | 부재명 | 위 치 | 손상현황 | 조치방안 | 비고 |
|---|---|---|---|---|---|
| 1 | 바닥판 | S3 | 균열(폭 0.3mm 이상) | 주입보수 | 3개소 |

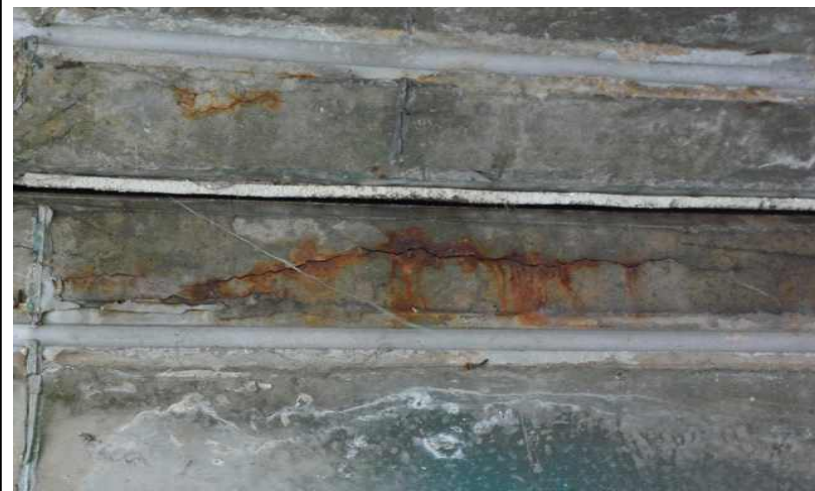
| 번호 | 부재명 | 위 치 | 손상현황 | 조치방안 | 비고 |
|---|---|---|---|---|---|
| 2 | 바닥판 | S3 | 들뜸 | 단면보수(방청) | 6개소 |

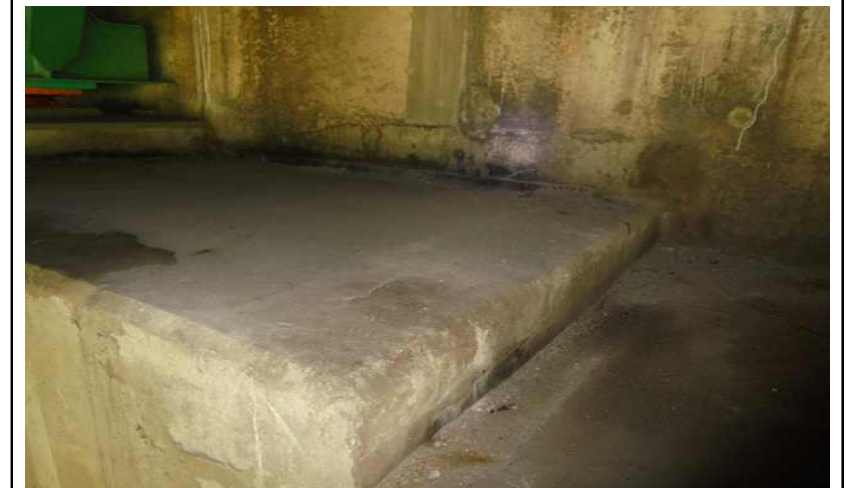
| 번호 | 부재명 | 위 치 | 손상현황 | 조치방안 | 비고 |
|---|---|---|---|---|---|
| 4 | 교대 | A1 | 들뜸 | 단면보수(방청) | 1개소 |

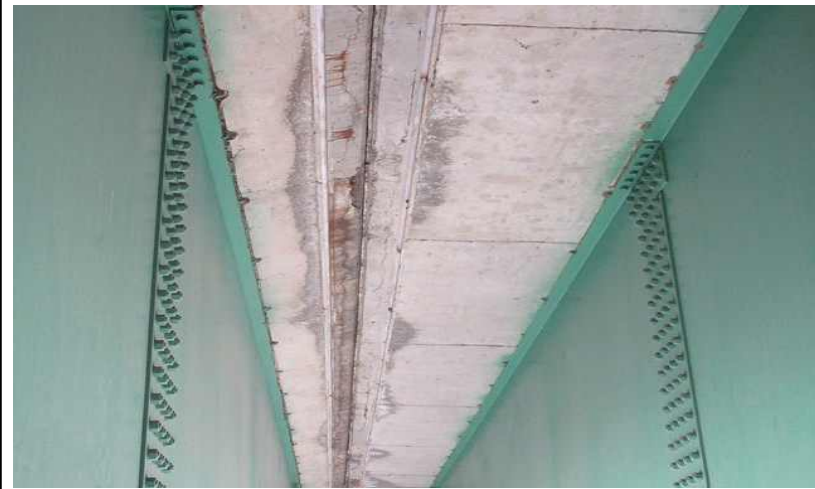
| 번호 | 부재명 | 위 치 | 손상현황 | 조치방안 | 비고 |
|---|---|---|---|---|---|
| 1 | 바닥판 | S3 | 균열(폭 0.3mm이상) | 주입보수 | 6개소 |

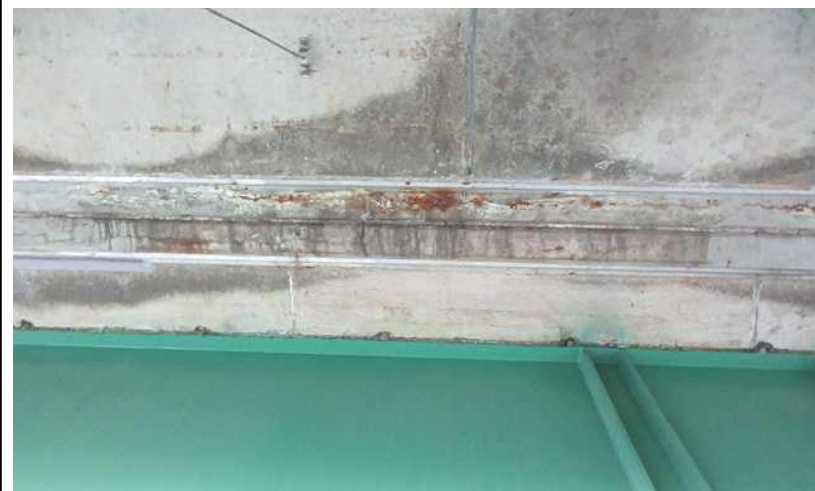
| 번호 | 부재명 | 위 치 | 손상현황 | 조치방안 | 비고 |
|---|---|---|---|---|---|
| 2 | 바닥판 | S2 | 박락 및 철근노출 | 단면보수(방청) | 12개소 |

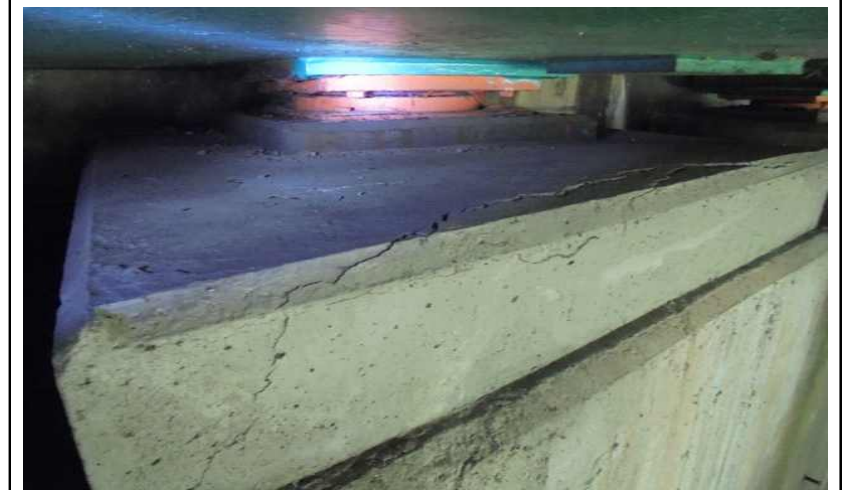
| 번호 | 부재명 | 위 치 | 손상현황 | 조치방안 | 비고 |
|---|---|---|---|---|---|
| 5 | 교량받침 | A2 | 들뜸 | 단면보수(방청) | 1개소 |

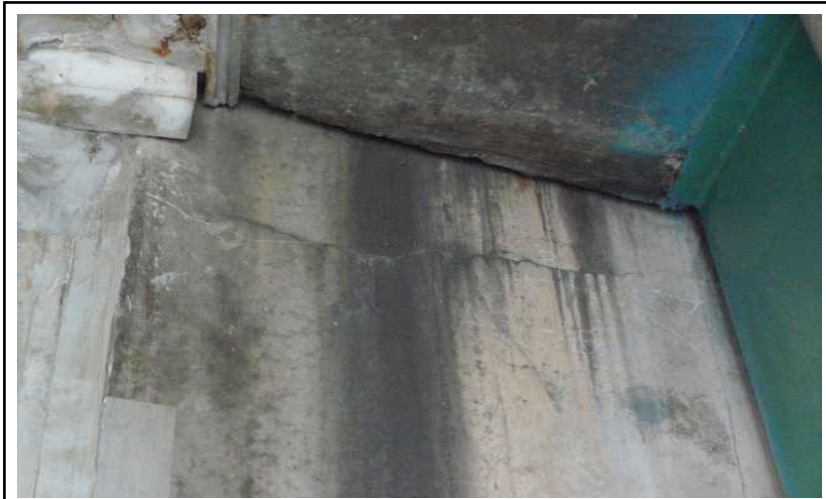
| 번호 | 부재명 | 위 치 | 손상현황 | 조치방안 | 비고 |
|---|---|---|---|---|---|
| 6 | 교대 | A2 | 균열(폭 0.3mm) | 주입보수 | 1개소 |

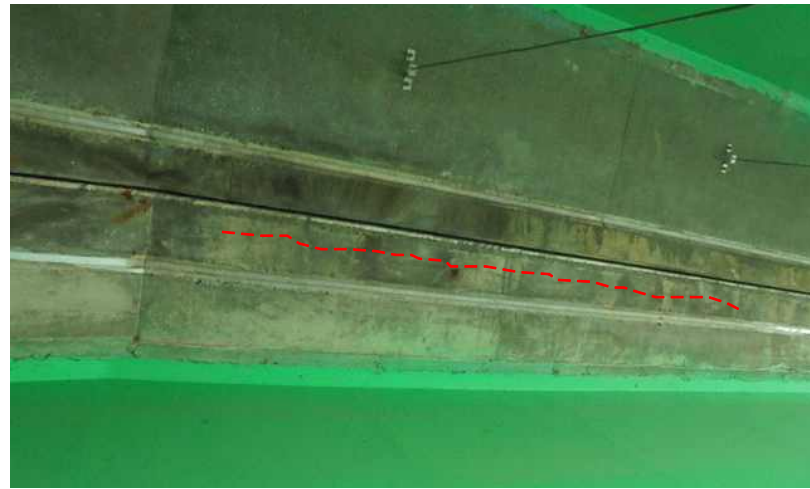
| 번호 | 부재명 | 위 치 | 손상현황 | 조치방안 | 비고 |
|---|---|---|---|---|---|
| 1 | 바닥판 | S1 | 균열(폭 0.3mm 이상) | 주입보수 | 5개소 |

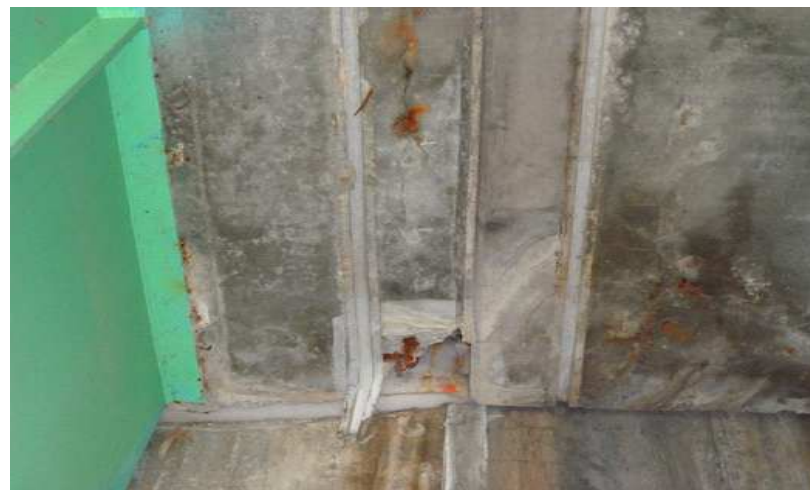
| 번호 | 부재명 | 위 치 | 손상현황 | 조치방안 | 비고 |
|---|---|---|---|---|---|
| 2 | 바닥판 | S3 | 박락 및 철근노출 | 단면보수(방청) | 3개소 |

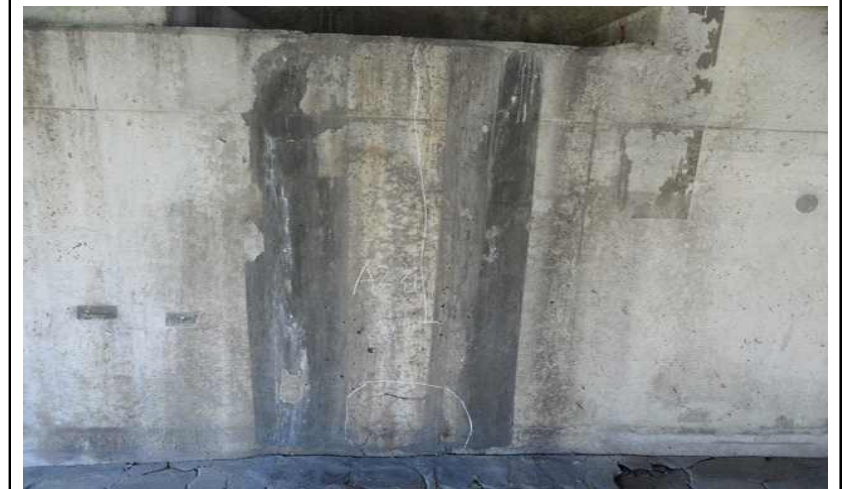
| 번호 | 부재명 | 위 치 | 손상현황 | 조치방안 | 비고 |
|---|---|---|---|---|---|
| 4 | 교대 | A2 | 들뜸 | 단면보수 | 1개소 |

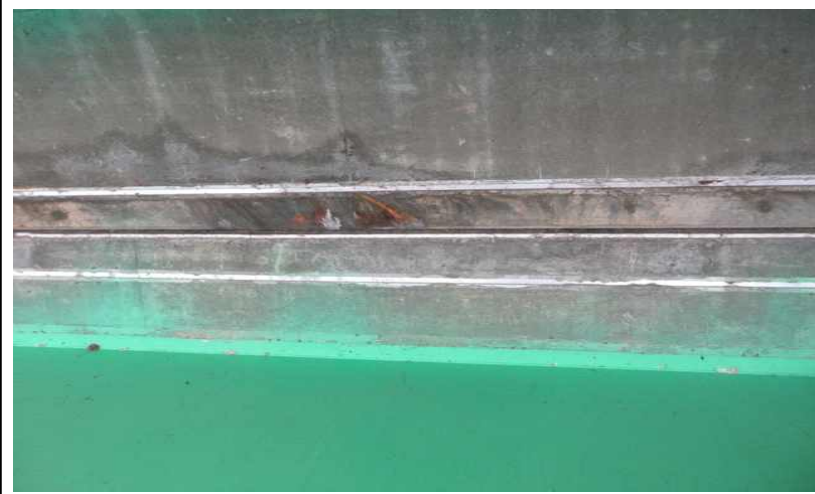
| 번호 | 부재명 | 위 치 | 손상현황 | 조치방안 | 비고 |
|---|---|---|---|---|---|
| 1 | 바닥판 | S1 | 철근부식 | 단면보수(방청) | 1개소 |

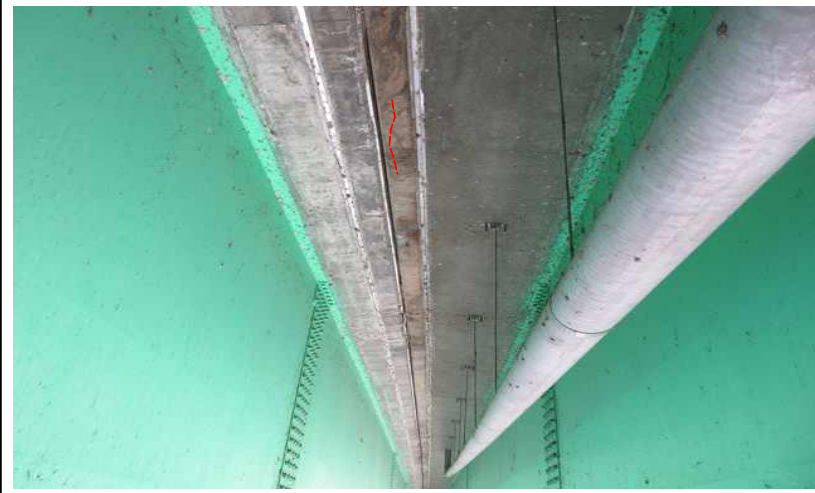
| 번호 | 부재명 | 위 치 | 손상현황 | 조치방안 | 비고 |
|---|---|---|---|---|---|
| 2 | 바닥판 | S2 | 균열(폭 0.3mm) | 주입보수 | 1개소 |

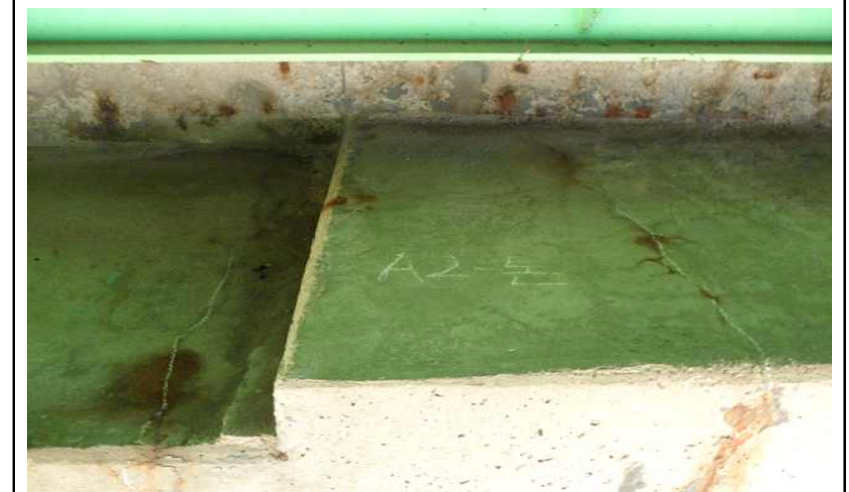
| 번호 | 부재명 | 위 치 | 손상현황 | 조치방안 | 비고 |
|---|---|---|---|---|---|
| 4 | 교대 | A2 | 균열(폭 0.3mm) | 주입보수 | 2개소 |

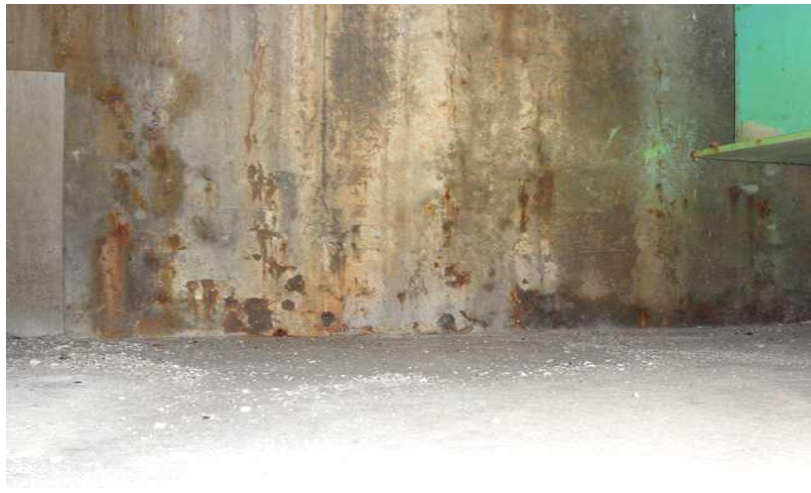
| 번호 | 부재명 | 위 치 | 손상현황 | 조치방안 | 비고 |
|---|---|---|---|---|---|
| 5 | 교대 | A2 | 들뜸 | 단면보수(방청) | 5개소 |

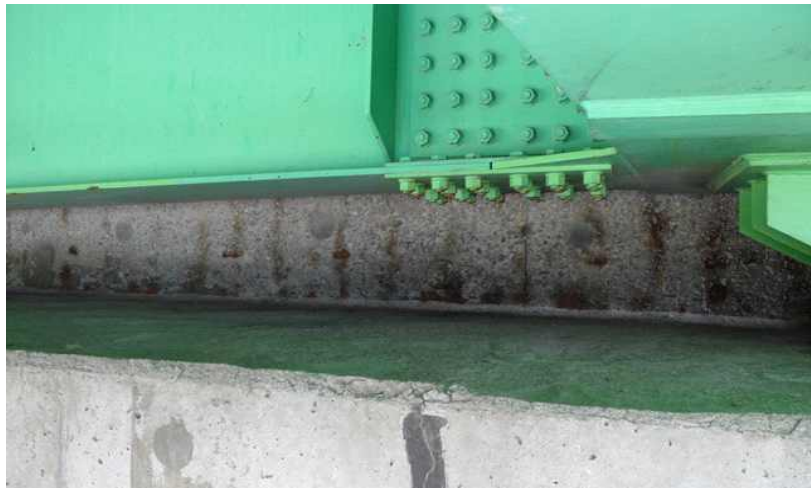
| 번호 | 부재명 | 위 치 | 손상현황 | 조치방안 | 비고 |
|---|---|---|---|---|---|
| 6 | 교대 | A2 | 박리 | 표면처리 | 1개소 |

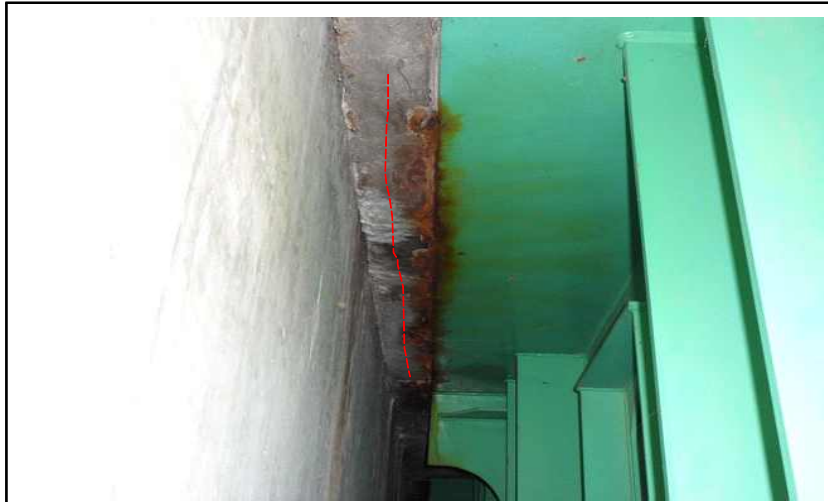
| 번호 | 부재명 | 위 치 | 손상현황 | 조치방안 | 비고 |
|---|---|---|---|---|---|
| 1 | 바닥판 | S1 | 균열(폭 0.3mm이상) | 주입보수 | 3개소 |

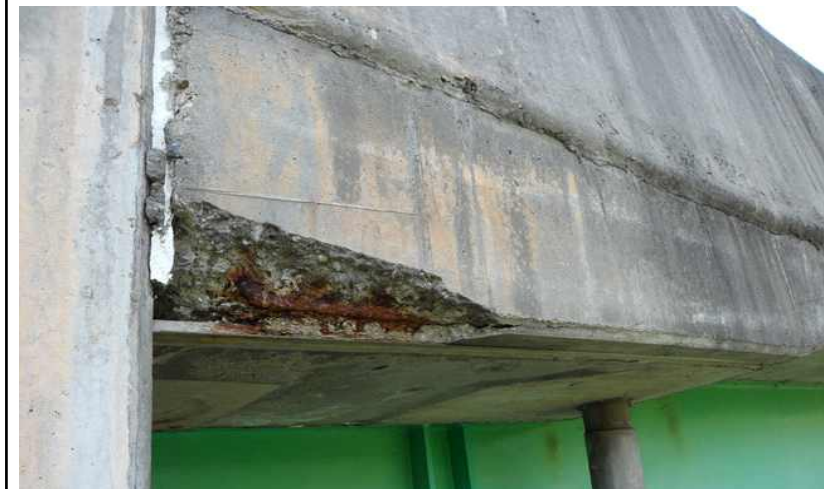
| 번호 | 부재명 | 위 치 | 손상현황 | 조치방안 | 비고 |
|---|---|---|---|---|---|
| 2 | 바닥판 | S1 | 박락 및 철근노출 | 단면보수(방청) | 4개소 |

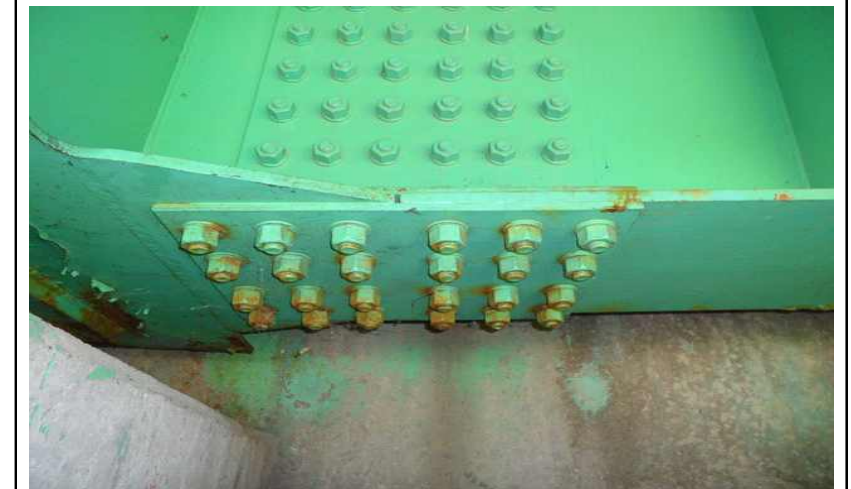
| 번호 | 부재명 | 위 치 | 손상현황 | 조치방안 | 비고 |
|---|---|---|---|---|---|
| 4 | 가로보 | S1 | 볼트부식 | 재도장 | 34개소 |

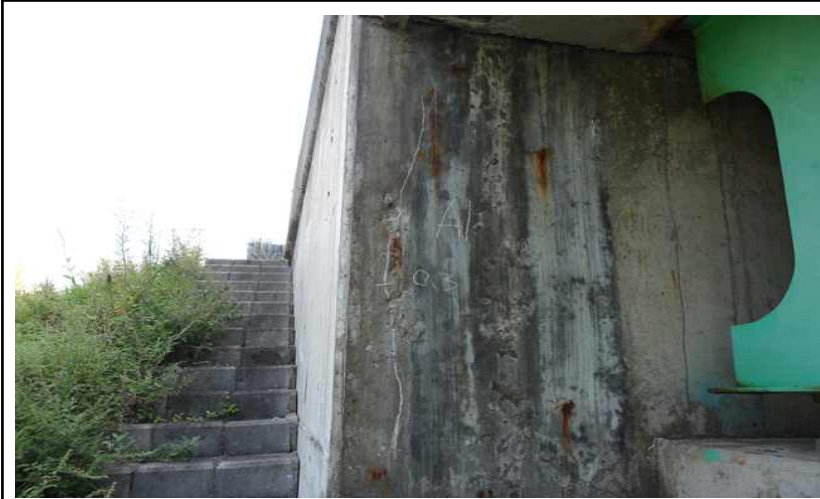
| 번호 | 부재명 | 위 치 | 손상현황 | 조치방안 | 비고 |
|---|---|---|---|---|---|
| 5 | 교대 | A1 | 흙벽 균열<br>(폭 0.3mm) | 주입보수 | 3개소 |

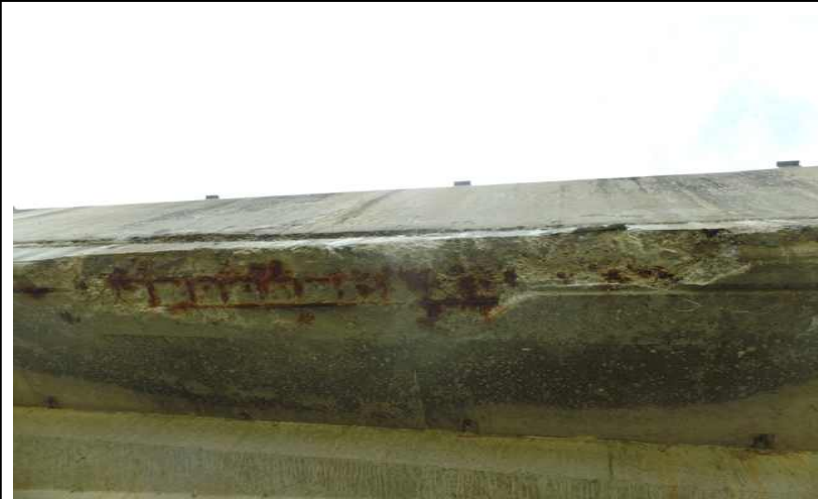
| 번호 | 부재명 | 위 치 | 손상현황 | 조치방안 | 비고 |
|---|---|---|---|---|---|
| 1 | 바닥판 | S2 | 박락 및 철근노출 | 단면보수(방청) | 6개소 |

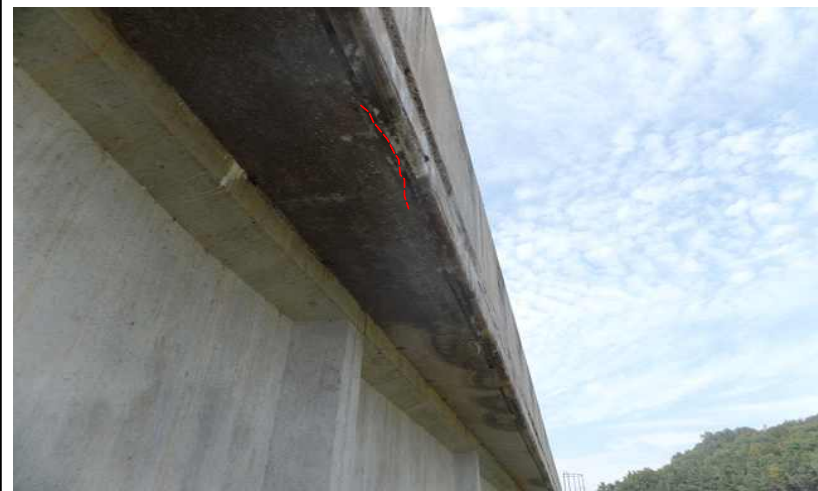
| 번호 | 부재명 | 위 치 | 손상현황 | 조치방안 | 비고 |
|---|---|---|---|---|---|
| 2 | 바닥판 | S3 | 균열(폭 0.3mm이상) | 주입보수 | 1개소 |

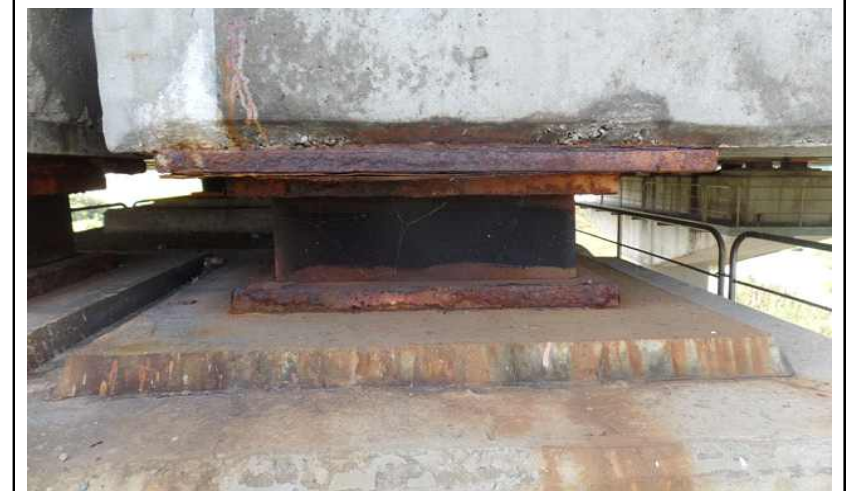
| 번호 | 부재명 | 위 치 | 손상현황 | 조치방안 | 비고 |
|---|---|---|---|---|---|
| 4 | 교량받침 | P3-SH1 | 플레이트 부식 | 재도장 | 11개소 |

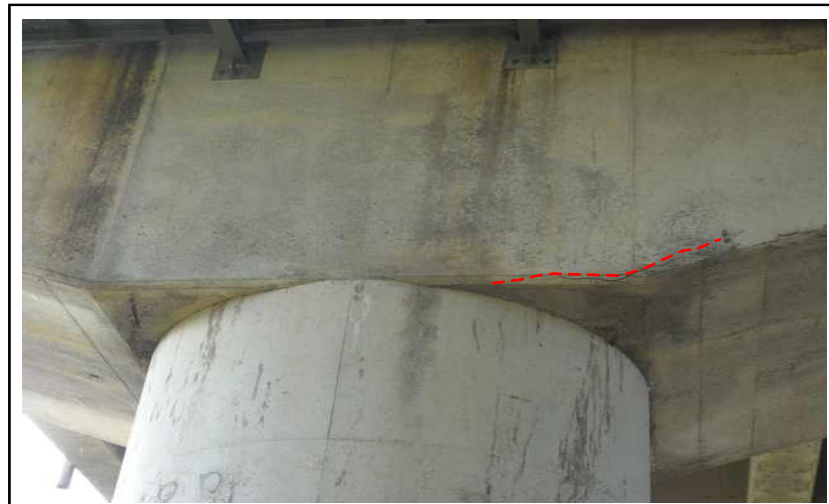
| 번호 | 부재명 | 위 치 | 손상현황 | 조치방안 | 비고 |
|---|---|---|---|---|---|
| 5 | 교각 | P3 | 균열(폭 0.3mm이상) | 주입보수 | 5개소 |

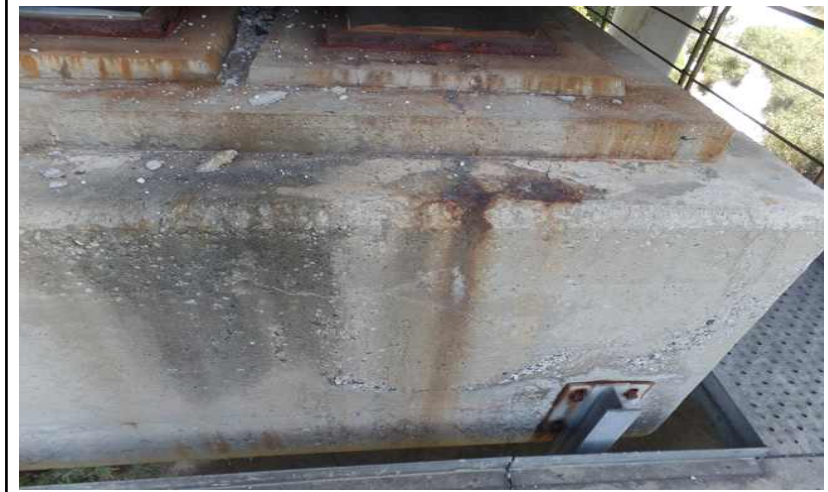
| 번호 | 부재명 | 위 치 | 손상현황 | 조치방안 | 비고 |
|---|---|---|---|---|---|
| 6 | 교각 | P3 | 박리 및 철근노출(부식) | 단면보수(방청) | 3개소 |

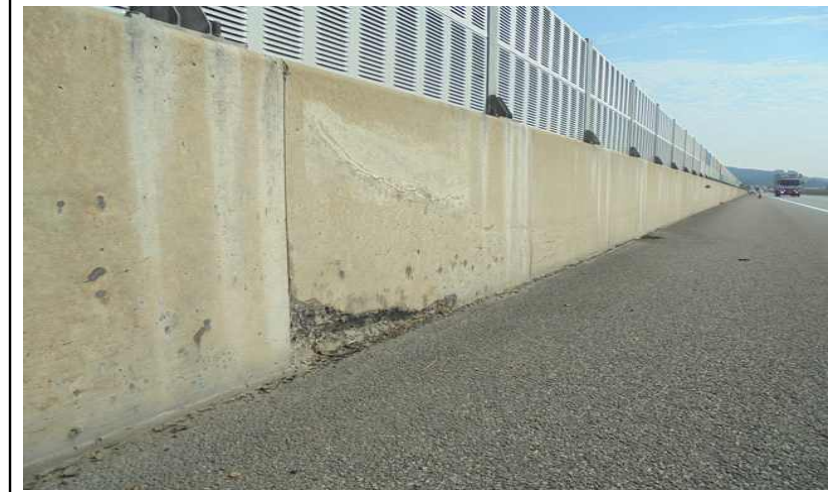
| 번호 | 부재명 | 위 치 | 손상현황 | 조치방안 | 비고 |
|---|---|---|---|---|---|
| 8 | 방호벽 | S8 | 박락 | 단면보수 | 1개소 |

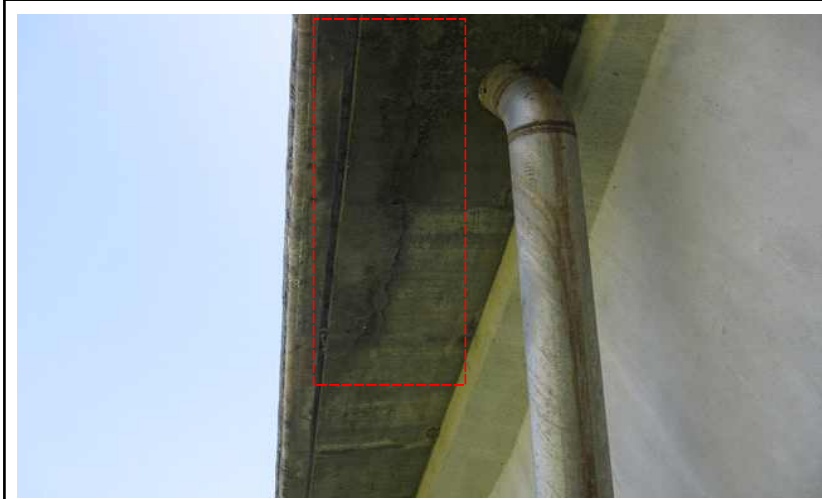
| 번호 | 부재명 | 위 치 | 손상현황 | 조치방안 | 비고 |
|---|---|---|---|---|---|
| 1 | 바닥판 | S6 | 들뜸 | 단면보수(방청) | 5개소 |

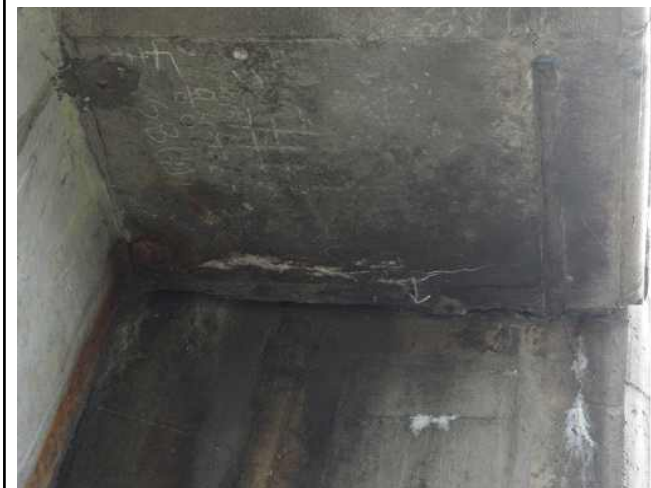
| 번호 | 부재명 | 위 치 | 손상현황 | 조치방안 | 비고 |
|---|---|---|---|---|---|
| 2 | 바닥판 | S8 | 균열(폭 0.3mm) | 주입보수 | 2개소 |

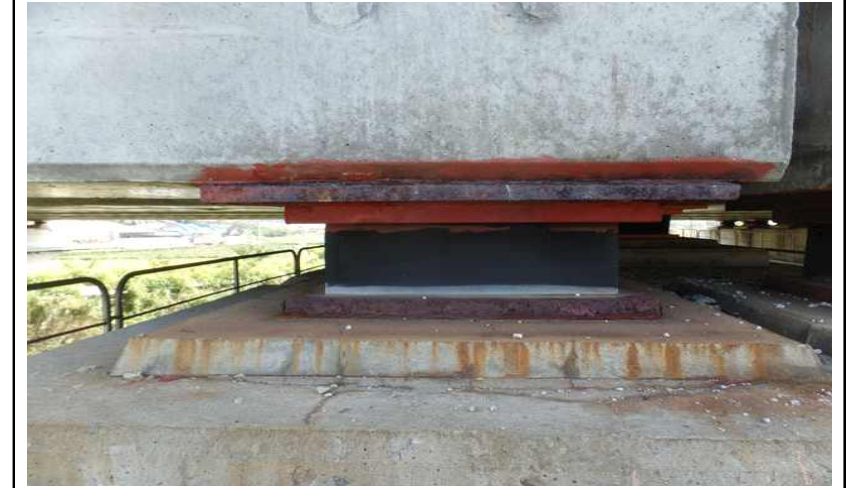
| 번호 | 부재명 | 위 치 | 손상현황 | 조치방안 | 비고 |
|---|---|---|---|---|---|
| 4 | 교량받침 | P3-SH10 | 플레이트 부식 | 재도장 | 19개소 |

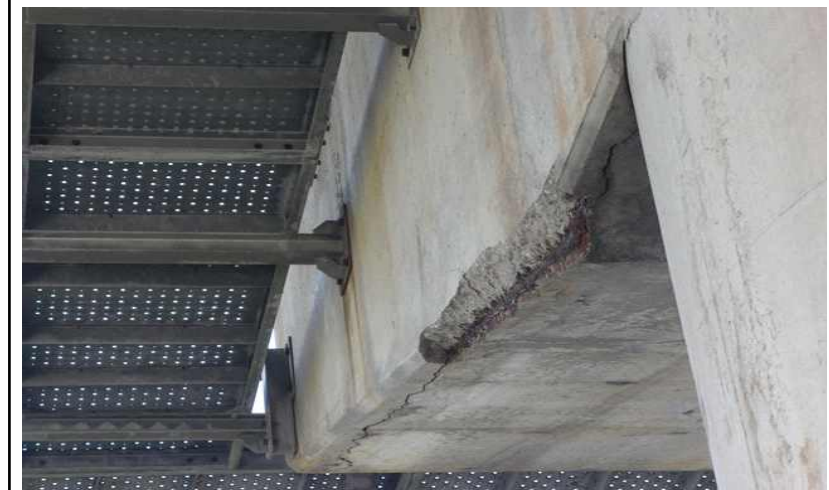
| 번호 | 부재명 | 위 치 | 손상현황 | 조치방안 | 비고 |
|---|---|---|---|---|---|
| 6 | 교각 | P3 | 박락 및 철근노출 | 단면보수(방청) | 3개소 |

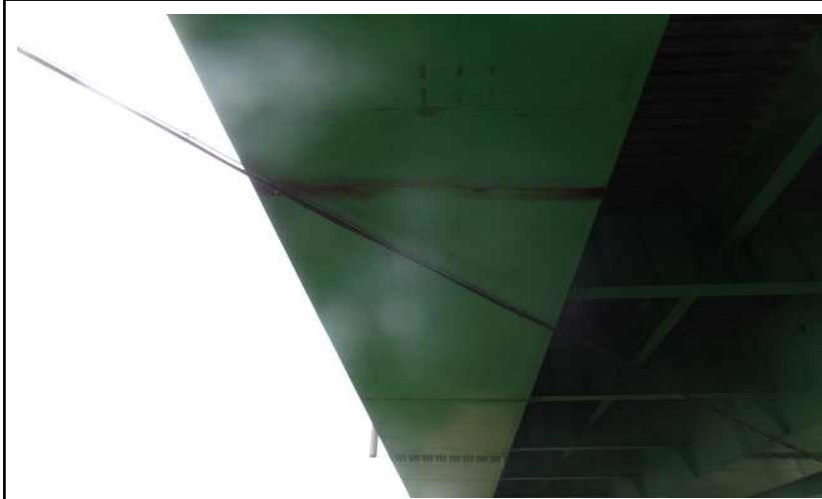
| 번호 | 부재명 | 위 치 | 손상현황 | 조치방안 | 비고 |
|---|---|---|---|---|---|
| 1 | 거더 외부 | S2-G1 | 부식 | 재도장 | 36개소 |

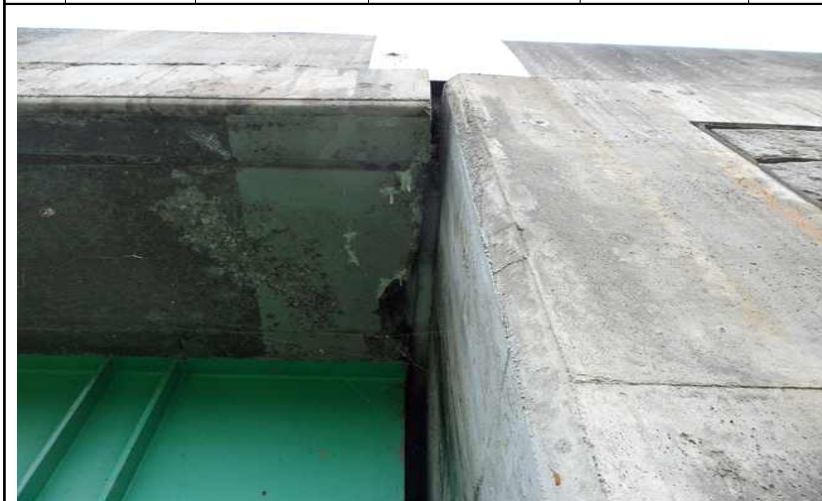
| 번호 | 부재명 | 위 치 | 손상현황 | 조치방안 | 비고 |
|---|---|---|---|---|---|
| 2 | 바닥판 | S1 | 박락 | 단면보수(방청) | 4개소 |

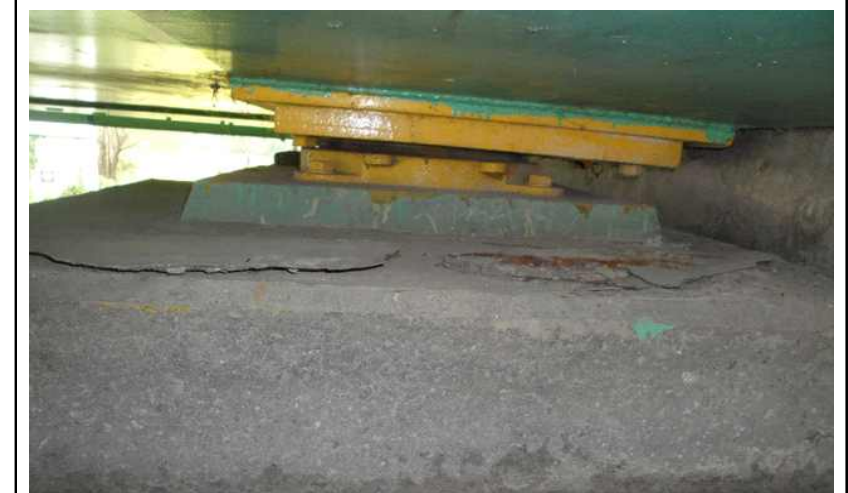
| 번호 | 부재명 | 위 치 | 손상현황 | 조치방안 | 비고 |
|---|---|---|---|---|---|
| 4 | 교량받침 | A1 | 박락 및 철근노출 | 단면보수(방청) | 1개소 |

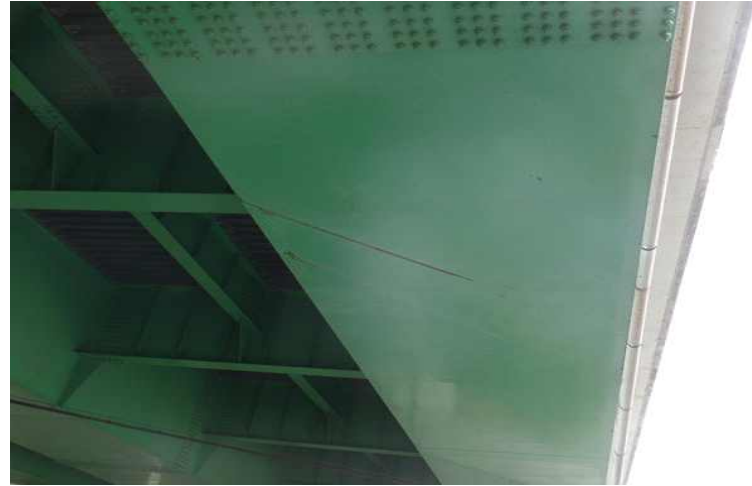
| 번호 | 부재명 | 위 치 | 손상현황 | 조치방안 | 비고 |
|---|---|---|---|---|---|
| 1 | 거더 외부 | S2-G4 | 도장긫힘 및 부식 | 재도장 | 51개소 |

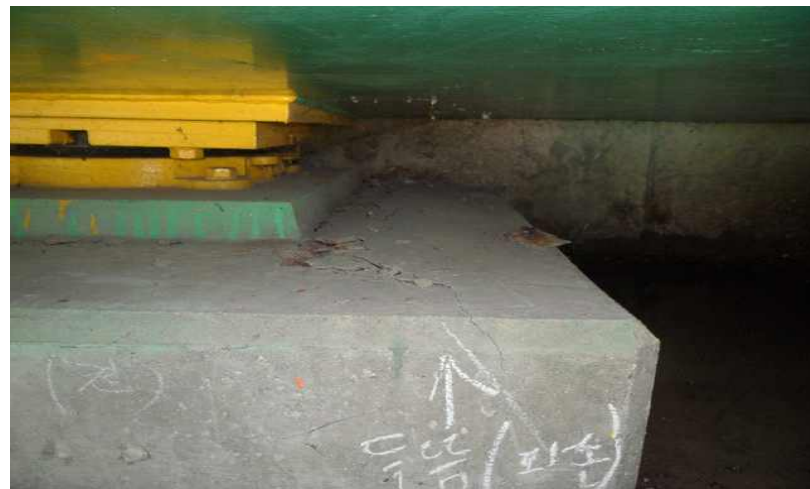
| 번호 | 부재명 | 위 치 | 손상현황 | 조치방안 | 비고 |
|---|---|---|---|---|---|
| 2 | 교량받침 | A1-SH3 | 들뜸 | 단면보수(방청) | 1개소 |

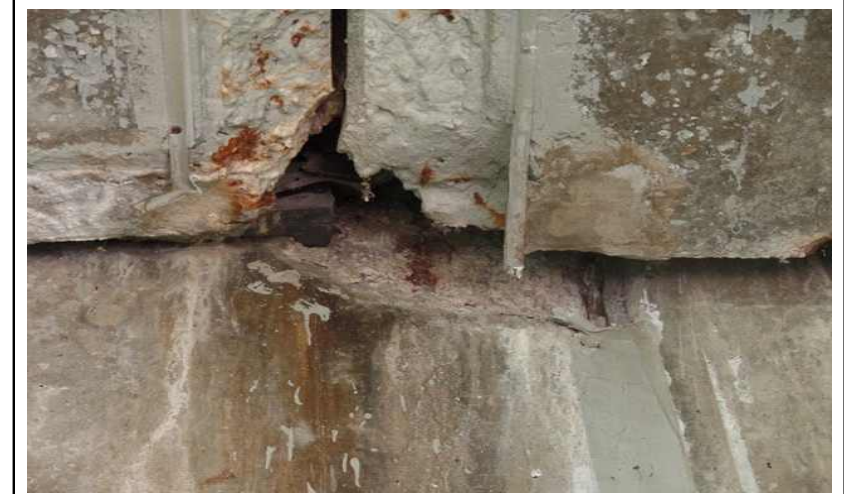
| 번호 | 부재명 | 위 치 | 손상현황 | 조치방안 | 비고 |
|---|---|---|---|---|---|
| 3 | 교대 | A1 | 박락 및 철근노출 | 단면보수(방청) | 3개소 |

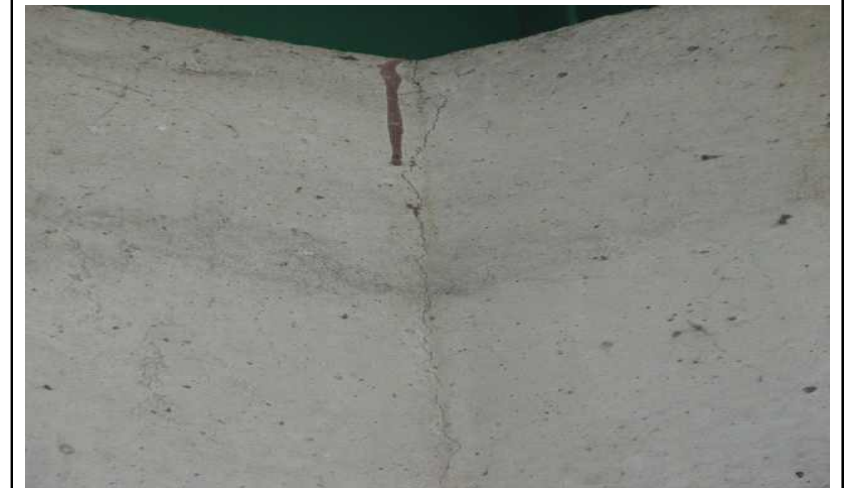
| 번호 | 부재명 | 위 치 | 손상현황 | 조치방안 | 비고 |
|---|---|---|---|---|---|
| 4 | 교각 | P1 | 균열(폭 0.3mm) | 주입보수 | 2개소 |
