논산천안고속도로 4,5,6공구 시설물  
보수·보강 요약보고서

2017. 12.

# 제1편 1·2종 시설물

### 2장 시설물별 보수·보강 요약보고서

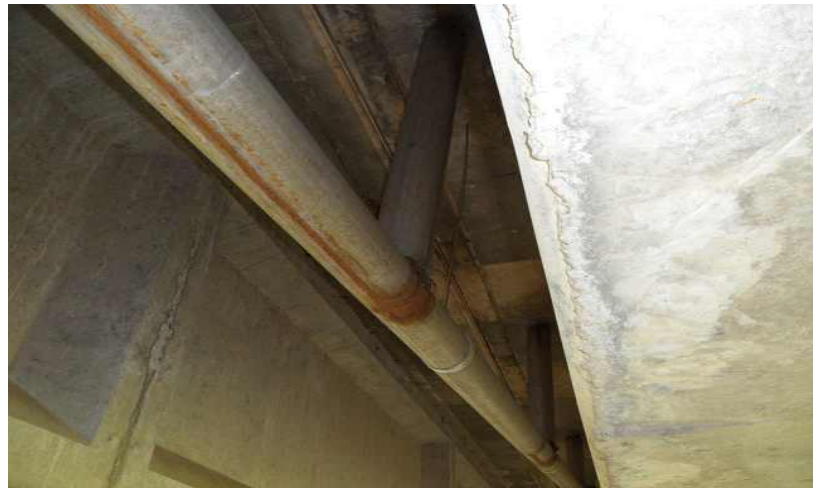
| 번호 | 부재명 | 위 치 | 손상현황 | 조치방안 | 비고 |
|---|---|---|---|---|---|
| 1 | 배수시설 | S5 | 배수관 용접부 누수 | 부분교체 | 2개소 |

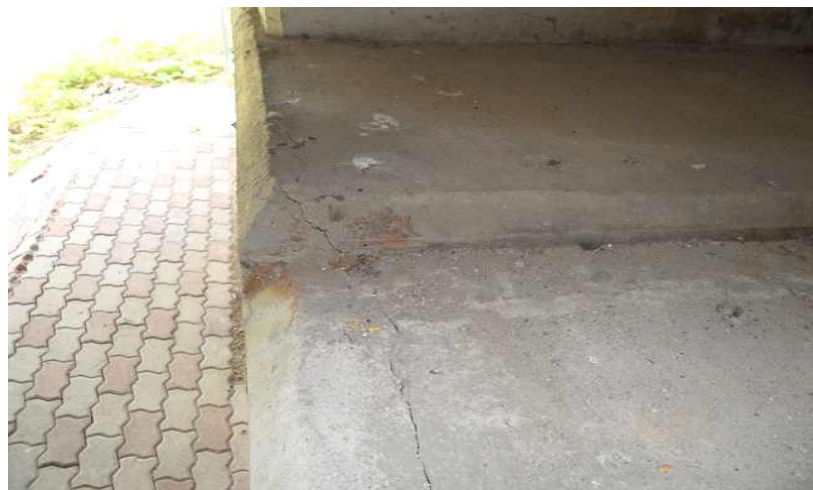
| 번호 | 부재명 | 위 치 | 손상현황 | 조치방안 | 비고 |
|---|---|---|---|---|---|
| 2 | 교대 | A2 | 들뜸 | 단면보수 | 2개소 |

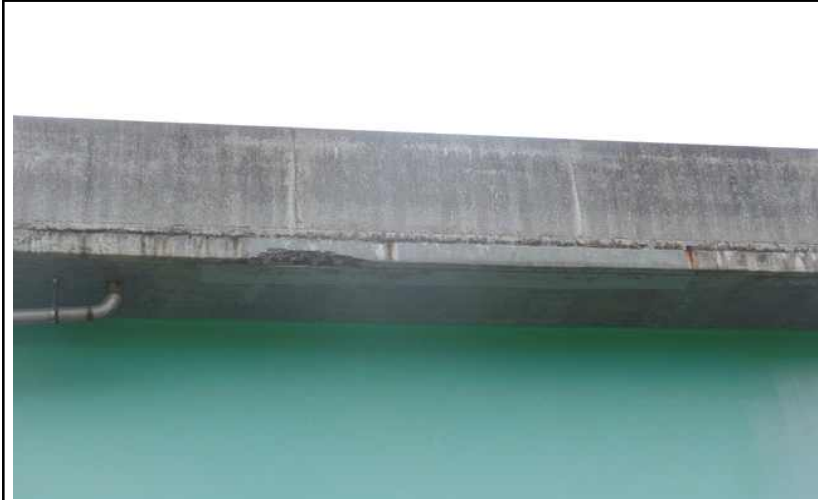
| 번호 | 부재명 | 위 치 | 손상현황 | 조치방안 | 비고 |
|---|---|---|---|---|---|
| 1 | 바닥판 | S2 | 박락 및 철근노출 | 단면보수(방청) | 21개소 |

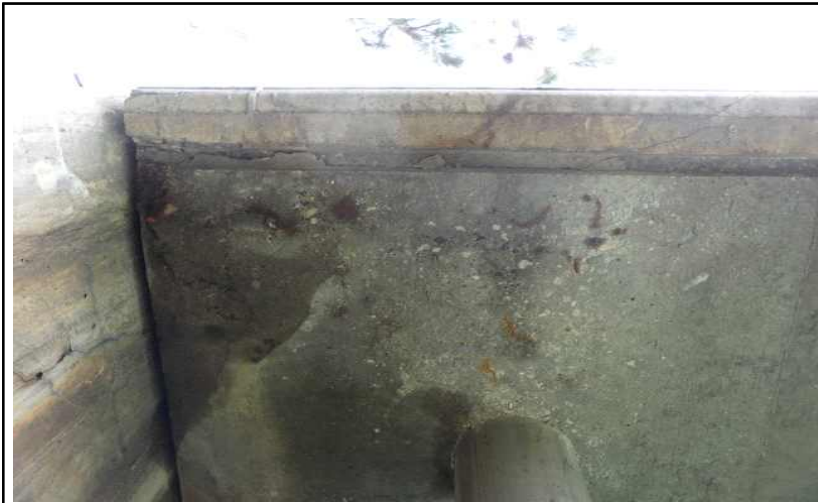
| 번호 | 부재명 | 위 치 | 손상현황 | 조치방안 | 비고 |
|---|---|---|---|---|---|
| 1 | 바닥판 | S1 | 들뜸 | 단면보수(방청) | 8개소 |

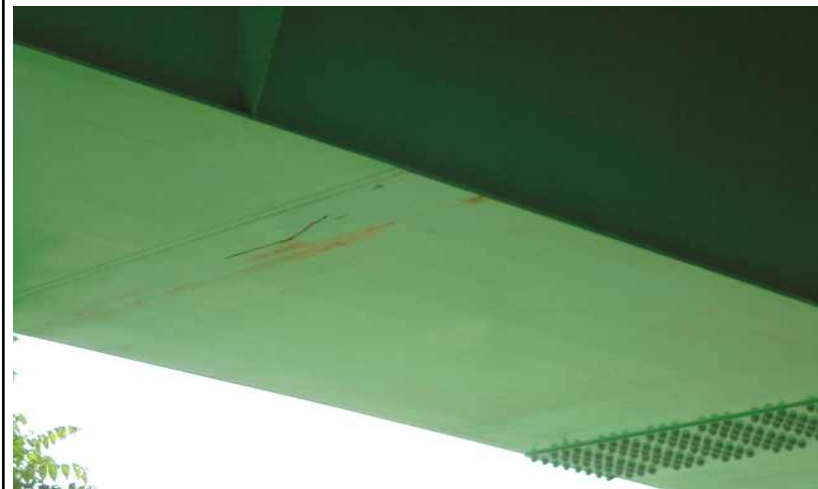
| 번호 | 부재명 | 위 치 | 손상현황 | 조치방안 | 비고 |
|---|---|---|---|---|---|
| 2 | 거더 외부 | G4-S3 | 부식 | 채도장 | 58개소 |

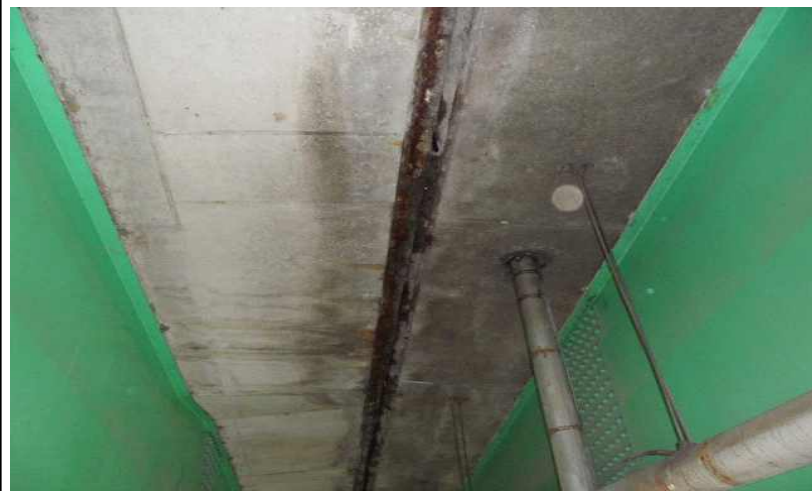
| 번호 | 부재명 | 위 치 | 손상현황 | 조치방안 | 비고 |
|---|---|---|---|---|---|
| 1 | 바닥판 | S1 | 박락 및 철근부식 | 단면보수(방청) | 4개소 |

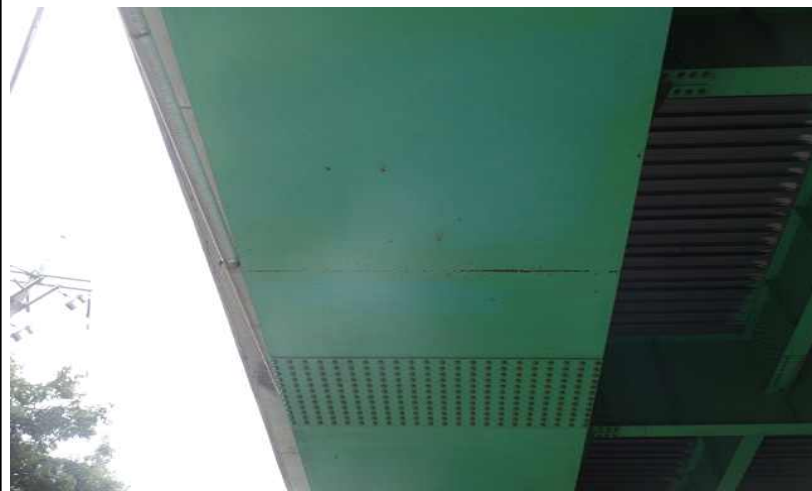
| 번호 | 부재명 | 위 치 | 손상현황 | 조치방안 | 비고 |
|---|---|---|---|---|---|
| 2 | 거더 외부 | S1-G1 | 플랜지 부식 | 재도장 | 13개소 |

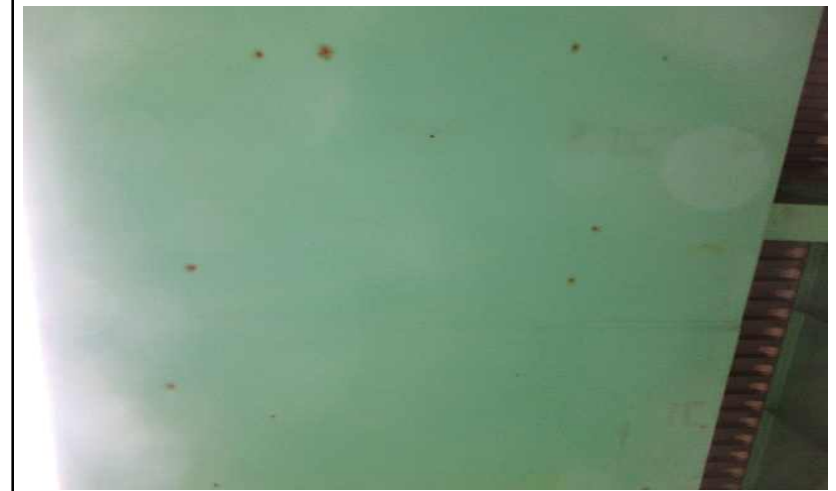
| 번호 | 부재명 | 위 치 | 손상현황 | 조치방안 | 비고 |
|---|---|---|---|---|---|
| 1 | 거더 외부 | S1 | 플랜지 점부식 | 재도장 | 20개소 |

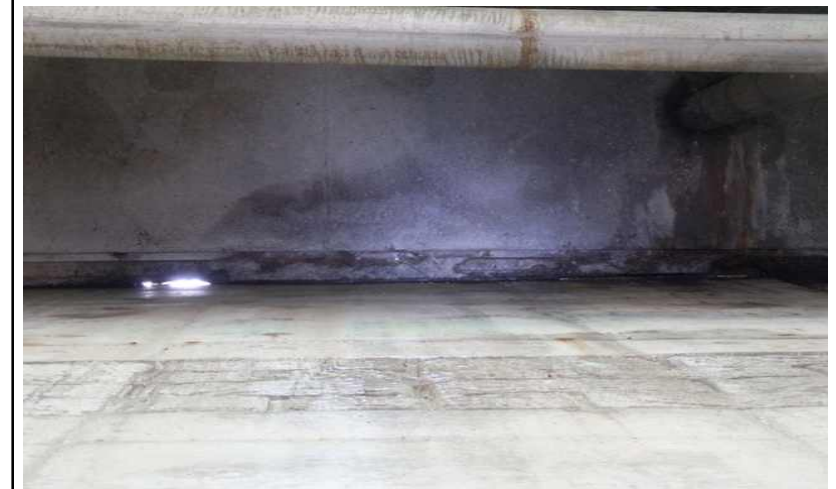
| 번호 | 부재명 | 위 치 | 손상현황 | 조치방안 | 비고 |
|---|---|---|---|---|---|
| 2 | 바닥판 | S1 | 박락 및 철근부식 | 단면보수(방청) | 4개소 |

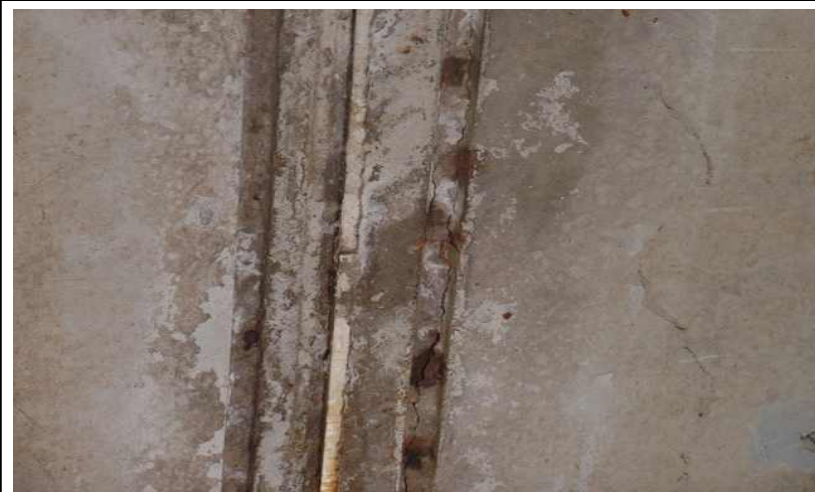
| 번호 | 부재명 | 위 치 | 손상현황 | 조치방안 | 비고 |
|---|---|---|---|---|---|
| 1 | 바닥판 | S5 | 균열(폭 0.3mm이상) | 주입보수 | 4개소 |

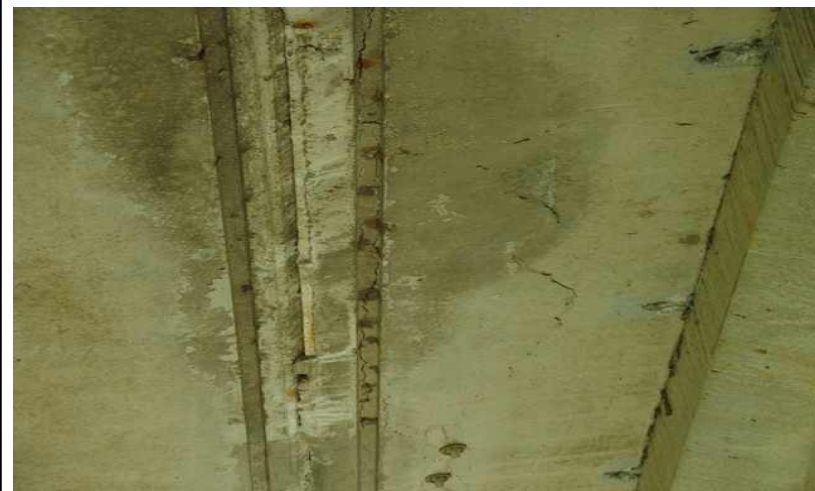
| 번호 | 부재명 | 위 치 | 손상현황 | 조치방안 | 비고 |
|---|---|---|---|---|---|
| 2 | 바닥판 | S5 | 들뜸(철근부식) | 단면보수(방청) | 10개소 |

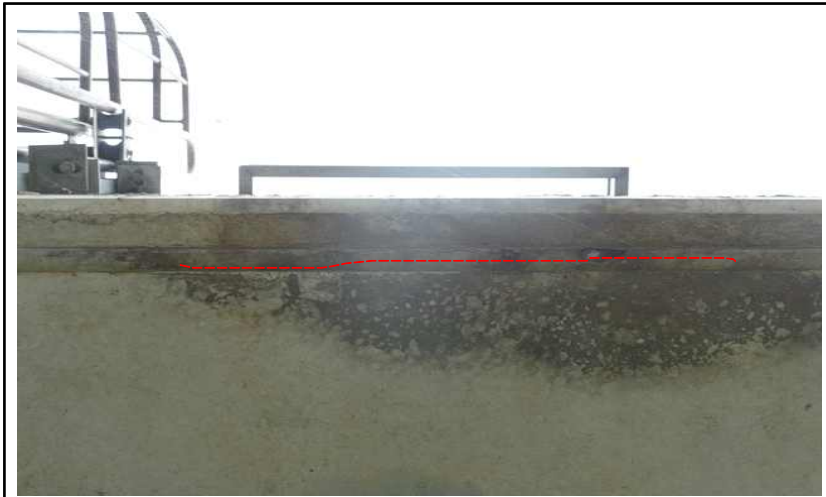
| 번호 | 부재명 | 위 치 | 손상현황 | 조치방안 | 비고 |
|---|---|---|---|---|---|
| 1 | 바닥판 | S7 | 균열(폭 0.3mm) | 주입보수 | 5개소 |

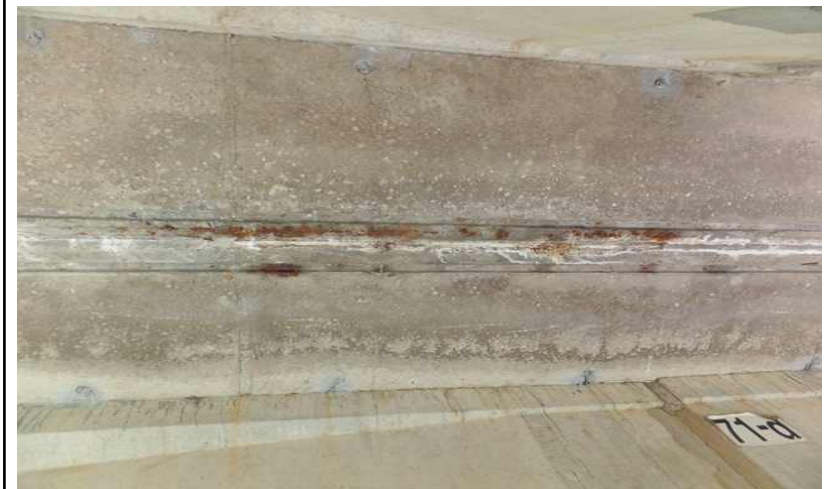
| 번호 | 부재명 | 위 치 | 손상현황 | 조치방안 | 비고 |
|---|---|---|---|---|---|
| 2 | 바닥판 | S4 | 철근부식 | 단면보수(방청) | 5개소 |

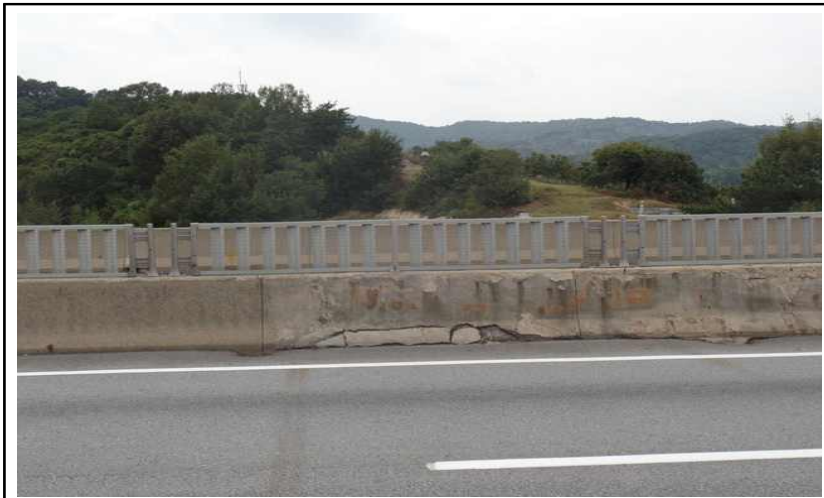
| 번호 | 부재명 | 위 치 | 손상현황 | 조치방안 | 비고 |
|---|---|---|---|---|---|
| 1 | 중앙분리대 | S15 | 파손, 철근노출 | 단면보수(방청) | 3개소 |

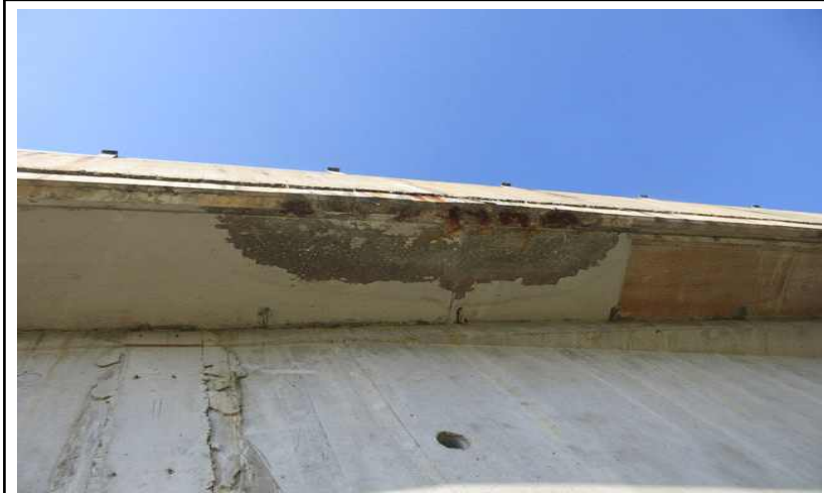
| 번호 | 부재명 | 위 치 | 손상현황 | 조치방안 | 비고 |
|---|---|---|---|---|---|
| 2 | 바닥판 | S11 | 박락 및 철근노출 | 단면보수(방청) | 8개소 |

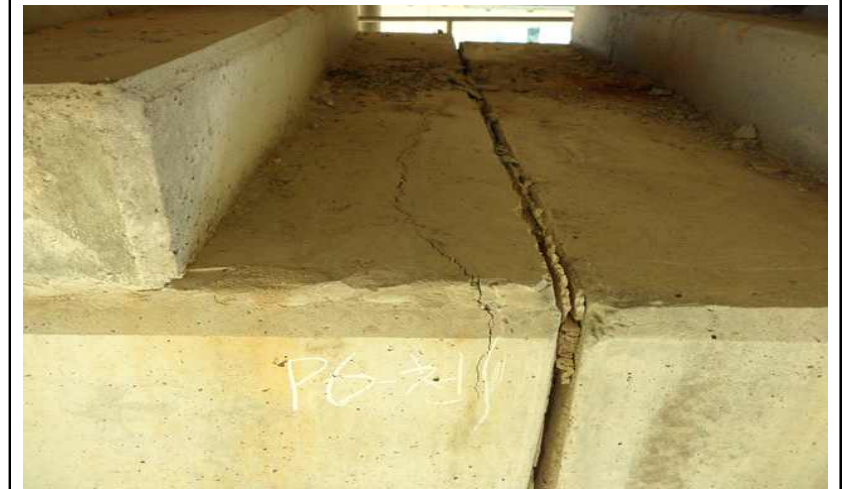
| 번호 | 부재명 | 위 치 | 손상현황 | 조치방안 | 비고 |
|---|---|---|---|---|---|
| 4 | 교각 | P6 | 균열(폭 1.0mm) | 주입보수 | 10개소 |

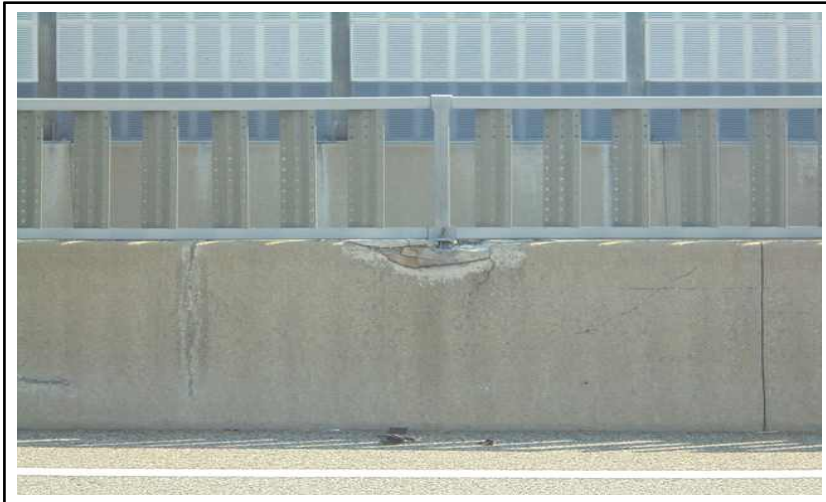
| 번호 | 부재명 | 위 치 | 손상현황 | 조치방안 | 비고 |
|---|---|---|---|---|---|
| 1 | 중앙분리대 | S12 | 박락 | 단면보수 | 5개소 |

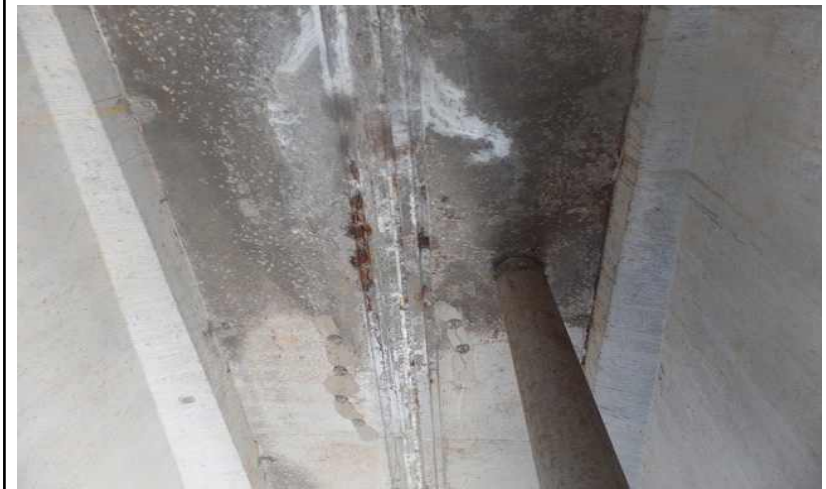
| 번호 | 부재명 | 위 치 | 손상현황 | 조치방안 | 비고 |
|---|---|---|---|---|---|
| 2 | 바닥판 | S2 | 균열 및 들뜸(철근부식) | 단면보수(방청) | 15개소 |

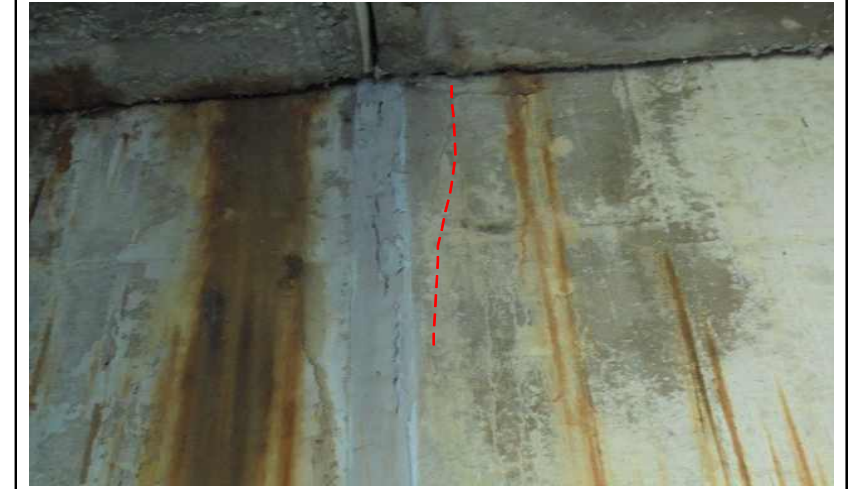
| 번호 | 부재명 | 위 치 | 손상현황 | 조치방안 | 비고 |
|---|---|---|---|---|---|
| 4 | 교대 | A2 | 균열(폭 0.3mm이상) | 주입보수 | 4개소 |

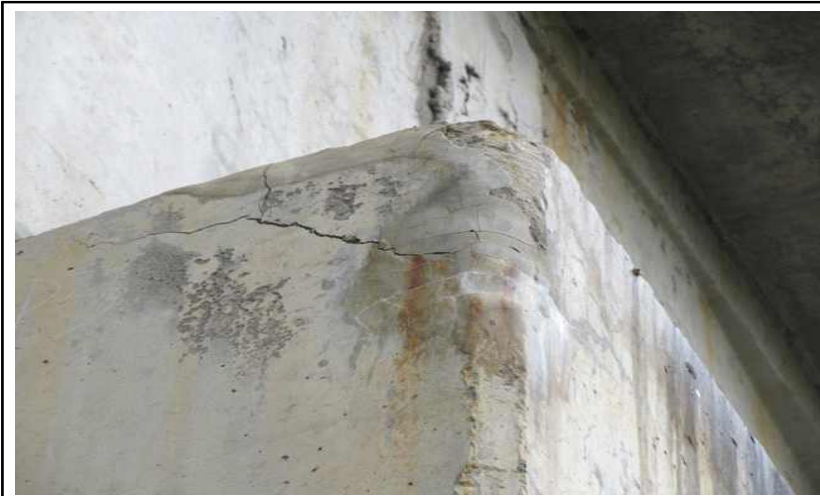
| 번호 | 부재명 | 위 치 | 손상현황 | 조치방안 | 비고 |
|---|---|---|---|---|---|
| 1 | 교각 | P3 | 들뜸 | 단면보수 | 1개소 |

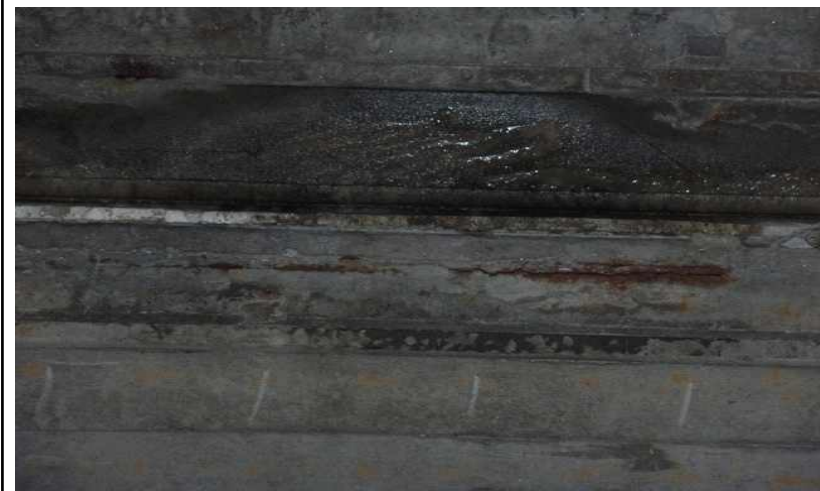
| 번호 | 부재명 | 위 치 | 손상현황 | 조치방안 | 비고 |
|---|---|---|---|---|---|
| 2 | 바닥판 | S1 | 철근부식 | 단면보수(방청) | 1개소 |

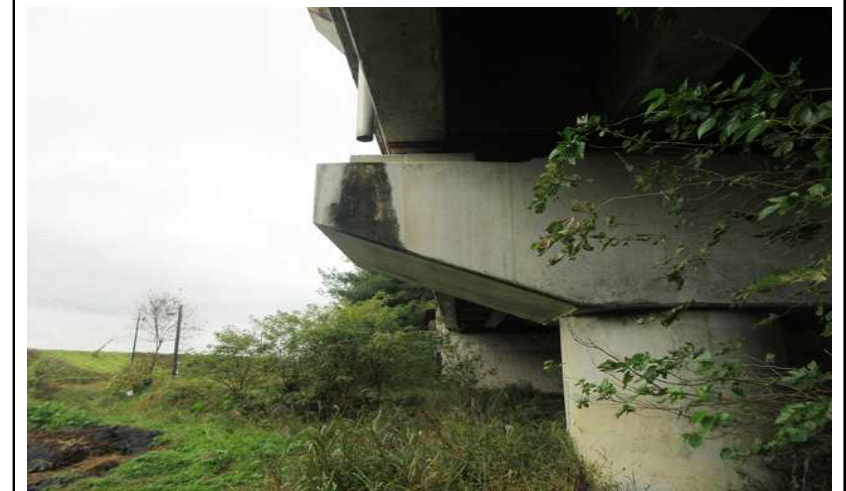
| 번호 | 부재명 | 위 치 | 손상현황 | 조치방안 | 비고 |
|---|---|---|---|---|---|
| 4 | 배수시설 | P3 | 배수관 유출구 위치불량 | 꼭관설치 | 1개소 |

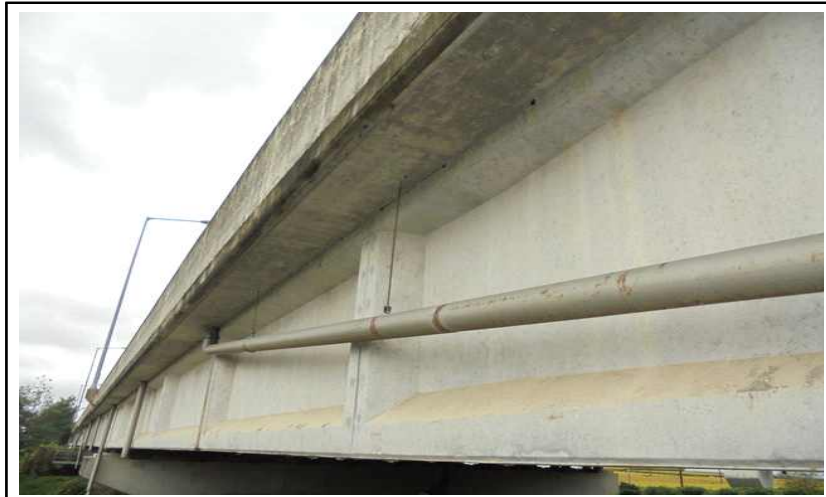
| 번호 | 부재명 | 위 치 | 손상현황 | 조치방안 | 비고 |
|---|---|---|---|---|---|
| 5 | 배수시설 | S1 | 배수관 고정고리 탈락 | 재설치 | 3개소 |

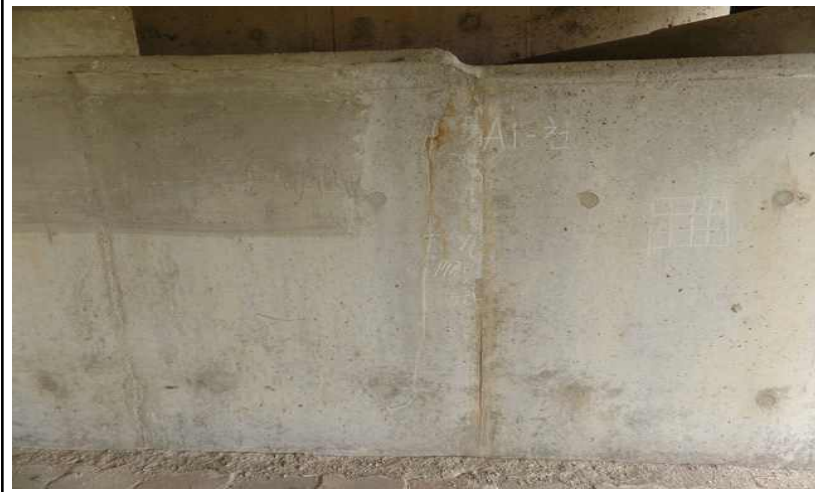
| 번호 | 부재명 | 위치 | 손상현황 | 조치방안 | 비고 |
|---|---|---|---|---|---|
| 1 | 교대 | A1 | 균열(폭 0.3mm) | 주입보수 | 1개소 |

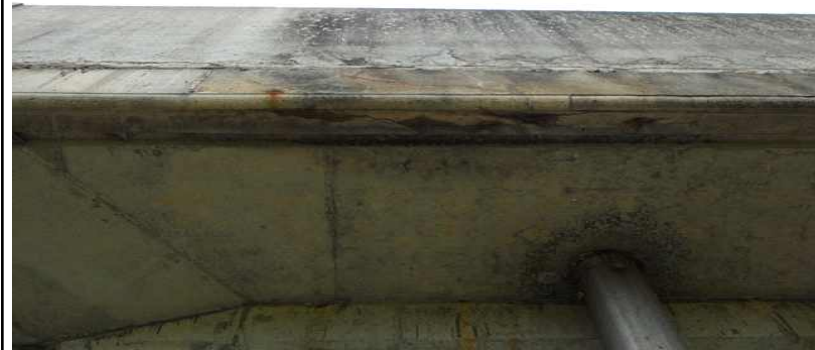
| 번호 | 부재명 | 위치 | 손상현황 | 조치방안 | 비고 |
|---|---|---|---|---|---|
| 2 | 바닥판 | S3 | 균열(폭 0.3mm) | 주입보수 | 2개소 |

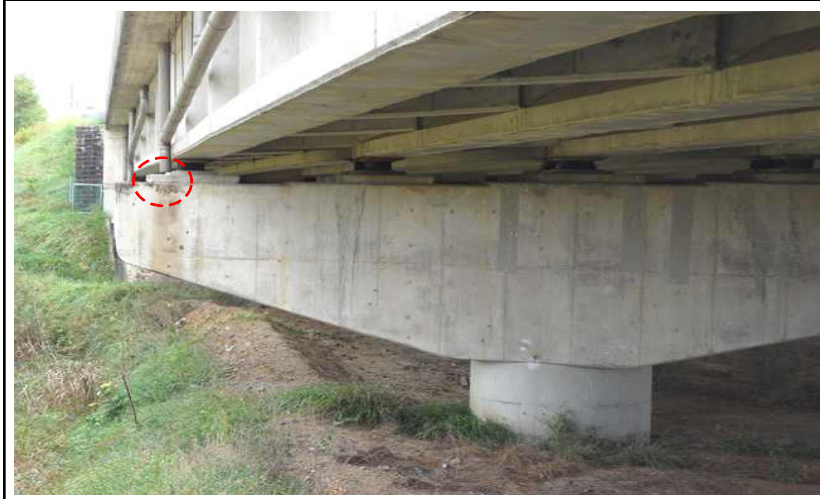
| 번호 | 부재명 | 위치 | 손상현황 | 조치방안 | 비고 |
|---|---|---|---|---|---|
| 1 | 배수시설 | P1 | 배수관 탈락 | 곡관설치 | 1개소 |

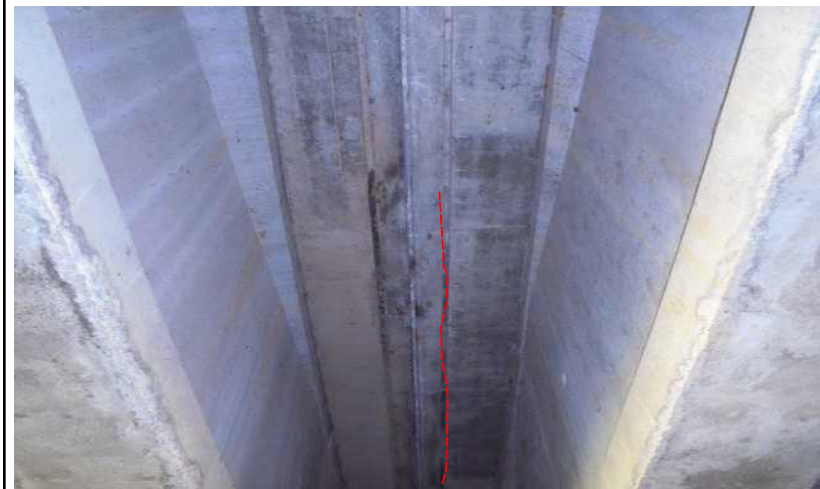
| 번호 | 부재명 | 위치 | 손상현황 | 조치방안 | 비고 |
|---|---|---|---|---|---|
| 2 | 바닥판 | S4 | 균열(폭 0.3mm) | 주입보수 | 1개소 |

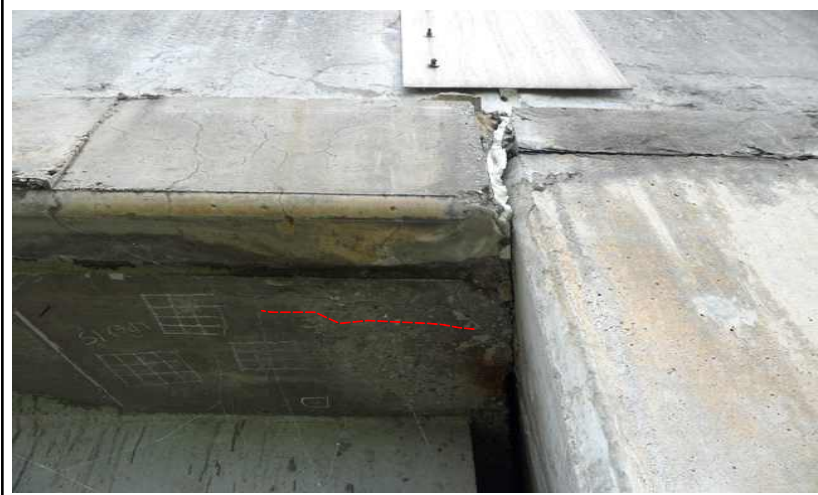
| 번호 | 부재명 | 위치 | 손상현황 | 조치방안 | 비고 |
|---|---|---|---|---|---|
| 1 | 바닥판 | S1 | 균열(폭 0.3mm) | 주입보수 | 1개소 |

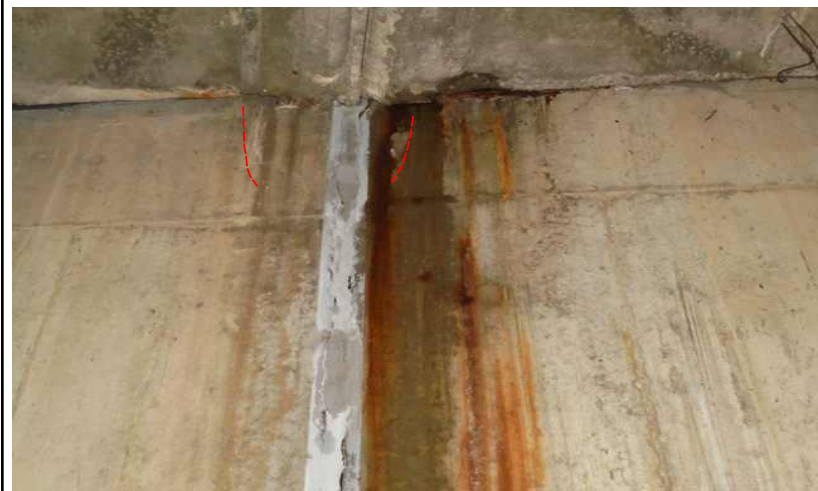
| 번호 | 부재명 | 위치 | 손상현황 | 조치방안 | 비고 |
| 2 | 교대 | S3 | 균열(폭 0.3mm) | 주입보수 | 1개소 |

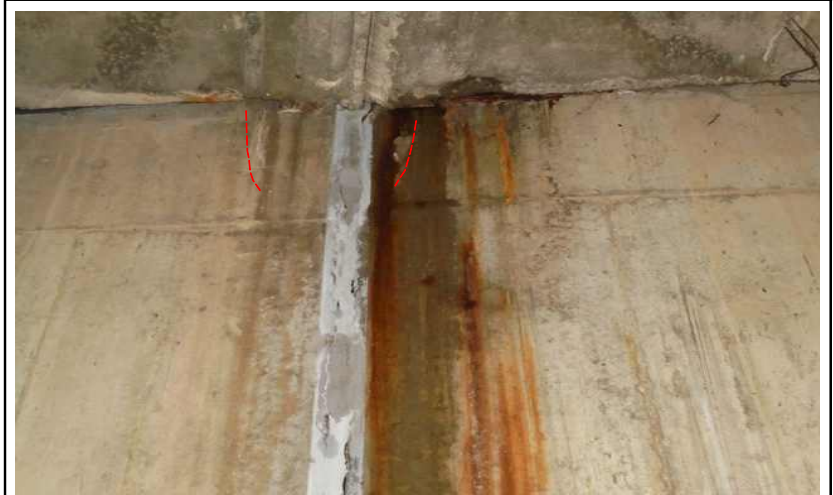
| 번호 | 부재명 | 위치 | 손상현황 | 조치방안 | 비고 |
| 1 | 교대 | S3 | 균열(폭 0.3mm) | 주입보수 | 1개소 |

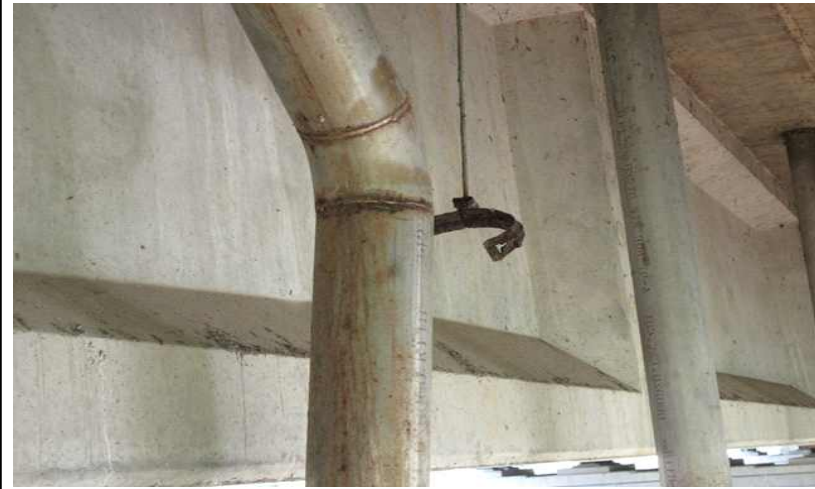
| 번호 | 부재명 | 위 치 | 손상현황 | 조치방안 | 비고 |
| 1 | 배수시설 | S7 | 배수관 고정고리 파손 | 재설치 | 17개소 |

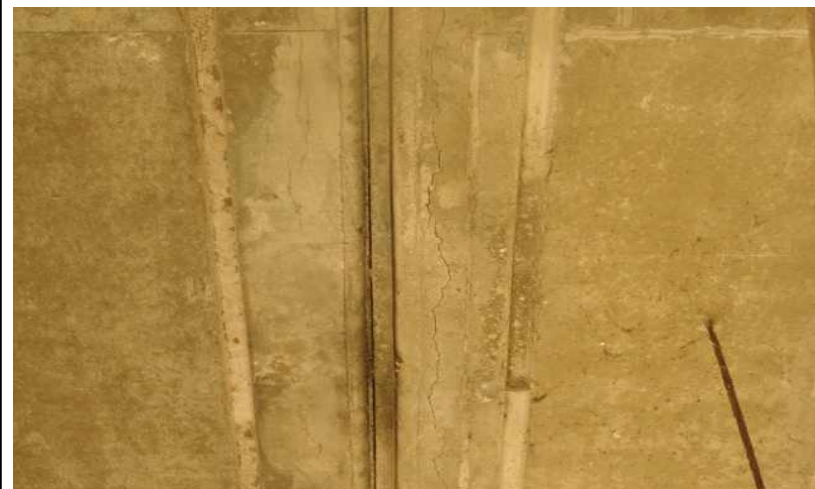
| 번호 | 부재명 | 위 치 | 손상현황 | 조치방안 | 비고 |
| 2 | 바닥판 | S10 | 균열(폭 0.3mm) | 주입보수 | 3개소 |

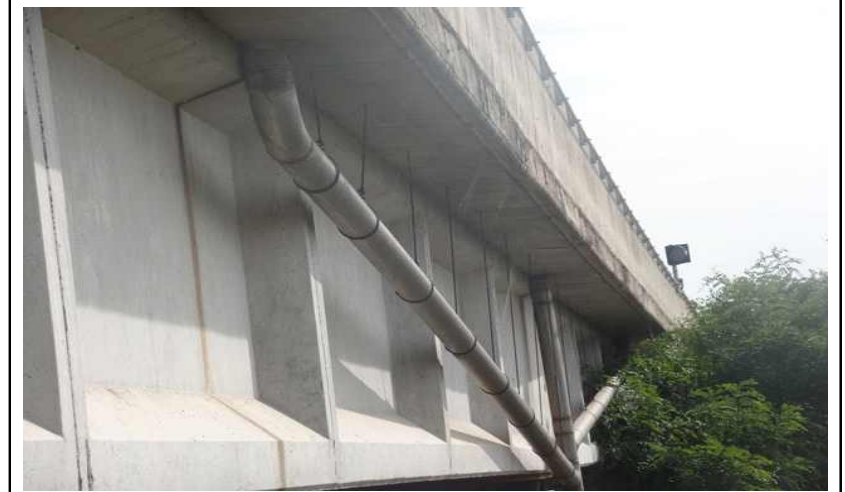
| 번호 | 부재명 | 위 치 | 손상현황 | 조치방안 | 비고 |
| 1 | 배수시설 | S10 | 배수관 고정고리 부식 | 재설치 | 11개소 |

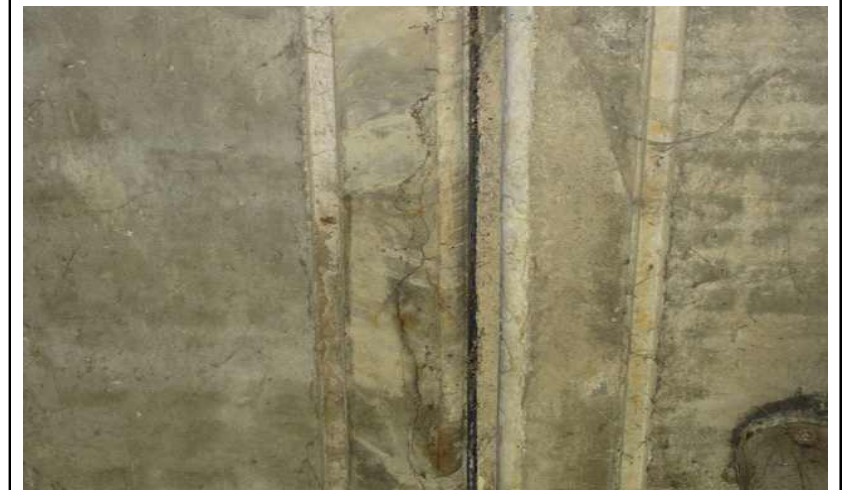
| 번호 | 부재명 | 위 치 | 손상현황 | 조치방안 | 비고 |
| 2 | 바닥판 | S7 | 균열(폭 0.3mm) | 주입보수 | 5개소 |

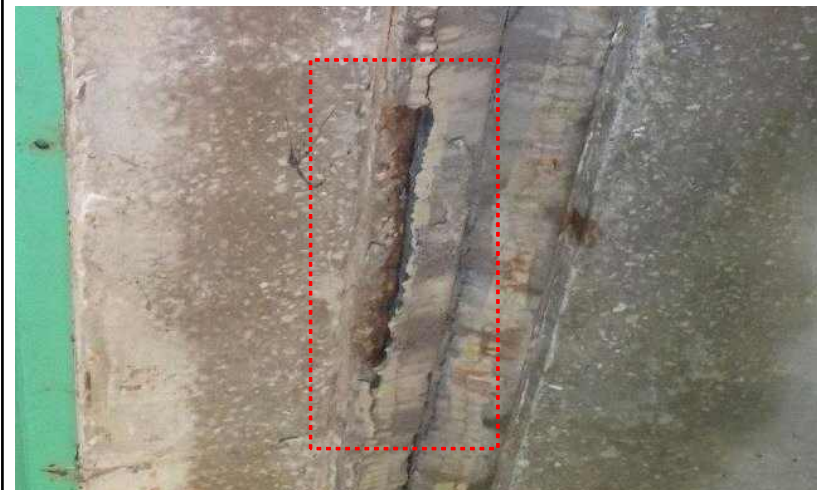
| 번호 | 부재명 | 위 치 | 손상현황 | 조치방안 | 비고 |
| 1 | 바닥판 | SI (A2) | 철근노출 | 단면보수(방청) | 1개소 |

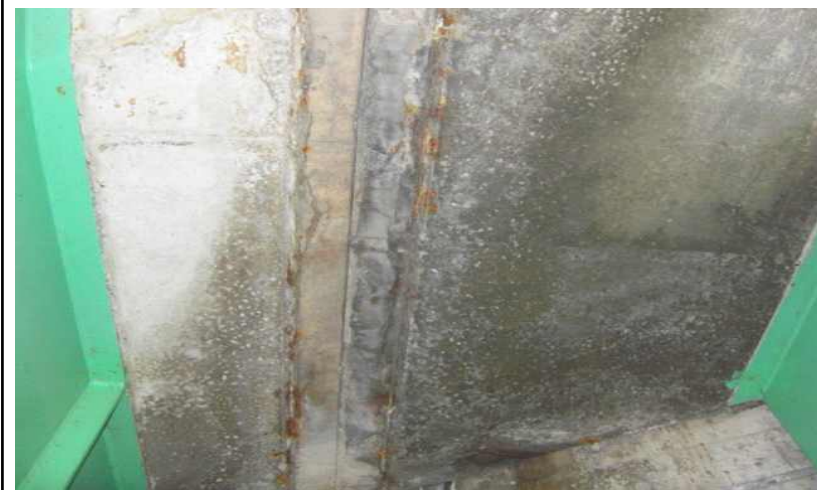
| 번호 | 부재명 | 위 치 | 손상현황 | 조치방안 | 비고 |
| 2 | 바닥판 | SI (A1) | 박락 | 단면보수 | 2개소 |

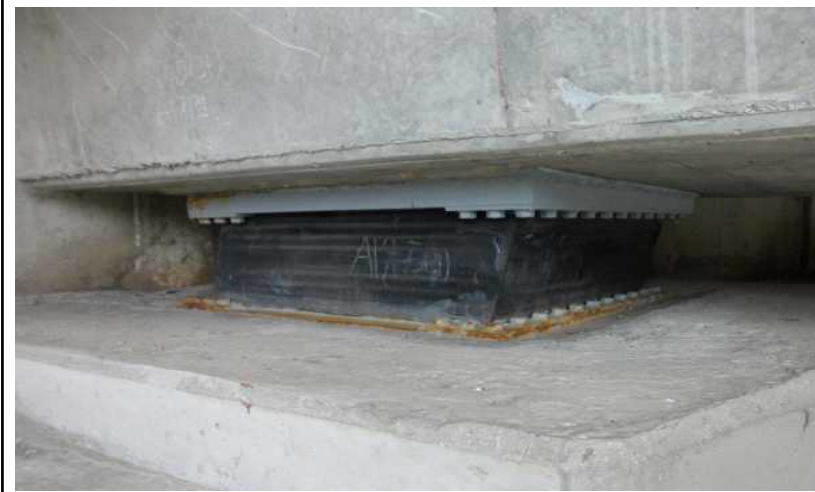
| 번호 | 부재명 | 위 치 | 손상현황 | 조치방안 | 비고 |
| 1 | 교량받침 | AI | 부식 | 재도장 | 2개소 |

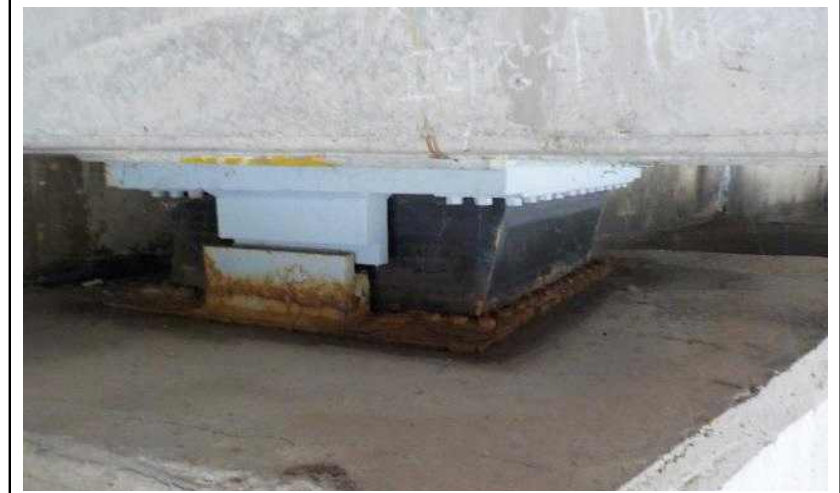
| 번호 | 부재명 | 위 치 | 손상현황 | 조치방안 | 비고 |
| 1 | 교량받침 | AI | 부식 | 재도장 | 3개소 |

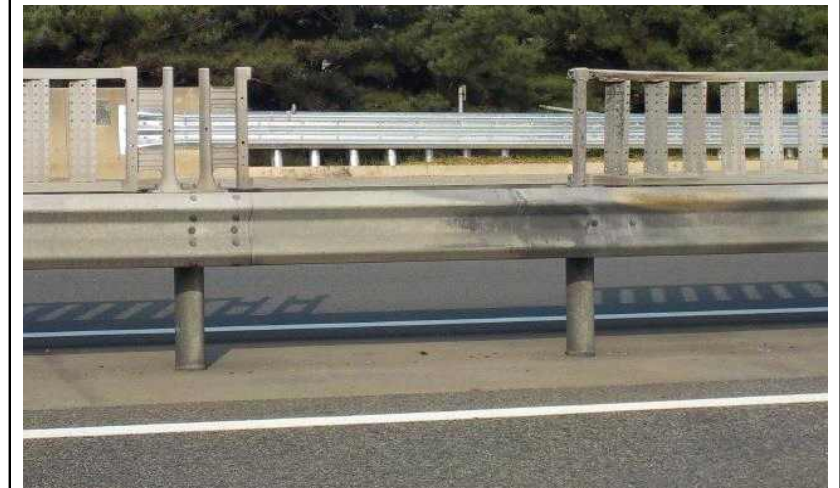
| 번호 | 부재명 | 위 치 | 손상현황 | 조치방안 | 비고 |
| 2 | 중분대 | SI | 차광시설 파손 | 차광시설 보수 | 2개소 |

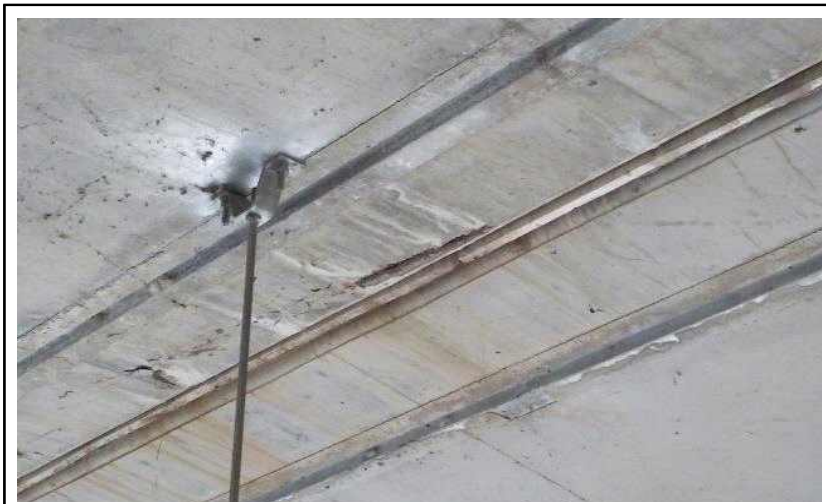
| 번호 | 부재명 | 위 치 | 손상현황 | 조치방안 | 비고 |
| 3 | 바닥판 | SI | 철근노출 | 단면보수(방청) | 1개소 |

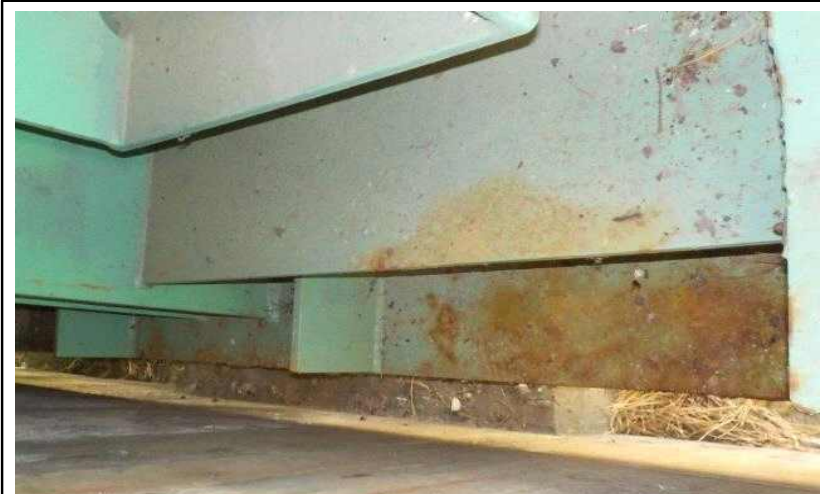
| 번호 | 부재명 | 위 치 | 손상현황 | 조치방안 | 비고 |
| 1 | 거더(외부) | S1, S2, S3 | 부식 | 재도장 | 2개소 |

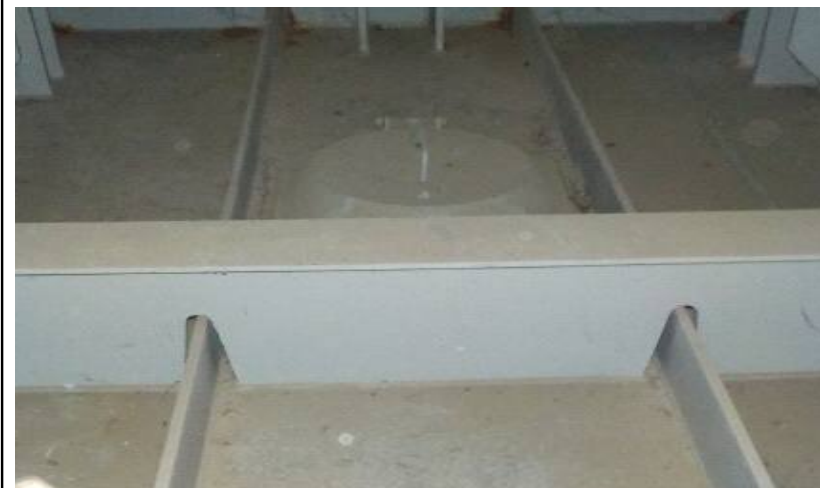
| 번호 | 부재명 | 위 치 | 손상현황 | 조치방안 | 비고 |
| 2 | 거더(내부) | S1, S3 | 부식 | 재도장 | 6개소 |

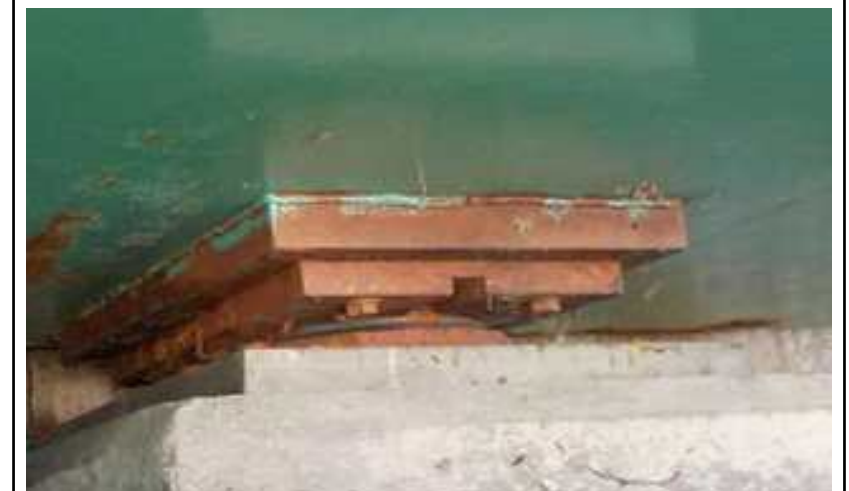
| 번호 | 부재명 | 위 치 | 손상현황 | 조치방안 | 비고 |
| 4 | 교량받침 | A1, A2 | 부식 | 재도장 | 3개소 |

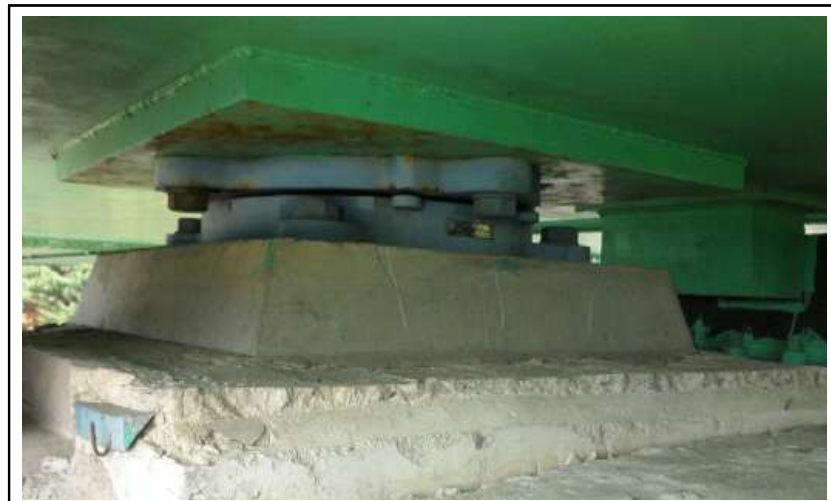
| 번호 | 부재명 | 위 치 | 손상현황 | 조치방안 | 비고 |
| 5 | 교량받침 | P2 | 솔플레이트 부식 | 재도장 | 1개소 |

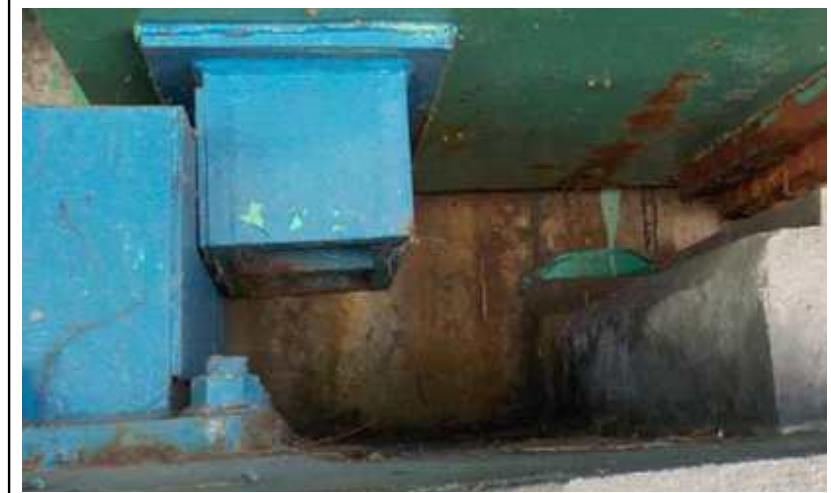
| 번호 | 부재명 | 위 치 | 손상현황 | 조치방안 | 비고 |
| 6 | 낙교방지시설 | A1, A2 | 부식 | 재도장 | 4개소 |

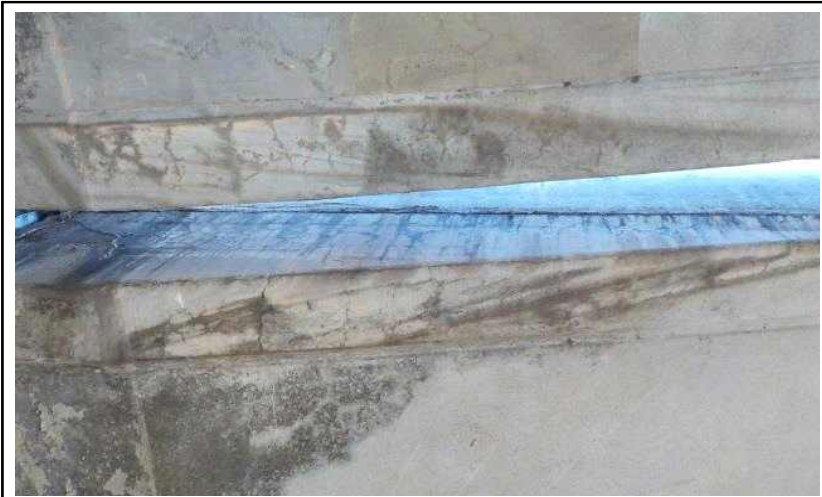
| 번호 | 부재명 | 위 치 | 손상현황 | 조치방안 | 비고 |
| 1 | 바닥판 | S3, S5, S6, S7, S11 | 균열<br>(폭 0.3mm) | 주입보수 | 6개소 |

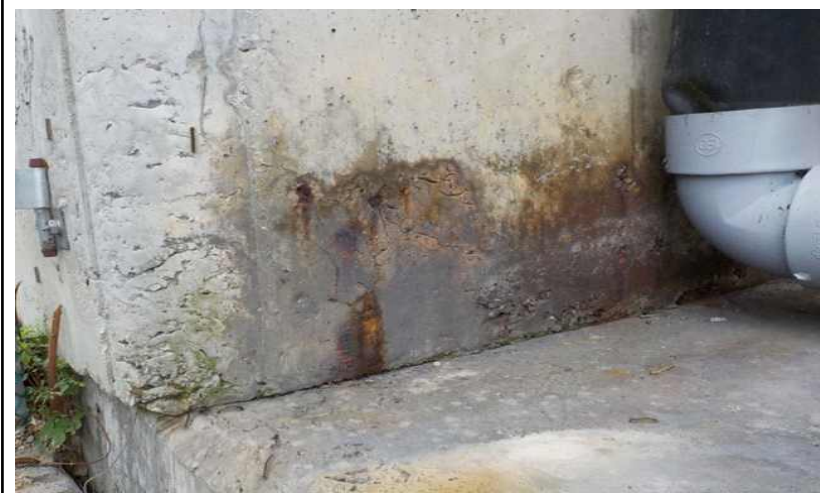
| 번호 | 부재명 | 위 치 | 손상현황 | 조치방안 | 비고 |
| 2 | 교대 | A2 | 철근노출 | 단면보수(방청) | 1개소 |

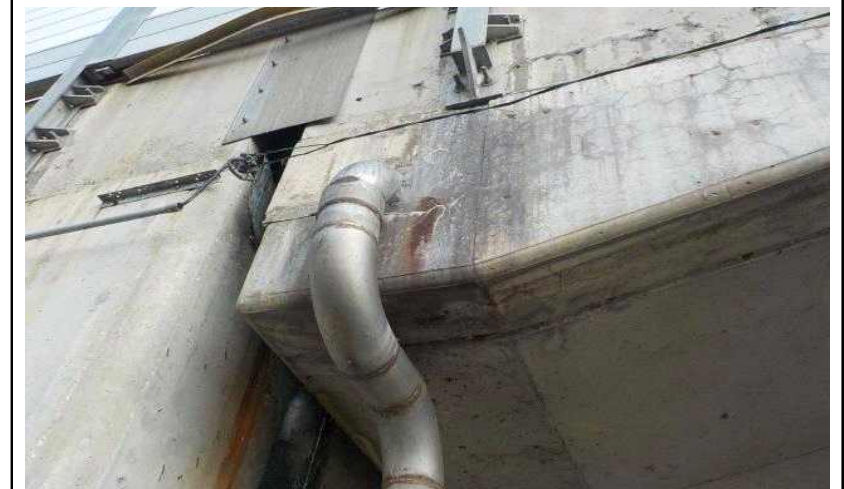
| 번호 | 부재명 | 위 치 | 손상현황 | 조치방안 | 비고 |
| 2 | 바닥판 | S7, S11 | 균열<br>(폭 0.3mm) | 주입보수 | 3개소 |

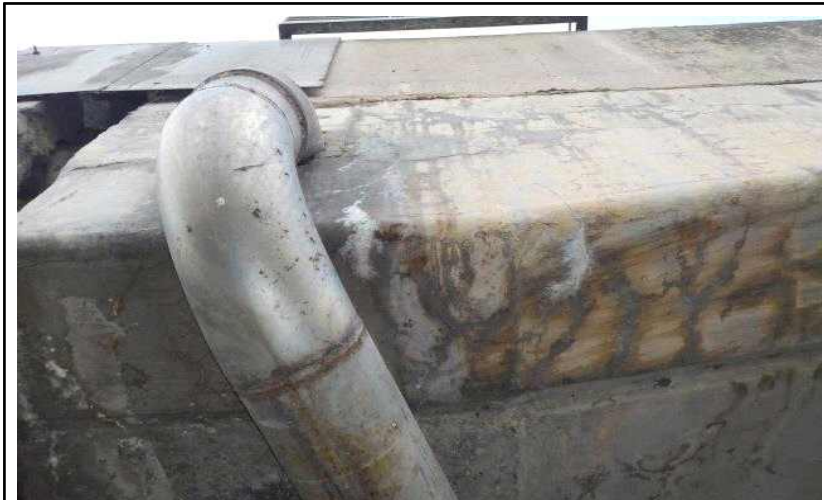
| 번호 | 부재명 | 위 치 | 손상현황 | 조치방안 | 비고 |
| 3 | 바닥판 | S1, S11 | 망상균열 | 단면보수 | 2개소 |

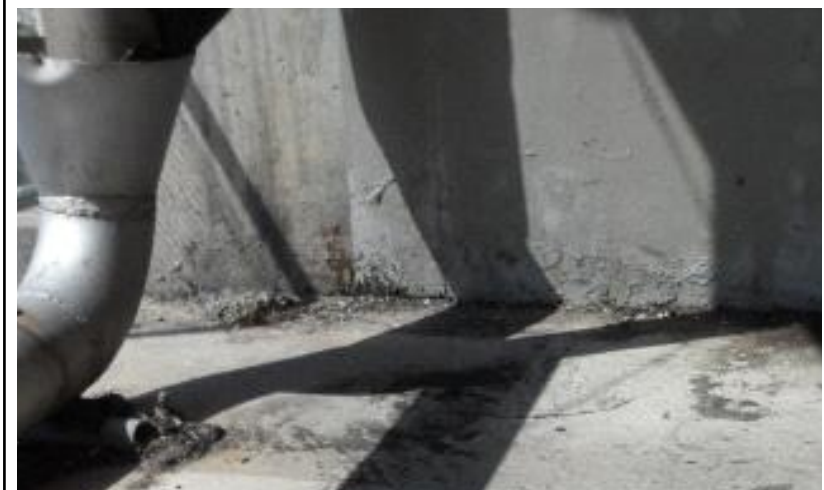
| 번호 | 부재명 | 위 치 | 손상현황 | 조치방안 | 비고 |
| 4 | 교대 | A1 | 철근노출 | 단면보수(방청) | 1개소 |

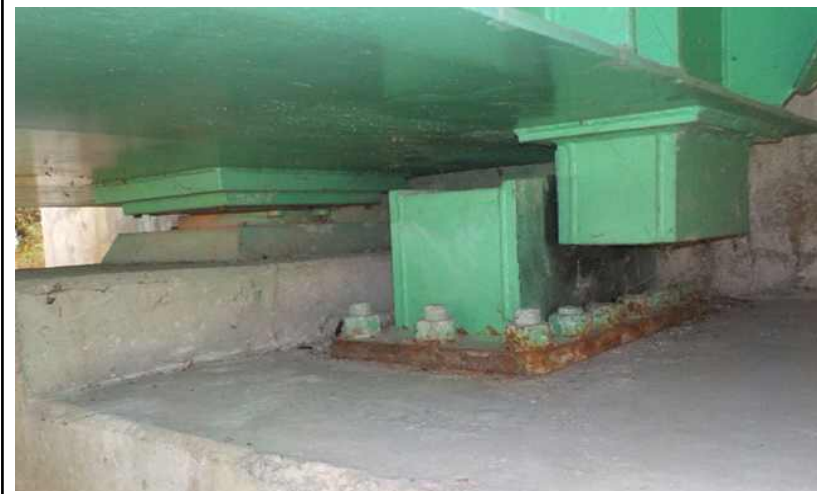
| 번호 | 부재명 | 위 치 | 손상현황 | 조치방안 | 비고 |
| 1 | 낙교방지시설 | A2 | 부식 | 재도장 | 2개소 |

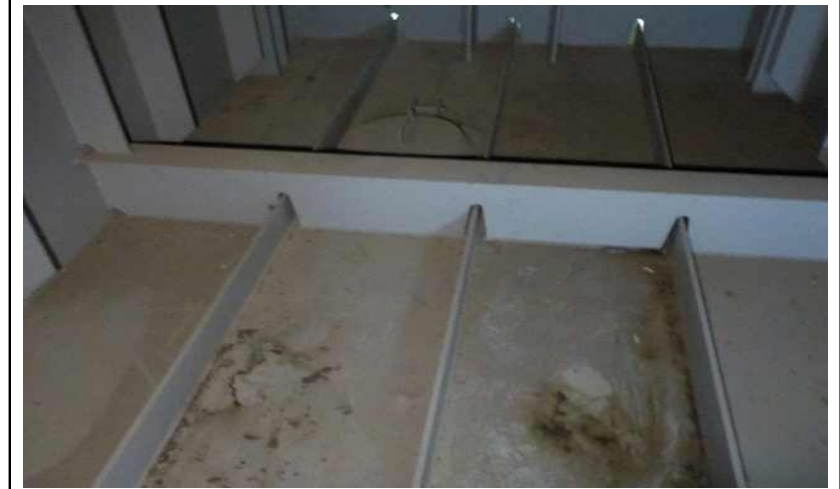
| 번호 | 부재명 | 위 치 | 손상현황 | 조치방안 | 비고 |
| 1 | 거더 내부 | S1, S2 | 배설물퇴적 | 청소 | 4개소 |

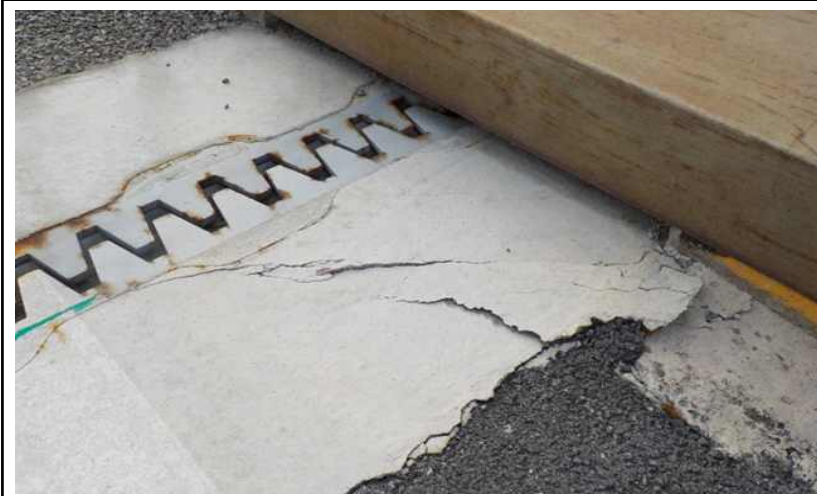
| 번호 | 부재명 | 위 치 | 손상현황 | 조치방안 | 비고 |
| 1 | 신축이음 | A1 | 후타재파손 | 단면보수 | 1개소 |

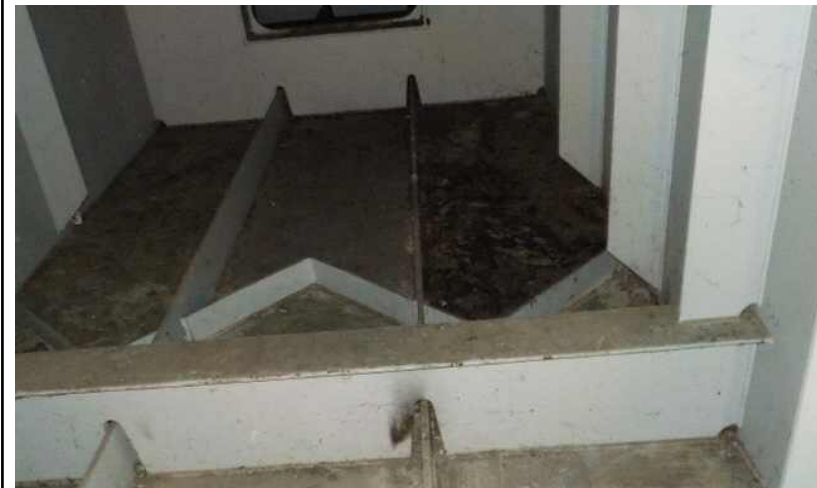
| 번호 | 부재명 | 위 치 | 손상현황 | 조치방안 | 비고 |
| 2 | 거더 내부 | S1~S5 | 이물질퇴적 | 청소 | 28개소 |
