논산천안고속도로 4,5,6공구 시설물  
보수·보강 요약보고서

2017. 12.

# 제1편 1·2종 시설물

### 2장 시설물별 보수·보강 요약보고서

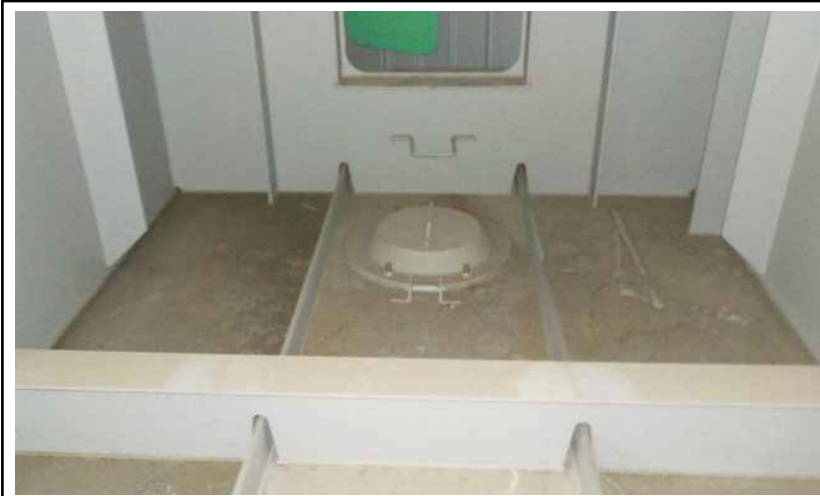
| 번호 | 부재명 | 위 치 | 손상현황 | 조치방안 | 비고 |
| 1 | 거더 내부 | S1 | 이물질퇴적 | 청소 | 5개소 |

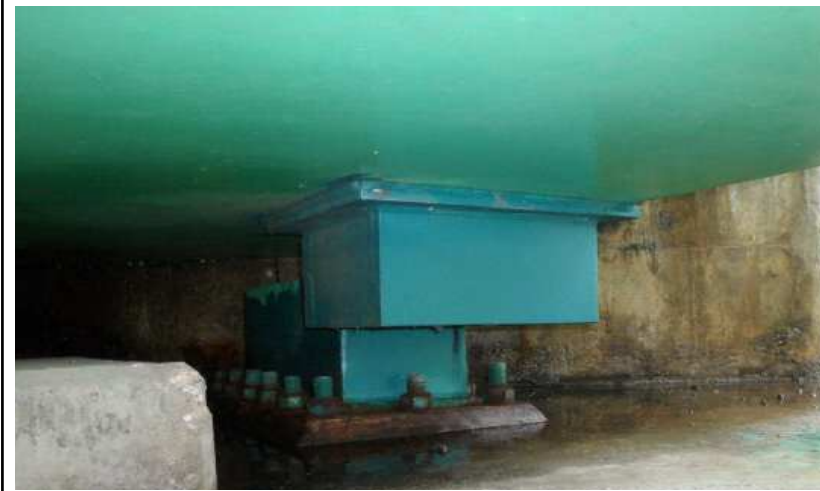
| 번호 | 부재명 | 위 치 | 손상현황 | 조치방안 | 비고 |
| 2 | 낙교방지시설 | A1, A2 | 볼트부식 | 채도장 | 70개소 |

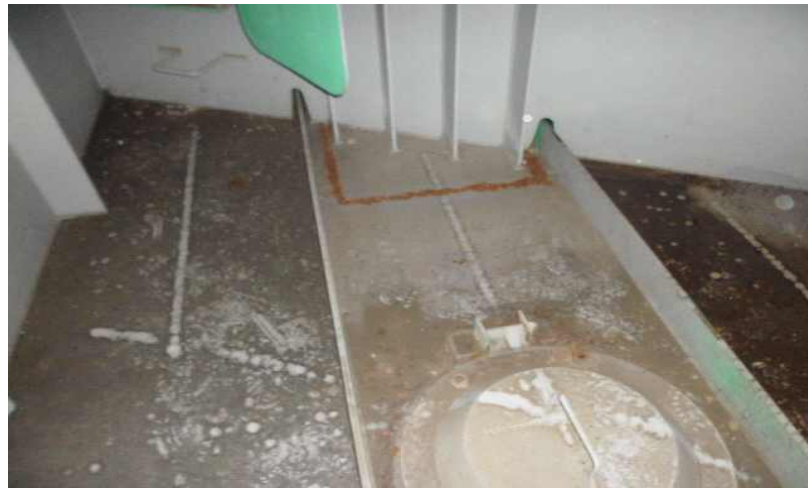
| 번호 | 부재명 | 위 치 | 손상현황 | 조치방안 | 비고 |
| 1 | 거더 내부 | S1 | 이물질퇴적 | 청소 | 2개소 |

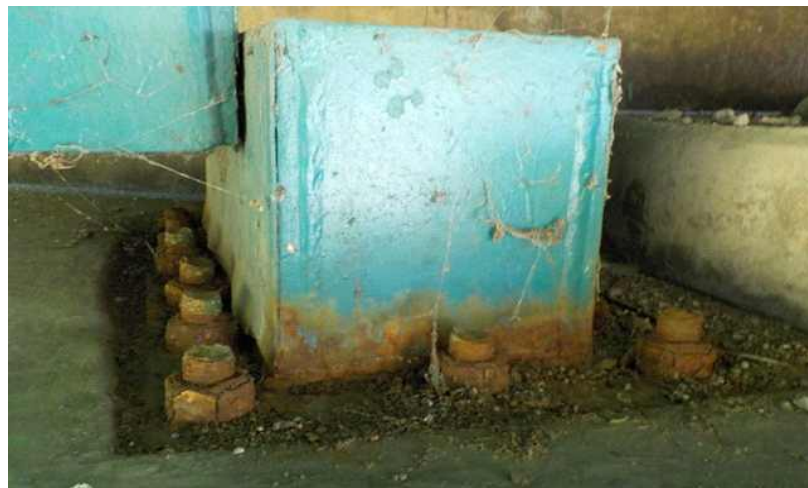
| 번호 | 부재명 | 위 치 | 손상현황 | 조치방안 | 비고 |
| 2 | 낙교방지시설 | A1, A2 | 볼트부식 | 제도장 | 51개소 |

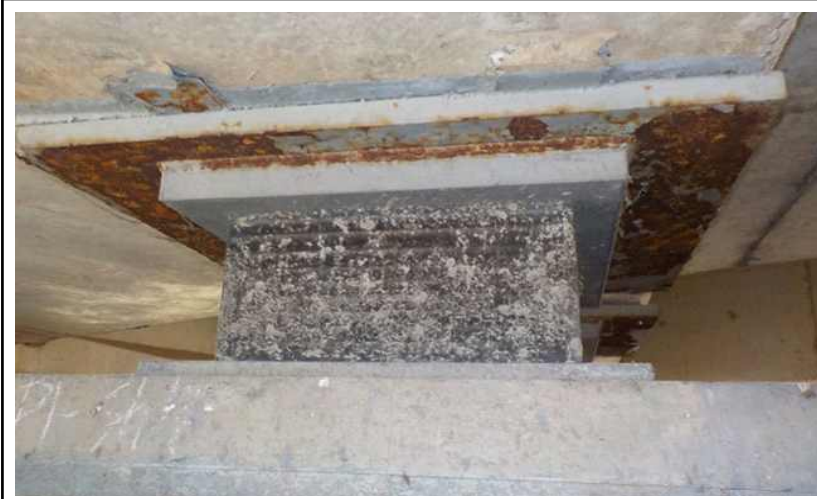
| 번호 | 부재명 | 위 치 | 손상현황 | 조치방안 | 비고 |
|---|---|---|---|---|---|
| 1 | 교량받침 | P1-SH4 | 부식 | 채도장 | 64개소 |

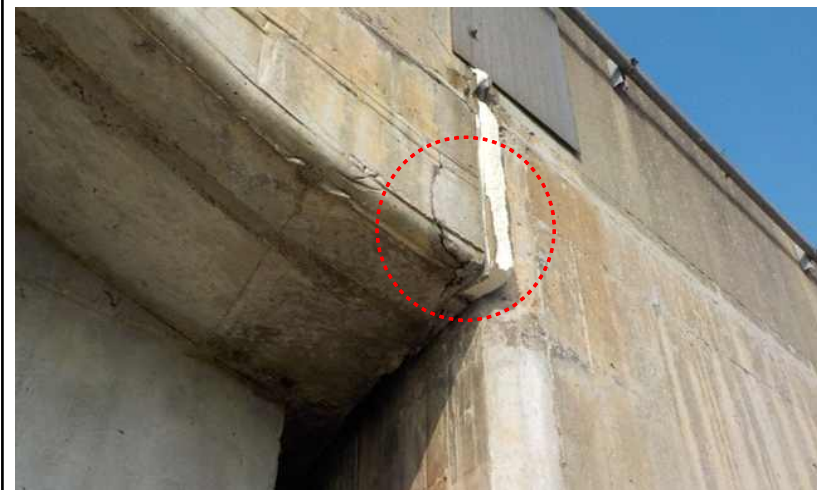
| 번호 | 부재명 | 위 치 | 손상현황 | 조치방안 | 비고 |
|---|---|---|---|---|---|
| 2 | 바닥판 | S1, S6 | 박락, 탈락 | 단면보수 | 2개소 |

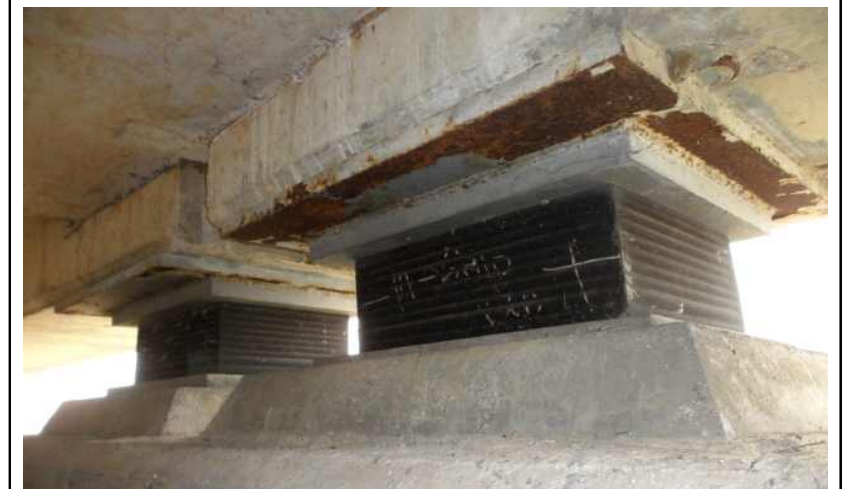
| 번호 | 부재명 | 위 치 | 손상현황 | 조치방안 | 비고 |
|---|---|---|---|---|---|
| 2 | 교량받침 | P1-SH10 | 부식 | 채도장 | 72개소 |

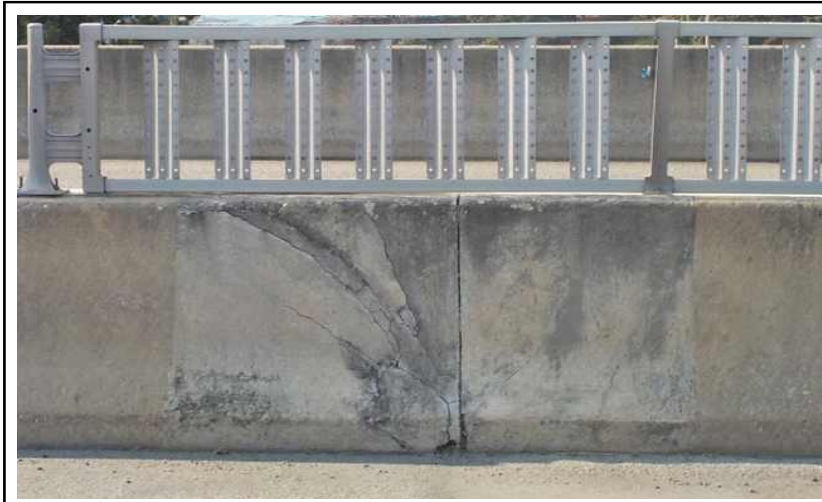
| 번호 | 부재명 | 위 치 | 손상현황 | 조치방안 | 비고 |
|---|---|---|---|---|---|
| 1 | 중앙분리대 | S3 | 파손 | 단면보수 | 1개소 |

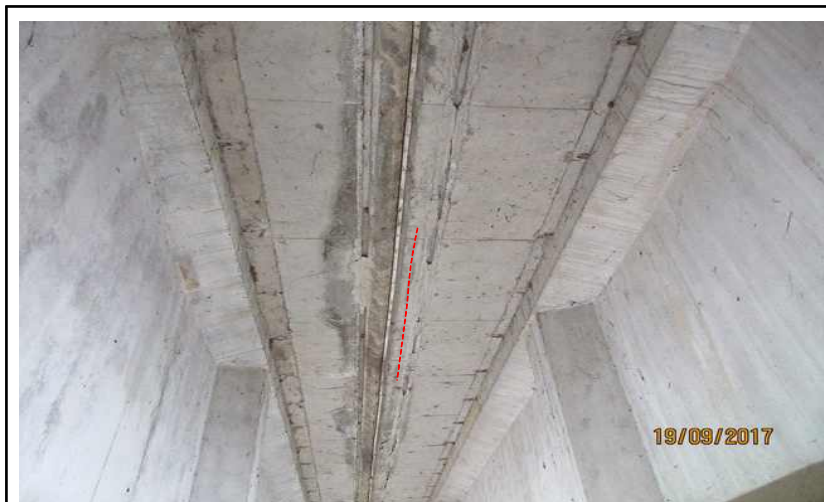
| 번호 | 부재명 | 위 치 | 손상현황 | 조치방안 | 비고 |
|---|---|---|---|---|---|
| 1 | 바닥판 | S2 | 균열 0.3mm이상 | 주입보수 | 1개소 |

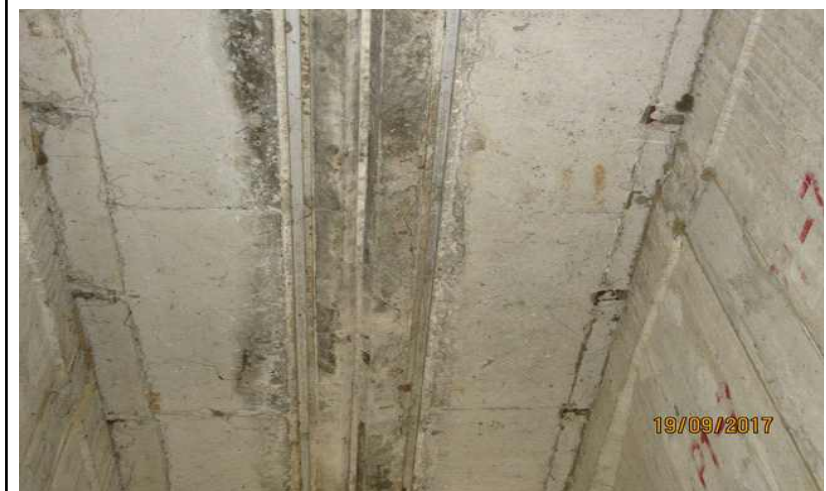
| 번호 | 부재명 | 위 치 | 손상현황 | 조치방안 | 비고 |
|---|---|---|---|---|---|
| 2 | 바닥판 | S1, 2 | 들뜸(균열부) | 단면보수(방청) | 2개소 |

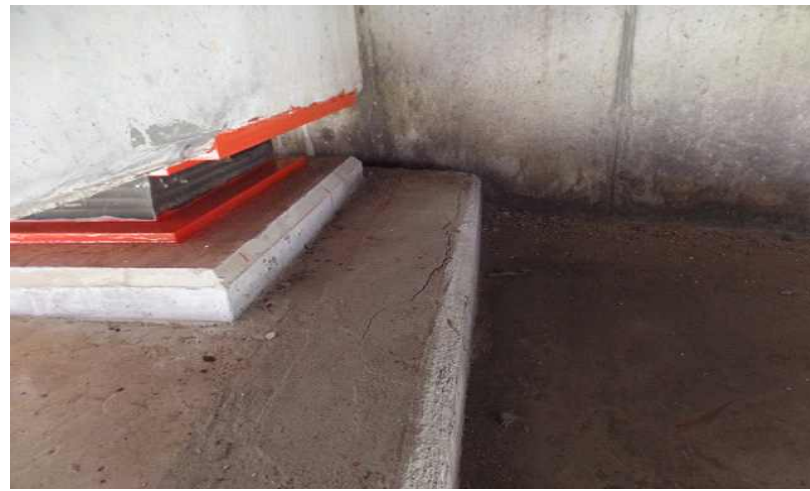
| 번호 | 부재명 | 위 치 | 손상현황 | 조치방안 | 비고 |
|---|---|---|---|---|---|
| 1 | 교량받침 | A2 | 균열 0.3mm이상 | 주입보수 | 1개소 |

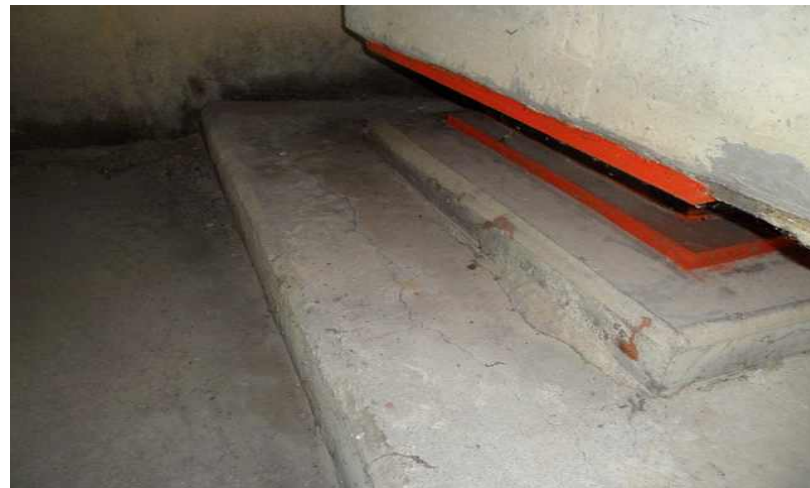
| 번호 | 부재명 | 위 치 | 손상현황 | 조치방안 | 비고 |
|---|---|---|---|---|---|
| 2 | 교량받침 | A2 | 들뜸(균열부) | 단면보수(방청) | 2개소 |

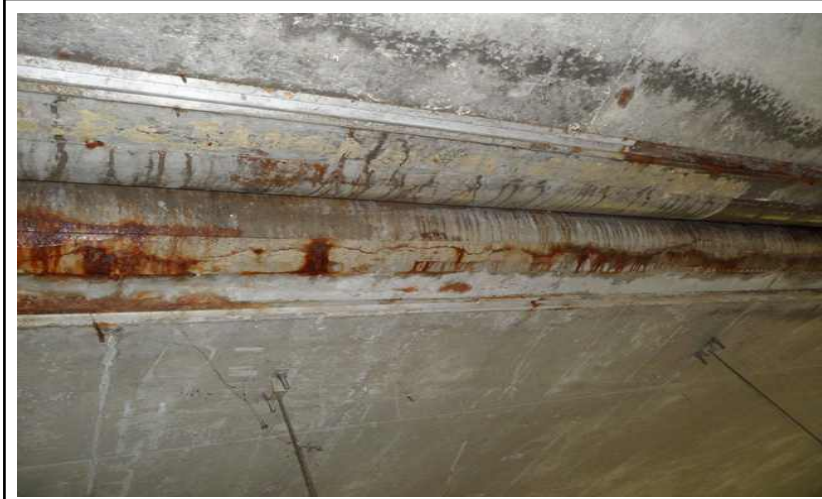
| 번호 | 부재명 | 위 치 | 손상현황 | 조치방안 | 비고 |
|---|---|---|---|---|---|
| 1 | 바닥판 | S1, S3 | 들뜸(재균열) | 단면보수(방청) | 2개소 |

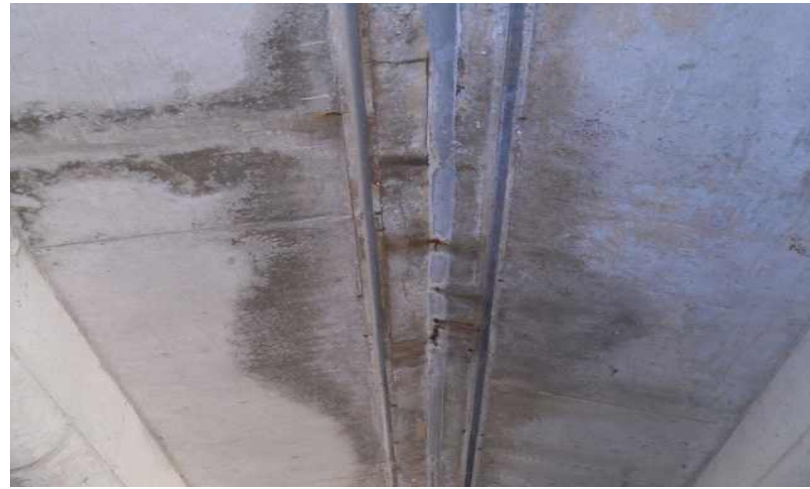
| 번호 | 부재명 | 위 치 | 손상현황 | 조치방안 | 비고 |
|---|---|---|---|---|---|
| 1 | 바닥판 | S1 | 균열 0.3mm이상 | 주입보수 | 1개소 |

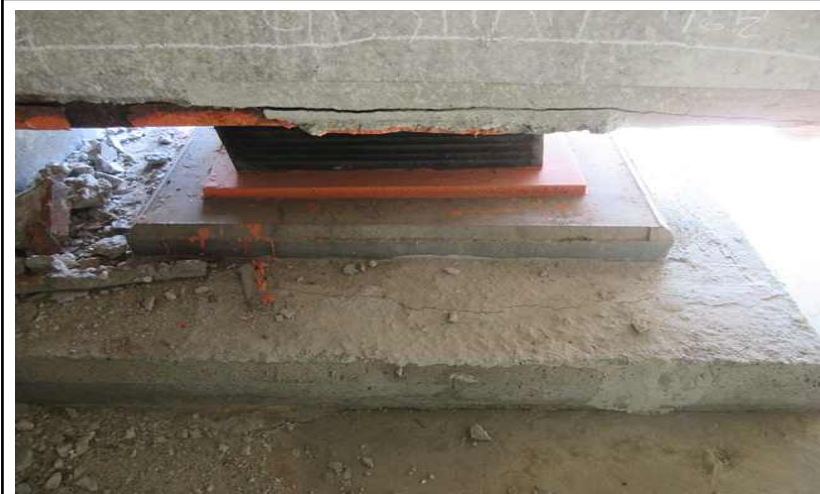
| 번호 | 부재명 | 위 치 | 손상현황 | 조치방안 | 비고 |
|---|---|---|---|---|---|
| 1 | 교량받침 | A1 | 받침콘크리트 균열<br>0.3mm이상 | 주입보수 | 3개소 |

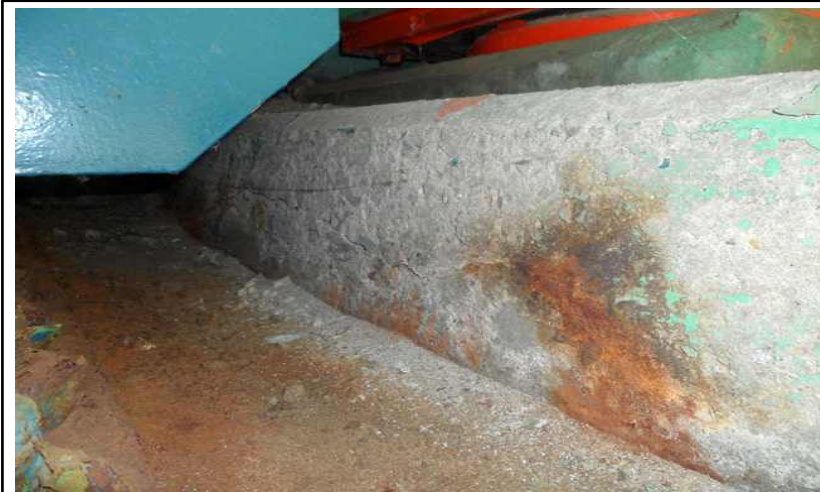
| 번호 | 부재명 | 위 치 | 손상현황 | 조치방안 | 비고 |
|---|---|---|---|---|---|
| 1 | 교량받침 | A1, A2 | 받침콘크리트 균열<br>0.3mm이상 | 주입보수 | 4개소 |

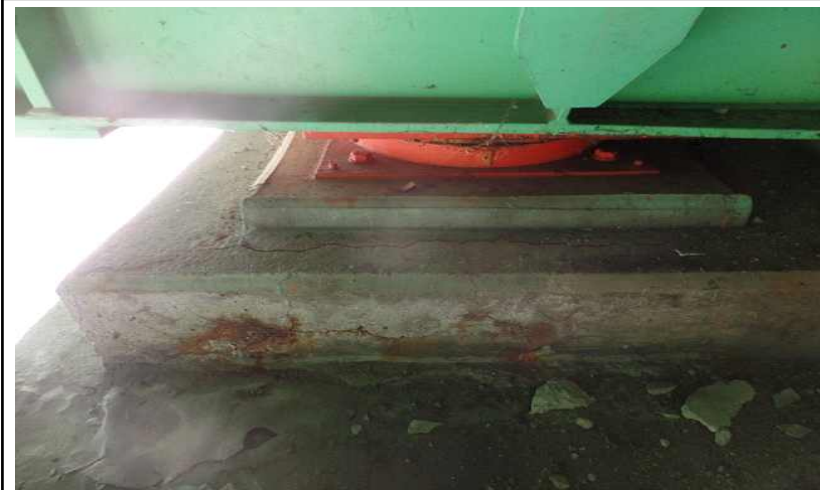
| 번호 | 부재명 | 위 치 | 손상현황 | 조치방안 | 비고 |
|---|---|---|---|---|---|
| 2 | 교량받침 | A2 | 들뜸 | 단면보수(방청) | 4개소 |

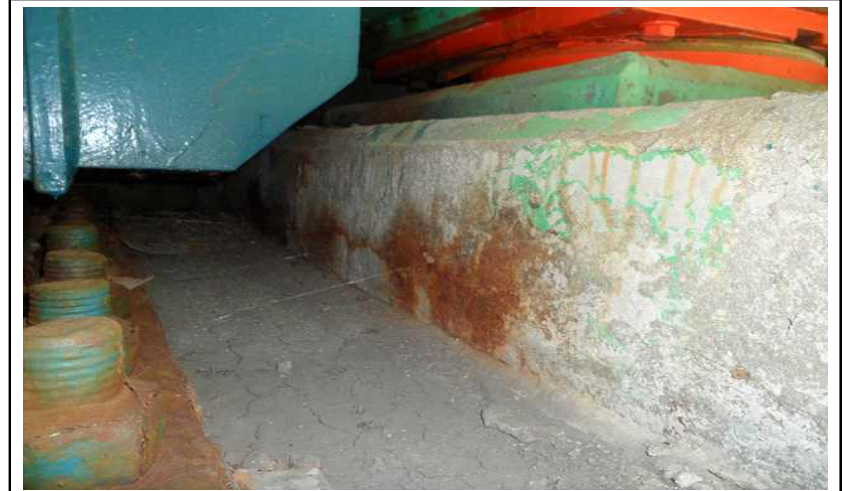
| 번호 | 부재명 | 위 치 | 손상현황 | 조치방안 | 비고 |
|---|---|---|---|---|---|
| 1 | 교량받침 | A1, A2 | 받침콘크리트 균열<br>0.3mm이상 | 주입보수 | 3개소 |

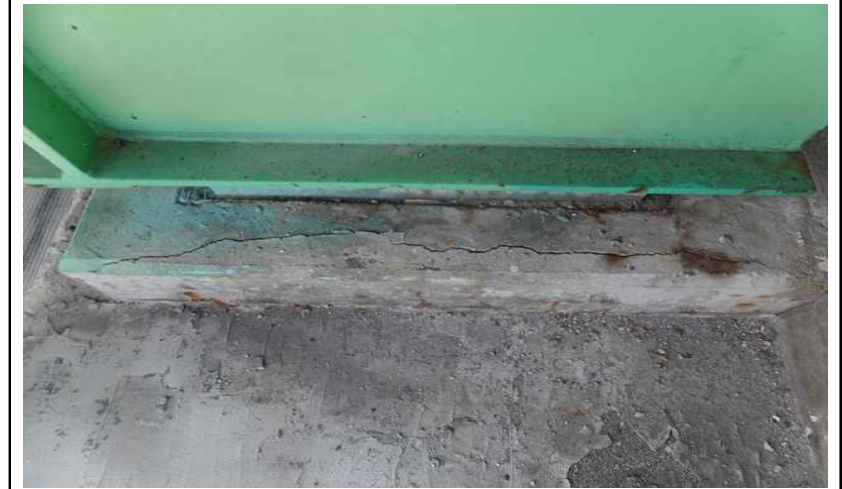
| 번호 | 부재명 | 위 치 | 손상현황 | 조치방안 | 비고 |
|---|---|---|---|---|---|
| 2 | 교량받침 | A2 | 들뜸 | 단면보수(방청) | 2개소 |

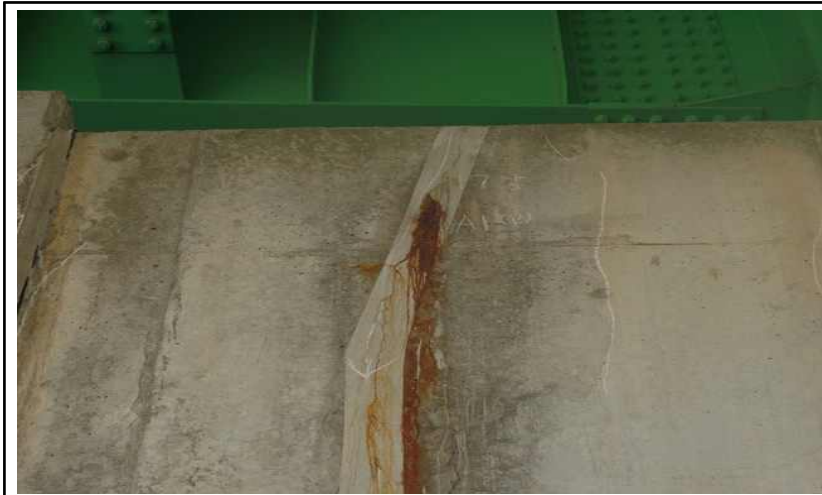
| 번호 | 부재명 | 위 치 | 손상현황 | 조치방안 | 비고 |
|---|---|---|---|---|---|
| 3 | 교대 | A2 | 균열 0.3mm이상 | 주입보수 | 2개소 |

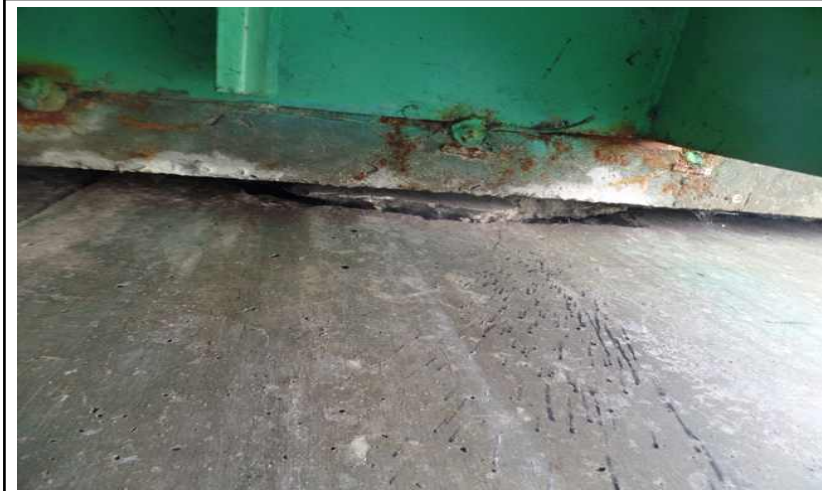
| 번호 | 부재명 | 위 치 | 손상현황 | 조치방안 | 비고 |
|---|---|---|---|---|---|
| 4 | 교대 | A2 | 콘크리트 파손 | 단면보수(방청) | 2개소 |

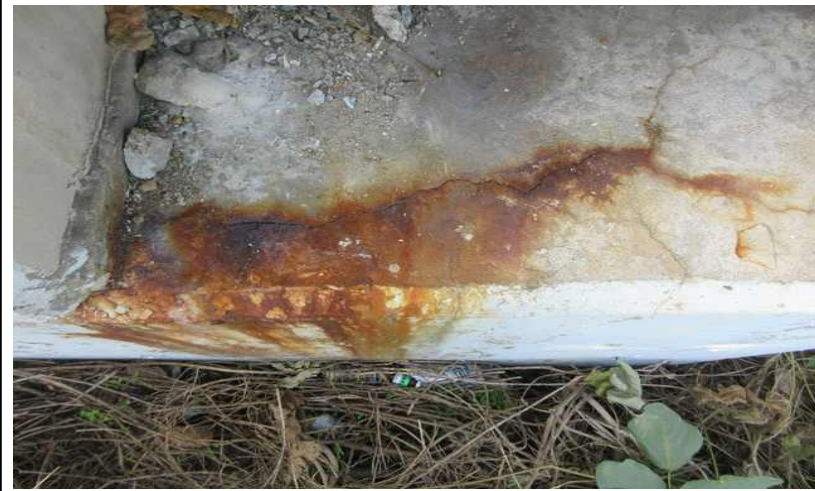
| 번호 | 부재명 | 위 치 | 손상현황 | 조치방안 | 비고 |
|---|---|---|---|---|---|
| 1 | 교 대 | A1 | 균열 (폭 0.3mm이상) | 주입보수 | 4개소 |

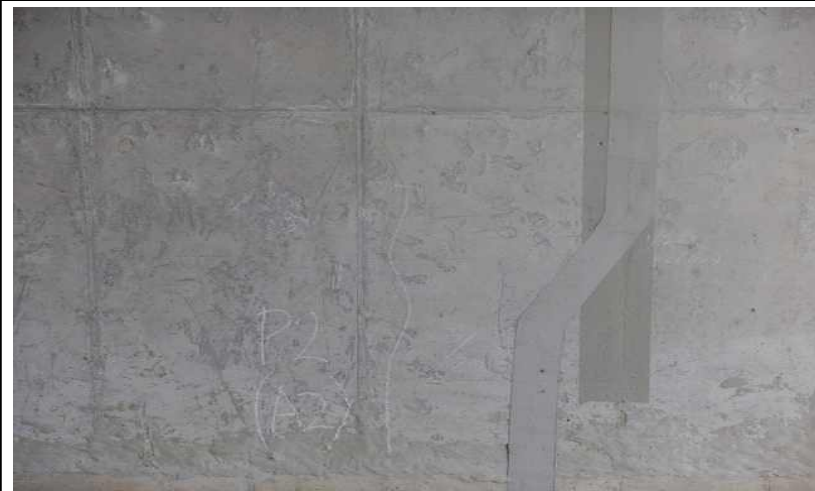
| 번호 | 부재명 | 위 치 | 손상현황 | 조치방안 | 비고 |
|---|---|---|---|---|---|
| 1 | 교대 | A2 | 균열 (폭 0.3mm 이상) | 주입보수 | 4개소 |

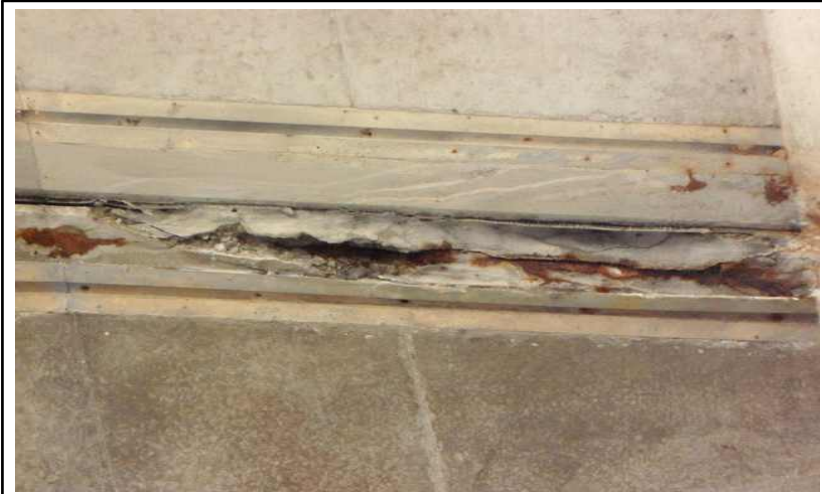
| 번호 | 부재명 | 위 치 | 손상현황 | 조치방안 | 비고 |
|---|---|---|---|---|---|
| 1 | 바닥판 | S2(A2) | 철근노출 | 단면보수(방청) | 1개소 |

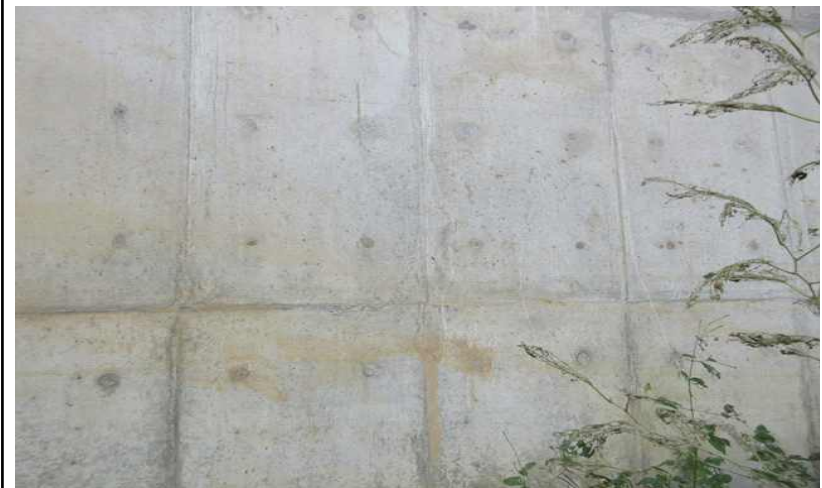
| 번호 | 부재명 | 위 치 | 손상현황 | 조치방안 | 비고 |
|---|---|---|---|---|---|
| 2 | 교대 | A1, A2 | 균열 0.3mm이상 | 주입보수 | 3개소 |

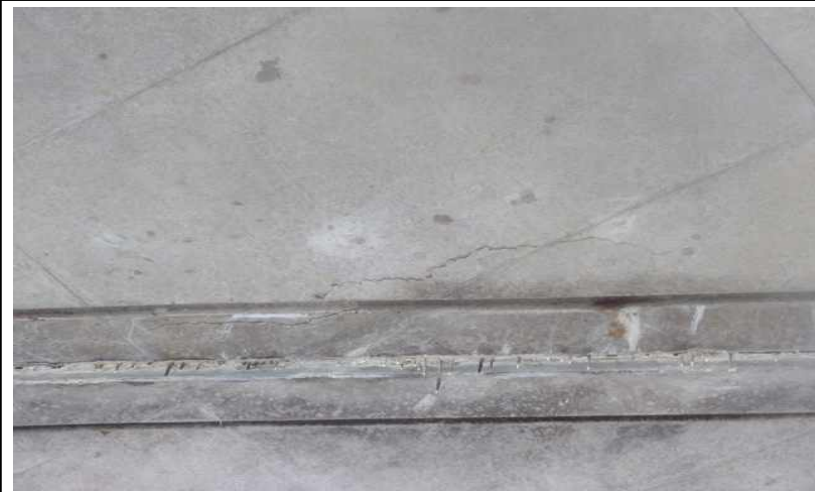
| 번호 | 부재명 | 위 치 | 손상현황 | 조치방안 | 비고 |
|---|---|---|---|---|---|
| 1 | 바닥판 | S1 | 들뜸, 철근부식 | 단면보수(방청) | 2개소 |

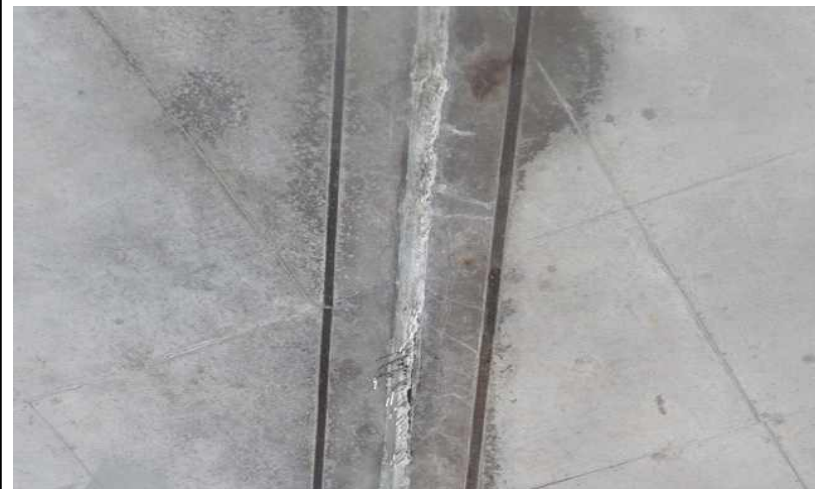
| 번호 | 부재명 | 위 치 | 손상현황 | 조치방안 | 비고 |
|---|---|---|---|---|---|
| 2 | 바닥판 | S2 | 균열 0.3mm이상 | 주입보수 | 2개소 |

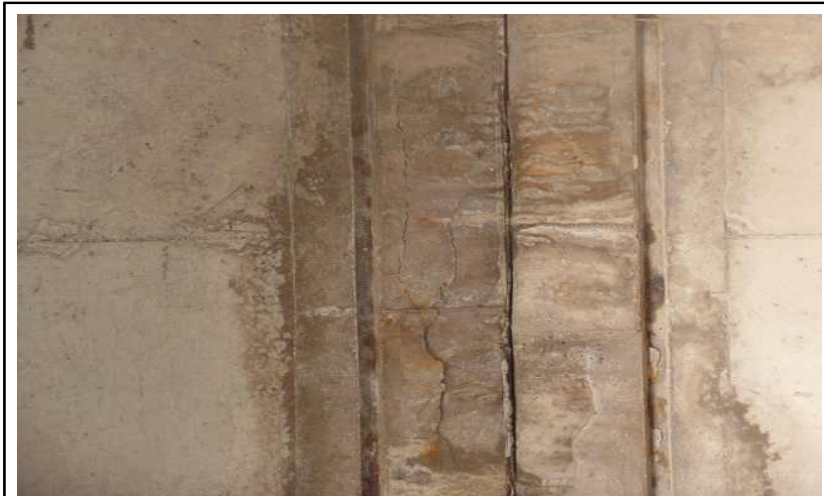
| 번호 | 부재명 | 위 치 | 손상현황 | 조치방안 | 비고 |
|---|---|---|---|---|---|
| 1 | 바닥판 | S1,S2 | 철근부식 | 단면보수(방청) | 11개소 |

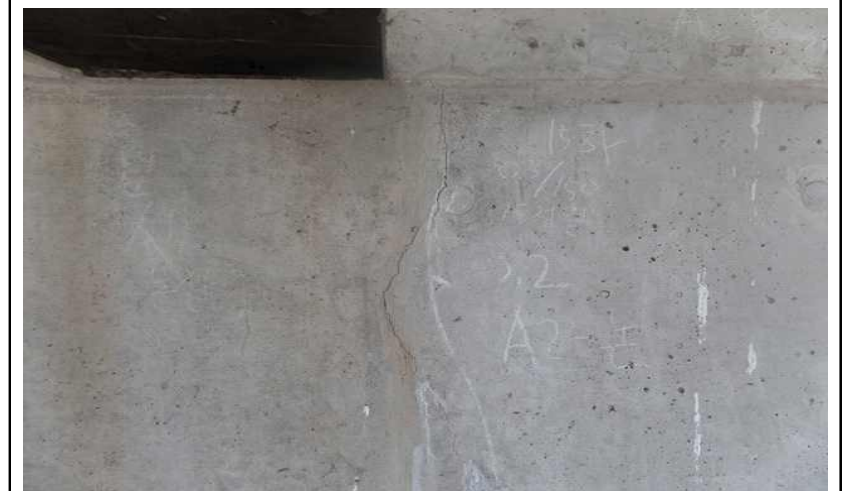
| 번호 | 부재명 | 위 치 | 손상현황 | 조치방안 | 비고 |
|---|---|---|---|---|---|
| 2 | 교대 | A2 | 균열 0.3mm이상 | 주입보수 | 1개소 |

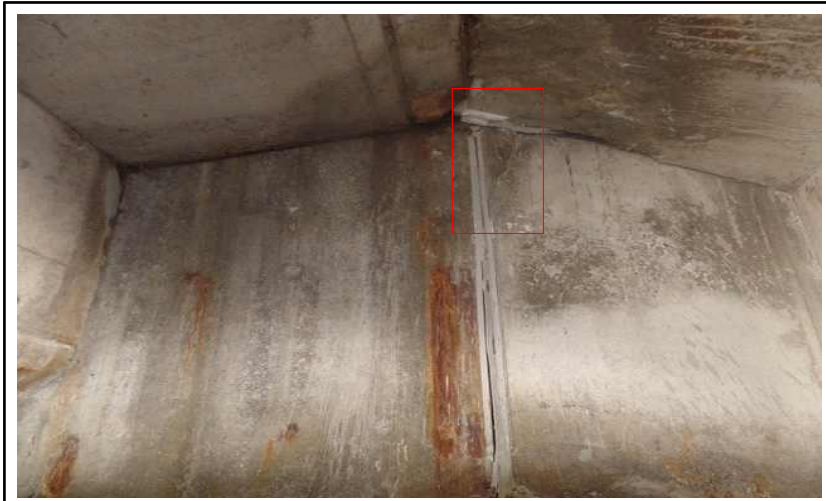
| 번호 | 부재명 | 위 치 | 손상현황 | 조치방안 | 비고 |
|---|---|---|---|---|---|
| 3 | 교대 | A2 | 들뜸 | 단면보수(방청) | 1개소 |

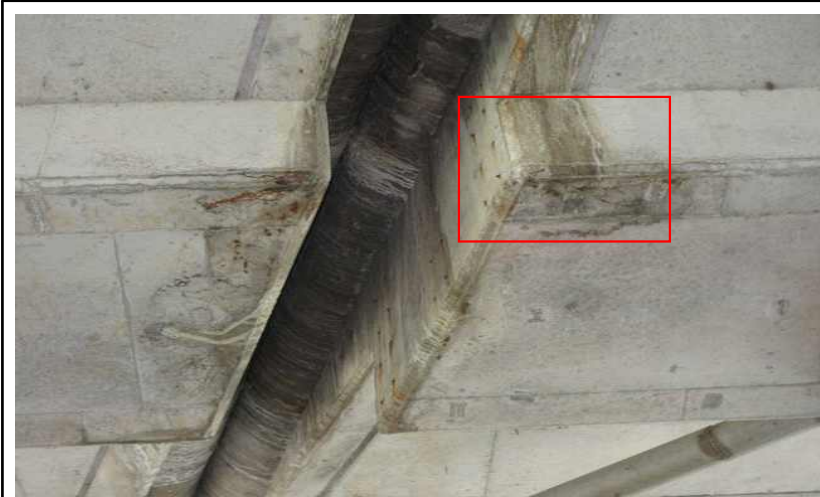
| 번호 | 부재명 | 위 치 | 손상현황 | 조치방안 | 비고 |
|---|---|---|---|---|---|
| 1 | 교각(상단부) | P1-5(S2) | 들뜸 | 단면보수(방청) | 1개소 |

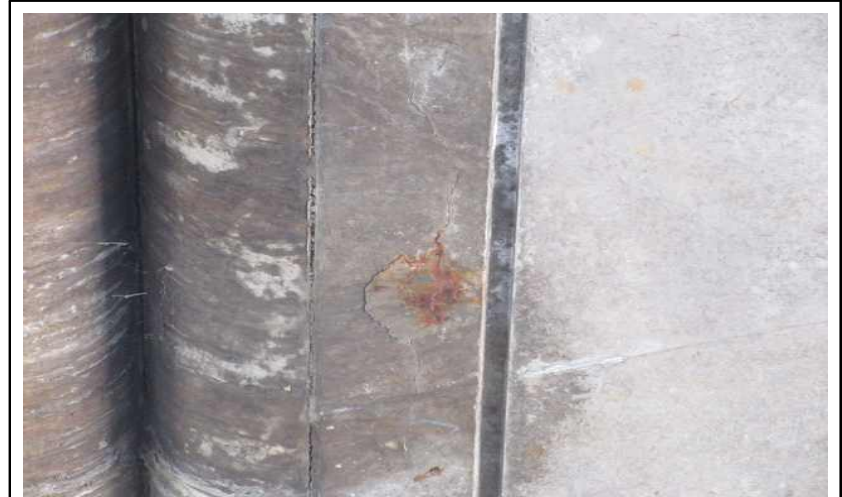
| 번호 | 부재명 | 위 치 | 손상현황 | 조치방안 | 비고 |
|---|---|---|---|---|---|
| 1 | 바닥판 | S1 | 균열 0.3mm이상 | 주입보수 | 1개소 |

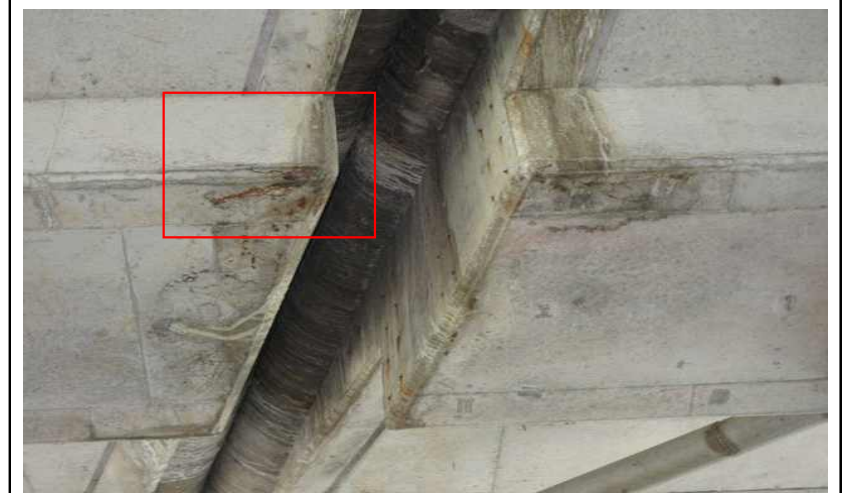
| 번호 | 부재명 | 위 치 | 손상현황 | 조치방안 | 비고 |
|---|---|---|---|---|---|
| 2 | 교각(상단부) | P1-6(S2) | 들뜸 | 주입보수 | 1개소 |

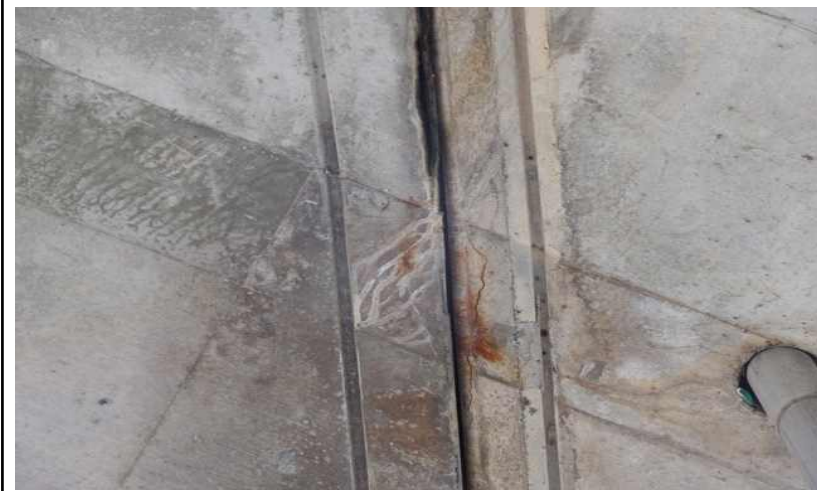
| 번호 | 부재명 | 위 치 | 손상현황 | 조치방안 | 비고 |
|---|---|---|---|---|---|
| 2 | 바닥판 | S2 | 균열 0.3mm이상 | 주입보수 | 1개소 |

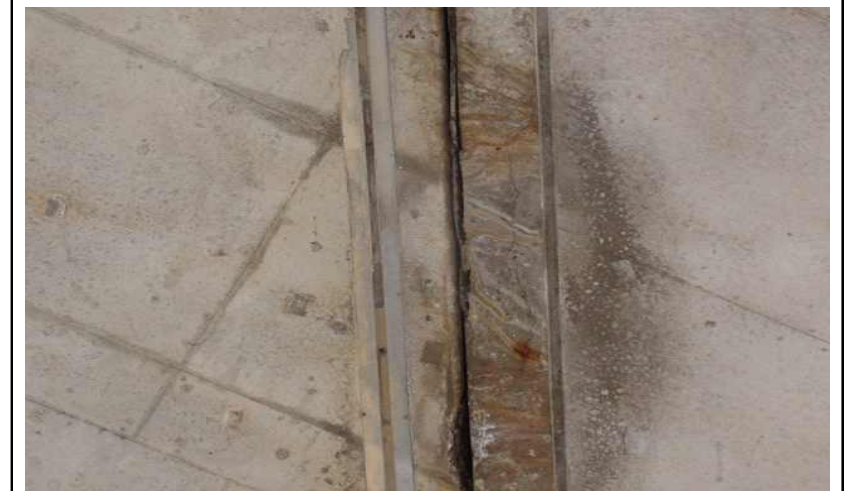
| 번호 | 부재명 | 위 치 | 손상현황 | 조치방안 | 비고 |
|---|---|---|---|---|---|
| 2 | 바닥판 | S2 | 균열 0.3mm이상 | 주입보수 | 2개소 |

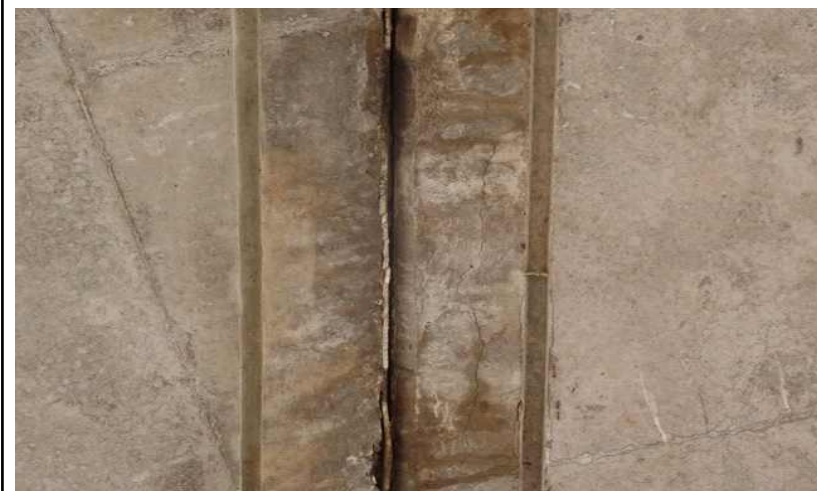
| 번호 | 부재명 | 위 치 | 손상현황 | 조치방안 | 비고 |
|---|---|---|---|---|---|
| 1 | 바닥판 | S1 | 균열 0.3mm이상 | 주입보수 | 1개소 |

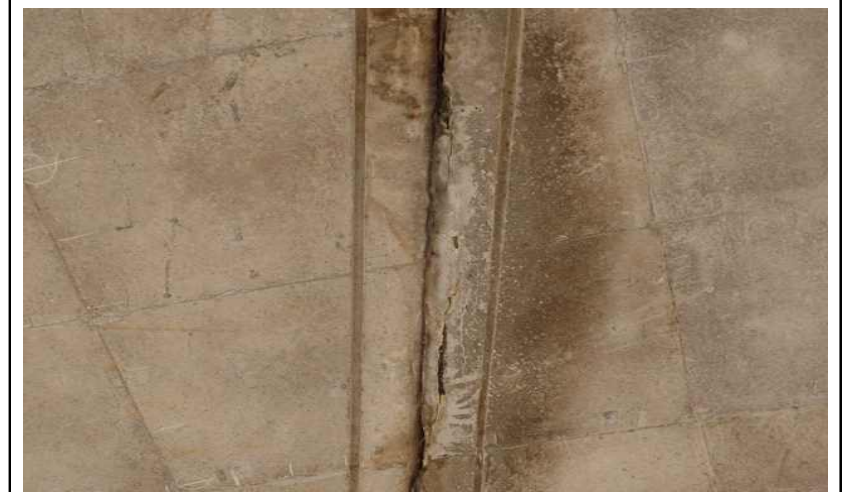
| 번호 | 부재명 | 위 치 | 손상현황 | 조치방안 | 비고 |
|---|---|---|---|---|---|
| 1 | 바닥판 | S1 | 들뜸, 박락 | 단면보수(방청) | 2개소 |

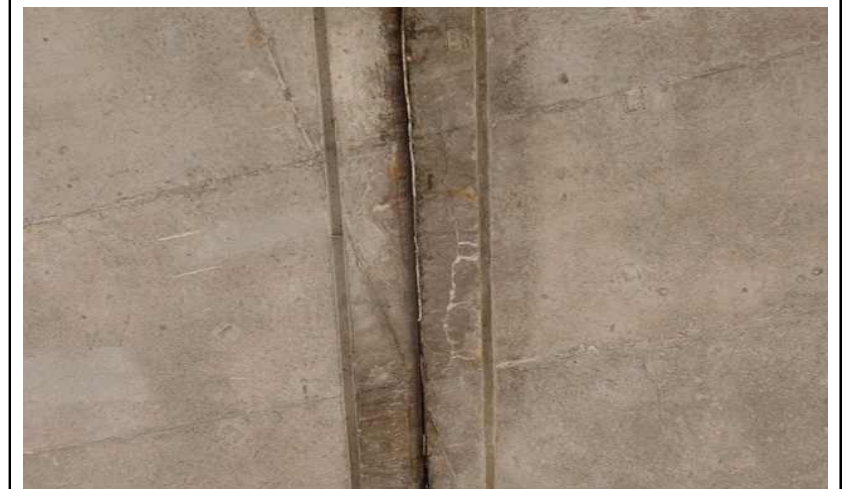
| 번호 | 부재명 | 위 치 | 손상현황 | 조치방안 | 비고 |
|---|---|---|---|---|---|
| 2 | 바닥판 | S1 | 균열 0.3mm이상 | 주입보수 | 2개소 |

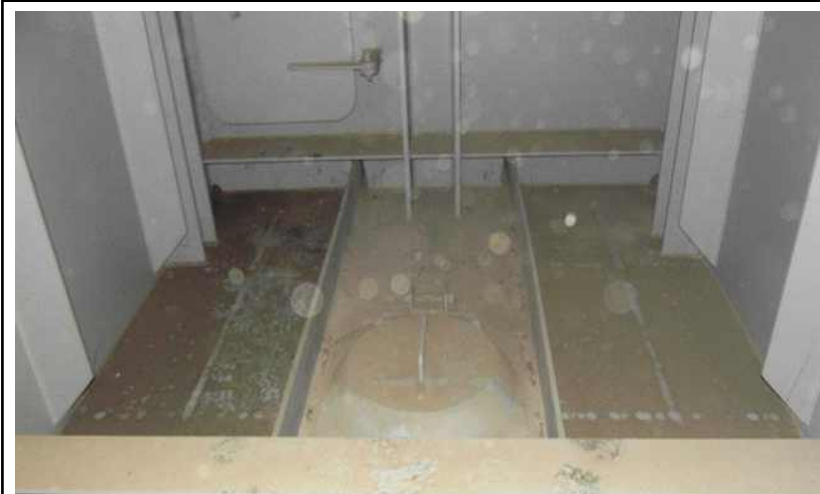
| 번호 | 부재명 | 위 치 | 손상현황 | 조치방안 | 비고 |
|---|---|---|---|---|---|
| 1 | 거더 내부 | S1 | 이물 질퇴적 | 청소 | 2개소 |

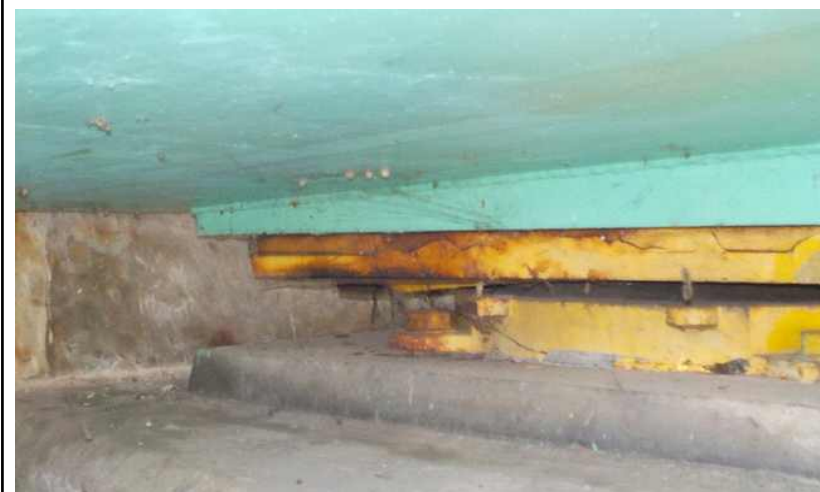
| 구 분 | | 부재명 | | 위 치 | 손상내용 | 손상물량 | | | 조치방안 |
|---|---|---|---|---|---|---|---|---|---|
| | 2 | 교량받침 | | A2 | 플레이트 부식 | 2 | 1.00 | m' | 제도장 |

| 번호 | 부재명 | 위 치 | 손상현황 | 조치방안 | 비고 |
|---|---|---|---|---|---|
| 2 | 교량받침 | A2 | 플레이트부식 | 채도장 | 2개소 |

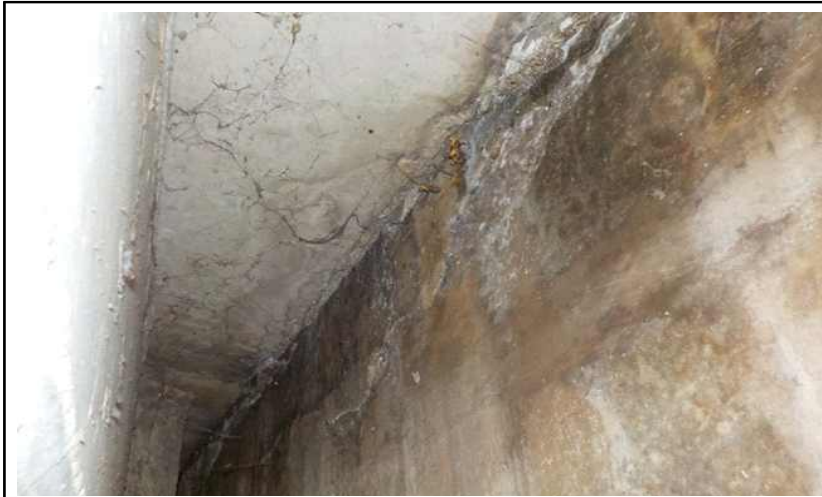
| 번호 | 부재명 | 위 치 | 손상현황 | 조치방안 | 비고 |
|---|---|---|---|---|---|
| 1 | 교대 | A1 | 박락 | 단면보수 | 2개소 |

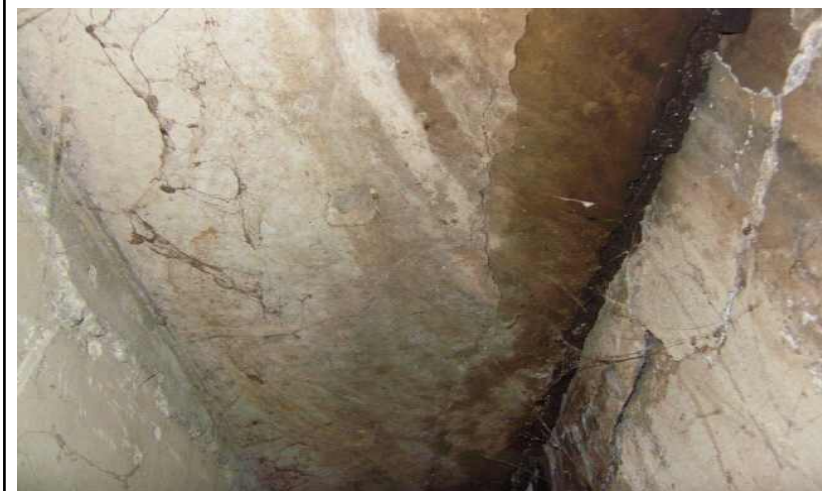
| 번호 | 부재명 | 위 치 | 손상현황 | 조치방안 | 비고 |
|---|---|---|---|---|---|
| 2 | 교대 | A2 | 균열<br>(폭 0.3mm) | 단면보수(방청) | 1개소 |

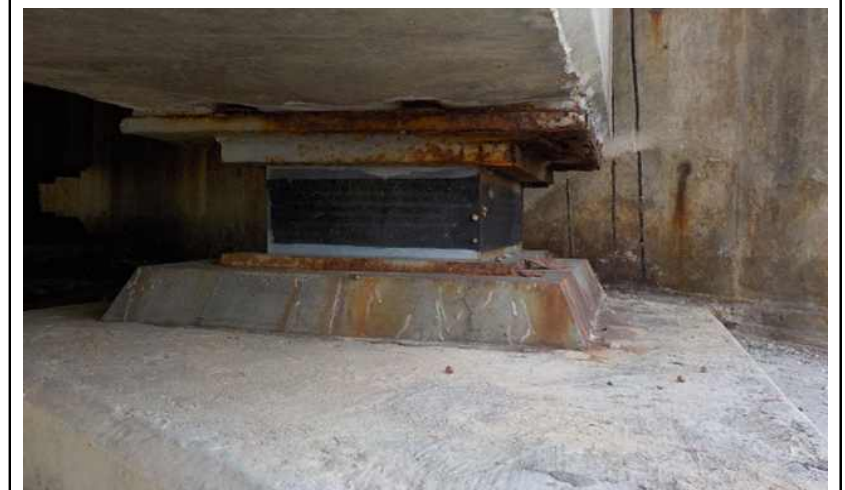
| 구 분 | | 부재명 | 위 치 | 손상내용 | 손상물량 | | | 조치방안 |
|---|---|---|---|---|---|---|---|---|
| | 4 | 교량받침 | A1,A2 | 부식 | 10 | 5.00 | m' | 제도장 |

| 번호 | 부재명 | 위 치 | 손상현황 | 조치방안 | 비고 |
|---|---|---|---|---|---|
| 4 | 교량받침 | A1, A2 | 부식 | 재도장 | 10개소 |

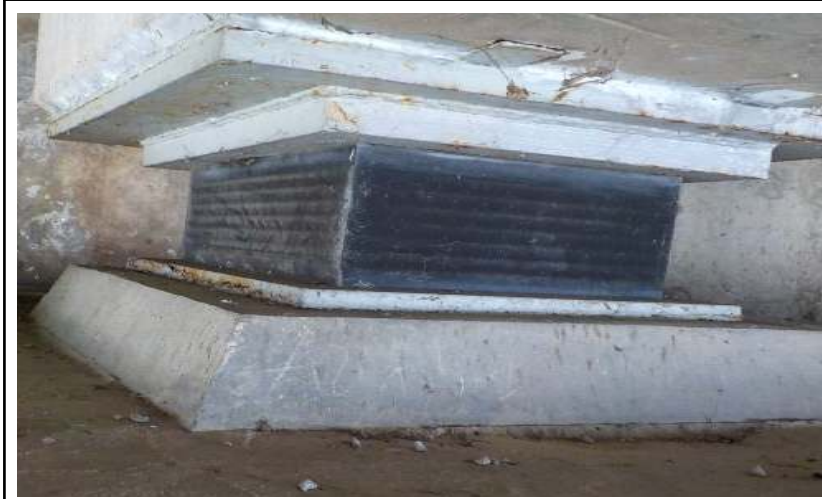
| 구 분 | | 부재명 | 위 치 | 손상내용 | 손상물량 | | | 조치방안 |
|---|---|---|---|---|---|---|---|---|
| 보수<br>보강 | 1 | 교량받침 | A1,A2 | 부식 | 2 | 1.00 | m' | 제도장 |

| 번호 | 부재명 | 위 치 | 손상현황 | 조치방안 | 비고 |
|---|---|---|---|---|---|
| 1 | 교량받침 | A1, A2 | 부식 | 재도장 | 2개소 |

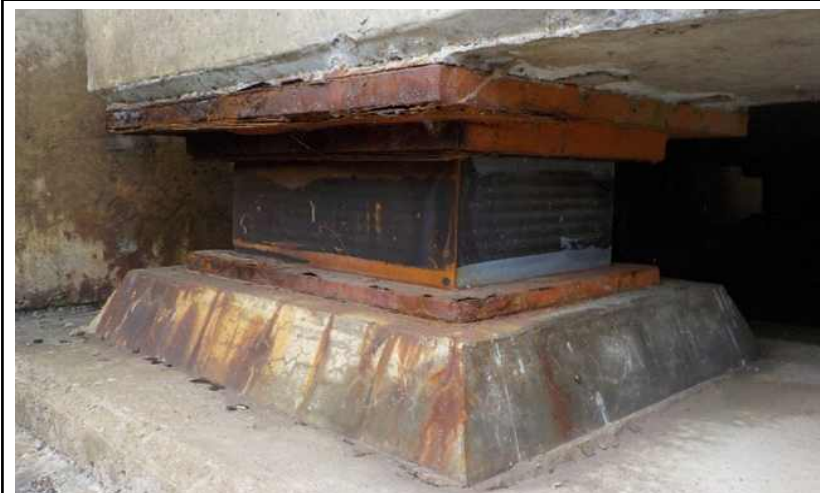
| 구 분 | | 부재명 | 위 치 | 손상내용 | 손상물량 | | | 조치방안 |
|---|---|---|---|---|---|---|---|---|
| 보수<br>보강 | 1 | 교량받침 | A1, A2 | 받침부식 | 10 | 5.00 | m' | 채도장 |

| 번호 | 부재명 | 위 치 | 손상현황 | 조치방안 | 비고 |
|---|---|---|---|---|---|
| 1 | 교량받침 | A1, A2 | 받침부식 | 재도장 | 10개소 |

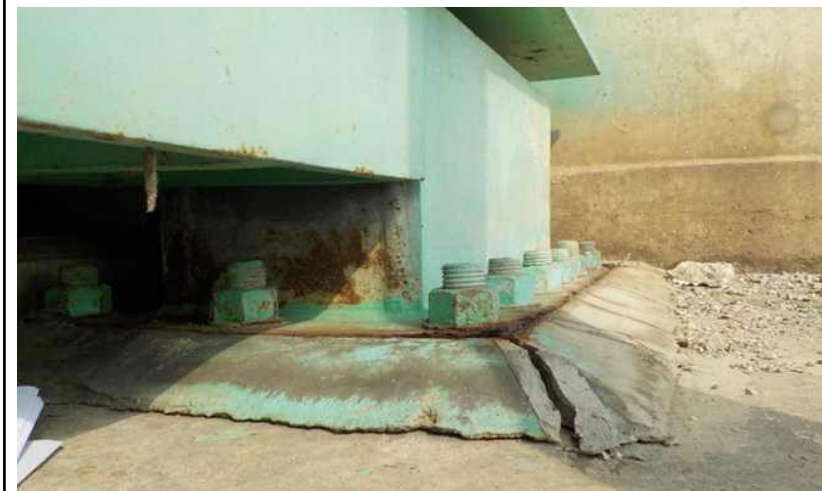
| 구 분 | | 부재명 | 위 치 | 손상내용 | 손상물량 | | | 조치방안 |
|---|---|---|---|---|---|---|---|---|
| | 2 | 교량받침 | A1 | 낙교방지시설<br>부식 | 1 | 0.03 | m' | 제도장 |

| 번호 | 부재명 | 위 치 | 손상현황 | 조치방안 | 비고 |
|---|---|---|---|---|---|
| 2 | 낙교방지시설 | A1 | 부식 | 재도장 | 1개소 |

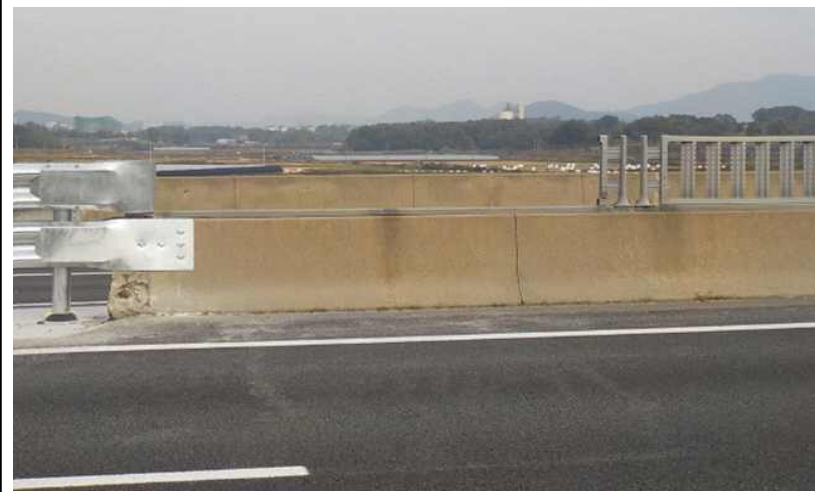
| 번호 | 부재명 | 위 치 | 손상현황 | 조치방안 | 비고 |
|---|---|---|---|---|---|
| 1 | 중앙분리대 | S1 | 차광시설 탈락 | 차광시설 보수 | 1개소 |

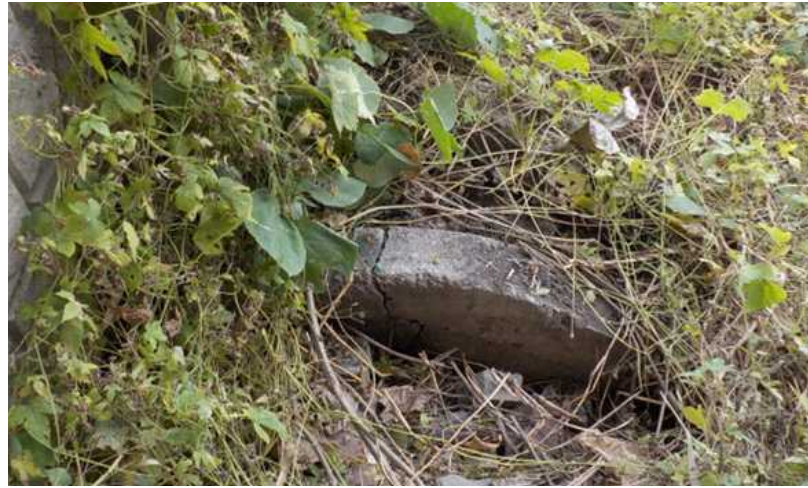
| 번호 | 부재명 | 위 치 | 손상현황 | 조치방안 | 비고 |
|---|---|---|---|---|---|
| 1 | 교대 | A1 | 도수로파손 | 도수로보수 | 2개소 |

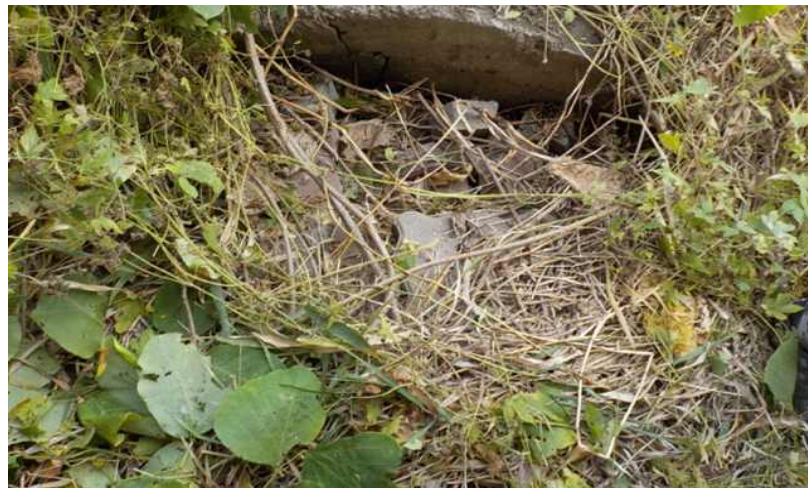
| 번호 | 부재명 | 위 치 | 손상현황 | 조치방안 | 비고 |
|---|---|---|---|---|---|
| 2 | 교대 | A1 | 압성토침하 | 침하보수 | 1개소 |
