논산천안고속도로 시설물 정기점검[2구역]

# 2종 절토사면보고서

2017. 12.

천  
안  
논  
산  
고  
속  
도  
로  
(주)

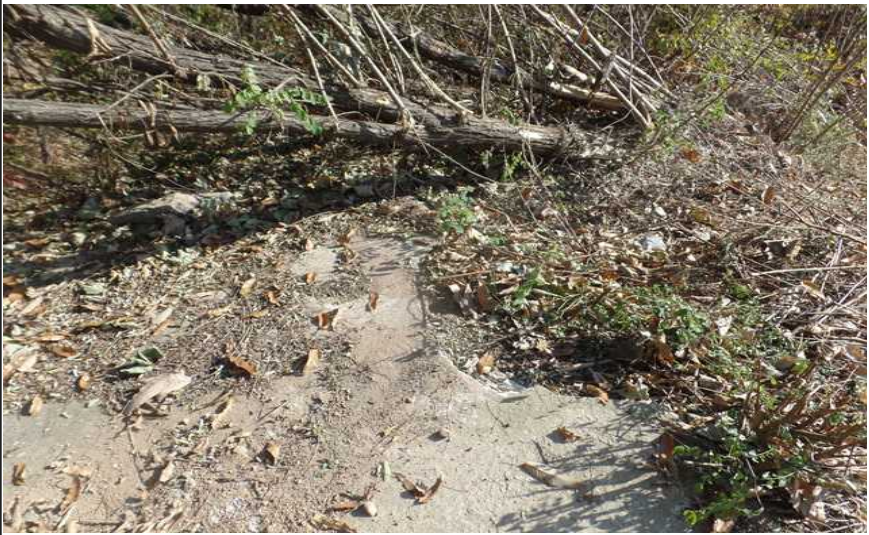
| 239.450K<br>2소단<br>[ 사진 NO.1 ] | |

| 구분 | 위 치 | 점검결과 | 조치필요사항 |
|---|---|---|---|
| 2 | 239.450K<br>2소단 | 소단배수로 단부 파손 | 주의관찰 - 손상 진전 유무 관찰 |

| 소단배수로 단부 파손 | |

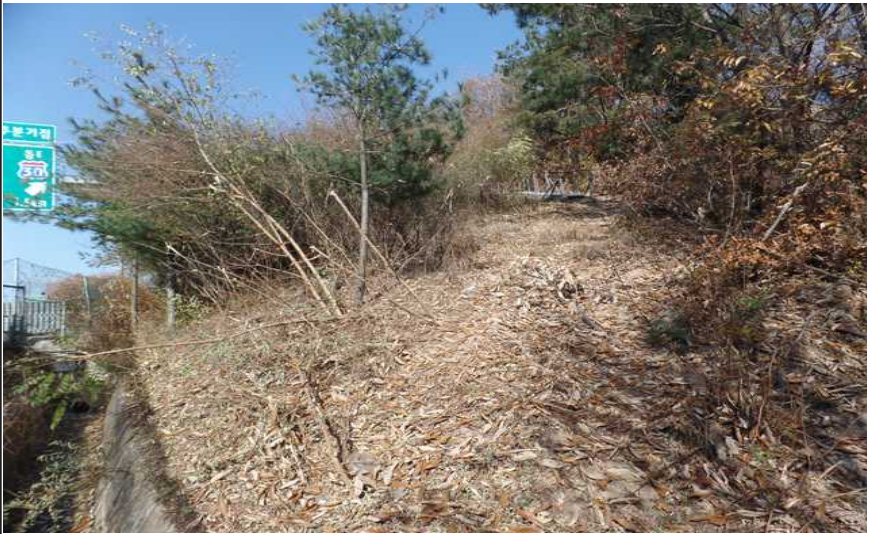
| 239.420K<br>사면 하단부<br>[ 사진 NO.2 ] | |

| 암+토사 혼재구간<br>상태 양호 | |

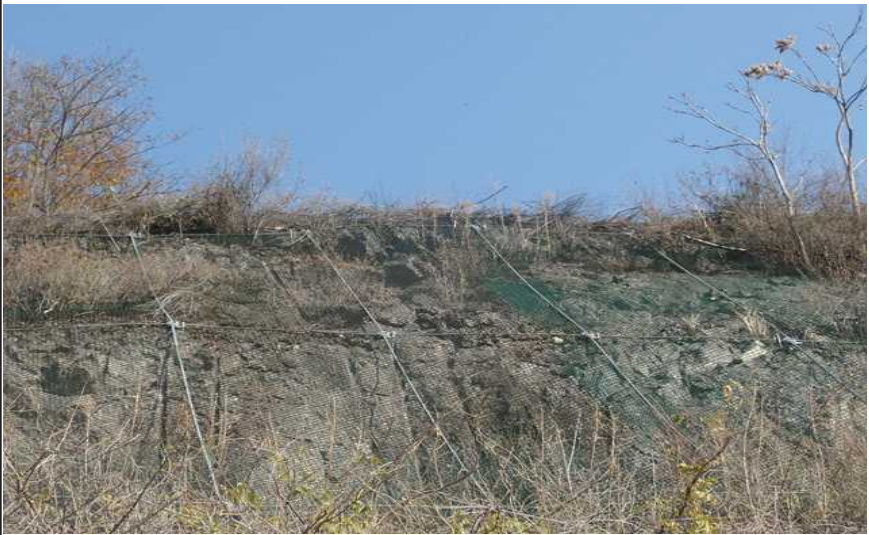
| 239.470K<br>2단 상단부<br>[ 사진 NO.3 ] | |

| 뜬돌 및 이완암 | |

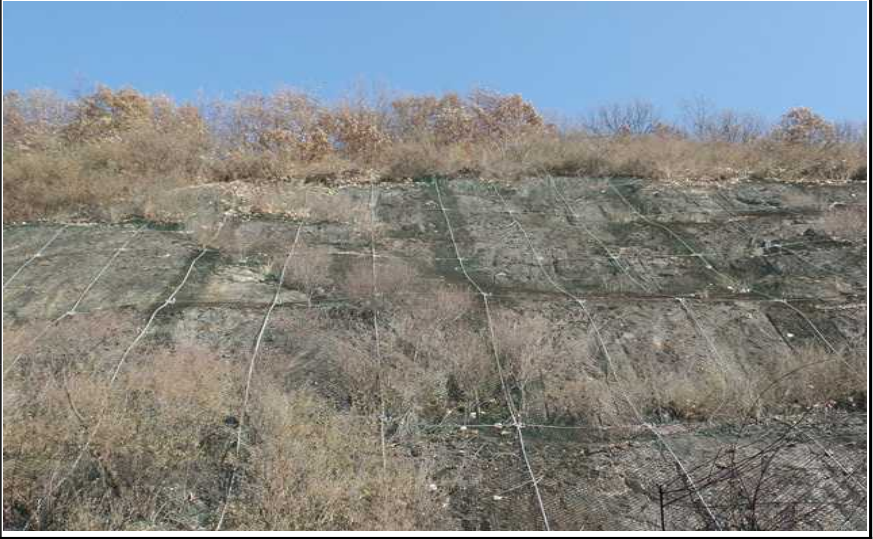
| 239.540K<br>1단 상단부<br>[ 사진 NO.5 ] | |

| 절리발달부 튼돌 | |

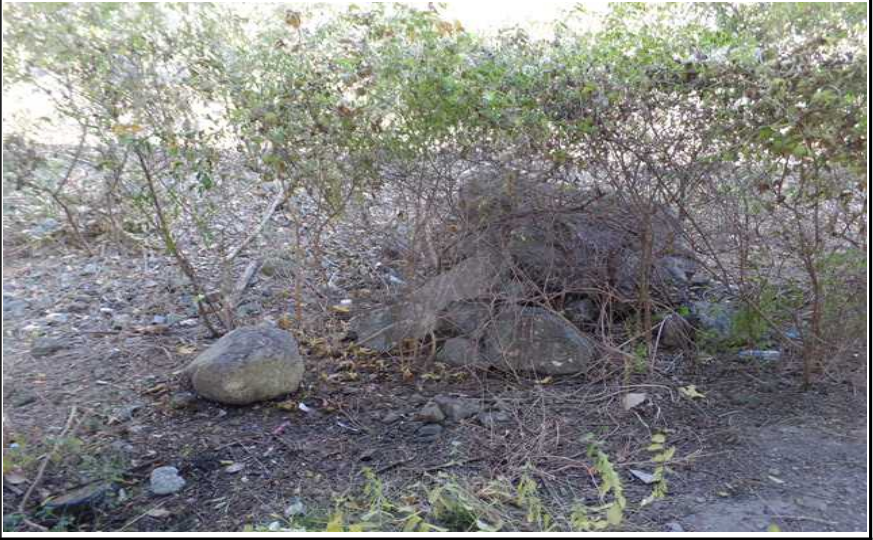
| 239.565K<br>사면 하단부<br>[ 사진 NO.6 ] | |

| 구분 | 위 치 | 점검결과 | 조치필요사항 |
|---|---|---|---|
| 3 | 239.565K | 사면 하단부 낙석적치 | 주의관찰 - 시공시 발생(우성교 하부) |

| 낙석 적치<br>(우성교 하부) | |

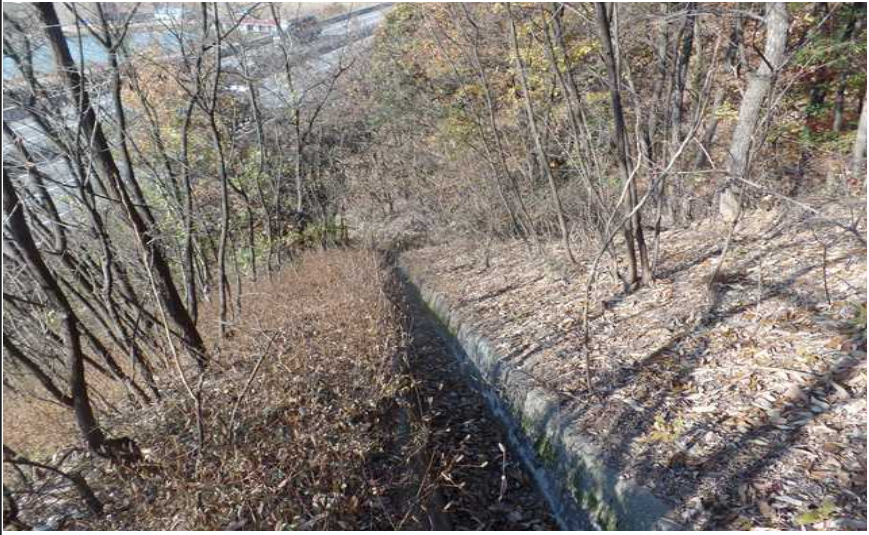
| 239.619K<br>사면 하단부<br>[ 사진 NO.7 ] | |

| 산마루측구<br>주변상태 양호 | |

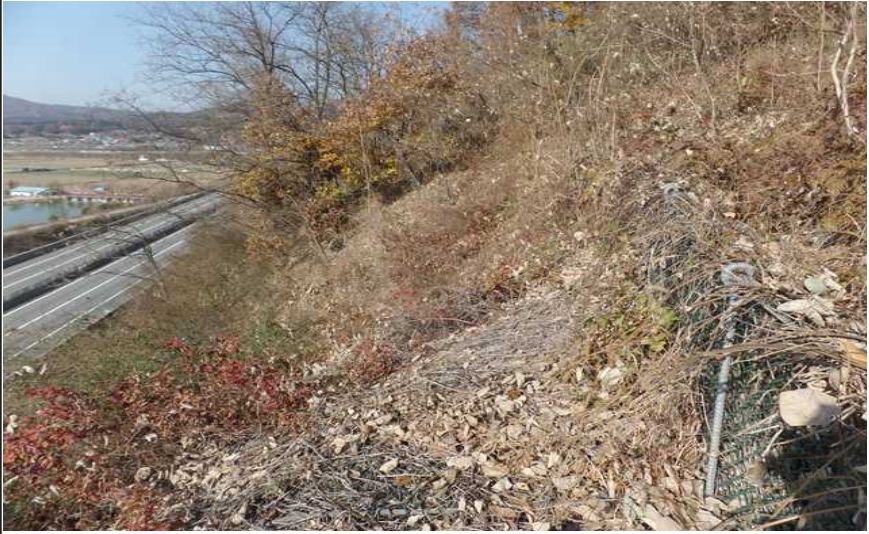
| 239.560K<br>2단 상단부<br>[ 사진 NO.8 ] | |

| 산마루 능선<br>(자연사면)<br>상태 양호 | |

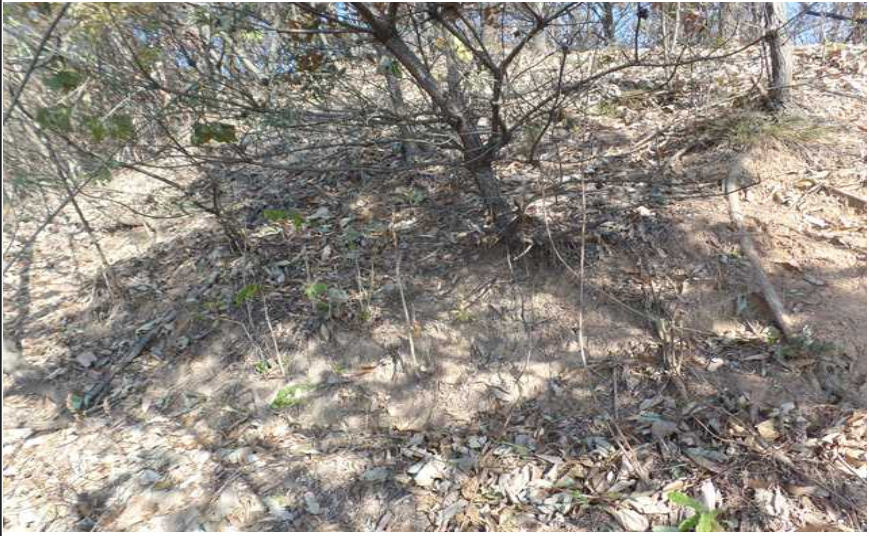
| 239.510K<br>사면 상단부<br>[ 사진 NO.9 ] | |

| 자연사면 경계부 대체로<br>상태 양호 | |

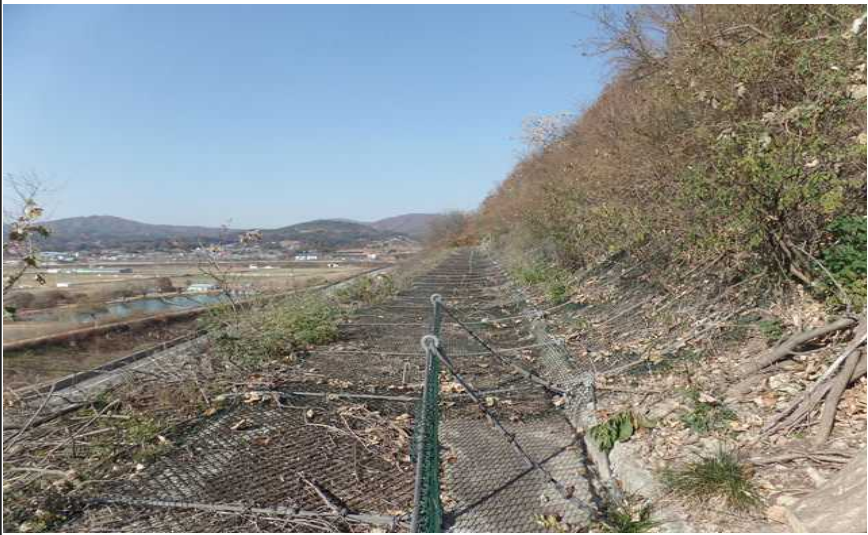
| 239.500K<br>2소단<br>[ 사진 NO.10 ] | |

| 소단배수로<br>상태 양호 | |

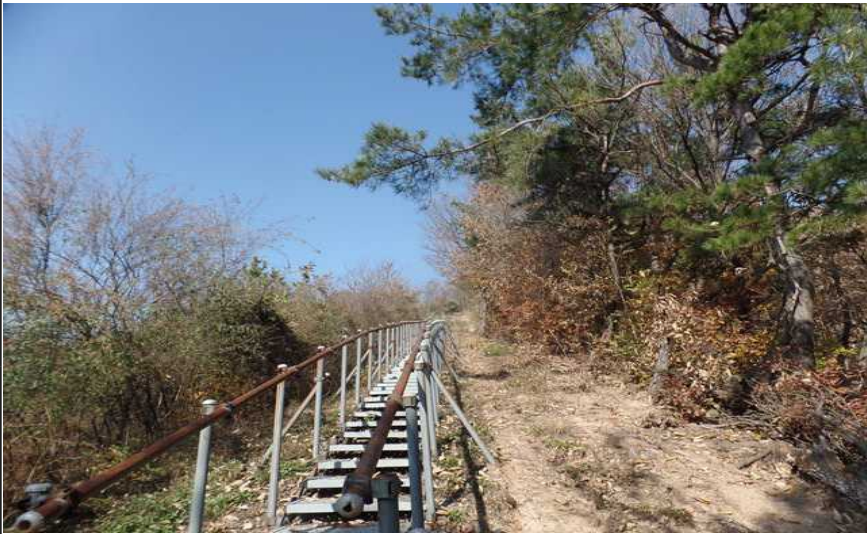
| 239.390K<br>시점부<br>[ 사진 NO.11 ] | |

| 점검계단 전경 | |

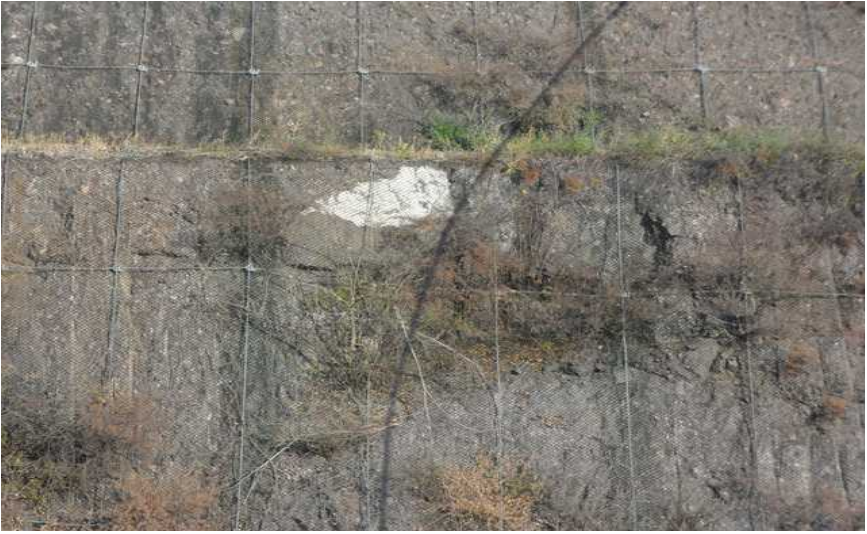
| 239.075K<br>1단 상단부<br>[ 사진 NO.2 ] | |

| 빼기존 및 뜬돌 | |

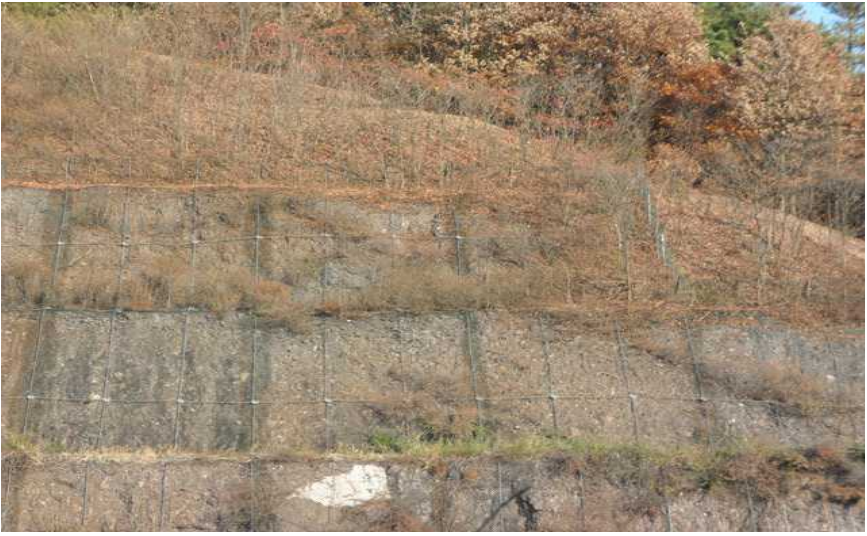
| 239.060K<br>2, 3단<br>[ 사진 NO.3 ] | |

| 절리 전경 | |

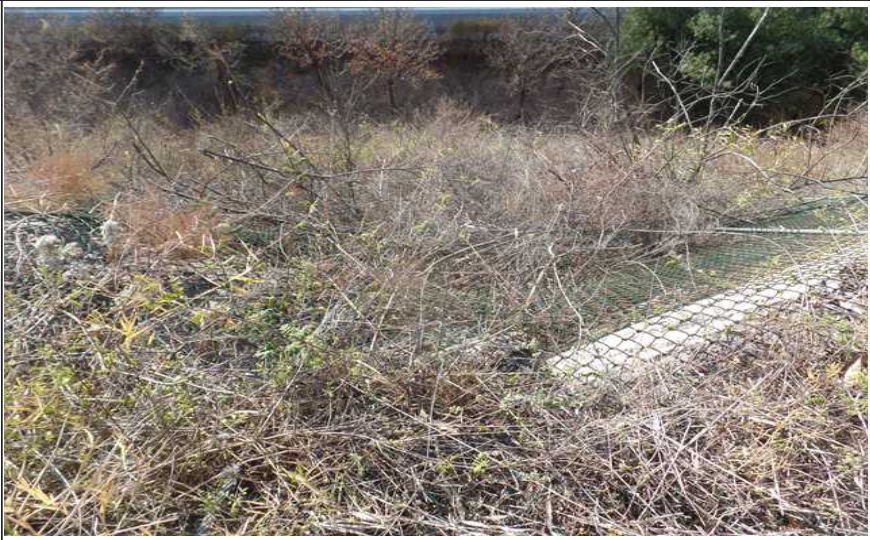
| 239.080K<br>1소단<br>[ 사진 NO.4 ] | |

| 췁기존, 절리 | |

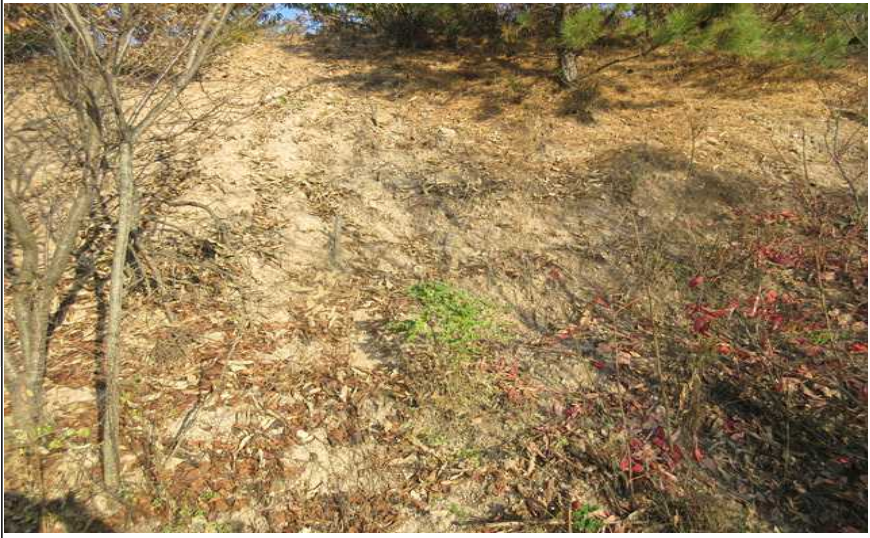
| 239.100K<br>사면 상단부<br>[ 사진 NO.5 ] | |

| 상부자연사면<br>식생불량 | |

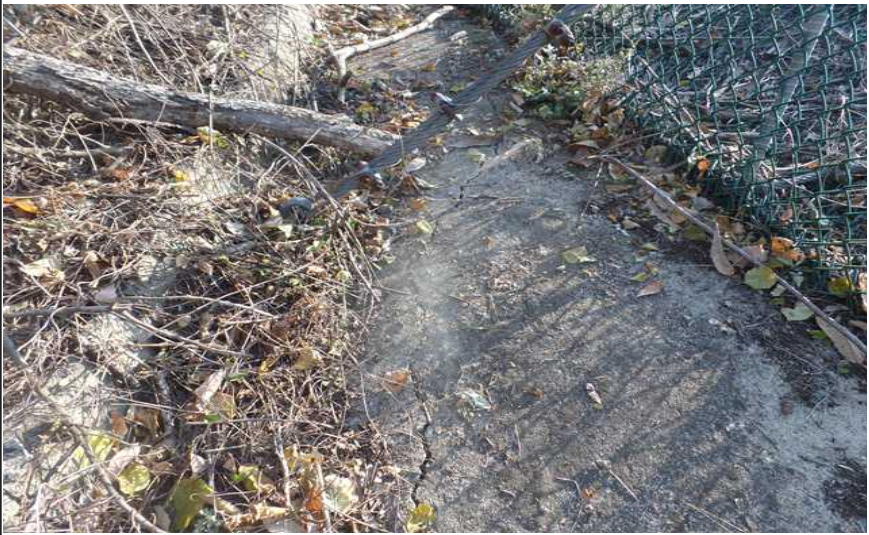
| 239.140K<br>1소단<br>[ 사진 NO.7 ] | |

| 소단배수로 균열<br>(폭 5.0mm) | |

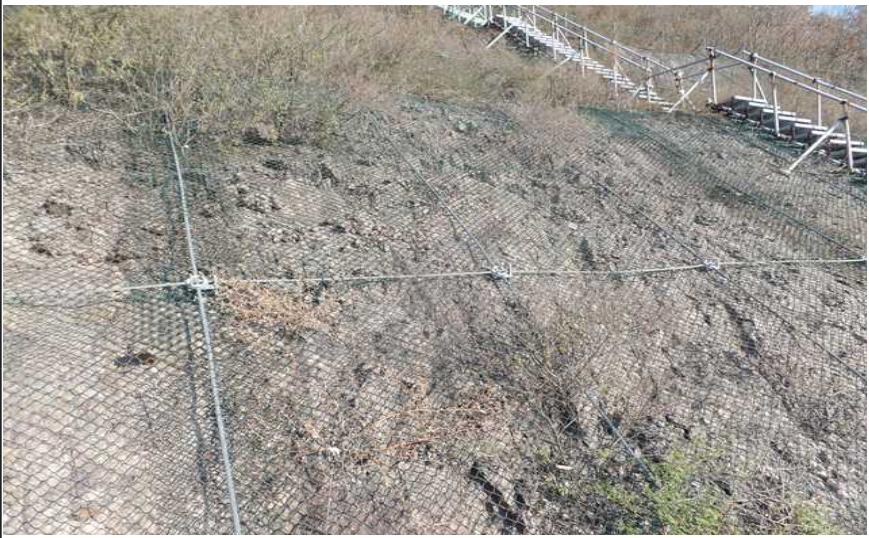
| 239.110K<br>2단 중단부<br>[ 사진 NO.11 ] | |

| 보통풍화의 암상태 | |

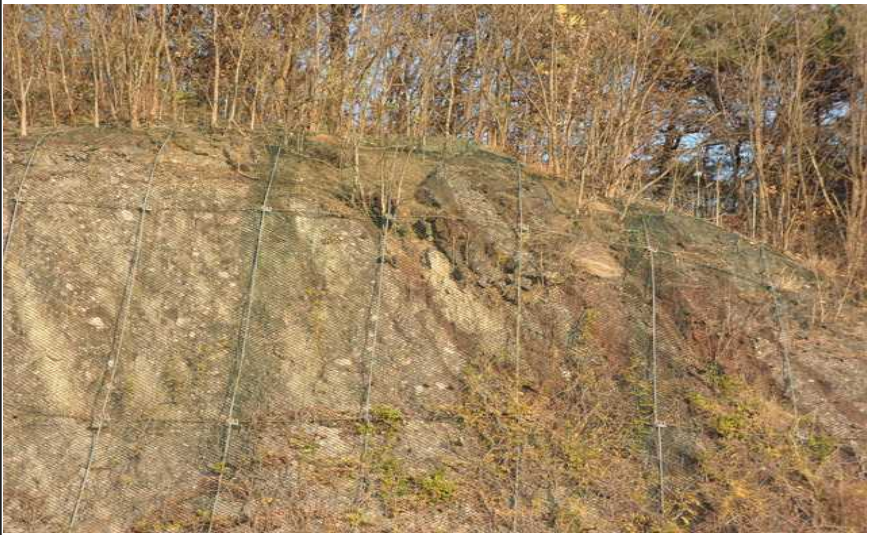
| 238.330K<br>1소단 상단부<br>[ 사진 NO.1 ] | |

| 구분 | 위 치 | 점검결과 | 조치필요사항 |
|---|---|---|---|
| 11 | 238.330K<br>1단 상단부 | 절리부 뜯돌 | 주의관찰 |

| 절리부 뜯돌 | |

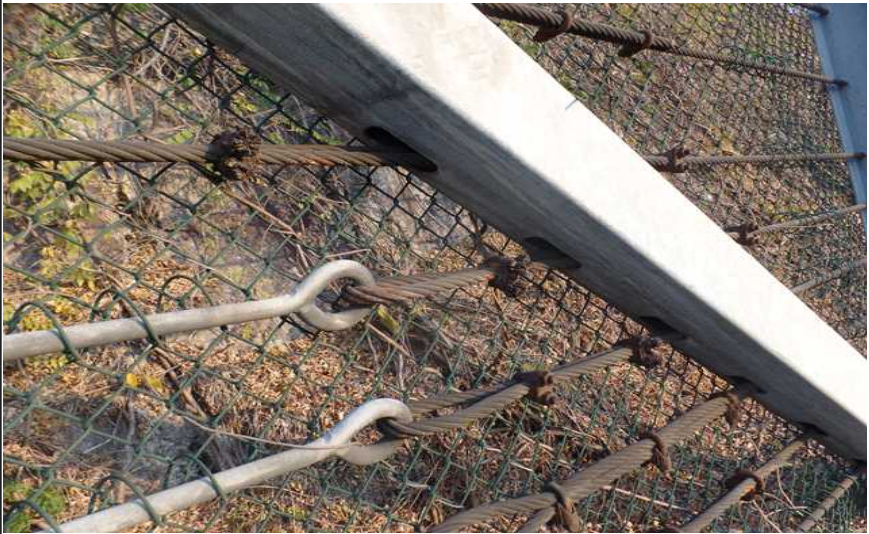
| 238.350K<br>사면보호시설<br>[ 사진 NO.2 ] | |

| 구분 | 위 치 | 점검결과 | 조치필요사항 |
|---|---|---|---|
| 10 | 238.345K<br>사면 하단부 | 낙석방지울타리<br>U볼트 부식 | 교체 |

| 낙석방지울타리<br>U볼트 부식 | |

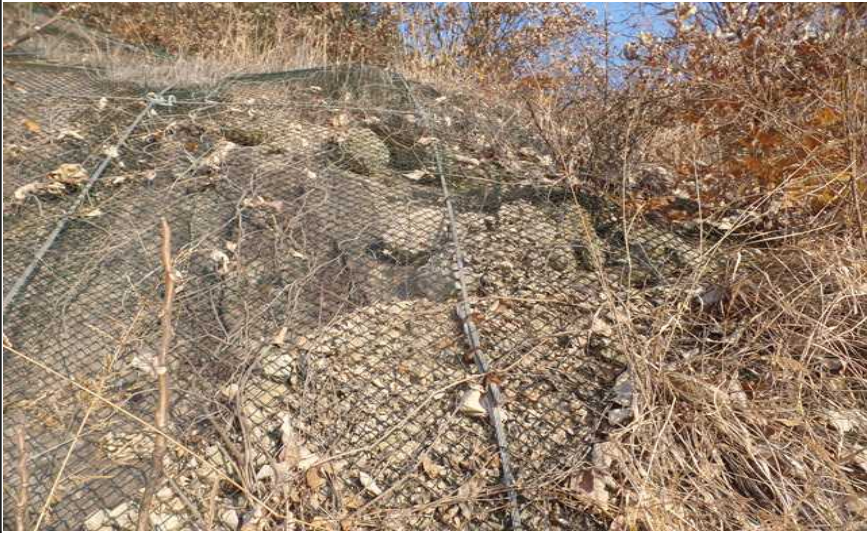
| 238.550K<br>2단 하단부<br>[ 사진 NO.4 ] | |

| 구분 | 위 치 | 점검결과 | 조치필요사항 |
|---|---|---|---|
| 6 | 238.550K<br>2단 중단부 | 표층유실 | 주의관찰(낙석방지망내 초기손상) |

| 표층유실 | |

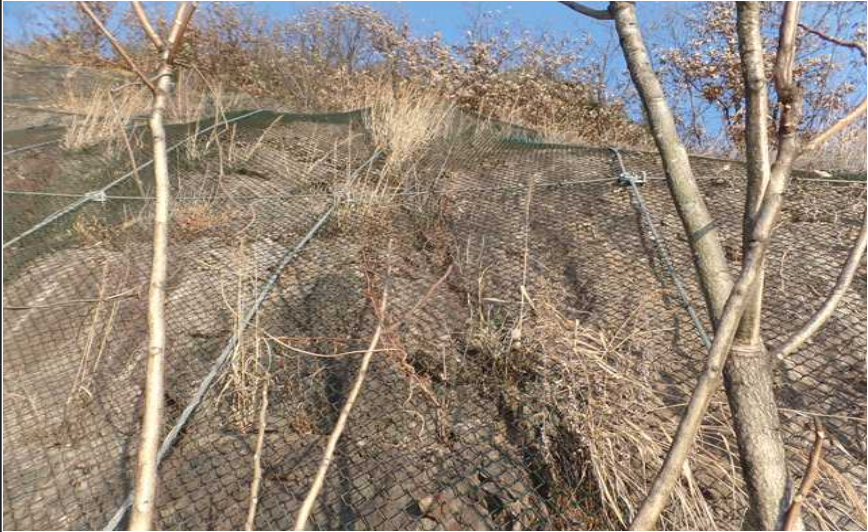
| 238.550K<br>2단 하단부<br>[ 사진 NO.5 ] | |

| 표층유실부 뜯돌 | |

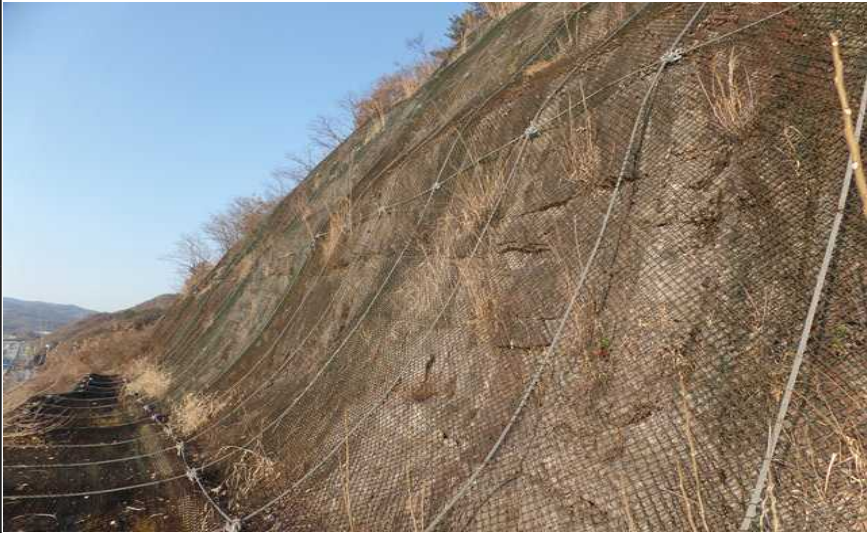
| 238.570K<br>2단 중단부<br>[ 사진 NO.6 ] | |

| 수평 절리 | |

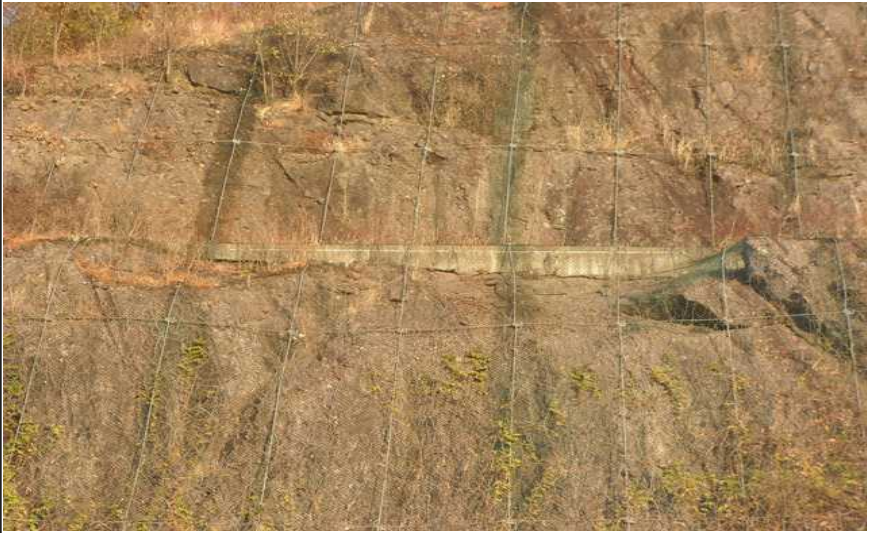
| 238.580K<br>1소단<br>[ 사진 NO.7 ] | |

| 소단배수로<br>하부 공동 | |

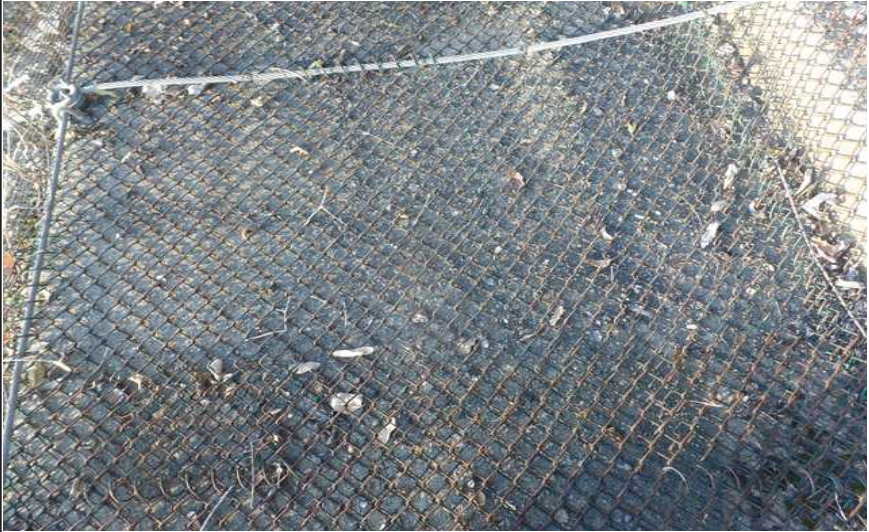
| 238.570K<br>1소단<br>[ 사진 NO.8 ] | |

| 구분 | 위 치 | 점검결과 | 조치필요사항 |
|---|---|---|---|
| 1 | 238.570K<br>1소단 | 소단배수로 균열 | 주의관찰 |

| 소단배수로 균열 | |

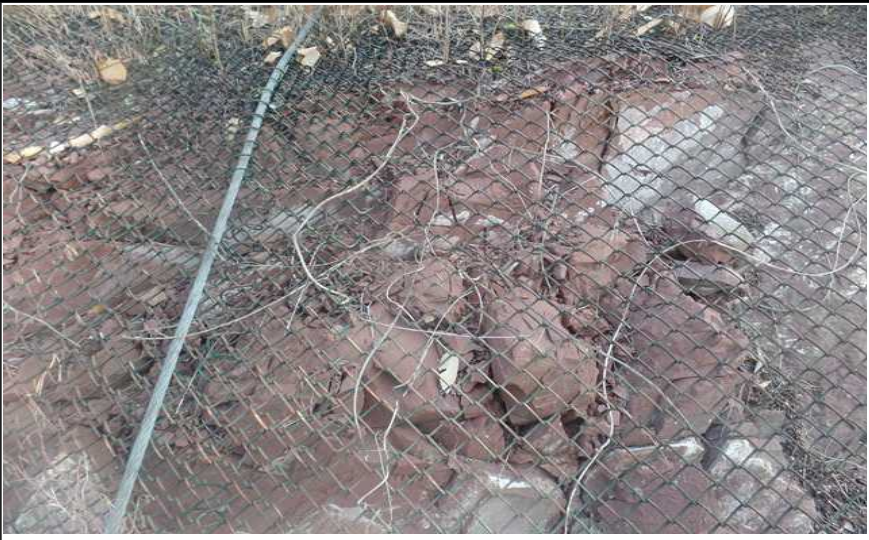
| 235.210K<br>1단<br>[ 사진 NO.1 ] | |

| 뜯돌 및 이완암 | |

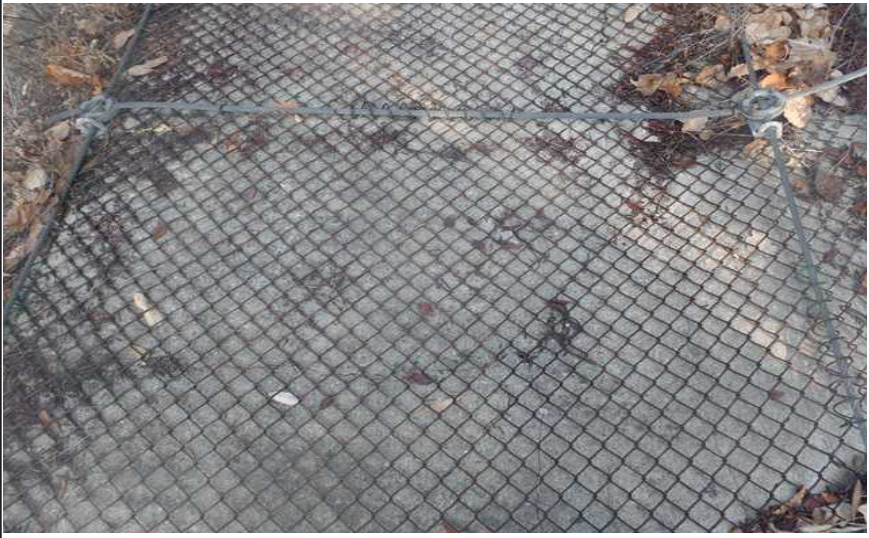
| 235.210K<br>1소단<br>[ 사진 NO.2 ] | |

| 구분 | 위 치 | 점검결과 | 조치필요사항 |
|---|---|---|---|
| 5 | 235.210K<br>1소단 | 소단배수로 균열<br>(종, 횡방향 교차) | 주의관찰 - 손상 진전유무 관찰 |

| 소단배수로 균열 | |

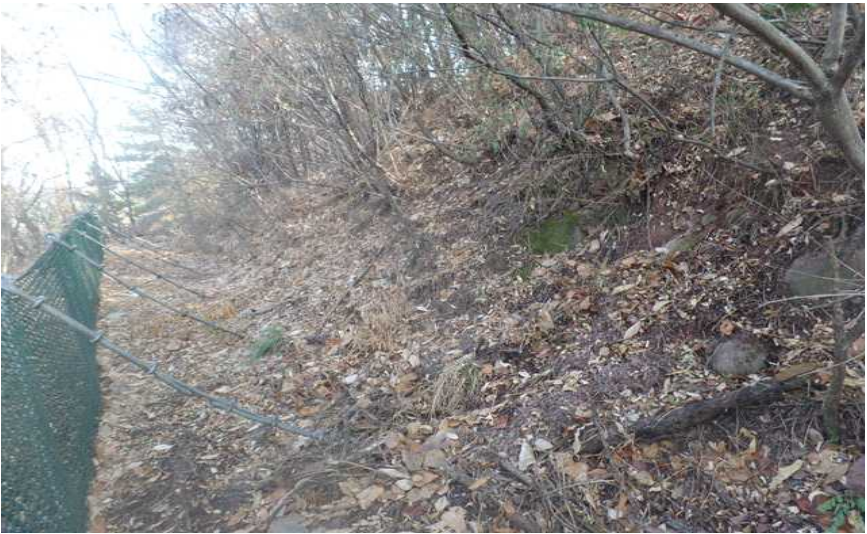
| 235.260K<br>2단<br>[ 사진 NO.5 ] | |

| 능선주변<br>표토유실 | |

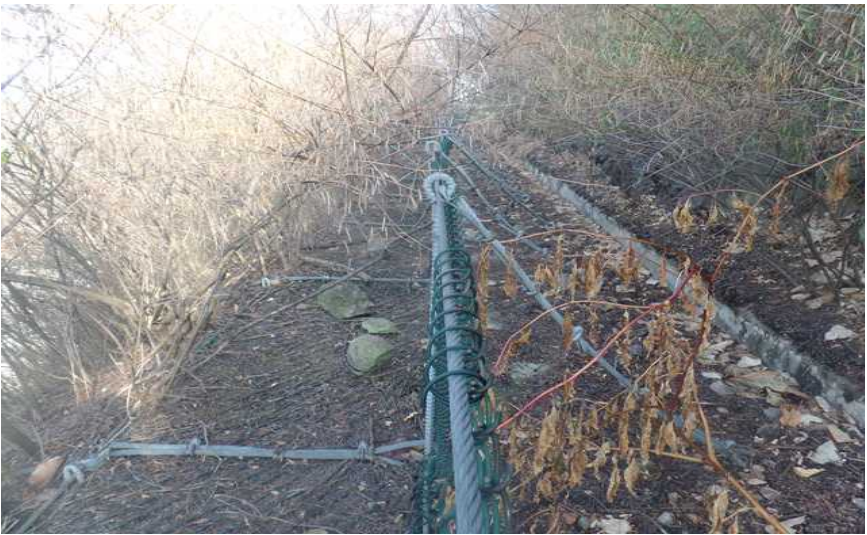
| 235.250K<br>1소단<br>[ 사진 NO.6 ] | |

| 소단배수로 내<br>낙석 적치 | |

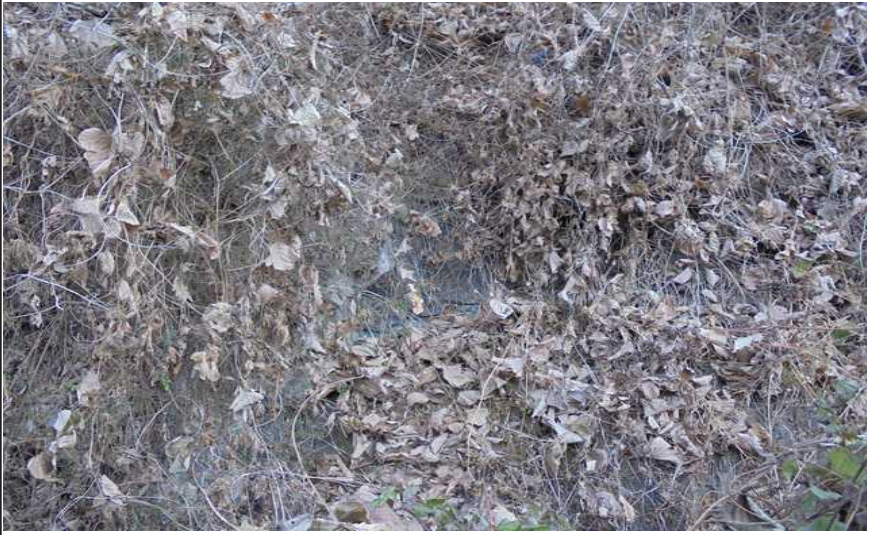
| 233.550K<br>1단 하단부<br>[ 사진 NO.1 ] | |

| 구분 | 위 치 | 점검결과 | 조치필요사항 |
|---|---|---|---|
| 12 | 233.550K<br>1단 하단부 | 표층 파괴 | 주의관찰(표면손상) |

| 표층과괴 | |

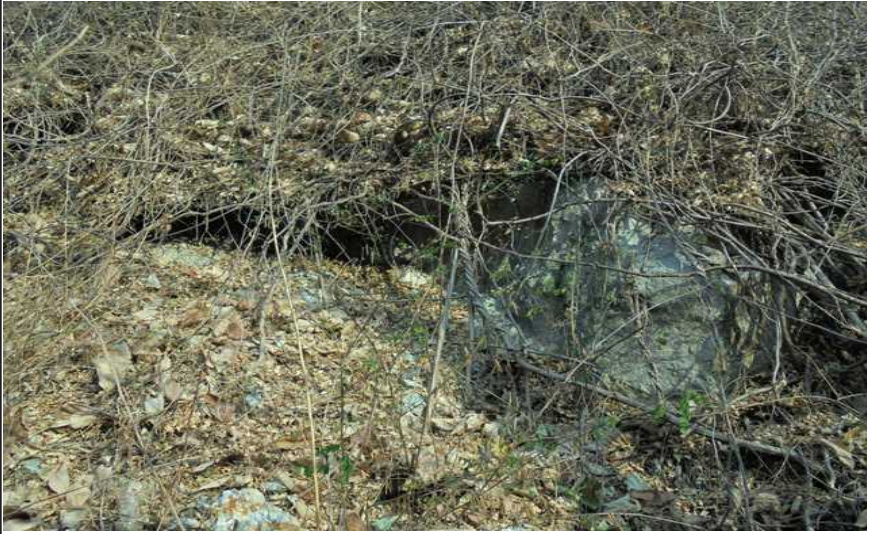
| 233.570K<br>1단 하단부<br>[ 사진 NO.2 ] | |

| 구분 | 위 치 | 점검결과 | 조치필요사항 |
|---|---|---|---|
| 11 | 233.570K<br>1단 하단부 | 표층(표토) 유실 | 주의관찰(표면손상) |

| 표층유실 | |

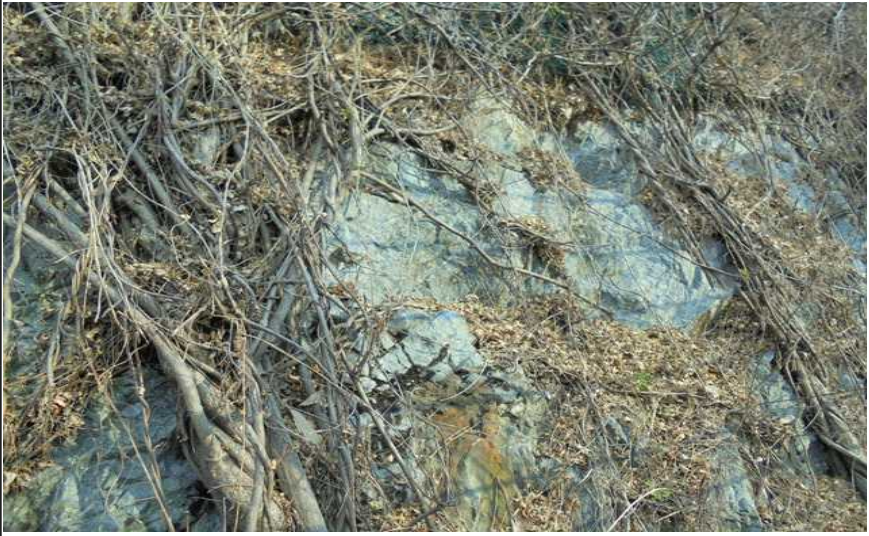
| 233.620K<br>1단 하단부<br>[ 사진 NO.3 ] | |

| 지하수 용출<br>(결빙) | |

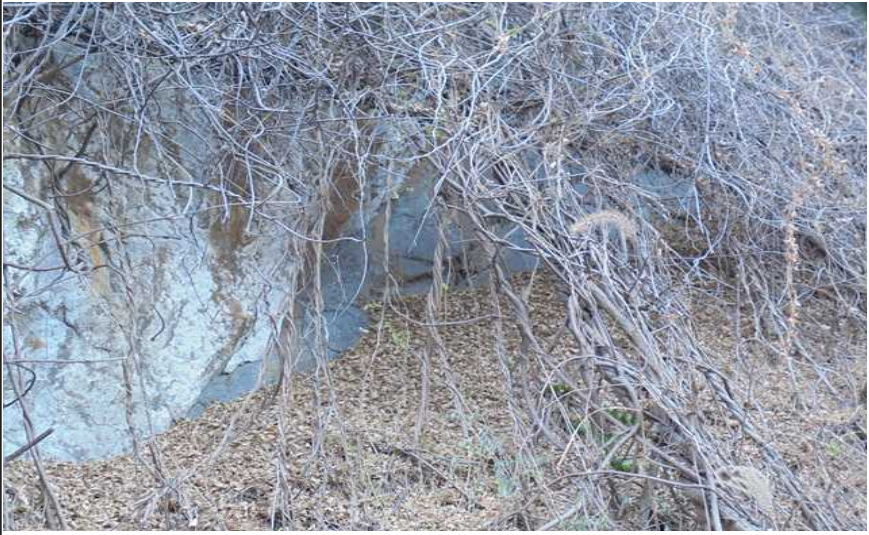
| 233.660K<br>1단 하단부<br>[ 사진 NO.4 ] | |

| 구분 | 위 치 | 점검결과 | 조치필요사항 |
|---|---|---|---|
| 8 | 233.660K<br>1소단 하단부 | 췌기존 | 주의관찰(준공 초기손상) |

| 췁기존<br>(준공시 초기손상) | |

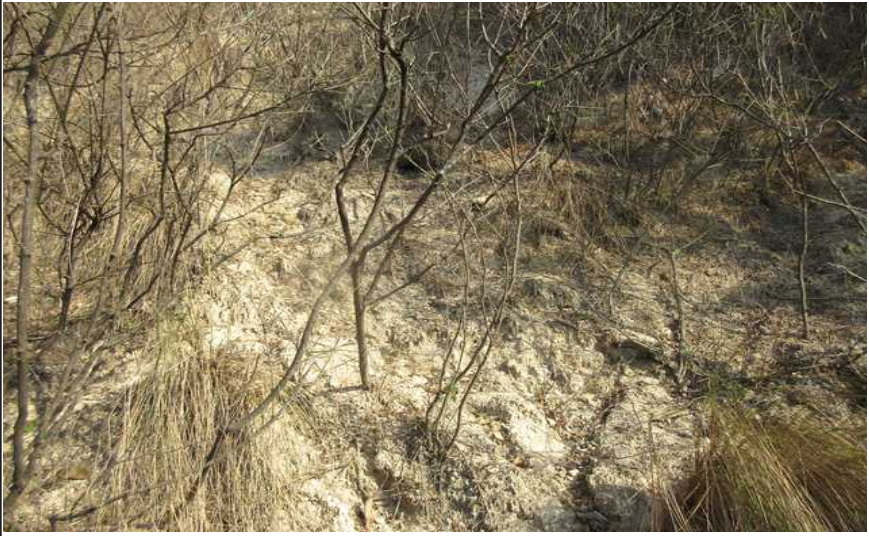
| 233.790K<br>4단<br>[ 사진 NO.6 ] | |

| 상부자연사면<br>식생불량 | |

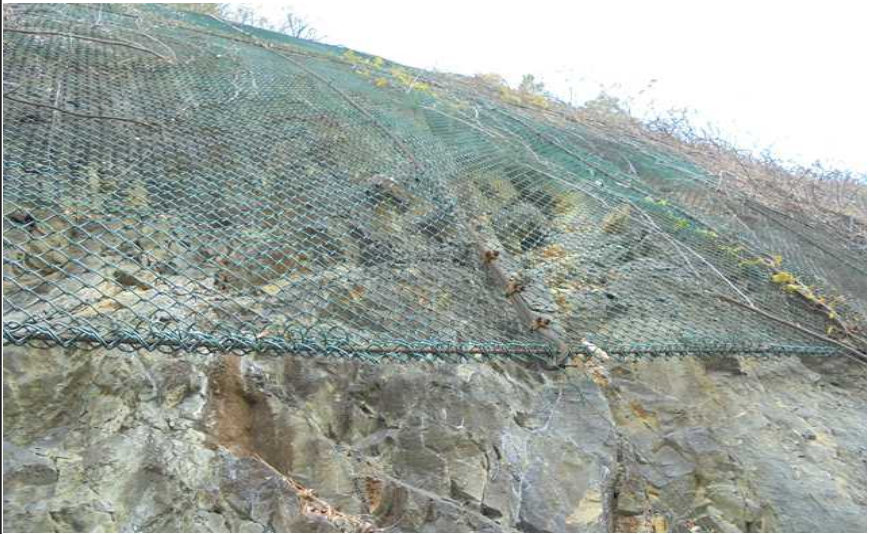
| 233.800K<br>1단<br>[ 사진 NO.8 ] | |

| 절리 | |

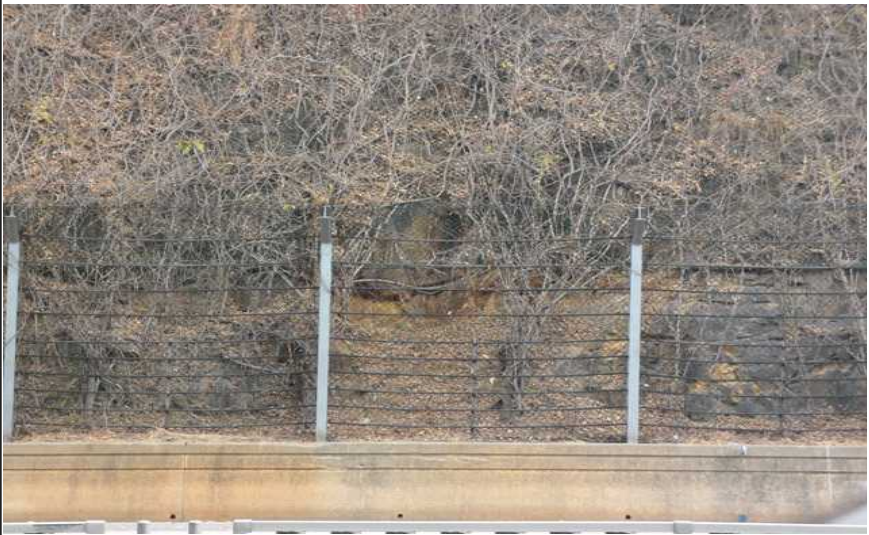
| 233.840K<br>1단 하단부<br>[ 사진 NO.9 ] | |

| 침식파괴<br>(풍화 잔류토) | |

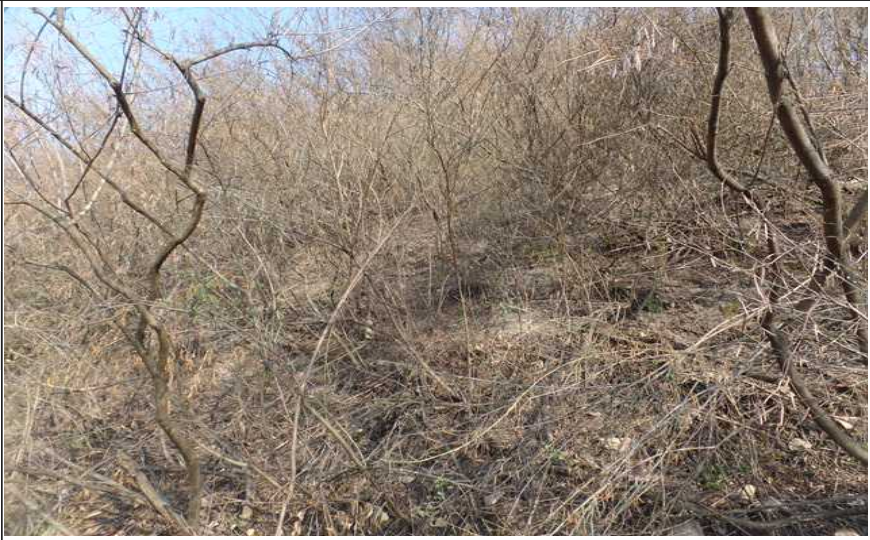
| 230.720K<br>5단<br>[ 사진 NO.1 ] | |

| 식생불량 | |

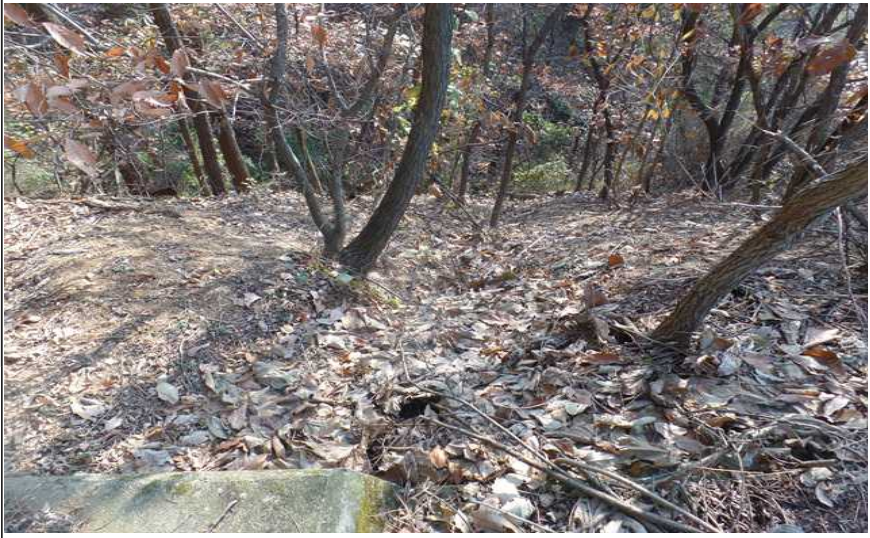
| 230.730K<br>7소단<br>[ 사진 NO.2 ] | |

| 소단배수로<br>단부 자연배수<br>(자연침식) | |

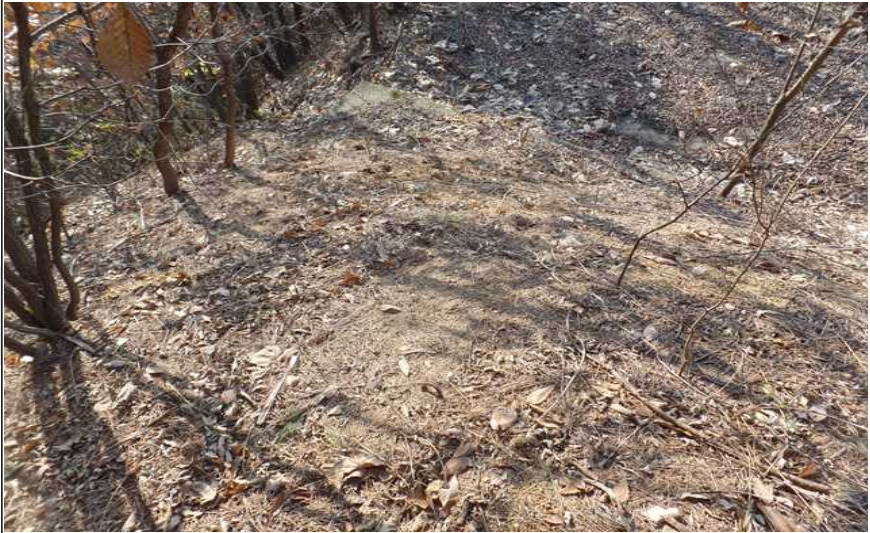
| 230.730K<br>9단<br>[ 사진 NO.3 ] | |

| 상부자연사면<br>식생불량 | |

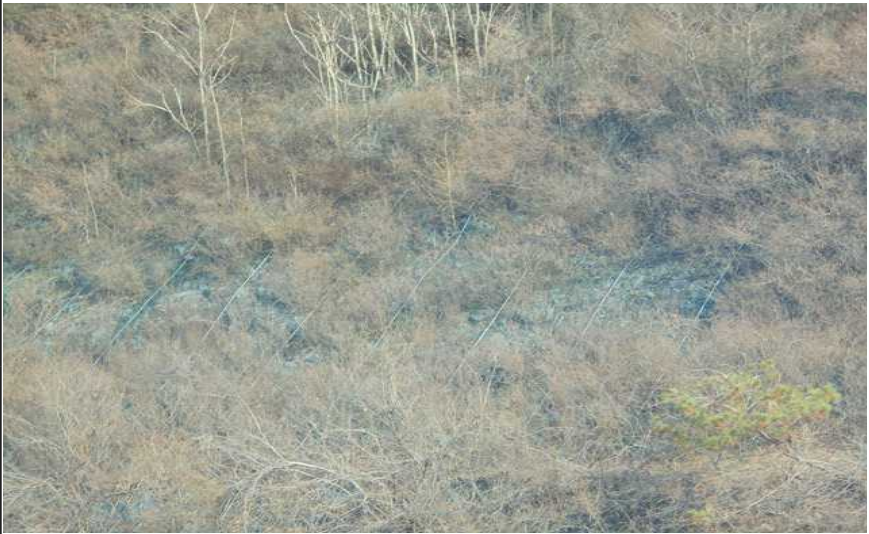
| 230.780K<br>3단<br>[ 사진 NO.5 ] | |

| 구분 | 위 치 | 점검결과 | 조치필요사항 |
|---|---|---|---|
| 6 | 230.780K~230.820K,<br>230.920K | 뜯돌, 켜기존 | 주의관찰(낙석방지망내 포획) |

| 뜯돌 및 이완암 | |

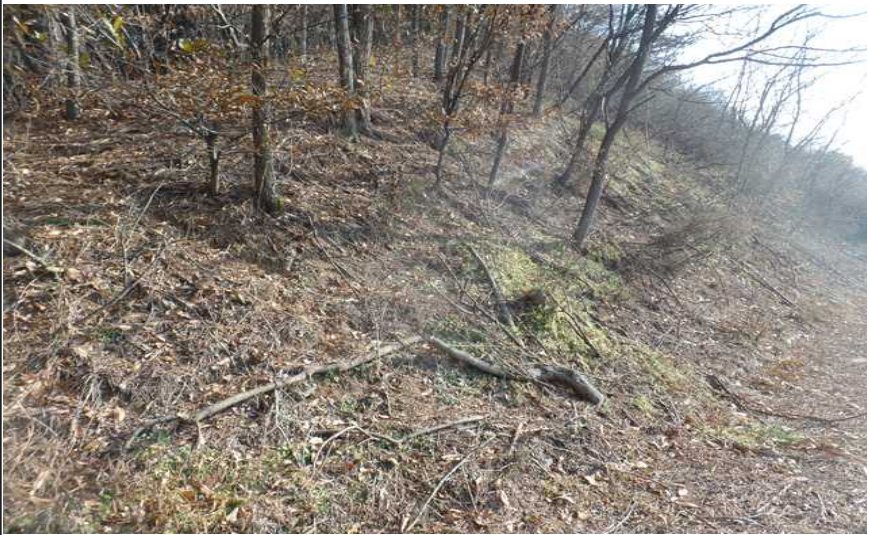
| 230.880K<br>5단<br>[ 사진 NO.6 ] | |

| 식생불량<br>자연 복원 | |

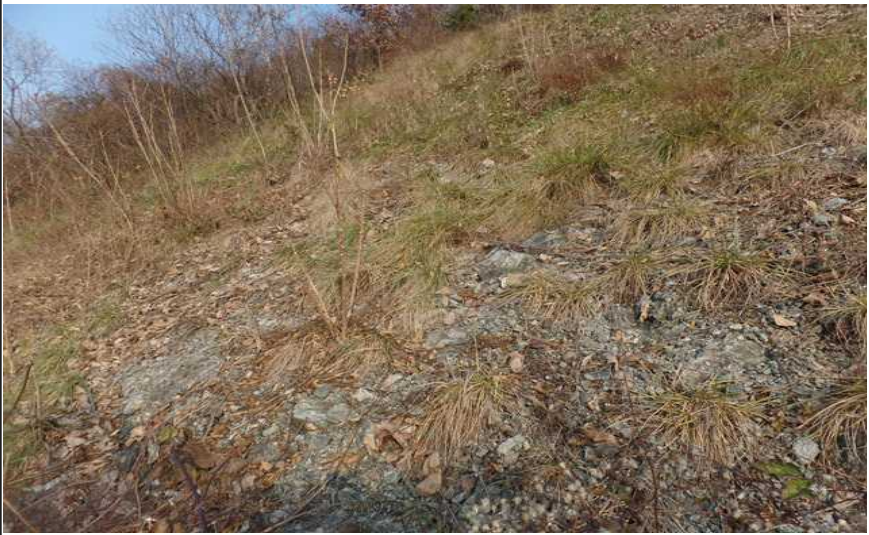
| 230.440K<br>1단 하단부<br>[ 사진 NO.1 ] | |

| 튼돌(표토유출) | |

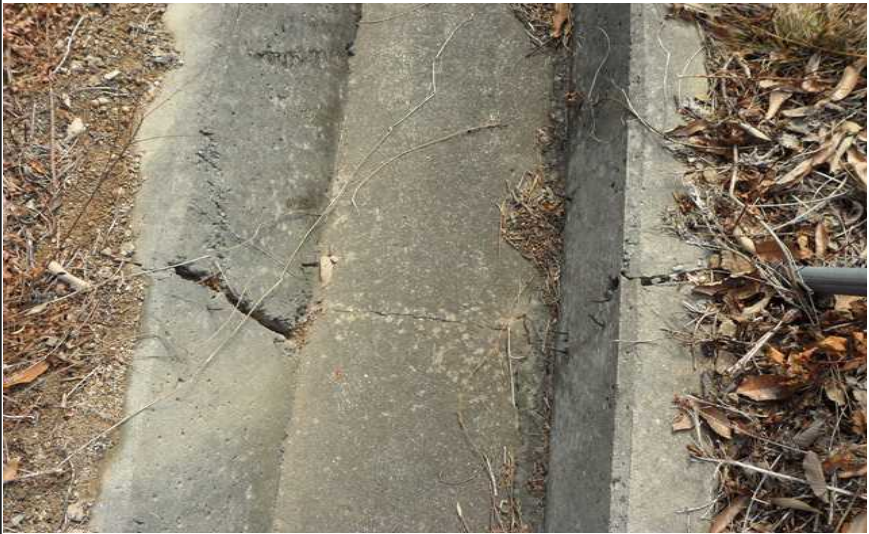
| 230.455K<br>2단<br>[ 사진 NO.2 ] | |

| 산마루측구<br>상단 이격 | |

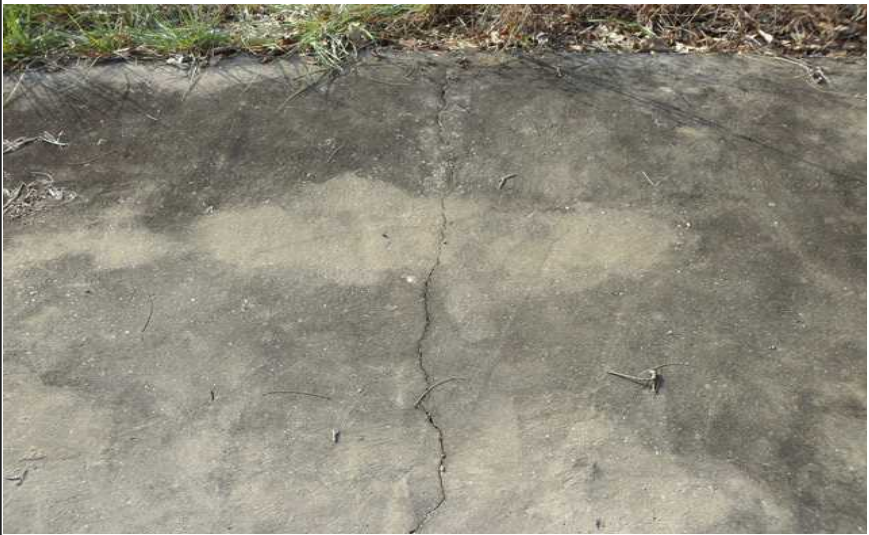
| 230.465K<br>2소단<br>[ 사진 NO.3 ] | |

| 구분 | 위 치 | 점검결과 | 조치필요사항 |
|---|---|---|---|
| 7 | 230.465K 2소단<br>230.555K 6소단 | 소단배수로 균열 | 주의관찰 - 손상 진전 유무 관찰 |

| 소단배수로 균열 | |

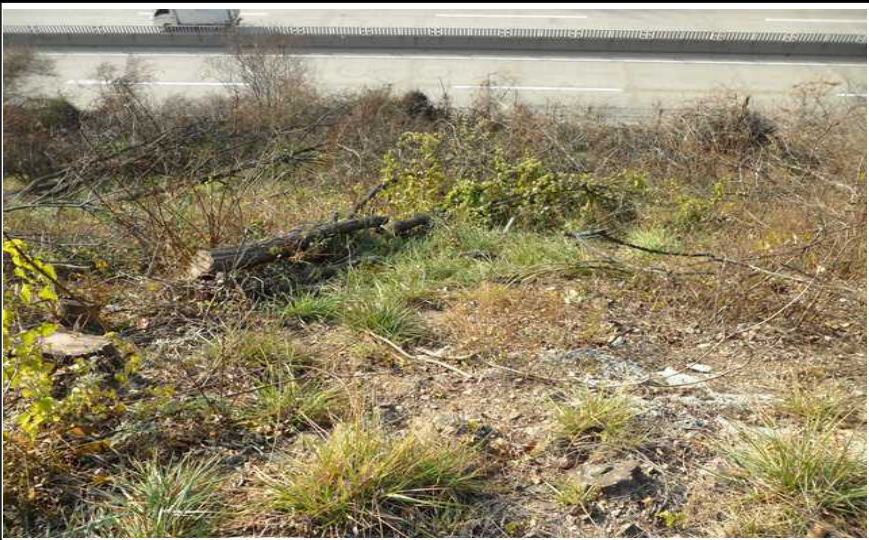
| 230.510K<br>2단<br>[ 사진 NO.4 ] | |

| 수목 정비 | |

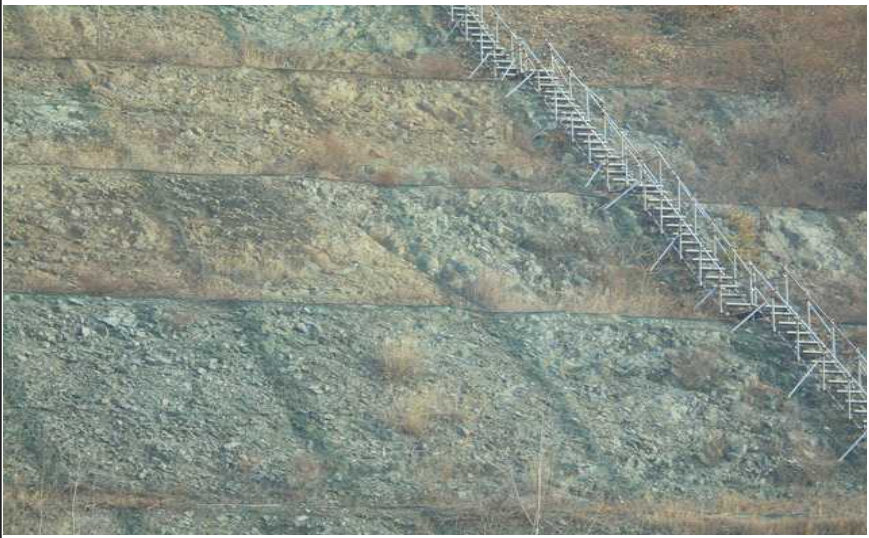
| 230.540K<br>3단~4단<br>[ 사진 NO.5 ] | |

| 튼돌 및 켜기파괴 | |

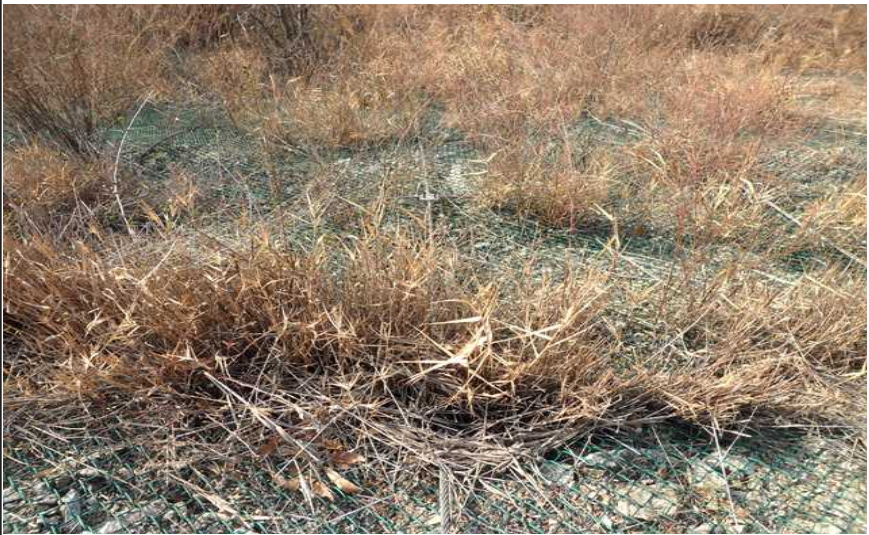
| 230.535K<br>2단 중단부<br>[ 사진 NO.6 ] | |

| 구분 | 위 치 | 점검결과 | 조치필요사항 |
|---|---|---|---|
| 3 | 230.520K 2단<br>230.535K 2단 | 파쇄대 | 주의관찰 - 손상 진전 유무 관찰 |

| 파쇄대, 켜기파괴<br>(낙석방지망내 포획) | |

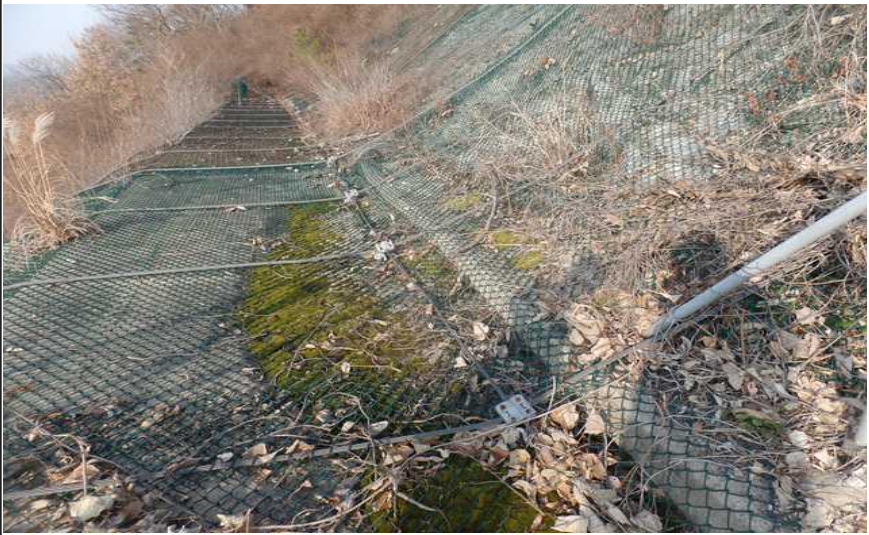
| 230.530K<br>6소단<br>[ 사진 NO.7 ] | |

| 소단배수로<br>부식 및 토사퇴적 | |

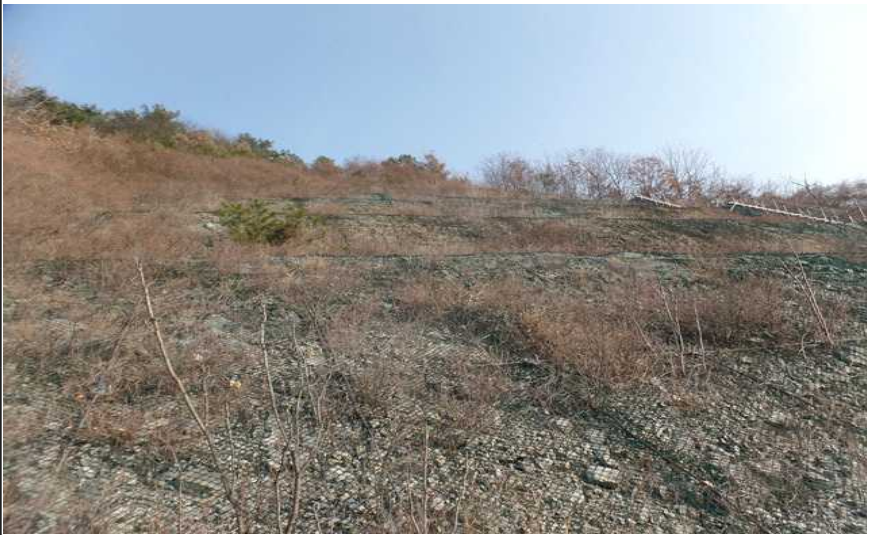
| 230.540K<br>4~5단<br>[ 사진 NO.9 ] | |

| 파쇄대, 심한풍화 | |
