논산천안고속도로 시설물 정기점검[2구역]

# 2종 절토사면보고서

2017. 12.

천  
안  
논  
산  
고  
속  
도  
로  
(주)

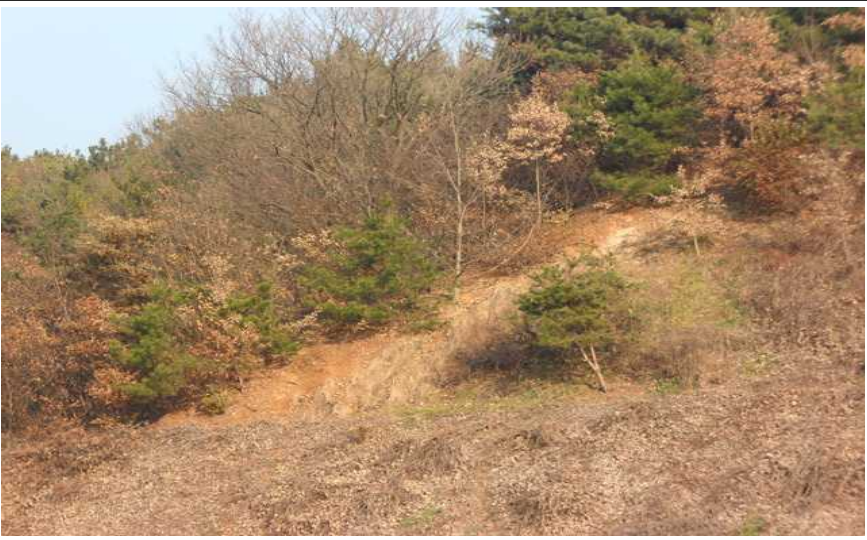
| 230.380K<br>5~6단<br>[ 사진 NO.1 ] | |

| 식생불량<br>(표토유출) | |

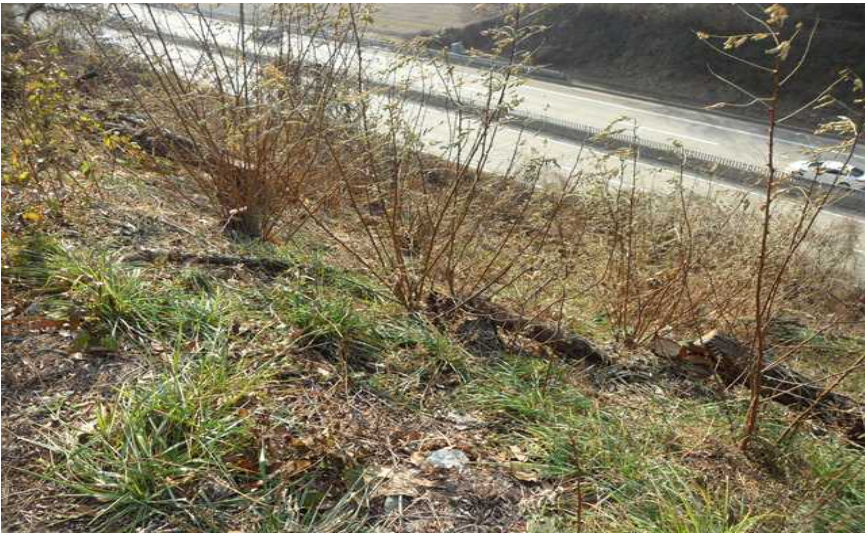
| 230.325K<br>4단 상단부<br>[ 사진 NO.2 ] | |

| 자생 수목<br>정비시행 | |

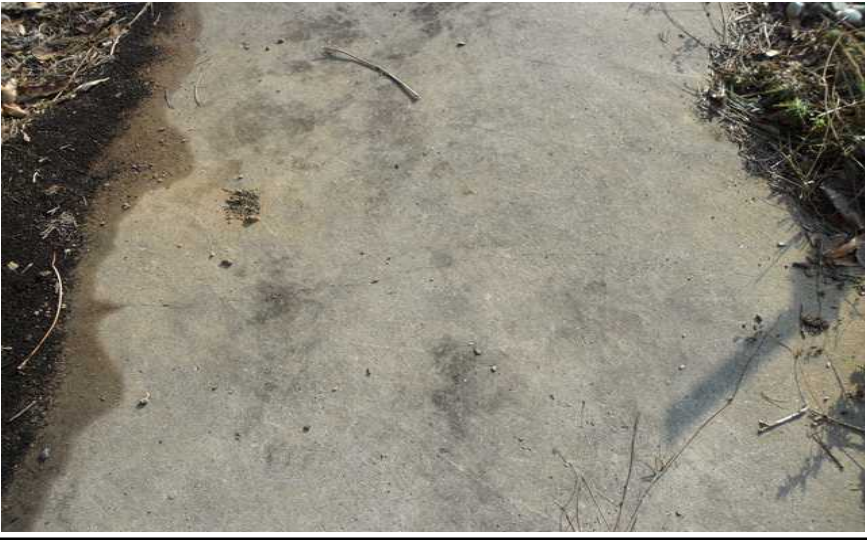
| 230.340K<br>4소단<br>[ 사진 NO.3 ] | |

| 소단배수로 균열<br>(폭 0.3mm이상) | |

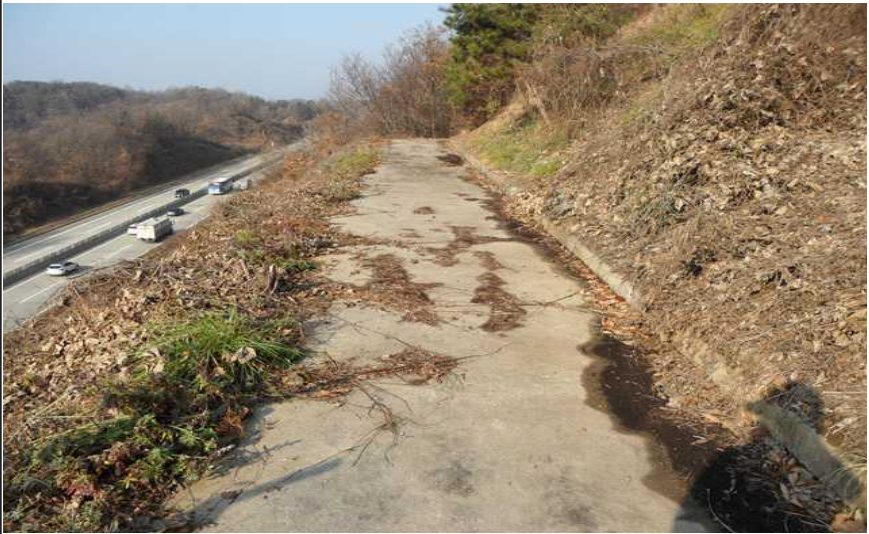
| 230.350K<br>4소단<br>[ 사진 NO.5 ] | |

| 소단배수로 전경 | |

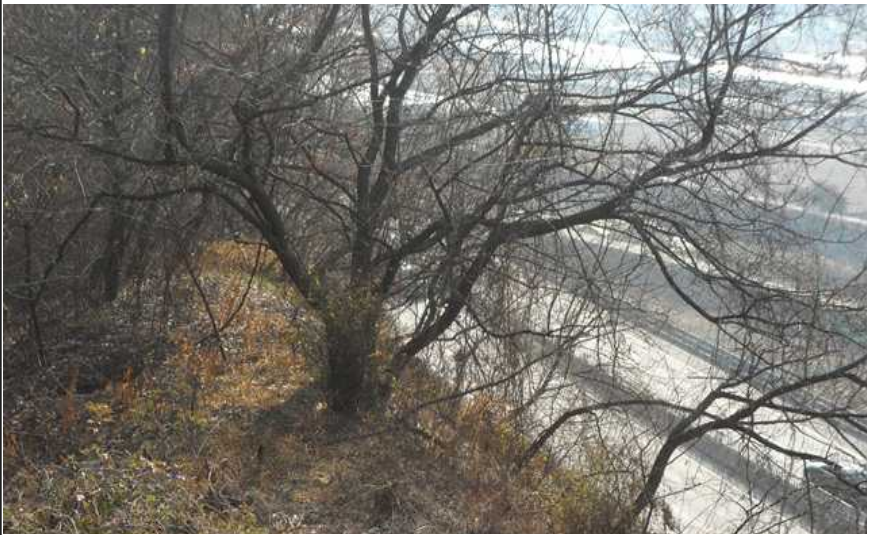
| 230.300K<br>3단<br>[ 사진 NO.6 ] | |

| 자생수목<br>(전도로 인한 하부도로<br>위험 미미함) | |

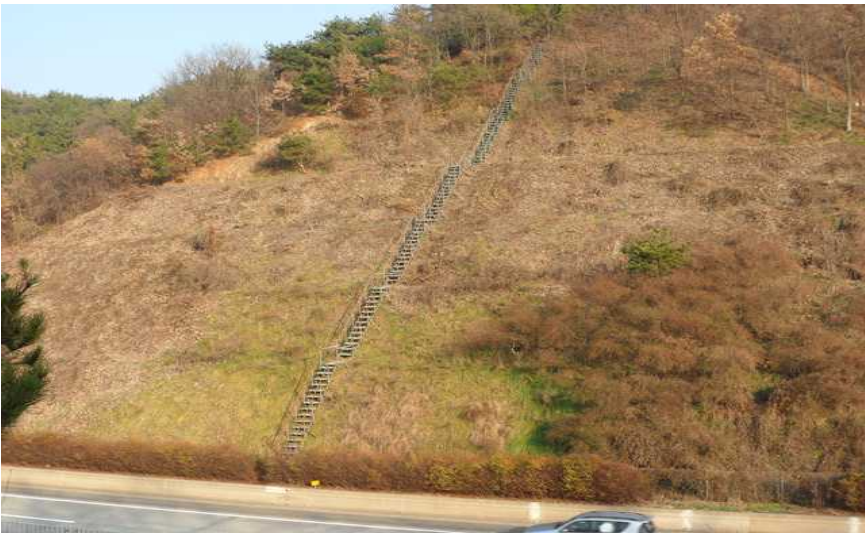
| 230.355K<br>[ 사진 NO.7 ] | |

| 점검계단 전경 | |

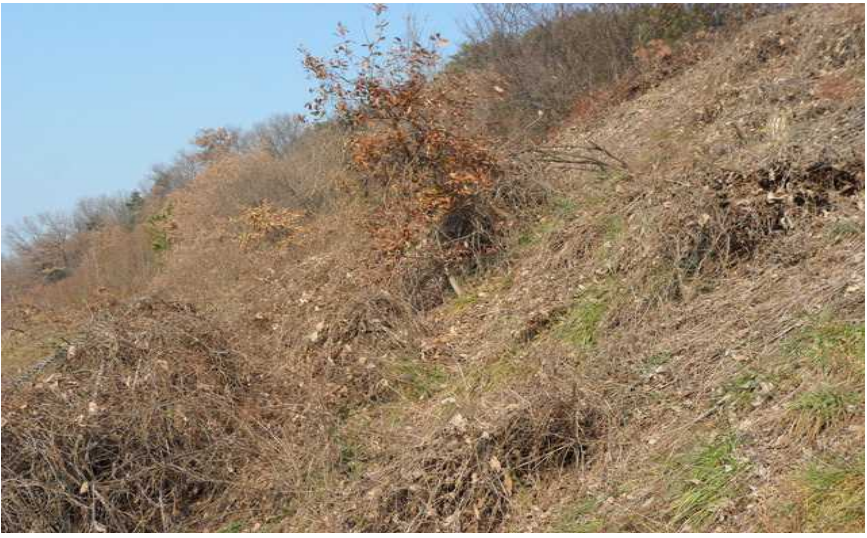
| 230.340K<br>8단<br>[ 사진 NO.8 ] | |

| 사면 상단부<br>상태 양호 | |

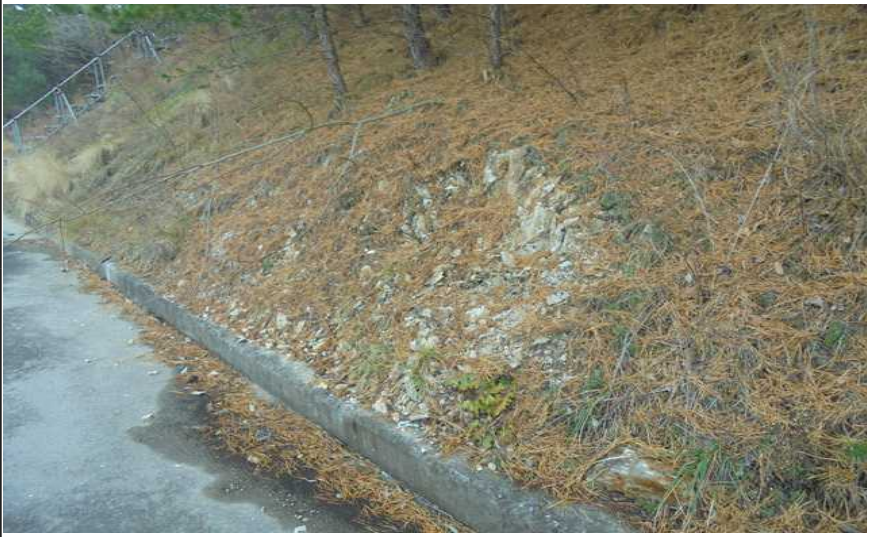
| 227.595K<br>5단 하단부<br>[ 사진 NO.1 ] | |

| 녹생토 유실 | |

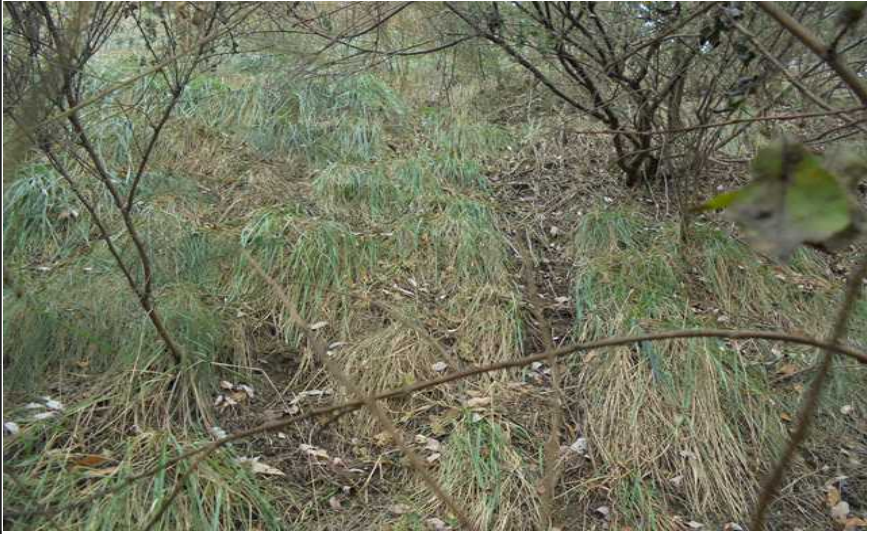
| 227.595K<br>1단<br>[ 사진 NO.2 ] | |

| 구분 | 위 치 | 점검결과 | 조치필요사항 |
|---|---|---|---|
| 4 | 227.595K<br>1단 | 표층 침식<br>(식생 양호) | 주의관찰 |

| 표층침식<br>(식생 양호) | |

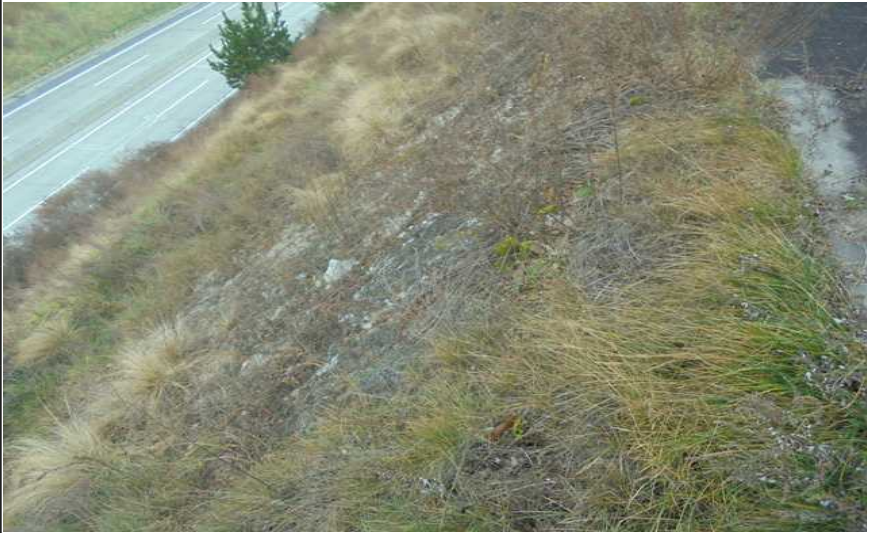
| 227.605K<br>4단<br>[ 사진 NO.3 ] | |

| 식생불량 | |

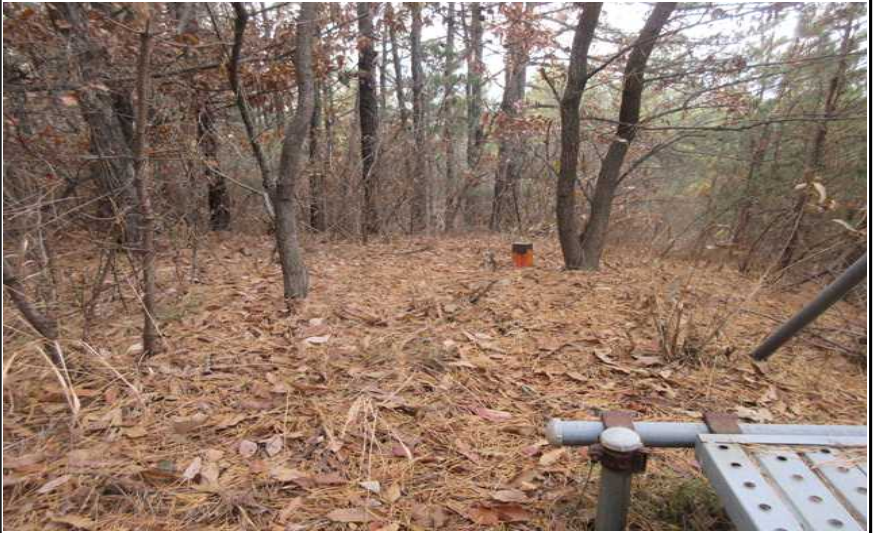
| 227.615K<br>사면 상단부<br>[ 사진 NO.4 ] | |

| 자연사면 경계부<br>상태 양호 | |

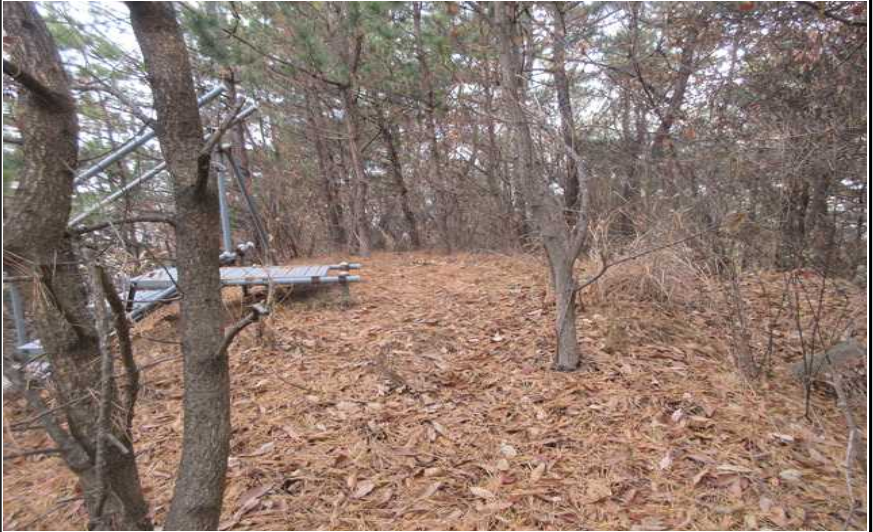
| 227.625K<br>사면 상단부<br>[ 사진 NO.5 ] | |

| 산마루(측구없음)<br>상태 양호 | |

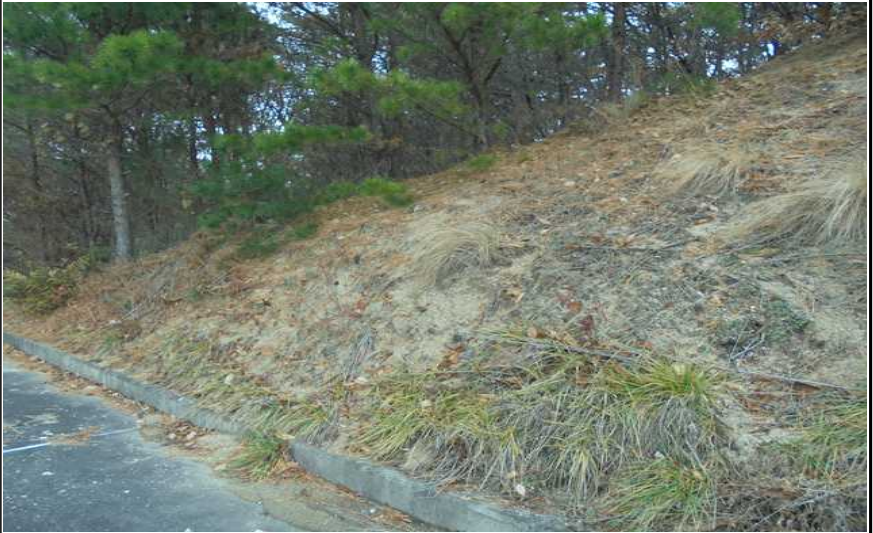
| 227.620K<br>5단<br>[ 사진 NO.6 ] | |

| 식생불량 | |

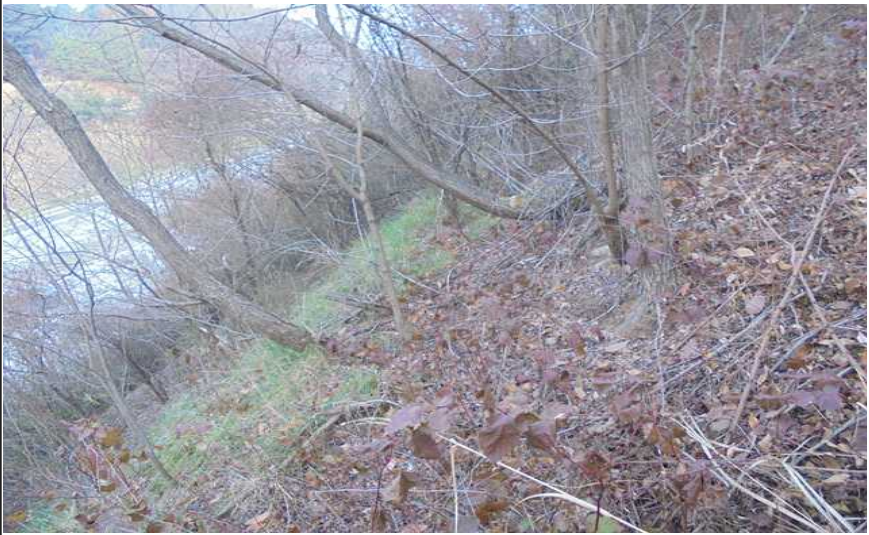
| 227.530K<br>2단<br>[ 사진 NO.7 ] | |

| 토사구간<br>상태 양호 | |

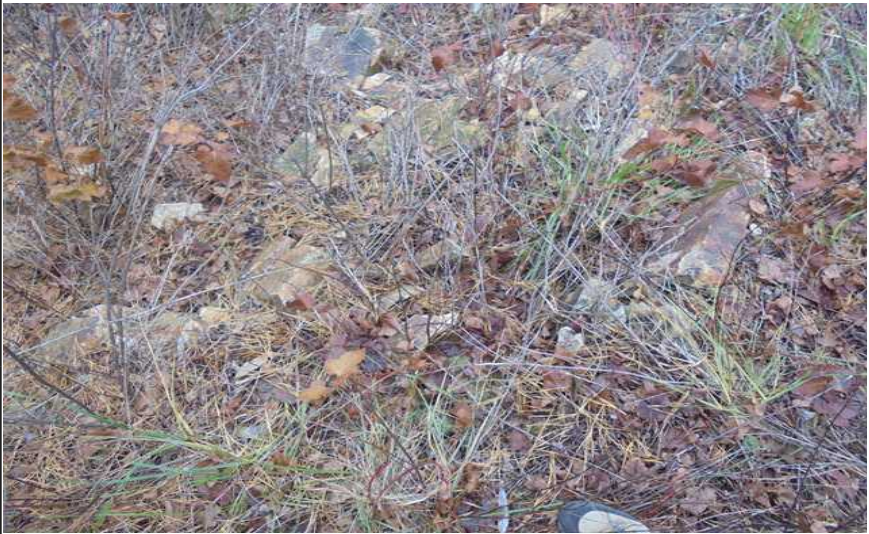
| 227.555K<br>3단<br>[ 사진 NO.8 ] | |

| 뜯돌 | |

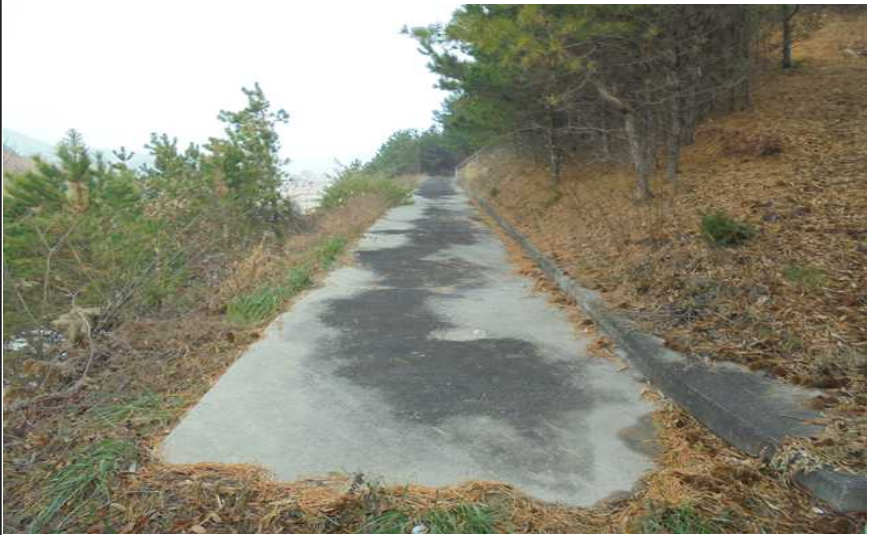
| 227.570K<br>4소단<br>[ 사진 NO.9 ] | |

| 소단배수로 전경 | |

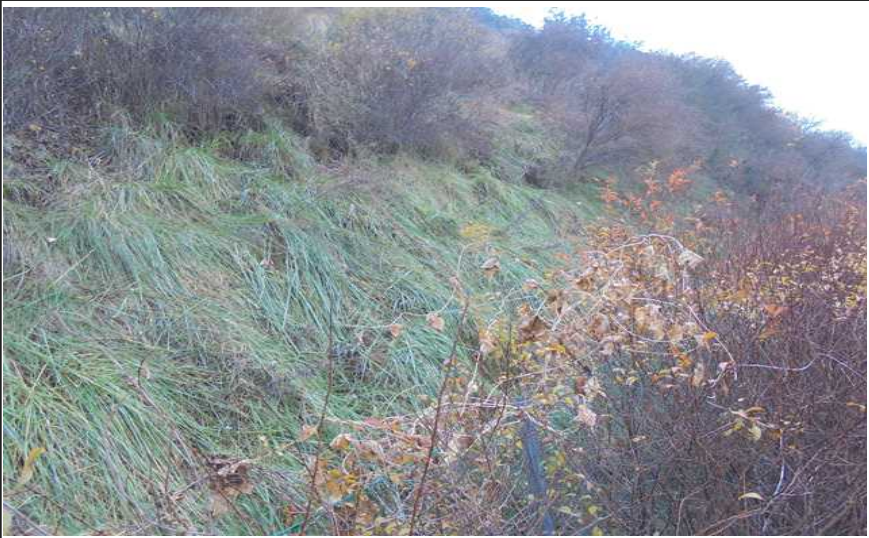
| 227.606K<br>1단<br>[ 사진 NO.10 ] | |

| 토사구간<br>식생 양호 | |

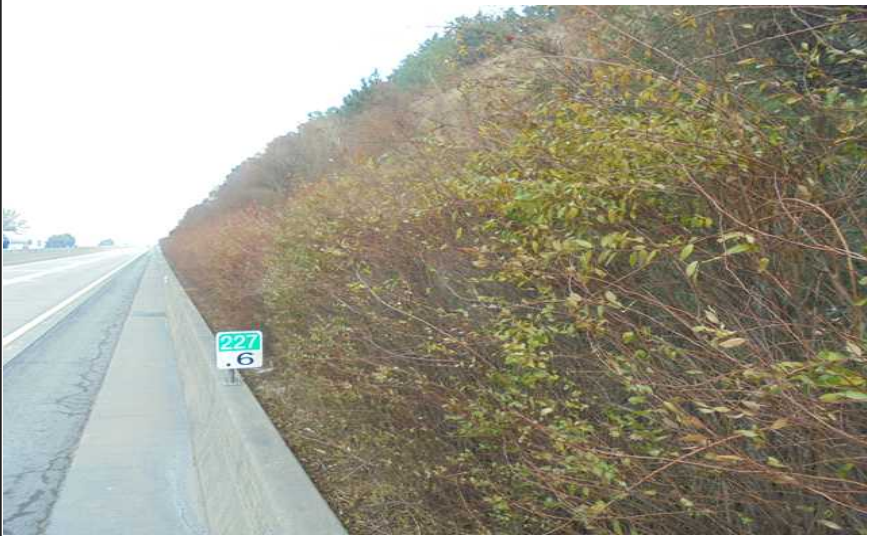
| 227.600K<br>1단 하단부<br>[ 사진 NO.11 ] | |

| 사면 하단 및<br>이격거리 전경 | |

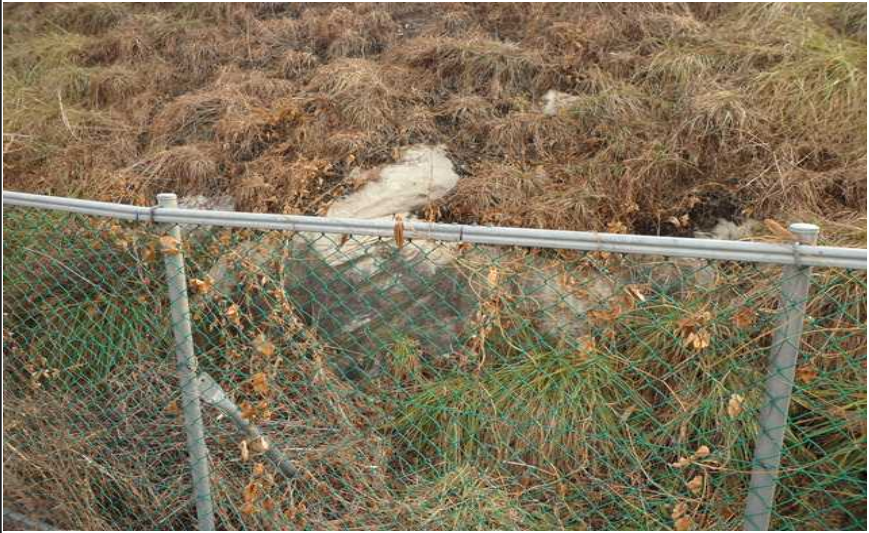
| 226.870K<br>1단<br>[ 사진 NO.1 ] | |

| 암 노출 | |

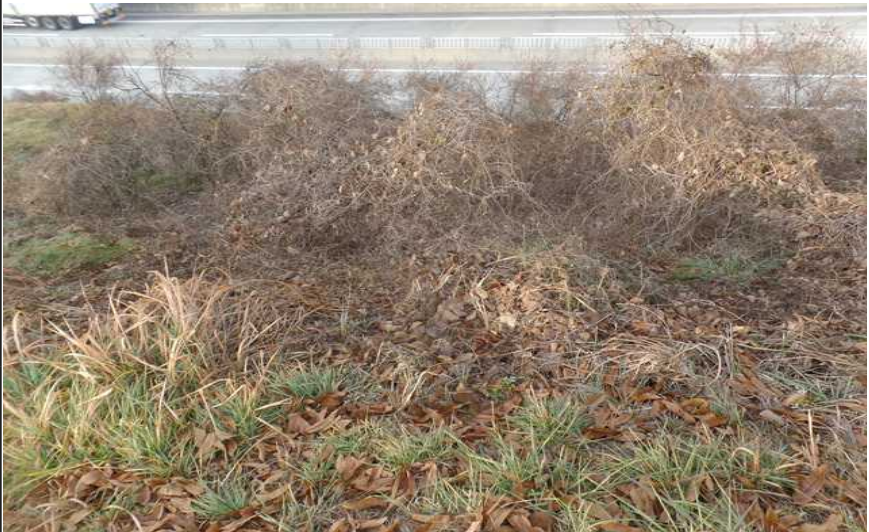
| 226.890K<br>1단<br>[ 사진 NO.2 ] | |

| 식생불량<br>자연 복원 | |

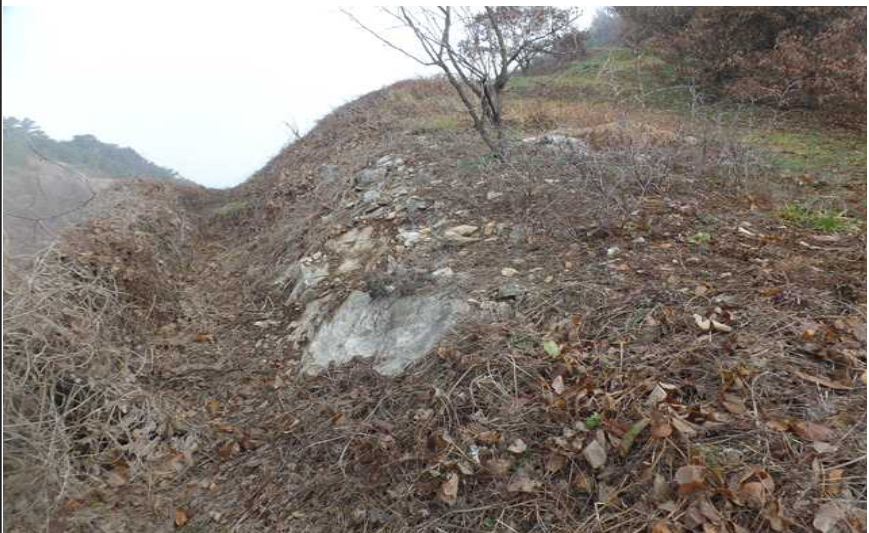
| 226.920K<br>4단<br>[ 사진 NO.3 ] | |

| 암 노출 | |

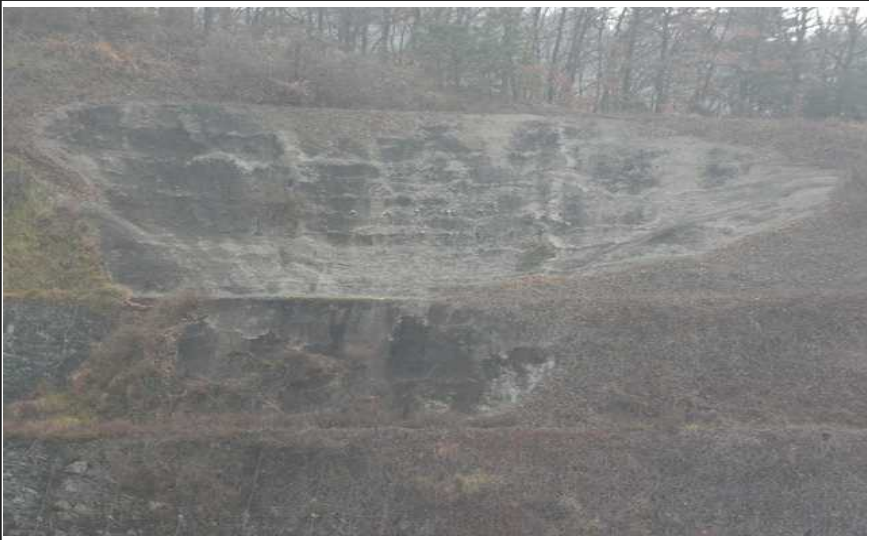
| 226.980~227.030K<br>5~7단<br>[ 사진 NO.4 ] | |

| 숯크리트 보강구간 | |

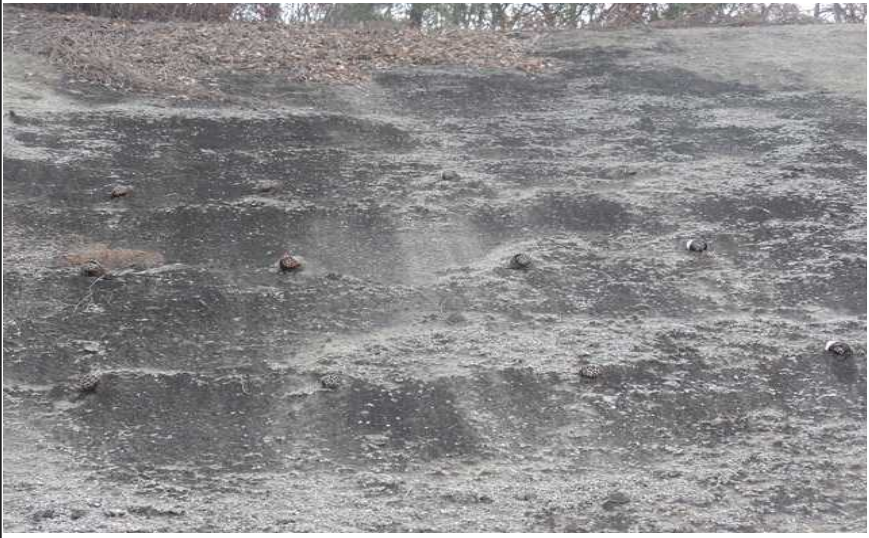
| 226.990K<br>6단<br>[ 사진 NO.5 ] | |

| 숯크리트 구간<br>배수공 상태양호 | |

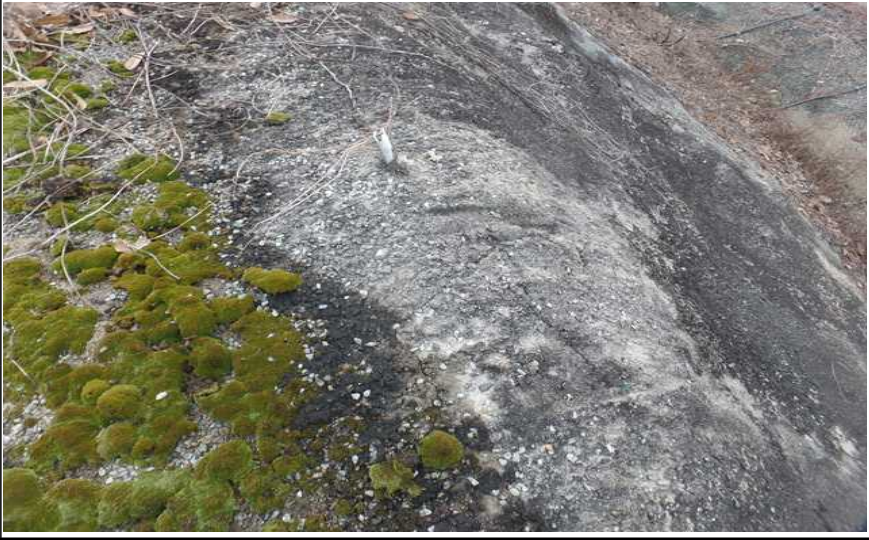
| 226.990K<br>6단<br>[ 사진 NO.6 ] | |

| 숯크리트 균열 | |

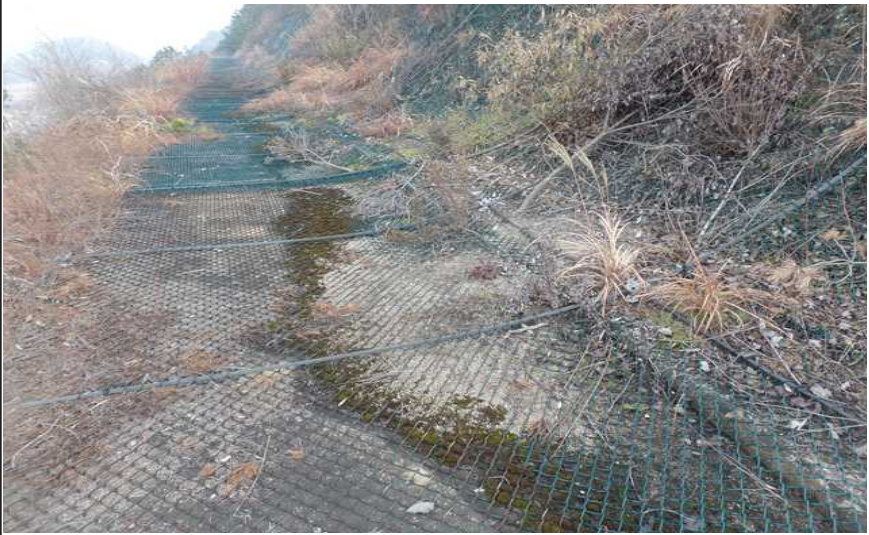
| 227.170K<br>4소단 배수로<br>[ 사진 NO.7 ] | |

| 소단 배수로 토사퇴적 | |

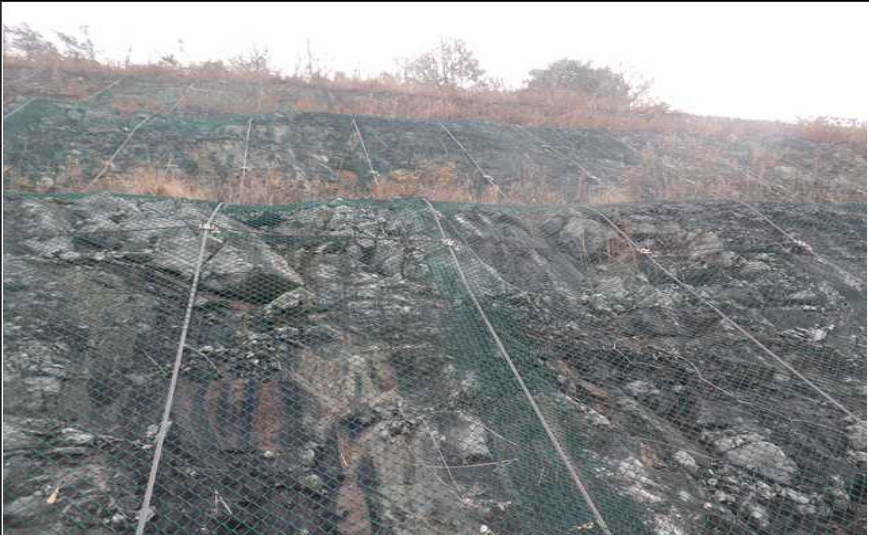
| 227.080K<br>5~6단<br>[ 사진 NO.9 ] | |

| 뜬돌 및 이완암<br>(낙석방지망내 포획) | |

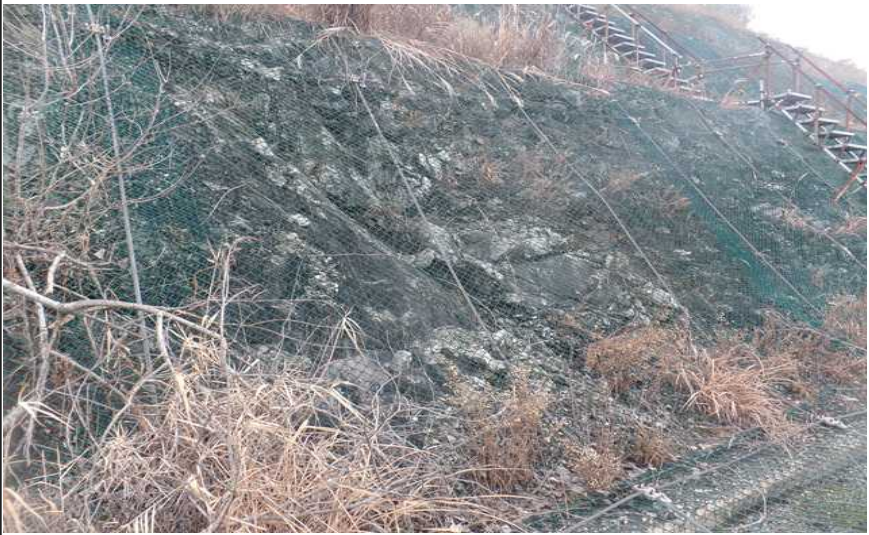
| 227.120K<br>6단<br>[ 사진 NO.10 ] | |

| 절리방향<br>썩기 파괴 | |

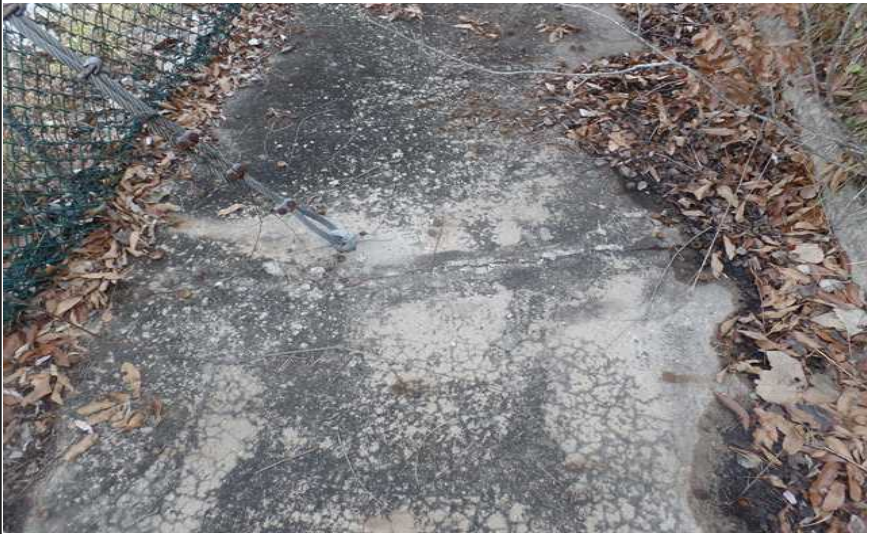
| 227.010K<br>8소단<br>[ 사진 NO.11 ] | |

| 소단배수로 균열 | |

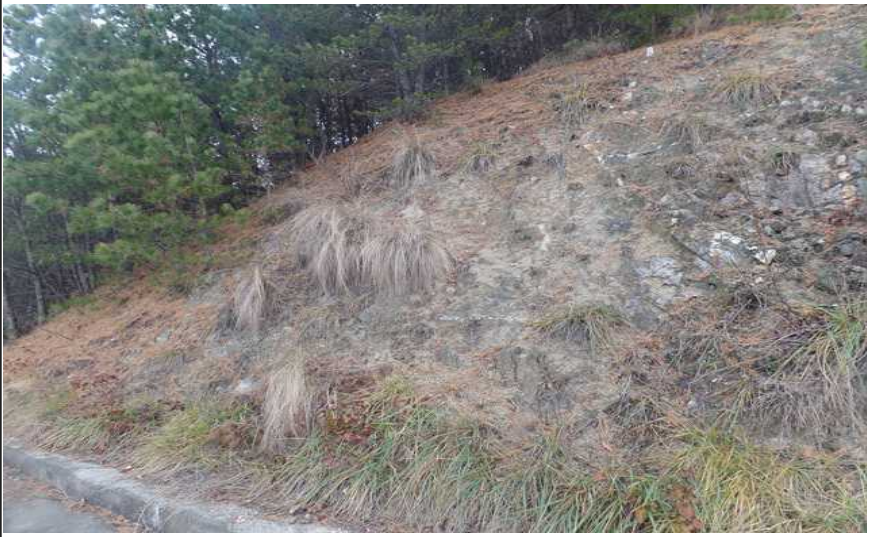
| 227.240K<br>5단<br>[ 사진 NO.13 ] | |

| 토사구간 식생불량 | |

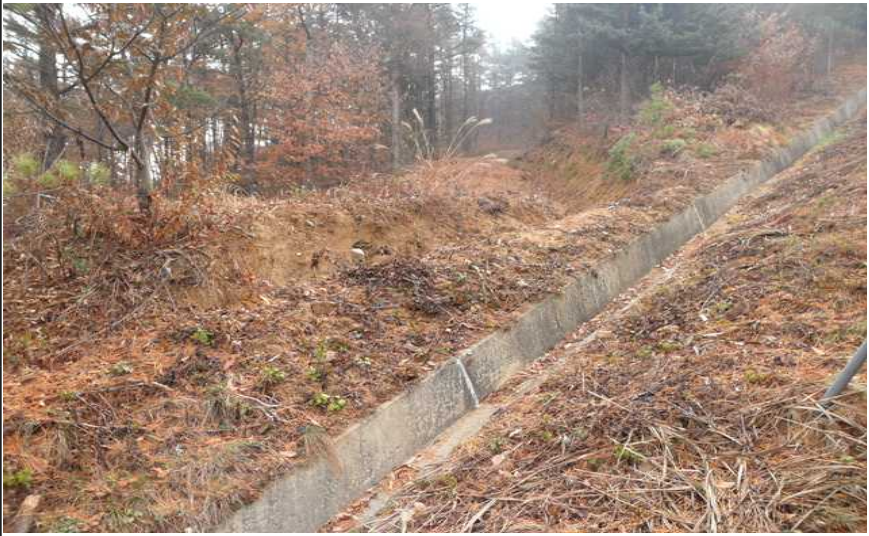
| 227.270K<br>3소단<br>[ 사진 NO.14 ] | |

| 산마루 외측부<br>절토현황 | |

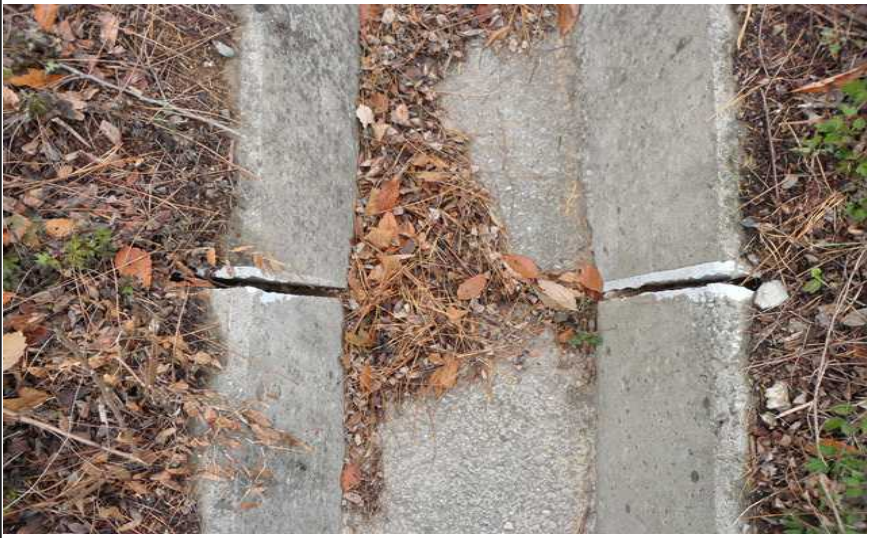
| 227.280K<br>1단<br>[ 사진 NO.15 ] | |

| 산마루측구 이격 | |

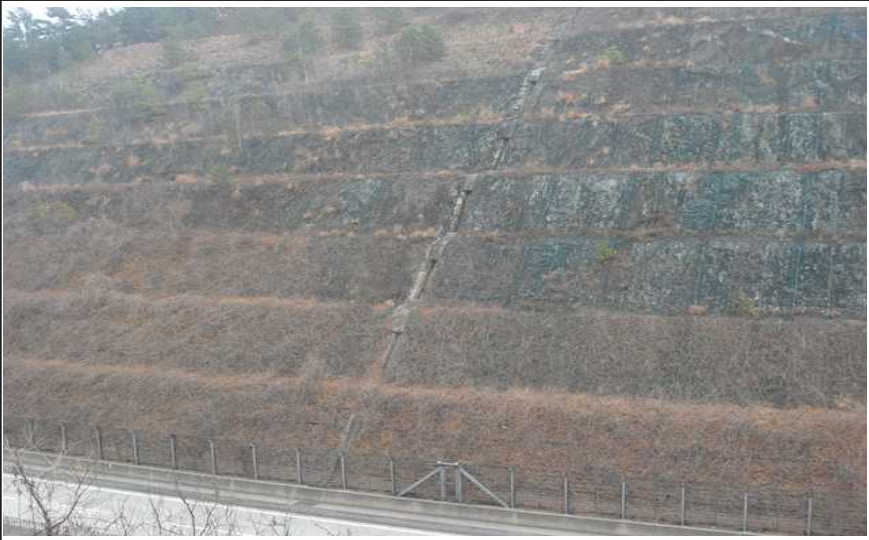
| 227.140K<br>[ 사진 NO.16 ] | |

| 수직 도수로 전경 | |

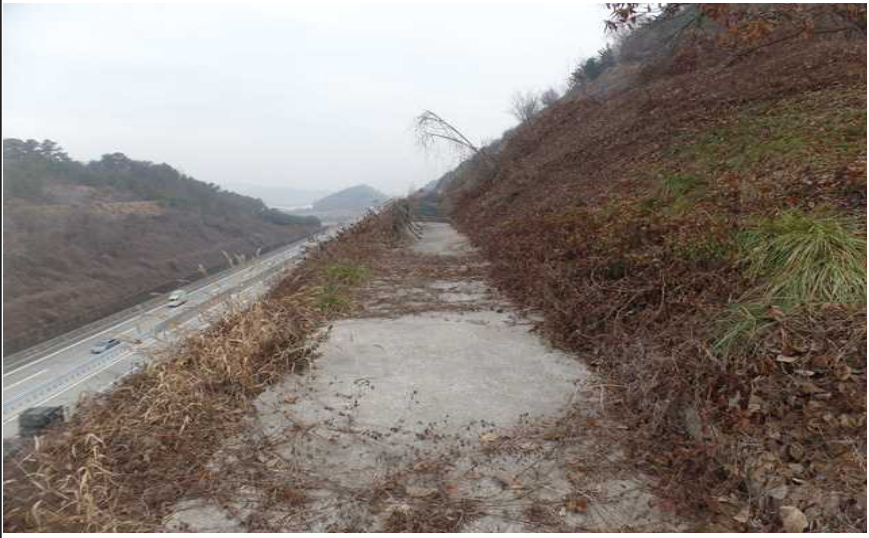
| 226.930K<br>4소단<br>[ 사진 NO.17 ] | |

| 소단배수로 전경 | |

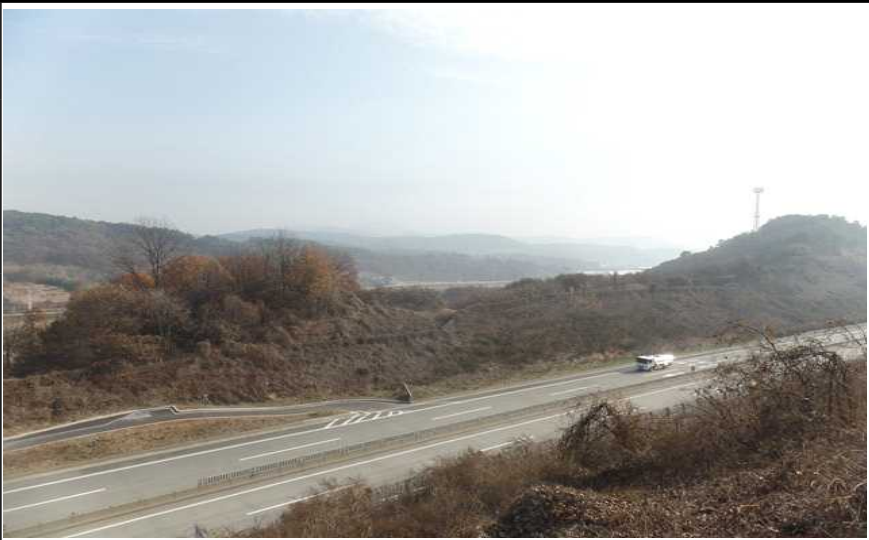
| 222.800K<br>1~2단<br>[ 사진 NO.1 ] | |

| 토사구간 상태 양호 | |

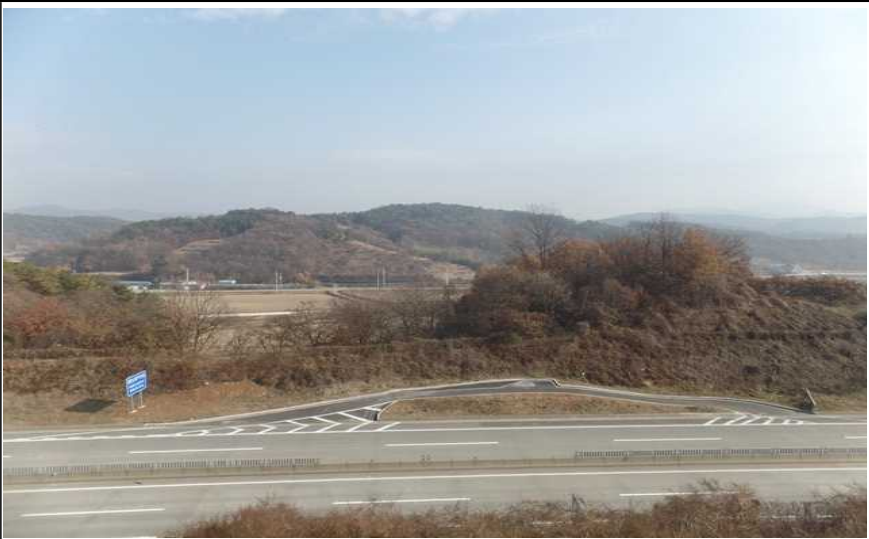
| 222.870K<br>1단<br>[ 사진 NO.2 ] | |

| 토사구간 상태 양호<br>(순찰차 전용 주차대) | |

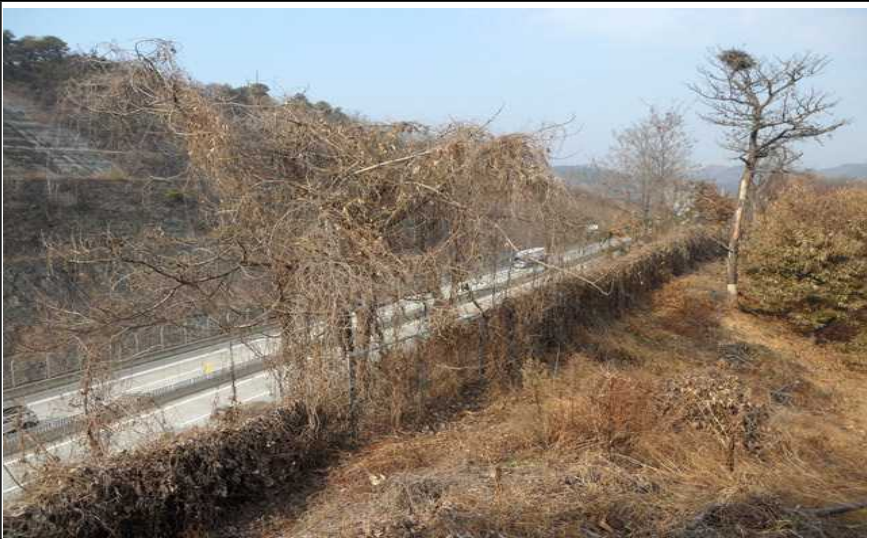
| 222.670K<br>4단<br>[ 사진 NO.3 ] | |

| 산마루 주변 수목 | |

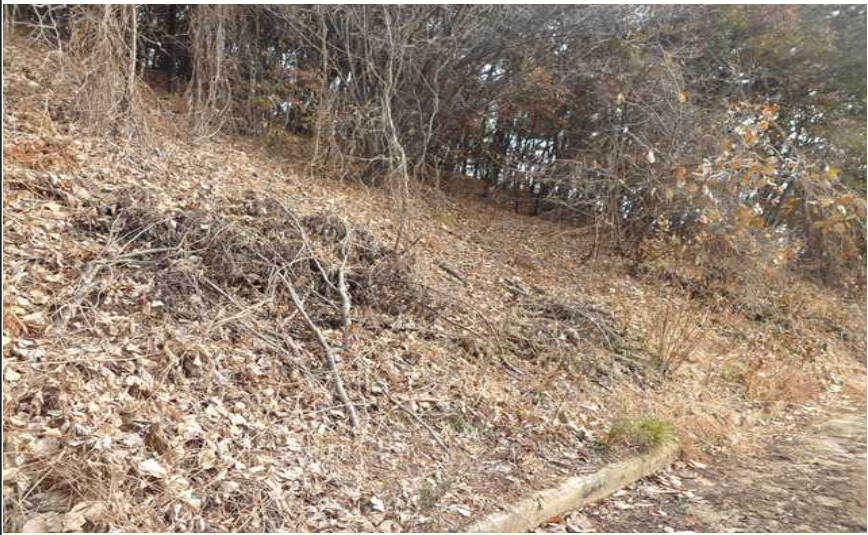
| 222.555K<br>5단<br>[ 사진 NO.4 ] | |

| 토사사면<br>식생 상태양호 | |

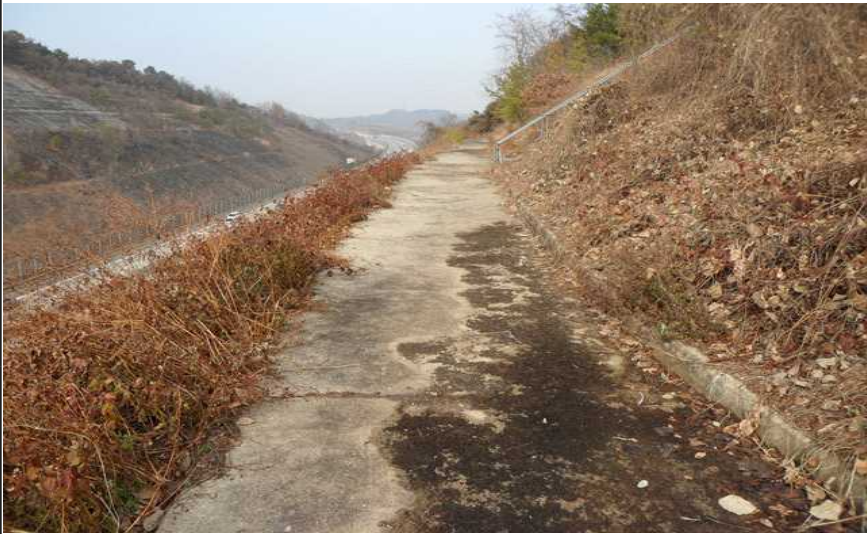
| 222.630K<br>4소단<br>[ 사진 NO.5 ] | |

| 소단배수로 상태 양호 | |

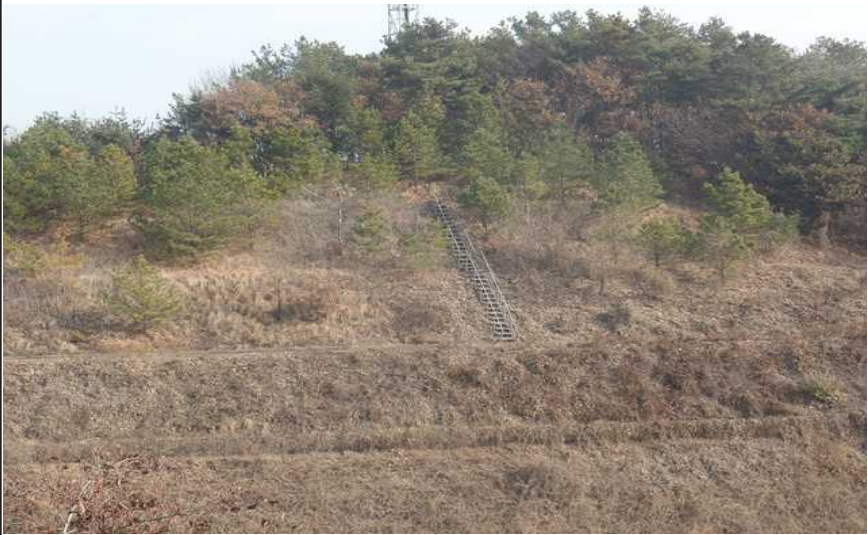
| 222.580K<br>[ 사진 NO.6 ] | |

| 점검계단 전경 | |

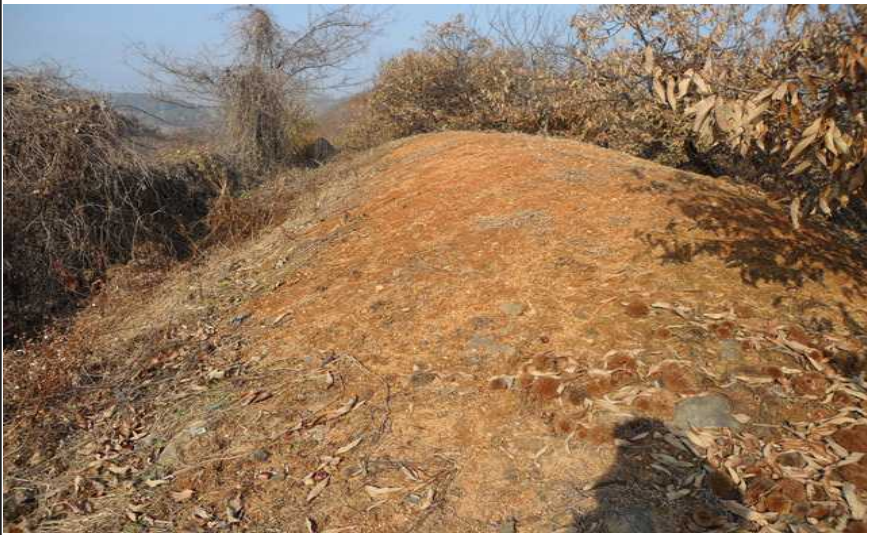
| 222.750~222.800K<br>사면 상단부<br>[ 사진 NO.7 ] | |

| 자연사면 경계부<br>식생불량(측면) | |

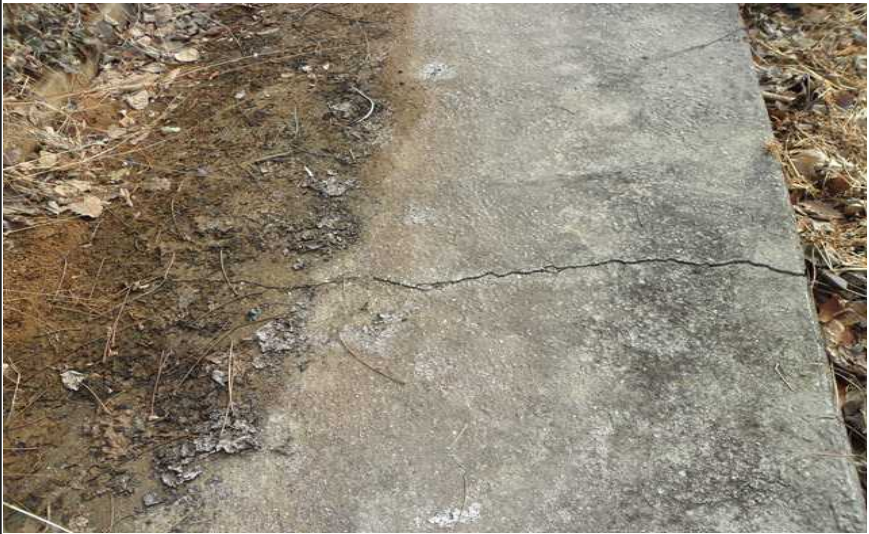
| 222.550K<br>4소단<br>[ 사진 NO.8 ] | |

| 구분 | 위 치 | 점검결과 | 조치필요사항 |
|---|---|---|---|
| 2 | 222.550k 4소단 | 소단배수로 균열 | 주의관찰 |

| 소단배수로 균열 | |

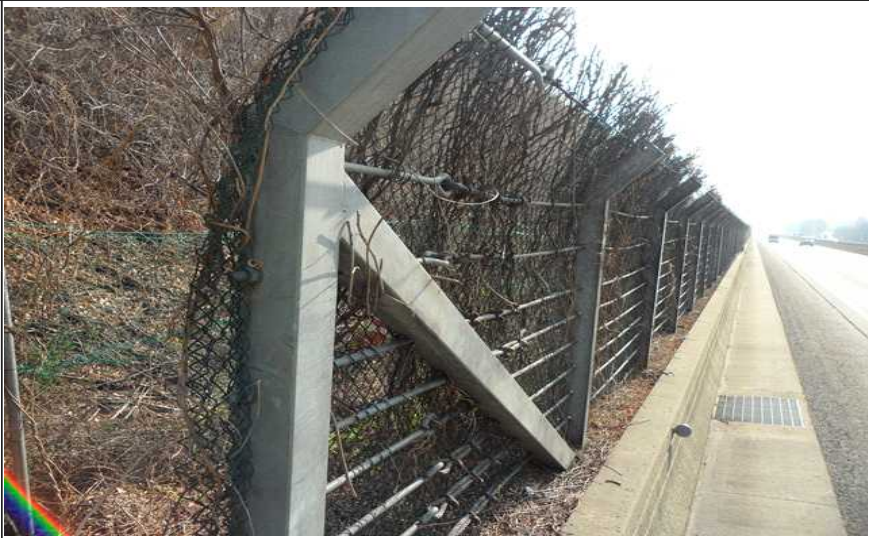
| 222.650K<br>사면 하단부<br>[ 사진 NO.10 ] | |

| 낙석방지울타리 전경 | |

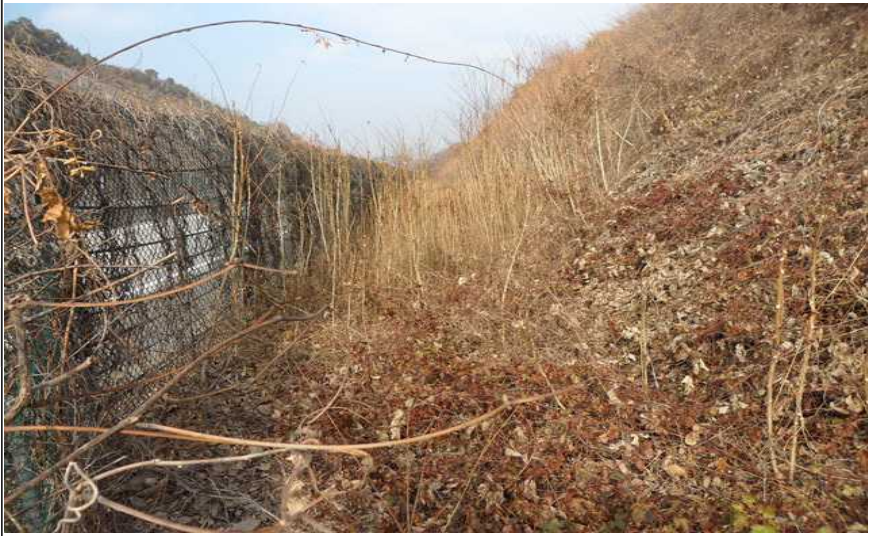
| 222.800K<br>사면 하단부<br>[ 사진 NO.11 ] | |

| 이격거리 전경 | |

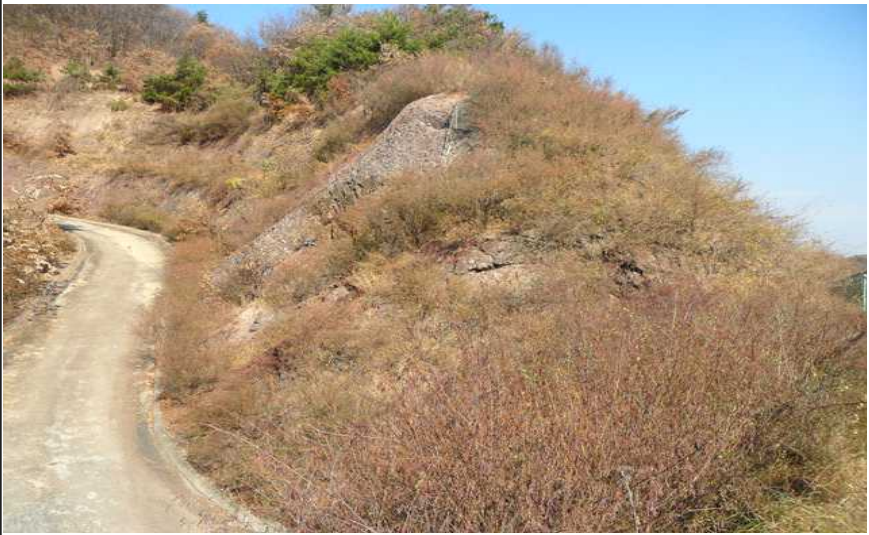
| 236.230K<br>시점측 배후사면<br>[ 사진 NO.1 ] | |

| 표층파괴<br>표층유실 흔적 | |

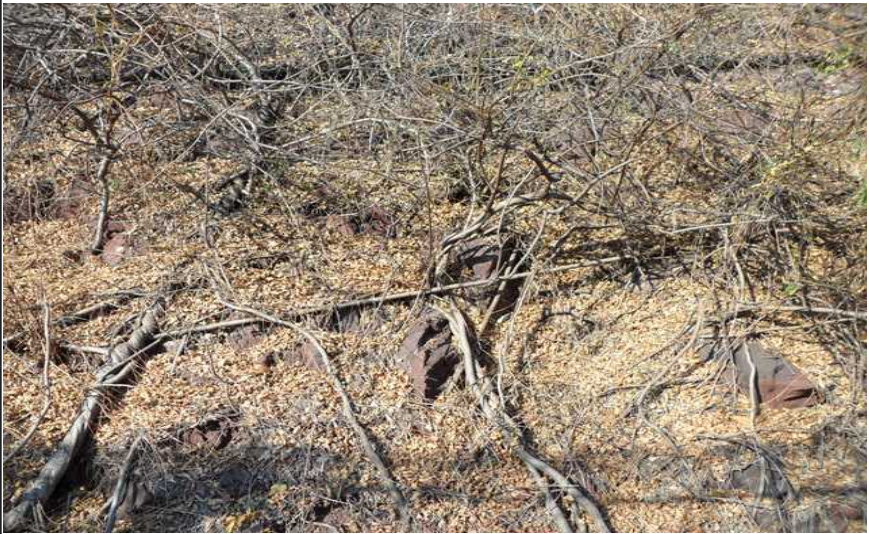
| 236.250K<br>1단 상단부<br>[ 사진 NO.2 ] | |

| 암구간 켜기파괴<br>(낙석방지망내 존재) | |

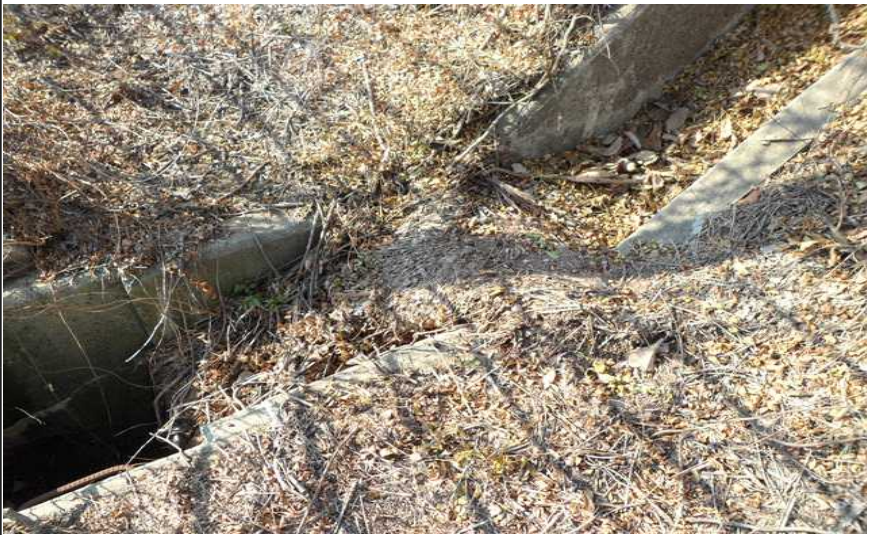
| 236.380K<br>1단 하단부<br>[ 사진 NO.3 ] | |

| 도수로 하단부<br>토사 및 이물질퇴적 | |

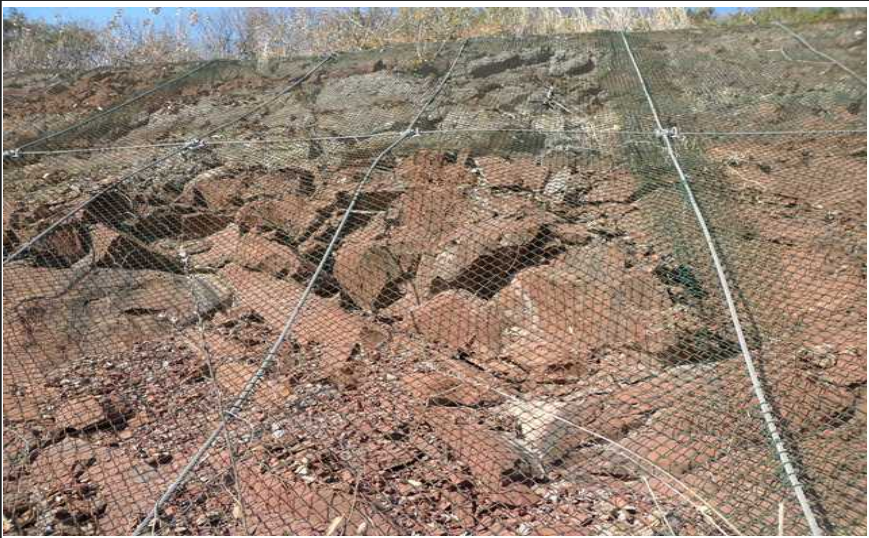
| 236.430K<br>2단<br>[ 사진 NO.4 ] | |

| 이완암 블록 | |

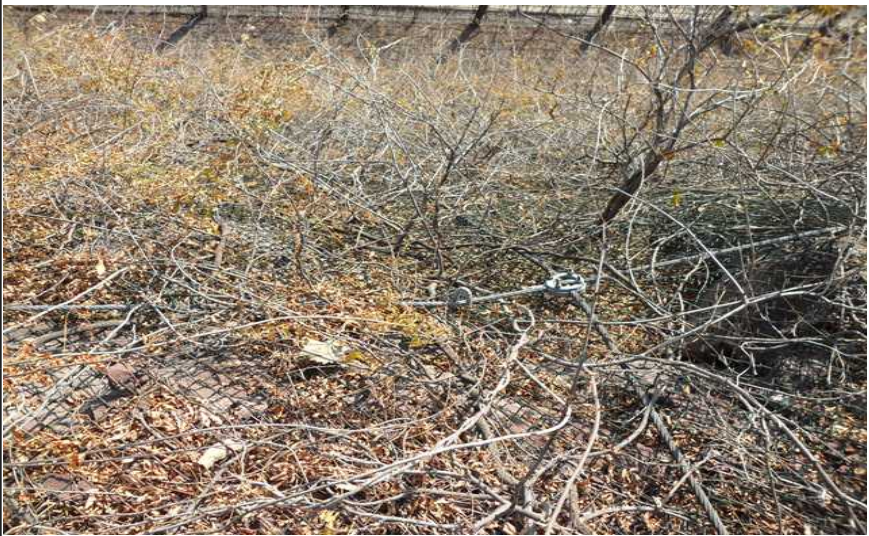
| 236.440K<br>1단<br>[ 사진 NO.5 ] | |

| 췌기 및 전도파괴 | |
