논산천안고속도로 시설물 정기점검[2구역]

# 2종 절토사면보고서

2017. 12.

천  
안  
논  
산  
고  
속  
도  
로  
(주)

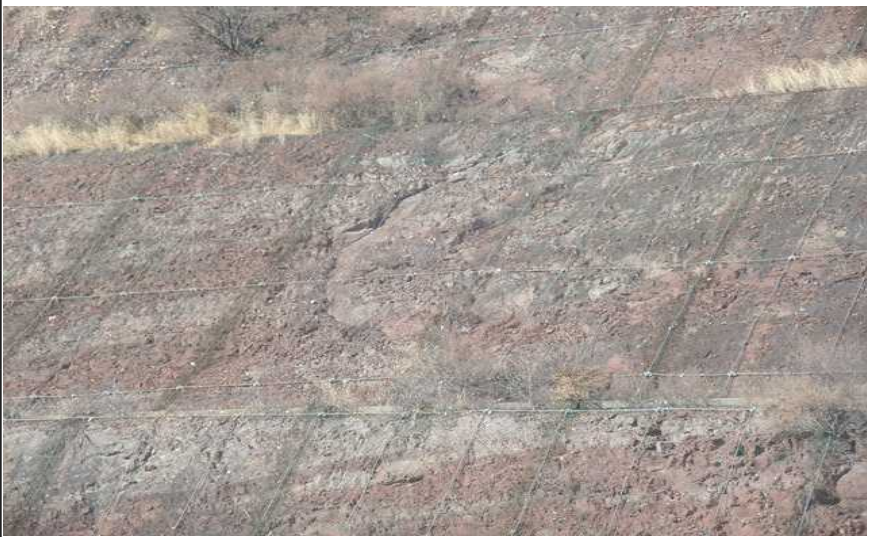
| 236.450K<br>3단<br>[ 사진 NO.6 ] | |

| 뜬돌 및 이완암 | |

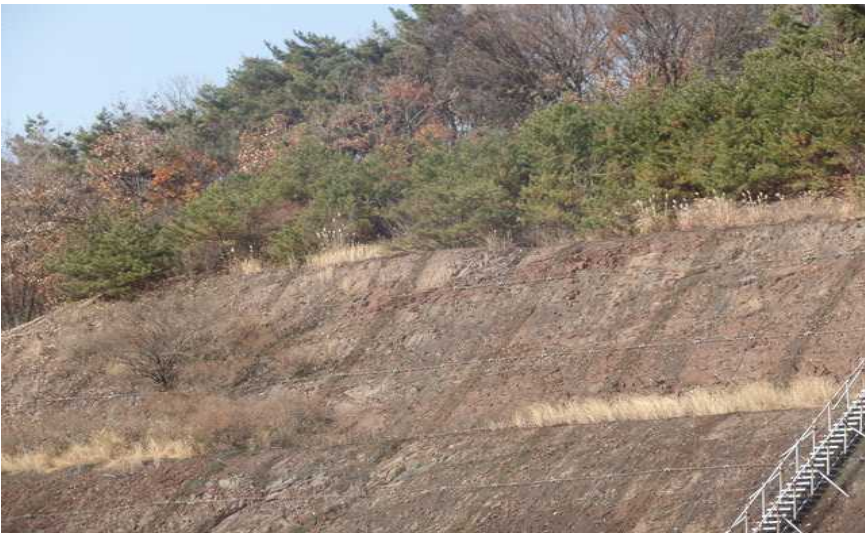
| 236.450K<br>4단<br>[ 사진 NO.7 ] | |

| 심한풍화,<br>파쇄대 | |

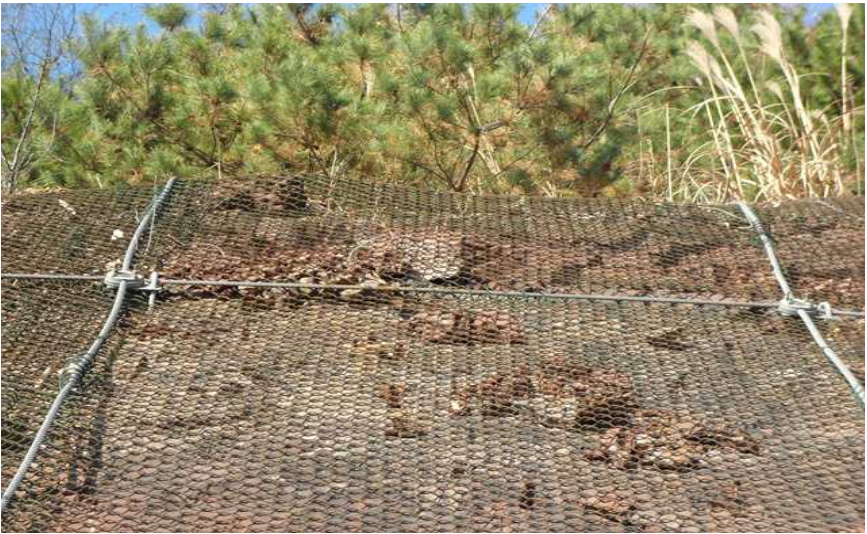
| 236.470K<br>4단<br>[ 사진 NO.8 ] | |

| 튼돌 및 이완암 | |

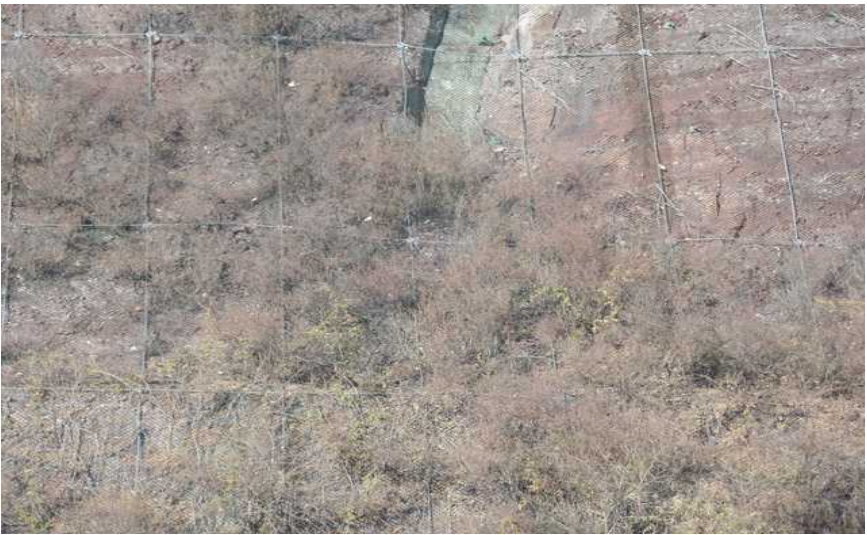
| 236.500K<br>2단<br>[ 사진 NO.9 ] | |

| 절리부 부석적치 | |

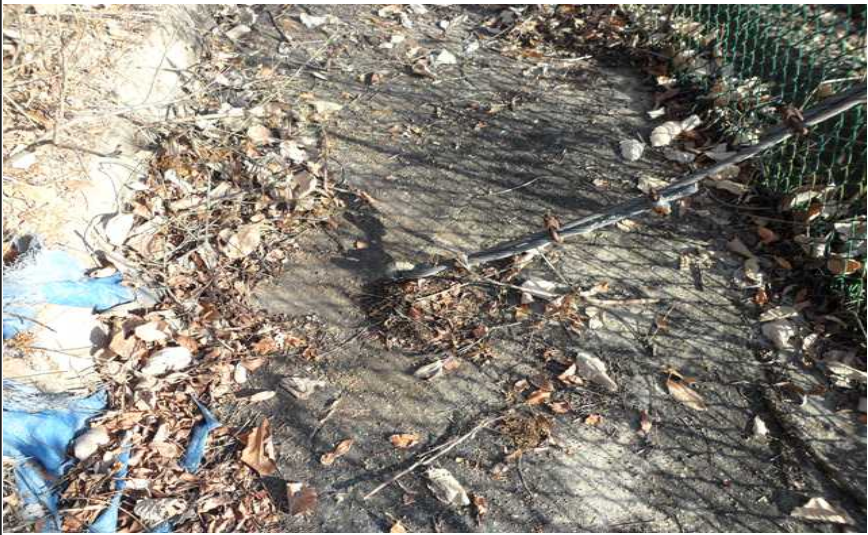
| 236.535K<br>2소단<br>[ 사진 NO.10 ] | |

| 소단배수로 균열 | |

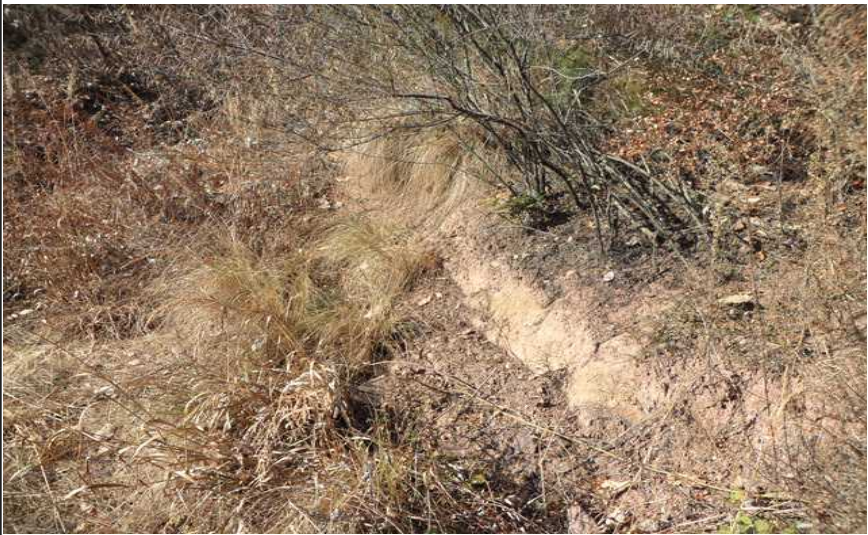
| 236.540K<br>3단<br>[ 사진 NO.12 ] | |

| 표층유실, 침식 | |

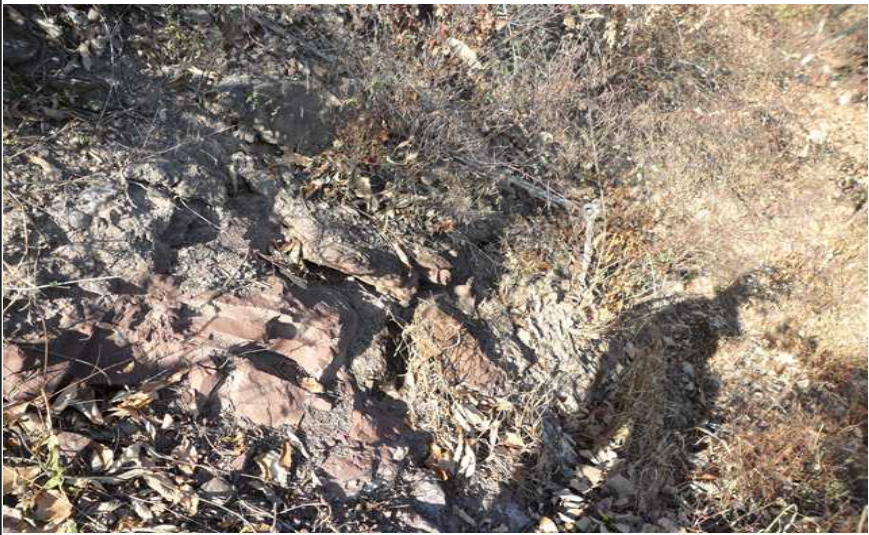
| 236.650K<br>2단<br>[ 사진 NO.13 ] | |

| 배후사면 표층유실<br>(사면 전면으로 유입<br>없음) | |

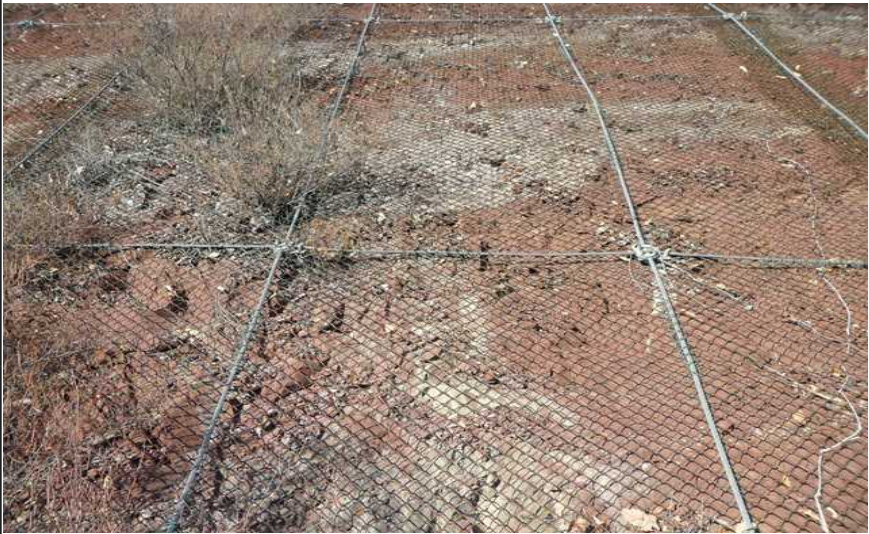
| 236.600K<br>3단<br>[ 사진 NO.14 ] | |

| 암구간 소규모 뜯돌<br>(낙석방지망내 포획) | |

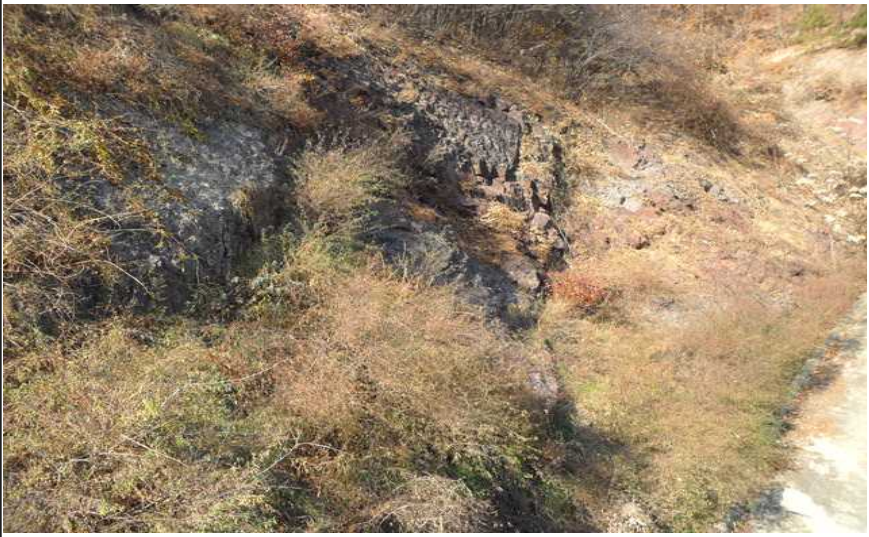
| 236.225K<br>시점측<br>[ 사진 NO.1 ] | |

| 인접사면<br>튼돌 및 이완암 | |

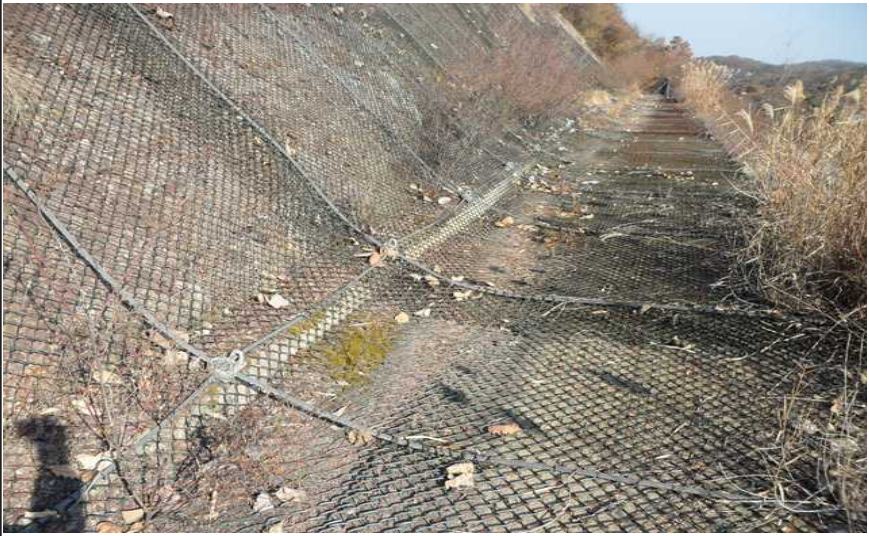
| 236.175K<br>2소단<br>[ 사진 NO.2 ] | |

| 소단배수로 토사퇴적 | |

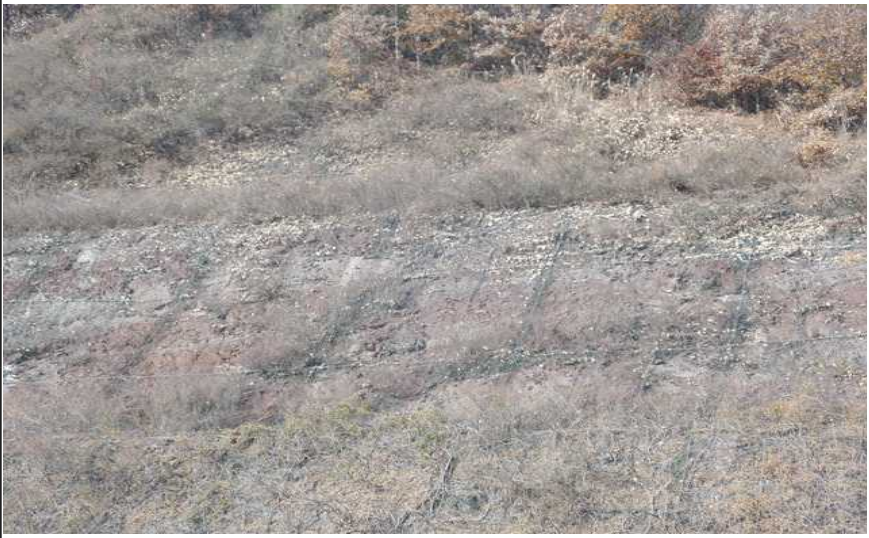
| 236.190K<br>2단<br>[ 사진 NO.3 ] | |

| 이완암 블록<br>(튼돌 산재) | |

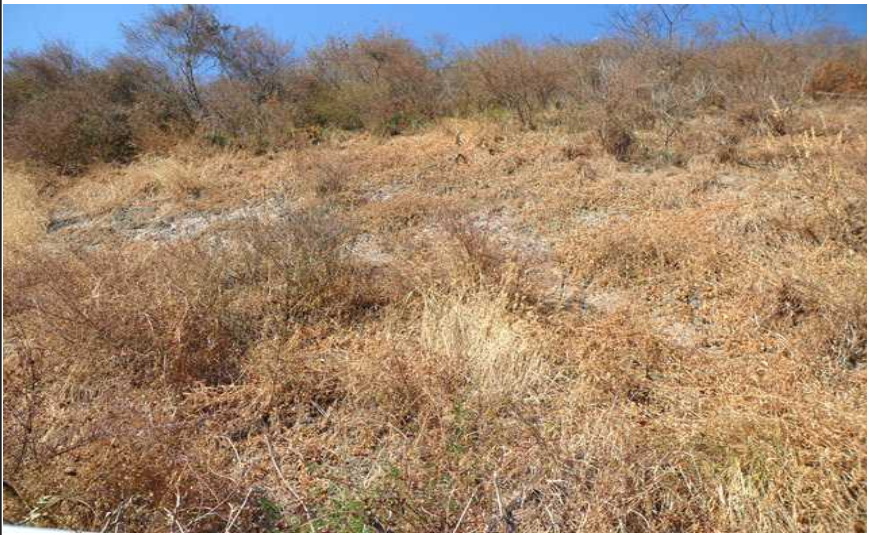
| 236.145K<br>5단<br>[ 사진 NO.4 ] | |

| 암+토사구간<br>식생 보통 | |

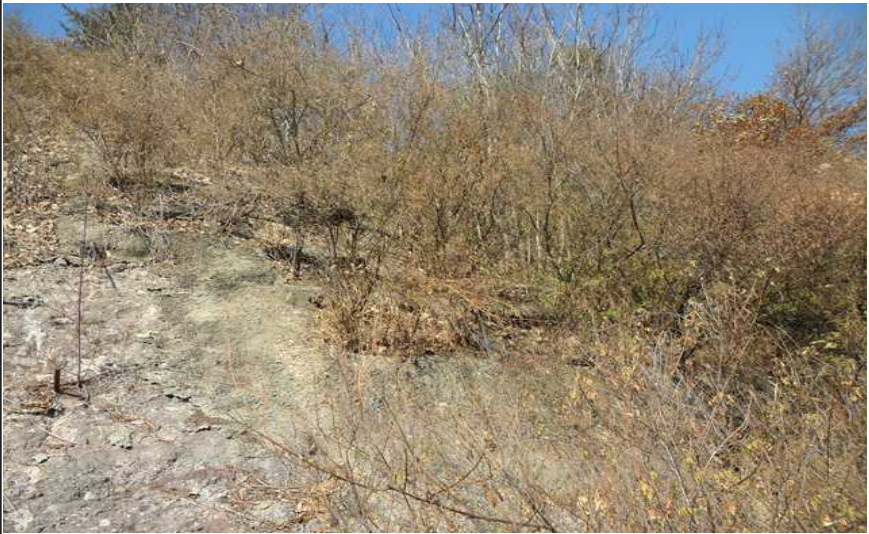
| 236.150K<br>3~4단<br>[ 사진 NO.5 ] | |

| 격자블록<br>보강구간 전경 | |

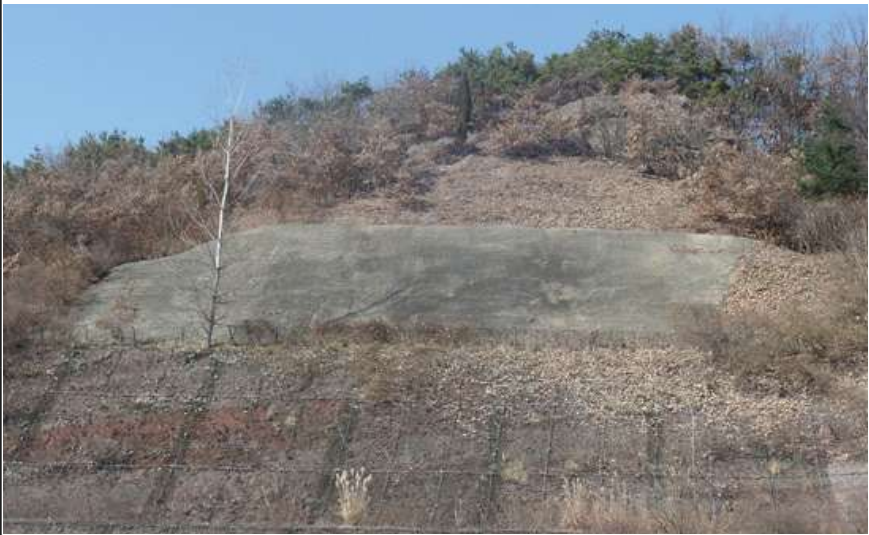
| 236.100~236.140K<br>4단<br>[ 사진 NO.6 ] | |

| 쑥크리트<br>보강구간 전경 | |

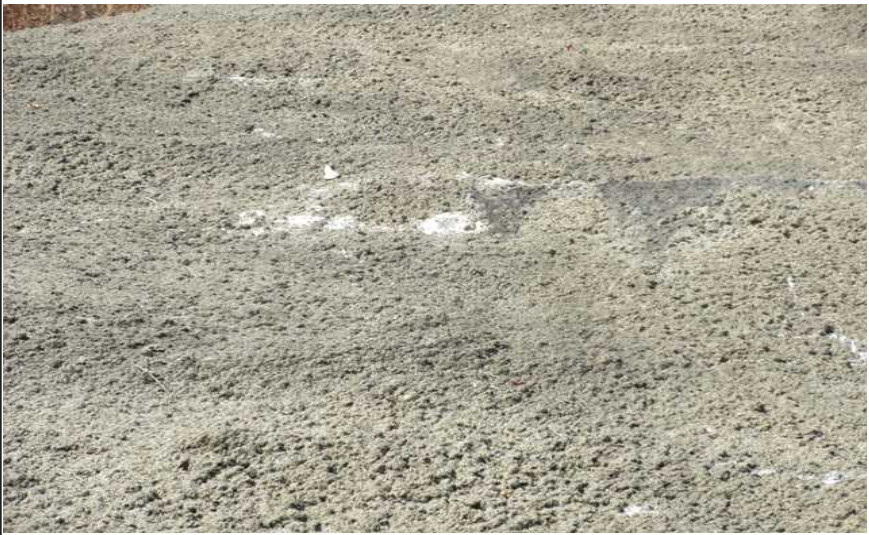
| 236.110K<br>4단<br>[ 사진 NO.7 ] | |

| 구분 | 위 치 | 점검결과 | 조치필요사항 |
|---|---|---|---|
| 7 | 236.110K 4단 | 쫓크리트 백태 | 주의관찰 - 손상 진전 유무 관찰 |

| 쏫크리트 백태 | |

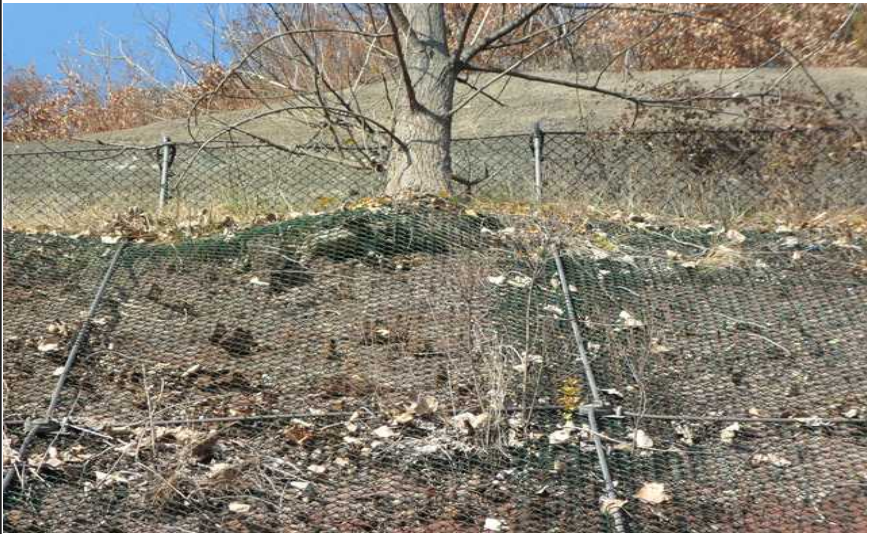
| 236.110K<br>3단<br>[ 사진 NO.8 ] | |

| 뜯돌 및 이완암<br>(심한 풍화) | |

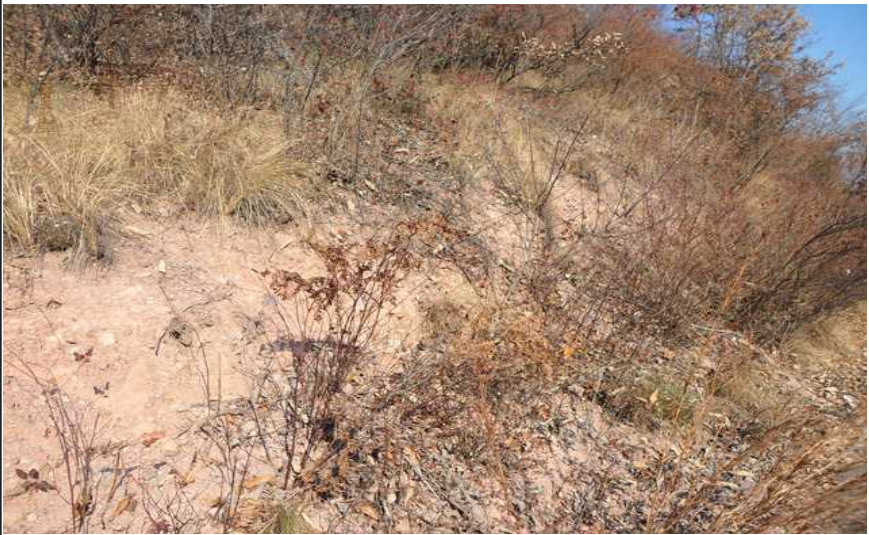
| 236.070K<br>3단<br>[ 사진 NO.9 ] | |

| 표층유실, 식생불량 | |

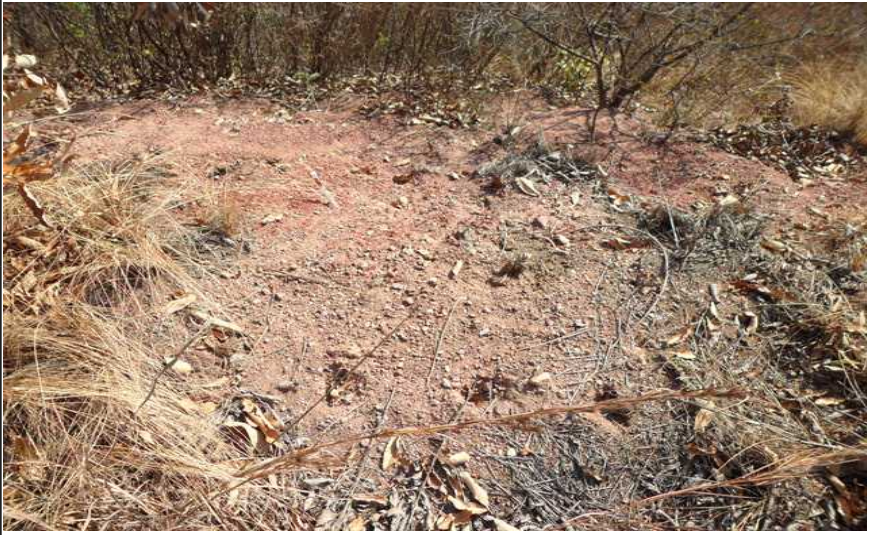
| 236.090K<br>3단 하단부<br>[ 사진 NO.10 ] | |

| 토사구간<br>표층유실 | |

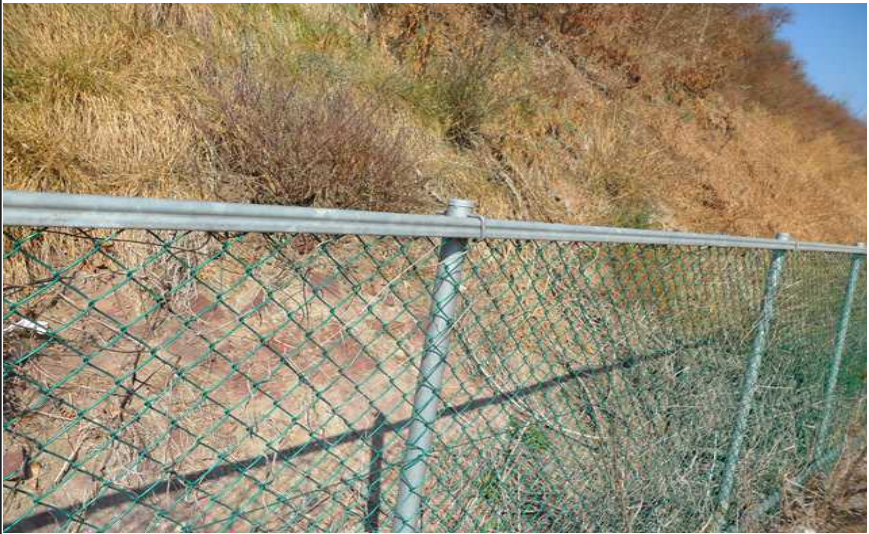
| 236.065K<br>1단<br>[ 사진 NO.11 ] | |

| 토사구간<br>식생불량, 표층유실 | |

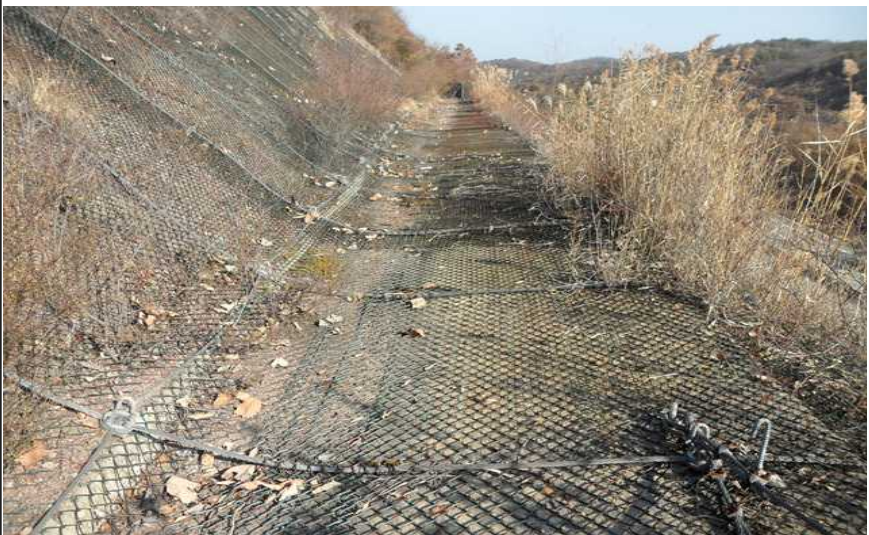
| 236.100K<br>2소단<br>[ 사진 NO.12 ] | |

| 구분 | 위 치 | 점검결과 | 조치필요사항 |
|---|---|---|---|
| 6 | 236.100K<br>2소단 | 소단배수로 종방향 균열 | 주의관찰 - 손상 진전 유무 관찰 |

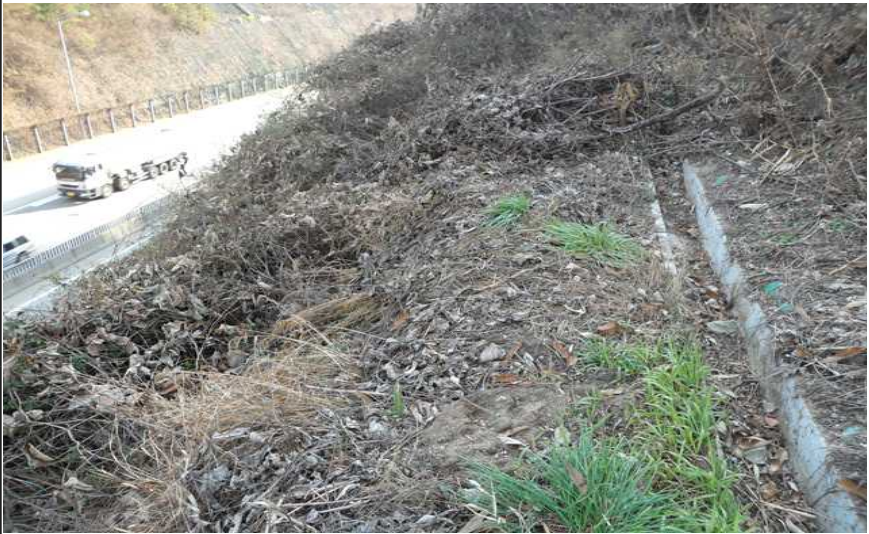
| 233.870K<br>2단 하단부<br>[ 사진 NO.2 ] | |

| 기존 표층파괴부<br>식생양호 | |

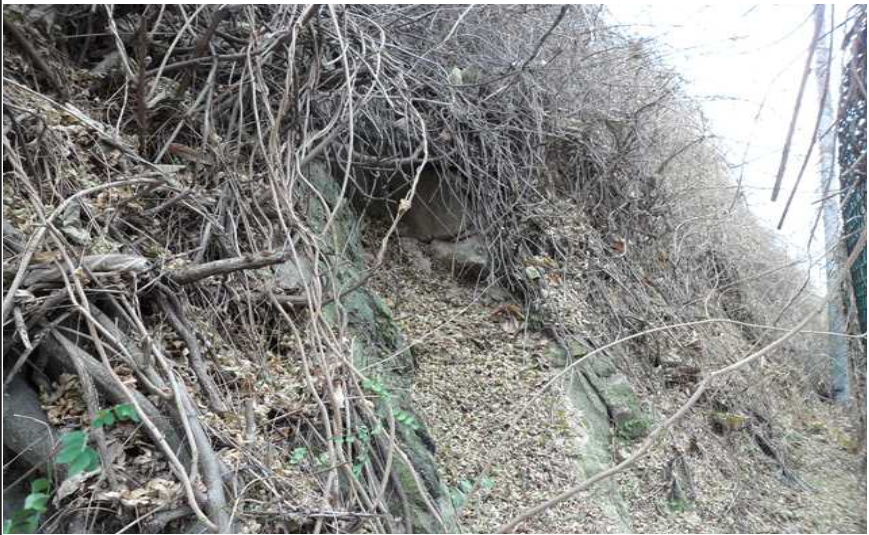
| 233.860K<br>1단 하단부<br>[ 사진 NO.3 ] | |

| 표층유실<br>(암구간 토사 혼입부) | |

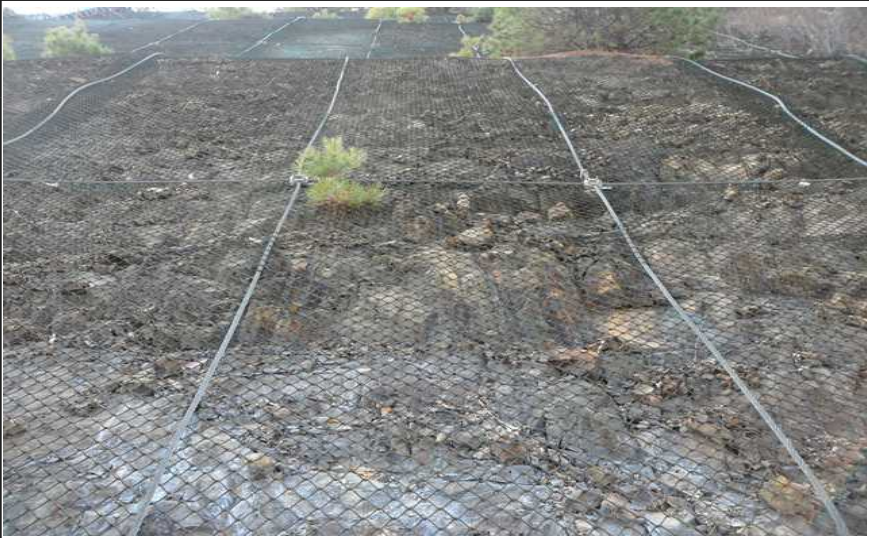
| 233.790K<br>3단<br>[ 사진 NO.4 ] | |

| 뜬돌 및 이완암 | |

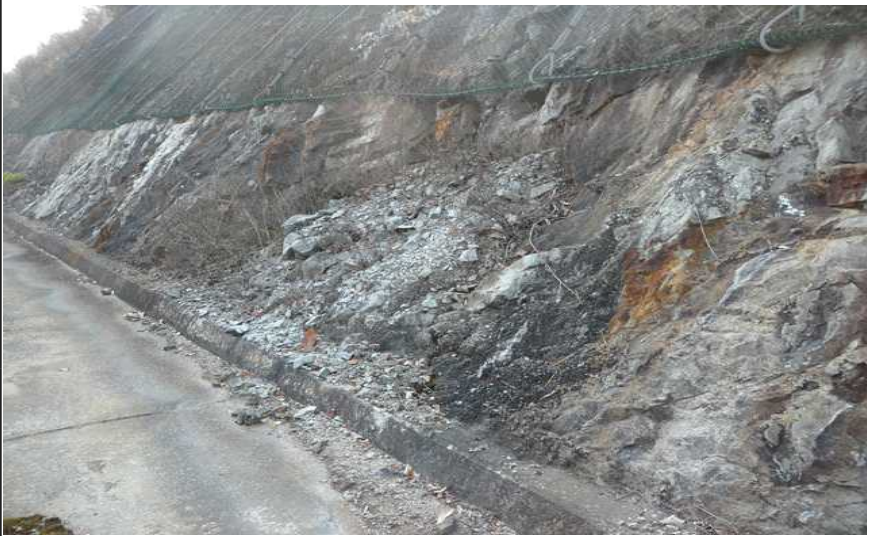
| 233.730K<br>3단<br>[ 사진 NO.5 ] | |

| 암구간 표면파괴, 뜬돌 | |

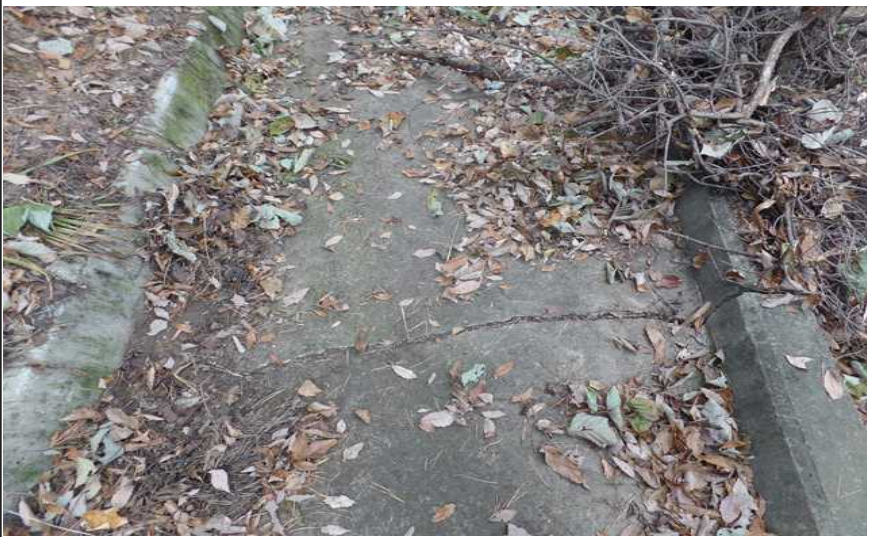
| 233.720K<br>8소단<br>[ 사진 NO.6 ] | |

| 구분 | 위 치 | 점검결과 | 조치필요사항 |
|---|---|---|---|
| 10 | 233.720K 8소단 | 소단배수로 파손 | 주의관찰 - 손상 진전 유무 관찰 |

| 소단배수로 파손<br>(단차, 이격) | |

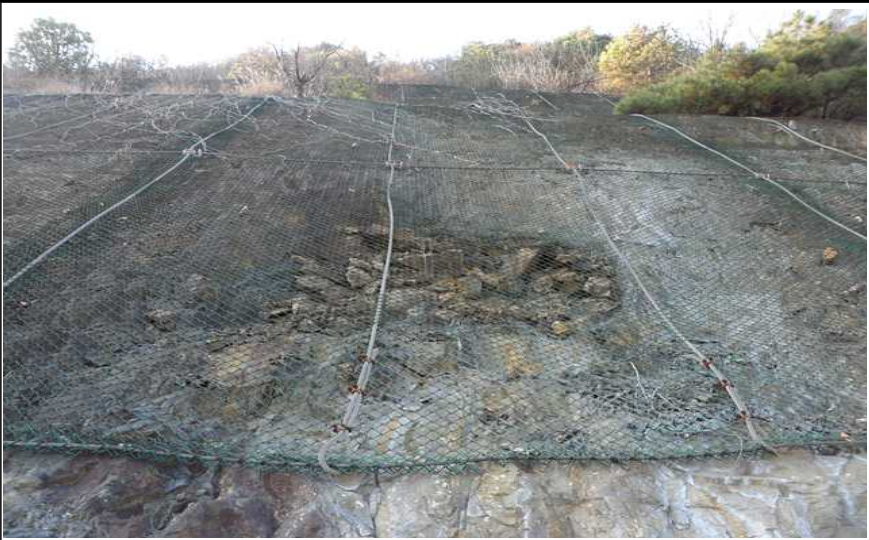
| 233.710K<br>3단<br>[ 사진 NO.7 ] | |

| 암구간 파쇄대, 뜬돌<br>(방지망 내 포획) | |

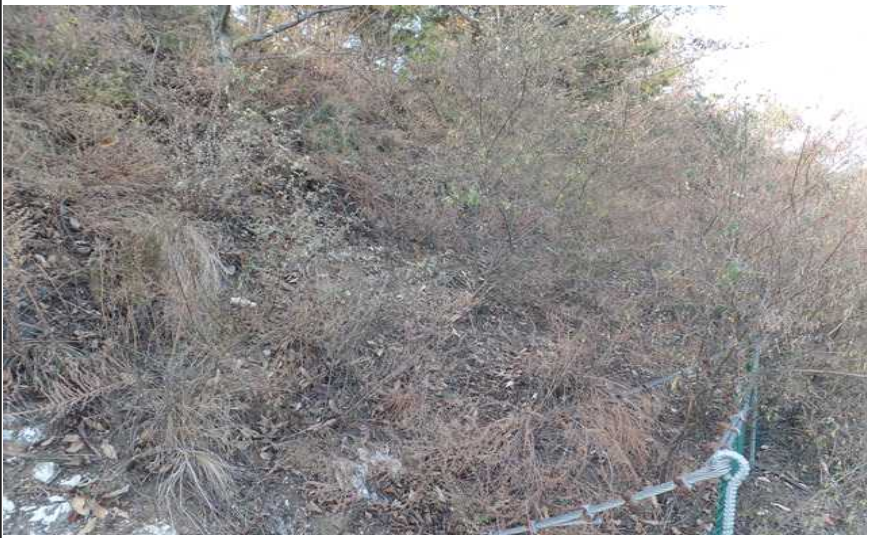
| 233.670K<br>11단<br>[ 사진 NO.8 ] | |

| 토사구간 표토유실,<br>식생불량 | |

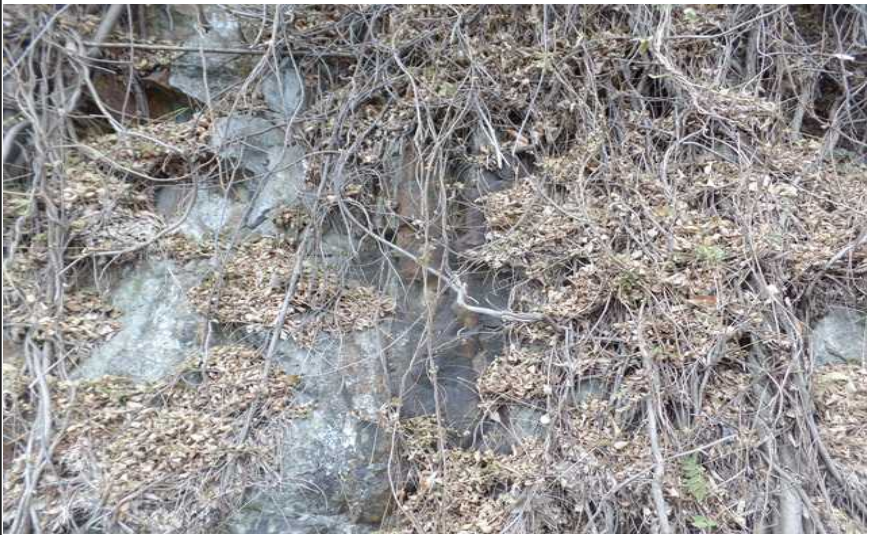
| 233.670K<br>1단 하단부<br>[ 사진 NO.9 ] | |

| 암구간 누수<br>(표면 마름) | |

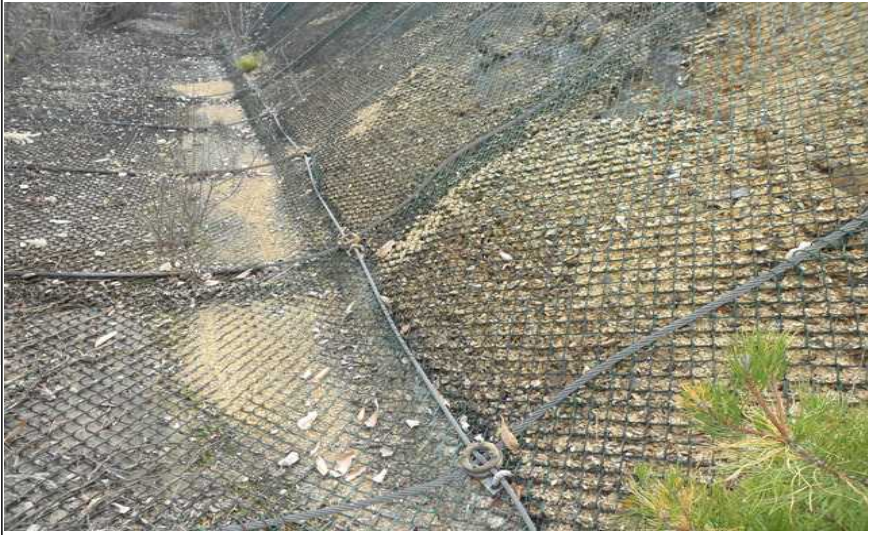
| 233.610K~233.670K<br>6소단<br>[ 사진 NO.10 ] | |

| 소단내 토사, 부석적치 | |

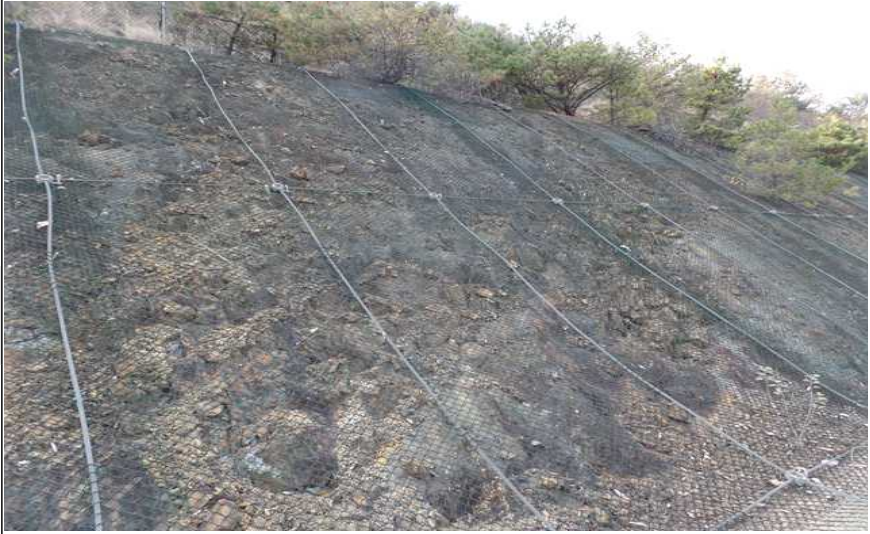
| 233.660K<br>9단<br>[ 사진 NO.11 ] | |

| 암구간 뜯돌<br>(낙석방지망내 포획) | |

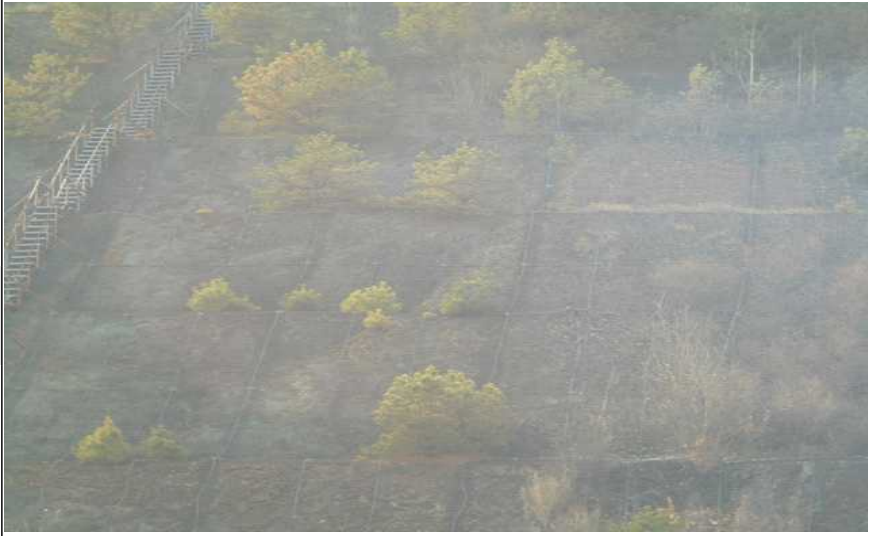
| 233.670~233.710K<br>3~4단<br>[ 사진 NO.12 ] | |

| 암구간 절리<br>(절리부 주변 심한풍화) | |

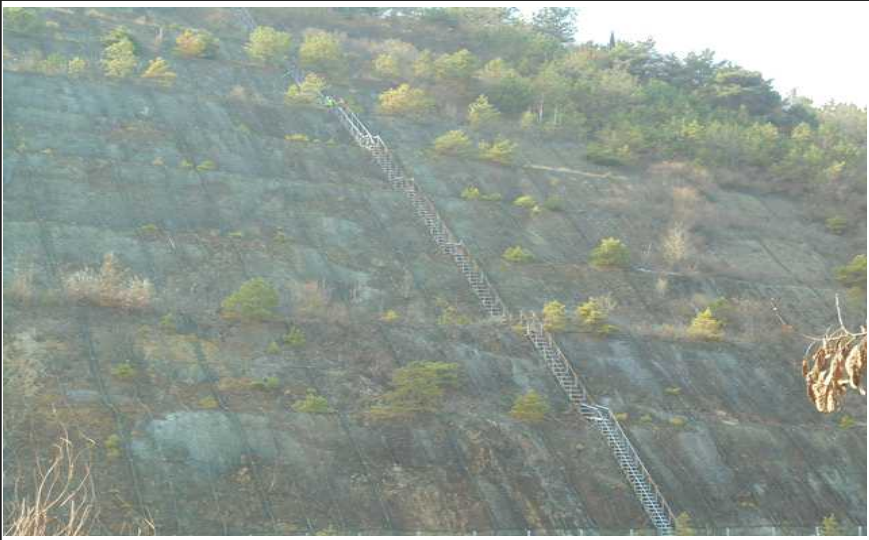
| 233.670K<br>[ 사진 NO.13 ] | |

| 점검계단 전경 | |

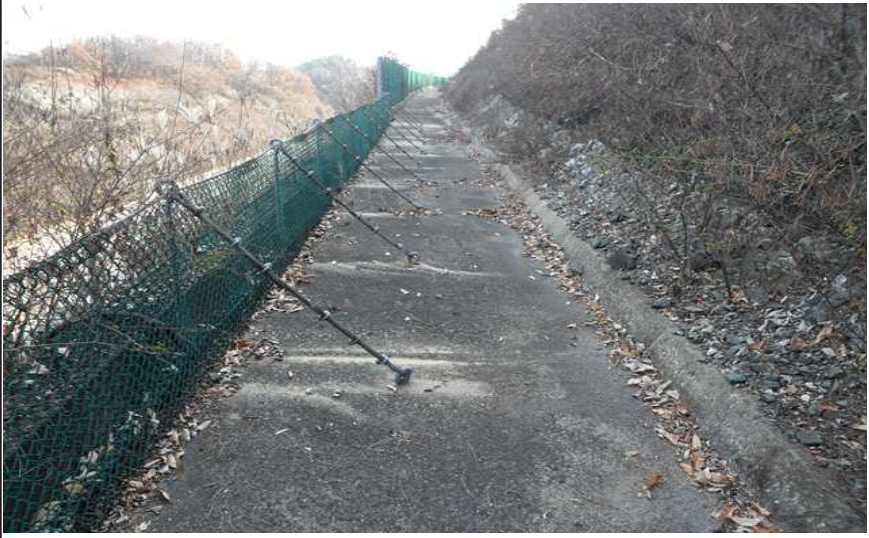
| 233.610K<br>2소단<br>[ 사진 NO.14 ] | |

| 소단배수로 전경 | |

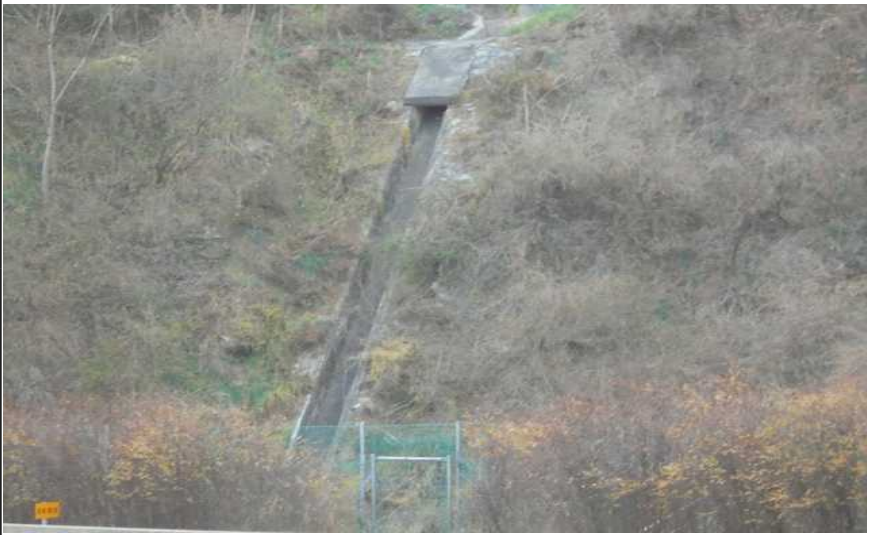
| 233.519K<br>시점측<br>[ 사진 NO.1 ] | |

| 전 경<br>(도수로 위치) | |

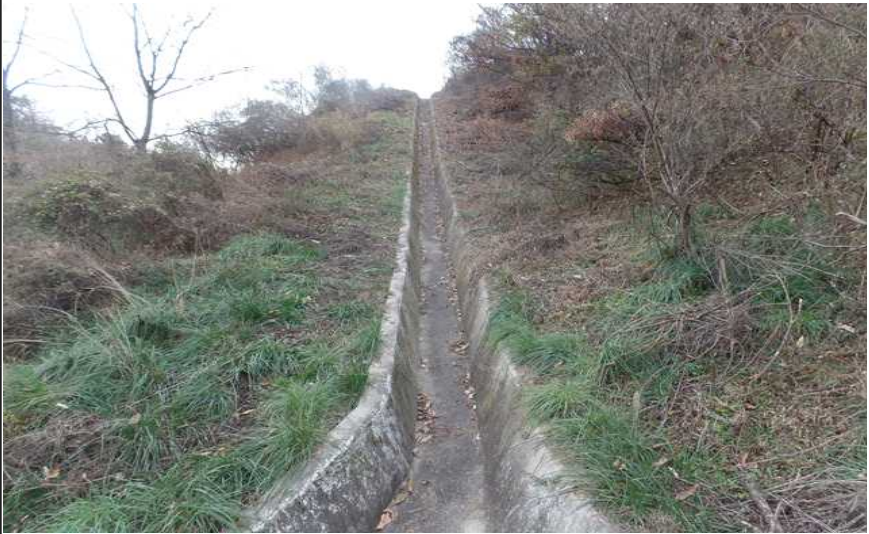
| 233.510K<br>1~2단<br>[ 사진 NO.2 ] | |

| 산마루측구 전경 | |

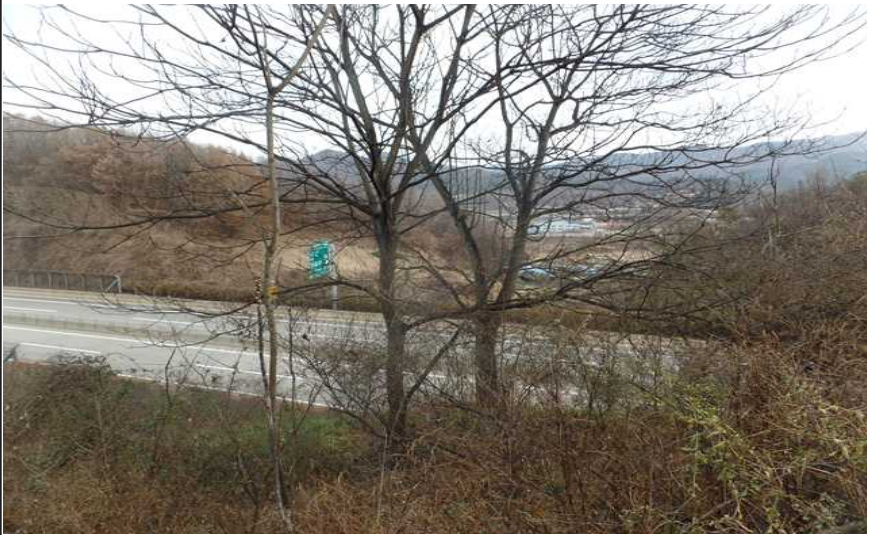
| 233.510K<br>1단<br>[ 사진 NO.3 ] | |

| 자생 수목 | |

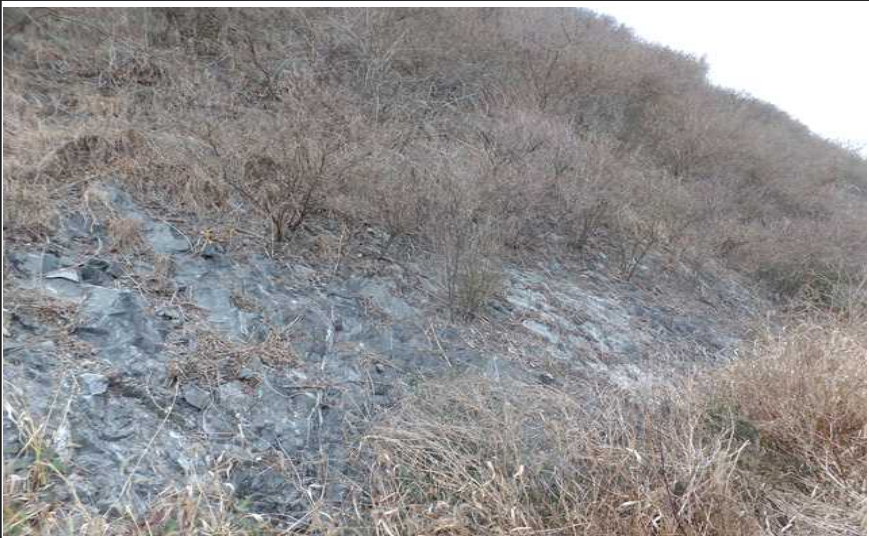
| 233.440K<br>1단 하단부<br>[ 사진 NO.4 ] | |

| 암 노출<br>(녹생토 유실) | |

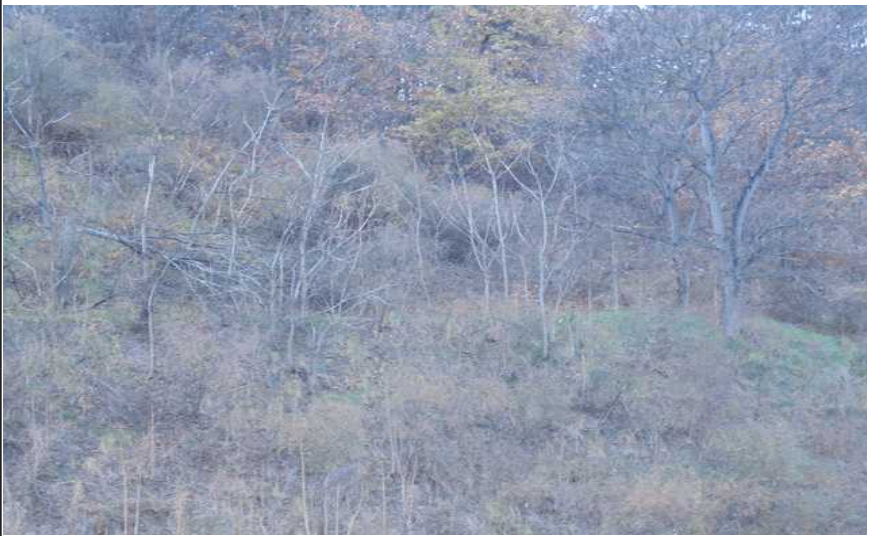
| 233.500K<br>1단 상단부<br>[ 사진 NO.5 ] | |

| 식생 상태<br>(녹생토 시공) | |

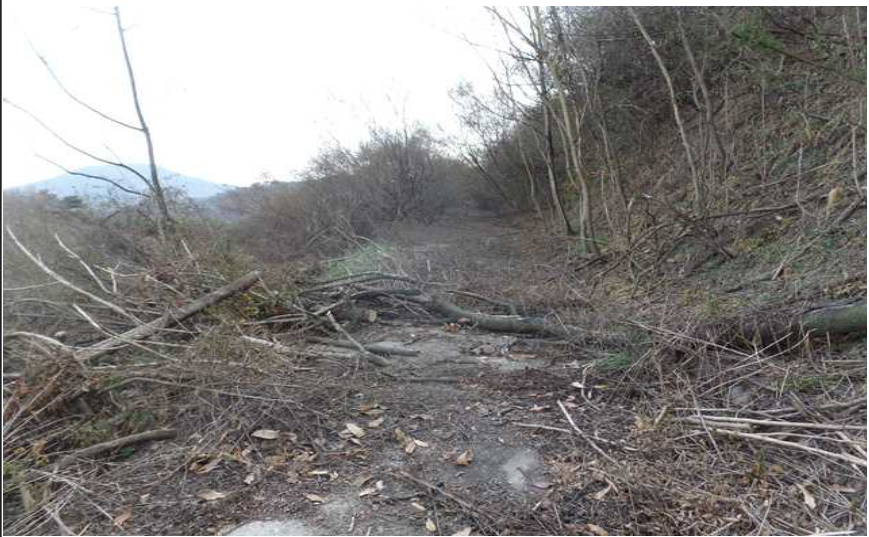
| 233.480K<br>2소단<br>[ 사진 NO.6 ] | |

| 수목 정비,<br>폐목 적치 | |

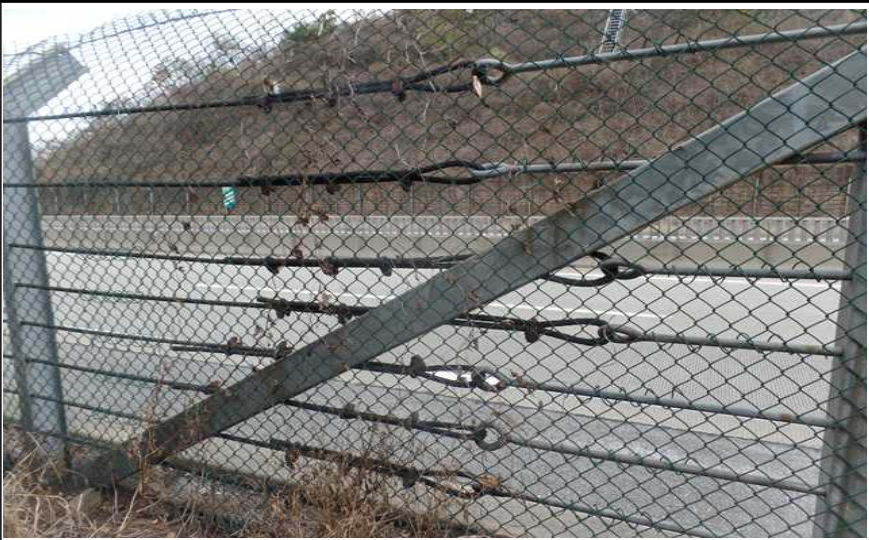
| 233.410K<br>사면 하단부<br>[ 사진 NO.7 ] | |

| 구분 | 위 치 | 점검결과 | 조치필요사항 |
|---|---|---|---|
| 2 | 233.410K<br>사면 하단부 | 낙석방지울타리<br>U볼트 부식 | 주의관찰 |

| 낙석방지울타리<br>U볼트 부식 | |

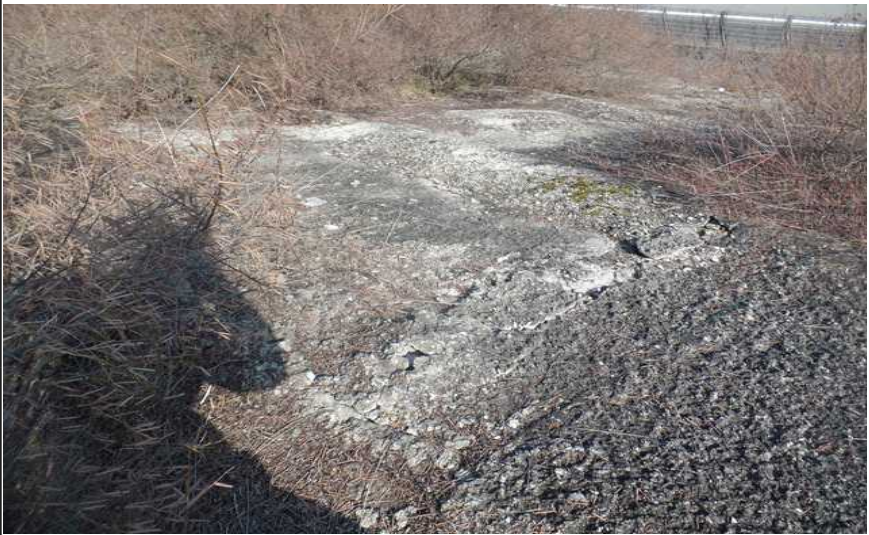
| 232.350K<br>2단<br>[ 사진 NO.3 ] | |

| 숏크리트 들뜸 | |

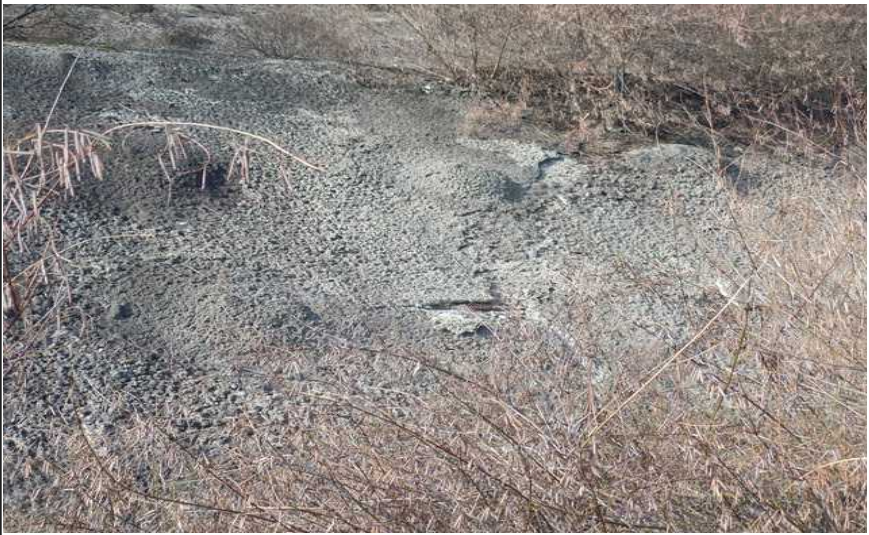
| 232.330K<br>3단<br>[ 사진 NO.4 ] | |

| 쑥크리트<br>박락 및 철근노출 | |

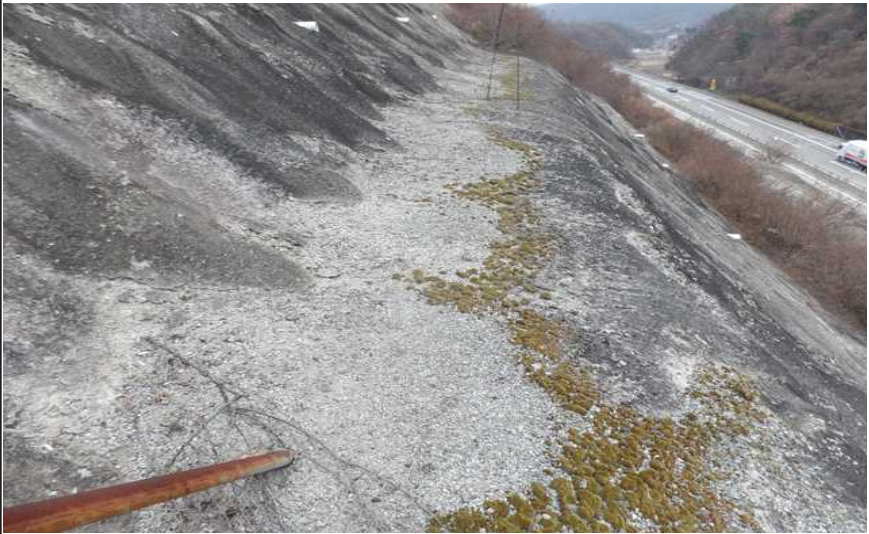
| 232.420K<br>3소단<br>[ 사진 NO.5 ] | |

| 소단내 잔골재 퇴적<br>(쑥크리트 박리) | |

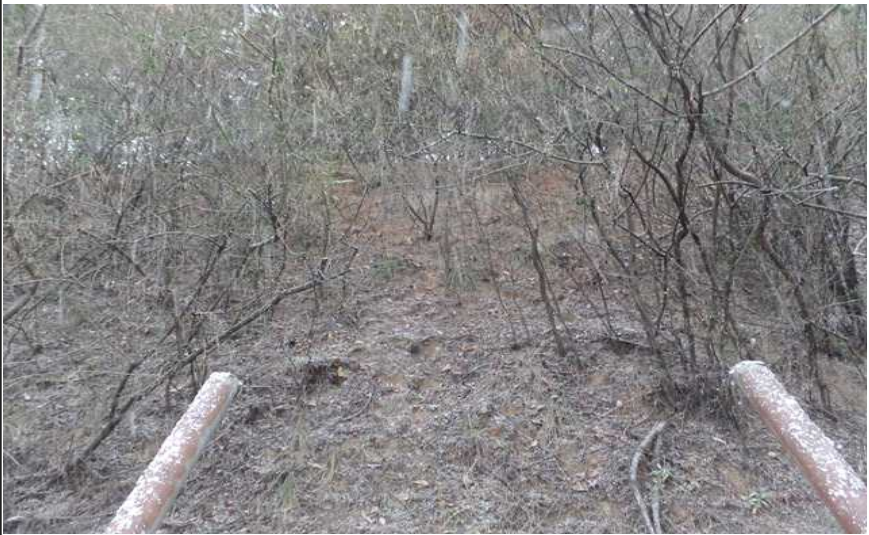
| 232.300K<br>사면 상단부<br>[ 사진 NO.6 ] | |

| 식생불량 | |

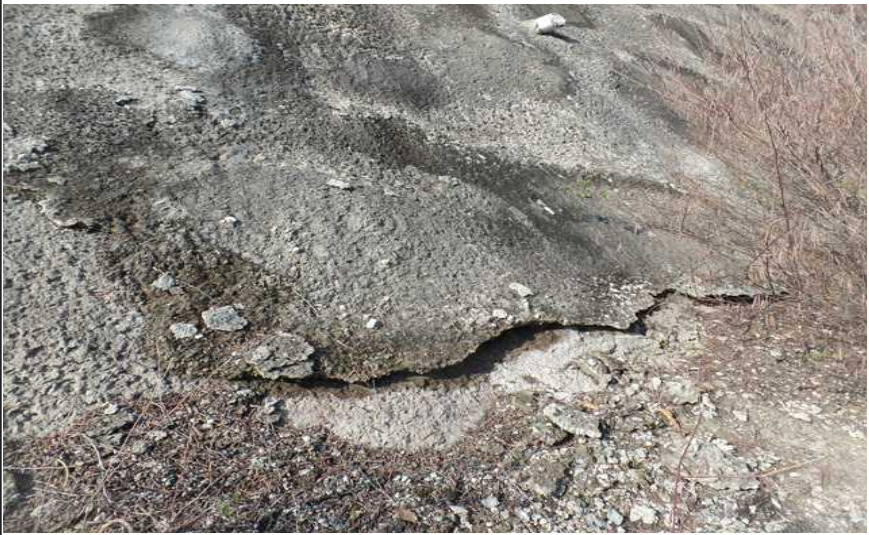
| 232.310K<br>3단<br>[ 사진 NO.7 ] | |

| 쏟크리트<br>들뜸, 박락 | |

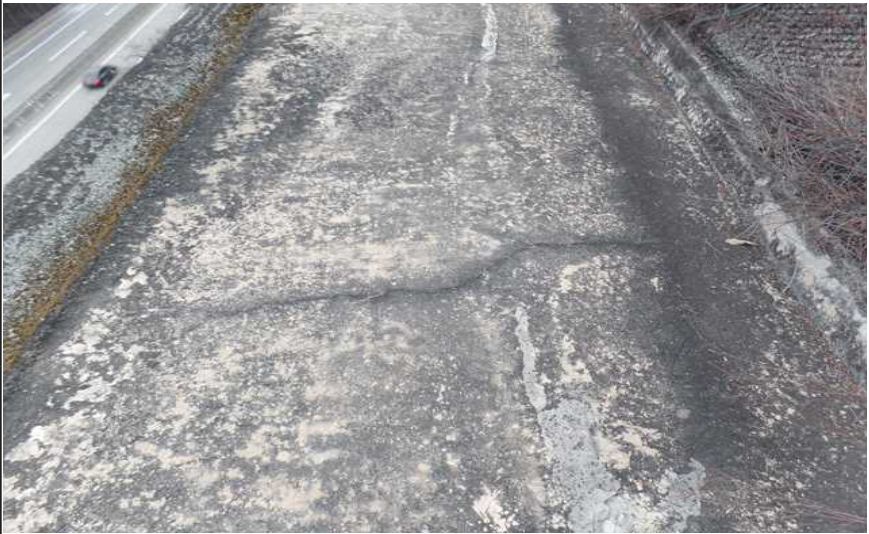
| 232.280K<br>2소단<br>[ 사진 NO.8 ] | |

| 소단배수로 균열 | |

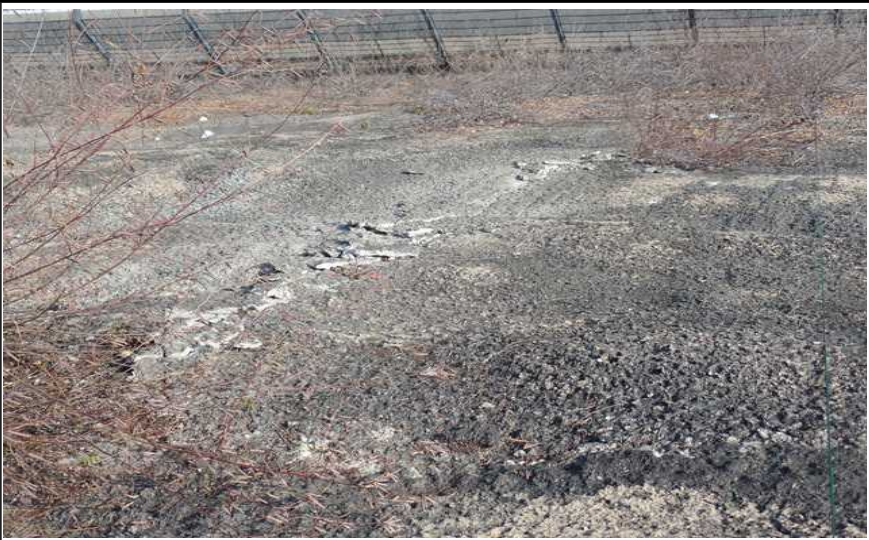
| 232.270K<br>2단<br>[ 사진 NO.10 ] | |

| 쑥크리트 박락,<br>사면보호공 파손 | |

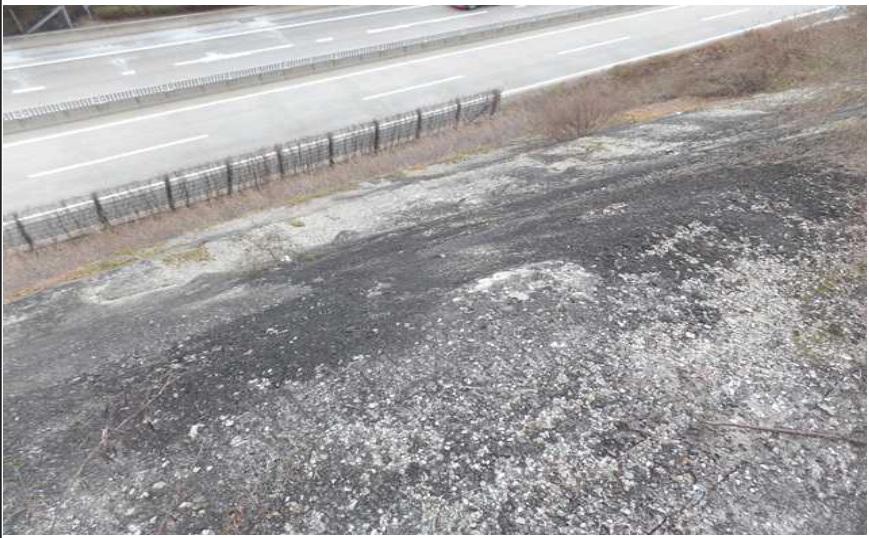
| 232.260K<br>2단 상단부<br>[ 사진 NO.11 ] | |

| 쑥크리트 균열 | |
