논산천안고속도로 시설물 정기점검[2구역]

# 2종 절토사면보고서

2017. 12.

천  
안  
논  
산  
고  
속  
도  
로  
(주)

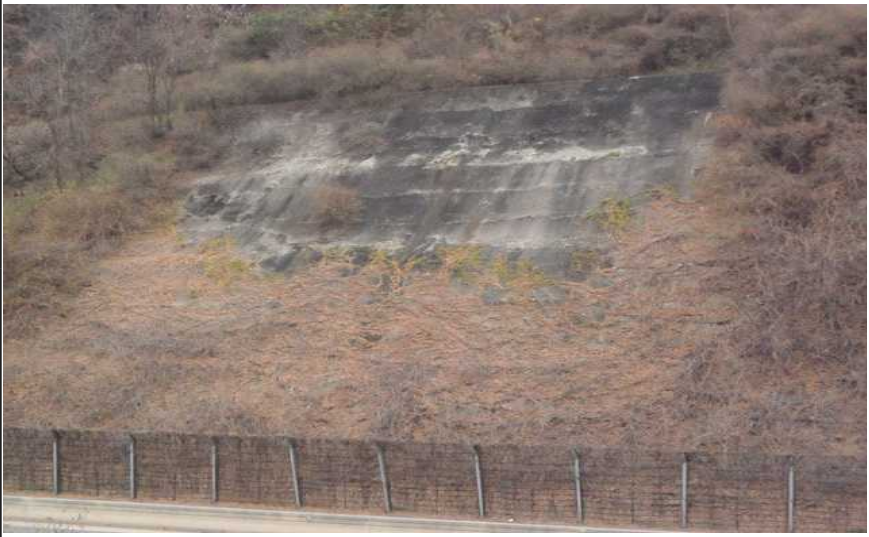
| 232.180~232.260K<br>1~2단<br>[ 사진 NO.13 ] | |

| 쑥크리트 보강구간<br>사면보호시설 파손 | |

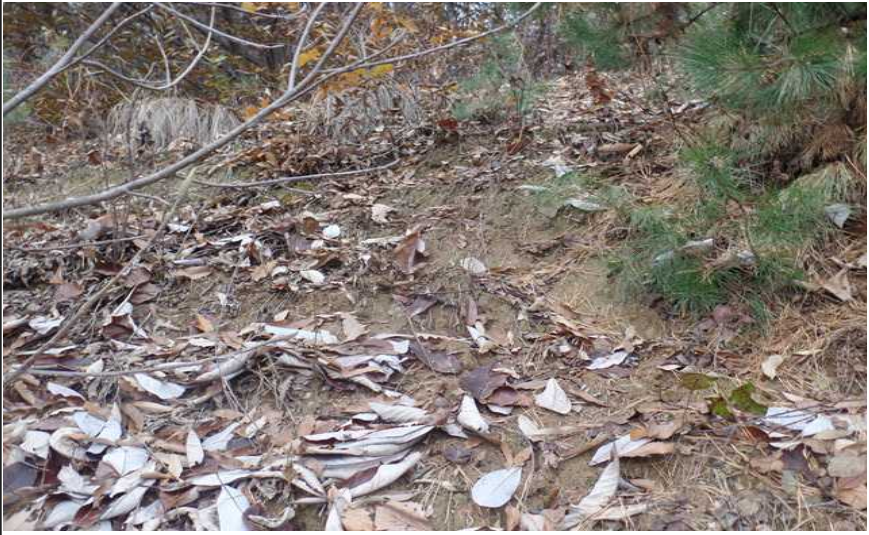
| 225.250K<br>5단<br>[ 사진 NO.1 ] | |

| 토사구간<br>식생 불량 | |

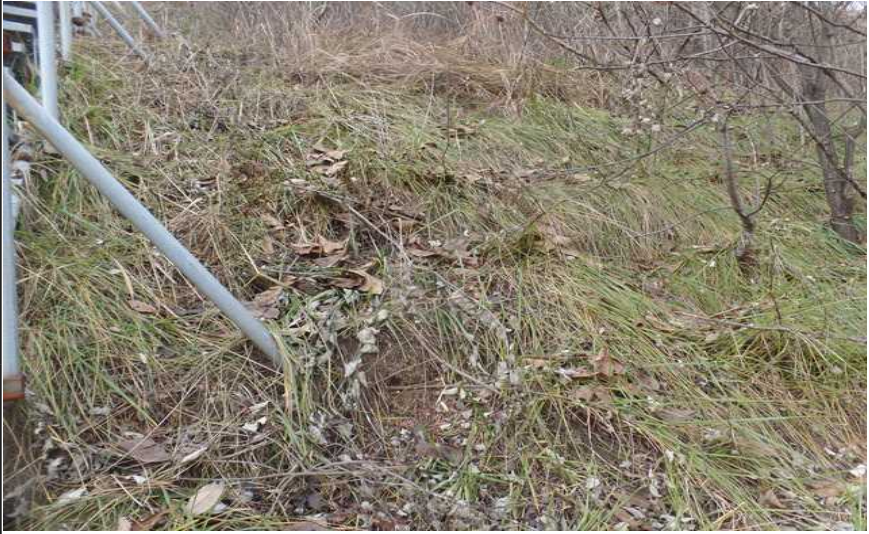
| 225.200K<br>2~3단<br>[ 사진 NO.2 ] | |

| 토사구간<br>표층유실 | |

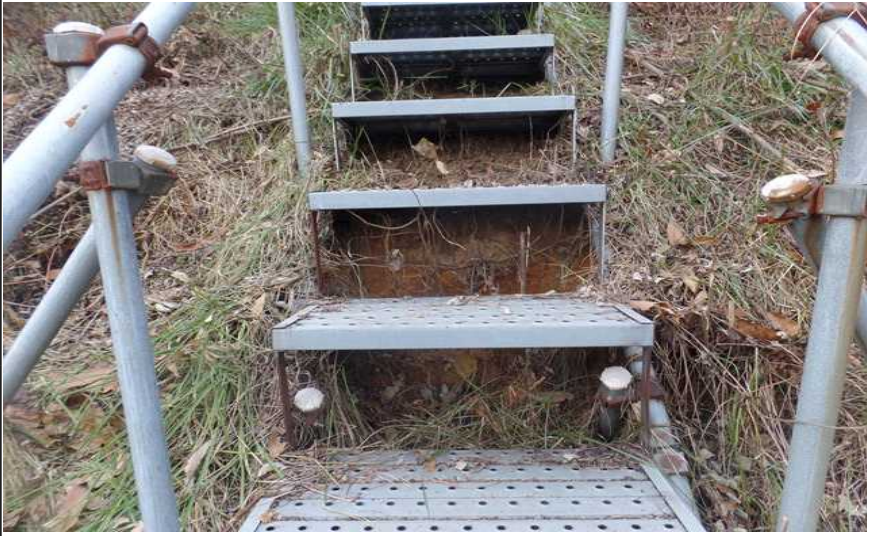
| 225.180K<br>5단<br>[ 사진 NO.3 ] | |

| 토사구간<br>표층유실(침식) | |

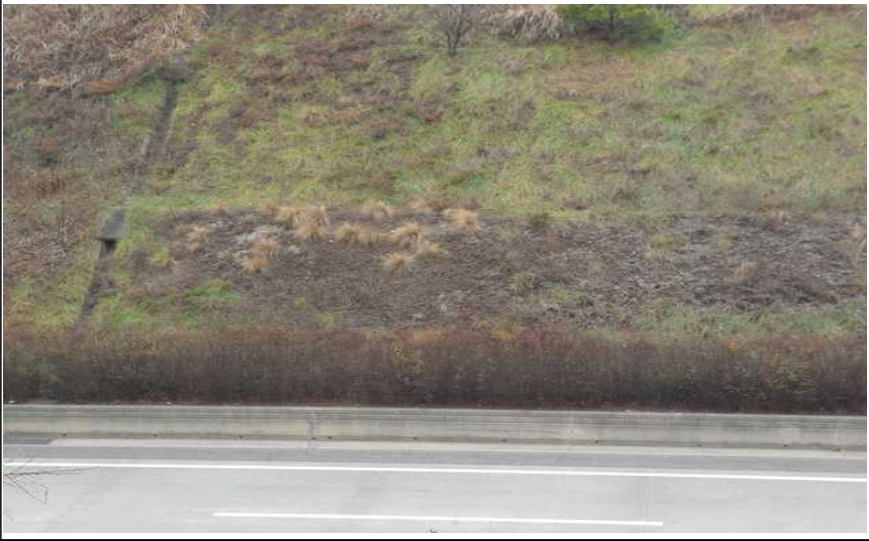
| 225.130K<br>1단<br>[ 사진 NO.4 ] | |

| 식생불량 | |

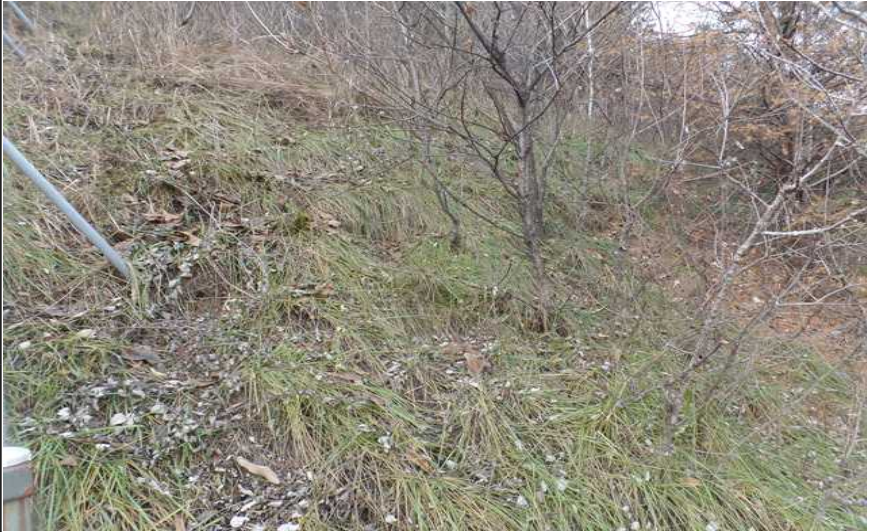
| 225.190K<br>3단 상단부<br>[ 사진 NO.5 ] | |

| 토사구간 표층유실<br>(슬라이딩구간,<br>진전없음) | |

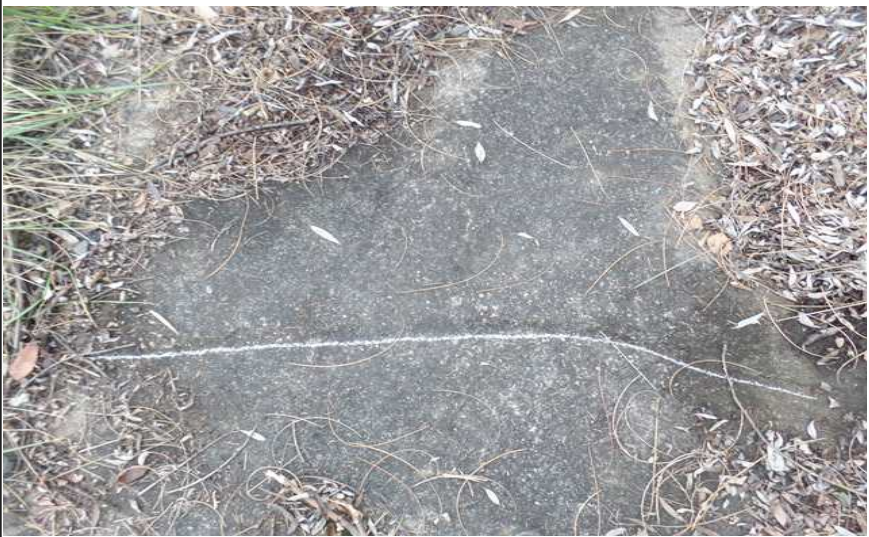
| 225.180K<br>4소단<br>[ 사진 NO.6 ] | |

| 구분 | 위 치 | 점검결과 | 조치필요사항 |
|---|---|---|---|
| 4 | 225.185K | 소단배수로 균열 | 주의관찰 - 손상 진전 유무 관찰 |

| 소단배수로 균열 | |

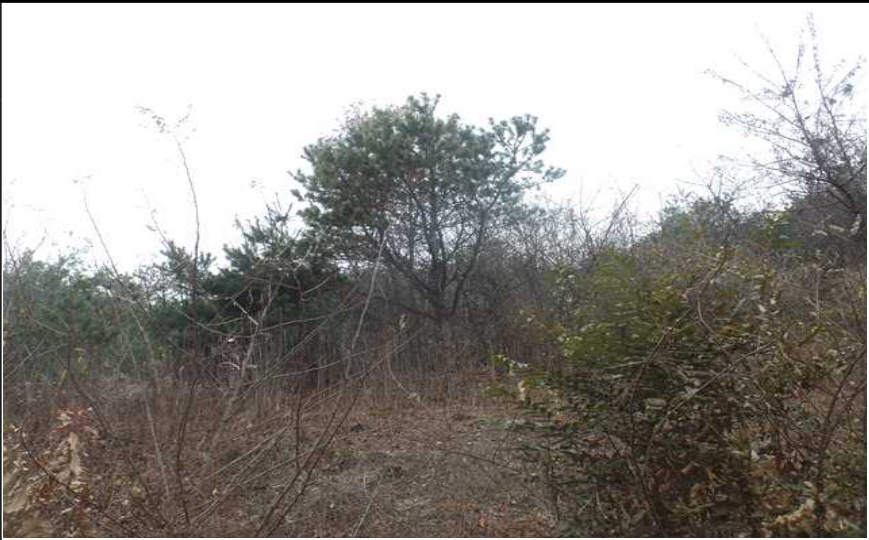
| 225.030K<br>2소단<br>[ 사진 NO.10 ] | |

| 소단내 자생수목 | |

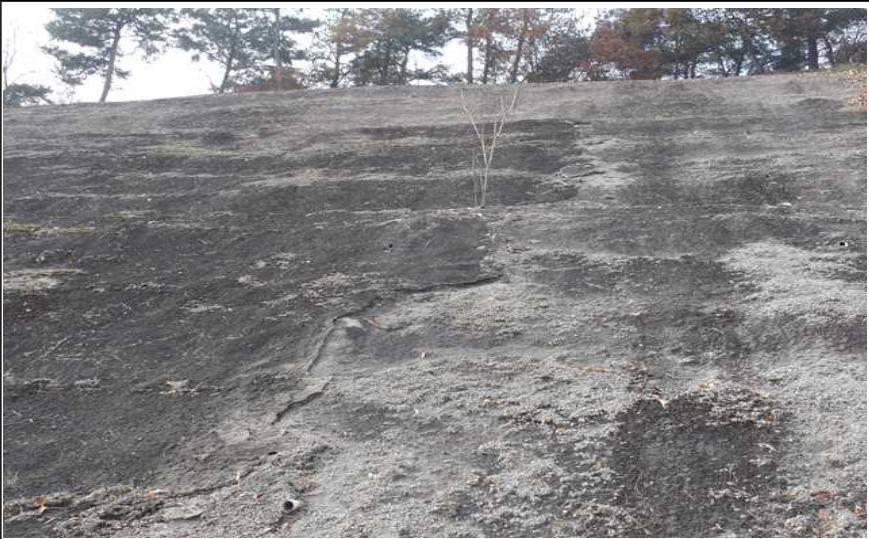
| 222.730K<br>5단<br>[ 사진 NO3 ] | |

| 구분 | 위 치 | 점검결과 | 조치필요사항 |
|---|---|---|---|
| 3 | 222.720K~222.740K<br>5~7단 | 쏟크리트 박리 및 박락 | 주의관찰 - 손상 진전 유무 관찰 |

| 쑥크리트 보강구간<br>표면 박리 | |

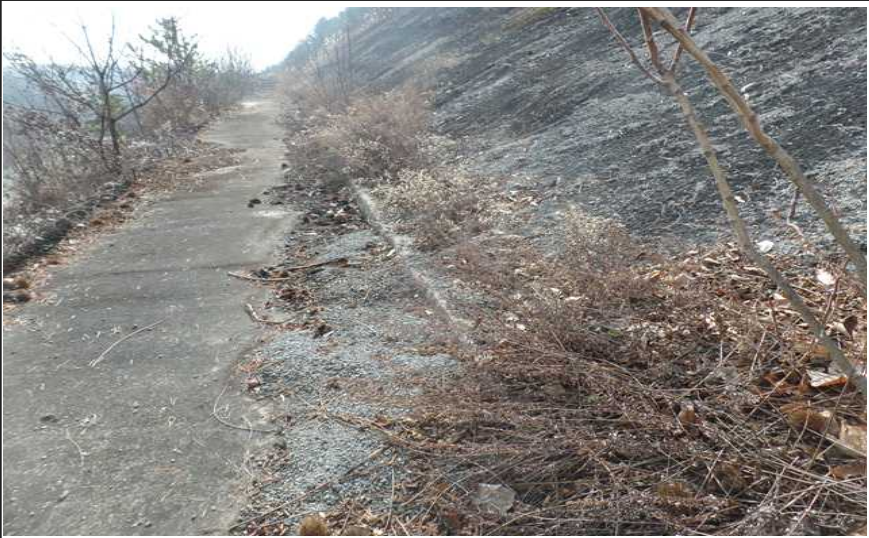
| 222.720K<br>4소단<br>[ 사진 NO.4 ] | |

| 소단배수로<br>잔골재 퇴적 | |

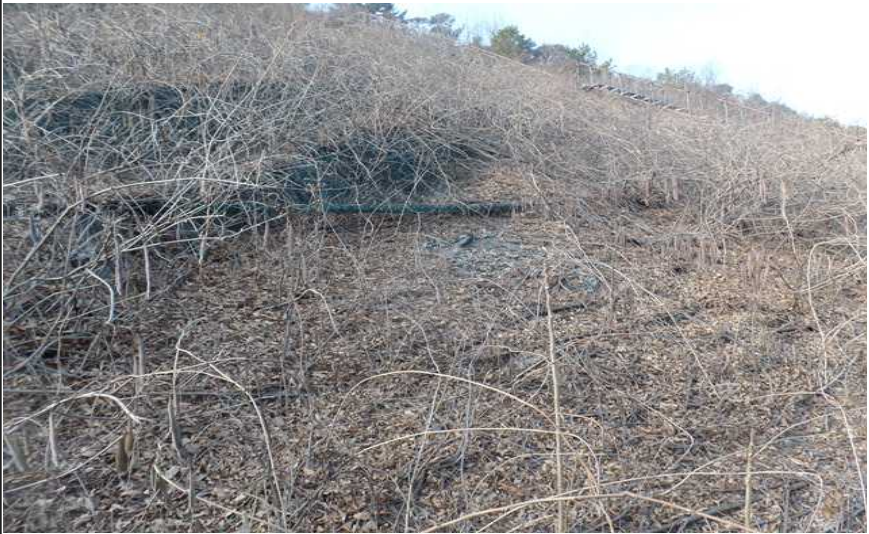
| 222.670K<br>1~2단<br>[ 사진 NO.8 ] | |

| 준공 초기<br>과대굴착면<br>(썩기파괴 형상) | |

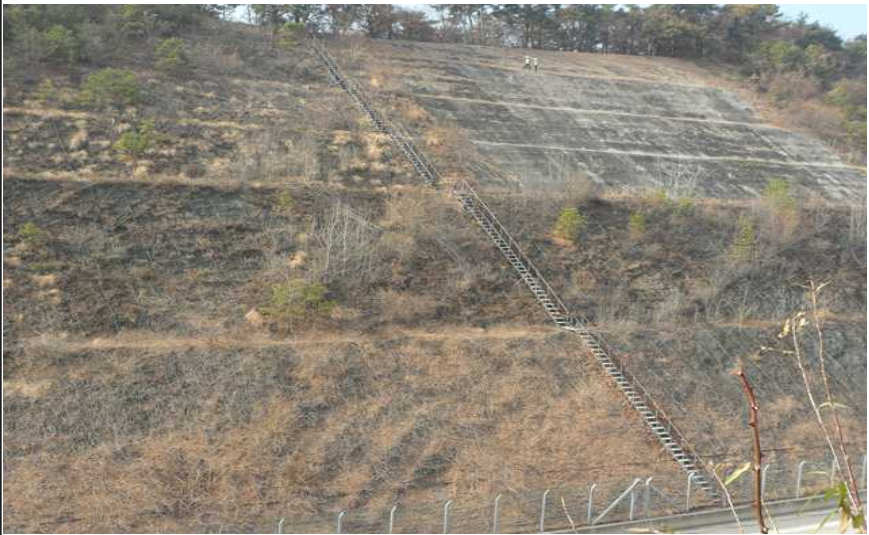
| 222.685K<br>1~6단<br>[ 사진 NO.9 ] | |

| 점검계단 전경 | |

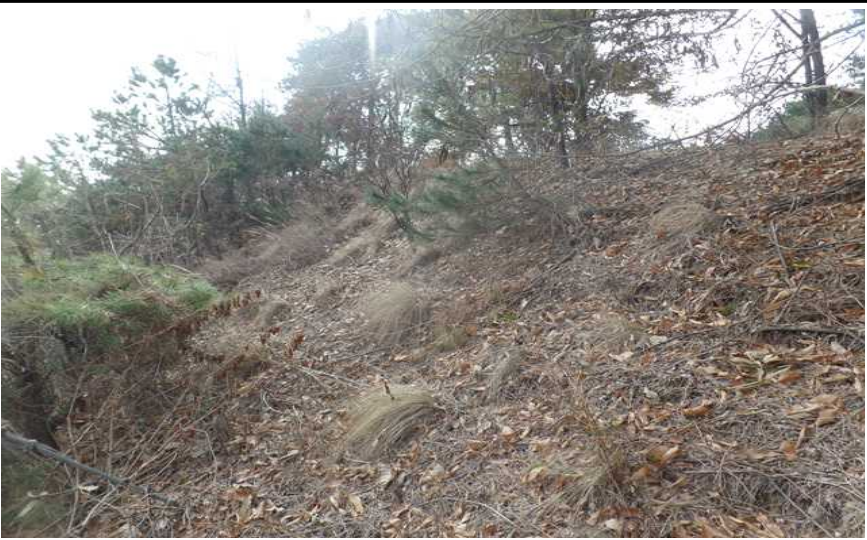
| 222.660K<br>8단<br>[ 사진 NO.10 ] | |

| 사면 상단 경계부<br>산마루 상태 양호 | |

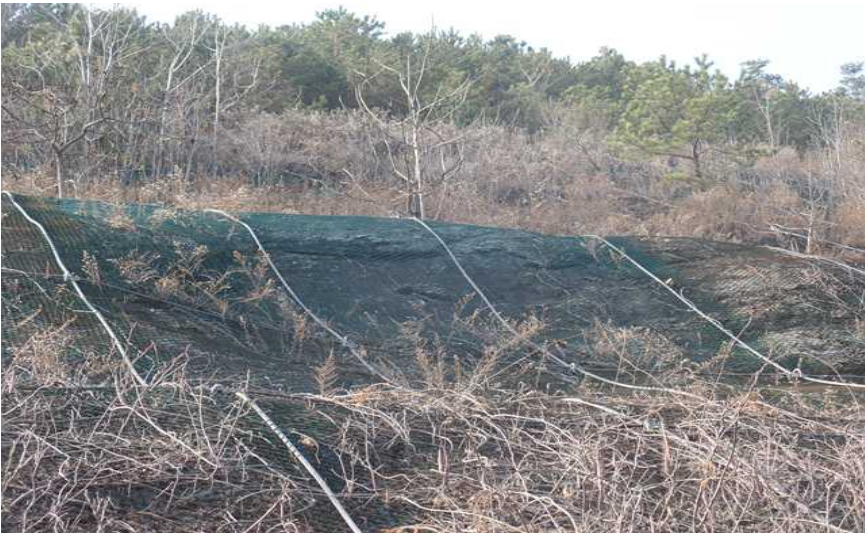
| 222.670K<br>2단<br>[ 사진 NO.11 ] | |

| 암표면 상태 양호<br>(보통 풍화) | |
