논산천안고속도로 시설물 정기점검[2구역]  
2종 절토사면 보수·보강 요약보고서

2017. 12.

## 2종 절토사면(2구역)

천안논산고속도로(주)

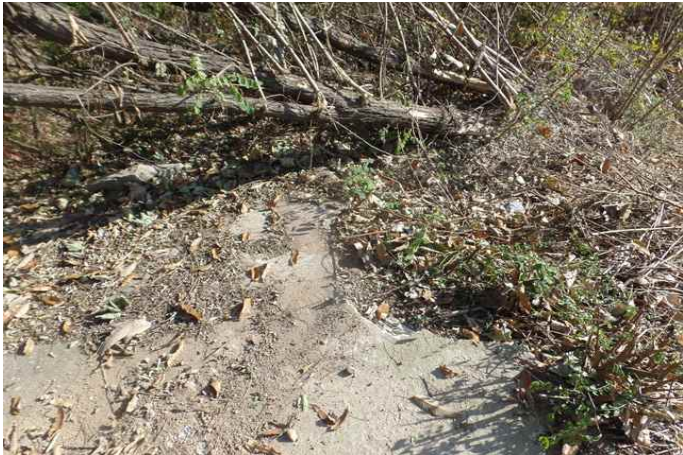
| | | | | | |
|---|---|---|---|---|---|
| 1 | 239.450K 2소단 | 소단배수로 단부 파손 | 주의관찰 | | |

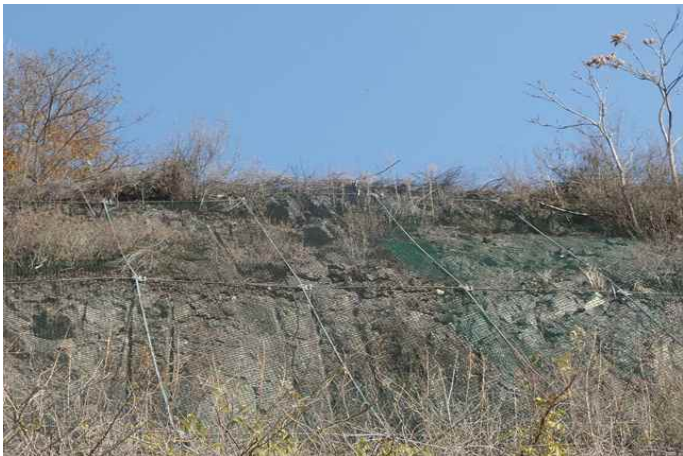
| | | | | | |
|---|---|---|---|---|---|
| 2 | 239.470K 2단 상단부 | 튼돌 및 이완암 | 주의관찰 | | |

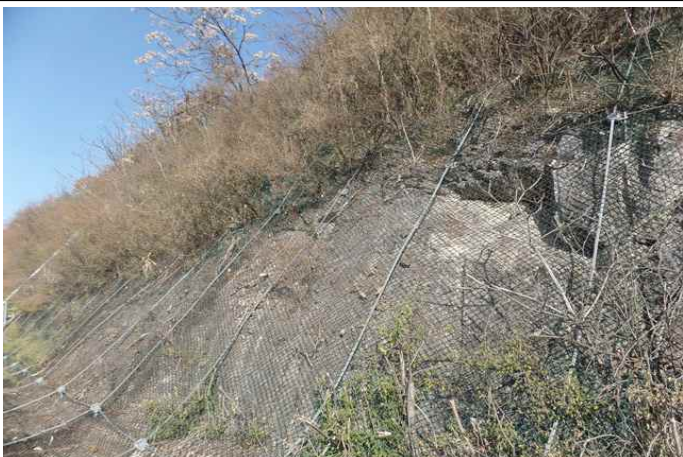
| | | | | | |
|---|---|---|---|---|---|
| 3 | 239.500K 3단 상단부 | 튼돌 및 이완암 | 주의관찰 | | |

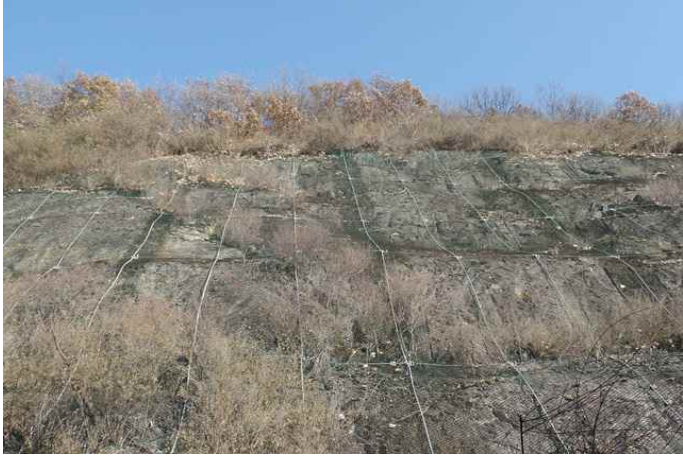
| | | | | | |
|---|---|---|---|---|---|
| 4 | 239.540K 1단 상단부 | 절리발달부 뜬돌 | 주의관찰 | | |

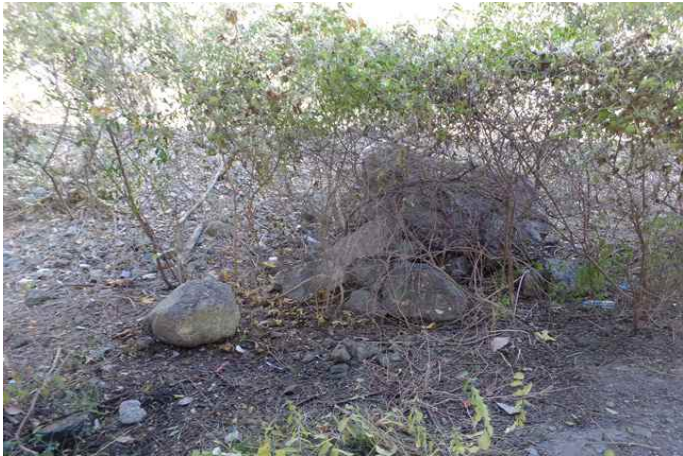
| | | | | | |
|---|---|---|---|---|---|
| 5 | 239.565K 사면 하단부 | 낙석 적치(우성교 하부) | 주의관찰 | | |

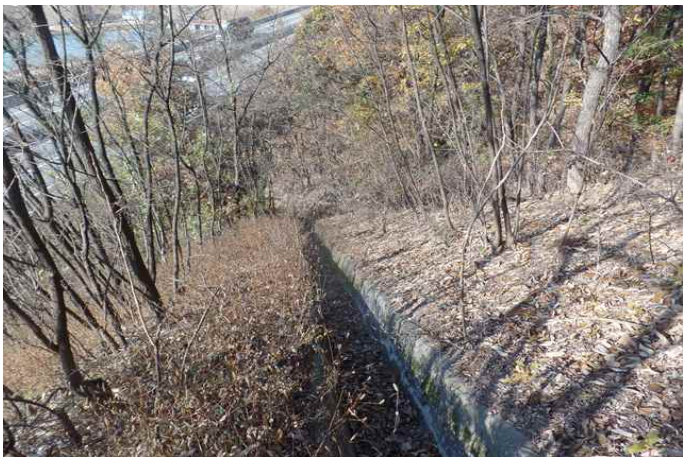
| | | | | | |
|---|---|---|---|---|---|
| 6 | 239.619K 사면 하단부 | 측구 주변 자생수목 | 주의관찰 | | |

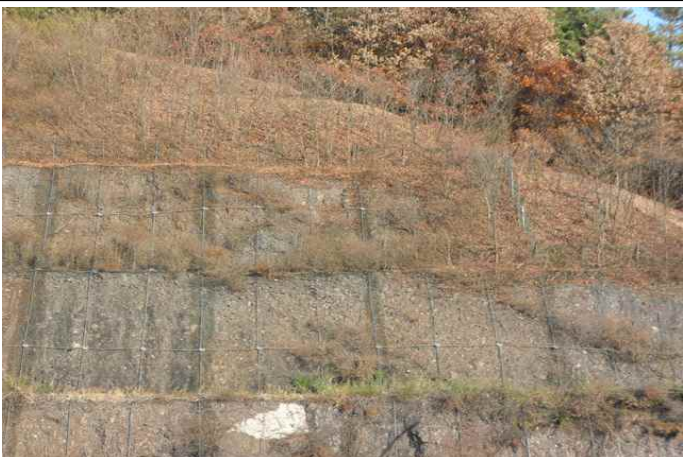
| | | | | | |
|---|---|---|---|---|---|
| 3 | 239.080K 1단 상단부 | 수평방향 절리 | 주의관찰 | | |

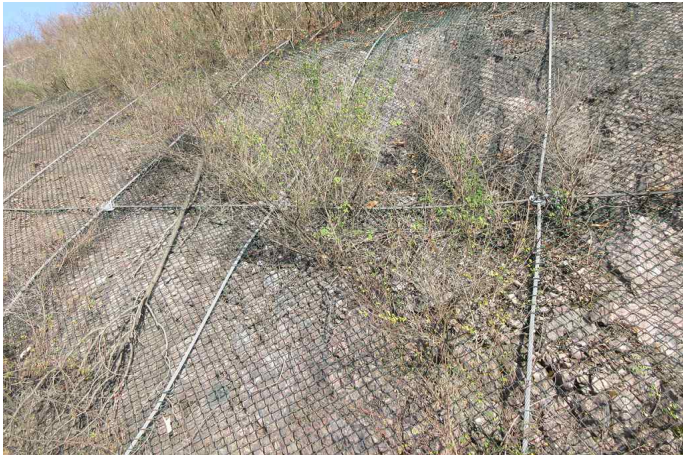
| | | | | | |
|---|---|---|---|---|---|
| 4 | 239.080K 1단 상단부 | 절리발달부 뜯돌 | 주의관찰 | | |

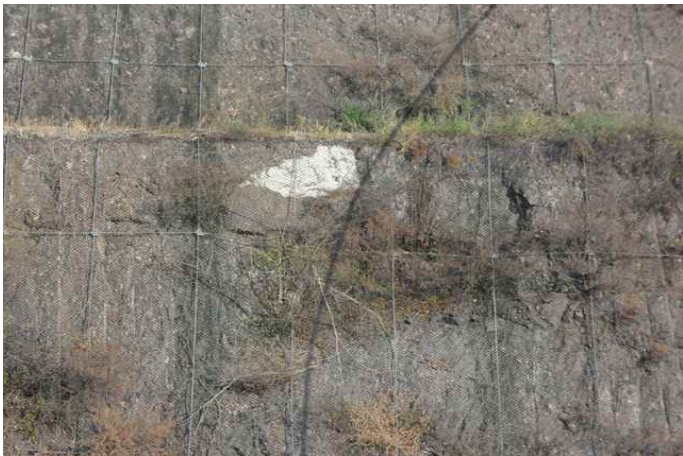
| | | | | | |
|---|---|---|---|---|---|
| 5 | 239.080K 1단 상단부 | 절리발달부 켜기존 | 주의관찰 | | |

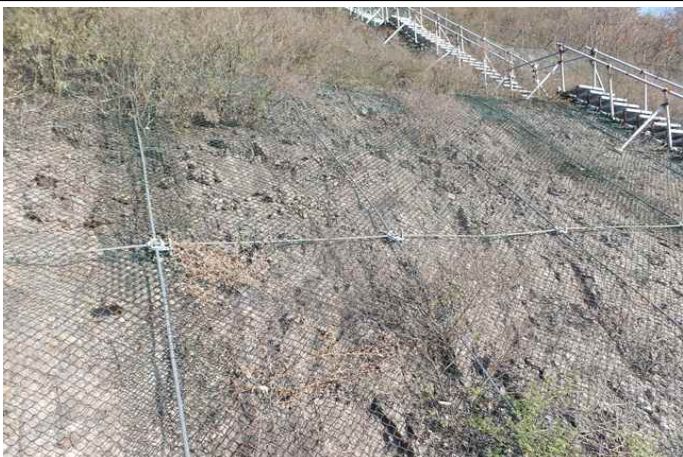
| | | | | | |
|---|---|---|---|---|---|
| 6 | 239.110K 2단 중단부 | 절리발달부 뜯돌 | 주의관찰 | | |

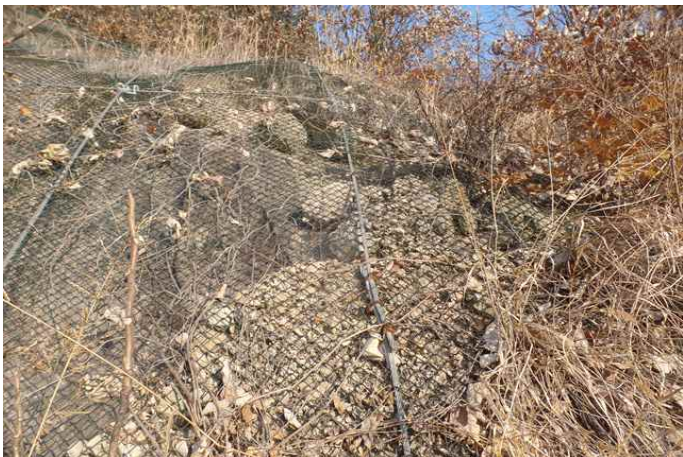
| | | | | | |
|---|---|---|---|---|---|
| 3 | 238.580K 1단<br>상단부 | 이완암 | 주의관찰 | | |

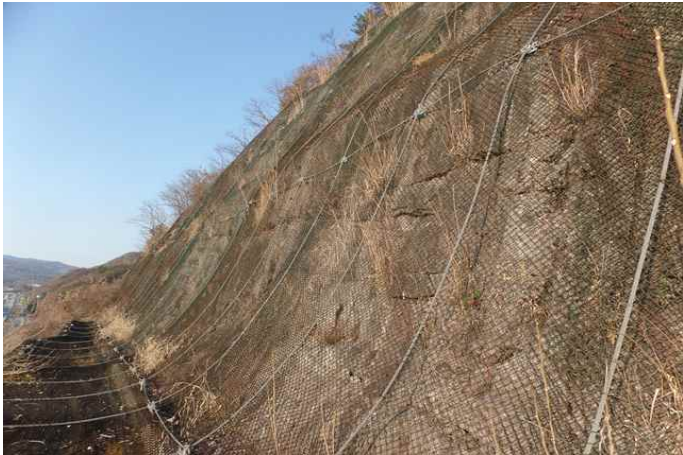
| | | | | | |
|---|---|---|---|---|---|
| 4 | 238.590K 2단<br>중단부 | 수평방향 절리 | 주의관찰 | | |

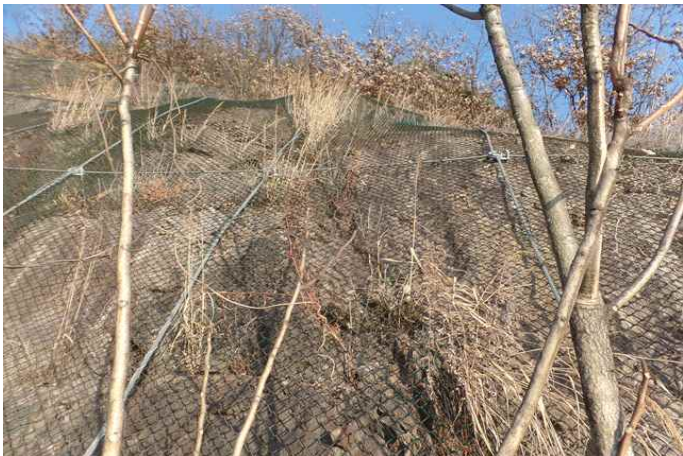
| | | | | | |
|---|---|---|---|---|---|
| 5 | 238.560K 2단<br>중단부 | 절리발달부 뜯돌 | 주의관찰 | | |

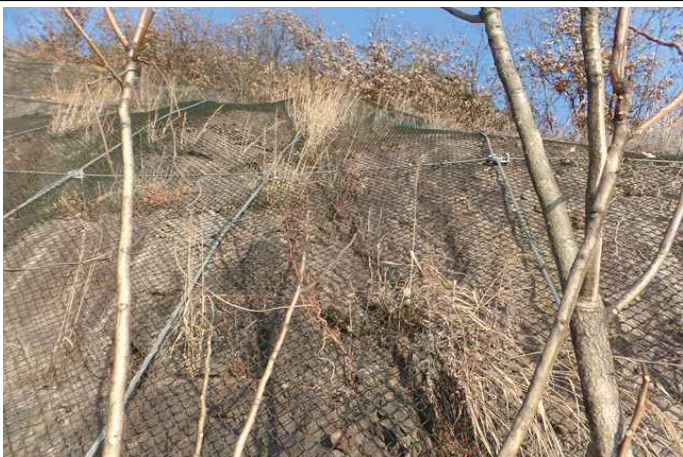
| | | | | | |
|---|---|---|---|---|---|
| 6 | 238.550K 2단<br>중단부 | 표층유실 | 주의관찰 | | |

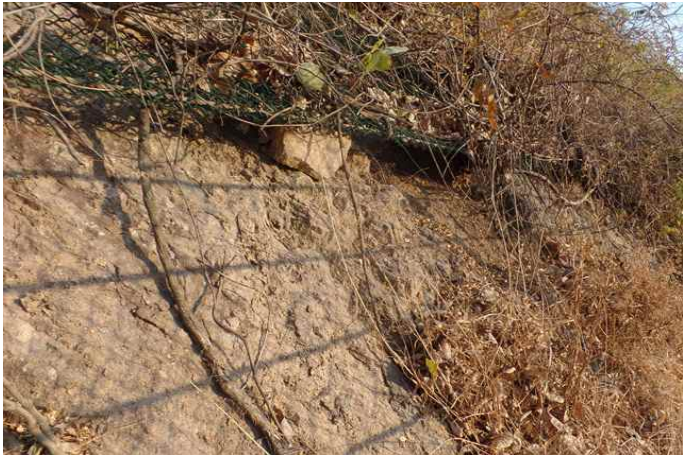
| | | | | | |
|---|---|---|---|---|---|
| 7 | 238.470K 1단 하단부 | 썩기 및 침식파괴 | 주의관찰 | | |

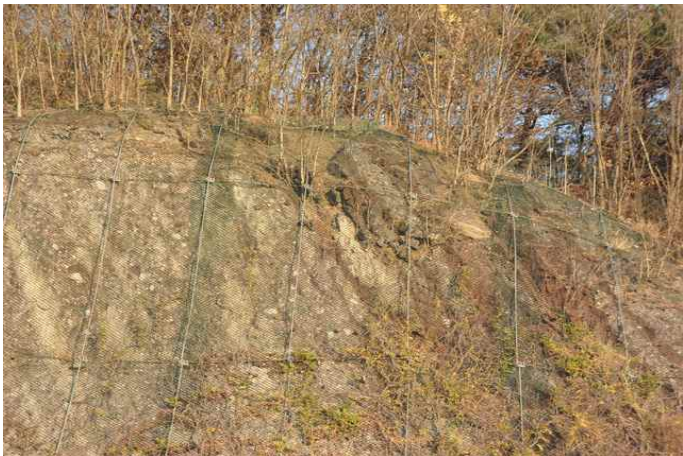
| | | | | | |
|---|---|---|---|---|---|
| 8 | 238.330K 1단 상단부 | 절리부 뜬돌 | 주의관찰 | | |

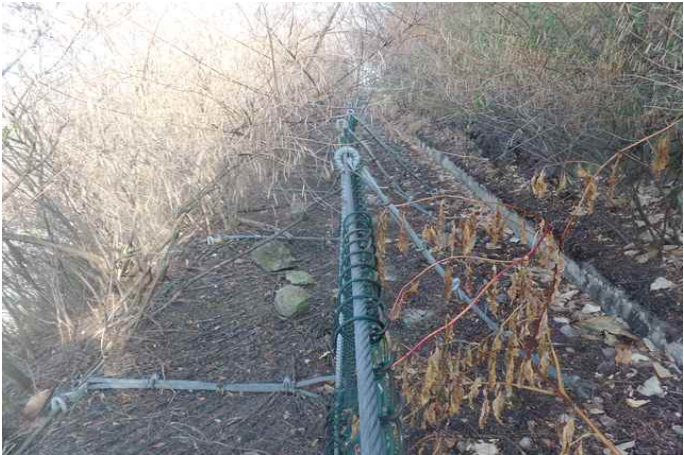
| | | | | | |
|---|---|---|---|---|---|
| 1 | 235.250K 1소단 | 소규모 낙석 적치 | 주의관찰 | | |

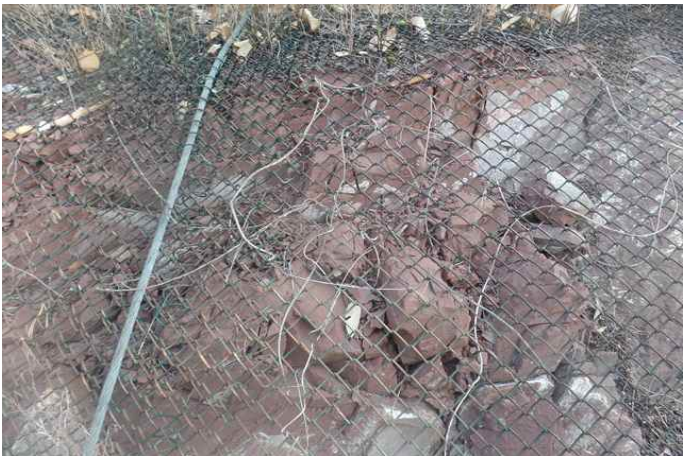
| | | | | | |
|---|---|---|---|---|---|
| 2 | 235.210K 1단 | 뜯돌 및 이완암 | 주의관찰 | | |

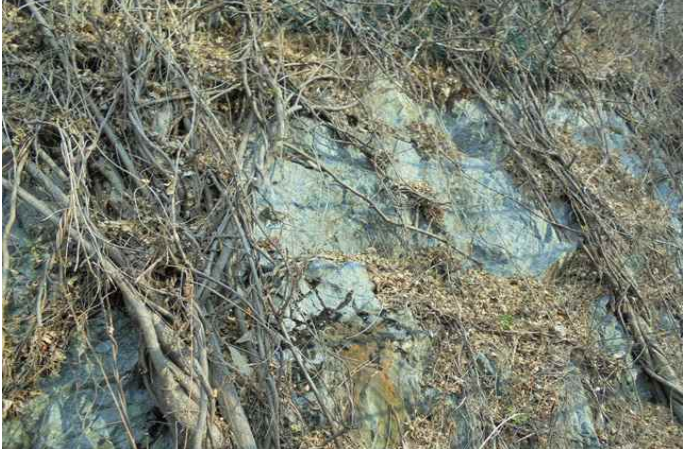
| | | | | | |
|---|---|---|---|---|---|
| 5 | 233.620K 1단 하단부 | 지하수 용출(결빙) | 주의관찰 | | |

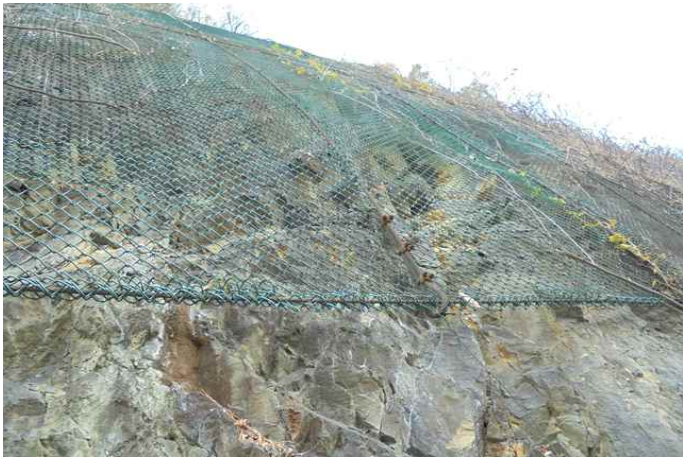
| | | | | | |
|---|---|---|---|---|---|
| 9 | 233.800K 1단 하단부 | 절리 | 주의관찰 | | |

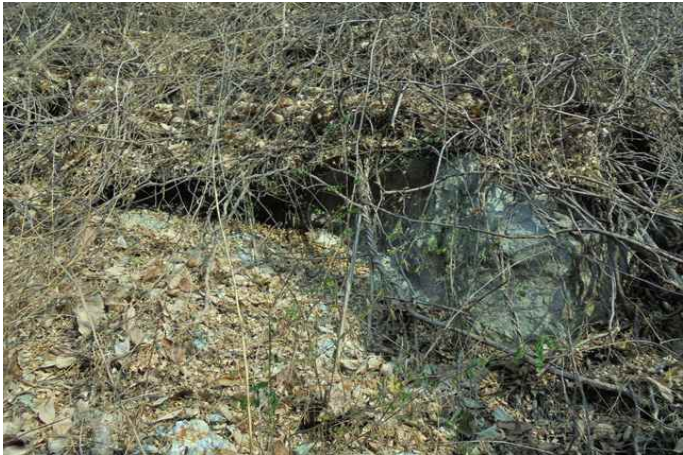
| | | | | | |
|---|---|---|---|---|---|
| 10 | 233.570K 1단 하단부 | 표층(표토) 유실 | 주의관찰 | | |

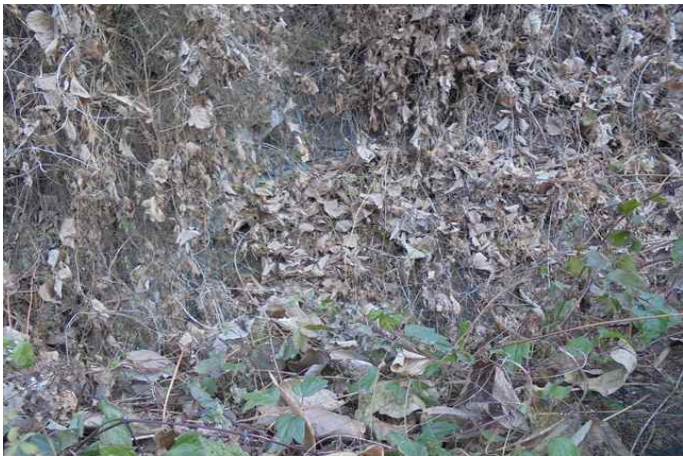
| | | | | | |
|---|---|---|---|---|---|
| 11 | 233.550K 1단 하단부 | 표층 파괴 | 주의관찰 | | |

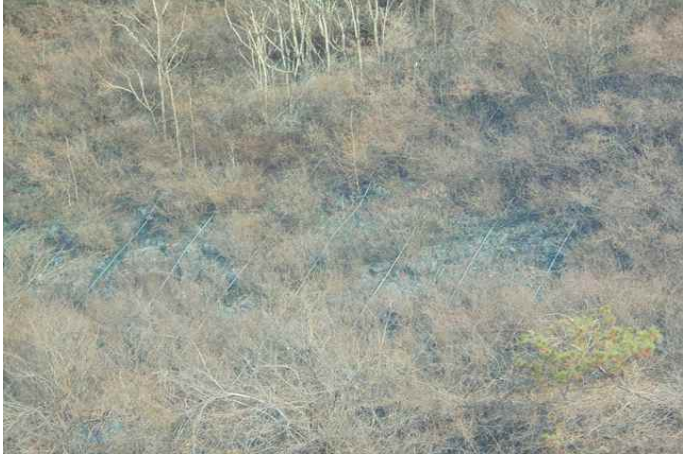
| | | | | | |
|---|---|---|---|---|---|
| 1 | 230.780K~230.820K<br>3~4단 | 암구간 뜯들, 켜기존 | 주의관찰 | | |

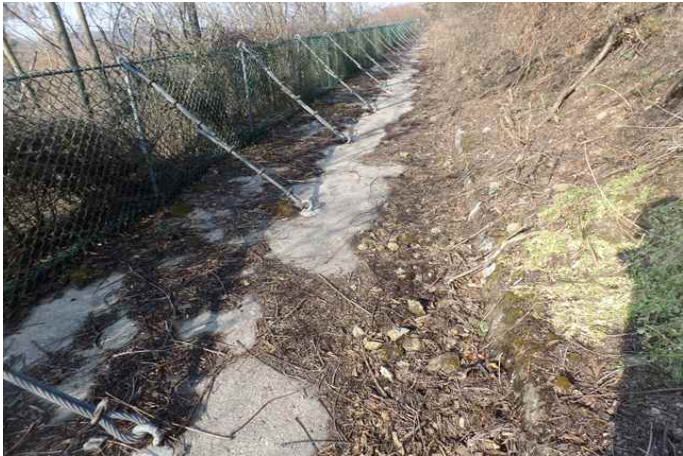
| | | | | | |
|---|---|---|---|---|---|
| 2 | 230.810K 4소단 | 소단배수로 소규모<br>부석적치 | 주의관찰 | | |

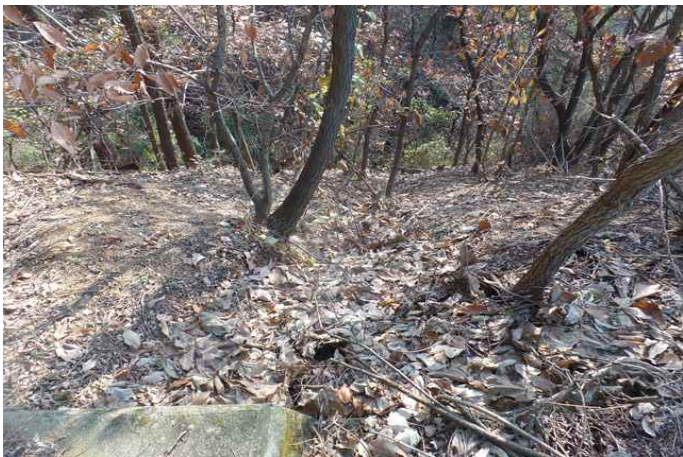
| | | | | | |
|---|---|---|---|---|---|
| 3 | 230.880K 8소단 | 산마루 표층 침식(측구<br>미설치) | 주의관찰 | | |

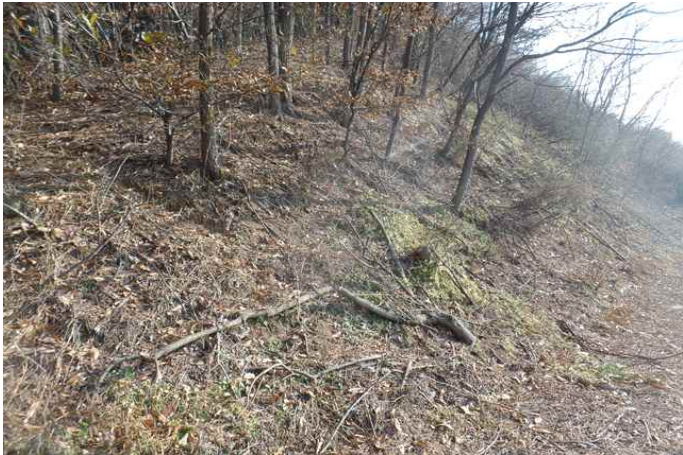
| 사진번호 | 위 치 | 손상현황 | 비고 |
|---|---|---|---|
| 4 | 230.870K 9단 토사구간 | 표층유실(경미한 표면손상) | 주의관찰 |

| | | | | | |
|---|---|---|---|---|---|
| 4 | 230.870K 9단<br>토사구간 | 표층유실(자연복원) | 주의관찰 | | |

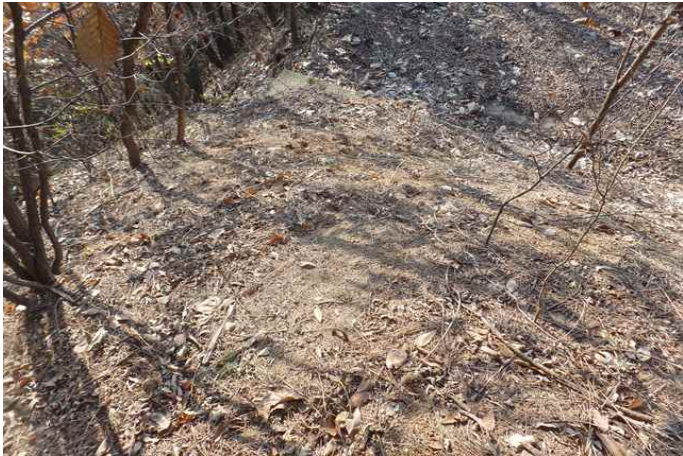
| | | | | | |
|---|---|---|---|---|---|
| 5 | 230.730K 9단 상단부 | 상부자연사면<br>식생불량 | 주의관찰 | | |

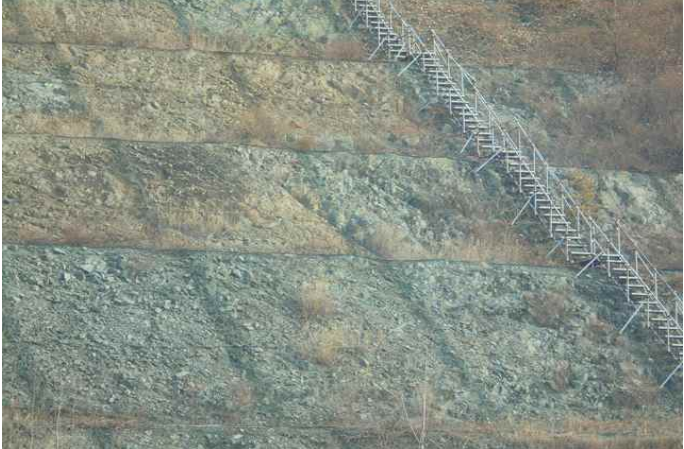
| | | | | | |
|---|---|---|---|---|---|
| 2 | 230.540K 3단~5단 | 절리발달부 뜬돌 및<br>썩기 파괴 | 주의관찰 | | |

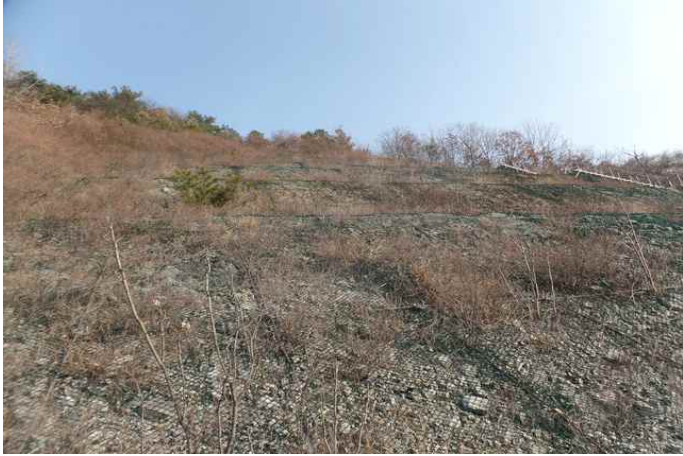
| | | | | | |
|---|---|---|---|---|---|
| 4 | 230.540K 4~5단 | 파쇄대, 심한풍화 | 주의관찰 | | |

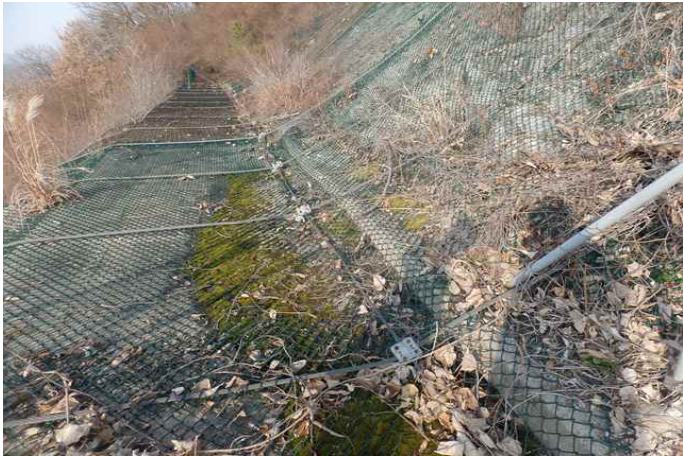
| | | | | | |
|---|---|---|---|---|---|
| 5 | 230.530K 6소단 | 소단배수로 토사퇴적 | 주의관찰 | | |

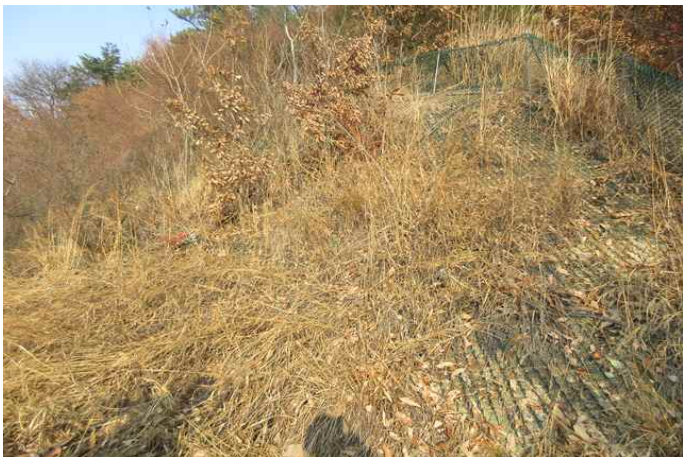
| | | | | | |
|---|---|---|---|---|---|
| 6 | 230.540K 8단 상단부 | 상부자연사면<br>식생 불량 | 주의관찰 | | |

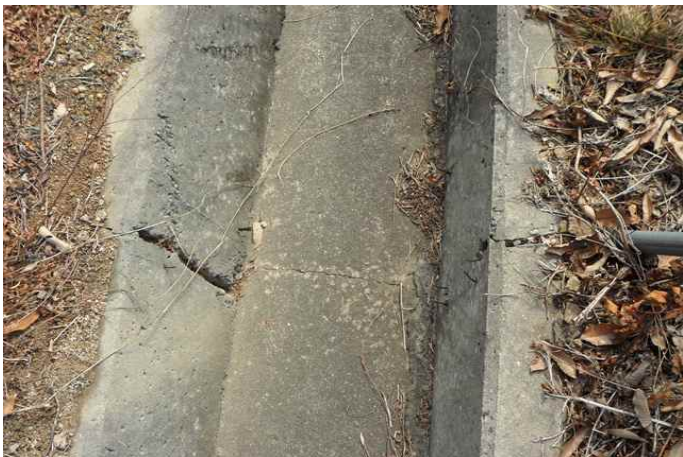
| | | | | | |
|---|---|---|---|---|---|
| 9 | 230.450K 2단 | 측구 이격 | 주의관찰 | | |

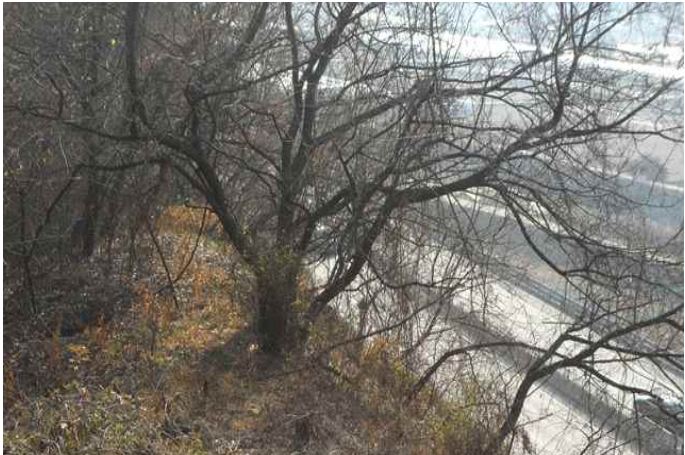
| 4 | 230.300K 3단 상단부 | 자생수목 | 주의관찰 | | |

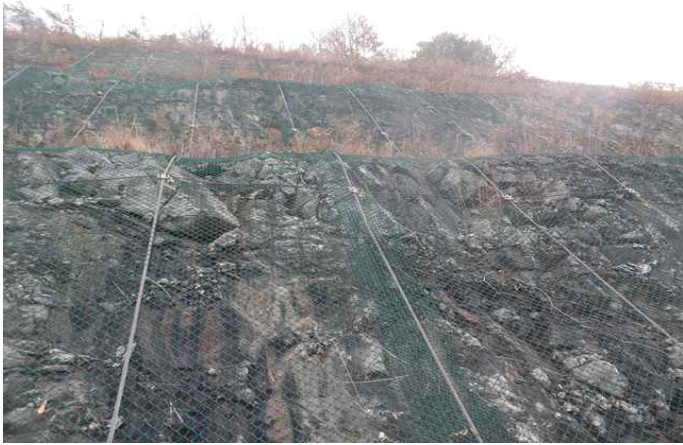
| | | | | | |
|---|---|---|---|---|---|
| 1 | 227.075 5단 | 평면파괴 | 주의관찰 | | |

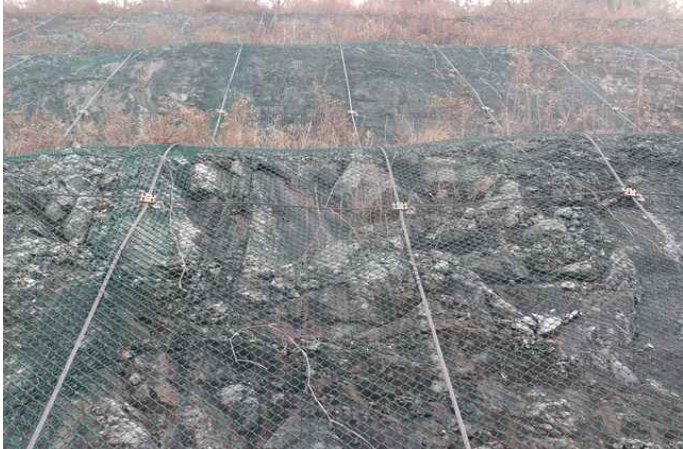
| | | | | | |
|---|---|---|---|---|---|
| 2 | 227.090K 5단 | 이완암(썩기파괴) | 주의관찰 | | |

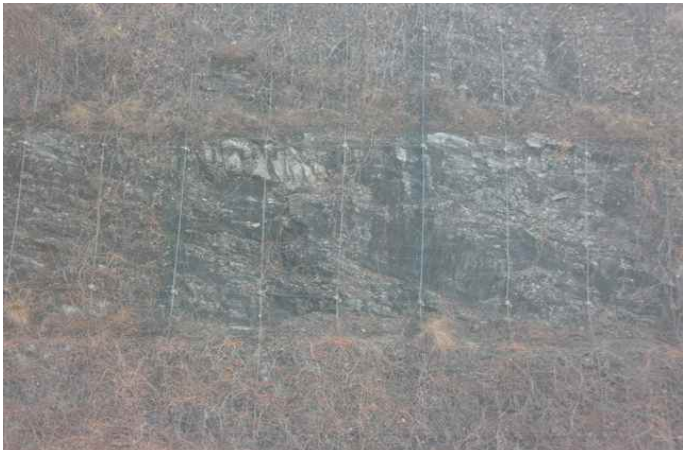
| | | | | | |
|---|---|---|---|---|---|
| 3 | 226.980K 3~4단 | 파쇄대(심한풍화) | 주의관찰 | | |

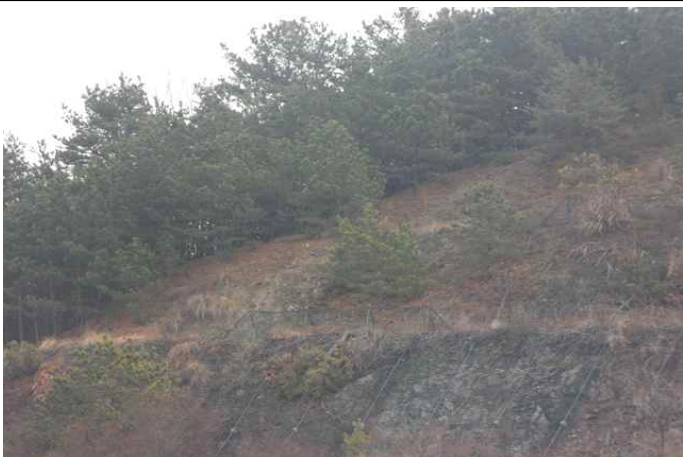
| | | | | | |
|---|---|---|---|---|---|
| 9 | 227.170K 9단 | 토사구간 국부 식생불량 | 주의관찰 | | |

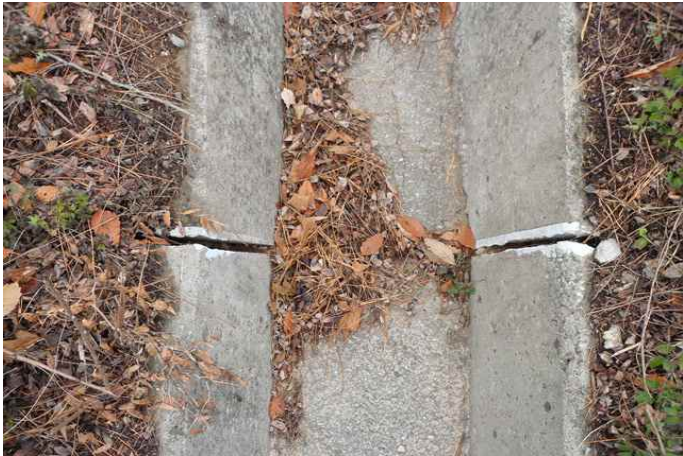
| | | | | | |
|---|---|---|---|---|---|
| 14 | 227.280K 1단 | 산마루측구 이격 | 주의관찰 | | |

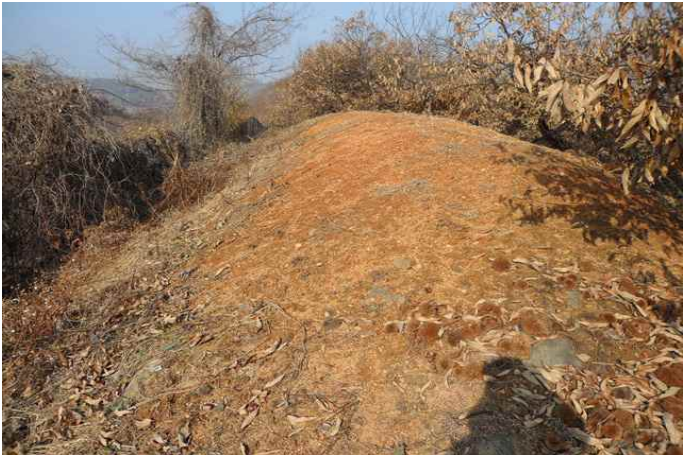
| 1 | 222.750~222.800K<br>사면 상단부 | 자연사면 경계부<br>식생불량 | 주의관찰 | | |

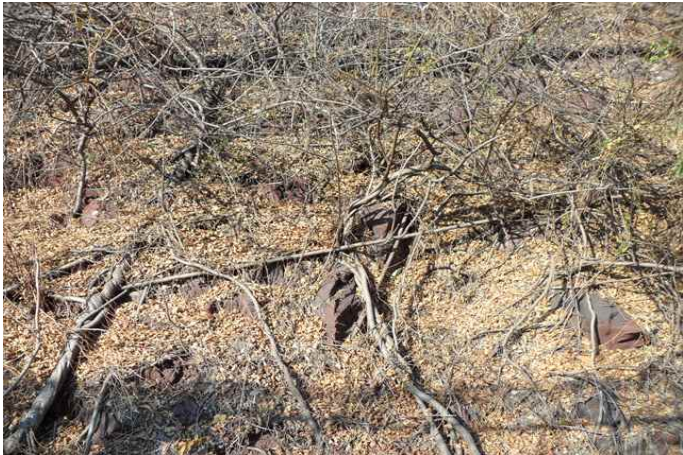
| | | | | | |
|---|---|---|---|---|---|
| 1 | 236.250K 1단 중단부 | 암구간 켜기파괴 | 주의관찰 | | |

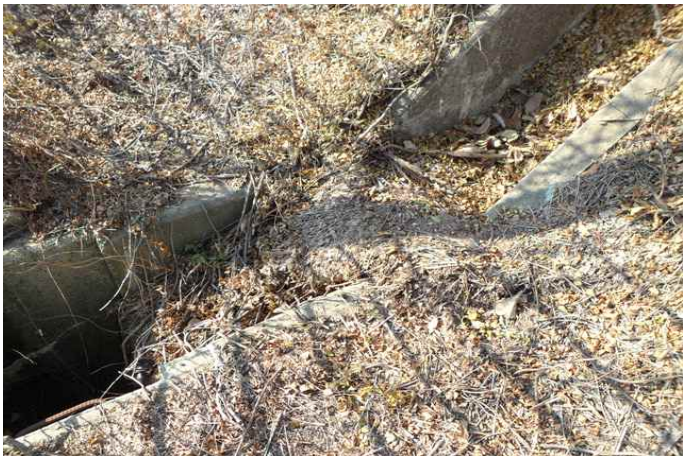
| | | | | | |
|---|---|---|---|---|---|
| 2 | 236.380K 1단 하단부 | 도수로 내<br>토사 및 이물질퇴적 | 주의관찰 | | |

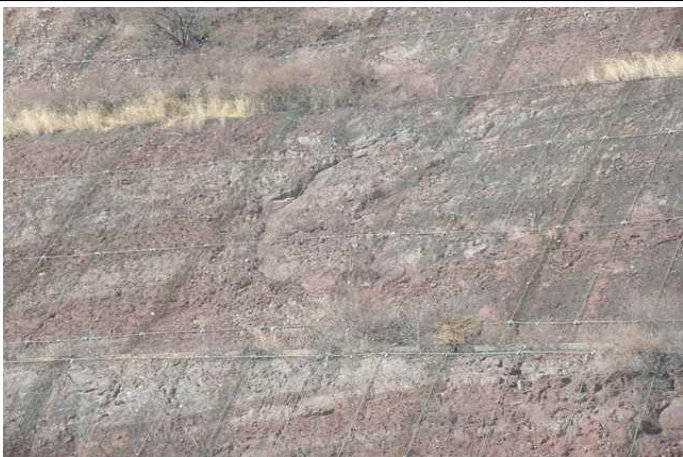
| | | | | | |
|---|---|---|---|---|---|
| 3 | 236.450K 3단 | 뜯돌 및 이완암 | 주의관찰 | | |

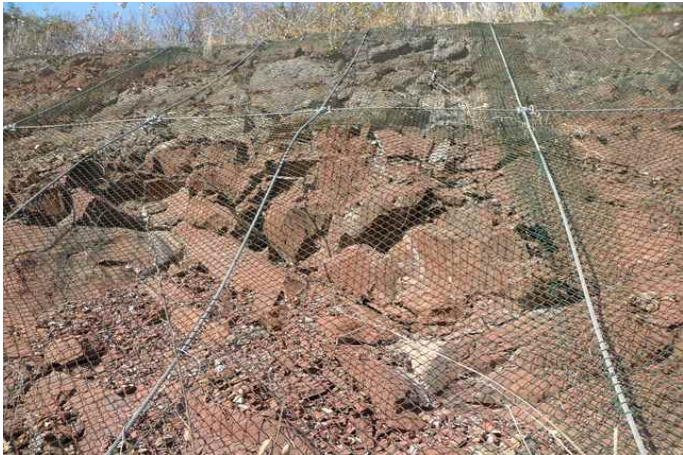
| | | | | | |
|---|---|---|---|---|---|
| 4 | 236.430K 1단 | 암구간 불규칙 소규모 켜기<br>및 전도 파괴 | 주의관찰 | | |

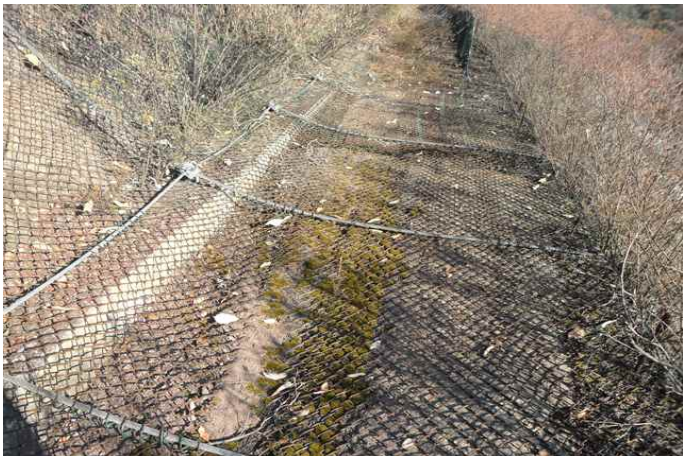
| | | | | | |
|---|---|---|---|---|---|
| 5 | 236.520K 2소단 | 소단배수로 토사퇴적 | 주의관찰 | | |

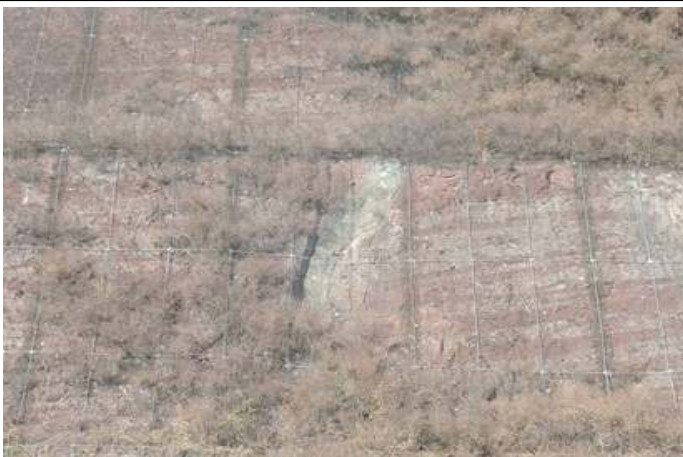
| | | | | | |
|---|---|---|---|---|---|
| 6 | 236.500K 2단 | 암구간 락볼트 보강구간 일부<br>지압판 들뜸 | 주의관찰 | | |

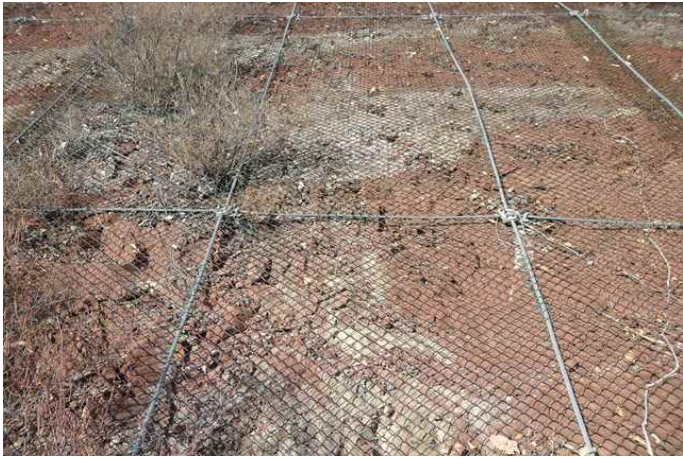
| | | | | | |
|---|---|---|---|---|---|
| 10 | 236.600K 3단 | 암구간 소규모 뜯돌 | 주의관찰 | | |

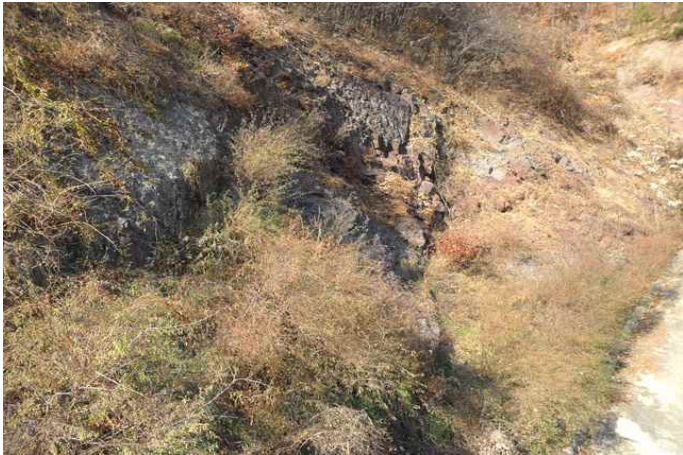
| | | | | | |
|---|---|---|---|---|---|
| 1 | 236.225K 시점부 | 인접사면<br>튼돌 및 이완암 | 주의관찰 | | |

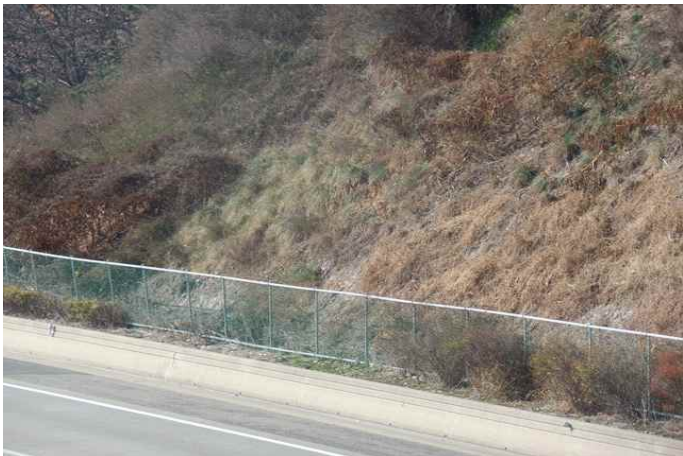
| | | | | | |
|---|---|---|---|---|---|
| 2 | 236.020K 1단 하단부 | 사면 하단부 토사구간<br>표토유실 | 주의관찰 | | |

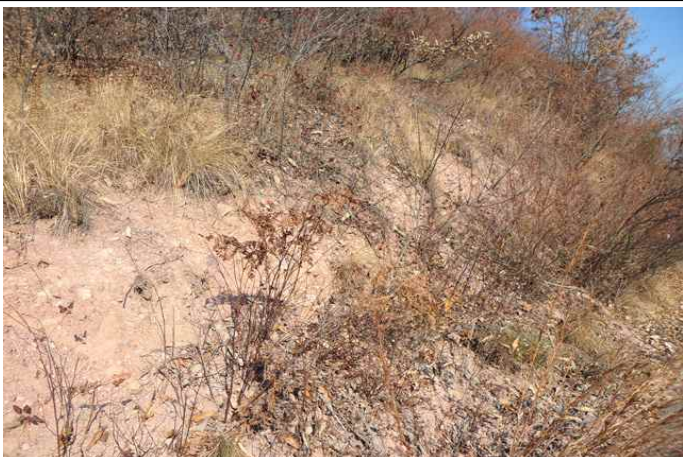
| | | | | | |
|---|---|---|---|---|---|
| 3 | 236.070K 3단 하단부 | 토사구간 표토유실 | 주의관찰 | | |

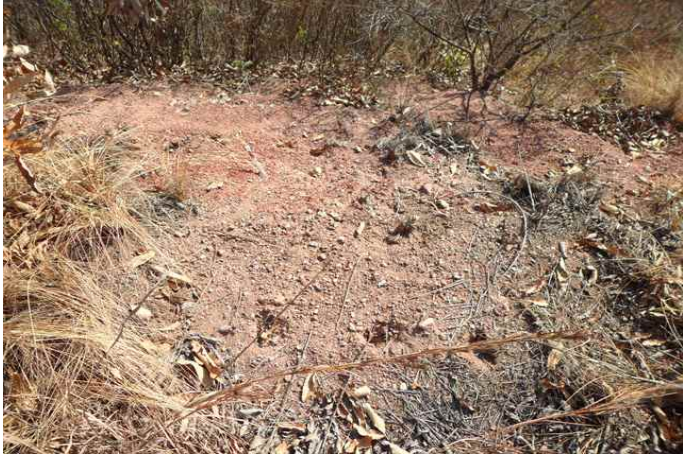
| | | | | | |
|---|---|---|---|---|---|
| 4 | 236.080K 2단 상단부 | 토사구간 표토유실 | 주의관찰 | | |

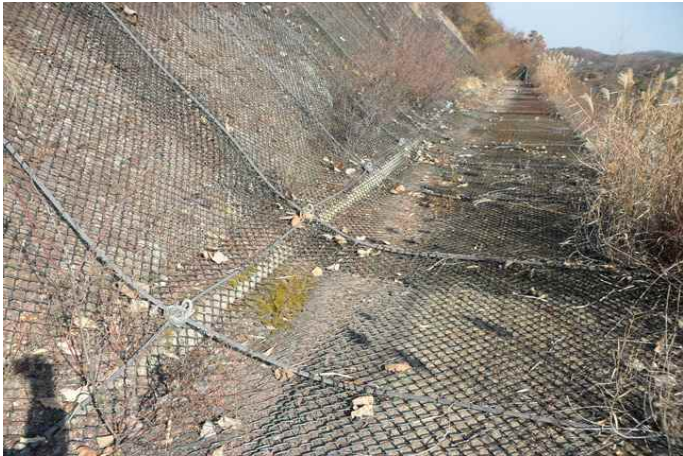
| | | | | | |
|---|---|---|---|---|---|
| 5 | 236.120K 2소단 | 소단배수로 토사퇴적 | 주의관찰 | | |

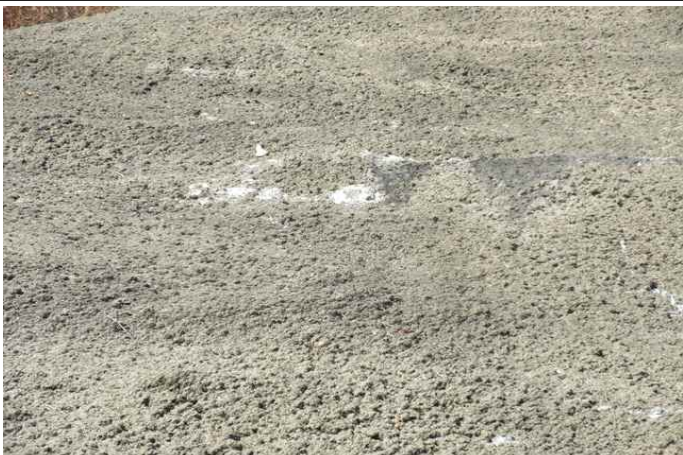
| | | | | | |
|---|---|---|---|---|---|
| 8 | 236.110K 4단 | 숯크리트 보호구간 백태 | 주의관찰 | | |

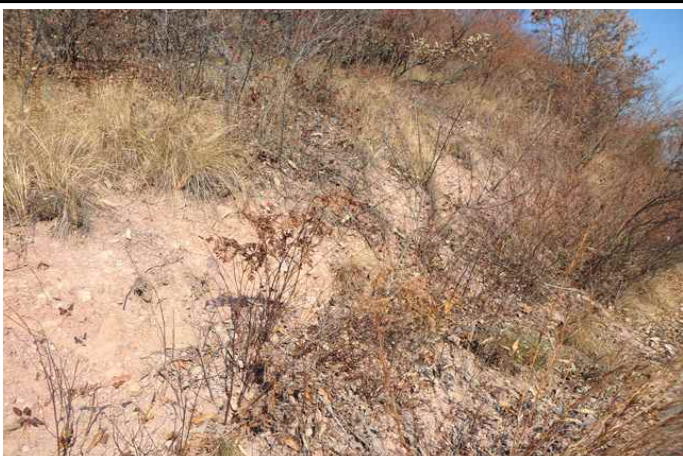
| | | | | | |
|---|---|---|---|---|---|
| 9 | 236.070K 3단 하단부 | 토사구간 표층유실 | 주의관찰 | | |

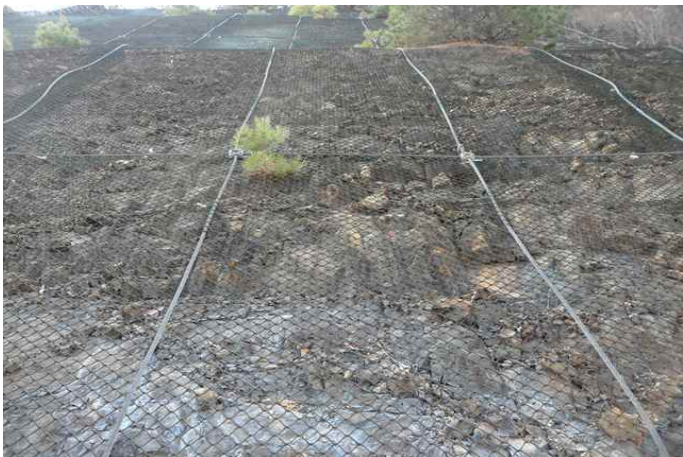
| | | | | | |
|---|---|---|---|---|---|
| 3 | 233.780K 3단 | 암구간 절리교차부<br>튼돌 및 이완암 | 주의관찰 | | |

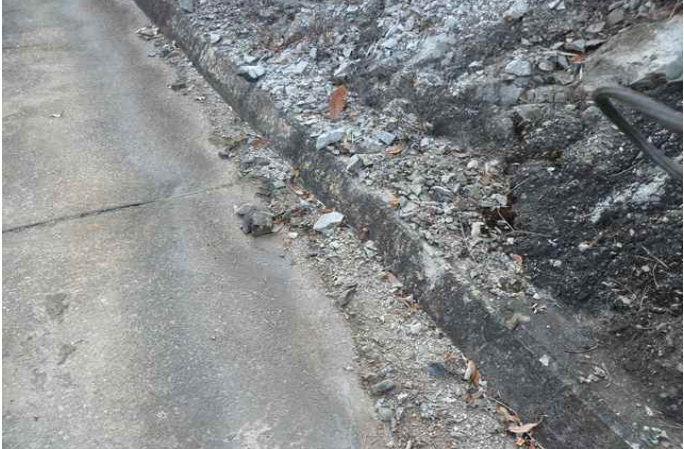
| 사진번호 | 위 치 | 손상현황 | 비고 |
|---|---|---|---|
| 5 | 233.730K 3단 하단부 | 부식적치 | 주의관찰 |

| | | | | | |
|---|---|---|---|---|---|
| 5 | 233.730K 3단 하단부 | 부석적치 | 주의관찰 | | |

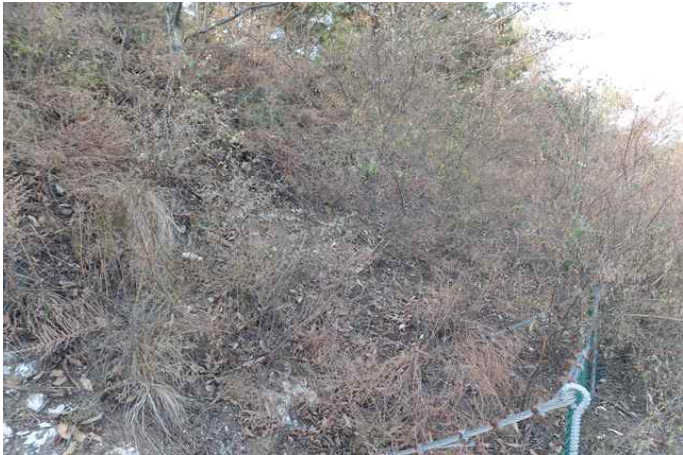
| | | | | | |
|---|---|---|---|---|---|
| 7 | 233.670K 11단 | 토사구간 표토유실,<br>식생불량 | 주의관찰 | | |

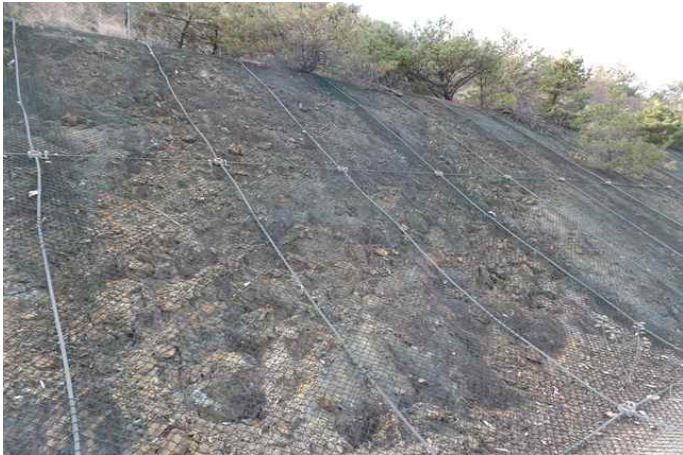
| | | | | | |
|---|---|---|---|---|---|
| 10 | 233.660K 1단 | 암구간 뜯돌 | 주의관찰 | | |

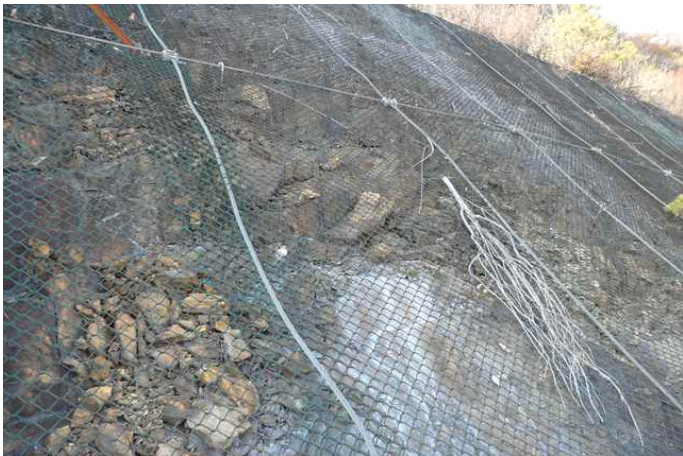
| | | | | | |
|---|---|---|---|---|---|
| 11 | 233.690K 4단 | 암구간 파쇄대<br>(풍화잔류토) | 주의관찰 | | |

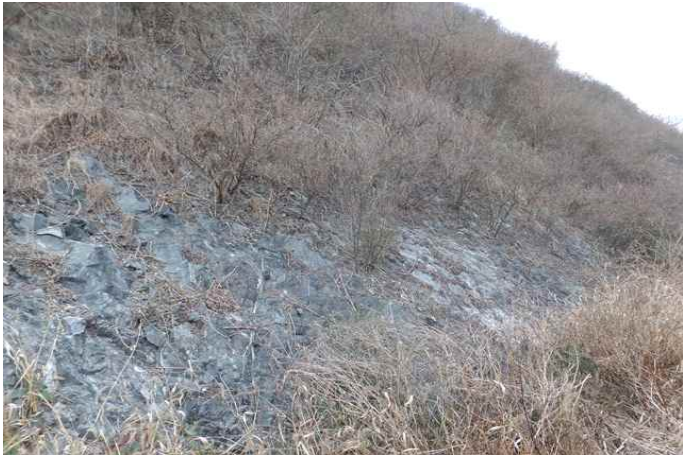
| | | | | | |
|---|---|---|---|---|---|
| 1 | 233.440K 1단 하단부 | 암 노출 (녹생토 유실) | 주의관찰 | | |

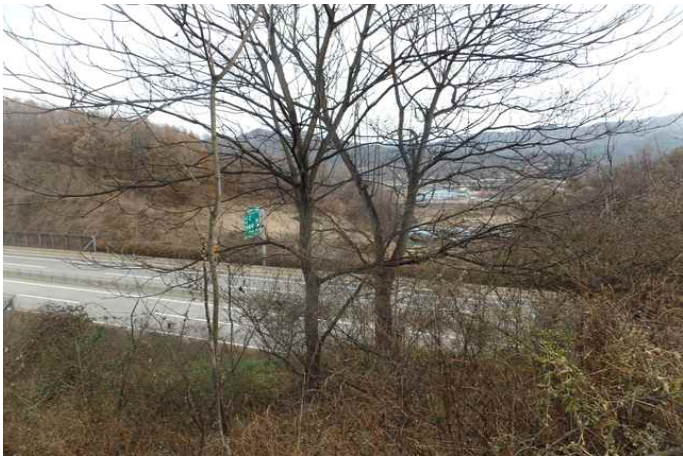
| | | | | | |
|---|---|---|---|---|---|
| 2 | 233.510K 1단 | 자생 수목 | 주의관찰 | | |

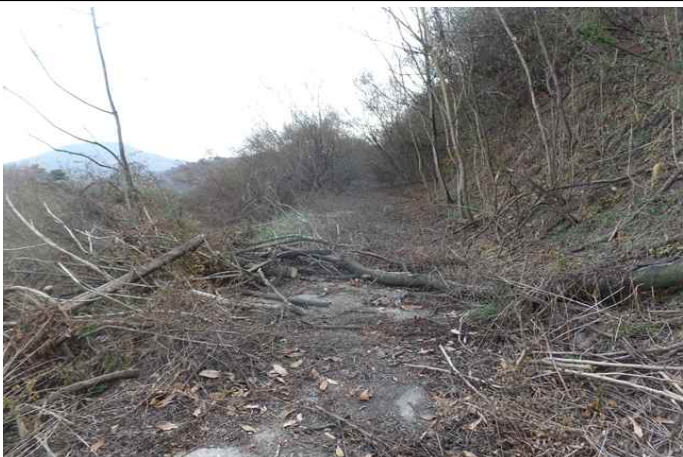
| | | | | | |
|---|---|---|---|---|---|
| 3 | 233.480K 2소단 | 소단배수로내 소규모 수목전도 | 주의관찰 | | |

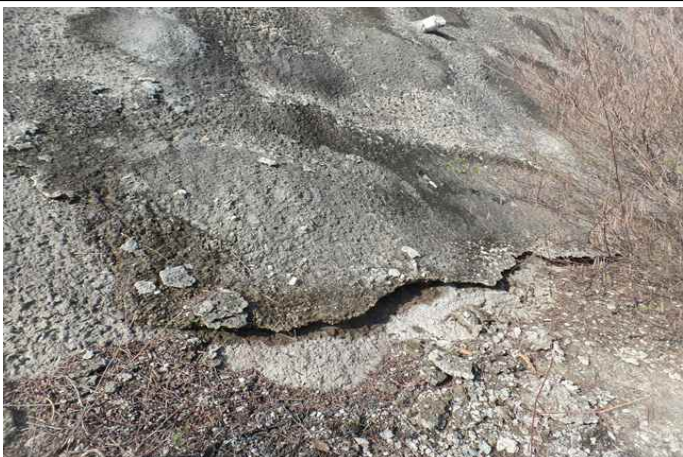
| | | | | | |
|---|---|---|---|---|---|
| 3 | 232.310K 3단 하단부 | 숯크리트 하단부 들뜸 | 주의관찰 | | |

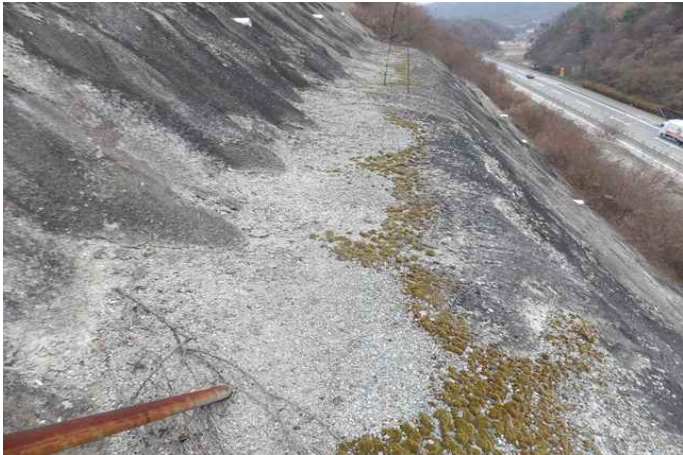
| | | | | | |
|---|---|---|---|---|---|
| 4 | 232.320K 3소단 | 소단내 잔골재 퇴적(숯크리트 박리) | 주의관찰 | | |

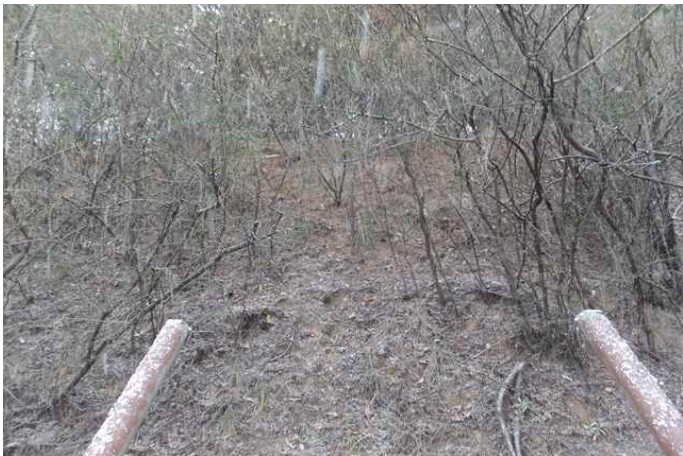
| | | | | | |
|---|---|---|---|---|---|
| 5 | 232.300K 사면 상단부 | 식생불량 | 주의관찰 | | |

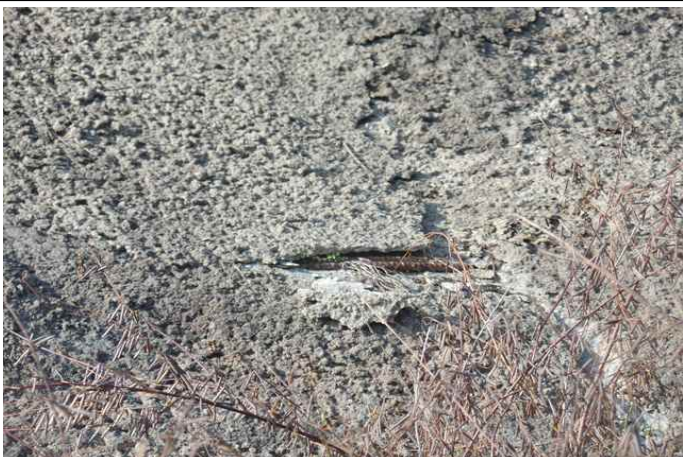
| | | | | | |
|---|---|---|---|---|---|
| 6 | 232.330K 3소단 | 숯크리트 구간 철근노출 | 주의관찰 | | |

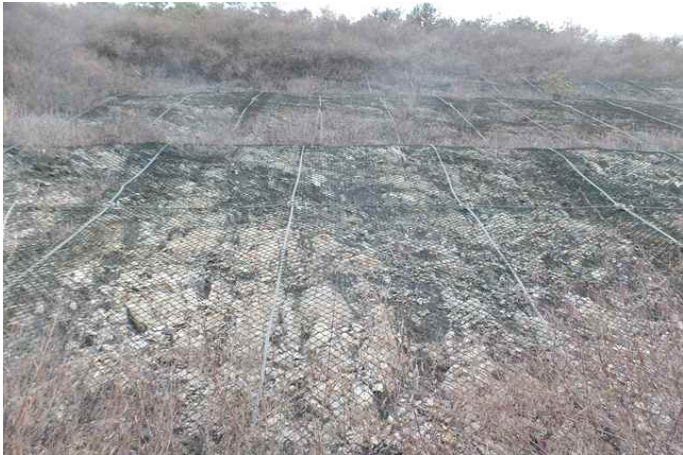
| | | | | | |
|---|---|---|---|---|---|
| 7 | 232.220K 3단 하단부 | 절리구간<br>튼돌 및 이완암 | 주의관찰 | | |

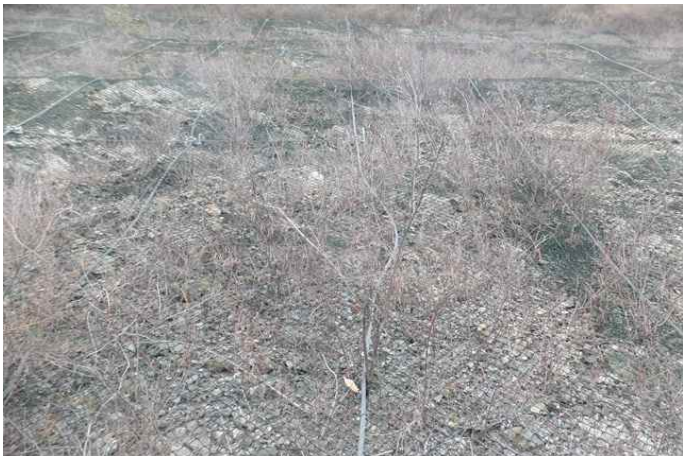
| | | | | | |
|---|---|---|---|---|---|
| 8 | 232.220K 3단 | 낙석방지망 와이어 이완 | 주의관찰 | | |

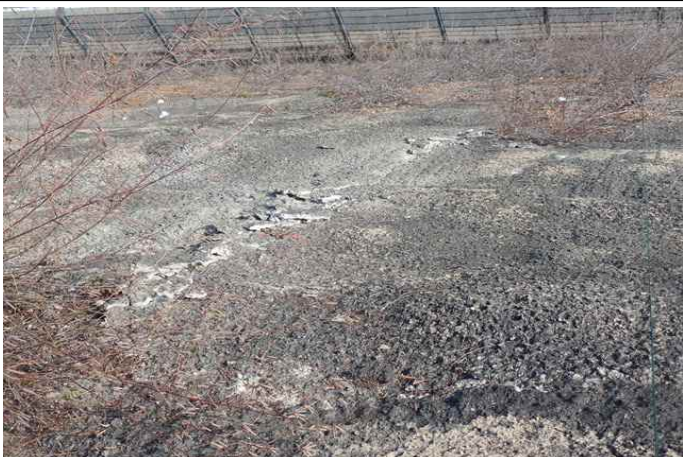
| | | | | | |
|---|---|---|---|---|---|
| 9 | 232.260K 2단 상단부 | 숯크리트 박락 | 주의관찰 | | |

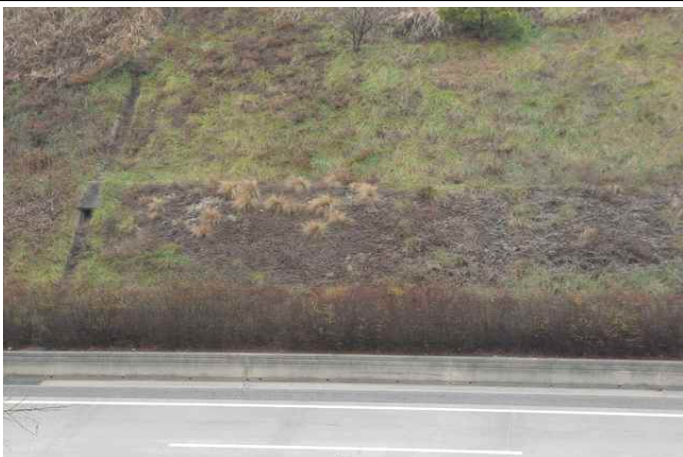
| | | | | | |
|---|---|---|---|---|---|
| 3 | 225.130K 1단 | 식생불량 | 주의관찰 | | |
