논산천안고속도로 시설물 정기점검[2구역]  
2종 절토사면 보수·보강 요약보고서

2017. 12.

## 2종 절토사면(2구역)

천안논산고속도로(주)

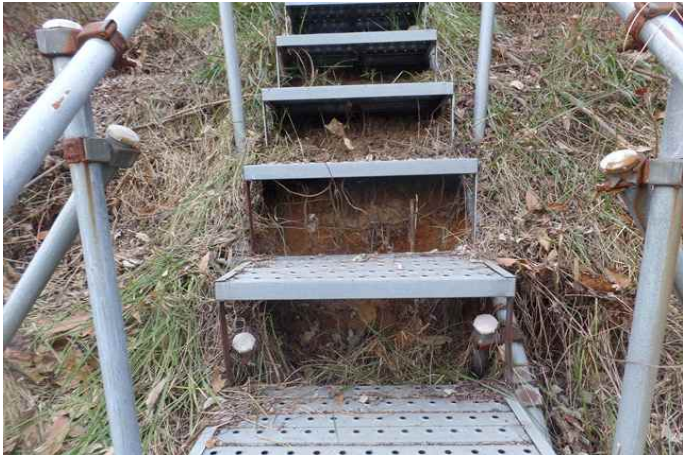
| | | | | | |
|---|---|---|---|---|---|
| 4 | 225.180K 5단 | 토사구간 표토유실 | 주의관찰 | | |

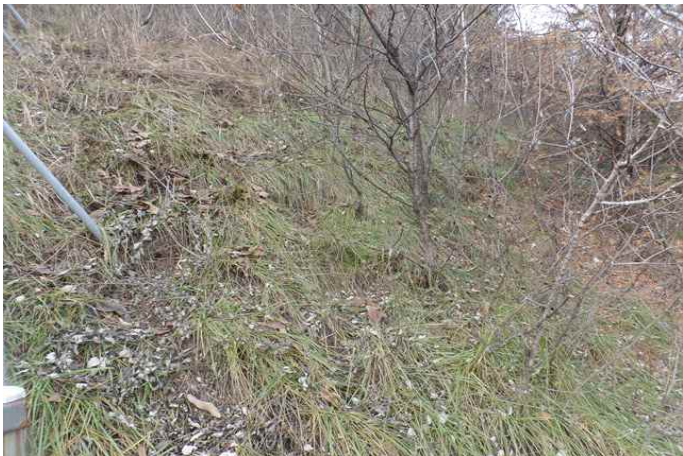
| | | | | | |
|---|---|---|---|---|---|
| 5 | 225.190K 3단 상단부 | 토사구간 표층유실(슬라이딩구간) | 주의관찰 | | |

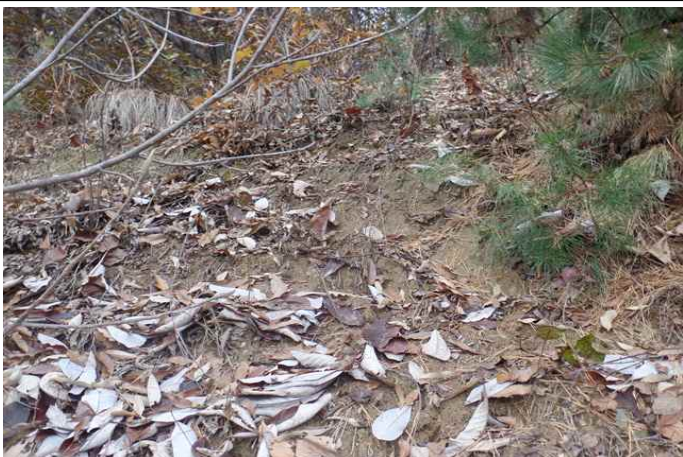
| | | | | | |
|---|---|---|---|---|---|
| 6 | 225.250K 5단 | 토사구간 식생불량 | 주의관찰 | | |

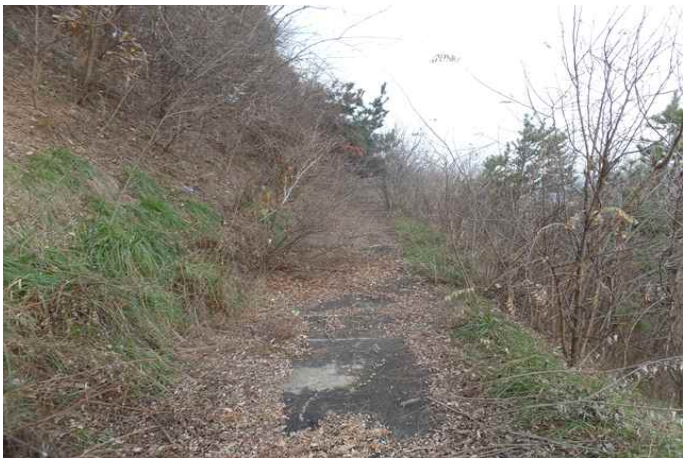
| 7 | 225.190K 4소단 | 소단배수로 토사퇴적 | 주의관찰 | | |

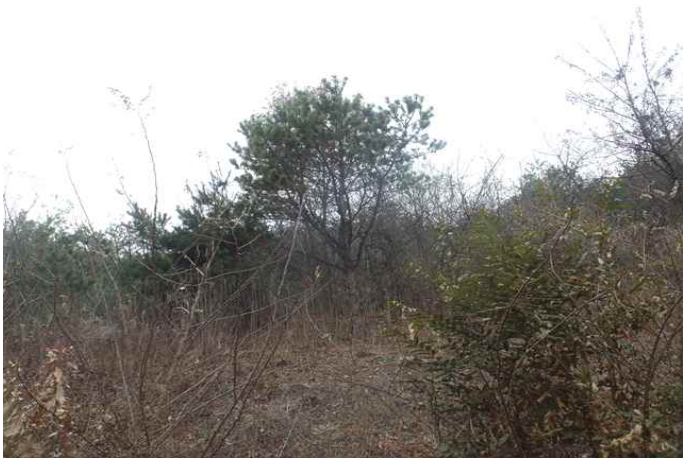
| 8 | 225.030K 2단 | 소단내 자생수목 | 주의관찰 | | |

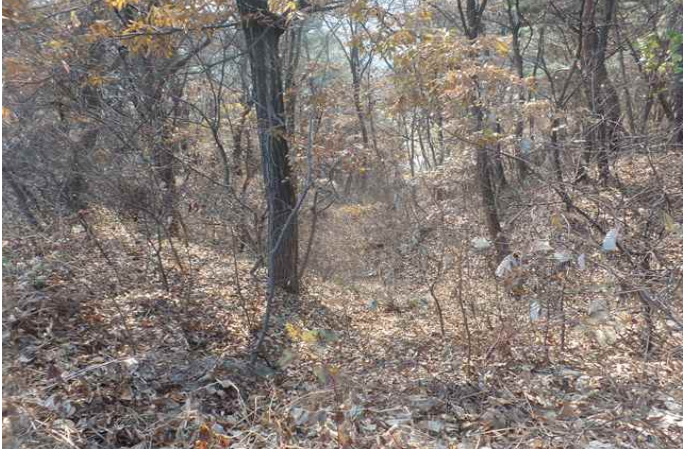
| | | | | | |
|---|---|---|---|---|---|
| 2 | 222.460K 4소단 | 산마루 전경(침식, 자연배수<br>물곶발생) | 주의관찰 | | |

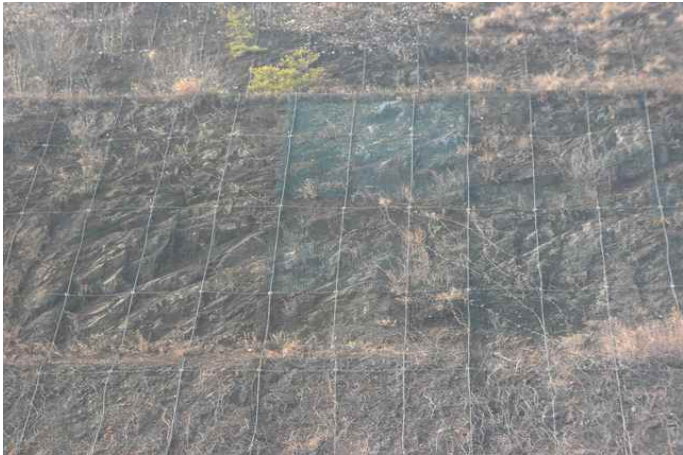
| | | | | | |
|---|---|---|---|---|---|
| 4 | 222.805K 2~3단 | 암표면 심한풍화 | 주의관찰 | | |

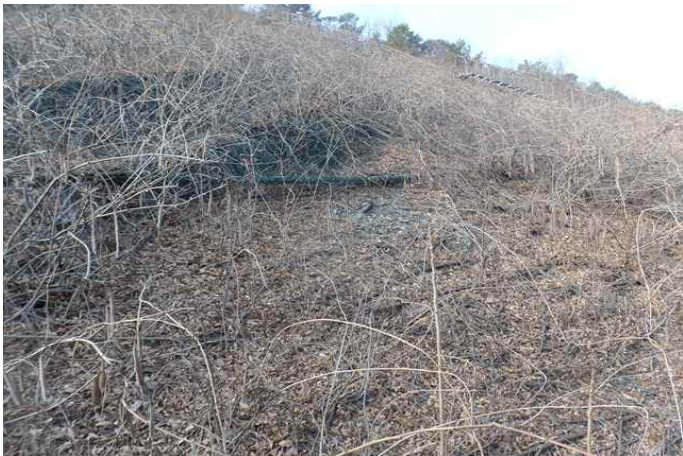
| | | | | | |
|---|---|---|---|---|---|
| 5 | 222.750~222.800K<br>사면 하단부 | 부석 적치 | 주의관찰 | | |
