## II. 교량별 조사결과 및 일반도

# 제 1장 시 국 도 (2개소)

## 1.1 계양천교 (국도48호)

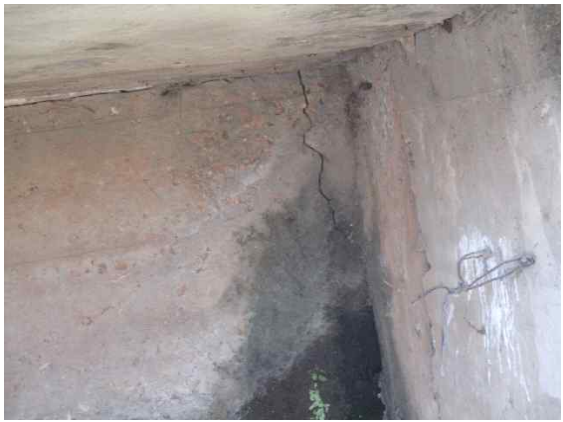
| 손상내용 | 주형 균열 발생 | 손상내용 | 슬래브와 교대 이격 |

| 대책(안) | 무수축 재료에 의한 충전 | 대책(안) | 정기적 점검관리 |

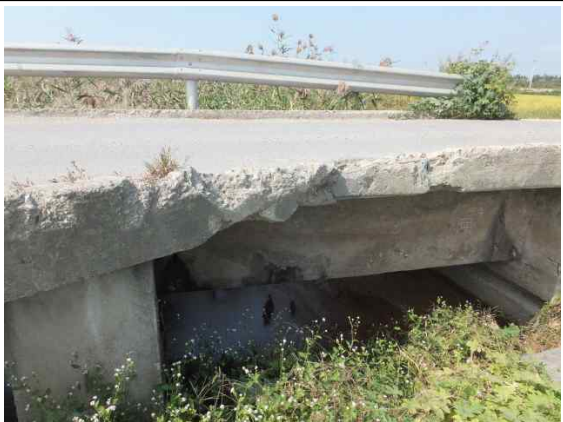
| 손상내용 | 난간연석 파손 | 손상내용 | 교각 박락 |

| 대책(안) | 단면복구 | 대책(안) | 단면복구 |

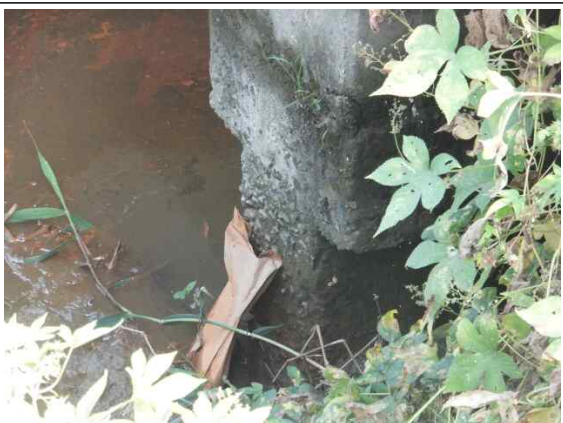
| 손상내용 | 수류에 의한 재료분리 |

| 대책(안) | 단면복구 후 도막처리 |

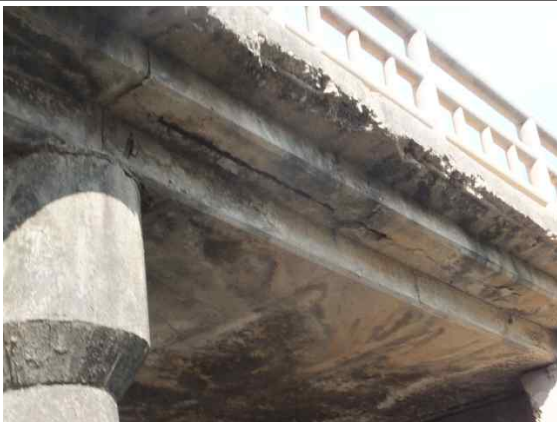
| 손상내용 | 슬래브 하면 박락 및 철근노출 | 손상내용 | 아스콘 손상 및 채수 |

| 대책(안) | 철근방청 후 단면 복구 | 대책(안) | 절삭 후 재 포장 |

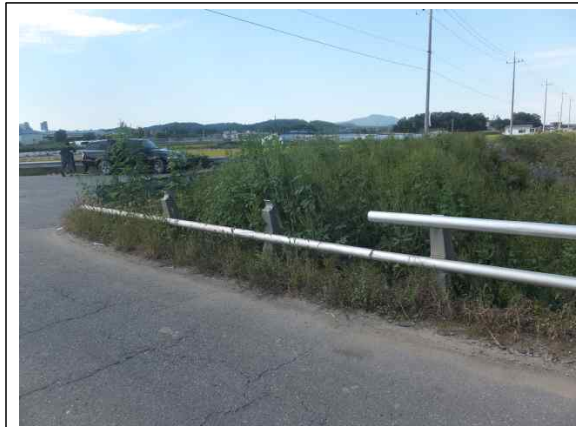
| 손상내용 | 난간 탈락 |

| 대책(안) | 난간 재설치 |

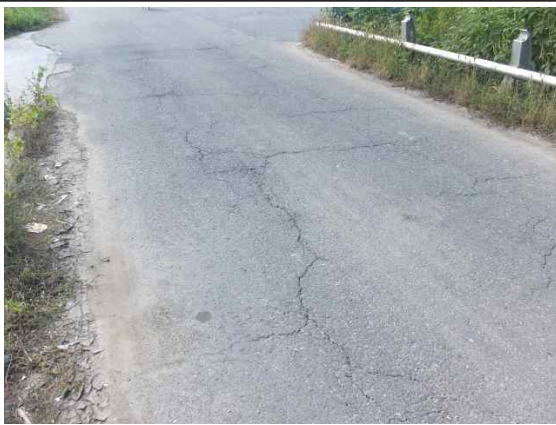
| 손상내용 | 아스콘 망상균열 |

| 대책(안) | 주의관찰 |

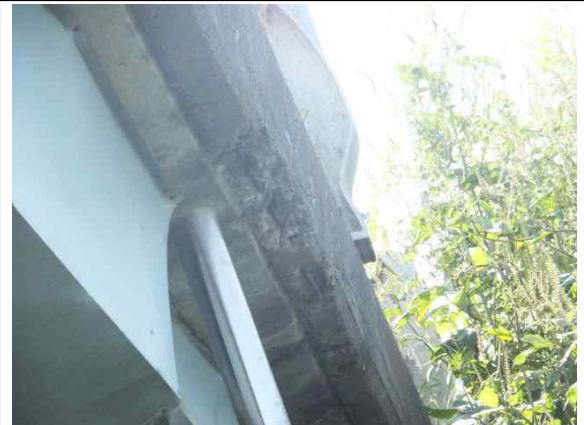
| 손상내용 | 슬래브하면 박락 및 철근노출 |

| 대책(안) | 철근방청 후 단면복구 |

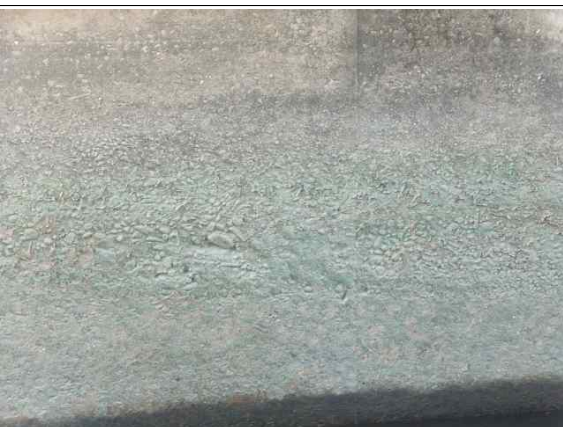
| 손상내용 | 교각 재료분리 |

| 대책(안) | 단면복구 |

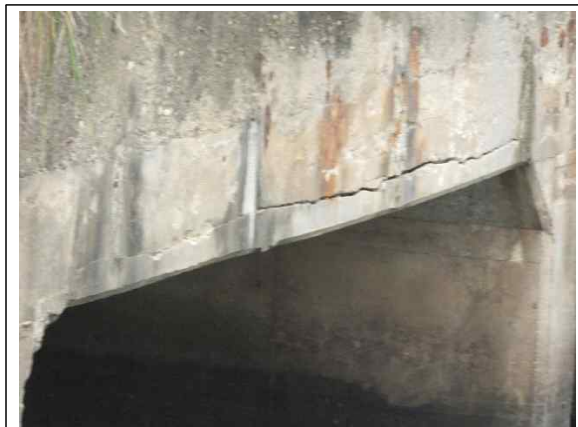
| 손상내용 | 슬래브 균열 |

| 대책(안) | 충진에 의한 균열보수 |

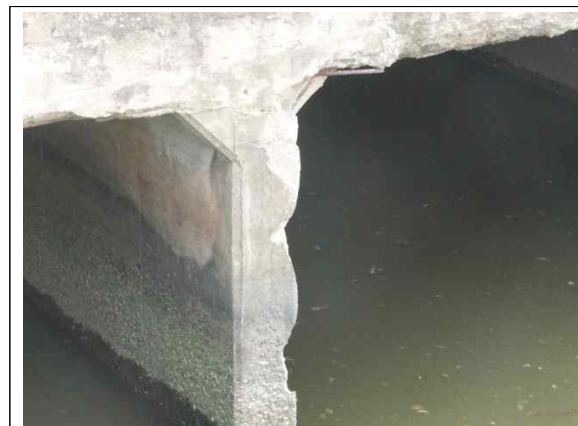
| 손상내용 | 벽체 파손 및 철근노출 |

| 대책(안) | 철근방청 후 단면복구 |

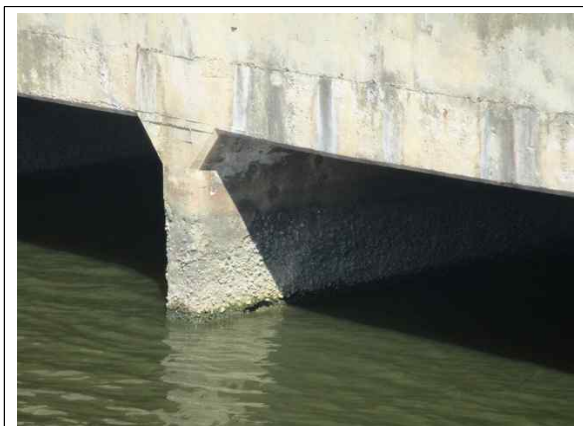
| 손상내용 | 해수에 의한 표면 침식 |

| 대책(안) | 단면복구 후 도막처리 |

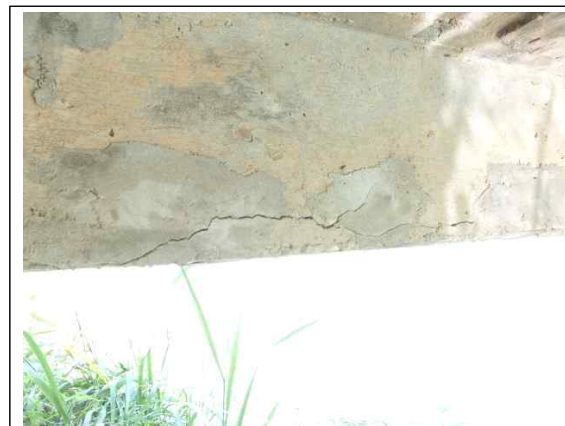
| 손상내용 | 주형 균열 |

| 대책(안) | 단면복구 |

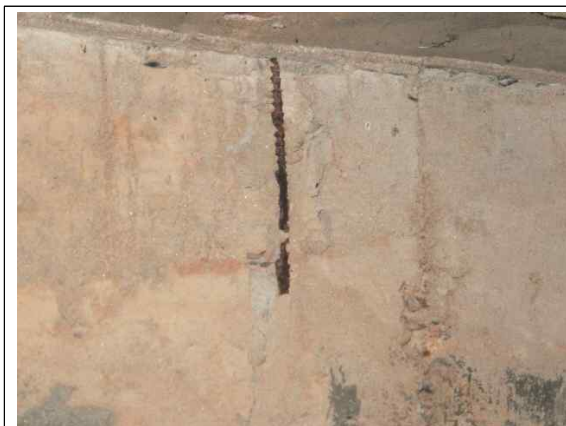
| 손상내용 | 주형 철근노출 |

| 대책(안) | 단면복구 |

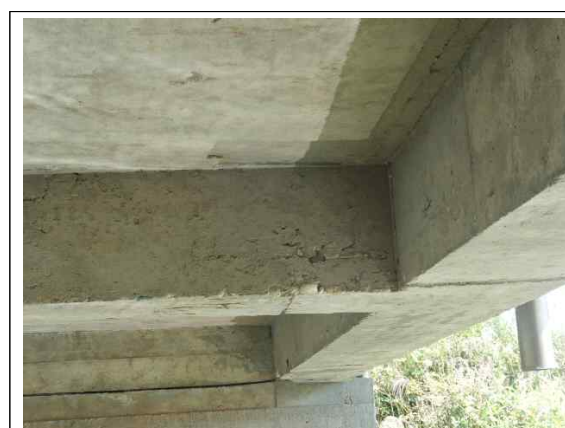
| 손상내용 | 가로보 재료분리 |

| 대책(안) | 단면복구 |

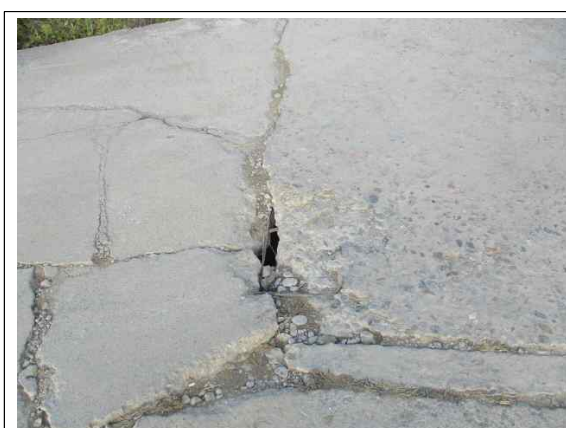
| 손상내용 | approach slab 공동 |

| 대책(안) | 슬래브 하면 모래 충전 |

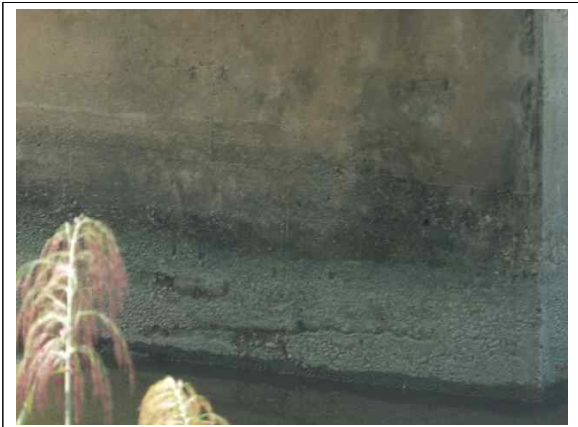
| 손상내용 | 교각 하부 재료분리 |

| 대책(안) | 단면복구 |
