소규모 노후교량 안전점검  
용역  
계약 천교 외 62개 교

# 계양천교 외 62개교 소규모 노후교량 안전점검 용역 보 고 서

김포시도로관리사업소  
한백건설안전주식회사

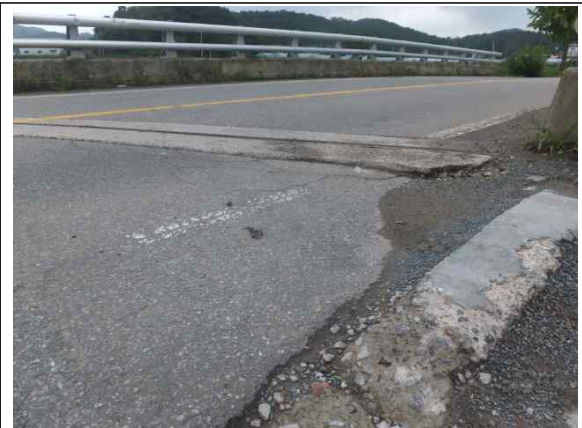
| 손상내용 | 후타재와 어프로치 슬래브 단차 |

| 대책(안) | 아스콘 덧씌우기 |

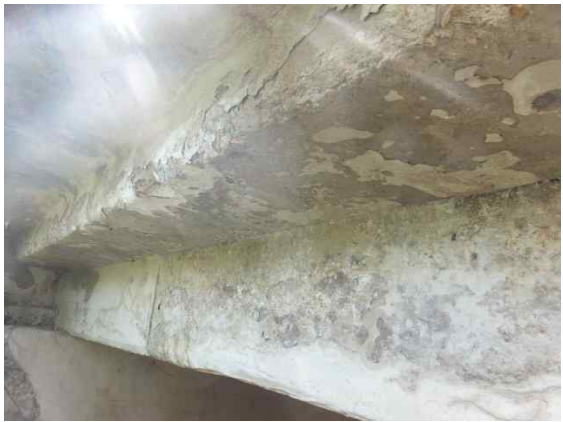
| 구 분 | 결 과 | | | 대표등급 | 특기사항 |
|---|---|---|---|---|---|
| 외관조사 | 교면포장 | 양호 | B | C | ◦ 슬래브 측면 박리,박<br>락이 조사됨<br>◦ 철제 난간 부식이 조<br>사됨 |

| 손상내용 | 슬래브 측면 박리 박락 | 손상내용 | 철제 난간 부식발생 |

| 대책(안) | 단면복구 | 대책(안) | 재 도장 |

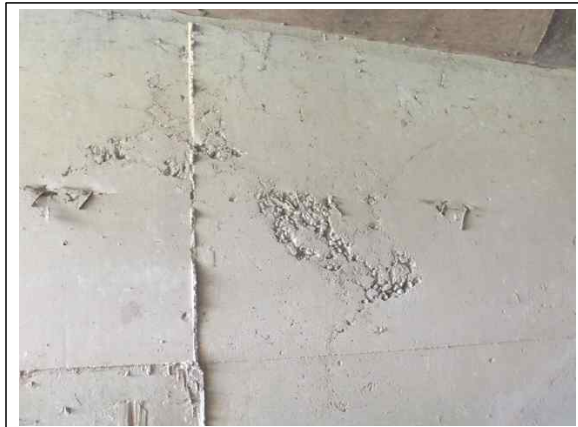
| 손상내용 | 슬래브 하면 재료분리 |

| 대책(안) | 단면복구 |

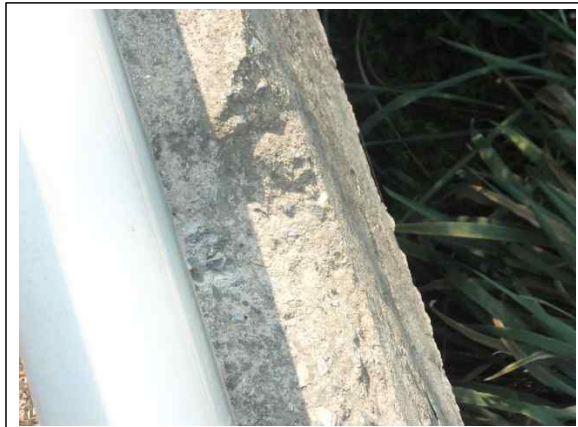
| 손상내용 | 난간 연석 파손 |

| 대책(안) | 단면복구 |

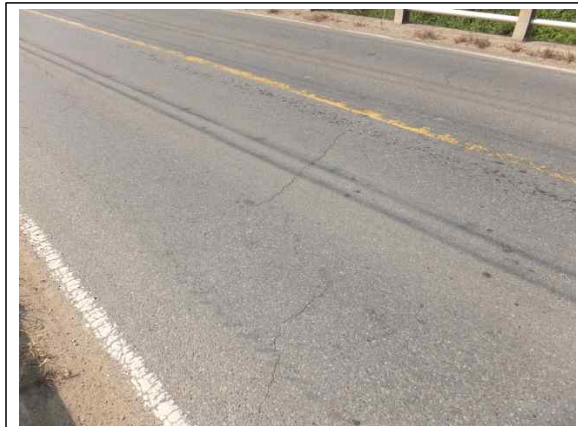
| 손상내용 | 아스콘 균열 |

| 대책(안) | 주의관찰 |

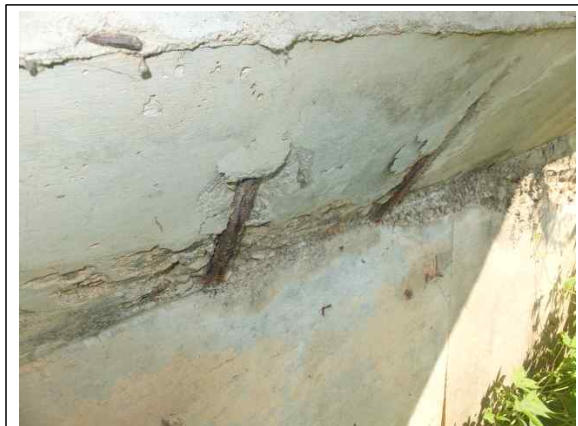
| 손상내용 | 교각 철근노출 |

| 대책(안) | 철근방청 후 단면복구 |

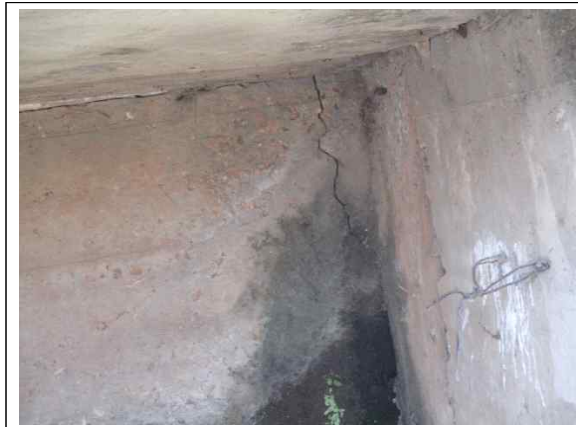
| 손상내용 | 주형 균열 발생 |

| 대책(안) | 무수축 재료에 의한 충전 |

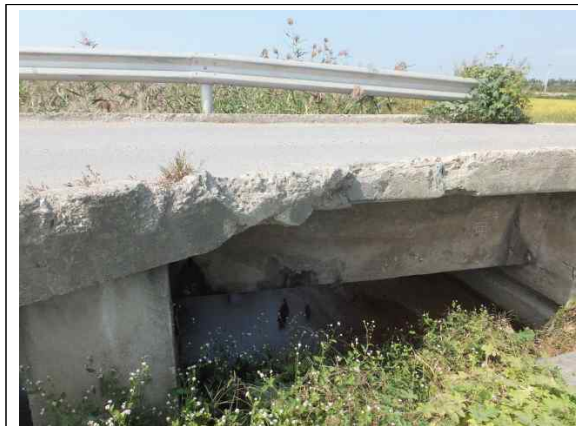
| 손상내용 | 난간연석 파손 |

| 대책(안) | 단면복구 |

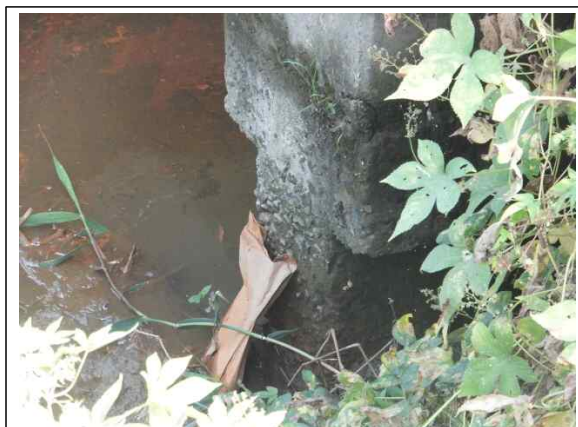
| 손상내용 | 수류에 의한 재료분리 |

| 대책(안) | 단면복구 후 도막처리 |

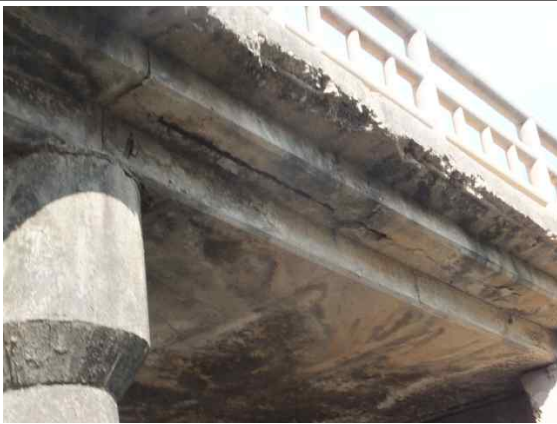
| 손상내용 | 슬래브 하면 박락 및 철근노출 | 손상내용 | 아스콘 손상 및 채수 |

| 대책(안) | 철근방청 후 단면 복구 | 대책(안) | 절삭 후 재 포장 |

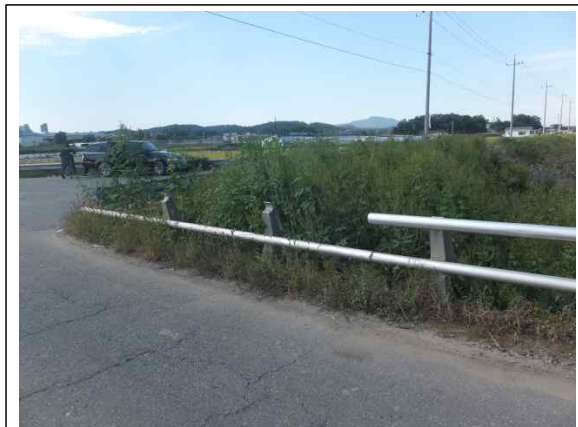
| 손상내용 | 난간 탈락 |

| 대책(안) | 난간 재설치 |

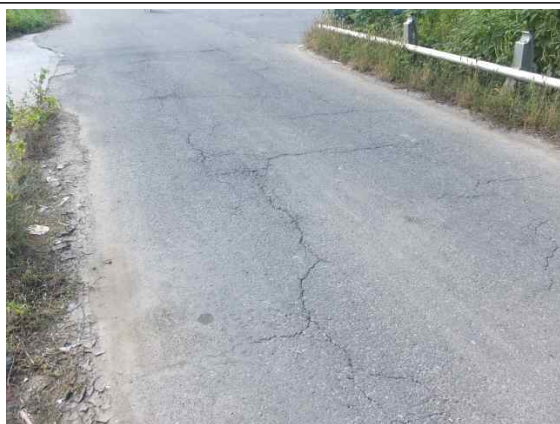
| 손상내용 | 아스콘 망상균열 |

| 대책(안) | 주의관찰 |

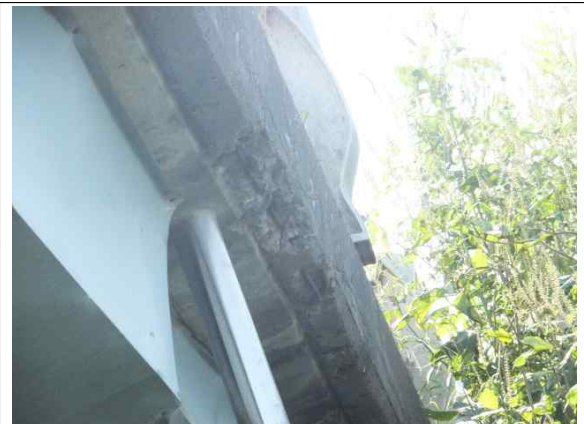
| 손상내용 | 슬래브하면 박락 및 철근노출 |

| 대책(안) | 철근방청 후 단면복구 |

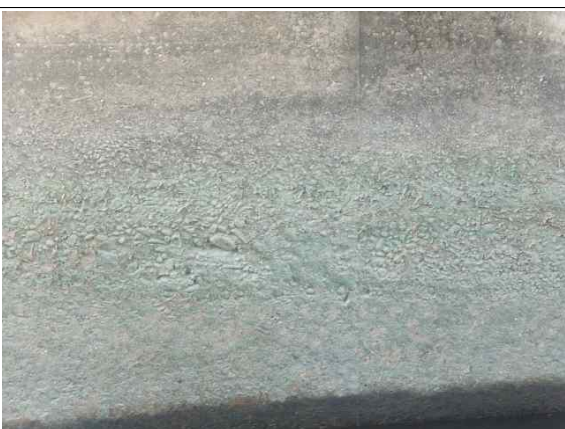
| 손상내용 | 교각 재료분리 |

| 대책(안) | 단면복구 |

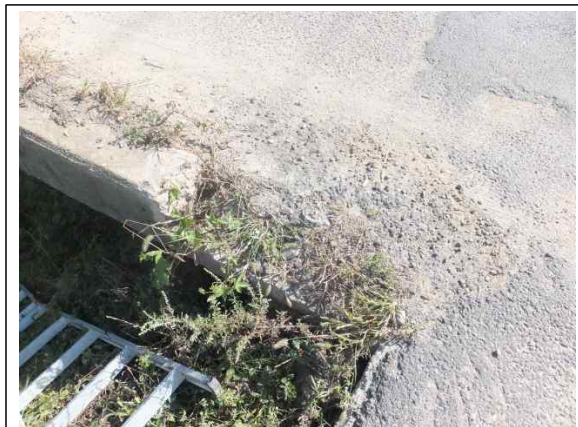
| 손상내용 | 난간 연석 파손 |

| 대책(안) | 단면복구 |

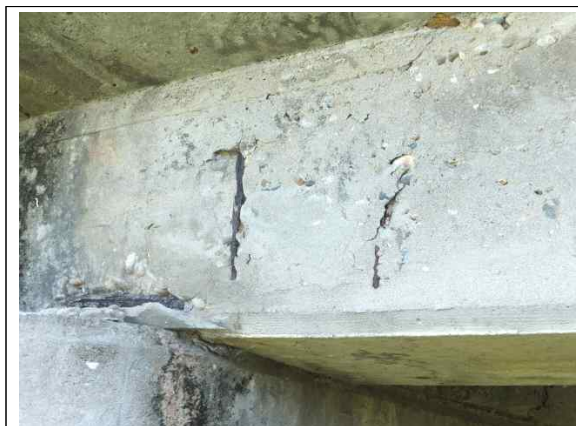
| 손상내용 | 주형 철근노출 |

| 대책(안) | 철근방청 후 단면복구 |

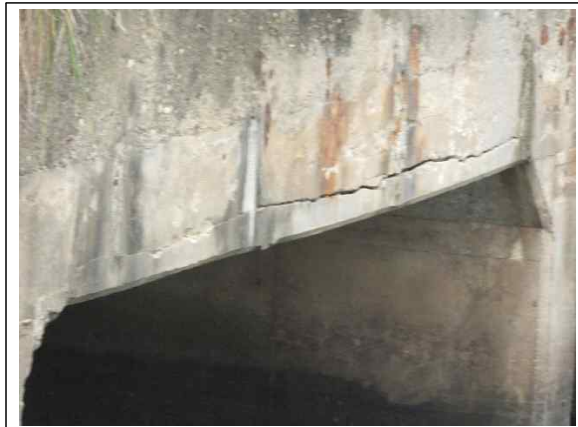
| 손상내용 | 슬래브 균열 |

| 대책(안) | 충진에 의한 균열보수 |

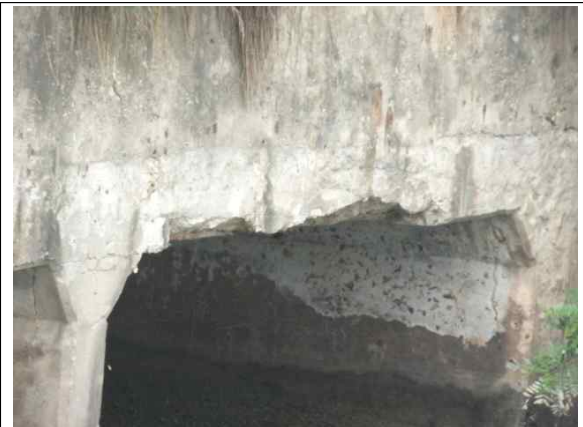
| 손상내용 | 슬래브 파손 |

| 대책(안) | 단면복구 |

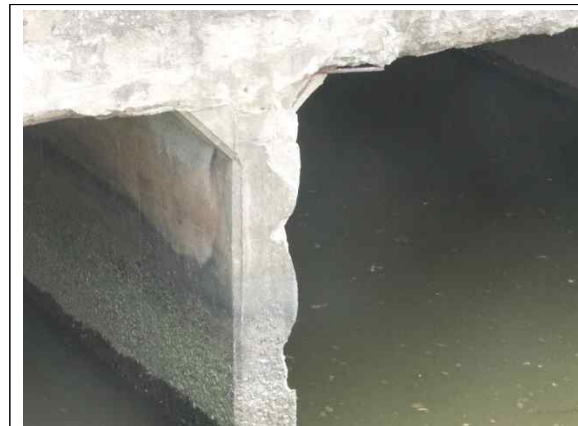
| 손상내용 | 벽체 파손 및 철근노출 |

| 대책(안) | 철근방청 후 단면복구 |

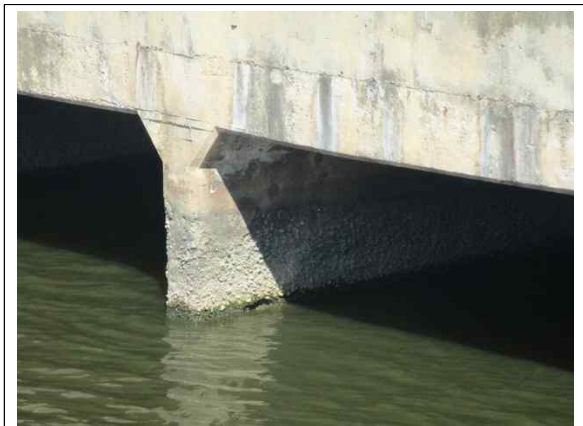
| 손상내용 | 해수에 의한 표면 침식 |

| 대책(안) | 단면복구 후 도막처리 |

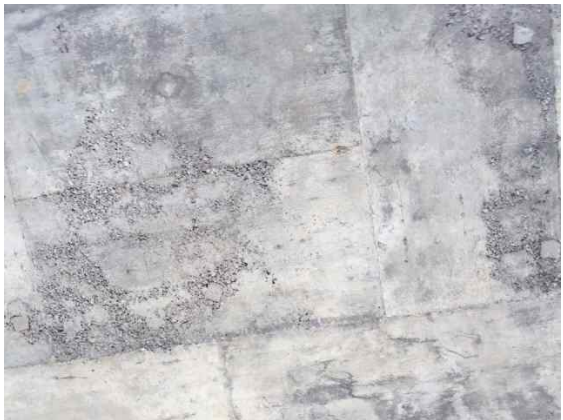
| 손상내용 | 슬래브 하면 전반적 재료분리 | 손상내용 | 교대 재료분리 |

| 대책(안) | 단면복구 | 대책(안) | 단면복구 |

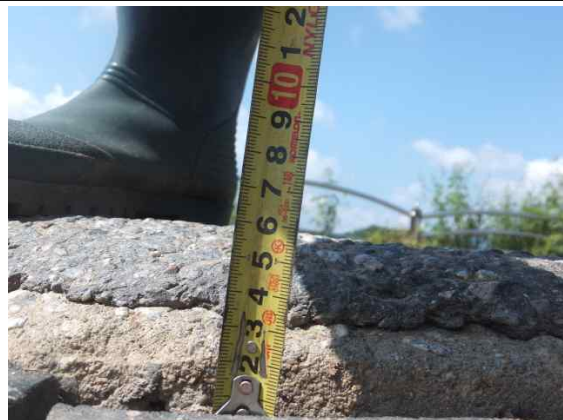
| 손상내용 | 신축이음부 단차 | 손상내용 | 배수관 길이 부족 |

| 대책(안) | 아스콘 덧 씌우기 | 대책(안) | 배수관 길이 연장 |

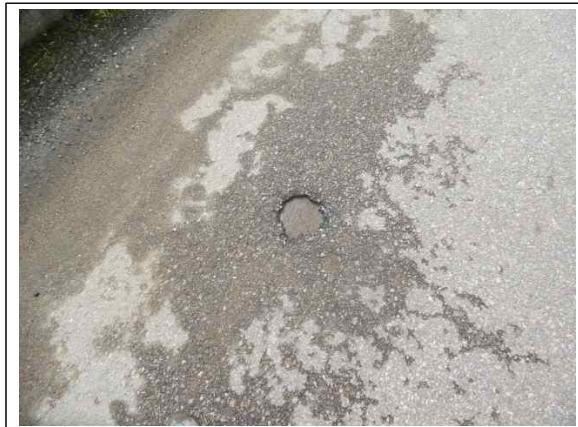
| 손상내용 | 아스콘 포트홀 |

| 대책(안) | 절삭 후 재포장 |

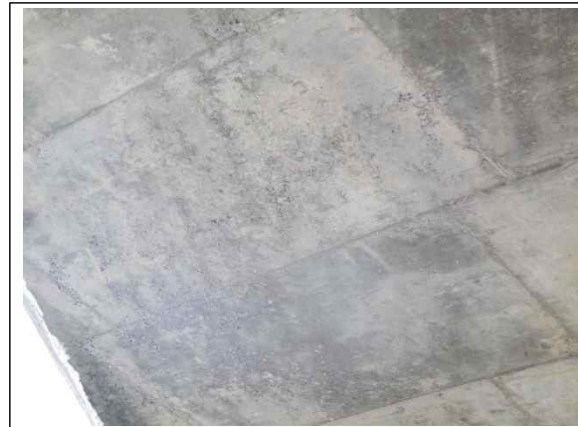
| 손상내용 | 슬래브 하면 재료분리 |

| 대책(안) | 단면복구 |

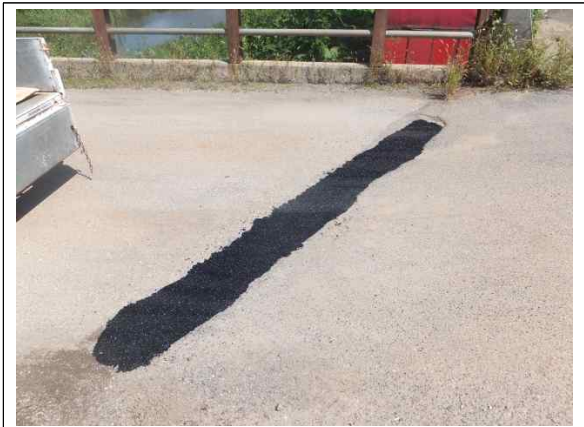
| 손상내용 | 신축거동 불가 |

| 대책(안) | 신축이음 상부 아스콘 제거 |

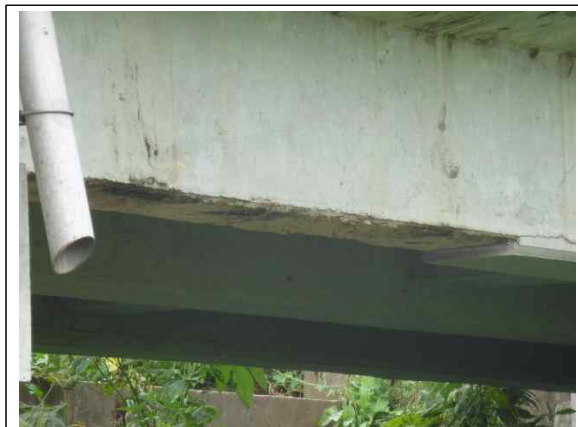
| 손상내용 | 주형 하부 박락 |

- (3) 특히 간척1교, 간척3교는 해수의 영향으로 벽체에 재료분리가 발생했으며, 봉절굴교는 하부 박락 및 철근노출, approach slab 하부 공동 등의 손상이 조사되었으므로 정밀안전진단이 필요할 것으로 사료된다.
- (4) 대상 시설물 중 군하2교는 B등급으로 평가 되었으나 주형 하부 박락, 교각 하부 세굴로 인해 철근노출이 발생된 상태이므로 조속한 보수가 이루어져야 할 것으로 사료된다.

| 대책(안) | 단면 복구 |

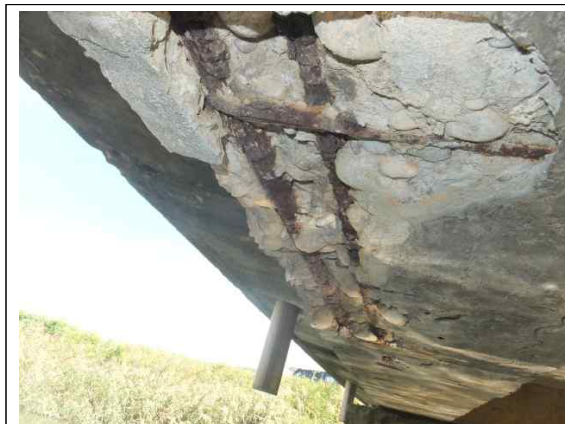
| 손상내용 | 슬래브 하면 철근노출 |

| 대책(안) | 단면복구 |

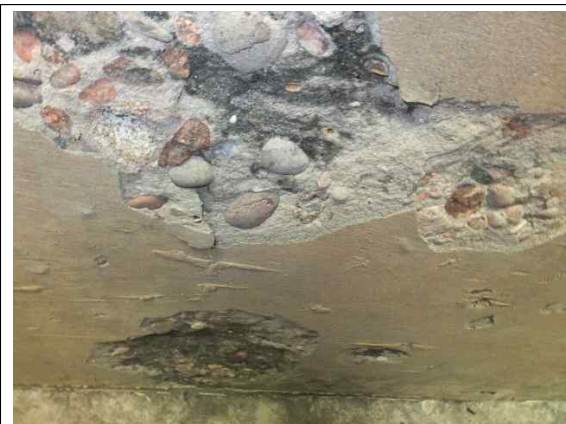
| 손상내용 | 슬래브 하면 재료분리 |

| 대책(안) | 단면복구 |

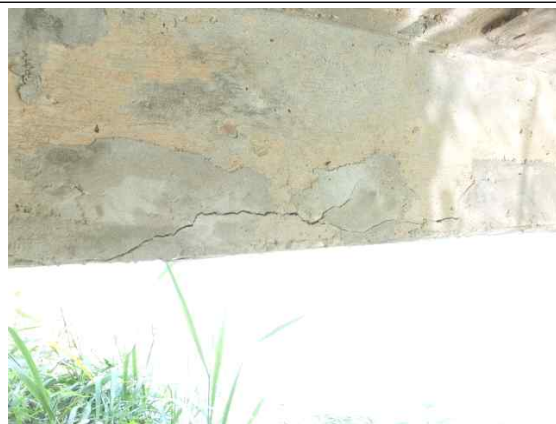
| 손상내용 | 주형 균열 |

| 대책(안) | 단면복구 |

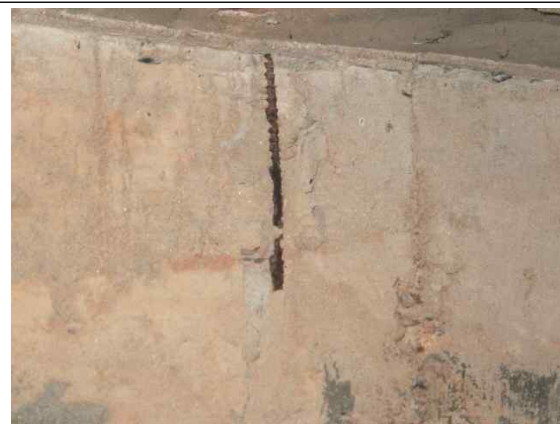
| 손상내용 | 주형 철근노출 |

| 대책(안) | 단면복구 |

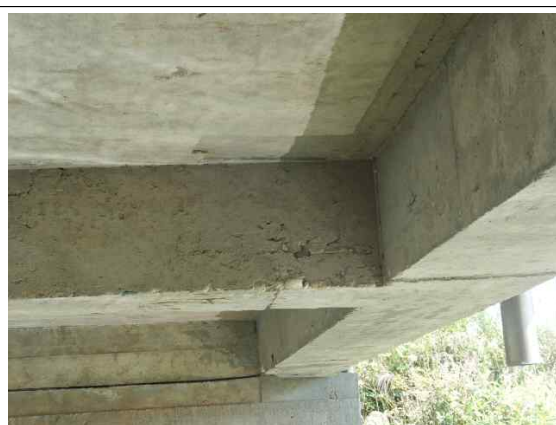
| 손상내용 | 가로보 재료분리 |

| 대책(안) | 단면복구 |

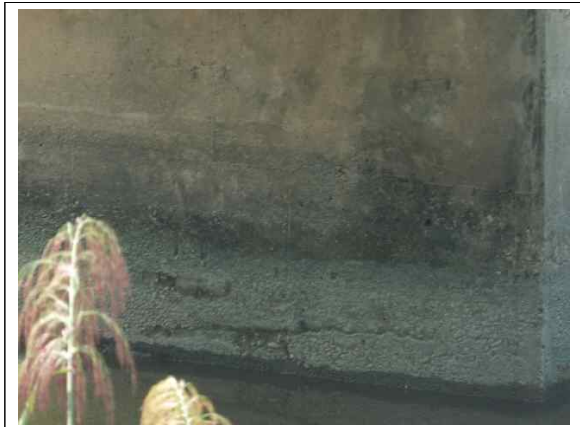
| 손상내용 | 교각 하부 재료분리 |

| 대책(안) | 단면복구 |
