# 하 자 보 고 서

〈 10공구 〉

2018. 12

상주영천고속도로주식회사

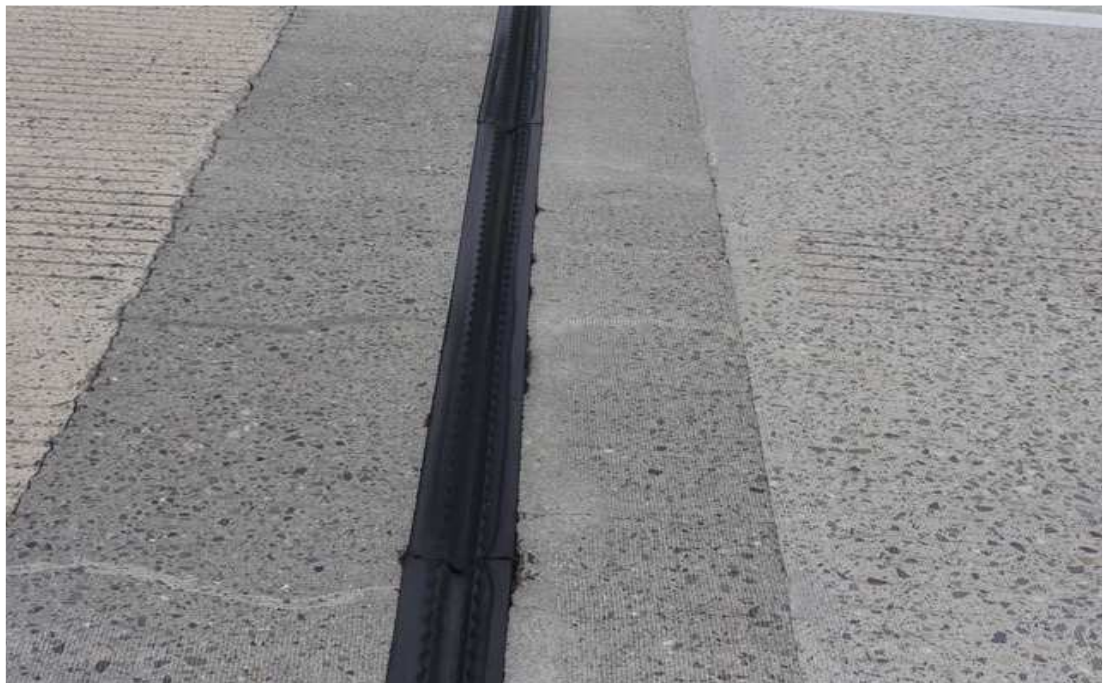
| 사진번호 | 10- BR37- 4 | 위 치 | 단포교 상주방향, 영천방향 |

| 내 용 | STA 85.68k 신축이음 A1, A2 후타재 파손 A=0.71㎡ | | |

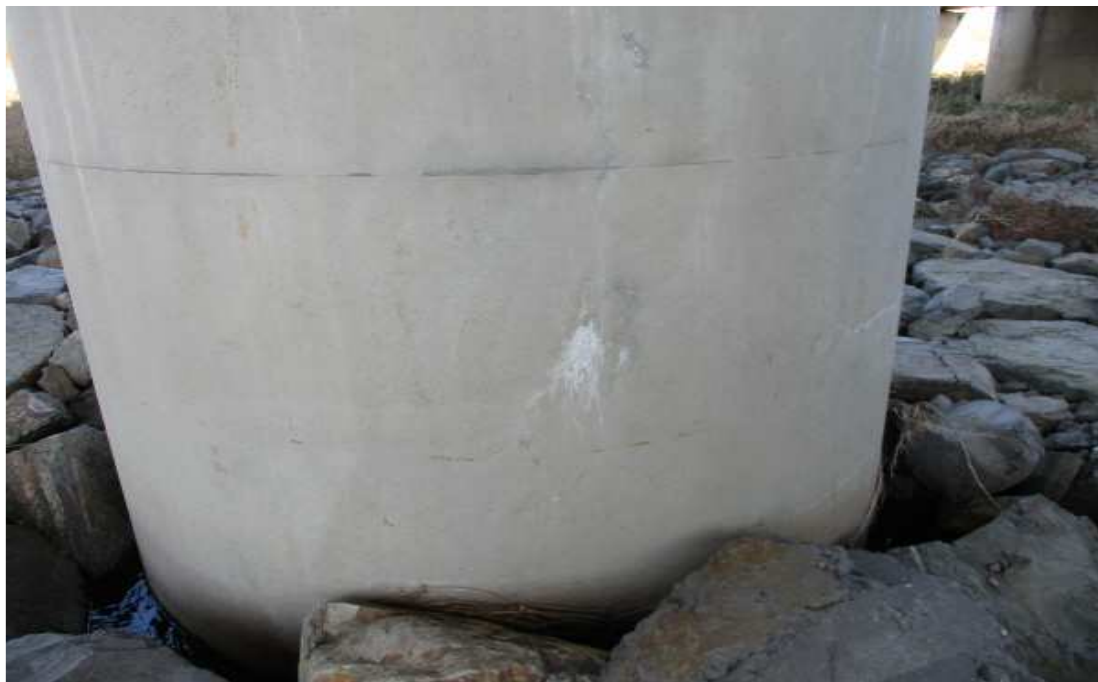
| 사진번호 | 10- BR37- 6 | 위 치 | 단포교 상주방향 |

| 내 용 | STA 85.62k 교각 P3 백태 A=0.02㎡ | | |

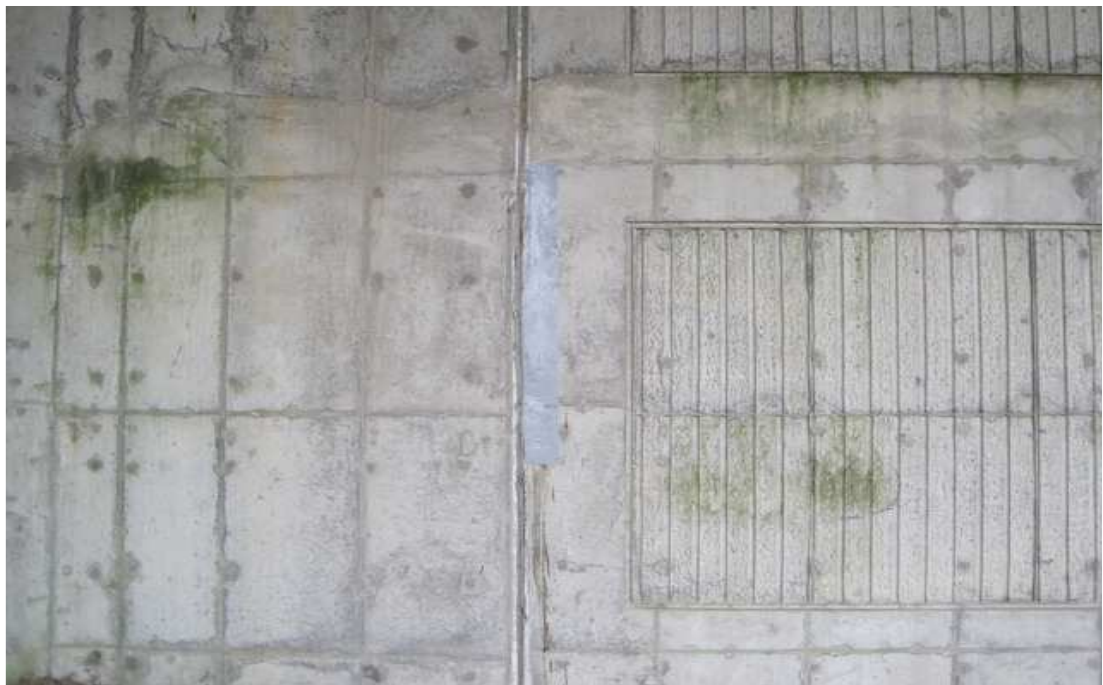
| 사진번호 | 10- BR37- 7 | 위 치 | 단포교 영천방향 |

| 내 용 | 교대 A2 조인트 이격 L=7.0m | | |

| 내 용 | 조치후 | | |

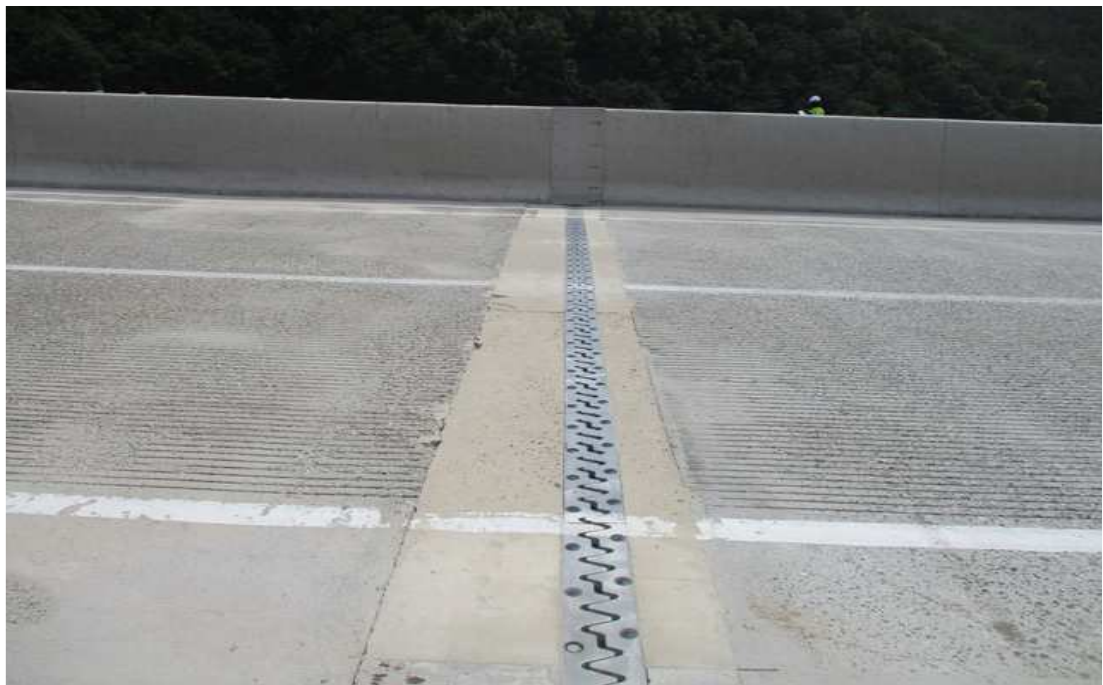
| 사진번호 | 10- BR38- 3,4 | 위 치 | 대성교 상주방향 |

| 내 용 | 신축이음 A2 본체 이격 및 파열음 발생, 후타재 파손 | | |

| 내 용 | 조치후 | | |

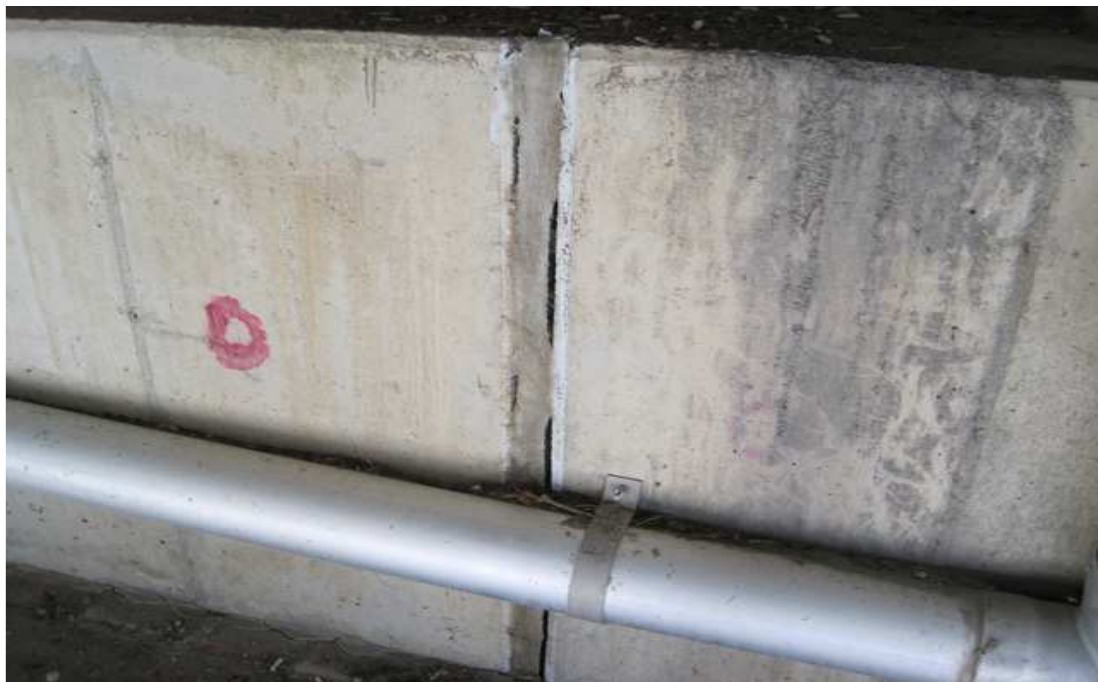
| 사진번호 | 10- BR38- 6 | 위 치 | 대성교 상주방향, 영천방향 |

| 내 용 | STA 89.26k 교대 A1, A2 조인트 실란트 파손 L=6.0m | | |

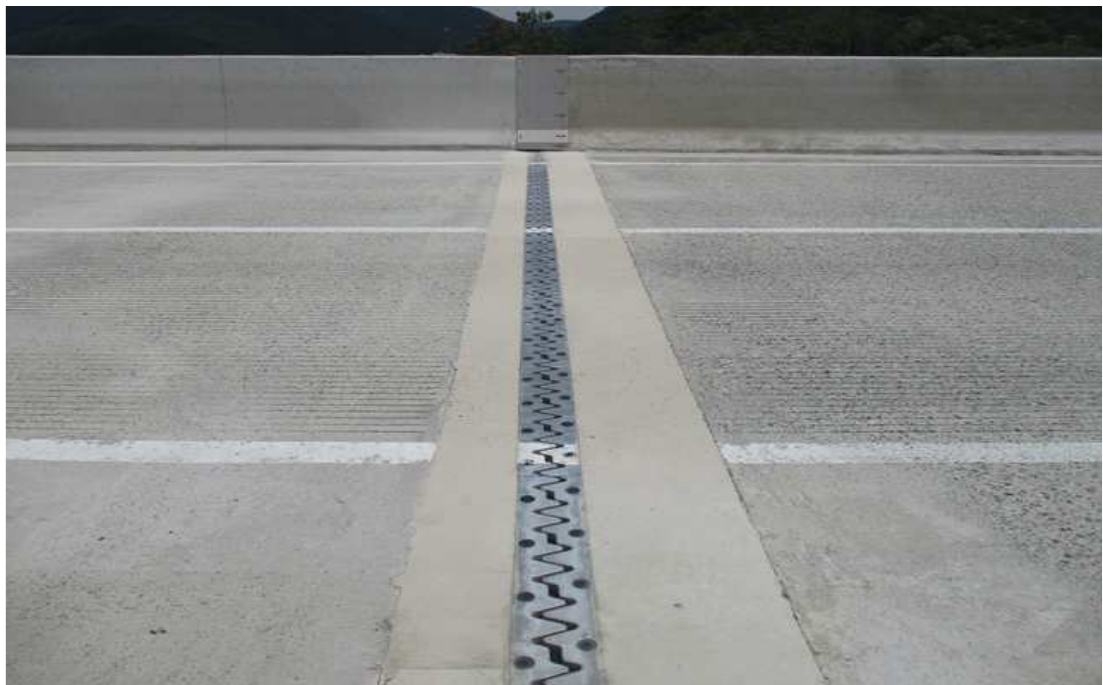
| 사진번호 | 10- BR39- 1 | 위 치 | 내포교 영천방향 |

| 내 용 | 신축이음 A2 후타재 파손 A=0.2㎡ | | |

| 내 용 | 조치후 | | |

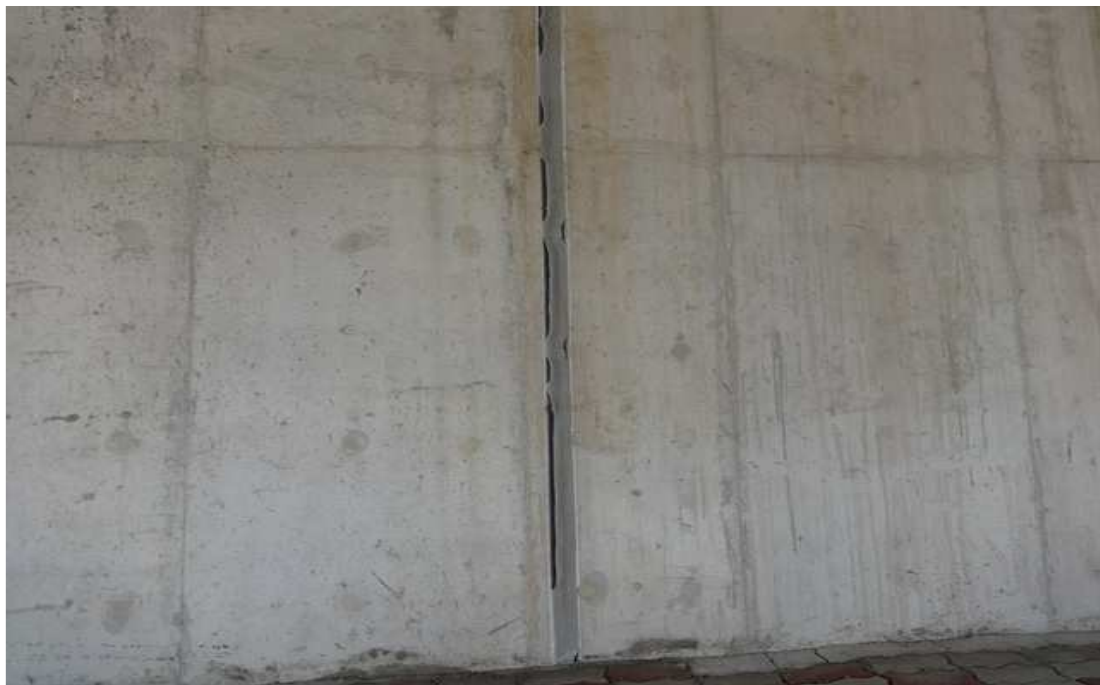
| 사진번호 | 10- BR39- 3 | 위 치 | 내포교 상주방향, 영천방향 |

| 내 용 | STA 93.08k 교대 A1, A2 조인트 실란트 파손 L=0.6m | | |

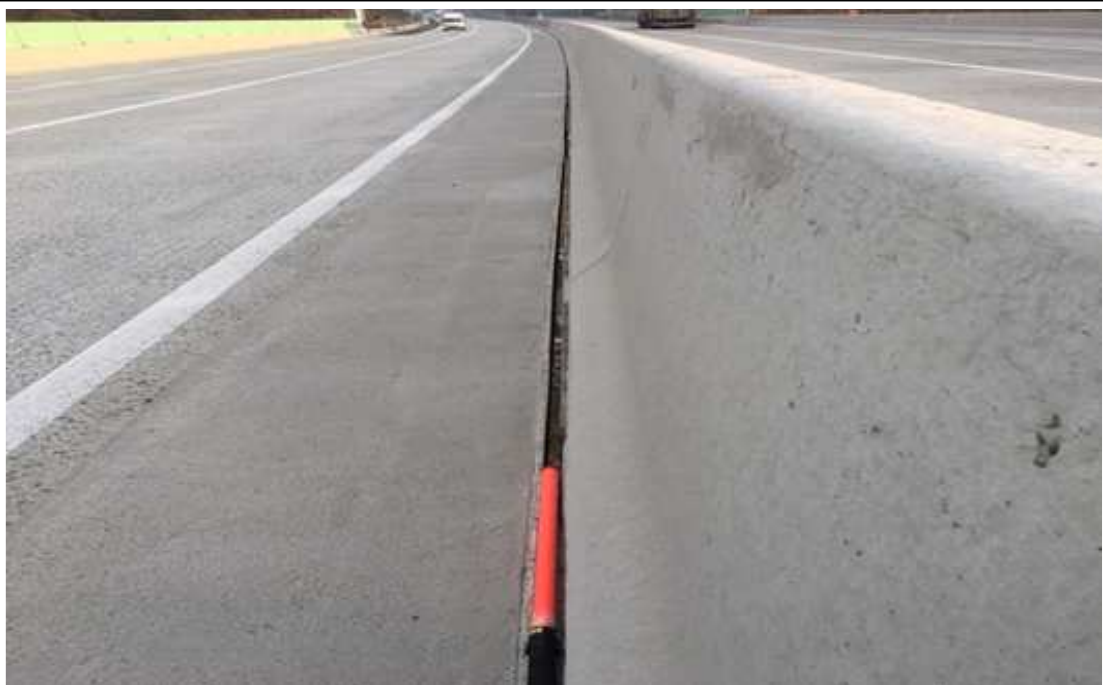
| 사진번호 | 10- BR39- 6 | 위 치 | 내포교 영천방향 |

| NO | 시설물명 | 방향 | 시설물<br>번호 | 위치 | 부재 | 내용 | 단<br>위 | 수<br>량 | 하<br>자<br>담<br>책<br>임<br>기<br>간 | 조<br>치<br>방<br>법 | 발<br>생 | 공<br>종 | 하<br>자<br>형<br>태 | 사<br>진<br>번<br>호 | 종<br>별 |
|---|---|---|---|---|---|---|---|---|---|---|---|---|---|---|---|
| 32 | 내포교 | 영천 | BR39 | S1~ S4<br>STA93.08k | 교면포장 | 이격 | m | 120.00 | 2 | 완료 | 2017하 | 교량 | 콘크리트<br>손상 | 6 | 2종 |

| 내 용 | 교면포장 S1~ S4 이격 L=120.0m | | |

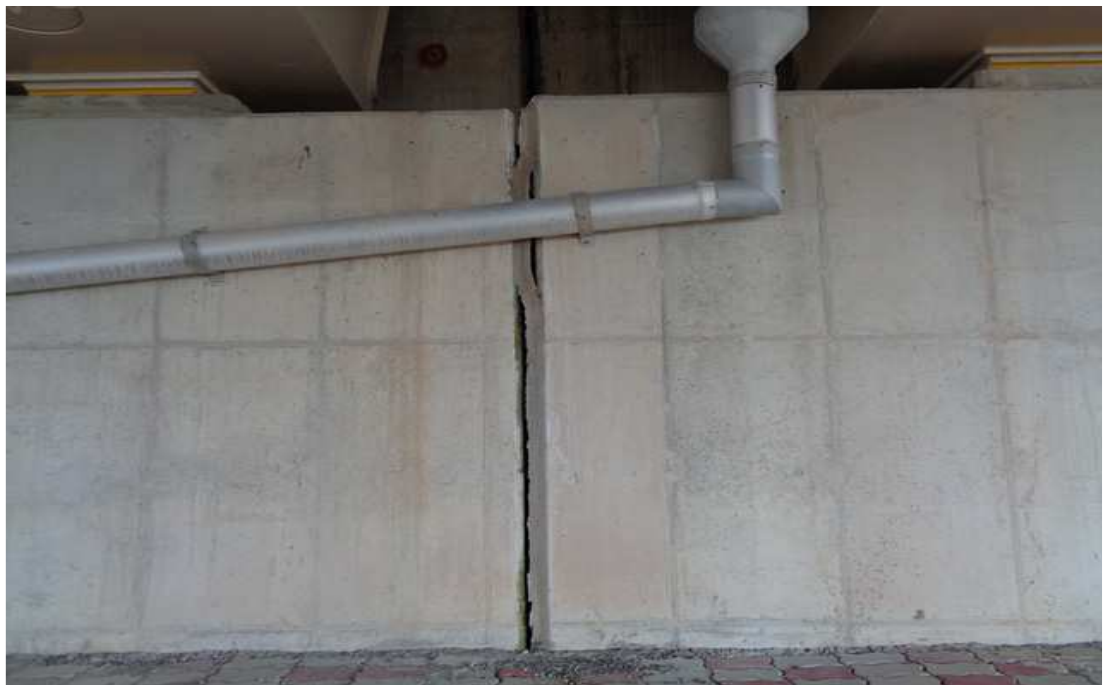
| 사진번호 | 10- BR40- 6 | 위 치 | 반정교 상주방향 |

| 내 용 | STA 93.73k 교대(홍벽) A1 조인트 실란트 파손 L=3.5m | | |

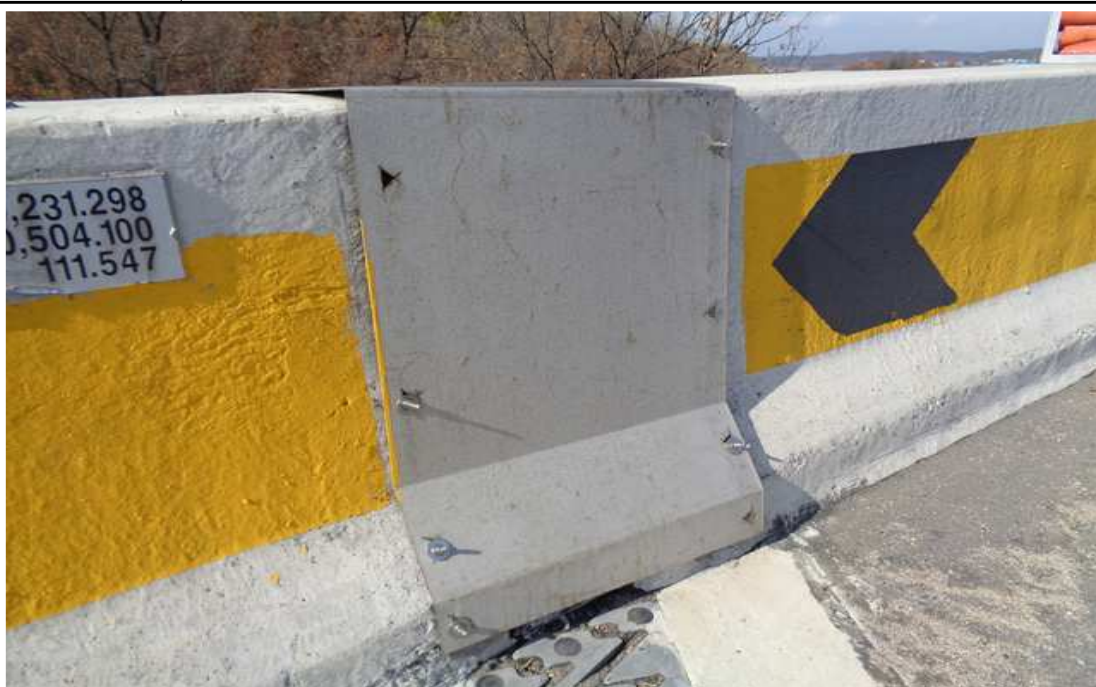
| 사진번호 | 10- BR41- 2 | 위 치 | 영천JCT R- A교 |

| 내 용 | STA 94.43k 신축이음 A2 차수판 볼트 파손 4개소 | | |

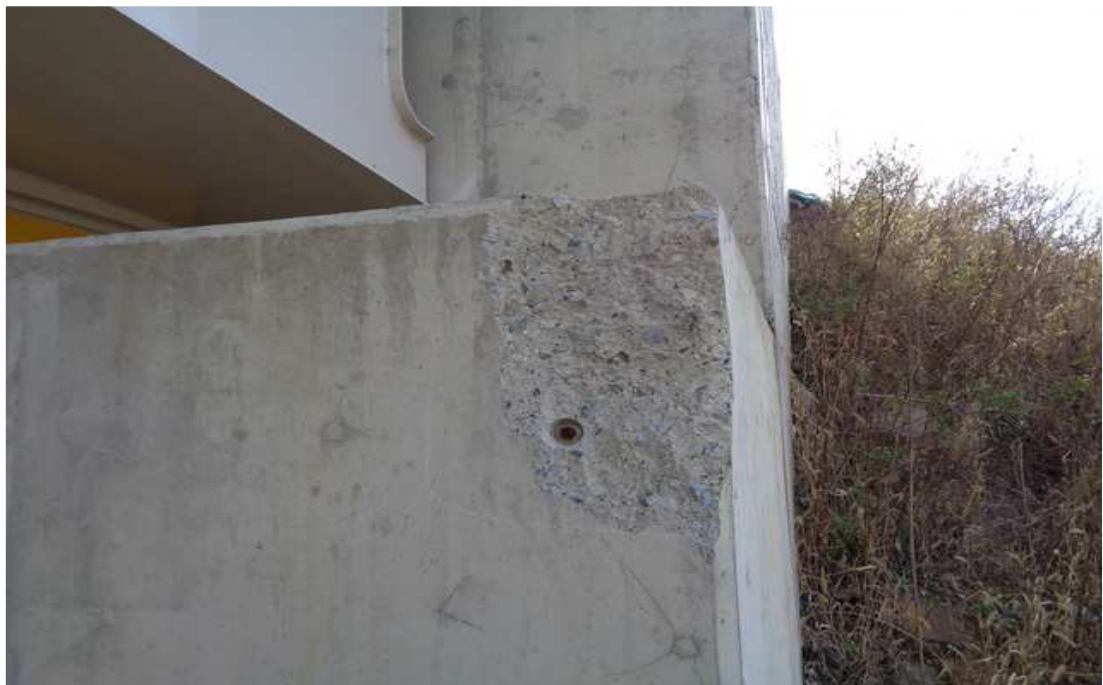
| 사진번호 | 10- BR41- 4 | 위 치 | 영천JCT R- A교 |

| 내 용 | STA 94.43k 교대 A2 파손 A=0.15㎡ | | |
