# 하 자 보 고 서

〈 1공구 〉

2018. 12

상주영천고속도로주식회사

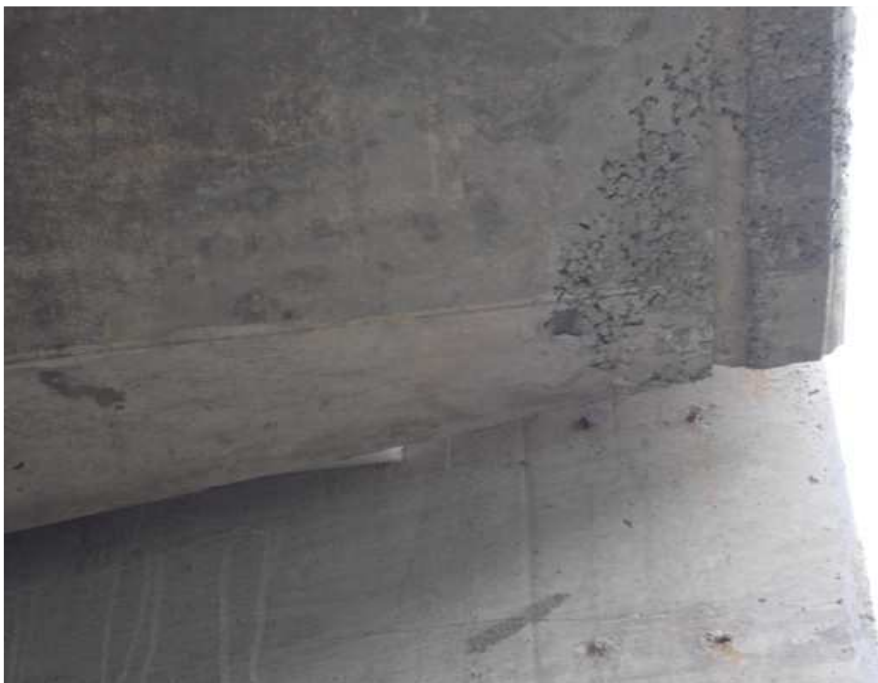
| 사진번호 | 1- BR1- 2 | 위 치 | 낙동JCT교 영천방향 |

| 내 용 | STA 0.53k 바닥판하면 S1 재료분리 A=0.08㎡ | | |

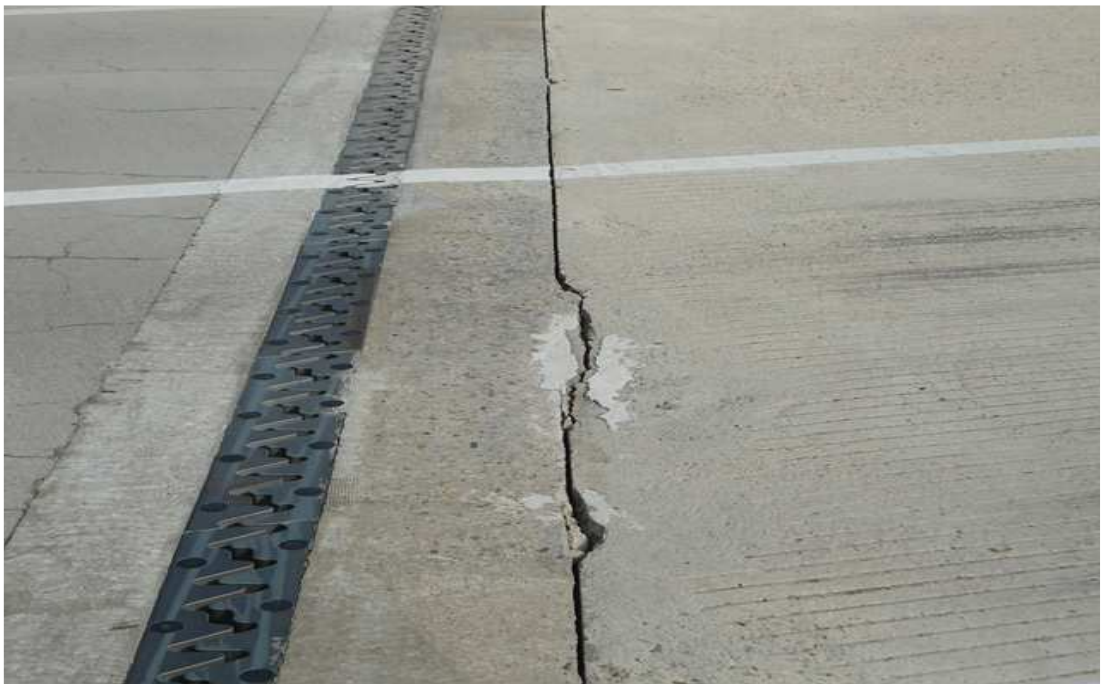
| 사진번호 | 1- 2 | 위 치 | 승곡교 영천방향 |

| 내 용 | STA 0.11k 교면포장 S3 접속부 콘크리트 파손 A=0.4㎡ | | |

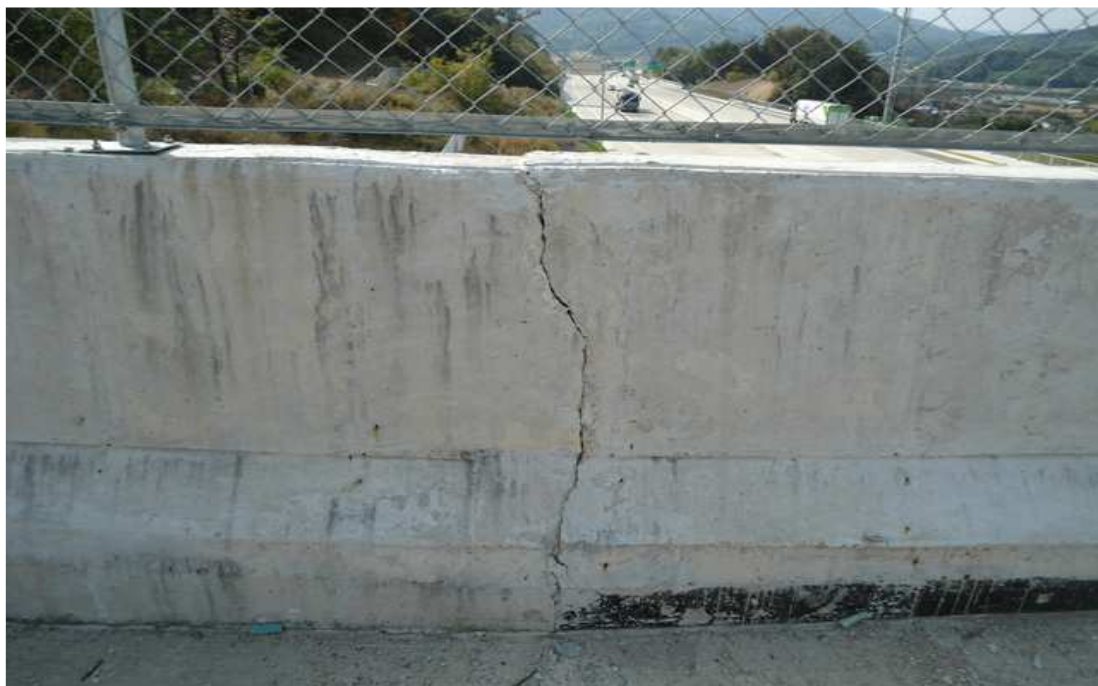
| 사진번호 | 1- 2 | 위 치 | 상촌육교 |

| 내 용 | STA 1.54k 방호벽 S1 종점측 파손 A=1.0㎡ | | |
