# 하 자 보 고 서

〈 3공구 〉

2018. 12

상주영천고속도로주식회사

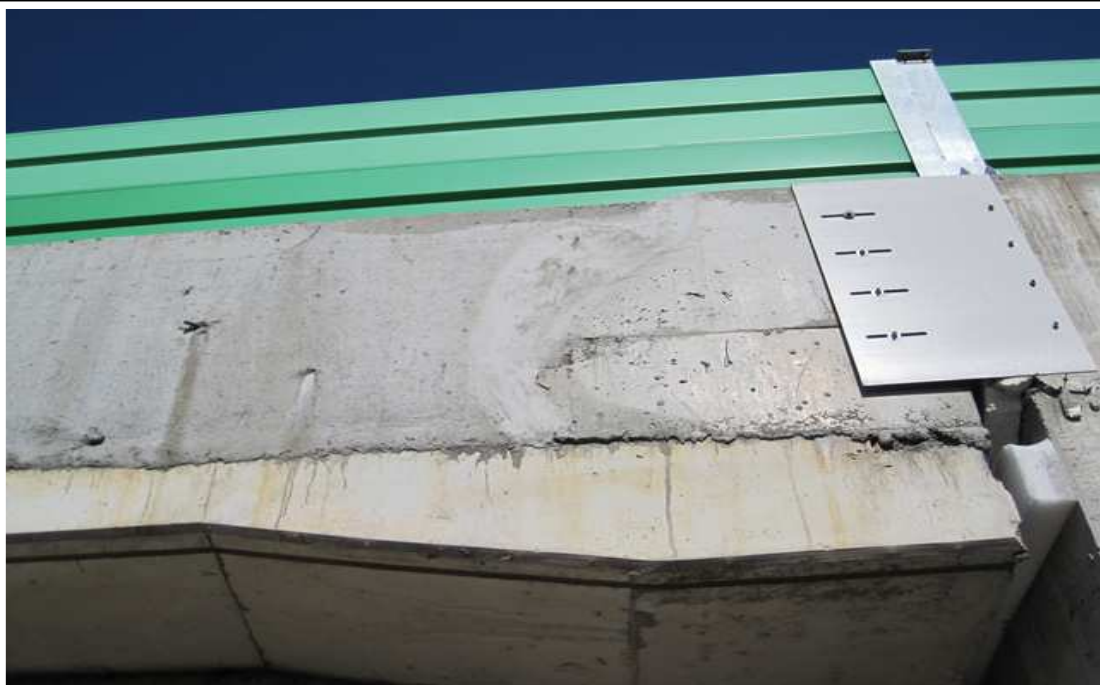
| 사진번호 | 3- BR8- 1 | 위 치 | 도개교 영천방향 |

| NO | 시설물명 | 방향 | 시설물<br>번호 | 위치 | 부재 | 내용 | 단위 | 수량 | 하자<br>담보<br>책임<br>기간 | 조치<br>방법 | 발생 | 공종 | 하자형태 | 사진<br>번호 | 종별 |
|---|---|---|---|---|---|---|---|---|---|---|---|---|---|---|---|
| 1 | 도개교 | 영천 | BR8 | S9<br>STA16.76k | 방호벽 | 재료분리 | m² | 0.60 | 2 | 완료 | 2017하 | 교량 | 콘크리트<br>손상 | 1 | 2종 |

| 내 용 | 방호벽 S9 재료분리 A=0.6㎡ | | |

| 내 용 | 조치후 | | |

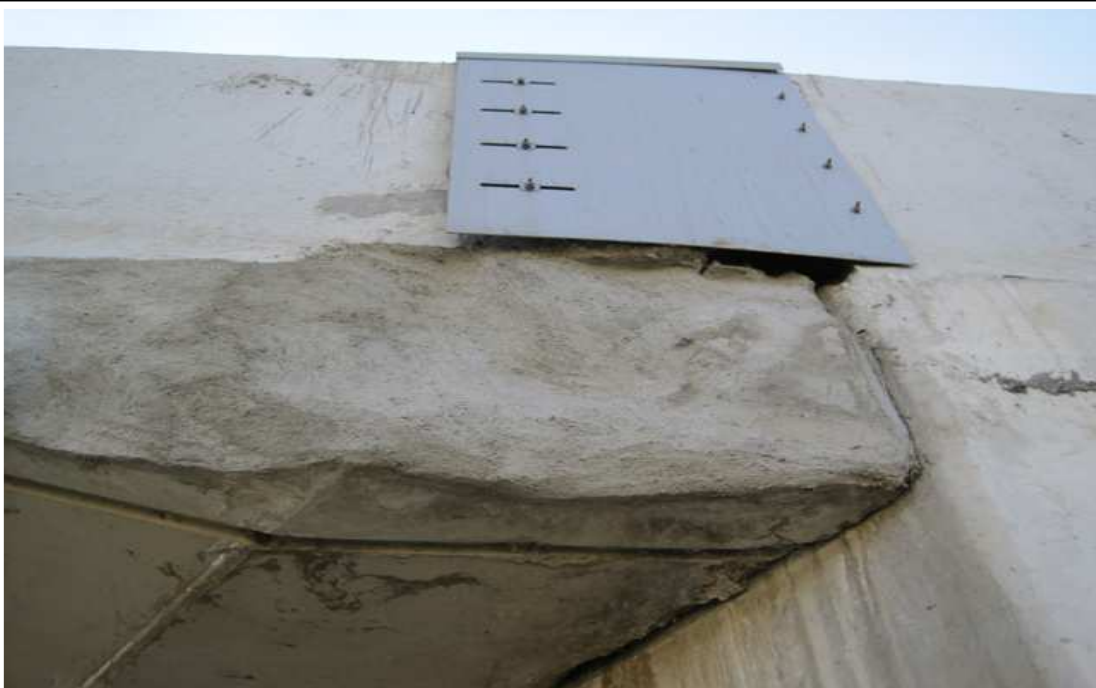
| 사진번호 | 3- BR9- 2 | 위 치 | 신계교 상주, 영천방향 |

| 내 용 | 바닥판하면 S1, S5 박리, 박락 A=1.04㎡ | | |

| 내 용 | 조치후 | | |

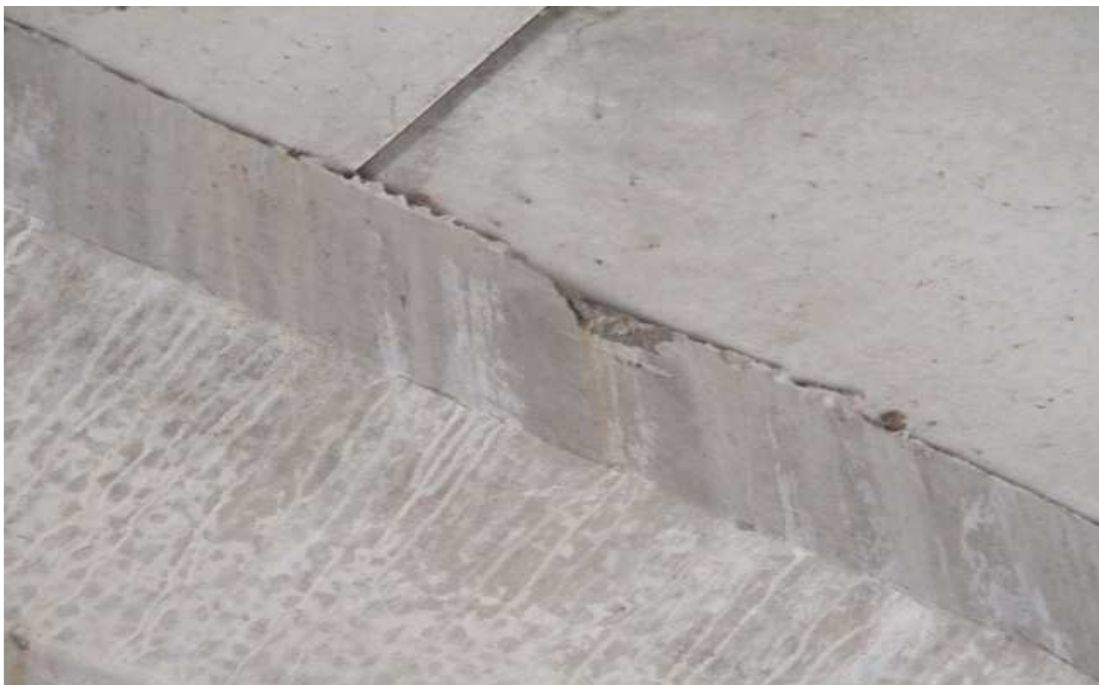
| 사진번호 | 3- BR9- 3 | 위 치 | 신계교 상주방향 |

| 내 용 | STA 28.89k 거더 S4 G7 콘크리트 파손 A=0.01㎡ | | |

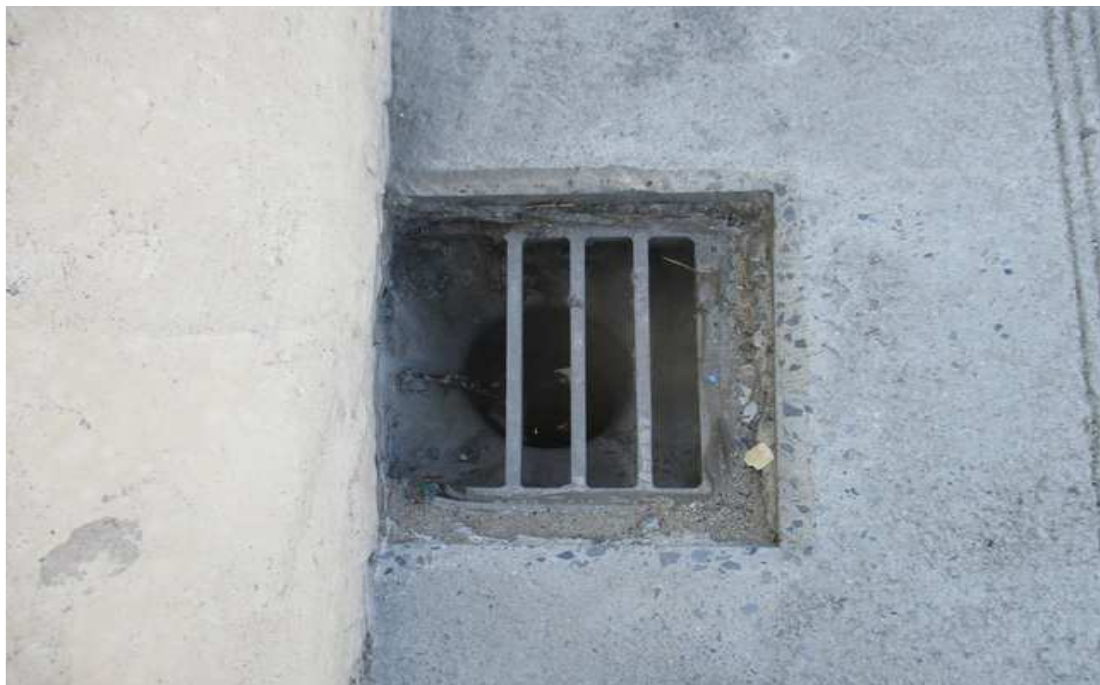
| 사진번호 | 3- BR9- 5 | 위 치 | 신계교 영천방향 |

| 내 용 | STA 28.89k 배수시설 S4 배수구 그레이팅 파손 1EA | | |

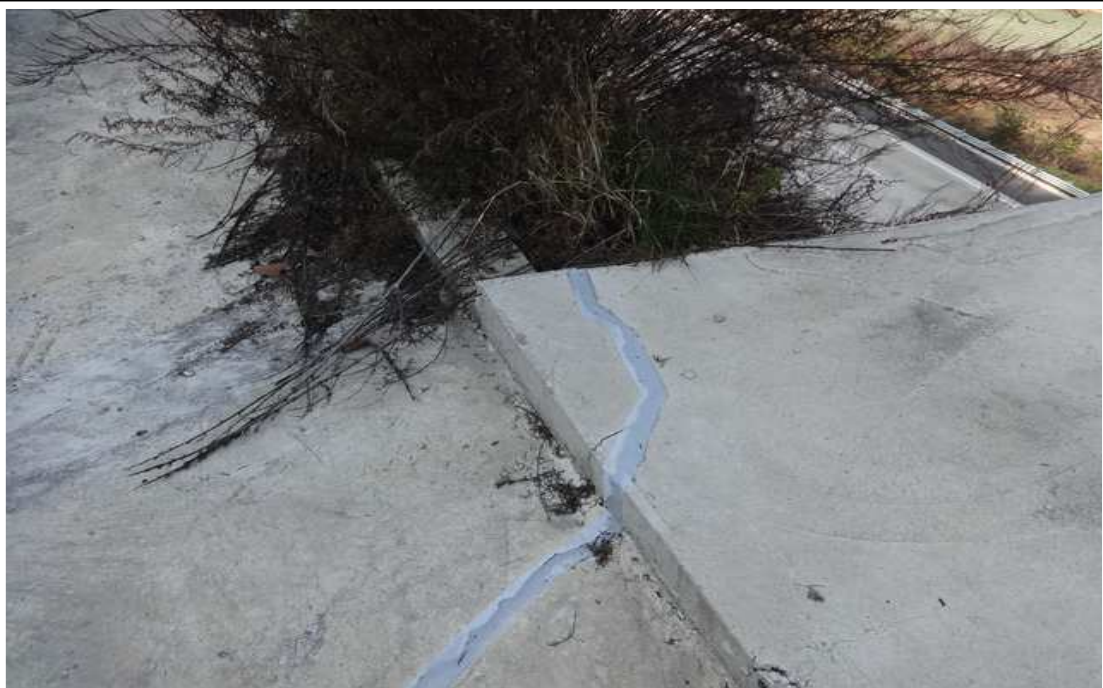
| 사진번호 | 3- SL20- 3 | 위 치 | 영천절토20 |

| 내 용 | 계단식옹벽 파손 A=0.25㎡ | | |

| 내 용 | 조치후 | | |
