# 하 자 보 고 서

〈 5공구 〉

2018. 12

상주영천고속도로주식회사

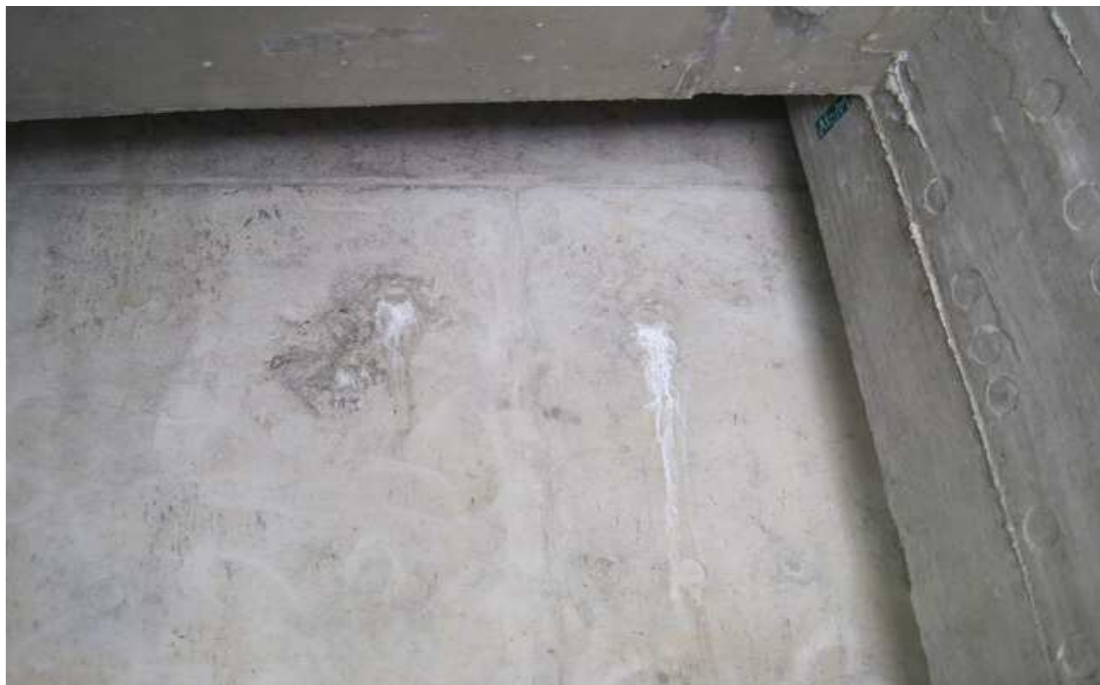
| 사진번호 | 5- BR11- 5 | 위 치 | 오로교 상주방향, 영천방향 |

| 내 용 | STA 36.76k 교대 A1 백태 A=0.66㎡ | | |

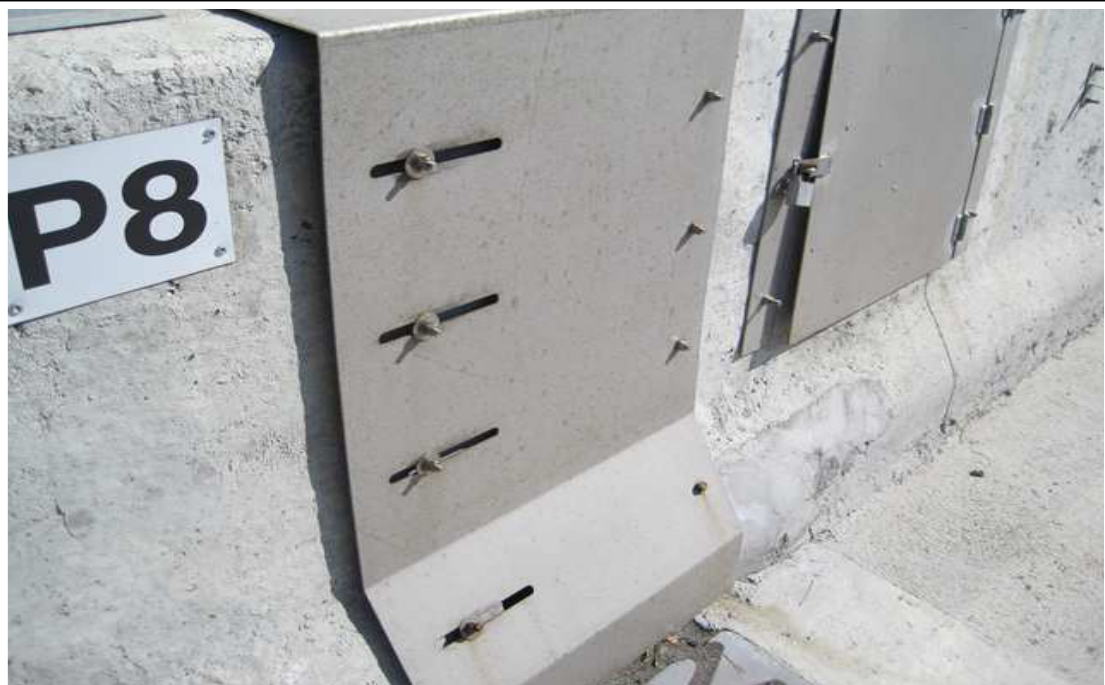
| 사진번호 | 5- BR11- 4 | 위 치 | 오로교 상주방향, 영천방향 |

| 내 용 | 조치후 | | |

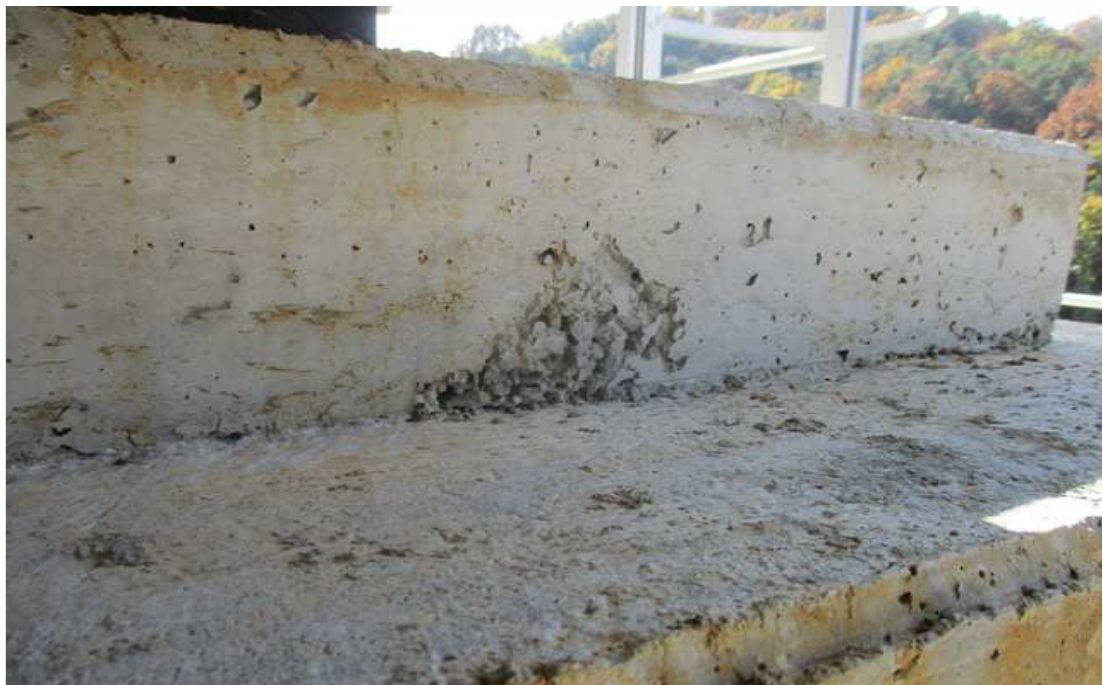
| 사진번호 | 5- BR11- 7 | 위 치 | 오로교 영천방향 |

| 내 용 | STA 36.88k 교량받침 P4 SH3 받침Con'c 재료분리 A=0.01 m <sup>2</sup> | | |

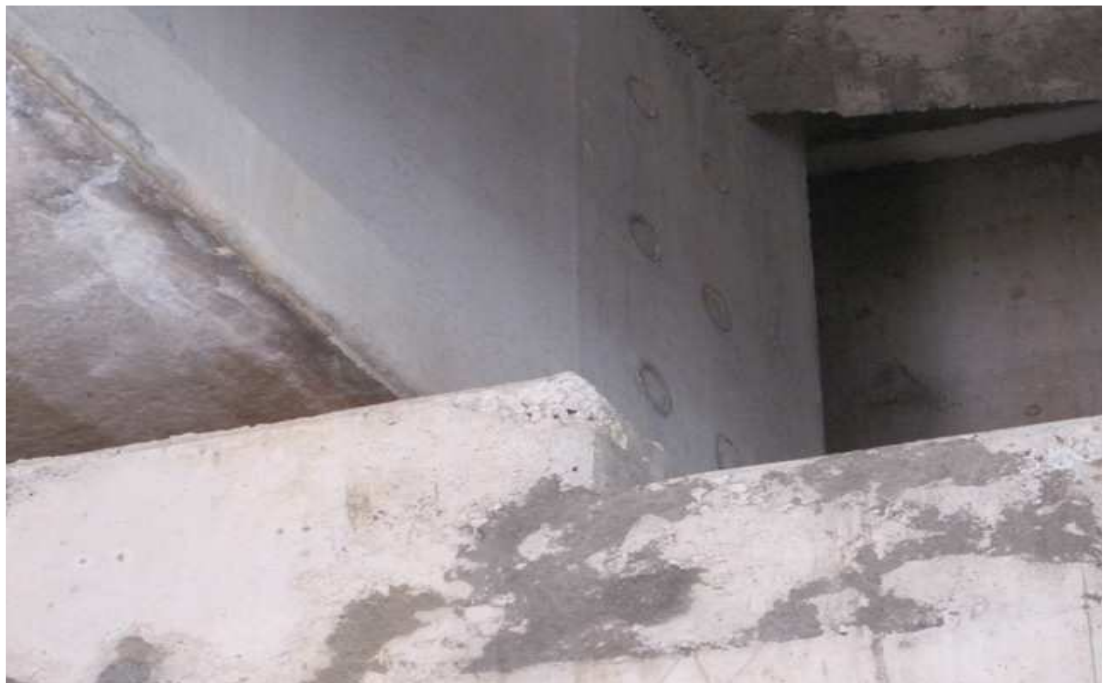
| 사진번호 | 5- BR12- 4 | 위 치 | 오실교 상주방향 |

| 내 용 | STA 37.76k 교대 A1 재료분리 A=0.01㎡ | | |

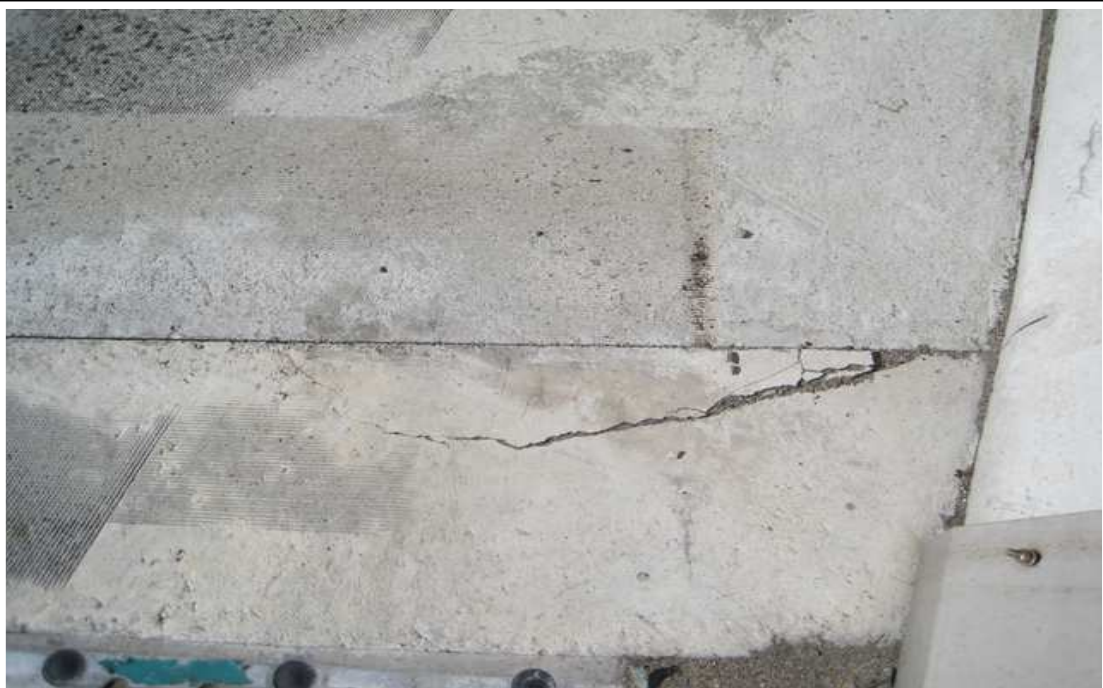
| 사진번호 | 5- BR12- 6 | 위 치 | 오실교 상주방향, 영천방향 |

| 내 용 | STA 37.76k 신축이음 A1, A2 후타재 파손 A=0.4㎡ | | |

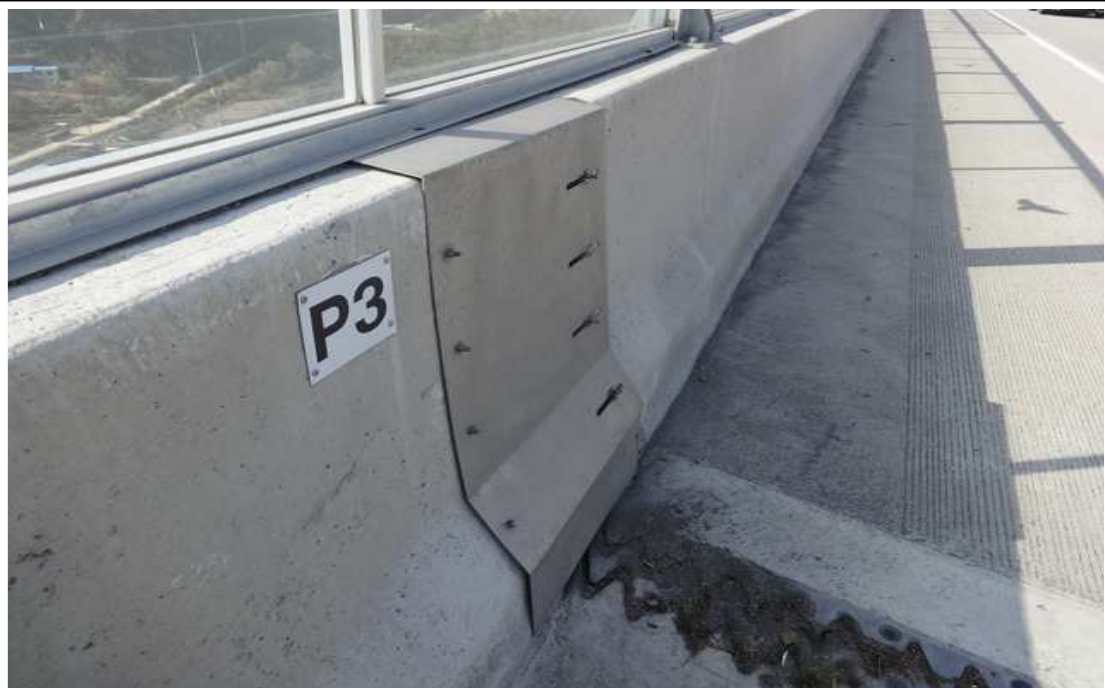
| 사진번호 | 5- BR13- 6 | 위 치 | 불당교 상주방향, 영천방향 |

| 내 용 | STA 38.94k 신축이음 S1~ S6 차수판 볼트 체결 불량 4개소 | | |

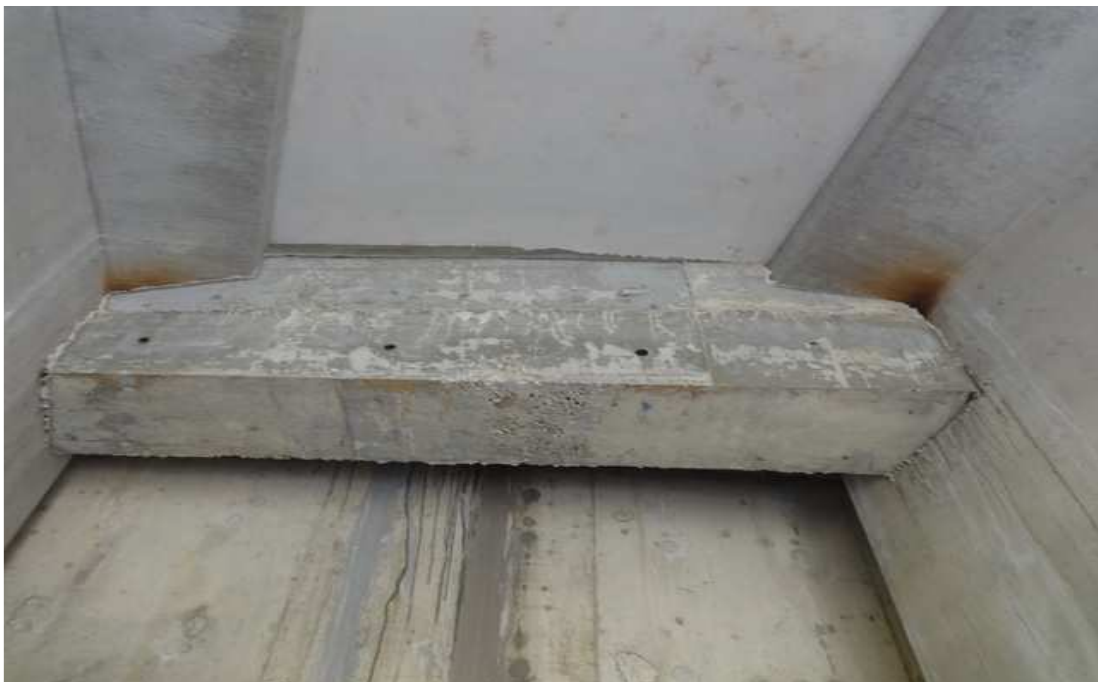
| 사진번호 | 5- BR13- 8 | 위 치 | 불당교 상주방향 |

| NO | 시설물명 | 방향 | 시설물<br>번호 | 위치 | 부재 | 내용 | 단<br>위 | 수량 | 하자<br>담보<br>책임<br>기간 | 조<br>치<br>방법 | 발<br>생 | 공<br>종 | 하자형태 | 사<br>진<br>번호 | 종<br>별 |
|---|---|---|---|---|---|---|---|---|---|---|---|---|---|---|---|
| 21 | 불당교 | 상주 | BR13 | S6<br>STA39.06k | 가로보 | 재료분리 | ㎡ | 0.24 | 7 | 하자 | 2017하 | 교량 | 콘크리트<br>손상 | 8 | 2종 |

| 내 용 | STA 39.06k 가로보 S6 재료분리 A=0.24㎡ | | |

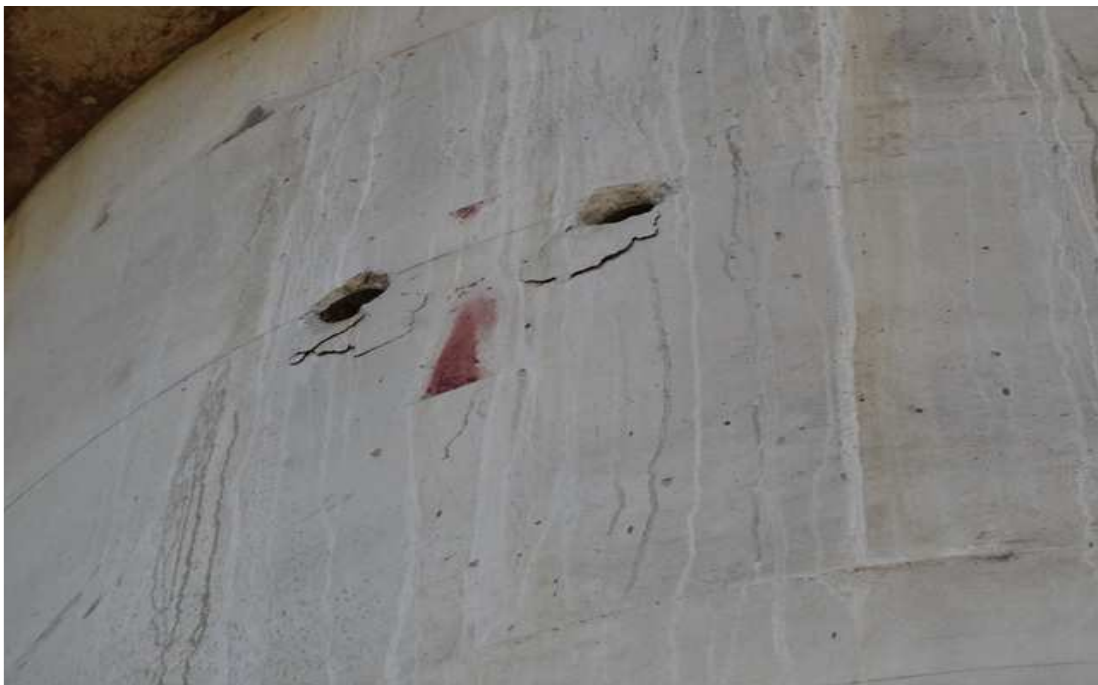
| 사진번호 | 5- BR13- 10 | 위 치 | 불당교 상주방향 |

| NO | 시설물명 | 방향 | 시설물<br>번호 | 위치 | 부재 | 내용 | 단<br>위 | 수량 | 하자<br>담보<br>책임<br>기간 | 조<br>치<br>방법 | 발<br>생 | 공<br>종 | 하자형태 | 사<br>진<br>번호 | 종<br>별 |
|---|---|---|---|---|---|---|---|---|---|---|---|---|---|---|---|
| 23 | 불당교 | 상주 | BR13 | P5<br>STA39.02k | 교각 | 콘크리트<br>들뜸 | ㎡ | 0.30 | 7 | 하자 | 2017하 | 교량 | 콘크리트<br>손상 | 10 | 2종 |

| 내 용 | STA 39.02k 교각 P5 콘크리트 들뜸 A=0.3㎡ | | |

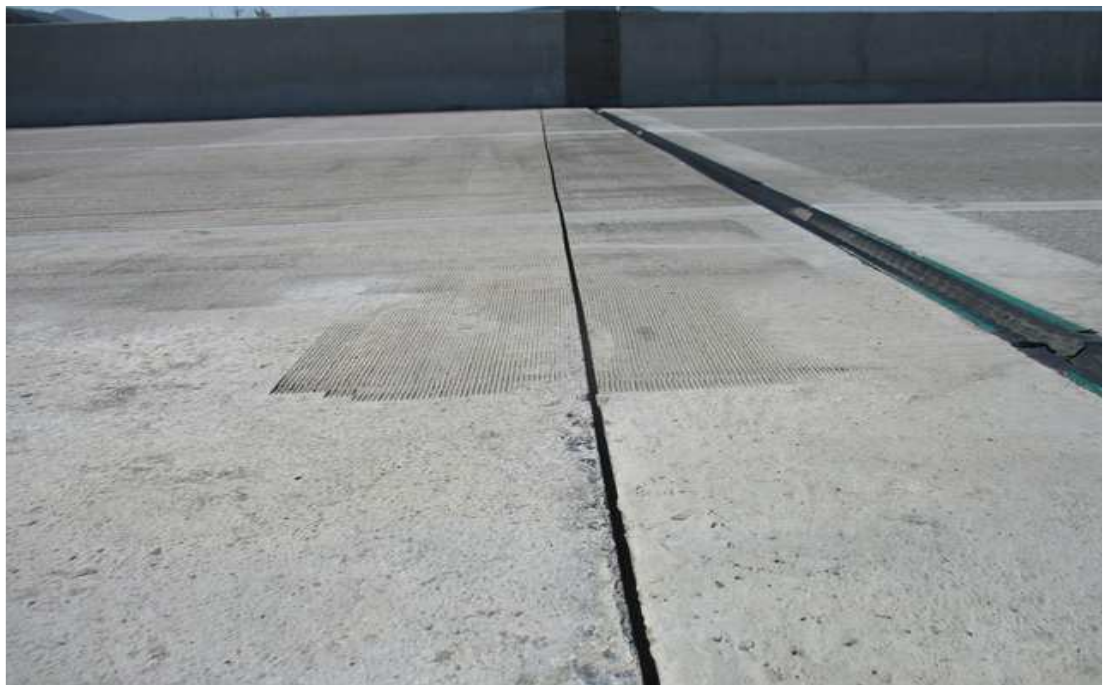
| 사진번호 | 5- BR14- 6 | 위 치 | 내리교 상주방향 |

| 내 용 | STA 41.28k 교면포장 S1~ S5 이격 A=200.0㎡ | | |

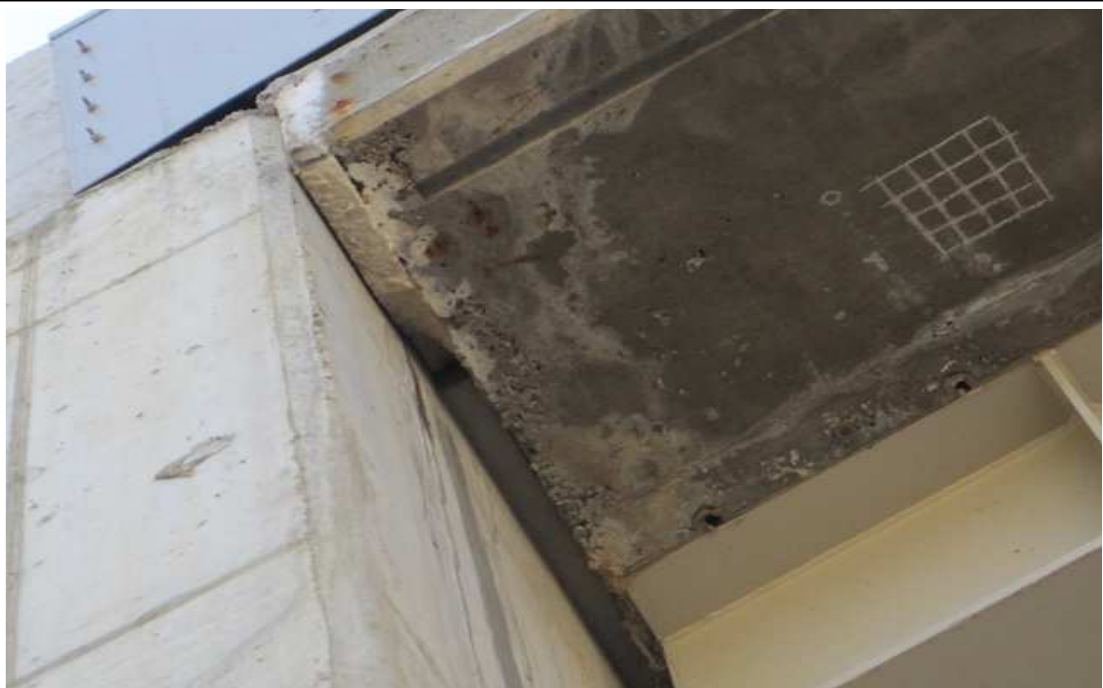
| 사진번호 | 5- BR15- 2 | 위 치 | 군위JCT R- A4교 중앙고속도로방향 |

| NO | 시설물명 | 방향 | 시설물<br>번호 | 위치 | 부재 | 내용 | 단<br>위 | 수량 | 하<br>자<br>담<br>보<br>책<br>임<br>기<br>간 | 조<br>치<br>방<br>법 | 발<br>생 | 공<br>종 | 하<br>자<br>형<br>태 | 사<br>진<br>번<br>호 | 종<br>별 |
|---|---|---|---|---|---|---|---|---|---|---|---|---|---|---|---|
| 32 | 군위JCT<br>R- A4교 | 중앙<br>고속 | BR15 | S1<br>군위JCT | 바닥판 | 재료분리 | m² | 0.03 | 7 | 하자 | 2017하 | 교량 | 콘크리트<br>손상 | 2 | 2종 |

| 내 용 | 군위JCT연결로 바닥판하면 S1 재료분리 A=0.03㎡ | | |

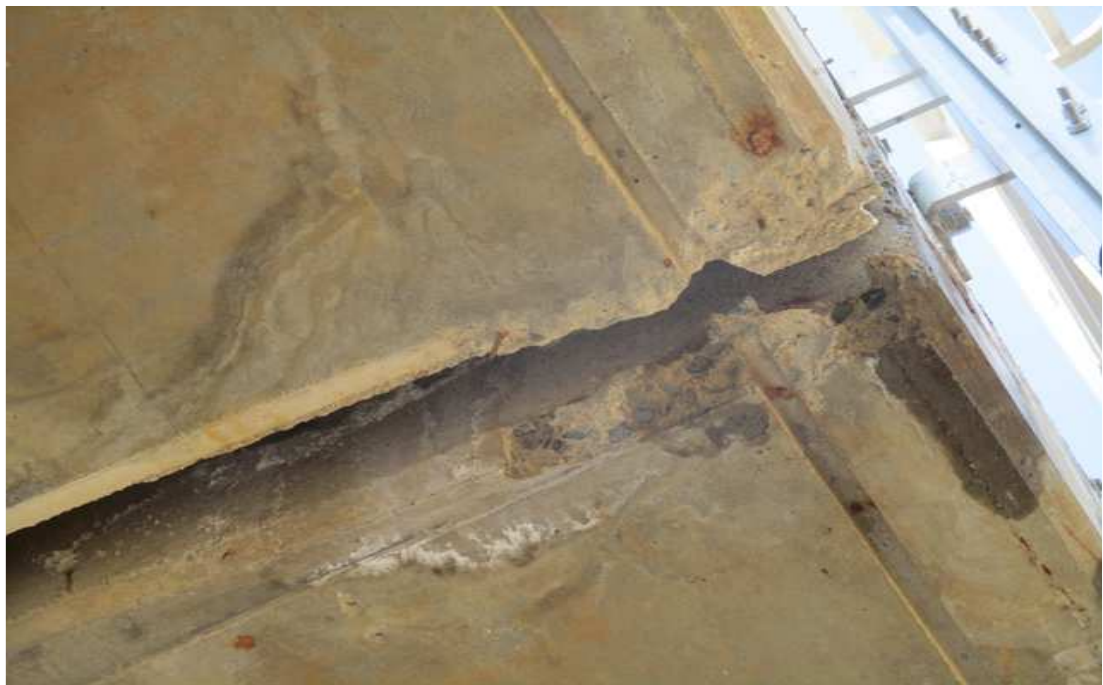
| 사진번호 | 5- BR16- 4 | 위 치 | 군위JCT R- C교 중앙고속도로방향 |

| 내 용 | 군위JCT연결로 바닥판하면 S4 콘크리트 파손 A=0.1㎡ | | |

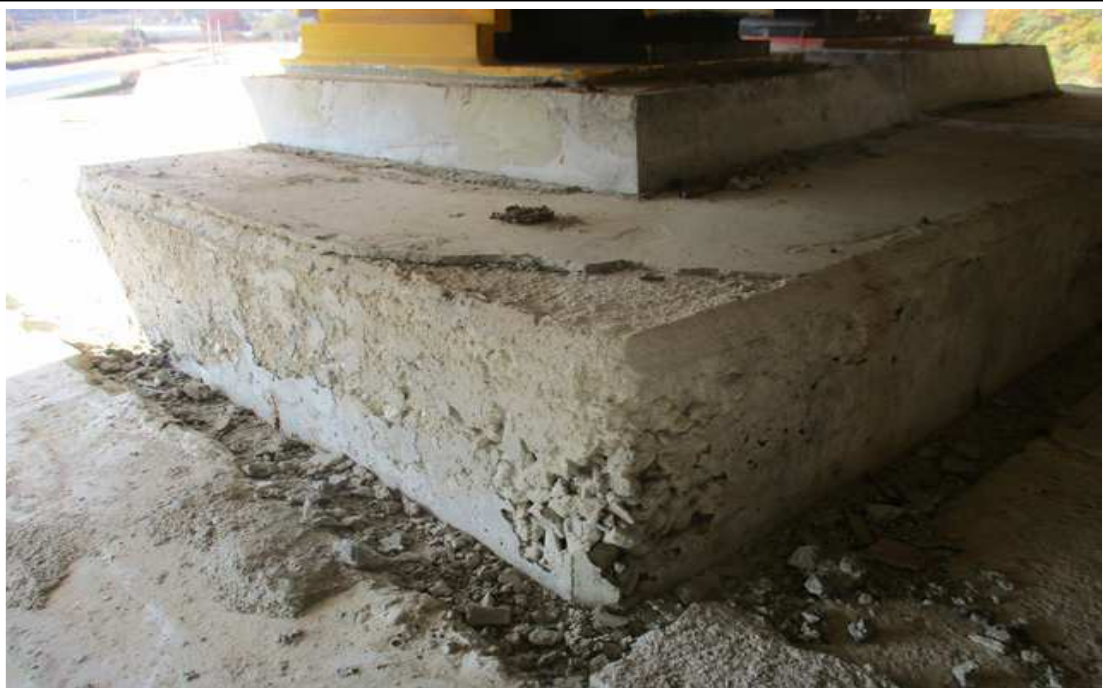
| 사진번호 | 5- BR16- 6 | 위 치 | 군위JCT R- C교 중앙고속도로방향 |

| NO | 시설물명 | 방향 | 시설물<br>번호 | 위치 | 부재 | 내용 | 단<br>위 | 수량 | 하<br>자<br>담<br>보<br>책<br>임<br>기<br>간 | 조<br>치<br>방<br>법 | 발<br>생 | 공<br>종 | 하<br>자<br>형<br>태 | 사<br>진<br>번<br>호 | 종<br>별 |
|---|---|---|---|---|---|---|---|---|---|---|---|---|---|---|---|
| 38 | 군위JCT<br>R- C교 | 중앙<br>고속 | BR16 | P3SH1<br>군위JCT | 교량받침 | 재료분리 | m² | 0.10 | 7 | 하자 | 2018상 | 교량 | 콘크리트<br>손상 | 6 | 2종 |

| 내 용 | 군위JCT연결로 교량받침 P3 SH1 재료분리 A=0.2㎡ | | |

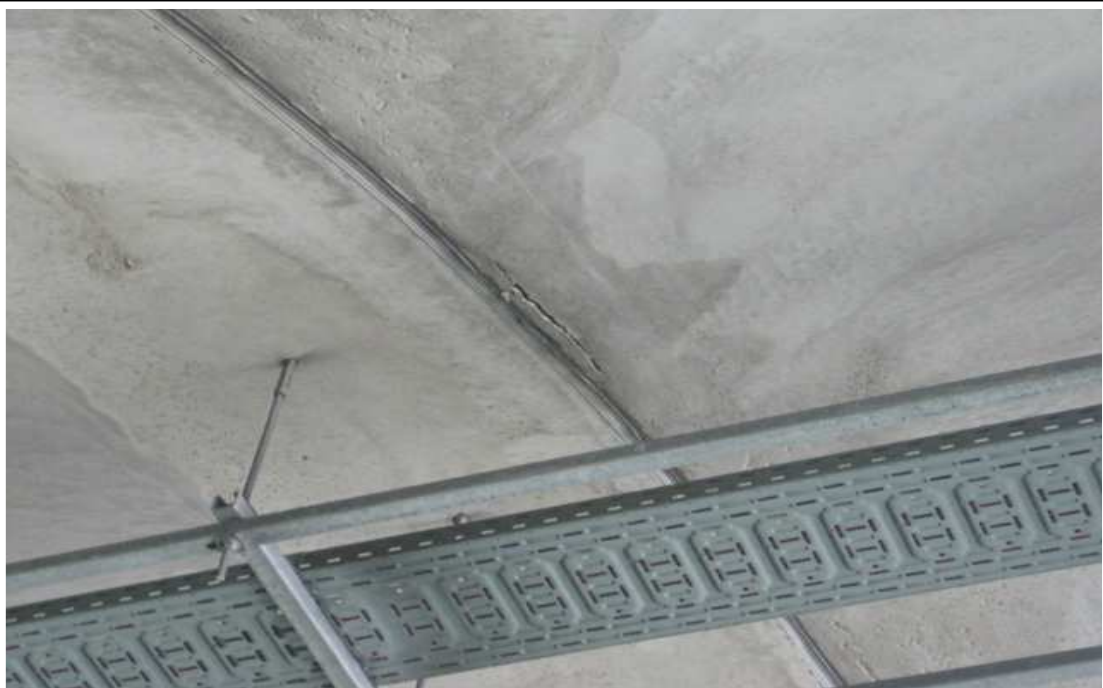
| 사진번호 | 5- T4- 4 | 위 치 | 불로터널 영천방향 |

| NO | 시설물명 | 방향 | 시설물<br>번호 | 위치 | 부재 | 내용 | 단<br>위 | 수량 | 하<br>자<br>담<br>보<br>책<br>임<br>기<br>간 | 조<br>치<br>방<br>법 | 발<br>생 | 공<br>종 | 하<br>자<br>형<br>태 | 사<br>진<br>번<br>호 | 종<br>별 |
|---|---|---|---|---|---|---|---|---|---|---|---|---|---|---|---|
| 42 | 불로터널 | 영천 | T4 | S10~ 43<br>STA39.61k | 라이닝 | 조인트부<br>들뜸 | m² | 0.13 | 10 | 하자 | 2018하 | 터널 | 콘크리트<br>손상 | 4 | 2종 |

| 내 용 | STA 39.61k 라이닝콘크리트 S10~ 43 조인트부 들뜸 A=0.13㎡ | | |

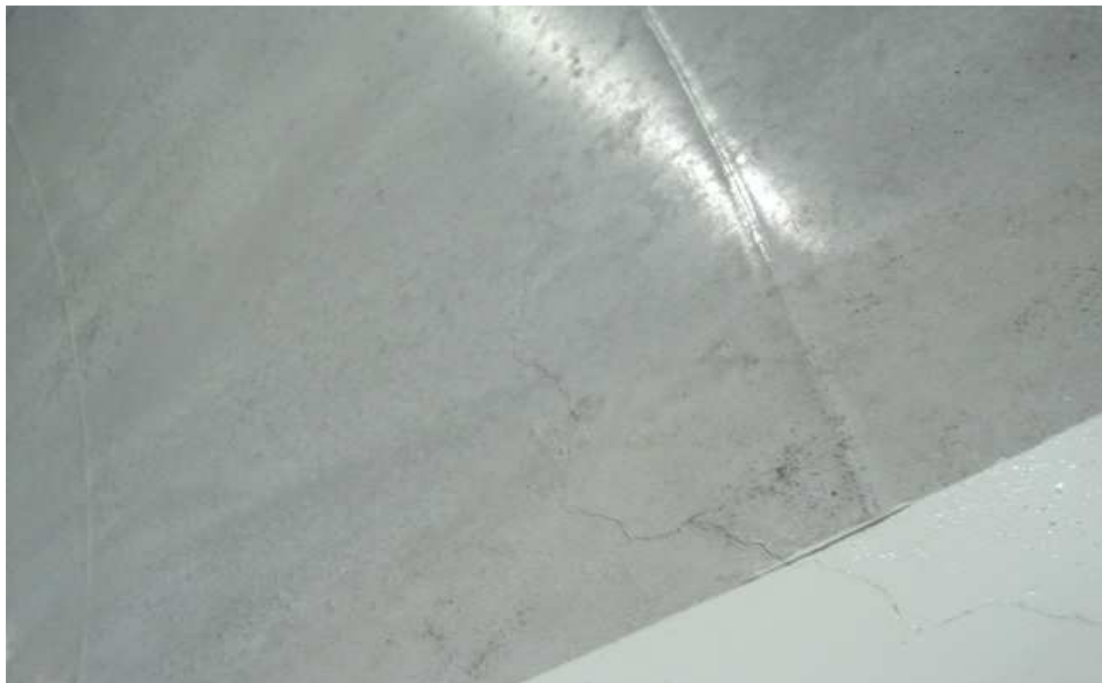
| 사진번호 | 5- T5- 4 | 위 치 | 중구터널 영천방향 |

| NO | 시설물명 | 방향 | 시설물<br>번호 | 위치 | 부재 | 내용 | 단위 | 수량 | 하자<br>담보<br>책임<br>기간 | 조치<br>방법 | 발생 | 공종 | 하자형태 | 사진<br>번호 | 종별 |
|---|---|---|---|---|---|---|---|---|---|---|---|---|---|---|---|
| 47 | 중구터널 | 영천 | T5 | S37<br>STA42.57k | 라이닝 | 균열 | m | 4.00 | 10 | 하자 | 2018하 | 터널 | 균열0.3m<br>m이상 | 4 | 2종 |

| 내 용 | STA 42.57k 라이닝콘크리트 S37 균열 L=4.0m | | |

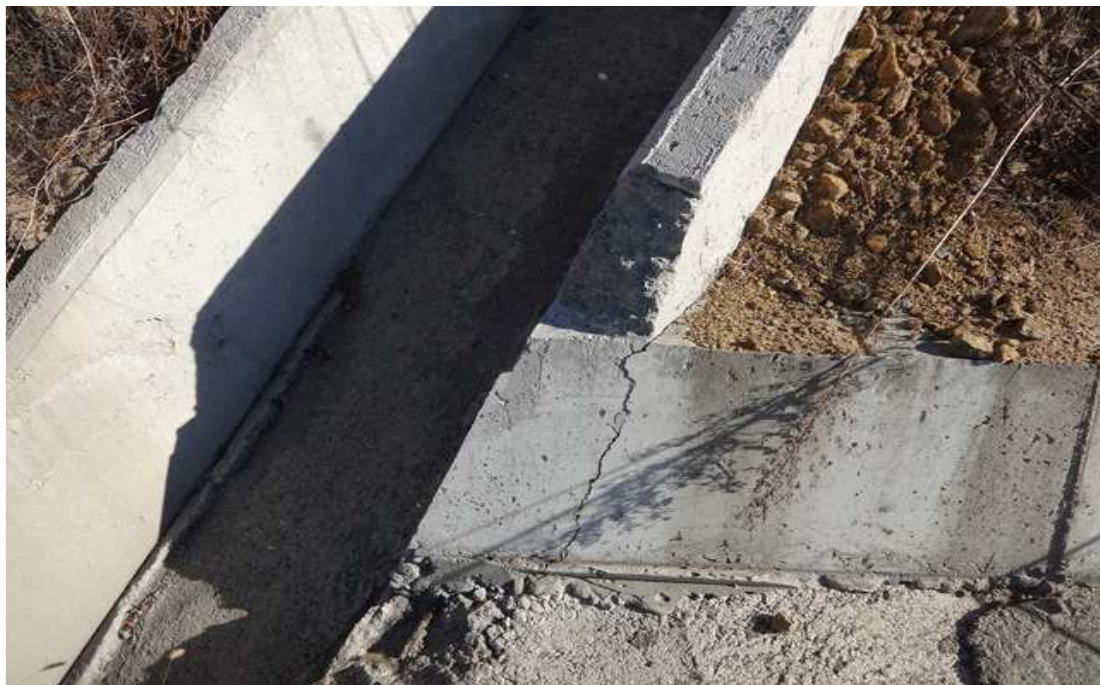
| 사진번호 | 5- SL29- 2 | 위 치 | 상주절토29 |

| 내 용 | STA 38.30k 산마루측구 파손 A=0.15㎡ | | |

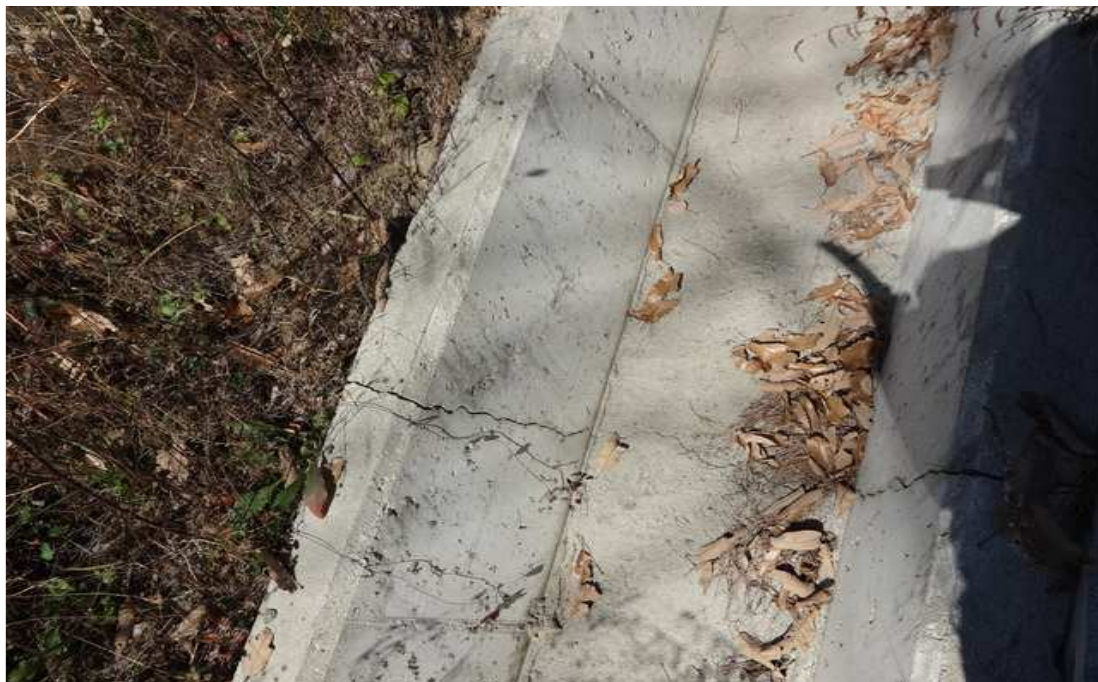
| 사진번호 | 5- SL30- 2 | 위 치 | 상주절토30 |

| 내 용 | STA 38.68k 산마루측구 파손 A=0.2㎡ | | |
