# 하 자 보 고 서

〈 8공구 〉

2018. 12

상주영천고속도로주식회사

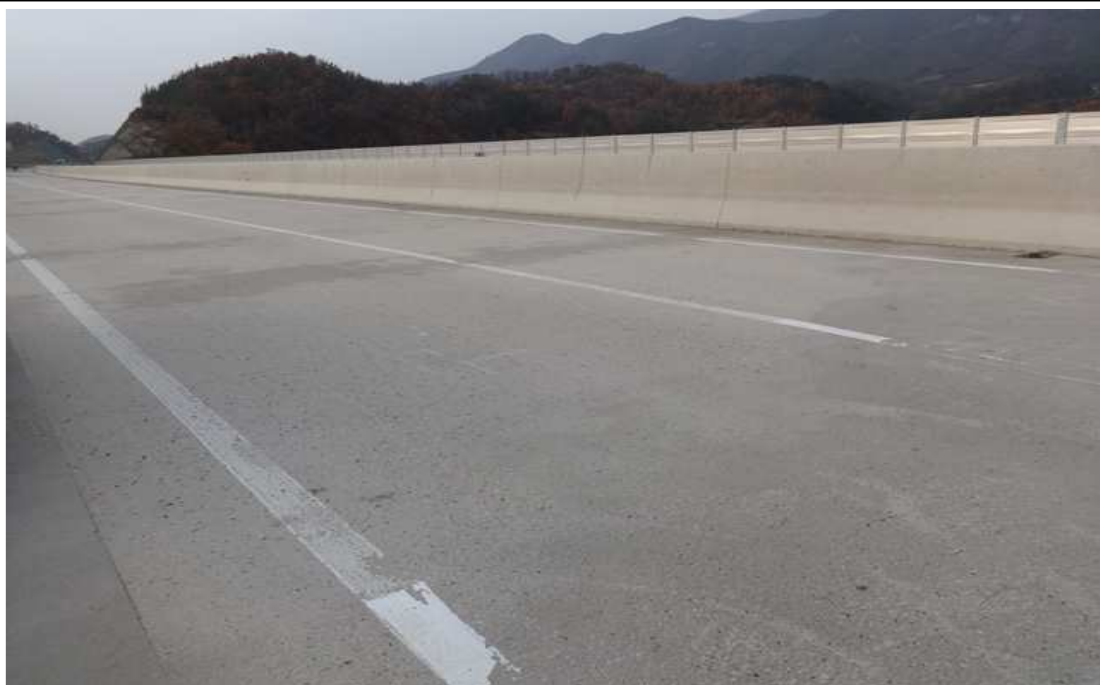
| 사진번호 | 8- BR24- 2 | 위 치 | 가천교 상주방향 |

| 내 용 | STA 65.52k 교면포장 S2 균열 L=3.5m | | |

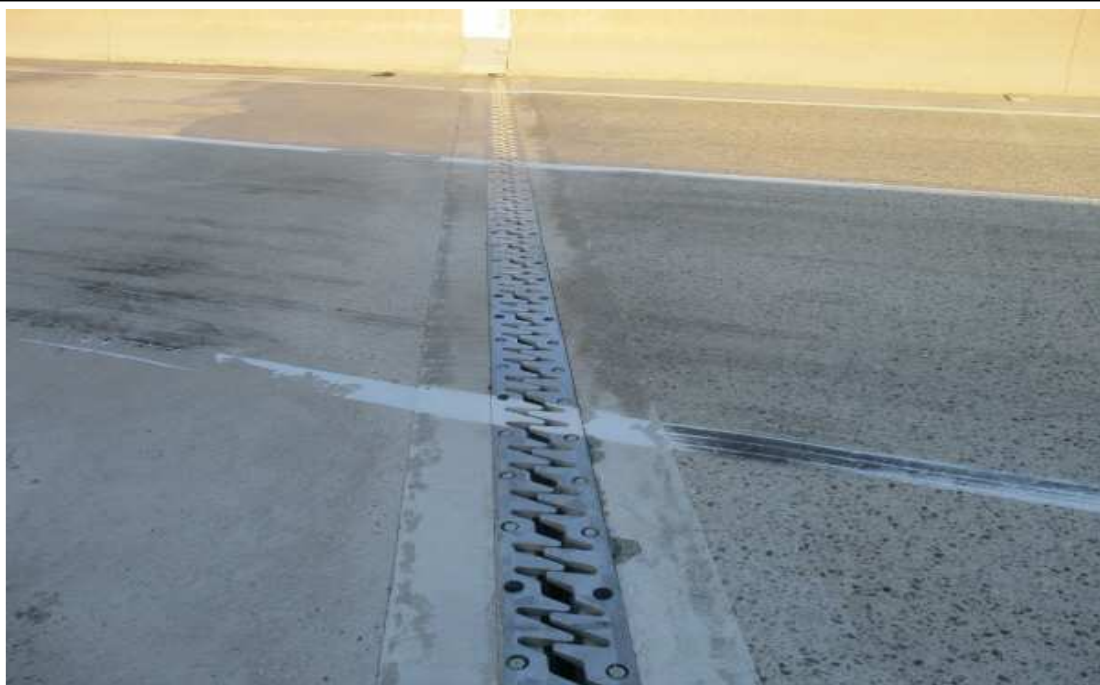
| 사진번호 | 8- BR24- 4 | 위 치 | 가천교 영천방향 |

| 내 용 | 신축이음 P6 본체 이격 L=3.0m | | |

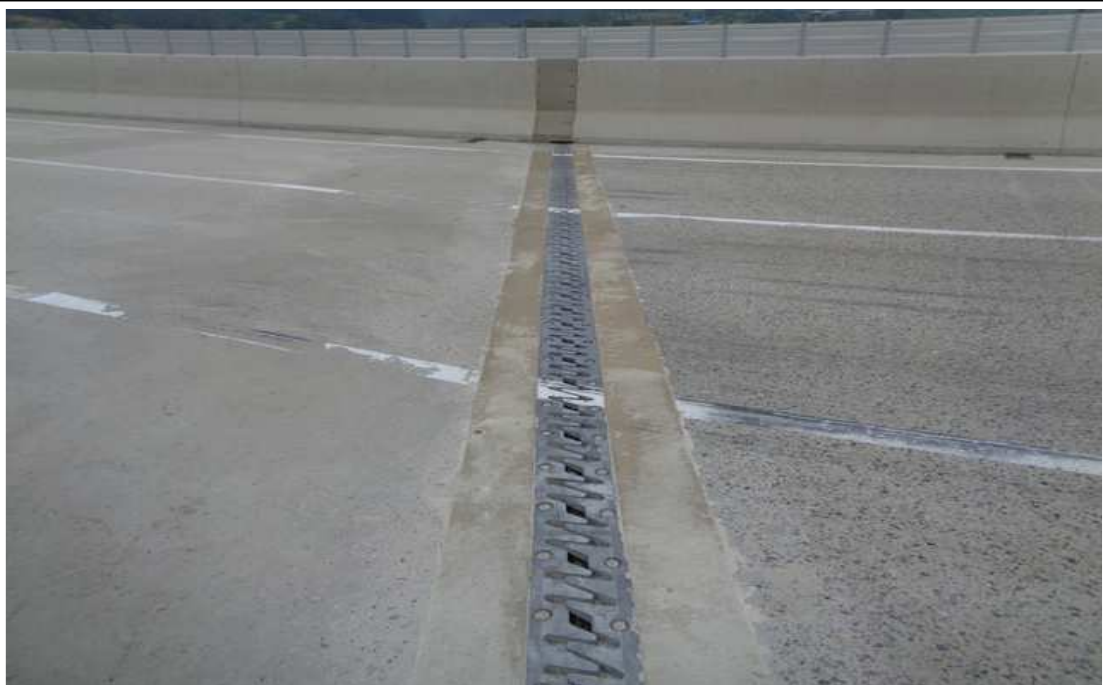
| 사진번호 | 8- BR24- 4,5 | 위 치 | 가천교 영천방향 |

| 내 용 | 조치후 | | |

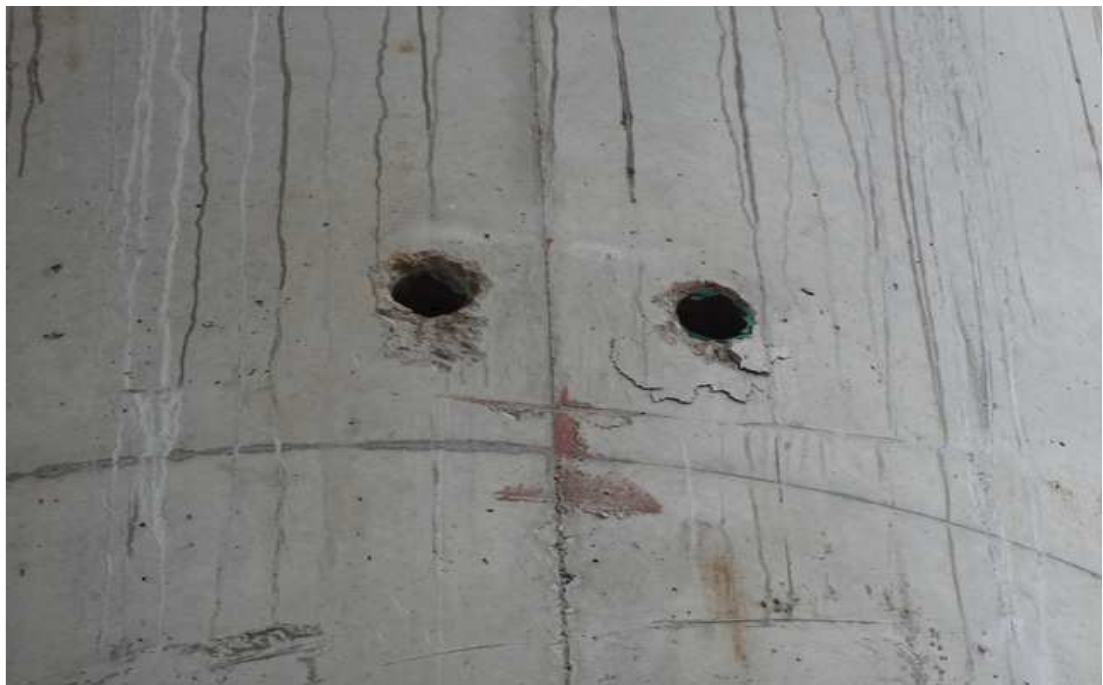
| 사진번호 | 8- BR24- 10 | 위 치 | 가천교 상주방향 |

| 내 용 | STA 65.49k 교각 P1 파손 A=0.3㎡ | | |

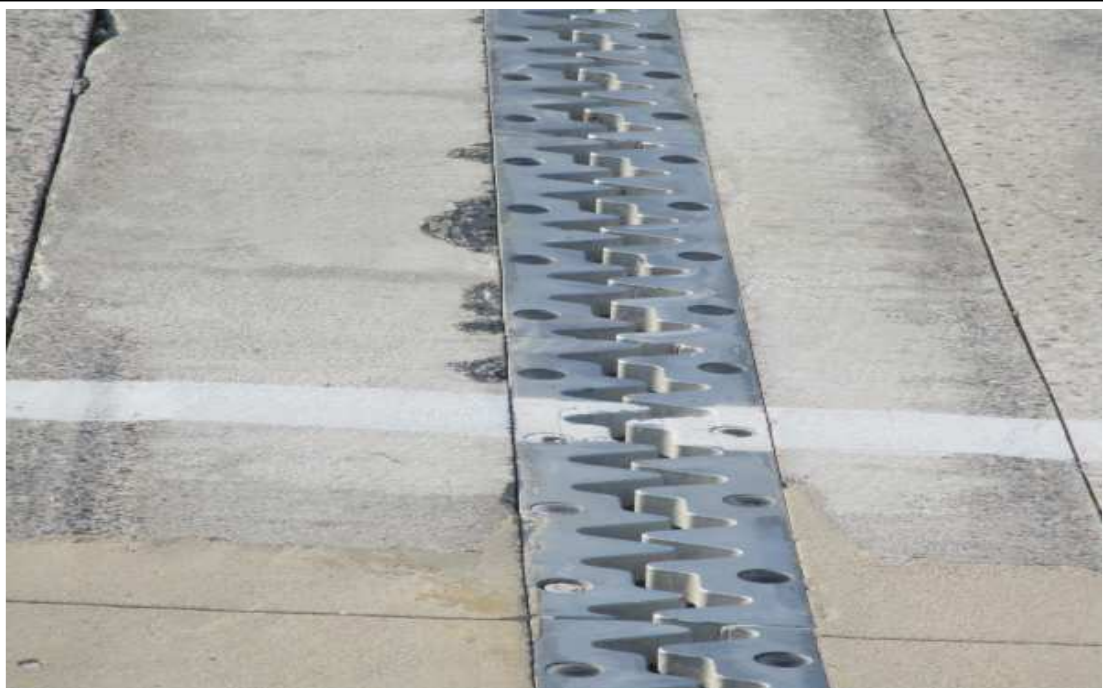
| 사진번호 | 8- BR25- 2 | 위 치 | 신녕교 상주방향 |

| 내 용 | 신축이음 A1 후타재 파손 A=0.04 m² | | |

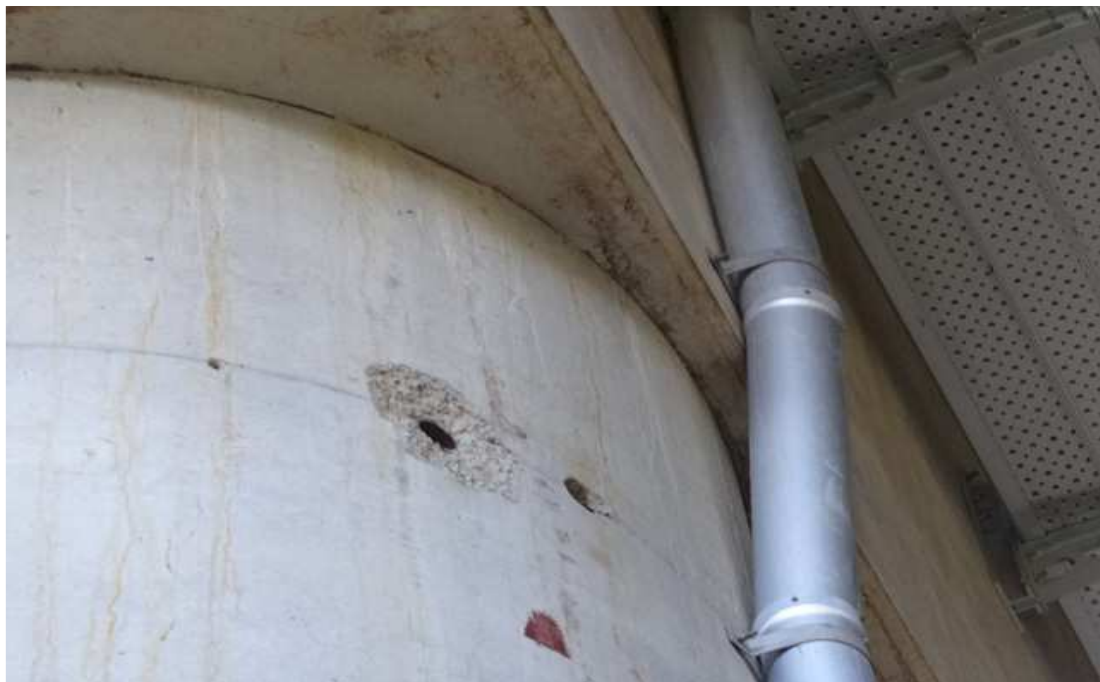
| 사진번호 | 8- BR25- 5 | 위 치 | 신녕교 상주방향 |

| 내 용 | STA 67.35k 교각 P1 파손 A=0.6㎡ | | |

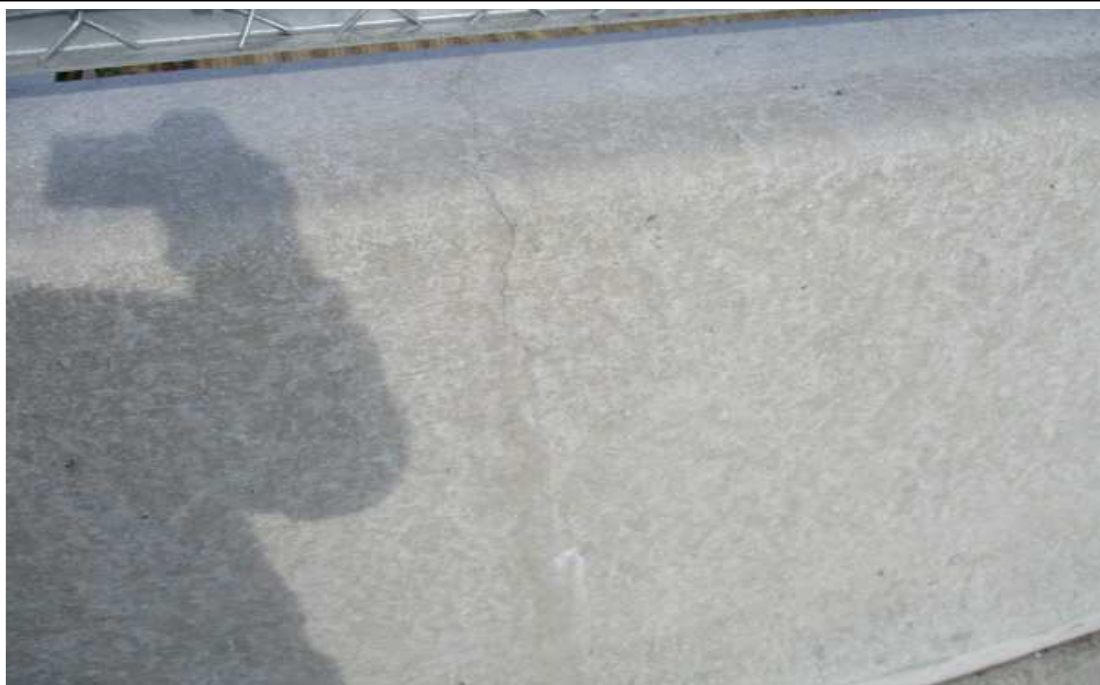
| 사진번호 | 8- BR26- 2 | 위 치 | 창정교 상주방향 |

| NO | 시설물명 | 방향 | 시설물<br>번호 | 위치 | 부재 | 내용 | 단<br>위 | 수량 | 하자<br>담보<br>책임<br>기간 | 조치<br>방법 | 발생 | 공종 | 하자형태 | 사진<br>번호 | 종별 |
|---|---|---|---|---|---|---|---|---|---|---|---|---|---|---|---|
| 17 | 창정교 | 상주 | BR26 | S1<br>STA69.56k | 방호벽 | 균열0.3mm<br>이상 | m | 16.00 | 2 | 하자 | 2017하 | 교량 | 균열0.3<br>mm이상 | 2 | 2종 |

| 내 용 | STA 69.56k 방호벽 S1~5 균열 L=16.0m | | |

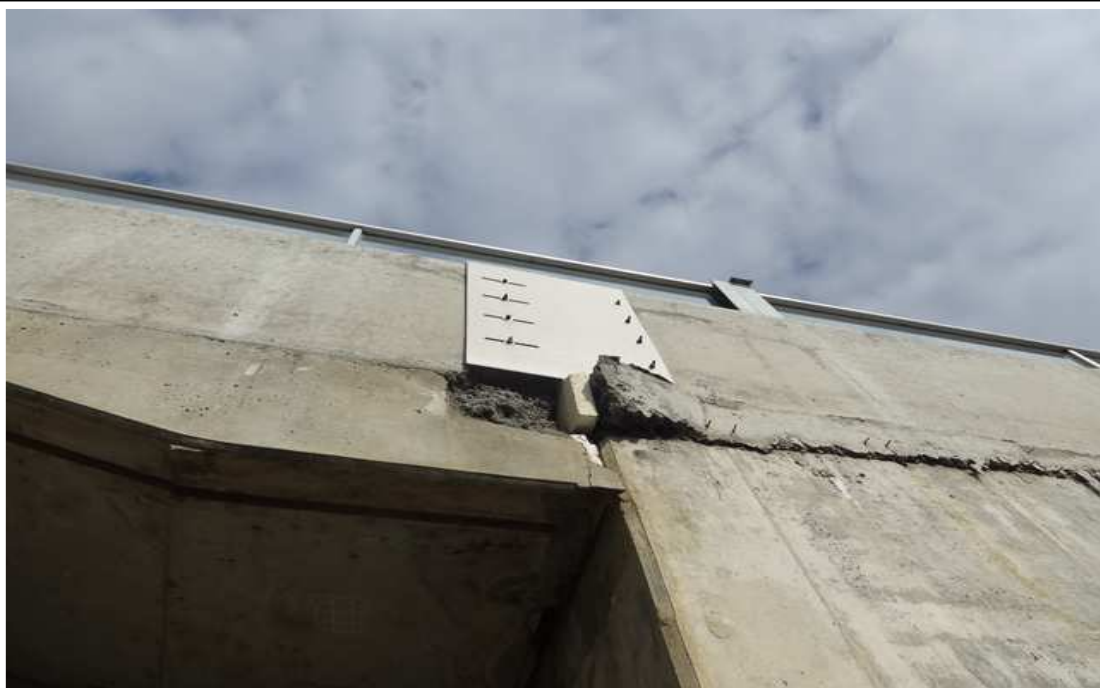
| 사진번호 | 8- BR26- 4 | 위 치 | 창정교 영천방향 |

| 내 용 | STA 69.72k 바닥판 S5 파손 및 철근노출 A=0.5㎡ | | |

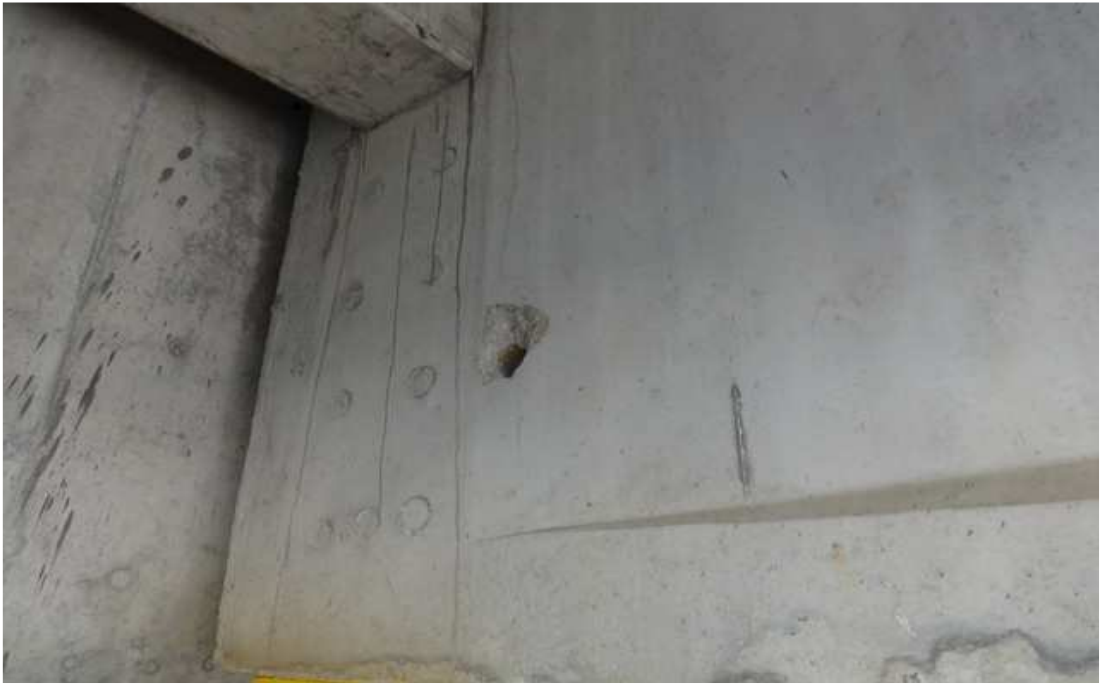
| 사진번호 | 8- BR26- 5 | 위 치 | 창정교 상주방향 |

| 내 용 | STA 69.72k 거더 S5 G3 인양홀 파손 A=0.27㎡ | | |

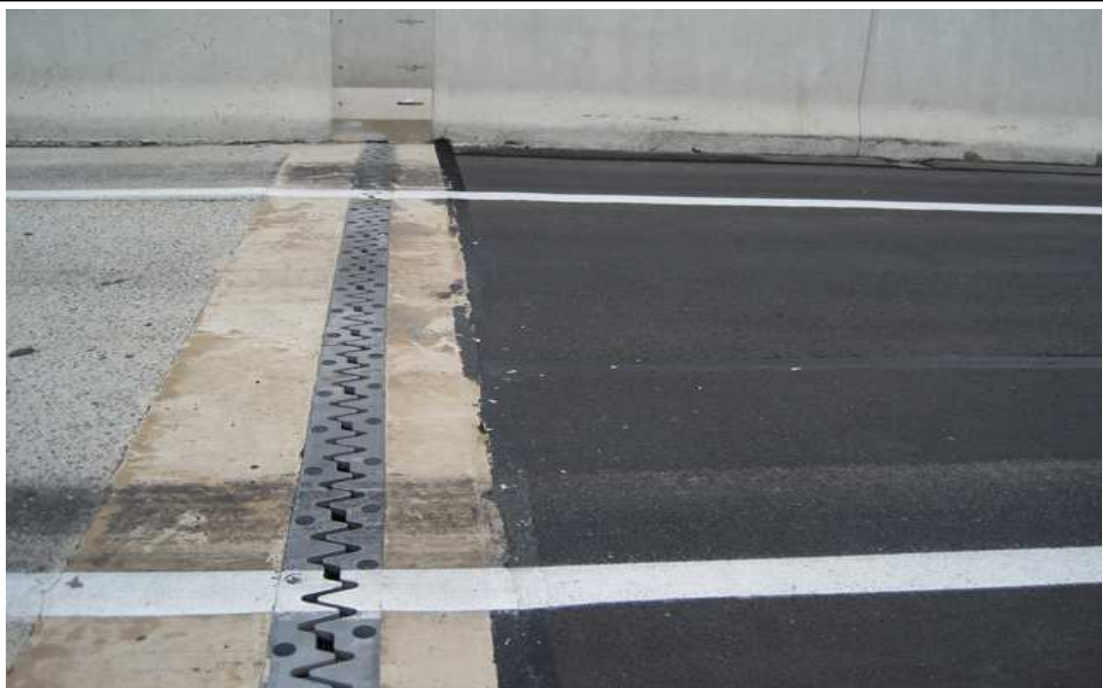
| 사진번호 | 8- BR28- 1 | 위 치 | 화산JCT R- A교 상주방향 |

| 내 용 | 조치후 | | |

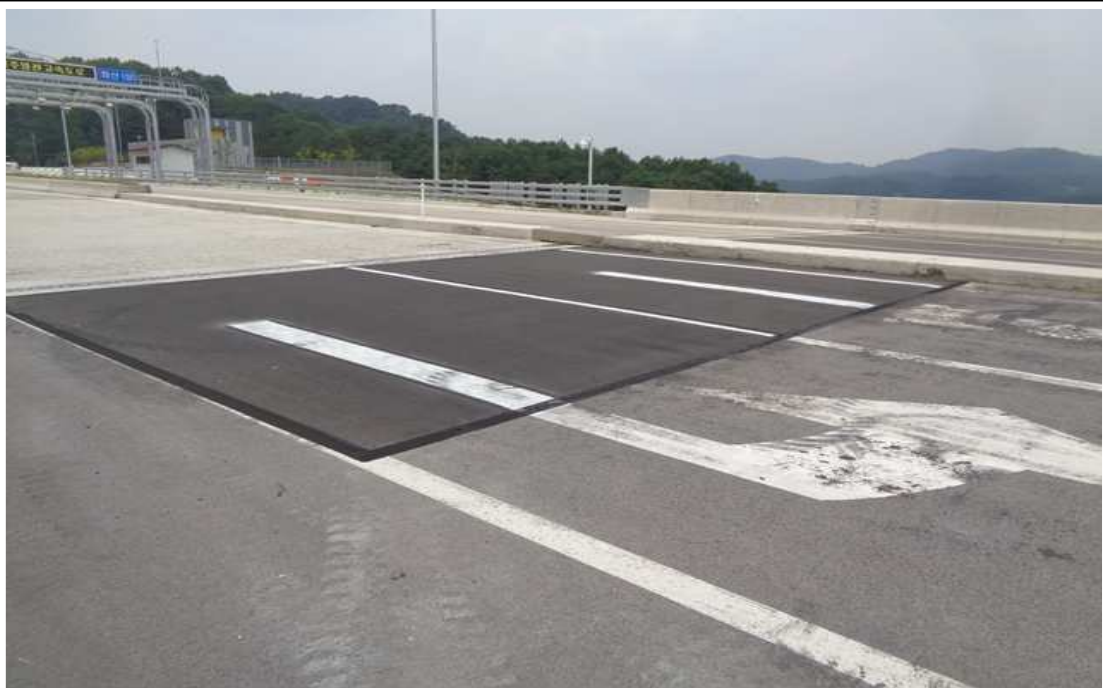
| 사진번호 | 8- BR29- 1 | 위 치 | 화산JCT R- A1교 포항방향 |

| 내 용 | 조치후 | | |

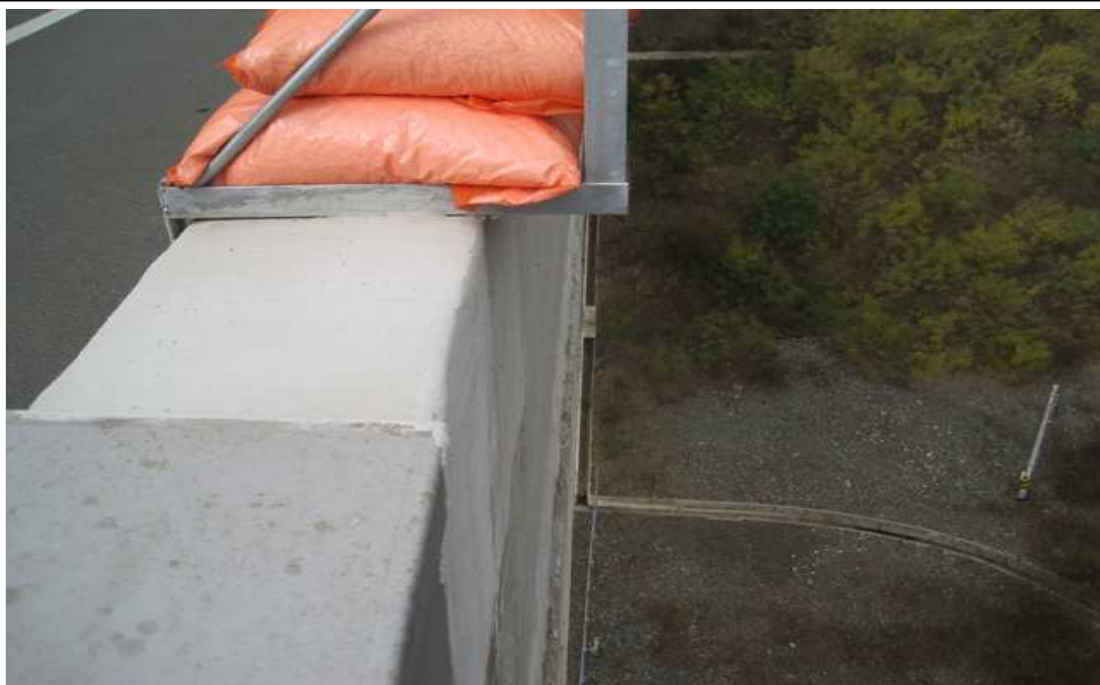
| 사진번호 | 8- BR29- 2 | 위 치 | 화산JCT R- A1교 상주방향 |

| 내 용 | 조치후 | | |

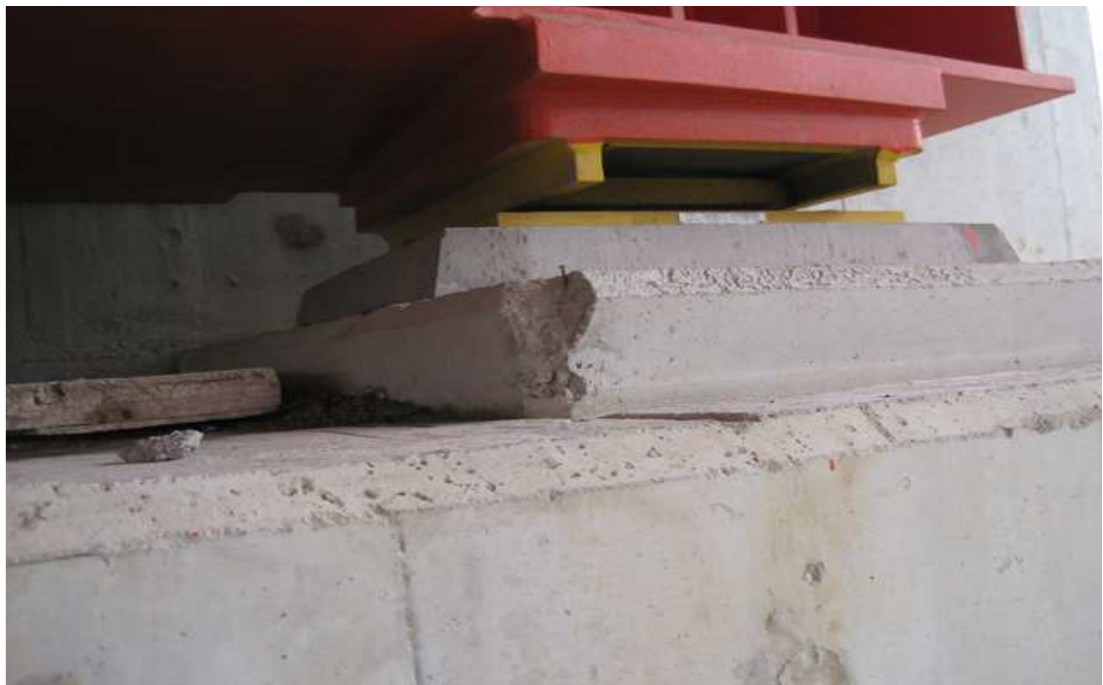
| 사진번호 | 8- BR30- 2 | 위 치 | 화산JCT R- H교 |

| 내 용 | 화산JCT연결로 교량받침 A1 SH1 받침콘크리트 파손 A=0.03㎡ | | |

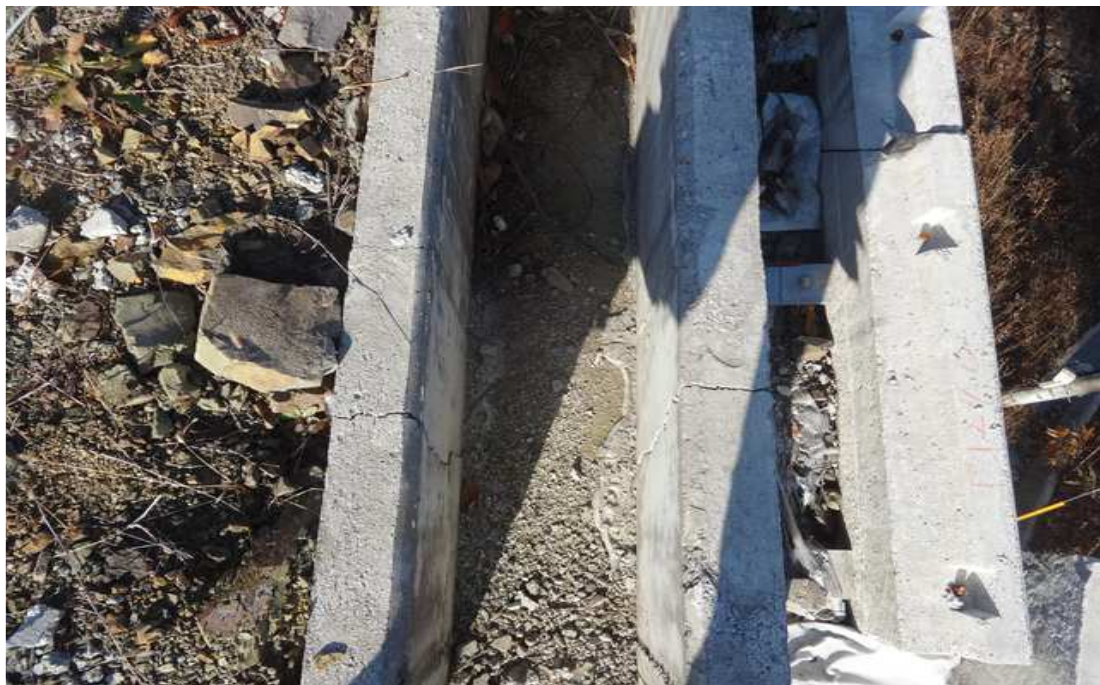
| 사진번호 | 8- RW13- 2 | 위 치 | 패널식옹벽13 상주방향 |

| NO | 시설물명 | 방향 | 시설물<br>번호 | 위치 | 부재 | 내용 | 단<br>위 | 수<br>량 | 하<br>자<br>담<br>보<br>채<br>임<br>기<br>간 | 조<br>치<br>방<br>법 | 발<br>생 | 공<br>종 | 하<br>자<br>형<br>태 | 사<br>진<br>번<br>호 | 종<br>별 |
|---|---|---|---|---|---|---|---|---|---|---|---|---|---|---|---|
| 32 | 패널식<br>옹벽13 | 상주 | RW13 | 패널식옹벽13<br>STA73.16k | 배수로 | 균열 | m | 2.50 | 2 | 하자 | 2017하 | 옹벽 | 균열 | 2,3 | 2종 |

| 내 용 | STA 73.16k 배수로 균열 L=12.0m | | |

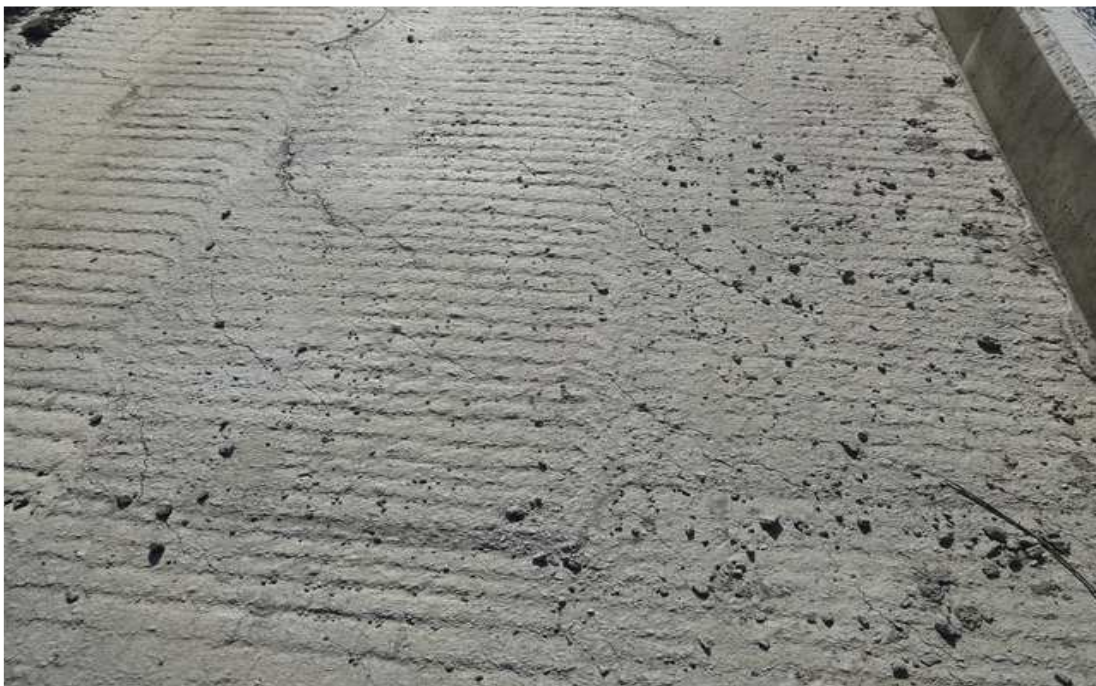
| 사진번호 | 8- SL58- 1 | 위 치 | 영천절토58 |

| NO | 시설물명 | 방향 | 시설물<br>번호 | 위치 | 부재 | 내용 | 단<br>위 | 수량 | 하<br>자<br>담<br>보<br>책<br>입<br>기<br>간 | 조<br>치<br>방<br>법 | 발<br>생 | 공<br>종 | 하<br>자<br>형<br>태 | 사<br>진<br>번<br>호 | 종<br>별 |
|---|---|---|---|---|---|---|---|---|---|---|---|---|---|---|---|
| 55 | 영천절토58 | 영천 | SL58 | 영천절토58<br>STA0+990 | 소단배수로 | 망상균열 | m <sup>2</sup> | 16.00 | 2 | 하자 | 2017하 | 사면 | 망상균열 | 1 | 2종 |

| 내 용 | STA 0+990 소단배수로 망상균열 A=16.0㎡ | | |

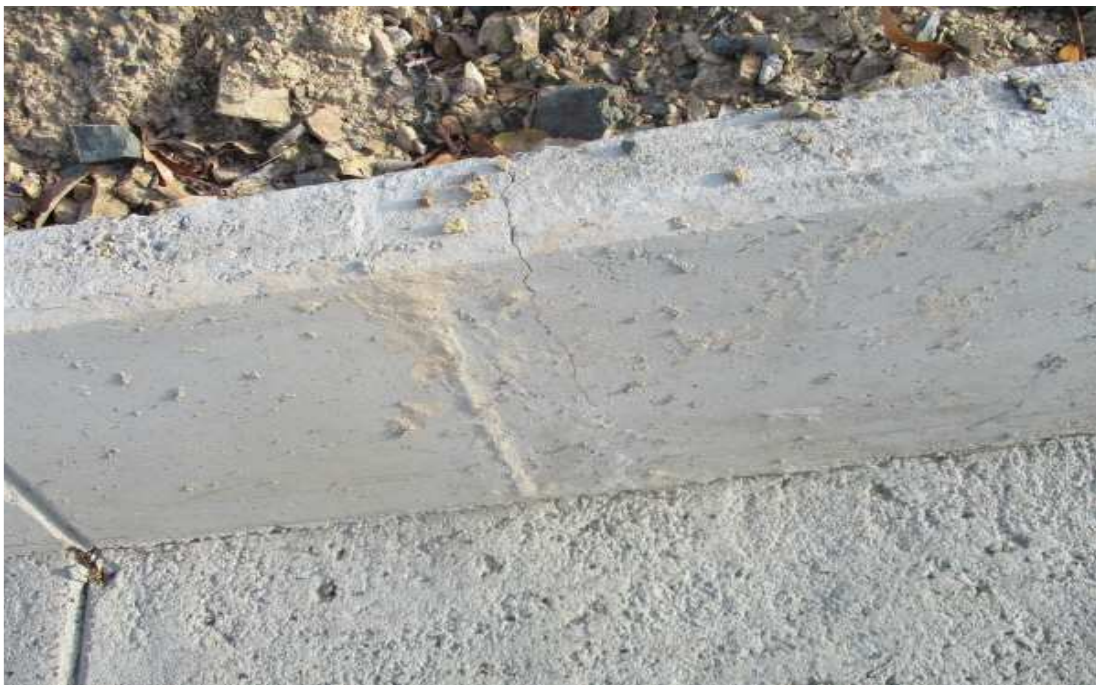
| 사진번호 | 8- SL58- 2 | 위 치 | 영천절토58 |

| NO | 시설물명 | 방향 | 시설물<br>번호 | 위치 | 부재 | 내용 | 단<br>위 | 수량 | 하<br>자<br>담<br>보<br>책<br>입<br>기<br>간 | 조<br>치<br>방<br>법 | 발<br>생 | 공<br>종 | 하<br>자<br>형<br>태 | 사<br>진<br>번<br>호 | 종<br>별 |
|---|---|---|---|---|---|---|---|---|---|---|---|---|---|---|---|
| 56 | 영천절토58 | 영천 | SL58 | 영천절토58<br>STA1+340 | 산마루측구 | 균열 | m | 1.50 | 2 | 하자 | 2017하 | 사면 | 균열 | 2 | 2종 |

| 내 용 | STA 1+340 산마루측구 균열 L=1.5m | | |
