# 부 록

1. 기 실시한 비파괴 시험 DATA
2. 확인사진

# **1. 기 실시한 비파괴 시험 DATA**

## **1.1 옥산JCT Ramp-A교 2차 정기안전점검**

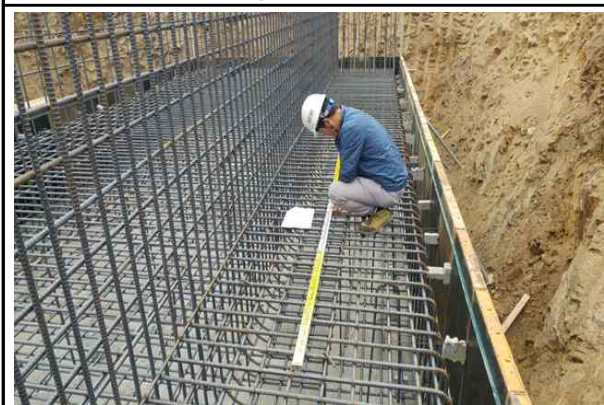
교대 A1 철근배근간격 및 피복두께 확인①  
(2016.10.20)

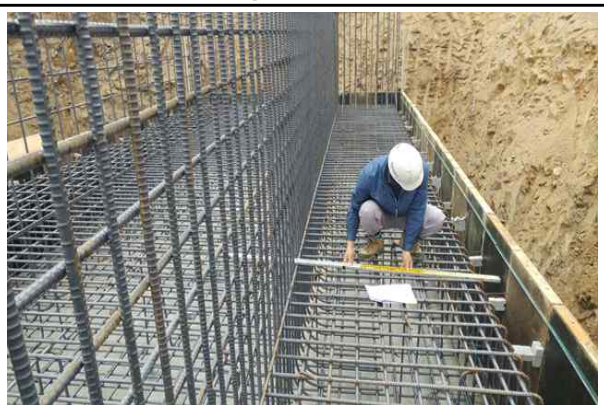
교대 A1 철근배근간격 및 피복두께 확인②  
(2016.10.20)

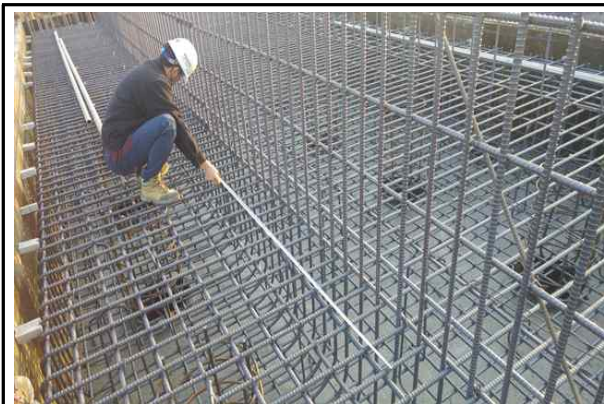
교대 A2 기초 철근배근간격 확인  
(2016.11.25)

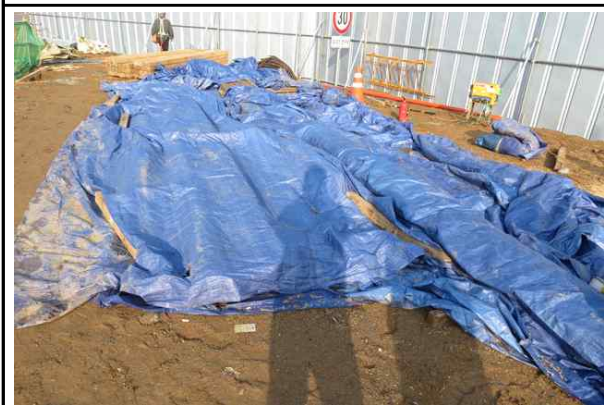
현장내 자재관리 현황①

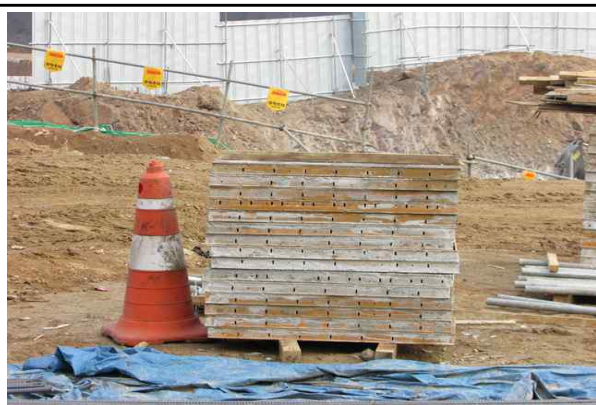
현장내 자재관리 현황②

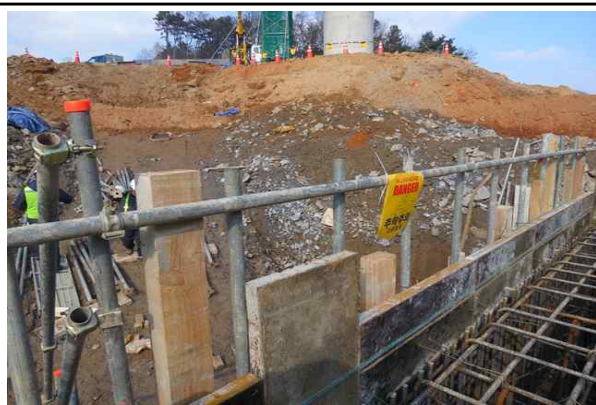
교각 P1 기초 작업장 주변 추락방지를 위한  
안전휀스 설치 현황②

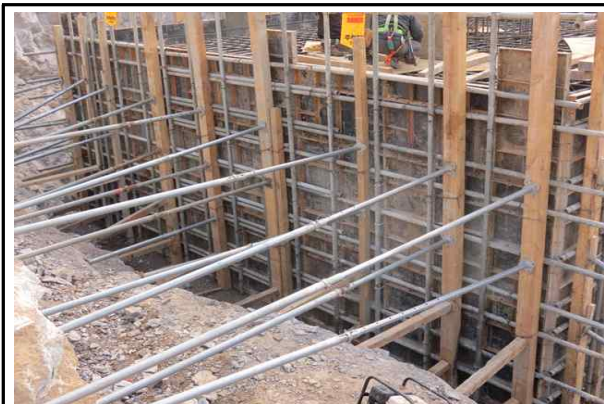
교각 P1 기초 거푸집 설치 상태

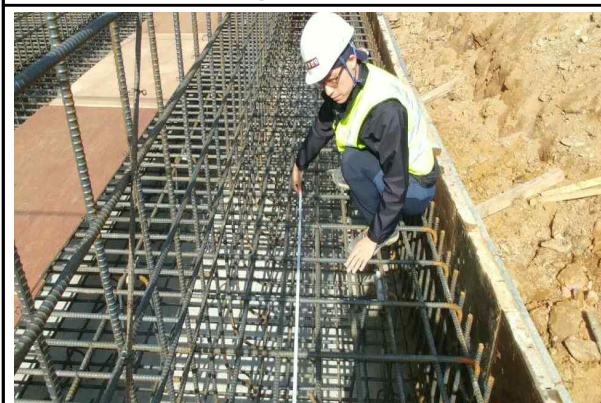
교대 A2 철근배근간격 확인  
(2016.10.07)

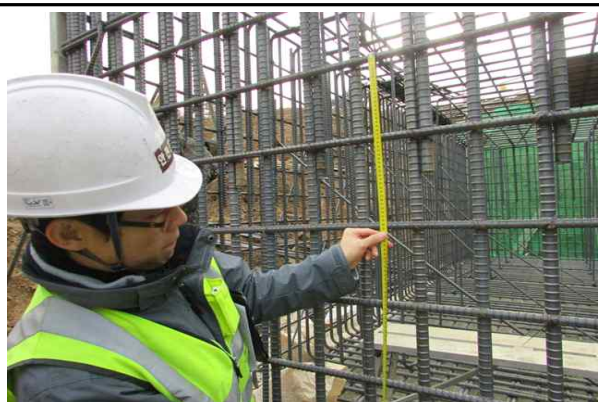
교대 A2 기초 철근배근간격 확인  
(2016.12.13)

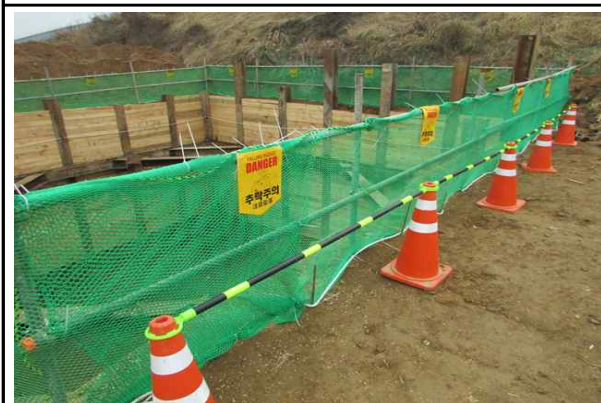
교각 P1 기초 작업장 주변 추락방지를 위한  
안전휀스 설치 현황①

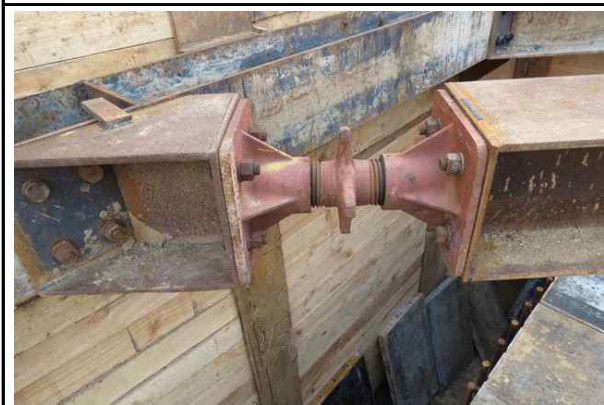
교각 P1 띠장 + 사보강재 연결부 상태 양호

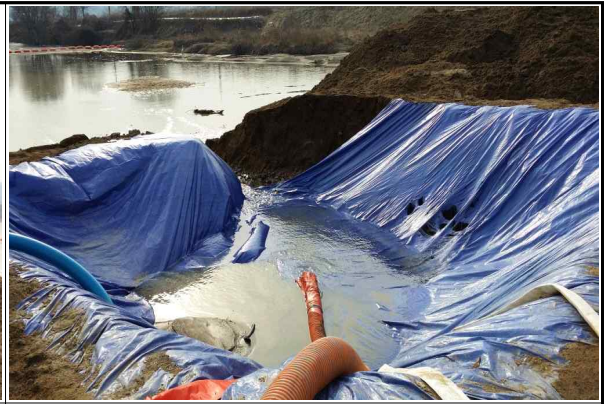
침사치 설치상태 불량(재설치 필요)

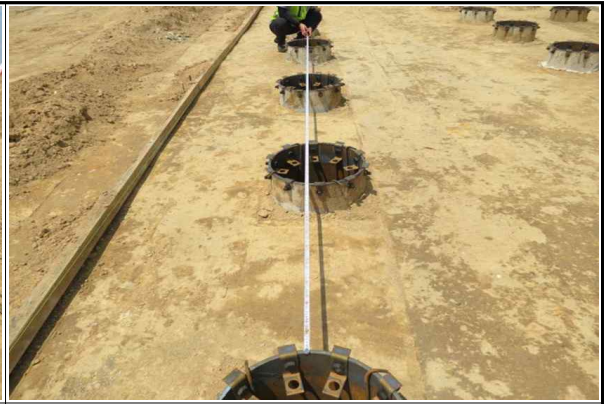
교대 A1 매입복합말뚝 제원 실측

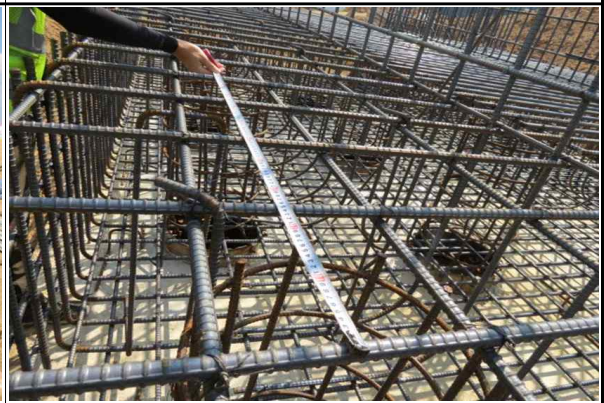
교대 A1 기초철근배근상태 확인

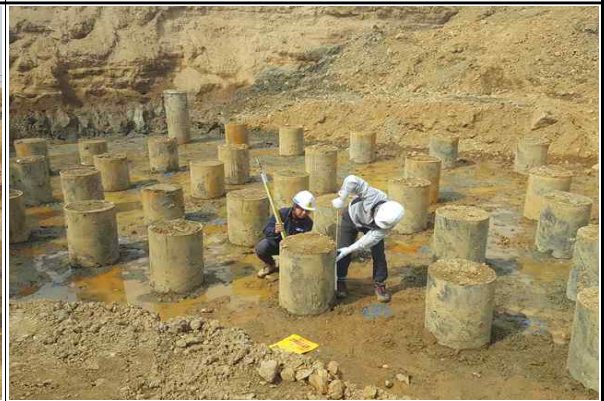
기초 강관말뚝 검측 현황  
(2016.04.06)

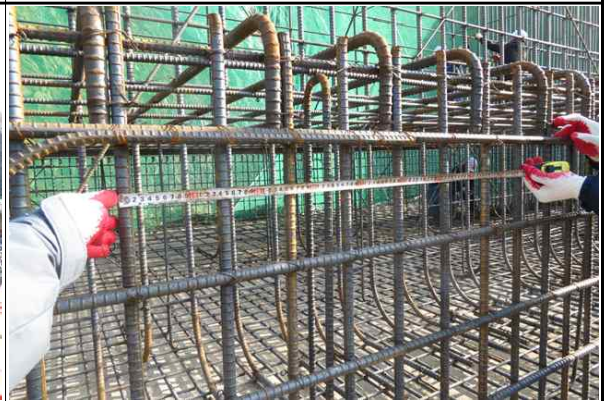
교대 A2 기초 철근배근간격 확인  
(2017.01.03)

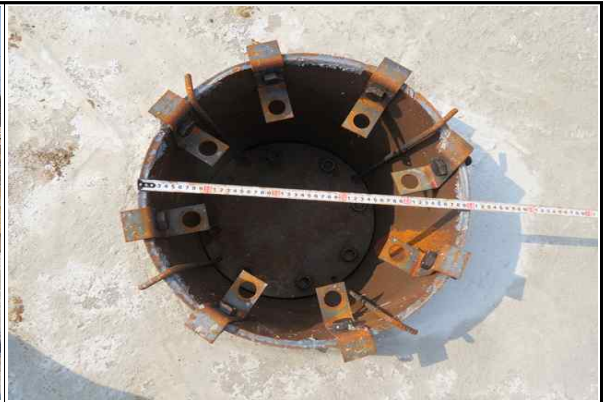
교대 A1 매입복합말뚝 제원 확인  
(2016.02.04)

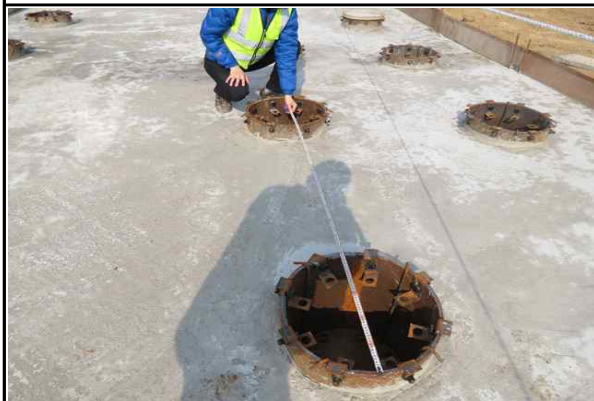
교대 A1 매입복합말뚝 제원 및 간격 확인  
(2016.02.04)

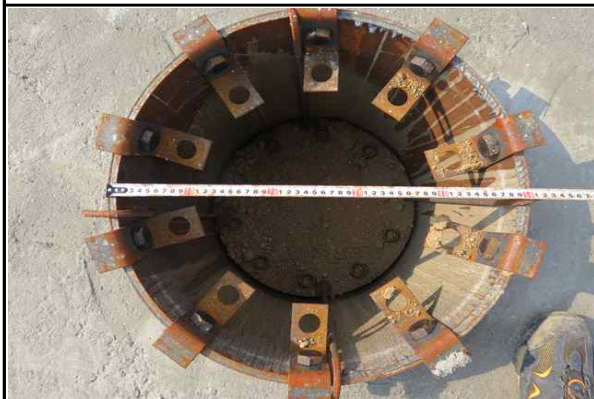
교대 A2 매입강관말뚝 제원 확인  
(2016.02.04)

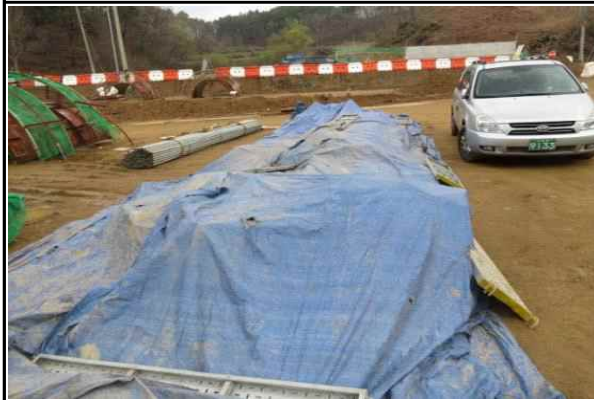
자재관리 현황

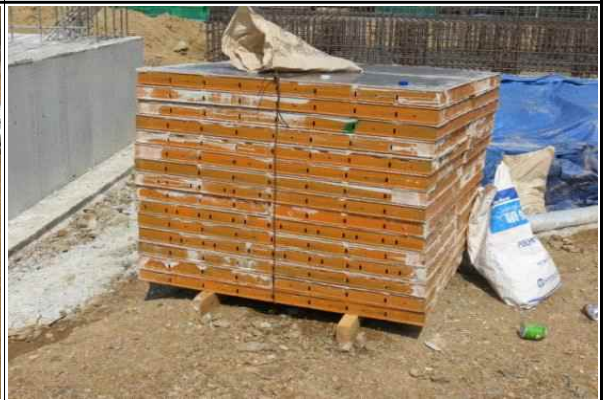
자재관리 현황

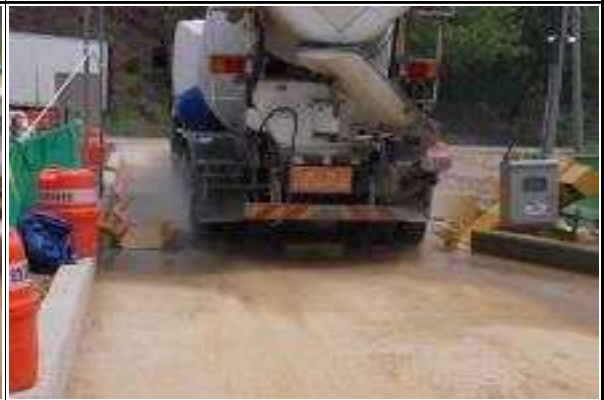
세륜기 운용 현황

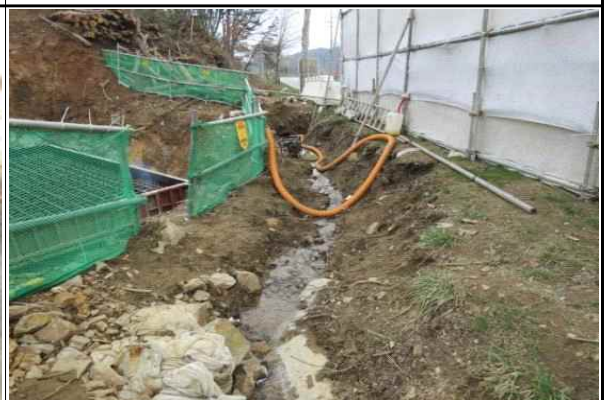
현장내 가배수로 현황

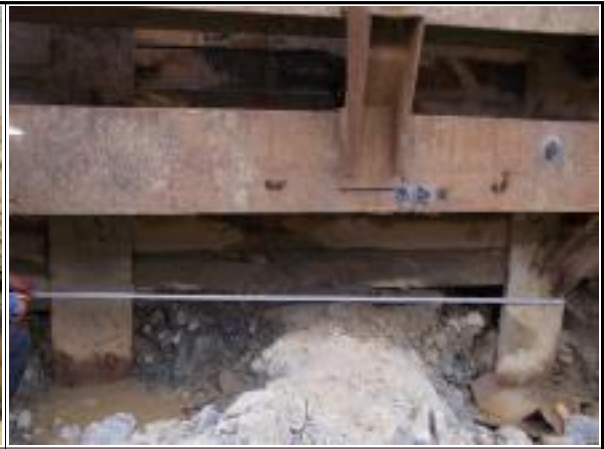
흙막이 제원실측 현황

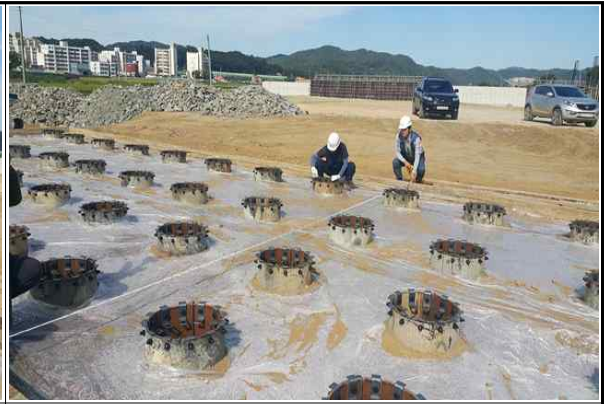
교대 A1 매입강관말뚝 간격 실측 현황  
(2015.09.16)

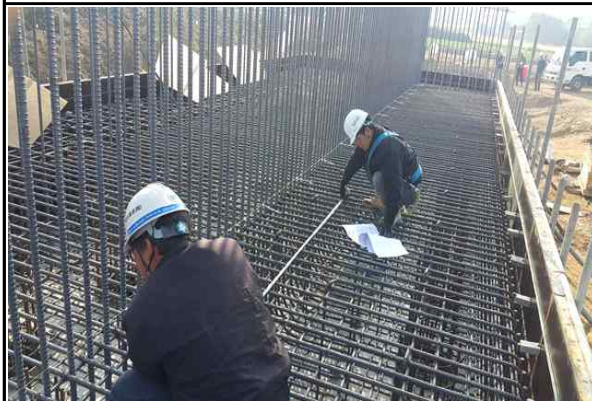
철근배근간격 확인①

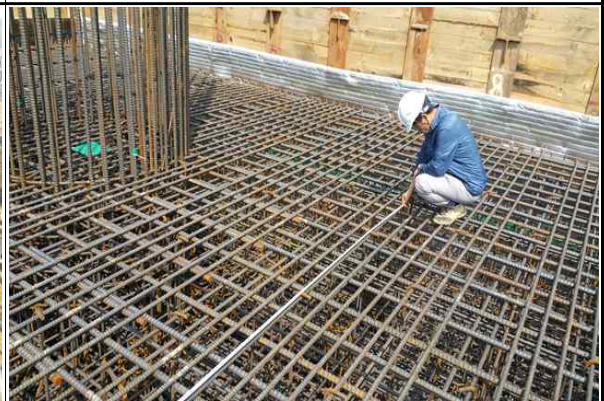
철근배근간격 확인②

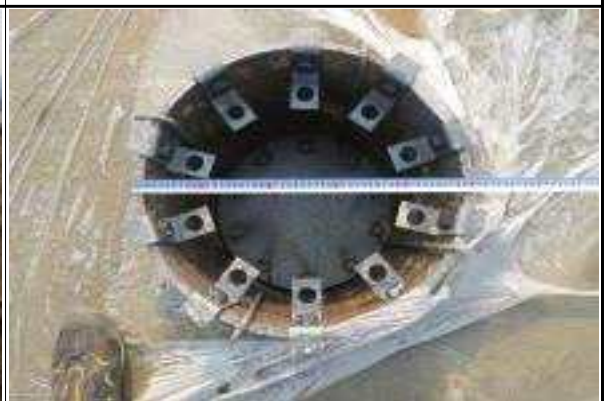
교대 A1 매입복합말뚝 제원 확인

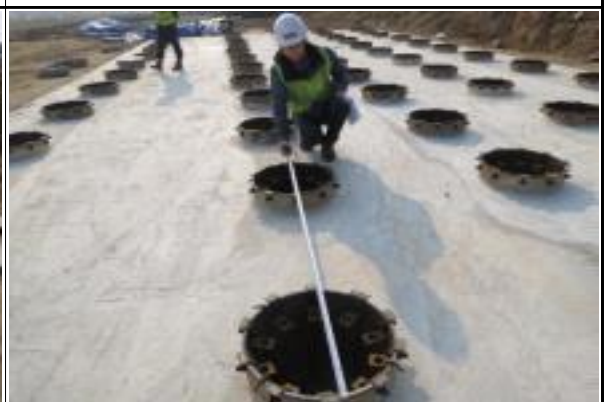
교대 A1 매입복합말뚝 제원 및 간격 확인

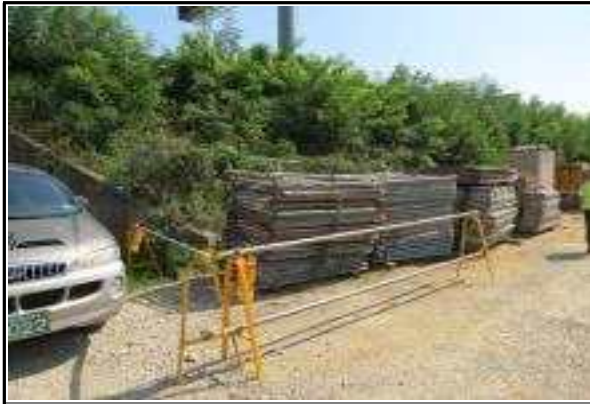
자재관리 현황①

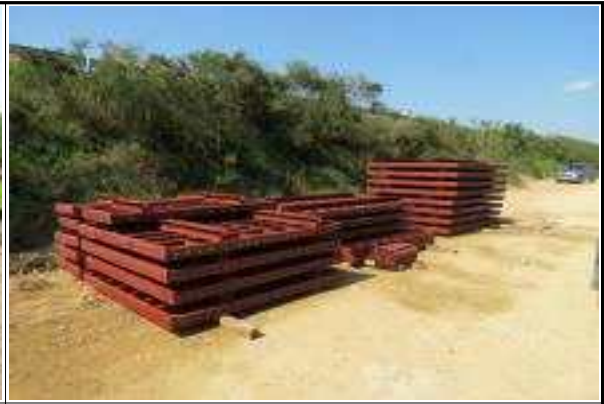
자재관리 현황②

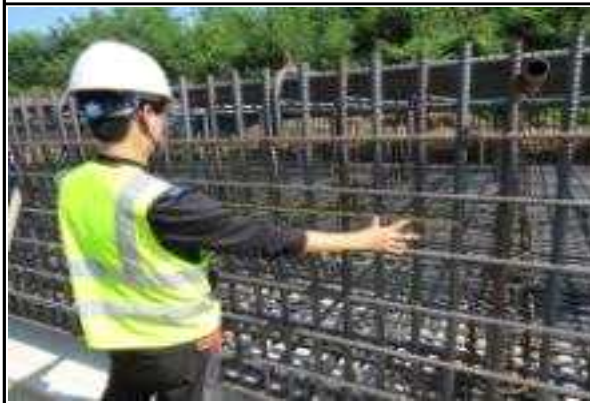
철근배근간격 확인①

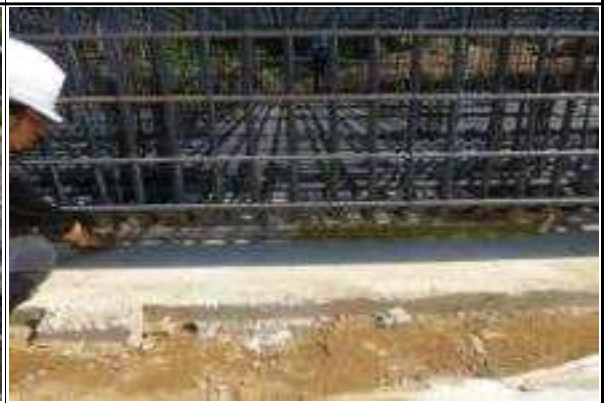
철근배근간격 확인②

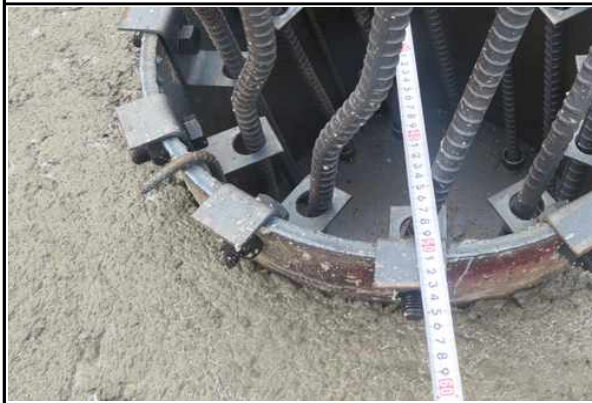
교대 A1 강관말뚝 제원 확인

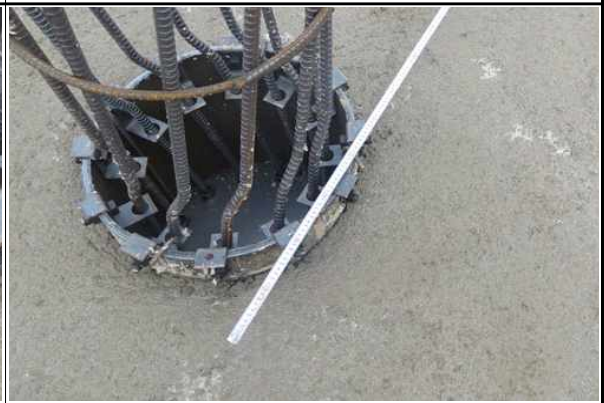
교대 A1 강관말뚝 간격 확인

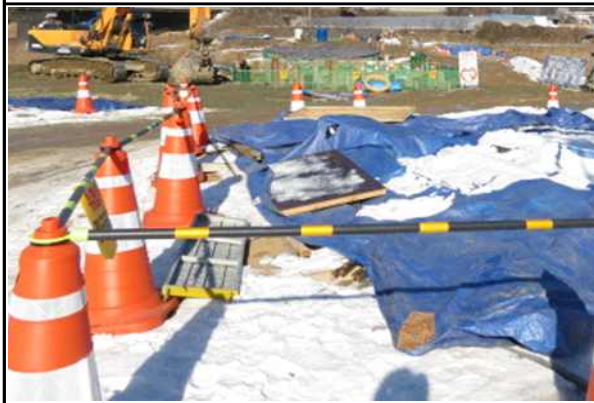
자재관리 현황

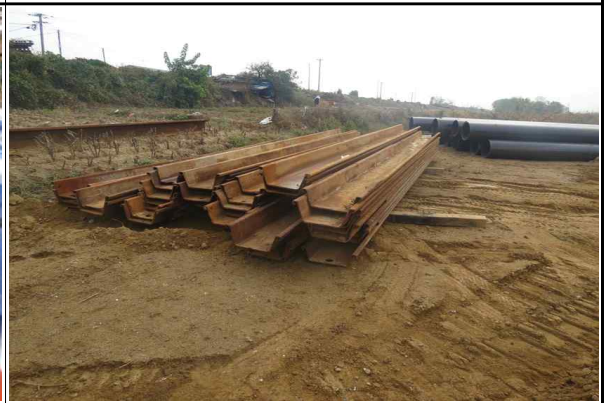
자재관리 현황

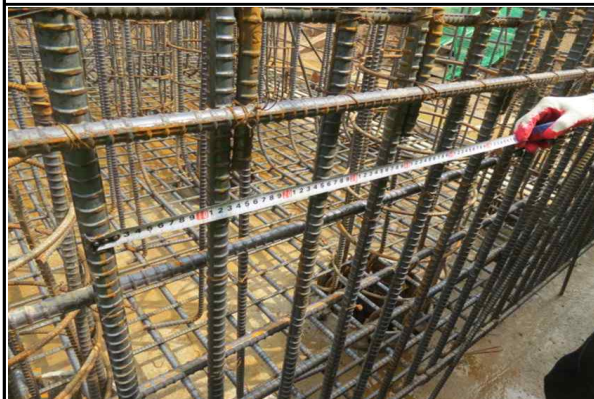
철근배근간격 확인

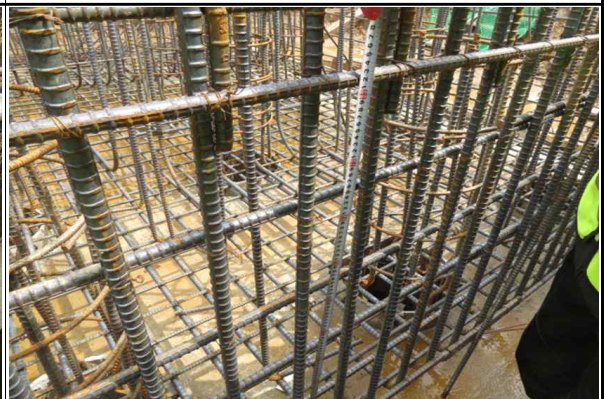
철근배근간격 확인

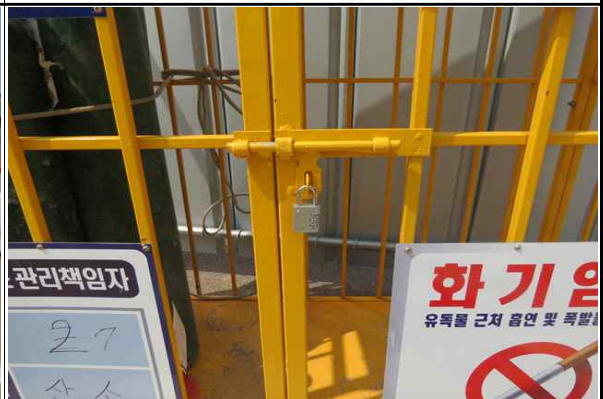
위험물 저장소 잠금 및 관리 상태 양호

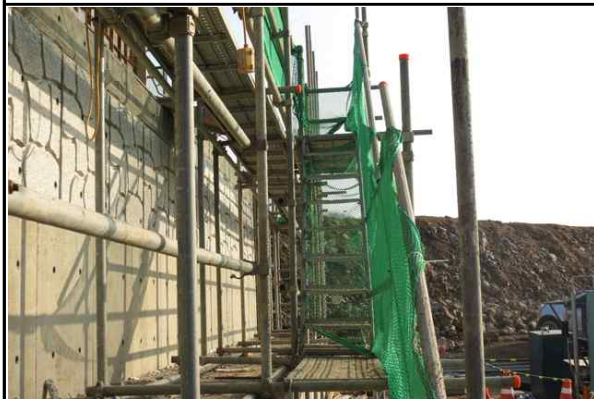
교대 A2 가설계단 설치 및 고정상태 양호①

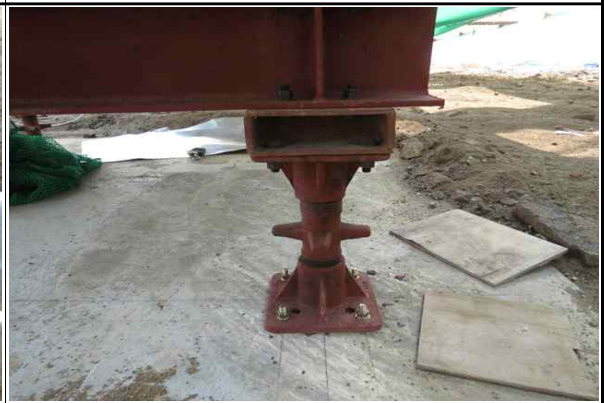
가설벤트 볼트 및 접합부 체결상태 양호②

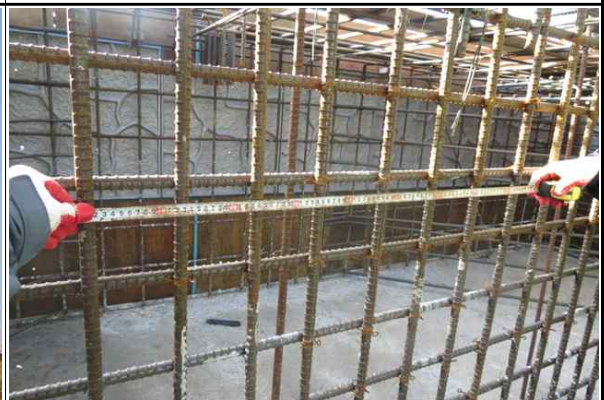
교대 A1 시공 전경①  
(2017.01.03)

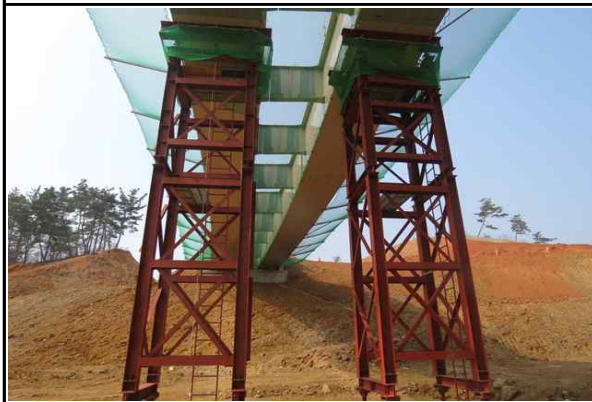
교각 P2 워킹타워 설치 상태②

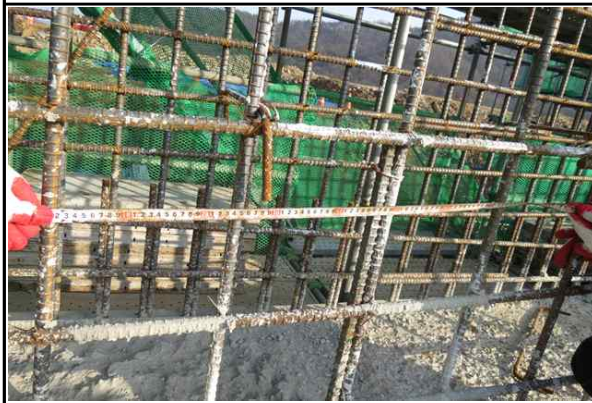
교대 A1 홍벽부 철근배근간격 실측  
(2017.01.03)

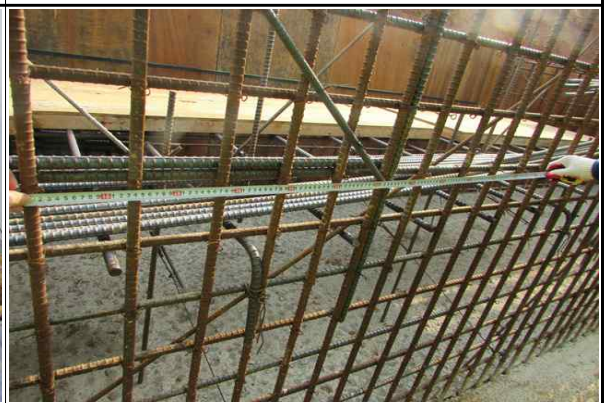
교대 A2 구체 배면부 철근배근간격 실측  
(2017.01.12)

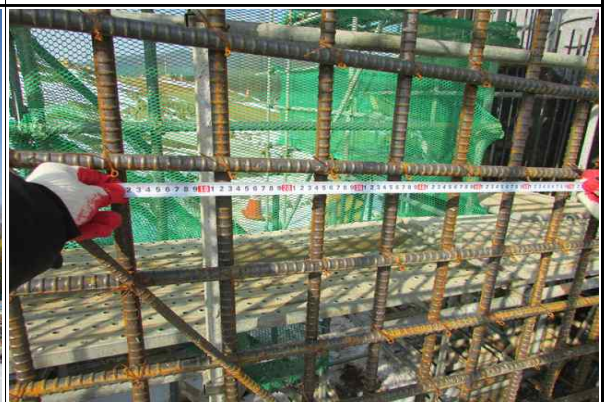
교대 A2 홍벽부 철근배근간격 실측  
(2017.01.23)

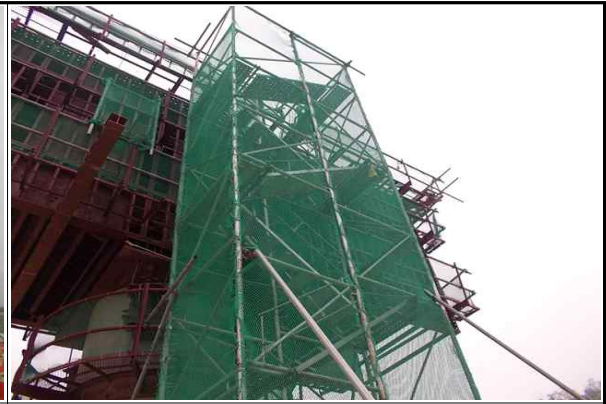
위킹타워 설치 현황②

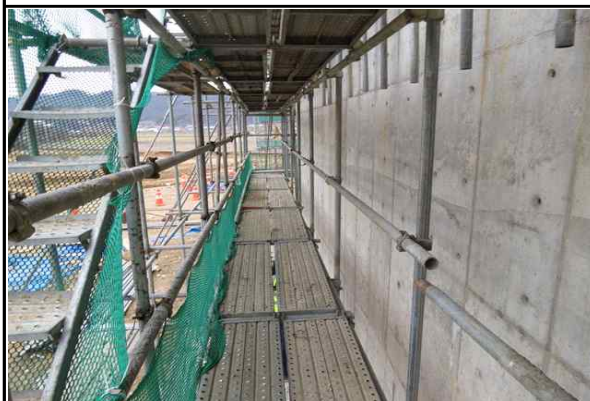
가설통로 설치 및 고정상태 양호

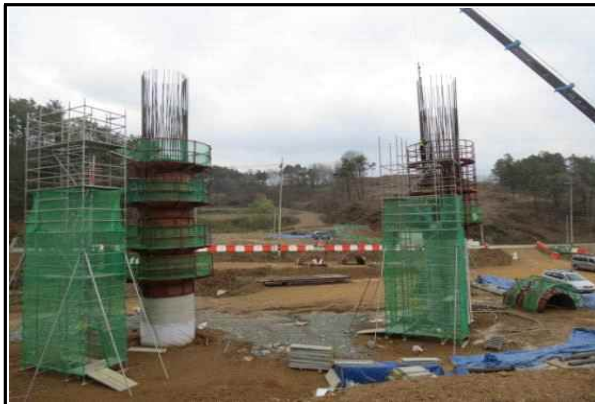
교각 P1 시공 현황①  
(2015.04.07)

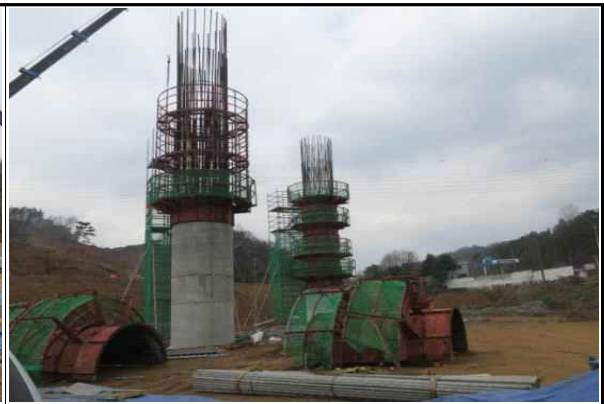
교각 P1 시공 현황②  
(2015.04.07)

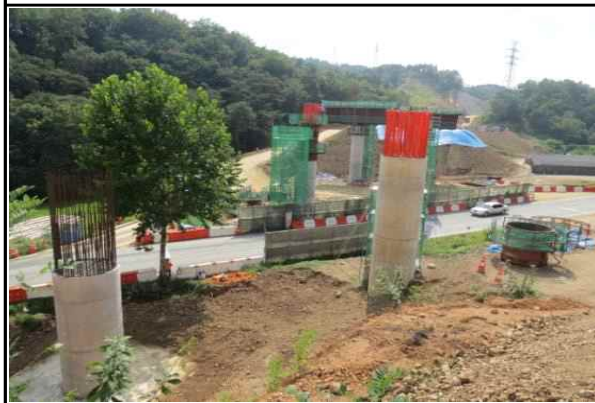
교각 P1~P3 시공 현황  
(2015.09.04)

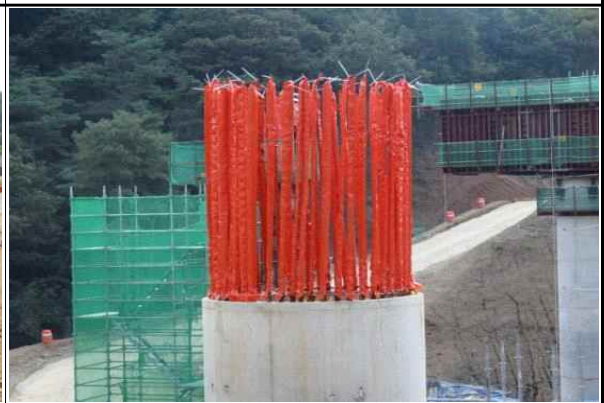
교각 상단 노출철근 보호상태 양호  
(2015.09.04)

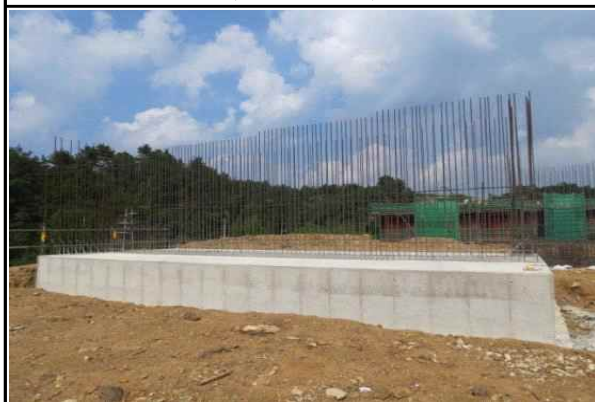
교대 A1 옥산방향 시공 현황  
(2015.09.04)

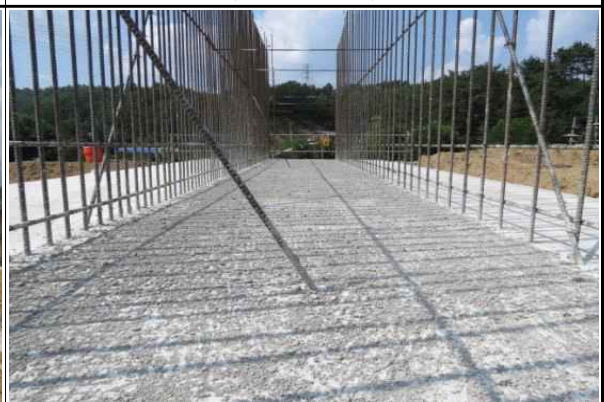
교대 A1 옥산방향 신·구 콘크리트 접합부  
치핑상태 양호 (2015.09.04)

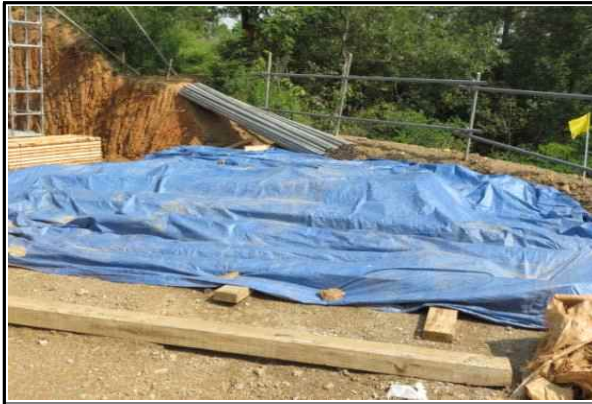
자재관리 현황①

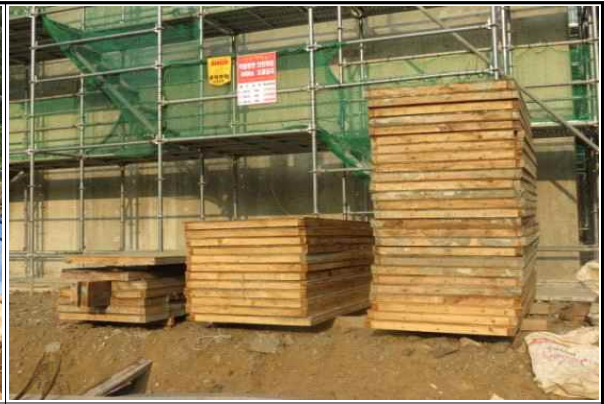
자재관리 현황②

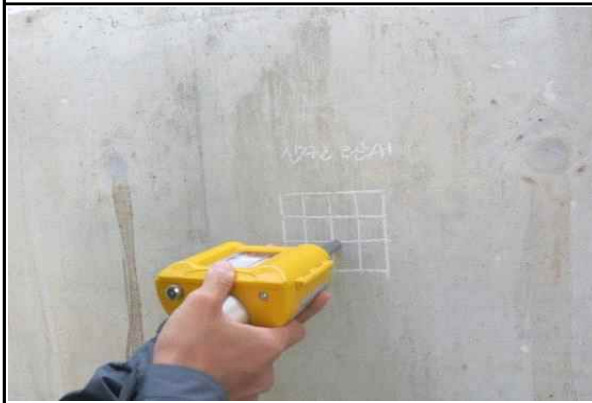
반발경도 측정 전경

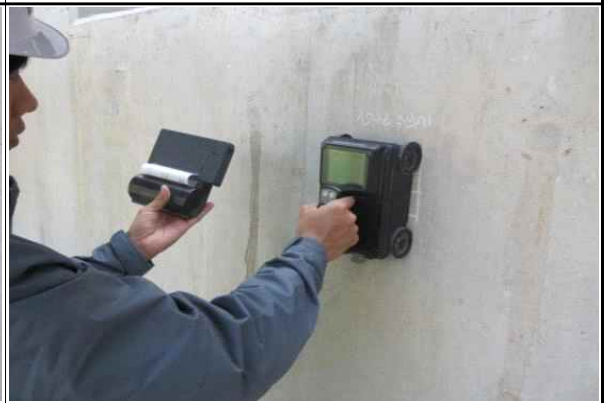
철근배근탐사 전경

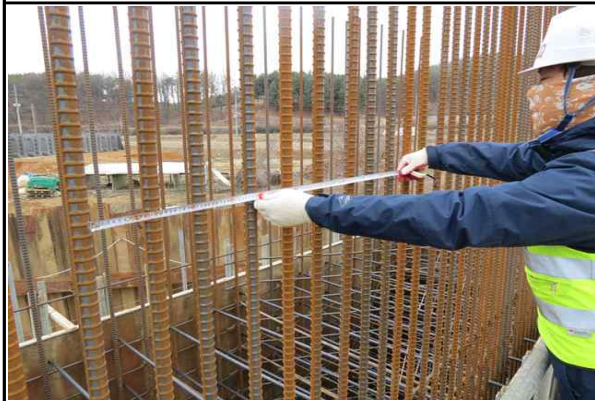
교대 A2(옥산방향) 철근배근간격 확인  
(2016.03.08)

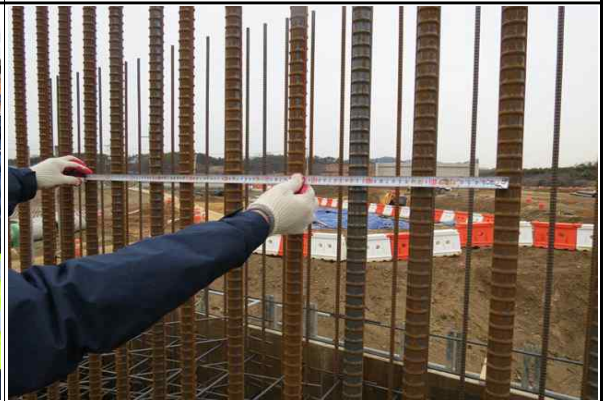
교대 A2(오창방향) 철근배근간격 확인  
(2016.03.08)

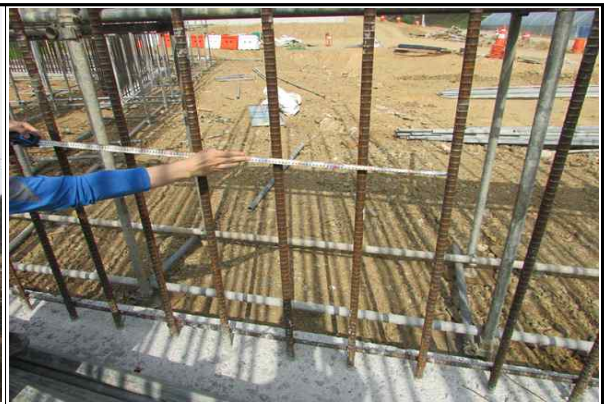
교대 A1 기초 철근배근간격 확인  
(2016.04.27)

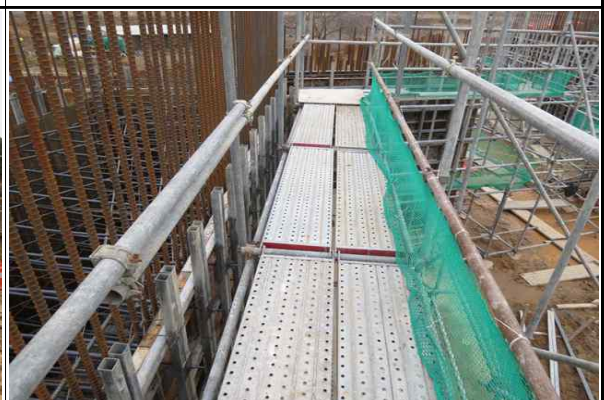
교대 A2 가설통로 설치 상태 양호①

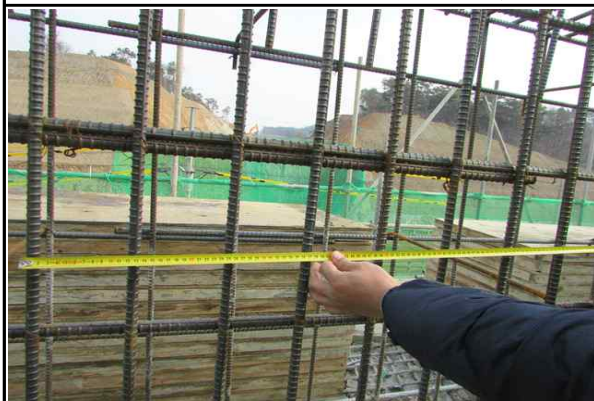
교대 A1 홍벽부 철근배근간격 실측①  
(2016.12.13)

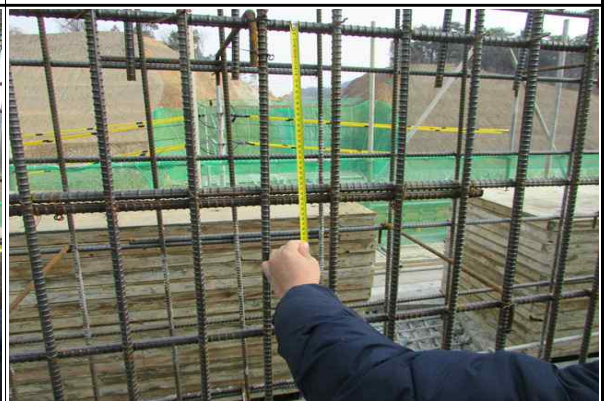
교대 A1 홍벽부 철근배근간격 실측②  
(2016.12.13)

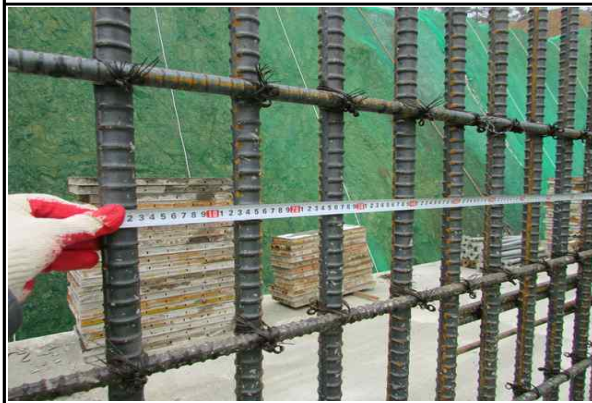
교대 A2 구체 배면부 철근배근간격 확인①  
(2017.01.12)

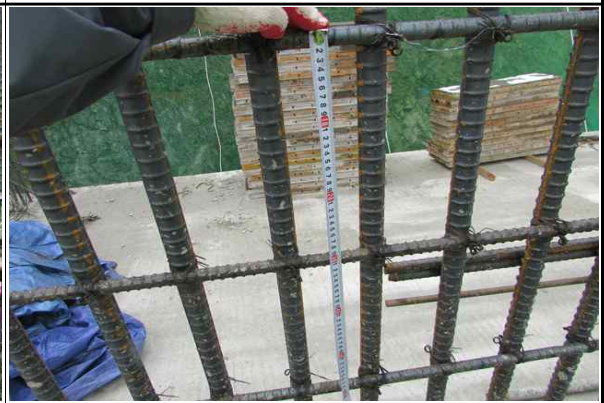
교대 A2 구체 배면부 철근배근간격 확인②  
(2017.01.12)

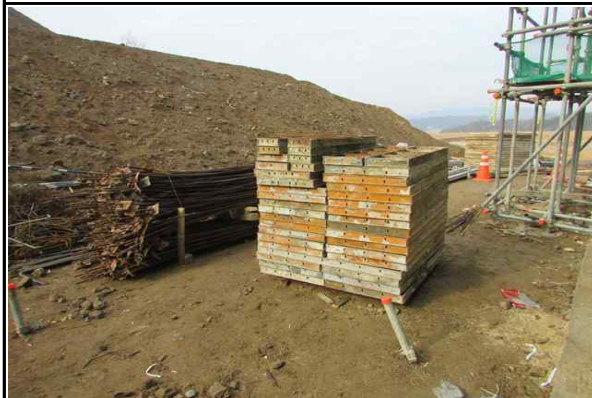
자재관리 현황①

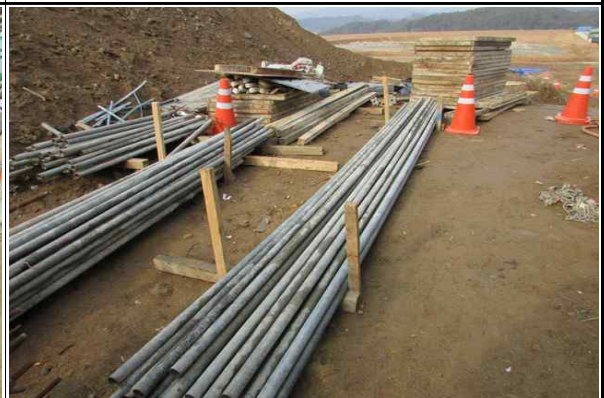
자재관리 현황②

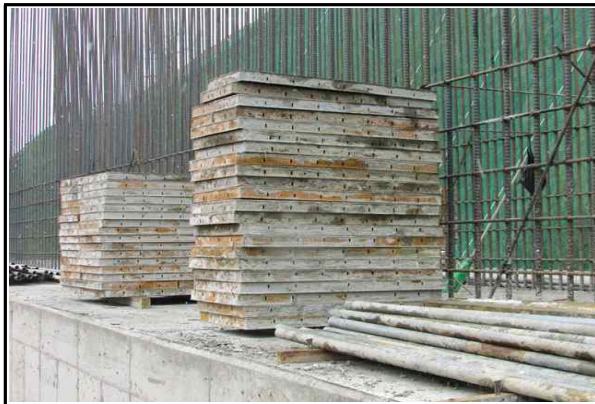
자재관리 현황③

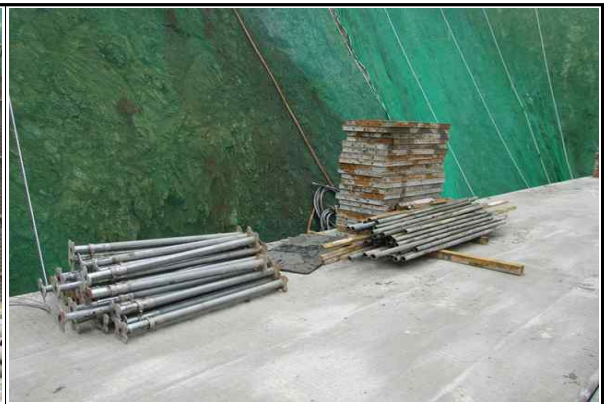
자재관리 현황④

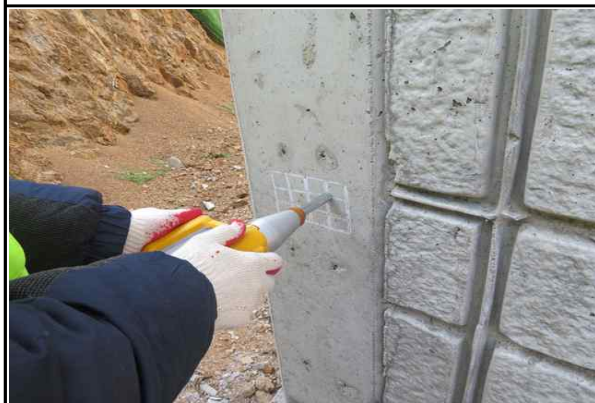
반발경도 측정 전경①

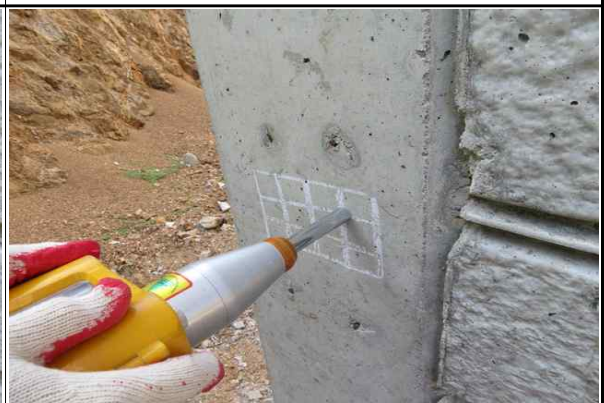
반발경도 측정 전경②

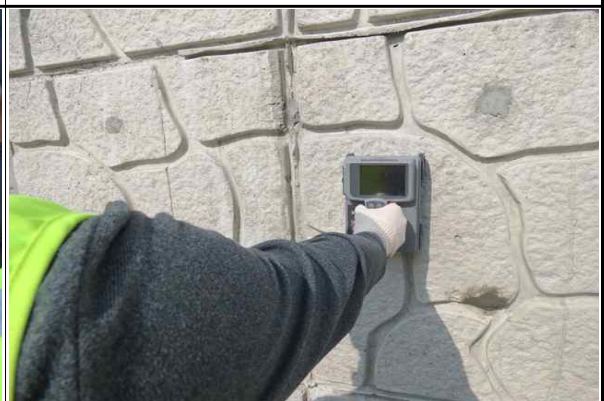
철근배근탐사 전경②

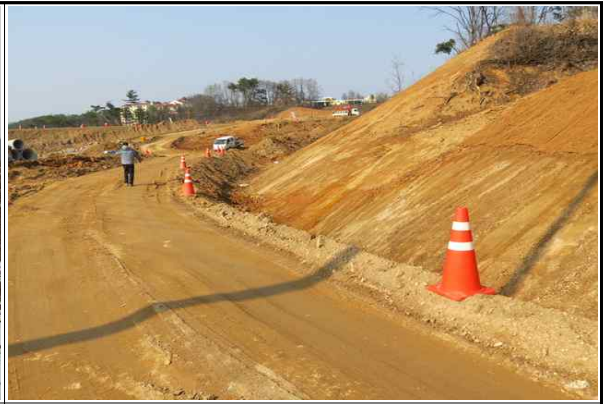
현장내 안전시설(라바콘) 설치 현황②

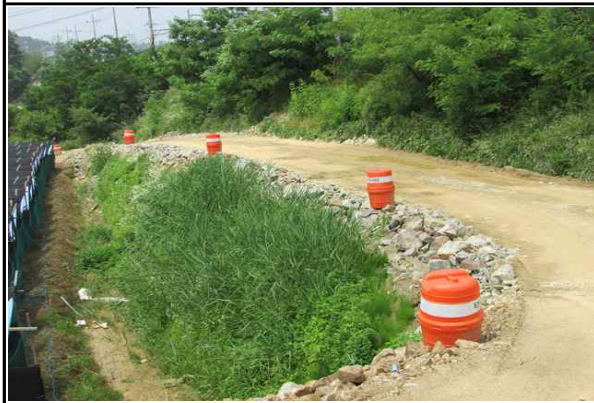
현장내 안전시설 설치상태 양호②

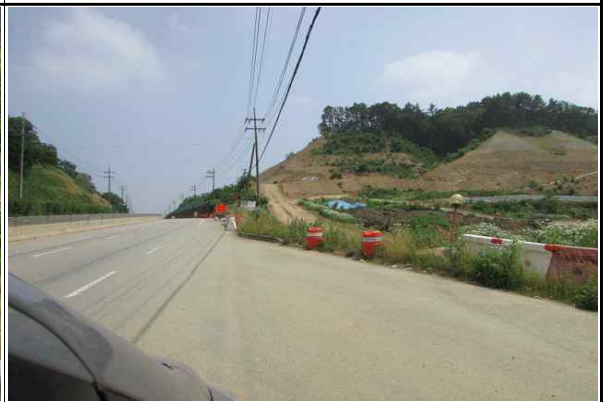
인접도로 안전시설 설치상태 양호

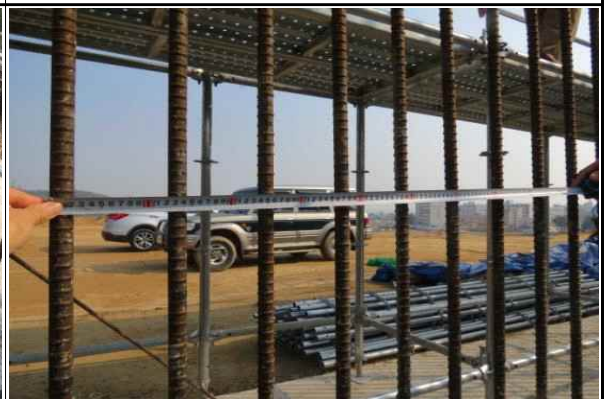
교대 A2 구체 철근배근 상태 양호  
(2015.11)

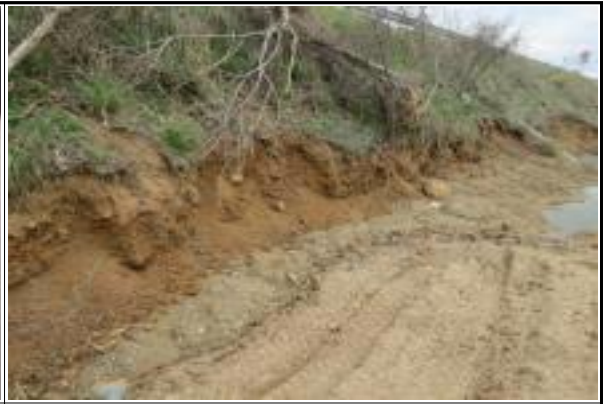
인접도로 하부 범면 유실

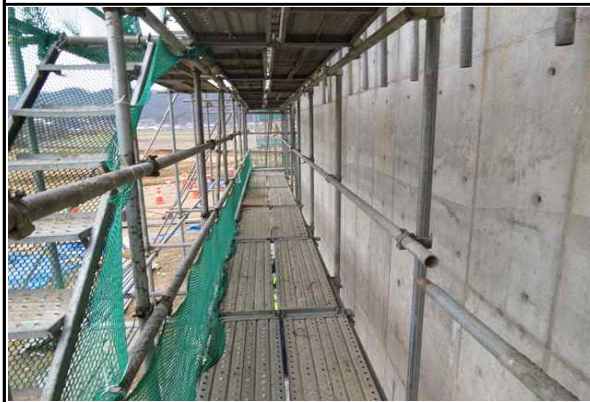
가설통로 설치 및 고정상태 양호

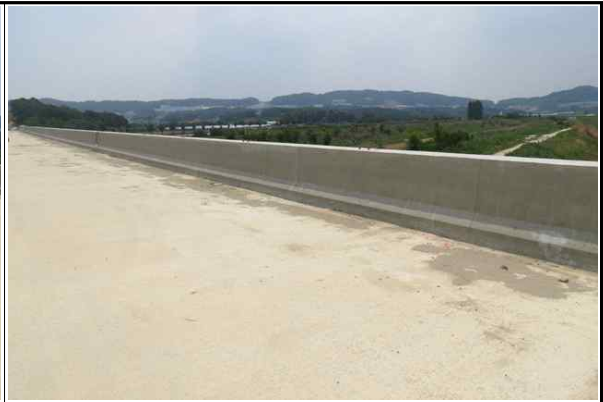
상부 방호벽 시공 전경  
(17.06.21)

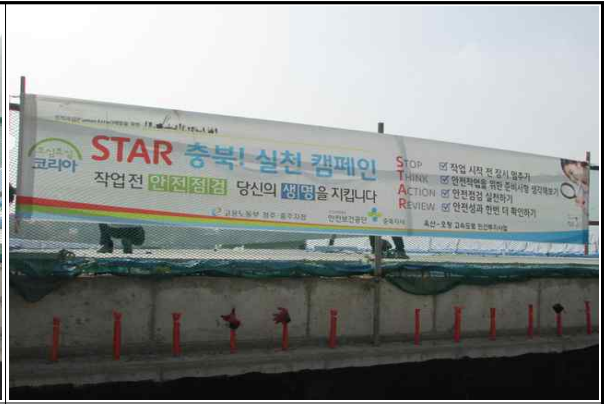
안전현수막 설치상태 양호

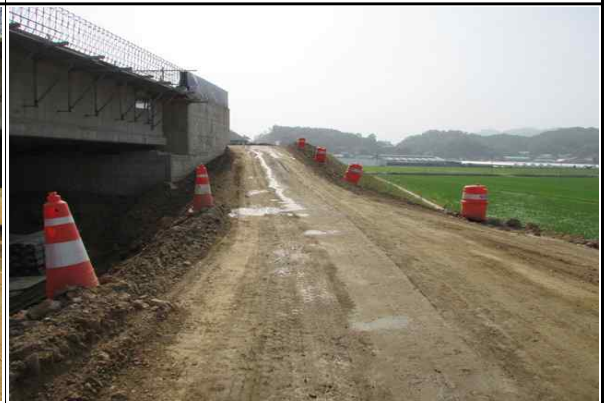
현장내 안전시설 설치상태 양호②

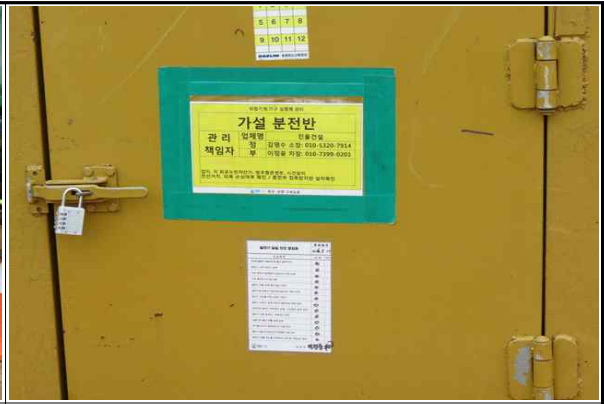
가설 분전반 관리 및 잠금상태 양호

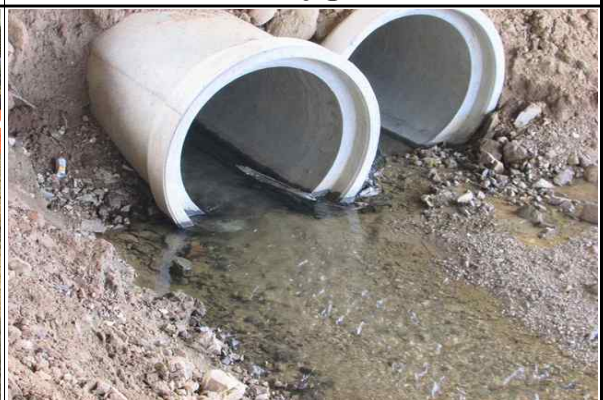
배수상태 양호

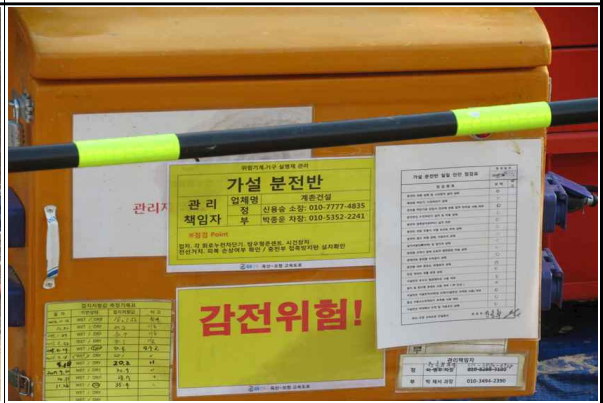
가설 분전반 관리 및 운용상태 양호

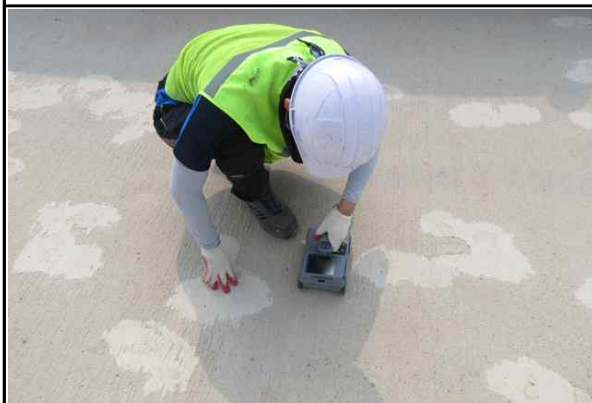
철근배근탐사 전경①

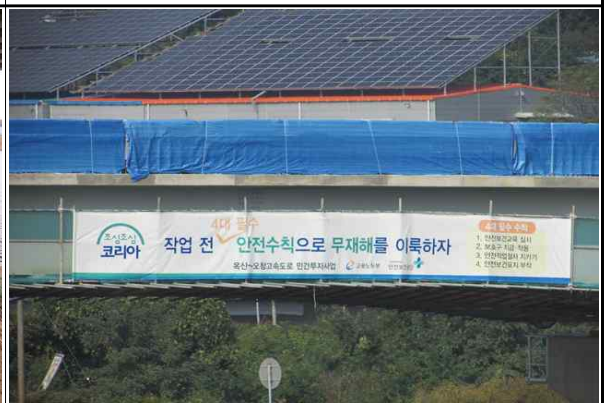
현장내 안전시설 설치 현황④

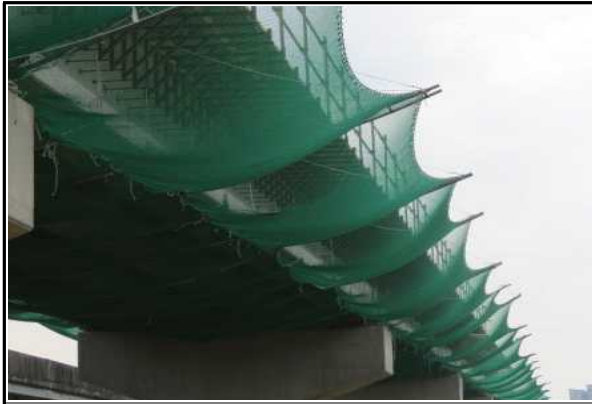
상부 추락방지망 설치 현황②

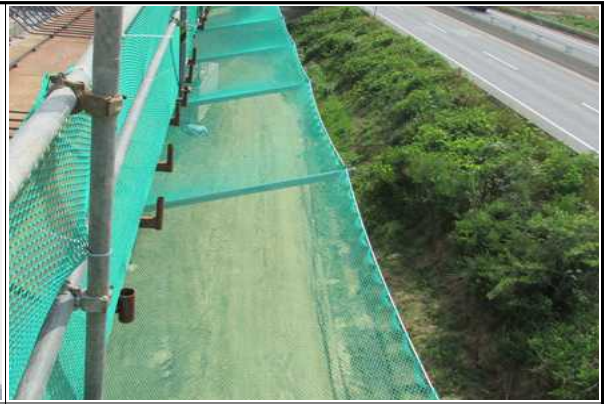
추락방지망 설치상태 양호①

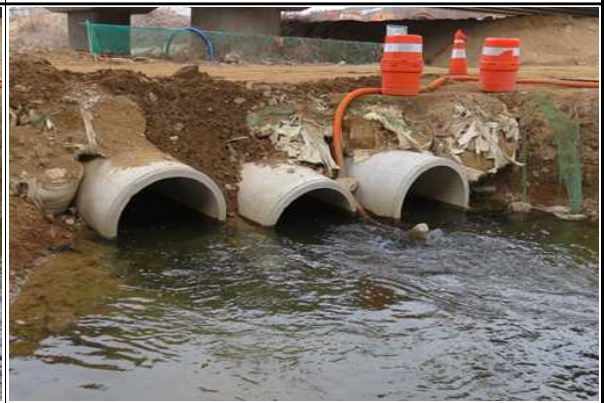
현장내 가설도로 및 임시배수관 설치 현황

배수상태 양호
