**불량맨홀 상태조사 및 평가기준 마련**

# **최 종 보 고 서**

서울특별시  
안전총괄본부

수행기관명 : (사)대한산업안전협회

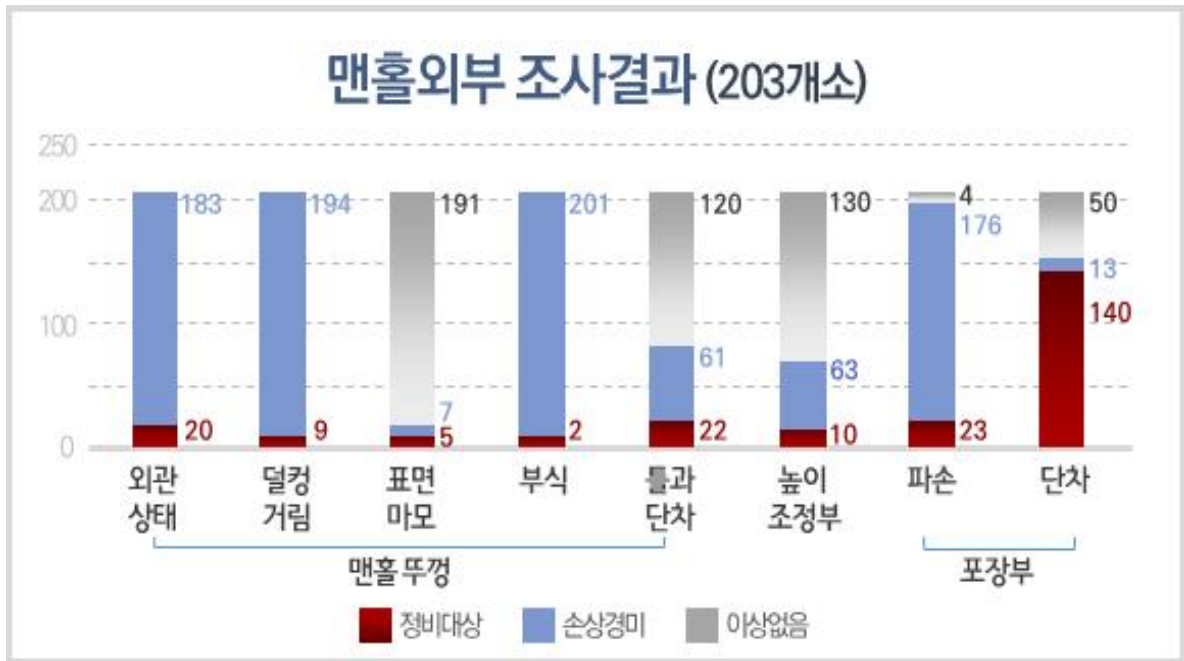
[그림 3.3] 맨홀(작업구)외부 조사결과

- 불량맨홀(작업구) 외부조사결과는 <표 3.2>, [그림 3.3]과 같다. 맨홀(작업구) 뚜껑, 높이 조정부, 포장부로 분류하여 점검한 결과 정비를 요하는 수준의 손상은 231개소로 조사되었으며 포장부 손상(70.6%)이 가장 많고, 맨홀(작업구)뚜껑(25.1%), 높이 조정부(4.3%) 순서로 [그림 3.4]와 같이 나타났다.
- 상기결과로 볼 때 자료수집 및 분석의 기준에 실시한 불량맨홀(작업구) 정비공사의 경향과 유사한 결과로 나타났으나 맨홀(작업구) 뚜껑부와 높이 조정부 손상이 29.4%로 나타나 이에 대한 점검 및 유지관리기준 정립이 필요한 것으로 판단된다.

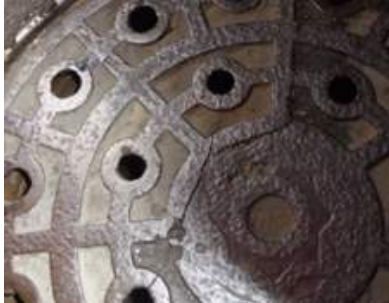
맨홀뚜껑 균열

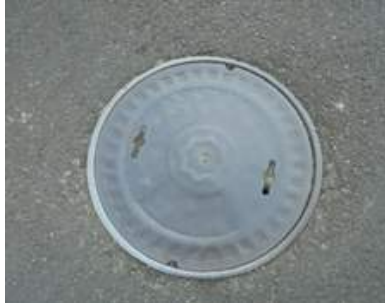
맨홀뚜껑 표면마모

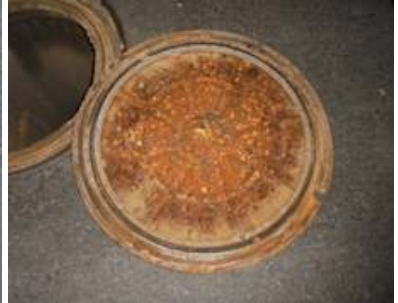
맨홀뚜껑 부식

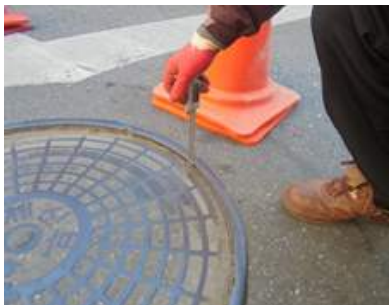
뚜껑 면과 틀간 단차

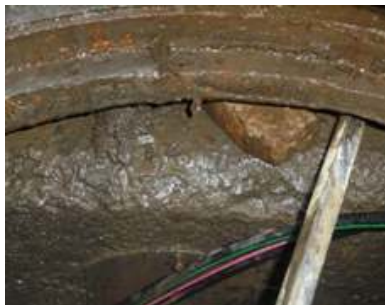
높이조정부 파손

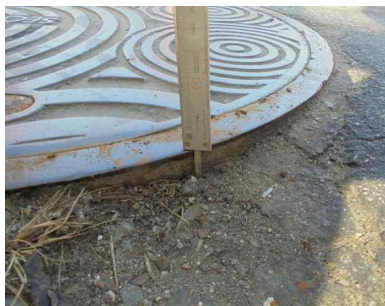
뚜껑과 주변포장의 단차

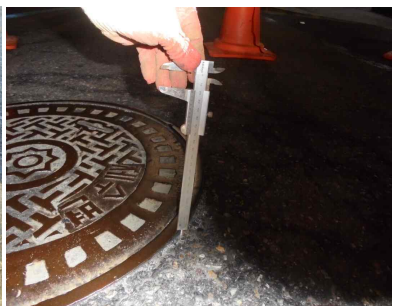
뚜껑과 주변포장의 단차

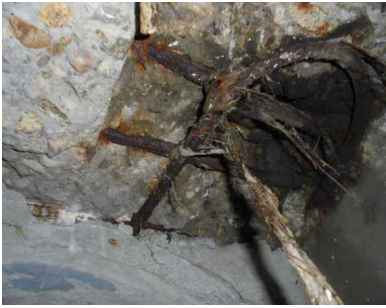
철근노출

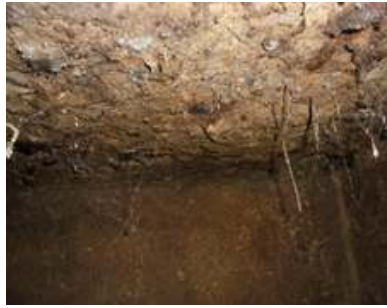
골재노출 및 부식

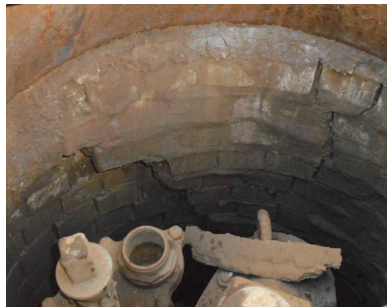
조적벽체 균열

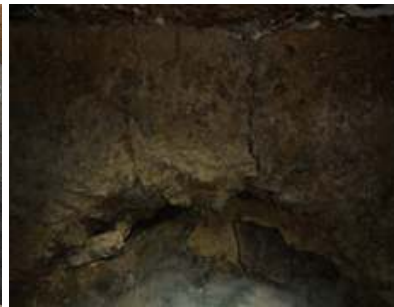
콘크리트벽체 균열

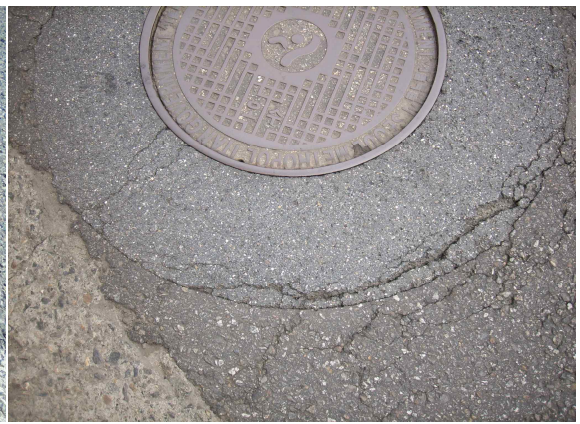
2013년 정비한 현재의 이격상태 (A공법)

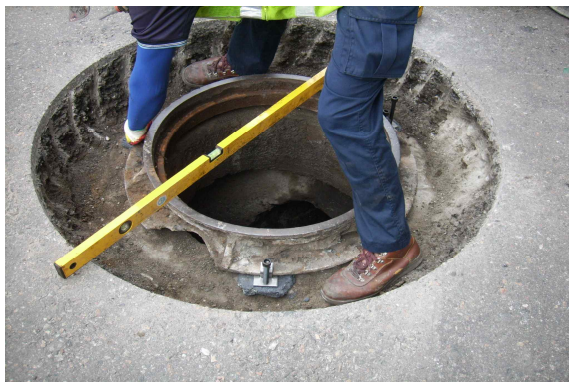
인상조정장치(미세조정신기술 미적용)

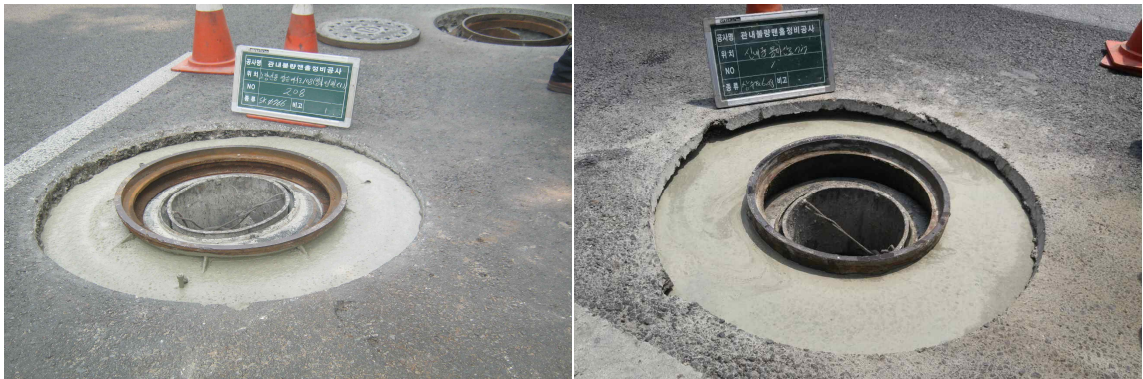
- 표고차이는 굴착시 과다 굴착이 발생하면 포장층 하부에 충전이 불량한 상태에서 포장이 진행되므로 공용 중에는 경계면에 파손이 발생하는 요인이 된다.
- 또한 콘크리트(모르타르)타설 이후 교통개방은 콘크리트 압축강도의 경우 보편적으로 10MPa을 초과한 시점으로 되어 있으며 제품별로 제시된 10MPa에 해당하는 압축강도는 약 1시간 이후로 조사되었다.
- 그러나 현장에서는 높이조정 콘크리트 타설이 완료된 이후 교통개방까지는 25분 ~ 45분이 소요되어 소요 압축강도 발현 이전에 교통이 개방되는 경우가 잦은 것으로 조사되었으며 향후 내구성 유지를 위한 교통개방에 대한 시간관리가 필요하다.

중앙선과 보도측의 절단면 표고차이 발생전경

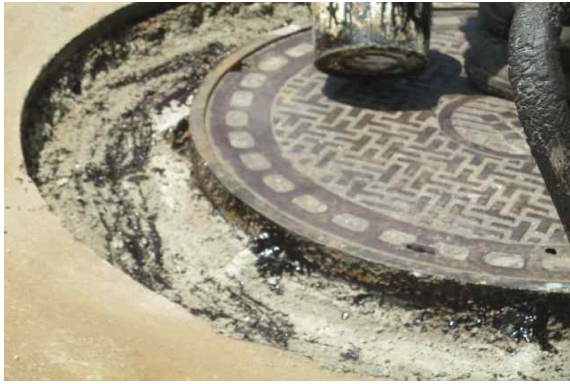
- 일부 공법에서는 아스팔트 콘크리트 혼합물을 공장에서 운반하여 사용하는 것으로 조사되었으며 현장에서는 부직포를 이용하여 보온관리하고 있으나 온도관리에 대한 조치가 부족한 상태로 확인되었다.
- 포장 작업이전에는 높이조정 콘크리트(모르타르)와 포장면의 경계에 프라이머를 도포하고 있으나 포설량이 미흡하며 적정량 살포에 대한 적정관리가 필요하다.
- 포장 다짐장비는 주로 플레이트 형을 사용하고 있으며 플레이트 다짐 폭이 포장 폭 보다 넓어서 다짐에너지의 전달효율이 저하되므로 장기적으로 다짐효율을 증진시킬 수 있는 장비개발이 필요하다.

프라이머 도포 전경

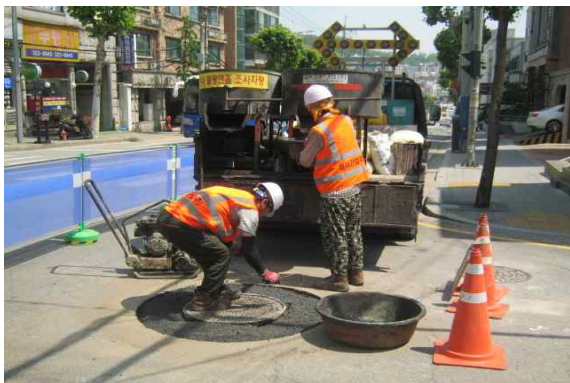
- 아스팔트콘크리트 포장에서 상온콘크리트 사용은 바인더와 골재의 결합력이 약하고 다짐이 잘 안되어 시공 후 변형이 심하고 낮은 강도에서도 파손 발생이 용이하며 겨울철 동결융해로 인한 골재의 탈리현상이 쉽게 발생하는 문제점이 있으므로 사용에 있어 신중을 기하여야 할 것으로 판단된다.
- 아스팔트콘크리트 포장시공이 완료된 이후에는 교통을 조기에 소통시키는 경우 표면온도가 40℃ 이하(도로공사 표준시방서, 2016)이어야 하나 현장에서는 충분한 양생기간 없이 대부분 바로 개통하는 하는 것으로 조사되었다.

표층부 상온아스콘포장 전경

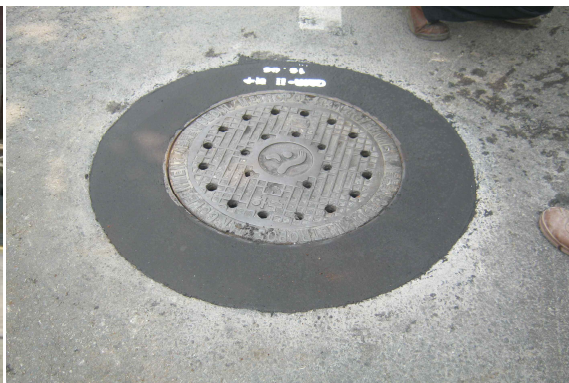
표층부 콘크리트포장 전경

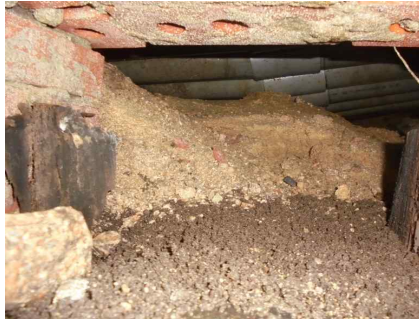
| 구분 | 상수도맨홀 ① (노원구 동일로 - 1800mm×1600mm×1600mm, 뚜껑:648mm) | |

| 구분 | 상수도맨홀 ① (노원구 동일로 - 1800mm×1600mm×1600mm, 뚜껑:648mm) | |
|---|---|---|
| | <ul style="list-style-type: none"> <li>· 벽체 파손 및 이격, 변위 발생</li> <li>· 배면공동 상태로 안전에 영향이 있어 조치 필요</li> </ul> | |

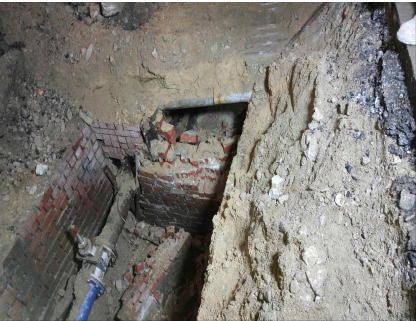
- <표 3.7>과 같이 조적조는 주변 굴착에 따른 변형발생이 취약한 구조이며 굴착 확인한 결과 발생원인은 인접 구조물 공사 이후 되메움 시공이 미흡한 것이며 되메움 등 복구 작업 후 신설 맨홀(작업구)로 교체하였다.

| 구분 | 상수도맨홀 ① (노원구 동일로 - 1800mm×1600mm×1600mm, 뚜껑:648mm) | |
|---|---|---|
| | <ul style="list-style-type: none"> <li>· 통신관로하부에 공동발생 (1.7m×3.5m), 7호선 지하철공사 시 되메움이 미흡한 것으로 판단됨</li> <li>· 조적맨홀을 신설 개량 조치 (조적+흙관), 공동부는 토사채료로 되메움 후 물다짐 실시</li> </ul> | |

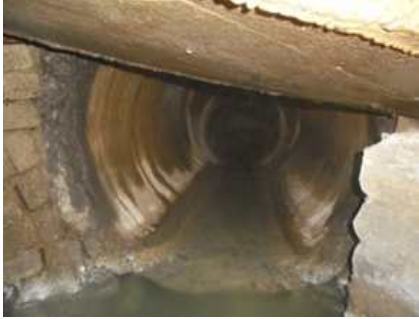
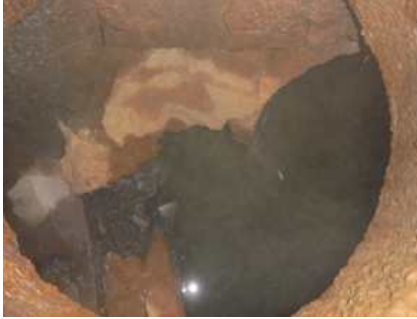
| 구분 | 하수도맨홀 ① (영등포구 여의대방로 - D1200mm×H1000mm, 뚜껑 : 648mm) | |

| 구분 | 하수도맨홀 ① (영등포구 여의대방로 - D1200mm×H1000mm, 뚜껑 : 648mm) | |
|---|---|---|
| | <ul style="list-style-type: none"> <li>• 벽체 파손 하부 공동 발생</li> <li>• 하수 유출 및 주변지반 침하가 우려되어 조치 필요</li> </ul> | |

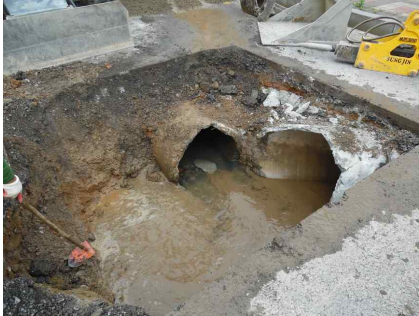
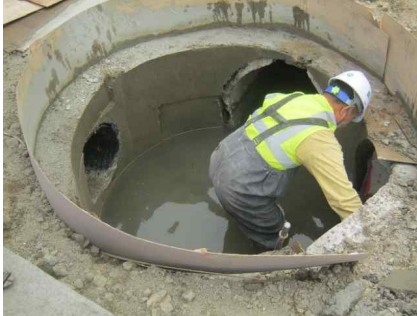
- <표 3.8>과 같이 벽체 및 바닥 파손이 발생한 하수맨홀(작업구)에서는 파손된 부위로 하수가 유출되는 것으로 조사되어 주변의 공동영향을 굴착하여 확인한 결과, 공동영향은 경미한 수준인 것으로 나타났으며 현장타설 콘크리트 맨홀(작업구)로 재설치하고 인버트를 설치하여 복구 완료하였다.
- 관로유입부 주변의 파손상태가 심한 하수맨홀(작업구)에서는 배면의 공동 여부를 굴착하여 확인한 결과, 공동과 함몰은 경미한 수준으로 조사되었으며 PC 맨홀(작업구)로 재시공하였다.

| 구분 | 하수도맨홀 ① (영등포구 여의대방로 - D1200mm×H1000mm, 뚜껑 : 648mm) | |
|---|---|---|
| | • 관로 연결부 경미한 공동 확인 | • 현장타설 콘크리트 맨홀 재설치 복구 완료 |

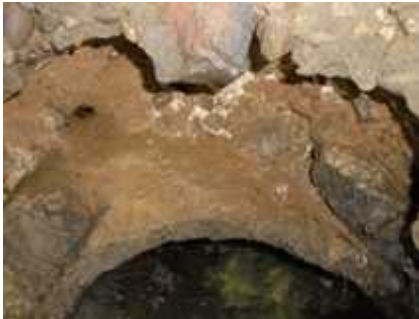
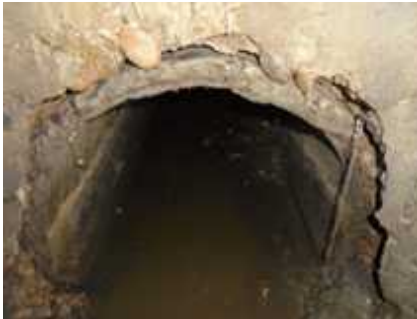
| 구분 | 하수도맨홀 ① (영등포구 여의대방로 - D1200mm×H1000mm, 뚜껑 : 648mm) | |
|---|---|---|
| 구분 | 하수도맨홀 ② (강남구 학동로 - D1100mm×H1000mm, 뚜껑 : 648mm) | |

| 구분 | 하수도맨홀 ① (영등포구 여의대방로 - D1200mm×H1000mm, 뚜껑 : 648mm) | |
|---|---|---|
| | • 벽체 파손 토사 유실 발생 | • 주변지반 침하가 우려되어 조치 필요 |

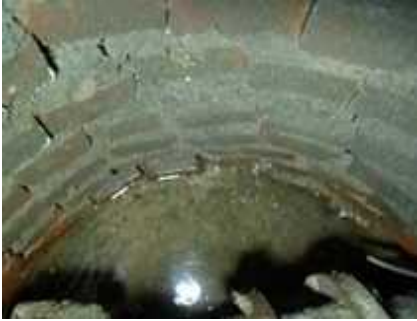
| 구분 | 상수도맨홀 ② (송파구 토성로 - D800mm×H2000mm, 뚜껑:648mm) | |

- 맨홀(작업구) 침입수는 맨홀(작업구) 외부에서 내부로 지하수 등이 침입하는 상태로서 노후 하수도 맨홀(작업구)에서는 콘크리트 관연결부 주변으로 지하수위에 의한 유출형태가 발생할 수 있으나 현장조사 중에 이러한 영향은 발생되지 않았다.
- 그러나 상수도 맨홀(작업구)에서는 바닥으로 외부에서 유입되는 물의 유출이 확인되었으며 <표 3.9>와 같이 굴착을 통한 점검결과 노후 상수관로의 이음부에서 분출되는 영향으로 확인되었고 현장 주변으로는 공동영향이 경미하여 노후관로를 교체한 후 맨홀(작업구)을 폐쇄하는 것으로 복구하였다.

| 구분 | 상수도맨홀 ② (송파구 토성로 - D800mm×H2000mm, 뚜껑:648mm) | |
|---|---|---|
| | <ul style="list-style-type: none"> <li>· 벽체 하부 침투수 유출, 청수로서 상수관로의 누수로 판단됨</li> <li>· 주변 합몰영향과 누수의 확인 및 조치 필요</li> </ul> | |

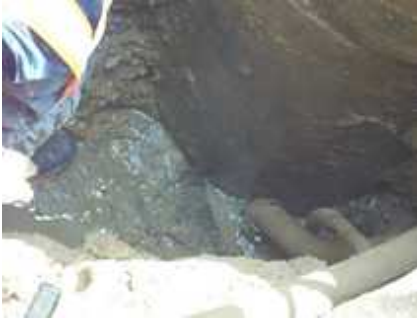
| 구분 | 상수도맨홀 ② (송파구 토성로 - D800mm×H2000mm, 뚜껑:648mm) | |
|---|---|---|
| | <ul style="list-style-type: none"> <li>· 굴착 결과 상수관로 이음부 누수 확인</li> <li>· 노후관로 교체 및 맨홀 폐쇄 복구 완료</li> </ul> | |

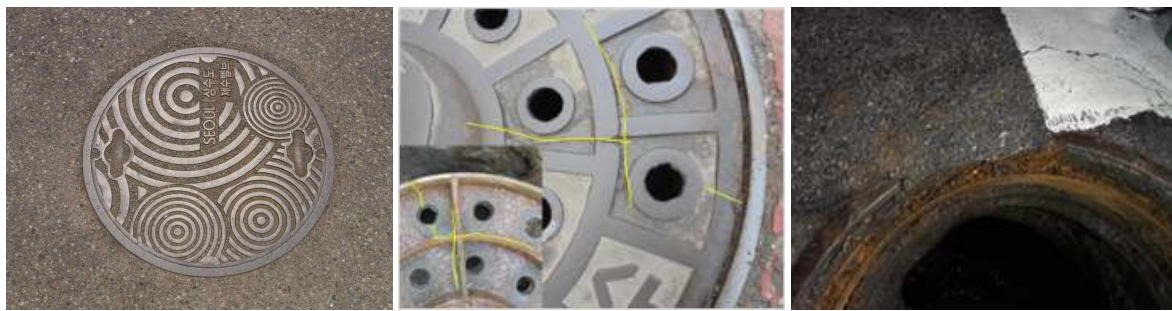
없음 (a)

균열 (e)

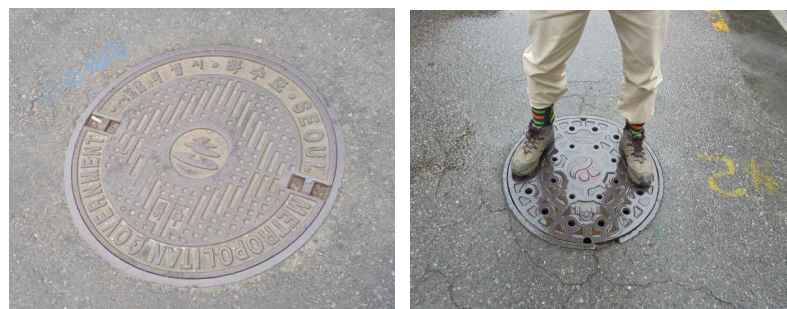
없음 (a)

있음 (e)

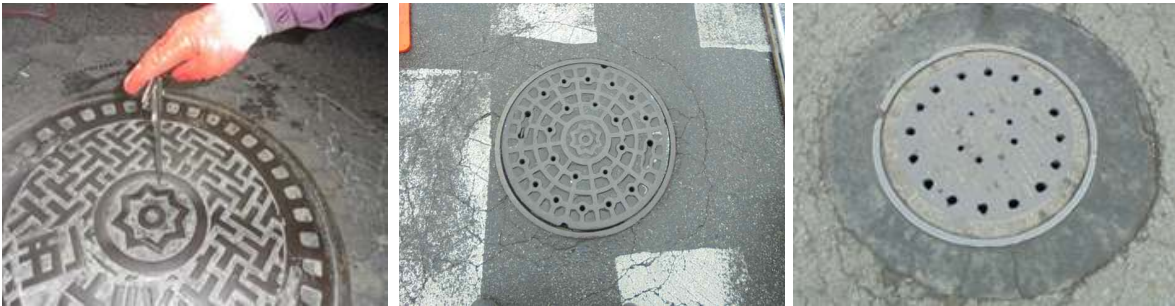
H(잔존높이) > 3mm (a)

$3 \geq H > 2$ mm (c)

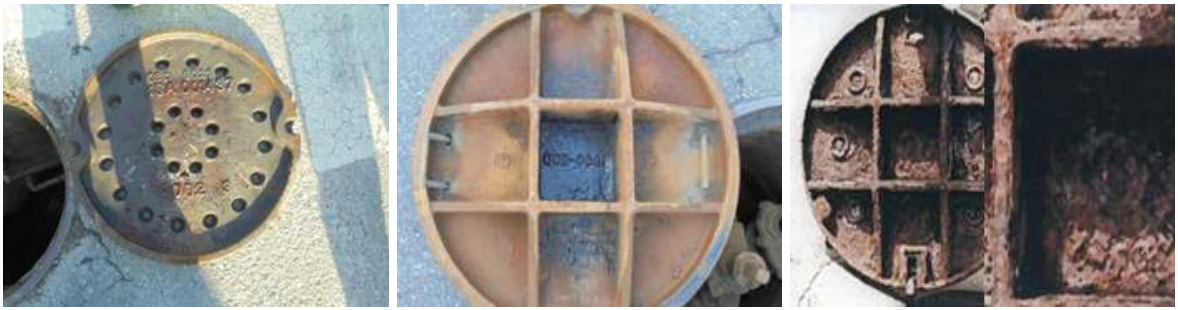
[그림 4.4] 맨홀(작업구)뚜껑 부식 상태평가 기준(예시)

없음 (a)

보통 (c)

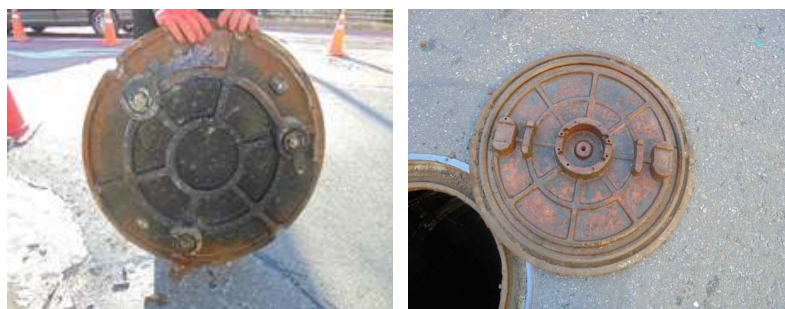
문제 없음 (a)

문제 있음 (d)

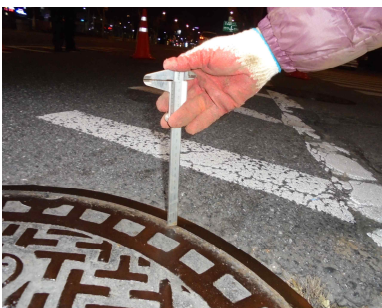
$H < 5\text{mm}$  (a)

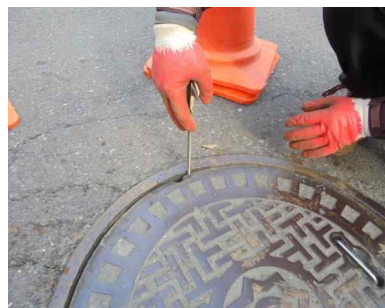
$5 \leq H < 10\text{mm}$  (c)

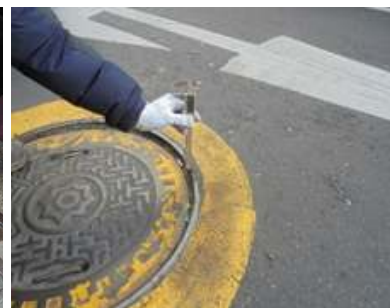
$H \geq 10\text{mm}$  (e)

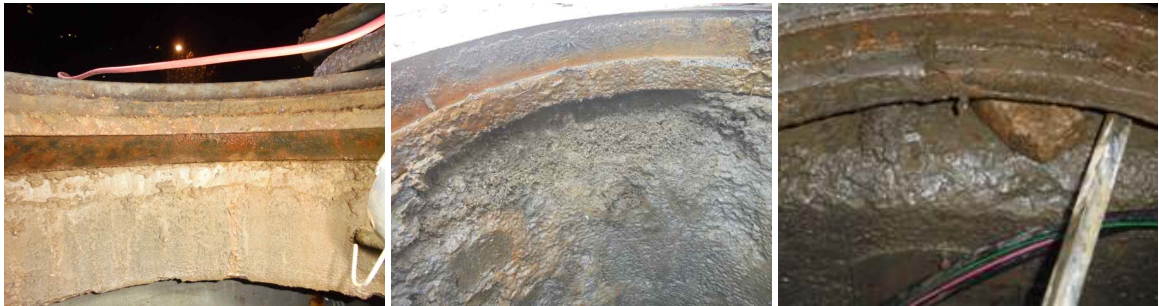
손상 없음 (a)

손상 경미 (b)

손상 심함 (d)

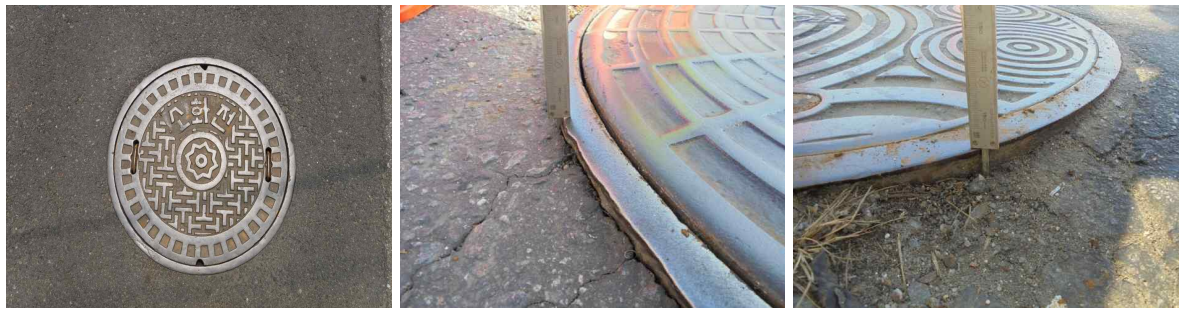
H&lt;5mm (a)

5≤H&lt;10mm (c)

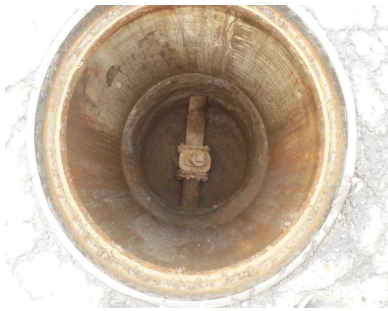
없음 (a)

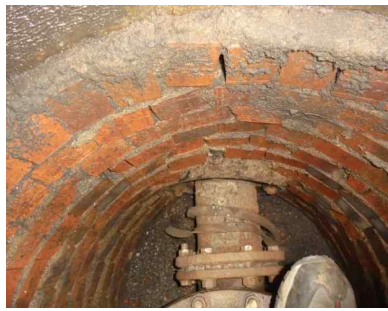
파손면적을 5%미만 (b)

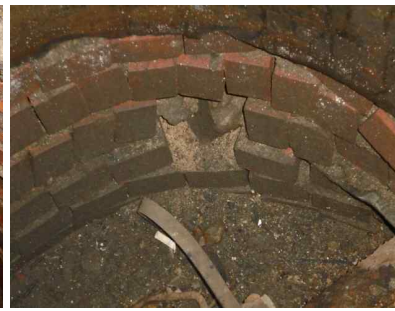
파손면적을 5~10%미만 (c)

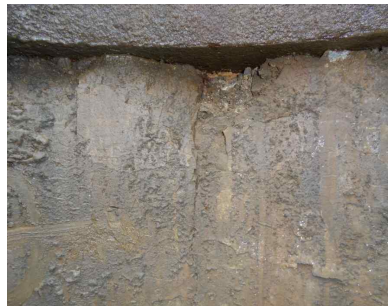
파손면적을 5~10%미만 (c)

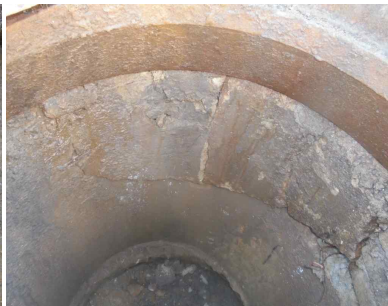
파손면적을 10%이상 (d)

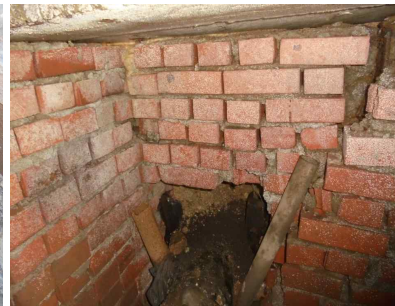
심각한 상태의 이탈손실 (e)

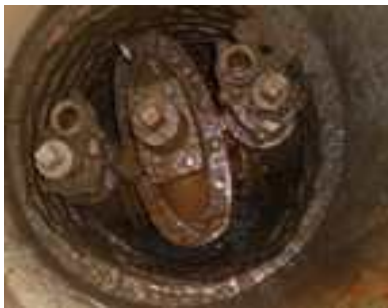
스며들고 있는 상태 (b)

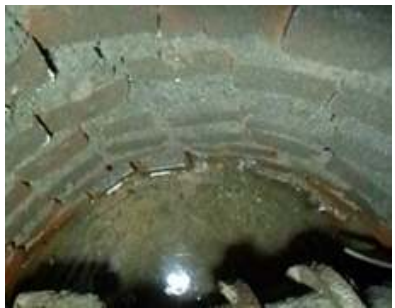
숫구치고 있는 상태 (d)

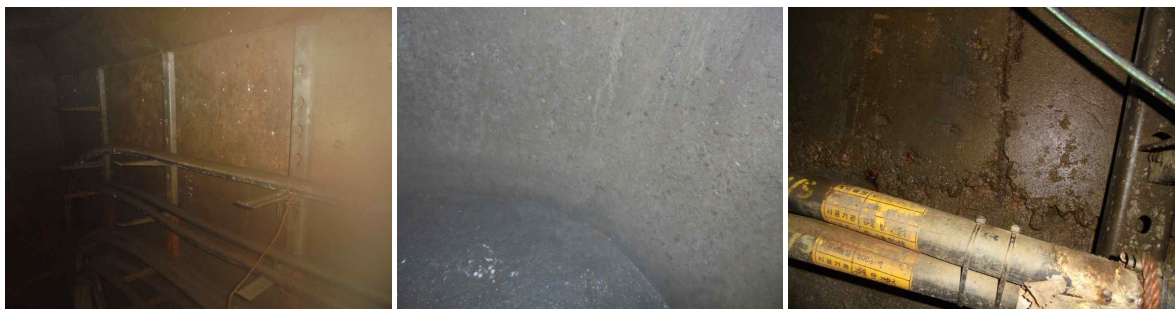
없음 (a)

국부적인 노출상태 (b)

철근노출 면적 5%미만 (c)

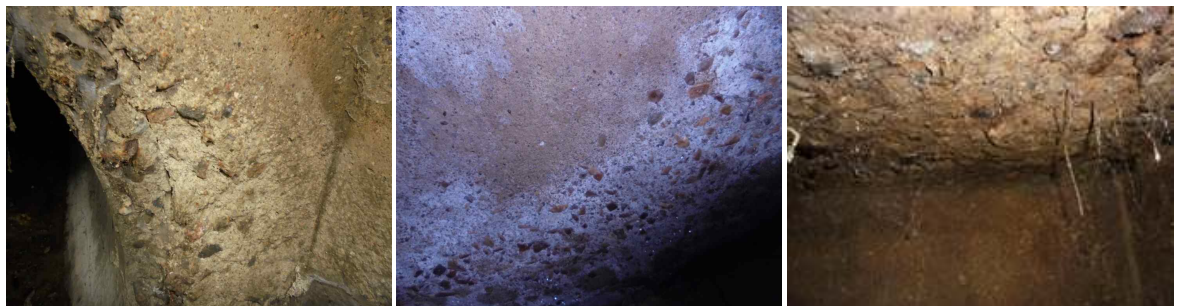
골재노출 면적 10%이상 (d)

골재노출 및 중성화 (e)

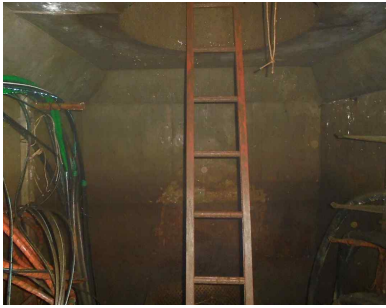
없음 (a)

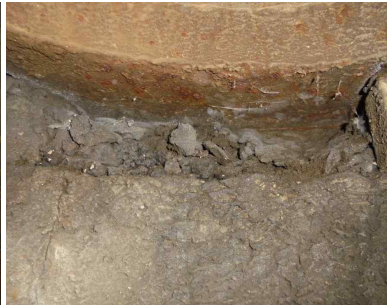
파손깊이 50mm, 10%미만 (b)

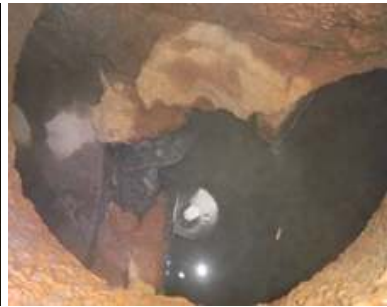
경미한 이탈손실, 함몰 (d)

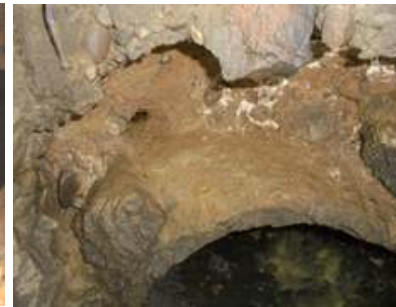
심각한 이탈손실, 함몰 (e)

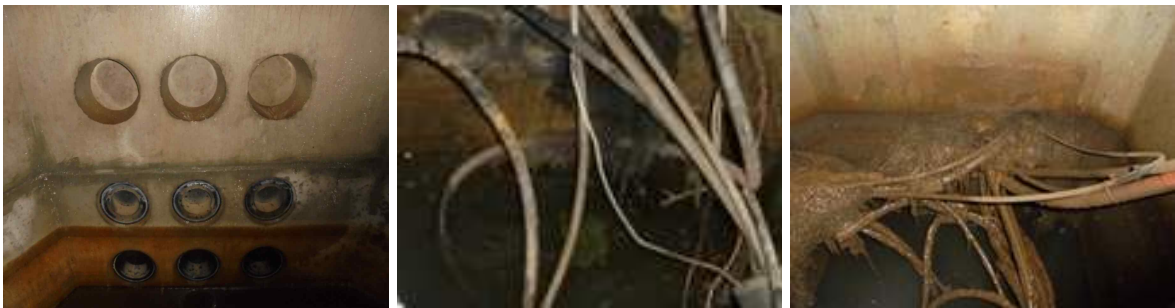
[그림 4.16] 철근콘크리트구조 내부 뿌리 침입 상태평가 기준(예시)

없음 (a)                      내경의 10%미만 (b)                      내경의 10~50% (c)

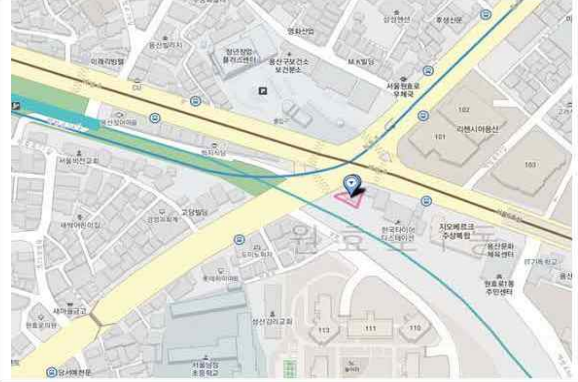
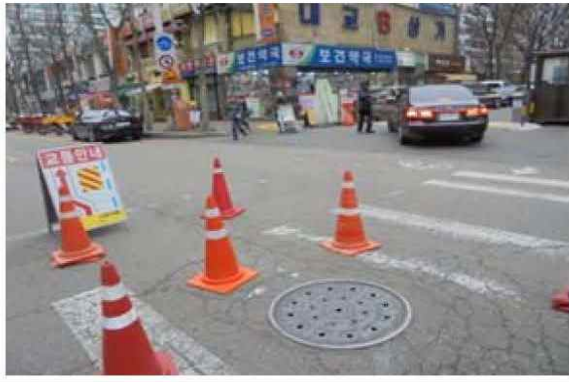
[그림 5.8] 정기점검(맨홀외부) 조사표

| 주요<br>점검결과 | <b>외관조사 결과 경미한 단차 및 주변포장 균열이 조사되었으며 맨홀뚜껑에 판통균열 발생하여 안전에 위험이 있어 긴급한 조치가 필요하다.</b> |

| 주요<br>정비사항 | <b>맨홀뚜껑 - 교체</b> |

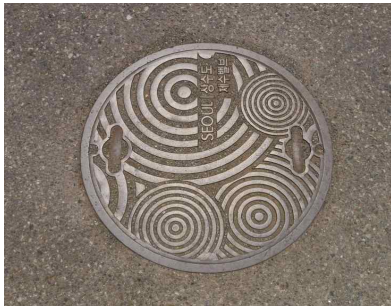
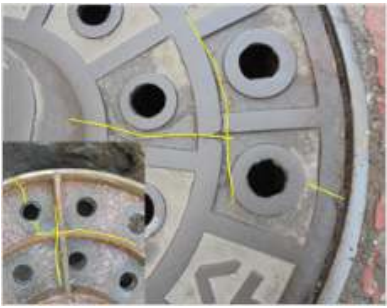
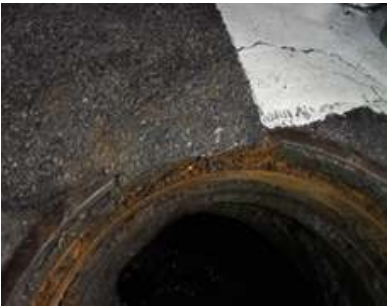
| 외<br>관 | | | |
| | 없음 (a) | 균열 (e) | 파손 (e) |

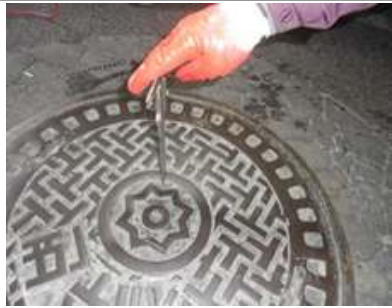
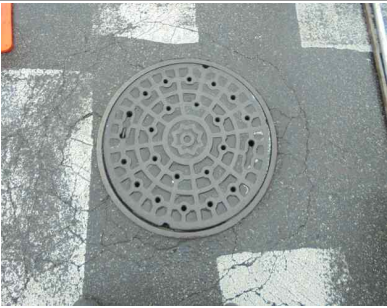
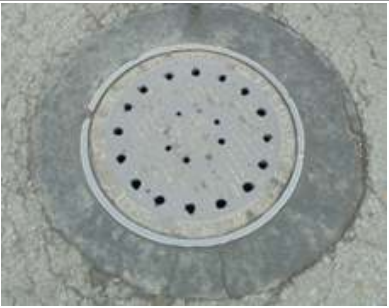
| 표<br>면<br>마<br>모 | | | |
| | $H > 3\text{mm}$ (a) | $3 \geq H > 2\text{mm}$ (c) | $H \leq 2\text{mm}$ (e) |

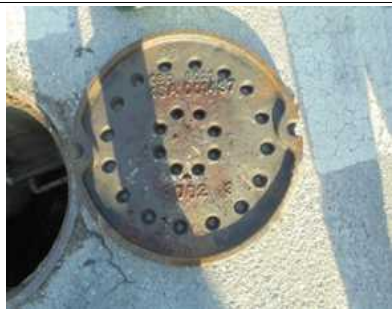
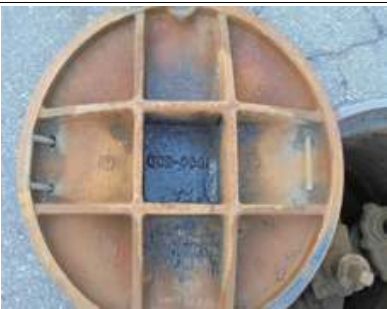
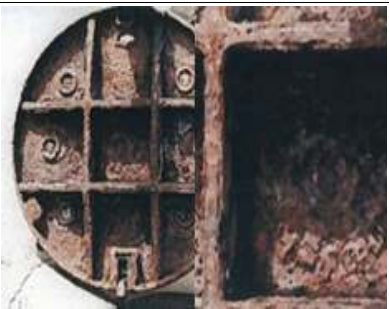
| 부<br>식 | | | |
| | 없음 (a) | 보통 (c) | 큼 (d) |

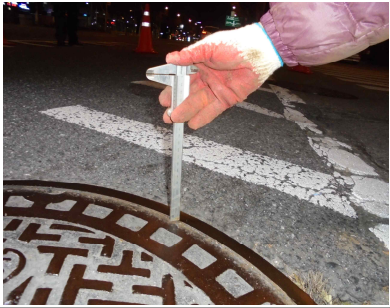
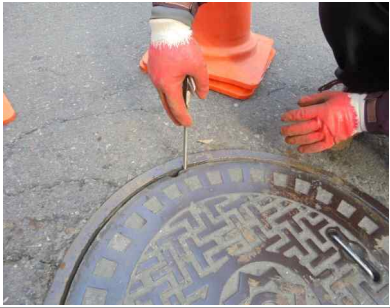
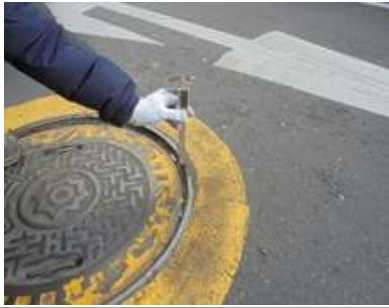
| 뚜껑과 틀 간 단차 | | | |
| | H<5mm (a) | 5≤H<10mm (c) | H≥10mm (e) |

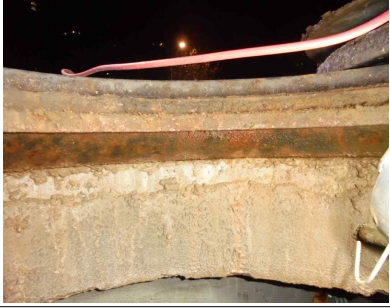
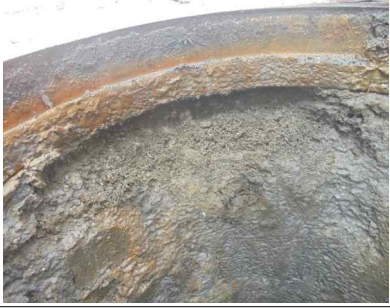
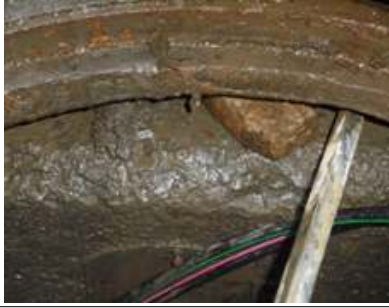
| 높이조정부 손상 | | | |
| | 손상 없음 (a) | 손상 경미 (b) | 손상 심함 (d) |

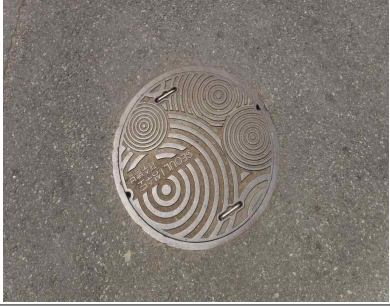
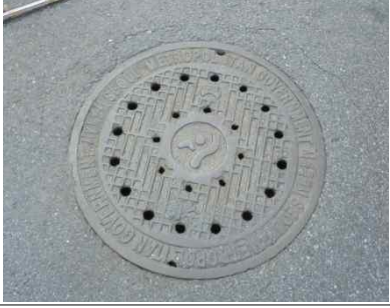
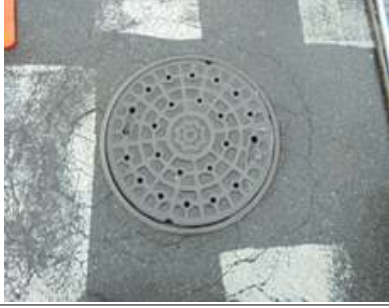
| 주변 포장 손상 | | | |
| | 없음 (a) | 초기균열 (b) | 다수균열 (c) |

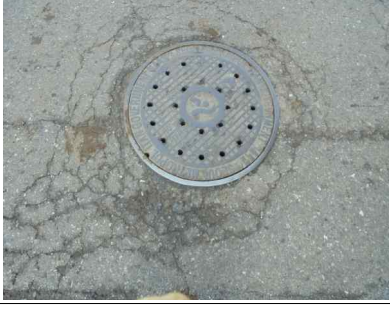
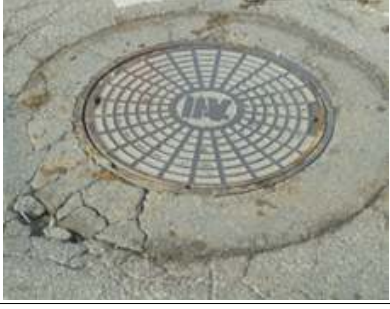
| | | | |
| | 망상균열, 비산발생 (d) | 포트 홀 발생 (e) | |

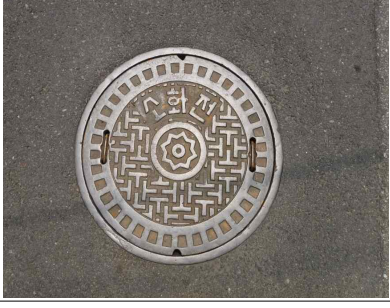
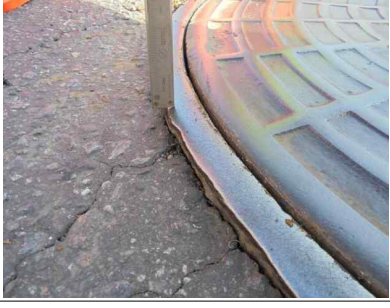
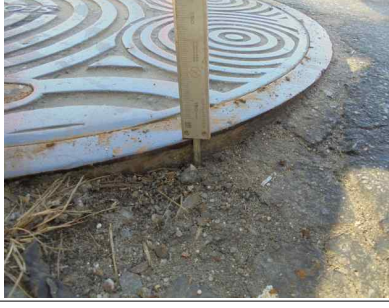
| 뚜껑과 포장 간 단차 | | | |
| | H<5mm (a) | 5≤H<10mm (c) | H≥10mm (e) |

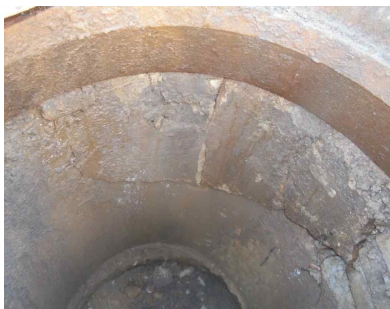
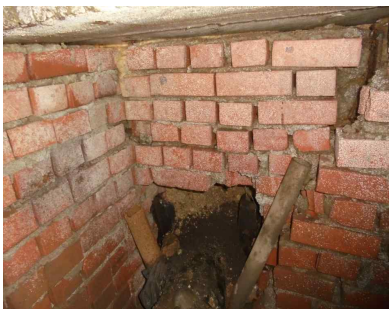
| | | | |
| | 파손면적을 10%이상 (d) | 심각한 상태의 이탈손실 (e) | |

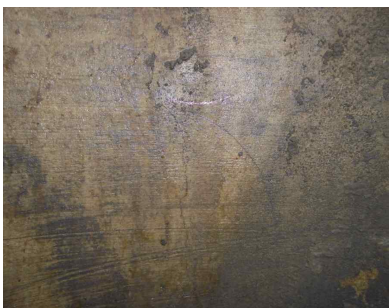
| 균<br>열 | | | |
| | 없음 (a) | 경미한 균열 (b) | 국부적인 균열 (d) |

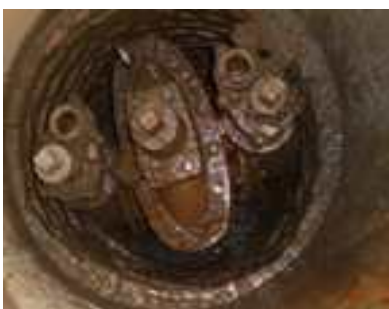
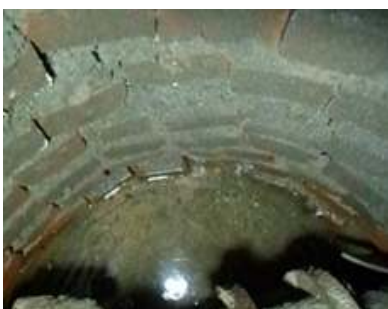
| 침<br>입<br>수 | | | |
| | 없음 (a) | 스며들고 있는 상태 (b) | 솟구치고 있는 상태 (d) |

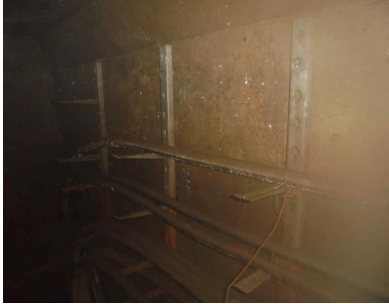
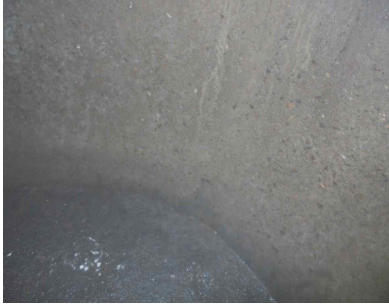
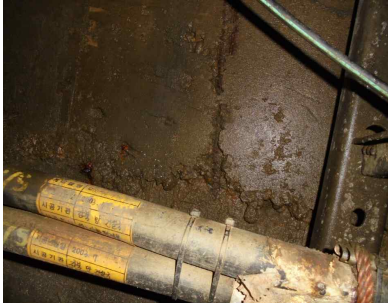
| 표<br>면<br>손<br>상 | | | |
| | 없음 (a) | 국부적인 노출상태 (b) | 철근노출 면적 5%미만 (c) |

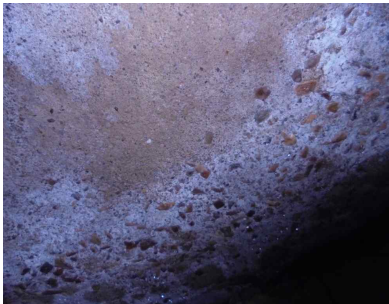
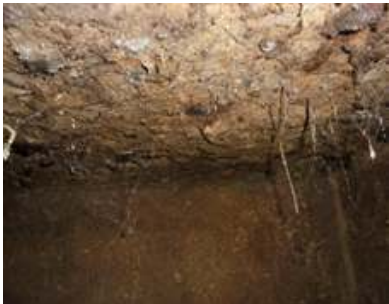
| | 골재노출 면적 10%이상 (d) | 골재노출 및 중성화 (e) | |

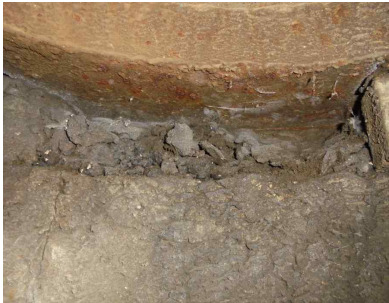
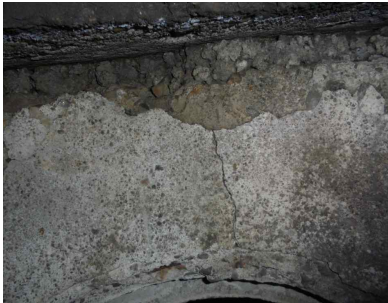
| | 없음 (a) | 파손깊이 50mm, 10%미만 (b) | 파손깊이 50mm이상, 10%미만 (c) |

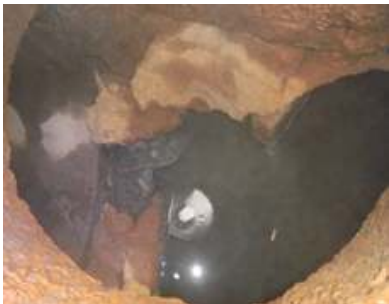
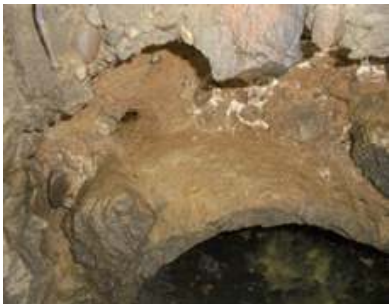
| | 경미한 이탈손실, 함몰 (d) | 심각한 이탈손실, 함몰 (e) | |

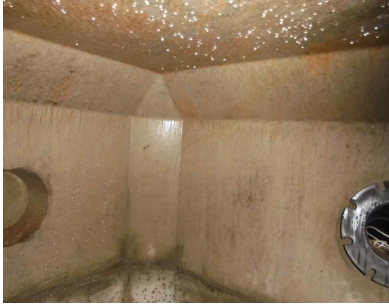
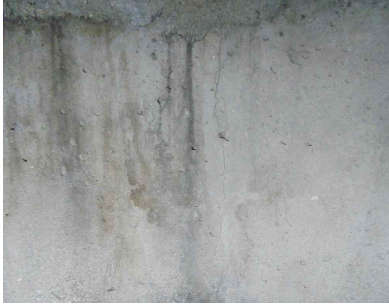
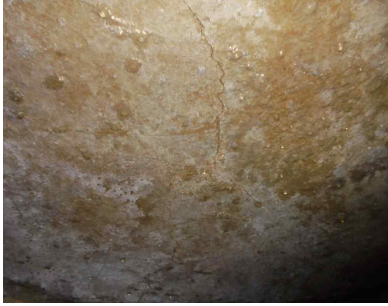
| | 없음 (a) | 경미한 균열 (b) | 균열 0.3mm, 면적율 20%미만 (c) |

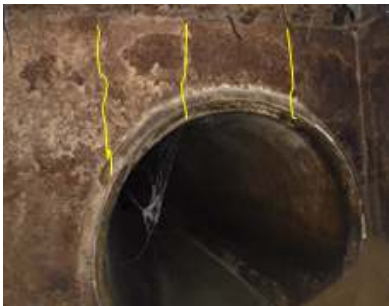
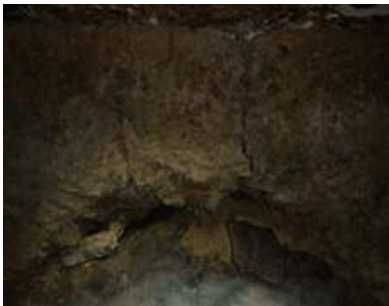
| | 균열 0.5mm, 면적율 20%미만 (d) | 균열 0.5mm이상, 면적율 20%이상 (e) | |

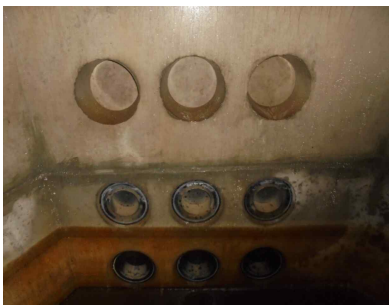
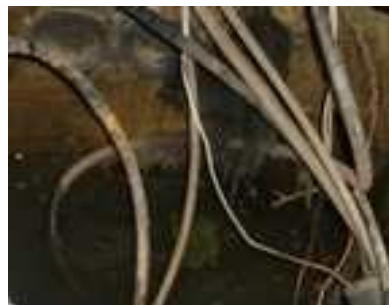
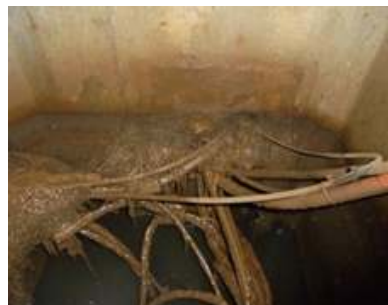
| | 없음 (a) | 내경의 10%미만 (b) | 내경의 10~50% (c) |

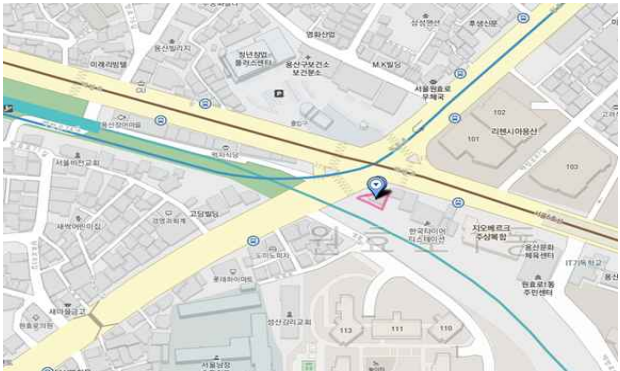
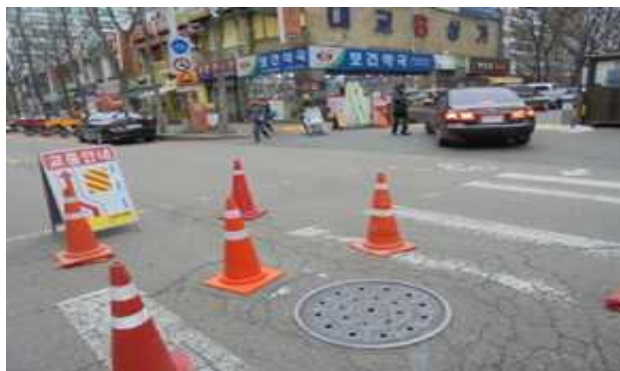
| 위 치 도 | 맨홀 상부 전경 |

| 주요 점검결과 | 외관조사 결과 경미한 단차 및 주변포장 균열이 조사되었으며 맨홀뚜껑에 관통균열 발생하여 안전에 위험이 있어 긴급한 조치가 필요하다. |

| 주요 정비사항 | 맨홀뚜껑 - 교체 |
