# 일산대교 2018년 하반기 정기안전점검 용역

## 종 합 보 고 서

[일산대교 본교, 이산포IC Ramp교 3개소]

(주)명성엔지니어링

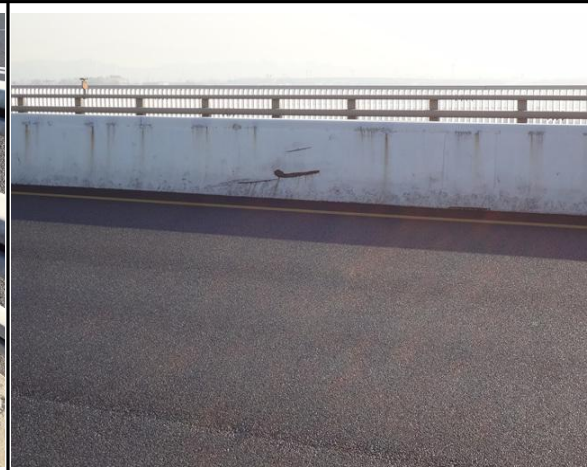
인천방향 S20 중분대 굽힘

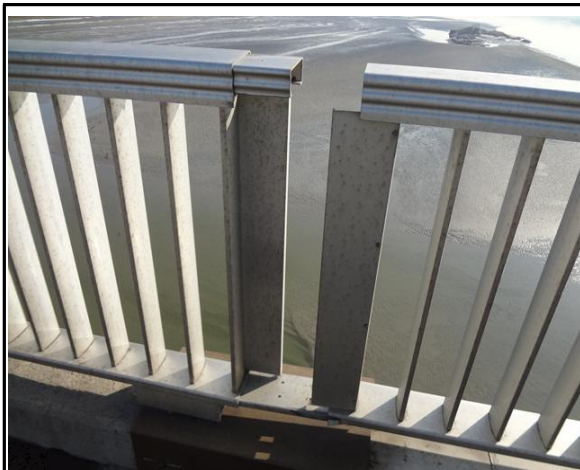
일산방향 S16 난간 이격

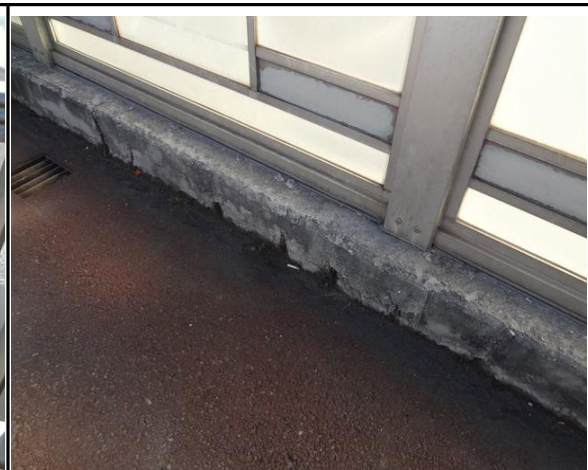
일산방향 S29 난간 철근노출

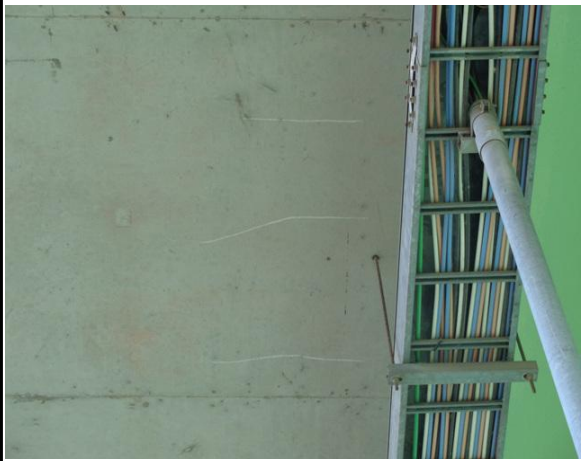
슬래브하면은 금회 외관조사 결과, 일부 구간에서 기존 손상인 균열, 망상균열, 재료분리 및 백태 등이 조사되었다. 기 점검 이후 일부구간 보수를 실시한 것으로 확인 되었으며, 현재 보수부의 상태는 양호한 것으로 조사되었다. 미 보수된 기 손상부의 경우 내구성 확보를 위한 표면처리 등의 조치가 필요할 것으로 판단된다.

| <p>인천방향 S13 캔틸레버 폭 0.3mm미만 균열</p> | <p>일산방향 S29 재료분리</p> |

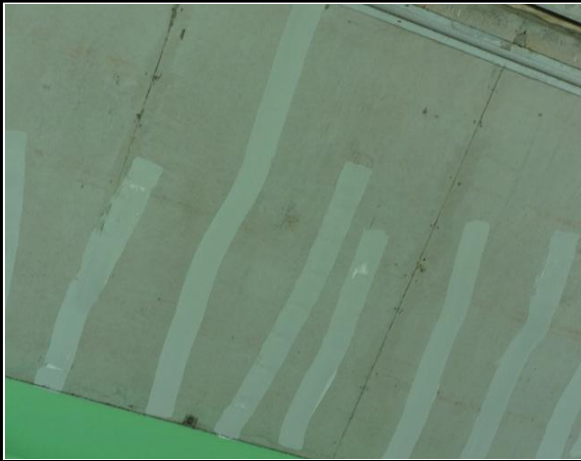
| <p>인천방향 S24 캔틸레버 균열 보수</p> | <p>일산방향 S13 망상균열 보수</p> |

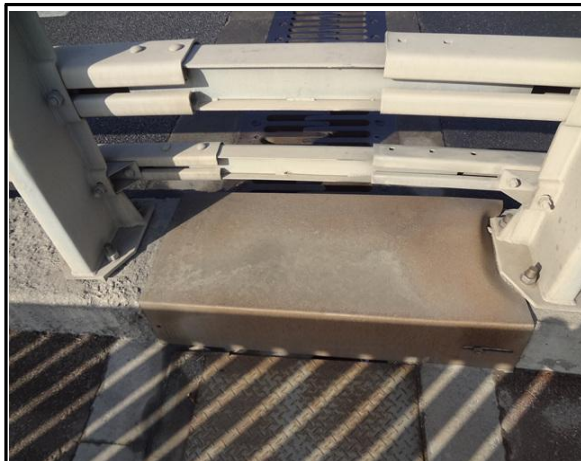
| 일산방향 P12 차수판 볼트 탈락 | 일산방향 P20 후타재 박락 |

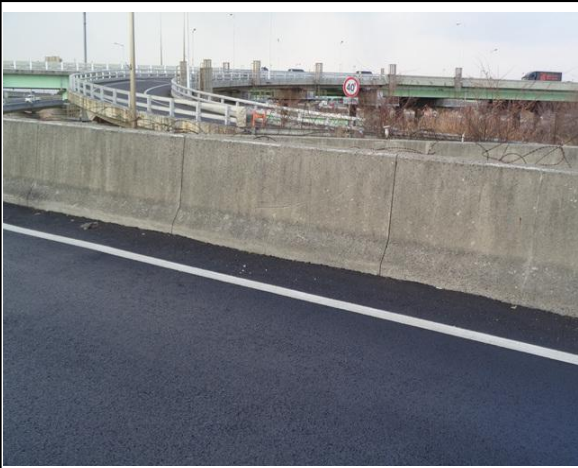
콘크리트 방호벽의 외관조사 결과, 기존 손상인 재료적인 특성 및 노후화 등으로 인한 균열 및 차량 충돌로 인한 긁힘 등의 손상이 조사되었다. 기 점검 이후 추가 발생한 손상은 없는 것으로 확인되었으며, 기 손상부는 내구성 및 미관 확보 차원의 표면처리 등의 적절한 조치가 필요한 상태이다.

| <p>S5 균열(폭 0.3mm이상)</p> | <p>S5 굽힘</p> |

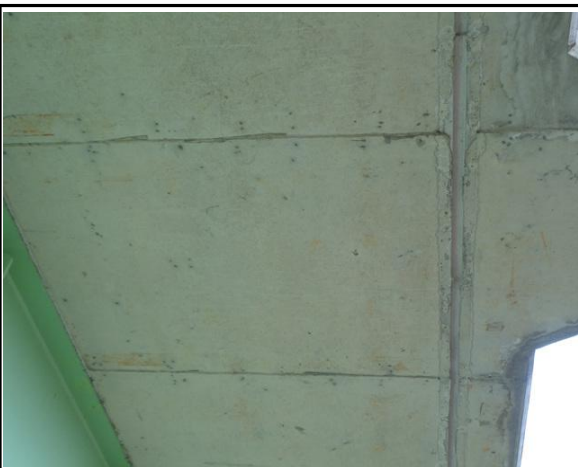
슬래브하면은 기 손상인 폭 0.1~0.2mm 정도의 균열이 조사되었다. 기 발생한 손상의 경우 시공초기 건조수축에 의해 발생한 손상인 것으로 판단되며, 주기적인 점검을 통한 주의관찰 후 손상의 진전 시 표면처리 등의 조치를 취하는 것이 바람직 할 것으로 판단된다.

| <p>S1 켄틸레버 균열(폭 0.2mm이하)</p> | <p>S2 켄틸레버 균열(폭 0.2mm이하)</p> |

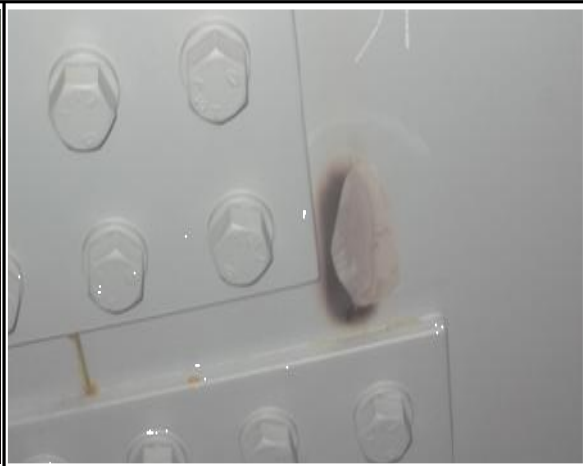
거더 내·외부의 외관조사 결과, 기존 손상인 거더외부 도장긫힘 및 거더내부 도장 탈락이 조사되었다. 그 외 추가 발생한 손상은 없는 것으로 확인되었으며, 기존 손상의 진전 또한 미미한 것으로 조사되었다. 발생한 손상의 경우 공용기간 증가, 용접열 등에 의해 발생한 손상으로 구조물의 내구성 증진을 위한 재도장 등의 조치가 필요할 것으로 판단된다.

| <p>거더내부 전경</p> | <p>거더내부 도장탈락</p> |

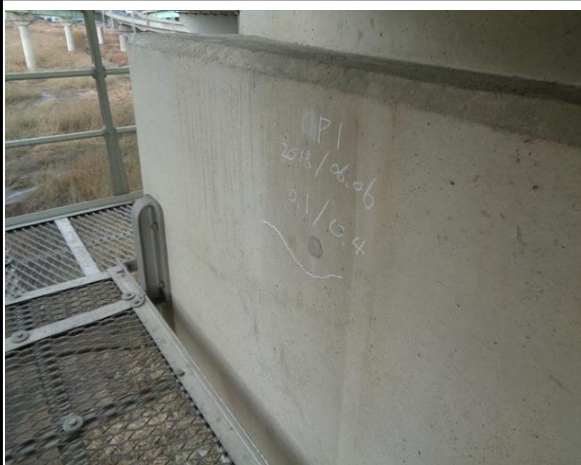
| <p>P1 코핑부 균열(폭 0.2mm이하)</p> | <p>P3 코핑부 균열(폭 0.2mm이하)</p> |

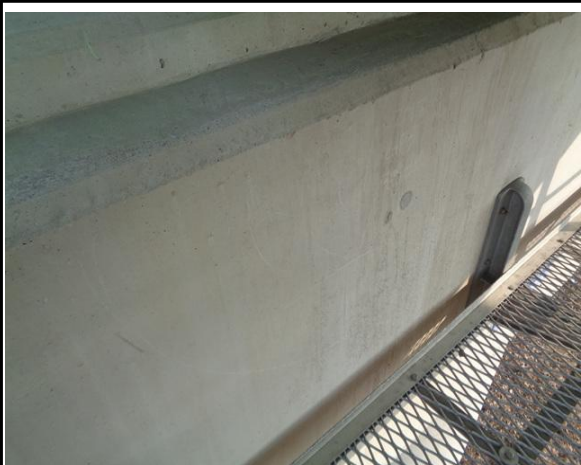
| <p>P3 코핑부 망상균열</p> | <p>P3 코핑부 파손</p> |

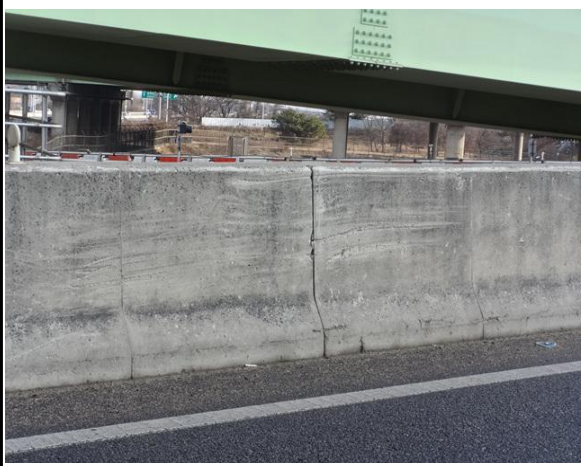
콘크리트 방호벽으로 점검결과, 재료적인 특성 및 노후화 등으로 인한 균열 및 철근노출, 차량 충돌로 인한 굽힘, 파손 등의 손상이 조사되었으며, 기 손상부는 내구성 및 미관 확보 차원의 표면처리, 단면보수 등의 적절한 조치가 필요할 것으로 판단된다.

| <p>S4 굽힘</p> | <p>S6 철근노출</p> |

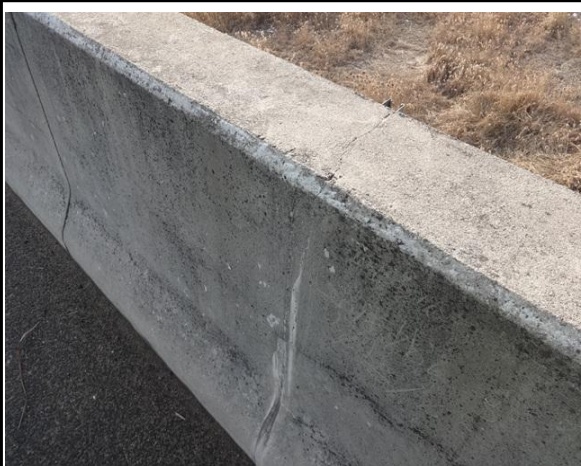
| <p>S7 균열(폭 0.2mm 이하)</p> | <p>S7 철근노출</p> |

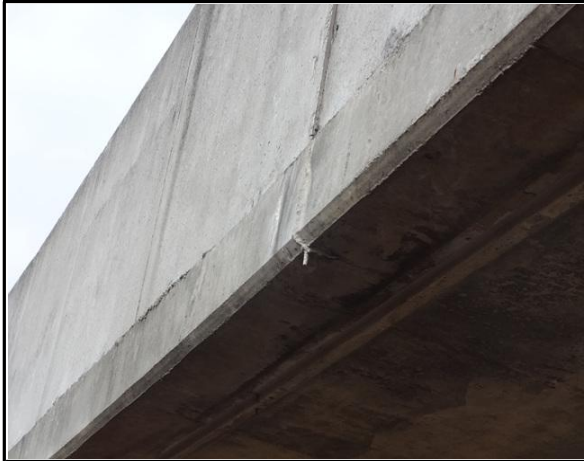
슬래브하면의 외관조사 결과, 기 손상인 폭 0.1~0.2mm 정도의 균열 및 콘크리트 파손, 백태가 조사되었다. 기 점검 이후 추가 발생된 손상은 없는 것으로 확인되었으며, 기 손상부의 경우 손상의 진전시 내구성 확보를 위한 표면처리, 단면보수 등의 적절한 조치가 필요할 것으로 판단된다.

| S3 캔틸레버 백태 | S8 캔틸레버 균열(폭 0.2mm 이하) |

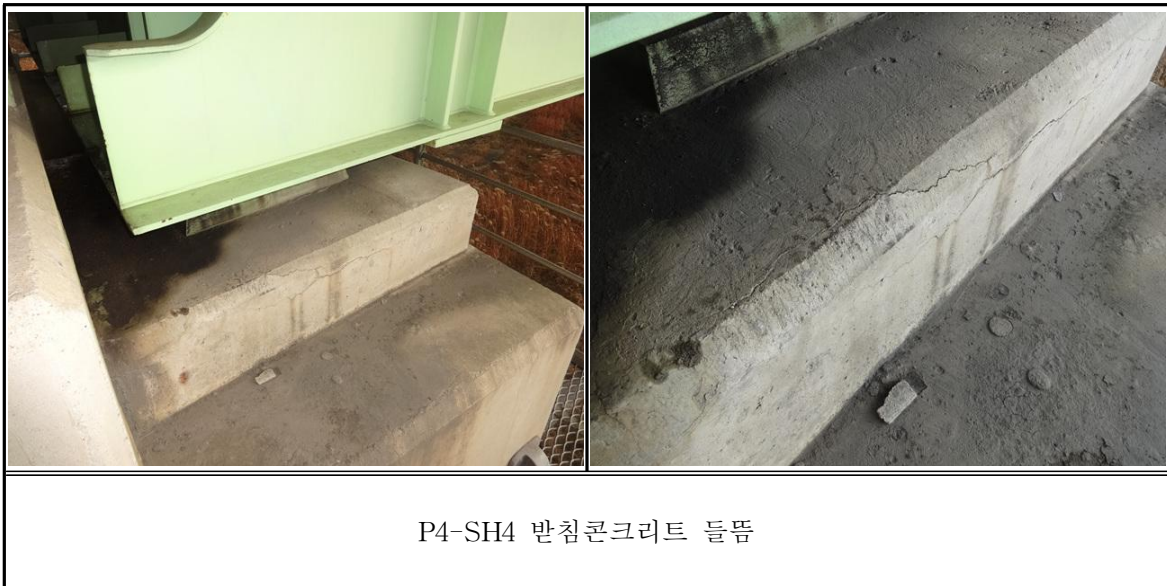
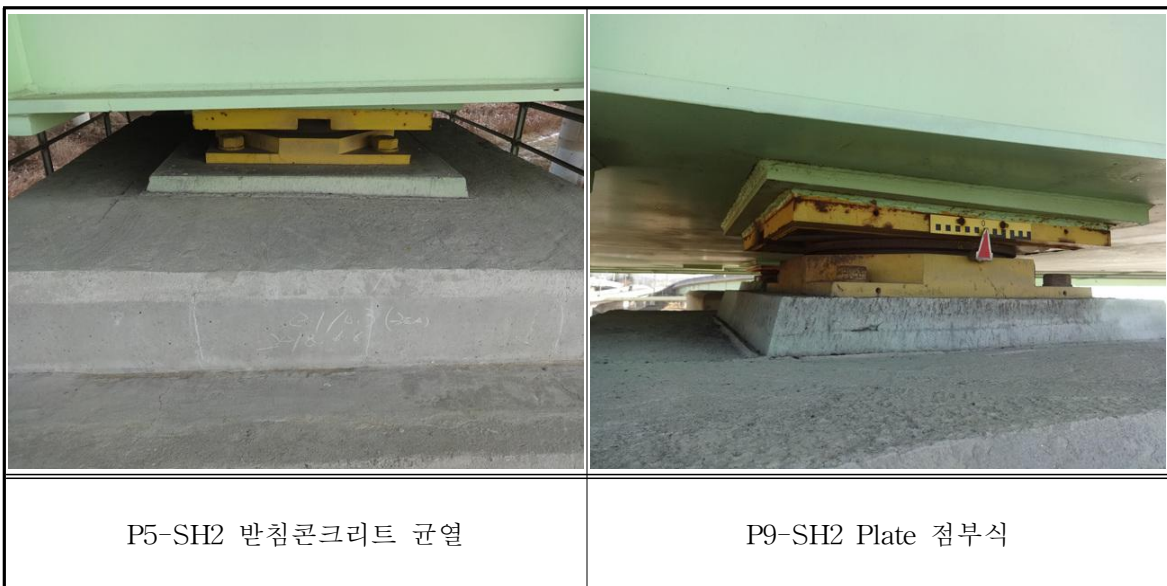
교량받침은 포트받침, 탄성받침으로 시공되었고, 교량받침에 대한 점검결과, 가동상태는 대체로 양호한 상태이나, 기 손상인 일부구간 받침콘크리트 및 무수축물탈 균열, 녹발생, 이동량게이지 파손, 받침콘크리트 들뜸이 조사되었다. 기 점검 이후 추가 발생된 손상은 없는 것으로 확인되었으며, 손상부의 경우 주기적인 점검을 통한 주의 관찰 후 손상의 진전 시 표면처리, 단면보수 등의 조치를 취하는 것이 바람직 할 것으로 판단된다.

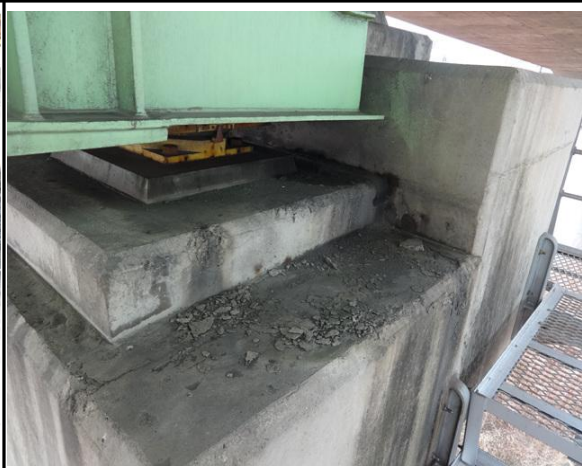
하부구조의 외관조사 결과, 폭 0.2mm 이하의 균열 및 망상균열, 콘크리트 박리, 누수 오염이 조사되었고, 기존 손상으로 확인되었다. 기존 손상부는 손상의 진전시 내구성 확보 차원의 표면처리, 단면보수 등의 조치가 요구되며, 콘크리트 박리 구간은 신축이음으로 유입된 우수에 의한 손상으로 신축이음 보수와 연계된 유지관리가 요구된다.

| <p>P4 코핑부 상면 박리</p> | |

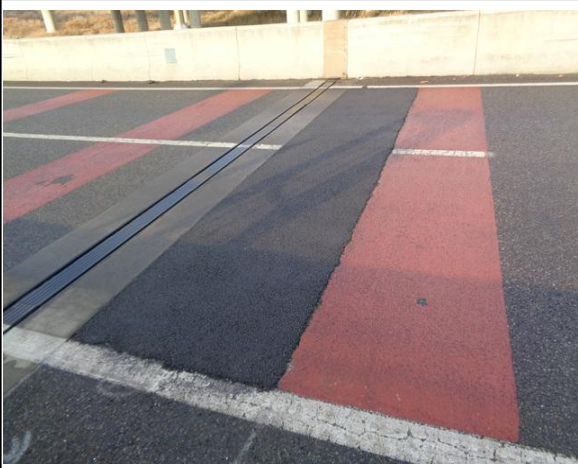
아스팔트로 시공된 교면포장은 기 손상인 노후화 및 차량의 반복적인 통행으로 인한 아스콘 패임 및 포트홀, 미끄럼방지포장 망상균열이 조사되었다. 기 점검 이후 일부 구간 포장보수(재포장)를 실시하였으며, 현재 보수부의 상태는 양호한 것으로 확인되었다. 미 보수된 기 손상부의 경우 손상의 진전은 미미한 것으로 판단되나, 주행 차량의 안정성 및 사용성 확보를 위한 아스콘 팻칭, 재포장 등의 유지관리가 필요할 것으로 판단된다.

| S9 포장보수(재포장) | S16 포장보수(재포장) |

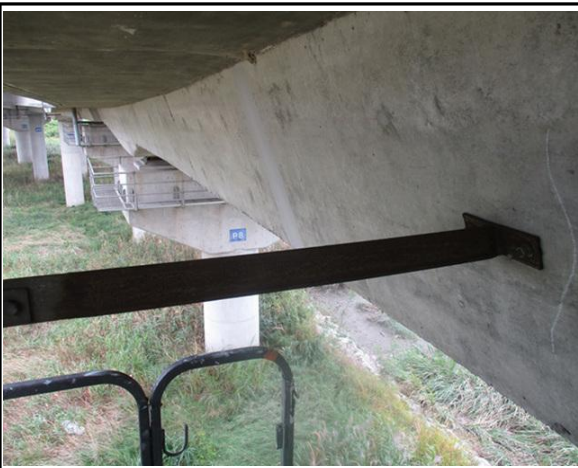
배수시설은 산악형이며 외관 조사결과, 기 손상인 배수구 막힘, 배수관 이음부 누수, 지지대 부식이 조사되었다. 기 손상부의 경우 구조물의 원활한 배수기능 확보를 위한 정비 등의 유지관리가 요구된다.

| S2 용접부 누수 | S8 지지대 부식 |

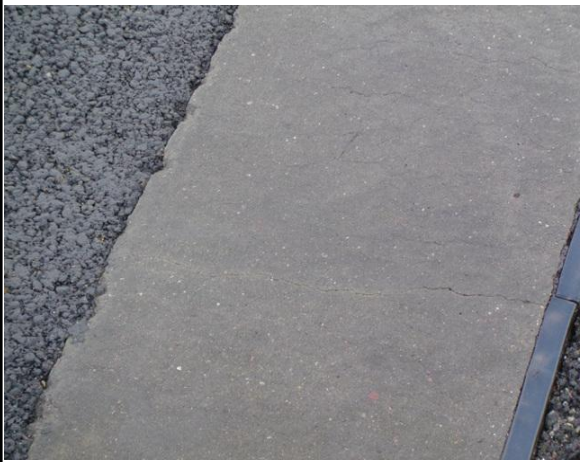
| <p>P5 후타재 균열(폭 0.2mm 이하)</p> | <p>P23 하부 누수</p> |

신축이음은 강평거조인트, N.B 조인트가 시공되어 있으며, 신축유간은 양호한 상태이나, 기 손상인 본체 이물질 퇴적 및 흡음재 탈락, 고무재 손상, 누수, 후타재 균열, 이격 등의 손상이 확인되었다. 기 점검 이후 추가 발생된 손상은 없는 것으로 조사되었으며, 손상부의 경우 부재의 사용성 및 내구성을 위한 정비 및 표면처리 등의 조치가 필요하며, 신축이음 누수 구간은 하부구조의 열화 및 박리가 심화 될 수 있으므로, 하부 고무재 배수관 교체, 신축이음 교체 등의 조치가 필요할 것으로 판단된다.

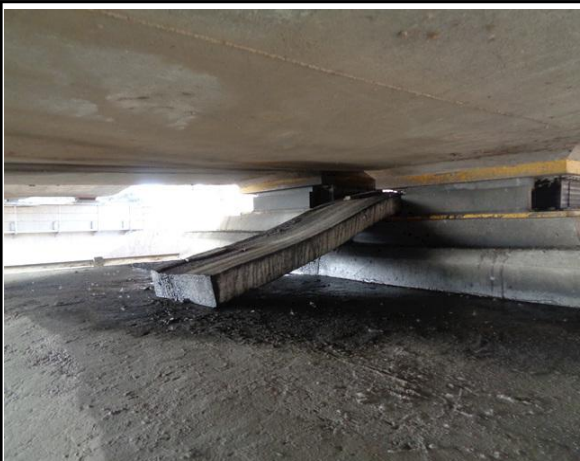
| <p>P23 하부 흡음재 탈락</p> | <p>A2 고무재 손상</p> |

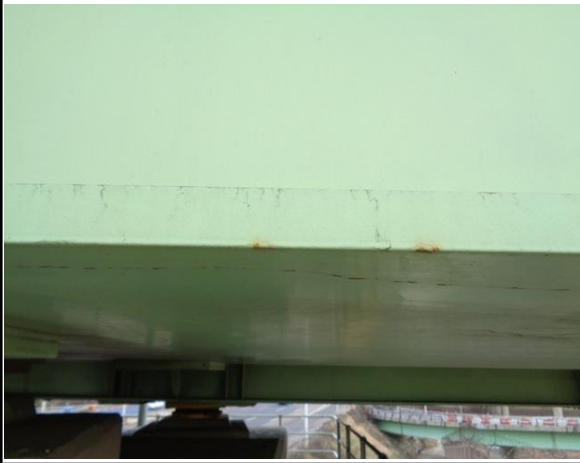
거더 내·외부의 외관조사 결과, 금회 거더외부 굽힘 및 점부식, 거더내부 용접열 손상, 도장손상, 우수유입 흔적이 확인 되었고, 손상부의 경우 내구성 증진을 위한 재도장 등의 조치가 요구된다.

| <p>외부 S2-G2 점부식</p> | <p>내부 S4-G2 용접열 손상</p> |

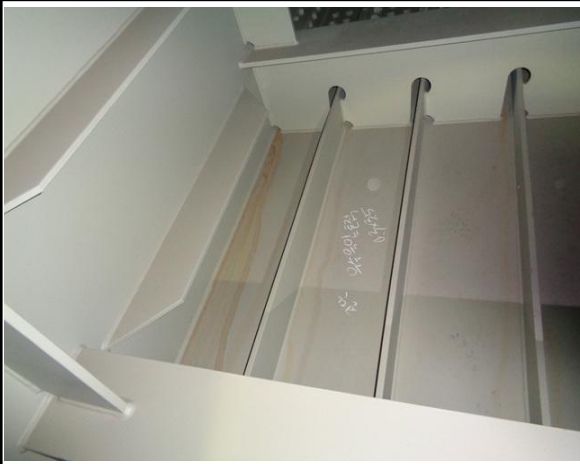
| <p>내부 S5-G1 우수유입 흔적</p> | <p>내부 S5-G2 도장손상</p> |

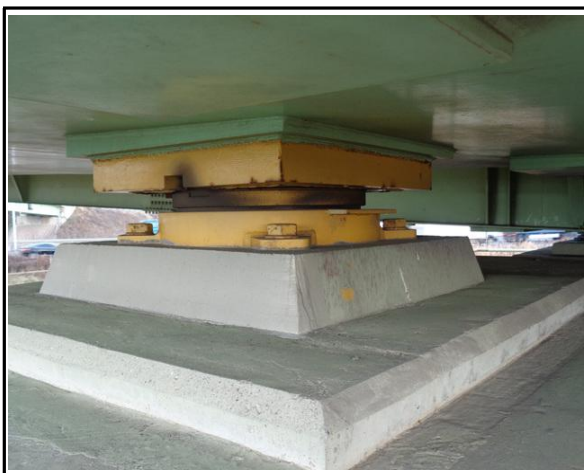
| P3-SH2 무수축물탈 파손 보수 | P6-SH2 받침콘크리트 파손 보수 |
