2019년 상반기 시설물 정기안전점검 기술용역

# 연호지하차도

2019. 06

대구동부순환도로(주)

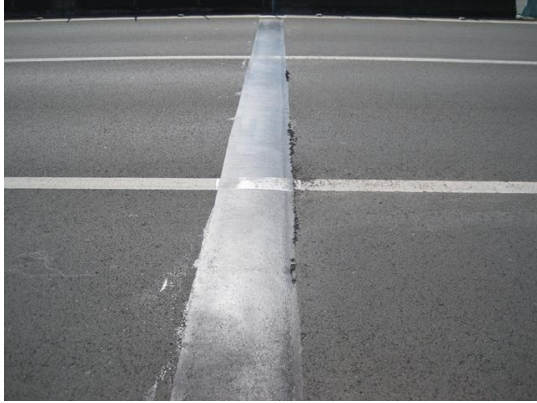
| 위 치 | 시점부 교면포장 범물방향 J02 | 위 치 | 시점부 교면포장 범물방향 J03 |
| 내 용 | 접속포장 포트홀 보수 | 내 용 | 접속포장 마감불량 |

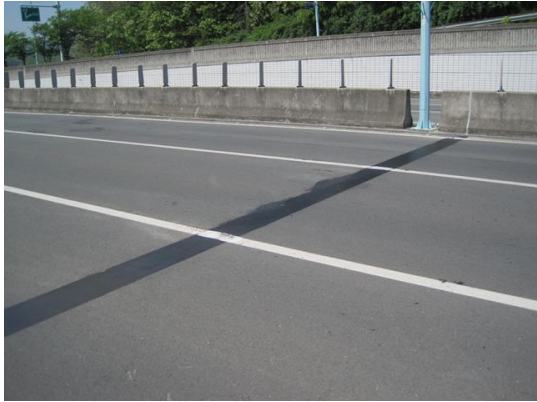
| 위 치 | 시점부 교면포장 안심방향 J07 | 위 치 | 시점부 교면포장 안심방향 J13 |
| 내 용 | 로드셀 보수 | 내 용 | 로드셀 마감불량 |

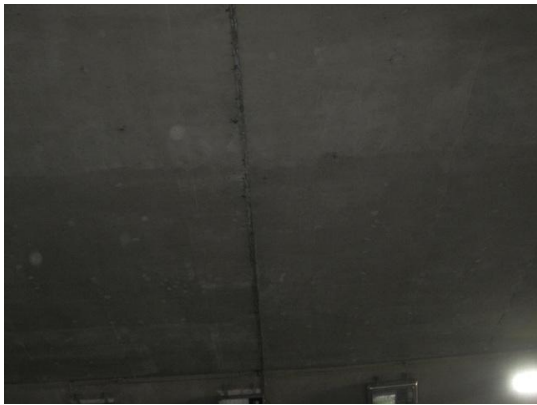
| 위 치 | 슬래브 범물방향 J02 | 위 치 | 슬래브 범물방향 J04 |
| 내 용 | 실란트 이격 | 내 용 | 실란트 파손 |

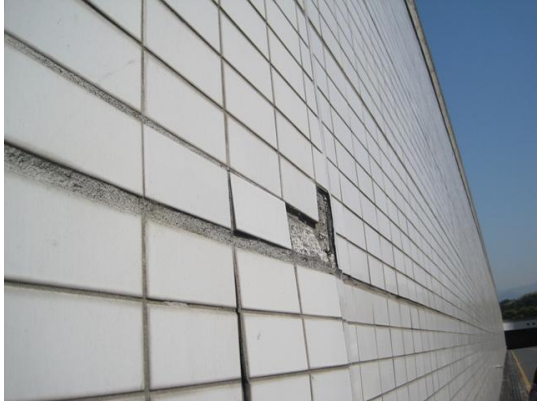
| 위 치 | 시점부 옹벽 범물방향 S14 | 위 치 | 시점부 옹벽 범물방향 S17 |
| 내 용 | 타일탈락 | 내 용 | 타일탈락 |

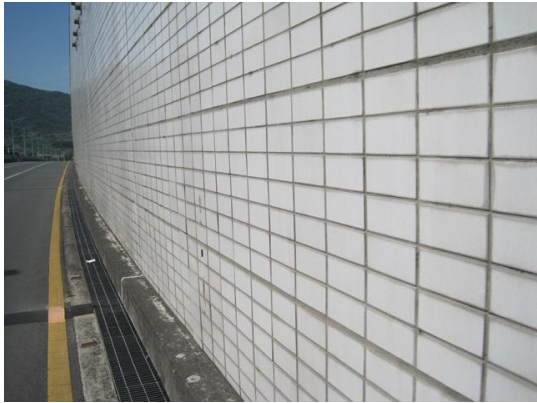
| 위 치 | 시점부 옹벽 범물방향 S21 | 위 치 | 종점부 옹벽 범물방향 J01 |
| 내 용 | 타일들뜸 | 내 용 | 실란트 파손 |

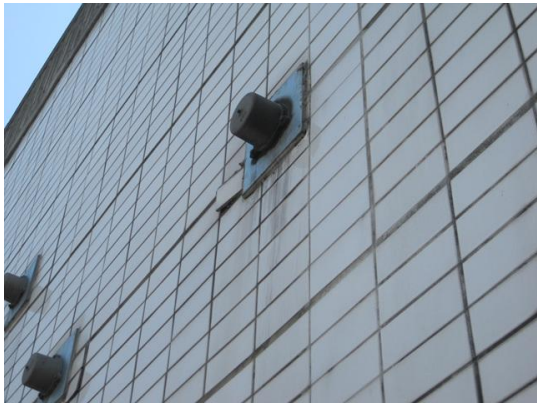
| 위 치 | 시점부 옹벽 안심방향 S10 | 위 치 | 시점부 옹벽 안심방향 S20 |

| 내 용 | 타일들뜸 | 내 용 | 타일탈락 |
