## 제 2 장 외관조사

## 제2장 외관조사 및 상태평가

본 과업의 대상교량인 연호고가교는 대구광역시 수성구 연호 사거리를 횡단 하는 교량으로 총 8경 간의 연장 L=410.0m이며, 형식은 Steel Box Girder교로 시공되어 공용 중에 있다.

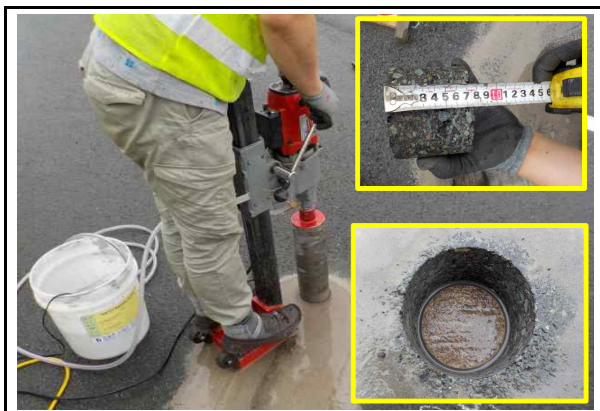
- 본 교량의 포장은 아스팔트 포장으로 망상균열 및 국부파손, 포트홀이 조사되었다.
- 시·종점 토공구간의 포장 상태는 아스콘 패임 및 미끄럼방지포장 파손이 일부구간에서 조사되었다.
- 교면포장부에 대한 교면방수층 확인을 위해 코어채취를 통한 확인(2017. 05) 결과 방수층은 나타나지 않았으며, 일부 도막식(Guss)방수로 시공되어 있는 것으로 일부 확인되었으나 향후 재포장보수 시 전체 포장층 방수 공사가 필요할 것으로 판단된다.

방수층 확인(S1)-3차로(2017. 05)

| 대책<br>방안 | <ul style="list-style-type: none"> <li>▪ 아스팔트에 발생한 손상은 향후 주행차량에 대한 안전 및 시설물의 안전상 재포장계획(교면방수 포함)이 수립되어야 할 것으로 판단된다.</li> <li>▪ 토공구간에 발생한 패임 및 미끄럼방지포장에 대한 향후 재포장 계획을 수립하여 교량구간과 동일한 시기에 포장보수가 이루어져야 될 것으로 판단된다.</li> </ul> |

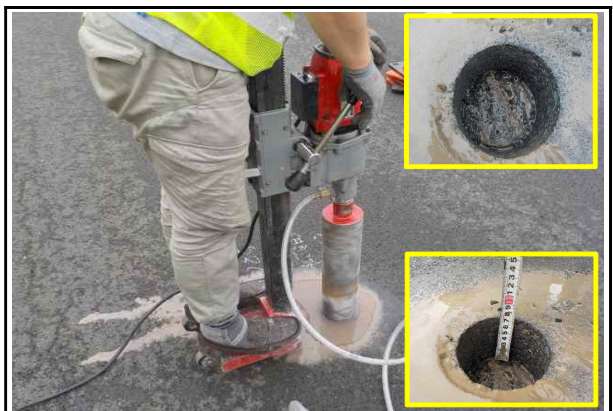
방수층 확인(S2)-3차로(2017. 05)

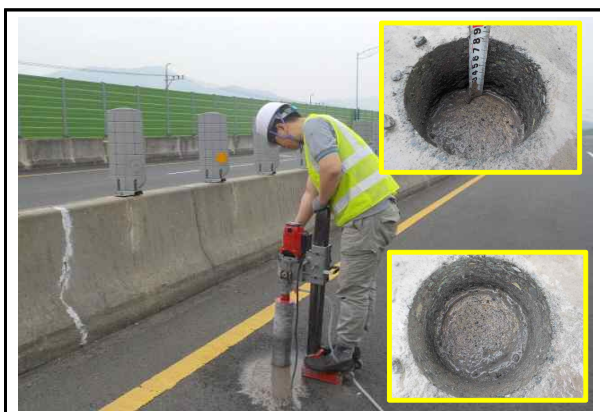
방수층 확인(S4)-1차로(2017. 05)

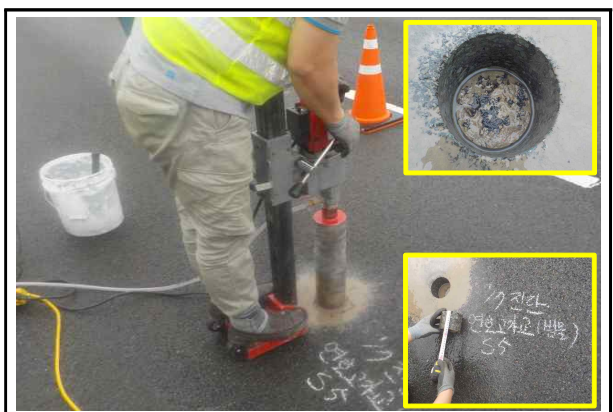
방수층 확인(S5)-1차로(2017. 05)

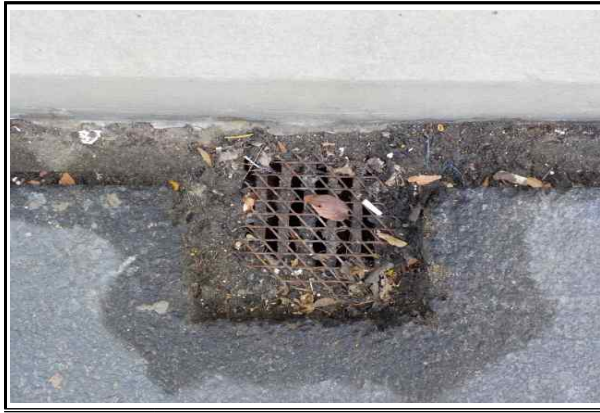
손상위치 : 배수구

손상내용 : 배수구전경

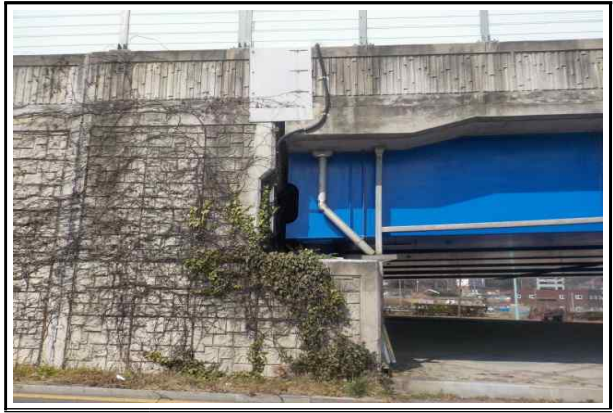
손상위치 : 배수관

- 금회 배수시설에 대한 외관조사 결과, 상부 배수구에 대해서는 전반적으로 막힘, 그레이팅 파손 등의 손상이 나타나지 않은 상태로 양호하게 조사되었다.
- 하부 배수관의 상태는 각 경간마다 교각하단부로 유도되어 배수처리가 되도록 배수관이 설치되어 있으며, 일부 P1, P2, P3에서 배수관 길이부족으로 교각하단 콘크리트 침식이 발생되었다.

손상내용 : 배수관전경

| 대책<br>방안 | <ul style="list-style-type: none"> <li>▪ 배수관 길이연장</li> </ul> |

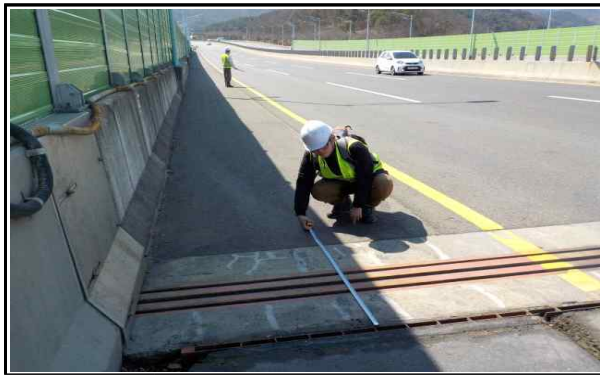
손상위치 : 신축이음(A1)

손상내용 : 신축제원조사 현황

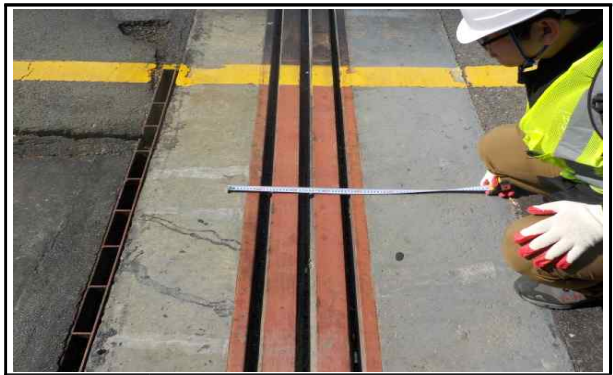
손상위치 : 신축이음(A2)

- 본 교량의 신축이음장치는 Rail Joint로 A1,A2 2개소 설치되어 있으며, 외관조사 결과 신축이음장치 본체 강재는 특이한 손상이 나타나지 않은 상태로 전반적으로 양호하게 조사되었으며, A2 신축이음장치 하부에서 이상음이 발생한 것으로 조사되었다.
- 2차 부재인 후타재는 일부 균열이 조사되었으며, 접속 시·종점부 토공구간 포장 파손이 조사되었다.
- 시·종점부 신축이음장치 우수유입 방지를 위한 배수로(트렌치)가 설치되어 있으나 이물질 및 토사퇴적에 의한 우수 역류가 발생할 우려가 있으므로 추후 신축이음장치 교체 시기에 배수로 홈 설치 및 유공관을 설치하여 우수방지를 위한 유지관리가 필요할 것으로 판단된다.

| 손상<br>원인 | <ul style="list-style-type: none"> <li>▪ 신축이음장치 이상음 현상은 하부 베어링 탈락 및 용접부 탈락에 의한 발생 가능성이 큰 것으로 판단된다.</li> <li>▪ 후타재 균열은 초기건조수축에 의하여 발생됨.</li> </ul> |

손상내용 : 신축제원조사 현황

| 대책<br>방안 | <ul style="list-style-type: none"> <li>▪ 신축이음장치 교체</li> <li>▪ 배수로 홈 설치 및 유공관 설치</li> </ul> |

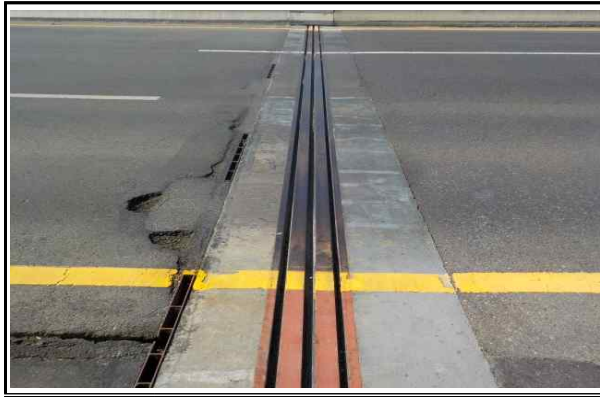
손상위치 : 신축이음(A1)

손상내용 : 배수로 현황

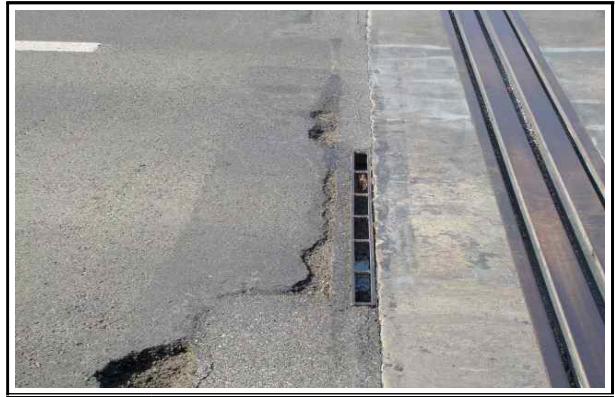
손상위치 : 신축이음(A2)

손상내용 : 배수로 현황

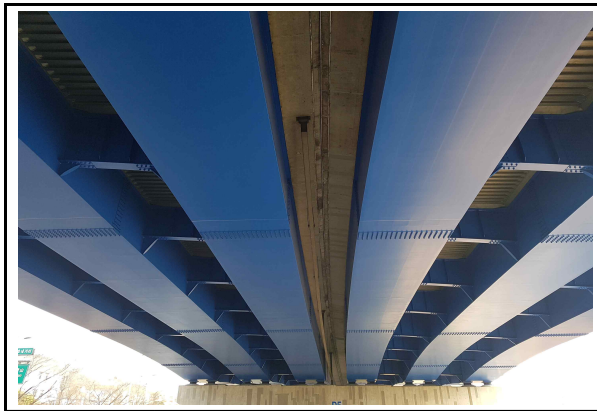
손상위치 : Steel Box Girder

손상내용 : 전경
