# 연호고가교외 2개소 정밀안전진단 사 진 첩

(02\_가 천 교)

2017. 6.

(주)우림종합엔지니어링

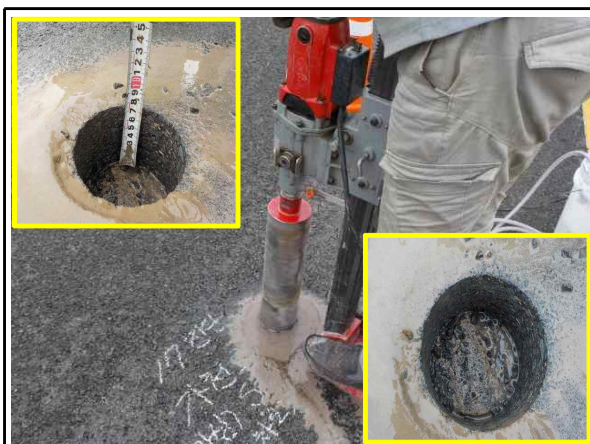
| 위 치 | 교면포장(S1-3차로) |

| 사진설명 | 방수층 확인(2017. 05) |

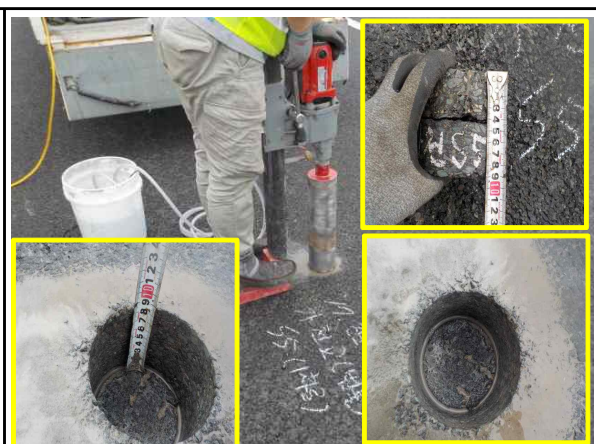
| 위 치 | 교면포장(S5-1차로) |

| 사진설명 | 방수층 확인(2017. 05) |

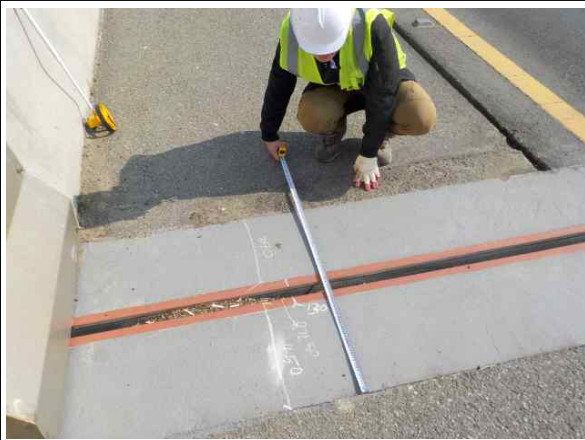
위 치 신축이음(A1)

사진설명 신축제원조사 현황

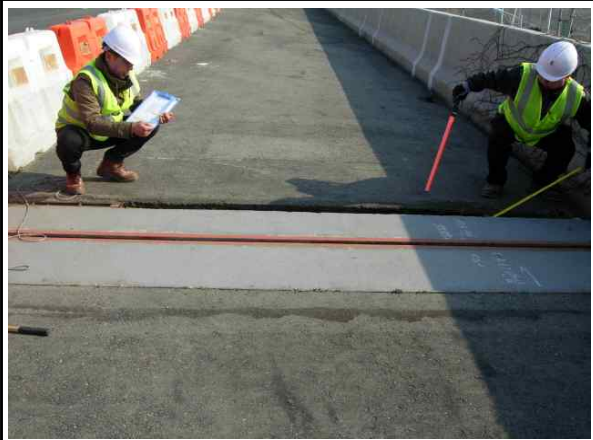
위 치 신축이음(A2)

사진설명 신축제원조사 현황
