## 제 2 장 외관조사

# 제2장 외관조사

본 과업의 대상교량인 범안대교는 대구광역시 수성구 가천동에 위치하며, 금호강을 횡단 하는 교량으로 총 11경간의 연장 L=545.0m이며, 형식은 Steel Box Girder교로 시공되어 공용 중에 있다.

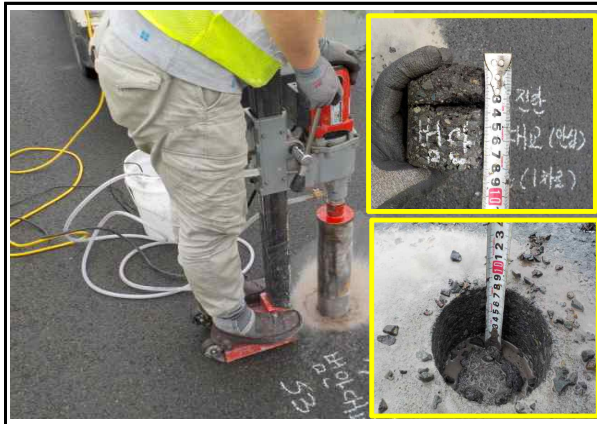
방수층 확인(S3, 안심)-1차로(2017. 05)

- 본 교량의 포장은 아스팔트 포장으로 아스콘 균열, 망상균열 및 국부적인 아스콘 패임이 조사되었다.
- 교면포장부에 대한 교면방수층 확인을 위해 코어채취를 통한 확인(2017. 05) 결과 방수층은 부분 도막식(Guss)방수로 시공되어 있는 것으로 확인되었으며, 현재 습윤 및 방수층 불량은 없는 상태로 조사되었으나, 일부 포장 덧씌우기 부분 아스콘 부스러짐이 조사되어 전체포장보수 시 결삭을 충분히 하여 보수토록 하는 것이 바람직할 것으로 판단된다.

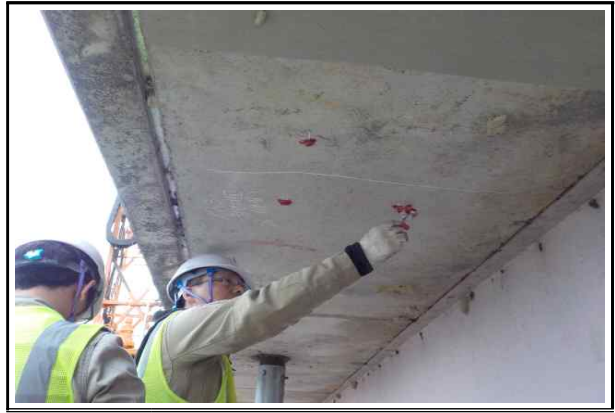
손상위치 : 바닥판하면(S10)

- 바닥판하면에 대한 외관조사 결과, 콘크리트부위 캔틸레버에 미세균열(c/w=0.2mm미만)이 일부구간에서 조사된 것을 제외하고는 전반적으로 양호하게 조사되었다.
- 데크플레이트에 대한 외관 상태는 부식, 변형 등의 손상이 나타나지 않은 양호한 상태로 조사되었다.

손상내용 : 균열부 균열깊이측정 현황

| 대책 방안 | <ul style="list-style-type: none"> <li>현재 손상정도가 경미하므로 보수보다는 유지관찰이 필요.</li> </ul> |

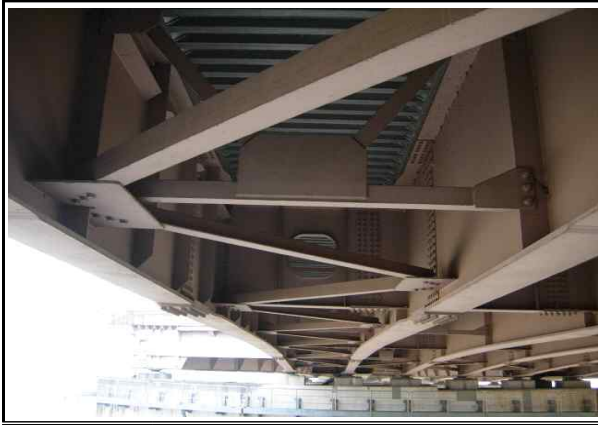
손상위치 : Steel Plate Girder(S1)

손상내용 : 거더 , 브레이싱 상태양호

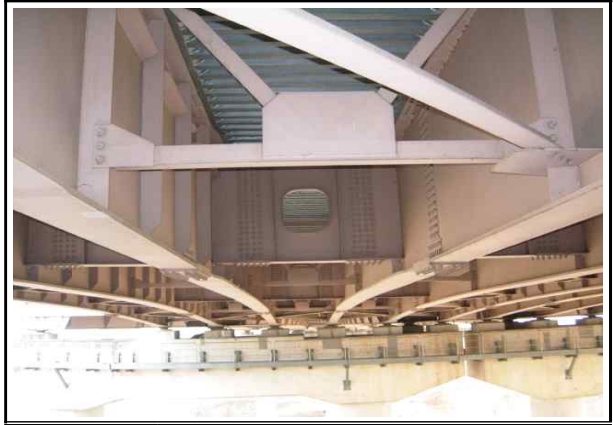
손상위치 : Steel Plate Girder(S1)

손상내용 : 가로보 상태양호

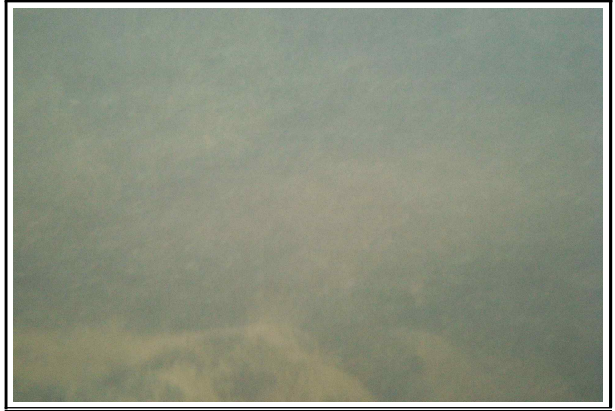
손상위치 : 교각(P7, 안심방향)

손상내용 : 상태양호

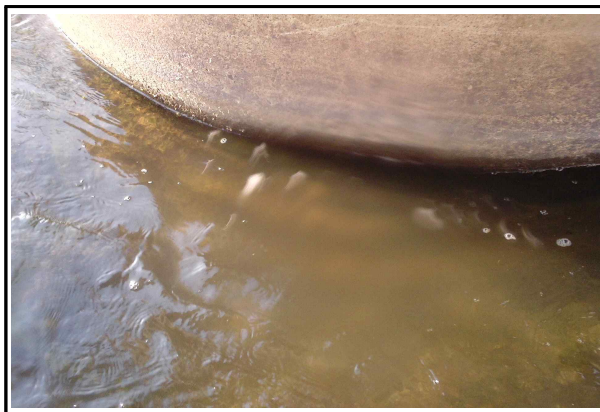
손상위치 : 교각(P7, 범물방향)

손상내용 : 수면수심지점 현황

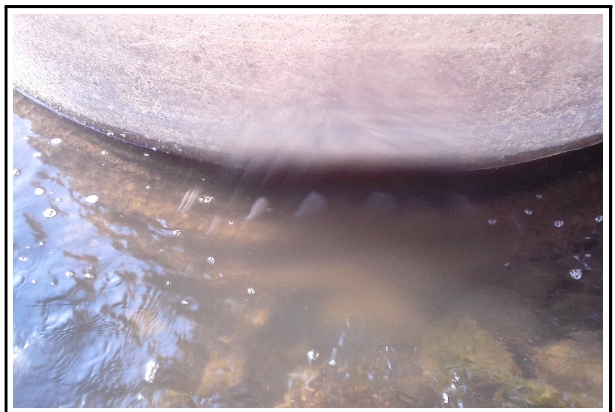
손상위치 : 교각(P7, 범물방향)

손상내용 : 수면수심지점 현황

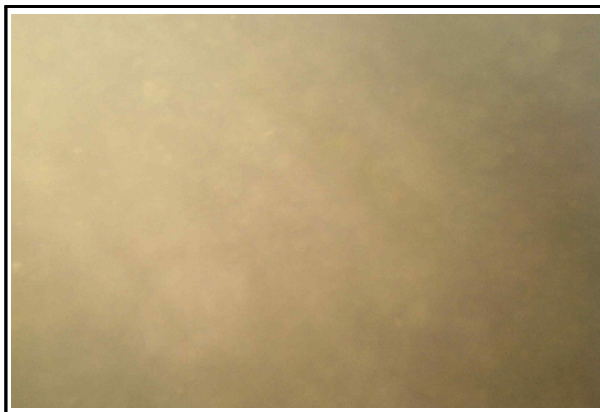
손상위치 : 교각(P7, 범물방향)

손상내용 : 상태양호
